CATÁLOGO DE REHABILITACIÓN

Obsolescencia de la vivienda en la Carrera Séptima de Bogotá

ANEXO 2: CATÁLOGO DE REHABILITACIÓN

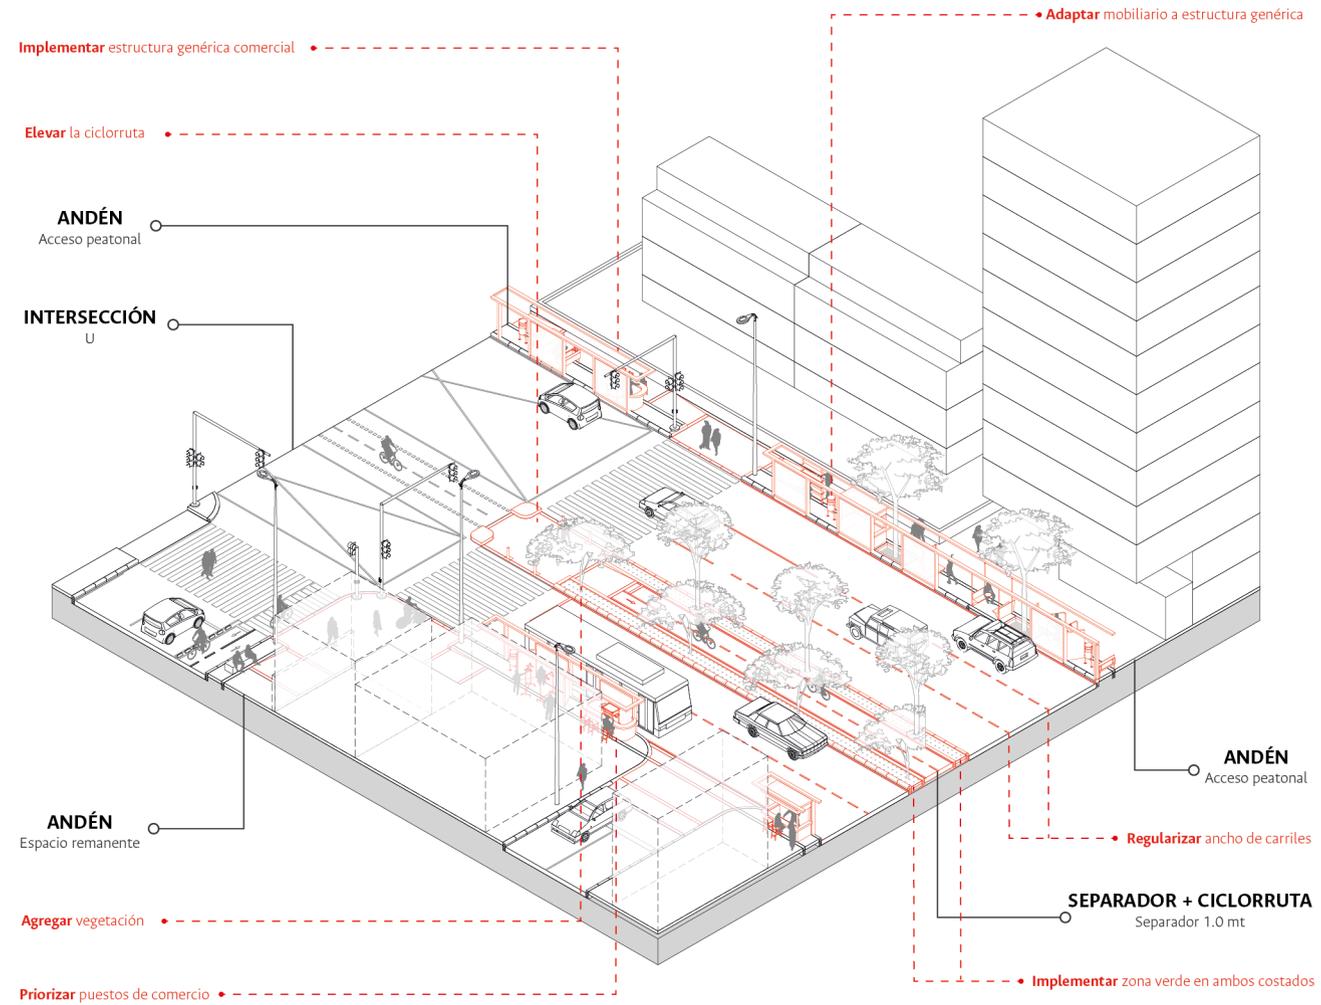
Intersección + (Separador + Ciclorruta) + Andén_ Intervención intermedia

La intervención intermedia dispone de un mobiliario en el andén que, además de ordenar el comercio, genera zonas de permanencia cubiertas a lo largo de la franja de mobiliario, la modulación de las esquinas se mantiene y se rebajan al nivel de la calzada para dar continuidad y mayor accesibilidad al peatón en los cruces peatonales, los espacios remanentes presentan mobiliario que optimiza el comercio y la permanencia; a nivel de calzada se hace la revisión y ajuste del ancho efectivo del carril de los buses del SITP (3.5mt según el POT 555 del 2021); la ciclorruta se eleva al nivel del andén y se ubica en el medio del separador, el cual se ensancha para disponer de dos franjas de vegetación en ambos costados de la ciclorruta, el levantamiento del separador y la ciclorruta modifica los pasos seguros del peatón en los cruces peatonales, los cuales también se encuentran rebajados a nivel de la calzada.

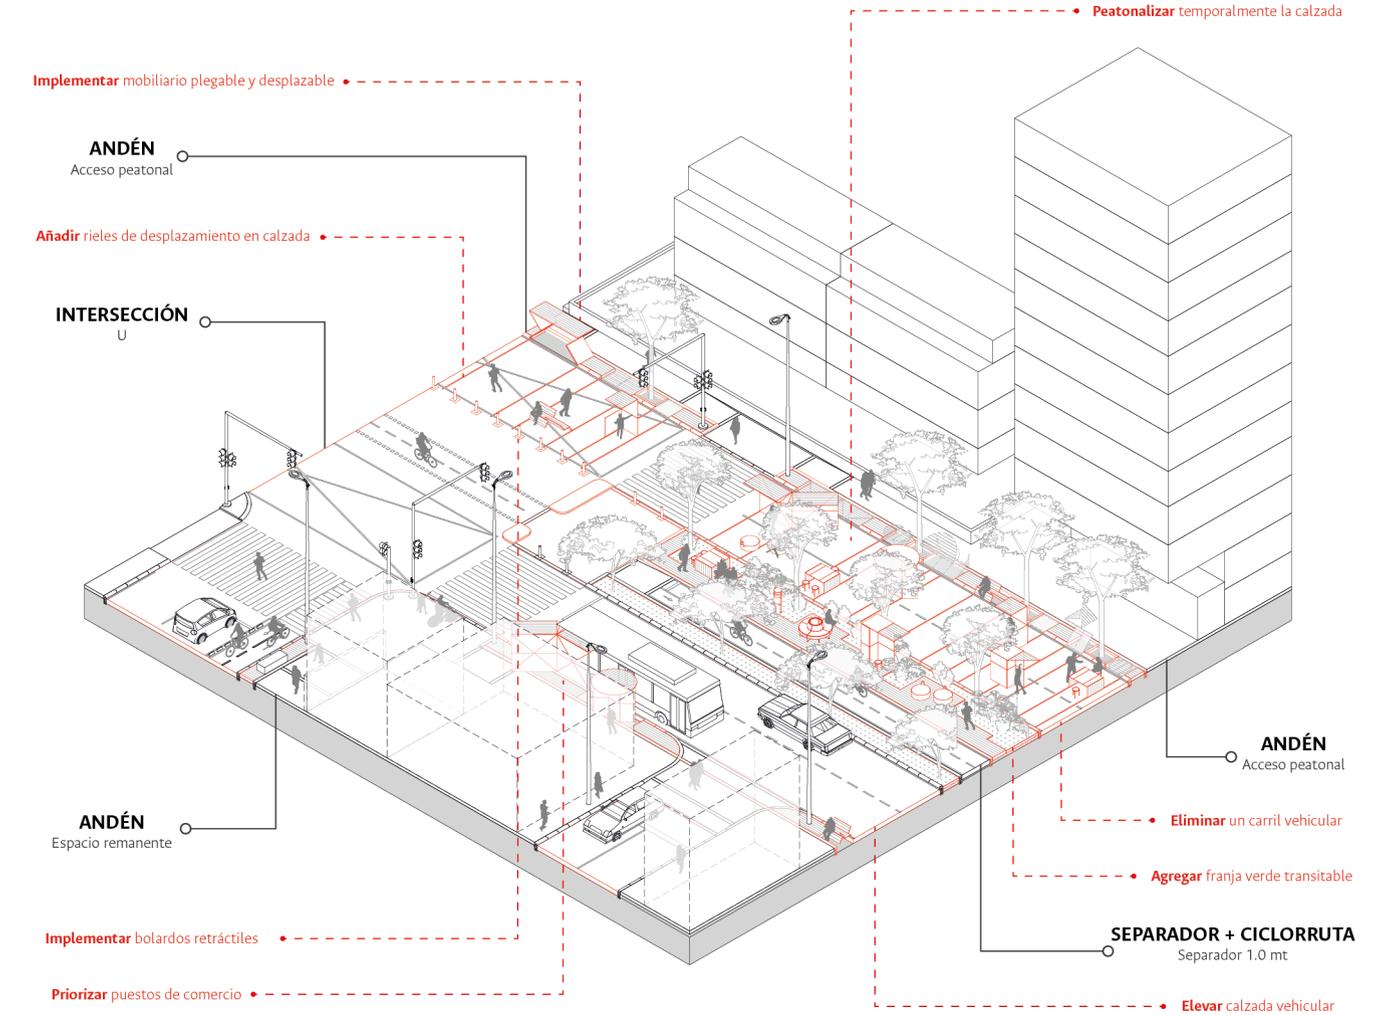
Intersección + (Separador + Ciclorruta) + Andén_ Intervención extrema

La intervención extrema presenta un mobiliario flexible que se ubica en la franja de mobiliario del andén que se despliega por medio de rieles hacia la calzada, esto con el propósito de vincular la actividad de la calle y el andén optimizando la actividad que se lleva a cabo los domingos y festivos con la ciclovia; la modulación del mobiliario y el andén está correlacionada con la elevación de 10cm de la calzada para favorecer la continuidad de la actividad del andén a la calle, adicionalmente en las zonas mixtas se proponen bolardos mecánicos los cuales favorecen la clausura de la calzada y restringen el paso vehicular a las zonas peatonalizadas temporales, el separador presenta un ensanche notable, el cual implica la reducción de un carril en el costado oriental de la Cra. 7ma, el ensanche se emplea para la disposición de una franja de paisajismo y mobiliario.

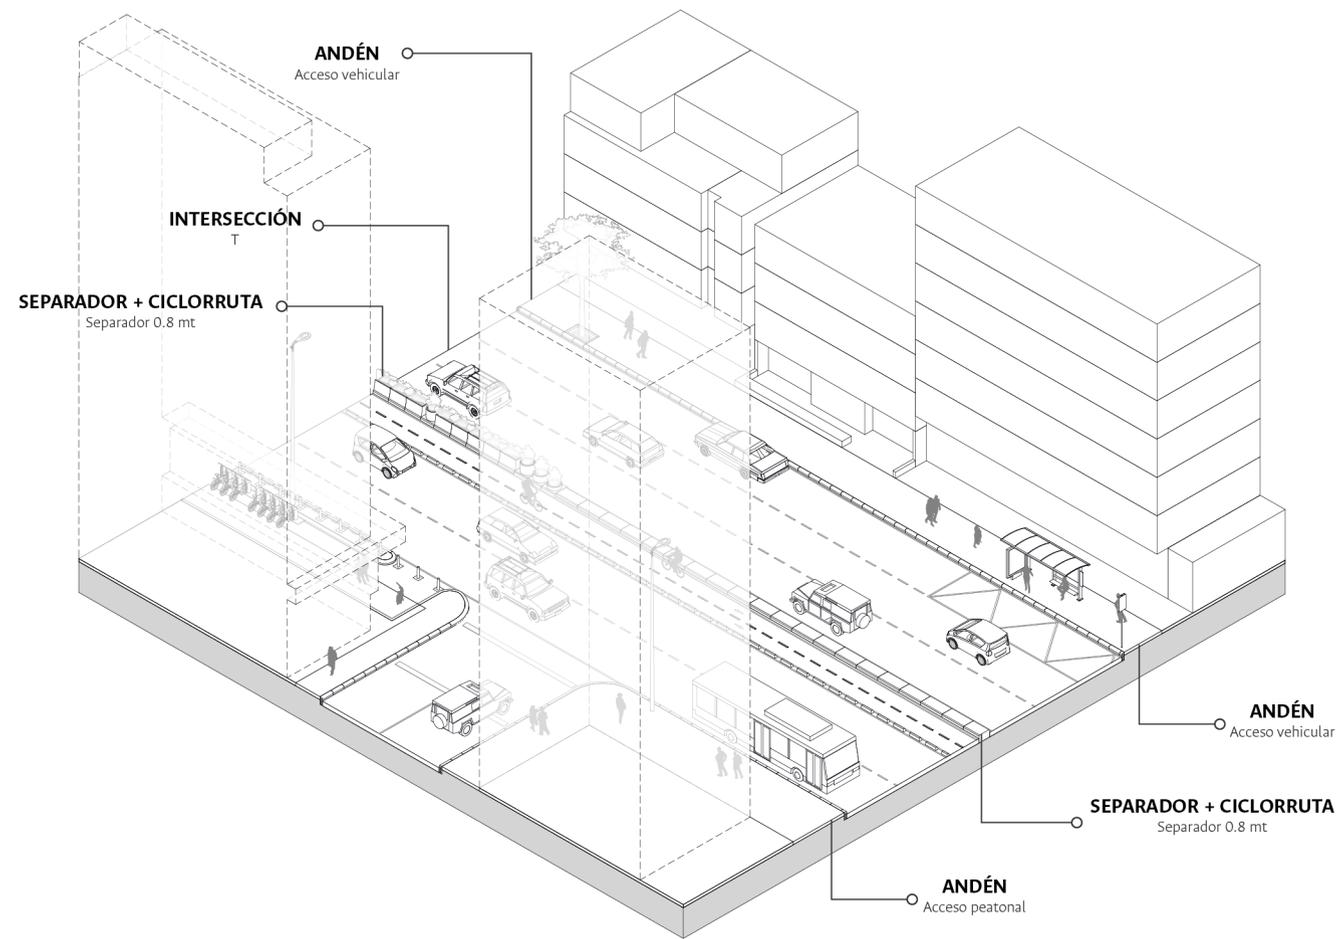
Intersección + (Separador + Ciclorruta) + Andén_Condición base

La condición actual representa el tipo de intersección "T", los tipos de separador + ciclorruta "Separador 0.80mt" y "Separador 1.00mt" y el tipo de andén "Bahías de Parqueo" "Acceso Peatonal" y "Acceso Vehicular". Actualmente la señalética empleada en los cruces peatonales son adecuados, la ciclorruta a nivel de calzada es angosta y la configuración del separador presenta ambos tipos de separador: materas con vegetación en mal estado y separador angosto de 0.80mt, además, tanto las bahías de parqueo y rampas de acceso vehicular a predios como las dimensiones actuales de los andenes y disposición de mobiliario no se encuentran articuladas entre si y generan discontinuidades que, en la mayoría de los casos, obstaculizan la correcta circulación y deterioran la calidad del espacio público, evitando la permanencia en el mismo.

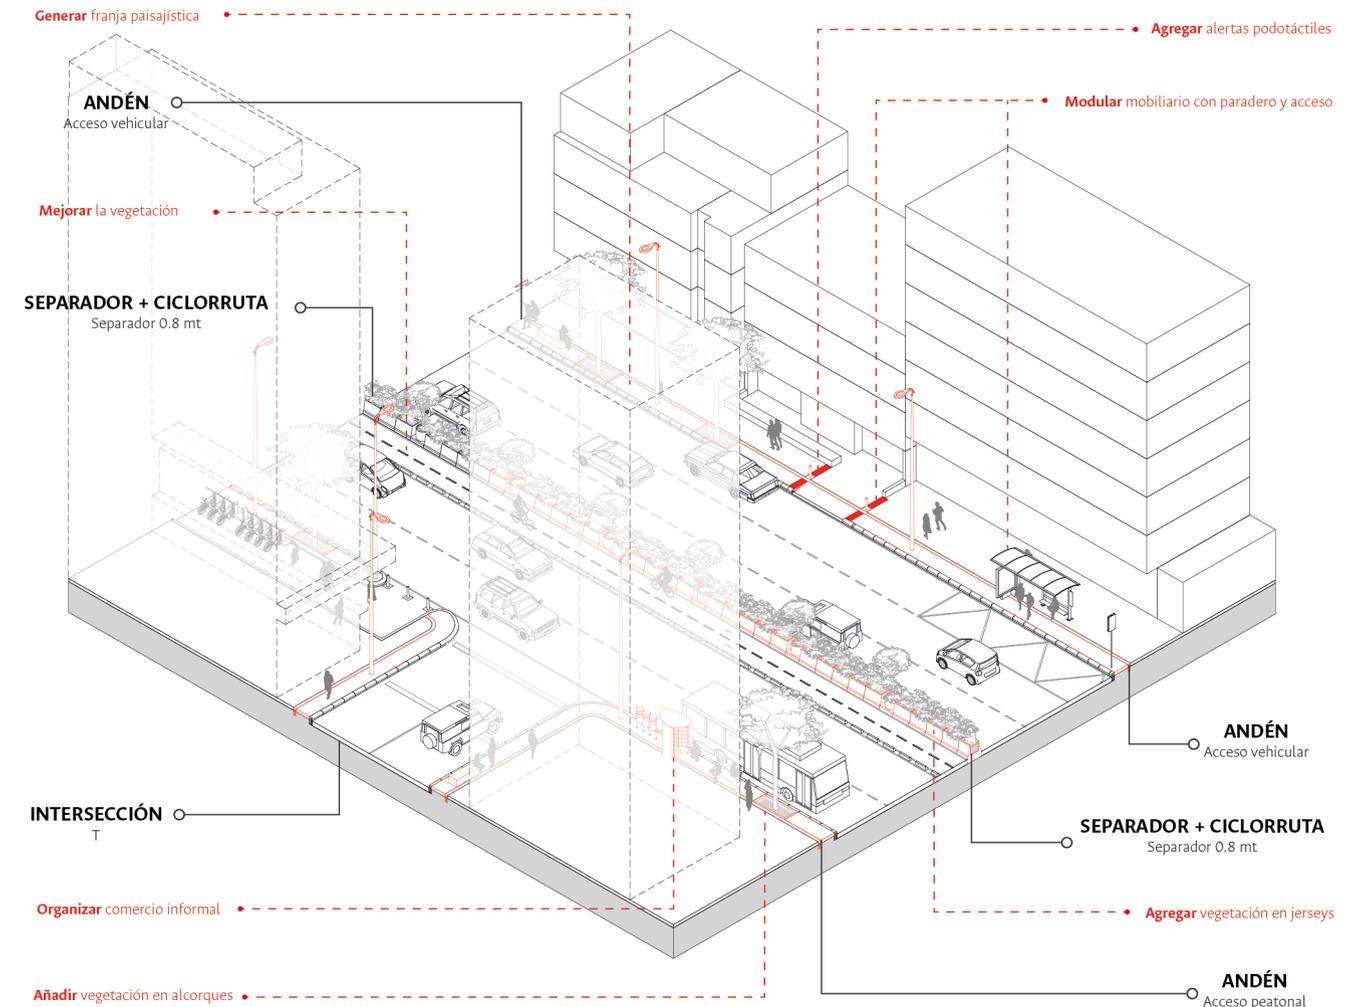
Intersección + (Separador + Ciclorruta) + Andén_Intervención sutil

La intervención sutil ordena la disposición del andén a partir de la definición de la franja de mobiliario, en la cual se reubica el comercio informal con la implementación de mobiliario comercial ordenado a lo largo de la franja, se modulan las esquinas de los andenes con el mobiliario y de esta manera se libera la franja de circulación peatonal, se intervienen las rampas de acceso vehicular y se implementan bolardos y guías podotáctil, se adecua el mobiliario en las franjas de las bahías de parqueo; a nivel de calzada se hace un mantenimiento en el estado de la señalética del suelo; en el separador de 1.00mt se realiza un mantenimiento y cambio de vegetación y en el separador de 0.80mt se implementan materas; por su parte la ciclorruta presenta un mantenimiento en los topellantas y tachones que la separan de la calzada y se mejora la señalética en el carril de la ciclorruta.

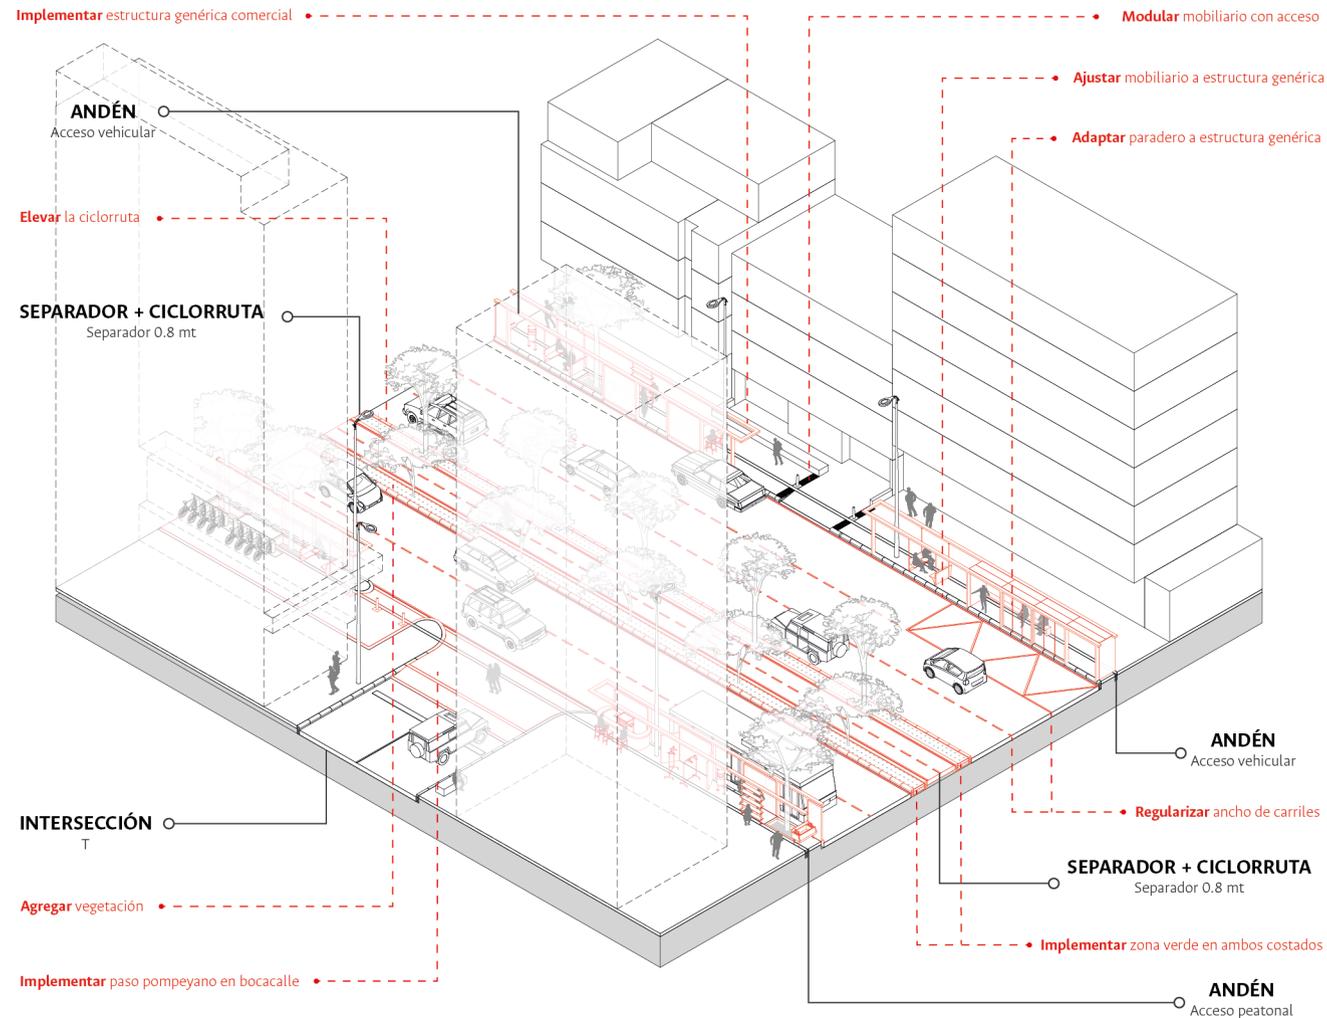
Intersección + (Separador + Ciclorruta) + Andén_ Intervención intermedia

La intervención intermedia dispone de un mobiliario en el andén que, además de ordenar el comercio, genera zonas de permanencia cubiertas a lo largo de la franja de mobiliario, la modulación de las esquinas se mantiene y se rebajan al nivel de la calzada para dar continuidad y mayor accesibilidad al peatón en los cruces peatonales, las bahías de parqueo presentan mobiliario cubierto y biciparqueaderos; a nivel de calzada se hace la revisión y ajuste del ancho efectivo del carril de los buses del SITP (3.5mt según el POT 555 del 2021); la cicloruta se eleva al nivel del andén y se ubica en el medio del separador, el cual se ensancha para disponer de dos franjas de vegetación en ambos costados de la cicloruta, el levantamiento del separador y la ciclorruta modifica los pasos seguros del peatón en los cruces peatonales, los cuales también se encuentran rebajados a nivel de la calzada.

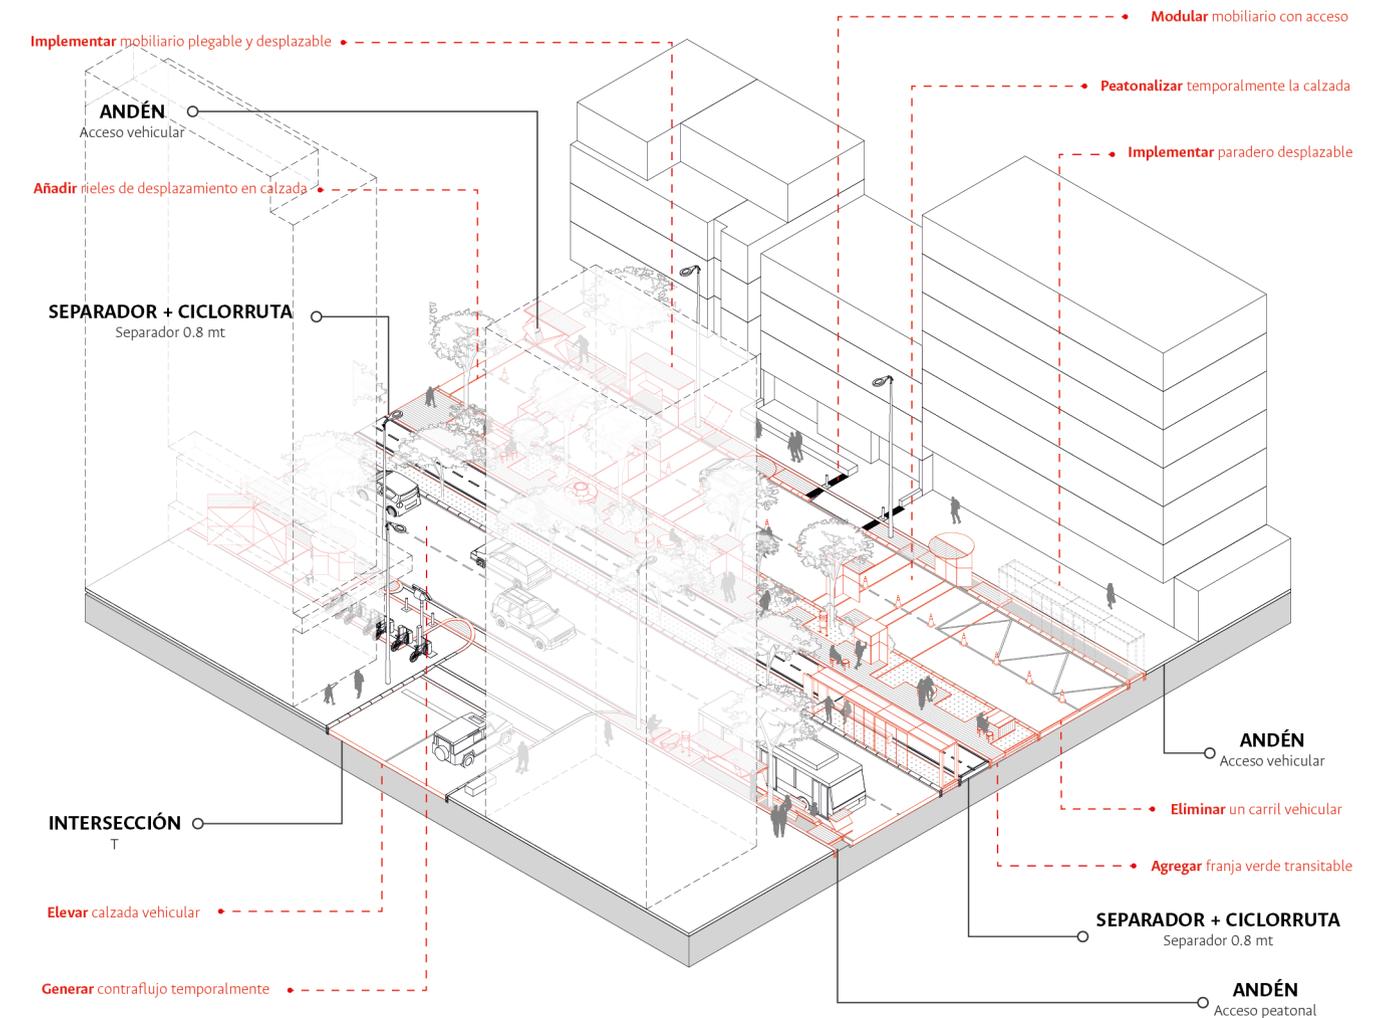
Intersección + (Separador + Ciclorruta) + Andén_ Intervención extrema

La intervención extrema presenta un mobiliario flexible que se ubica en la franja de mobiliario del andén que se despliega por medio de rieles hacia la calzada, esto con el propósito de vincular la actividad de la calle y el andén optimizando la actividad que se lleva a cabo los domingos y festivos con la ciclovia; la modulación del mobiliario y el andén está correlacionada con la elevación de 10cm de la calzada para favorecer la continuidad de la actividad del andén a la calle, en la franja de las bahías de parqueo también se implementa el mobiliario plegable para favorecer el comercio formal y generar zonas de permanencia; el separador presenta un ensanche notable, el cual implica la reducción de un carril en el costado oriental de la Cra. 7ma, el ensanche se emplea para la disposición de una franja de paisajismo y mobiliario.

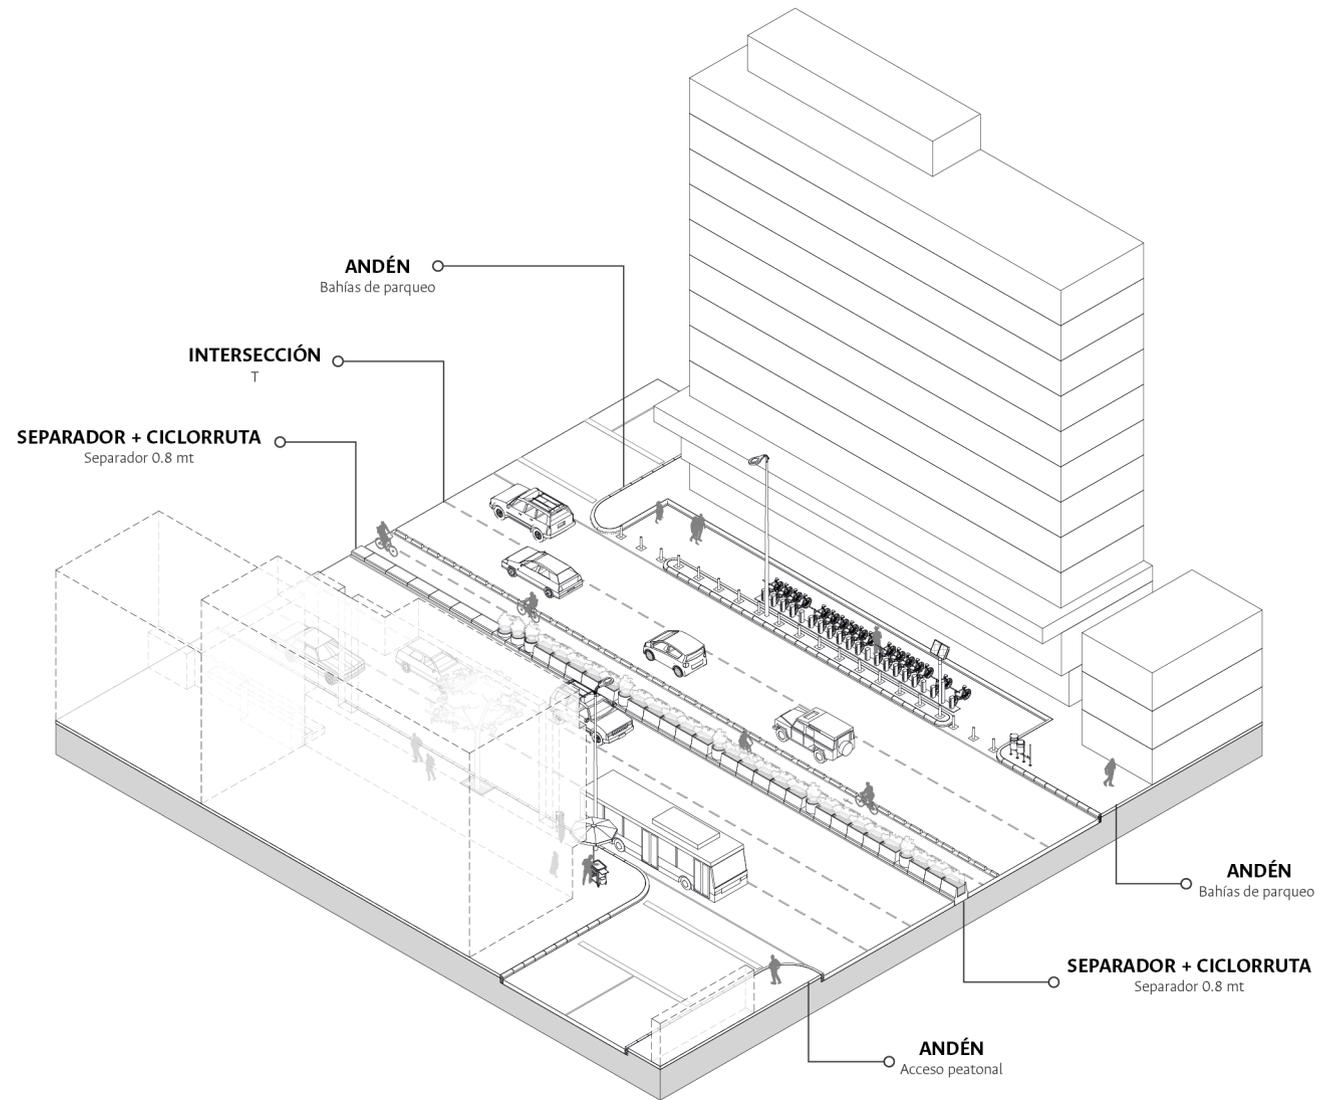
Intersección + (Separador + Ciclorruta) + Andén_Condición actual

La condición actual representa el tipo de intersección "T", los tipos de separador + ciclorruta "Separador 0.80mt" y "Separador 1.00mt" y el tipo de andén "Bahías de Parqueo" "Acceso Peatonal" y "Acceso Vehicular". Actualmente la señalética empleada en los cruces peatonales son adecuados, la ciclorruta a nivel de calzada es angosta y la configuración del separador presenta ambos tipos de separador: materas con vegetación en mal estado y separador angosto de 0.80mt, además, tanto las bahías de parqueo y rampas de acceso vehicular a predios como las dimensiones actuales de los andenes y disposición de mobiliario no se encuentran articuladas entre si y generan discontinuidades que, en la mayoría de los casos, obstaculizan la correcta circulación y deterioran la calidad del espacio público, evitando la permanencia en el mismo.

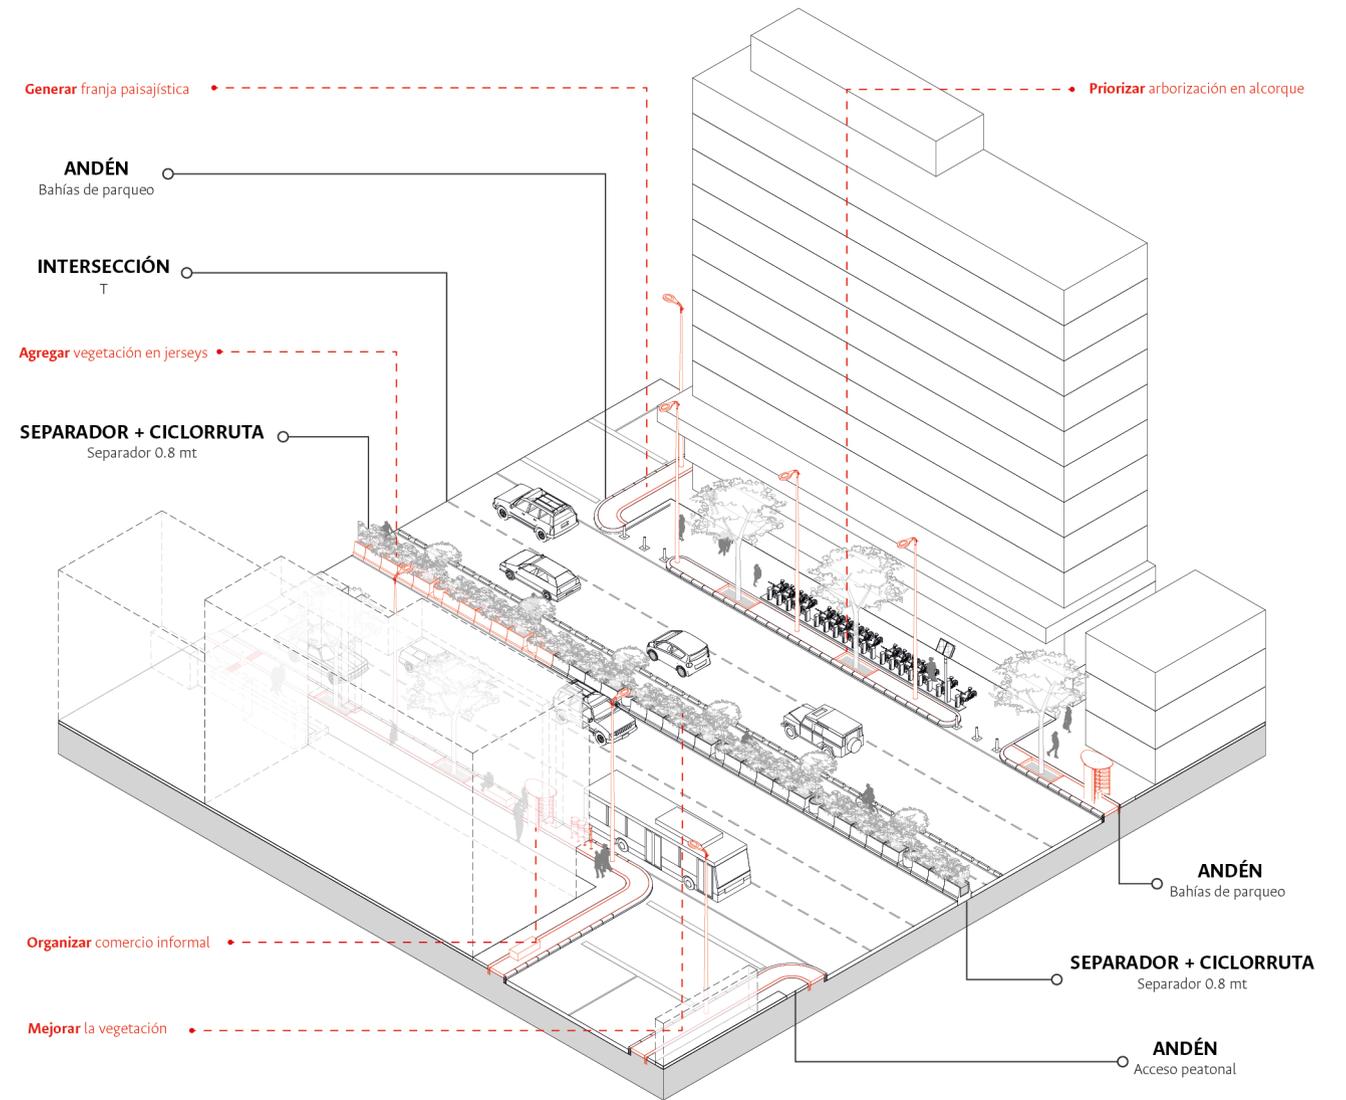
Intersección + (Separador + Ciclorruta) + Andén_Intervención sutil

La intervención sutil ordena la disposición del andén a partir de la definición de la franja de mobiliario, en la cual se reubica el comercio informal con la implementación de mobiliario comercial ordenado a lo largo de la franja, se modulan las esquinas de los andenes con el mobiliario y de esta manera se libera la franja de circulación peatonal, se intervienen las rampas de acceso vehicular y se implementan bolardos y guías podotáctil, se adecua el mobiliario en las franjas de las bahías de parqueo; a nivel de calzada se hace un mantenimiento en el estado de la señalética del suelo; en el separador de 1.00mt se realiza un mantenimiento y cambio de vegetación y en el separador de 0.80mt se implementan materas; por su parte la ciclorruta presenta un mantenimiento en los topellantas y tachones que la separan de la calzada y se mejora la señalética en el carril de la ciclorruta.

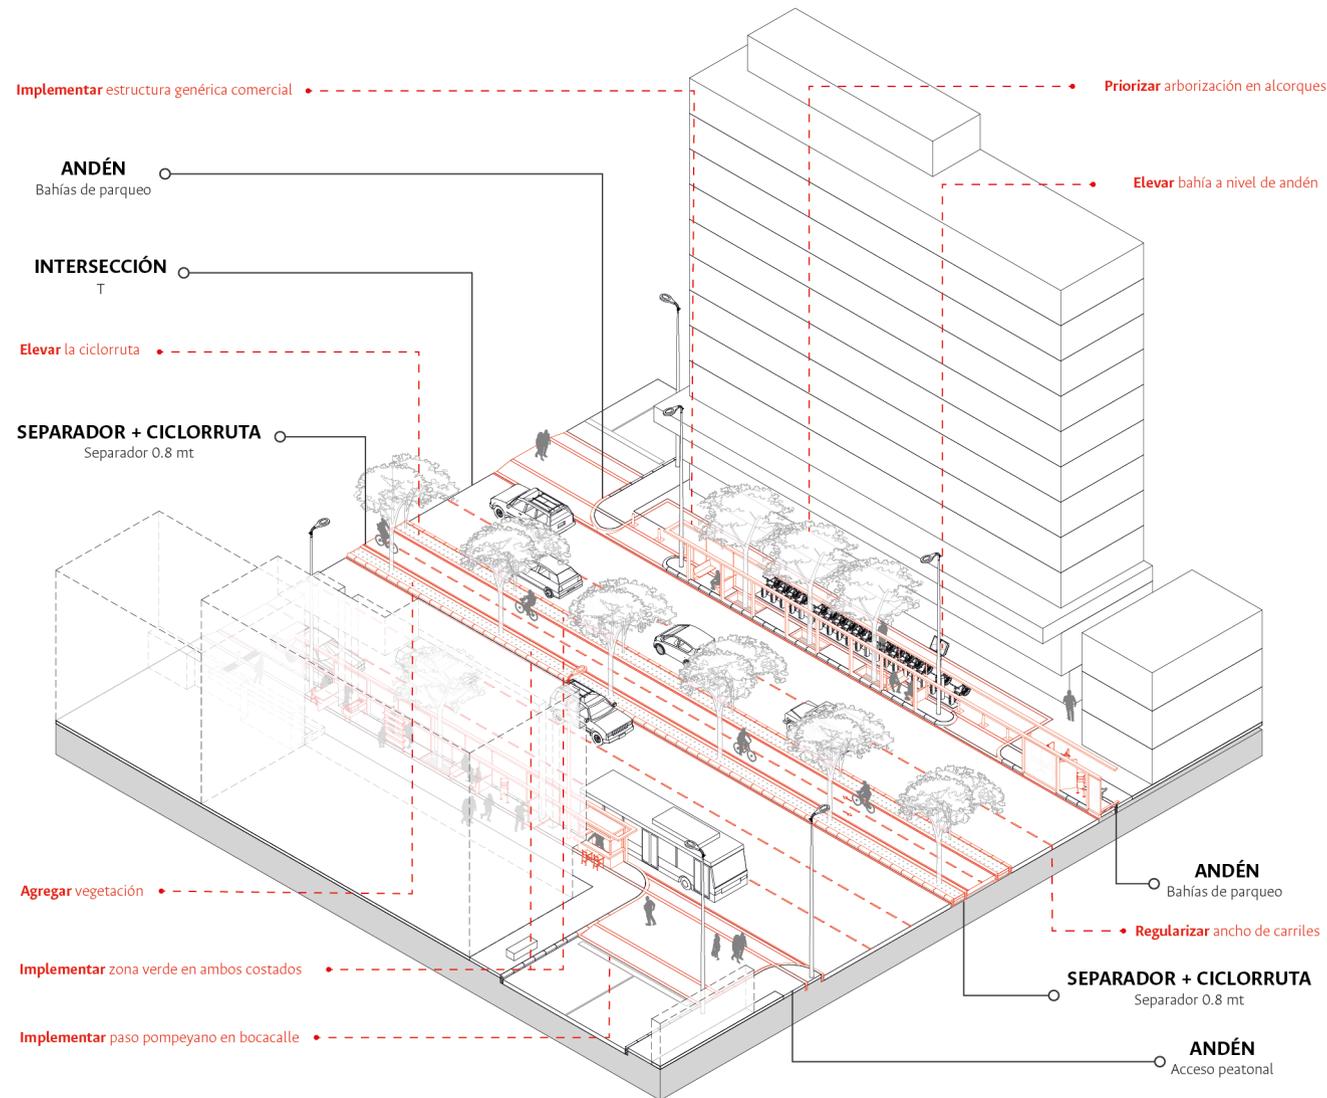
Intersección + (Separador + Ciclorruta) + Andén_ Intervención intermedia

La intervención intermedia dispone de un mobiliario en el andén que, además de ordenar el comercio, genera zonas de permanencia cubiertas a lo largo de la franja de mobiliario, la modulación de las esquinas se mantiene y se rebajan al nivel de la calzada para dar continuidad y mayor accesibilidad al peatón en los cruces peatonales, las bahías de parqueo presentan mobiliario cubierto y biciparqueaderos; a nivel de calzada se hace la revisión y ajuste del ancho efectivo del carril de los buses del SITP (3.5mt según el POT 555 del 2021); la cicloruta se eleva al nivel del andén y se ubica en el medio del separador, el cual se ensancha para disponer de dos franjas de vegetación en ambos costados de la cicloruta, el levantamiento del separador y la cicloruta modifica los pasos seguros del peatón en los cruces peatonales, los cuales también se encuentran rebajados a nivel de la calzada.

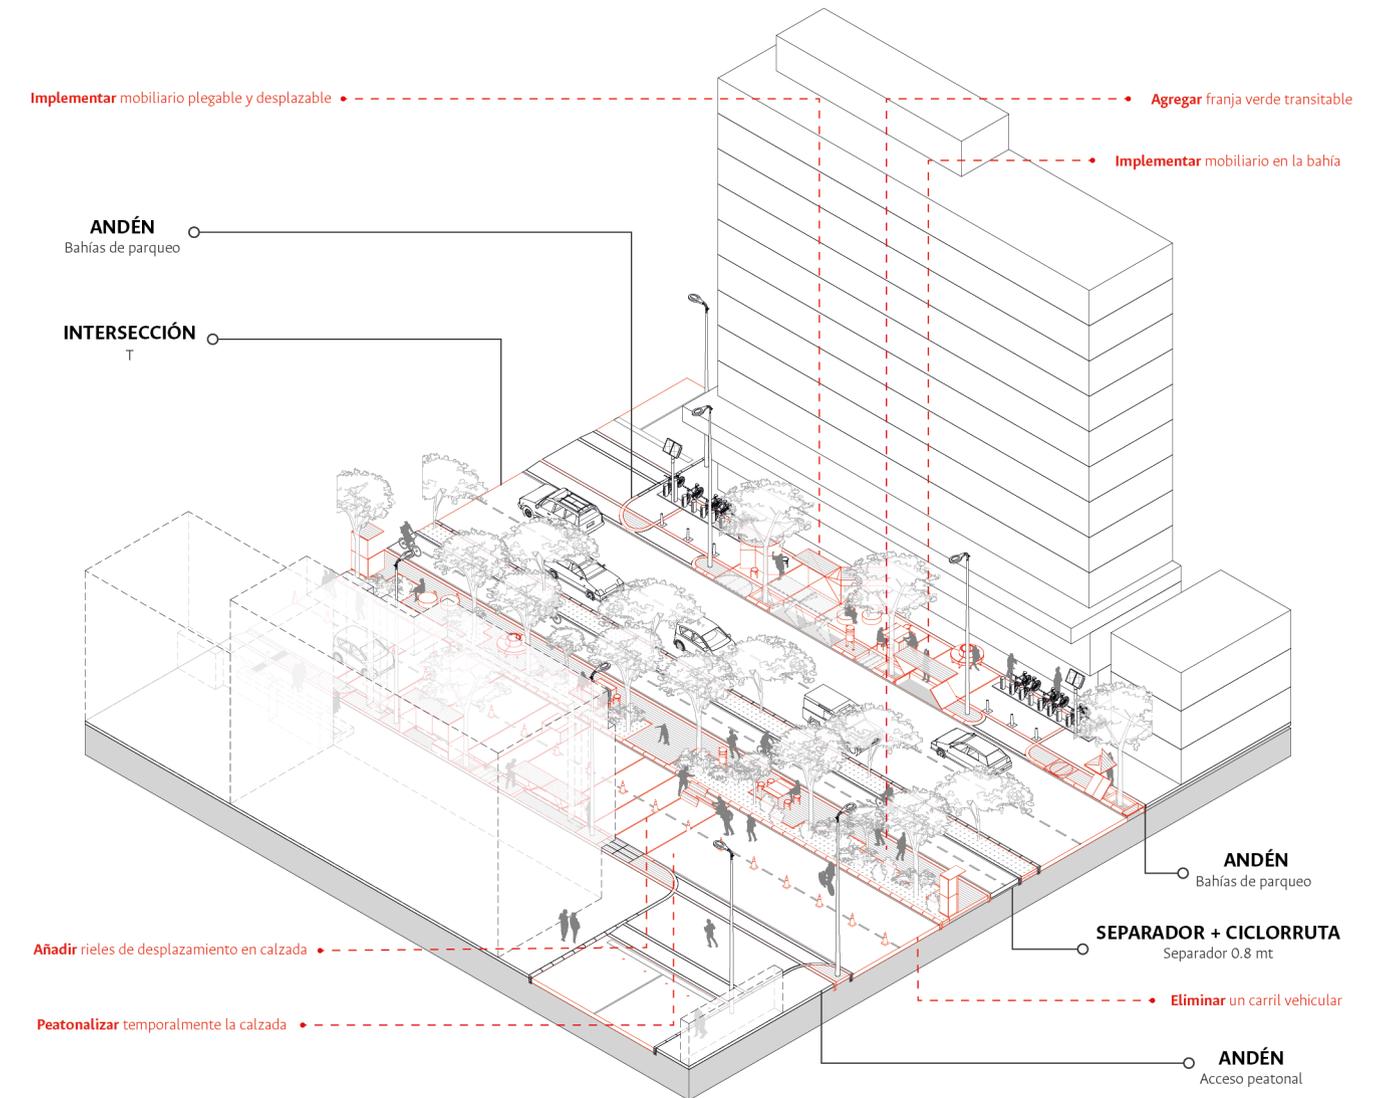
Intersección + (Separador + Ciclorruta) + Andén_ Intervención extrema

La intervención extrema presenta un mobiliario flexible que se ubica en la franja de mobiliario del andén que se despliega por medio de rieles hacia la calzada, esto con el propósito de vincular la actividad de la calle y el andén optimizando la actividad que se lleva a cabo los domingos y festivos con la ciclovia; la modulación del mobiliario y el andén está correlacionada con la elevación de 10cm de la calzada para favorecer la continuidad de la actividad del andén a la calle, en la franja de las bahías de parqueo también se implementa el mobiliario plegable para favorecer el comercio formal y generar zonas de permanencia; el separador presenta un ensanche notable, el cual implica la reducción de un carril en el costado oriental de la Cra. 7ma, el ensanche se emplea para la disposición de una franja de paisajismo y mobiliario.

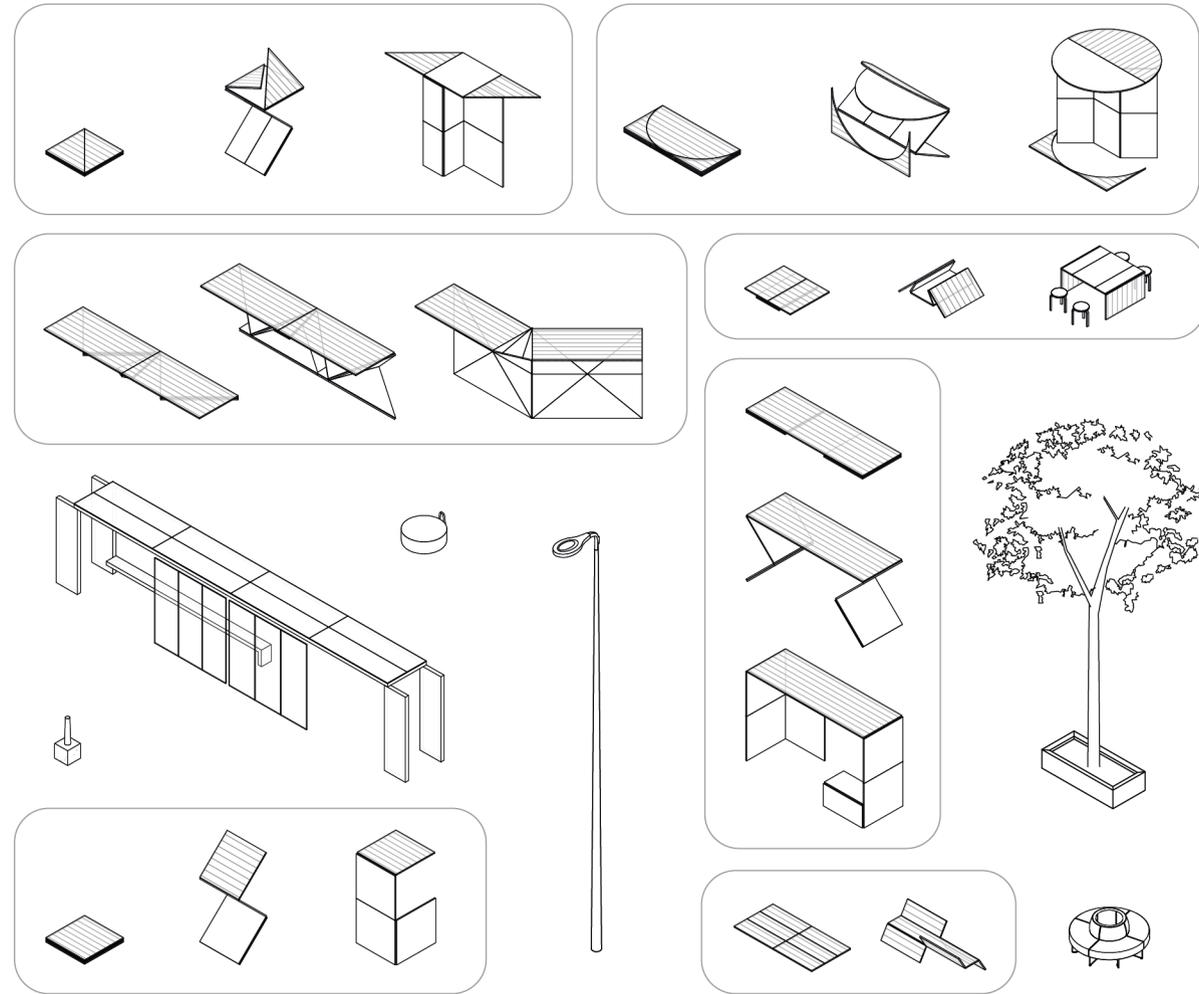
Mobiliario_Urbano_Intervención extrema

El mobiliario empleado en la intervención extrema tiene como principio la flexibilidad y alterabilidad del mismo, atendiendo las dinámicas que se presentan en la Cra. 7ma, el mobiliario empleado surge de la exploración de pliegues y desplazamientos sobre rieles para su adaptación sobre el andén y la calzada, el mobiliario pretende articular las actividades que se llevan a cabo en el andén a la calle, es por ello que este fue modulado a partir de las dimensiones de la franja de mobiliario y pretende ser utilizado en esta franja entre semana para que el fin de semana pueda ser desplegado hacia la calzada, en las franjas horarias que la Cra. 7ma es peatonalizada, y de este modo poder generar zonas de permanencia y activación económica a partir de su fácil acomodación tanto en la calle como en el andén, además, el mobiliario busca involucrar a la comunidad en la elaboración y colocación de los mismos.

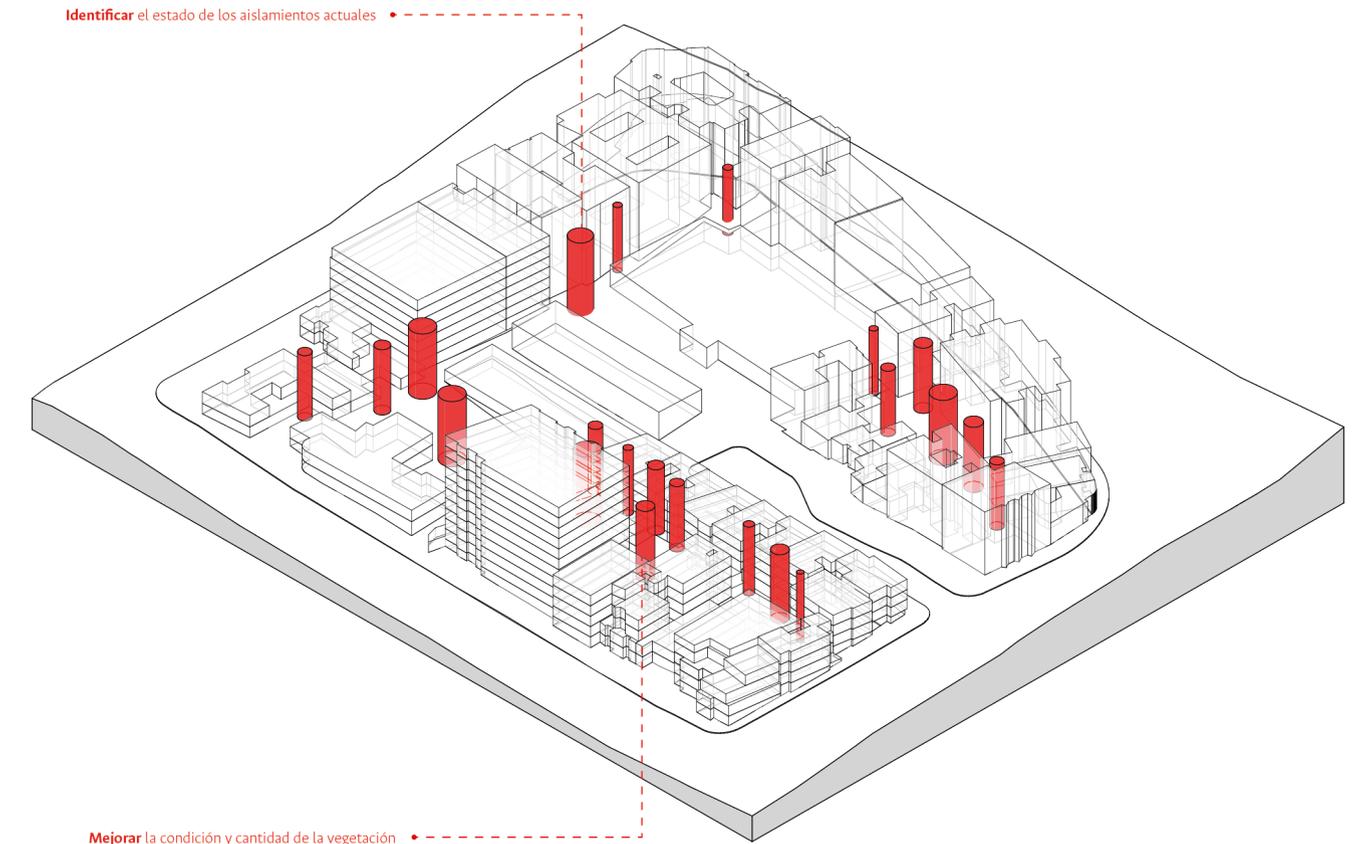
Interior (Aislamientos)_Índice Ocupación Baja_Condición base

La condición base representa el tipo de Interior (Aislamiento) "Índice Ocupación Baja" evidenciado en la "Manzana 01" del diagnóstico multiescalar, en la cual se presenta una predominancia en la construcción sobre el paramento de la manzana dejando libre varios sectores del interior de la manzana, el cual compensa la ocupación total de la manzana con la disposición de los vacíos internos y aislamientos entre las edificaciones.

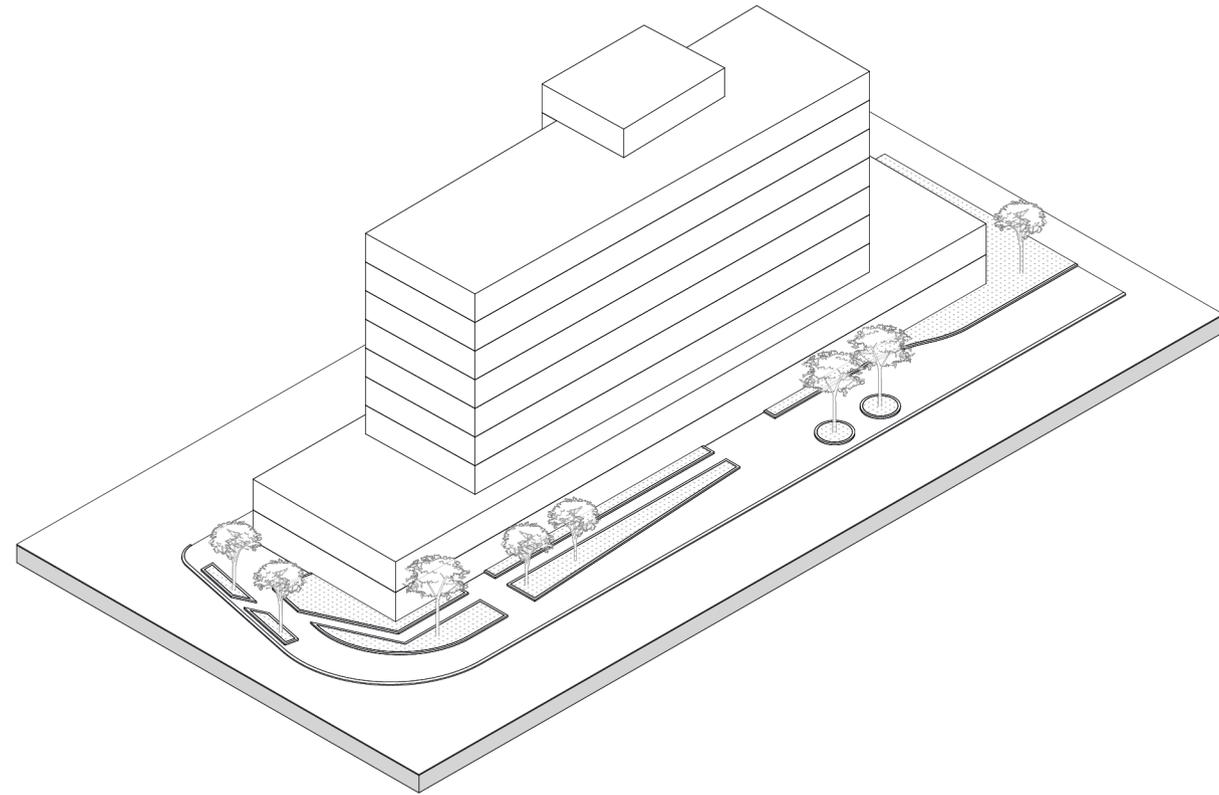
ESCALA AGRUPACIÓN
Antejardín_Blando_Condición base

La condición base representa el tipo de antejardín "Blando" evidenciado en el "Predio 14" en la "Manzana 09" del diagnóstico multiescalar, en el cual se evidencia un tratamiento del antejardín mediante la implementación de jardineras y arborización de porte medio y alto, sin embargo el estado actual de las zonas verdes –pasto kikuyo– presenta un estado de deterioro y refleja el poco mantenimiento que se le realiza.

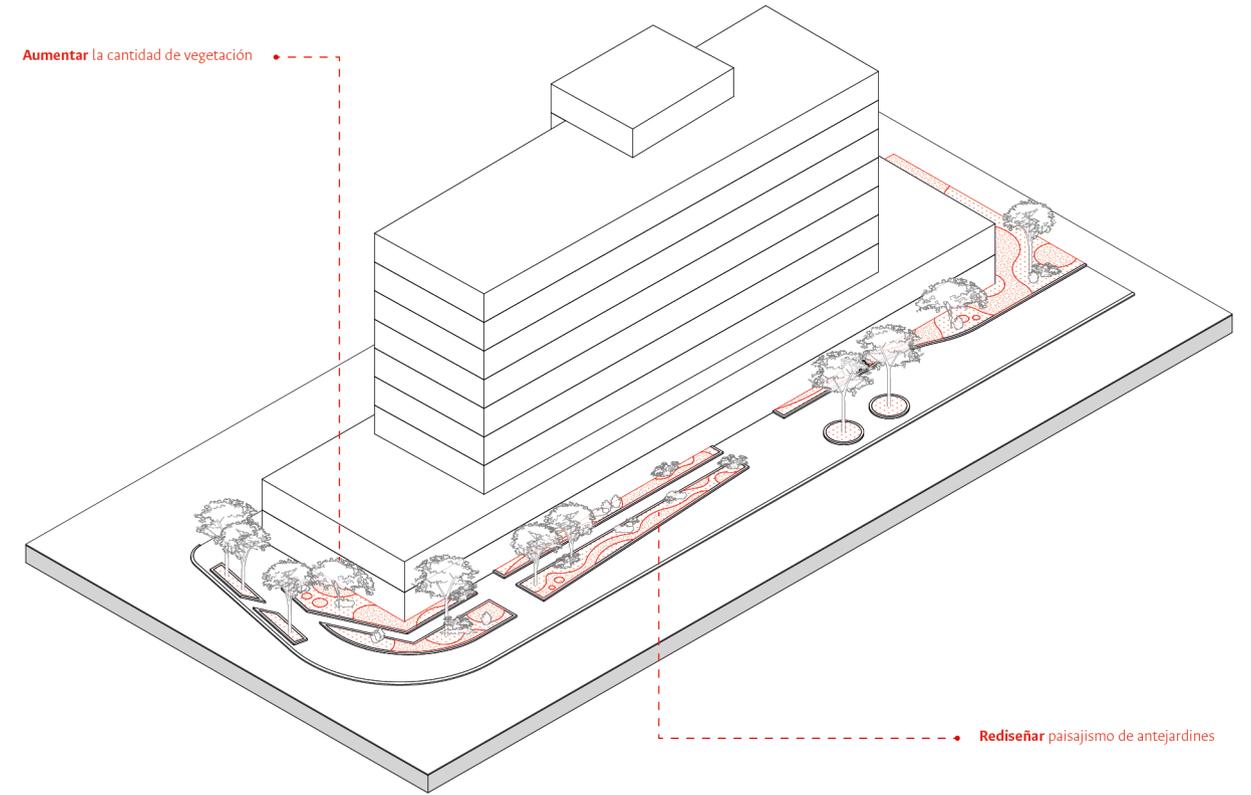
ESCALA AGRUPACIÓN
Antejardín_Blando_Intervención sutil

La intervención sutil presenta un mantenimiento general en el estado de las jardineras y materas, se modifica la disposición de la vegetación en las jardineras con el cambio del pasto kikuyo por vegetación de jardinería, por lo cual, se exploran patrones, texturas y colores tanto en materas como jardineras.

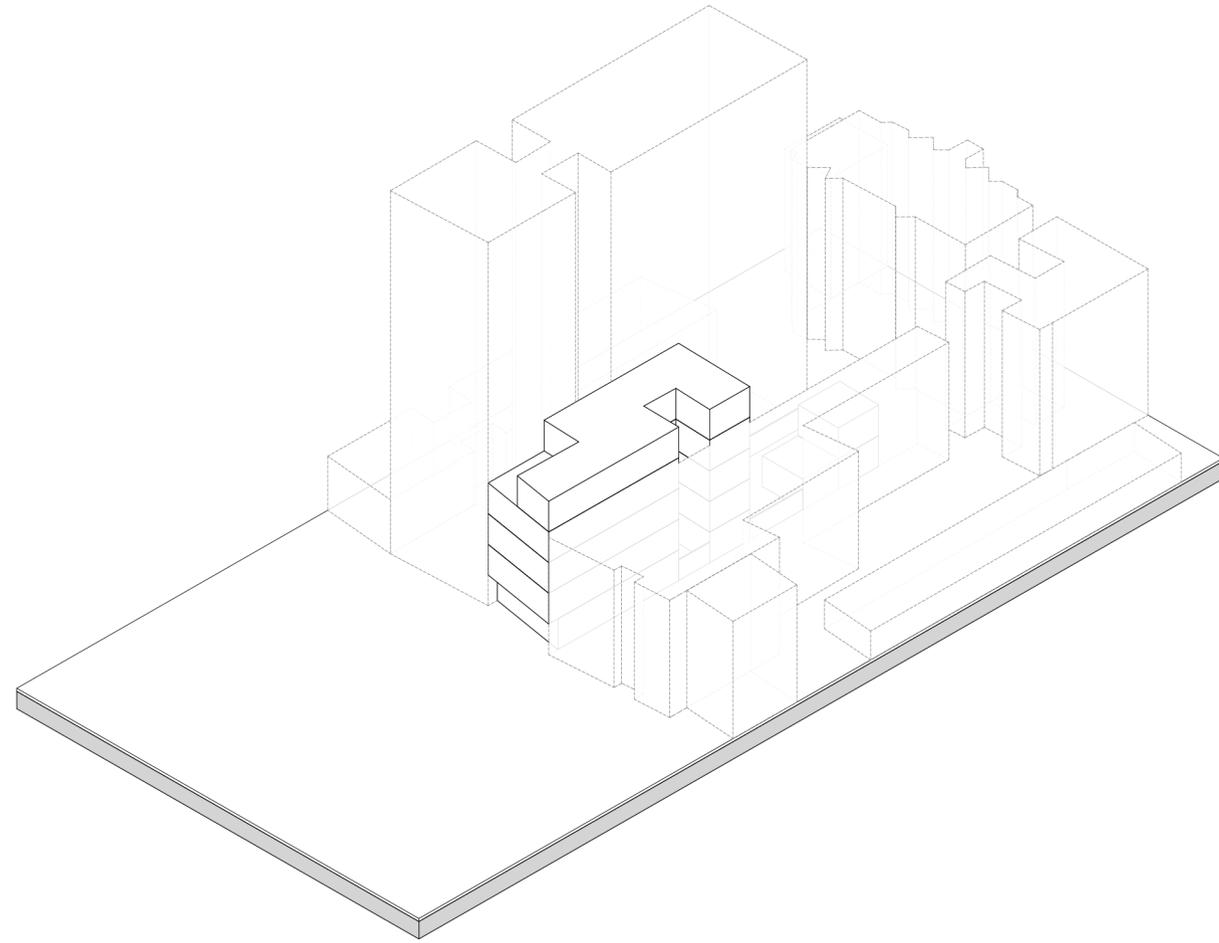
La condición base representa el tipo de densificación "Aislamiento posterior" evidenciado en el "Predio 06" en la "Manzana 03" del diagnóstico multiescalar, en el cual se presenta el tipo de edificación con aislamiento posterior en su contexto inmediato.
