CATÁLOGO DE REHABILITACIÓN

Obsolescencia de la vivienda en la Carrera Séptima de Bogotá

ANEXO 2: CATÁLOGO DE REHABILITACIÓN

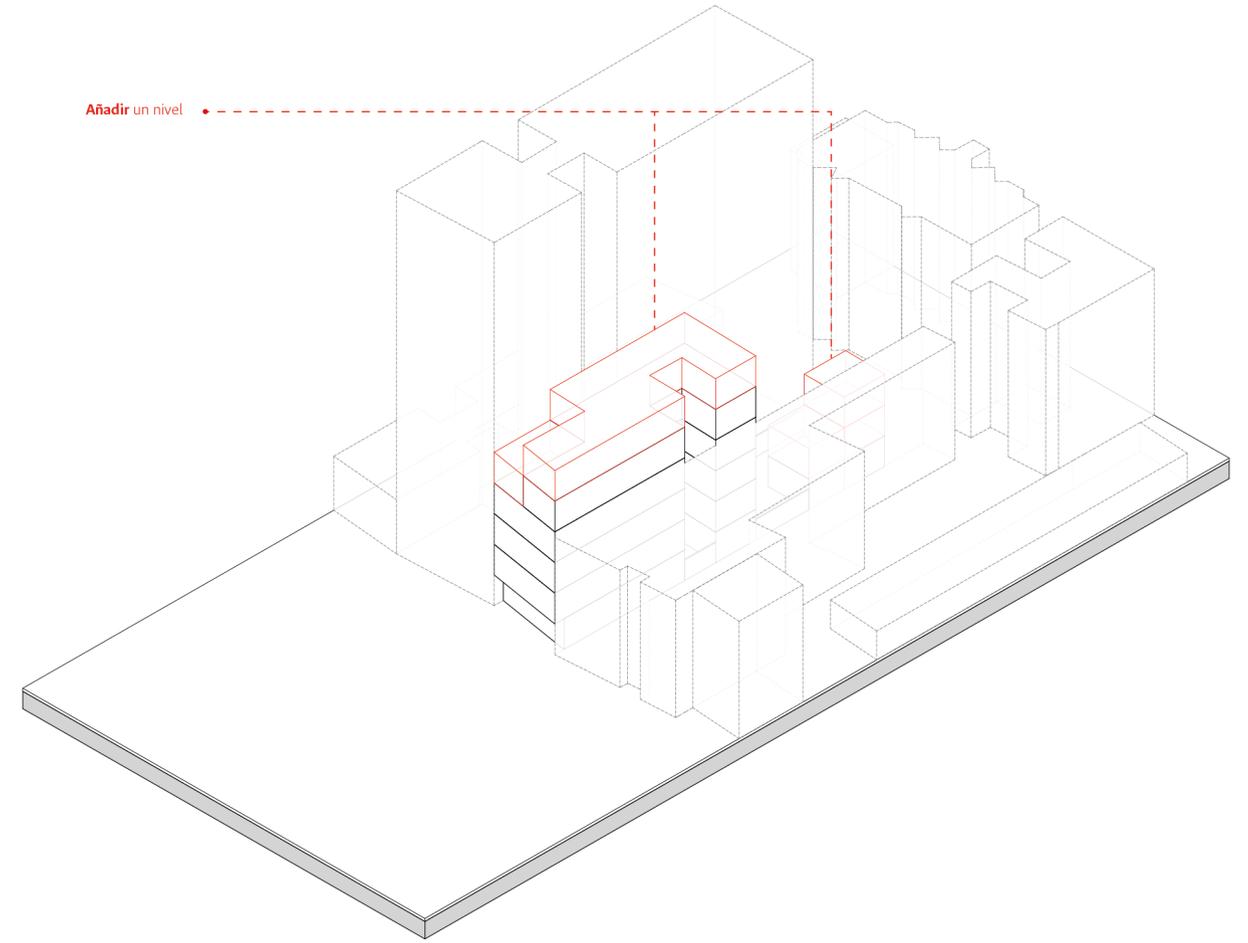
La intervención sutil presenta la adición de un nivel en la parte superior de la edificación, pasando de cinco niveles de altura a seis y en la parte posterior de un nivel a tres niveles.

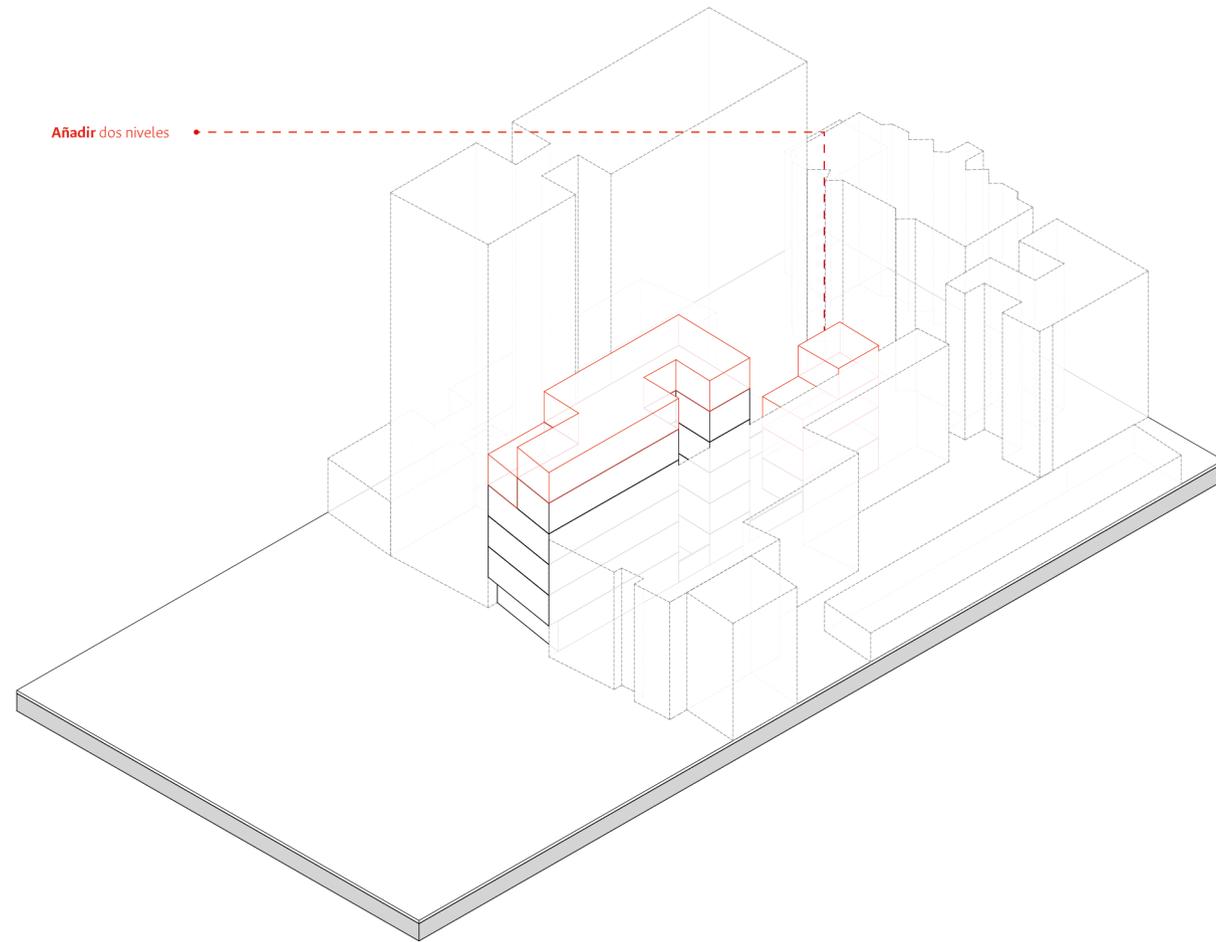
La intervención intermedia presenta la adición de un nivel en la parte superior de la edificación, pasando de cinco niveles de altura a seis y en la parte posterior la adición de un nivel para la disposición de un sótano y dos niveles en la parte superior pasando de dos niveles a cuatro.

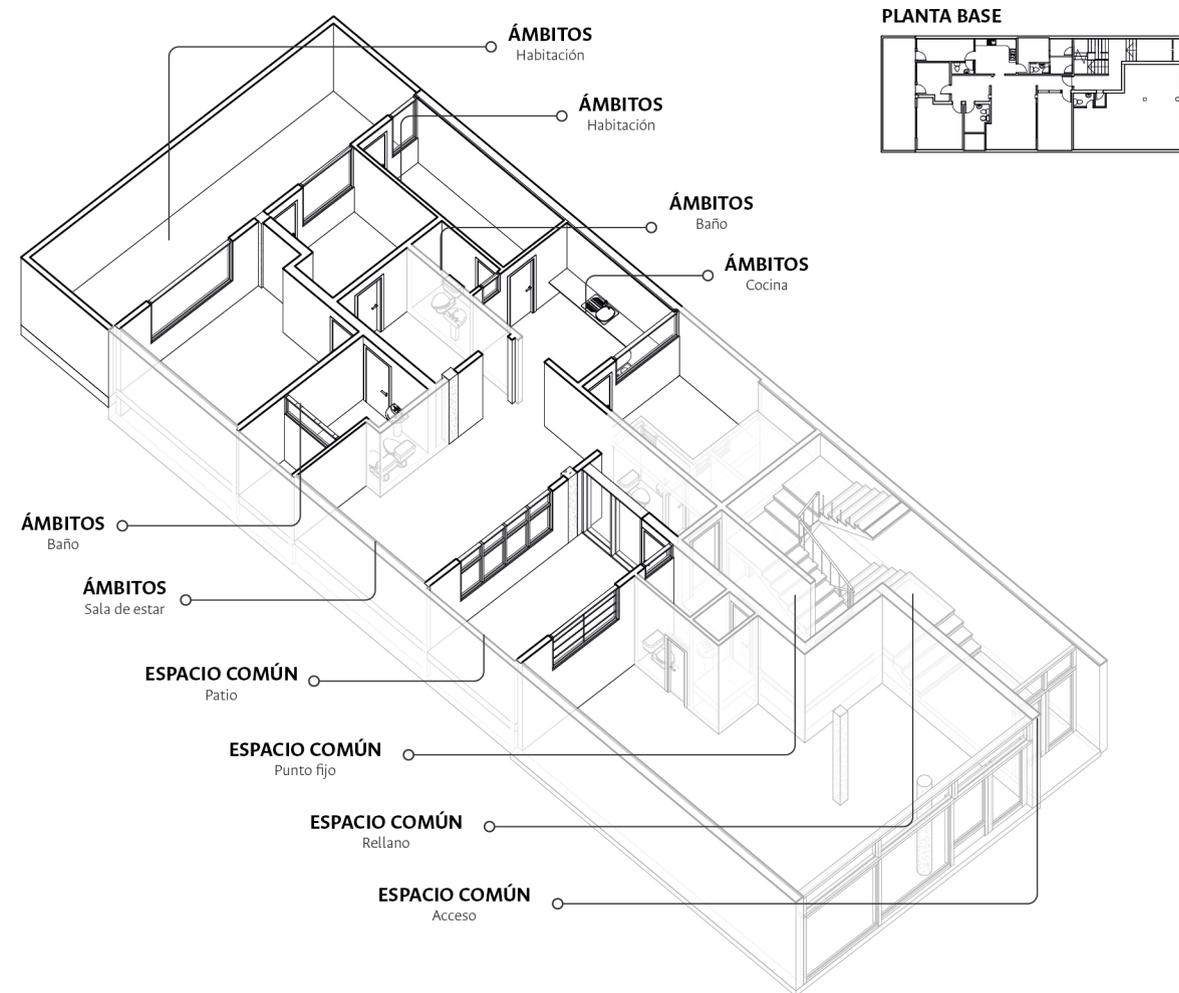
En el primer nivel, se ubica el acceso peatonal principal junto al punto fijo conformado por escaleras que comunican verticalmente todos los niveles, sobre la fachada principal de este nivel, se dispone un espacio para un local comercial. En la zona intermedia de la planta, hacia los costados se encuentran dos vacíos que son patios internos por los que se accede desde el apartamento del primer nivel. En la parte posterior de la planta, se encuentra el apartamento 101, que cuenta con una fachada principal hacia el patio posterior y una fachada secundaria hacia el patio interior, el apartamento cuenta con 2 habitaciones, 2 baños, sala, comedor, cocina y alcoba de servicio y en la zona posterior un patio descubierto.

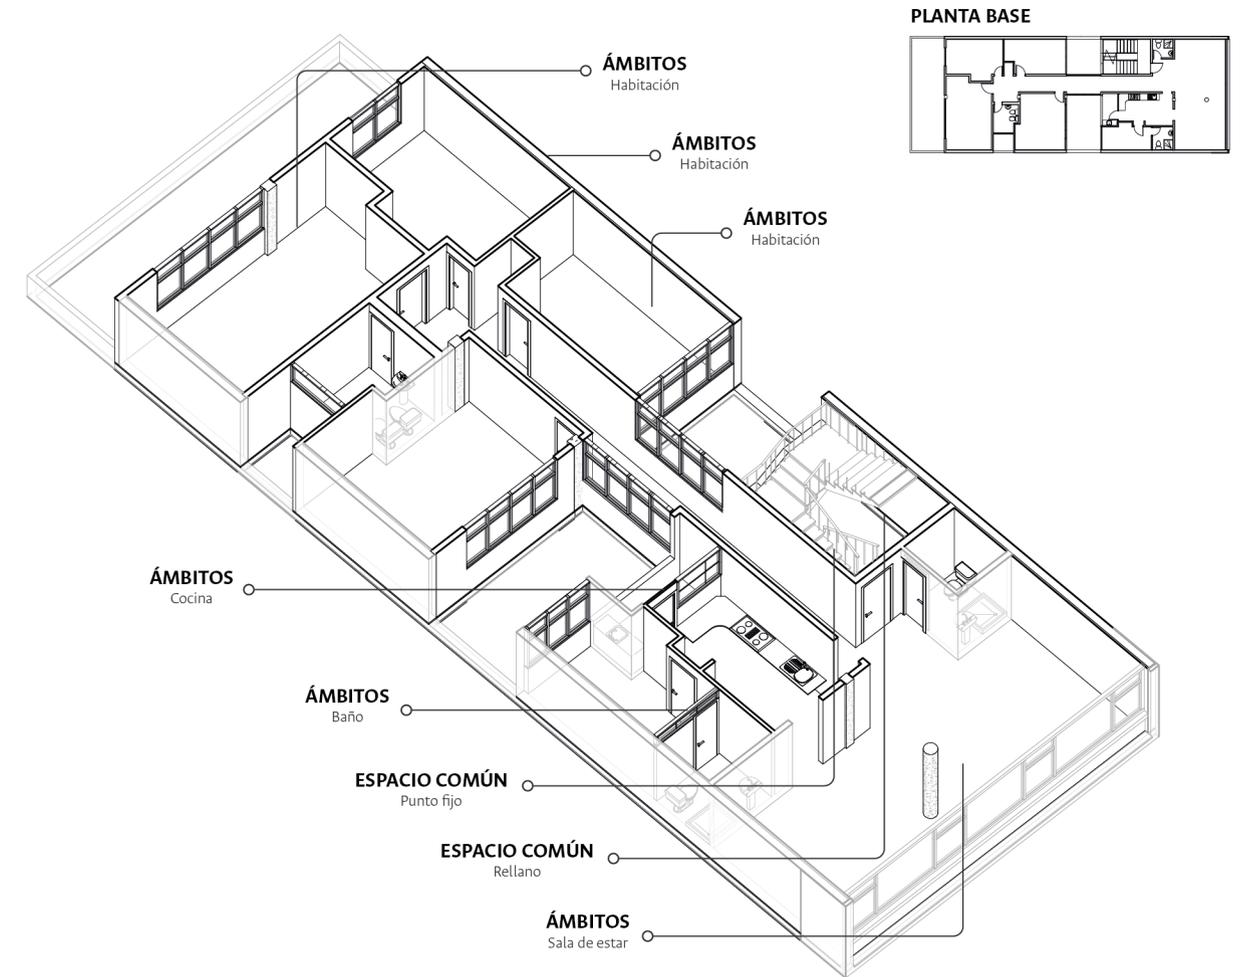
La planta tipo se repite en el nivel 2,3,4, en la zona intermedia de la planta se disponen los vacíos continuos de los patios del primer nivel y junto a uno de estos, las escaleras que conectan todos los niveles, el acceso al apartamento se da desde la circulación principal, en este piso se encuentra el apartamento 201, conformado por 4 habitaciones, 3 baños, sala, comedor, cocina, patio de ropas y alcoba de servicio, el apartamento está dividido por espacios servidos y servidores, los espacios servidos se encuentran en la parte posterior de la planta y los espacios servidores sobre la fachada principal.

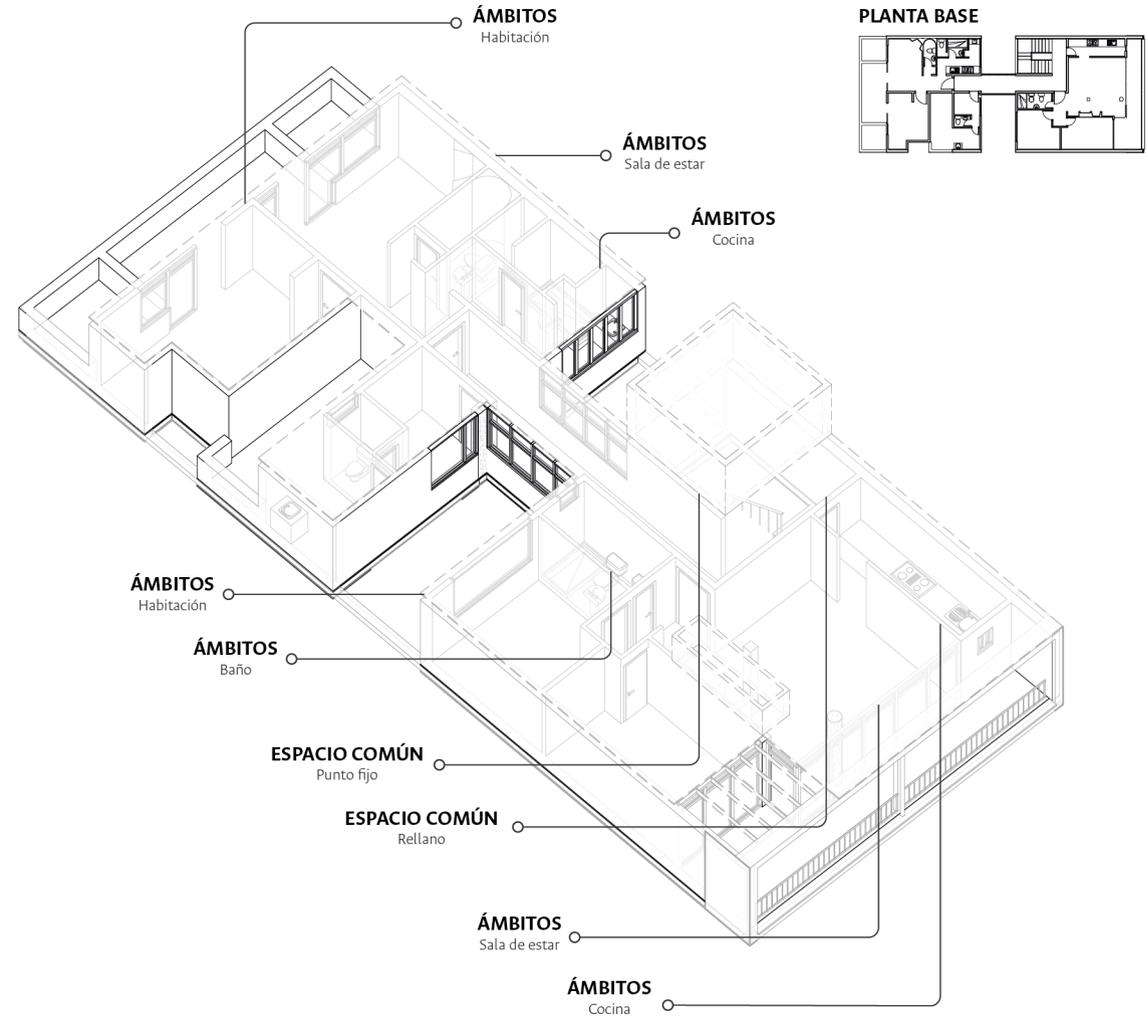
El último nivel está conformado por dos apartamentos, que se acceden desde la circulación de las escaleras, el apartamento que queda sobre la fachada principal cuenta con 2 habitaciones, 1 baño, sala, comedor y cocina. El apartamento posterior sobre la fachada que da hacia el patio posterior cuenta con una habitación, 2 baños, un estudio, sala, comedor, cocina y patio de ropas. Los dos apartamentos tienen fachadas internas hacia los vacíos interiores ubicados en el centro de la planta.

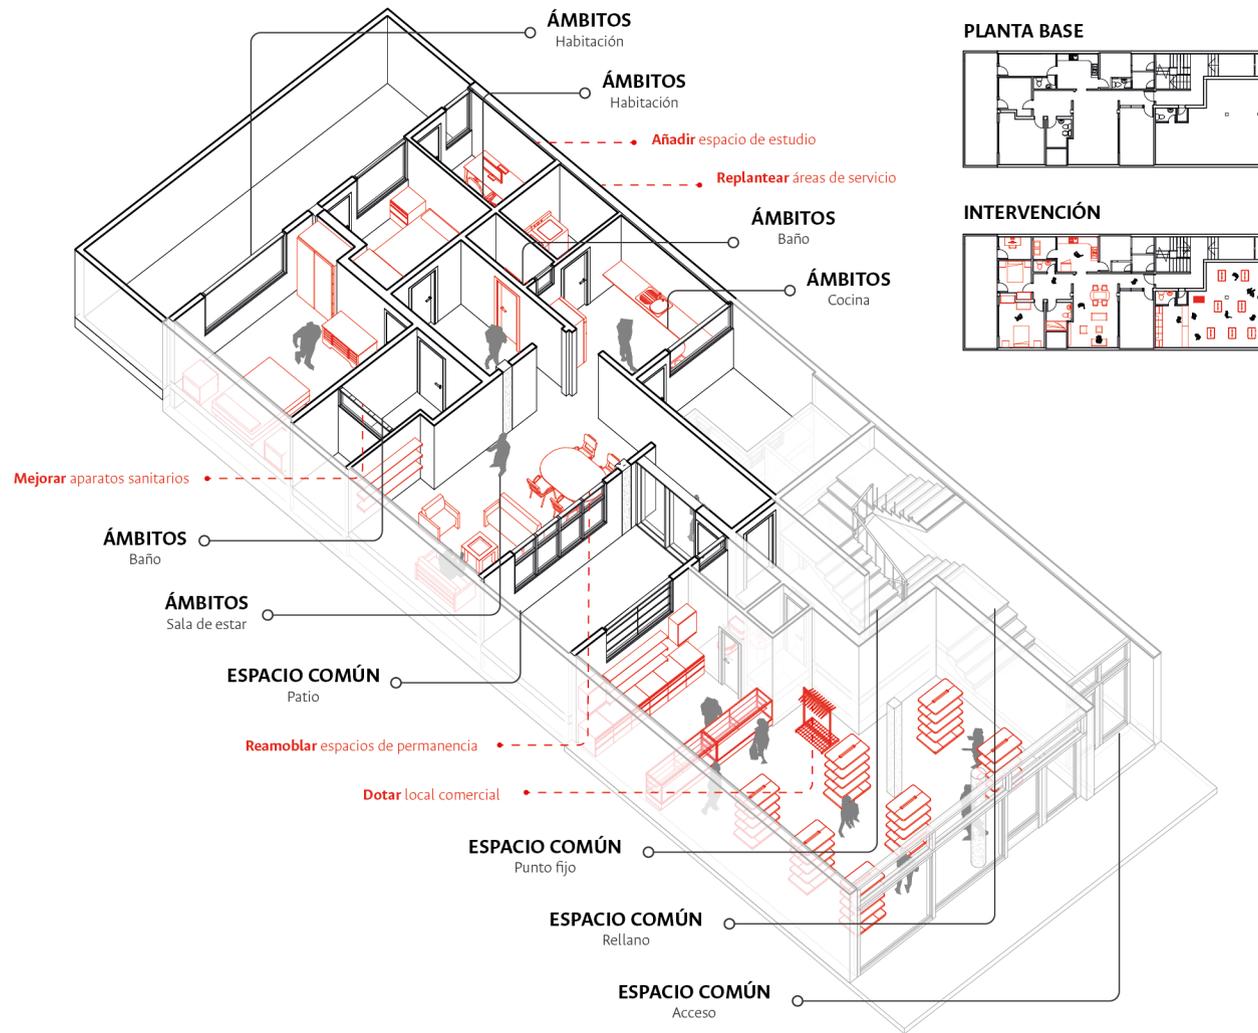
En el primer nivel, se ubica el acceso peatonal principal junto al punto fijo conformado por escaleras que comunican verticalmente todos los niveles, sobre la fachada principal de este nivel, se dispone un espacio para un local comercial. En la zona intermedia de la planta, hacia los costados se encuentran dos vacíos que son patios internos por los que se accede desde el apartamento del primer nivel. En la parte posterior de la planta, se encuentra el apartamento 101, que cuenta con una fachada principal hacia el patio posterior y una fachada secundaria hacia el patio interior, el apartamento cuenta con 2 habitaciones, 2 baños, sala, comedor, cocina y alcoba de servicio y en la zona posterior un patio descubierto.

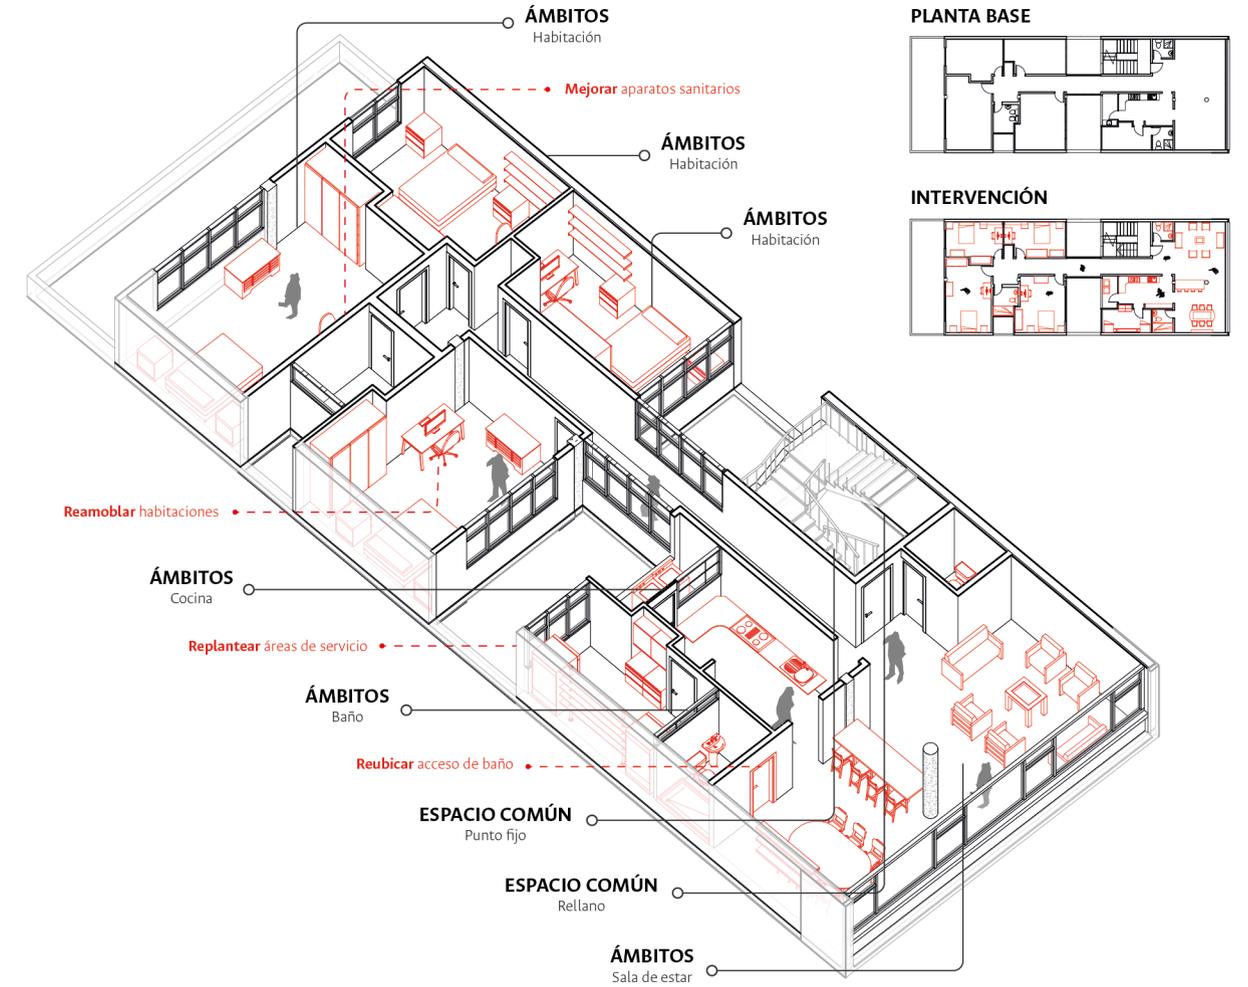
En el segundo nivel, se ubica un solo apartamento, el núcleo familiar que habita el espacio está conformado por 4 individuos que comparten las zonas sociales, en el apartamento se disponen 4 habitaciones cada una con un estudio, 3 baños, sala, 2 comedores, cocina, un gran espacio para almacenamiento y alacena y patio de ropas. Las zonas sociales se distribuyen sobre la fachada principal y los espacios privados hacia la fachada interior, para articular estas dos zonas un pasillo de circulación está dispuesto longitudinalmente.

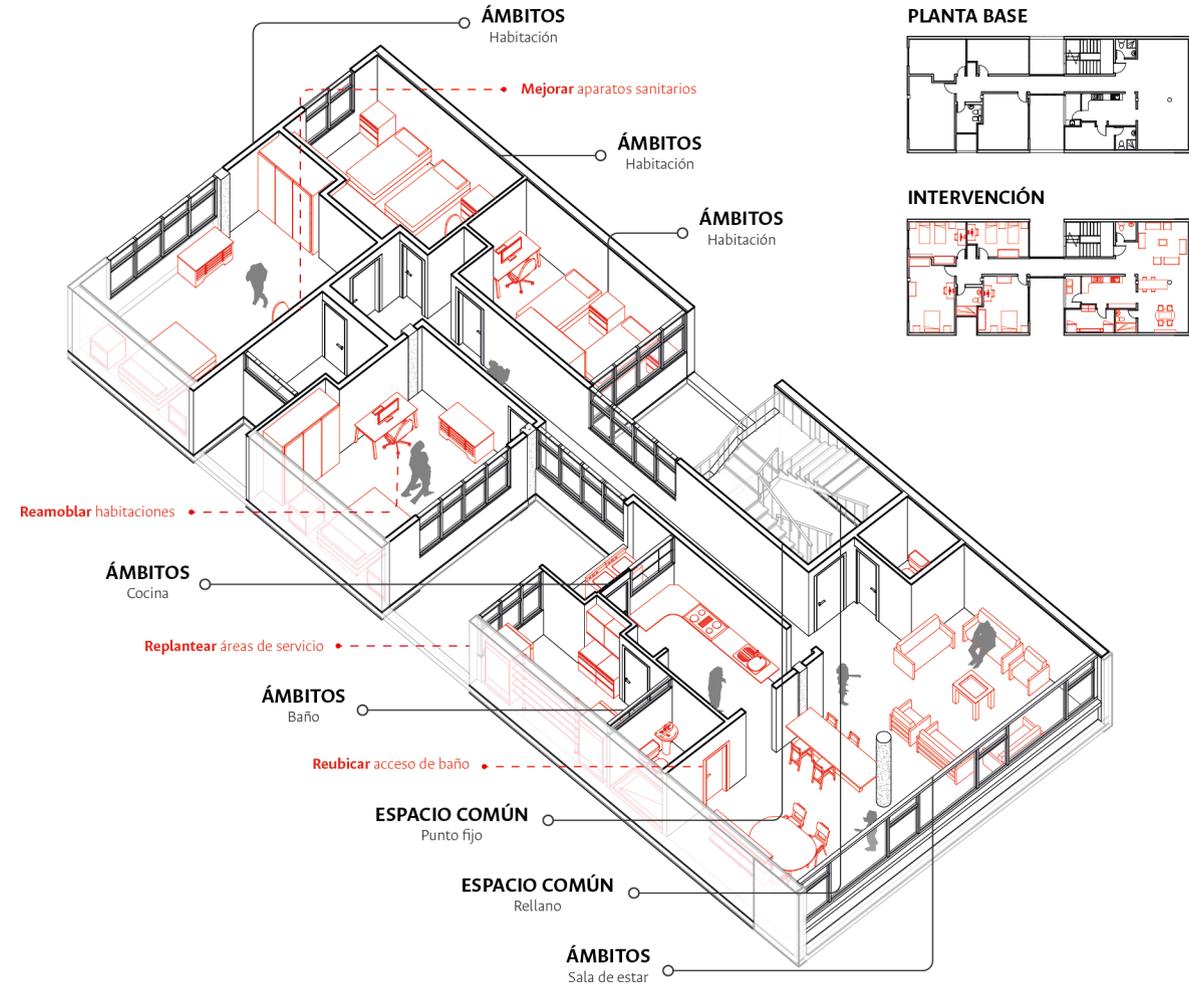
En el tercer nivel, se ubica un solo apartamento, el núcleo familiar que habita el espacio está conformado por 2 parejas cada una con 2 hijos, estos dos núcleos comparten las zonas sociales, en el apartamento se disponen 4 habitaciones, 2 de estas son principales y cuentan con estudio, las otras 2 habitaciones conformadas por 2 camas sencillas y un estudio, 3 baños, sala, 2 comedores, cocina, un gran espacio para almacenamiento y alacena y patio de ropas. Las zonas sociales se distribuyen sobre la fachada principal y los espacios privados hacia la fachada interior, para articular estas dos zonas un pasillo de circulación está dispuesto longitudinalmente.

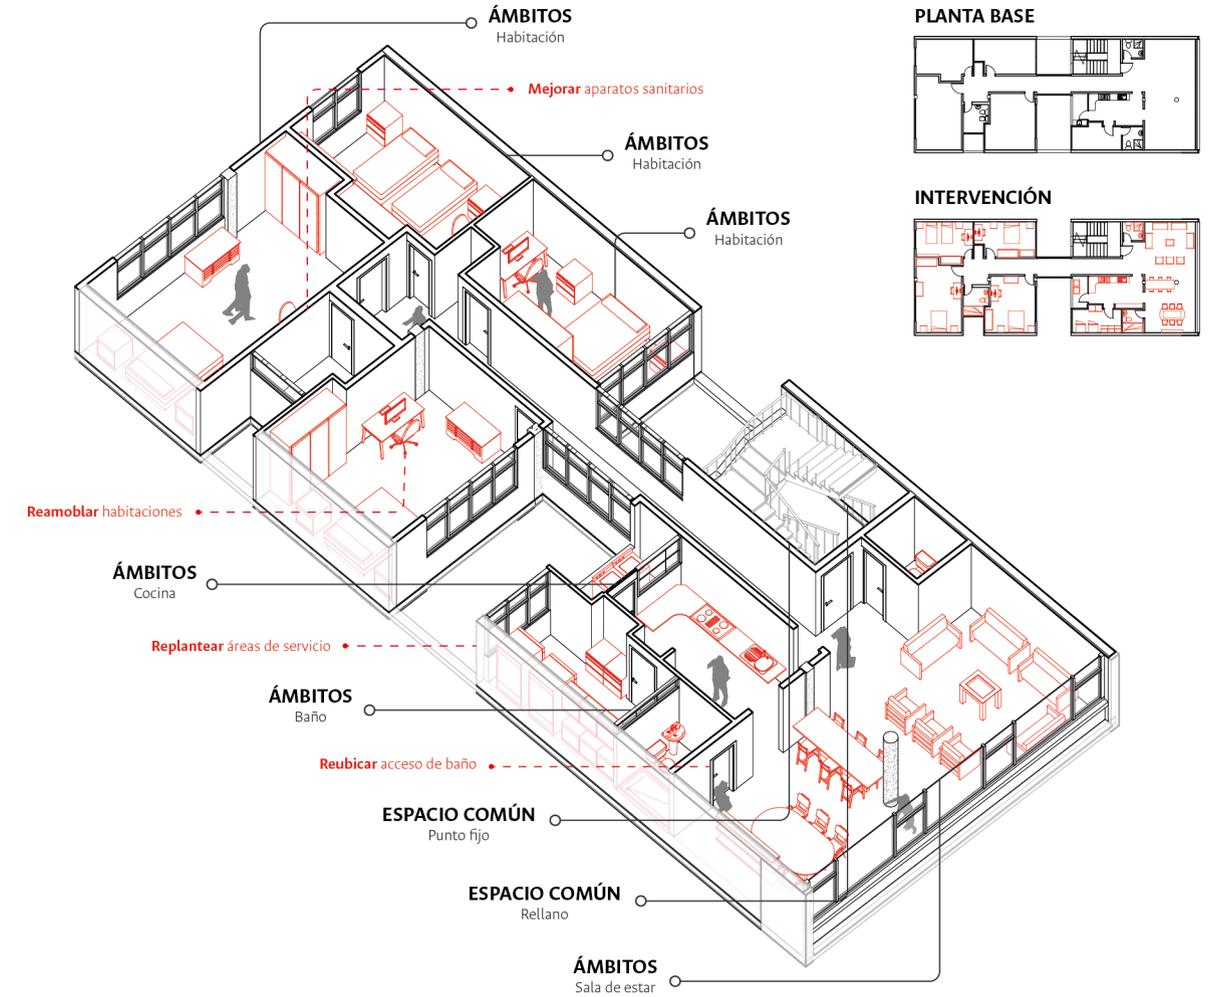
En el cuarto nivel, se ubica un solo apartamento, el núcleo familiar que habita el espacio está conformado por una pareja con hijos y dos familiares de segundo grado de consanguinidad que comparten las zonas sociales, en el apartamento se disponen 4 habitaciones, 3 habitaciones cada una con un estudio y 1 habitación con dos camas sencillas y un estudio, 3 baños, sala, 2 comedores, cocina, un gran espacio para almacenamiento y alacena y patio de ropas. Las zonas sociales se distribuyen sobre la fachada principal y los espacios privados hacia la fachada interior, para articular estas dos zonas un pasillo de circulación está dispuesto longitudinalmente.

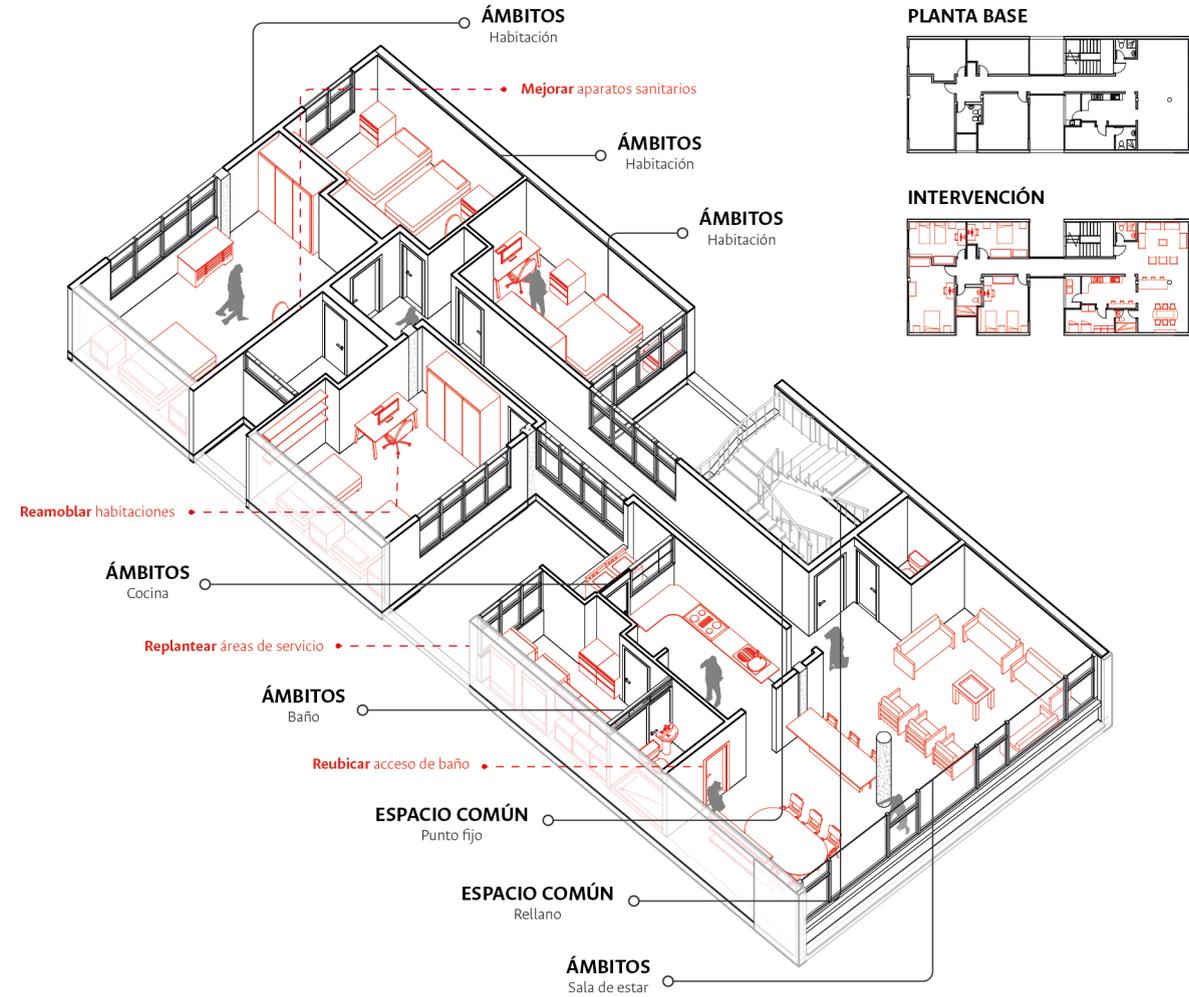
En el quinto nivel, se ubica un solo apartamento, el núcleo familiar que habita el espacio está conformado por una pareja con hijos y un individuo que comparten las zonas sociales, en el apartamento se disponen 4 habitaciones, 2 habitaciones principales cada una con un estudio y 2 habitaciones con dos camas sencillas y un estudio, 3 baños, sala, 2 comedores, cocina, un gran espacio para almacenamiento y alacena y patio de ropas. Las zonas sociales son amplias para permitir diversas actividades entre todos los miembros que habitan el apartamento y se distribuyen sobre la fachada principal y los espacios privados hacia la fachada interior, para articular estas dos zonas un pasillo de circulación está dispuesto longitudinalmente.

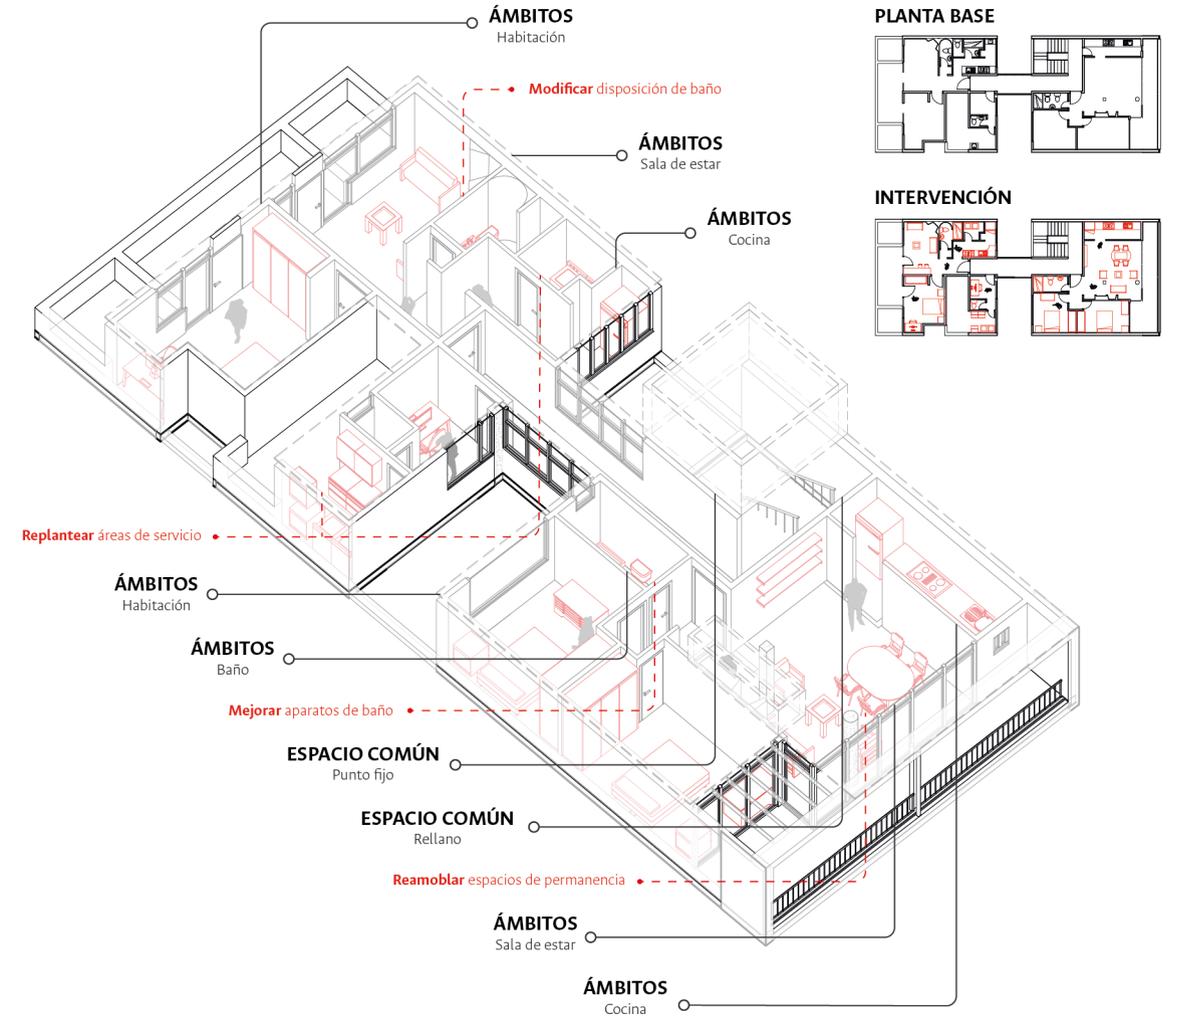
En el último nivel se ubican dos apartamentos, uno hacia el costado de la fachada principal y el otro hacia la fachada posterior, el primer apartamento cuenta con 2 habitaciones, 1 baño, sala, comedor y cocina. El apartamento posterior cuenta con 1 habitación, 1 baño, sala, comedor, cocina, un estudio y patio de ropas. Los apartamentos cuentan con un balcón longitudinal ubicado hacia las fachadas exteriores, están conectados por medio de un pasillo de circulación y separados por dos vacíos internos que permiten utilizar fachadas internas para ventilación e iluminación.

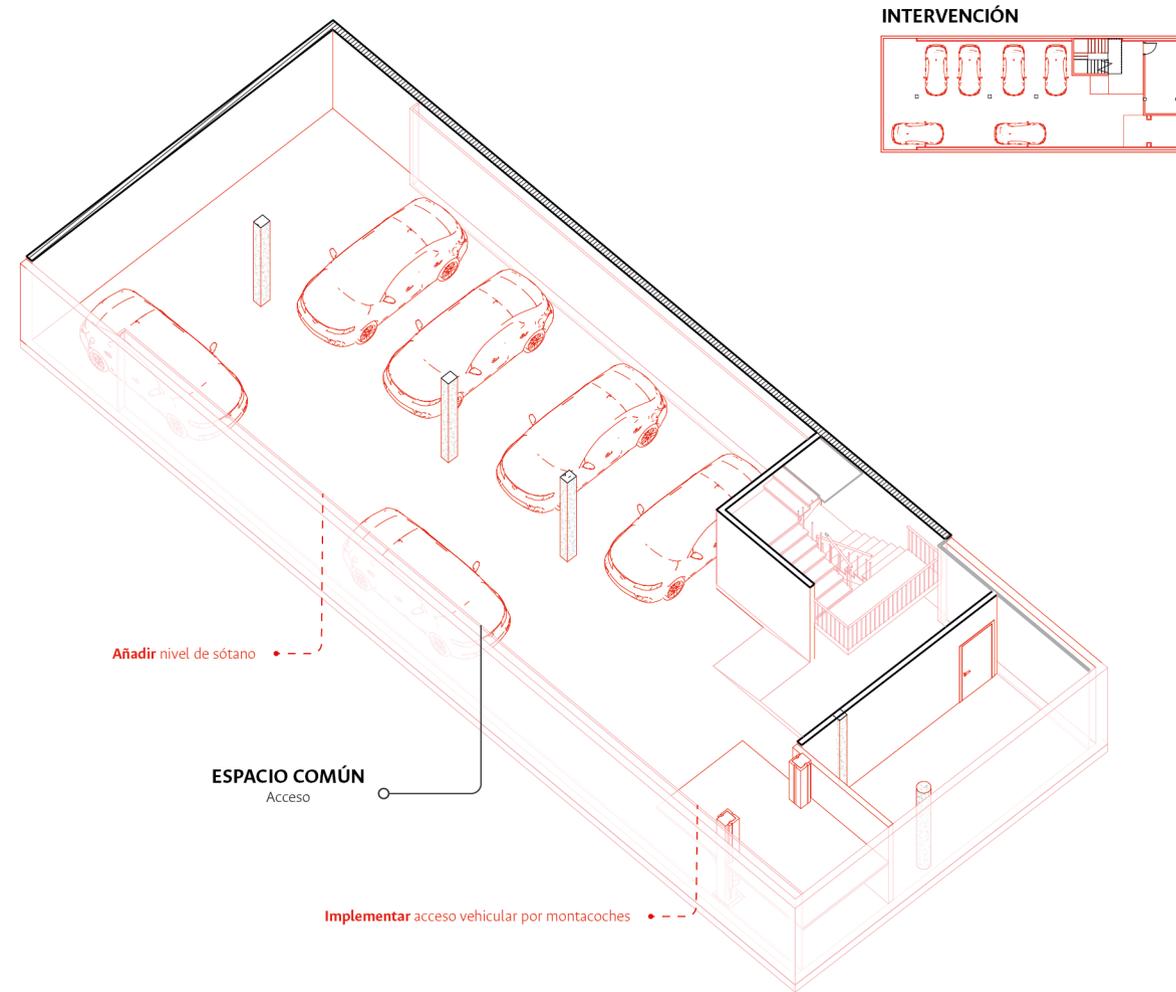
En el sótano, se ubica el acceso vehicular por medio de montacoches adyacente a esto, se disponen los depósitos para cada apartamento, en la franja central la circulación vertical principal escaleras, el sótano se divide en 6 parqueaderos y espacios para almacenamiento general.

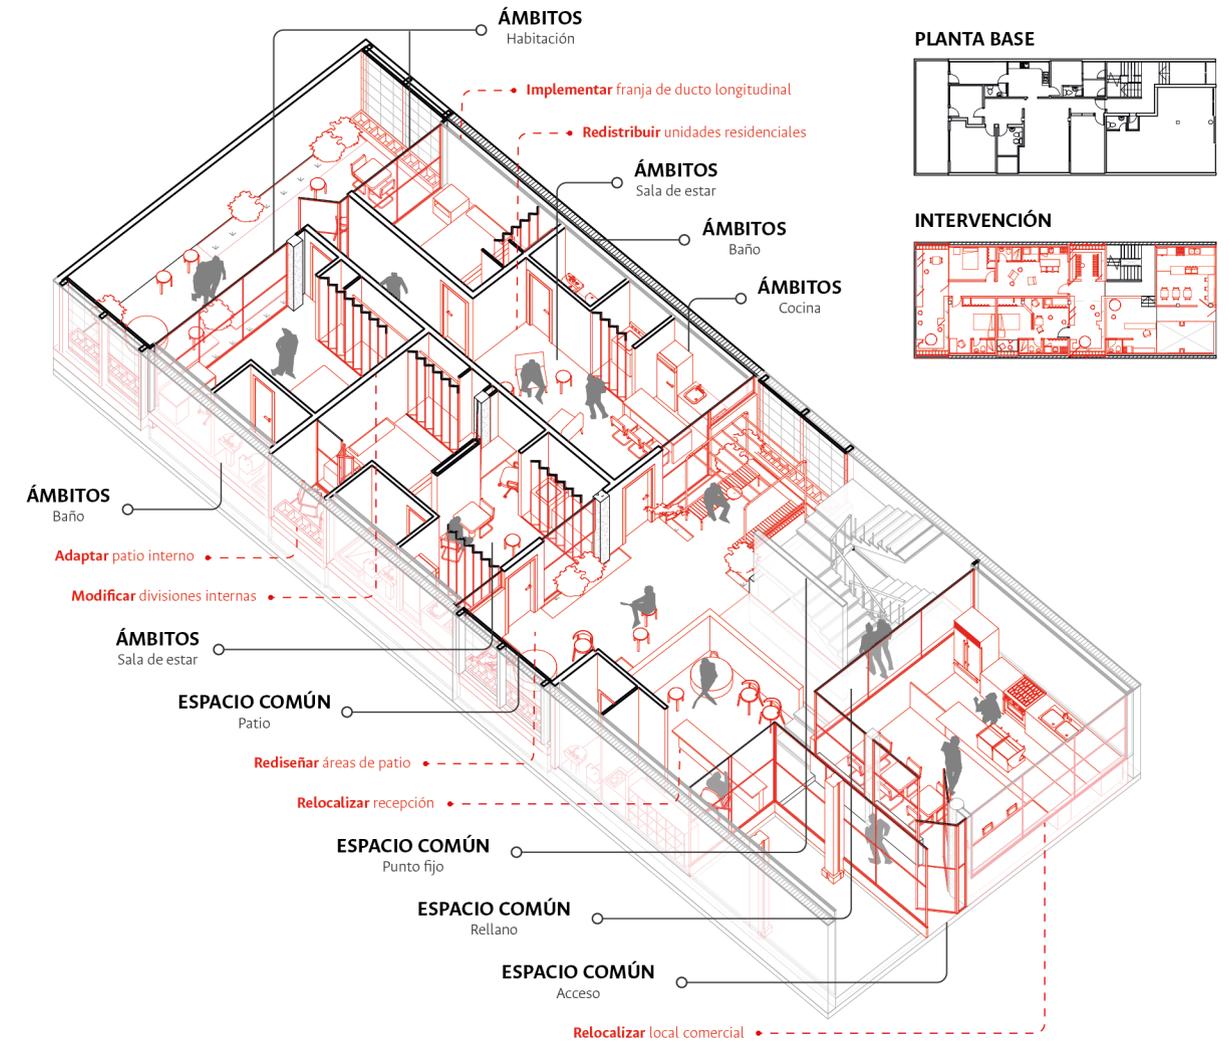
En el primer nivel, se ubica el acceso peatonal principal entre un local comercial y el acceso vehicular al sótano, en la franja central se ubican las escaleras, la recepción y una zona comunal en los patios internos, en la parte posterior se distribuyen dos apartamentos, uno de estos con una habitación, 1 baño, sala, comedor, cocina, zona de ropas y patio posterior. El otro apartamento tiene 2 habitaciones, 2 baños, sala-comedor, cocina, zona de ropas y un estudio.
