# **Evaluación experimental de la resistencia a corte de muros de mampostería reforzados externamente con mortero y tejido de fique (fique TRM)**

**Heidi Stefania Prieto Piñeros**

Tesis o trabajo de investigación presentada(o) como requisito parcial para optar al título de:

**Magister en Ingeniería Estructuras**

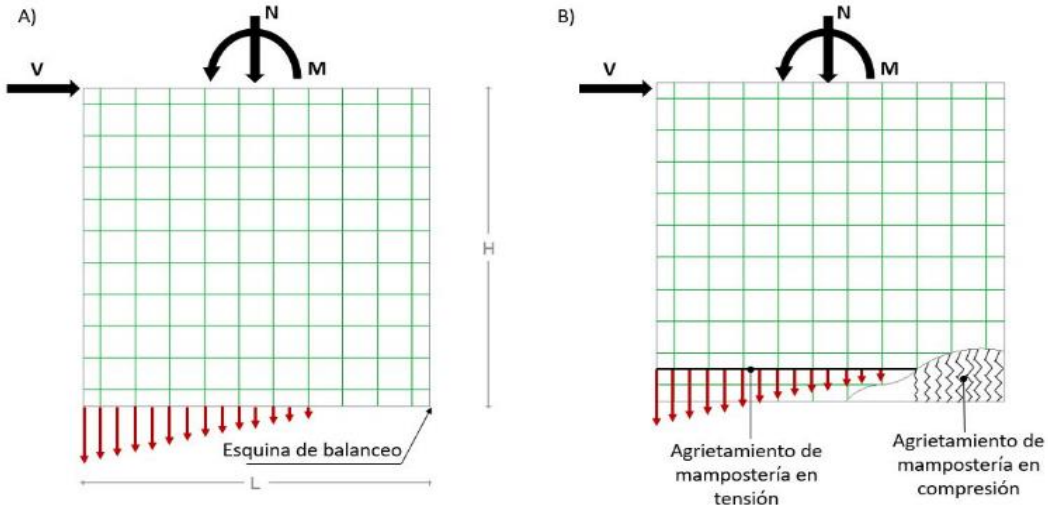
Figura 2-4. Fallas controladas por flexión. A) Falla por pandeo lateral en el plano. B) Falla por aplastamiento de las esquinas. Modificado de: (Meriggi et al., 2021)

Así, los muros de mampostería no reforzados sujetos a carga en el plano pueden presentar cuatro modos de falla: pandeo lateral (balanceo), aplastamiento en las esquinas, deslizamiento por cortante y tensión diagonal (Yardim & Lalaj, 2016). El pandeo lateral (balanceo) y el aplastamiento en las esquinas son modos de falla controlados por flexión que se producen en muros con un espesor reducido (Meriggi et al., 2021). Es probable que el pandeo lateral (balanceo) se produzca en muros construidos con unidades de mampostería

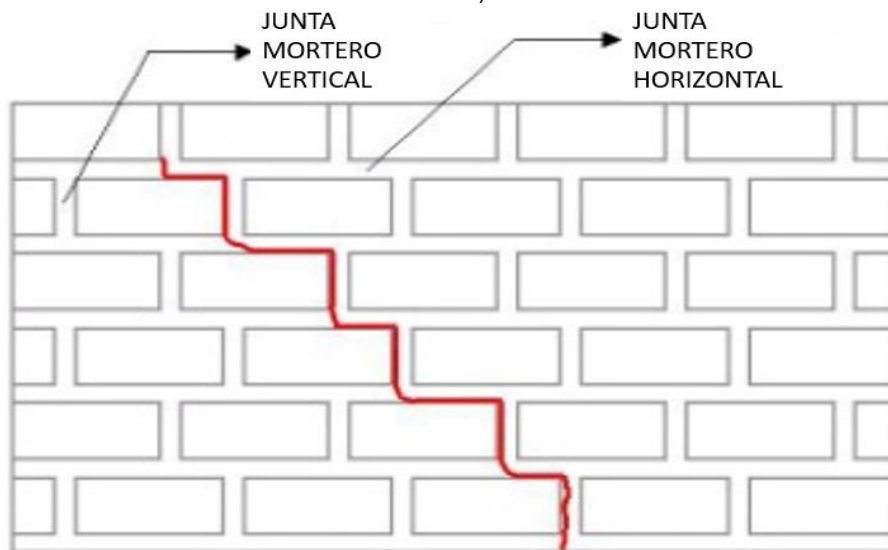
Figura 2-6. Agrietamiento escalonado - fallo de Fricción- Cortante. Fuente: (Bonett Díaz Ricardo León, 2003)

El deslizamiento por cortante o fricción-cortante está asociado a la cohesión y fricción generada entre la unidad de mampostería y el mortero de pega (Meriggi et al., 2021). Esta falla ocurre a bajos esfuerzos de compresión y es causado por la débil adherencia de las interfaces mortero – unidad, lo que genera esfuerzos cortantes deslizantes en las juntas horizontales (Bonett Díaz Ricardo León, 2003). El deslizamiento por cortante genera una distribución escalonada de las grietas, como se muestra en la Figura 2-6, donde las grietas se extienden en los extremos de las juntas verticales (planos de debilidad en la mampostería), donde la resistencia a la adherencia disminuye debido a la contracción y a la presencia de vacíos (Bonett Díaz Ricardo León, 2003).

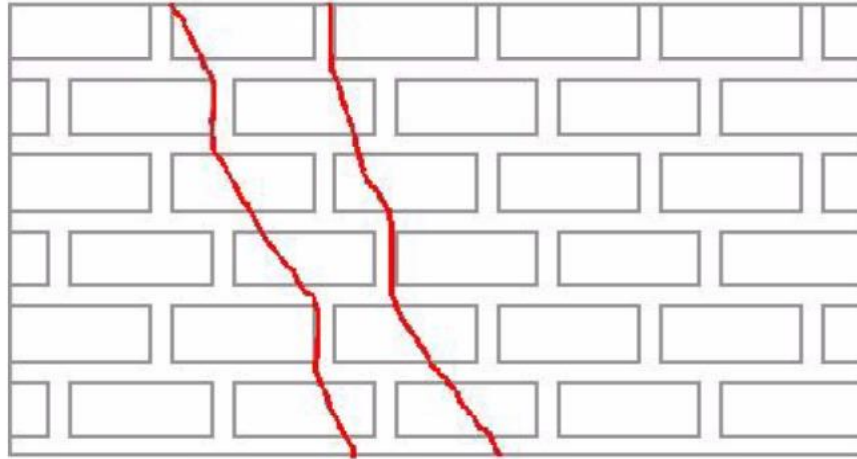
Figura 2-7. Agrietamiento de las unidades por falla de tracción diagonal. Fuente: (Bonett Díaz Ricardo León, 2003).

Una falla por tracción diagonal está relacionada con la resistencia a la tracción del mortero de pega y de las unidades de mampostería, y suele producirse con cargas de compresión mayores que la falla por deslizamiento (Meriggi et al., 2021). La Figura 2-7 muestra las grietas producto de este tipo de falla, donde se observa se inclinan dependiendo de la orientación de los esfuerzos principales en la unidad, siguiendo la dirección de las juntas verticales, pero atravesando las unidades de mampostería (Bonett Díaz Ricardo León, 2003). A diferencia de la falla por fricción-cortante, la resistencia a corte en las juntas de mortero se incrementa debido a los efectos de los esfuerzos de compresión, por lo que la falla ocurre directamente en la unidad de mampostería.

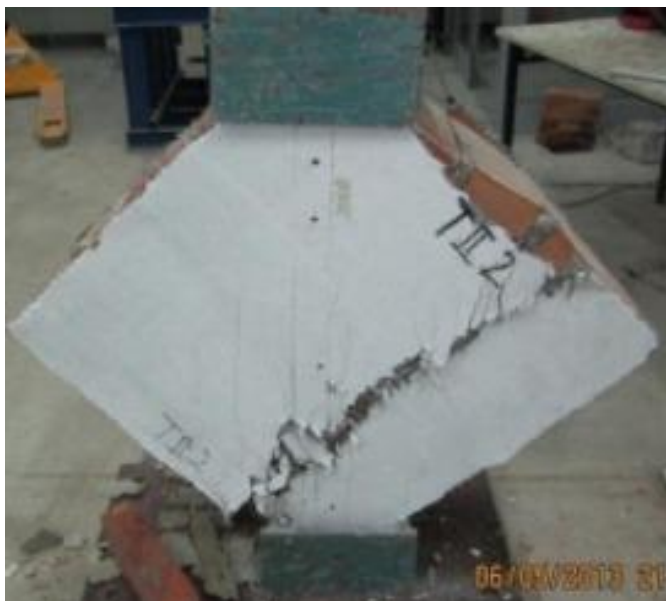
*Figura 2-8. Desprendimiento del refuerzo con TRM. Fuente: (Yardim & Lalaj, 2016)*

Frente a este último mecanismo, es importante mencionar que en los muros con reforzamiento externo suele generarse una disgregación o separación de la capa de refuerzo al someterse a cargas, por esta razón es vital el uso de conectores transversales para restringir la deformación transversal del reforzamiento (Shabdin et al., 2018; Meriggi et al., 2021; Yardim & Lalaj, 2016). Cuando se separa el refuerzo del muro, se genera una transferencia de toda la carga aplicada únicamente a la mampostería, la cual tiende a desintegrarse generando una falla frágil en el elemento, como se muestra en la Figura 2-8.

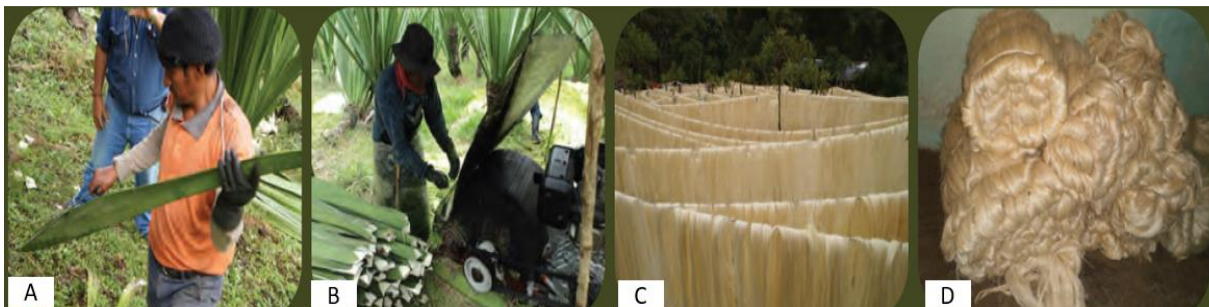
Figura 2-11. Registro fotográfico proceso de fabricación fibras largas Fique. A). Retiro de espinas. B). Desfibrado. C). Secado D). Empaque. Fuente: (Duque, 2011)

1. En primer lugar, se cosechan las hojas maduras y se clasifican según su longitud, sanidad y color. Las hojas maduras se identifican porque están a unos 45° del tallo (separadas 2 cm). Posteriormente, se retiran las espinas para facilitar el transporte al sitio de desfibrado, como se muestra en la Figura 2-11-A.

3. Se realiza el desfibrado, un proceso que separa las fibras largas de los demás componentes de la hoja. La calidad de la fibra se ve comprometida si el proceso de desfibrado se realiza después de 12 a 15 horas posterior al corte. Este proceso puede realizarse manual o mecánicamente (Figura 2-11-B).

5. Las fibras se secan hasta alcanzar un contenido de humedad del 12% colocándolas sobre líneas de alambre como se muestra en la Figura 2-11-C.

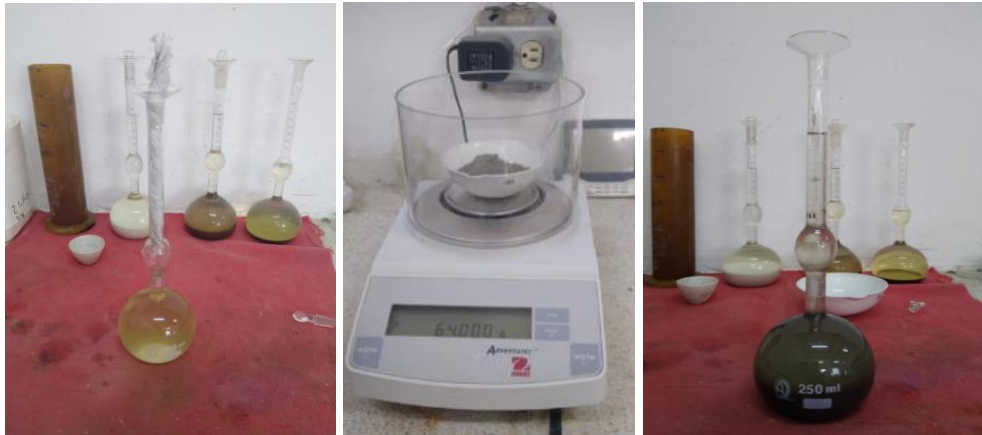
*Figura 3-1. Registro fotográfico del procedimiento para determinación de densidad en cemento*

El registro fotográfico del procedimiento desarrollado se puede observar en la Figura 3-1.

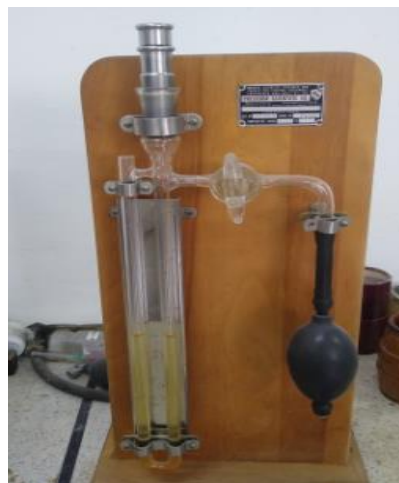
*Figura 3-2. Aparato de Blaine para determinación de módulo de finura*

La determinación de la finura o superficie específica se realizó de acuerdo con la norma **NTC 33** “Método de ensayo para determinar la finura del cemento hidráulico por medio del aparato Blaine de permeabilidad al aire”. El aparato de permeabilidad al aire de Blaine se puede observar en la Figura 3-2.

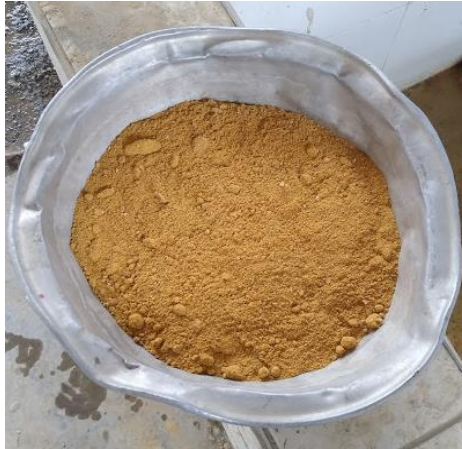
Figura 3-3. Muestra seleccionada para determinación de humedad.

Según la norma **NTC 1776**, la masa mínima de la muestra se elige en función del tamaño máximo nominal del agregado; en este caso, la masa requerida para la determinación de la humedad es de 0,5 kg. La muestra seleccionada de acuerdo con el plan de muestreo se puede observar en la Figura 3-3.

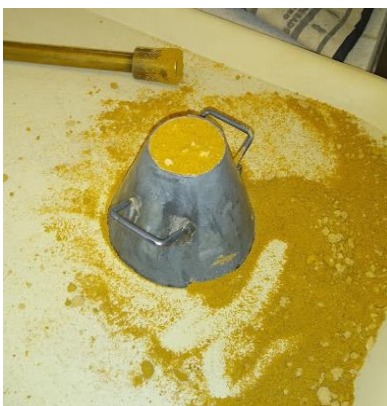
*Figura 3-4. Montaje de ensayo de Humedad Superficial*

El ensayo de humedad superficial se realizó mediante el ensayo de cono normalizado, para esto, el cono se colocó sobre una bandeja metálica lisa, por lo tanto, no absorbente, con el diámetro mayor hacia abajo. Dentro del cono se colocó la arena de peña en tres capas compactadas hasta llenar totalmente. A la primera porción de material adicionado se le proporcionaron 10 golpes leves con el pistón, a la segunda porción de material adicionado se le proporcionaron 10 golpes adicionales y la última porción de material adicionado se le proporcionaron 5 golpes, con el fin de completar los 25 golpes sugeridos por la norma. En la Figura 3-4 se puede observar el montaje del cono con el material enrasado en su superficie, previo a la realización del ensayo.

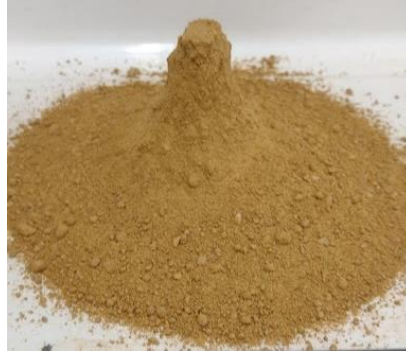
Figura 3-5. Muestra en condición Saturada y Superficialmente Seca

Por último, se removió el material que se encontraba en la base y se levantó el cono de manera vertical. En el primer ensayo realizado a cada una de las muestras se encontró que el material se encontraba húmedo dado que la arena conservaba su forma cónica. Teniendo en cuenta que la arena no se encontraba en una condición SSS, se extendió sobre una superficie plástica, ubicada en una zona del laboratorio que permitiera la aireación y secado del material. El material extendido se agitaba para asegurar un secado homogéneo y era ensayado nuevamente a intervalos constantes hasta alcanzar la condición requerida. El material se encuentra en una condición SSS, cuando al retirar el molde se asienta levemente el agregado fino, tal como se puede apreciar en la Figura 3-5.

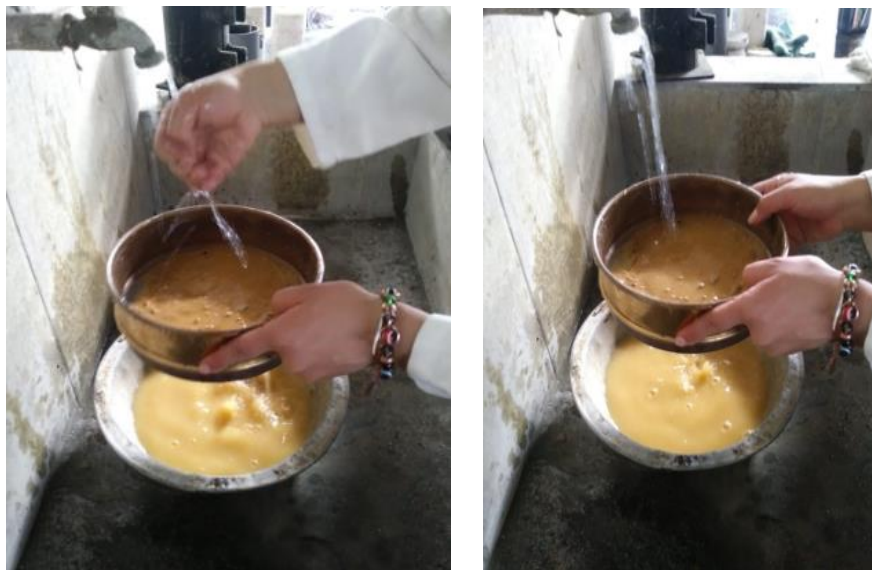
Figura 3-6. Proceso de lavado de material sobre el tamiz de  $75\mu\text{m}$  (No. 200)

Para la determinación del porcentaje de material que pasaba el tamiz de  $75\mu\text{m}$  (**No. 200**) se siguió el procedimiento de lavado con agua potable. Inicialmente, el material seco se colocó en un recipiente plástico (balde) cubriéndolo con abundante agua y de manera manual se agitó con fuerza para garantizar la separación y suspensión de todas las partículas finas. El agua con las partículas finas suspendidas se vertió sobre una pila de tamices conformada por el tamiz No. 30 y el tamiz No. 200, se empleó el tamiz No. 30 para evitar que las partículas gruesas colmataran el tamiz No. 200. Este proceso se realizó vertiendo el agua de manera controlada, para evitar que el tamiz No. 200 se colmatará, al momento que se observaba que el tamiz No. 200 empezaba a acumularse material (Figura 3-6), éste se lavaba con abundante agua hasta que el agua de lavado pasará transparente y el material retenido fue depositado en un platón metálico.

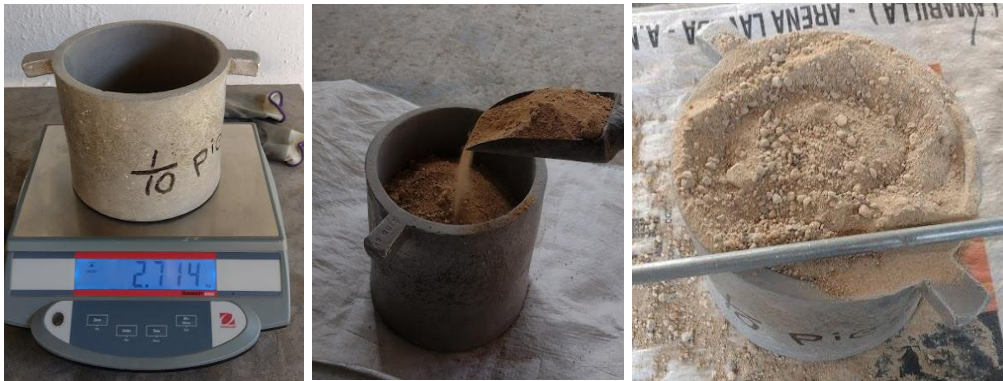
Figura 3-7. Registro fotográfico determinación masa unitaria suelta.

El registro fotográfico del procedimiento se puede observar en la Figura 3-7.

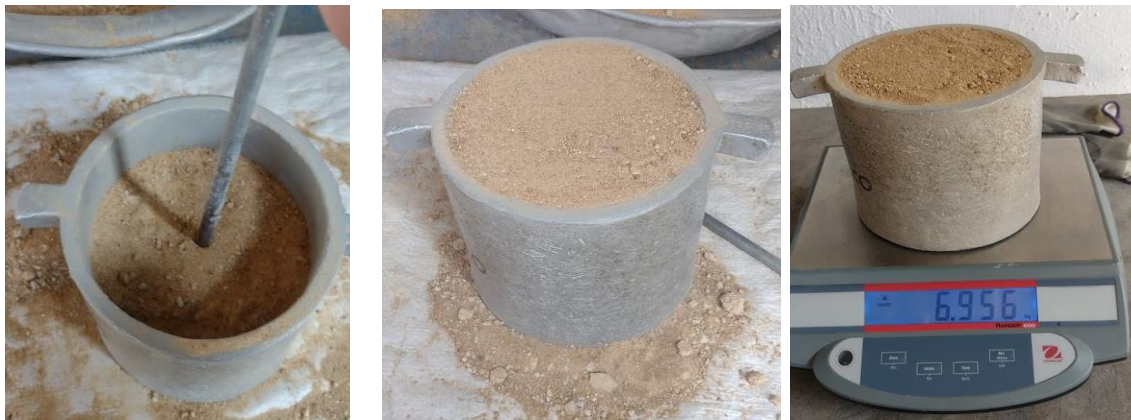
Figura 3-8. Registro fotográfico determinación masa unitaria compactada

Para determinar la densidad volumétrica (Masa unitaria) compactada se emplea el método A “Apisonamiento”, esto teniendo en cuenta que el material corresponde a arena de peña cuyo tamaño máximo nominal corresponde a 1.18mm. Durante el ensayo se registró el peso del molde y el peso de la arena de peña compacta ( $G_c$ ). El registro fotográfico del procedimiento se puede observar en la Figura 3-8.

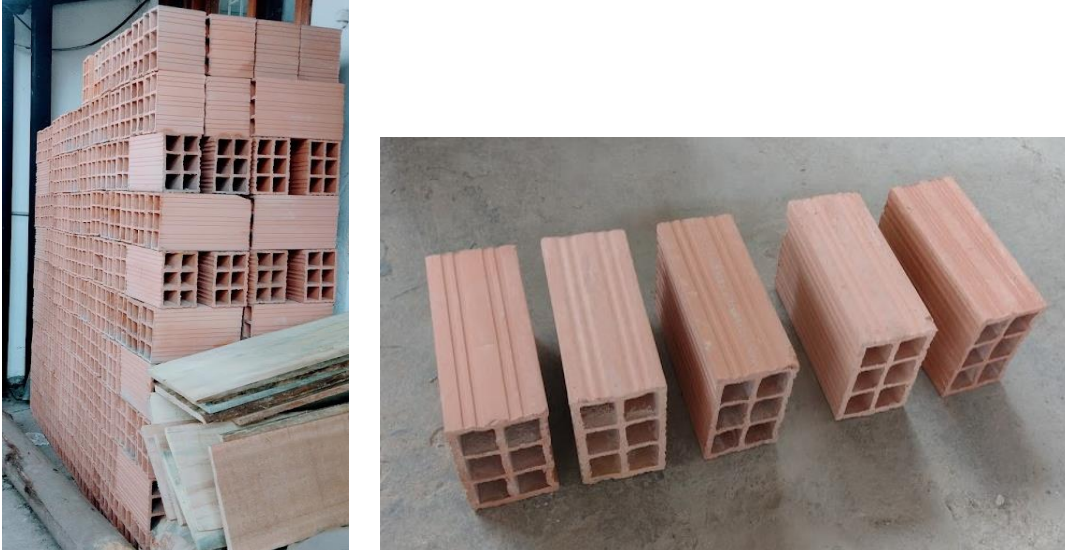
Figura 3-9. Unidades de mampostería – Bloque No. 5 estándar

En la Figura 3-10, se observan las medidas nominales indicadas por los fabricantes para el bloque No. 5 estándar; donde  $h_u$  representa la altura del bloque,  $b_u$  representa el ancho del bloque y  $l_u$  representa la longitud del bloque.

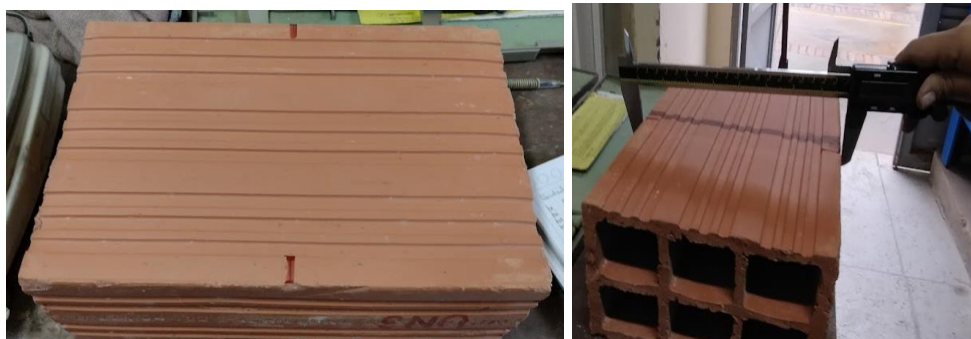
Figura 3-14. Marcación de centros y medición de altura.

Para esta medición de alturas se marcaron los centros de las caras con un marcador y luego se tomó la medida con el calibrador, como se muestra en la Figura 3-14.

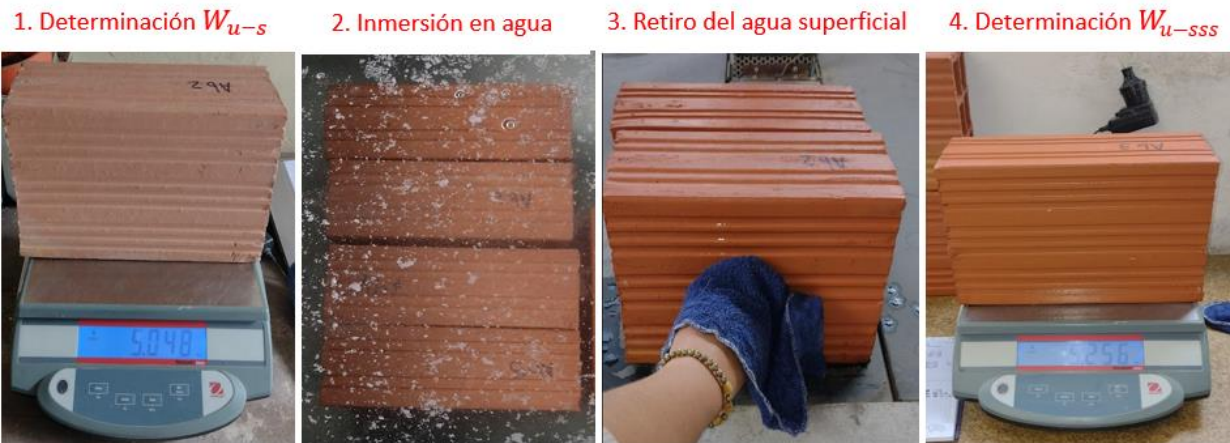
Figura 3-18. Registro fotográfico procedimiento porcentaje de absorción

Una vez determinadas las dimensiones de los bloques, estos se sumergieron en agua por 24h, en las piscinas del laboratorio de estructuras. Posterior a este tiempo se extrajeron del agua y se secaron con un paño húmedo para retirar el exceso de agua que se encontraba en la superficie. Por último, se pesaron nuevamente las unidades de mampostería determinando el peso del bloque saturado superficialmente seco ( $W_{u-sss}$ ), empleando la misma balanza mencionada anteriormente. En la Figura 3-18 se presenta el registro fotográfico del procedimiento descrito.

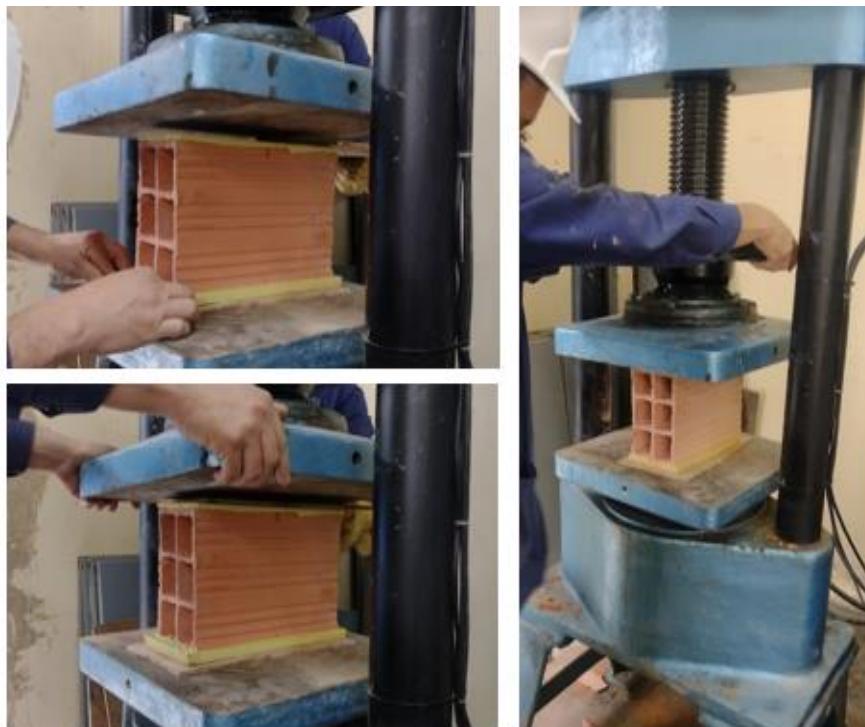
Figura 3-21. Montaje ensayo de resistencia a la compresión unidades de mampostería.

Los especímenes se ensayan en posición horizontal, tal como van a ser instalados en los muros. Previo a realizar cada uno de los ensayos, se limpiaron los platos de la máquina, eliminando cualquier residuo de material y se alinearon los especímenes en el centro del plato de manera que se encontraran asentados uniformemente (Figura 3-21). Las unidades de mampostería se ensayaron hasta la carga máxima de ruptura ( $C_{max}$ ), la cual fue registrada mediante un indicador digital LEXUS MATRIX con el que cuenta el equipo empleado.

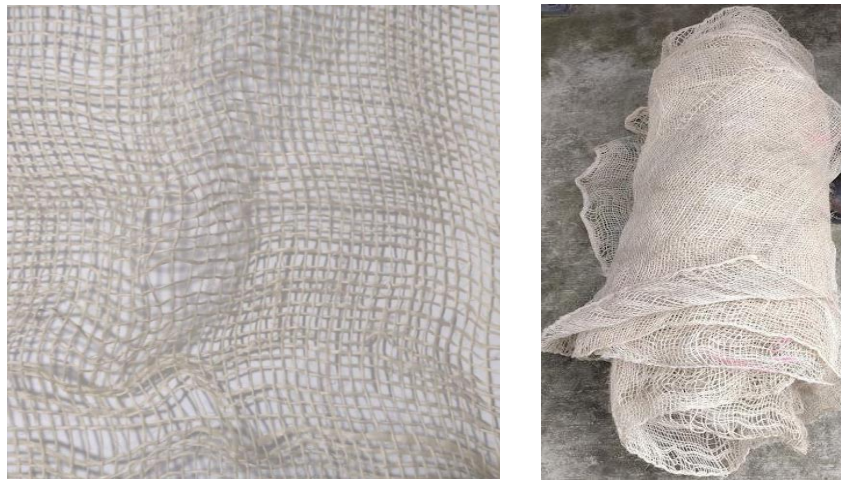
*Figura 3-22. Costales de mallas de fique Ligera-L*

Para el desarrollo de este trabajo final se adquirieron costales de fique en la plaza de mercados de abastos, con dos diferentes tipos de densidades de entramado. Por un lado, se compraron costales de fique fabricados con una malla que tiene una mayor separación entre hiladas al cual denominaremos ligera-**L**, dado que la malla tiene un menor peso por unidad de área (Figura 3-22).

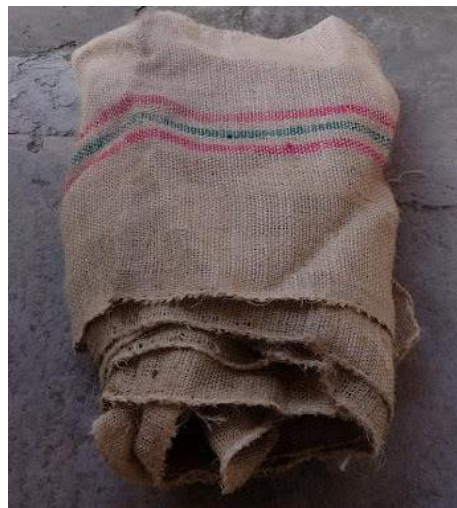
*Figura 3-23. Costales de malla de fique Densa-D*

Y costales fabricados con una malla con menor separación entre hiladas al cual denominaremos Densa-**D** (Figura 3-23), la cual tiene un mayor peso por unidad de área.

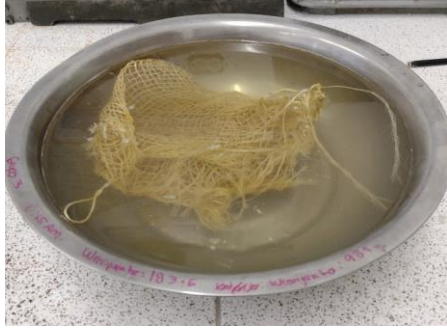
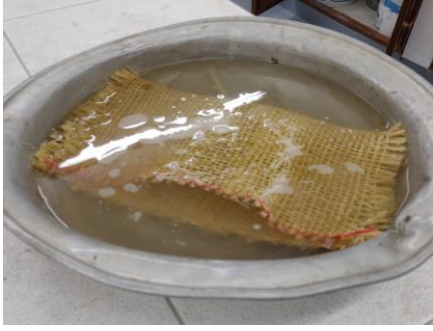
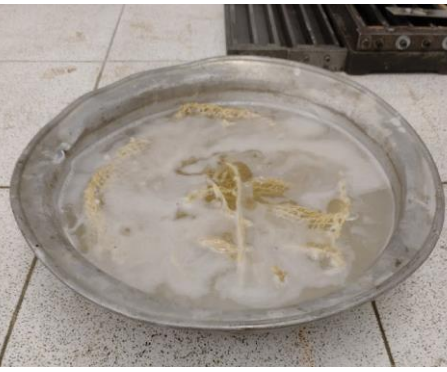
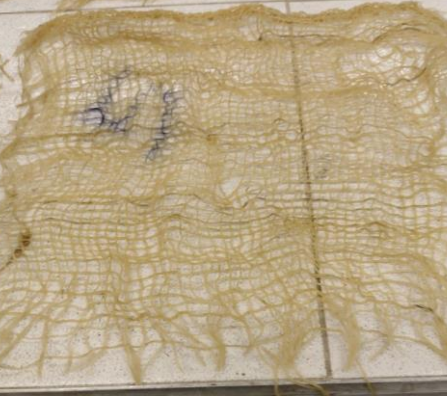
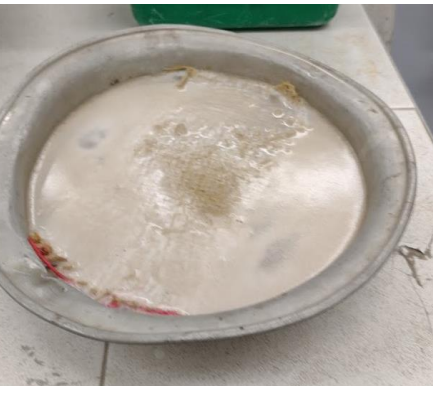
*Tabla 3-4. Registro fotográfico del tratamiento de muestras de malla de fique con diferentes concentraciones de NaOH.*

Tanto para los costales de malla densa como los costales de malla ligera, se seleccionaron muestras que fueron sometidas a un tratamiento alcalino con hidróxido de sodio (Pureza: > 98%) a diferentes concentraciones w/w, de 1%, 3%, 5% y 7%. Este rango de concentraciones para el tratamiento alcalino de las fibras fue seleccionado teniendo en cuenta la revisión realizada a la literatura en particular las investigaciones desarrolladas por Burbano Narváz & Núñez Núñez (2017), Coudert (2020) y Castro et al. (2007).

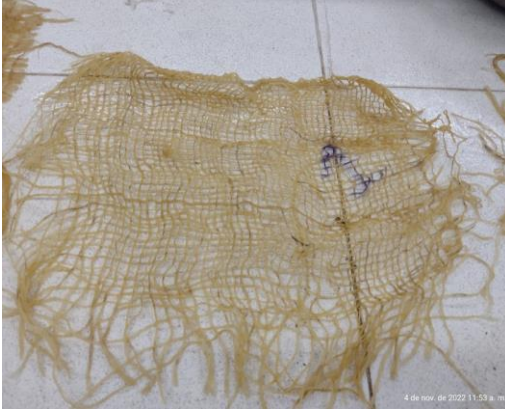
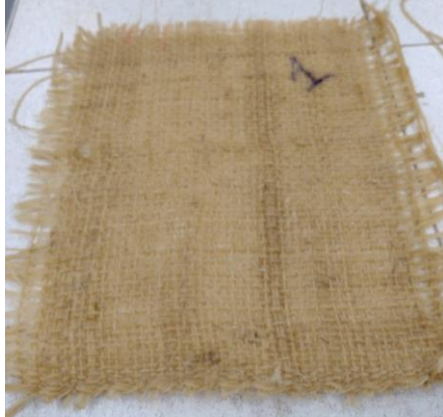
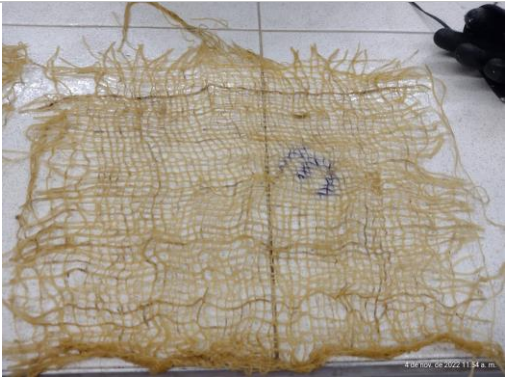
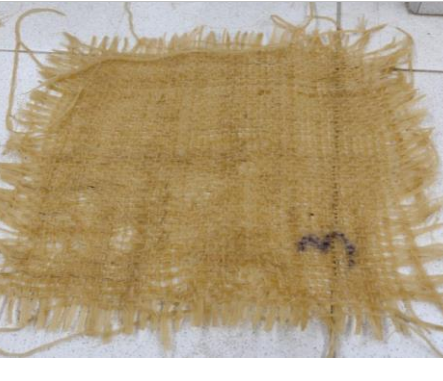
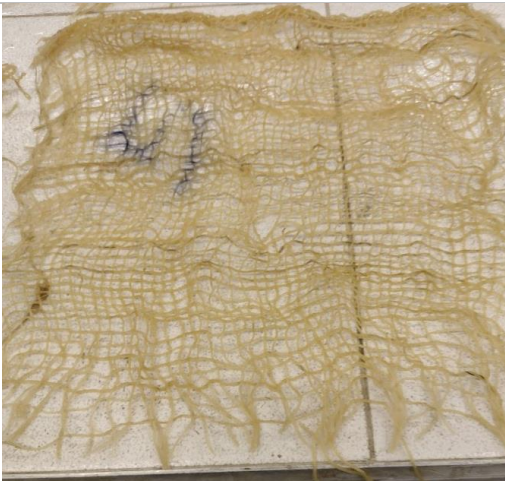
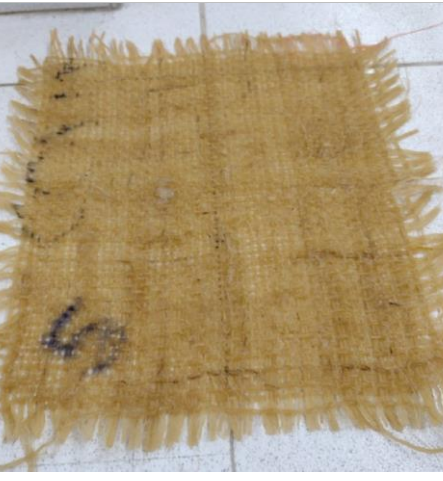
Tabla 3-5. Registro fotográfico de las muestras de malla de fique después del tratamiento con NaOH.

En la Tabla 3-5 se observan las muestras después de ser tratadas y lavadas con agua, se puede apreciar como al aumentar la concentración de hidróxido de sodio, se genera un cambio en la tonalidad de las mallas de fique y estas tienden a contraerse.

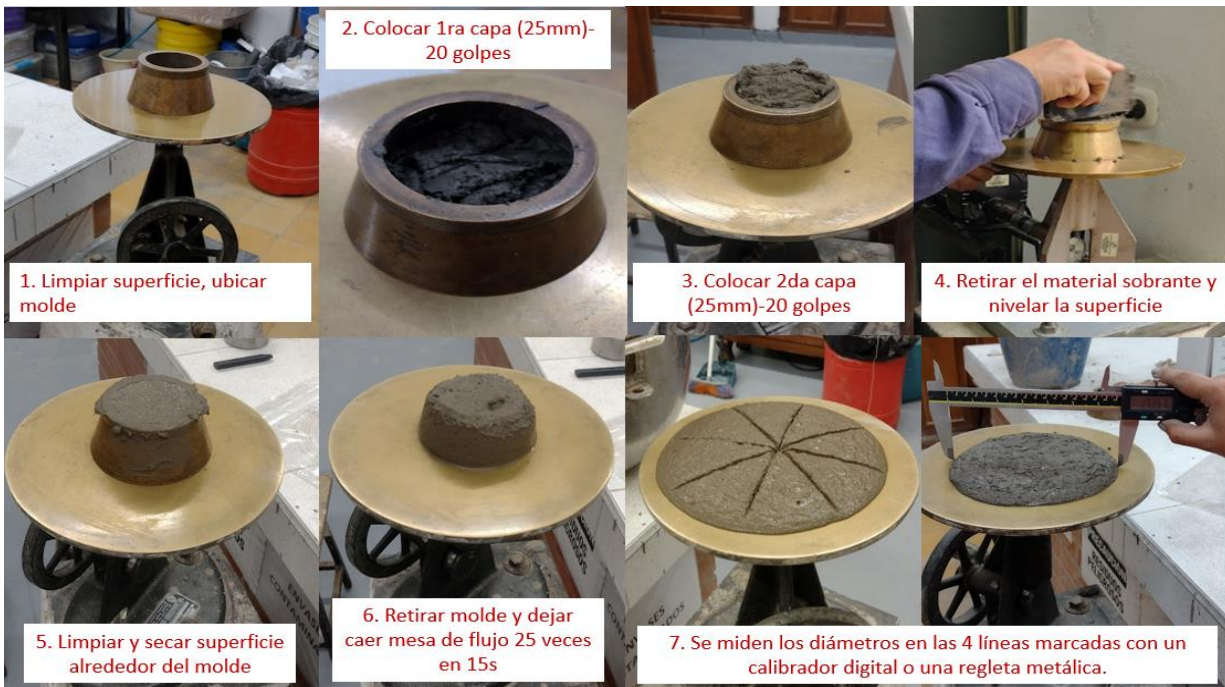
*Figura 3-34. Procedimiento ensayo de fluidez mortero*

La fluidez de los morteros de pega (Muestras tomadas durante la construcción de los muros) y recubrimiento (Mezclas de prueba y muestras tomadas durante la construcción de los muros) se determinó mediante la norma **NTC 5784** “*Método para determinar la fluidez de morteros de cemento*” como se puede observar en la Figura 3-34.

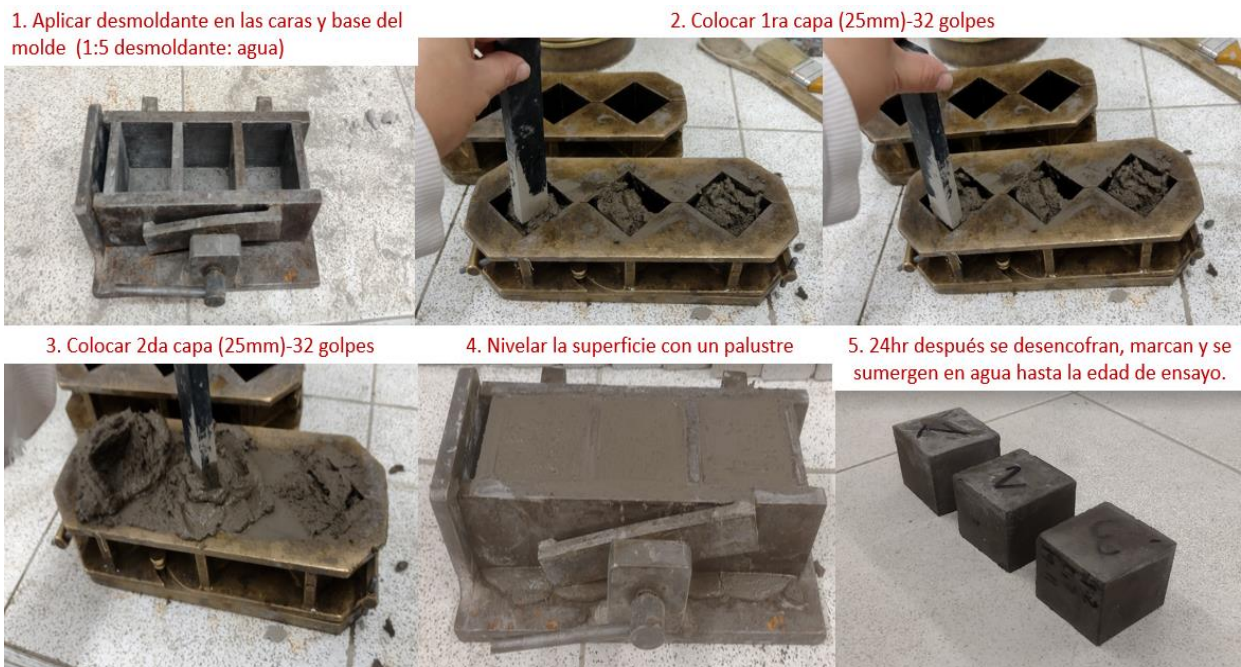
Figura 3-35. Procedimiento ensayo de resistencia a la compresión - Mortero

La resistencia a la compresión del mortero se evaluó siguiendo la norma **NTC 220** “Determinación de la resistencia de morteros de cemento hidráulico a la compresión, usando cubos de 50mm o 2” de lado” como se puede observar en la Figura 3-35.

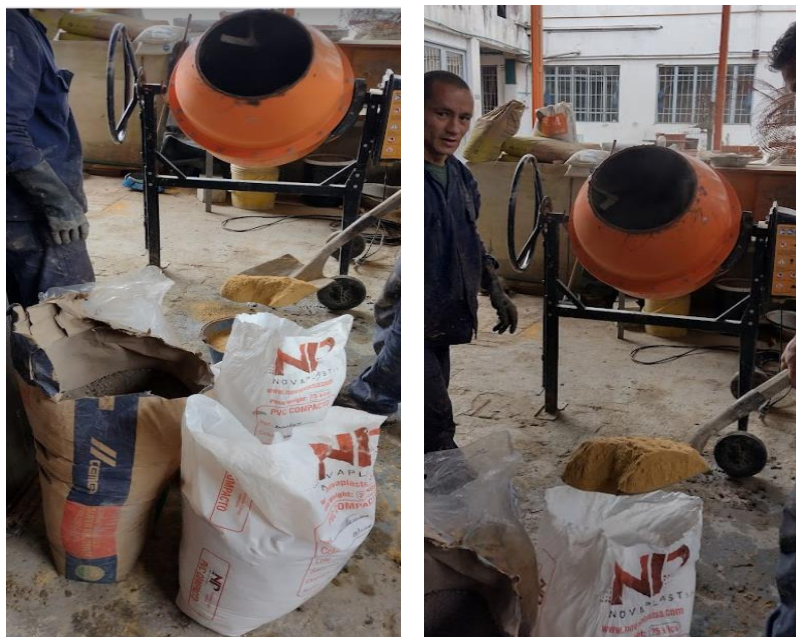
Figura 3-36. Preparación mortero de pega para construcción de muros

El mortero de pega fue dosificado siguiendo las mezclas que tradicionalmente se emplean en el sector de la construcción, con una relación cemento-arena de 1:3 y una relación agua/cemento (A/C) de 1. La relación A/C fue establecida por el maestro de obra durante la primera mezcla, dado que se estableció incorporar agua hasta que consideró que la mezcla contaba con la trabajabilidad requerida para la construcción de los muros. El mortero fue preparado en una mezcladora eléctrica como se observa en la Figura 3-36.

Durante el proceso de construcción de los muros se tomaron 3 muestras del mortero de pega (**MP- #**), a las cuales se le determinó su fluidez y resistencia a la compresión a los 28 días. Por cada una de las muestras tomadas se fabricaron tres cubos de 50mm de lado para ensayo de resistencia a la compresión.

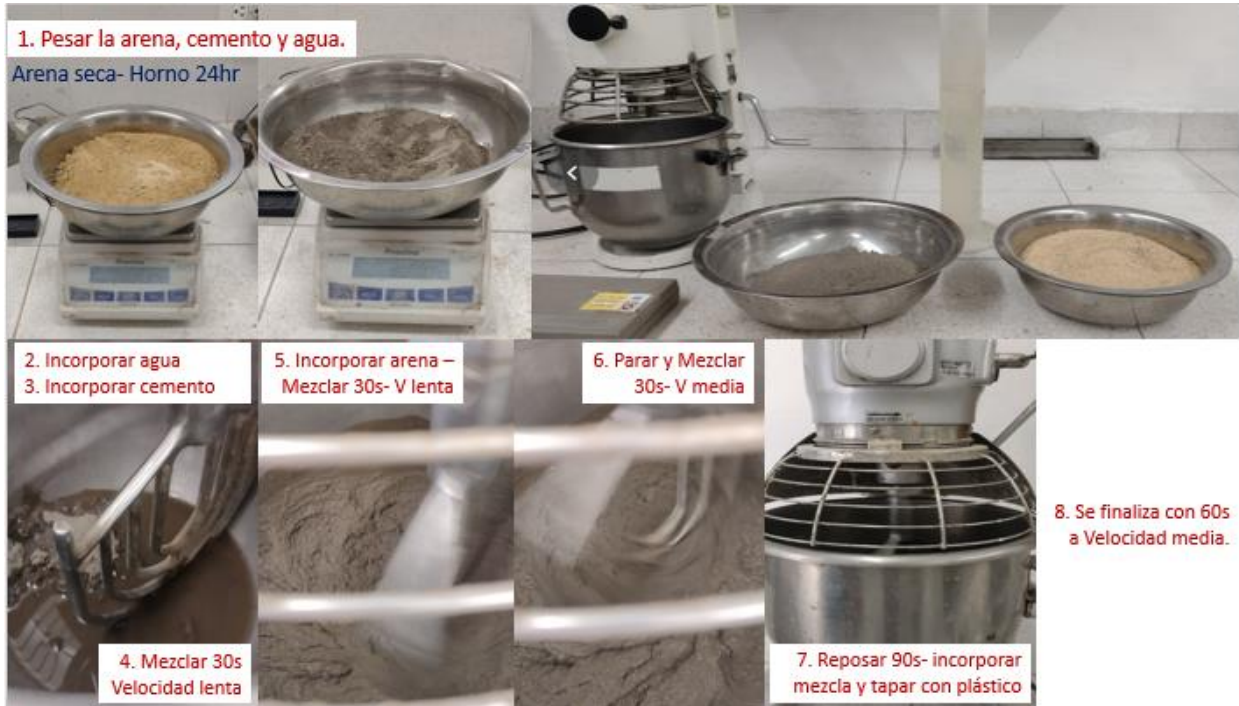
Figura 3-37. Procedimiento mezclas de prueba – mortero de recubrimiento.

La arena de peña empleada en las mezclas de prueba fue secada en el horno por 24 horas previo a la preparación de las mezclas y los morteros fueron mezclados de manera mecánica siguiendo la norma **NTC 112** “*Cementos. Mezcla mecánica de pastas y morteros de cemento hidráulico de consistencia plástica*”. En la Figura 3-37 se presenta un registro fotográfico del procedimiento que fue llevado a cabo.

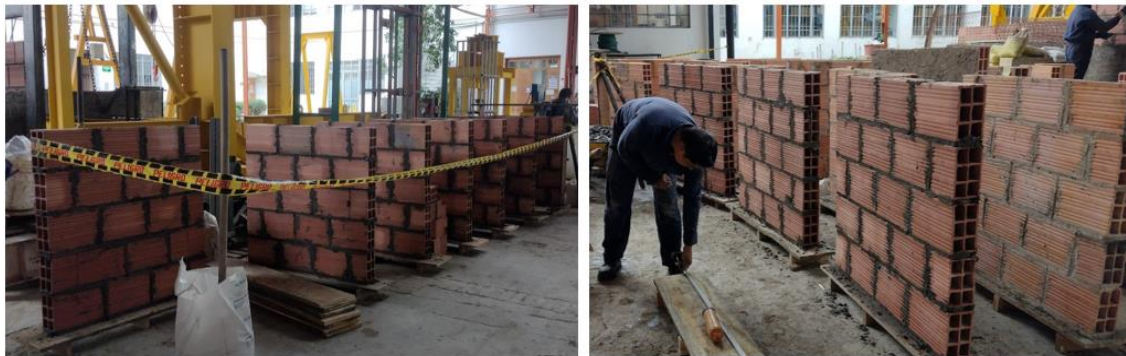
*Figura 3-38. Muros de mampostería sin reforzamiento*

Para el desarrollo de este trabajo final se construyeron 16 muros de mampostería, empleando bloque No. 5 estándar y mortero de pega con una dosificación cemento/arena de 1:3 y relación A/C de 1 como se había mencionado previamente (Figura 3-38). Todos los muros fueron construidos por el mismo personal de obra, el cual estuvo conformado por un maestro de obra y sus tres ayudantes. El uso de personal de obra para la construcción de los muros tenía como finalidad que los muros construidos presentaran características similares a las que presentan muros de viviendas reales, por esta misma razón se emplearon materiales que podían adquirirse en un depósito de materiales a bajo costo, aunque estos no cumplieran con los requerimientos normativos de la NSR-10. Los muros estaban conformados por 5 hiladas de bloque y en cada hilada se emplearon 3 unidades completas y medio bloque. El espesor máximo de las juntas horizontales fue de 10mm, pero las juntas verticales tenían espesores entre 10 y 20mm.

De los 16 muros construidos se destinaron 4 ejemplares como lote de referencia, dado que no contaron con ningún tipo de reforzamiento. Estos muros conforman la línea base y permiten determinar la influencia del reforzamiento realizado mediante el recubrimiento de mortero y malla de fique. Para el presente trabajo de investigación estos 4 muros serán indicados con las siglas **Mt-P-#**, el signo # indica la numeración del ejemplar dentro de esta categoría y permite la identificación del muro. Los 12 muros restantes fueron reforzados con mortero y malla de fique, con tres configuraciones de reforzamiento.

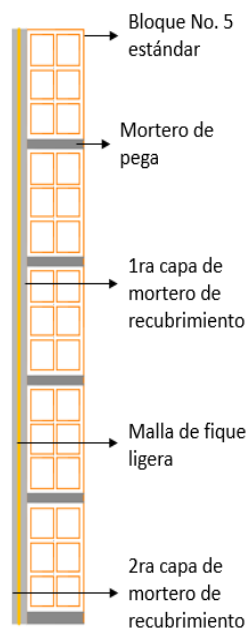
*Figura 3-40. Configuración en capas de los muros del lote Mt-R1L, vista Lateral*

El segundo lote estaba conformado por 4 muros que cuentan con un recubrimiento de mortero en una de sus caras y embebida se colocó malla de fique ligera. Para el presente trabajo de investigación estos especímenes serán indicados con las siglas **Mt-R1L-#**. Esta nomenclatura significa **Mt**: Muros a tracción diagonal, **R1L**: Reforzados por 1 cara con malla de fique ligera y el signo **#**: la numeración del ejemplar dentro de esta categoría y permite la identificación del muro. En la

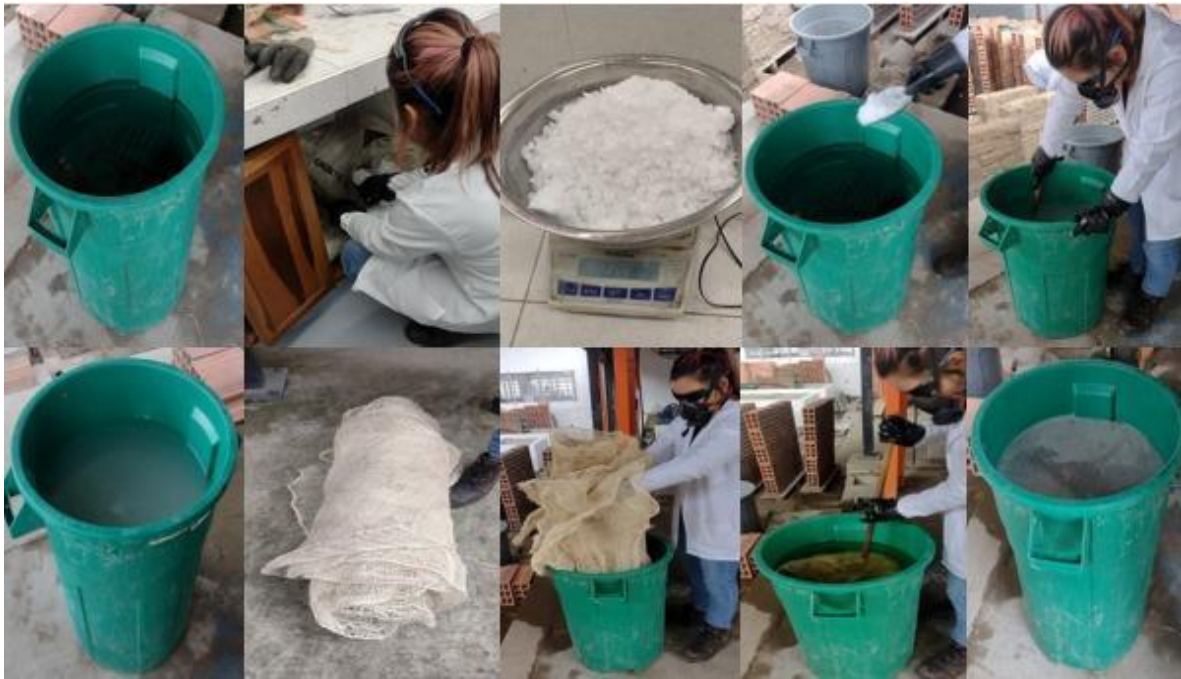
*Figura 3-46. Registro fotográfico 1ra etapa del tratamiento alcalino de las mallas de fique*

Dado que la cantidad de hidróxido de sodio era considerable y con el fin de evitar cualquier tipo de accidente durante el desarrollo del ensayo, se fue incorporando el hidróxido de sodio en bajas cantidades en el agua mediante una pala metálica. Conforme se incorporaba hidróxido de sodio en el agua, esta se agitaba, para garantizar que el hidróxido de sodio se disolviera completamente. Luego, se colocaron las mallas de fique dentro de la solución, garantizando que todo el material se mantuviera sumergido durante el tiempo del tratamiento (30min). Esta primera etapa se puede evidenciar en el registro fotográfico presentado en la Figura 3-46.

La malla de fique densa y ligera fue sometida a un tratamiento alcalino con hidróxido de sodio a una concentración de 3% w/w por 30 minutos; esta concentración fue definida a partir de la revisión bibliográfica, las condiciones de seguridad y practicidad identificadas durante la caracterización de las mallas y los resultados obtenidos en la caracterización mecánica. Cabe resaltar que, durante el tratamiento de las muestras para caracterización, se observó que el hidróxido de sodio corroía los contenedores e implementos metálicos, por lo que el tratamiento de las mallas para el reforzamiento se realizó en una caneca plástica de 1000L.

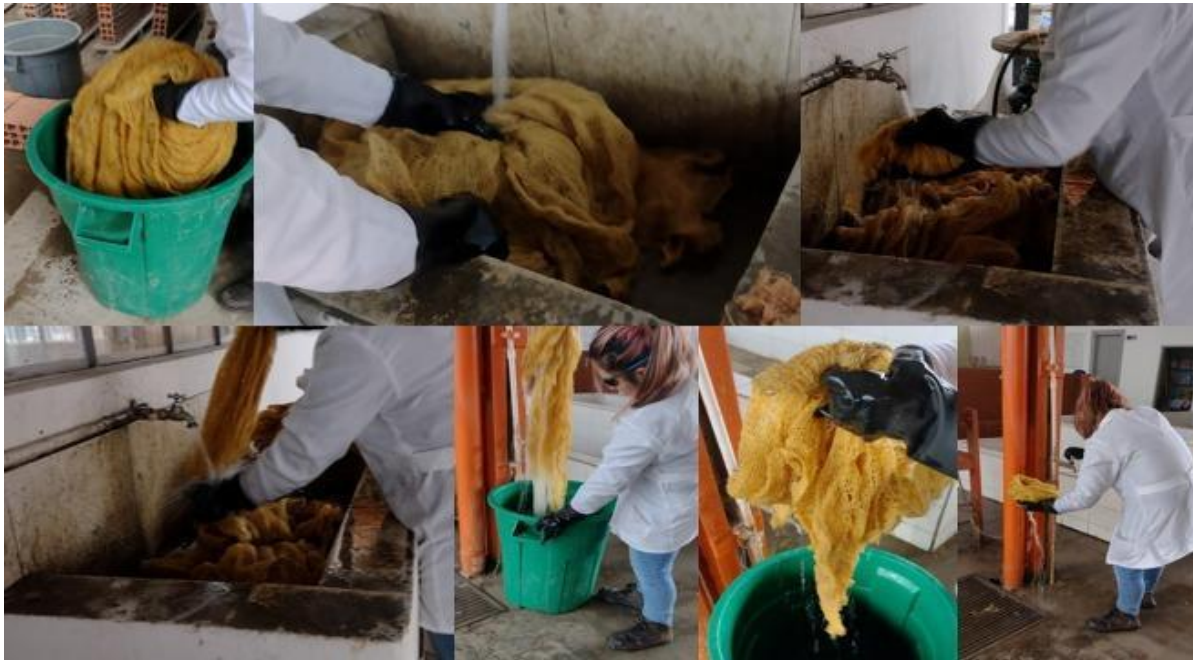
*Figura 3-47. Registro fotográfico 2da etapa del tratamiento alcalino de las mallas de fique.*

Una vez culminado el tiempo de tratamiento, se retiraron las mallas de fique de la caneca y fueron lavadas con abundante agua, al menos 3 veces, hasta que el agua saliera completamente transparente. Posteriormente las mallas se sumergieron en agua limpia por 15 minutos y se realizó un nuevo lavado. Esto con el fin de retirar cualquier residuo de hidróxido de sodio que se encontrara adherido a las fibras y que pudieran deteriorarlas. Esta segunda etapa del procedimiento se puede evidenciar en la Figura 3-47.

Por último, los costales se extendieron sobre una superficie de concreto para que secan por ventilación natural, hasta el día que fueron empleados para el reforzamiento de los muros, esto teniendo en cuenta que las fibras celulósicas con una humedad superior al 9% son susceptibles al ataque de bacterias y hongos (Arluna, 2021).

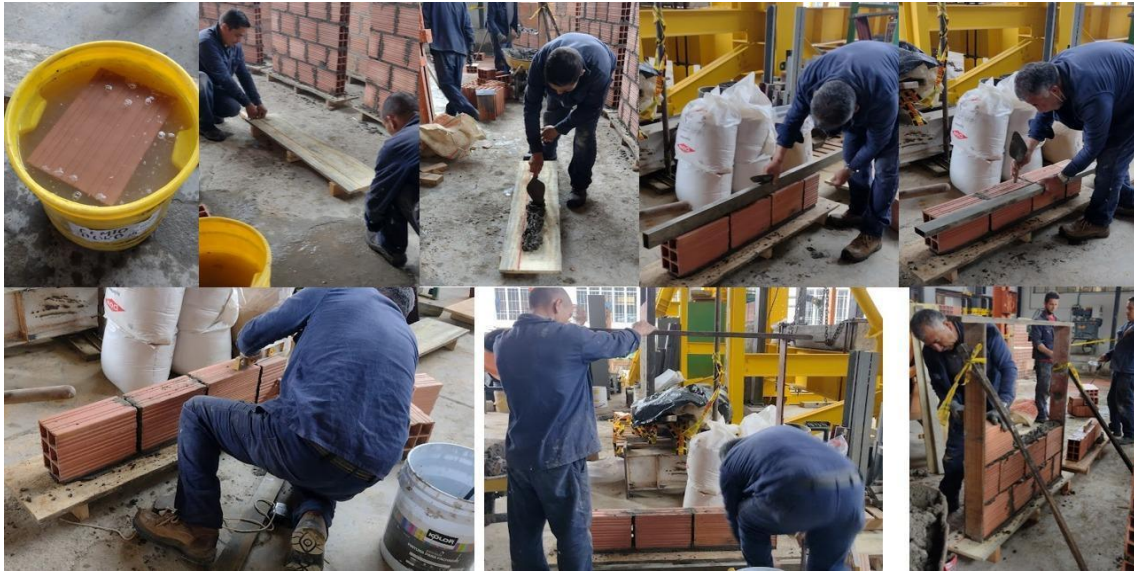
*Figura 3-48. Proceso de construcción de muros de mampostería.*

La construcción de los muros se desarrolló siguiendo el procedimiento que se describe a continuación: Se niveló la tabla de apoyo sobre la cual se construirían los muros y se cimbró el centro de la tabla para ubicar la primera hilada del muro. Se colocó la primera junta para pegar la primera hilada de bloque No. 5 estándar y se colocó la primera hilada, revisando la nivelación y horizontalidad con una boquillera y un nivel de burbuja. Luego, se instaló un marco en madera que permitiera garantizar la modulación de las hiladas y durante su instalación se revisó la verticalidad de ambos laterales que permitiera regular el plomo del muro durante su construcción. Por último, se continúa con la construcción del resto de las hiladas, hasta alcanzar la altura proyectada del muro. El proceso descrito se evidencia en la Figura 3-48.

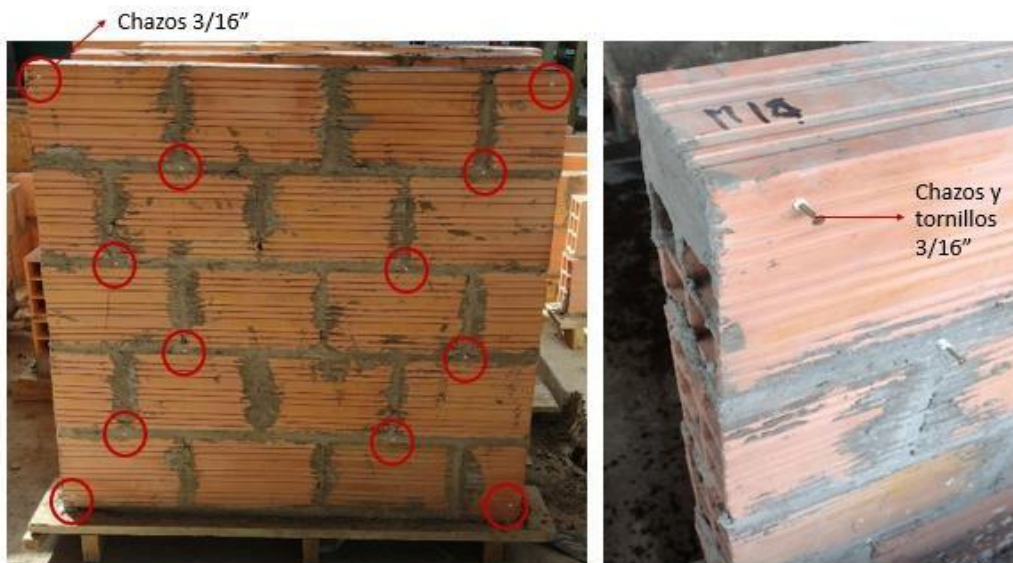
*Figura 3-49. Registro fotográfico de ubicación de chazos en muros de prueba*

Con un tiempo de curado mayor a 28 días, se procedió a taladrar los muros en los puntos establecidos en la Figura 3-49, para instalar los chazos de 3/16", a los cuales se les colocó los tornillos sin ajustarlos, con el fin de evitar que durante la primera capa de mortero de recubrimiento fueran sellados con la mezcla. Cabe anotar, que las primeras y últimas celdas de muro se rellenaron con mortero en la misma dosificación que el mortero de recubrimiento para garantizar el anclaje de los conectores en los extremos del muro.

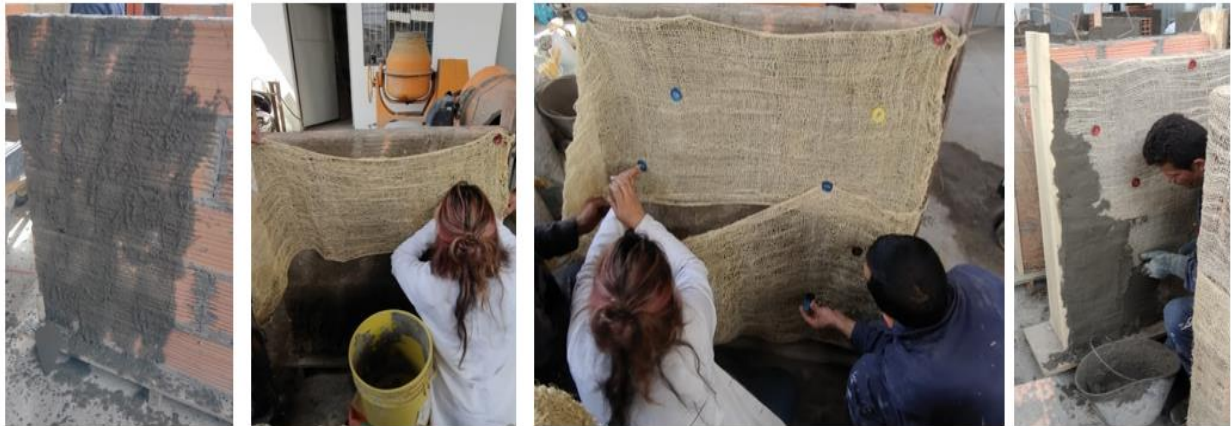
Se procedió a aplicar una primera capa de mortero y luego se instalaron las mallas de fique del reforzamiento, anclándolas al muro y a la primera capa de mortero con los conectores,

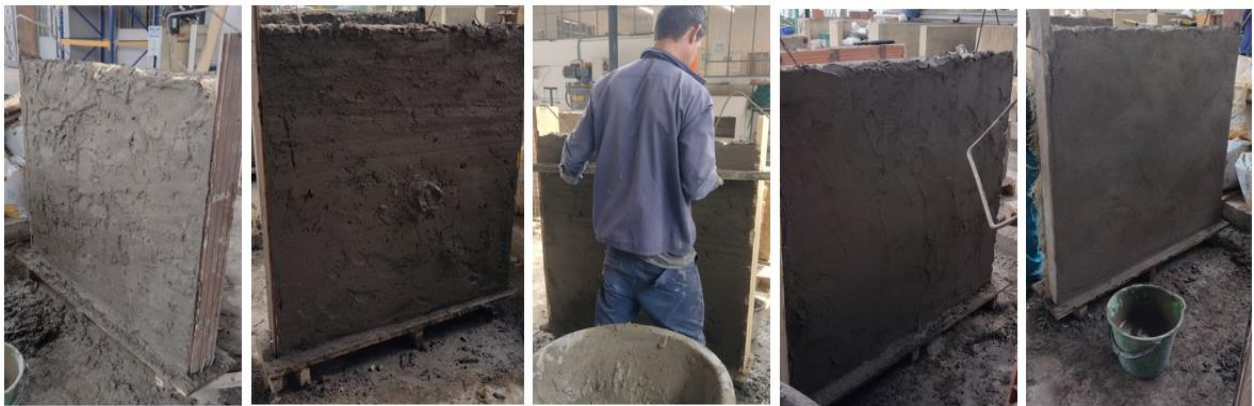
Se aplicó una segunda capa de mortero, la cual fue esparcida con una boquillaera metálica y se afinaron los pañetes con una llana de madera húmeda (Figura 3-51).
