# **Evaluación experimental de la resistencia a corte de muros de mampostería reforzados externamente con mortero y tejido de fique (fique TRM)**

**Heidi Stefania Prieto Piñeros**

Tesis o trabajo de investigación presentada(o) como requisito parcial para optar al título de:

**Magister en Ingeniería Estructuras**

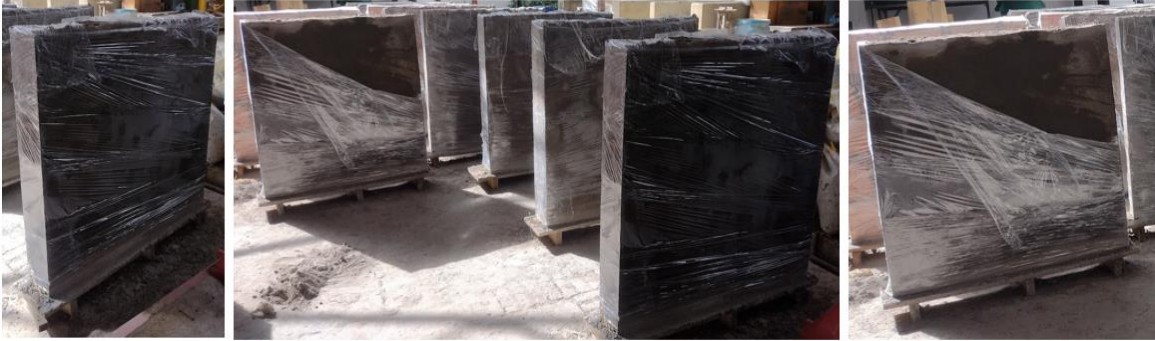
Figura 3-52. Registro fotográfico durante y al finalizar el tiempo de curado.

Al día siguiente, se aplicó agua sobre las caras reforzadas y se forraron con stretch film (vinipel). Los muros se mantuvieron forrados hasta un día antes del ensayo, con un tiempo de fraguado de 28 días y como se observa en la Figura 3-52, al momento de retirar el stretch film, éste había mantenido la humedad en el recubrimiento.

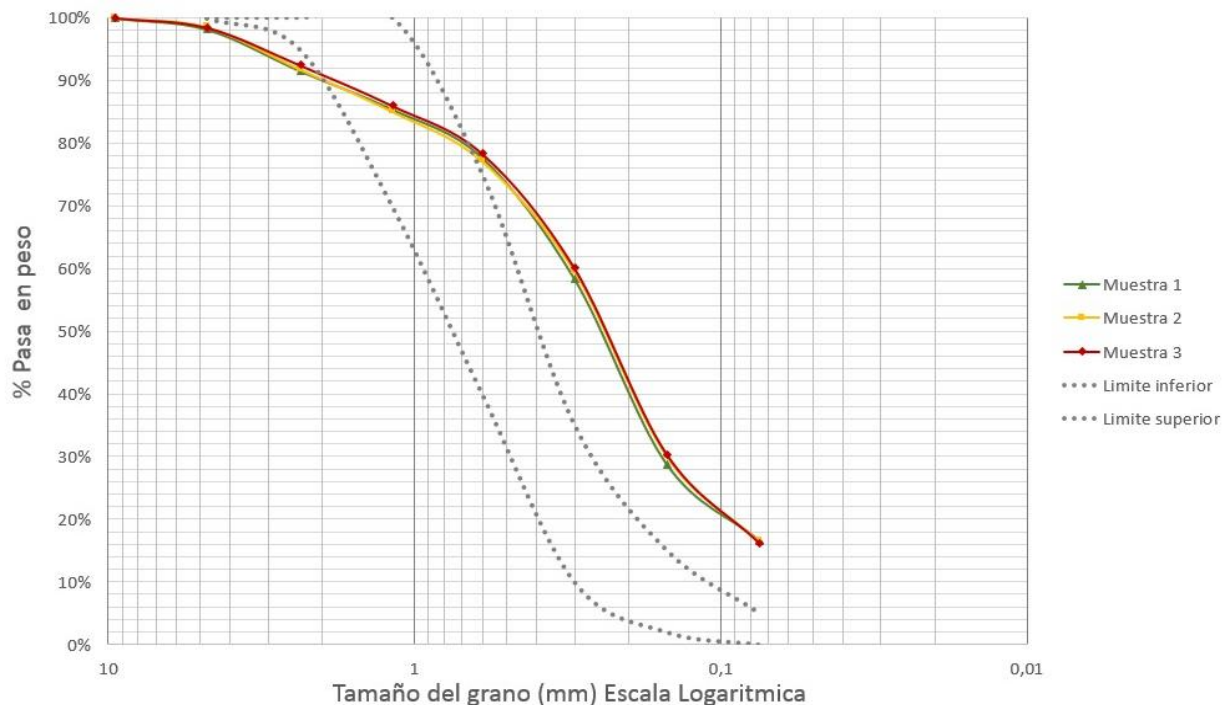
En la Figura 4-1, se hace evidente que la arena de peña no cumple con los límites establecidos por la norma, el % de material que pasa los tamices No. 4 y No. 8 se encuentran por debajo del límite inferior mientras que los % de material que pasa los tamices No. 30, No. 50, No. 100 y No. 200 se encuentra por encima del límite superior establecido. Con el fin de dar mayor claridad a lo explicado anteriormente, se presenta en la Tabla 4-10, los valores numéricos de los límites granulométricos y el promedio de los % que pasan cada uno de los tamices de las tres muestras. Se obtuvo el promedio de las tres muestras para realizar su comparación, teniendo en cuenta que las curvas granulométricas reflejaban que la granulometría para las tres muestras presentaba valores similares.

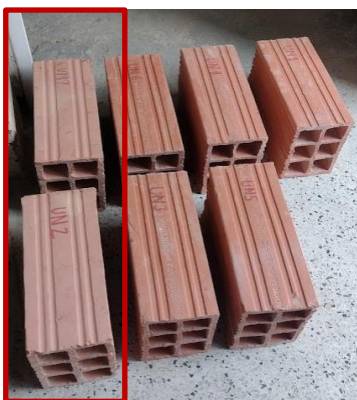
Figura 4-2. Unidades de mampostería sujetas a ensayo a compresión

Las unidades de mampostería presentan una resistencia mecánica a la compresión ( $f'_{cu}$ ) entre 2.06MPa y 4.27MPa, como se puede apreciar en la Tabla 4-23; el valor promedio de la resistencia a la compresión de las 7 unidades corresponde a 3.0MPa, con una desviación estándar de 0,87MPa. Las unidades de mampostería que presentan los menores valores de resistencia a la compresión corresponden a las unidades C-UN2 y C-UN7, que como se puede observar en la Figura 4-2, presentaban una coloración más clara, en comparación con las otras unidades ensayadas.

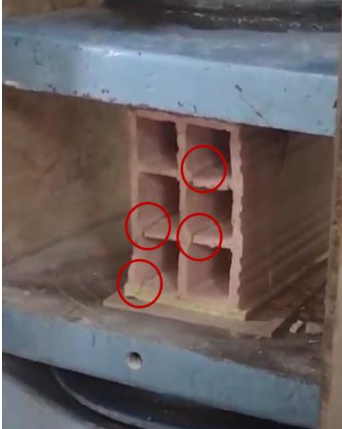
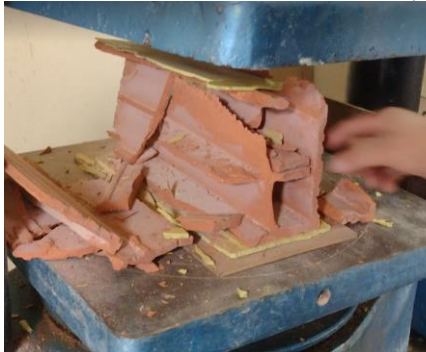
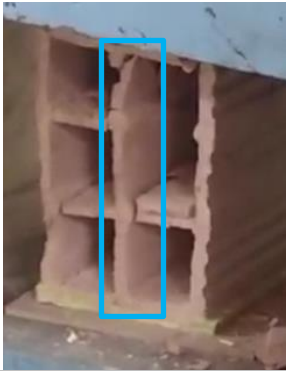
<p><b>C-UN 2</b></p>

En la Tabla 4-24 se presenta el registro fotográfico de cada uno de los elementos previo a la falla y al momento de la falla, se puede apreciar que inicialmente los tabiques horizontales empezaron a presentar fisuras en las uniones (Señaladas en color rojo) con las paredes y con los tabiques internos verticales, esto debido al pandeo presentando por estos últimos (Señaladas en color azul). El colapso total del elemento se presenta cuando una de las paredes o el tabique interno vertical falla debido al pandeo presentado.

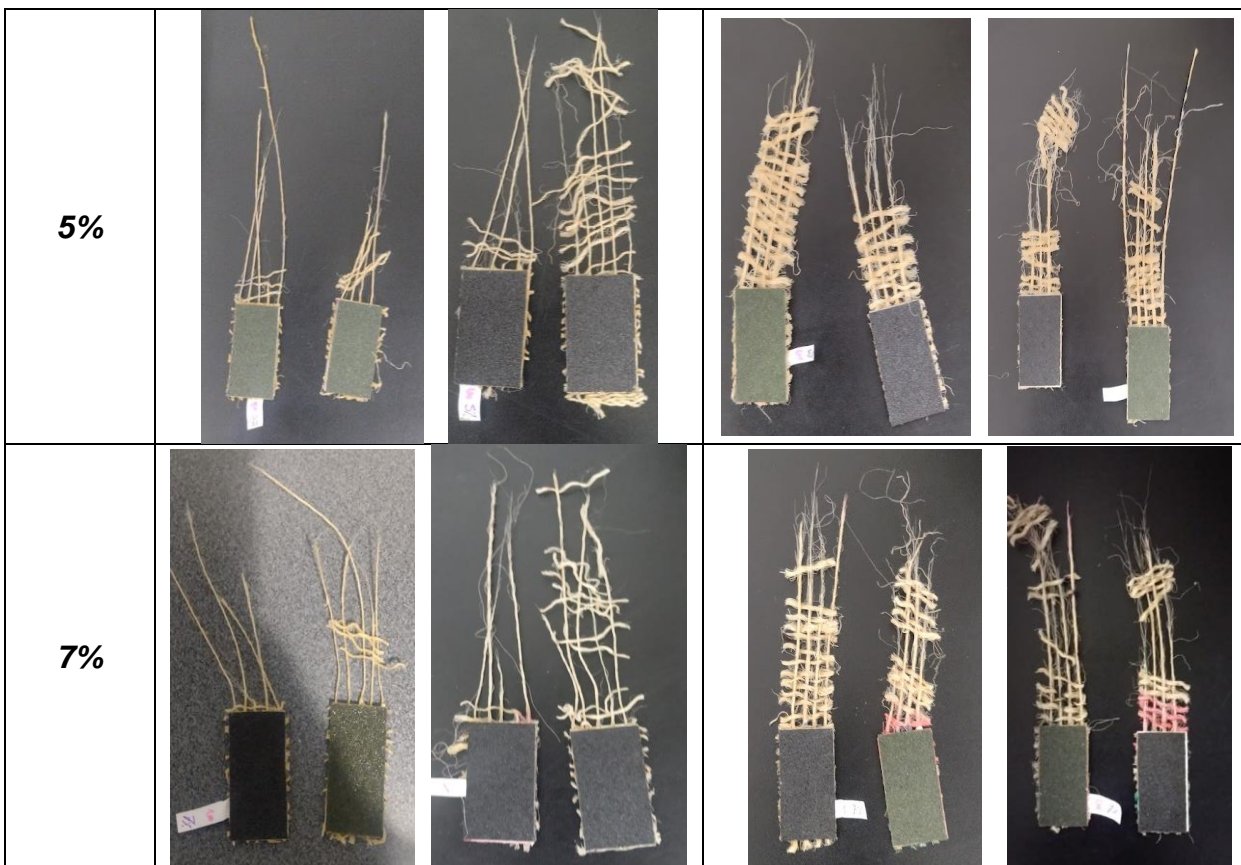
Tabla 4-33. Falla a tensión de probetas de malla de fique

En la Tabla 4-33 se presenta el registro fotográfico de las fallas generadas en las muestras de malla de fique sin tratamiento y tratadas a diferentes concentraciones de NaOH. La falla en la mayoría de las hiladas que conformaban las probetas se genera en el tercio medio de la longitud libre entre lengüetas, sin embargo, no todas las hiladas que conforman la probeta fallan en la misma localización, esto se debe a que el diámetro de la hilada no es constante y pueden generarse segmentos al interior de la hilada con una menor capacidad de carga donde se va a iniciar y generar la falla. Cabe resaltar que, durante el ensayo, se puede escuchar como las fibras van fallando de manera individual conforme cada una alcanza su capacidad máxima de carga (Se anexan a este documento los videos del desarrollo del ensayo a tensión de cada una de las probetas).

Se evidenció que el uso de lengüetas evitó que se generara deslizamiento y/o desgarre en las probetas. Siguiendo el criterio de la norma **ASTM D5035** no se descarta ninguno de los resultados obtenidos de esfuerzos máximos a tensión en las muestras dado que la ruptura en las probetas no se presentó dentro de los 5mm aledaños al borde de las mordazas, ni se presentaron resultados por debajo del 50% del promedio de las resistencias dentro de un mismo conjunto de muestras.

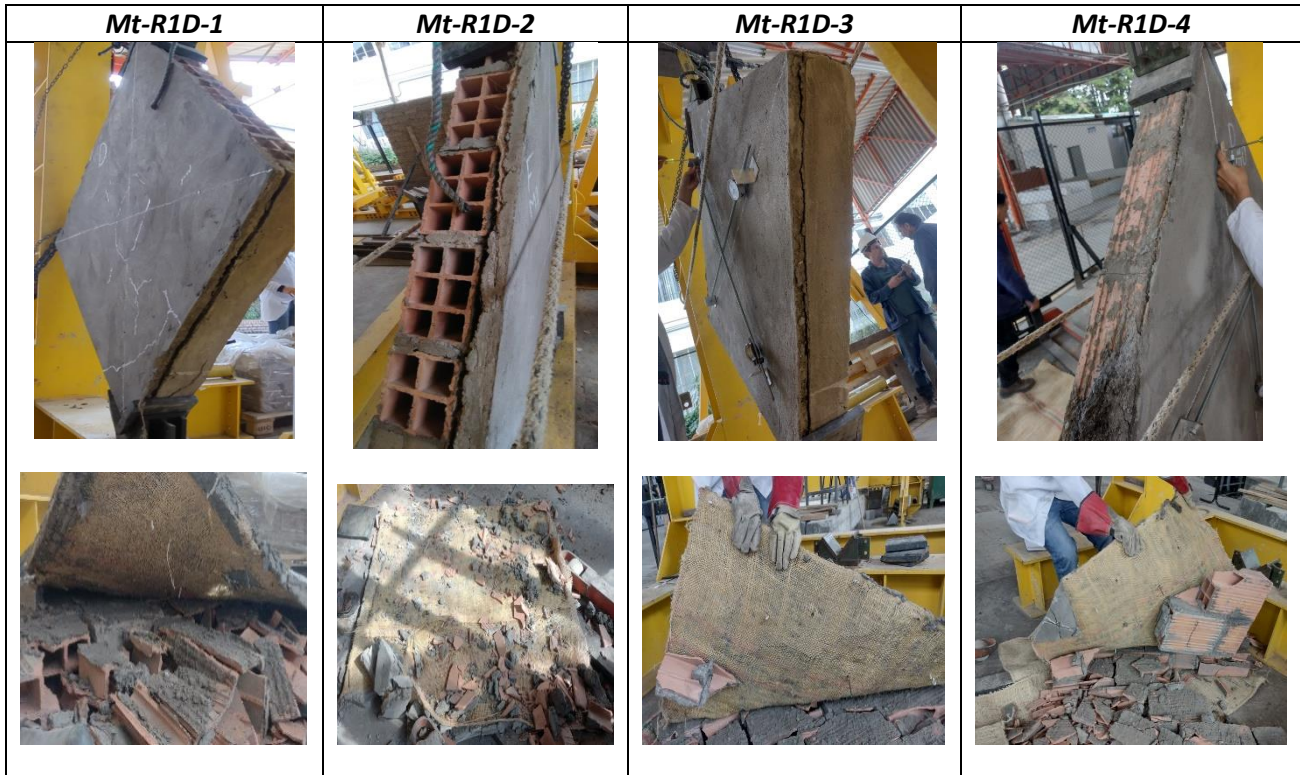
Figura 4-21. Desprendimiento de la capa de refuerzo en los muros Mt-R1D

Cabe resaltar que en todos los muros Mt-R1D se presentó una separación de la capa de reforzamiento del muro de mampostería, como se puede observar en la

Figura 4-21; **Error! No se encuentra el origen de la referencia.**; sin embargo, ninguno de los muros presentó una falla súbita, por el contrario, se mantuvo su integridad y no se generó el colapso del elemento a diferencia de los muros Mt-MP. La capa de reforzamiento no se desprendió totalmente del muro, ni se deslizó, debido a los conectores que mantenían unida la malla de fique a las juntas del muro. Además, se observa en la

Figura 4-21 que la malla densa se comporta como una barrera, que evita la conexión entre el mortero de la primera y la segunda capa, dado que los espacios vacíos entre hiladas son tan reducidos que no permiten el paso de la mezcla, por lo cual el conjunto del muro de mampostería no reforzado y la capa de reforzamiento externo no se comporta como un

material compuesto y esto genera que no se restrinja totalmente el deslizamiento por corte en las juntas, dando como resultado este tipo de falla en los muros.

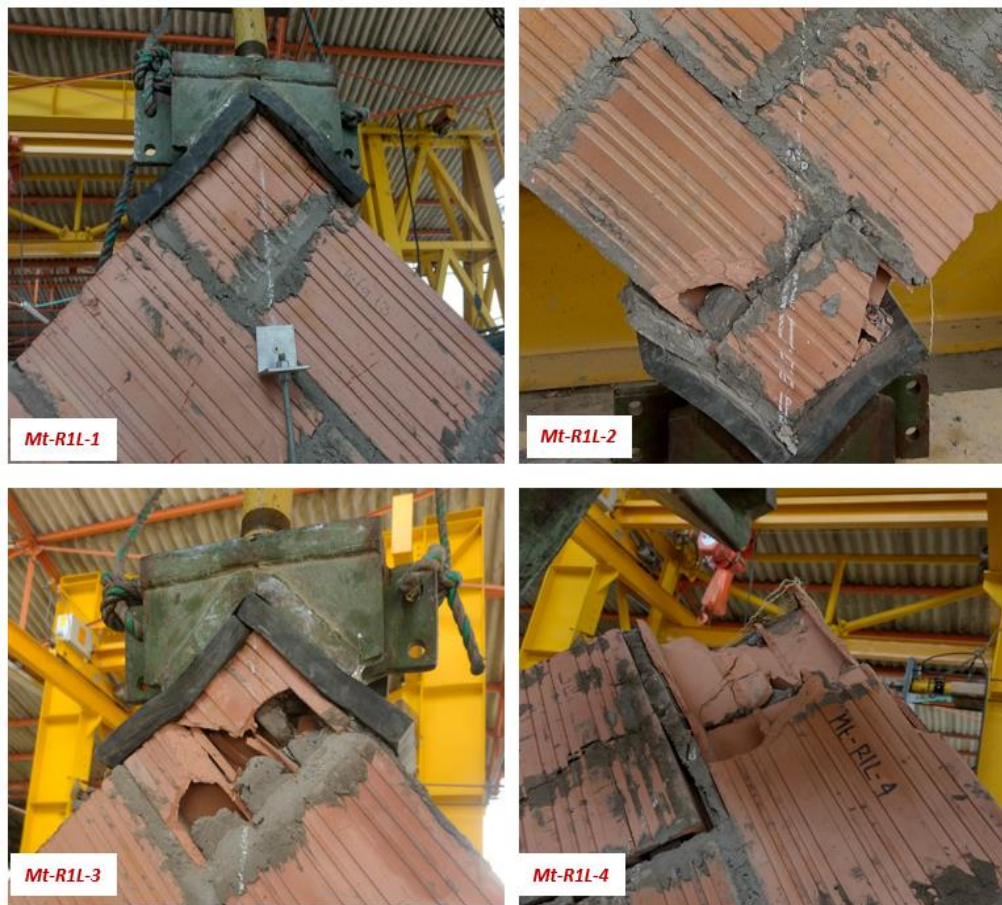
Figura 4-23. Registro fotográfico falla por aplastamiento en los apoyos Mt-R1L

Los muros reforzados por una cara con malla ligera Mt-R1L, presentaron principalmente falla por aplastamiento en el apoyo superior o inferior como se evidencia en la Figura 4-23. El refuerzo con malla de fique y mortero evitó la falla por deslizamiento por cortante, funcionando como un tirante que aportó a la baja resistencia a tracción que presentaba la interfaz entre el mortero de pega y las unidades de mampostería. Sin embargo, debido a la baja resistencia a la compresión que presentan las unidades de mampostería, al aumentar la carga a compresión a la cual está sometido el elemento, se genera la falla por aplastamiento. Este comportamiento fue descrito por Meriggi et al. (2021), que indicaron que la eficacia de los textiles se encuentra restringida por la baja resistencia que pueden presentar los materiales que conforman el muro.

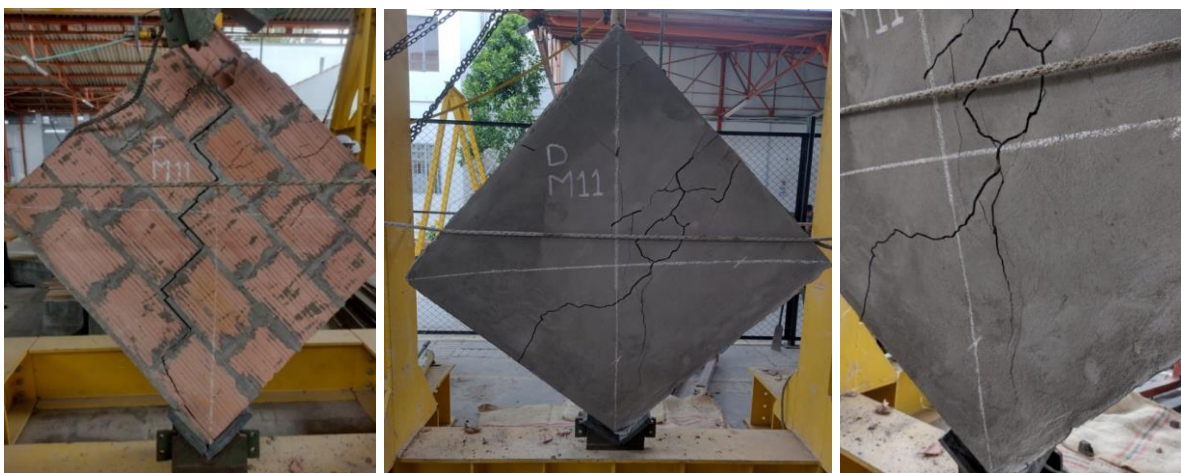
Figura 4-24. Falla por deslizamiento por cortante en muro Mt-R1L-4

El muro Mt-R1L-4 fue el único de este lote, que presentó una falla por deslizamiento por cortante, donde se generaron grietas no solo en la cara sin reforzamiento, sino en el mortero de recubrimiento como se evidencia en la Figura 4-24.

Frente al comportamiento que se generó en este muro, es importante señalar que durante el montaje se presentó fisuración en el mortero de recubrimiento, estas fisuras fueron marcadas antes de iniciar con el ensayo con marcador negro como se puede apreciar en el registro fotográfico, y que durante el ensayo estas fisuras tendieron a extenderse, pero al presentarse la falla por deslizamiento por cortante se presentaron múltiples fisuraciones en el recubrimiento, en particular las fisuras presentadas a lo largo de la diagonal sometida a carga. De manera adicional, en particular, este muro del lote presentó la mayor resistencia a corte en comparación con los otros especímenes que fueron reforzados con el mismo tipo de malla y por una sola cara.

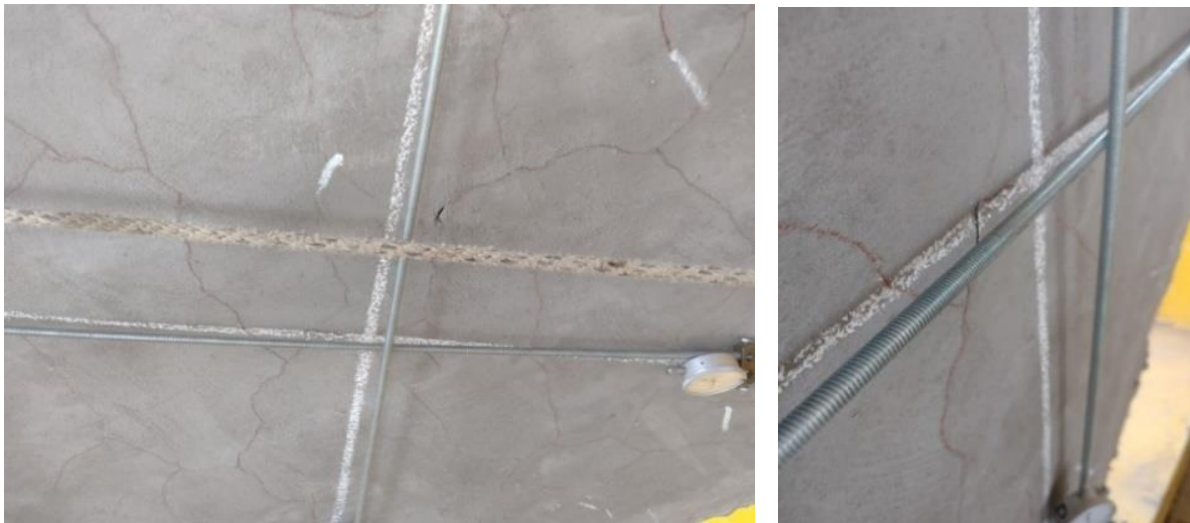
*Figura 4-27. Fisuración en el recubrimiento del muro Mt-R1L-1*

Sin embargo, la cara reforzada del muro R1L-1 presentó una mayor deformación que la cara no reforzada, este comportamiento se generó debido a que el recubrimiento durante el proceso de montaje en la máquina de ensayo presentó fisuración como la que se observa en la Figura 4-27, así que durante la aplicación de la carga esta fue más propensa a seguir con el proceso de fisuración y por lo tanto presentar una mayor deformación en la cara reforzada.

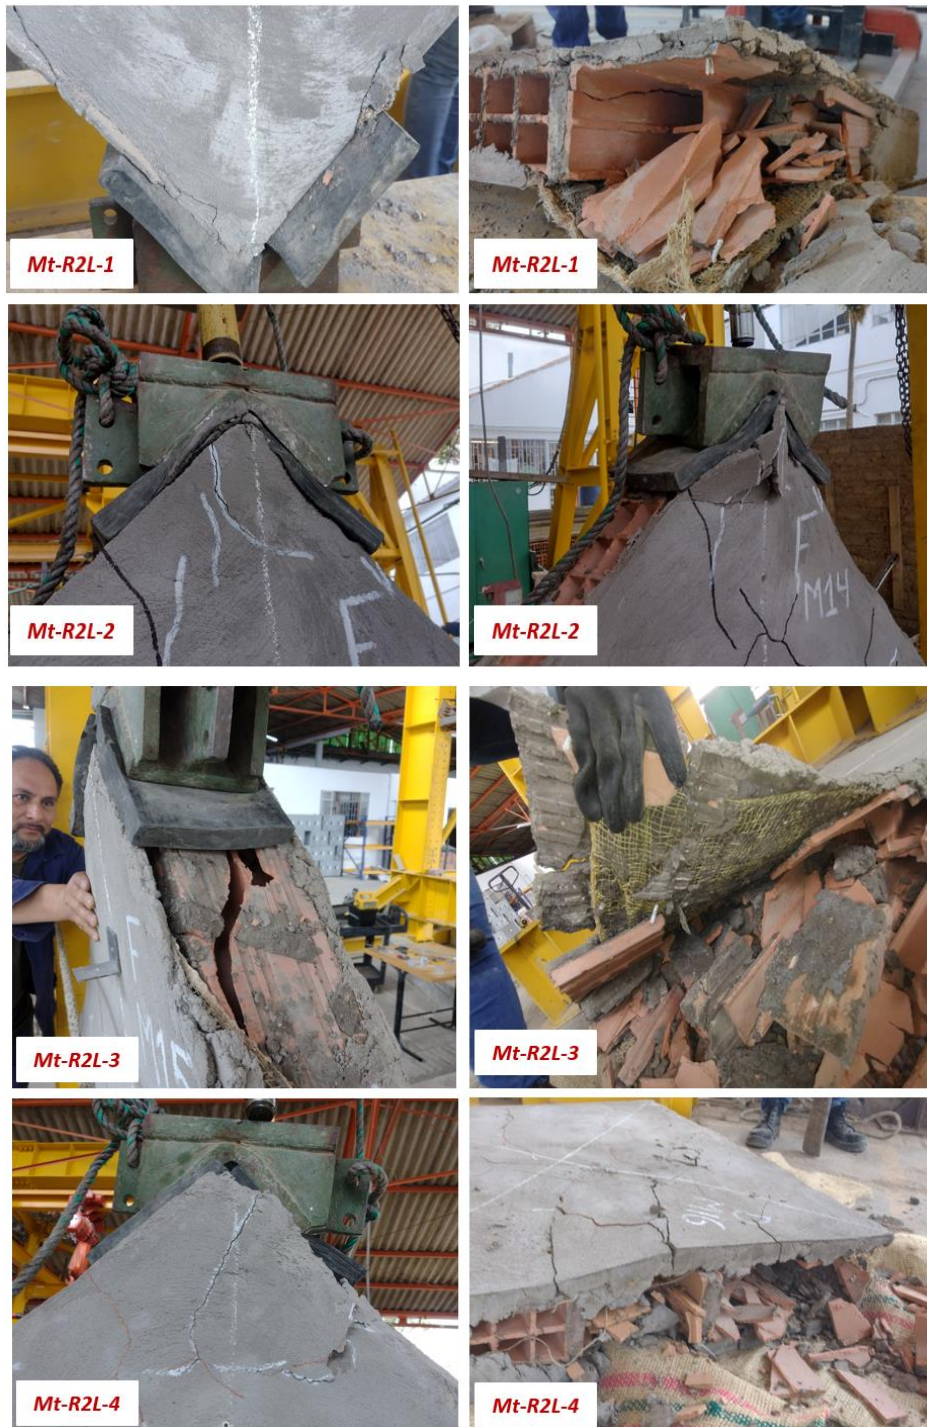
Figura 4-29. Registro fotográfico falla por aplastamiento en los apoyos Mt-R2L

Por último, la falla generada en los muros de prueba Mt-R2L fue por aplastamiento en los apoyos inferior o superior, como se puede apreciar en la Figura 4-29, el reforzamiento en los apoyos tendió a pandearse, mientras la mampostería se desintegró totalmente al interior de la esquina del apoyo.

Ahora bien, en los muros reforzados con malla ligera por una o ambas caras se presenta principalmente una falla por aplastamiento en los apoyos. En estos casos, al garantizar una adecuada adherencia entre el reforzamiento y el muro de mampostería, el reforzamiento funciona como un tirante, que mejora la baja resistencia a la tensión que presentaba la interfaz entre el mortero de pega y las unidades de mampostería, sin embargo, al aumentar la carga a compresión en la diagonal se presenta la falla en el material con menor resistencia que en este caso corresponde a las unidades de mampostería.

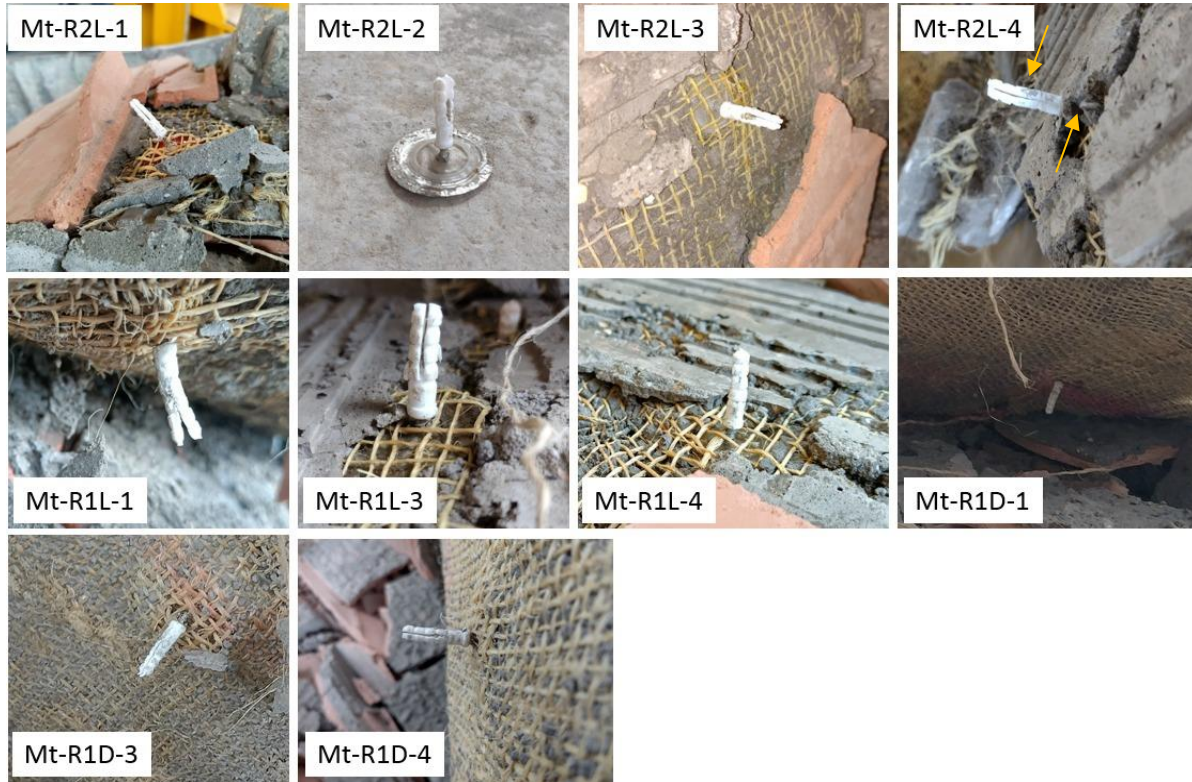
Figura 4-32. Falla por cortante generada en los conectores

Durante el retiro de los muros de la máquina de ensayo y al extraer las unidades de mampostería y el recubrimiento, se pudo apreciar que los conectores instalados para sujetar la malla de fique al muro habían estado sometidos a esfuerzos cortantes durante la aplicación de la carga, esto debido a que chazos y tornillos tendieron a doblarse como se puede observar en la Figura 4-32. Esta falla fue generada en los conectores de todos los muros con reforzamiento (Mt-R1D, Mt-R1L y Mt-R2L) y prueba que no solamente evitó un desprendimiento total del recubrimiento en los muros (Mt-R1D), sino que permitió la transferencia de esfuerzos entre el reforzamiento y las unidades de mampostería, funcionando como conectores de cortante.

Frente al uso de conectores de cortante, mediante chazos y tornillos se evidenció que los conectores implementados durante estos ensayos presentaron fallas por corte, dado que estos tendieron a doblarse o presentar cizallamiento. Estos conectores evitaron el desprendimiento total del recubrimiento en los muros reforzados con malla densa y garantizaron la transferencia de esfuerzos entre el reforzamiento y el muro mampostería.

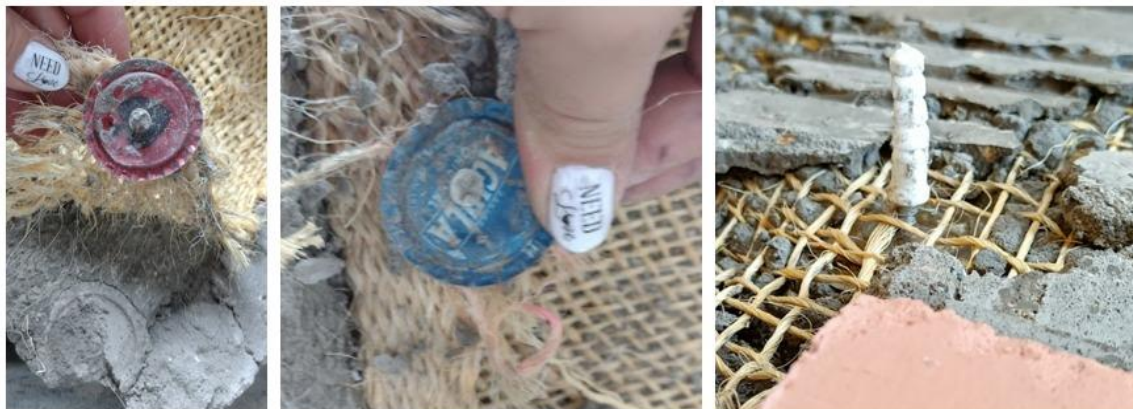
Figura 4-33.Registro fotográfico de tapas metálicas de conectores.

Sin embargo, debido a que la cara superior de las tapas metálicas es una superficie lisa, no se generó adherencia entre la tapa y el mortero de recubrimiento (Figura 4-33), por esta razón se recomienda reemplazar este complemento por laminas metálicas microperforadas (Figura 4-34) que no limiten la conexión entre el mortero de recubrimiento de la primera capa y la segunda capa, pero que fijen la malla de fique al muro de mampostería.

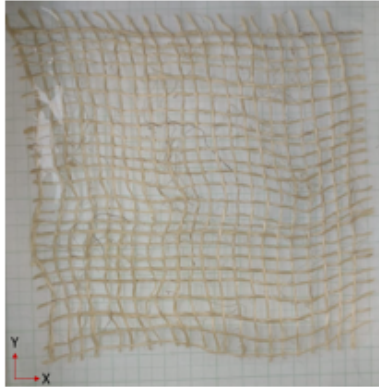
2	4,927	4,534	0,854	0,854	
3	5,321	4,731	0,887	0,857	
4	5,518	4,139	1,15	1,216	
5	5,321	4,040	1,25	1,035	
6	4,336	3,942	0,92	0,839	
7	4,633	5,125	0,723	0,739	
8	5,321	4,237	0,953	0,888	
9	4,730	3,943	0,821	0,985	
10	4,830	5,026	0,887	0,788	
<b>Promedio</b>	5,036	4,336	0,995	0,906	
<b>Desviación Estándar</b>	0,398	0,496	0,238	0,139	
L-2	Sy (mm)	Sx (mm)	$\varnothing_{fy}$ (mm)	$\varnothing_{fx}$ (mm)	REGISTRO FOTOGRÁFICO
1	4,730	5,321	1,054	1,084

2	3,942	4,931	1,383	1,084	
3	5,716	5,128	1,12	0,985	
4	4,730	4,336	0,99	0,739	
5	5,716	4,927	0,94	1,133	
6	4,730	5,124	0,79	0,887	
7	3,350	4,927	0,936	0,985	
8	4,730	4,336	0,887	0,641	
9	3,548	3,548	0,936	0,936	
10	5,518	6,307	0,985	0,788	
<b>Promedio</b>	4,671	4,889	1,001	0,926	
<b>Desviación Estándar</b>	0,847	0,725	0,161	0,162

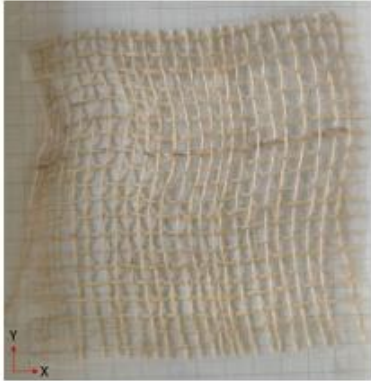
<i>L-4</i>	<i>S<sub>y</sub> (mm)</i>	<i>S<sub>x</sub> (mm)</i>	<i>Ø<sub>fy</sub> (mm)</i>	<i>Ø<sub>fx</sub> (mm)</i>	<b>REGISTRO FOTOGRÁFICO</b>
1	5,518	4,533	1,134	0,936

2	5,124	5,518	1,035	0,788	
3	4,533	2,759	1,084	1,084	
4	3,942	4,336	0,987	0,987	
5	3,548	3,153	0,838	0,887	
6	4,533	4,336	1,133	0,987	
7	4,139	2,168	1,085	0,741	
8	4,533	4,533	1,183	1,38	
9	3,745	4,336	1,43	1,184	
10	4,730	4,336	1,331	0,739	
<b>Promedio</b>	4,435	4,001	1,124	0,971	
<b>Desviación Estándar</b>	0,611	0,997	0,167	0,204

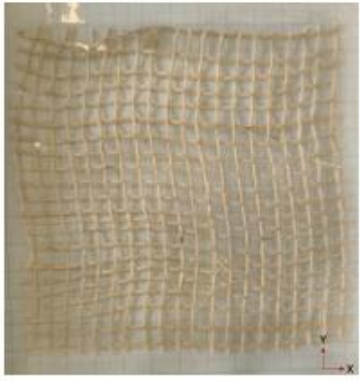
<i>L-5</i>	<i>S<sub>y</sub> (mm)</i>	<i>S<sub>x</sub> (mm)</i>	<i>Ø<sub>fy</sub> (mm)</i>	<i>Ø<sub>fx</sub> (mm)</i>	<b>REGISTRO FOTOGRÁFICO</b>
1	6,504	4,139	1,494	0,934

2	4,533	4,533	0,934	1,308	
3	4,730	4,533	1,214	0,982	
4	6,507	4,927	1,074	0,842	
5	3,350	5,518	1,027	1,262	
6	5,124	5,124	1,541	0,934	
7	4,730	4,533	1,167	0,982	
8	3,942	4,730	1,121	0,846	
9	4,730	4,730	1,214	1,074	
10	2,168	3,548	1,168	1,074	
<b>Promedio</b>	4,632	4,632	1,195	1,024	
<b>Desviación Estándar</b>	1,312	0,535	0,191	0,159

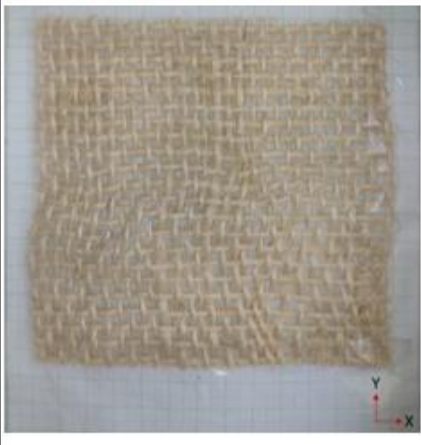
<i>D-1</i>	<i>SY (mm)</i>	<i>SX (mm)</i>	$\varnothing_{fy}$ (mm)	$\varnothing_{fx}$ (mm)	<i>REGISTRO FOTOGRÁFICO</i>
1	3,538	2,549	2,263	2,828

2	3,111	3,111	1,98	2,404	
3	3,397	2,828	2,545	1,838	
4	3,818	3,960	2,83	2,404	
5	3,818	3,256	1,98	2,691	
6	4,669	2,832	1,98	2,263	
7	3,535	2,121	2,121	2,97	
8	3,394	2,263	1,697	2,121	
9	3,111	1,838	2,408	1,556	
10	2,828	1,980	2,842	1,98	
<i>Promedio</i>	3,522	2,674	2,264	2,306	
<i>Desviación Estándar</i>	0,510	0,659	0,385	0,448

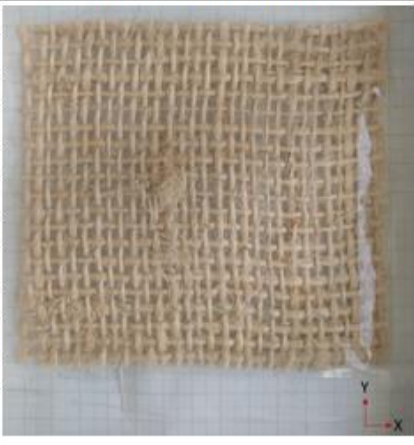
<i>D-2</i>	<i>SY (mm)</i>	<i>SX (mm)</i>	$\varnothing_{fy}$ (mm)	$\varnothing_{fx}$ (mm)	<i>REGISTRO FOTOGRÁFICO</i>
1	4,527	2,476	2,263	2,616

2	3,182	2,263	2,334	2,545	
3	2,970	2,758	2,192	1,769	
4	3,182	1,981	2,40	1,980	
5	3,111	1,981	2,12	2,334	
6	3,535	2,476	2,545	2,193	
7	2,617	2,052	3,041	2,758	
8	2,616	1,628	2,333	2,052	
9	3,111	2,263	2,192	3,252	
10	3,465	2,333	1,273	2,122	
<i>Promedio</i>	3,232	2,221	2,270	2,362	
<i>Desviación Estándar</i>	0,546	0,321	0,438	0,438

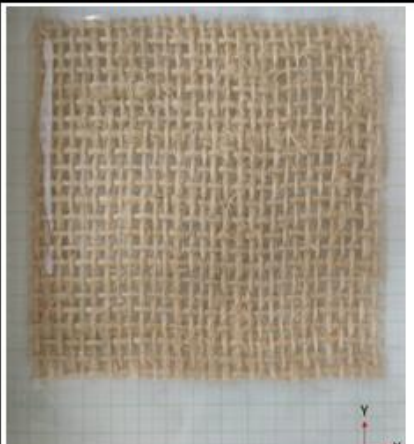
<i>D-3</i>	<i>SY (mm)</i>	<i>SX (mm)</i>	$\varnothing_{fy}$ (mm)	$\varnothing_{fx}$ (mm)	<i>REGISTRO FOTOGRÁFICO</i>
1	3,819	2,310	2,593	2,263

2	2,875	2,829	2,123	1,886	
3	3,724	3,348	2,027	2,121	
4	3,488	2,687	2,26	1,933	
5	4,290	1,650	1,98	2,357	
6	3,960	3,206	1,885	2,5	
7	3,252	1,556	1,744	1,508	
8	3,535	1,838	1,839	2,404	
9	2,640	3,064	2,215	2,404	
10	3,064	2,828	1,838	2,215	
<i>Promedio</i>	3,465	2,532	2,051	2,159	
<i>Desviación Estándar</i>	0,512	0,655	0,256	0,306

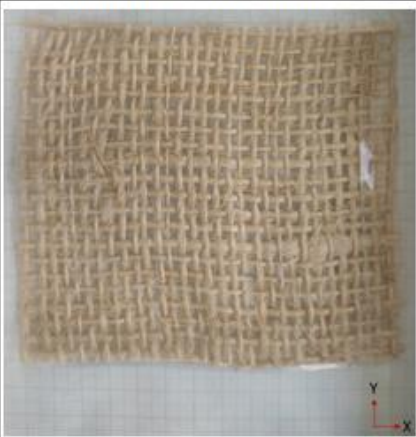
<i>D-4</i>	<i>SY (mm)</i>	<i>SX (mm)</i>	$\varnothing_{fy}(mm)$	$\varnothing_{fx}(mm)$	<b>REGISTRO FOTOGRÁFICO</b>
1	4,243	2,875	2,404	2,736

2	4,526	2,687	1,65	2,404	
3	4,596	2,121	1,698	2,215	
4	3,889	2,451	1,89	2,168	
5	3,112	2,687	2,36	2,263	
6	2,829	1,697	2,64	1,698	
7	3,441	2,781	2,263	2,263	
8	2,215	1,697	2,074	2,546	
9	3,678	2,593	2,357	2,216	
10	3,254	2,593	2,451	2,357	
<b>Promedio</b>	3,578	2,418	2,178	2,287	
<b>Desviación Estándar</b>	0,763	0,431	0,336	0,271

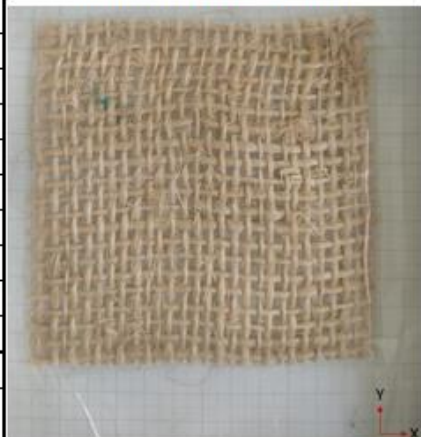
<i>D-5</i>	<i>SY (mm)</i>	<i>SX (mm)</i>	$\varnothing_{fy}(mm)$	$\varnothing_{fx}(mm)$	<b>REGISTRO FOTOGRÁFICO</b>
1	3,818	2,723	1,874	3,04

2	3,441	2,157	2,722	1,909	
3	4,054	2,157	2,087	1,697	
4	2,934	1,874	1,98	2,440	
5	3,712	2,723	2,86	2,333	
6	2,687	3,111	2,086	2,758	
7	3,818	3,889	2,015	2,192	
8	3,394	2,086	2,581	1,485	
9	3,394	2,793	2,369	2,369	
10	3,076	2,793	2,263	1,98	
<b>Promedio</b>	3,433	2,631	2,284	2,220	
<b>Desviación Estándar</b>	0,434	0,596	0,339	0,473
