Influencia de las condiciones de esmerilado sobre la aparición de capa blanca en rieles tipo R400HT para uso en el Metro de Medellín

Universidad Nacional de Colombia
Facultad de Minas, Departamento de Materiales y Minerales
Medellín, Colombia

Tesis presentada como requisito parcial para optar al título de:

Magister en ingeniería materiales y procesos

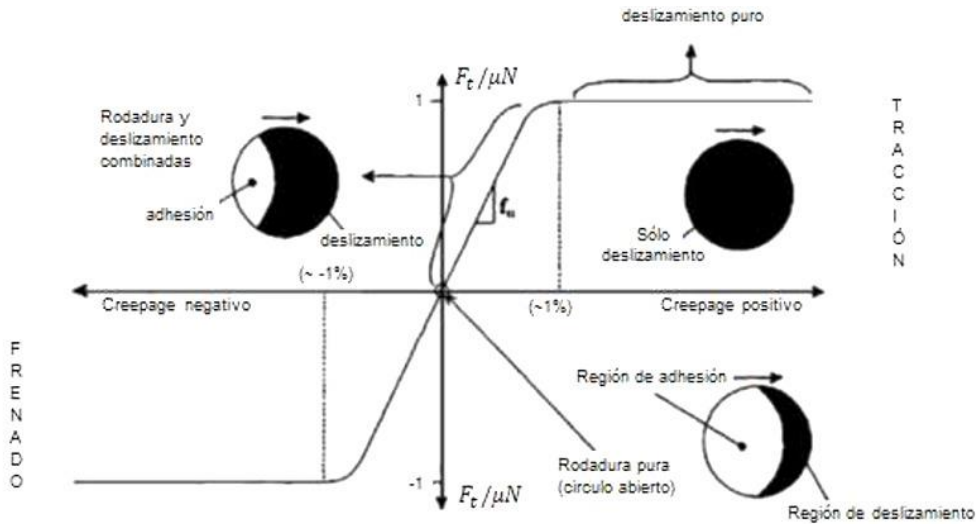
Figura 2-10: Curva de Creep, representación de toda la curva de tracción con zonas de adhesión y deslizamiento [24].

El eje vertical de la curva de Creep de la **Figura 2- 10** muestra que los esfuerzos tangenciales tienen una relación directa con el coeficiente de fricción y la carga del vehículo, los cuales se presentan normalizados para representar el comportamiento del fenómeno. Se observa, además, que esta figura es susceptible a variaciones de presión en el contacto y las condiciones del par rueda-riel (acabados superficiales, presencia de un tercer cuerpo en la intercara como

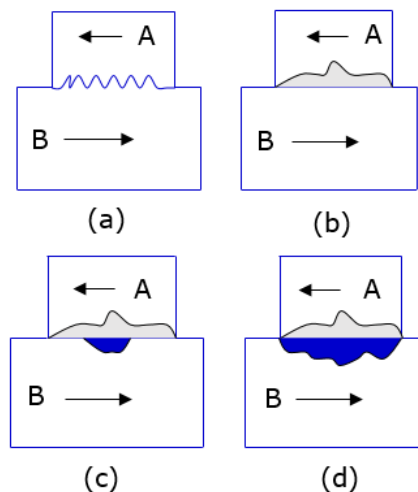
Figura 2-13: Pérdida de masa por adhesión: a) Ruptura por la intercara. b) Ruptura por el material más suave (A). c) Ruptura por el material más suave (A) con una parte del material más duro (B). d) Ruptura por ambos materiales [32].

La adhesión ocurre cuando parte de los átomos en las asperezas de una de las superficies establece enlaces primarios con átomos de la otra. Esto es impulsado por la disminución de la energía libre superficial de los cuerpos en contacto, mediante la eliminación de dos superficies y la creación de una sola intercara [31]. Luego, con el avance del deslizamiento, la fractura se produce en la intercara original o en capas atómicas de ambas subsuperficies, dependiendo de las resistencias de estas regiones; tales resistencias van a estar influenciadas por algún tipo de defecto que presenten. Este fenómeno es representado en la **Figura 2- 13**.

La fractura por una región diferente a la intercara original se podría explicar por la mayor energía que poseían las superficies en el momento de su unión, por lo que luego es difícil separarlas a pesar de que presenten una menor área de sección.

material duro presenta zonas blandas localmente, éste va a ser finalmente el fracturado (**Figura 2- 13 c y d**). Adicionalmente, existen otras teorías que buscan explicar la adhesión por medio del bloqueo mecánico entre las asperezas, la difusión electrónica, la adsorción, y la microfatiga por la continua formación y rompimiento de uniones de adhesión [32].

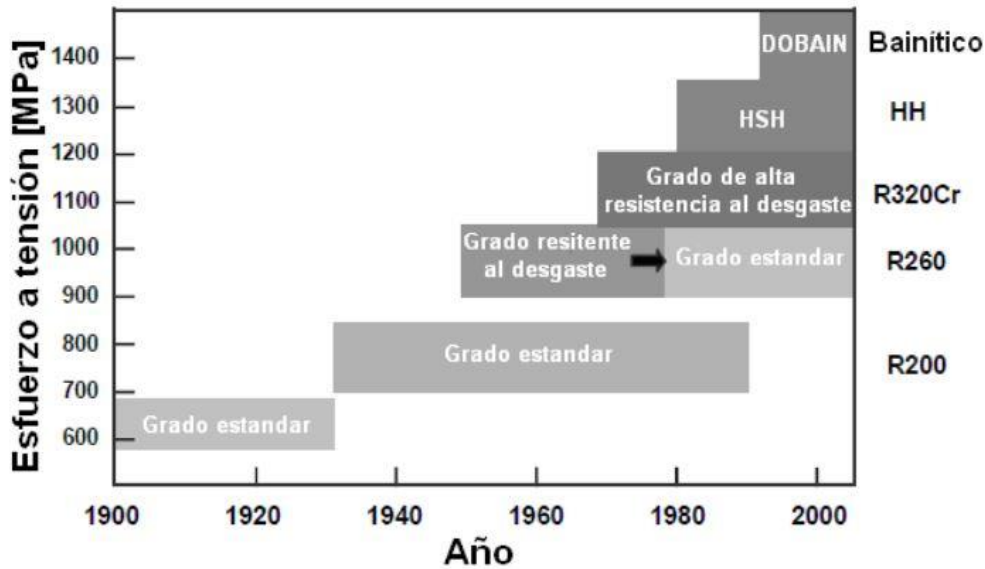
Figura 2-14: Evolución de los aceros en los últimos 100 años [34].

Las propiedades mecánicas y condición microestructural de los aceros de la **Figura 2- 14** son presentadas en la **Tabla 2- 2**.

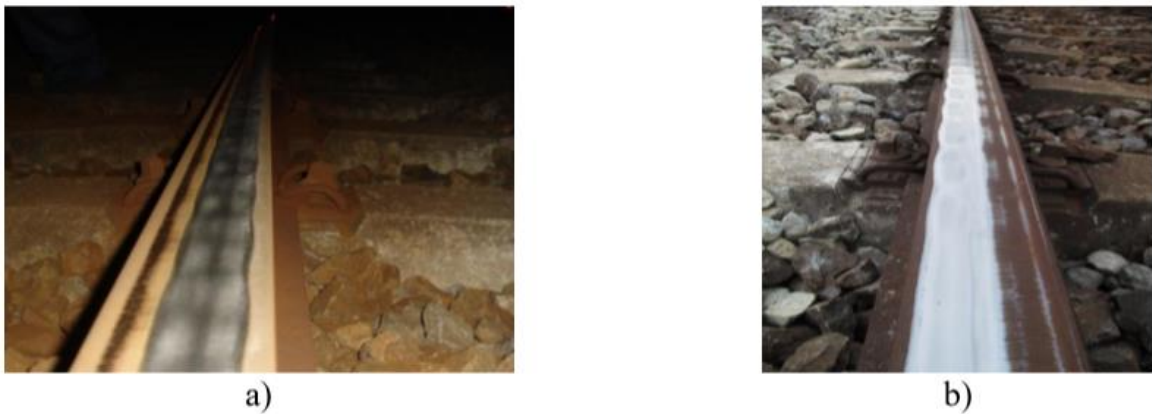
Figura 2-19: a) Desgaste ondulatorio curva 1, b) Desgaste ondulatorio curva 3 [40]. Metro de Medellín.

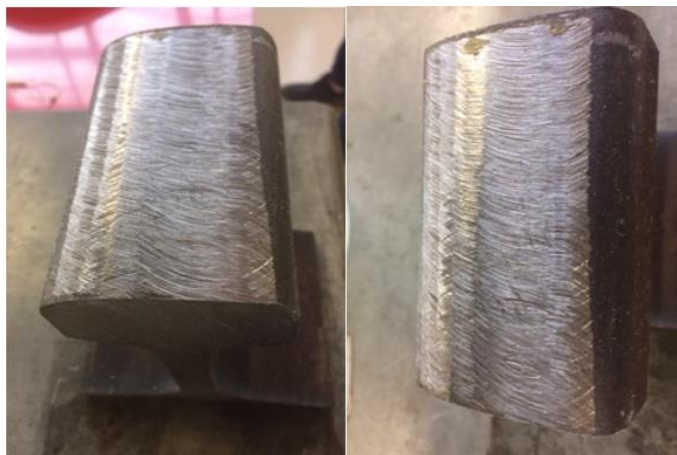
Figura 2-21: Aspecto general de la superficie esmerilada.

En la **Figura 2- 21** se puede ver el acabado final después de un esmerilado de un riel.

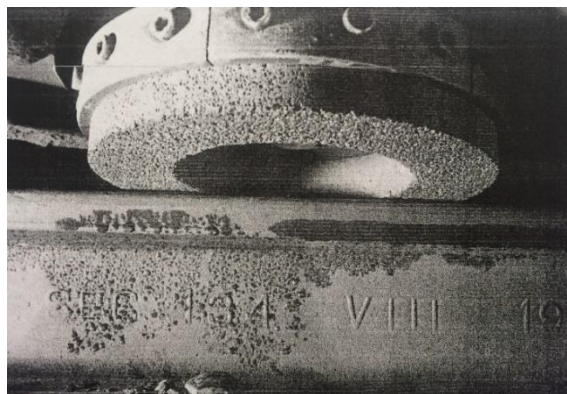
Figura 2-28: Rueda de esmerilar en contacto frontal con la cabeza del riel [7].

Las ruedas de esmerilar realizan su trabajo cuando las partículas de grano abrasivo cortan individualmente pequeñas piezas o astillas del material con el cual están en contacto. A medida que continúa la acción de corte, las virutas abrasivas se desgastan, con la consiguiente pérdida en la eficiencia de corte de la rueda abrasiva. A medida que estas partículas se desgastan, se producen dos acciones que afilan o "visten" las ruedas abrasivas: (1) la fractura de los granos abrasivos proporciona bordes de corte frescos, y (2) la fractura de la superficie de unión elimina los granos desgastados y expone partículas abrasivas frescas.

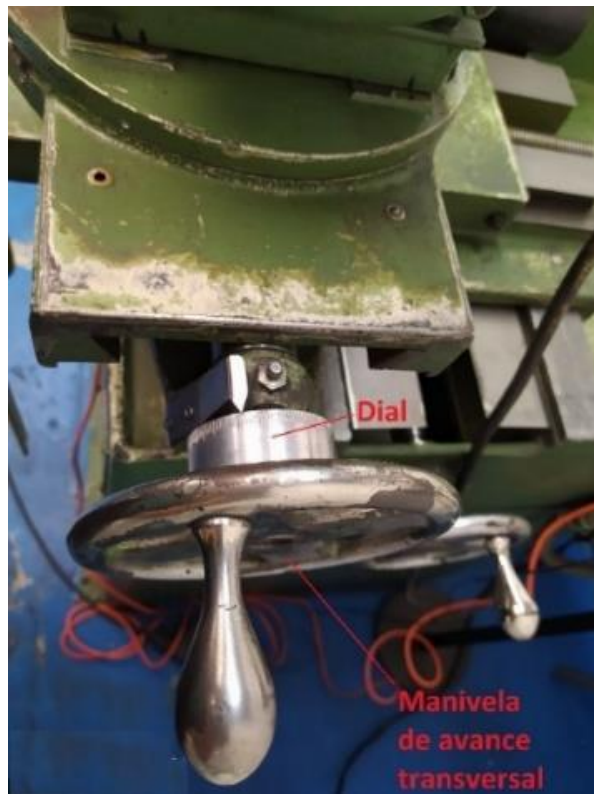
Figura 3-9: Sistema aplicación de profundidad de corte a la probeta.

Una vez se establece una profundidad de corte se mide la fuerza aplicada a la probeta por la rueda abrasiva. Esta medición se hace por medio de una celda de carga ubicada entre el motor y la rueda abrasiva, los valores obtenidos se visualizan en el visor dispuesto para dicho montaje que conectado a un computador brinda la posibilidad de guardar los datos de fuerza en función del tiempo. Además, se obtienen de forma indirecta datos de tiempo con el uso de un reloj digital y la velocidad angular de la probeta por medio de un tacómetro, ver **Figura 3-10** y **Figura 3- 11**.

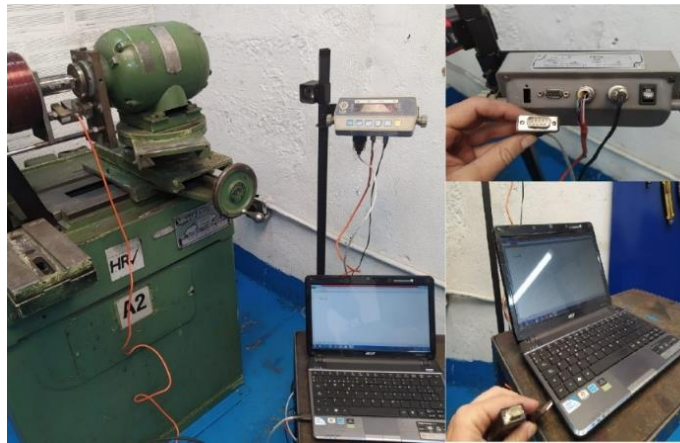
**Figura 3-11:** Conexión del computador portátil al display de la celda de carga.

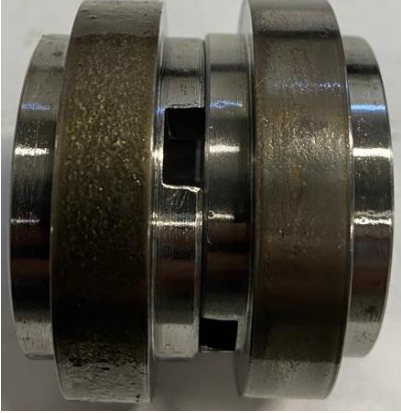
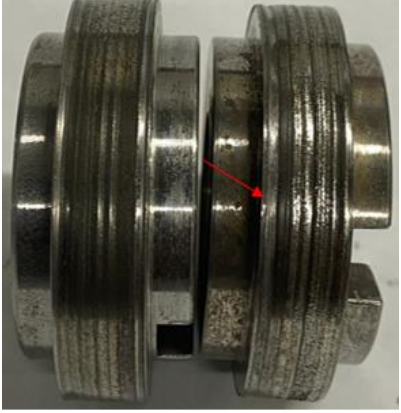
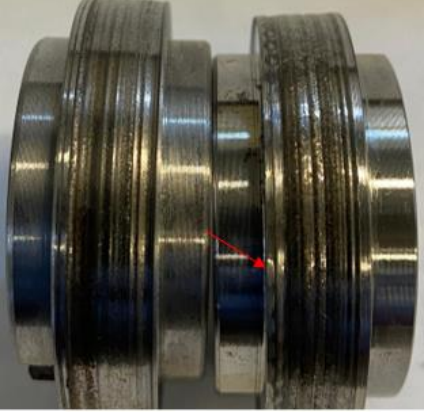
Figura 4-15: Aspecto de las superficies desgastadas de rueda R260 y riel R400HT respectivamente, después de los ensayos tribológicos de acuerdo a las condiciones de experimentación usadas.

<p>1%,1. 1GPa, 20k ciclos(8KD+12W) (Rueda-Riel sin esmerilar)</p>	<p>%,1. 1GPa, 20k ciclos (8KD+12W) (Rueda - Riel LV-LL)</p>

<p>1%,1. 1GPa, 20k ciclos (8KD+12W) (Rueda - Riel LV-HL)</p>	<p>%,1. 1GPa, 20k ciclos (8KD+12W) (Rueda - Riel HV-LL)</p>

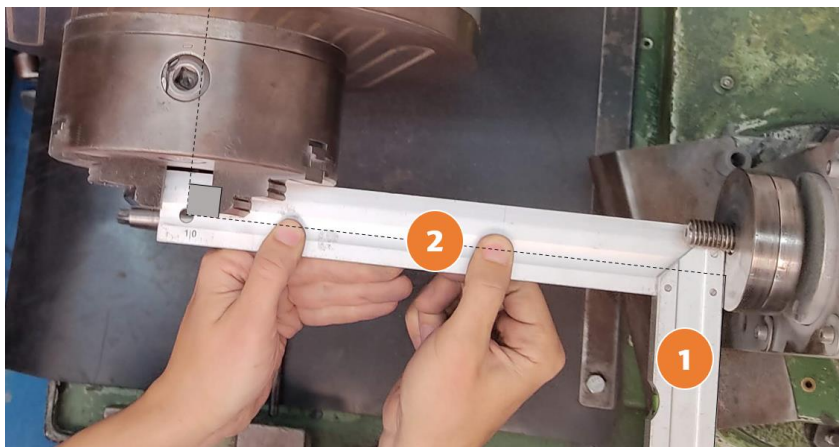
Figura 4: (A) Tornillo de ajuste de posición del Carro longitudinal. (B) Alineación del carro longitudinal

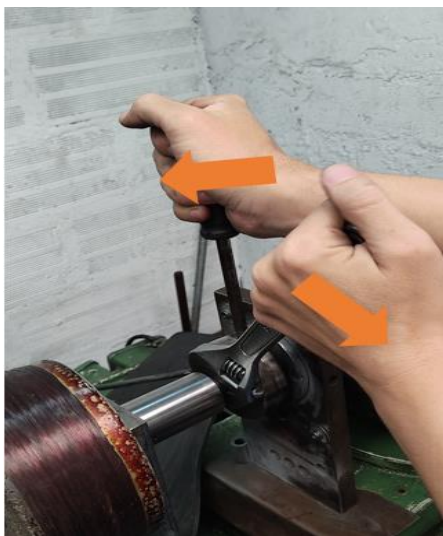
5. Instalación del sistema de posicionamiento de rueda abrasiva: Ubicar el sistema con la piedra abrasiva previamente instalada en el acople del motor, el cual va roscado y debe ser apretado como se muestra en la **Figura 8**. Introducir la palanca en el orificio ubicado en el extremo fijo (Lado del motor), luego ubicar una llave de expansión en el cuadrante del extremo del sistema de posicionamiento de la rueda abrasiva, gire la llave de expansión en sentido horario mientras se opone resistencia con la otra mano la cual debe estar sosteniendo la palanca.

Figura 8: Apriete de sistema de posicionamiento de rueda abrasiva.

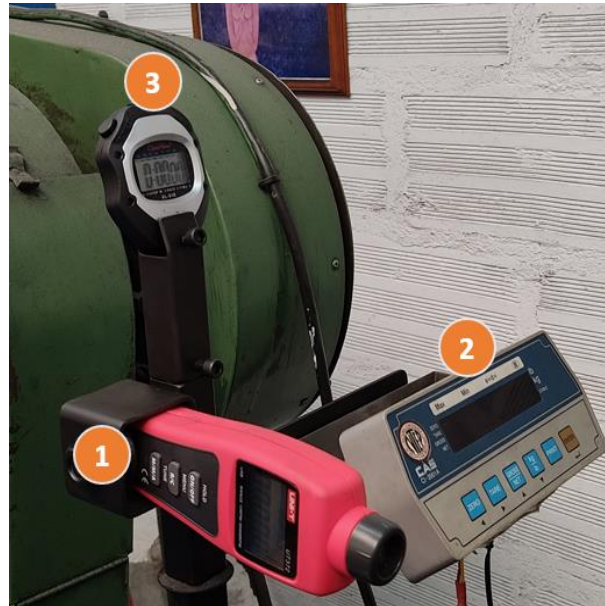
9. Instalación de indicadores visuales: En el soporte destinado para soportar estos indicadores instalar: 1. Tacómetro digital 2. Display celda de carga 3. Cronómetro. Ver **Figura 13**.

10. **Figura 13:** Soporte con indicadores visuales instalados.

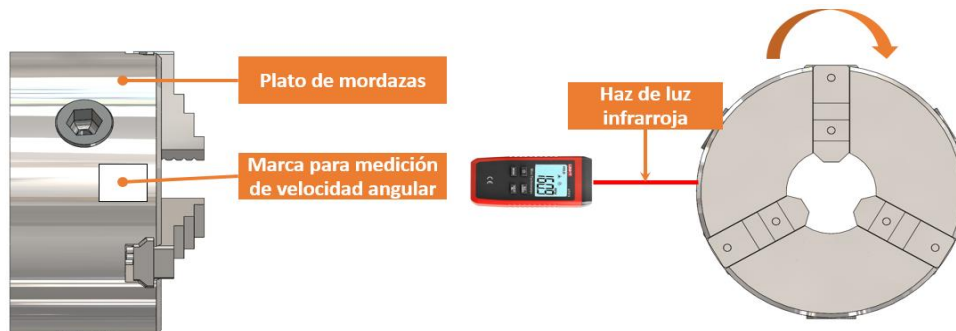
La medición de la velocidad angular se realiza ubicando el haz de luz infrarroja que emite el tacómetro digital de forma perpendicular a la marca blanca ubicada en el diámetro externo del plato de mordazas como se muestra en la **Figura 14**. Posteriormente se pone en movimiento el sistema y se lee la medida de la velocidad angular en RPM mostrada en el Display del tacómetro, esta medida se compara con la que se muestra en la **Tabla 4**.

Figura 14: Instrucciones para el posicionamiento del tacómetro digital con respecto al plato de mordazas.

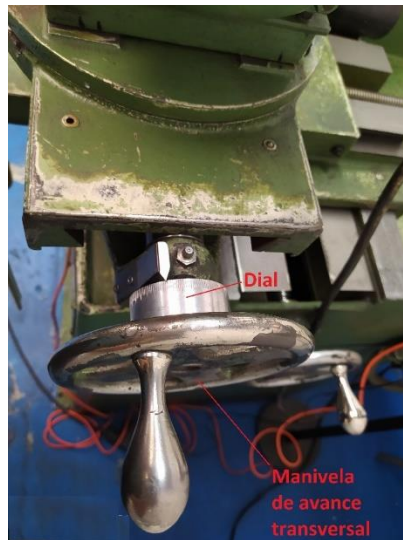
Figura 16: Sistema aplicación de profundidad de corte a la probeta.

1. Acercar la piedra abrasiva hasta que se establezca contacto con la probeta. Ver **Figura 15**.
2. Cuando se establezca el contacto se debe tarar la celda de carga de modo que marque el cero de la medición. Ver **Figura 15**.
3. Controlar el avance mediante la volante del carro longitudinal, de forma que se avance 6 décimas en total, las cuales pueden leerse en el dial de la volante ver **Figura 16**. Ó de forma alternativa se puede establecer y mantener manualmente un valor de carga en el Display de la celda de carga y así realizar los ensayos.

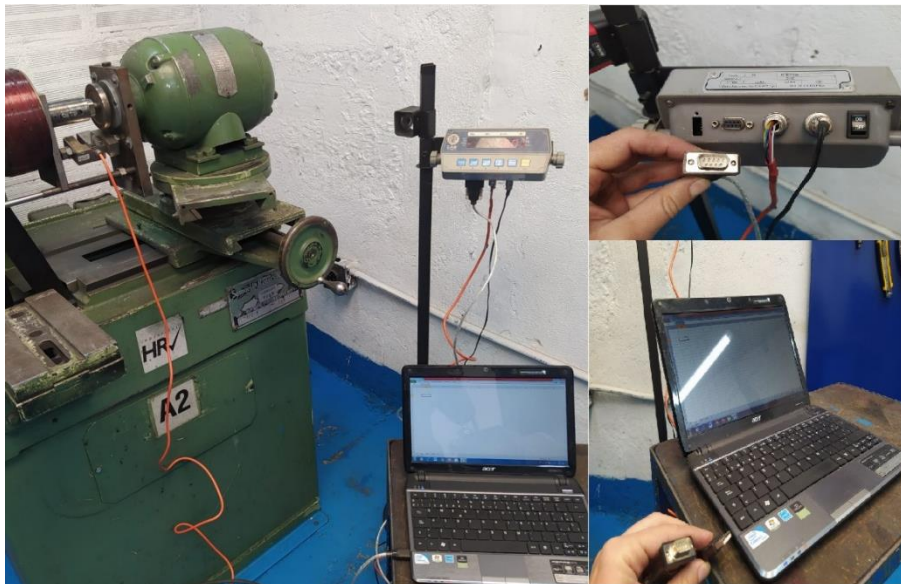
4. Conectar el computador portátil al Display de la celda de carga, por medio de un conector USB a un Serial de nueve (9) pines RS-232, esto con el fin de guardar la información de la carga aplicada en función del tiempo, Ver **Figura 17**.
5. Verificar por medio de la aplicación HyperTerminal que la conexión entre el Display y el computador este activa y se esté dando transmisión de datos, lo primero es asignarle un nombre a la conexión y dar Click en aceptar. Ver **Figura 18**.

Figura 17: Conexión del computador portátil al Display de la celda de carga.
