**Application of the flow accumulation technique, making use of geographic information systems; on slopes adjacent to the Bogotá – Villavicencio road that have failed and also those that have already been recovered, in order to determine new points where new landslides may occur.**

Facultad de Ingeniería y Arquitectura, Departamento de Ingeniería Civil

Trabajo final presentado como requisito parcial para optar al título de:  
**Magister en Ingeniería, Infraestructura y Sistemas de Transporte.**

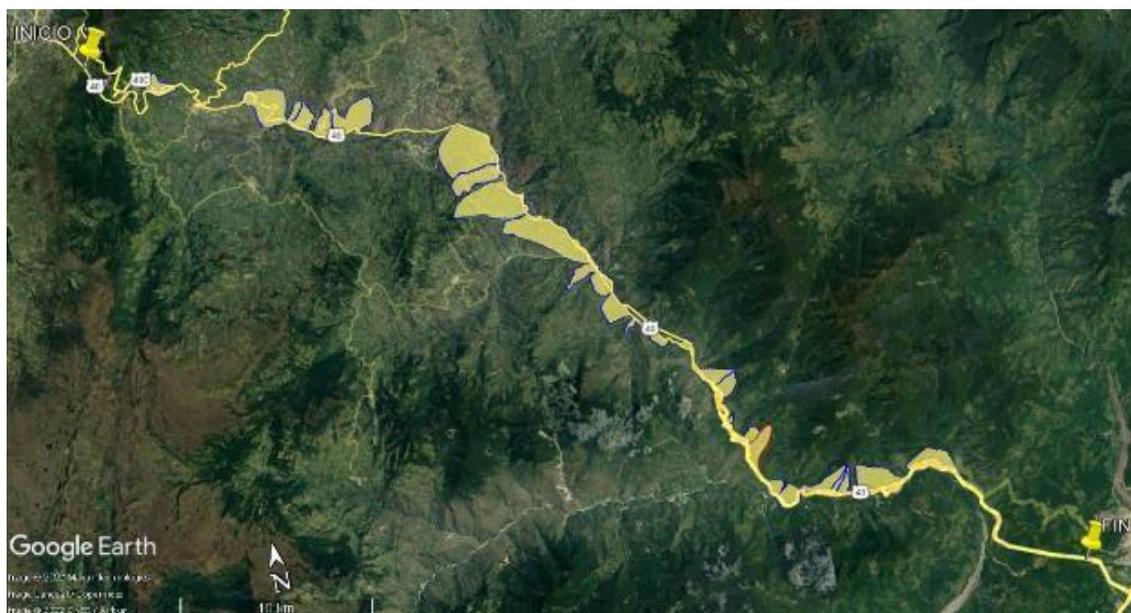
**Figura 4.3.1** Veintiocho UGI identificadas en tramo de vía Bogotá - Villavicencio.

*Nota.* UGI tomadas de la vía en estudio como polígono y extraídas en formato KML.

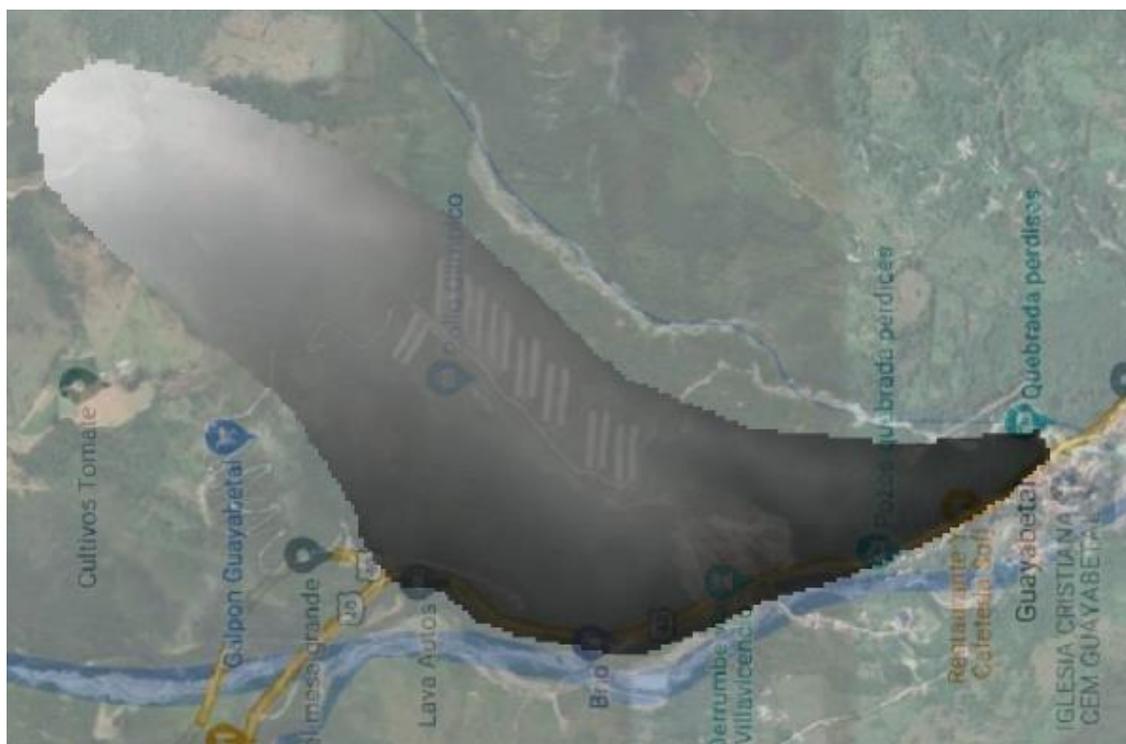
**Figura 4.8.1** DEM, Sitio 21 - K58 de la vía Bogotá – Villavicencio.

*Nota.* DEM extraído, de acuerdo a UGI: Sitio 21 perteneciente al K58 de la vía Bogotá – Villavicencio Adaptado de QGIS 3.24.3.

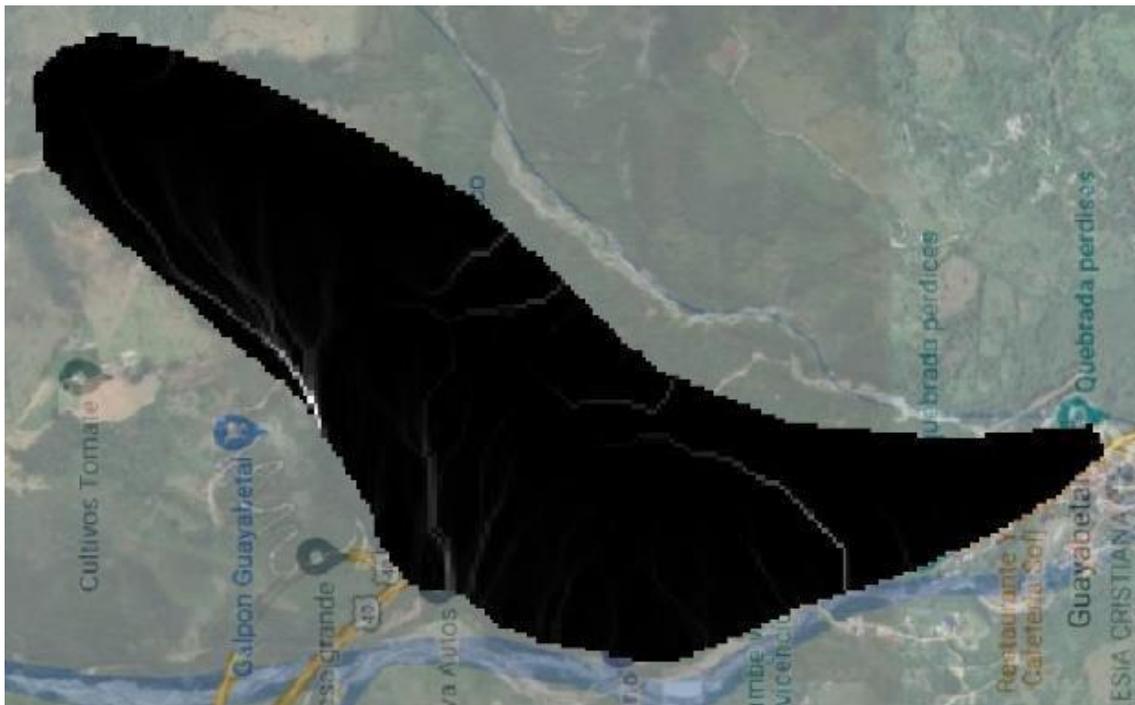
**Figura 4.9.1** Flujo de acumulación exportado de SAGA a QGIS.

*Nota.* Capa que contiene la información del flujo de acumulación determinado en el SAGA, esta visual es como queda al cargarla al QGIS. Adaptado de QGIS 3.24.3.

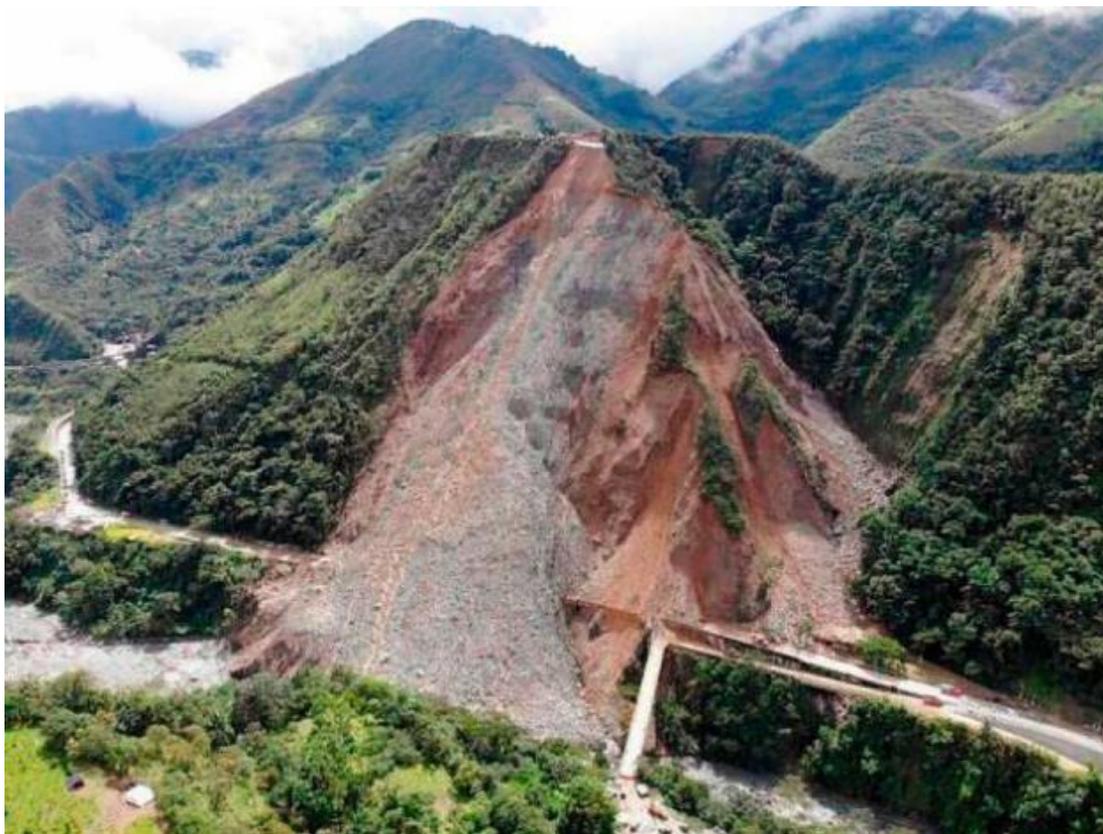
**Figura 4.9.2** *Deslizamiento Meseta Mesagrande K58 de la Vía Bogotá – Villavicencio.*

*Nota.* Deslizamiento presentado sobre el K58 de la Vía Bogotá – Villavicencio. Tomado de *El Universal Nueva fecha: vía al Llano se reabrirá este martes.*

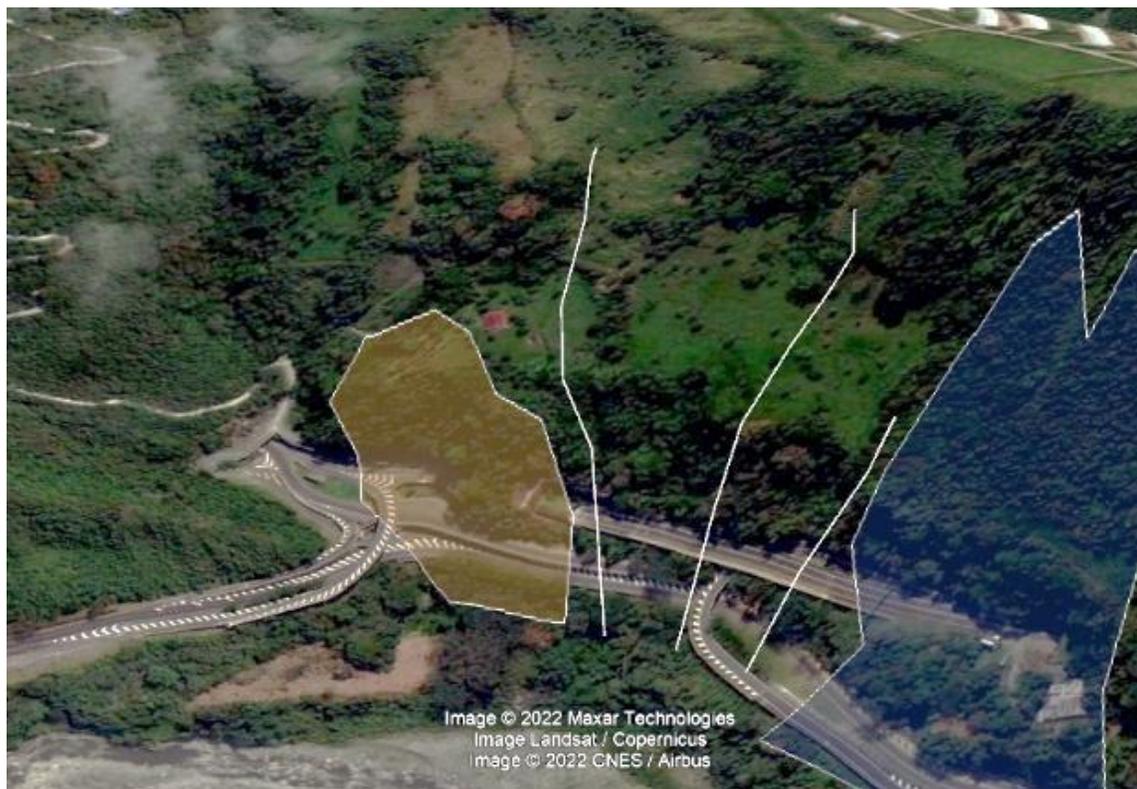
**Figura 4.9.12** Polilíneas y polígonos exportados a Google Earth.

*Nota.* Polilíneas extraídas en el Google Earth que acumulan más de 3000 píxeles junto con los polígonos de las áreas propensas a presentar eventos de movimientos en masa.

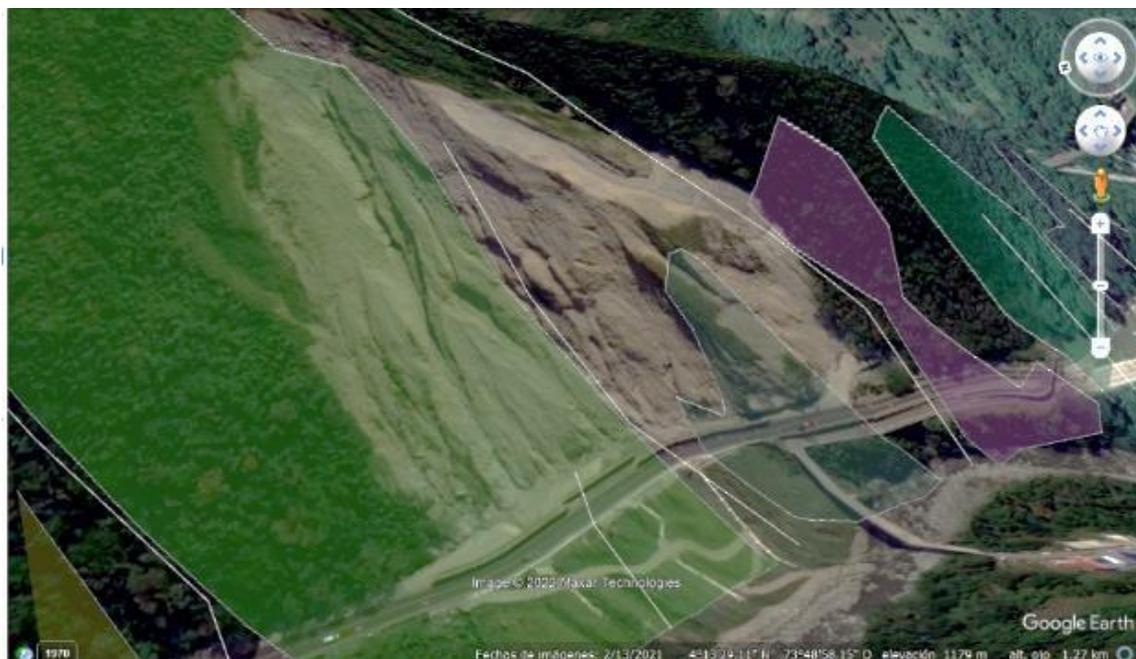
**Figura 4.9.14** Parte profunda del deslizamiento representada por polilíneas y por consiguiente por flujo >3000

*Nota.* Las polilíneas representan la parte más profunda del deslizamiento, cuyo flujo de acumulación es superior a 3000 y también representa serie de disipadores y zanjas que se evidencian en campo o en earth. Vista adaptada de Street View del *Google Earth*.

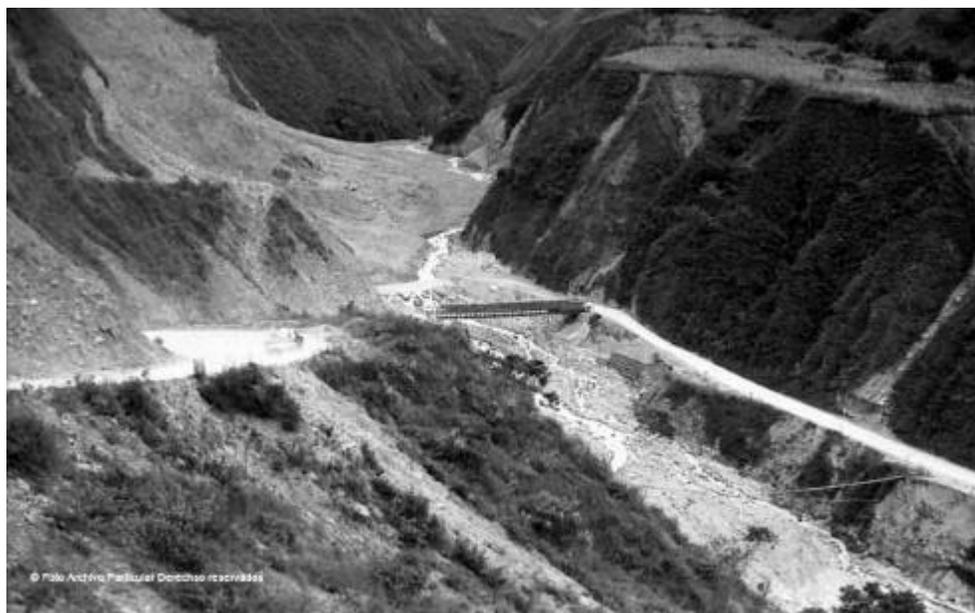
**Figura 6.8.1.** *Derrumbe sector Quebradablanca, año 1974.*

Estas zonas de riesgo involucran el túnel construido posterior a la tragedia (Túnel Quebrada Blanca) que actualmente se encuentra en sentido Bogotá – Villavicencio, así como también los túneles localizados en la parte más inferior de este en sentido Villavicencio – Bogotá.

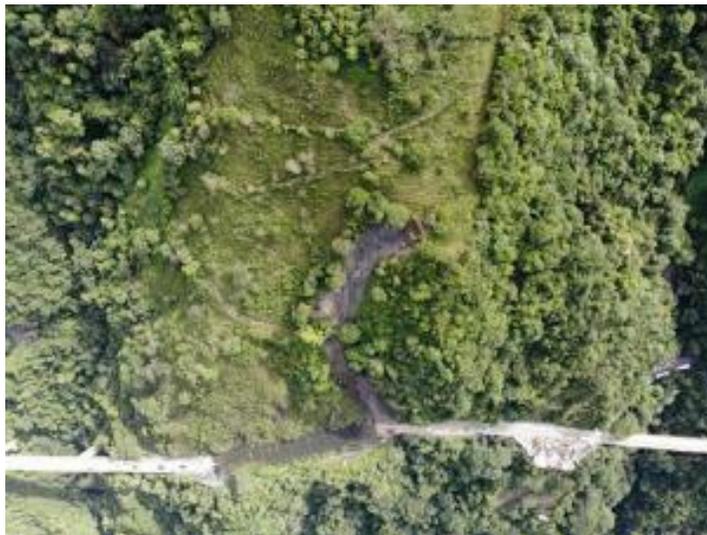
**Figura 6.11.1.** Inicio del deslizamiento en el PR64+200, 14 de julio de 2018.

*Nota.* Caída-desprendimiento del material del coluvión colgado con presencia de bloques métricos en una matriz limo-arenosa. Tomado de *Informe de seguimiento condiciones de los procesos erosivos en el PR64+200 y PR64+350*, por J.P. Valencia, 2020.

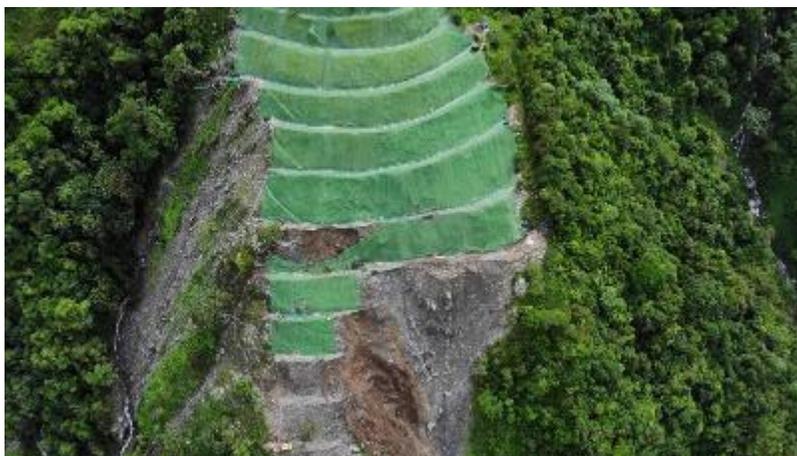
**Figura 6.11.2.** Obras de estabilización de la ladera, 15 de mayo de 2019.

*Nota.* Control del proceso erosivo y manejo de aguas superficiales, mediante la conformación de terrazas, zanjas de coronación y cajas de conducción. El aumento en la pluviosidad, para la época invernal de 2019, generó la socavación en la base de las

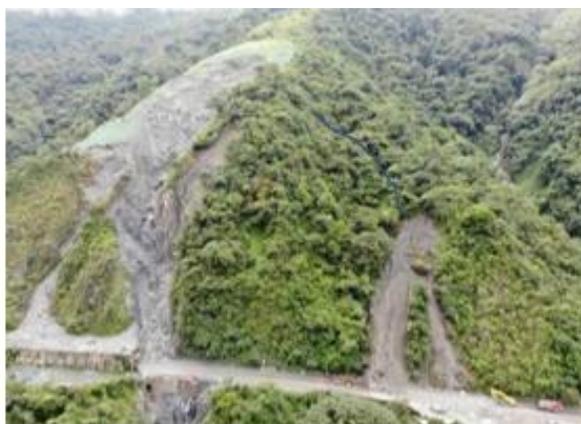
**Figura 6.11.3.** El proceso se alinea con el trazo de una microcuenca que llega hasta el parteaguas que limita el proceso erosivo del PR64+000. 09 de julio de 2019.

— Trazo línea de flujo en microcuenca

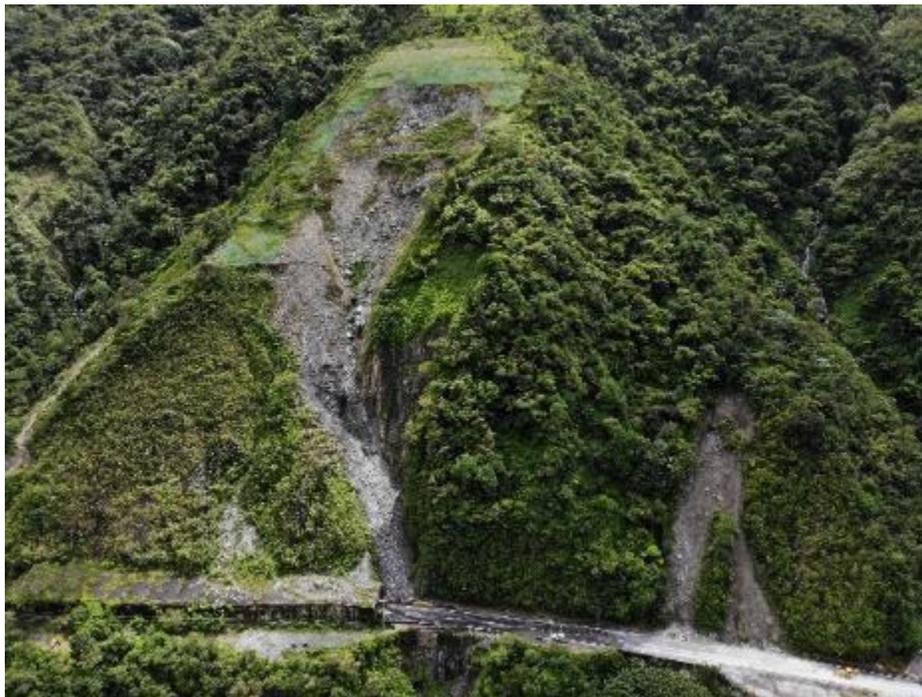
**Figura 6.11.4.** Desprendimiento del PR64+200. Junio de 2020.

Nota. Muestra que ha avanzado considerablemente, destruyendo el 70% de las terrazas de contención, en el cuerpo del deslizamiento es conformado por grandes bloques de filita suspendidos. Tomado de *Informe de seguimiento condiciones de los procesos erosivos en el PR64+200 y PR64+350*, por J.P. Valencia, 2020.
