# ANÁLISIS MECÁNICO Y TRIBOLÓGICO DE LOS RECUBRIMIENTOS Fe-Cr-Ni-C Y Ni-Al-Mo

## MECHANICAL AND TRIBOLOGICAL ANALYSIS OF Fe-Cr-Ni-C AND Ni-Al-Mo COATINGS

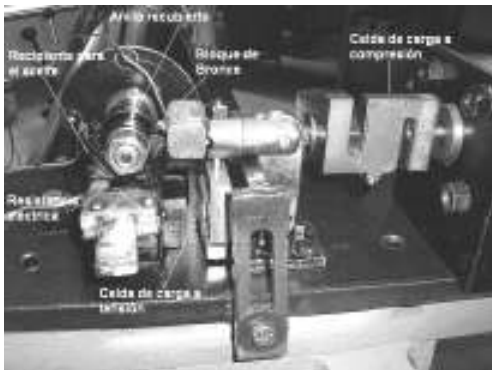
En la Figura 4 se presenta una fotografía del tribómetro de desgaste por deslizamiento bajo la norma ASTM G-77, constituido por un anillo de acero AISI 1045 recubierto con materiales A y B en contacto con un bloque de bronce SAE 67, los cuales fueron sumergidos en aceite asfáltico. La temperatura del aceite y del bloque fue medida por medio de termocuplas. La velocidad de rotación del anillo fue controlada por medio del regulador de frecuencia. La fuente de voltaje recibe las señales de las celdas de carga y luego éstas son tomadas por el sistema de adquisición de datos.

**Figura 4.** Fotografía del tribómetro del desgaste por deslizamiento.

**Figure 4.** Tribometer of sliding wear.

Durante la realización del ensayo se controlaron las siguientes variables: temperatura del lubricante, velocidad de rotación del anillo, distancia recorrida y carga aplicada. Las variables de respuesta del ensayo fueron: coeficiente de fricción y pérdida de masa. En la tabla 2 se reportan los parámetros de operación bajo los cuales se realizaron las pruebas y en la Tabla 3 se reportan la geometría, dureza y rugosidad superficial de los materiales ensayados.

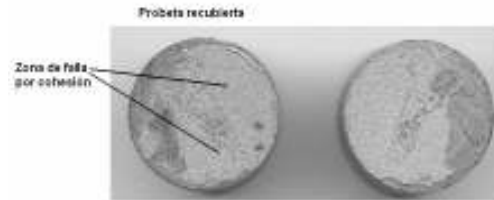
La falla para las probetas con recubrimiento A en este ensayo es de característica cohesiva, de esta manera el esfuerzo promedio corresponde a la cohesión del recubrimiento. Este tipo de falla se puede observar en la Figura 5.

**Figura 5.** Macrografía de las probetas donde se indica la falla cohesiva en recubrimiento A.

**Figure 5.** Samples indicating cohesive failure in coating A.

En el ensayo de adherencia el recubrimiento de capa base A, presentó falla cohesiva. La multicapa presentó falla cohesiva y adhesiva.

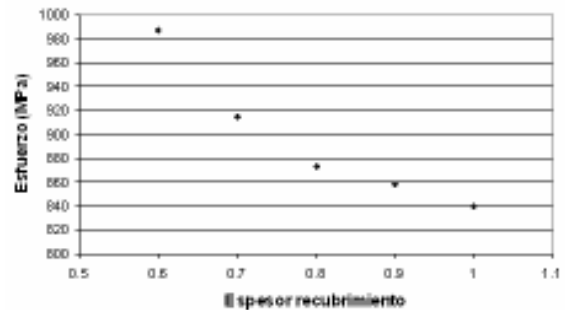
Este ensayo se realizó en la máquina de tracción universal LLOYP *Instruments* T30K, en la Figura 8 se ilustra el montaje de la probeta para el ensayo. Se evaluaron diferentes espesores de recubrimiento, con el objetivo de observar la variación con espesor, de la resistencia a flexión. En la Figura 9 se reporta la variación del esfuerzo en que se forma la fisura en el recubrimiento multicapa, este esfuerzo disminuye con el aumento del espesor de éste.

**Figura 9.** Esfuerzos en que se presenta fisura en recubrimiento multicapa.  
**Figure 9.** Stress for crack formation in multilayer coating.

En el ensayo de flexión del recubrimiento multicapa, la resistencia disminuye 17.5% al pasar de un espesor de 0,6 a 1mm.
