11 CARACTERIZACIÓN GEOLÓGICA MACROSCÓPICA DE LOS MATERIALES DEL DESLIZAMIENTO

12 CARACTERIZACIÓN MICROSCÓPICA DEL SUSTRATO ROCOSO - ROCAS LODOSAS DE LA FORMACIÓN TRINCHERAS

13 OBRAS DISEÑADAS PARA EL CONTROL DEL DESLIZAMIENTO

14 INSTRUMENTACIÓN DEL DESLIZAMIENTO

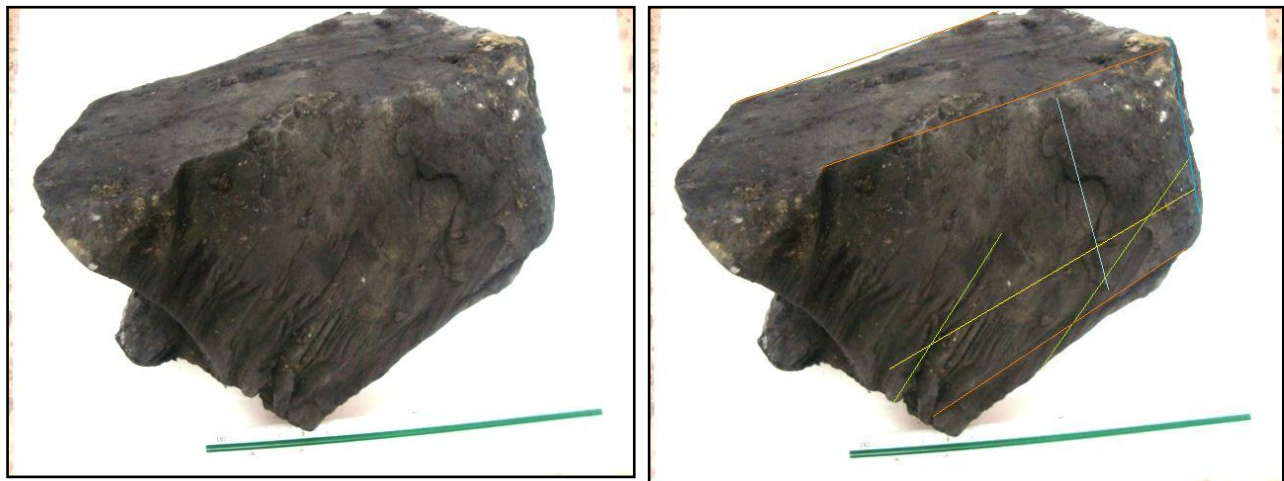
Fotografía 6: En esta fotografía se resaltan, en una lodolita poco físil, las siguientes estructuras: en anaranjado se muestran los límites de los planos de una familia de fracturas; en azul, los de una segunda familia de fracturas; en verde claro, al clivaje; y en amarillo la proyección lineal de los planos de estratificación, sobre el plano de fracturas anaranjado. Muestra 1

La fisibilidad consiste en la facilidad de las lodolitas para dividirse en planos paralelos a la estratificación (Fotografía 6). Aquellas finogranulares (arcillolitas, lodolitas y limolitas) que presentan dicha propiedad se denominan shales. En este trabajo se ha establecido una escala arbitraria de $\frac{1}{4}$ a 1 en el que 1 es la máxima fisibilidad observada y $\frac{1}{4}$ la menor.

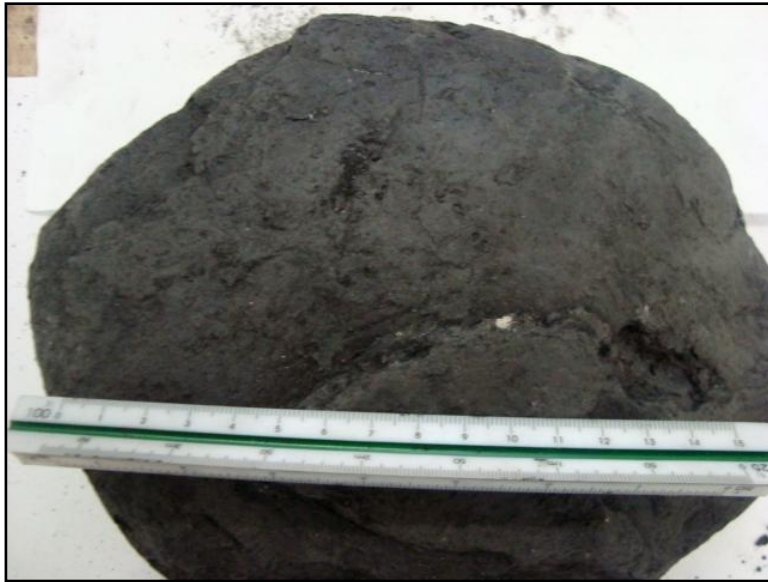
Fotografía 17: Concreción. Muestra 7.

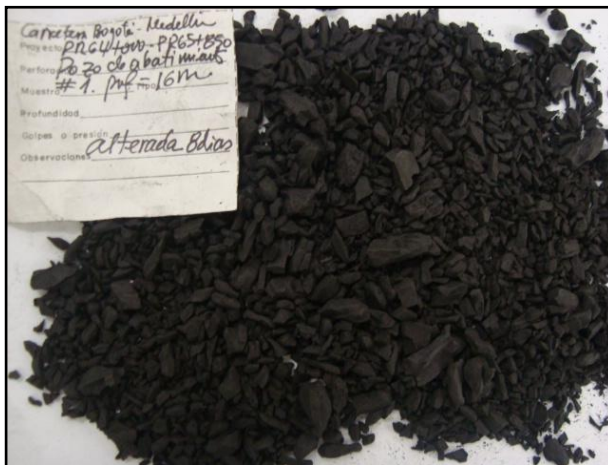
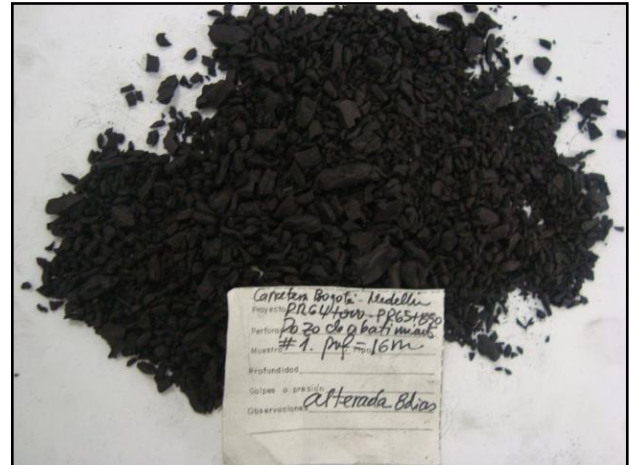
Fotografías 21 y 22: Fragmentos en forma de astilla de lodolita, ocasionados por efectos de meteorización durante 8 días. Muestra 11.

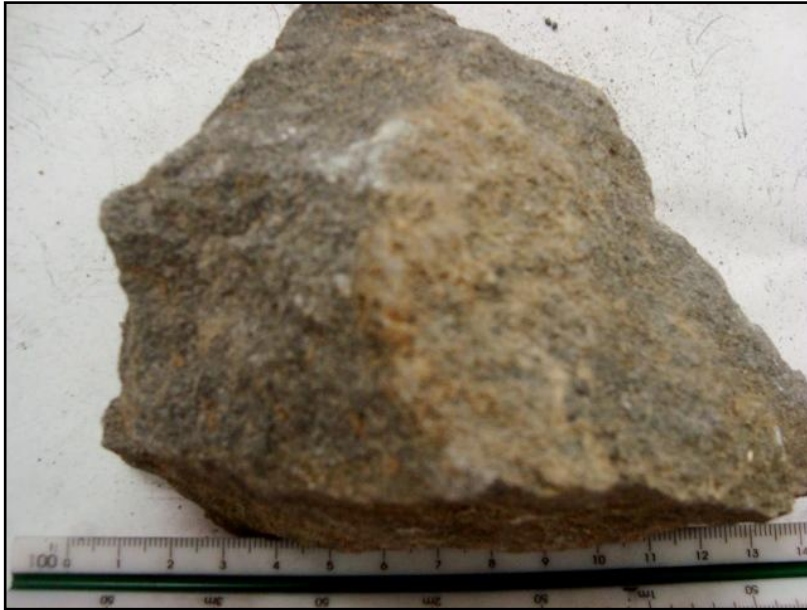
Fotografía23: Clasto de litoarenita del depósito que se halla sobre las laderas que presentan fenómenos de remoción en masa. Adviértase que esta roca presenta un tamaño de partículas constituyentes, perceptible (puntos grises). Adicionalmente, se encuentra meteorizada y con formación de hidróxidos de hierro (color ocre) en su superficie. Muestra 12.

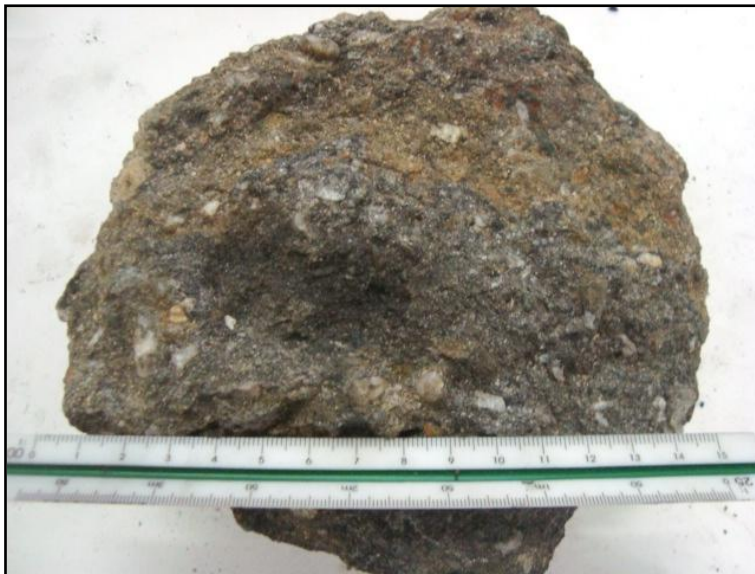
Fotografía 24 Clasto de litoarenita conglomerática del depósito que se halla sobre las laderas coluviales. Nótese que se observan clastos grandes (blancos y anaranjados), generalmente de cuarzo y chert, correspondientes a gránulos y guijos que le dan el carácter de conglomerática a esta arenisca. Adicionalmente, en la parte superior de la fotografía, la muestra presenta evidencias de meteorización: hidróxidos de hierro en su superficie (ocre). Muestra 13.

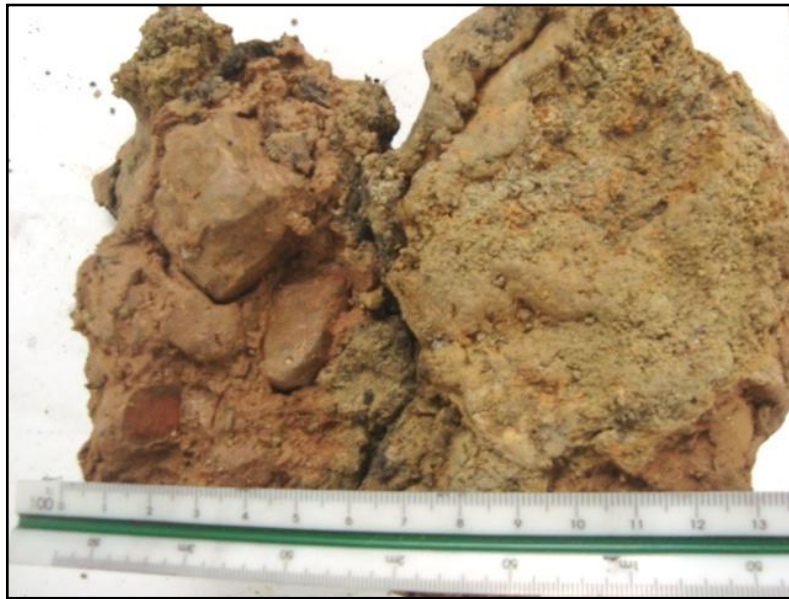
Fotografía 25: Matriz arcillosa del depósito que se encuentra sobre las laderas que presentan fenómenos de remoción en masa. Incluidos se hallan guijos subredondeados. Muestra 14.

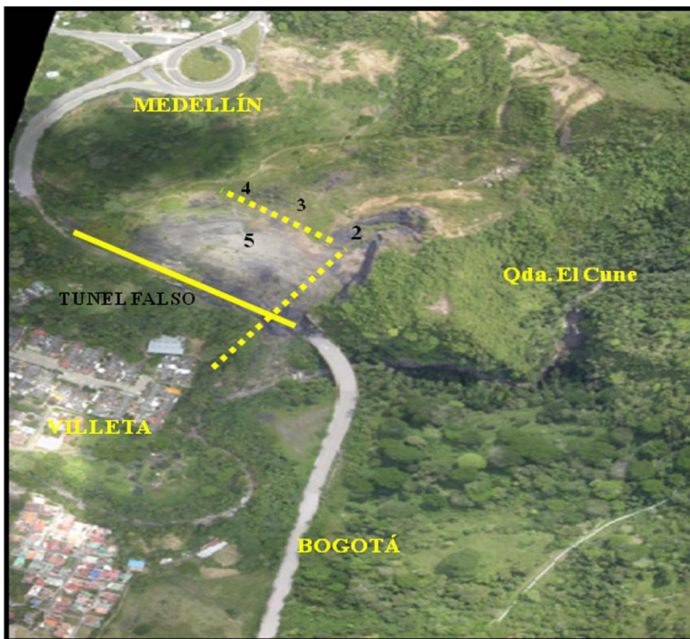
COMPENSACIÓN DE MASAS Descarga y Rellenos

OBRAS DE DRENAJE

(1) Galería de $l=240,0$ m.
(2),(3),(4), (5) Pozos de abatimiento de 1,5 m de diámetro y 20 m de profundidad.

OBRAS DE CONTENCIÓN

Pantallas de Pilotes de 1,5 m de diámetro.

TÚNEL FALSO

Longitud 200 m

Figura 21. Localización de obras correctivas. Fotografía: G y C 2008.

En la **Figura 21** se presenta la localización de las obras correctivas diseñadas para el control de la inestabilidad.

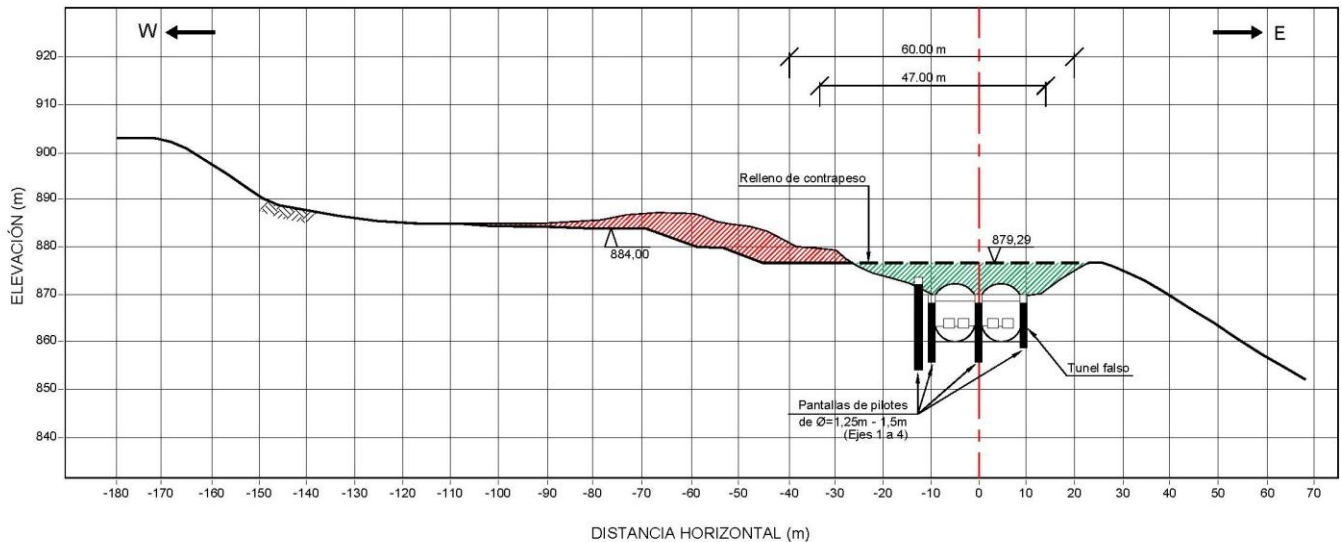
El túnel falso está compuesto por cuatro pantallas de pilotes de gran diámetro (1,25 m a 1,5 m), la No. 1 está localizada hacia la ladera y se encarga de asumir la mayor parte de la carga impuesta por el terreno. Las pantallas 2 a 4 conforman las paredes del túnel. Figura 22.

Figura 22. Localización del túnel Falso. Fuente: G y C 2008, modificada por C. Palomino S-2011.

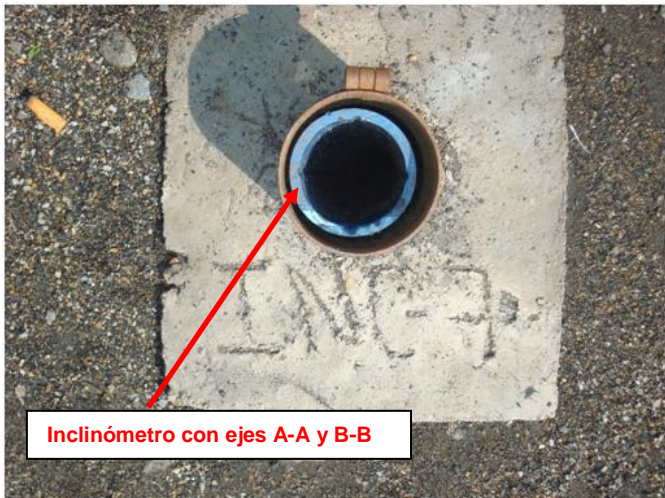
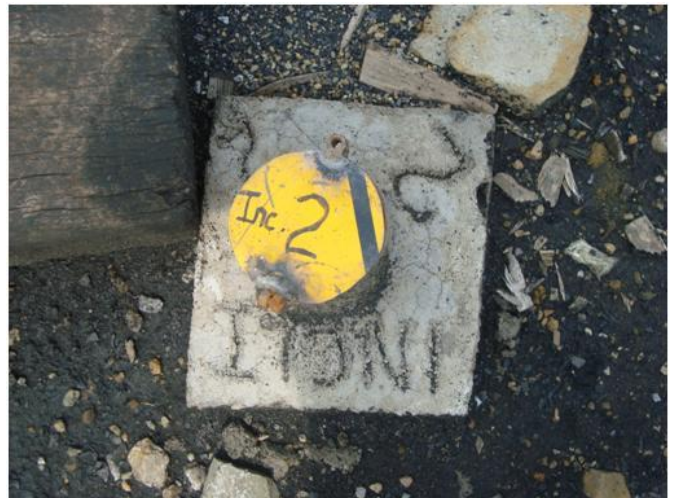
Consisten en elementos verticales compuestos por tubería de fibra de vidrio instalada a una hasta una profundidad estable. En la mayoría de los casos se alcanzó el estrato rocoso, atravesando las superficies del cuerpo del deslizamiento; con los inclinómetros se han medido deformaciones del terreno y velocidades de desplazamiento (**Fotografía 27**).

Fotografía 27. Inclinómetros para medir tasas de deformación y registrar profundidad de superficies de falla del deslizamiento (Foto:2010).

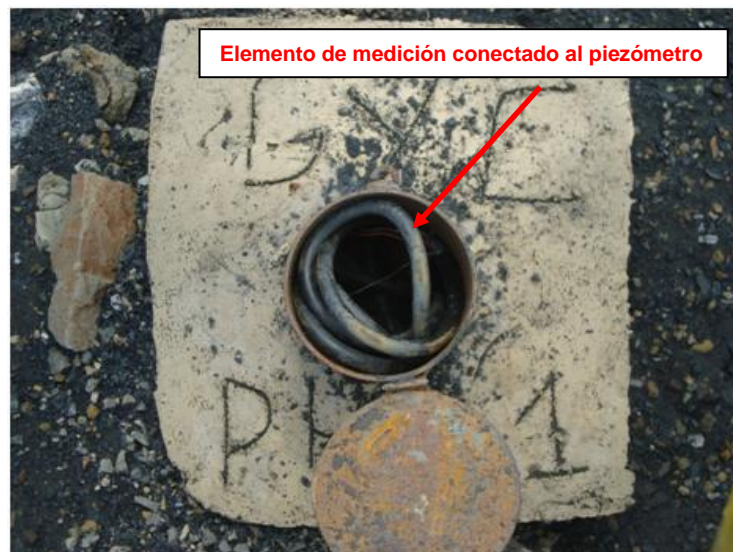
Consiste en dispositivos de medición instalados en profundidades donde se tiene interés de obtener las magnitudes de las presiones de poros. Las mediciones en superficie están basadas en una señal de frecuencia obtenida en el sitio donde se ha instalado el piezómetro. Con los piezómetros se han medido presiones de poros y posición de nivel freático. Fotografía 28.

Fotografía 28. Piezómetros de hilo vibrátil para medir presiones de poros y nivel freático. (Foto: 2010).

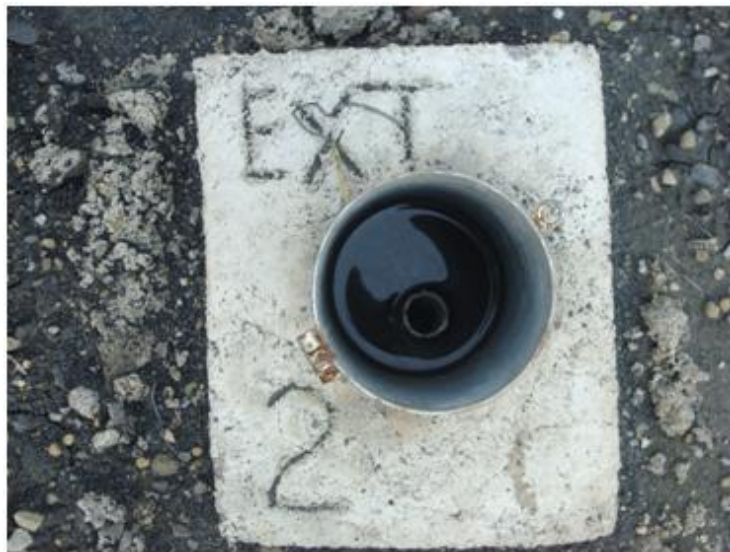
En este caso específico se instalaron extensómetros en el tercio inferior del deslizamiento, sector en el cual se realizó un relleno que hizo parte de la compensación de masas. Con este instrumento de medición se han determinado los asentamientos del relleno en el tiempo de colocación y conformación. Fotografía 29.

Fotografía 29. Extensómetros instalados en rellenos de contrapeso. (Foto:2010).

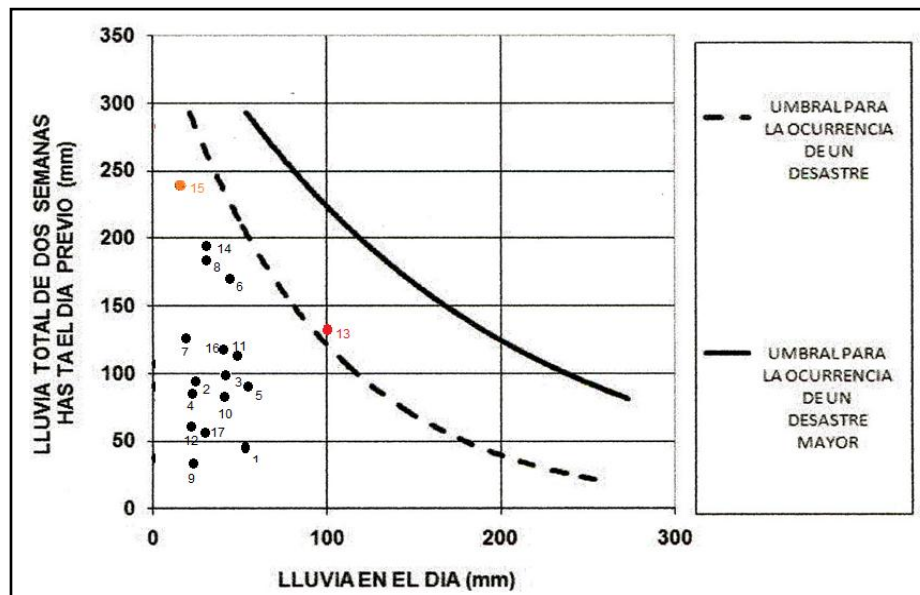
Figura 34. Grafico de Aboshi - Nivel de riesgo alcanzado en el año 2010

Con el fin de determinar los umbrales de precipitación en los cuales se puede llegar a presentar un deslizamiento por efecto de las lluvias, en el presente trabajo se ha adoptado como referencia el gráfico de Aboshi (1972), el cual ayuda a realizar un pronóstico temprano del riesgo de falla, basados en mediciones de cantidad de lluvia (en 24 horas) medida en el sitio.
