Análisis de la fractura de una biela de compresor de refrigeración

A fracture study of a connecting rod from a refrigeration compressor

Ernesto Germán Porras¹, Sara Rodríguez Pulecio² y John Jairo Coronado³

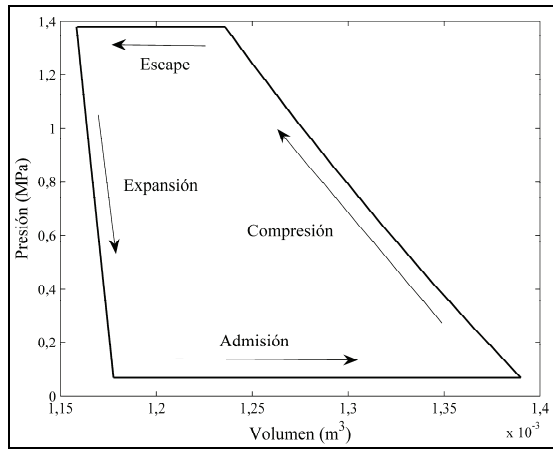
En un compresor de movimiento alternativo el ciclo de trabajo consta de cuatro etapas como se evidencia en la figura 10: admisión del gas, compresión, escape y expansión sin intercambio de masa. La presión dentro del cilindro define las cargas sobre los componentes del compresor, presión que puede ser modelada en la etapa de compresión (Bourges *et ál.*, 2006) según la ecuación 1:

Figura 10. Ciclo de trabajo para el compresor en estudio
