3. RESPUESTAS AL PATRIMONIO, LA ACCESIBILIDAD Y LA EDUCACIÓN – CASOS DE ESTUDIO COLEGIOS DISTRITALES EN BOGOTÁ

3.3. Caso de estudio No. 1 Colegio Agustín Nieto Caballero

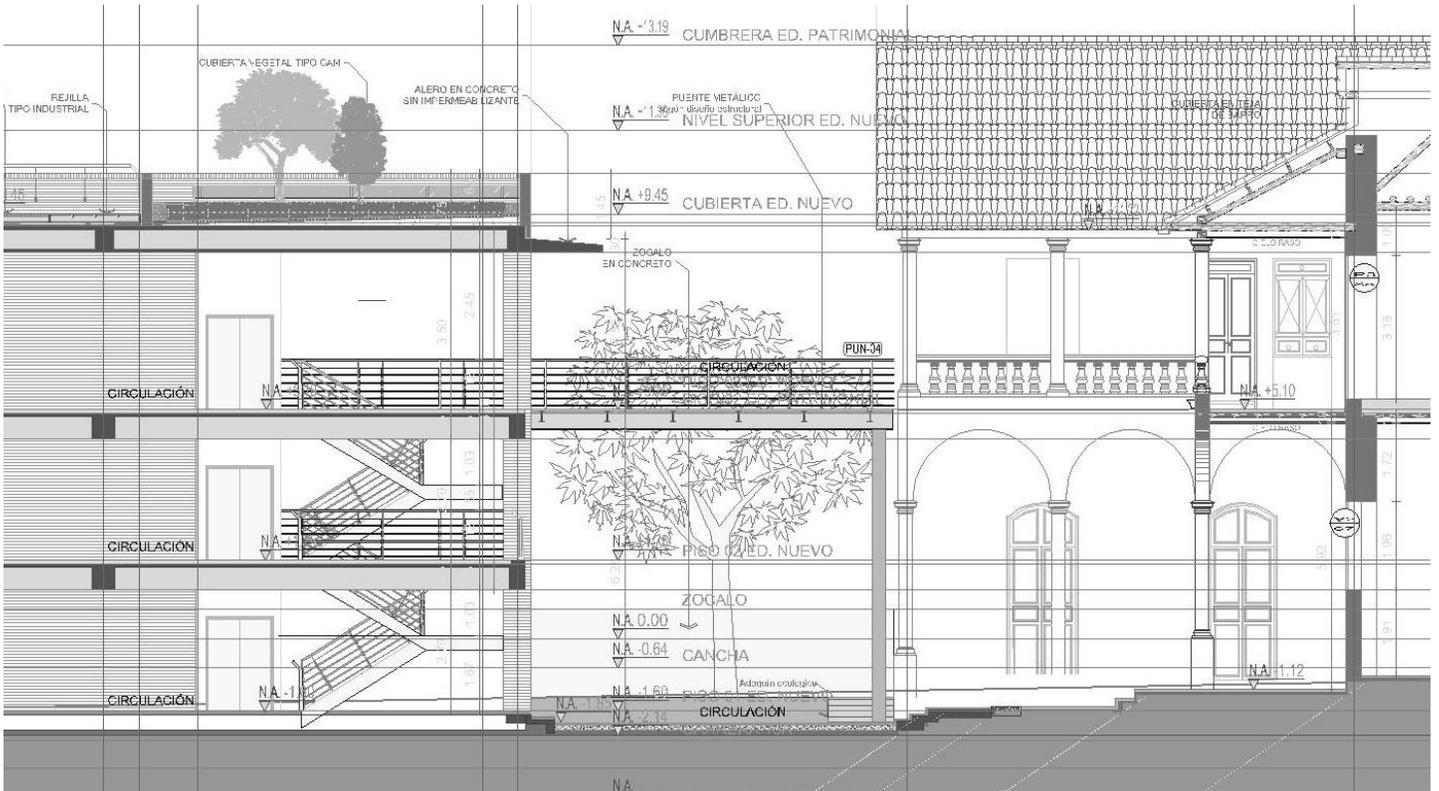
Imagen 110. Volumen de circulación propuesto para el colegio Agustín Nieto Caballero

El nuevo proyecto mejora las condiciones de acceso al edificio patrimonial al acoplarse con este logrando una conexión espacial sin intervenir de manera agresiva el inmueble, el proyecto ubica en puntos cercanos al edificio BIC dos ascensores, rampas, escaleras y rampas escalonadas que posibilitan la circulación vertical del complejo, así mismo mediante dos puentes se conecta el tercer piso de los volúmenes nuevos con el segundo piso del volumen antiguo (Ver la Imagen 110. Volumen de circulación propuesto para el colegio Agustín Nieto Caballero).

Detalle del corte K-K

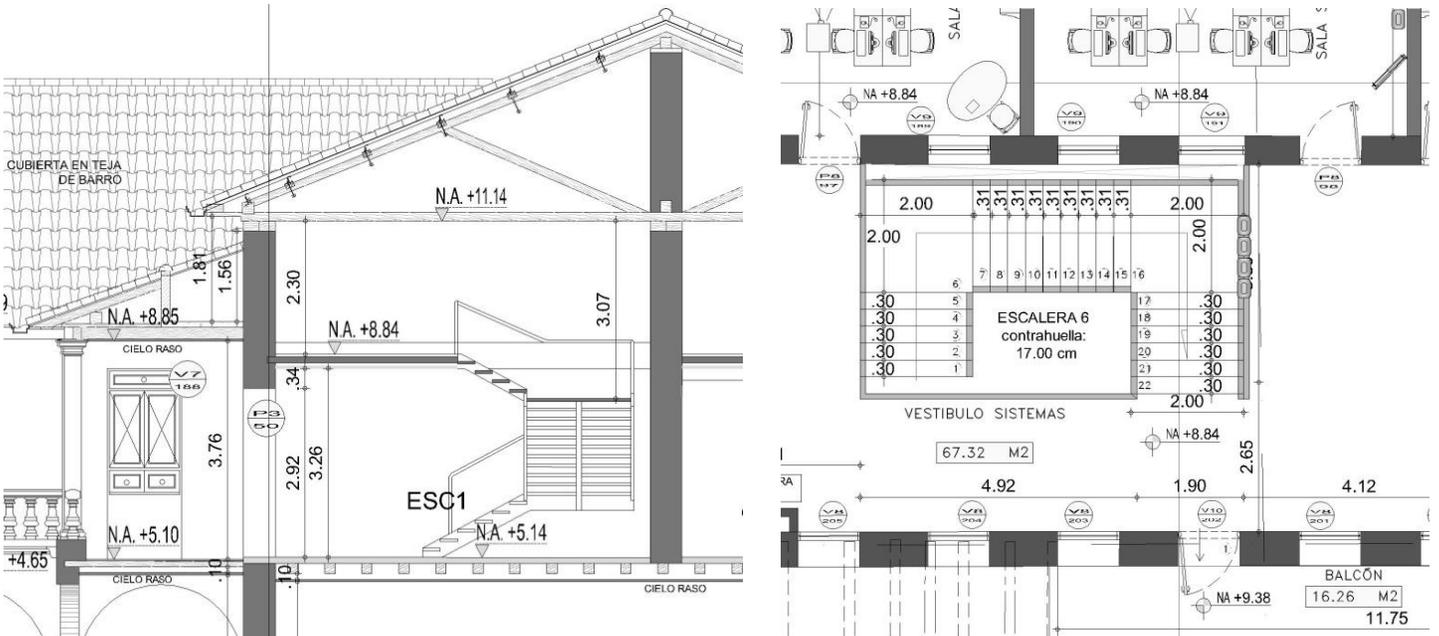
Imagen 111. Circulación propuesta para ingreso al zarzo del colegio Agustín Nieto Caballero

Dicho segundo piso propuesto presenta una facilidad de acceso a cada espacio dado que estos mantienen el mismo nivel de la circulación, y genera un acceso por escaleras debidamente diseñadas para dar ingreso a las salas de sistemas ubicadas en el zarzo del inmueble BIC, no obstante este diseño debe adecuarse de manera que permita una accesibilidad incluyente (Ver la Imagen 111. Circulación propuesta para ingreso al zarzo del colegio Agustín Nieto Caballero).

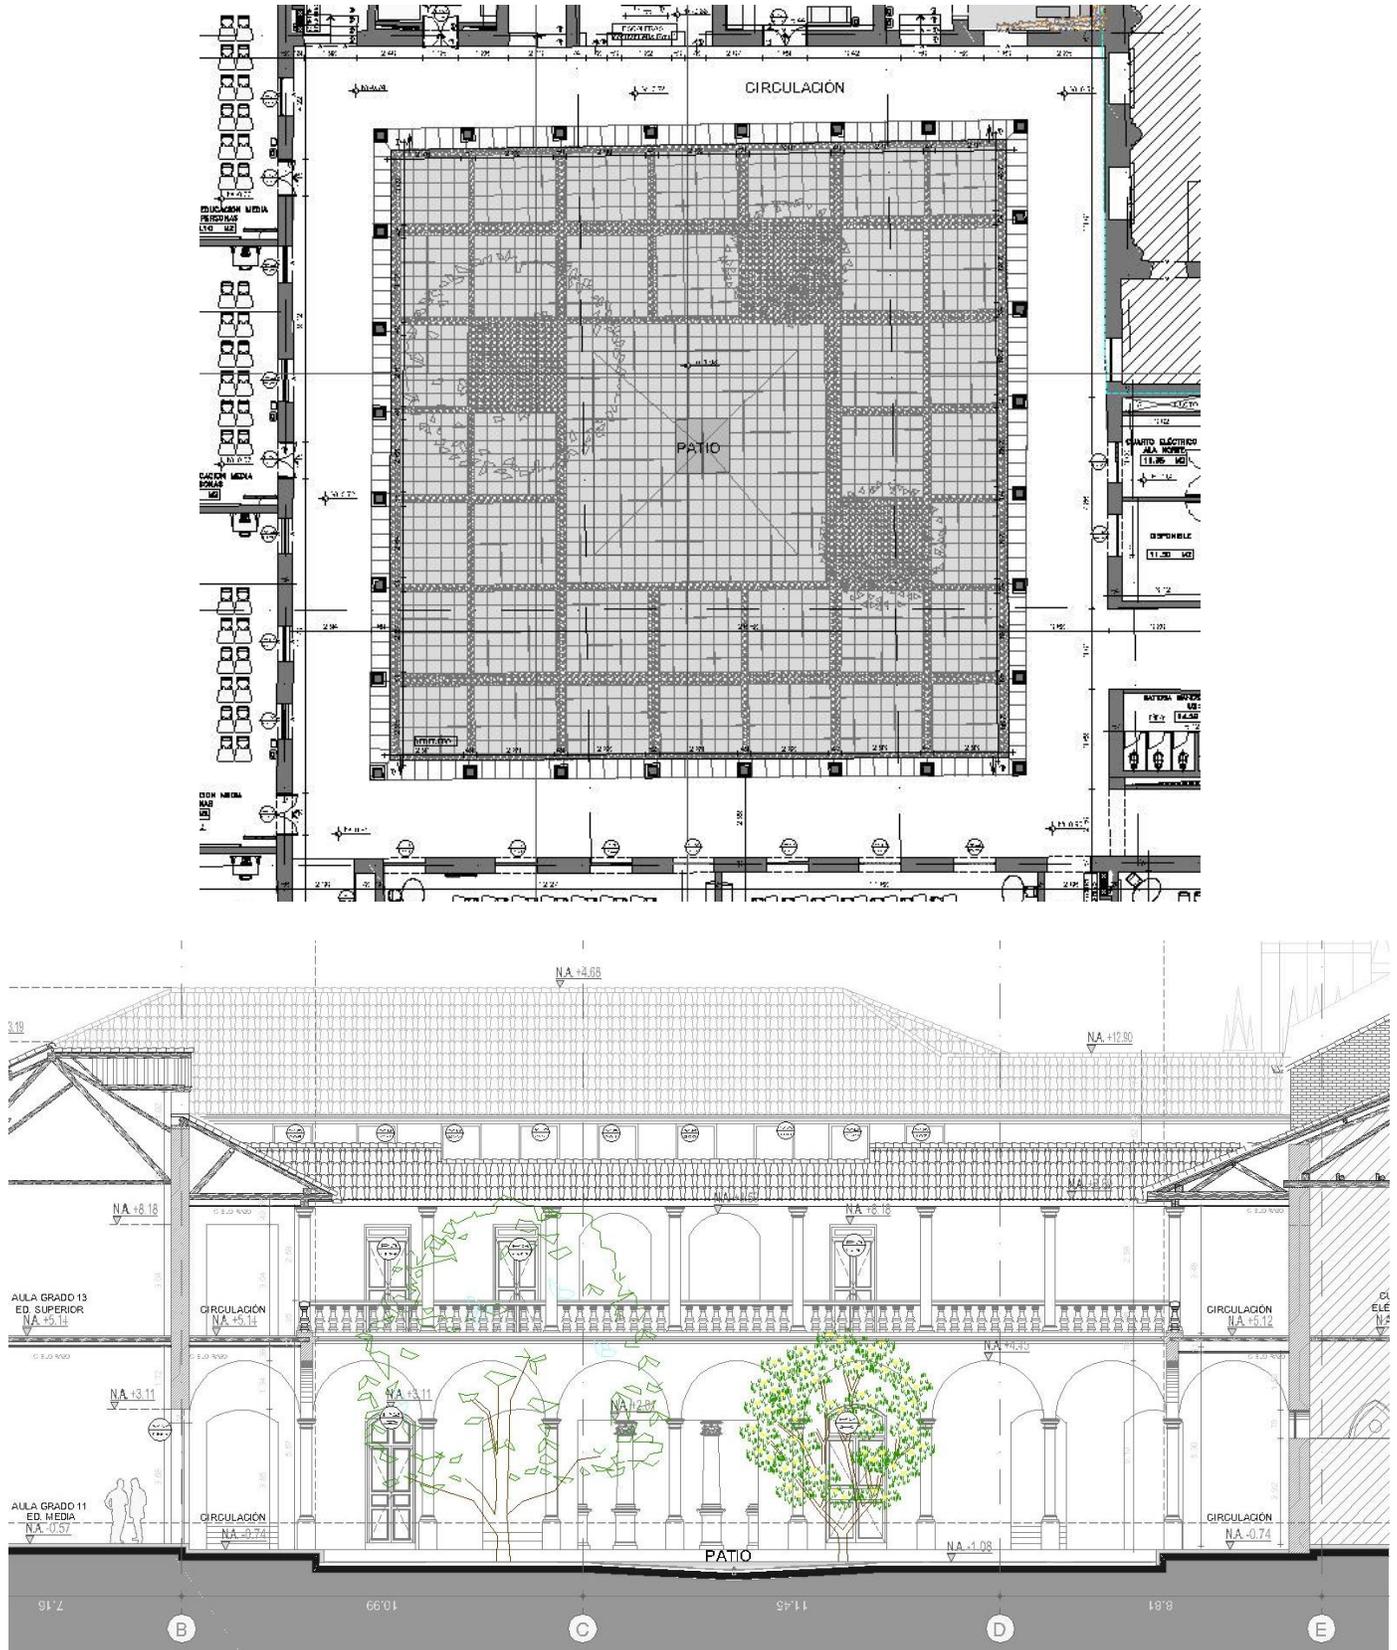
Imagen 112. Patios y galerías del inmueble BIC del colegio Agustín Nieto Caballero

Los patios internos del edificio BIC, todos estos se encuentran en un nivel de un escalón más bajo que los corredores de circulación contando con diversas diferencias de nivel que van desde los 12cm hasta los 56cm (Ver la Imagen 112. Patios y galerías del inmueble BIC del colegio Agustín Nieto Caballero).

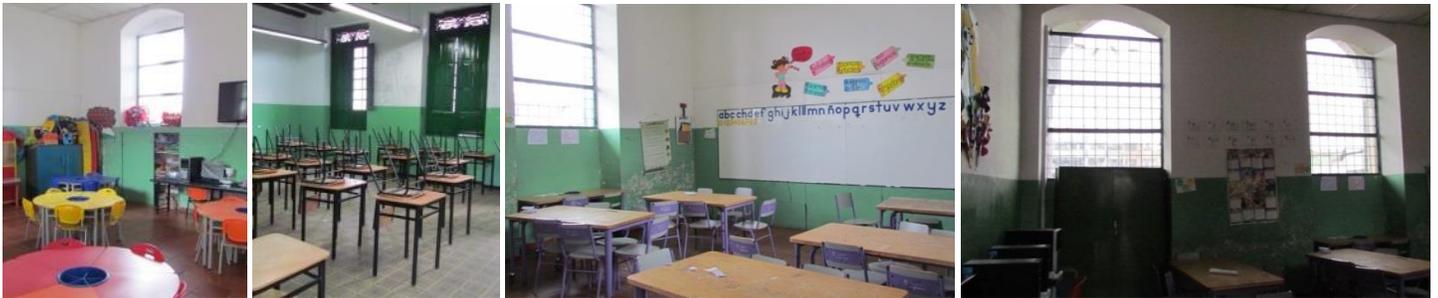
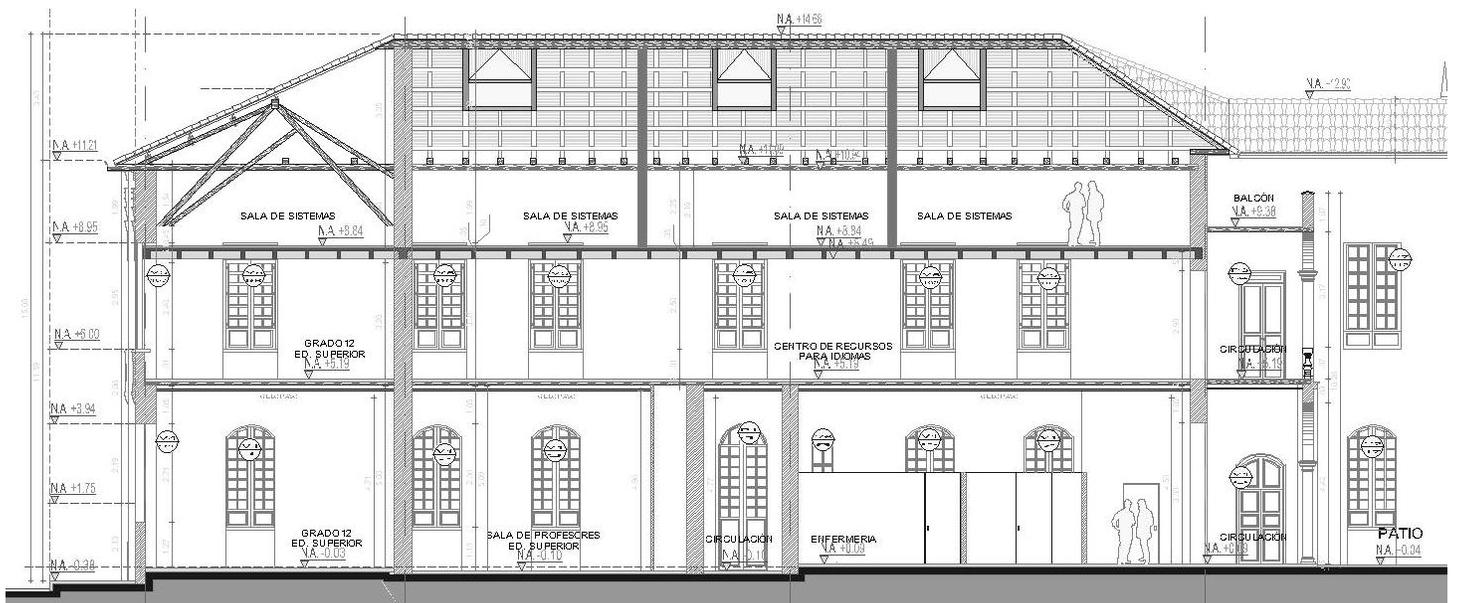
Imagen 113. Iluminación en salones

El análisis de las condiciones de seguridad en las instalaciones planteado en este estudio, se realiza frente al estado actual del inmueble en correlación con la propuesta de intervención. En ese sentido la tipología del edificio antiguo, así como de los volúmenes nuevos permiten unas condiciones de ventilación e iluminación en cada espacio otorgando el confort requerido a los diferentes ambientes educativos, utilizando la amplia altura en los espacios, las ventanas y circulaciones abiertas que se apoyan en elementos de iluminación eléctrica (Ver la Imagen 113. Iluminación en salones).

Ambientes actuales en el edificio BIC

Corte de algunas aulas

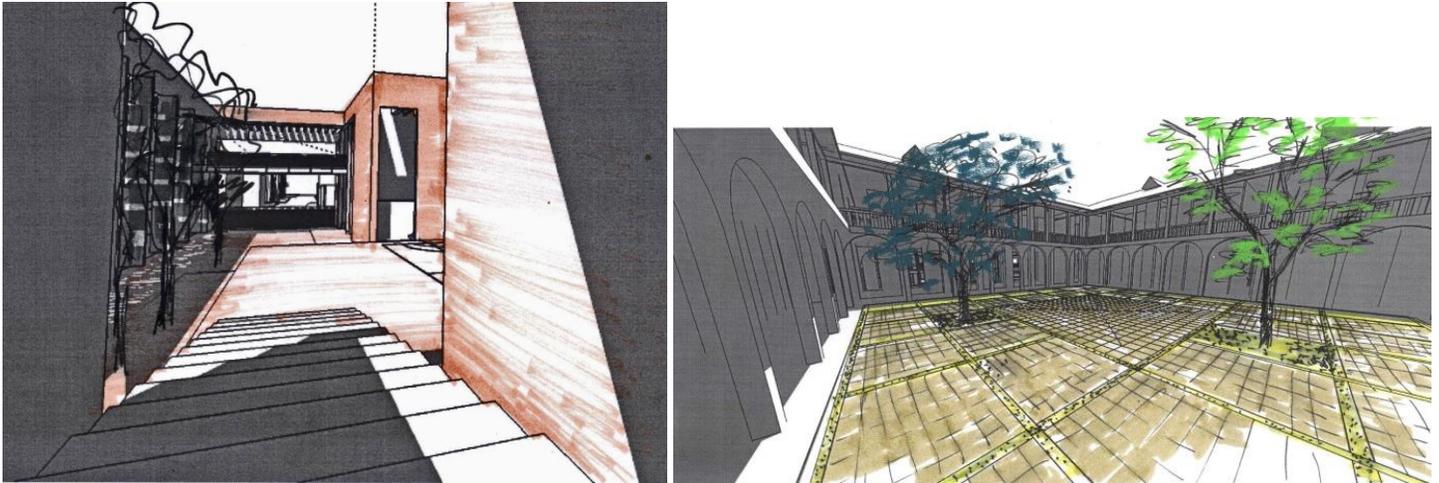
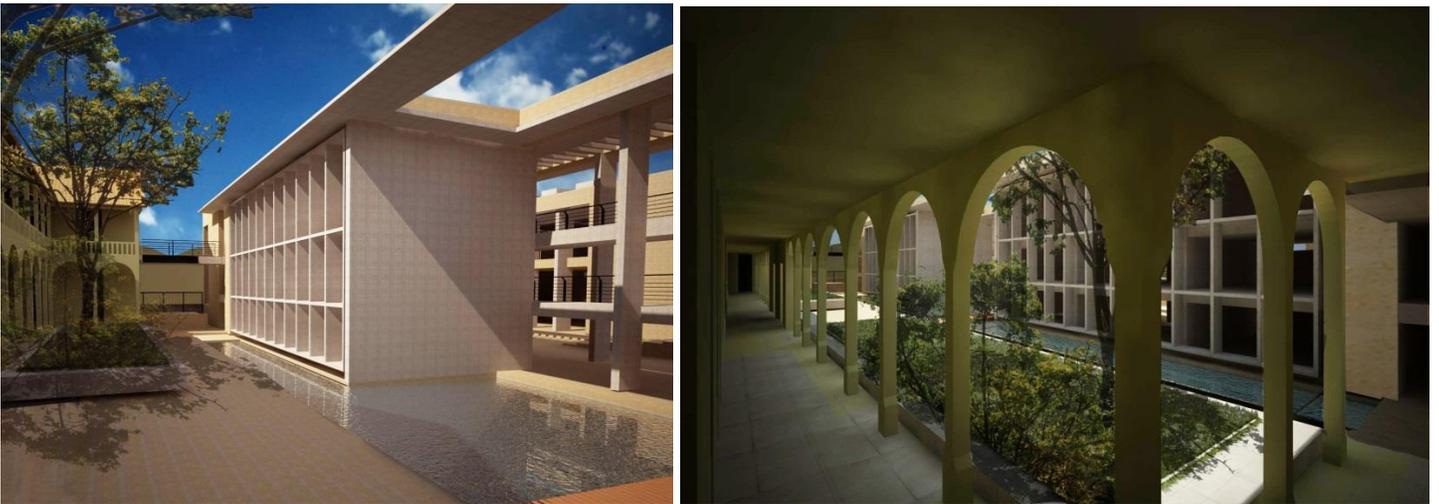
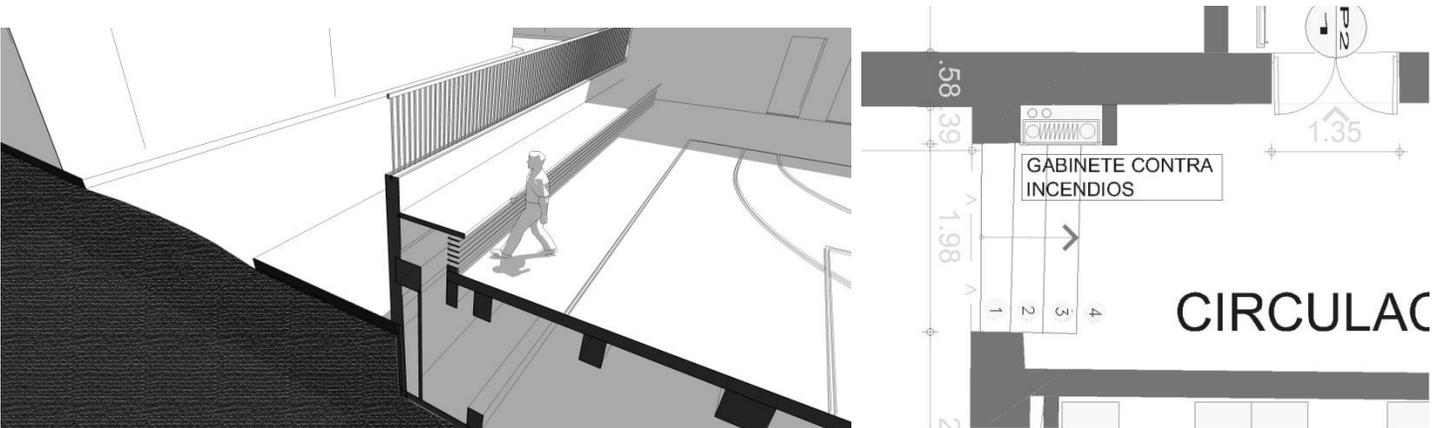
Imagen 115. Condiciones de la circulación: elementos propuestos por la consultoría

Circulación edificio nuevo y patio edificio BIC

Circulaciones, zonas verdes y de espejo de agua

Mueble fijo y propuesta de ubicación de gabinete contra incendios

El proyecto mejora las condiciones de las circulaciones horizontales al mantener estas áreas libres tanto en planta como en altura prescindiendo del mobiliario [materas o bancas] y elementos de apoyo a emergencias como extintores o camillas colgados en los muros que restringen la movilidad y producen accidentes. Al respecto el diseño de la consultoría dispone de mobiliario o elementos arquitectónicos adecuados en las zonas de espera y espacios de descanso permitiendo una relación paisajística con zonas verdes y semiduras, además de ubicar los gabinetes contra incendios empotrados en los muros de la circulación (Ver la Imagen 114. Condiciones de la circulación: elementos actuales y la Imagen 115. Condiciones de la circulación: elementos propuestos por la consultoría).

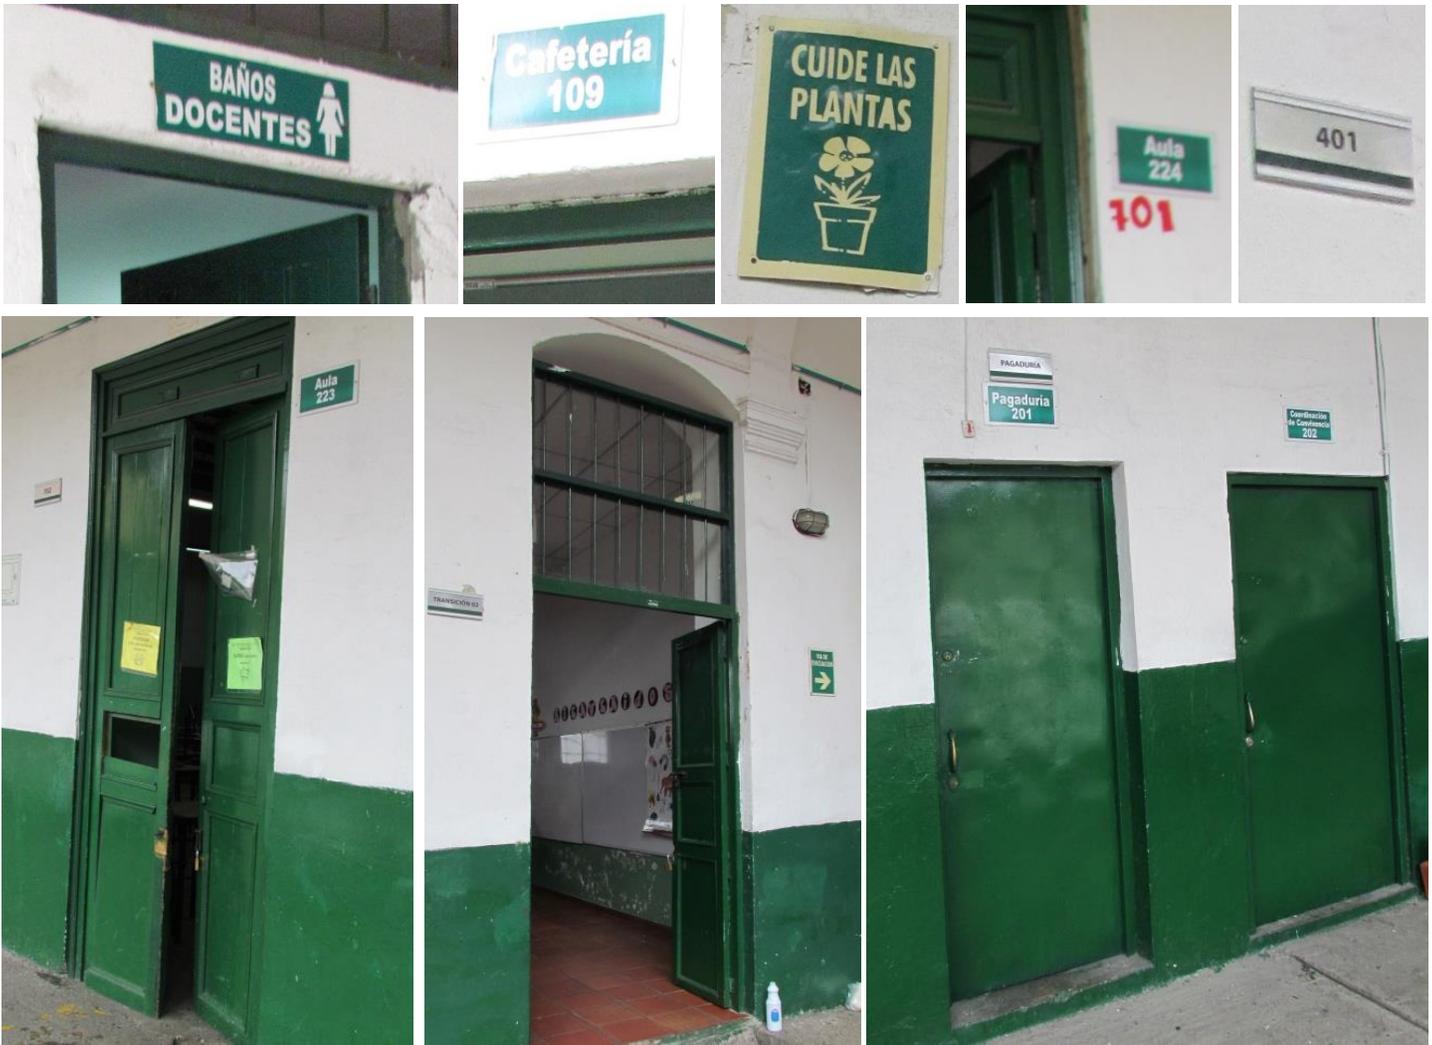
Imagen 118. Elementos actuales de señalización de espacios

En la visita técnica al colegio Agustín Nieto Caballero se realizó un recorrido que puso en evidencia la señalización existente que identifica los espacios escolares, esta corresponde a una serie de signos numéricos solo perceptibles a través de la vista, sin una planimetría general que dé cuenta de la disposición de los espacios en el complejo educativo. Adicionalmente la señalización para evacuación es perceptible visualmente a través de su ubicación en muros y pisos del colegio, los cuales denotan desgaste sobre los materiales de acabado de estos, su ubicación junto con el cableado visible generan saturación de información y confusión, además del deterioro de los materiales de acabado, la información de voz y datos se realiza mediante equipos desactualizados.

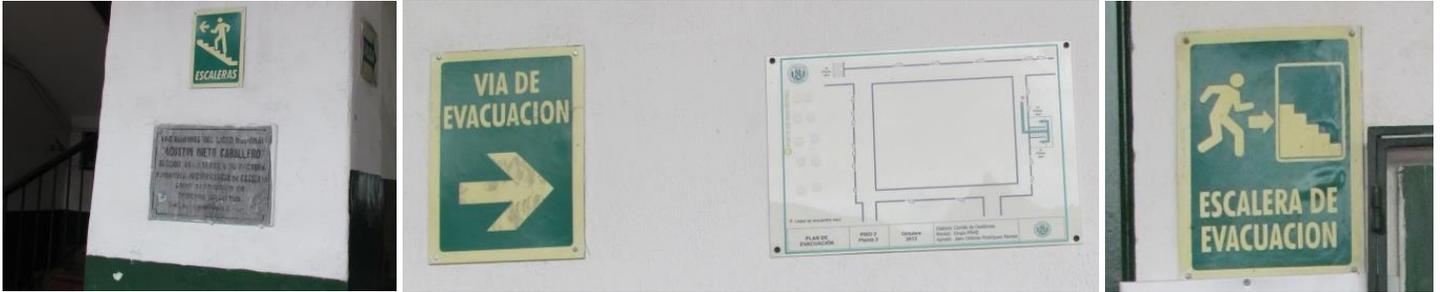
Imagen 119. Elementos actuales de señalización de rutas de evacuación

Los elementos de apoyo contra incendio y señales de rutas de evacuación evidencian que actualmente el colegio cuenta con un plan de evacuación, no obstante las condiciones actuales de diferencias de nivel, el mobiliario y otros elementos ubicados en las circulaciones no facilitan el desarrollo de este plan. Una vez realizada la intervención de adecuación del predio este plan de evacuación deberá actualizarse incluyendo tanto la adecuación de espacios, la disponibilidad de elementos de apoyo, una señalización adecuada y el desarrollo de simulacros.
