RESTAURACION CATEDRAL - ETAPA 1

REPARACIONES LOCATIVAS – CONSERVACION Y RESTITUCION ESCULTURAS

CONTRATO: ARQUIDIOCESIS DE MANIZALES – INGENIERO JOSE IGNACIO LONDOÑO GOMEZ
SUPERVISION ARQUITECTONICA ARQUITECTO JOSE FERNANDO MUÑOZ ROBLEDO

FEBRERO - JULIO-2017

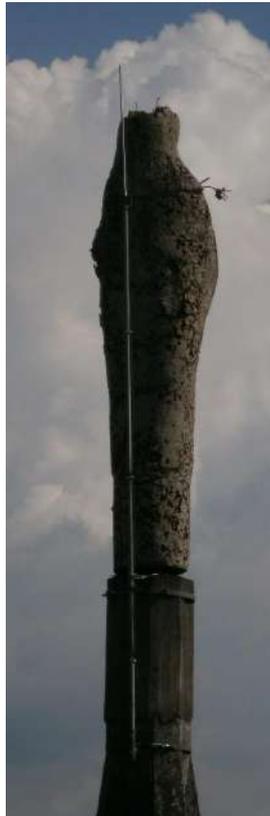
Sobre las cuatro (4) esculturas a restituir localizadas c/u en las puntas de las torres menores, se observa deterioro significativo general y particularmente de sus cabezas.

Por el revestimiento delgado de las mismas, estas por acción del tiempo, el clima y especialmente las aves (gallinazos), se han deteriorado, particularmente en sus cabezas y partes superiores del volumen de los cuerpos.

Cuatro (4) imágenes a restituir – coronación de torres menores o agujas.

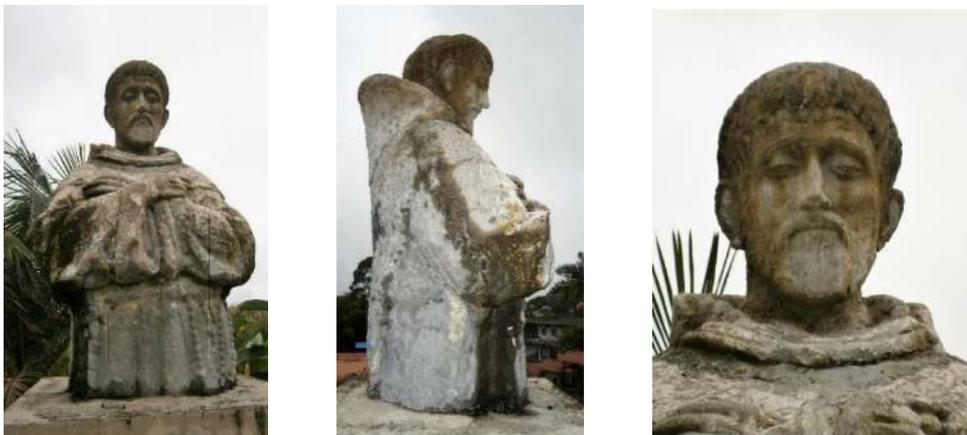
San Francisco de Asís – Tazzioli

Para ello se muestra el estado en que se encuentra el remanente de la escultura original en concreto macizo de san Francisco de Asís, localizada en el Colegio Agustín Gemelli y evaluada el día 10 de marzo de 2017, que como es apreciable, basta con complementar su túnica de vestidura del abdomen hacia abajo, lo cual simplifica su elaboración de molde y fundición en resina liviana.

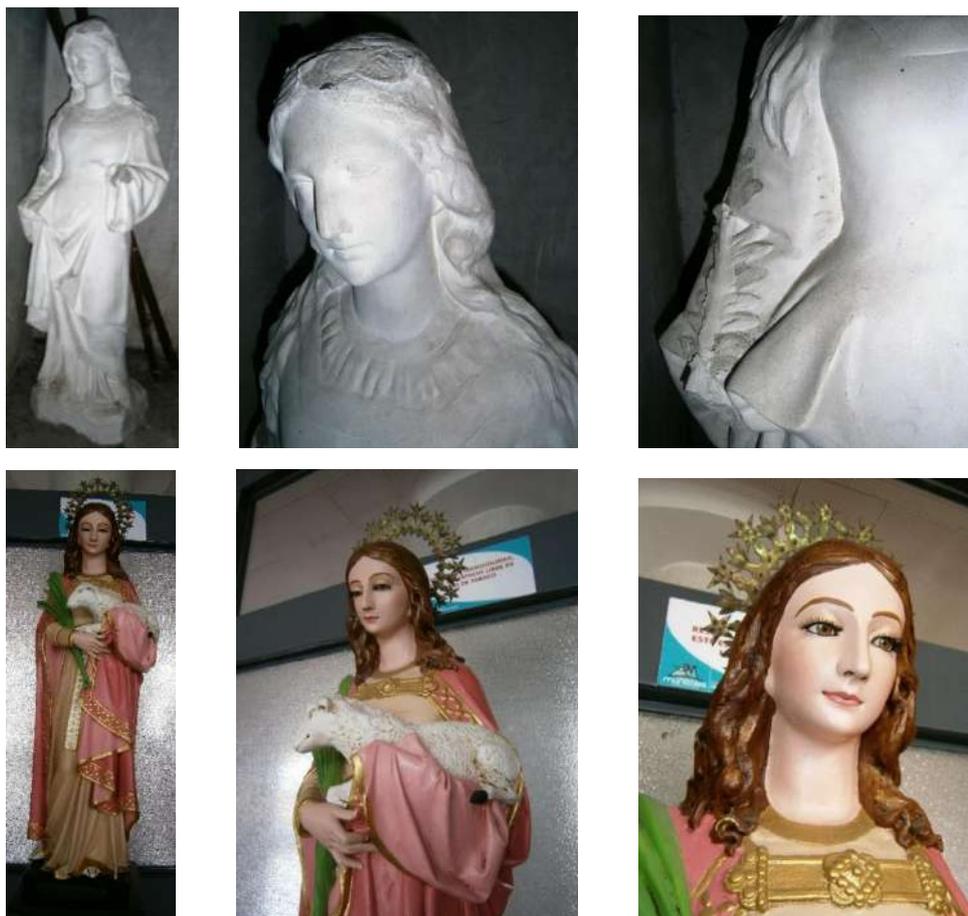
Imágenes de Santa Inés – Colegio Santa Inés Manizales

Sin embargo y luego del análisis realizado, se evidencia que la escultura encontrada de cemento armado, por un lado está revestida en su acabado con marmolina blanca, a diferencia de las originales acabadas en cemento y, la escala de 1.20 m de altura aproximadamente, difiere significativamente de la altura de las esculturas originales de las torres menores o agujas de aproximadamente 3.0 a 3.50 metros de altura c/u.

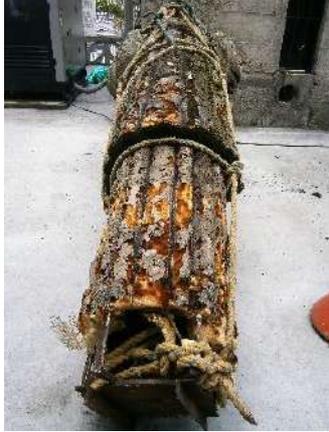
Tema: análisis de la primera escultura desmontada, particularmente de la dimensión en altura de la figura de 3,50 - 3,60 metros aproximadamente y, especialmente del sistema de platina de anclaje existente para considerar técnicamente su posible readaptación o su necesaria reposición en las nuevas esculturas.

Dimensionamiento escultura desmontada y evaluación sistema de anclaje

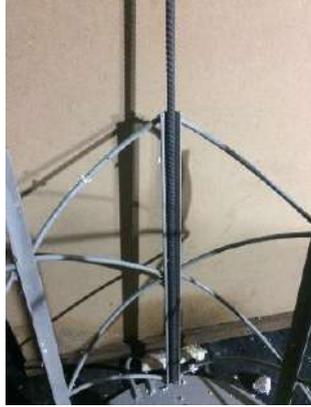
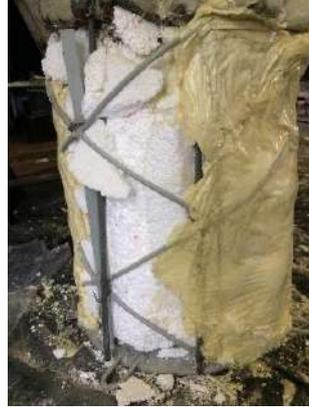
Estructuras metálicas para las bases de las esculturas

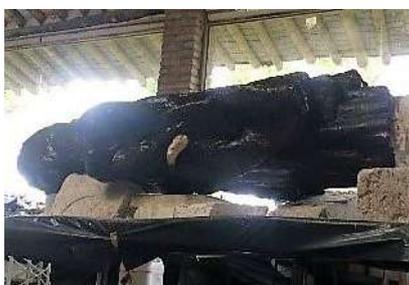
Santa Inés

Tema: Revisar el estado de avance de las esculturas de santa Inés en fase final de revestimiento en resina poliéster y de san Pablo en fase final del proceso de esculpido; también se observa la escultura de san Francisco de Asís en su fase de armado para inicio del proceso de esculpido.

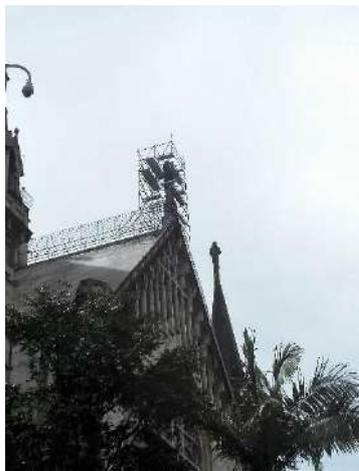
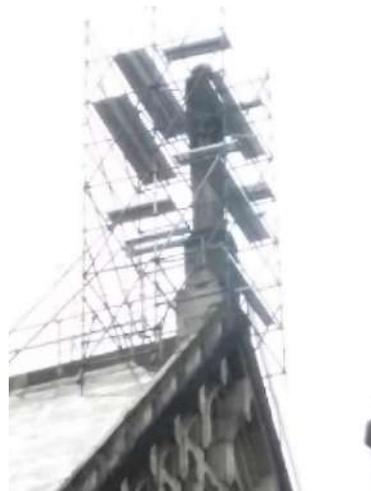
Limpieza y conservación esculturas Catedral de Manizales

En este se definen los criterios y procedimientos de intervención de restauración del conjunto escultórico objeto del contrato; complementado con registro fotográfico de antes y después de la intervención. Documento que será anexo del informe final de obra.

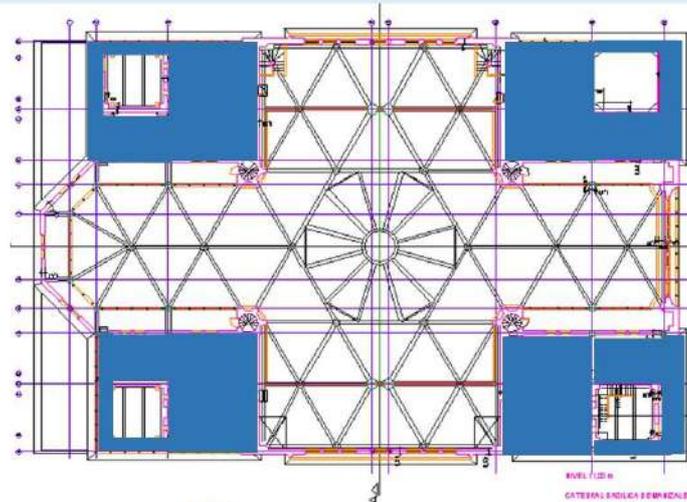
Morteros de piso N+ 11,00

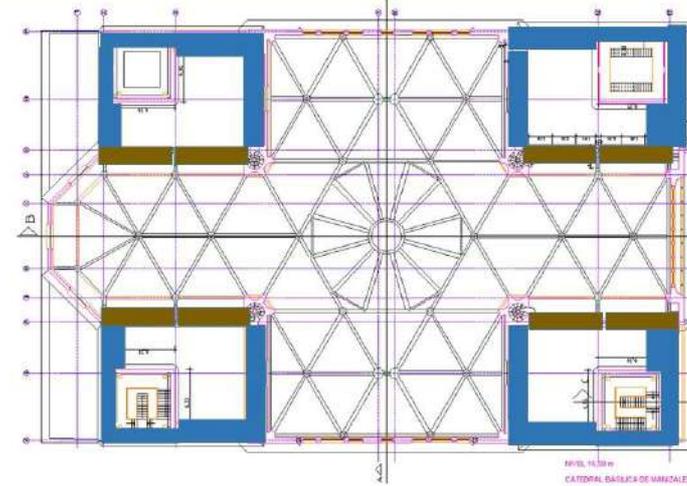
Morteros de piso N+ 16,50

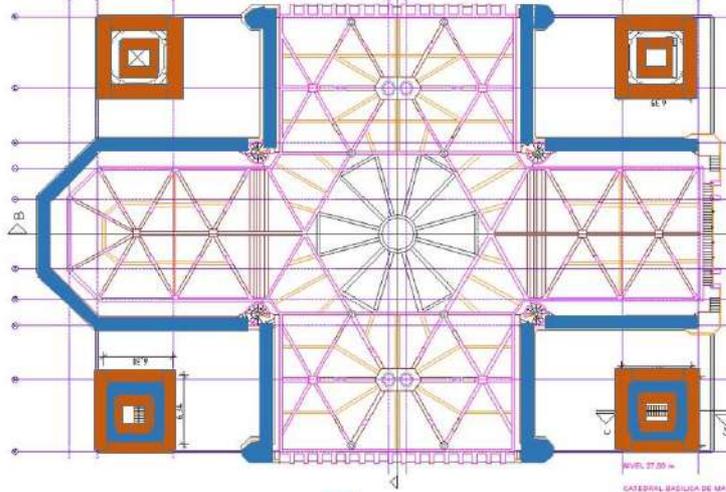
Morteros de piso N+ 27,00

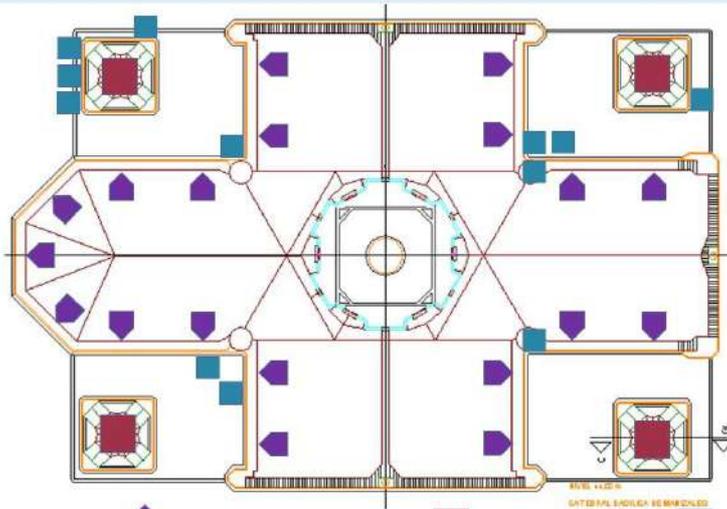
Canales de aguas lluvias en concreto reforzado

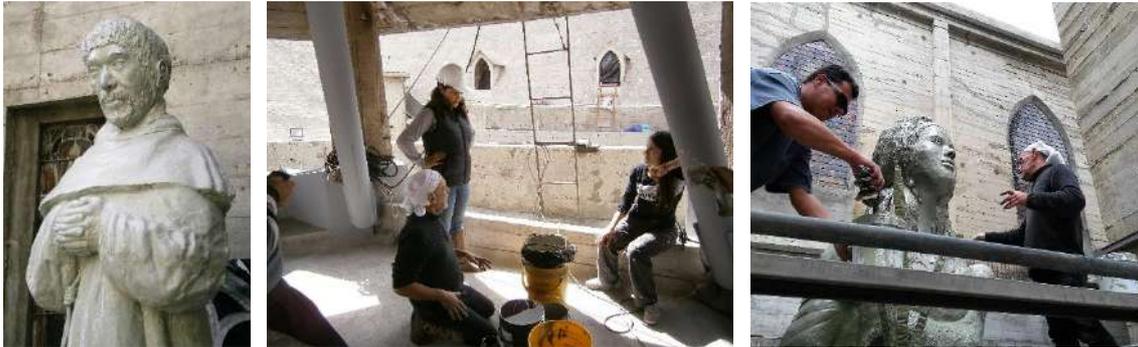
Segundo se procede a la revisión por parte de MINCULTURA Restauradora Rocío Helena Morales Hortúa de las esculturas realizadas por el arquitecto escultor Luis Guillermo Vallejo Vargas: santa Inés, san Pablo, San Francisco de Asís y san Marcos. Se aprueba la reparación de la escultura de san Francisco con una extensión más proporcionada de los brazos, lo mismo que se procede a la preparación de la resina poliéster y ajuste del color final para el conjunto escultórico, aprobándose el gris más próximo a las esculturas existentes.

Revisión, reparación y color final esculturas

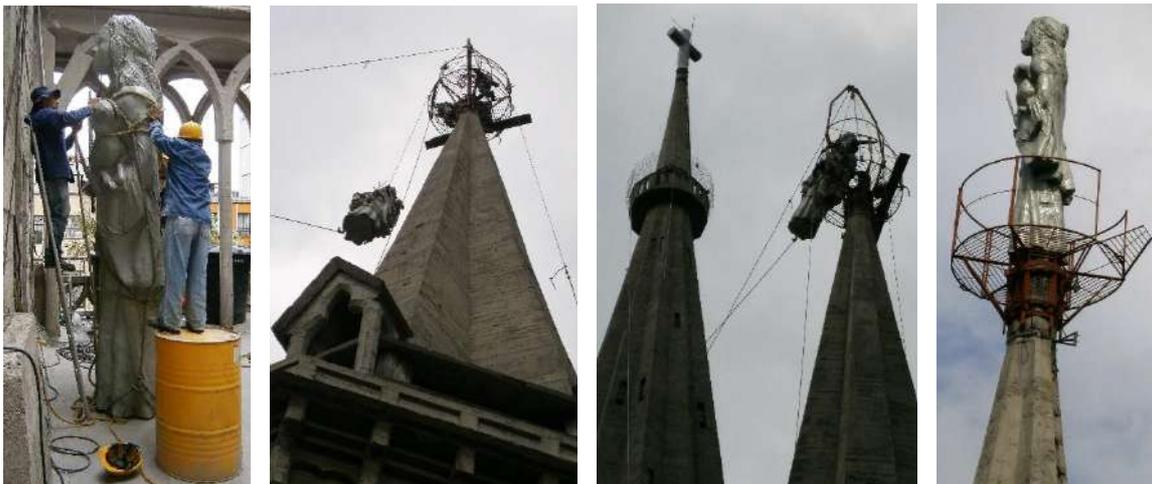
Proceso de izada e instalación de la primera escultura correspondiente a **santa Inés** – Torre sur occidental; en sustitución de la antigua escultura de san Pedro Claver.

Proceso de izada e instalación escultura santa Inés – torre sur occidental

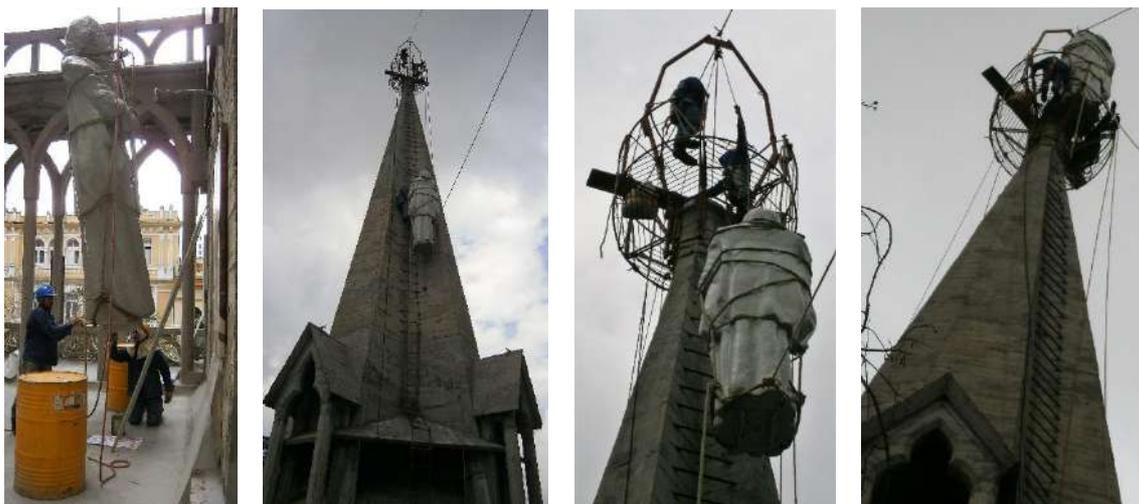
Proceso de izada e instalación de la segunda escultura correspondiente a **san Pablo** – Torre sur oriental; en sustitución de la antigua escultura de santa Rosa de Lima.

Proceso de izada e instalación escultura san Pablo– torre sur oriental

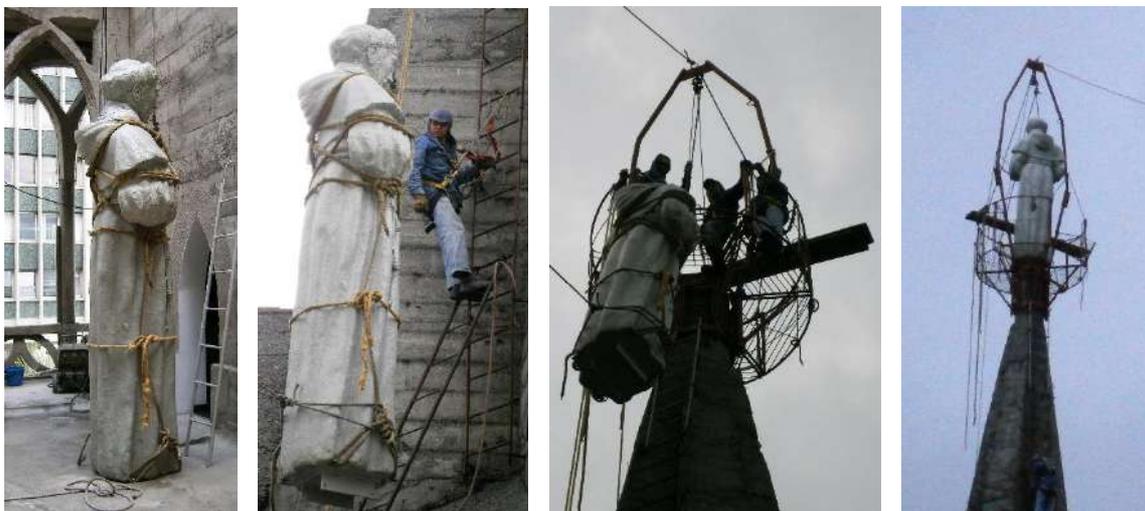
Izada e instalación de la tercera escultura correspondiente a **san Francisco de Asís** – Torre noroccidental; en sustitución de la antigua escultura de san Juan Bautista.

Proceso de izada e instalación escultura san Francisco de Asís –
Torre noroccidental

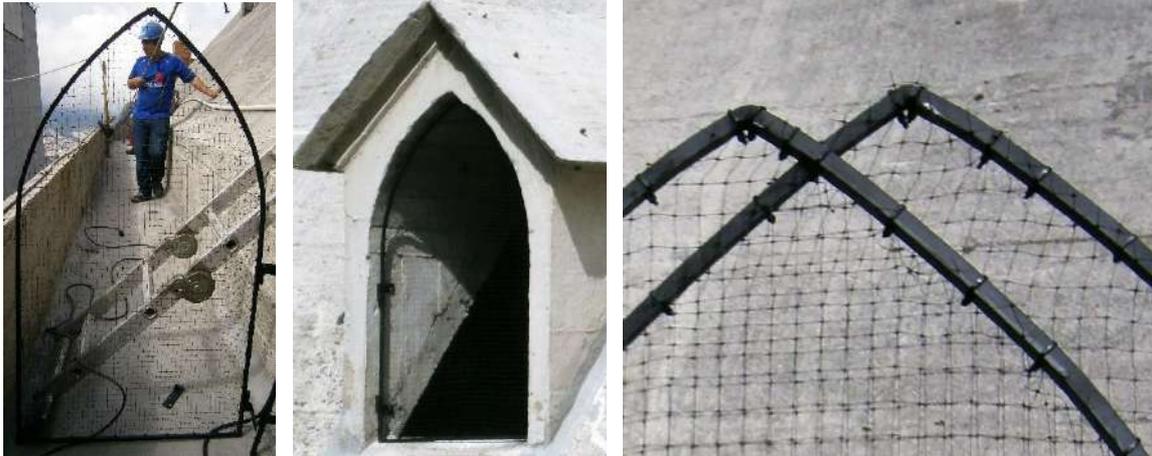
Cerramientos contra palomas y aves: marcos metálicos, malla Birdnet, amarres

Amarres en cremalleras negras de polietileno de alta densidad con protección UV para exterior.

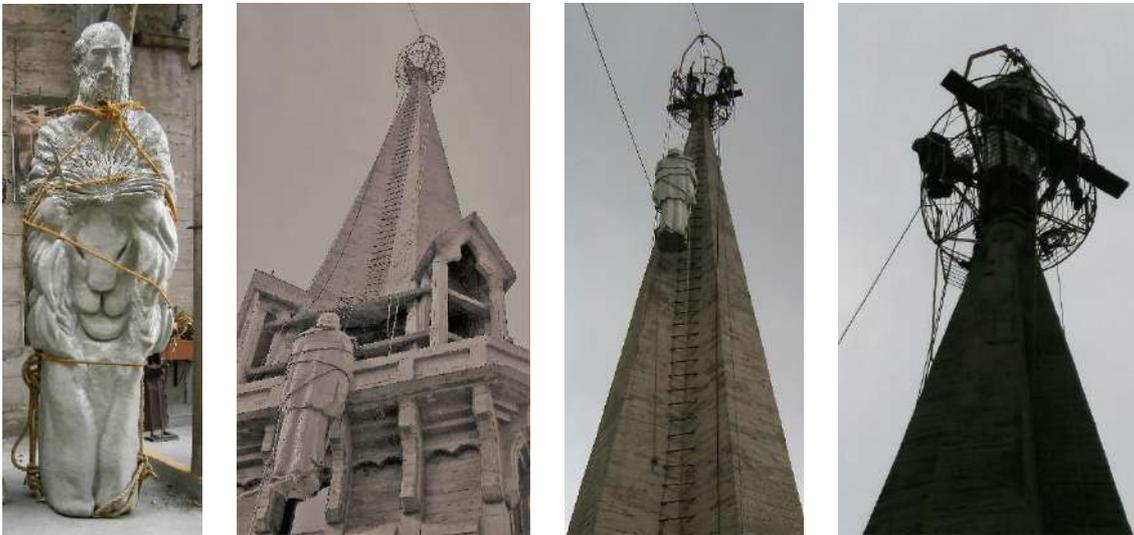
Izada e instalación de la cuarta escultura correspondiente a **san Marcos** – Torre nororiental; en sustitución de la antigua escultura del santo Cura de Ars; supervisada personalmente por MINCULTURA restauradora Eugenia Serpa Isaza Directora Grupo de Bienes Muebles y el grupo general de trabajo de las obras de la Catedral, Restauración etapa 1- Reparaciones Locativas y Esculturas; como proceso final del proyecto de restitución escultórica de las torres menores de la Catedral.

Proceso de izada e instalación escultura san Marcos –Torre nororiental

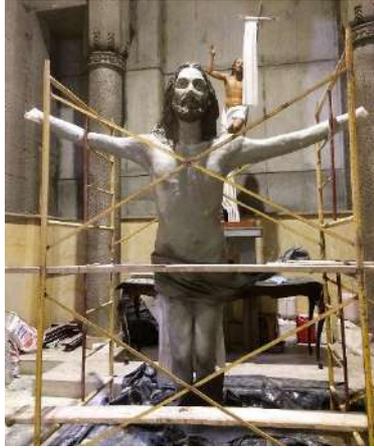
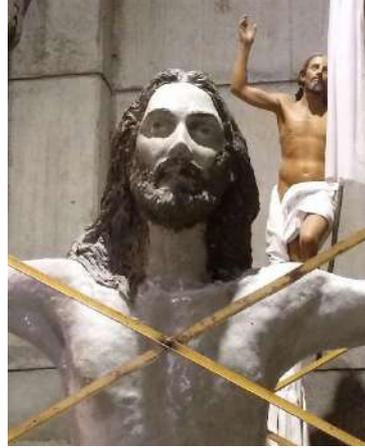
Tema: Supervisión arquitectónica de avance de la escultura del CRISTO LEVITANTE, en desarrollo por parte del Arquitecto escultor Luis Guillermo Vallejo Vargas, encontrándose el cuerpo íntegramente desarrollado para retoque final de pintura en resina poliéster y pendiente por detallar y acabar las manos y los pies; lo mismo que el suministro de la estructura metálica de la cruz y su acabado de revestimiento en fibra de vidrio y resina poliéster.

CRISTO LEVITANTE, previo a los detalles finales –Taller Baptisterio Catedral
