Análisis del mecanismo de desgaste de tres materiales de Recubrimiento en cámara de molienda de un molino vertical para cemento

Universidad Nacional de Colombia
Facultad de Ingeniería, Departamento de Ingeniería Mecánica y Mecatrónica
Bogotá, Colombia
2017

Tesis o trabajo de investigación presentada(o) como requisito parcial para optar al título de:
Magister en Materiales y Procesos

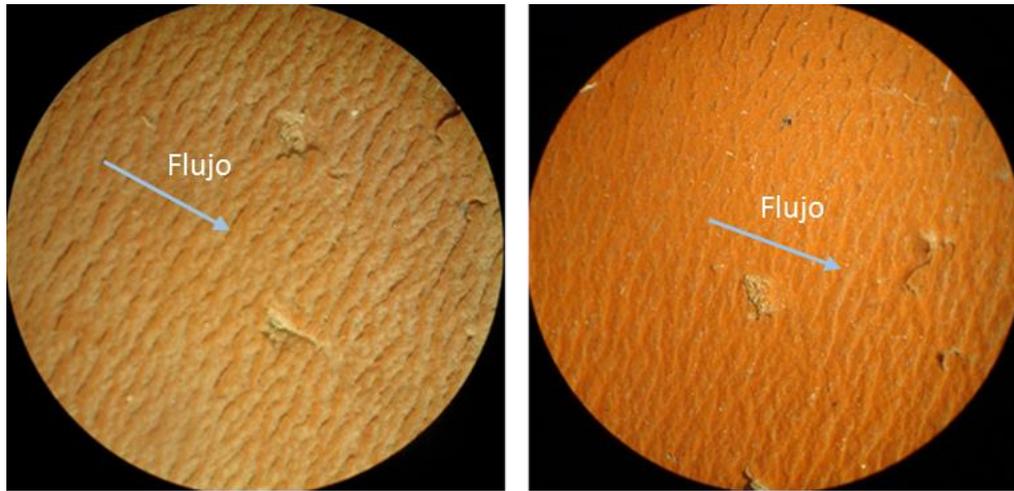
Figura 3-13. Fotografía probeta, lámina polimérica grupo 4.

Ondas características del mecanismo de desgaste preponderante:
Fisuración sucesiva con posterior pérdida de material

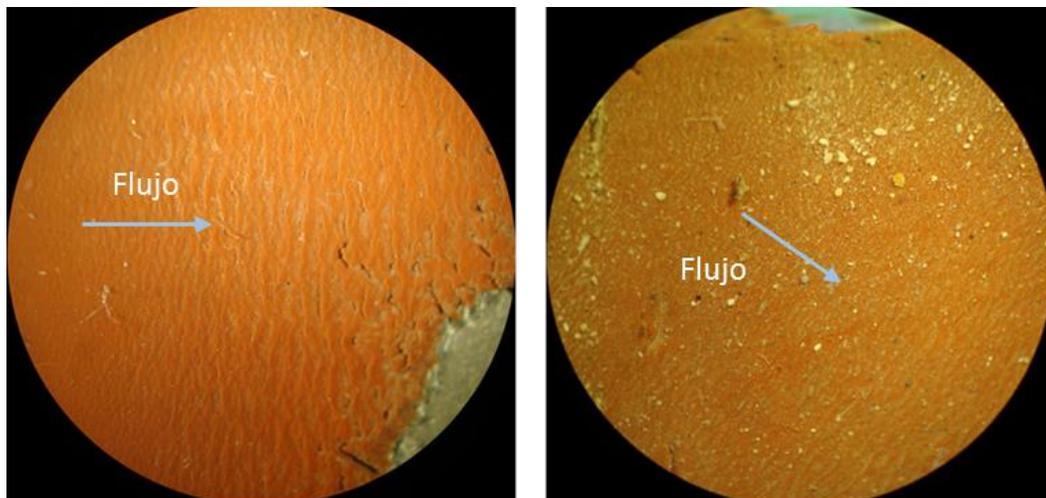
Figura 3-14. Fotografía probeta, lámina polimérica grupo 1 y 2.

Dirección de flujo perpendicular a las marcas de playa. Más severo en
la probeta del grupo 1 respecto a la del grupo 2

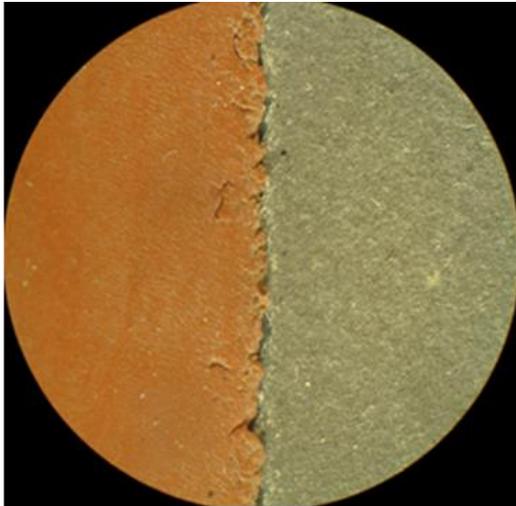
Figura 3-15. Fotografía probeta, lámina polimérica grupo 5 y 7.

Desgaste severo, se eliminó el recubrimiento casi en su totalidad

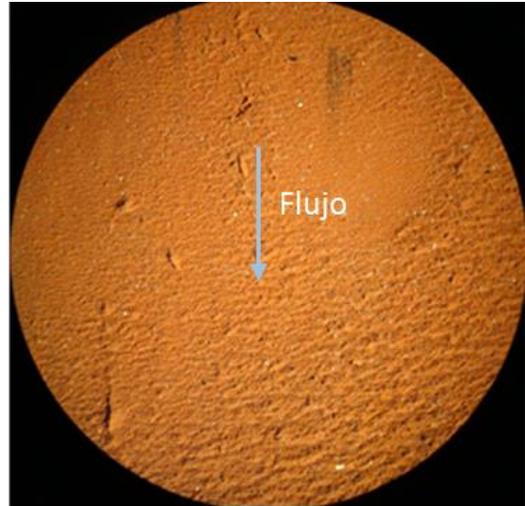
Leve evidencia de la dirección de flujo; baja severidad de la erosión

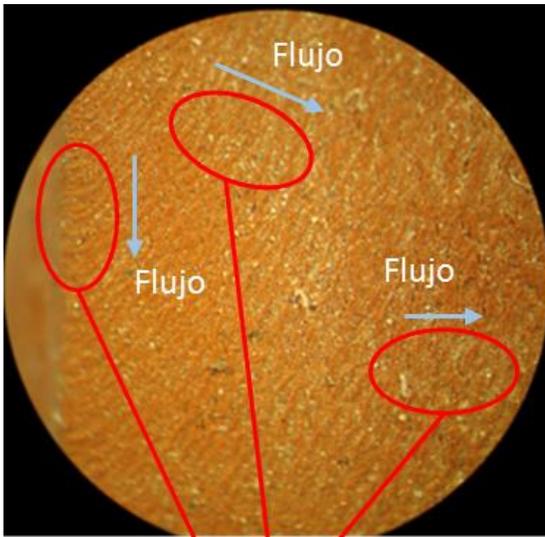
Figura 3-16. Fotografía probeta, lámina polimérica grupo 3 y 8.

Direcciones de flujo diferentes

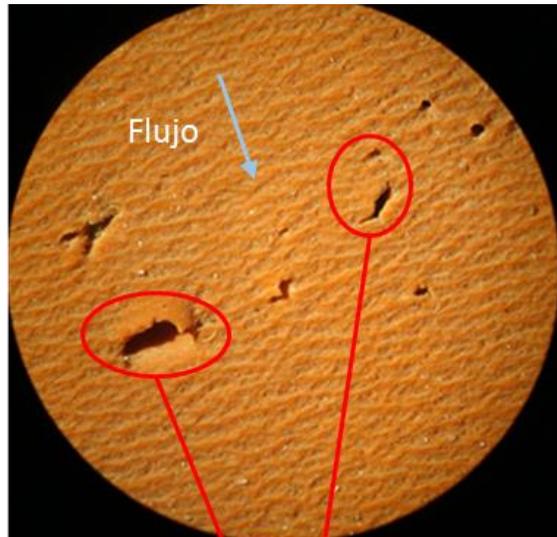
Flujo en dirección vertical, cortes y daños superficiales agrestes

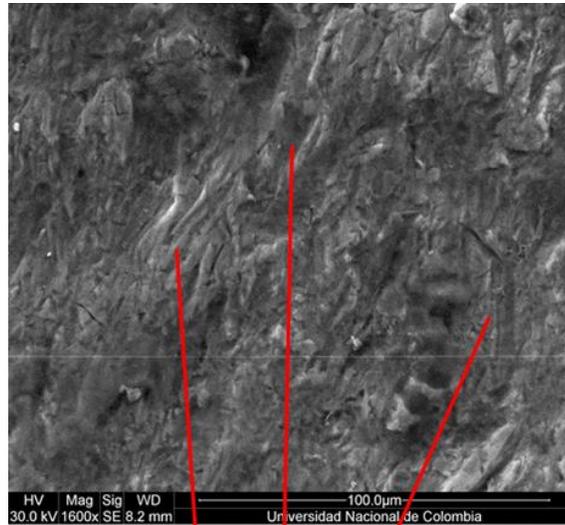
Figura 3-19. Fotografía SEM probeta, lámina recubierta grupo 4.

Arrastre de material con deformación plástica

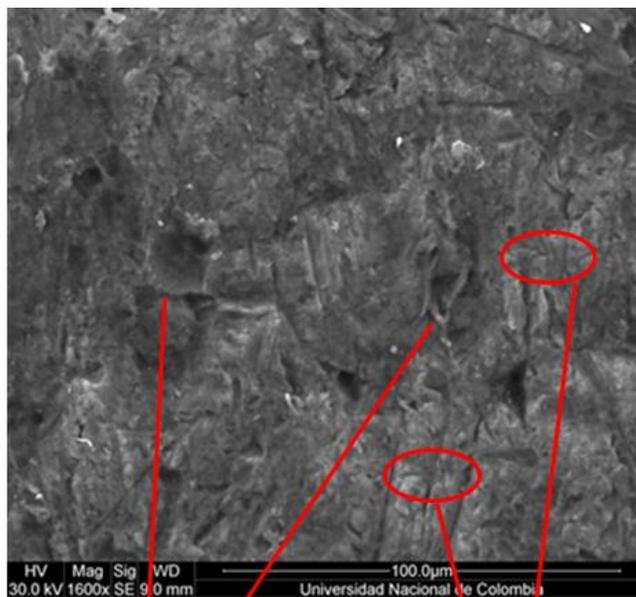
Figura 3-20. Fotografía SEM probeta, lámina recubierta grupo 1.

Bordes alrededor de cráteres de impacto

Marcas de arado

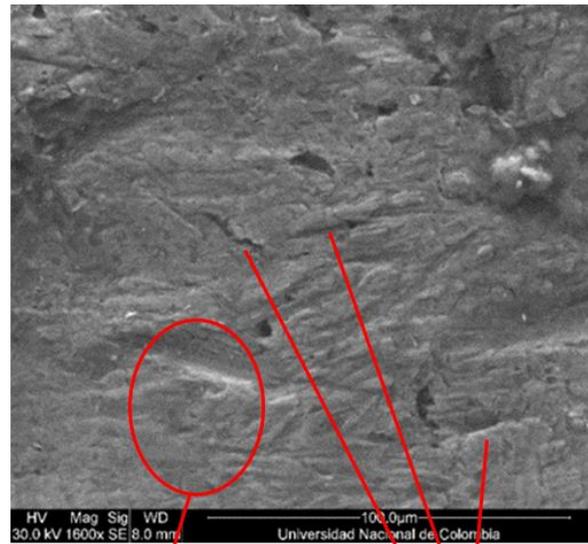
Figura 3-25. Fotografía SEM probeta, lámina recubierta grupo 8.

Arrastre de material con
deformación plástica

Bordes alrededor de
puntos de impacto

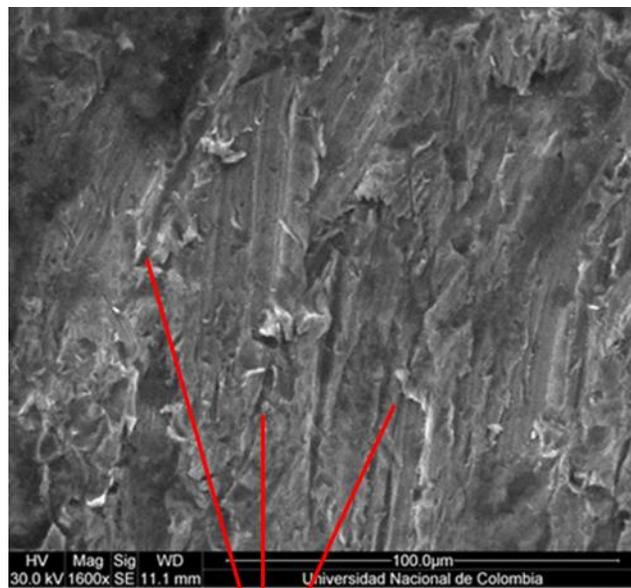
Figura 3-26. Fotografía SEM probeta, lámina termotratada grupo 4.

Bordes alrededor de cráteres de impacto

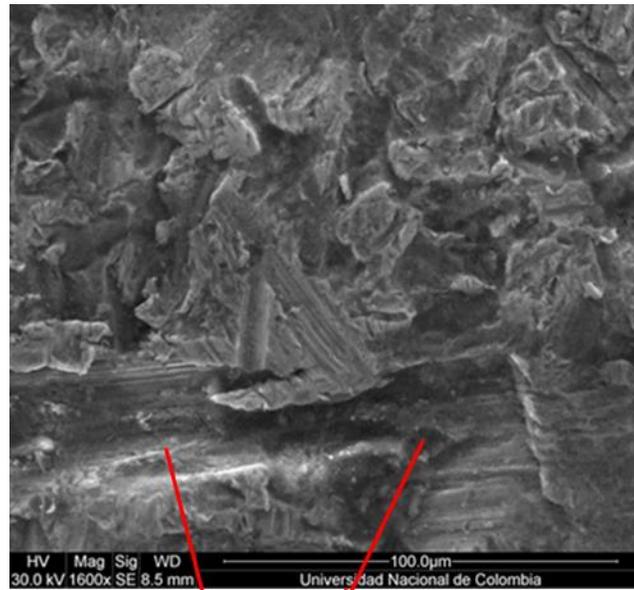
Figura 3-27. Fotografía SEM probeta, lámina termotratada grupo 1.

Huellas de arrastre y remoción de material con deformación plástica

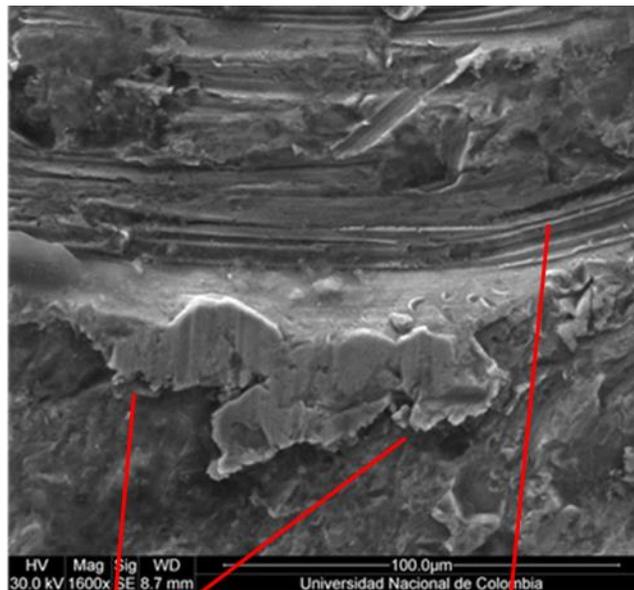
Figura 3-28. Fotografía SEM probeta, lámina termotratada grupo 2.

Bordes alrededor de cráteres de impacto

Huellas de arrastre y remoción de material con deformación plástica

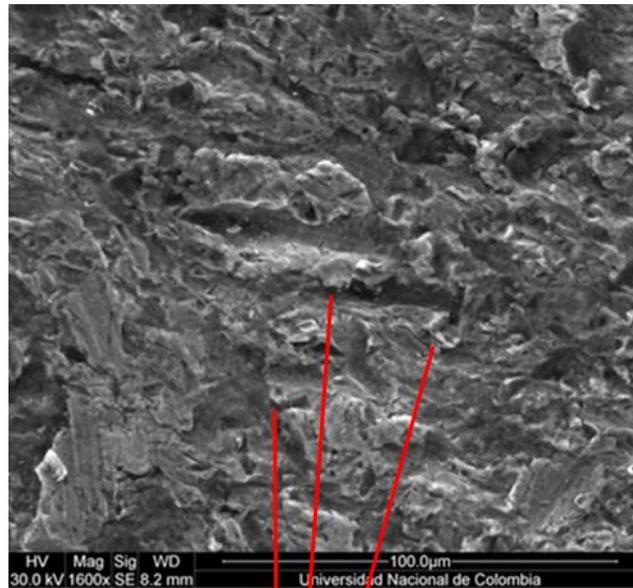
Figura 3-29. Fotografía SEM probeta, lámina termotratada grupo 5.

Bordes alrededor de
cráteres de impacto

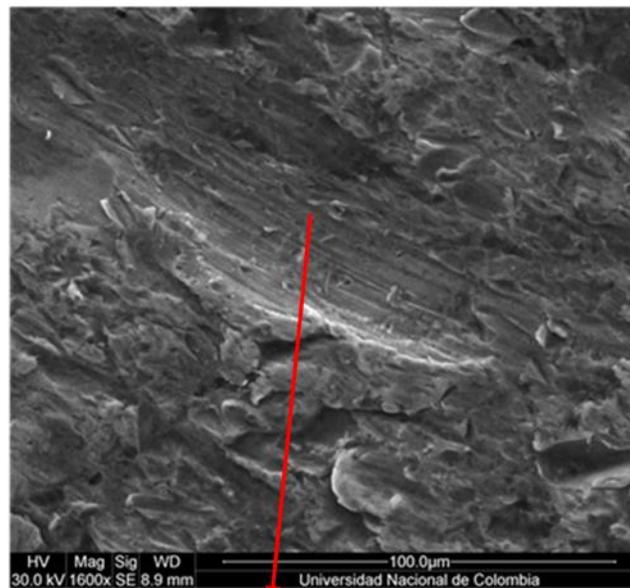
Figura 3-30. Fotografía SEM probeta, lámina termotratada grupo 7.

Huellas de arrastre y remoción de
material con deformación plástica

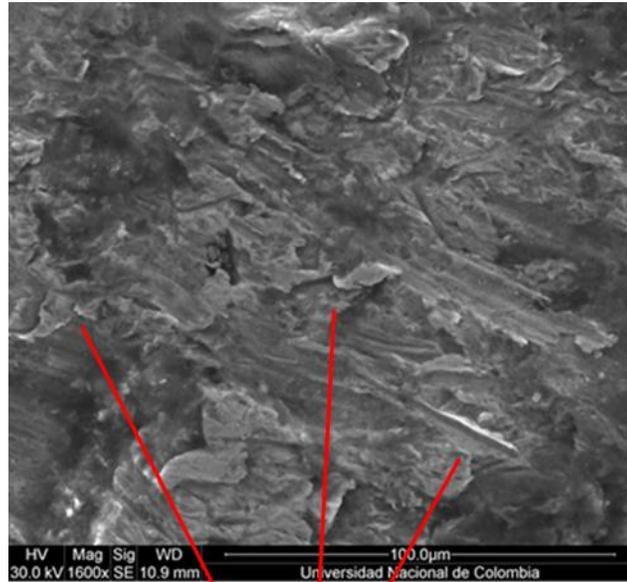
Figura 3-31. Fotografía SEM probeta, lámina termotratada grupo 3.

Bordes alrededor de cráteres de impacto

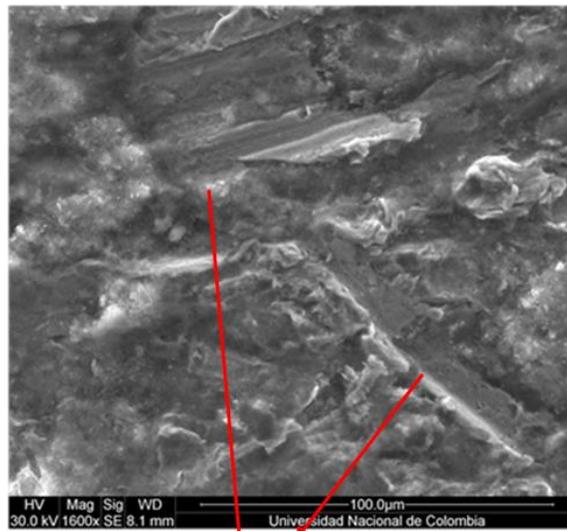
Figura 3-32. Fotografía SEM probeta, lámina termotratada grupo 8.

Huellas de arrastre y remoción de material con deformación plástica

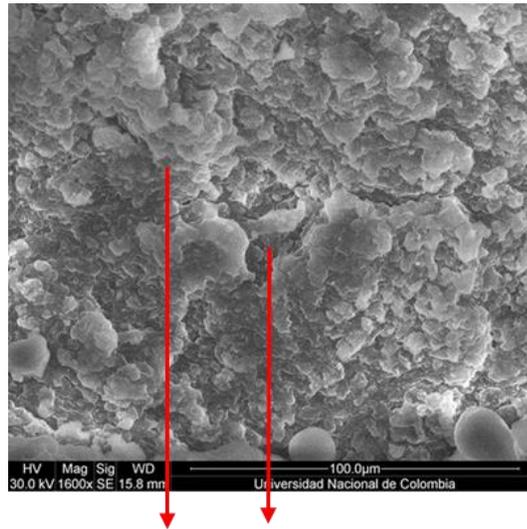
Figura 3-33. Fotografía SEM probeta polimérica grupo 4.

Formaciones nodulares con mínima formación de capas

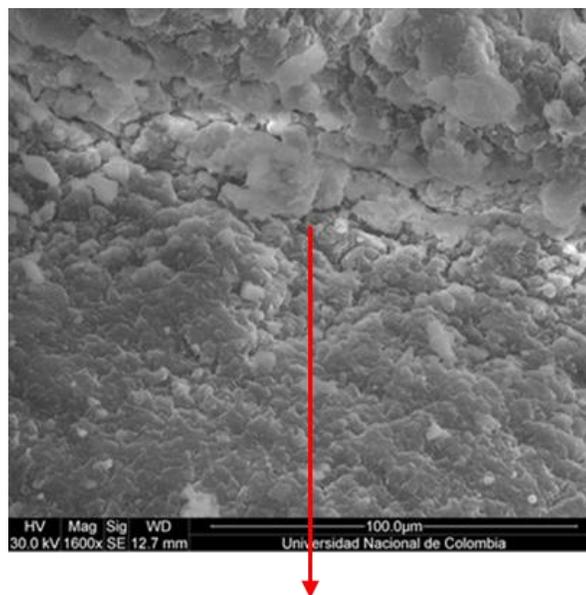
Figura 3-34. Fotografía SEM probeta polimérica grupo 1.

Grandes formaciones nodulares

Por su parte, en el caso del material polimérico, al observar mediante análisis SEM, se puede evidenciar que como se aprecia en la Figura 3-34 y 3-35 del capítulo 3, en grupos como el 1 y el 2 se ha formado una capa nodular y con baja porosidad aparente entre secciones circundantes, siendo bordeado cada nódulo claramente por microfisuras de manera similar a lo que Lins et al [59] encontraron y que sugiere impacto con ángulos de incidencia elevados, incluso en su mayoría normales a la superficie erosionada Figura 4-15. A su vez, y en casos como en los grupos 4, 5, 7, 3 y 8, Figuras 3-36 a la 3-39 del capítulo 3 se alcanzan a distinguir grumos y nódulos (aunque éstos en mucha menor proporción) mucho más espaciados, algunos de los primeros con ciertos alargamientos, desgarros y mayores irregularidades superficiales, que advierten vacíos formados entre las capas que se observan predominantemente como laminillas superpuestas y que denotan ángulos de impacto medio-bajos, cercanos a los 30°. Según Lins, el mecanismo de desgaste relacionado con desgarros, podría ser compensado en alguna medida, mejorando la resistencia a la tracción y la ductilidad del material.

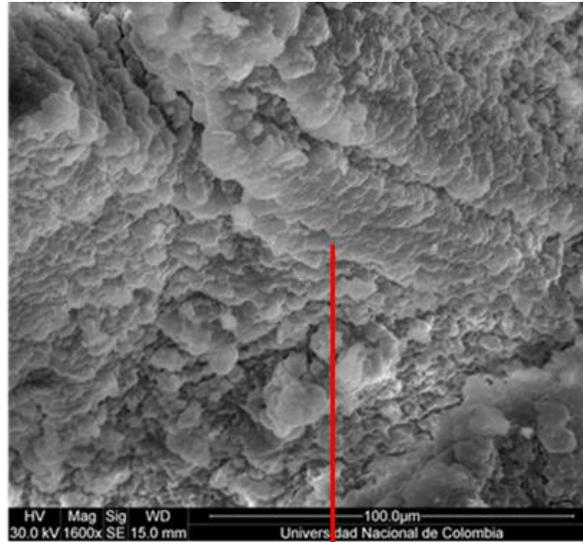
Figura 3-35. Fotografía SEM probeta polimérica grupo 2.

Grandes formaciones nodulares

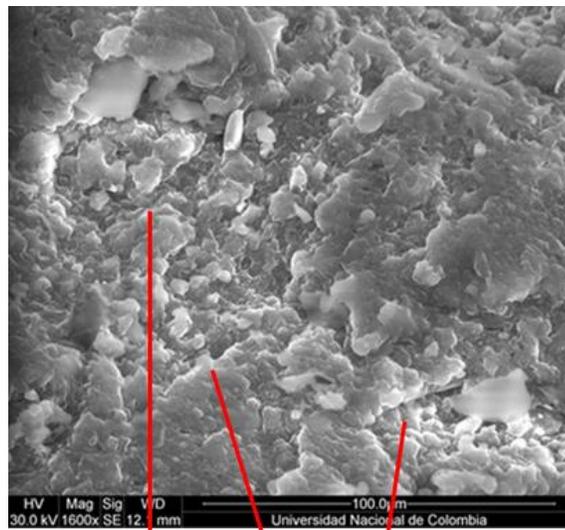
Figura 3-36. Fotografía SEM probeta polimérica grupo 5.

Gránulos y formación de capas

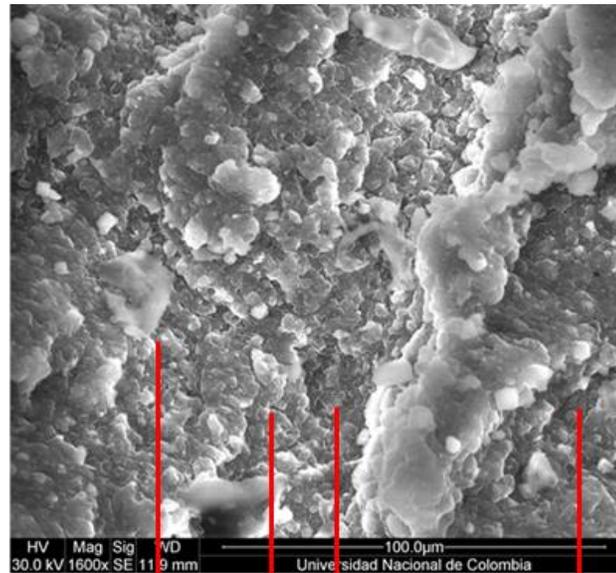
Figura 3-37. Fotografía SEM probeta polimérica grupo 7.

Gránulos y formación de capas

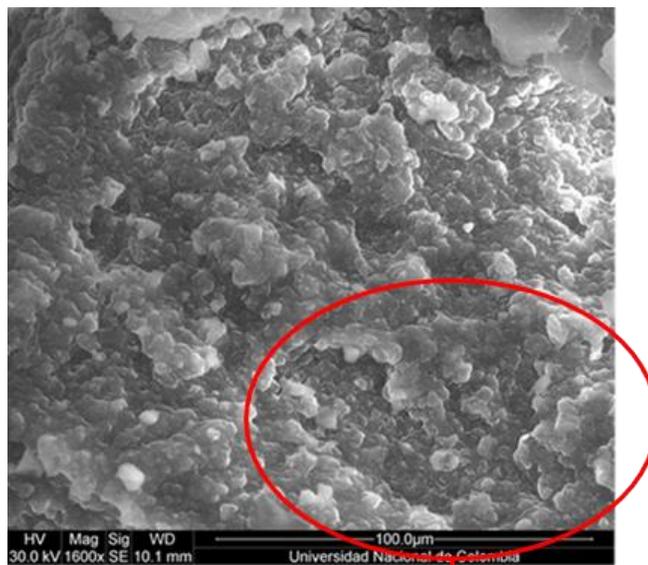
Figura 3-38. Fotografía SEM probeta polimérica grupo 3.

Gránulos y formación de capas

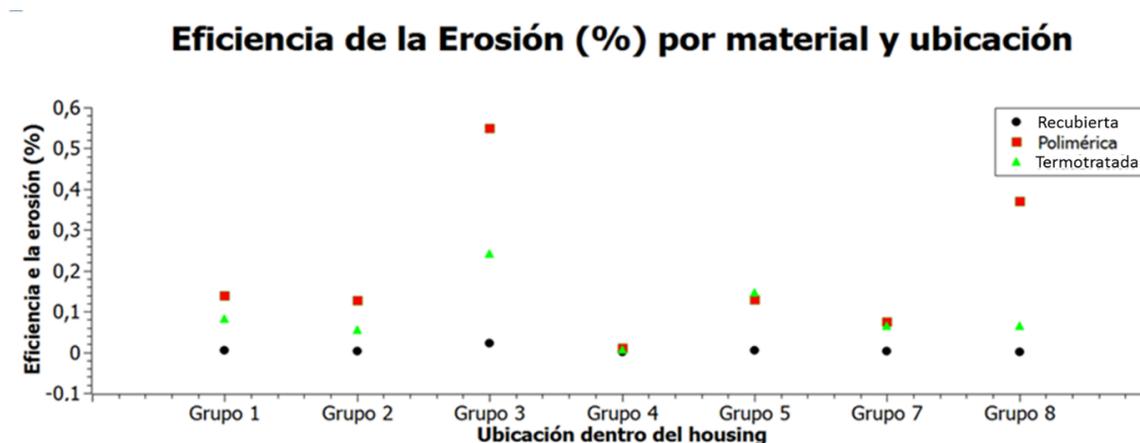
Figura 3-42. Eficiencia de la Erosión

De los resultados mostrados entonces en la figura 3-42 se concluye que el mecanismo de erosión es de tipo dúctil en todos los casos, dado que ninguno de los materiales en ninguno de los grupos tiene una eficiencia superior a 1, incluso en algunos casos como para la lámina recubierta con soldadura la eficiencia de la erosión es muy cercana a cero.

En términos generales, para todos los materiales el mecanismo de desgaste predominante fue dúctil, esto es microarado con deformación plástica y posterior pérdida de material, evidenciado a través de las imágenes SEM y soportado por la gráfica de eficiencia de erosión Figura 3-42 del capítulo 3, que en todos los casos es menor que 1 [8], siendo incluso la eficiencia de la erosión casi imperceptible para el material recubierto con soldadura, lo cual indica que la baja tasa de desgaste es ocasionada por la rayadura que puedan ocasionar las partículas más duras del flujo de erosivo que son las de sílice y que en proporción son pocas con respecto al volumen total de partículas erosivas.

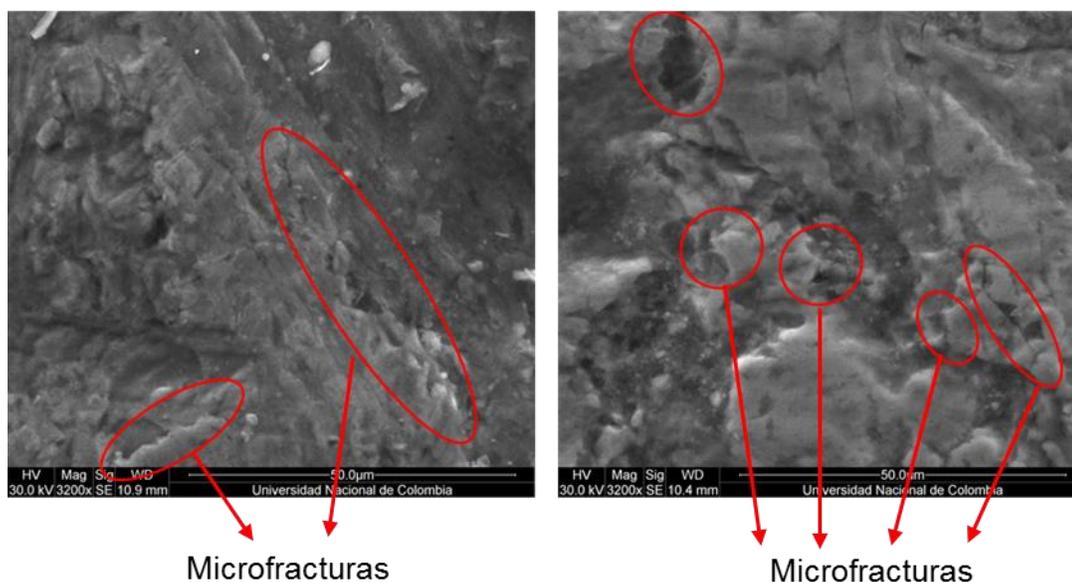
Figura 4-1. Fotografía SEM grupo 2 y grupo 3.

Para el caso de las otras partículas de erosivas presentes en el flujo, tales como la sílice ó la escoria, con durezas intermedias entre la matriz y los carburos, y la alúmina, con durezas superiores a la de los carburos, a un ángulo de incidencia normal, tienen la posibilidad de indentar y causar gran cantidad de fracturas como se muestra en la Figura 4-1.

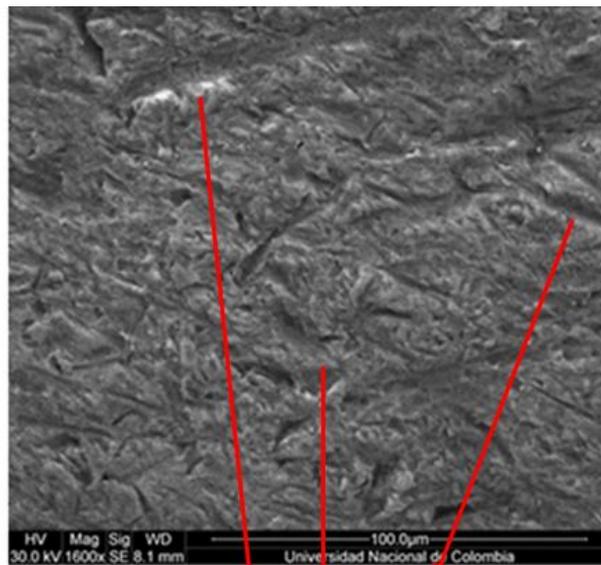
Figura 4-3. Fotografía SEM probeta lámina recubierta grupo 7 a 1200X.

Debido a la naturaleza del flujo, de tipo turbulento, los ángulos de impacto sobre el objetivo son indeterminados, de manera que se pudo observar pérdida de material en todas direcciones tal como se puede apreciar en las imágenes obtenidas mediante SEM; tal como está descrito en trabajos previos por Sapate y RamaRao [26] al ser el Clinker el mayor volumen de partículas erosivas, y su dureza relativamente menor a la de la puzolana, y consecuentemente a la de los carburos de Cromo del Recubrimiento duro, el mecanismo predominante tiende a ser remoción de material mediante la formación de viruta, no hay marcada y directa fractura de los gránulos de carburos sino por el contrario arrastre de material, esto no debido a la indentación sobre éstos sino directamente sobre la matriz, que al ser removida desprotege los bordes de los carburos ahora sí con la consiguiente microfisuración y posterior microfractura; esto trae como consecuencia bordes redondeados en las partículas de carburo, esto puede verse en la Figura 4-2 y Figura 4-3 de manera comparativa entre el trabajo de Sapate y el resultado de este estudio.

Remoción de material
por arrastre

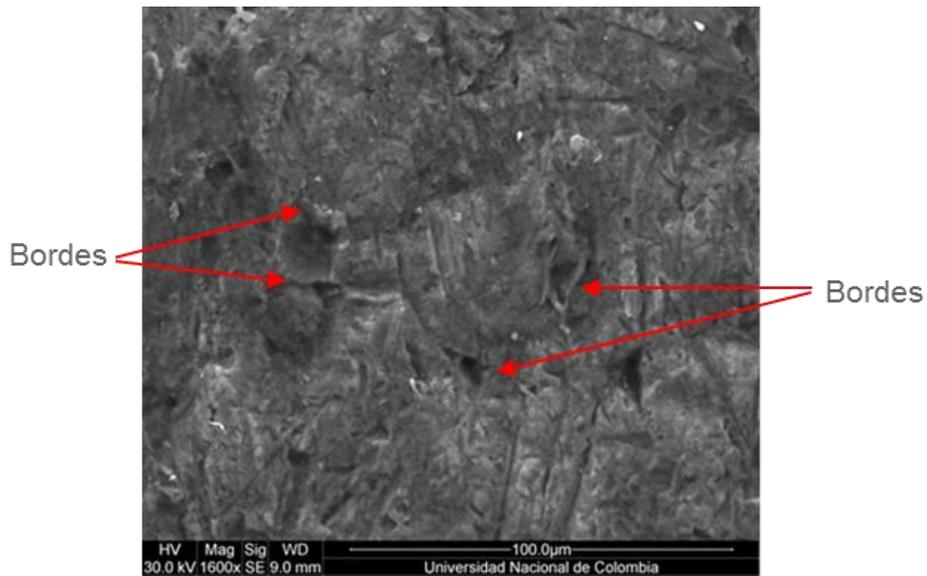
Figura 4-4. Fotografía SEM probeta lámina recubierta grupo 1.

En resumen, el mecanismo de desgaste para los materiales metálicos analizados puede resumirse a partir de una carga de impacto que es suficientemente alta, dependiendo de la dureza de los materiales indenta y/o raya y desliza, por tanto se genera un desplazamiento de material con formación de bordes y posterior formación de viruta tal como se puede apreciar en algunos puntos de la Figuras 4-4 y Figura 4-5.

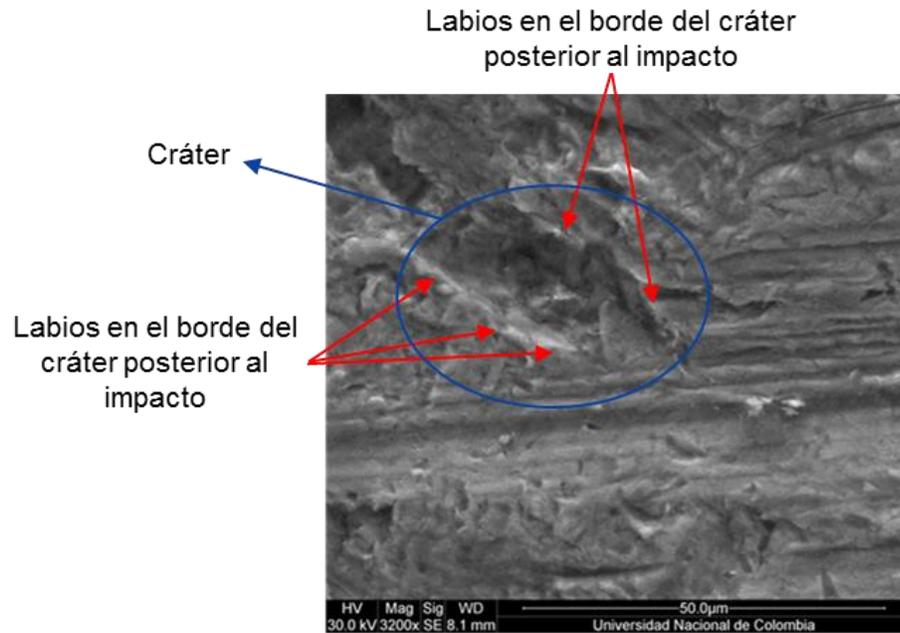
Figura 4-5. Fotografía SEM probeta lámina termotratada grupo 7.

Este fenómeno es similar a lo que evidenciaron Matthews et al [52]; se pudieron ver flancos cuyos bordes tienen forma de coronas, lo cual tiende a ser una mezcla de las fases presentes, principalmente influenciada por la cantidad de carburos. En la medida que la partícula erosiva penetró la superficie los carburos son forzados a moverse lateralmente, a causa de fracturas frágiles subsuperficiales

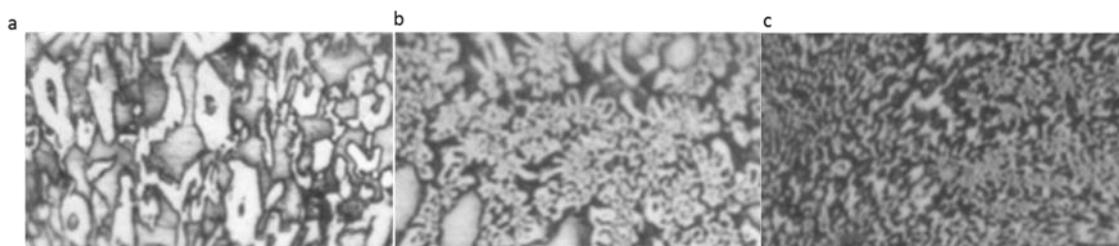
Figura 4-7. Microestructuras de recubrimiento Fe-Cr-C. a 2000X

A partir de los ensayos metalográficos, se puede tener una confirmación de todo lo anterior. En primer lugar, y como era de esperarse, el Recubrimiento es una soldadura base Fe-Cr-C, fundición de hierro aleada con alto Cromo, cuya microestructura está compuesta principalmente por Carburos de Cromo del tipo M_7C_3 [53][54] dentro de una matriz martensítica. Si bien hay zonas en donde los carburos son de gran tamaño circundados por la matriz como se observa en la figura 4-7 (a), la estructura predominante es ledeburítica y la cual se aprecia en la figura 4-7 (b y c) en donde hay cementita con carburos de cromo aislados o pequeños carburos de cromo hexagonales circundado todo por la matriz martensítica.

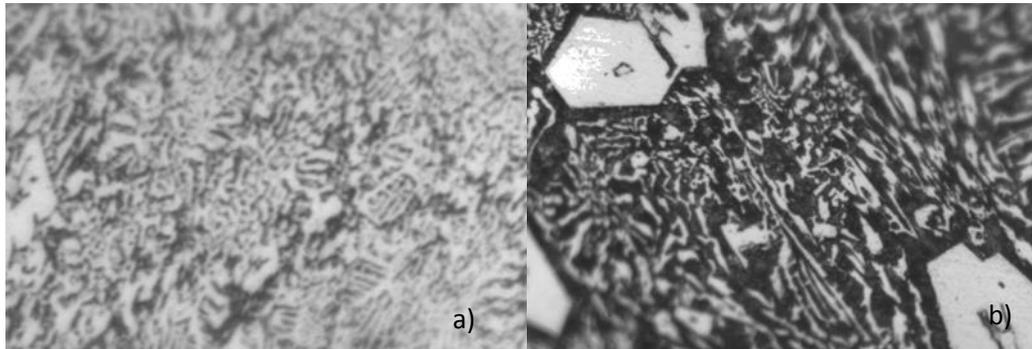
Figura 4-8. Microestructura Recubrimiento Fe-C-Cr. 2000X

Un hallazgo interesante de este trabajo es la heterogeneidad de la microestructura de la soldadura de Recubrimiento. Si bien en todos los casos se pueden evidenciar los carburos de cromo correspondientes a la composición química revelada por el ensayo espectrométrico, la distribución tal como se observa en la figura 4-8 para diferentes probetas tomadas a partir de la misma lámina es totalmente diferente.

Esto definitivamente es ocasionado por la poca rigurosidad de los parámetros de la interfase líquido/sólido, las entropías de fusión y las fracciones de volumen de las fases constituyentes [55].

a) morfología de fase tipo dendrítico. b) Morfología de fase tipo hexagonal.

Cuando la superficie de la interfase sólido/líquido a escala atómica es rugosa, la fase sólida puede asumir una morfología dendrítica, mientras que si la superficie de la interfase es mayormente lisa, la fase de solidificación producirá en consecuencia carburos con forma poligonal [56], lo cual puede apreciarse claramente en la Figura 4-8a y 4-8b.

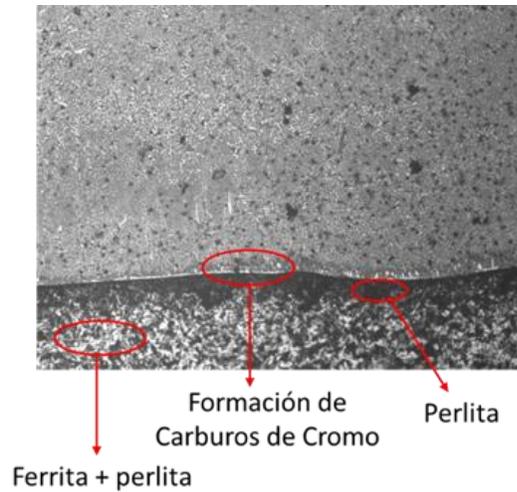
Figura 4-9. Interfase entre material base y recubrimiento duro. 500X

En primer lugar y como puede apreciarse en la figura 4-9, a partir del material base se presenta una difusión del carbono presente en la perlita hacia la capa dura para formar una franja de martensita con algunos carburos sobre el límite de fusión entre los dos materiales, esto ayudado por el gradiente de temperatura que se presenta en la zona afectada, lo cual posibilita la disminución de la tensión superficial entre los constituyentes de las fases permitiendo el movimiento de átomos y la formación de los carburos a partir del Cromo y del carbono.

Este proceso obedece al efecto de convección de Marangoni [94] En la medida que la temperatura de la zona es menor, la formación de carburos disminuye.

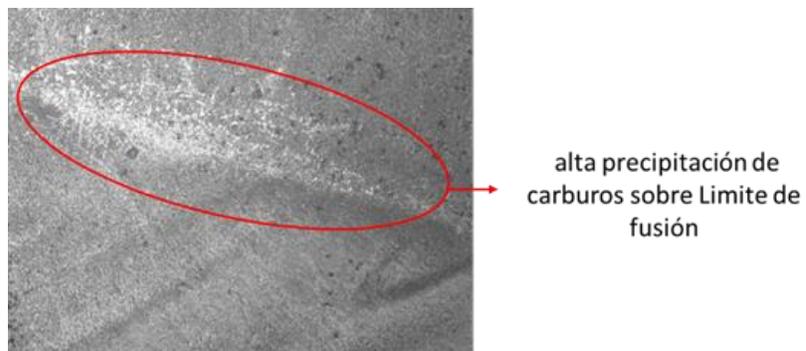
Figura 4-10. Formación de Carburos sobre límites de fusión de cordones de soldadura. 500X.

De otro lado, la capa de recubrimiento está conformada por entre 1 y 2 pases de soldadura, de modo que hay un fenómeno similar al descrito anteriormente entre pases, debido a la afectación por la temperatura tal como se ve en la figura 4-10. Este fenómeno además de lo explicado anteriormente también puede estar fuertemente influenciado por segregación de elementos químicos a partir de las reacciones que se dan en los límites de fusión de la unión bimetálica.

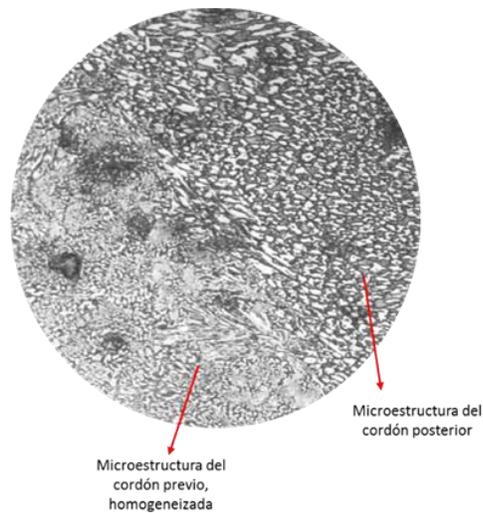
Figura 4-11. Microestructura de límite de fusión entre cordones. 800X.

En la figura 4-11 se aprecia el contraste entre dos cordones contiguos, mientras que en la figura 4-12 se puede ver una zona con distribución de carburos homogénea situada en el centro del cordón y una zona de acumulación de carburos hacia la superficie de trabajo de la lámina.

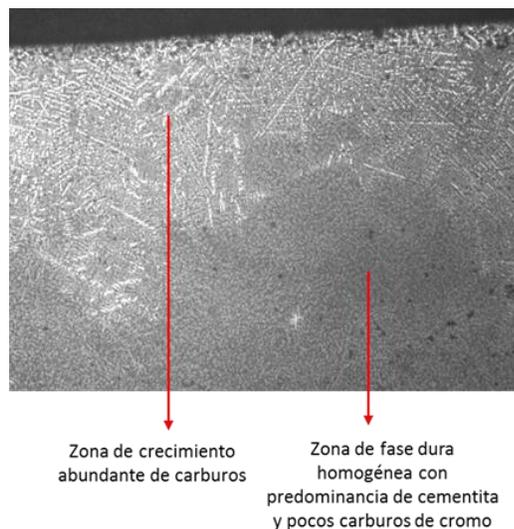
Figura 4-12. Micrografía transversal del cordón de revestimiento. 500X.

Se identifica la zona central con una microestructura cementítica homogénea y la superficie de trabajo con carburos de cromo en crecimiento dendrítico.

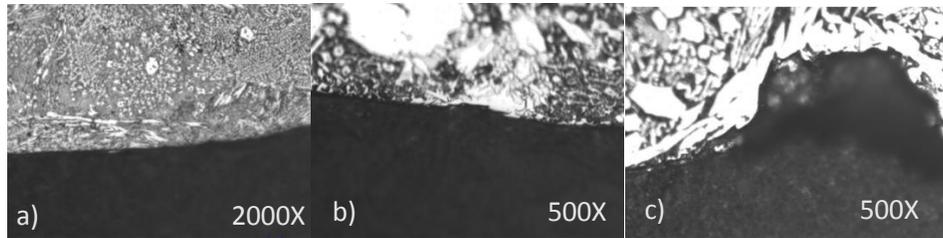
Figura 4-13. Microestructura de borde, Recubrimiento Fe-C-Cr.

En la Figura 4-13 se puede apreciar el proceso de pérdida de material en la superficie de las chapas de 3 diferentes probetas. Si bien el mecanismo es similar, la cantidad de pérdida de material es diferente debido a la ya explicada heterogeneidad de la microestructura. En cuanto de la micrografía de la Figura 4-13a, el borde tiene una microestructura con carburos finos uniformemente distribuidos y paralelos a la superficie, por tanto un borde sin socavaciones.

Para el caso de la micrografía en la Figura 4-13b se evidencia concentración puntual de carburos en una zona muy definida, lo cual como se observa ha empezado a remover material del centro del carbura hacia su contorno.

Finalmente, la micrografía en la Figura 4-13c reafirma el mecanismo de desgaste, en la medida que sobre la superficie se denota gran cantidad de carburos en su extensión, lo cual ha ocasionado remoción de una gran zona de material. Sin embargo, y reforzando el cuidado que se debe tener sobre los parámetros de la deposición de la soldadura es importante mencionar que la micrografía de la izquierda y de la derecha pertenecen a la misma probeta.

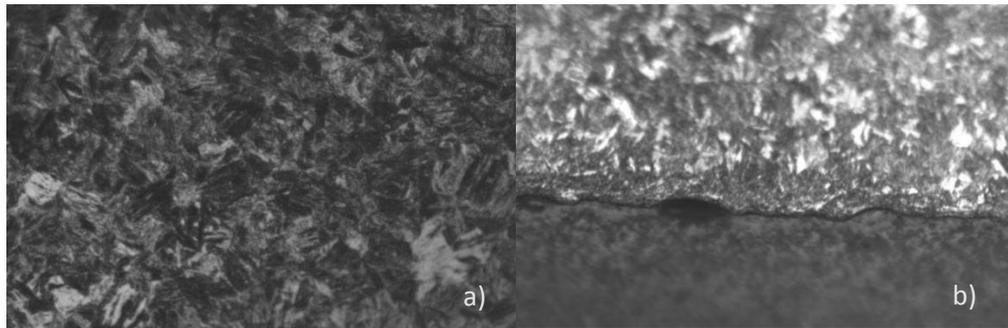
Figura 4-14. Micrografías probeta lámina termotratada. 500X. a) al interior del material y b) de la superficie de trabajo.

Por su parte, el análisis metalográfico para el caso de las unidades muestrales termotradas, Figura 4-14, denota como era de esperarse una fase martensítica, sin embargo hay una considerable proporción de martensita blanca, la cual tiene una característica frágil preponderante, siendo ésta quien actúe como motor de la pérdida de material, sumado a la deformación plástica acumulada con posterior desprendimiento de material por fatiga luego de varios ciclos de impacto.

La formación de martensita blanca es fomentada por la presencia de silicio y aluminio en la aleación, aseveración confirmada por el análisis espectrográfico del material. En primer lugar el aluminio incrementa las fallas en el apilamiento de la austenita y por tanto dificultará la transformación en martensita durante el proceso de enfriamiento y por su parte el silicio acelera la velocidad de enfriamiento y de allí la solidificación en fase martensítica no transformada completamente [58].

En la Figura 4-14b se puede ver la superficie de desgaste, en donde podemos evidenciar el mecanismo de desgaste predominante que ya se mencionó con anterioridad y que está caracterizado por gran deformación plástica previa a la pérdida de material, pero también se puede apreciar una pequeña zona en la cual ha habido una pérdida de material mayor y localizada, que puede estar relacionada con la presencia de martensita blanca quebradiza y frágil. Si bien el fenómeno se presenta, en un muy bajo porcentaje, la microestructura en todos los casos es muy homogénea y por consiguiente las propiedades son uniformemente distribuidas. También es importante anotar que los granos de martensita son relativamente gruesos, no muy alargados y en consecuencia tiene una muy buena dureza y por tanto su característica antidesgaste tiene un muy buen desempeño en la mayoría de aplicaciones.

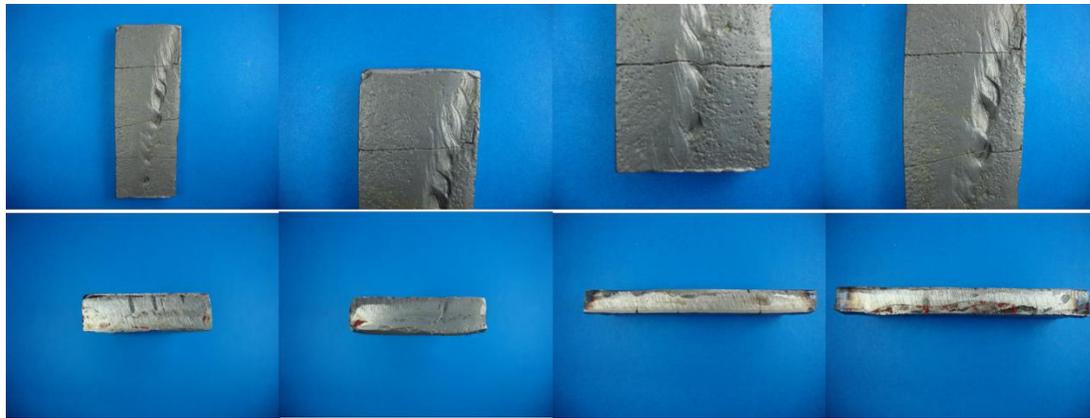
61 Recubierta. Fisuración transversal propia del proceso de soldadura. Cordones adyacentes.

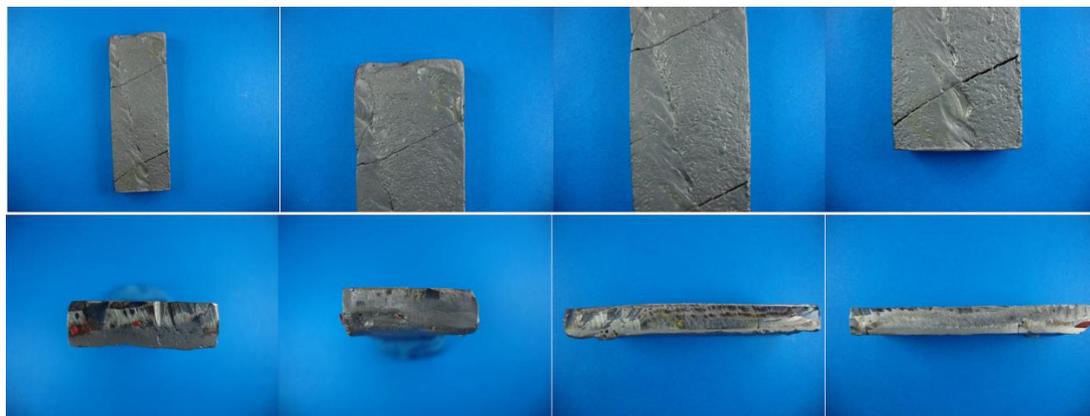
44 Recubierta. Fisuración transversal superficial propia del proceso de soldadura.

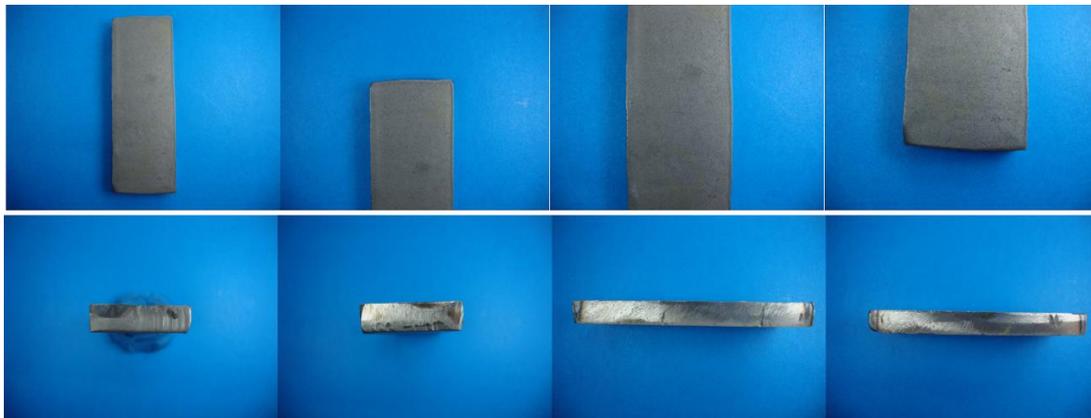
32 Termotratada. Superficie de trabajo con desgaste uniforme. Se aprecia penetración considerable del temple bajo la superficie de trabajo

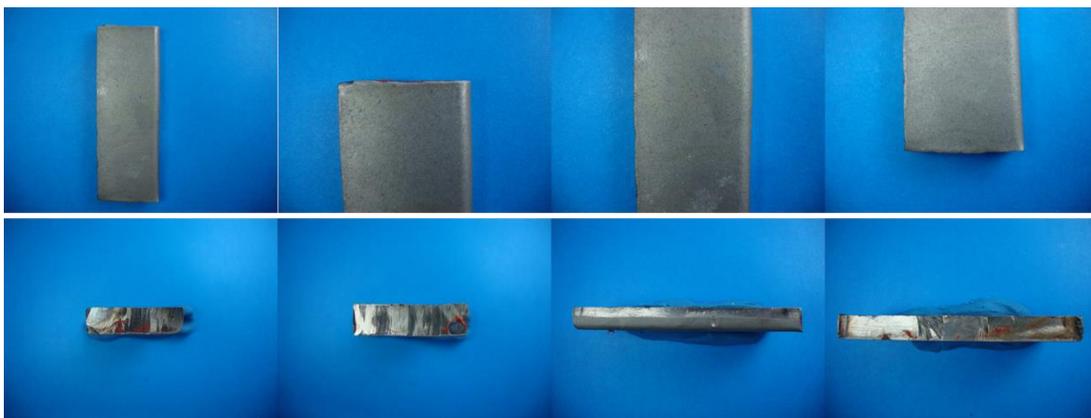
56 Termotratada. Superficie de trabajo con desgaste uniforme. Huellas de sobrecalentamiento generadas en el proceso de preparación de la probeta.

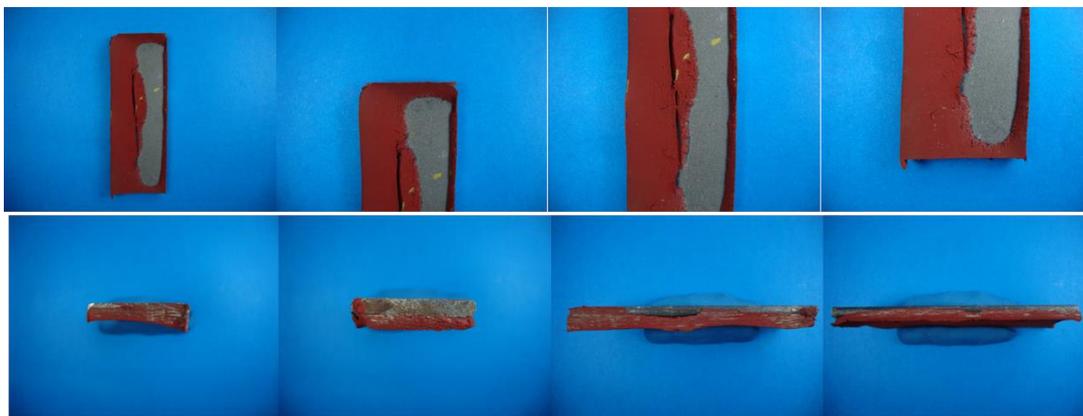
1 Polimérica. Cortes profundos sobre la superficie del material. Desgaste severo con pérdida de material en la dirección del flujo.

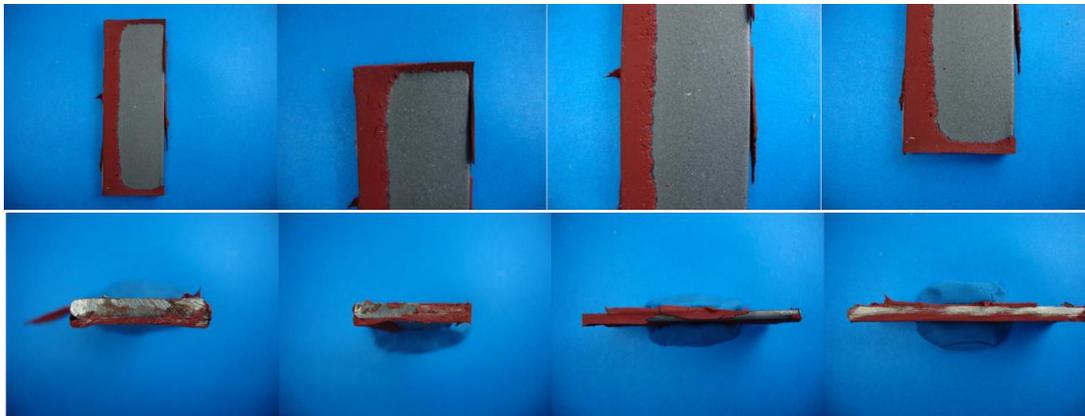
4 Polimérica. Desgaste severo en la dirección del flujo. Pérdida de volumen del recubrimiento superior al 90%

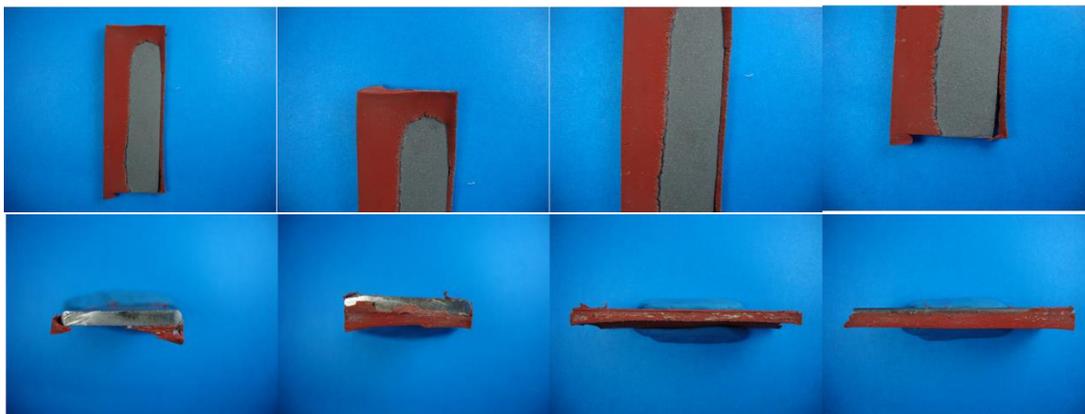
5 Polimérica. Desgaste severo en la dirección del flujo. Pérdida de volumen del recubrimiento superior al 90%

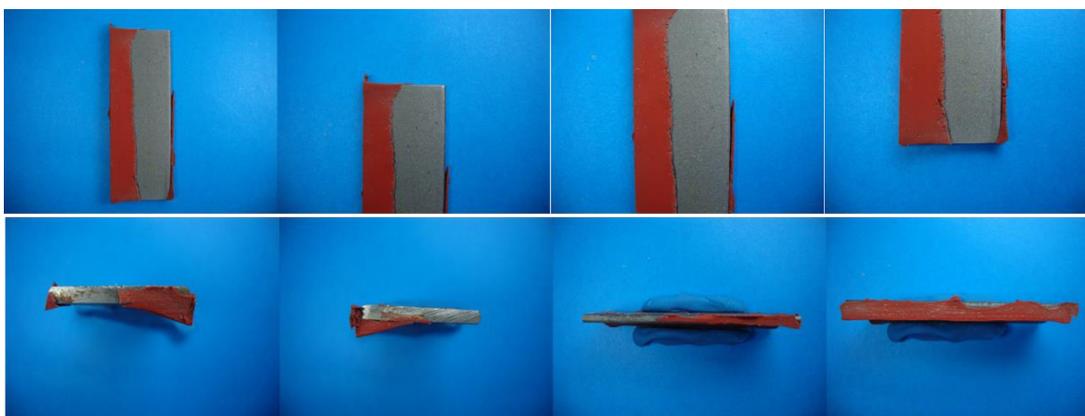
28 Polimérica. Desgaste severo en la dirección del flujo. Pérdida de volumen del recubrimiento superior al 90%

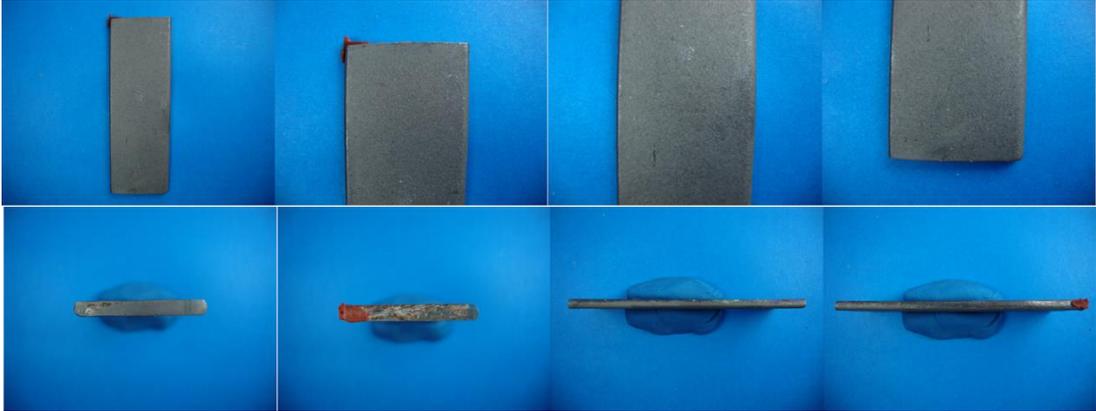
43 Polimérica. Pérdida total del recubrimiento polimérico. Desgaste severo.

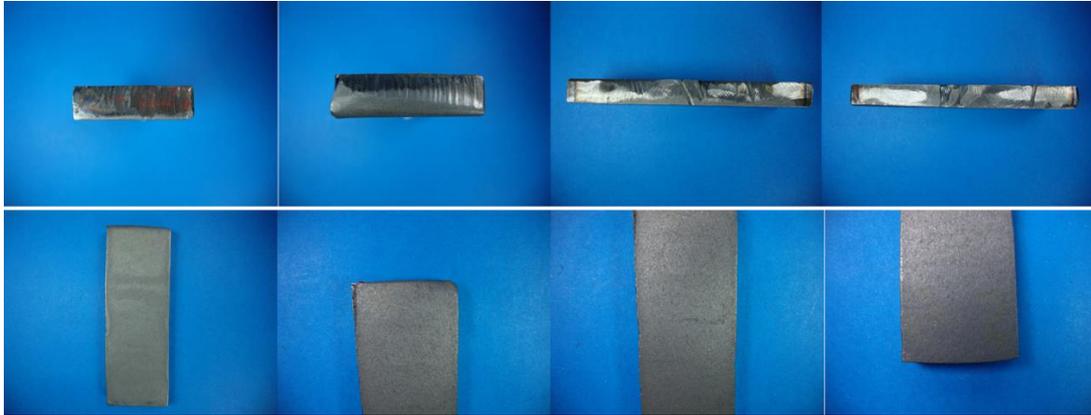
24 Termotratada. Superficie de trabajo con desgaste uniforme.

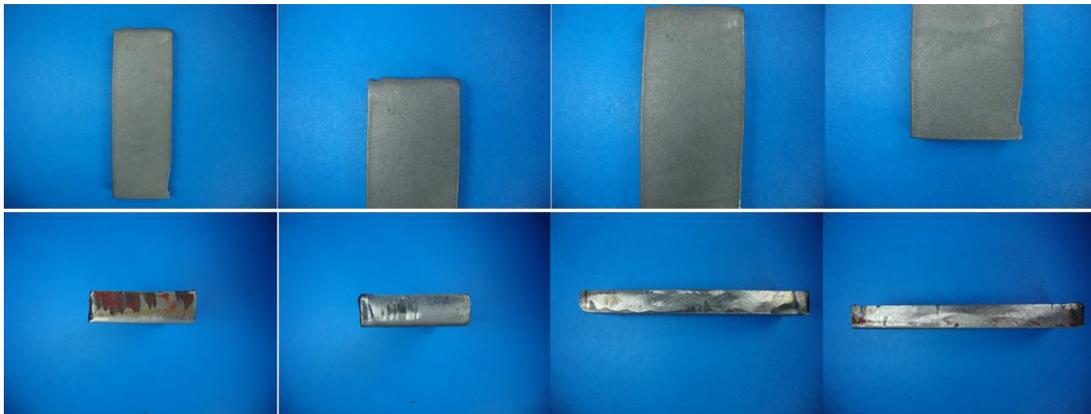
16 Termotratada. Superficie de trabajo con desgaste uniforme. Imperfecciones laterales propias de la preparación de la probeta.

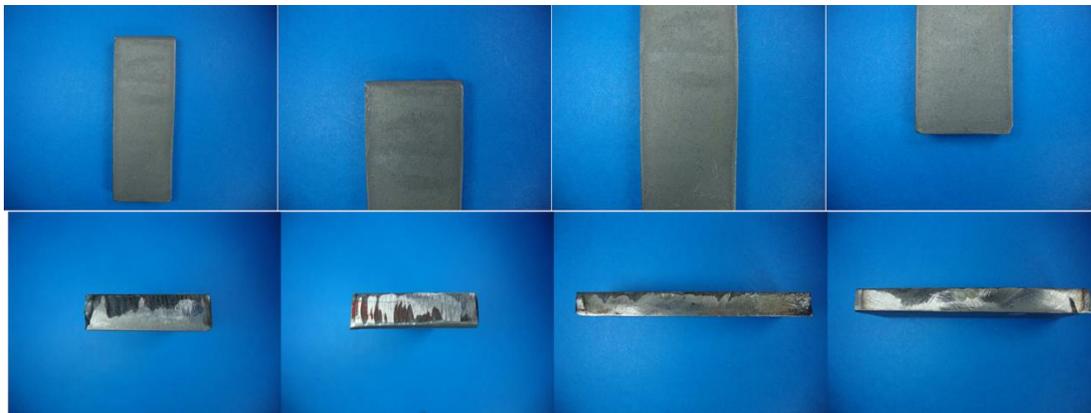
14 Termotratada. Superficie de trabajo con desgaste uniforme.

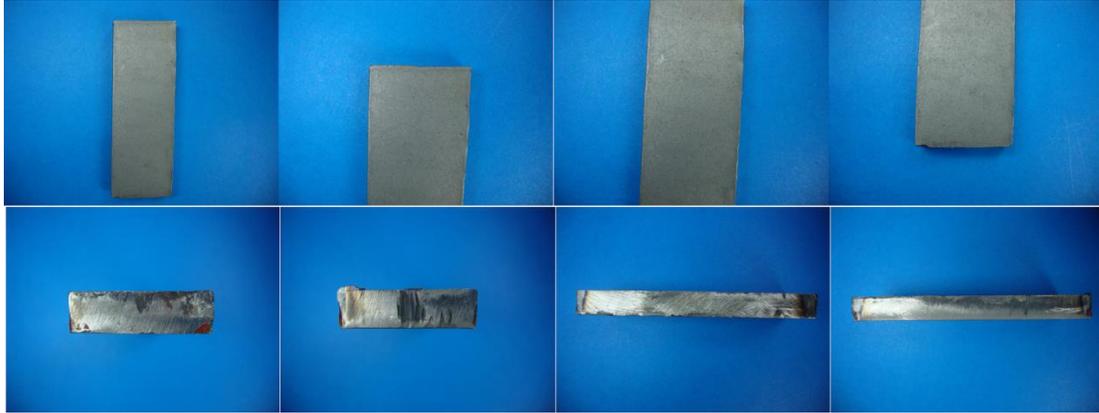
41 Termorata. Superficie de trabajo con desgaste uniforme. Imperfecciones laterales propias de la preparación de la probeta. Se aprecia buena penetración del temple.
