Análisis del mecanismo de desgaste de tres materiales de Recubrimiento en cámara de molienda de un molino vertical para cemento

Universidad Nacional de Colombia
Facultad de Ingeniería, Departamento de Ingeniería Mecánica y Mecatrónica
Bogotá, Colombia
2017

Tesis o trabajo de investigación presentada(o) como requisito parcial para optar al título de:
Magister en Materiales y Procesos

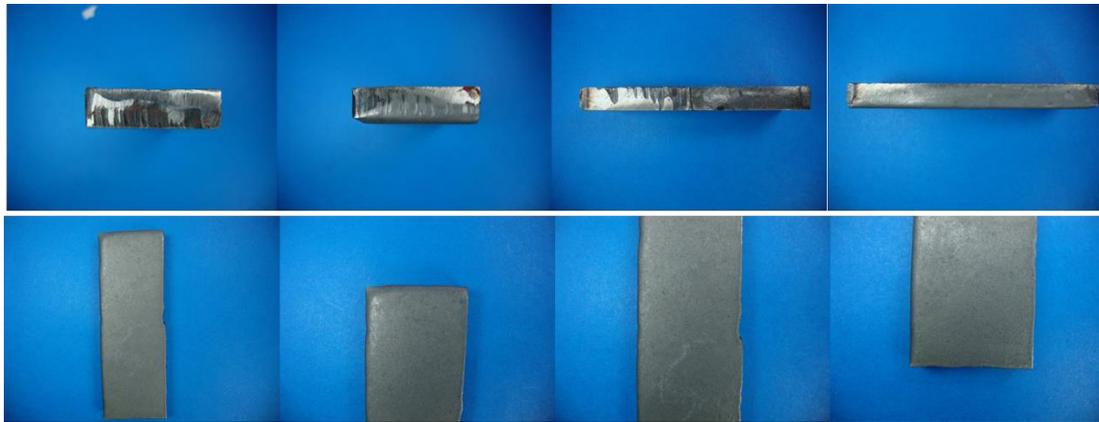
63 Termotrada. Superficie de trabajo con desgaste uniforme. Imperfecciones laterales propias de la preparación de la probeta. Reborde marcado por desgaste.

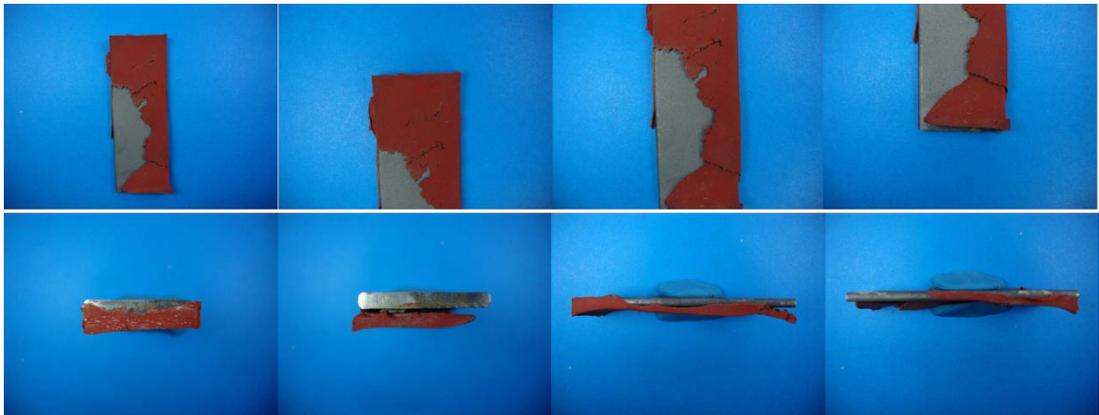
60 Polimérica. Desgaste superficial severo en dirección de flujo. Pérdida de material del orden del 80%

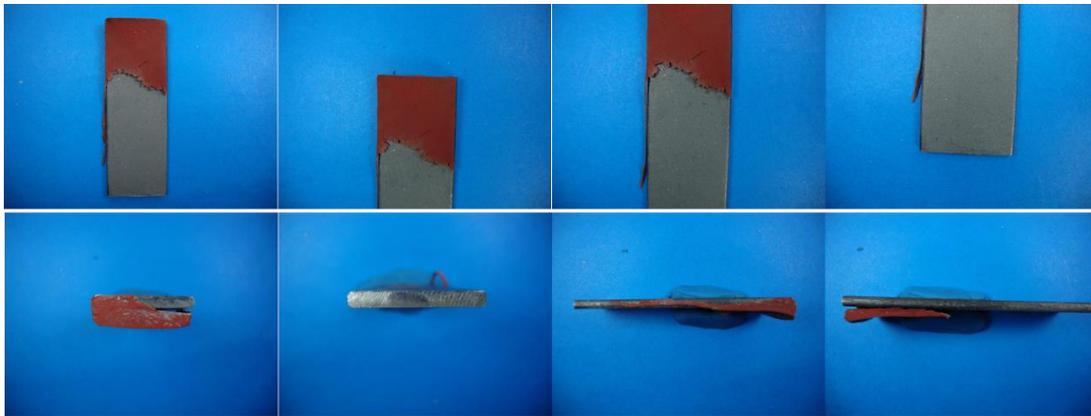
61 Polimérica. Desgaste superficial severo en dirección de flujo. Pérdida de material del orden del 90%

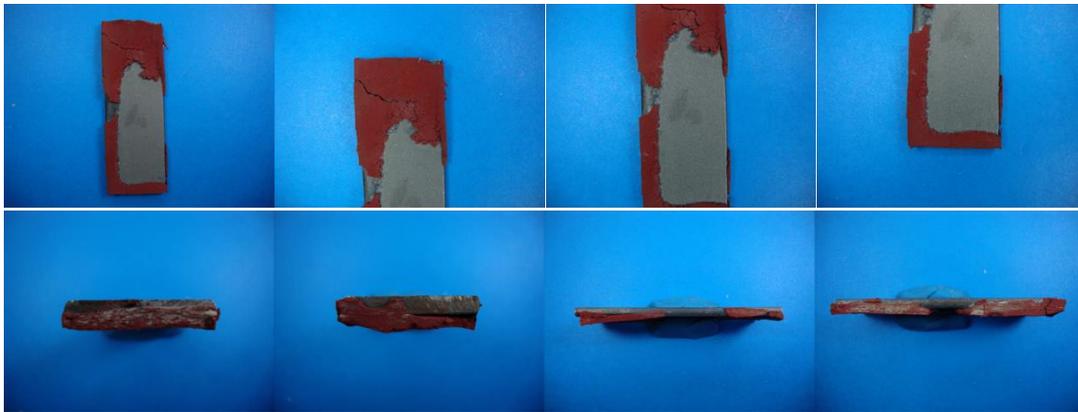
58 Polimérica. Desgaste superficial severo en dirección de flujo. Pérdida de material del orden del 90%

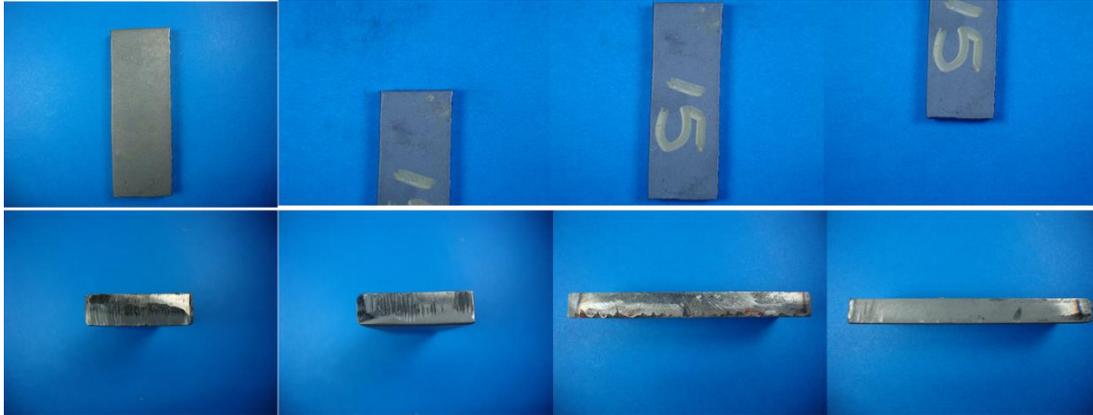
34 Termotratada. Superficie de trabajo con desgaste uniforme. Se aprecia buena penetración del temple.

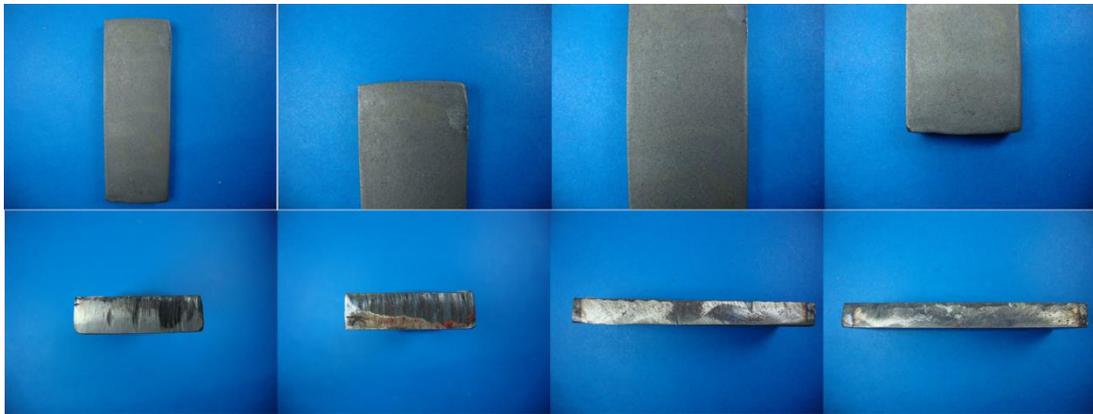
36 Termotratada. Superficie de trabajo con desgaste uniforme. Imperfecciones laterales propias de la preparación de la probeta y leves rebordes por desgaste.

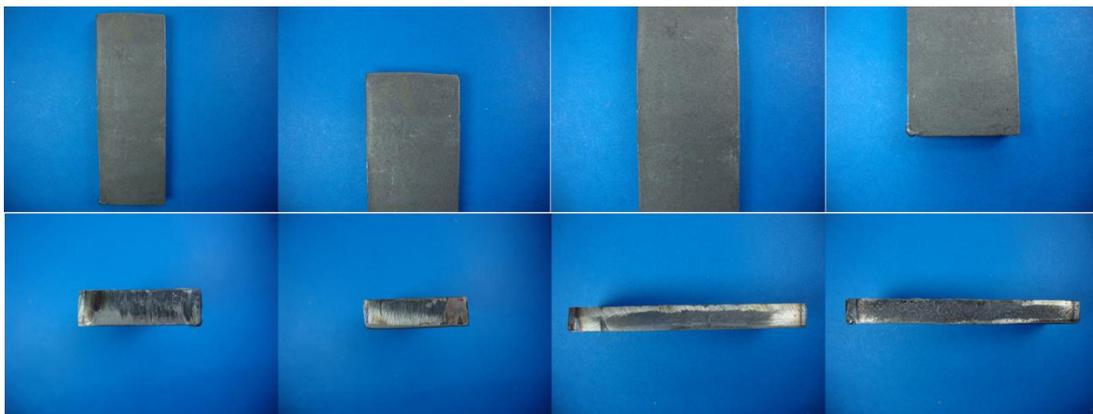
43 Termotratada. Superficie de trabajo con desgaste uniforme. Penetración heterogénea del temple.

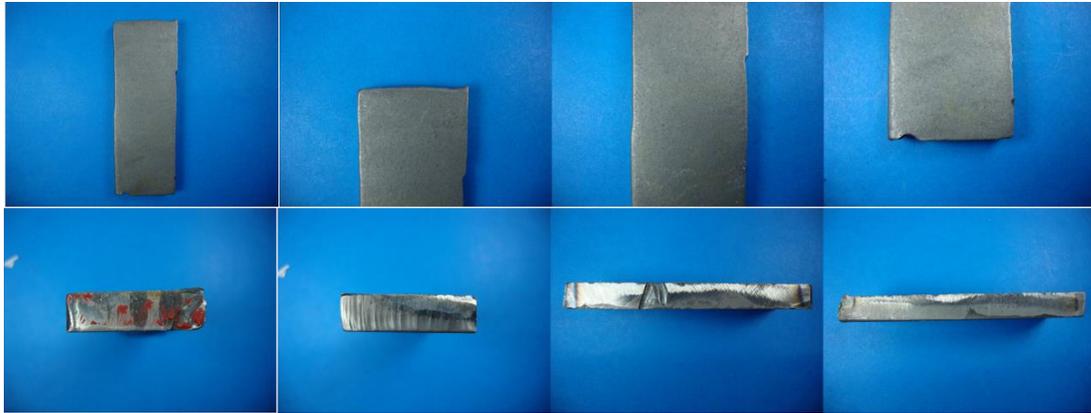
58 Termotratada. Superficie de trabajo con desgaste uniforme. Imperfecciones laterales propias de la preparación de la probeta y leves rebordes por desgaste. Penetración heterogénea del temple.

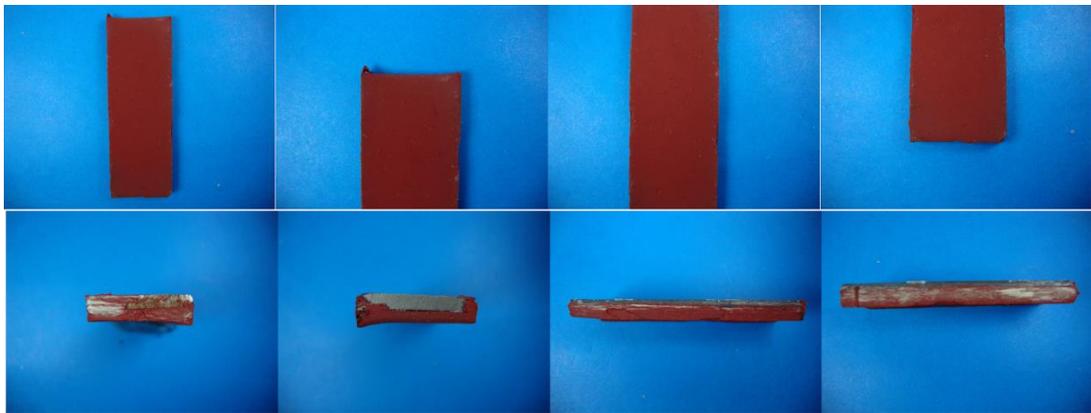
12 Polimérica. Desgaste superficial leve en dirección de flujo. Pérdida de material del 30%.

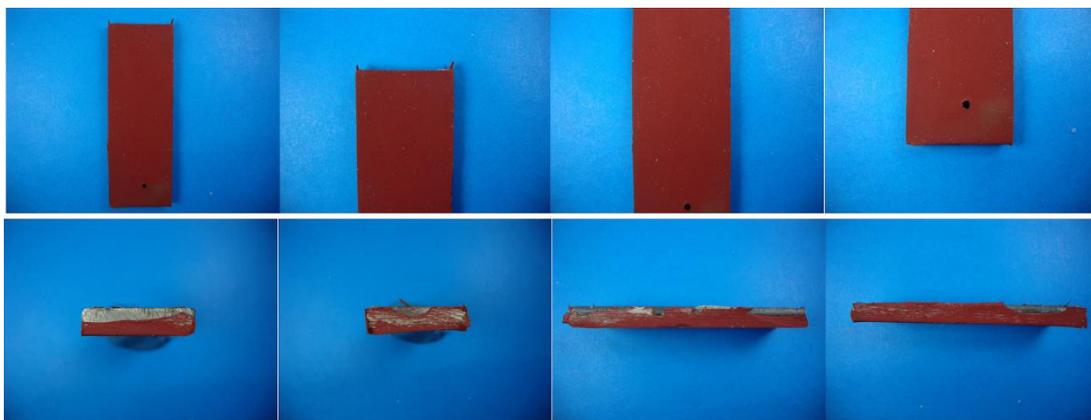
14 Polimérica. Desgaste superficial leve en dirección de flujo. Pérdida de material del 35%. Imperfección del proceso de fabricación de la probeta.

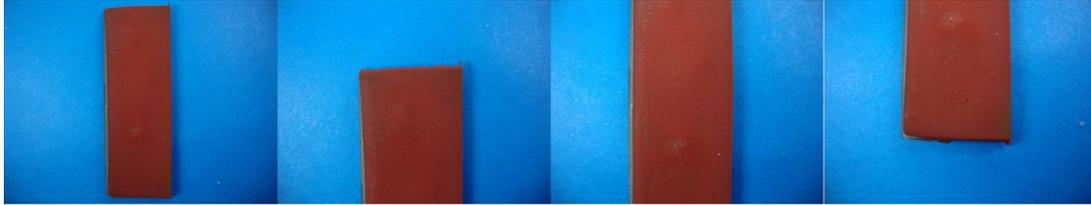
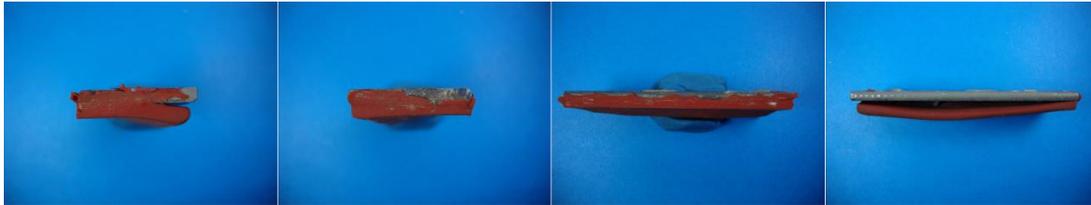
18 Polimérica. Desgaste superficial leve en dirección de flujo. Pérdida de material del 50%. Pérdida de adherencia del recubrimiento sobre material base.

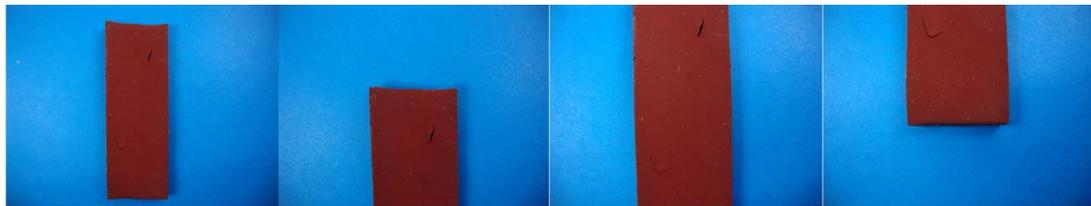
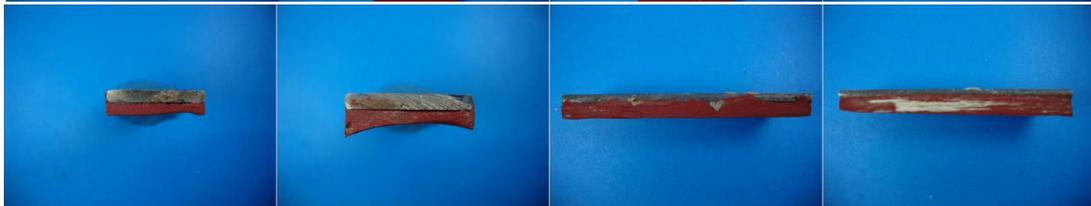
20 Polimérica. Desgaste superficial en dirección de flujo. Pérdida de material del 40%. Cortes severos aislados sobre la superficie.

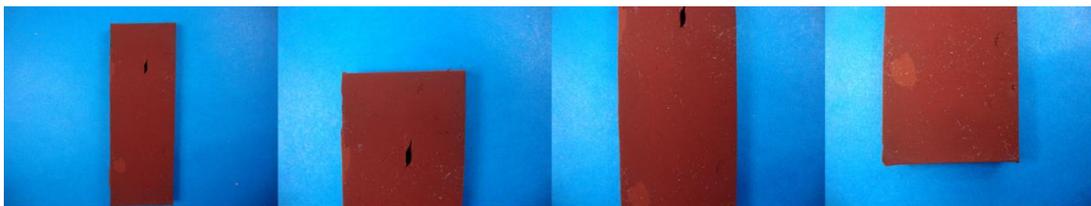
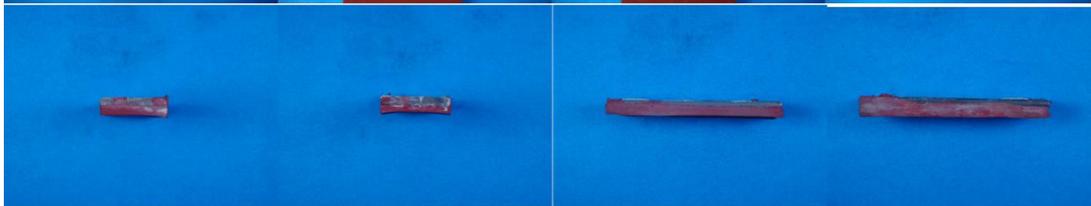
26 Polimérica. Desgaste superficial leve en dirección de flujo. Pérdida de material del 40%. Pérdida de adherencia del recubrimiento sobre material base. Cortes severos aislados.

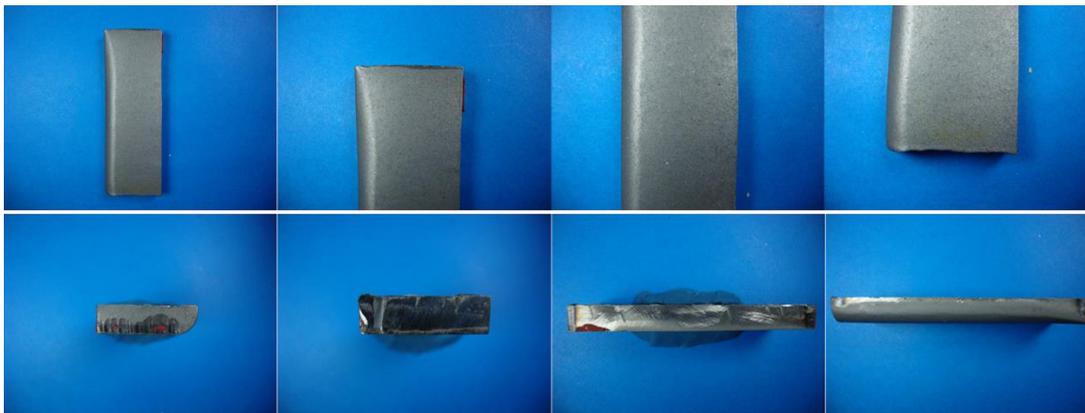
8 Termotratada. Imperfecciones laterales propias de la preparación de la probeta y rebordes lateral severo por desgaste. Penetración heterogénea del tratamiento térmico.

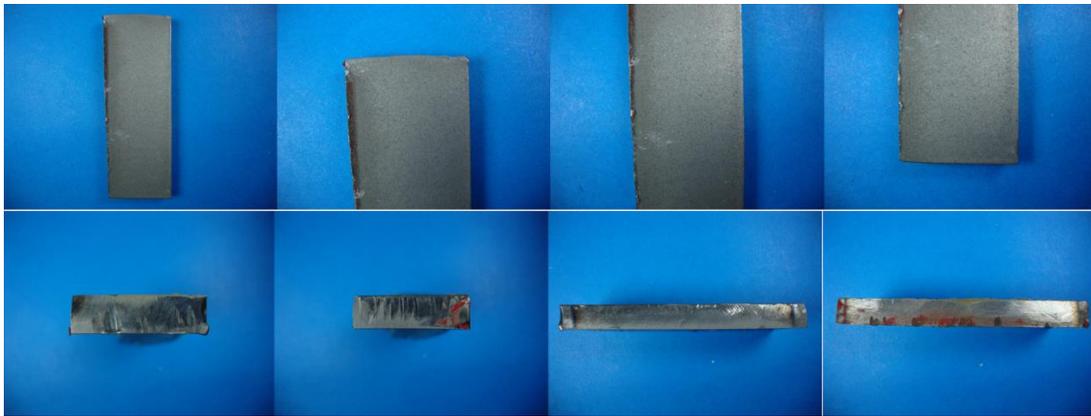
18 Termotratada. Superficie de trabajo con desgaste uniforme. Imperfecciones laterales propias de la preparación de la probeta.

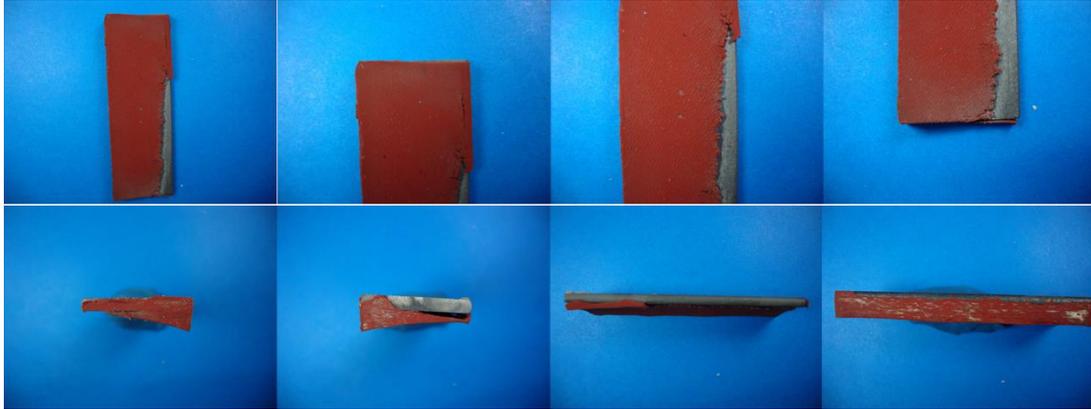
50 Polimérica. Desgaste superficial en dirección del flujo oblicuo. Pérdida de material del 70%. Borde fisurado consistente con el mecanismo de desgaste característico.

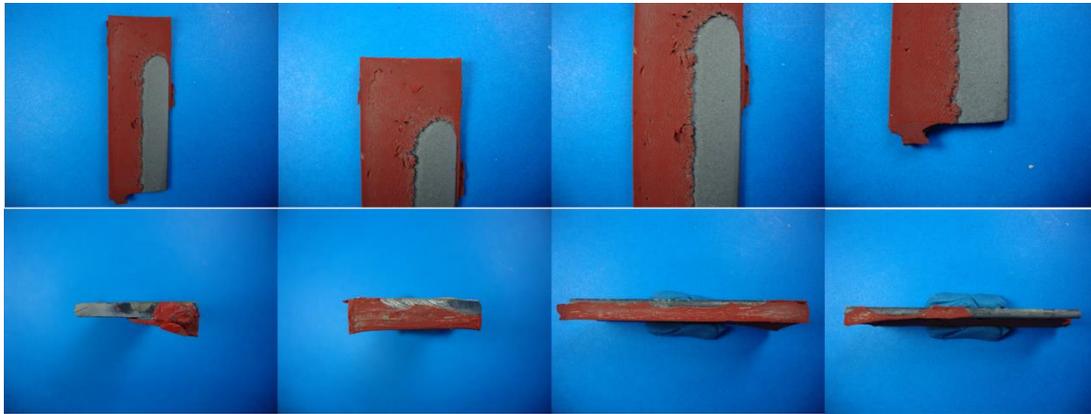
53 Polimérica. Desgaste superficial en dirección del flujo oblicuo. Pérdida de material del 75%. Pérdida de material consistente con el mecanismo de desgaste característico.

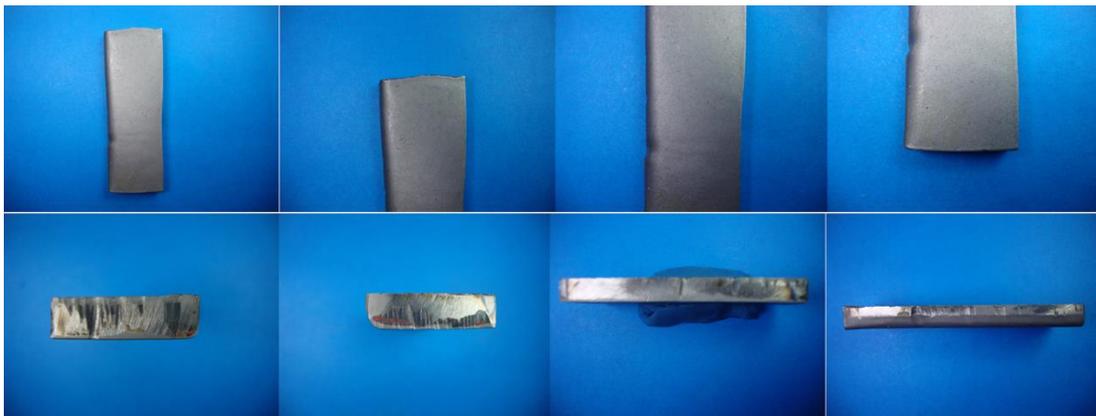
22 Termotratada. Imperfecciones laterales propias de la preparación de la probeta y reborde lateral severo por desgaste. Penetración heterogénea del tratamiento térmico.

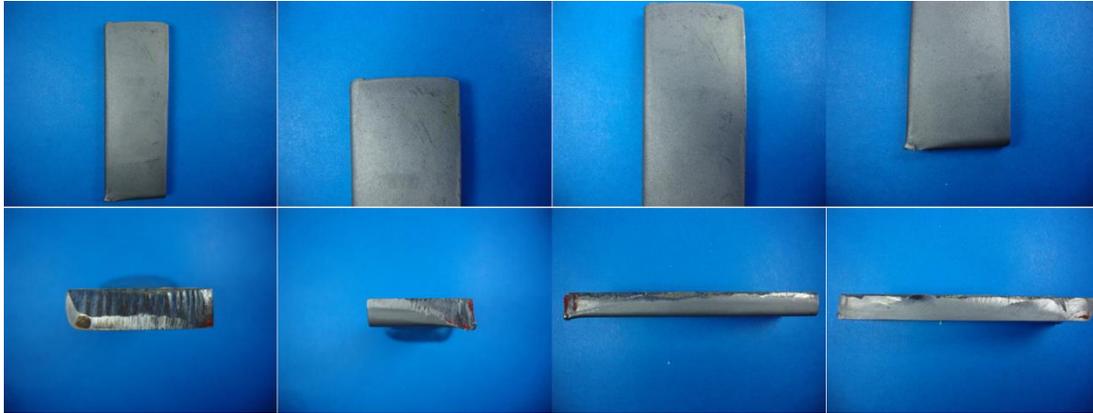
31 Termotratada. Imperfecciones laterales propias de la preparación de la probeta y reborde lateral severo por desgaste. Desgaste superficial homogéneo.

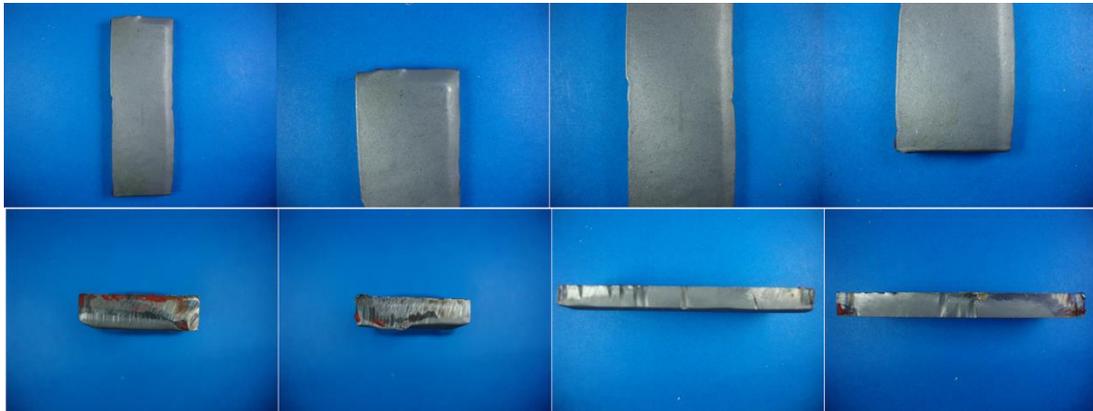
50 Termotratada. Desgaste superficial homogéneo. Imperfecciones laterales propias de la preparación de la probeta y reborde lateral severo por desgaste.

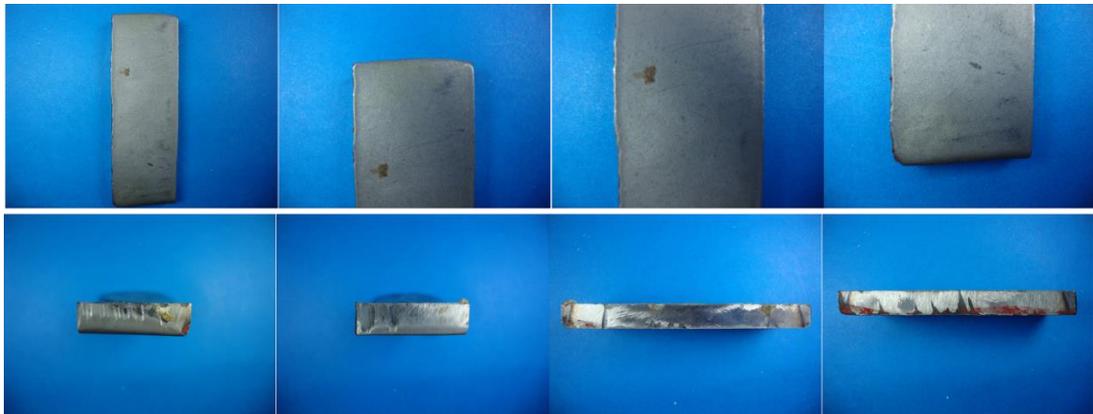
51 Termotratada. Imperfecciones laterales propias de la preparación de la probeta. Desgaste superficial homogéneo.

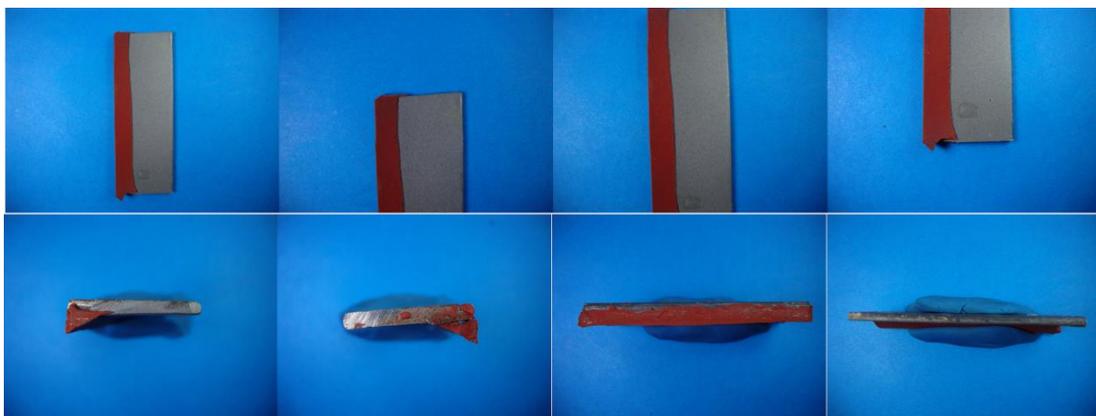
17 Polimérica. Desgaste superficial severo. Pérdida de material del 90% .

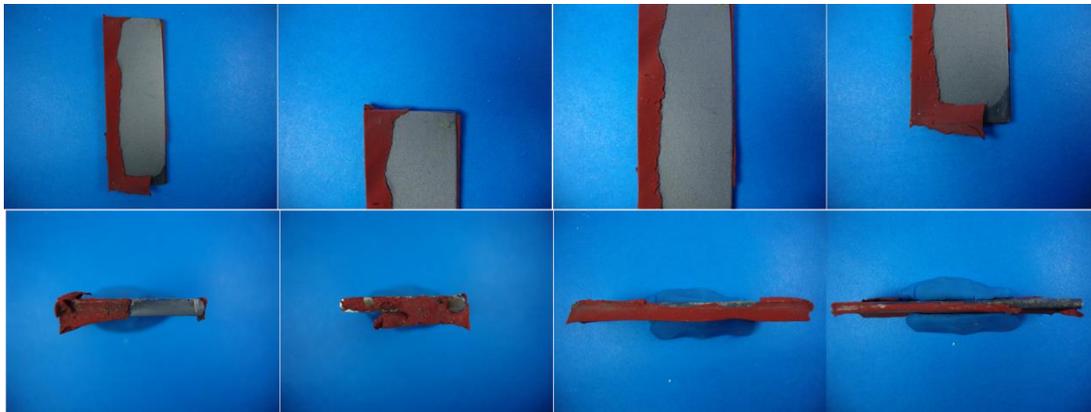
45 Polimérica. Desgaste superficial severo. Pérdida de adherencia con material base y pérdida de material de recubrimiento del 90% .

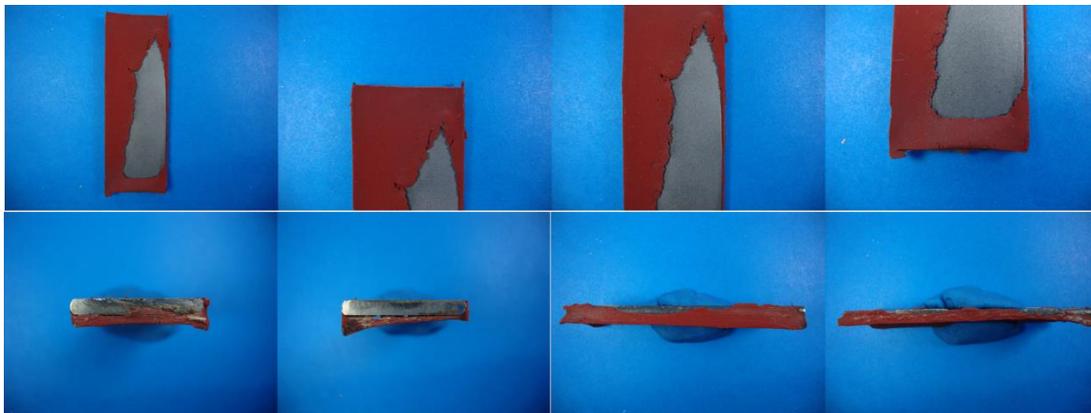
49 Polimérica. Desgaste superficial severo. Cortes, fisuración y pérdida de material del 85% consistente con el mecanismo de desgaste característico.

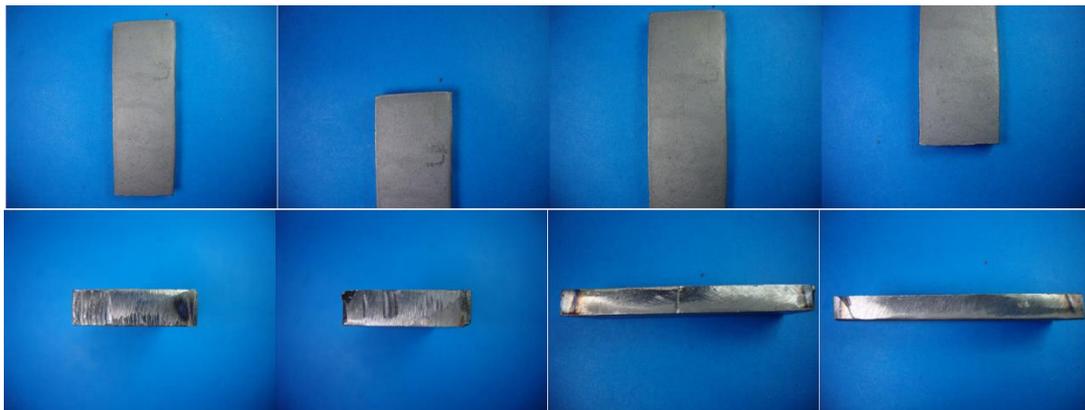
35 Termotratada. Rebordado lateral. Desgaste superficial homogéneo. Oxidación superficial.

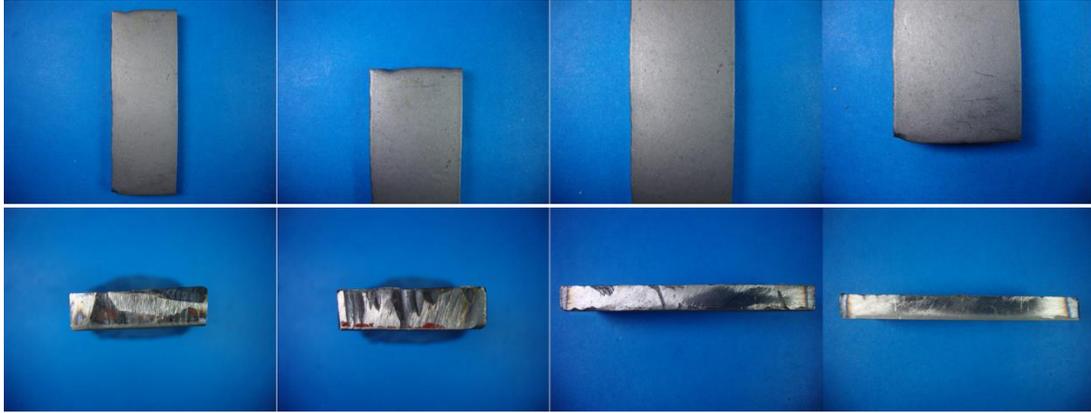
39 Termotratada. Imperfecciones laterales propias de la preparación de la probeta Desgaste superficial homogéneo. Reborde leve.

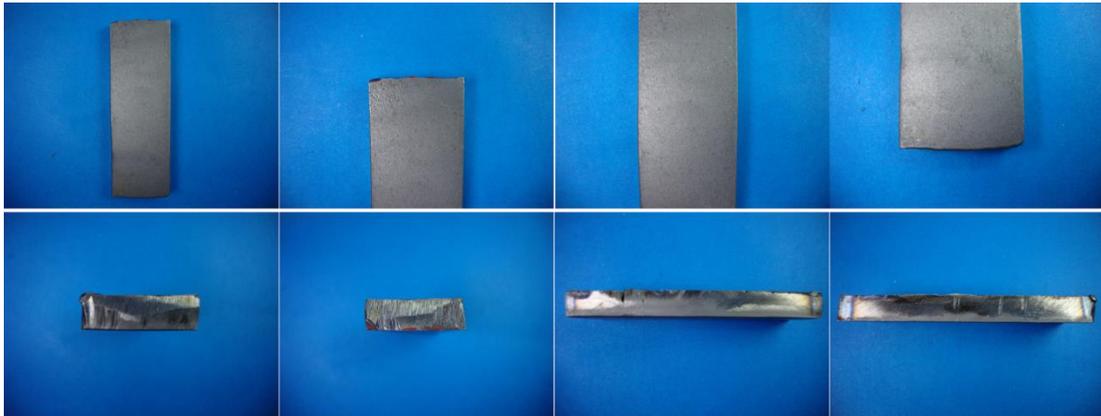
57 Termotratada. Reborde lateral. Desgaste superficial homogéneo. Temple homogéneo.

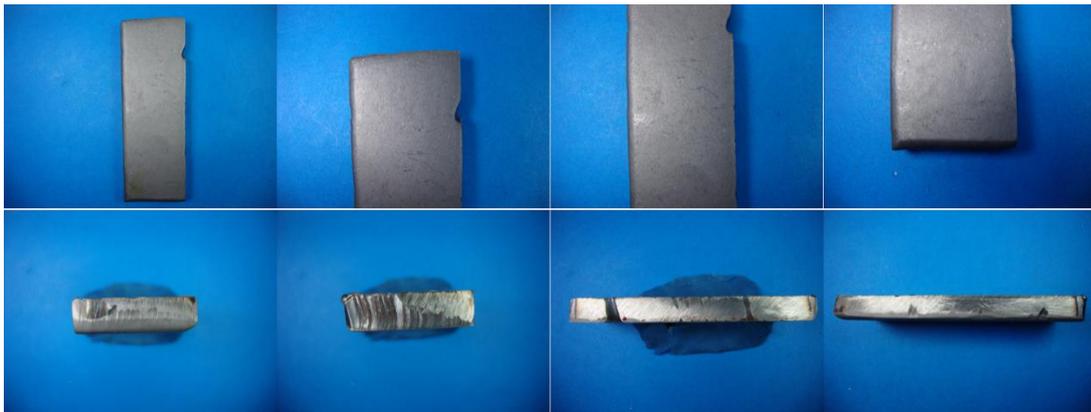
59 Termotratada. Imperfecciones laterales propias de la preparación de la probeta y reborde lateral por desgaste. Desgaste superficial homogéneo.

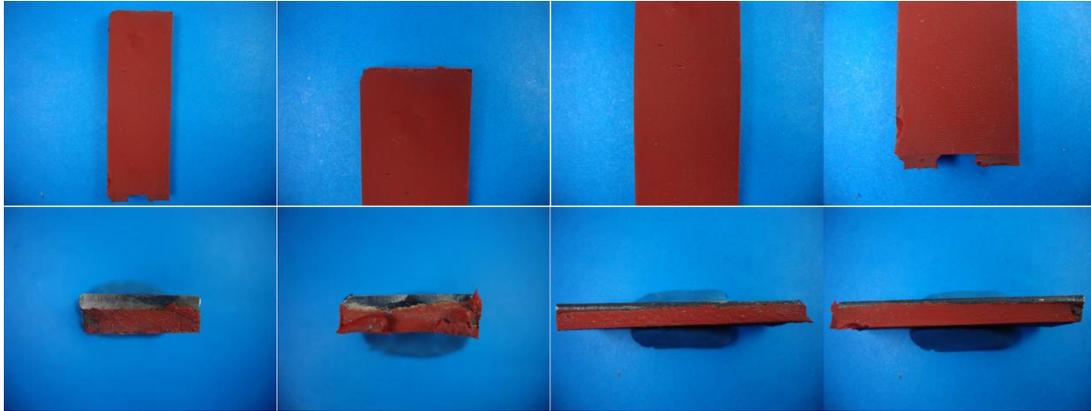
23 Polimérica. Desgaste superficial leve. Pérdida de material del 35%. Buena adherencia del recubrimiento sobre material base. Pequeños cortes aislados.

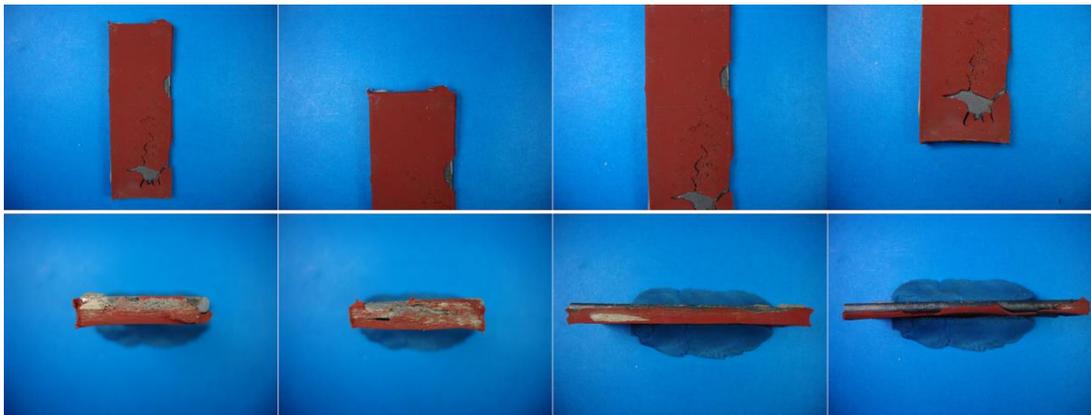
36 Polimérica. Desgaste superficial severo en dirección de flujo. Pérdida de material del 80%. Fisuración severa.

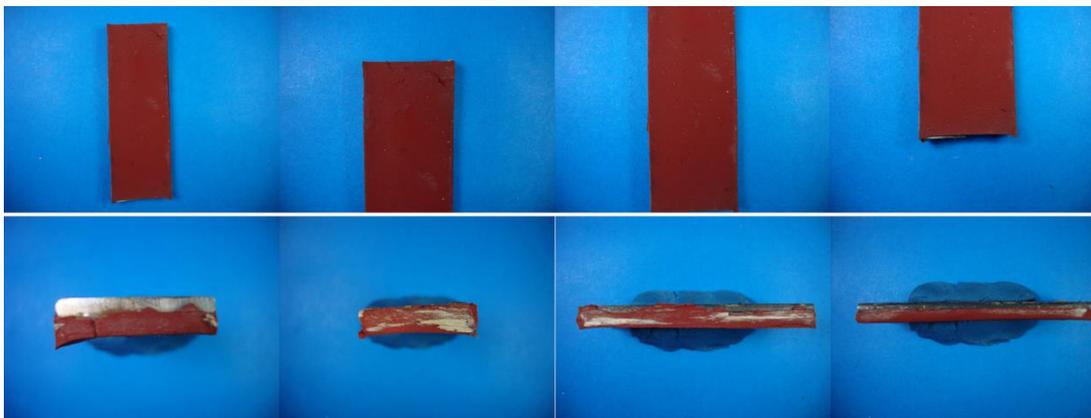
37 Polimérica. Desgaste superficial con pérdida de material del 50%. Buena adherencia del recubrimiento sobre material base. Cortes aislados y fisuración localizada.

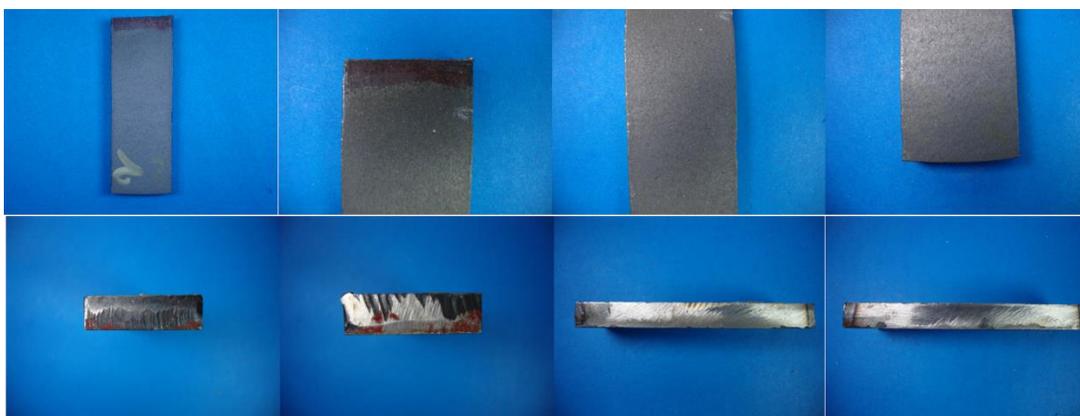
28 Termotratada. Borde protegido durante exposición al proceso de desgaste. Superficie de trabajo con desgaste uniforme.

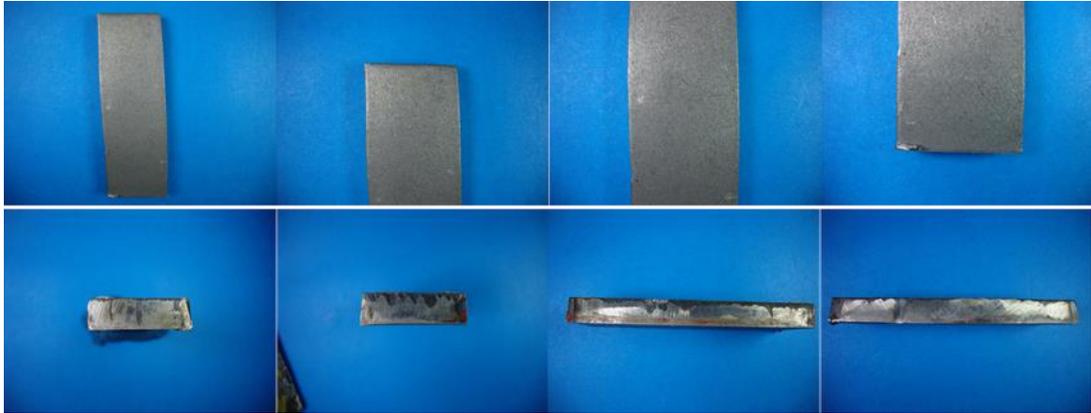
40 Termotratada. Superficie de trabajo con desgaste uniforme. Imperfecciones laterales propias de la preparación de la probeta.

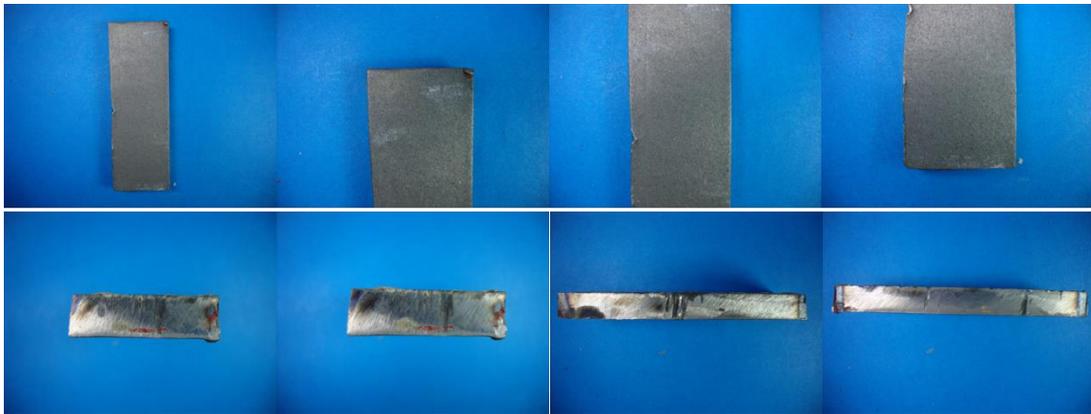
47 Termotratada. Imperfecciones laterales propias de la preparación de la probeta. Superficie de trabajo con desgaste uniforme.

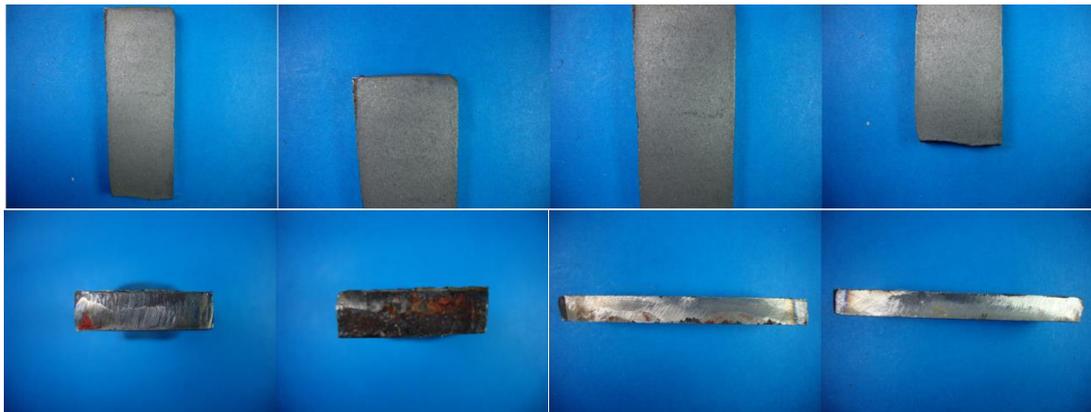
60 Termotratada. Imperfecciones laterales propias de la preparación de la probeta. Desgaste leve. No hay rebordes ocasionados por el flujo de material erosivo.

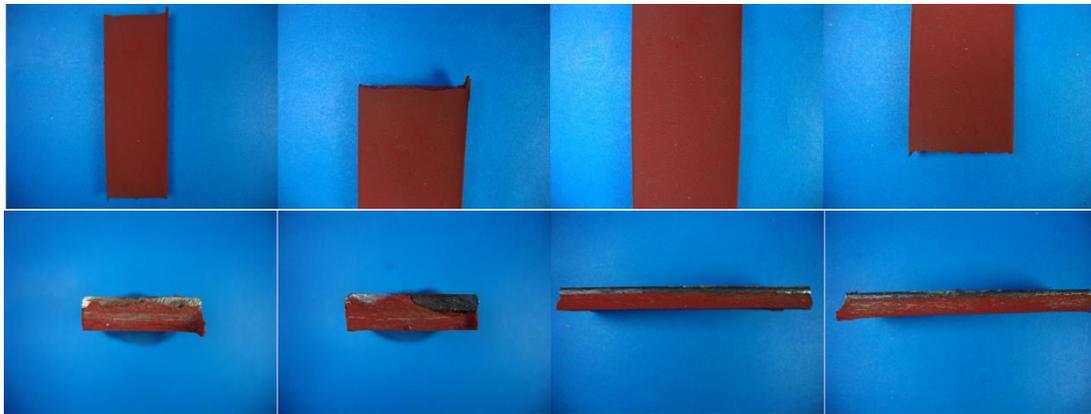
8 Polimérica. Desgaste superficial leve con pérdida de material del 25%. Pérdida de adherencia leve del recubrimiento sobre material base. Buena apariencia superficial.

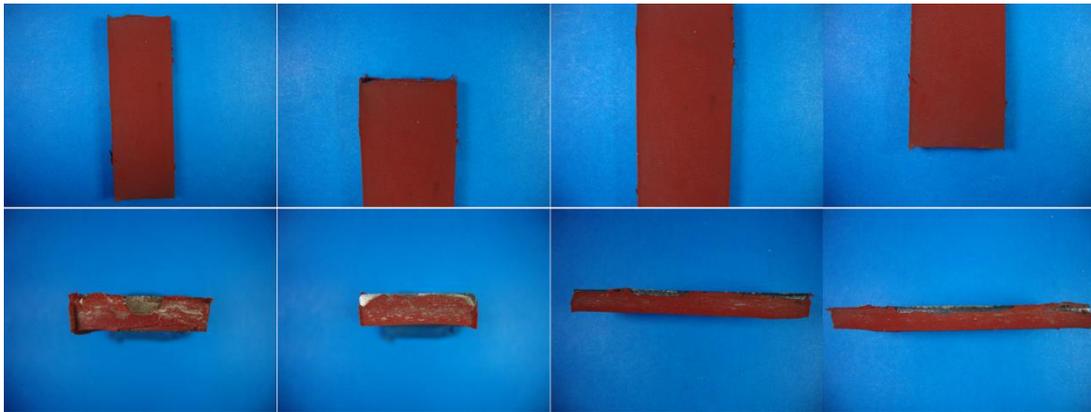
52 Polimérica. Desgaste superficial con pérdida de material del 40%. Buena adherencia del recubrimiento sobre material base. Buena apariencia superficial.

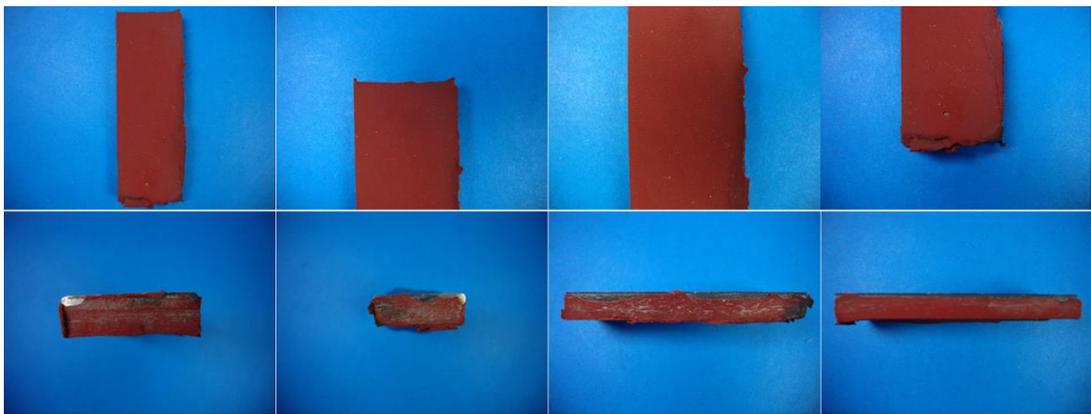
62 Polimérica. Baja pérdida de material cercano al 20%. Buena apariencia superficial.

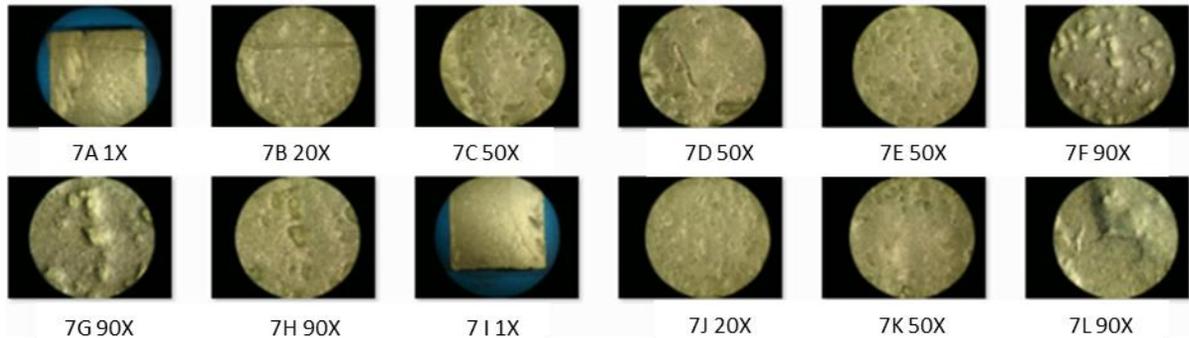
Probeta # 7 Recubierta. Se aprecia fisuración severa localizada, daño superficial manifiesto por socavaciones irregulares en zonas específicas de la superficie.

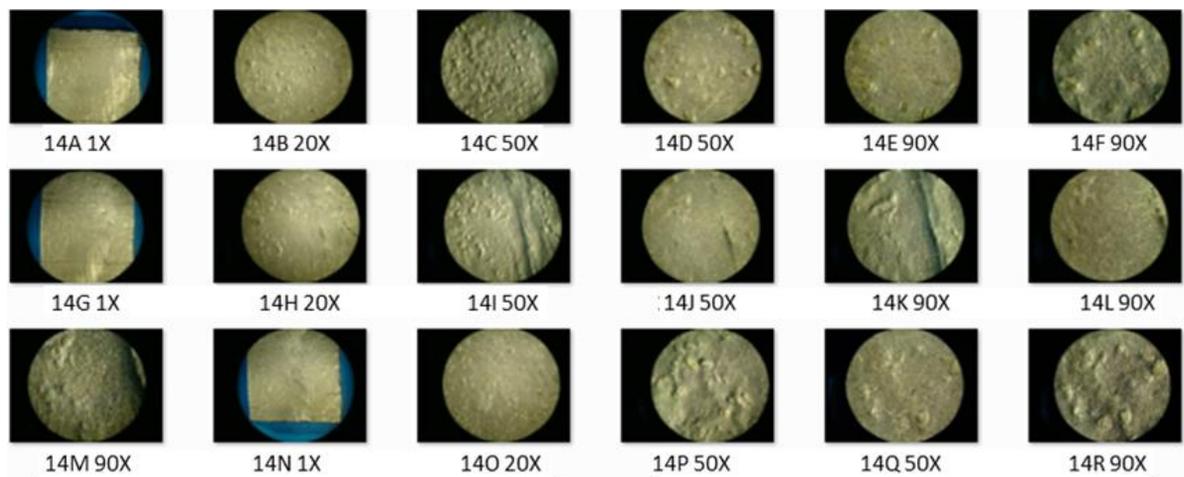
Probeta #14 Recubierta. Se aprecia daño superficial manifiesto por socavaciones irregulares en zonas específicas de la superficie. A nivel microscópico no se aprecian marcas de arado severo ó deformación plástica severa. Fisuras a lo ancho de la probeta características del recubrimiento.

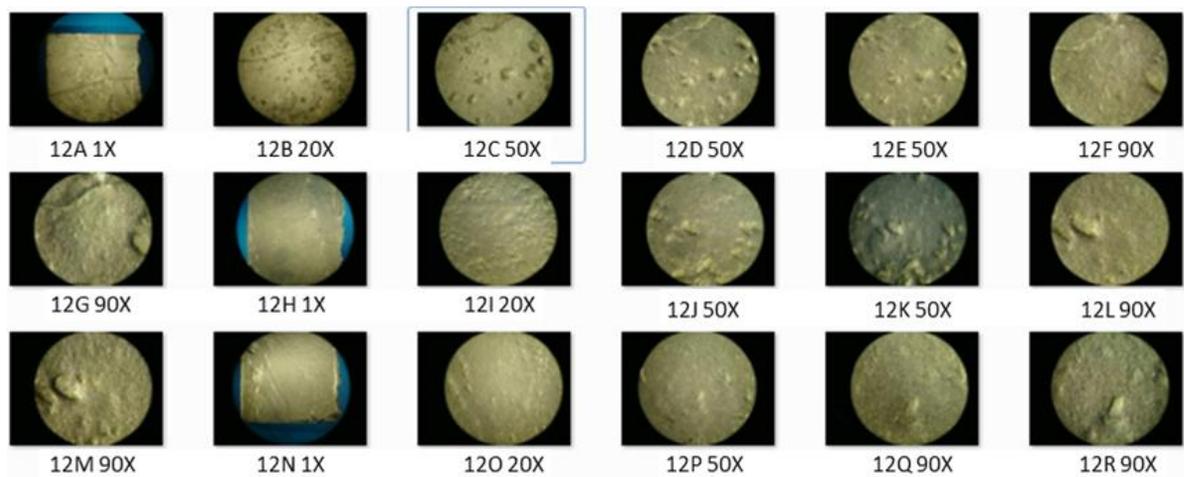
Probeta #12 Recubierta. Se aprecia daño superficial manifiesto por socavaciones irregulares en zonas específicas de la superficie. A nivel microscópico no se aprecian marcas de arado severo ó

deformación plástica severa. Fisuras a lo ancho de la probeta características del recubrimiento. Se evidencian las fronteras de los cordones adyacentes del recubrimiento.

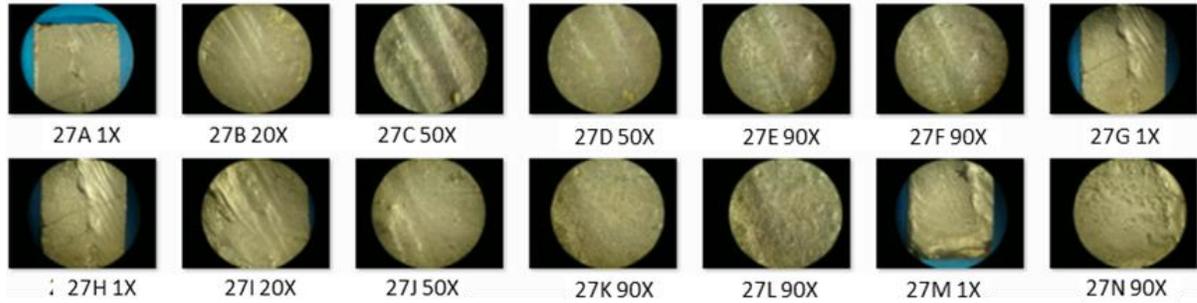
Probeta #27 Recubierta. Se evidencian las fronteras de los cordones adyacentes del recubrimiento, defectos en el proceso de depósito de la soldadura. Se aprecia daño superficial leve con pocas socavaciones en zonas específicas de la superficie. A nivel microscópico no se aprecian marcas de arado severo ó deformación plástica severa.

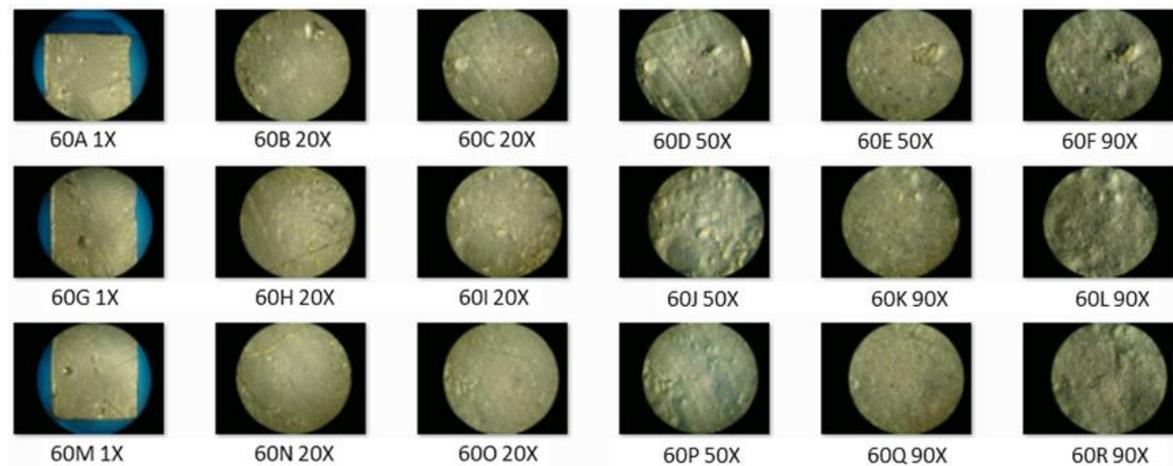
Probeta #60 Recubierta. Se evidencian las fronteras de los cordones adyacentes del recubrimiento, defectos en el proceso de depósito de la soldadura. Se aprecia daño superficial manifiesto con socavaciones en zonas específicas de la superficie. A nivel microscópico no se aprecian marcas de arado severo ó deformación plástica severa.

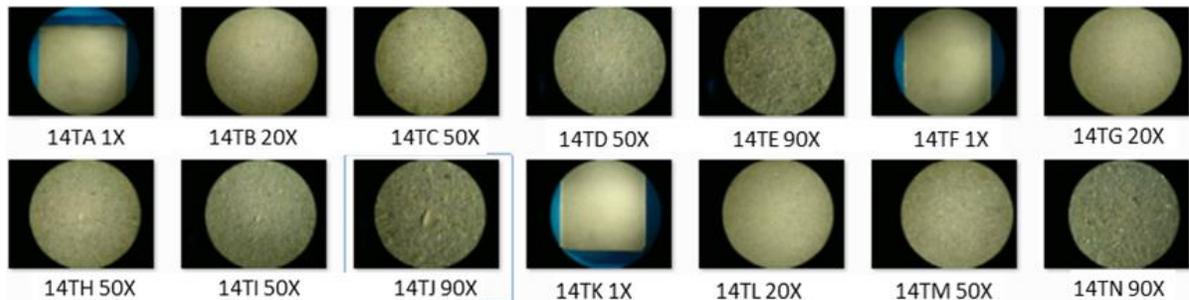
Probeta #14 Termotratada. En las fotografías a bajos aumentos (1x y 20X) se aprecia una superficie uniforme y sin daño superficial aparente. En las fotografías a 50X y 90X se puede observar un relieve de superficie irregular y con signos evidentes de deterioro. Algunas marcas de indentación manifiestas.

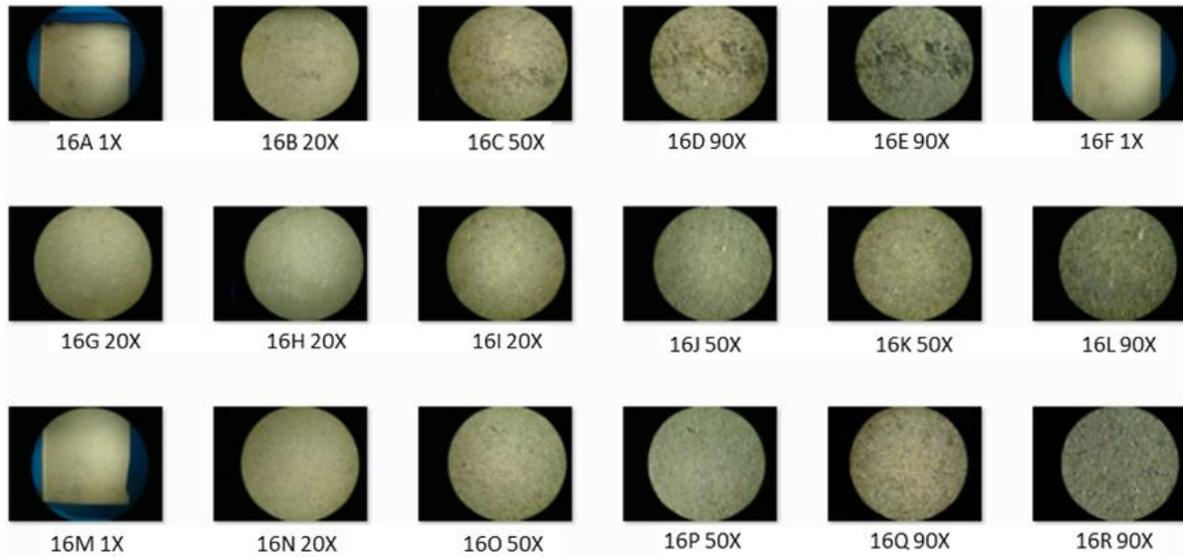
Probeta #16 Termotratada. Superficie con indicios de corrosión. En las fotografías a bajos aumentos se aprecia una superficie uniforme y sin daño superficial aparente por erosión. En las fotografías a 50X y 90X se puede observar un relieve de superficie irregular y con signos evidentes de deterioro. Algunas marcas de indentación manifiestas a los 90X.
