Análisis del mecanismo de desgaste de tres materiales de Recubrimiento en cámara de molienda de un molino vertical para cemento

Universidad Nacional de Colombia
Facultad de Ingeniería, Departamento de Ingeniería Mecánica y Mecatrónica
Bogotá, Colombia
2017

Tesis o trabajo de investigación presentada(o) como requisito parcial para optar al título de:
Magister en Materiales y Procesos

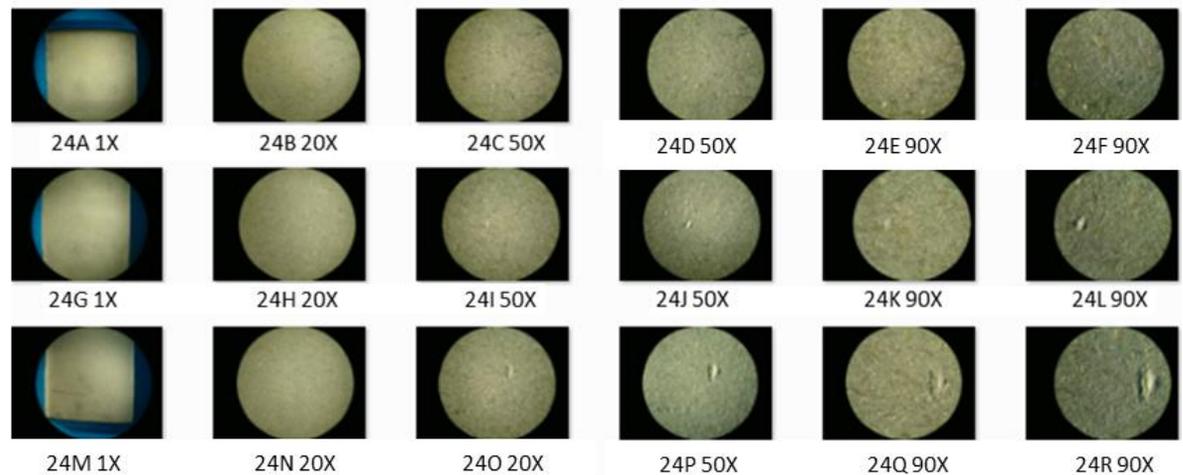
Probeta #24 Termotratada. Superficie con indicios de corrosión. En las fotografías a bajos aumentos se aprecia una superficie uniforme y sin daño superficial aparente por erosión. En las fotografías a 50X y 90X se puede observar un relieve de superficie irregular y con signos evidentes de deterioro. Algunas marcas de indentación manifiestas a los 90X.

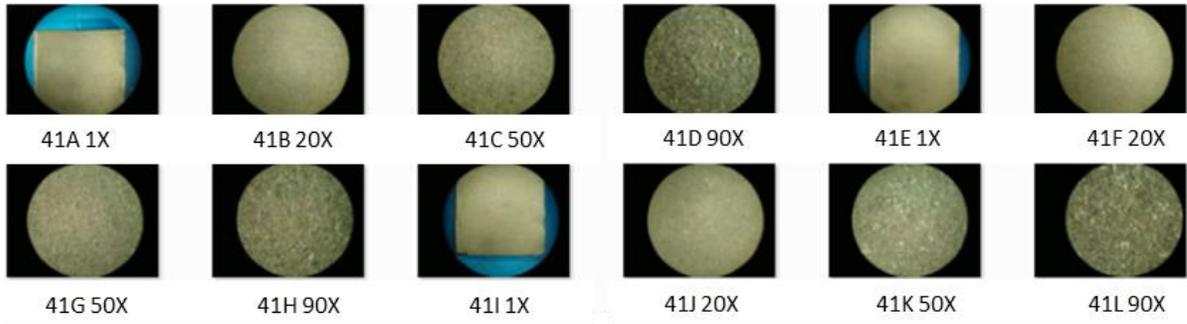
Probeta #41 Termotratada. En las fotografías a bajos aumentos se aprecia una superficie uniforme y sin daño superficial aparente por erosión. En las fotografías a 50X y 90X se puede observar un relieve de superficie irregular y con signos de deterioro.

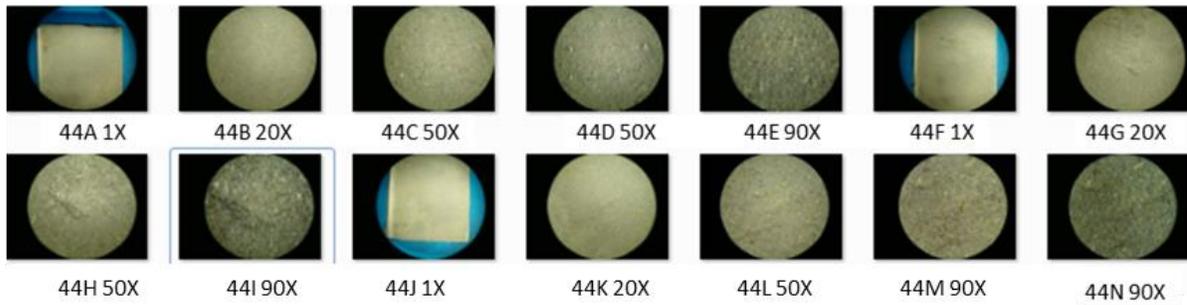
Probeta #44 Termotratada. En las fotografías a bajos aumentos 1X y 20X se aprecia una superficie uniforme y sin daño superficial aparente por erosión. En las fotografías a 50X y 90X se puede observar un relieve de superficie irregular y con signos evidentes de deterioro. Algunas marcas de indentación manifiestas a los 50X y 90X.

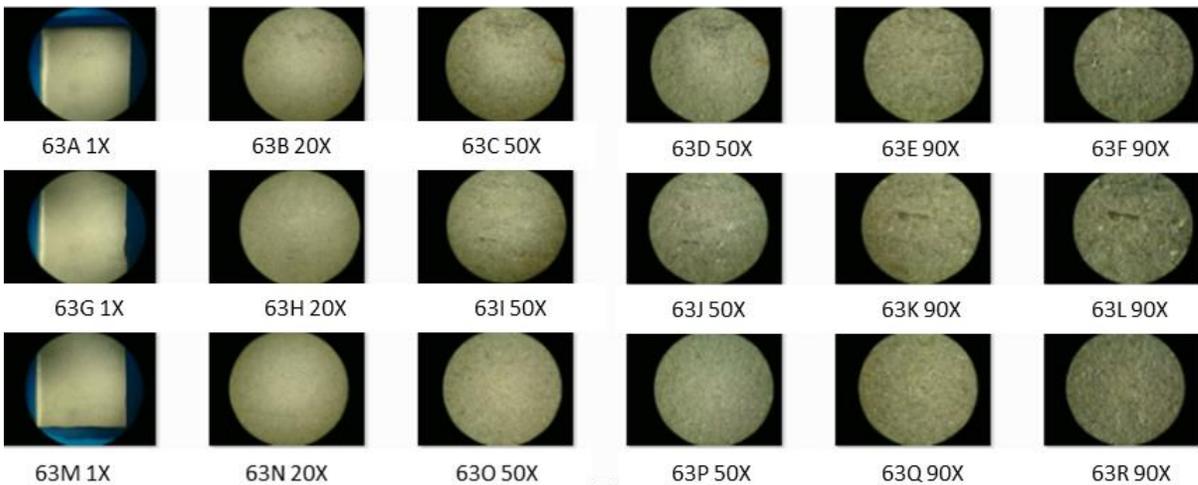
Probeta #63 Termotrada. Superficie con indicios de corrosión. En las fotografías a bajos aumentos se aprecia una superficie uniforme y sin daño superficial aparente por erosión. En las fotografías a 50X y 90X se puede observar un relieve de superficie irregular, con marcas de arado y de indentación manifiestas a 50X y 90X.

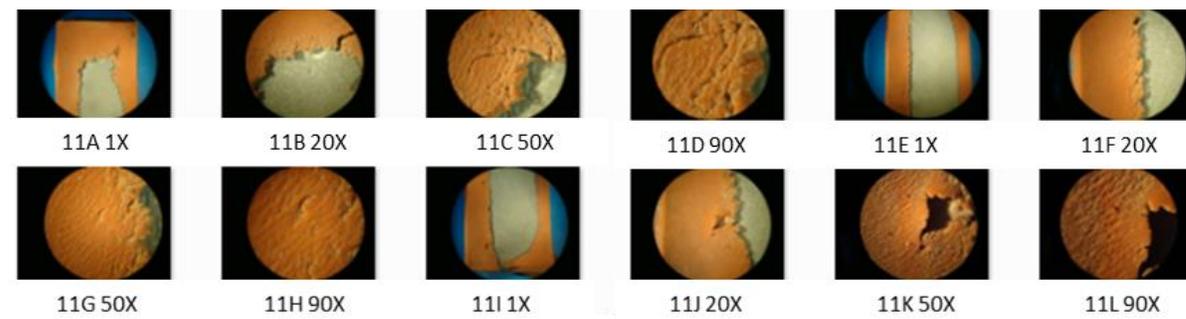
Probeta #11 Polimérica. A la 1X se aprecia la huella de material removido que indica la dirección del desprendimiento y la pérdida de material, el cual no es uniforme sino que se va presentando desde el centro de la probeta hacia sus extremos indicando que el flujo de las partículas erosivas es oblicuo. A los 20X, 50X y 90X se evidencia la dirección del flujo, perpendicular a las ondas que se ven sobre la superficie. Se observa un daño severo de la superficie expuesta con cortes profundos y desgaste de un alto porcentaje de material polimérico de recubrimiento.

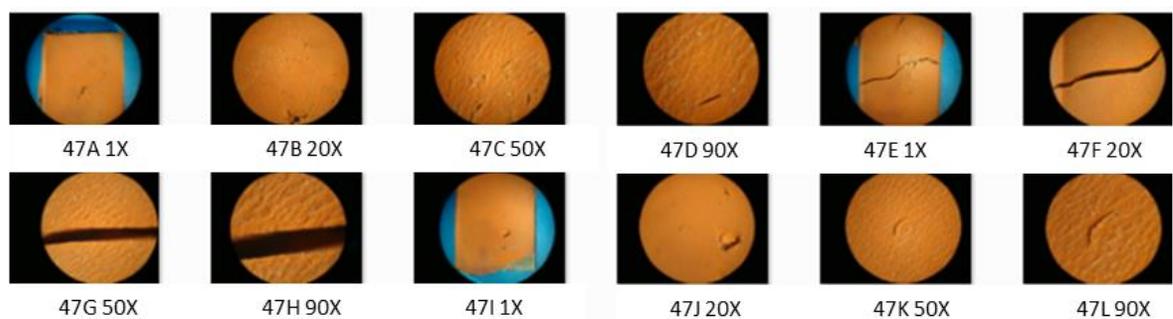
Probeta #47 Polimérica. Se aprecia un reborde que indica un bajo ángulo de incidencia. A los 20X, 50X y 90X se evidencia la dirección del flujo, perpendicular a las ondas que se ven sobre la superficie, se observa un proceso de erosión no muy agresivo, aunque se aprecian cortes profundos y desgaste de un bajo porcentaje de material polimérico de recubrimiento.

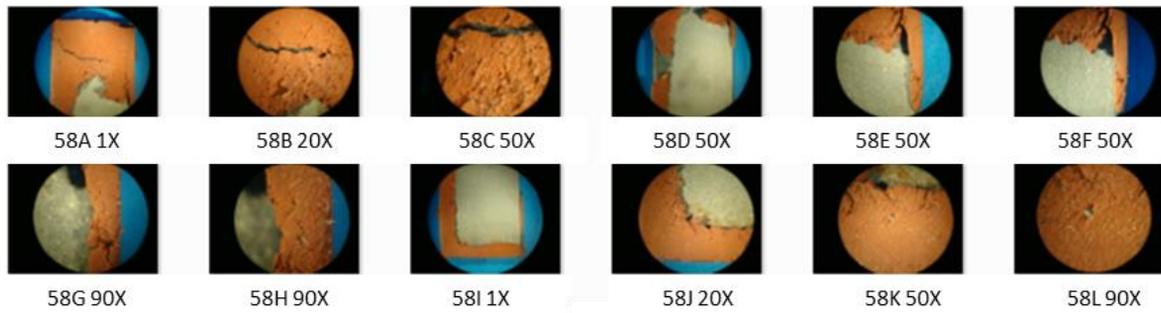
Probeta 58 Polimérica. A la 1X se aprecia la huella de material removido que indica la dirección del desprendimiento y la pérdida de material, el cual no es uniforme sino que se va presentando desde el centro de la probeta hacia sus extremos indicando que el flujo de las partículas erosivas es oblicuo. A los 20X, 50X y 90X puede evidenciarse un daño superficial severo, desgaste de un alto porcentaje de material polimérico de recubrimiento debido a la interconexión entre fisuras, la penetración de la misma y la dirección del desprendimiento y pérdida de material.

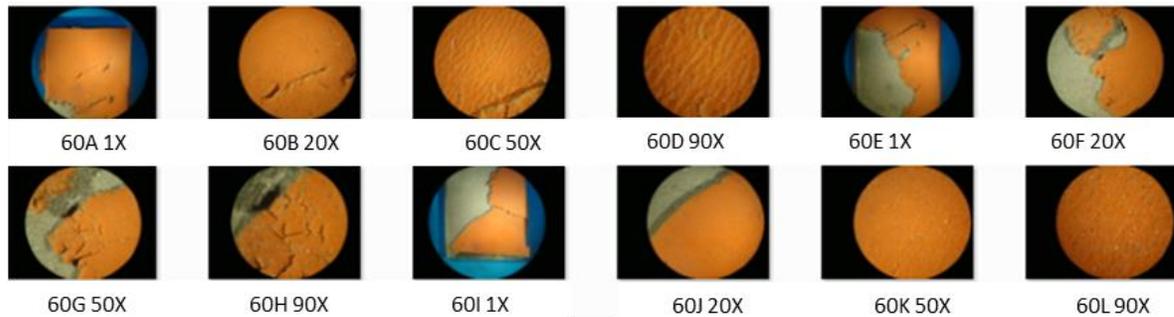
Probeta #60 Polimérica. En las fotografías puede apreciarse el proceso del mecanismo de desgaste, el cual inicia con una fisuración superficial perpendicular a la dirección del flujo, penetración e interconexión de las fisuras, la penetración de la misma y la consecuente pérdida de material.

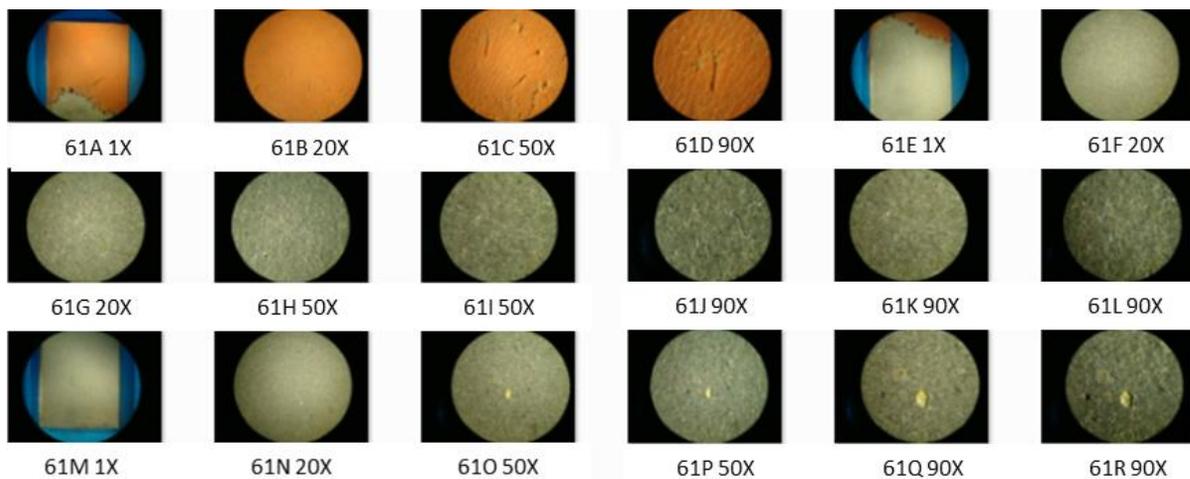
Probeta #61 Polimérica. La dirección del avance del mecanismo de desgaste es desde el extremo inferior hacia el superior, la incidencia del flujo erosivo es oblicua. El mecanismo de desgaste del polímero es fisuración superficial, penetración de la fisura y desprendimiento de material. Zonas con pérdida total del material de recubrimiento. A 90X se aprecia la degradación del material base a partir de huellas de arado sobre la superficie.

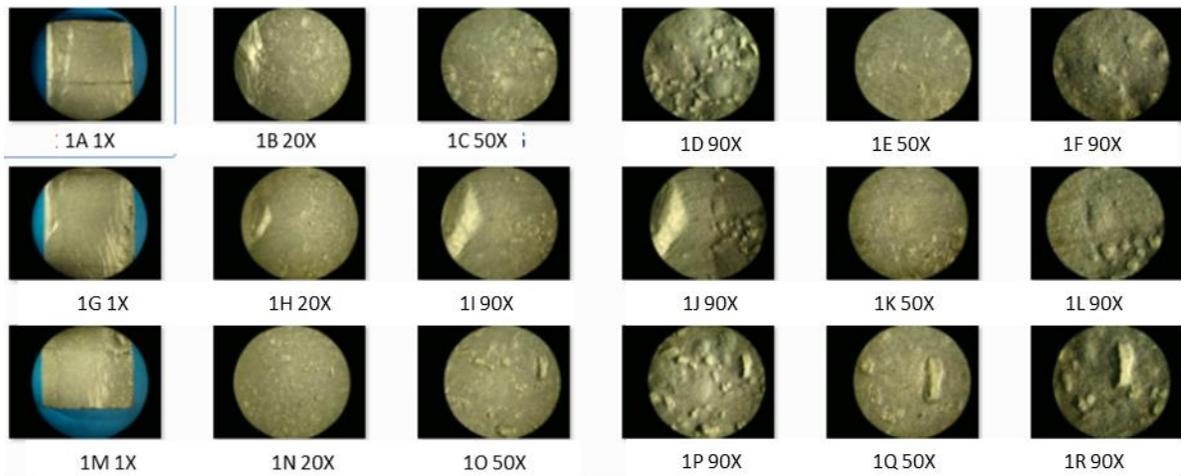
Probeta #1 Recubierta. Se aprecia fisuración severa localizada, daño superficial manifiesto por socavaciones irregulares y grandes en zonas específicas de la superficie. A nivel microscópico no se aprecian marcas de arado severo ó deformación plástica severa.

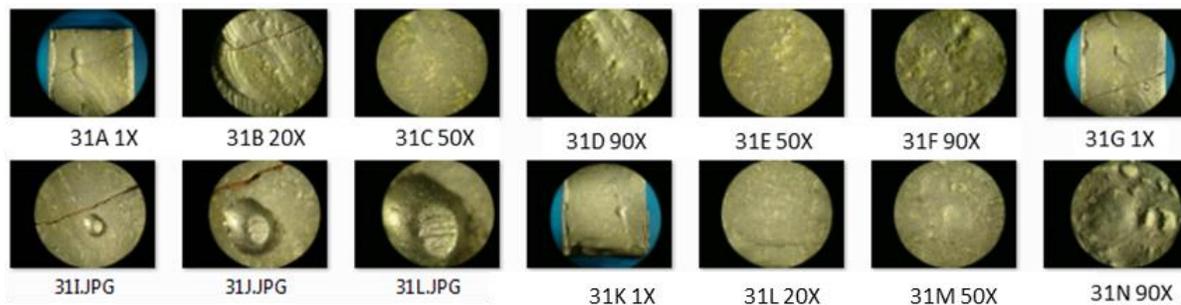
Probeta #31 Recubierta. Defectos severos en el depósito del recubrimiento en general y en los cordones adyacentes. Fisuración severa localizada y socavaciones irregulares en zonas específicas de la superficie que puede ser consistente con remoción de carburos de cromo. A nivel microscópico no se aprecian marcas de arado severo ó deformación plástica severa.

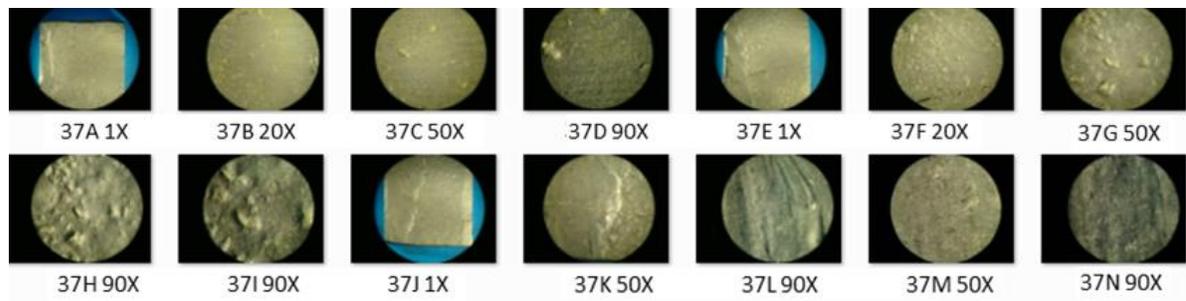
Probeta #37 Recubierta. Defectos en el depósito del recubrimiento en general y en los cordones adyacentes. Daño superficial en pequeñas zonas específicas que puede ser consistente con remoción de carburos de cromo manifiesto por socavaciones puntuales. A nivel microscópico no se aprecian marcas de arado severo ó deformación plástica severa.

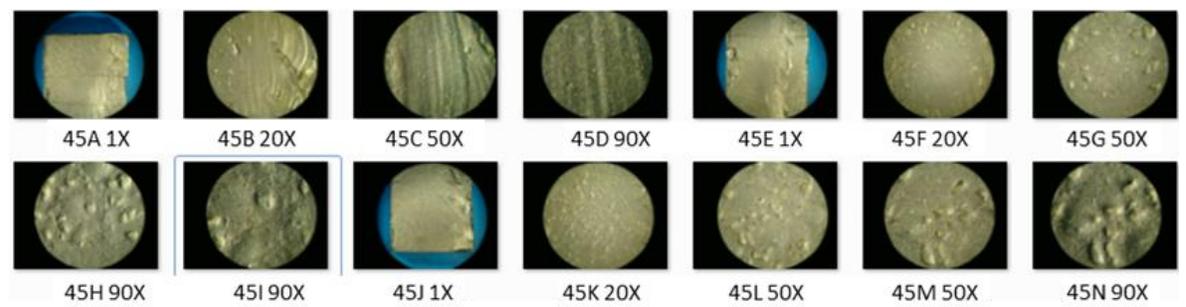
Probeta #45 Recubierta. Defectos severos en el depósito del recubrimiento en general y en los cordones adyacentes. Fisuración localizada propias del proceso de soldadura y socavaciones irregulares en zonas específicas de la superficie que puede ser consistente con remoción de carburos de cromo. A nivel microscópico no se aprecian marcas de arado severo ó deformación plástica severa.

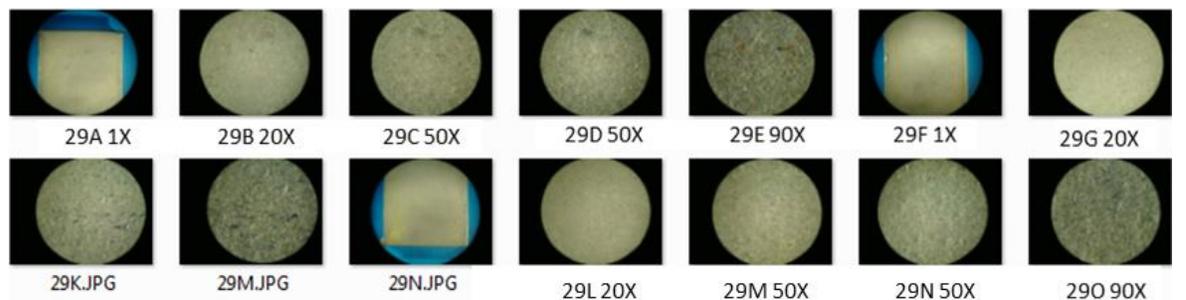
Probeta #29 Termotrada. Superficie con indicios de corrosión. En las fotografías a bajos aumentos se aprecia una superficie uniforme y sin daño superficial aparente por erosión. En las fotografías a 50X y 90X se puede observar un relieve de superficie irregular y con signos evidentes de deterioro. Algunas marcas de indentación manifiestas a los 90X.

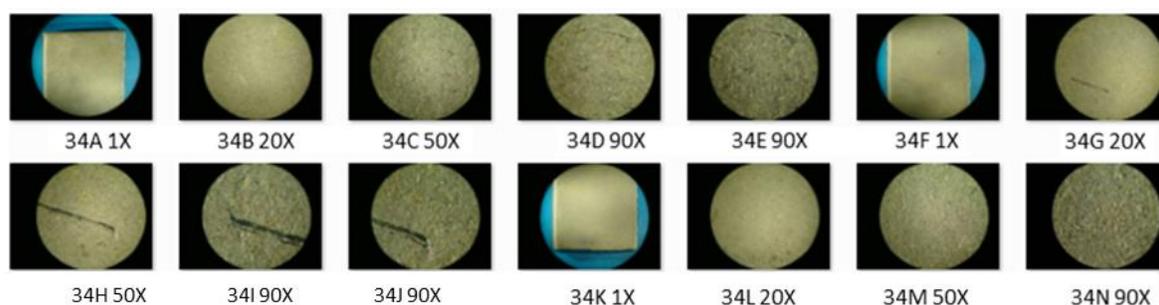
Probeta #34 Termotrada. En las fotografías a bajos aumentos se aprecia una superficie uniforme con algunas marcas de arado. En las fotografías a 50X y 90X se puede observar un relieve de superficie irregular, con signos evidentes de deterioro, marcas de arado y algunas marcas de indentación manifiestas a los 50X y 90X.

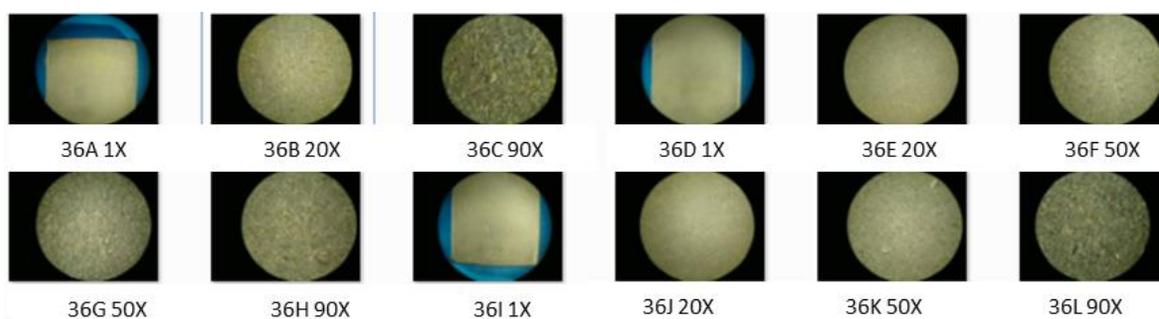
Probeta #36 Termotrada. En las fotografías a bajos aumentos se aprecia una superficie uniforme y sin daño superficial aparente por erosión. En las fotografías a 50X y 90X se puede observar un relieve de superficie irregular y con signos de deterioro. Algunas marcas de indentación manifiestas a los 90X.

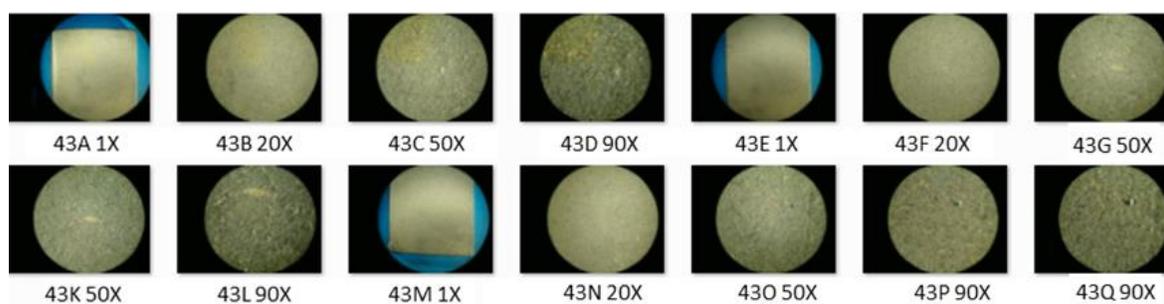
Probeta #43 Termotrada. Superficie con indicios de corrosión. En las fotografías a bajos aumentos se aprecia una superficie uniforme y sin daño superficial aparente por erosión. En las fotografías a 50X y 90X se puede observar un relieve de superficie irregular y con signos evidentes de deterioro. Algunas marcas de indentación manifiestas a los 90X.

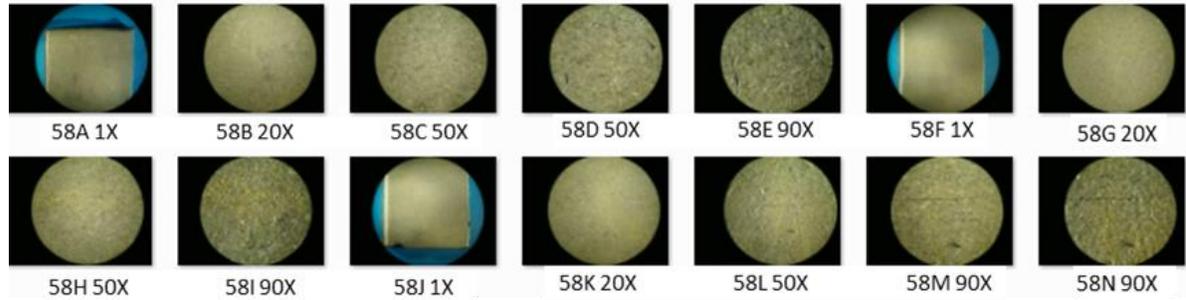
Probeta #58 Termotrada. Sin daño superficial aparente por erosión en las fotografías a bajos aumentos. En las fotografías a 50X y 90X se puede observar un relieve de superficie irregular y con signos evidentes de deterioro. Algunas marcas de indentación manifiestas a los 50X y 90X.

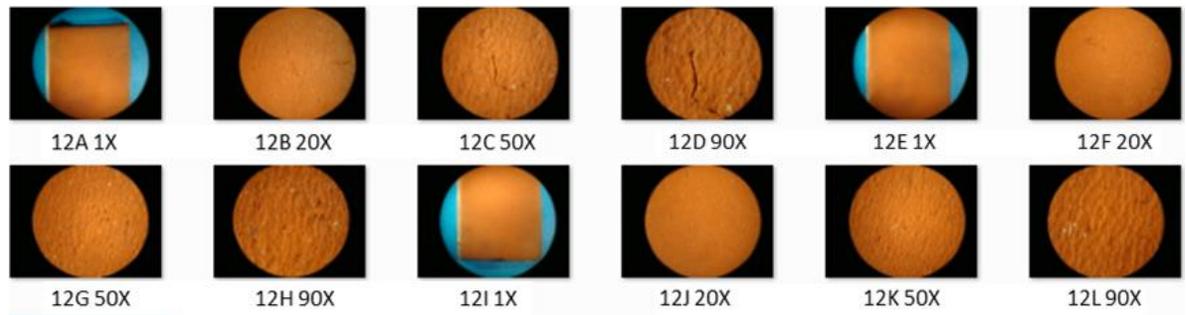
Probeta #12 Polimérica. A 1X no se aprecia daño superficial evidente. El proceso de desgaste no es severo. A los 50X y 90X puede evidenciarse un daño superficial leve, fisuración superficial incipiente.

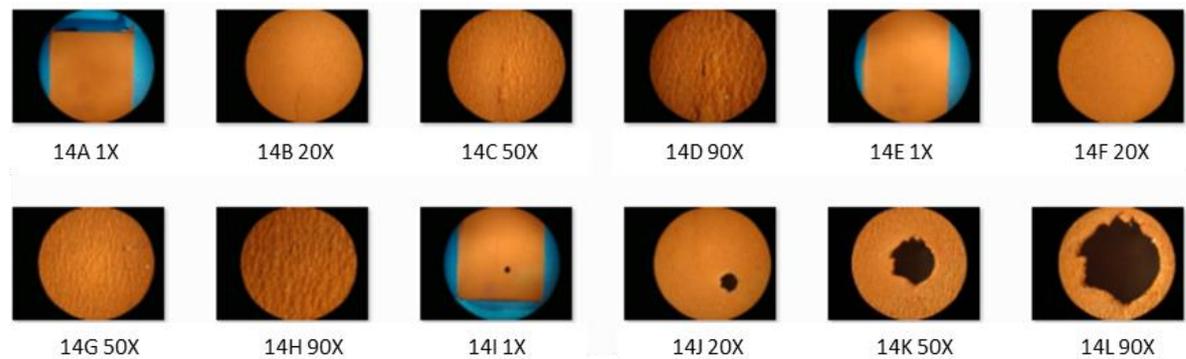
Probeta #14 Polimérica. Se observa un orificio que no corresponde con un mecanismo de desgaste particular sino que puede atribuirse a una burbuja de aire contenida durante el proceso de recubrimiento de la probeta. A 1X no se aprecia daño superficial evidente. El proceso de desgaste es muy leve. A los 50X y 90X puede evidenciarse un proceso de fisuración superficial incipiente.

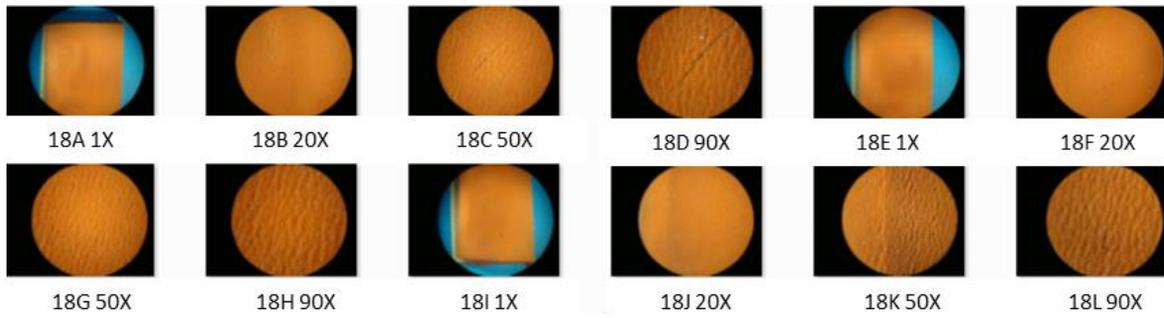
Probeta #18 Polimérica. A 1X y 20X no se aprecia daño superficial evidente. El proceso de desgaste es muy leve, sin embargo a los 50X y 90X ya puede observarse un daño superficial leve, con fisuración superficial que denota el inicio del mecanismo de desgaste característico.

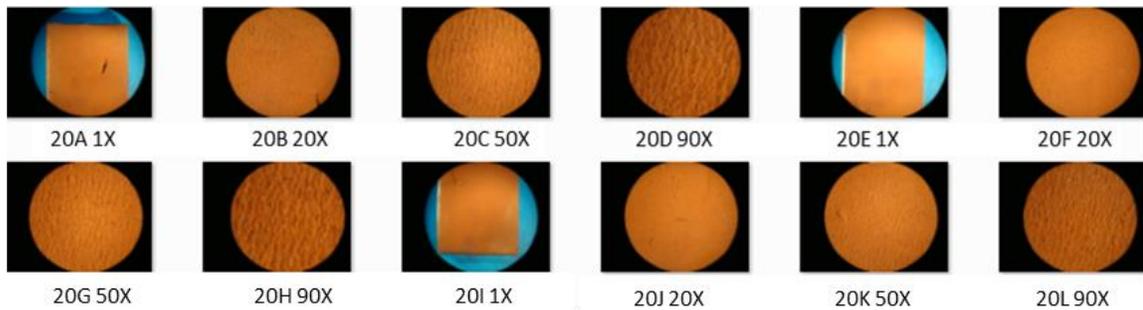
Probeta #20 Polimérica. A 1X y 20X no se aprecia daño superficial evidente. El proceso de desgaste es muy leve, sin embargo a los 50X y 90X ya puede observarse un daño superficial leve, con fisuración superficial que denota el inicio del mecanismo de desgaste característico.

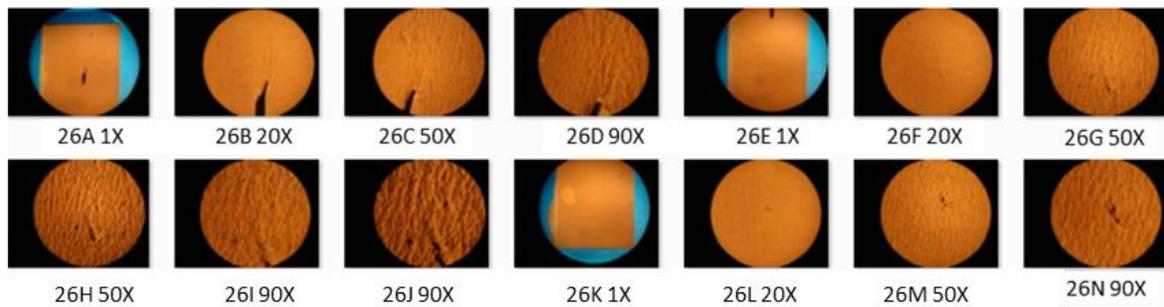
Probeta #26 Polimérica. A 1X y 20X no se aprecia daño superficial evidente. El proceso de desgaste es muy leve, sin embargo a los 50X y 90X ya puede observarse un daño superficial leve, con fisuración superficial que denota el inicio del mecanismo de desgaste característico.

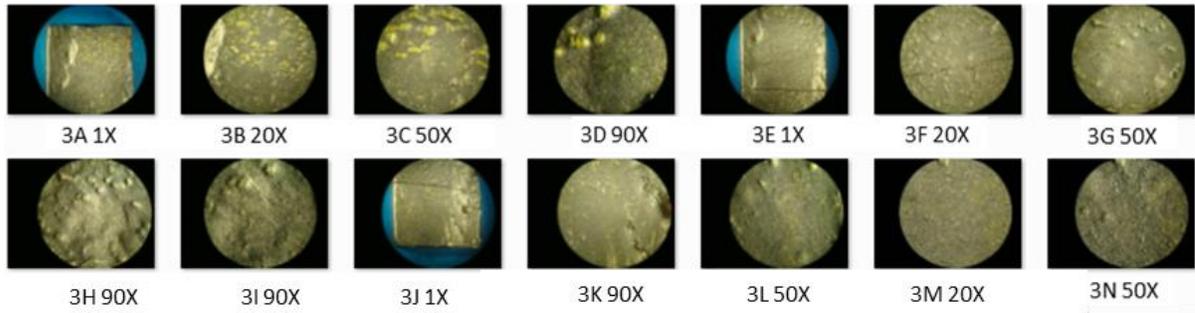
Probeta #3 Recubierta. Fisuración localizada propia del proceso de soldadura y pocas socavaciones irregulares en zonas específicas de la superficie que puede ser consistente con remoción de carburos de cromo. Defectos severos en el depósito del recubrimiento en general y entre los cordones adyacentes. A nivel microscópico no se aprecian marcas de arado severo ó deformación plástica severa.

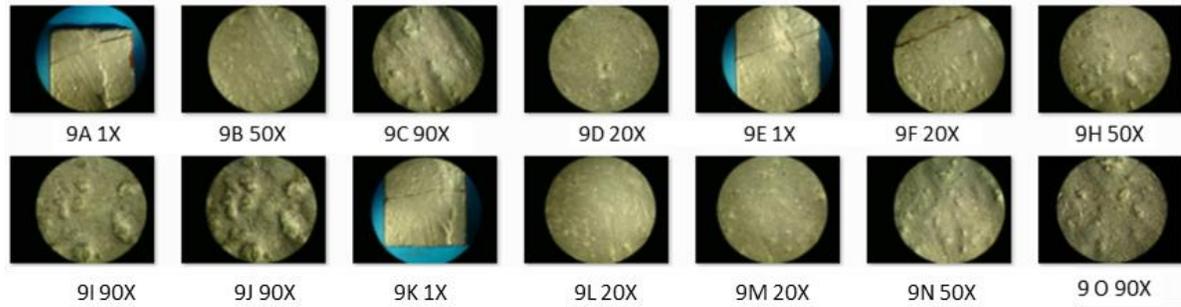
Probeta #9 Recubierta. . Fisuración localizada propia del proceso de soldadura con socavaciones irregulares en zonas específicas de la superficie que puede ser consistente con remoción de carburos de cromo. Defectos severos en el depósito del recubrimiento en general y en los límites de cordones adyacentes. A nivel microscópico no se aprecian marcas de arado severo ó deformación plástica severa.

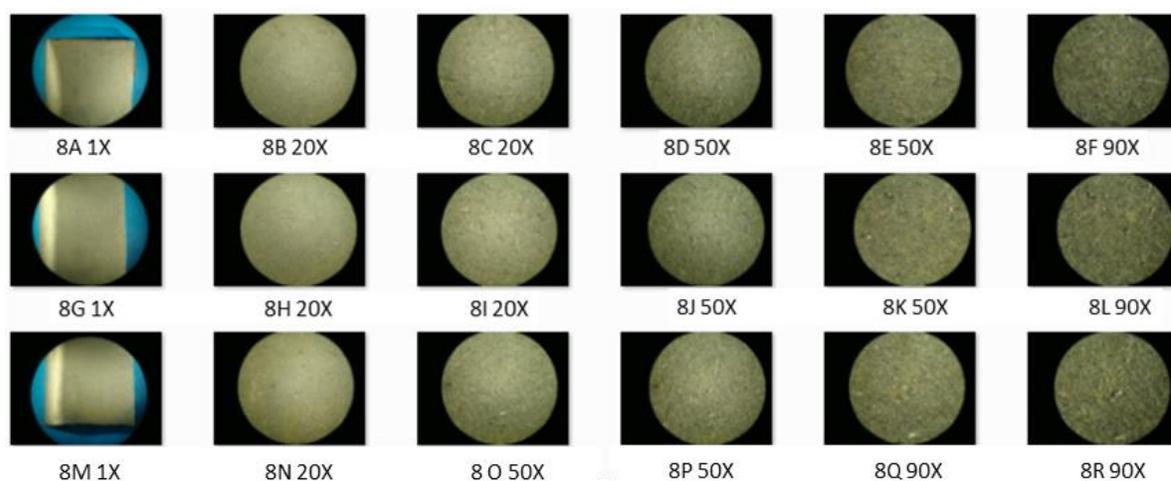
Probeta # 8 Termotrada. En las fotografías a bajos aumentos 1X y 20X, se aprecia una superficie uniforme y sin daño superficial aparente por erosión. En las fotografías a 50X y 90X se puede observar un relieve de superficie irregular y con signos de deterioro. Algunas marcas de indentación manifiestas a los 90X.

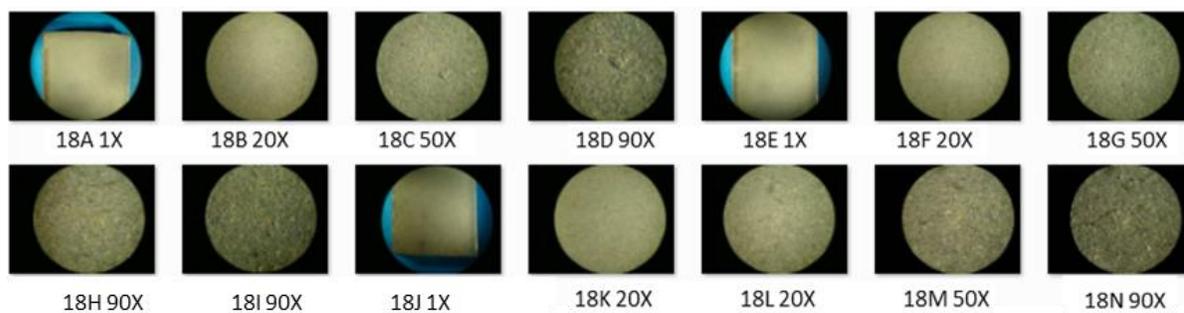
Probeta #18 Termotrada. En las fotografías a bajos aumentos se aprecia una superficie uniforme y sin daño superficial aparente por erosión. En las fotografías a 50X y 90X se puede observar un relieve de superficie irregular y con signos de deterioro. Algunas marcas de arado e indentación con la consecuente deformación plástica manifiestas a los 90X.

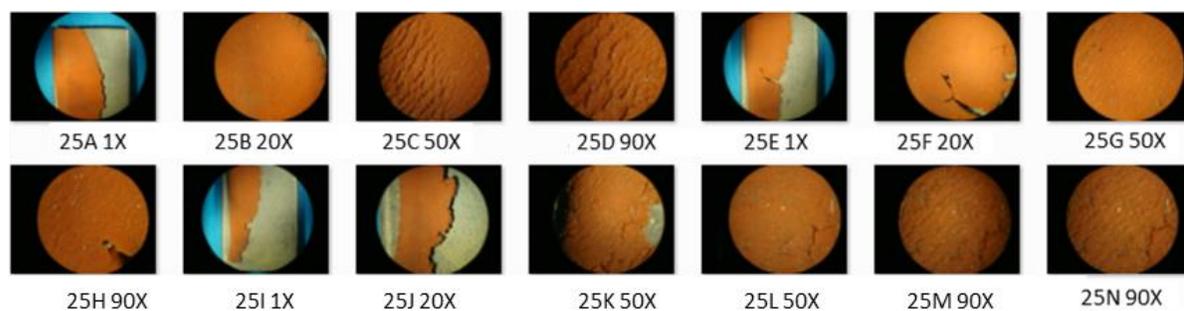
Probeta #25 Polimérica. A 1X y 20X se aprecia daño superficial severo con pérdida de gran porcentaje del recubrimiento. A los 50X y 90X puede observarse la fisuración característica del mecanismo de desgaste, con la pérdida de material posterior.

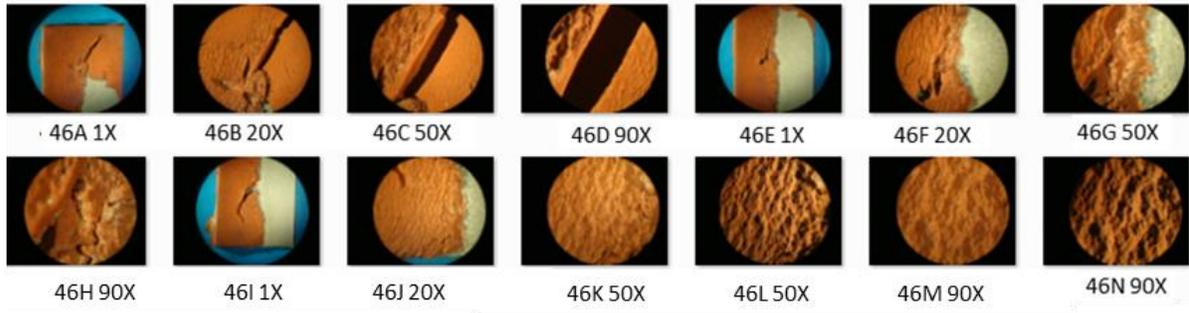
Probeta #46 Polimérica. Daño severo observado en todas las fotografías. Fisuración superficial en todas las zonas con el avance de pérdida de material consecuente con incidencia oblicua del erosivo.

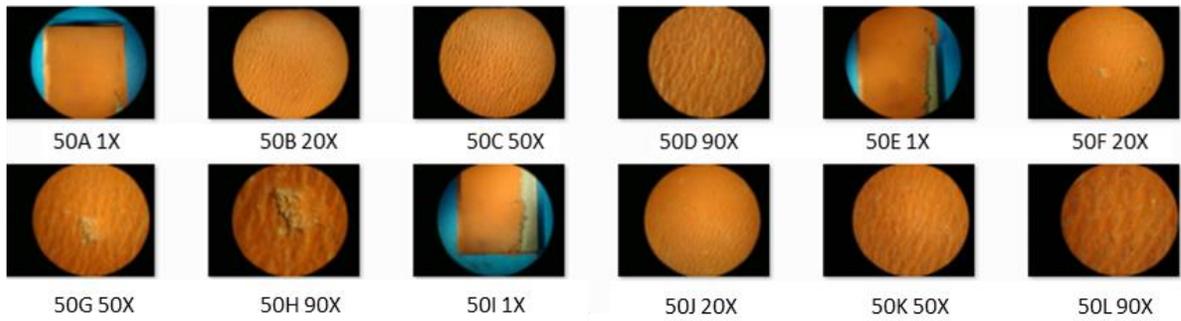
Probeta #50 Polimérica. A 1X y 20X no se aprecia daño superficial leve. A los 50X y 90X se aprecia fisuración superficial en la mayoría del recubrimiento que denota el inicio del mecanismo de desgaste característico, mientras que en un bajo porcentaje del área ya se ha presentado la pérdida total de material.

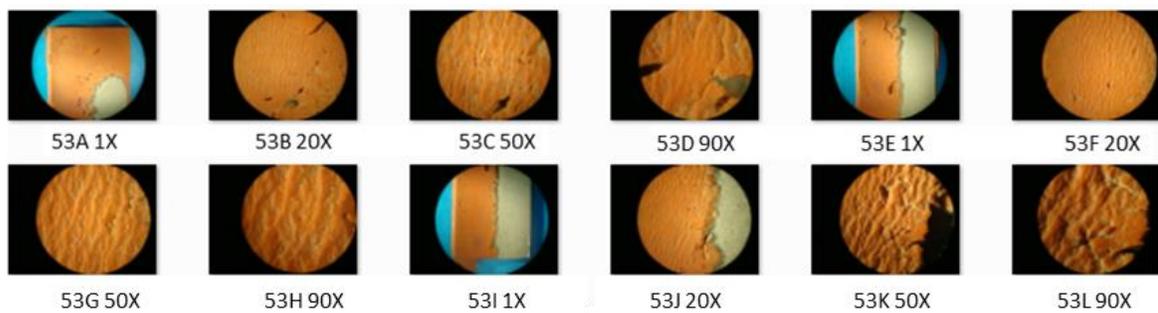
Probeta #53 Polimérica. . A 1X y 20X se aprecia daño superficial severo con pérdida de gran porcentaje del recubrimiento. A los 50X y 90X puede observarse la fisuración característica del mecanismo de desgaste, con la pérdida de material posterior a la interconexión de las mismas y fatiga propia de impactos sucesivos en la misma zona.

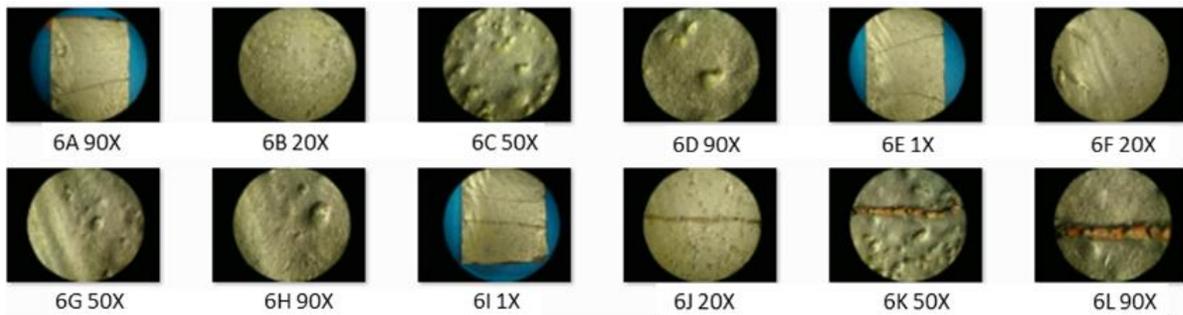
Probeta #6 Recubierta. Fisuración severa localizada propia del proceso de soldadura con socavaciones irregulares en zonas específicas de la superficie que puede ser consistente con remoción de carburos de cromo. Defectos severos en el depósito del recubrimiento en general y en los límites de cordones adyacentes. A nivel microscópico no se aprecian marcas de arado severo ó deformación plástica severa.

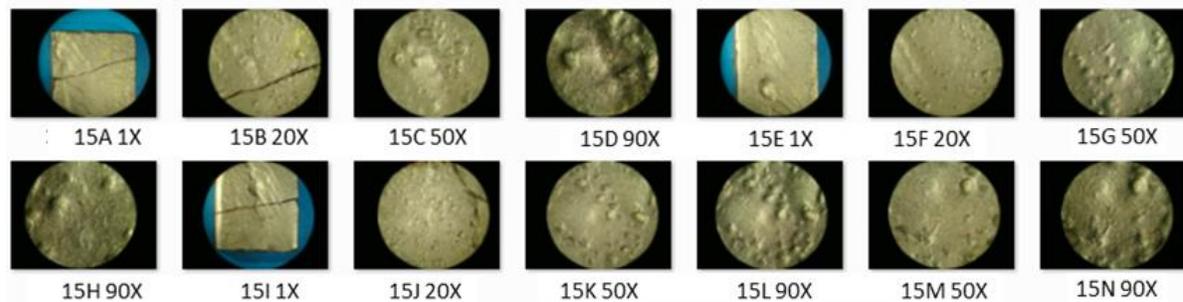
Probeta #15 Recubierta. Se aprecian socavaciones irregulares en zonas específicas de la superficie que puede ser consistente con remoción de carburos de cromo. Defectos severos en el depósito del recubrimiento en general y en los límites de cordones adyacentes. A nivel microscópico no se aprecian marcas de arado severo ó deformación plástica severa.

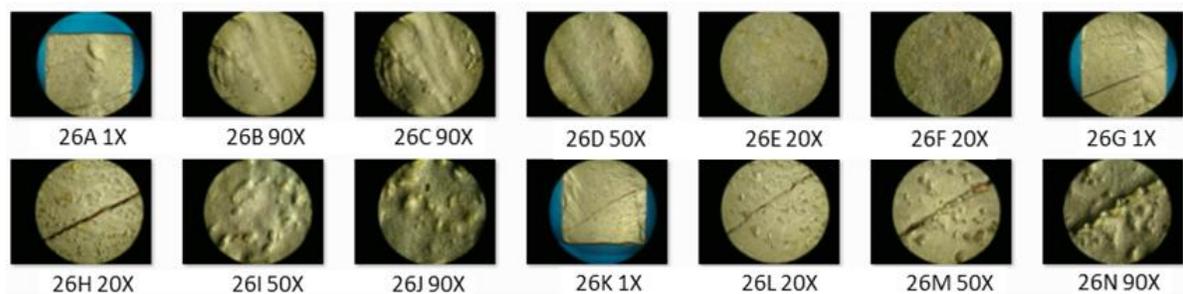
Probeta #26 Recubierta. Fisuración severa localizada propia del proceso de soldadura con socavaciones irregulares en zonas específicas de la superficie que puede ser consistente con remoción de carburos de cromo. Defectos severos en el depósito del recubrimiento en general y en los límites

de cordones adyacentes. A nivel microscópico no se aprecian marcas de arado severo ó deformación plástica severa.

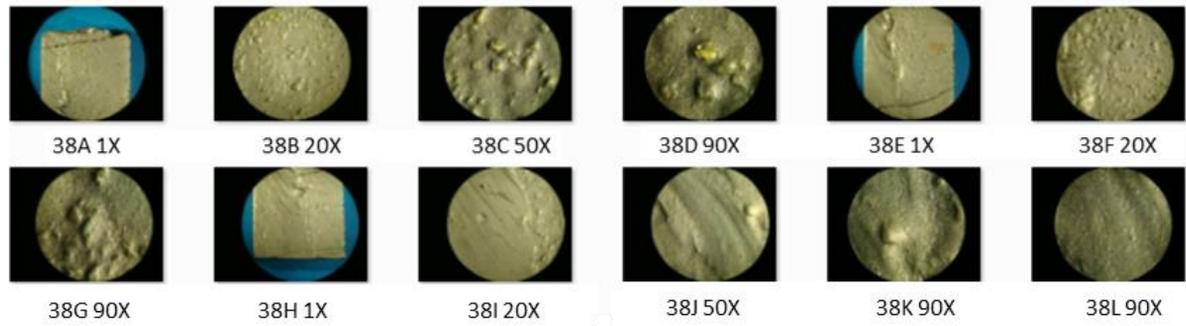
Probeta #38 Recubierta. Fisuración severa localizada propia del proceso de soldadura. Defectos severos en el depósito del recubrimiento en general y en los límites de cordones adyacentes. Las zonas alejadas de los límites entre cordones adyacentes presentan socavaciones irregulares que puede ser consistente con remoción de carburos de cromo. A nivel microscópico no se aprecian marcas de arado severo ó deformación plástica severa.

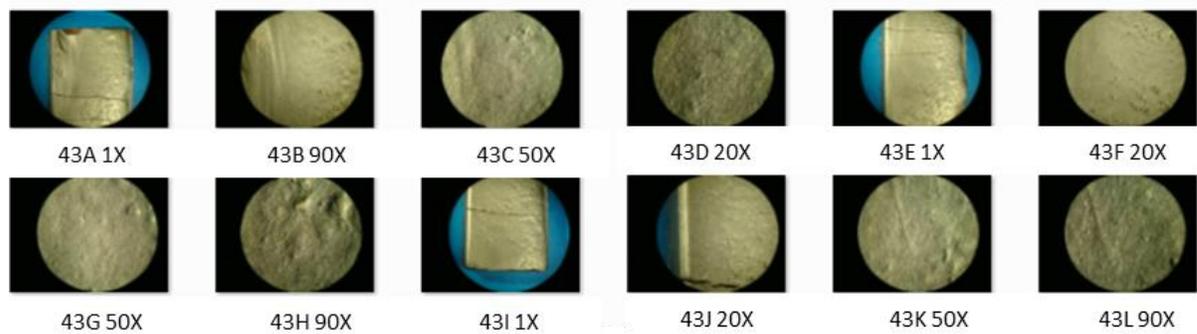
Probeta #43 Recubierta. Fisuración leve y localizada propia del proceso de soldadura. Pocas socavaciones irregulares que puede ser consistente con remoción de carburos de cromo. Se aprecian marcas de arado severo con deformación plástica leve y mínima indentación.

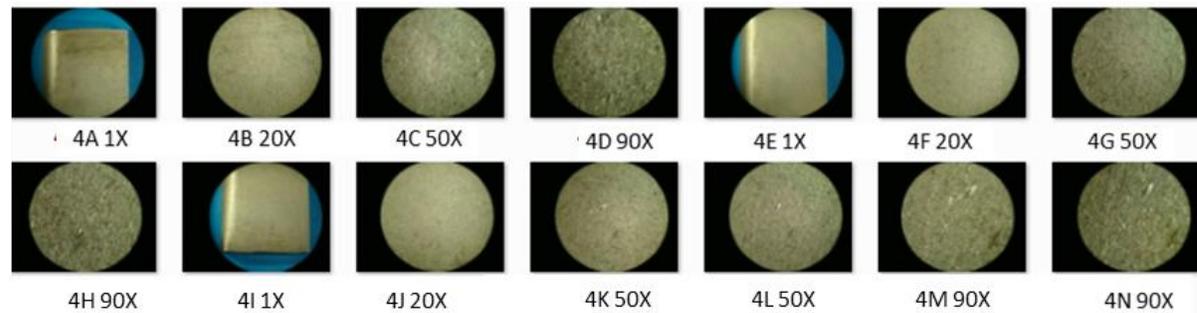
Probeta #4 Termotratada. En las fotografías a bajos aumentos se aprecia una superficie uniforme y sin daño superficial aparente por erosión. En las fotografías a 50X y 90X se puede observar un relieve de superficie irregular y con signos de deterioro. Algunas marcas de arado e indentación con la consecuente deformación plástica manifiestas a los 90X.

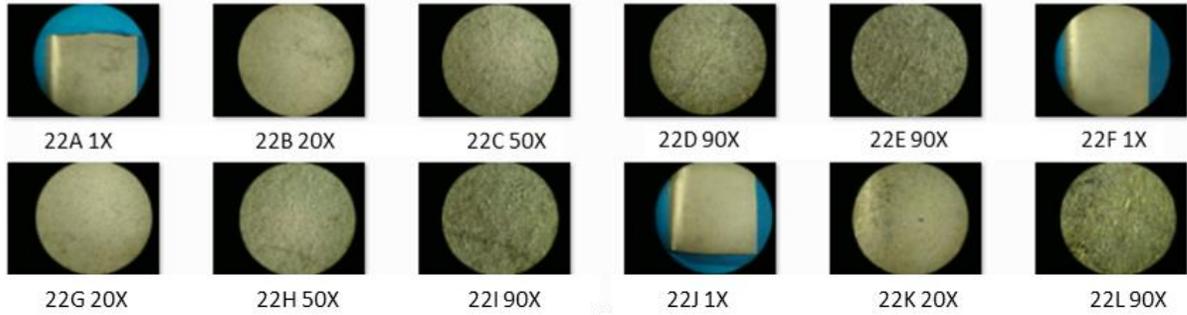
Probeta #22 Termotratada. Algunas marcas de corrosión. En las fotografías a bajos aumentos se aprecia una superficie uniforme y sin daño superficial aparente por erosión. En las fotografías a 50X y 90X se puede observar un relieve de superficie irregular y con signos de deterioro. Algunas marcas de arado e indentación con la consecuente deformación plástica manifiestas a los 90X.

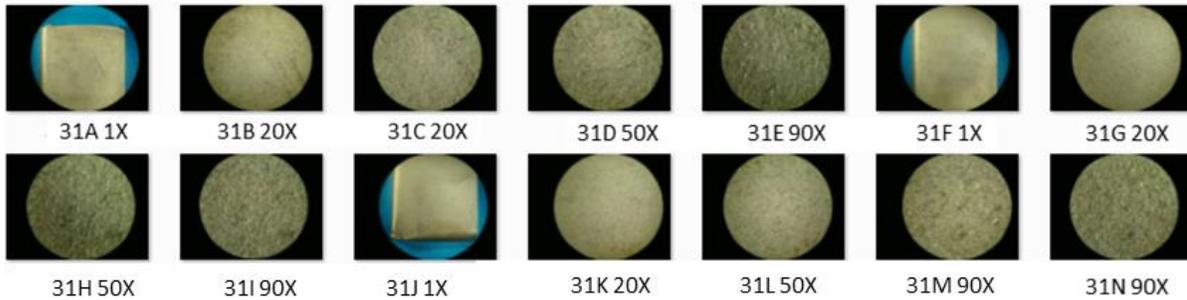
Probeta #31 Termotratada. En las fotografías a bajos aumentos se aprecia una superficie uniforme y sin daño superficial aparente por erosión. En las fotografías a 50X y 90X se puede observar un relieve de superficie irregular y con signos de deterioro. Algunas marcas de arado e indentación con la consecuente deformación plástica manifiestas a los 90X.

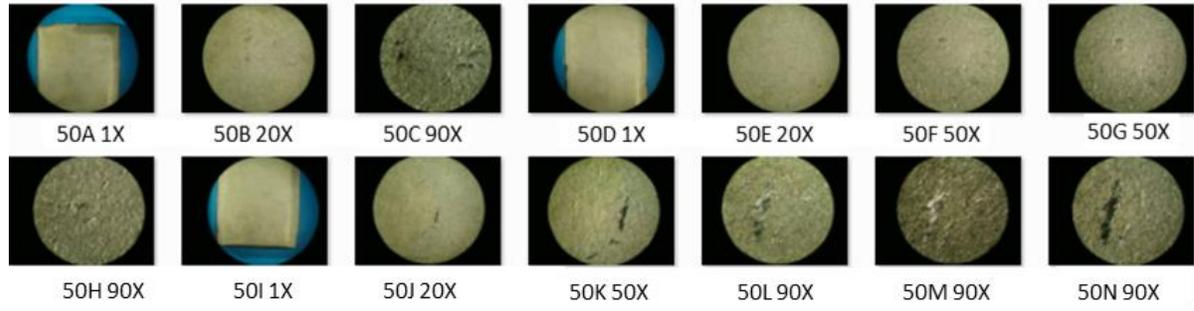
Probeta #50 Termotratada. En las fotografías a bajos aumentos se aprecia una superficie uniforme y sin daño superficial aparente por erosión. En las fotografías a 50X y 90X se puede observar un relieve de superficie irregular y con signos de deterioro. Algunas marcas de arado e indentación con la consecuente deformación plástica manifiestas mayormente a los 50X y 90X.

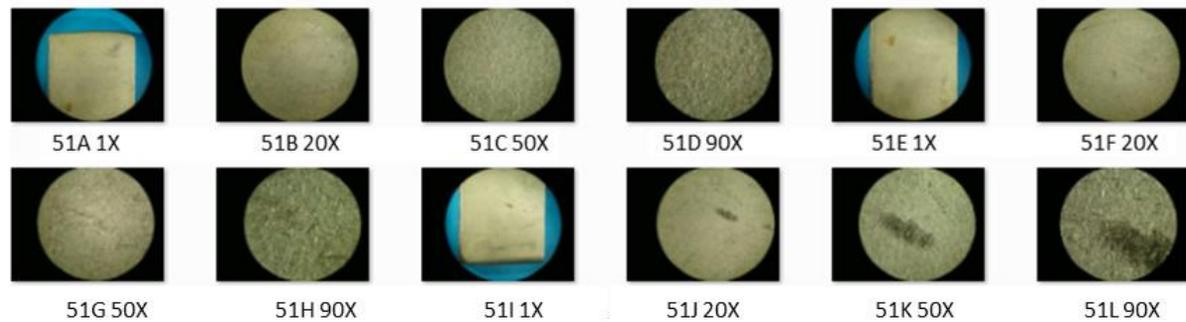
Probeta #51 Termotratada. En las fotografías a 1X se aprecia una superficie uniforme y sin daño superficial aparente por erosión. En las fotografías a 20X, 50X y 90X se puede observar un relieve de superficie irregular y con signos de deterioro. Marcas de arado, indentación con la consecuente deformación plástica y huellas localizadas de pérdida severa de material manifiestas mayormente a los 50X y 90X.

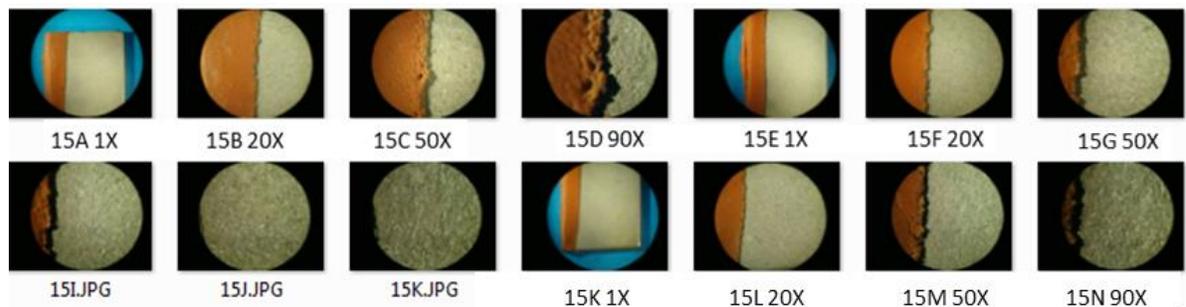
Probeta #15 Polimérica. La dirección del avance del desgaste va desde el extremo derecho hacia el izquierdo, lo cual evidencia que la incidencia del flujo erosivo es oblicua. El mecanismo de desgaste del polímero es fisuración superficial, penetración de la fisura y desprendimiento de material. Se

observan zonas con pérdida total del material de recubrimiento. A 90X se aprecia la degradación del material base a partir de huellas de indentación sobre la superficie.

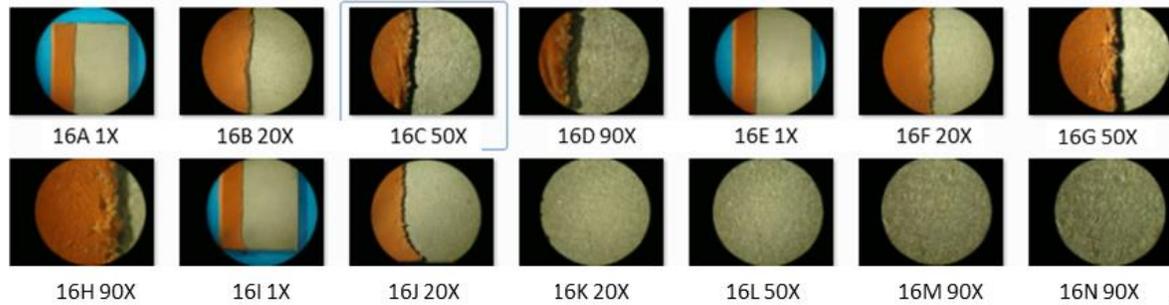
Probeta #16 Polimérica. La dirección del avance del desgaste va desde el extremo derecho hacia el izquierdo, lo cual evidencia que la incidencia del flujo erosivo es oblicua. El mecanismo de desgaste del polímero es fisuración superficial, penetración de la fisura y desprendimiento de material. Se observan zonas con pérdida total del material de recubrimiento. A 90X se aprecia la degradación del material base a partir de huellas de indentación sobre la superficie.

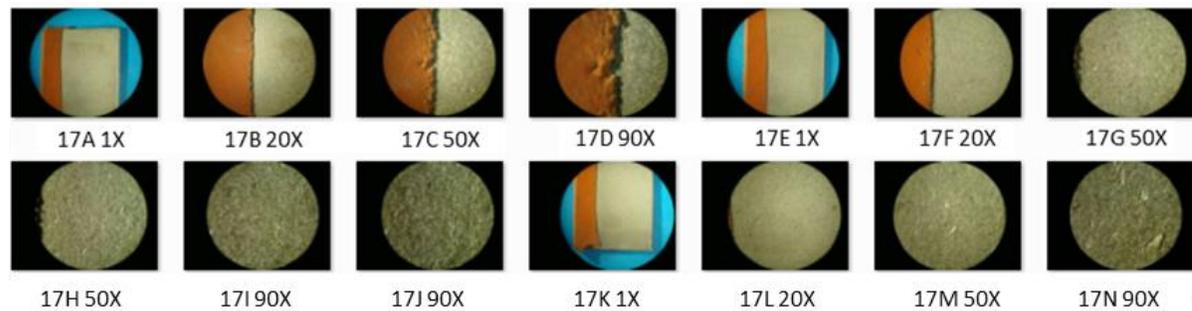
Probeta #17 Polimérica. La dirección del avance del desgaste va desde el extremo derecho hacia el izquierdo, lo cual evidencia que la incidencia del flujo erosivo es oblicua. El mecanismo de desgaste del polímero es fisuración superficial, penetración de la fisura y desprendimiento de material. Se observan zonas con pérdida total del material de recubrimiento. A 90X se aprecia la degradación del material base a partir de huellas de indentación y arado sobre la superficie.

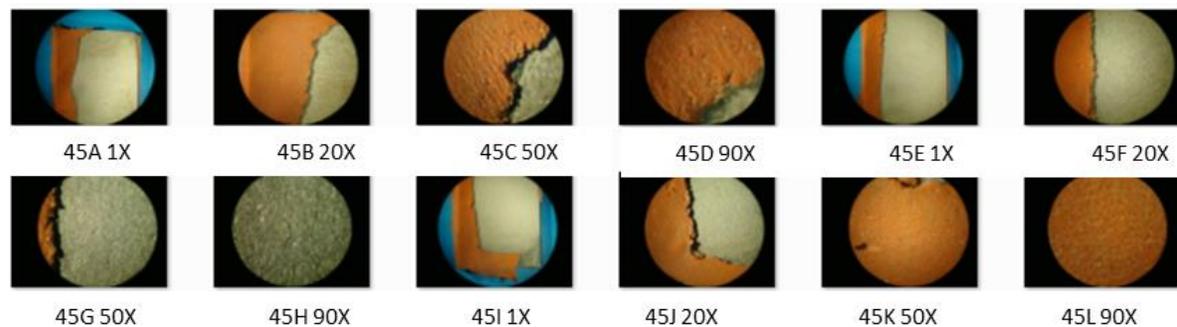
Probeta #45 Polimérica. La dirección del avance del desgaste va desde el extremo derecho hacia el izquierdo, lo cual evidencia que la incidencia del flujo erosivo es oblicua. El mecanismo de desgaste del polímero es fisuración superficial, penetración de la fisura y desprendimiento de material. Se

observan zonas con pérdida total del material de recubrimiento. Se observa pérdida de adherencia entre el material base y el recubrimiento.

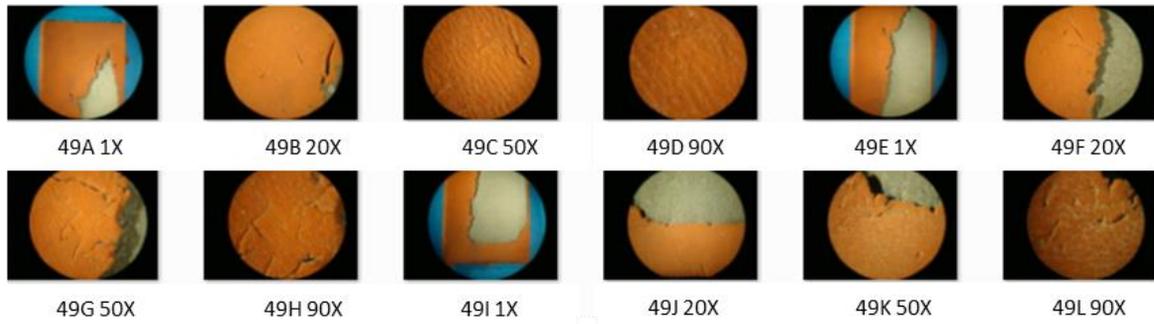
Probeta #49 Polimérica. La dirección del avance del desgaste va desde el extremo derecho hacia el izquierdo, lo cual evidencia que la incidencia del flujo erosivo es oblicua. El mecanismo de desgaste del polímero es fisuración superficial, penetración de la fisura y desprendimiento de material. Se observan zonas con pérdida total del material de recubrimiento.
