Análisis del mecanismo de desgaste de tres materiales de Recubrimiento en cámara de molienda de un molino vertical para cemento

Universidad Nacional de Colombia
Facultad de Ingeniería, Departamento de Ingeniería Mecánica y Mecatrónica
Bogotá, Colombia
2017

Tesis o trabajo de investigación presentada(o) como requisito parcial para optar al título de:
Magister en Materiales y Procesos

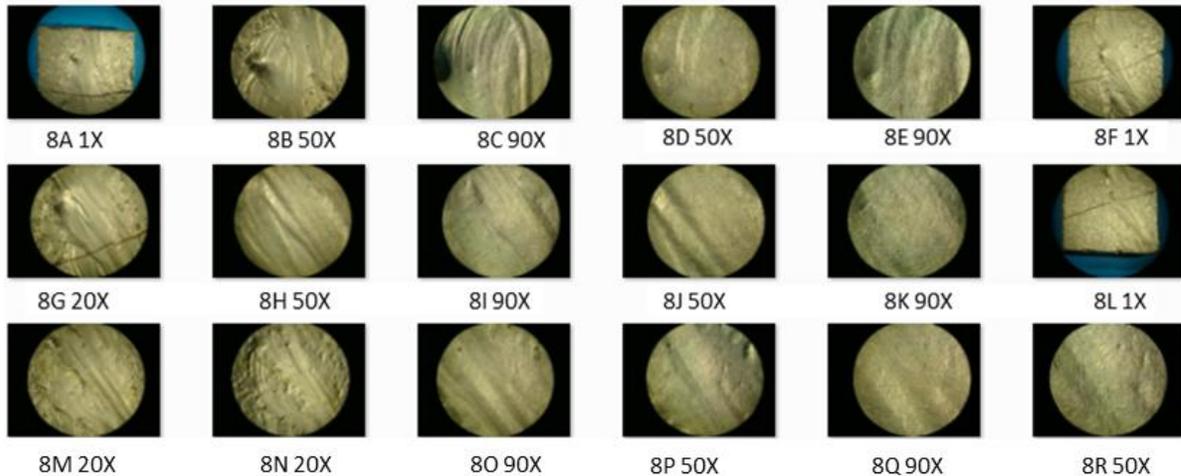
Probeta #8 Recubierta. Defectos severos en el depósito del recubrimiento en general y en los límites de cordones adyacentes. Pocas socavaciones irregulares que puede ser consistente con remoción de carburos de cromo. A nivel microscópico no se aprecian marcas de arado severo ó deformación plástica severa.

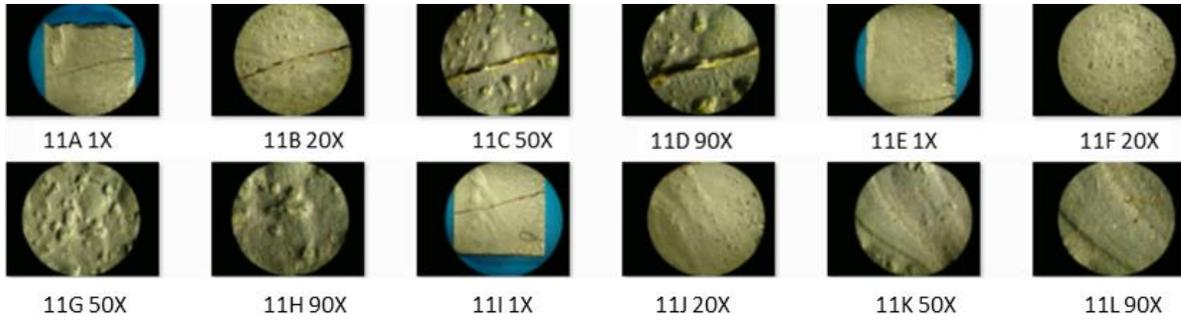
Probeta #11 Recubierta. Fisuración severa localizada propia del proceso de soldadura. Hay zonas con numerosas socavaciones que puede ser consistente con remoción de carburos de cromo. A nivel microscópico no se aprecian marcas de arado severo ó deformación plástica severa.

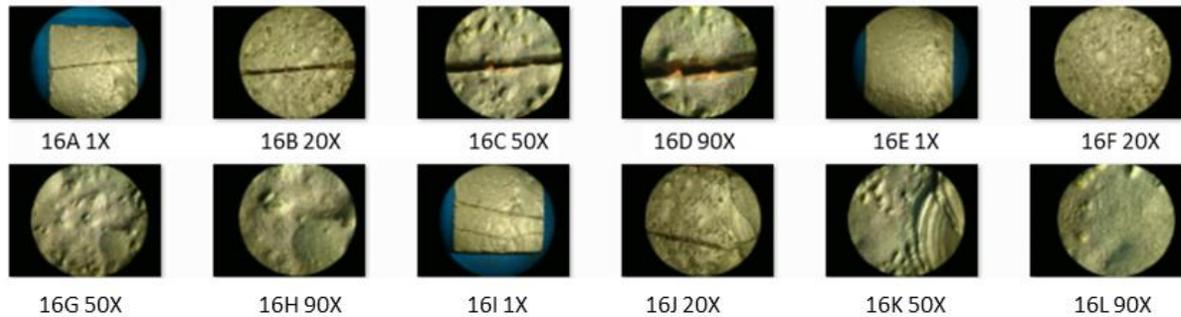
Probeta #16 Recubierta. Fisuración severa localizada propia del proceso de soldadura. Hay zonas alejadas de los límites entre cordones adyacentes presentan socavaciones irregulares que puede ser consistente con remoción de carburos de cromo. A nivel microscópico no se aprecian marcas de arado severo ó deformación plástica severa.

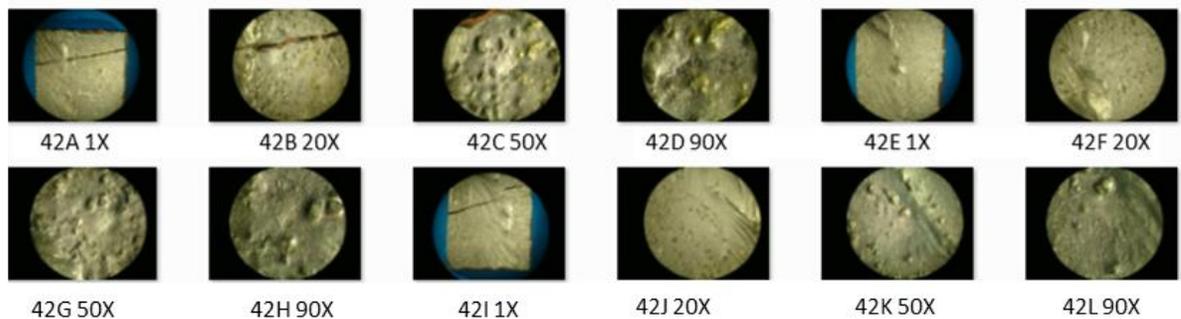
Probeta #42 Recubierta. Fisuración severa localizada propia del proceso de soldadura. Defectos severos en el depósito del recubrimiento en general y en los límites de cordones adyacentes. Socavaciones de tamaño irregular que puede ser consistente con remoción de carburos de cromo individuales o zonas de acumulación de carburos de cromo. A nivel microscópico no se aprecian marcas de arado severo ó deformación plástica severa.

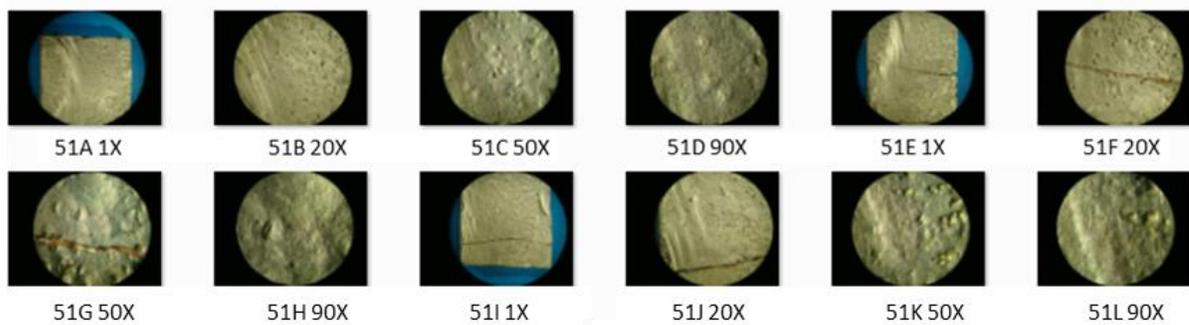
Probeta #51 Recubierta. Se aprecian socavaciones irregulares que puede ser consistente con remoción de carburos de cromo. A nivel microscópico no se aprecian marcas de arado severo ó deformación plástica severa. Fisuración severa localizada propia del proceso de soldadura.

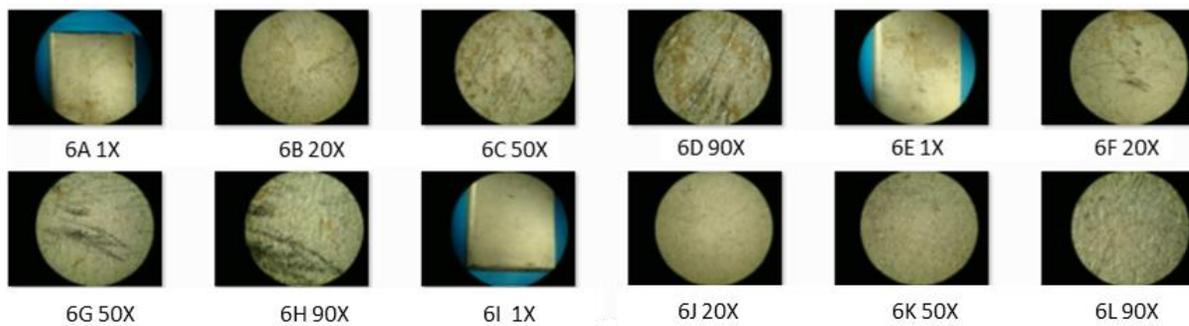
Probeta #6 Termotrada. Marcas de corrosión superficial. Arado severo localizado en zonas de inicios de corrosión. En las fotografías a 50X y 90X se puede observar un relieve de superficie irregular y con signos de deterioro. Algunas marcas de arado e indentación manifiestas a los 90X.

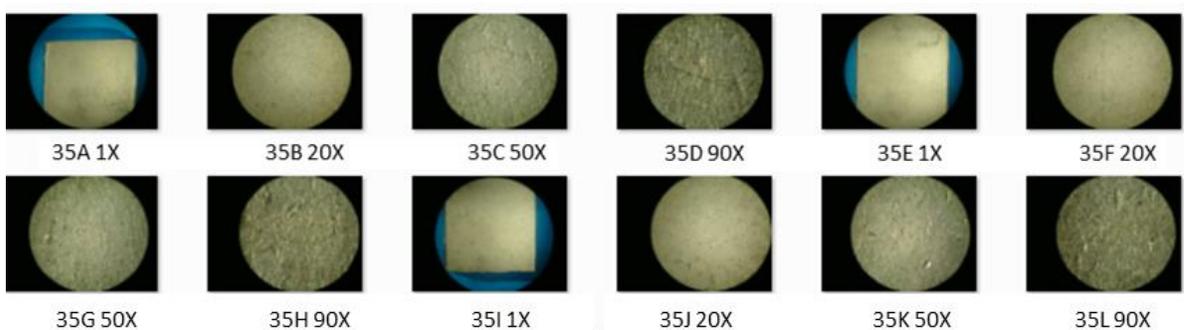
Probeta #35 Termotrada. En las fotografías a bajos aumentos se aprecia una superficie uniforme y sin daño superficial aparente por erosión. En las fotografías a 50X y 90X se puede

observar un relieve de superficie irregular y con signos de deterioro. Algunas marcas de arado e indentación se puede observar mayormente a los 50X y 90X.

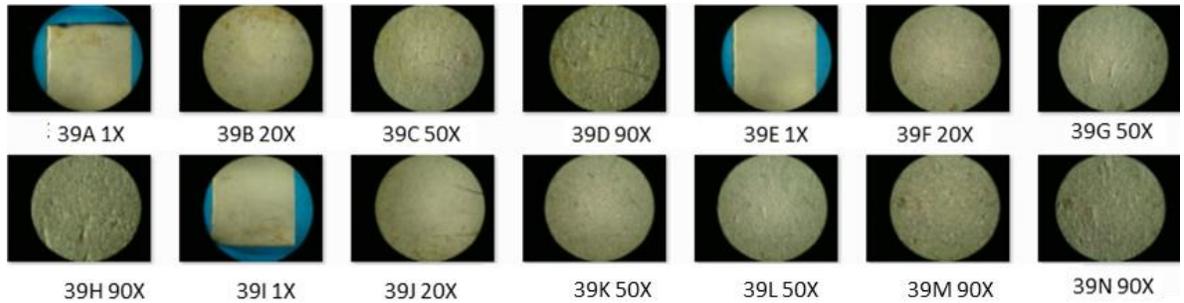
Probeta #39 Termotrada. Se observan trazas de corrosión. En las fotografías a 1X y 20X se aprecia una superficie uniforme y sin daño superficial aparente por erosión aunque con rayaduras superficiales.. En las fotografías a 50X y 90X se puede observar un relieve de superficie irregular y con signos de deterioro. Algunas marcas de arado e indentación con la consecuente deformación plástica manifiestas mayormente a los 50X y 90X.

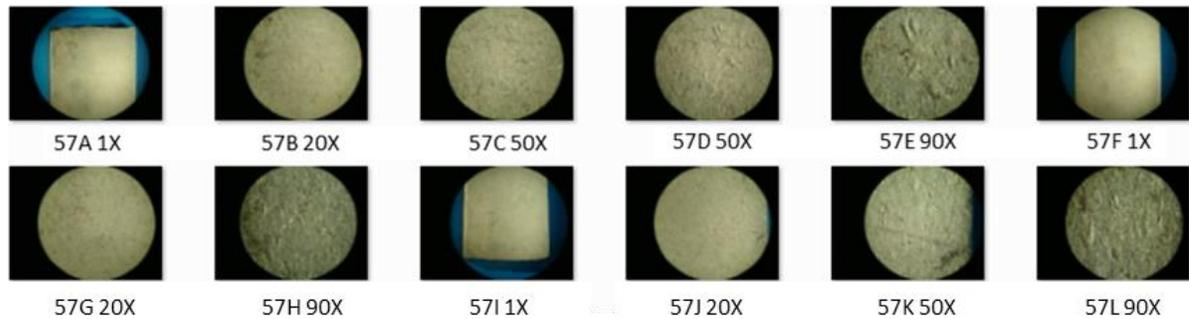
Probeta #57 Termotrada. Se observan trazas de corrosión. En las fotografías a bajos aumentos se aprecia una superficie uniforme y sin daño superficial aparente por erosión. En las fotografías a 50X y 90X se puede observar un relieve de superficie irregular y con signos de deterioro. Algunas marcas de arado e indentación severa con la consecuente deformación plástica manifiestas mayormente a los 50X y 90X.

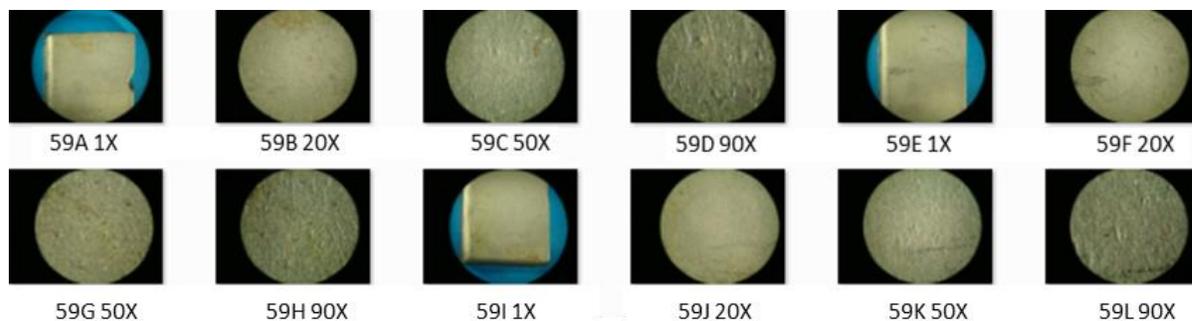
Probeta #59 Termotrataada. En las fotografías a bajos aumentos, 1X y 20X se aprecia una superficie uniforme y sin daño superficial aparente por erosión. En las fotografías a 50X y 90X se puede observar una superficie irregular y con signos de deterioro. Algunas rayaduras severas localizadas que han generado pérdida acelerada de material, mientras que las indentaciones evidencian deformación plástica, manifestado mayormente a los 50X y 90X.

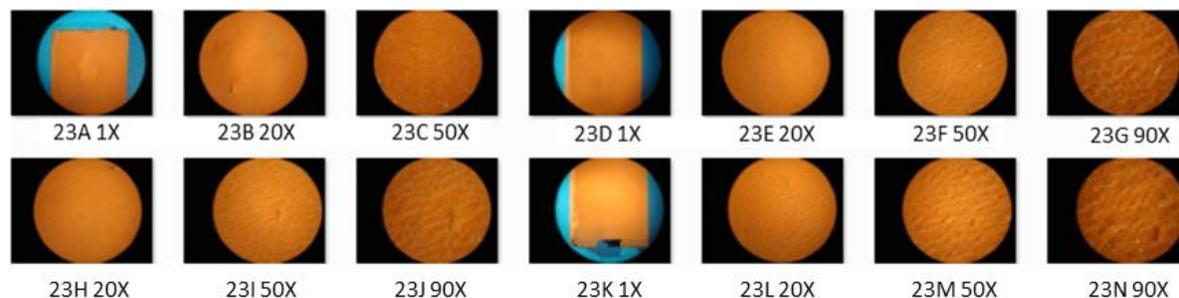
Probeta #23 Polimérica. A 1X y 20X no se aprecia daño superficial evidente. El proceso de desgaste es muy leve, sin embargo a los 50X y 90X ya puede observarse un daño superficial caracterizado por fisuración superficial que denota el inicio del mecanismo de desgaste.

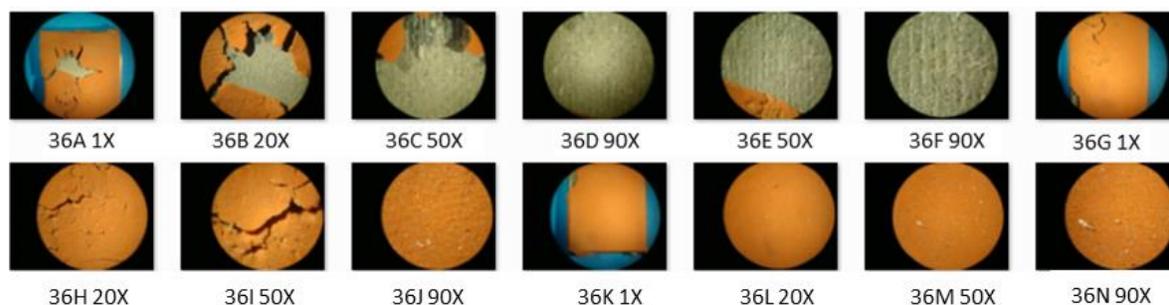
Probeta #36 Polimérica. Hay daño severo en una de las zonas del recubrimiento, a partir de un deterioro superficial con fisuración, rotura localizada y pérdida total del material de recubrimiento. En las otras zonas del recubrimiento, A 1X y 20X no se aprecia daño superficial, el proceso de desgaste es muy leve, aun cuando a los 50X y 90X ya pueden observarse olas a partir de fisuración leve que denota el inicio del mecanismo de desgaste característico.

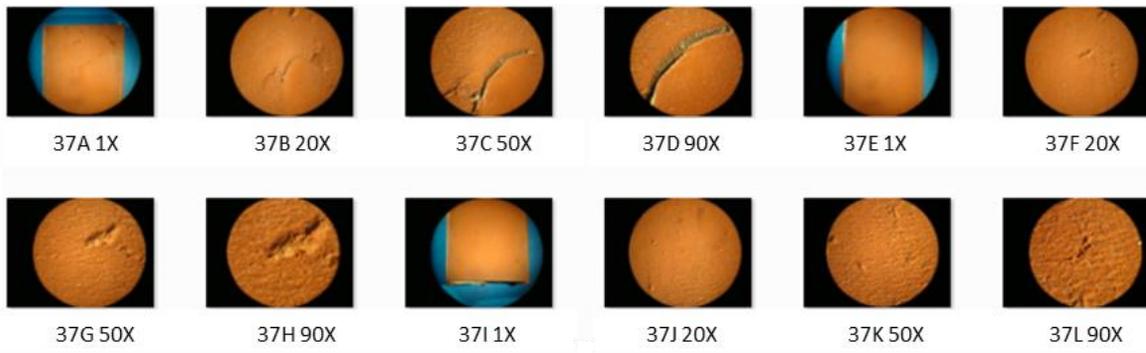
Probeta #37 Polimérica. En general, a 1X y 20X no se aprecia daño superficial evidente salvo algunos cortes localizados. El proceso de desgaste es muy leve, sin embargo a los 50X y 90X ya puede observarse fisuración superficial que denota el inicio del mecanismo de desgaste característico.

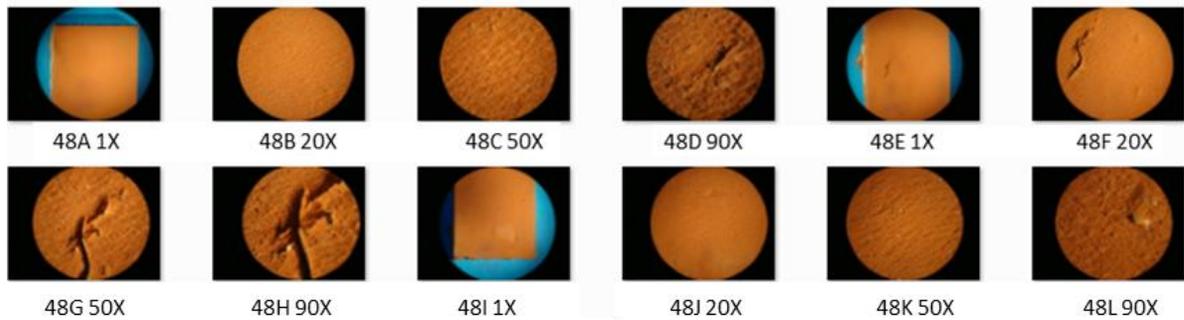
Probeta #48 Polimérica. En general, a 1X y 20X no se aprecia daño superficial evidente salvo algunos cortes y daños localizados. El proceso de desgaste es muy leve, sin embargo a los 50X y 90X ya puede observarse fisuración superficial que denota el inicio del mecanismo de desgaste característico.

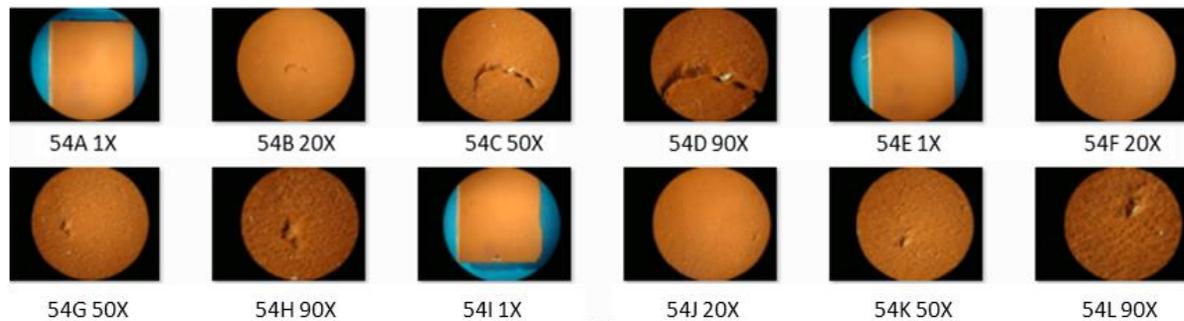
Probeta #54 Polimérica. En general, a 1X y 20X no se aprecia daño superficial evidente salvo algunos cortes localizados. El proceso de desgaste es muy leve, sin embargo a los 50X y 90X ya puede observarse fisuración superficial que denota el inicio del mecanismo de desgaste característico.

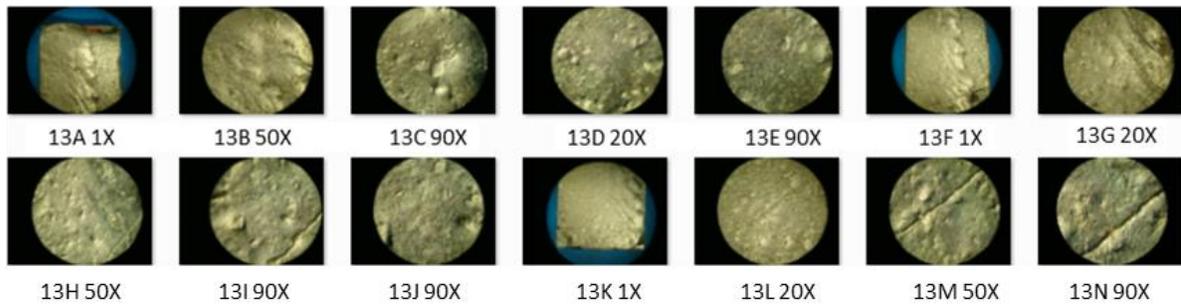
Probeta #13 Recubierta. Fisuración mínima localizada, propia del proceso de soldadura. Defectos severos en el depósito del recubrimiento en los límites de cordones adyacentes. Socavaciones de tamaño irregular alejados de las zonas de límites de fusión entre cordones que puede ser consistente con remoción de carburos de cromo. A nivel microscópico no se aprecian marcas de arado severo ó deformación plástica severa.

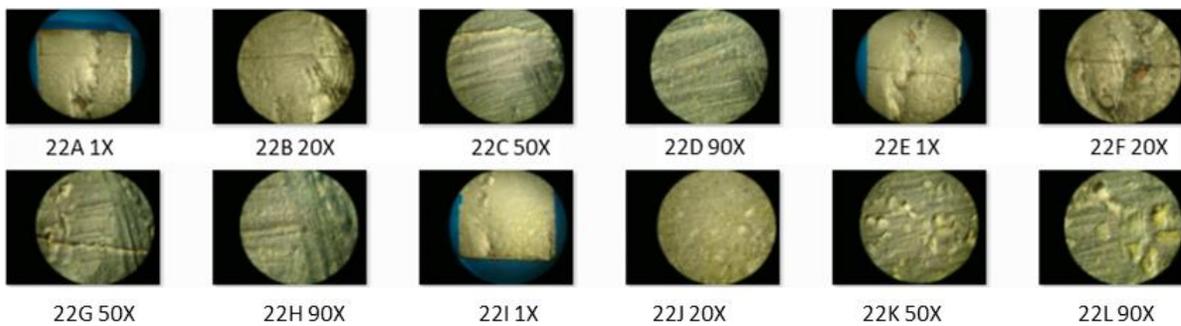
Probeta #22 Recubierta. Fisuración severa localizada propia del proceso de soldadura. Defectos severos en el depósito del recubrimiento en general y en los límites de cordones adyacentes. Marcas de herramienta de pulido ó corte. Socavaciones de tamaño irregular que puede ser consistente con remoción de carburos de cromo individuales o zonas de acumulación de carburos de cromo. A nivel microscópico no se aprecian marcas de arado severo ó deformación plástica severa.

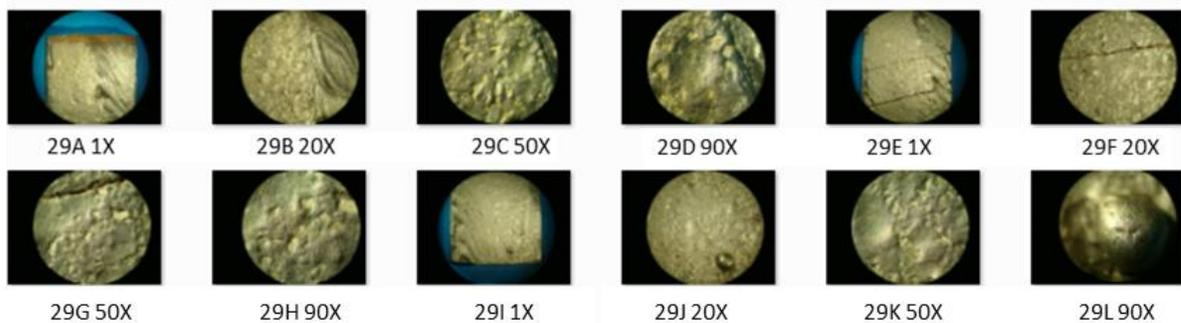
Probeta # 29 Recubierta. Defectos severos en el depósito del recubrimiento en general y en los límites de cordones adyacentes. Fisuración severa localizada propia del proceso de soldadura. Socavaciones de tamaño irregular que puede ser consistente con remoción de carburos de cromo individuales o zonas de acumulación de carburos de cromo. A nivel microscópico no se aprecian marcas de arado severo ó deformación plástica severa.

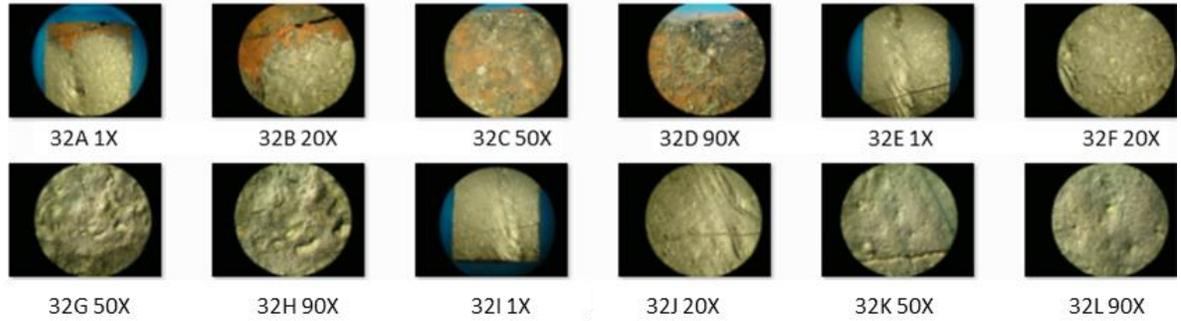
Probeta #32 Recubierta. Defectos severos en el depósito del recubrimiento en general y en los límites de cordones adyacentes. Pocas socavaciones de tamaño irregular que puede ser consistente con remoción de carburos de cromo. A nivel microscópico no se aprecian marcas de arado severo ó deformación plástica severa.

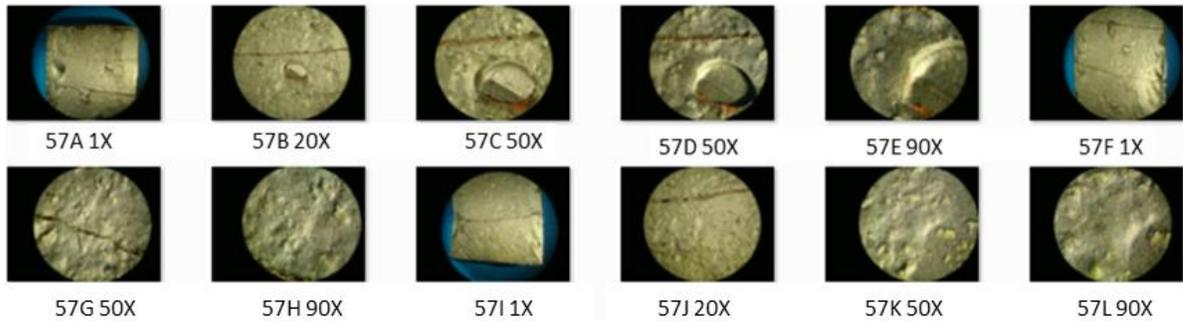
Probeta #57 Recubierta. Defectos severos en el depósito del recubrimiento en general. Fisuración severa localizada propia del proceso de soldadura. Pocas socavaciones de tamaño irregular que puede ser consistente con remoción de carburos de cromo individuales o zonas de acumulación de carburos de cromo. A nivel microscópico no se aprecian marcas de arado severo ó deformación plástica severa.

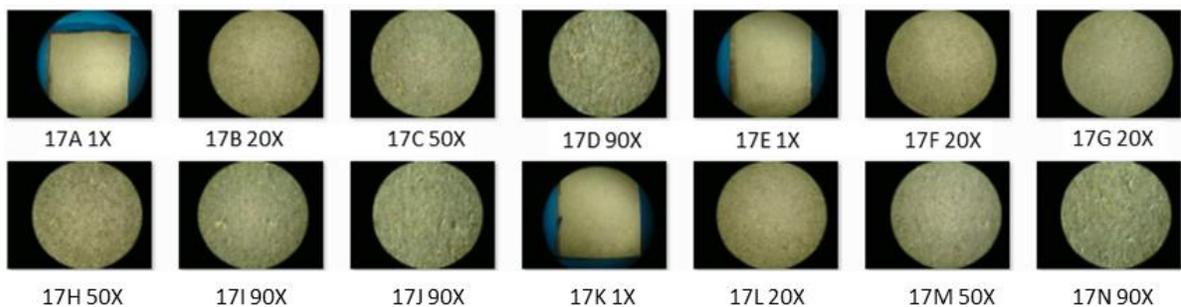
Probeta #17 Termotratada. En las fotografías a bajos aumentos, 1X y 20X se aprecia una superficie uniforme y sin daño superficial aparente por erosión. En las fotografías a 50X y 90X se puede observar una superficie irregular y con signos de deterioro con marcas de indentaciones con evidente deformación plástica.

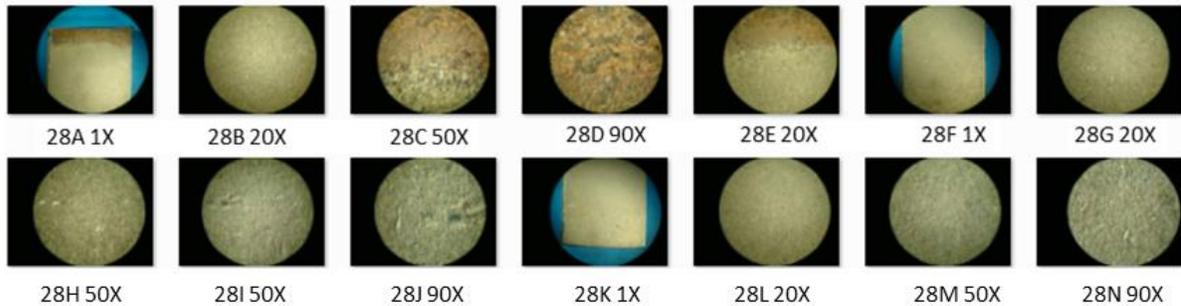
Probeta #28 Termotratada. A bajos aumentos, 1X y 20X se aprecia una superficie uniforme sin daño superficial aparente, sin embargo en las fotografías a 50X y 90X se puede observar una superficie irregular y con signos de deterioro severo. Se aprecian indentaciones que sugieren impactos severos con deformación plástica correspondiente.

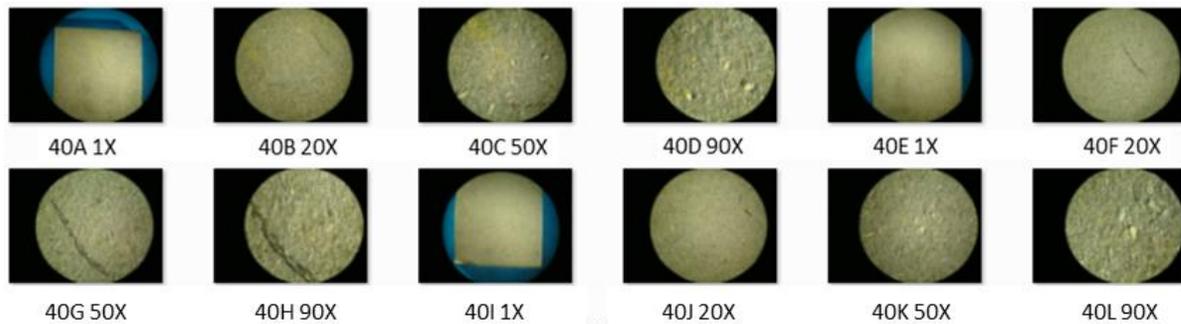
Probeta 40 Termotratada. En las fotografías a bajos aumentos, 1X y 20X se aprecia una superficie uniforme y sin daño superficial aparente por erosión. En las fotografías a 50X y 90X se puede observar una superficie irregular y con signos de deterioro. Algunas rayaduras severas localizadas que han generado pérdida acelerada de material, mientras que las indentaciones evidencian deformación plástica, manifestado mayormente a los 50X y 90X.

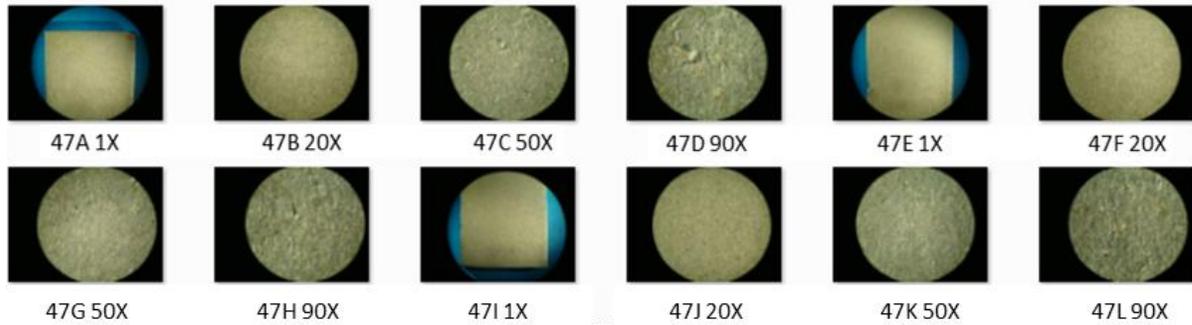
Probeta #47 Termotrada. A bajos aumentos, 1X y 20X se aprecia una superficie uniforme y sin daño superficial aparente por erosión. En las fotografías a 50X y 90X se puede observar una superficie irregular y con signos de deterioro como indentaciones con evidente deformación plástica.

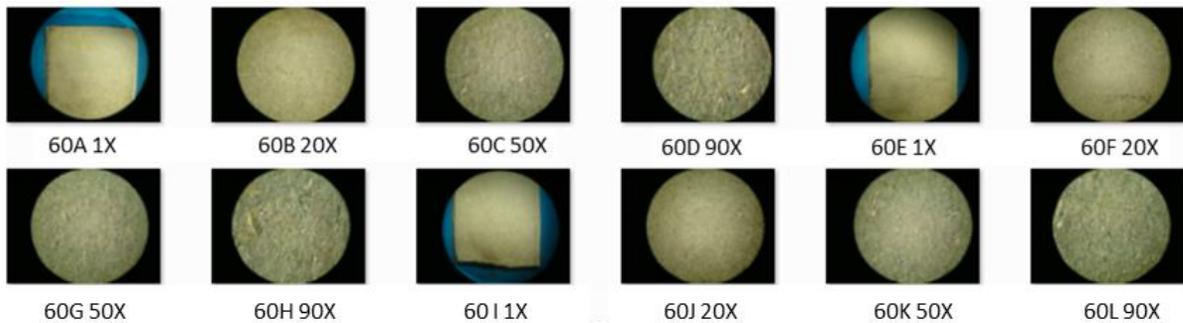
Probeta #60 Termotrada. En las fotografías a bajos aumentos, 1X y 20X se aprecia una superficie uniforme y sin daño superficial aparente. En las fotografías a 50X y 90X se puede observar una superficie irregular y con signos de deterioro.

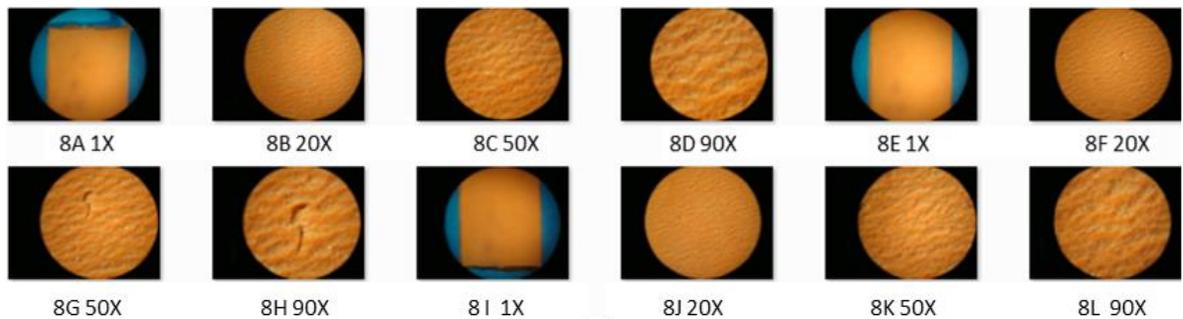
Probeta #8 Polimérica. En general, a 1X y 20X no se aprecia daño superficial evidente. El proceso de desgaste es muy leve, sin embargo a los 50X y 90X ya puede observarse fisuración superficial que denota el inicio del mecanismo de desgaste característico.

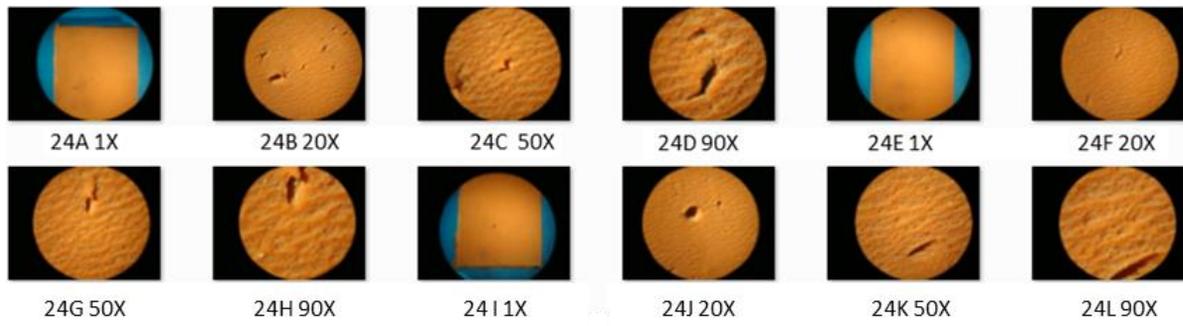
Probeta #24 Polimérica. En general, a 1X y 20X no se aprecia daño superficial evidente salvo algunos cortes ó daños localizados. El proceso de desgaste es muy leve, sin embargo a los 50X y 90X ya puede observarse fisuración superficial que denota el inicio del mecanismo de desgaste característico.

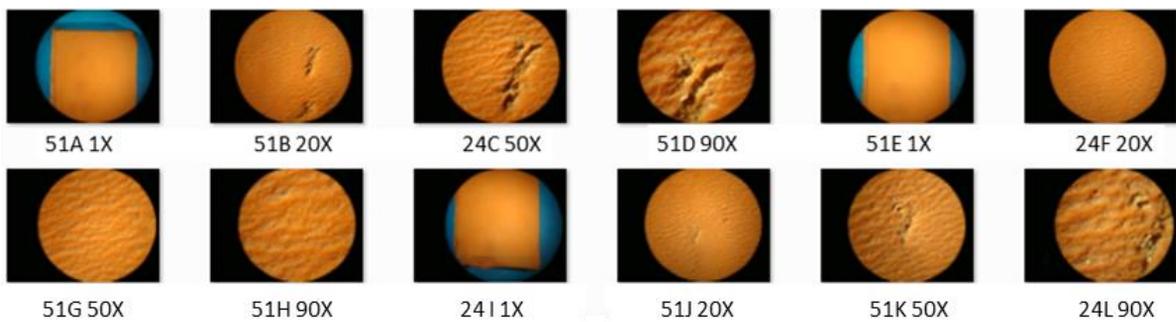
Probeta #51 Polimérica. En general, a 1X y 20X no se aprecia daño superficial evidente salvo algunos cortes ó daños localizados. El proceso de desgaste es muy leve, sin embargo a los 50X y 90X ya puede observarse fisuración superficial que denota el inicio del mecanismo de desgaste característico.

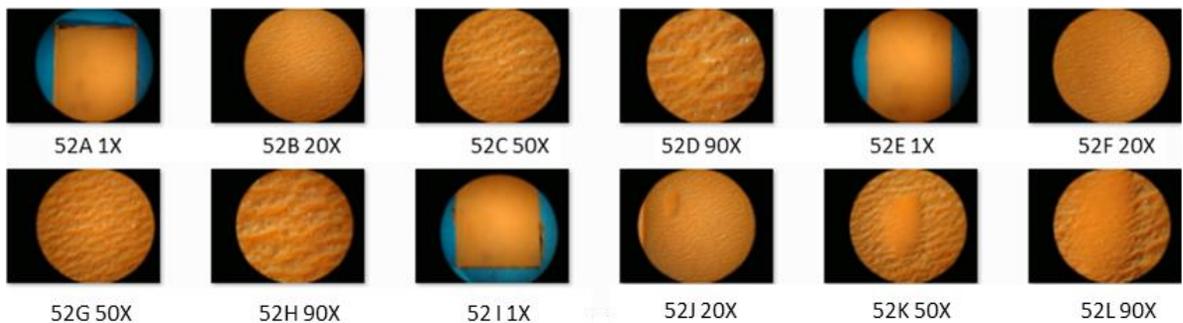
Probeta #52 Polimérica. En general, a 1X y 20X no se aprecia daño superficial evidente salvo algunos cortes ó daños localizados. El proceso de desgaste es muy leve, sin embargo a los 50X y 90X ya puede observarse fisuración superficial que denota el inicio del mecanismo de desgaste característico.

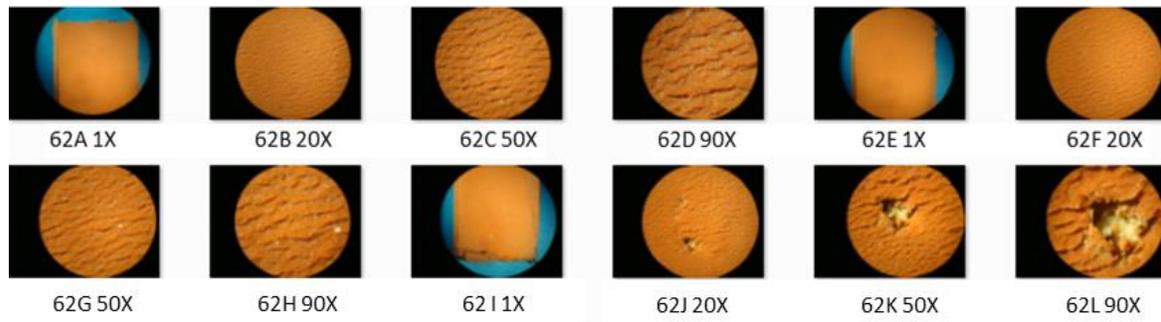
Probeta #62 Polimérica. Acumulación de material erosivo en algunos puntos específicos del recubrimiento. En general, a 1X y 20X no se aprecia daño superficial evidente salvo algunos cortes ó daños localizados. El proceso de desgaste es muy leve, sin embargo a los 50X y 90X ya puede observarse fisuración superficial que denota el inicio del mecanismo de desgaste característico.

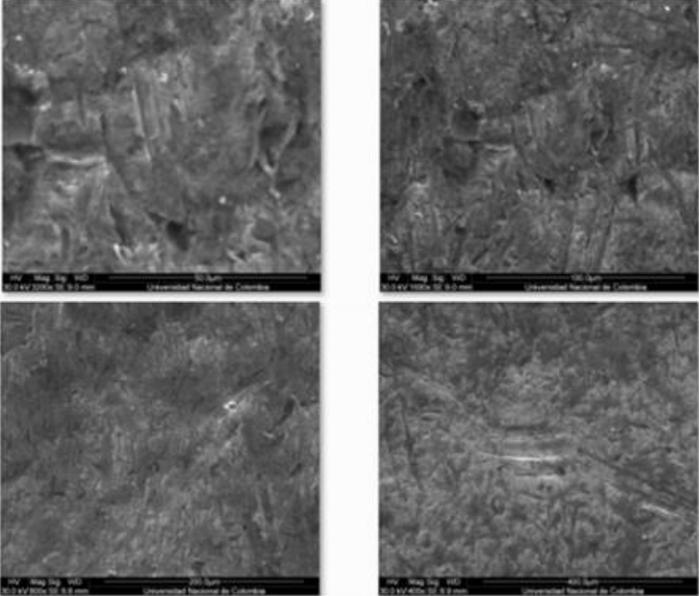
Probeta #9 Recubierta con soldadura. Marcas de arado con deformación plástica leve, e impactos puntuales con formación de bordes en rededor.

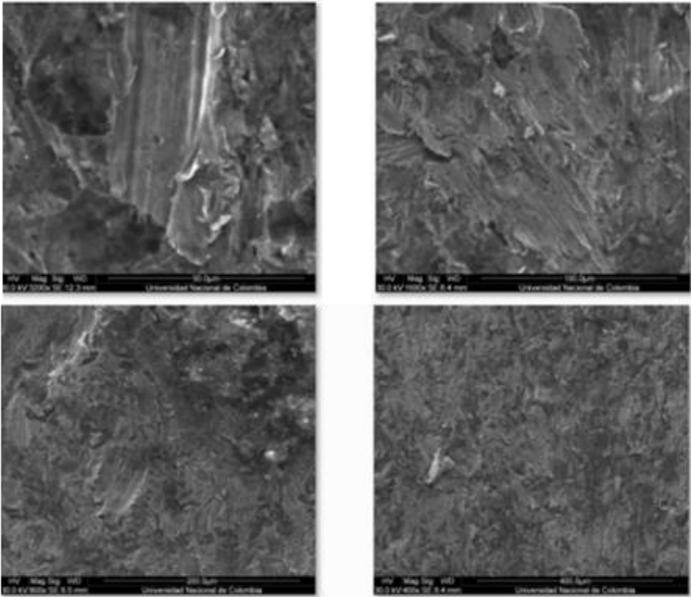
Probeta #27 Termotratada. Mecanismo de desgaste dúctil. Marcas de arado severas con deformación plástica y desplazamiento de material hacia los lados de la huella.

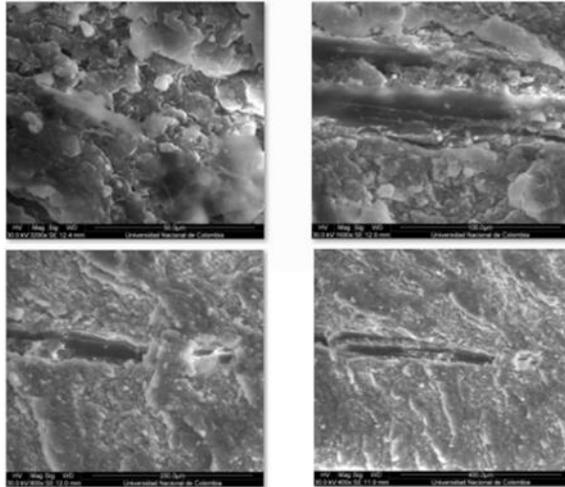
Probeta #5 Recubierta con silicona. Se aprecia corte superficial aislado, olas como primer paso en la formación de fisuras, características del mecanismo de desgaste

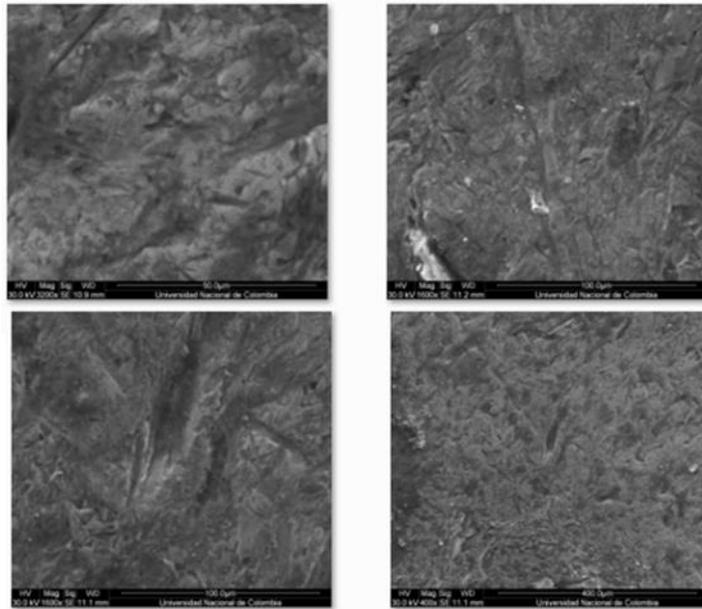
Probeta #14 Recubierta con soldadura. Marcas de arado con deformación plástica leve.

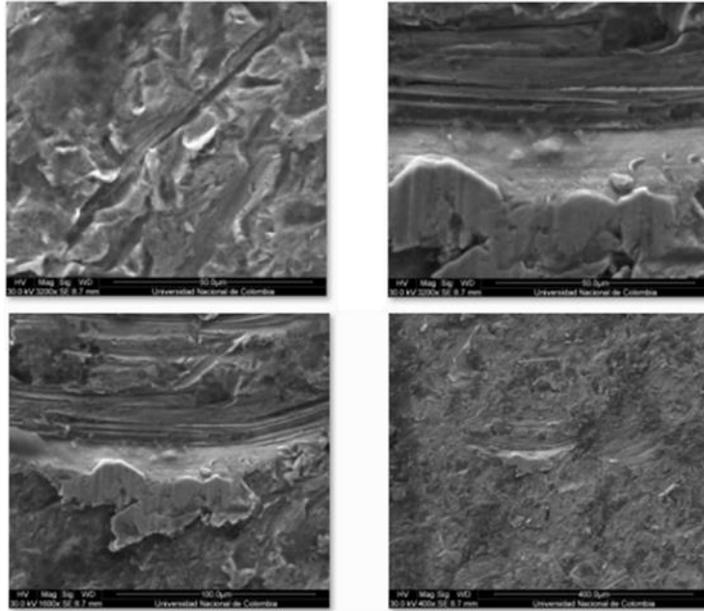
Probeta #16 Termotratada. Marcas de arado severas con deformación plástica y desplazamiento de material hacia los lados de la huella correspondiente con mecanismo de desgaste dúctil.

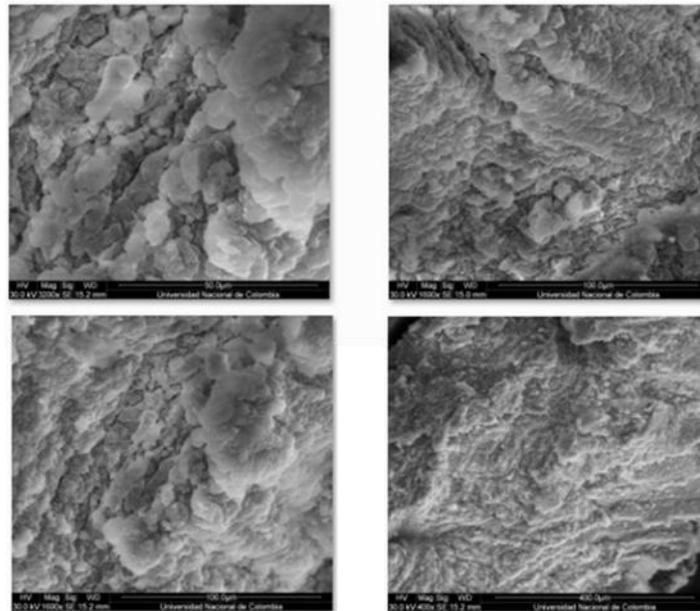
Probeta #11 Recubierta con silicona. Formación de nódulos coincidentes con impactos con partículas erosivas incidiendo con ángulos cercanos a los 90°

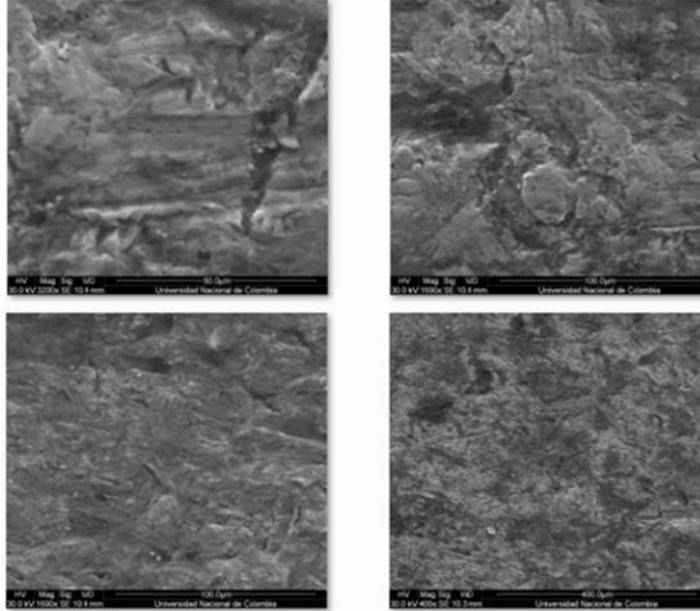
Probeta #37 Recubierta con soldadura. Marcas de arado leve, fisuración y fractura leve consistente con impactos en zonas microestructurales de gran acumulación carburos de cromo.

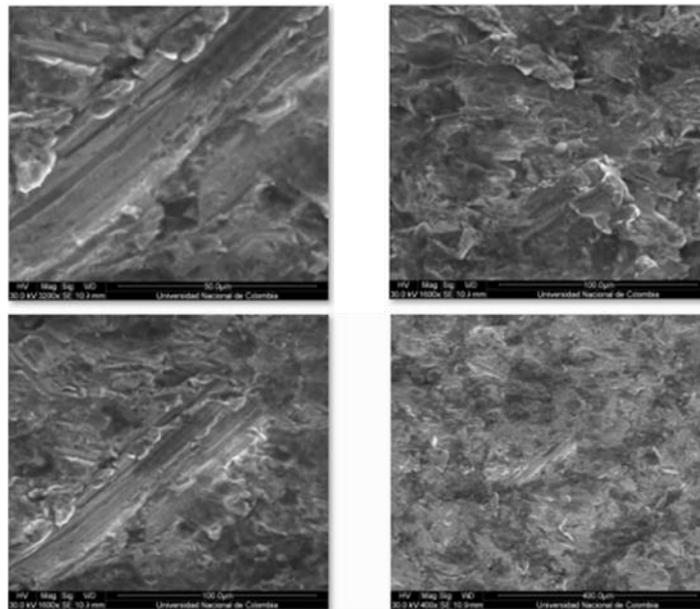
Probeta #34 Termotratada. Mecanismo de desgaste dúctil. Marcas de arado severas con deformación plástica y desplazamiento de material hacia los lados de la huella.

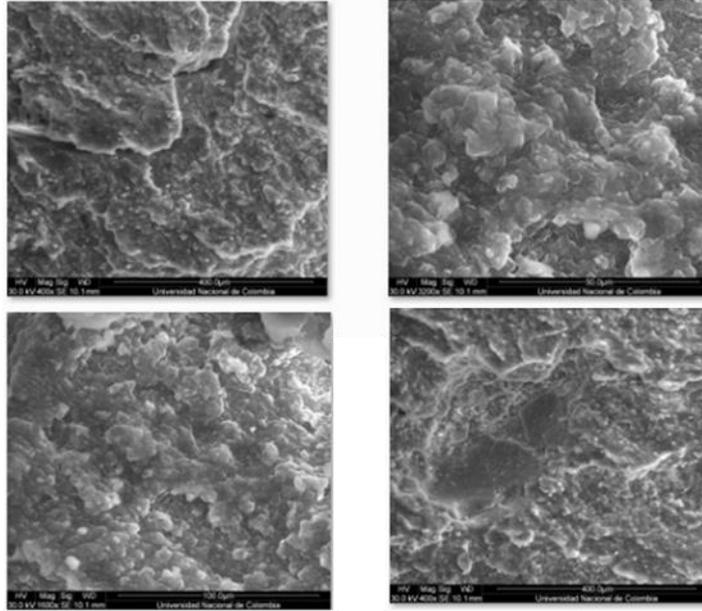
Probeta #14 Recubierta con silicona. Formación de olas como primer paso en la formación de fisuras que se interconectan para generar desprendimientos localizados de material.

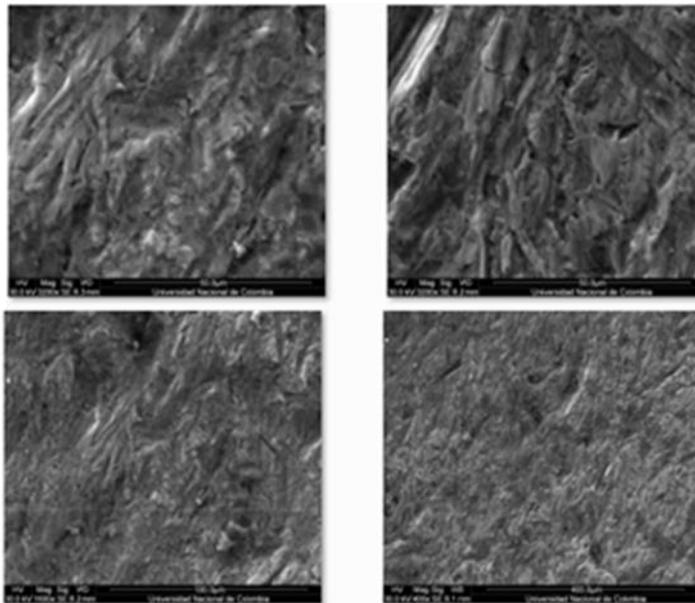
Probeta #3 Recubierta con soldadura. Microarado, microfisuración y microfractura leve. Deformación plástica baja.

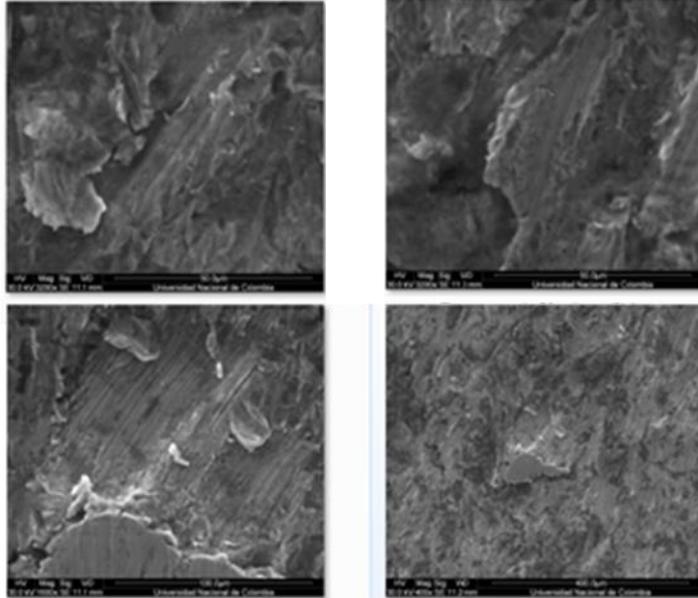
Probeta #18 Termotratada. Mecanismo de desgaste dúctil. Marcas de arado severas con deformación plástica y desplazamiento de material hacia los lados de la huella. Formación de laminillas y desprendimiento de éstas por impactos sucesivos.

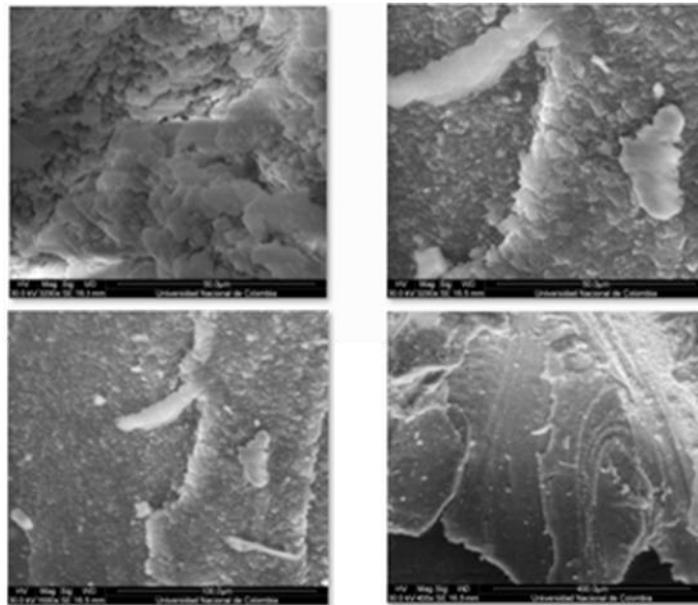
Probeta #50 Recubierta con silicona. El mecanismo sobre la superficie es consistente con el que se genera al ser impactada con ángulos menores a 45°. Fisuración y remoción de material por microfractura y/o microcutting

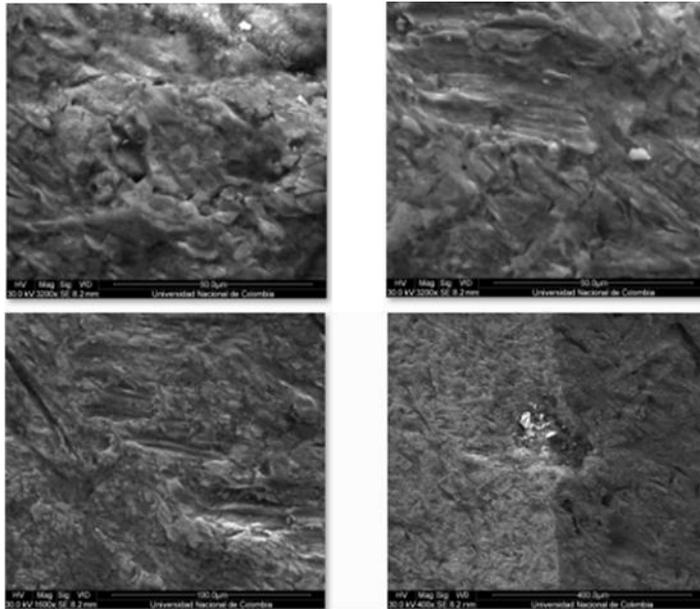
Probeta #38 Recubierta con soldadura. Microarado, microfisuración y microfractura leve. Deformación plástica baja. Remoción localizada de material

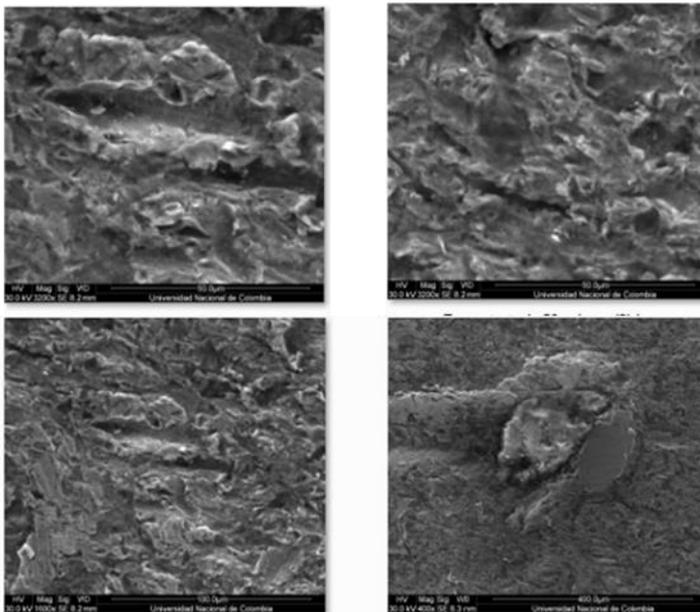
Probeta #51 Termotratada. Mecanismo de desgaste dúctil. Marcas de arado severas con deformación plástica y desplazamiento de material hacia los lados de la huella con formación de bordes y laminillas que facilitan desprendimiento de éstas por impactos sucesivos.

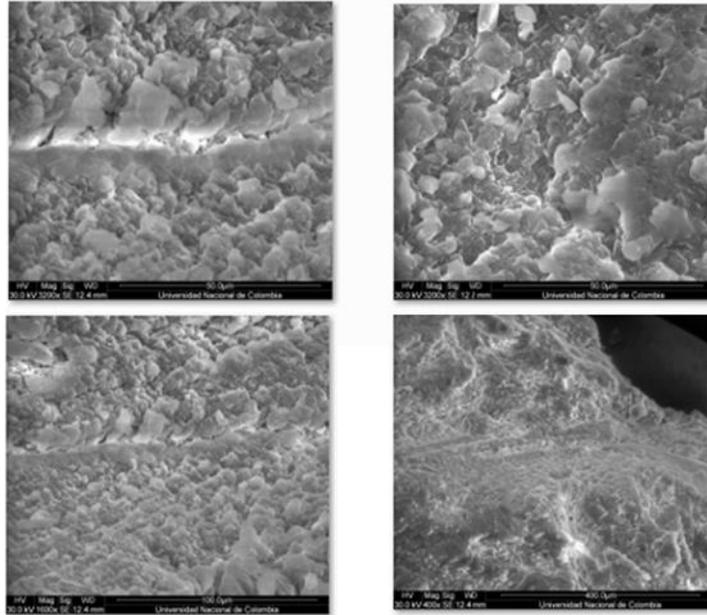
Probeta #16 Recubierta con silicona. Combinación de nódulos con formación de laminillas. Ángulos de incidencia medios, fisuración y microfisuración con posterior remoción de material por interconexión de las mismas.

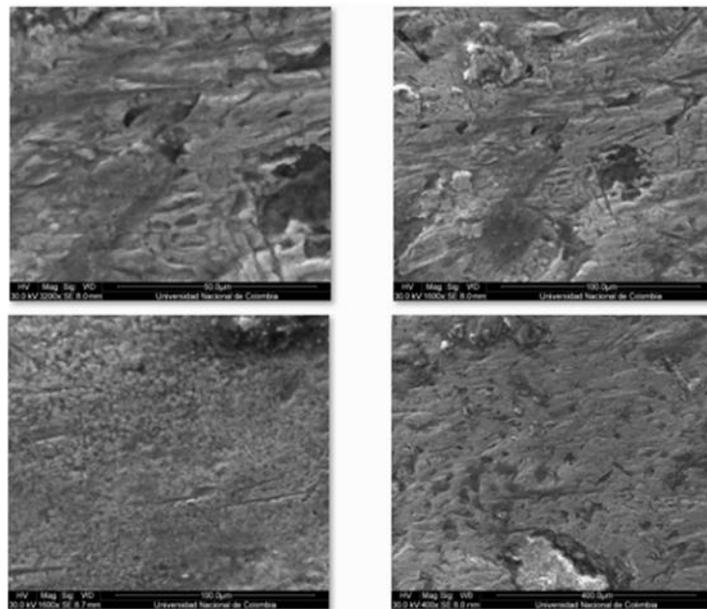
Probeta #13 Recubierta con soldadura. Marcas de arado leve y remoción severa localizada de material consistente con impactos en zonas cuya microestructura contiene granos grandes de carburos de cromo.

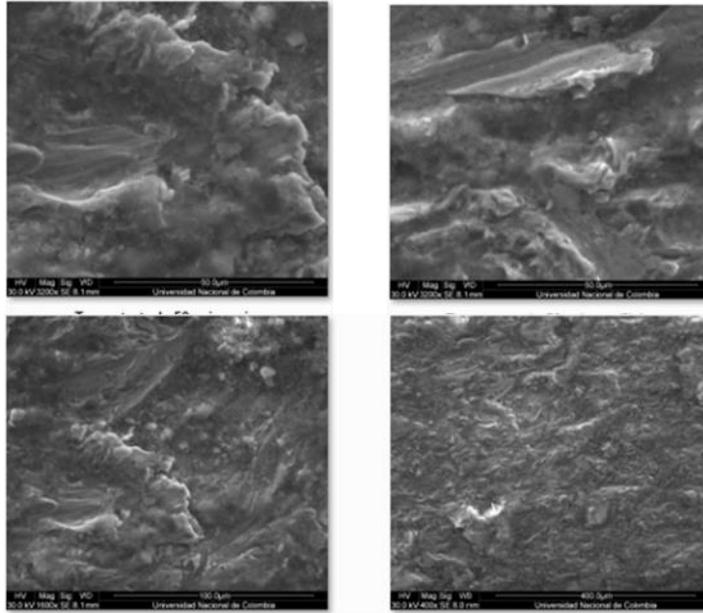
Probeta #28 Termotratada. Deformación plástica y desplazamiento de material con formación de bordes y laminillas que facilitan desprendimiento de éstas por impactos sucesivos. Mecanismo de desgaste dúctil.

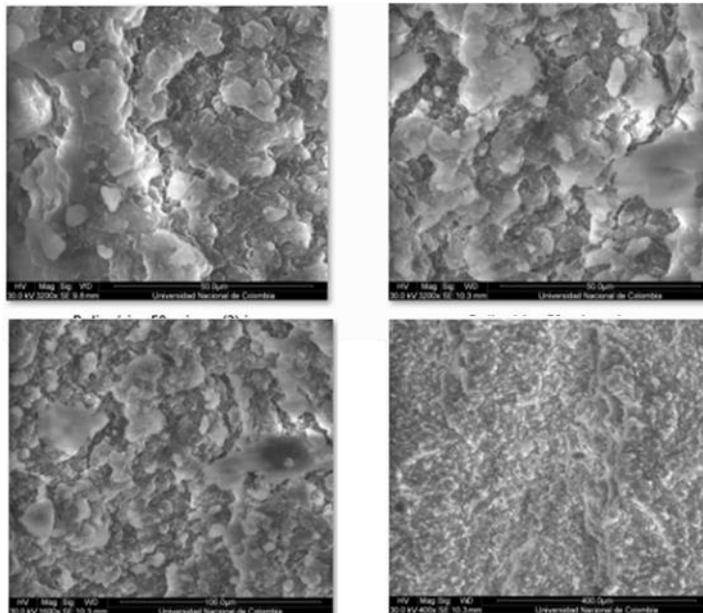
Probeta #24 Recubierta con silicona. Se observan impactos y deformación previa a la formación de laminillas y fractura.
