Análisis del mecanismo de desgaste de tres materiales de Recubrimiento en cámara de molienda de un molino vertical para cemento

Universidad Nacional de Colombia
Facultad de Ingeniería, Departamento de Ingeniería Mecánica y Mecatrónica
Bogotá, Colombia
2017

Tesis o trabajo de investigación presentada(o) como requisito parcial para optar al título de:
Magister en Materiales y Procesos

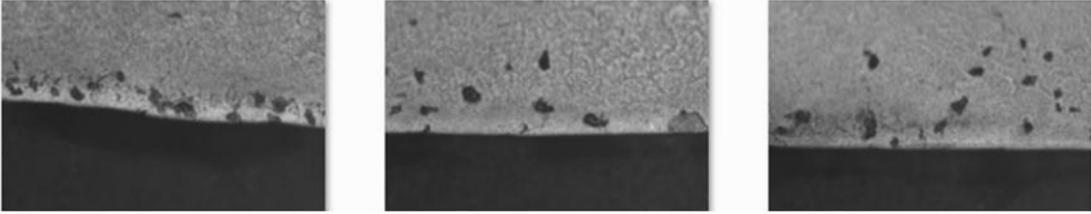
Probeta #19 Recubierta con soldadura. Cara de trabajo. Borde uniforme. Numerosos defectos propios del proceso de soldadura

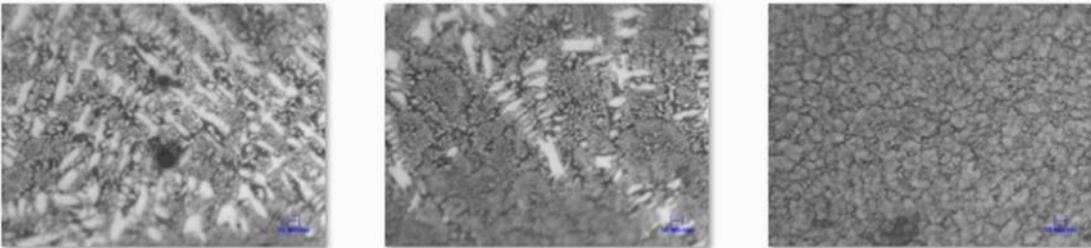
Probeta #19 Recubierta con soldadura. Microestructura al interior del cordón de soldadura de recubrimiento. Crecimiento dendrítico de carburos de cromo. Matriz ledeburítica uniforme

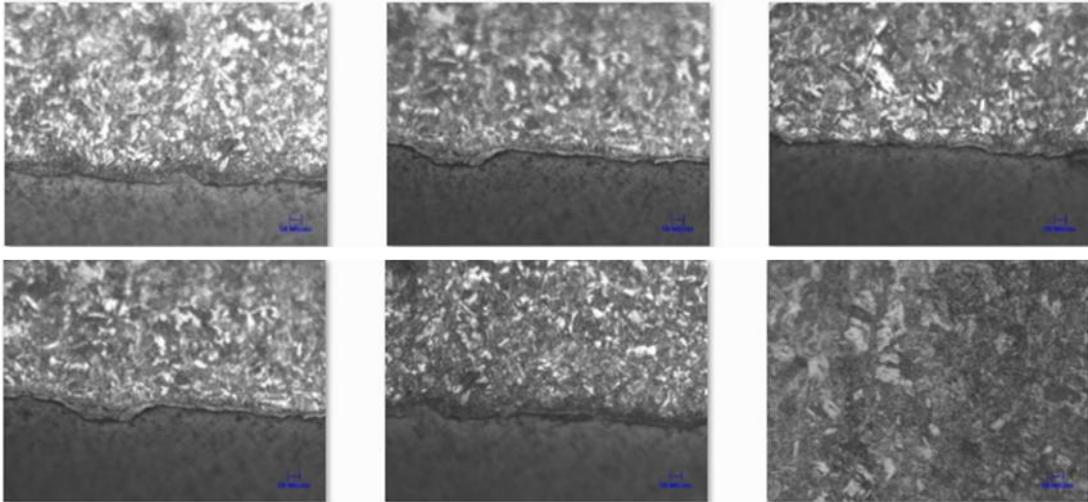
Microestructura Probeta 27 Termotratada. Superficie e Interior

Probeta #27 Termotratada. Superficie de trabajo. Desprendimiento de material en zonas de menor dureza. La microestructura muestra martensita con austenita retenida y es uniforme tanto hacia el borde de trabajo como hacia el interior de la probeta.

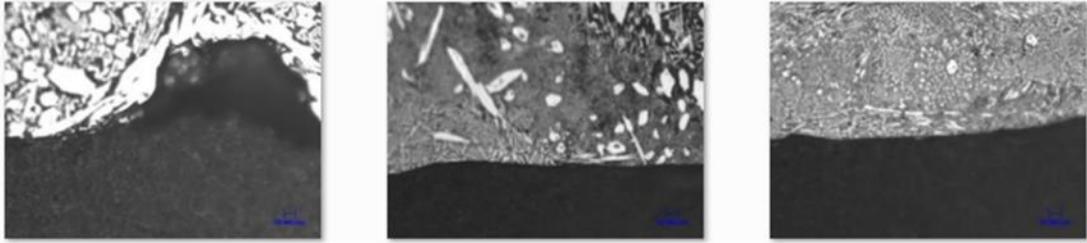
Probeta #14 Recubierta con soldadura. Corte transversal de la probeta, microestructura del borde del recubrimiento. Zonas con alta acumulación de grandes carburos de cromo que facilitan la pérdida de material por microfractura. Las zonas con carburos más pequeños ó mejor distribuidos mantienen una superficie de trabajo uniforme y sin pérdidas de material localizadas

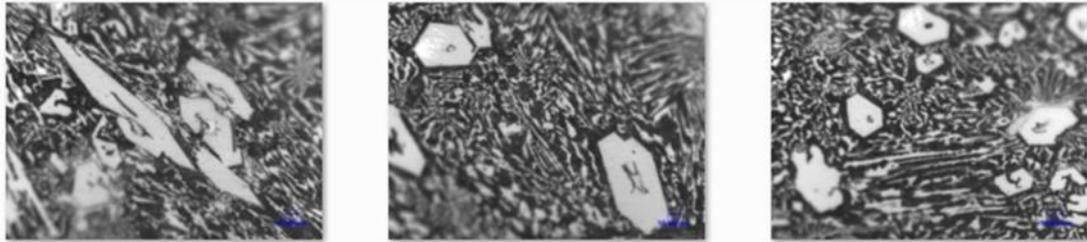
Probeta #14 Recubierta con soldadura. La microestructura del corte transversal del cordón de recubrimiento es de carácter ledeburítico, con carburos de cromo grandes hexagonales y alargados.

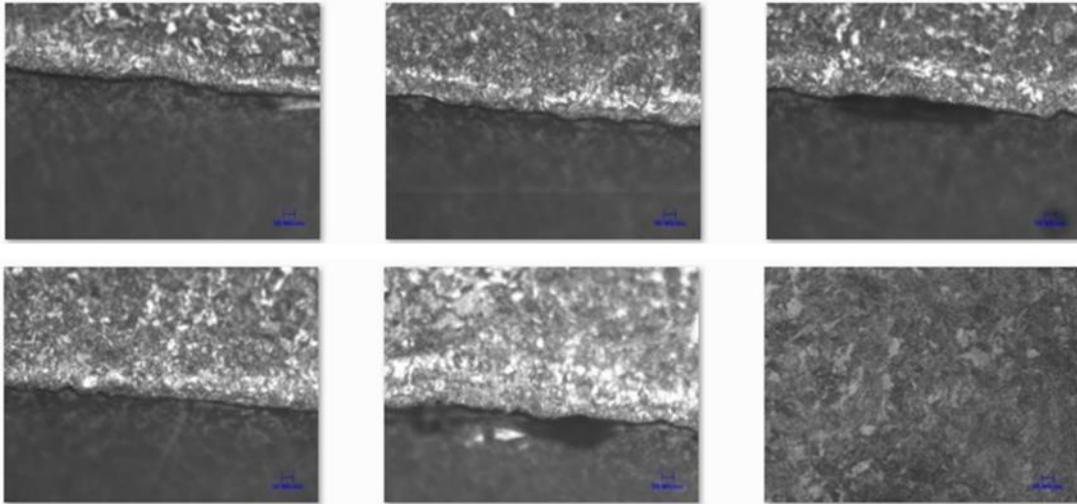
Microestructura Probeta 16 Termotrada. Superficie e Interior

Probeta #16 Termotrada. Corte transversal de la superficie de trabajo. La microestructura muestra martensita con austenita retenida y es uniforme tanto hacia el borde de trabajo como hacia el interior de la probeta. Desprendimiento irregular de material sobre todo el borde expuesto a erosión.

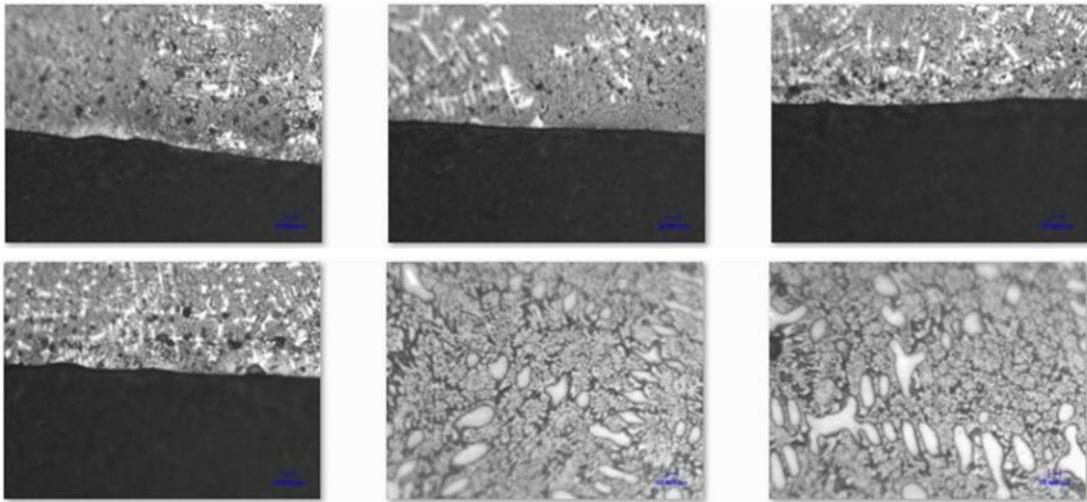
Microestructura Recubrimiento FE-C-Cr probeta 37. Superficie e Interior

Probeta #37 Recubierta con soldadura. La microestructura del borde es ledeburítica y en su mayoría uniforme. Crecimiento de los carburos de cromo en forma columnar o dendrítica. Las zonas del borde en donde hay carburos más grandes, es la más propensa a desprendimientos tempranos de material posterior a impactos sucesivos de las partículas erosivas.

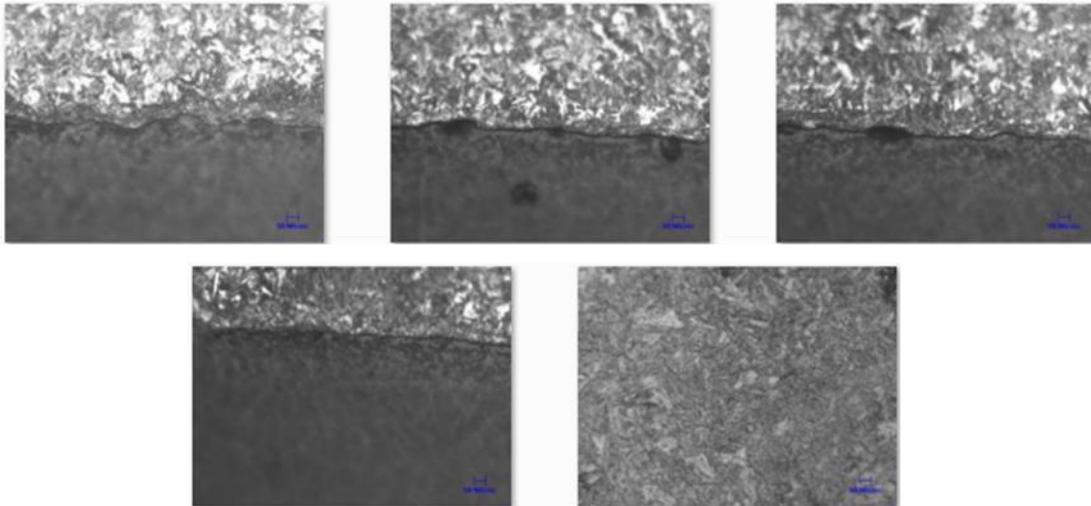
Microestructura Probeta 16 Termotrada. Superficie e Interior

Probeta #16 Termotrada. Superficie de trabajo. Borde irregular por pérdida de material consistente con zonas microestructurales más blandas correspondientes con austenita. La microestructura martensítica/austenítica es uniforme tanto hacia el borde de trabajo como hacia el interior de la probeta.

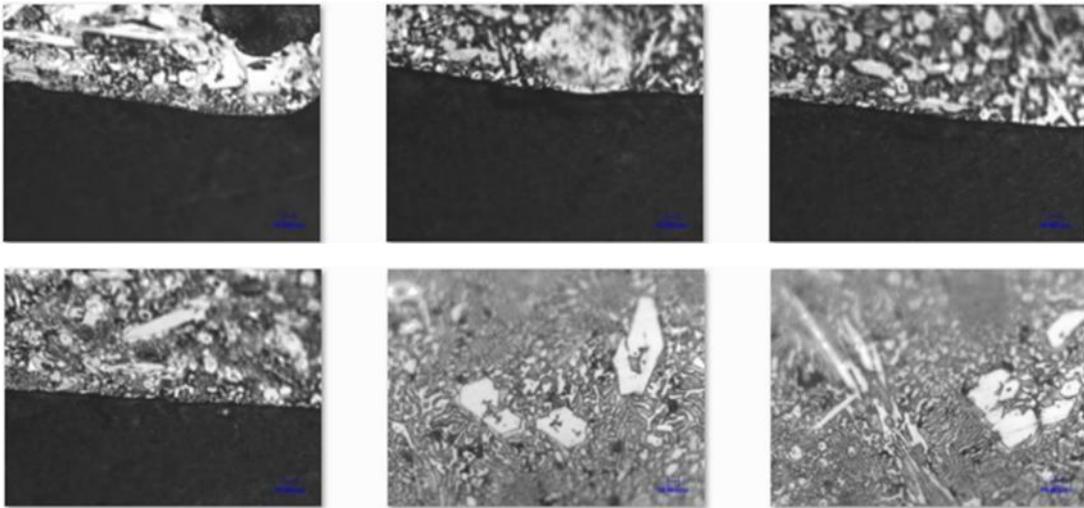
Microestructura Recubrimiento FE-C-Cr probeta 3. Superficie e Interior

Probeta #3 Recubierta con soldadura. La microestructura del corte transversal en la superficie de trabajo tiene carburos de cromo grandes hexagonales y alargados en una matriz martensítica. La alta acumulación de grandes carburos de cromo pueden facilitar la pérdida de material por microfractura. Hacia el interior del recubrimiento, la cantidad de carburos grandes es menor y se aprecia una microestructura ledeburítica en mayor proporción.

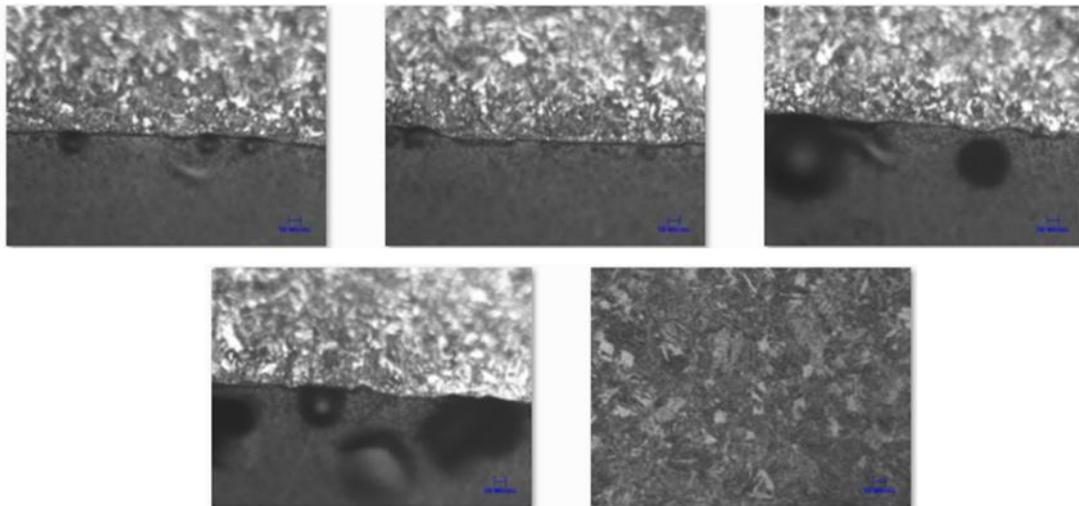
Microestructura Probeta 18 Termotratada. Superficie e Interior

Probeta #18 Termotratada. Corte transversal de la probeta. El borde de trabajo es irregular y muestra desprendimiento de material en zonas de menor dureza de la microestructura que muestra martensita con austenita retenida y es uniforme tanto hacia el borde de trabajo como hacia el interior de la probeta.

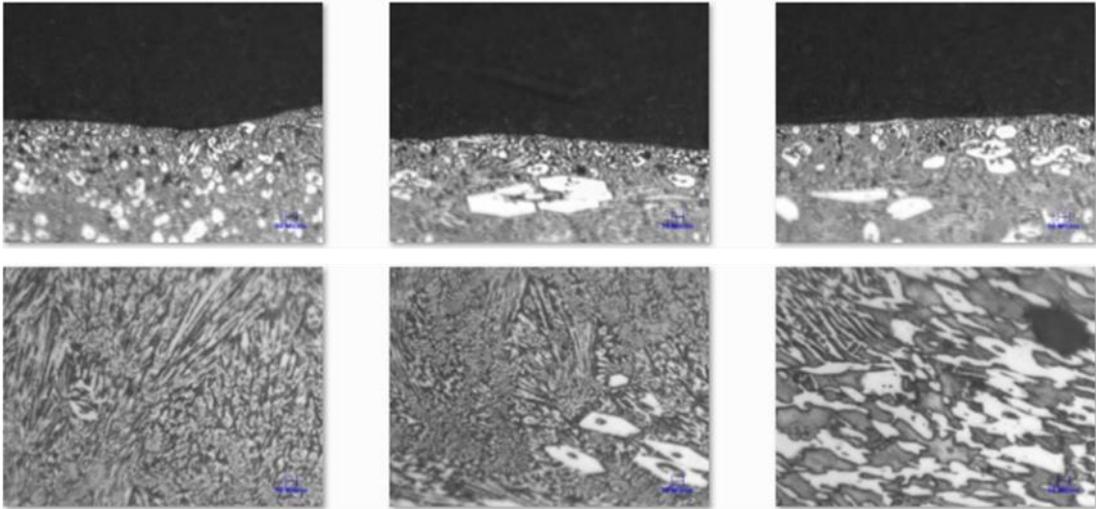
Microestructura Recubrimiento FE-C-Cr probeta 38. Superficie e Interior

Probeta #38 Recubierta con soldadura. La microestructura del corte transversal tanto de la superficie de trabajo como del cordón de recubrimiento es de carácter ledeburítico, con carburos de cromo grandes hexagonales y alargado en algunas sectores. Sobre el borde se mantiene una microestructura uniforme sin pérdidas de material localizadas

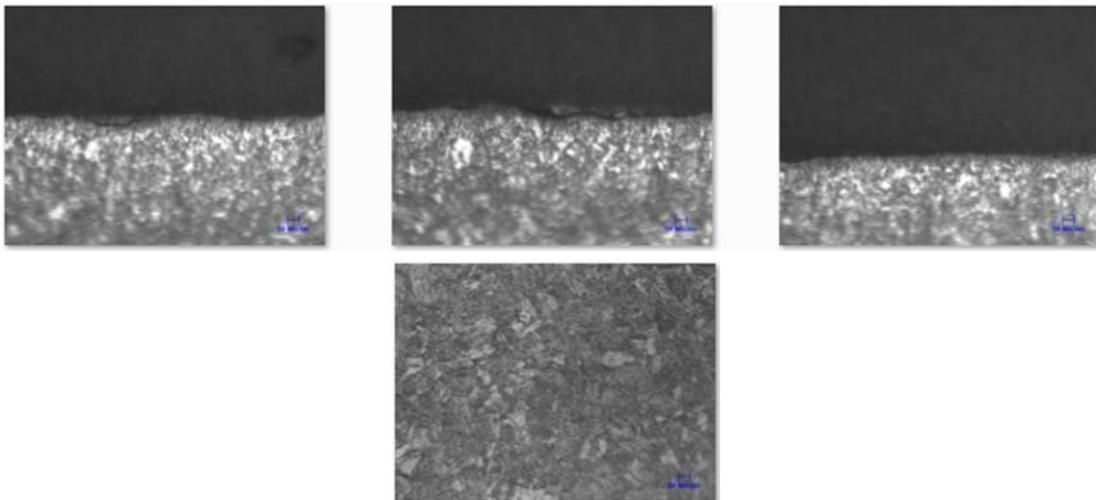
Microestructura Probeta 51 Termotrada. Superficie e Interior

Probeta #51 Termotrada. Corte transversal de la probeta. Borde de trabajo irregular. Desprendimiento de material en zonas de menor dureza pues la microestructura muestra martensita con austenita retenida. La microestructura es uniforme tanto hacia el borde de trabajo como hacia el interior de la probeta.

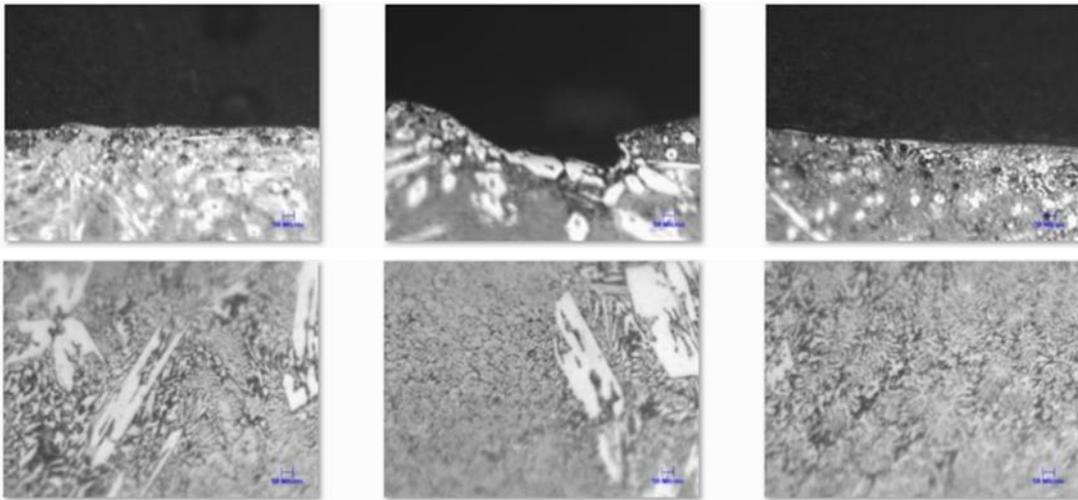
Microestructura Recubrimiento FE-C-Cr probeta 13. Superficie e Interior

Probeta #13 Recubierta con soldadura. La microestructura del corte transversal tanto de la superficie de trabajo como del cordón de recubrimiento muestra zonas de gran acumulación de carburos de cromo que facilitan remoción localizada de los mismos por microfractura luego de impactos sucesivos. Las zonas con carburos de menor tamaño y con microestructura más uniforme no evidencia pérdida de material.. Hacia el interior del recubrimiento se aprecia una estructura ledeburítica mucho más uniforme.

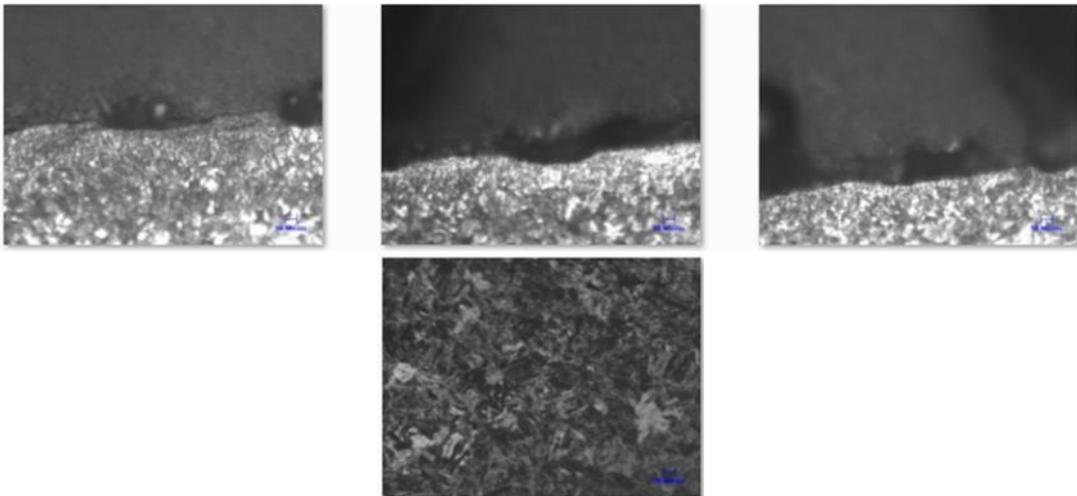
Microestructura Probeta 28 Termotrada. Superficie e Interior

Probeta #28 Termotrada. Corte transversal de la probeta. Borde de trabajo irregular por pérdida de material debido a la diferencias de dureza entre las fases de la microestructura que tiene predominancia de martensita con una proporción complementaria de austenita retenida, uniforme en toda la probeta
