**MAESTRÍA EN CONSERVACIÓN DEL PATRIMONIO
CULTURAL INMUEBLE**

TRABAJO FINAL DE MAESTRIA

Proyecto de restauración de una casa del siglo XIX en
el Centro Histórico de Bogotá, declarada como Bien
de Interés Cultural

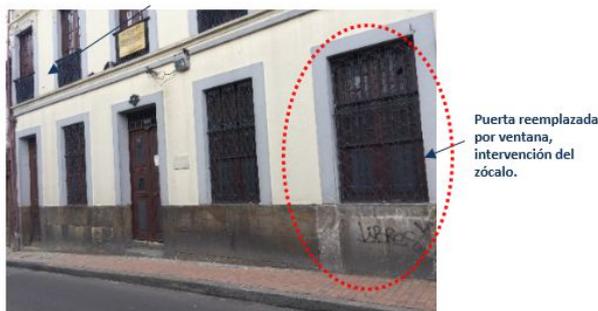
En el costado norte de la casa, el acceso a uno de las tiendas fue tapiado desde el interior, aunque la puerta permanece en la fachada, sin embargo, el nivel actual de ese espacio parece haberse aumentado y hoy corresponde con el del vestíbulo, por lo tanto, hoy no se podría entrar por la calle si se liberara el vano tapiado, a no ser que se construyera una escalera para salvar la diferencia de nivel. La entrada a la tienda del costado sur ya no existe pues se reemplazó la puerta por una ventana, pero se evidencia en el zócalo de piedra que el vano fue tapiado.

Imagen 20: Foto de la fachada principal en primer piso, se visualiza el cambio de la textura y posición de las lajas de piedra que conforman el zócalo bajo la ventana del costado sur, lo que posiblemente indica que la puerta original fue reemplazada por una ventana. Confirmando la existencia de las 3 puertas respectivamente (10-26), (10-32) (10-38). Fotos S. Rojas. 2017

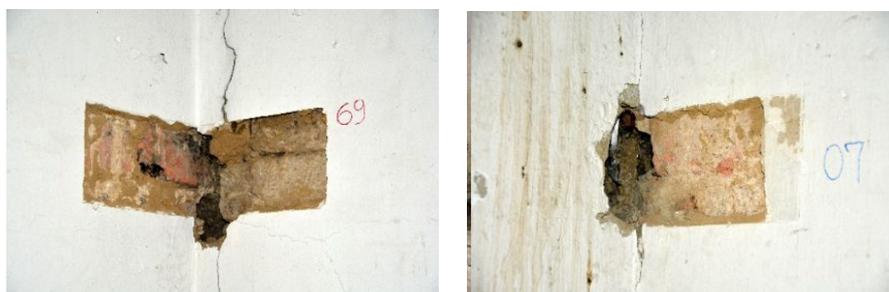
El muro de la fachada es de ladrillo cocido pañetado por ambas caras con mortero de cal, arcilloso y material orgánico²², como se observa en dos de las calas que se hicieron en ese muro, aunque en algunas zonas se identificaron reparaciones posteriores con mortero de cemento.

Imagen 22: Se aprecian en las calas el ladrillo cocido pañetado por ambas caras con mortero de cal en el que está construida la fachada principal. Héctor Prieto, Estudio de soportes 2013, Detalles de las calas 69 (primer piso) y 7 (segundo piso)

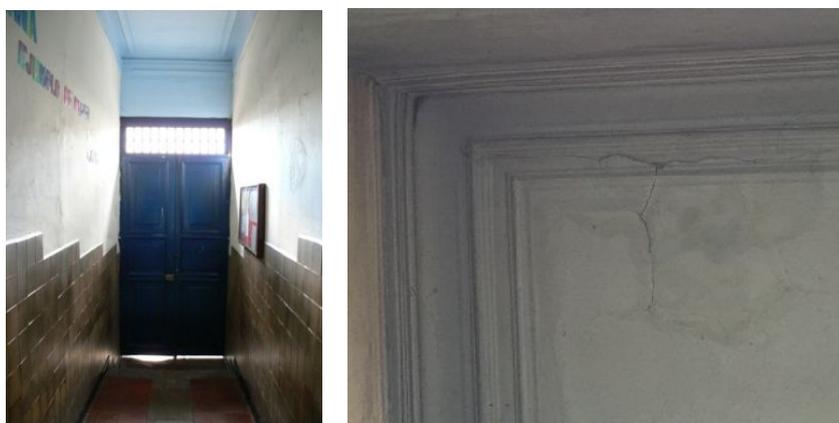
Imagen 24: Foto del zaguán de acceso con cambio de nivel en el piso y detalle del cielorraso con soporte en chusque y cornisas en yeso. Fotos S. Rojas.2017

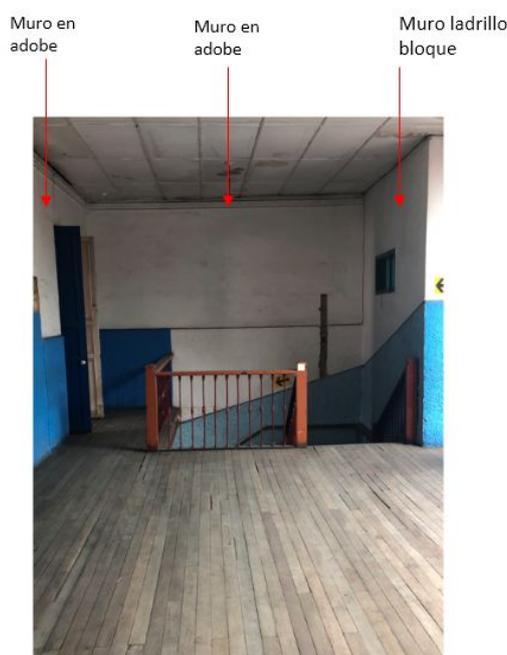
Del zaguán largo y estrecho se llega a un amplio vestíbulo, donde, a la derecha, se encuentra la escalera principal, encajonada entre muros de diferentes técnicas y materiales, que sugieren modificaciones.

Imagen 25: Foto de la escalera principal se aprecia su ubicación encajonada en dos muros de adobe y uno de ladrillo bloque, lo que posiblemente sugiere modificaciones recientes. Fotos S. Rojas.2017

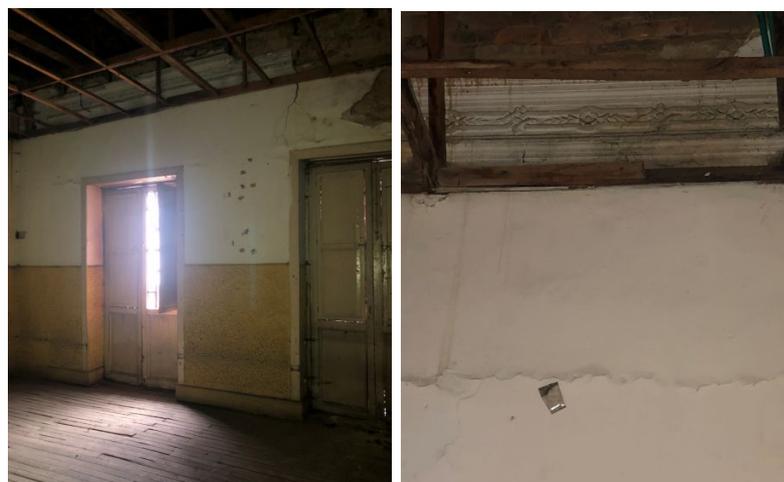
Actualmente puede verse expuesta parte de la estructura de cubierta de madera rolliza y aserrada, ya que el cielorraso antiguo se cayó parcialmente en el 2007, después de un aguacero, razón por la cual, se decidió eliminar totalmente. El piso de listón machihembrado del salón aún se conserva, aunque no está en buen estado.

Imágenes 29: Fotos 1 y 2 del espacio principal en el 2do piso de la crujía sobre la carrera 4ta se aprecian las cornisas en yeso con detalles geométricos y flores, adicionalmente se ve la estructura de madera apoyo del cielorraso en aglomerado construido durante el funcionamiento del Colegio, se visualiza la pérdida del cielorraso original. Fotos S. Rojas. 2017

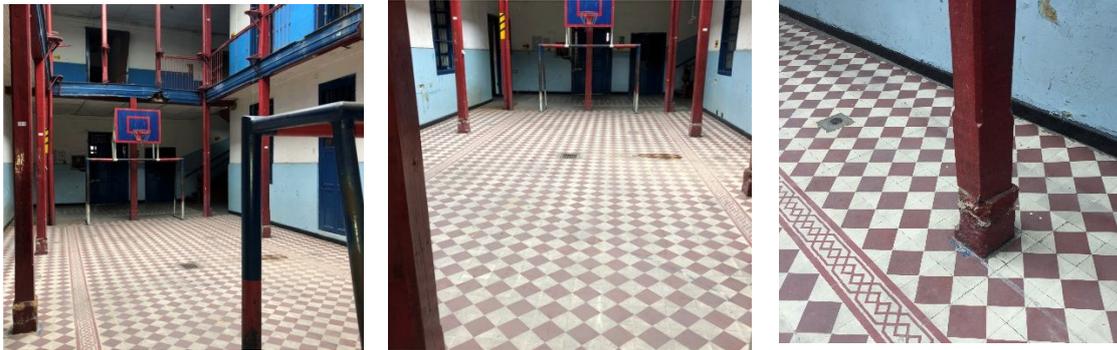
Imágenes 30: Fotos 1,2 y 3 Se aprecia el patio principal en 1er piso, se observan los pies derechos y sus basamentos en piedra tapados por el sobre nivel de piso acondicionado para el funcionamiento de canchas. Fotos S. Rojas. 2017

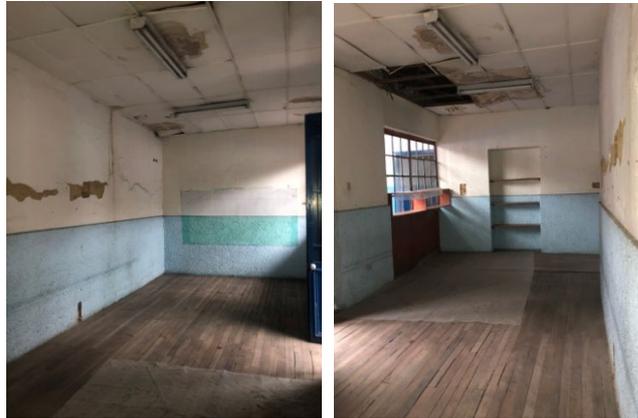
Imágenes 31: Fotos 1 y 2 Se aprecian los espacios interiores del patio principal en segundo piso, se evidencia la existencia de tramos de cornisas en yeso. Fotos S. Rojas. 2017

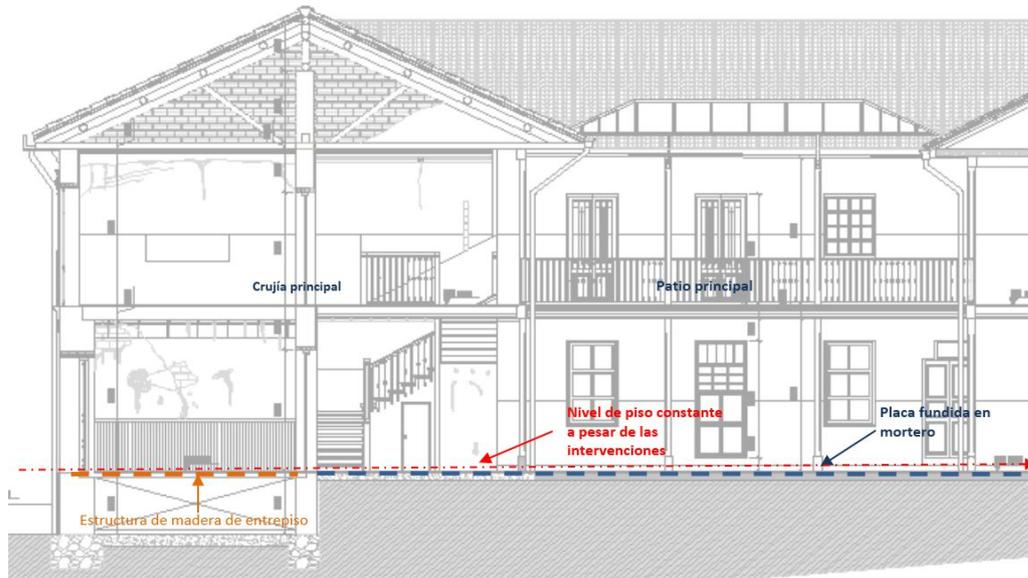
La estructura de madera del primer piso se reemplazó en su mayoría por placa fundida en mortero y en cambio del listón machihembrado que tenía, se instaló piso vinílico de caucho.

Imagen 32: Levantamiento arquitectónico Plano L-GE-003. Esquema 2 Corte longitudinal, análisis nivel de acabados de pisos actuales, año 2019. Elaborado S. Rojas

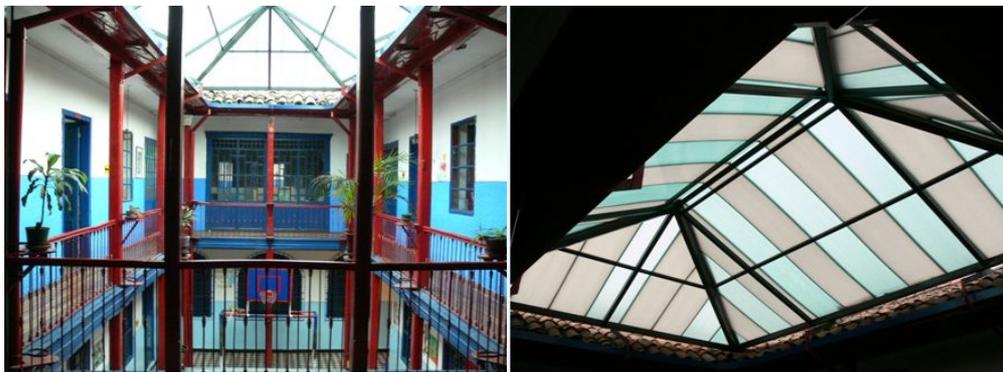
Imagen 33: Fotos 2do piso, se aprecia la estructura metálica y vidrio soportada por la estructura de la cubierta de teja de barro de las crujeas del patio principal. Fotos S. Rojas. 2013

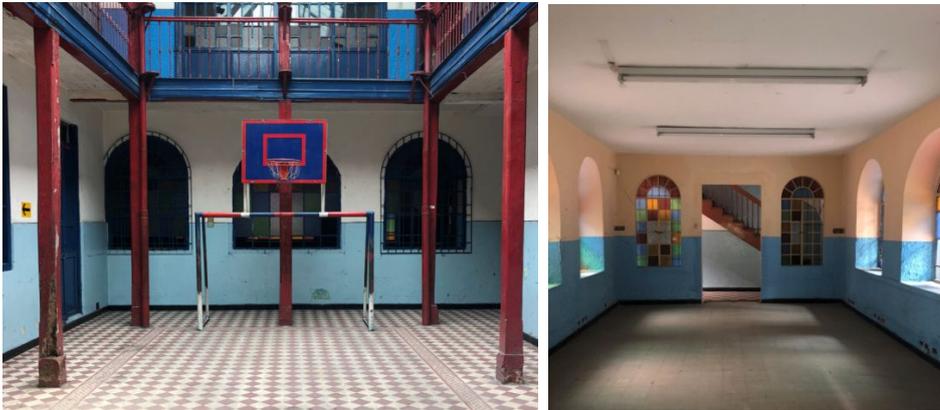
Imagen 34: Foto1 Se aprecia el patio principal en 1er piso con vista hacia la crujía central y foto 2 del interior del espacio donde funcionaba la capilla del colegio en esta misma crujía, en este espacio se perdió totalmente la carpintería inicial de la casa. Fotos S. Rojas. 2017

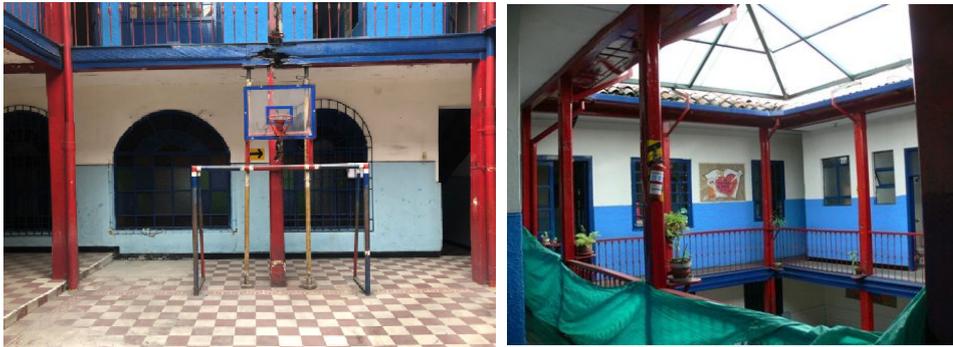
Imagen 36: Fotos 1 y 2 se aprecian los cambios y modificaciones realizadas en el traspatio a nivel de pisos en el 1er piso y la instalación de la estructura metálica y vidrio en el 2do piso. S Fotos S. Rojas. 2013.

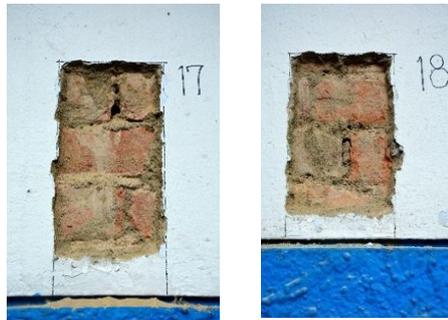
Imagen 37: Cala 17-18 Se aprecia la presencia de ladrillo como material consecutivo en los corredores de 1er y 2do piso. Foto. Héctor Prieto. Estudio de soportes 2013.

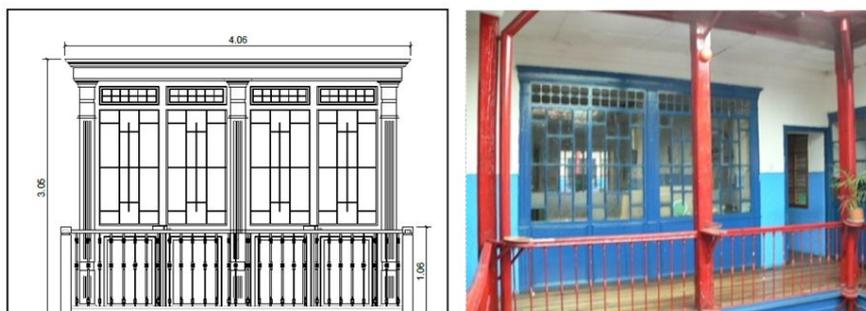
El patio principal se comunica con al traspatio a través de un corredor en el 2do piso que posiblemente sea de construcción posterior y haya recortado el espacio principal de la crujía central en este espacio se encuentran grandes mamparas en carpintería en madera originales, aunque en regular estado de conservación, estas pueden ser sometidas a un proceso de restauración.

Imagen 38: Detalle del cancel en madera ubicado en el espacio central en el 2do piso plano L-AR 05. Foto se aprecia el cancel en madera estado 2013.

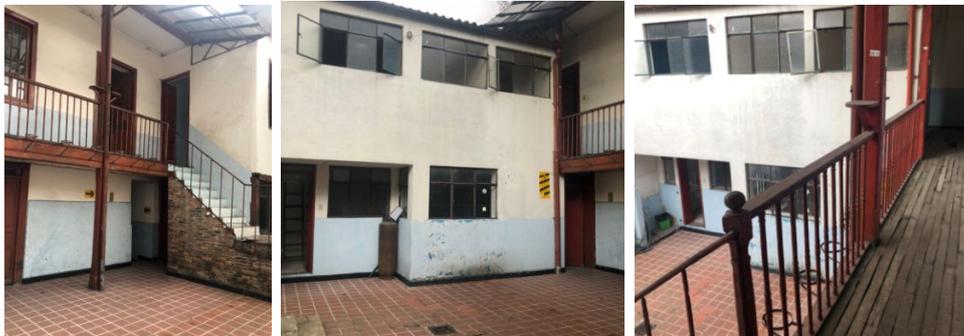
La crujía oriental mantiene sus características originales hacia el traspatio, la ubicación de sus ventanas y puertas no ha sido modificadas, el ladrillo recocido de soporte de los muros hacia el corredor se ha conservado y las habitaciones interiormente no se han modificado. Sin embargo, esta crujía con fachada hacia el solar fue alterada debido a la adición de dos volúmenes traseros que se construyeron para ampliar la casa, para esta adecuación se desmontó parte de la baranda del corredor del segundo piso y se generaron nuevas circulaciones para conectar los espacios de la casa original a los nuevos volúmenes, adicionalmente se construyó en el solar una nueva escalera exterior con llegada al 2do piso por corredor original de la crujía.

Imagen 39: Fotos de los volúmenes adicionados a la fachada posterior de la casa en la crujía oriental, se aprecia la escalera exterior que llega directamente al corredor interrumpiendo la baranda en forja y madera. Fotos S. Rojas. 2017

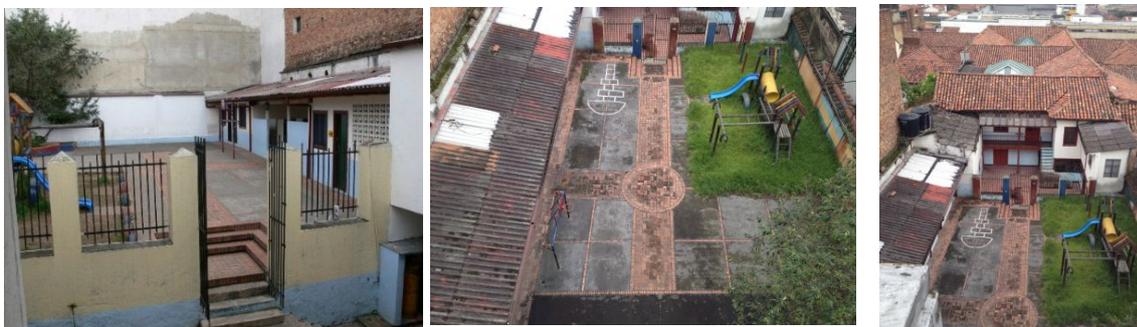
El solar era el patio de recreo del colegio, y en él se hicieron construcciones menores adosadas al muro medianero sur, que funcionaban como depósitos de materiales deportivos y de basuras. La extensión del solar con respecto al área del predio corresponde al 36%; de los cuales la zona verde es 13% del solar y la zona dura en baldosa al 66% del mismo, el solar colinda con las culatas de edificios construidos en el costado sur y los patios de otros predios que mantienen libre el centro de manzana.

Imagen 40: Fotos generales del solar, se aprecian los cambios realizados para adecuación de las áreas del juego y depósitos del colegio. Fotos S. Rojas. 2017

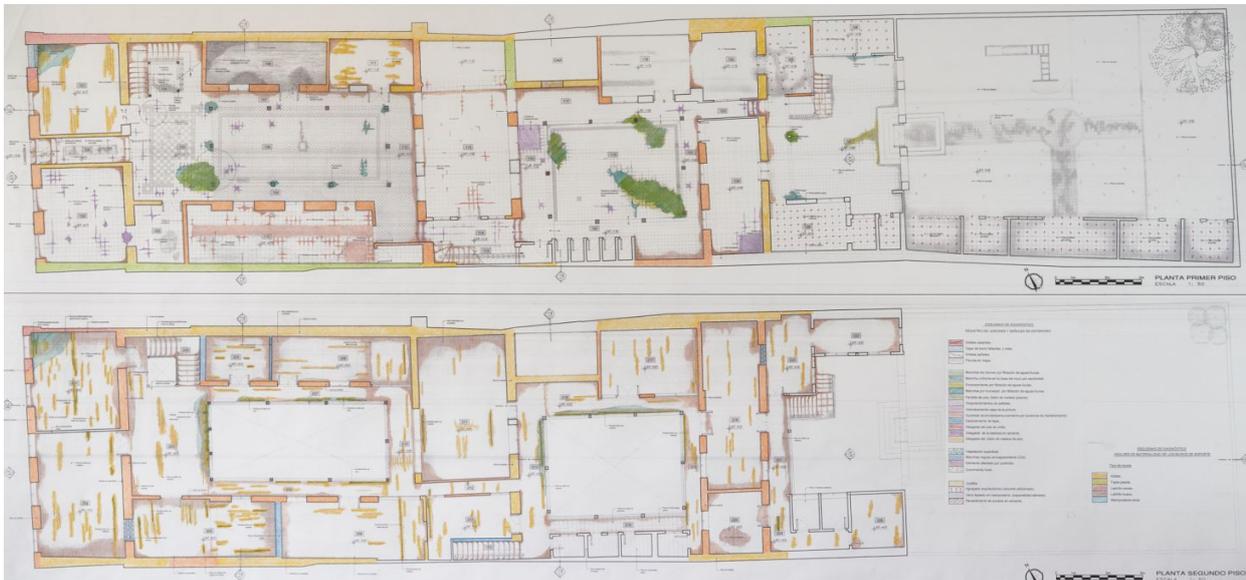
Imagen 42: Planta 1er y 2do piso, Esquema de tipos de materiales encontrado en los muros resultado del análisis hecho in situ, con base en el Estudio de soportes realizado por Hector Prieto, 2013. Elaborado. S. Rojas 2019

Algunos muros se encuentran afectados por humedades descendentes debido a goteras o pasos de agua a nivel de cubierta en el segundo piso, principalmente, debido a la incapacidad actual de las canales y las bajantes de las cubiertas, ya que estas se rebosan en el momento de un aguacero

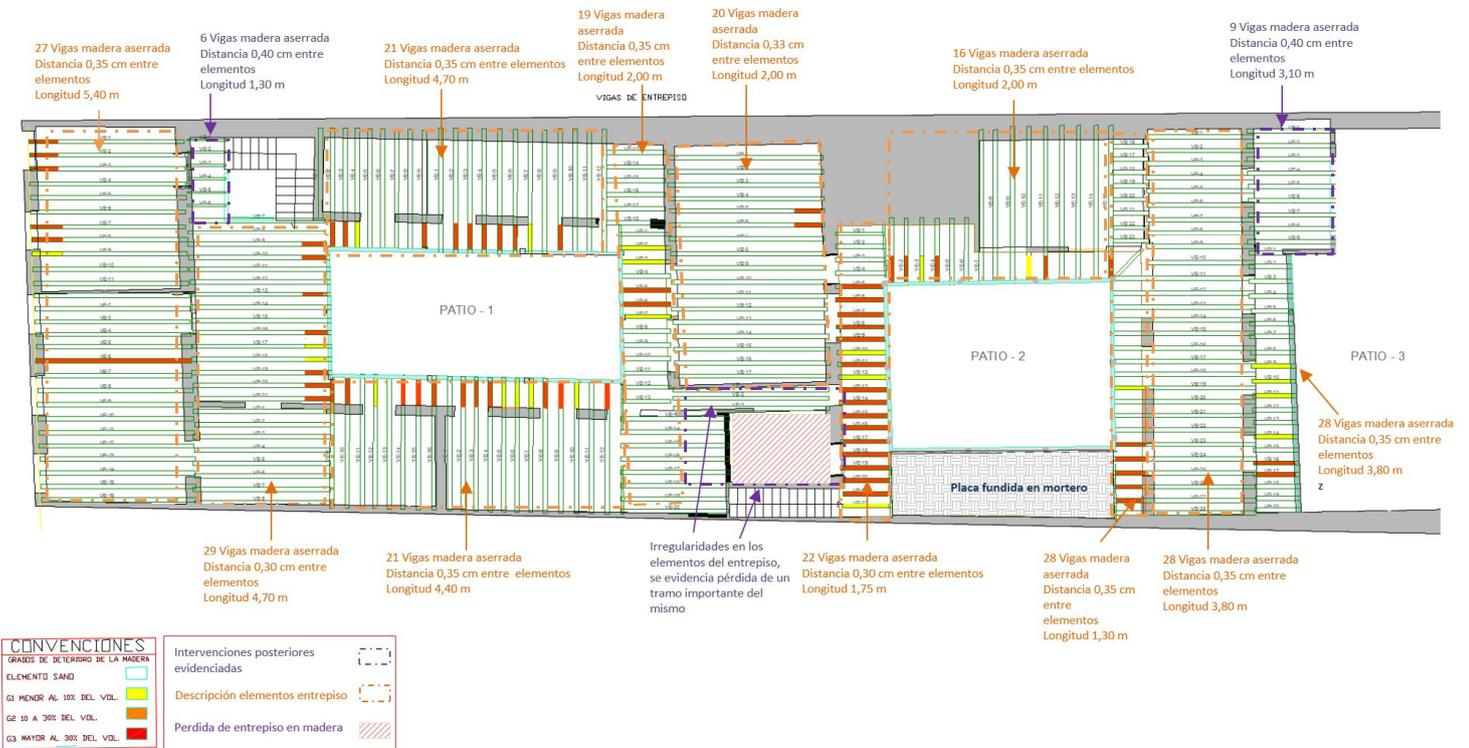
Imagen 43: Plano Detalles Constructivos L-AR 05 Planta de entrespiso, Análisis de entrespiso. Se realizó un conteo de los elementos en madera que conforman cada crujía, las longitudes de los elementos, las distancias entre los elementos y las posibles intervenciones que se realizaron en el tiempo. Información gráfica tomada del estudio fitosanitario. Ing. José Eli franco, 2013Esquema elaborado por S. Rojas 2019

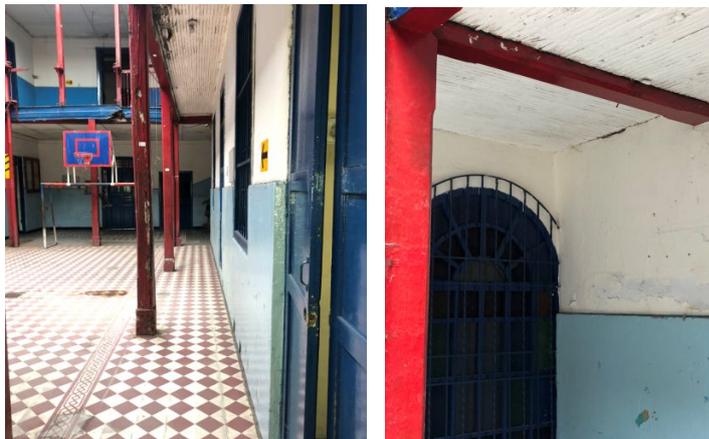
Desde el primer piso a lo largo de los corredores se visualizan las vigas principales que soportan del entrespiso conformando el patio y traspatio; estas vigas tienen una mayor sección y se apoyan directamente en los pie derechos, presentan manufactura antigua con cortes realizados con hachuela y posiblemente son parte del sistema original del entrespiso.

Imagen 44: En las fotos se aprecian las vigas principales de madera de soporte entrespiso en el patio principal y el traspatio, también se pueden observar los detalles de las vigas en las esquinas realizados con hachuela. Fotos S. Rojas. 2017

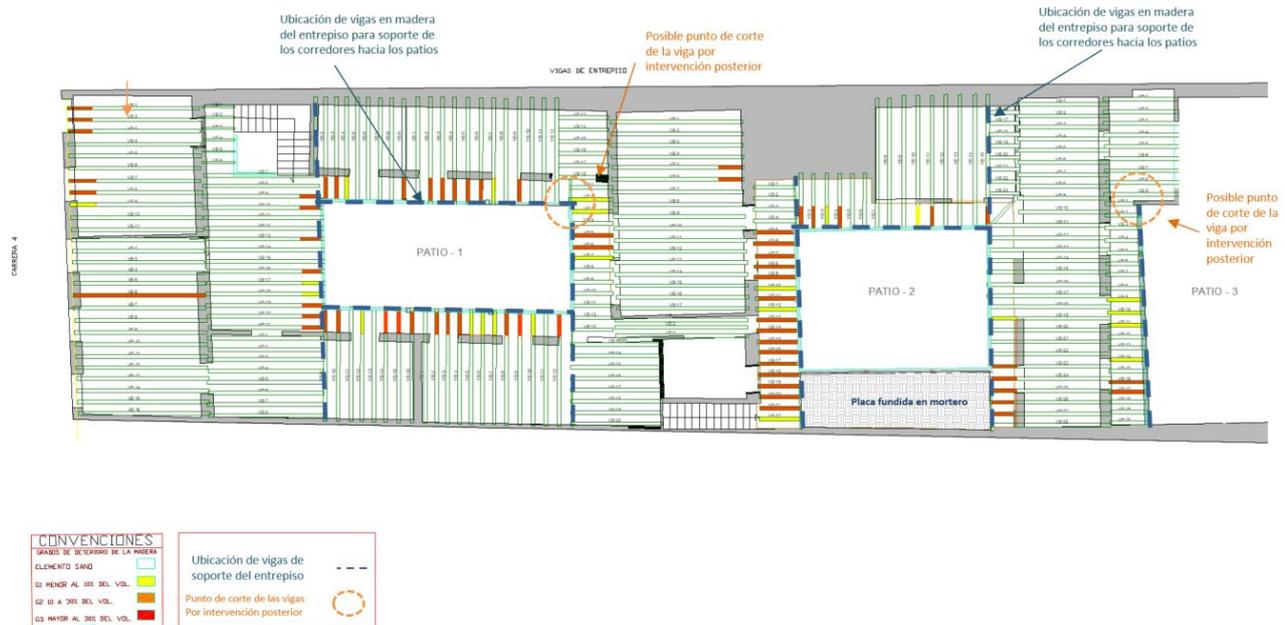
En el plano se señala la ubicación y los puntos de corte o interrupciones que ha sufrido el sistema de las vigas principales, en algunos casos, posiblemente, por intervenciones posteriores a su construcción inicial.

Imagen 45: Plano Detalles Constructivos L-AR 05 Planta de entrepiso, Esquema 5. Ubicación del sistema de vigas principales en madera de soporte del entrepiso y los posibles puntos de interrupción o cortes realizados por posiblemente intervenciones posteriores. Información gráfica tomada del estudio fitosanitario. Ing. José Eli franco, 2013 Esquema elaborado por S. Rojas 2019

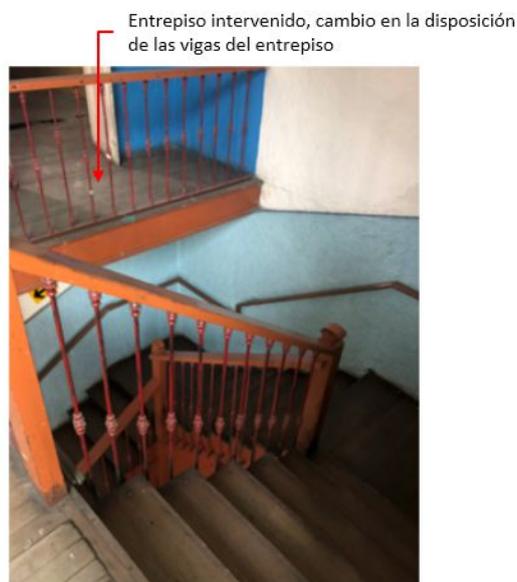
En el área donde se encuentra la escalera principal en madera hay cambio de longitud (1.30 m) de las vigas y de la luz entre ellas (0.40 m). Esta modificación es de reciente instalación, ya que los elementos que se visualizan se diferencian del resto del entrepiso de la crujía principal.

Imagen 46: Foto de la escalera principal en madera, se puede apreciar en la foto la parte del entepiso que fue intervenido, actualmente es el punto de acceso a uno de los espacios de la crujía principal. Fotos S. Rojas. 2017

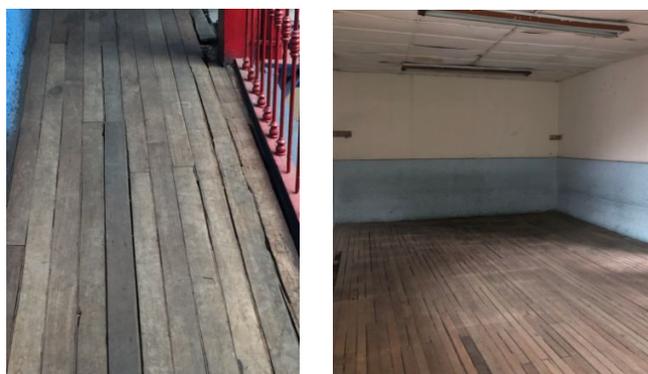
El acabado final del entrepiso en general es listón machihembrado de 1.00 m, la madera de este piso en listón es de un grosor aproximado, en algunos espacios se podría considerar la posibilidad de ser restaurado o restituido de acuerdo con el caso.

Imagen 48: Fotos del piso en listón machihembrado del segundo, el estado de conservación es regular. Fotos S. Rojas. 2017

La mayoría de la estructura del entrepiso está en buen estado de conservación con un aproximado del 80% reutilizable, el estado del listón es regular y posiblemente sea necesario cambiarlo, se utilizó el estudio fitosanitario realizado por José Eli Franco en el 2.013.

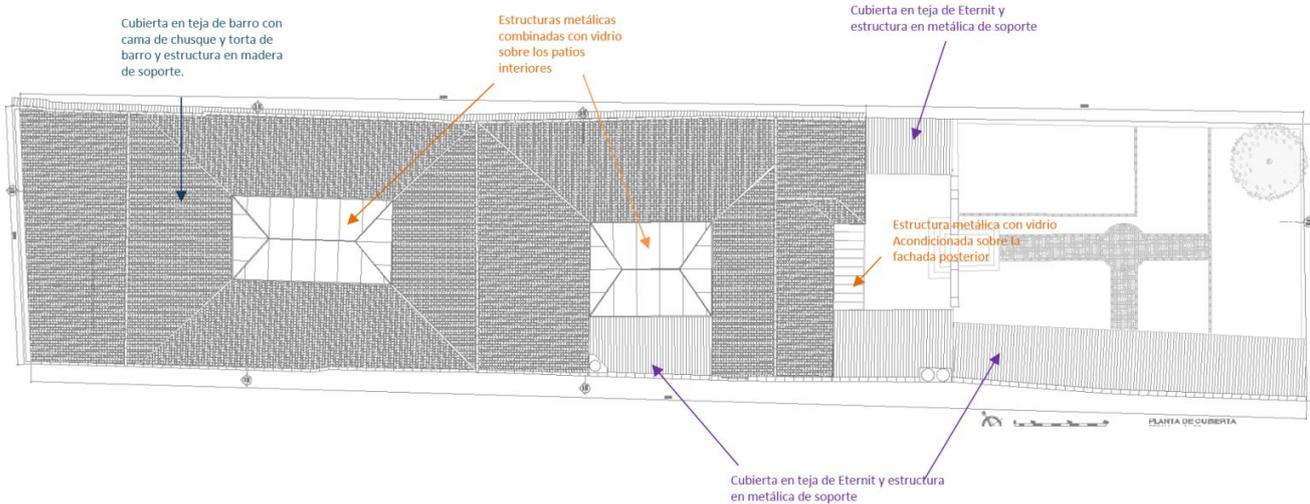
Imagen 49: Plano Levantamiento Geométrico L-GE 03 Planta de cubierta. Análisis de cubierta, año 2019. Elaborado S. Rojas 2.017

La cubierta de la Casa de la Cuarta tiene estructura de madera como soporte, cama de chusque, torta y teja de barro, sin embargo, a lo largo del tiempo se ha modificado en algunas zonas. Los patios, originalmente descubiertos, se cubrieron cuando la casa se adecuó al colegio, con estructuras metálicas y vidrio.

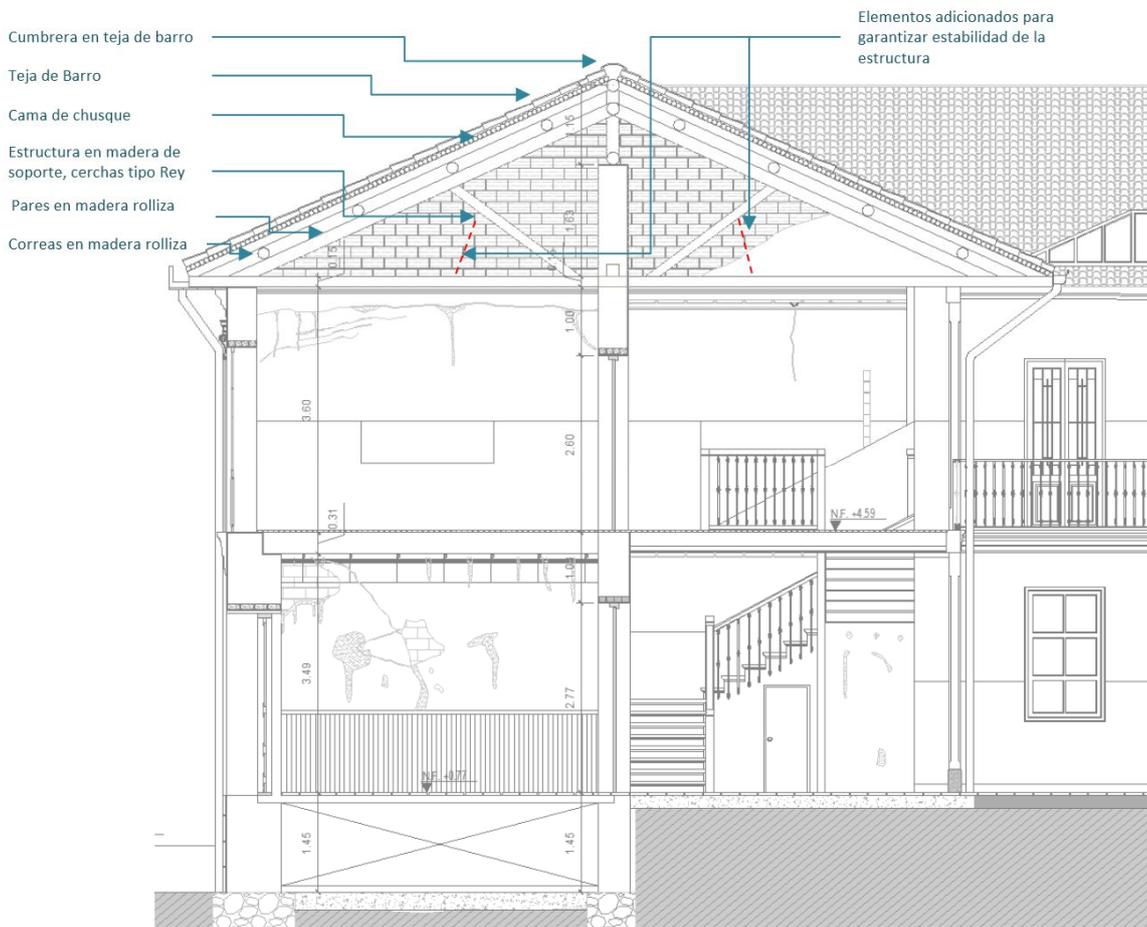
Imagen 51: Plano Levantamiento Geométrico L-GE 03 Corte longitudinal.. Análisis de elementos compositivos de la cubierta, crujía occidental hacia la carrera 4ta., Elaborado S. Rojas 2019

La cubierta ha mantenido sus características constructivas a través del tiempo puesto que se evidencia la técnica tradicional, se puede observar que se le adicionaron diferentes elementos para evitar el pandeo de las correas y la deformación de sus faldones. Podría decirse que presenta un estado de conservación regular. Solo en la crujía central que separa los dos patios, se evidencia un cambio importante en la techumbre ya que el chusque fue reemplazado por guadua, y aunque no se pudo verificar es de prever que se reemplazó la torta de barro por mortero de cemento para sostener las tejas.

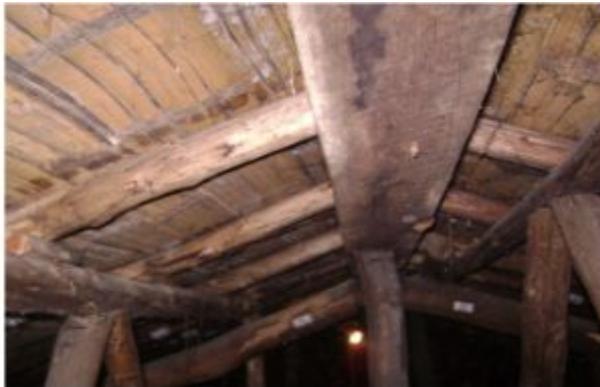
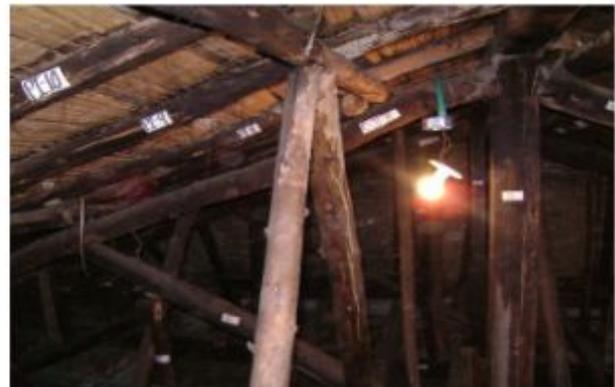
Imagen 54: Foto pares y cumbrera de la crujía central se aprecia la cama de guadua para soporte de la teja de barro. Fotos tomadas del Estudio Fitosanitario José Eli Franco, 2013

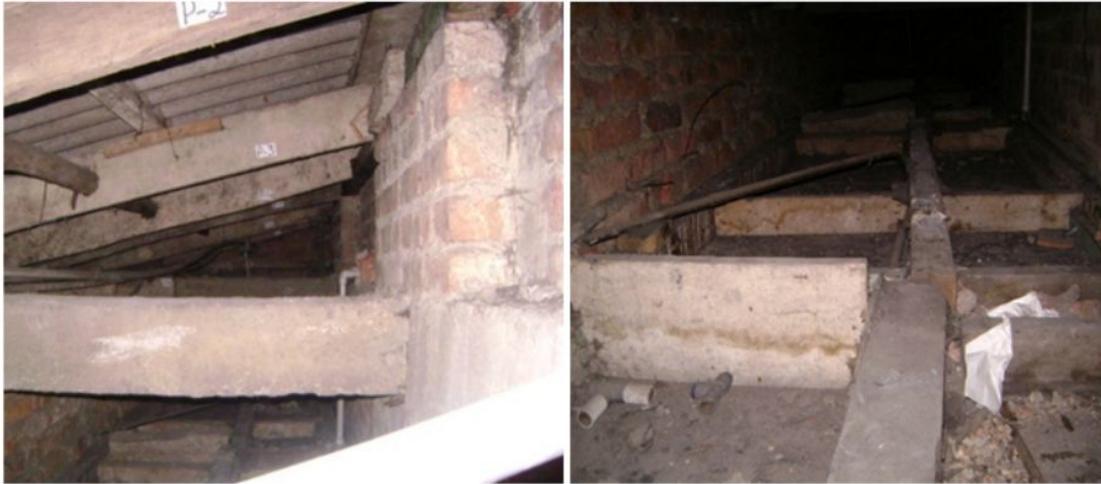
En las zonas donde se realizaron cambios en las cerchas y los tirantes, también se intervinieron los pares en la crujía sur del traspatio los pares son elementos en madera aserrada en los que se apoya la teja Eternit; en la crujía oriental en el costado norte, se puede observar que la longitud de los pares aumentó para la ampliación.

Imagen 55: Foto elementos que conforman la nueva cruja en el segundo patio contra muro sur. Fotos tomadas del Estudio Fitosanitario José Eli Franco, 2013

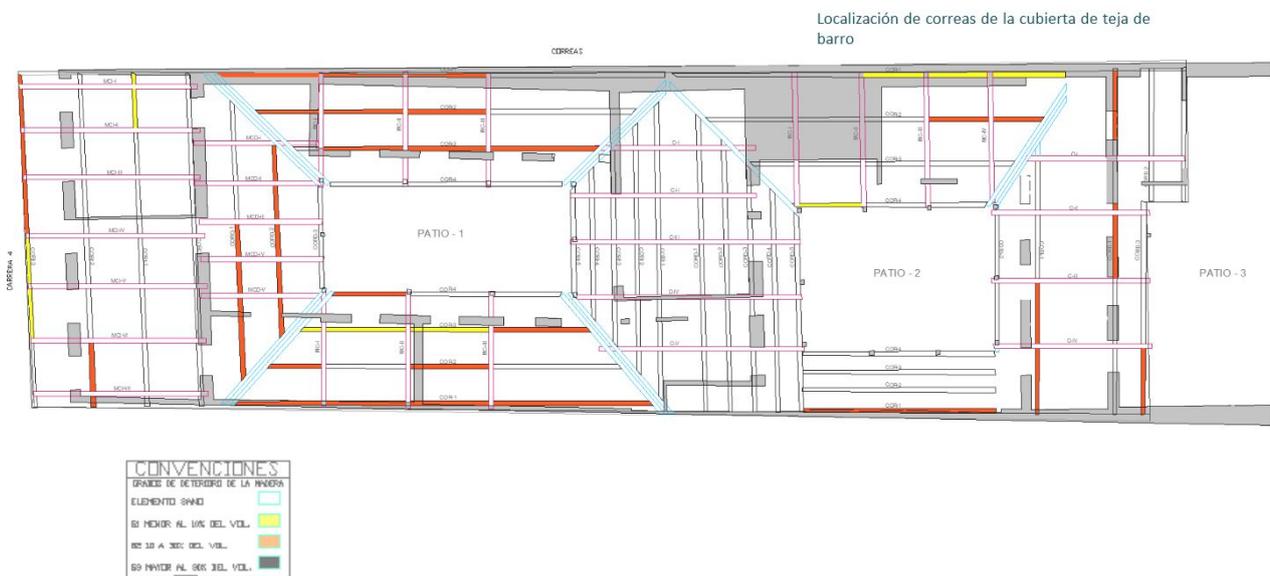
Con respecto a las correas están son de madera aserrada con una sección de 0.10 x 0.12 m aproximadamente, están apoyadas sobre las cerchas, tienen una luz de 1.60 m entre sí. Es recurrente la colocación de elementos en madera verticales entre las correas y los tirantes de las cerchas, para dar estabilidad a las correas debido a su esbeltez, estos elementos adicionales ayudan a soportar el peso del chusque, la torta de barro y las tejas con el fin de evitar el pandeo de las correas.

Imagen 56: Plano Detalles Constructivos L-AR 05 Planta de ubicación de Correas .Esquema. Información gráfica tomada del estudio fitosanitario. Ing. José Eli Franco, 2013. Esquema elaborado por S. Rojas 2019

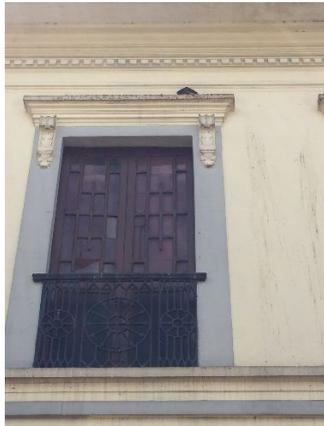
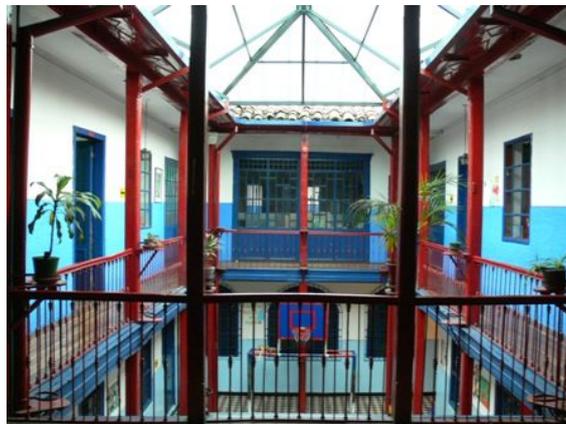
Imagen 63: Primera foto fachada principal, se aprecia puerta ventana en el 2do piso, con detalle de baranda en forja con diseño geométrico. S.Rojas 2019 Segunda foto, vista del patio principal en el 2do piso donde se aprecia la totalidad de la baranda en forja y madera y la jerarquía de este espacio de como ordenador de las habitaciones de la Casa. Foto. S. Rojas 2013.

- La baranda de los corredores de los patios se restaurará, deben restituirse los balaustres en forja que se han perdido en varios de sus tramos. Los pasamanos en madera se restituirán, ya que en su mayoría se encuentran torcidos por la exposición al sol y al agua.

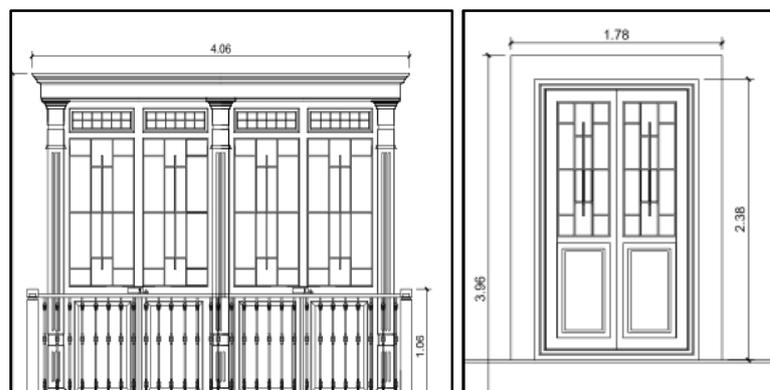
Imagen 73: Inventario de puertas Pt-01 Pt-02 Levantamiento arquitectónico. Imagen del cancel en madera ubicado en el espacio principal de la nave central, primera acción de protección de carpintería a restaurar. Elaborado. S.Rojas 2017

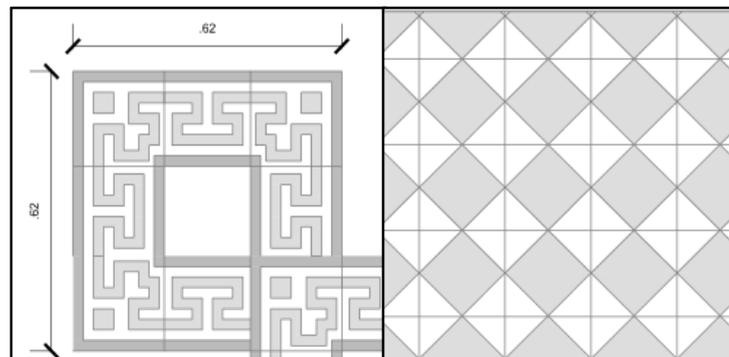
Imagen 74: Levantamiento arquitectónico detalle piso artesanales en cemento. Protección de piso artesanal Elaborado. S.Rojas 2017

- Protección de los pisos en cemento artesanal a restituir en vestíbulo del 1er piso.

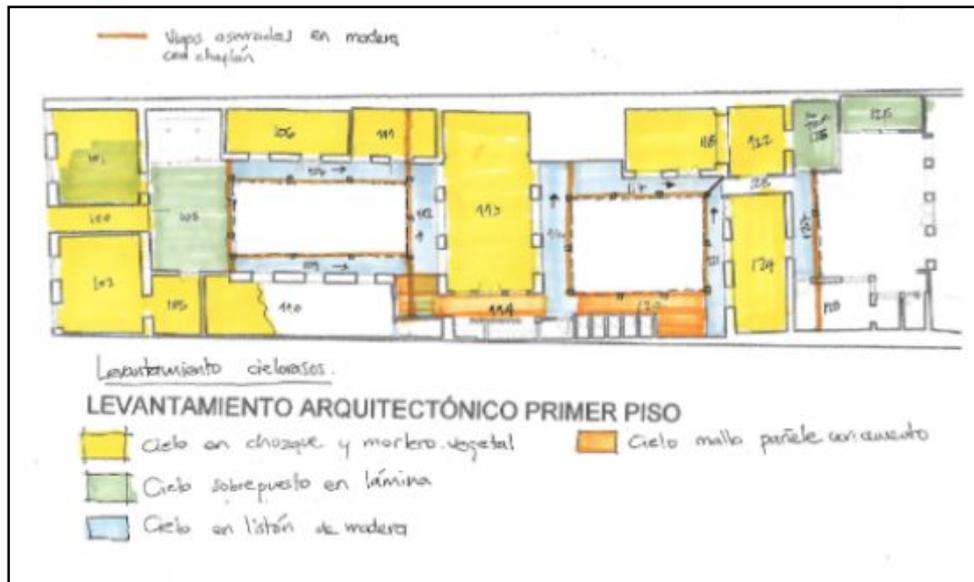
Imagen 76. Análisis de los materiales encontrados en los cielorrasos que pudo verificar en sitio 1er piso
Elaborado. S.Rojas 2017

- Confirmada la existencia de los cielorrasos originales en chusque y mortero vegetal se procederá a verificar los desprendimientos de material, con el fin de que sean resanados y reemplazados los tramos faltantes con los materiales acordes a los preexistentes. Deben consolidarse las intervenciones realizadas en tramos que se encuentran en buen estado de conservación y el acabado final debe realizarse con pintura a base de cal.

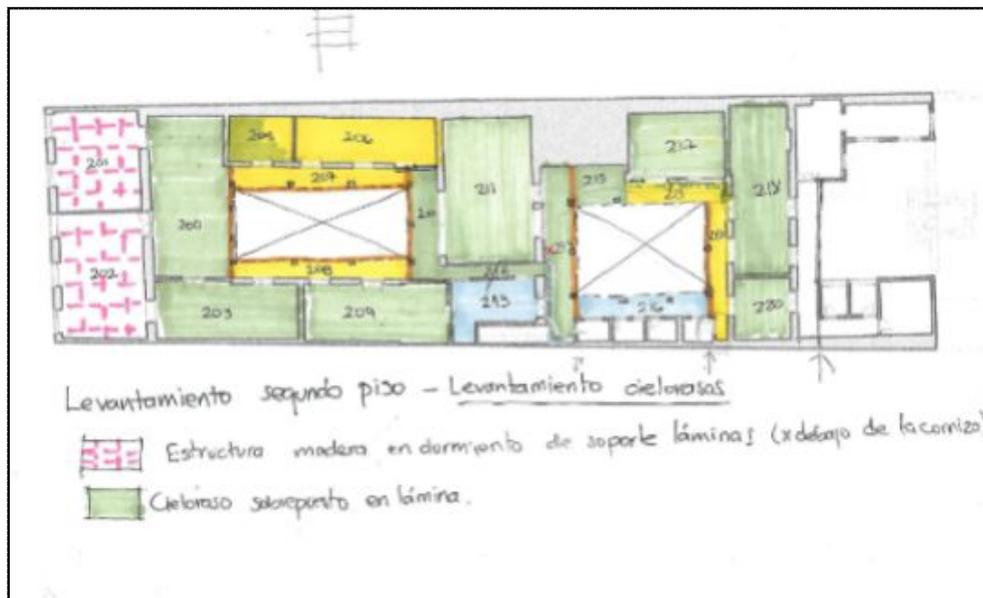
Imagen 77: Análisis de los materiales encontrados en los cielorrasos que se pudo verificar en sitio 2do piso. Elaborado. S.Rojas 2017

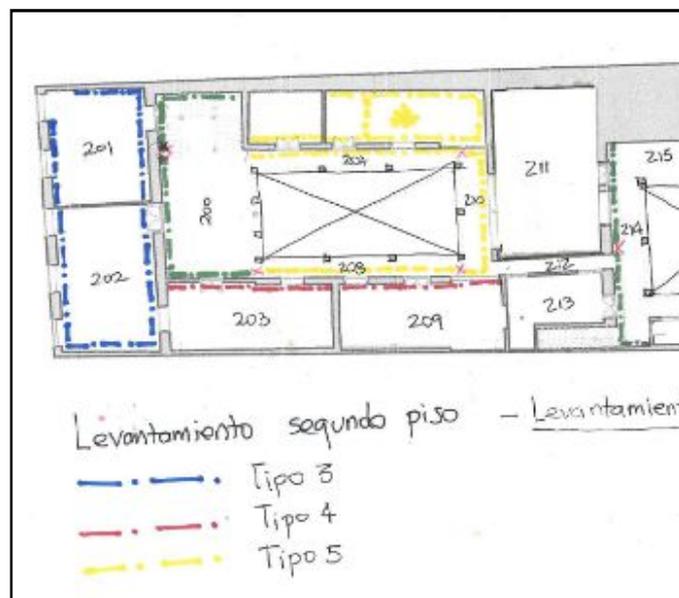
Imagen 78: Análisis y localización de las cornisas encontradas por tipos en el 2do piso del patio principal según la información que se pudo verificar en sitio. Elaborado. S.Rojas 2017

- Debido a que se evidencio la presencia de varios tipos de cornisas en el segundo piso, la intervención de las cornisas debe realizarse de manera singular de acuerdo con el estado de conservación de cada una y a su manufactura particular. En la crujía principal en el segundo piso se encuentra la cornisa más elaborada, sin embargo, solo se hayan pequeños tramos en regular estado de conservación, de este tipo solo se realizará su consolidación.
- En el vestíbulo y en los corredores, las cornisas encontradas están en buen estado de conservación. Su diseño y manufactura es más sencillo. En este caso, se consolidarán las cornisas existentes verificando su buena fijación al muro, como segundo paso se restituirán los tramos faltantes con cornisas elaboradas en materiales actuales similares a los existentes en las cornisas de la casa.

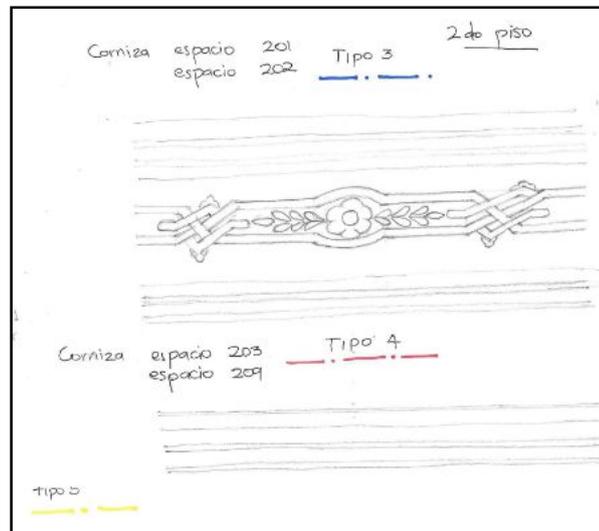
Imagen 79: Análisis y tipos de cornisas encontradas en el 2do piso del patio principal según la información que se pudo verificar en sitio. Elaborado. S.Rojas 2017

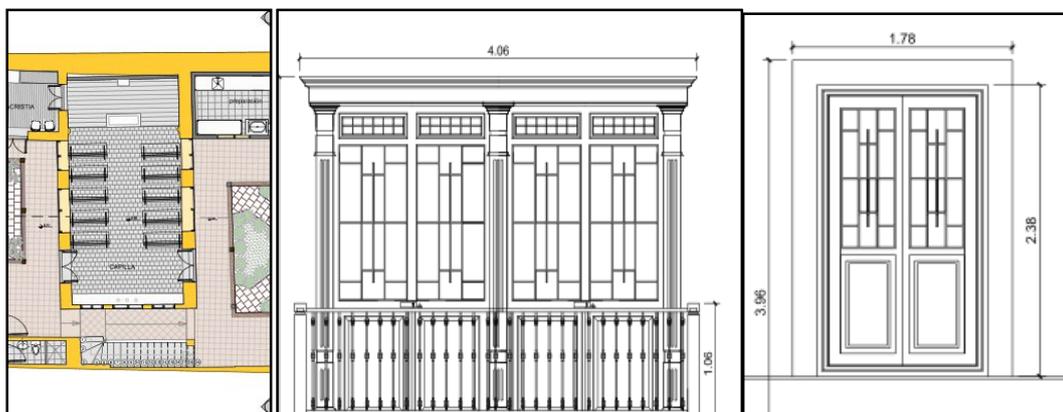
Imagen 80: Restitución de puertas en el espacio para la nueva capilla de la casa Pt-01 Pt-02
Levantamiento arquitectónico Plano L-AR- 05. Elaborado. S.Rojas 2017

- El reemplazo de ventanas y puertas se realizará en el espacio donde funcionaba la capilla del colegio, ya que la totalidad fueron cambiadas por carpintería metálica, estas serán restituidas con las Pt-01 y Pt-02.

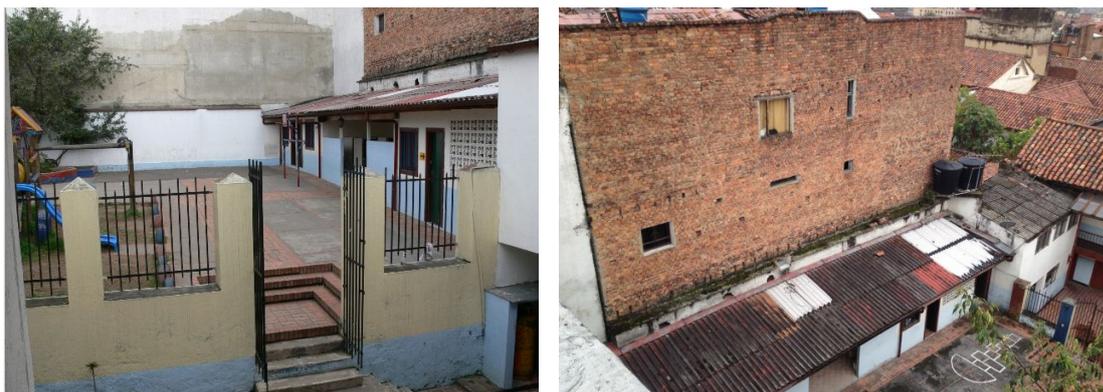
Imagen 83: Se puede apreciar en las fotografías el estado actual de las culatas que enmarcan el solar de la Casa de la Cuarta. Tomadas. S.Rojas 2019

La existencia de dos culatas hacia el solar de la Casa de la Cuarta, ambas con un desarrollo aproximado de 11 m de altura, construidas en momentos en que no existía una norma que controlara las intervenciones nuevas en el Centro Histórico posiblemente en la década de los setentas. Esto implica que hoy, estas culatas no pueden ser objeto de cambio o mejoría posible ya que son muros colindantes que no son propiedad de la Orden; lamentablemente esto condena la visual desde la fachada posterior de la casa hacia el solar.
