REGISTRO FOTOGRÁFICO

TRABAJO FINAL DE MAESTRIA

Proyecto de restauración de una casa del siglo XIX en
el Centro Histórico de Bogotá, declarada como Bien
de Interés Cultural

UNIVERSIDAD
NACIONAL
DE COLOMBIA

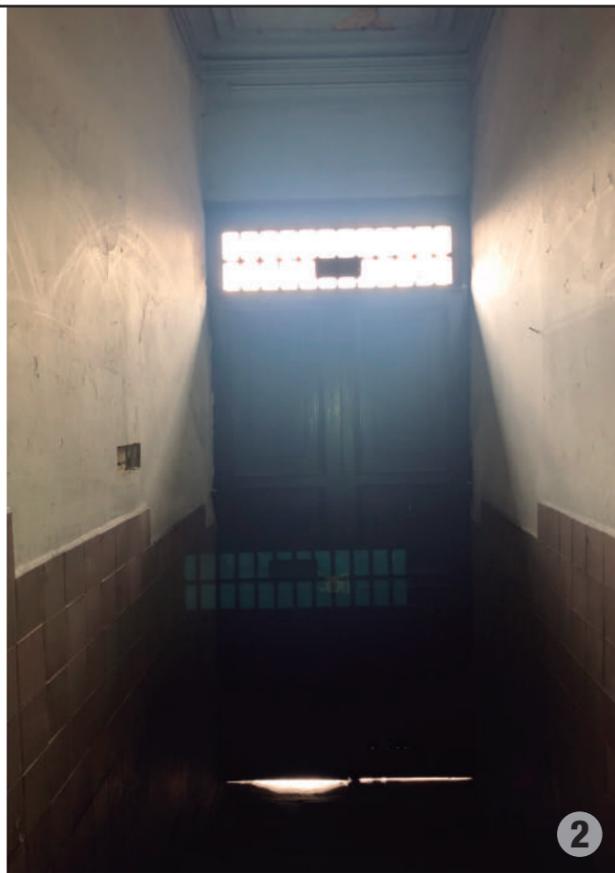
1

Fotografía #1, zaguán, vista directa al patio principal a través de un enrejado y una puerta en madera, cambio de textura en piso entre baldosa en arcilla y lajas de piedra; fotografía #3 y #4, se denota un desgaste en los muros en la sección de las bisagras; fotografía #5, el cielo raso presenta cornisas en yeso.

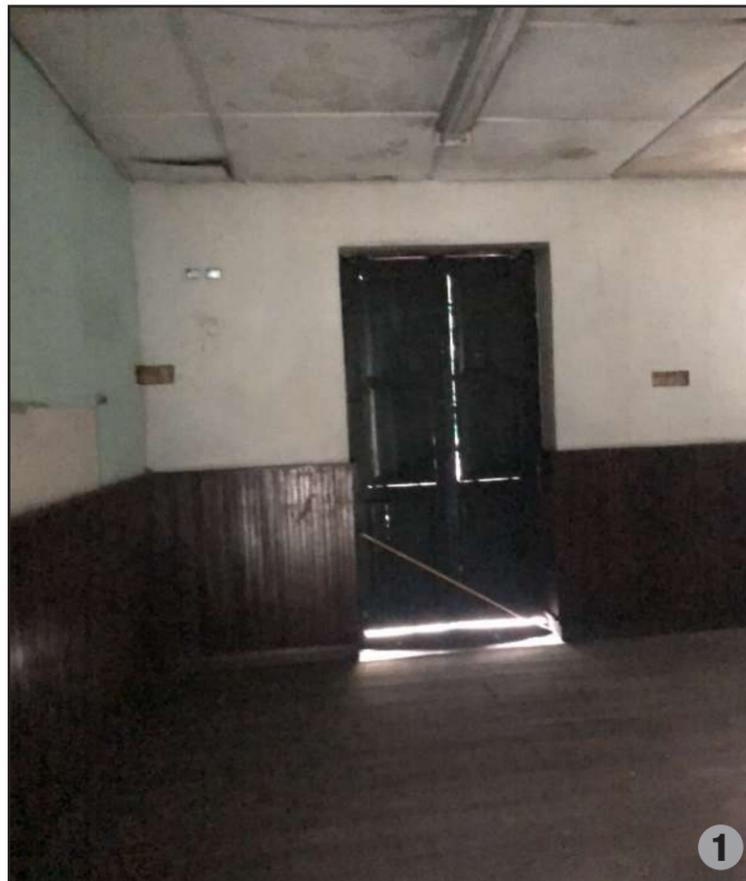
1

Fotografía #1 y #2, habitación principal con vista interior del muro de fachada y una puerta ventana en madera hacia la carrera 4ta; fotografía #3 y #5, zócalo y piso en listón de madera; fotografía #6, cielo raso con secciones donde queda a la vista el soporte en chusque.

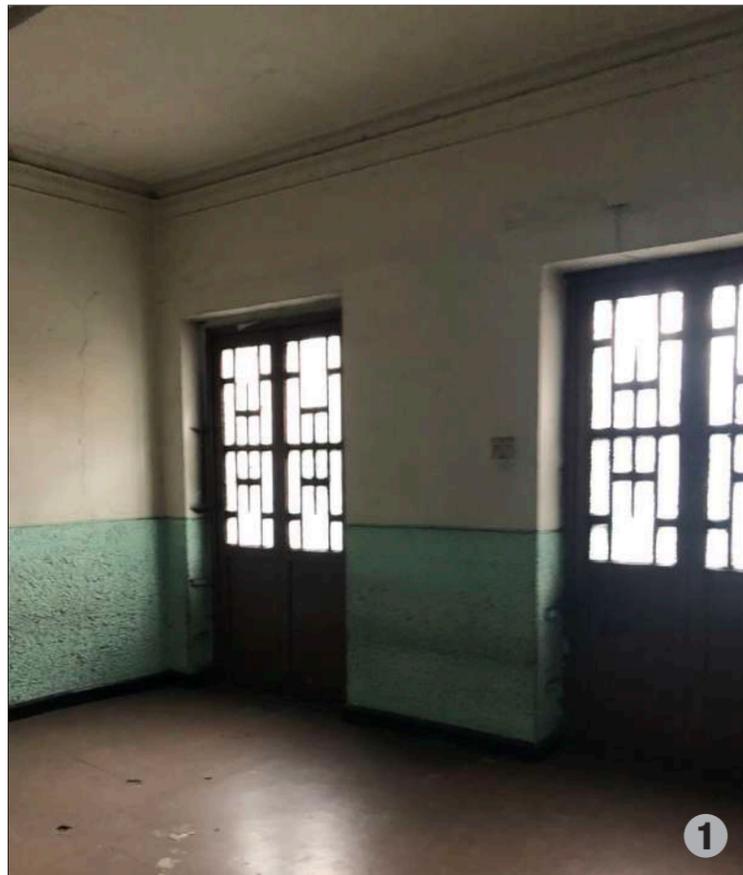
Fotografía #1, habitación principal con vista hacia la carrera 4ta con dos puertaventanas en madera; fotografía #2 y #3, se evidencia zócalo en cemento con capa de pintura azul; fotografía #8, piso en baldosa de vinilo.

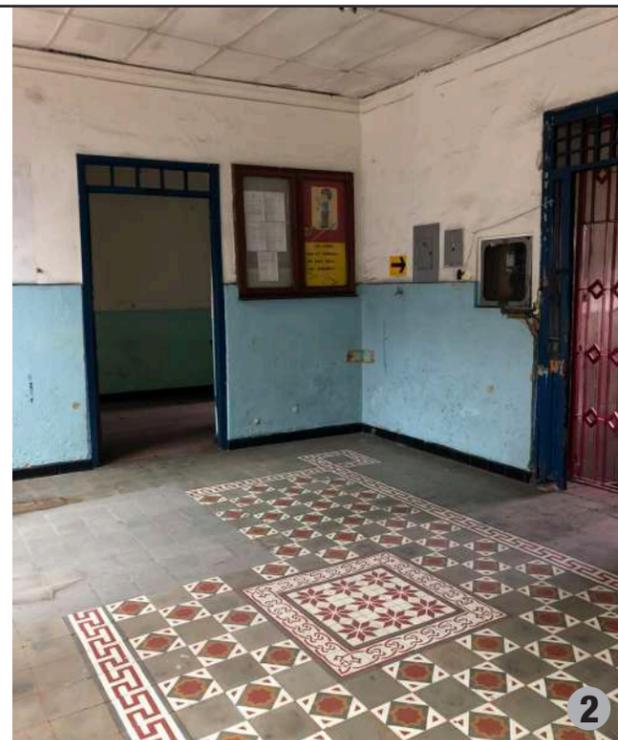
Fotografía #2, en el vestíbulo principal encontramos el zócalo en cemento con capa de pintura color azul y guarda escobas en baldosa de cemento color negro; fotografía #3, escaleras en madera con llegada al vestíbulo de la casa con continuidad al patio; fotografía #5 y #6, piso en baldosa de cemento decorada con un faltante remplazado por baldosa de cemento unicolor.

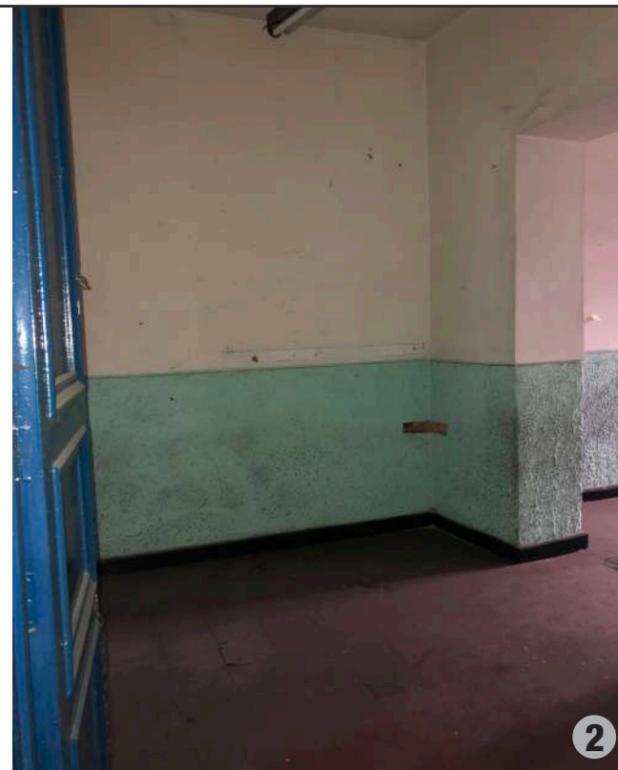
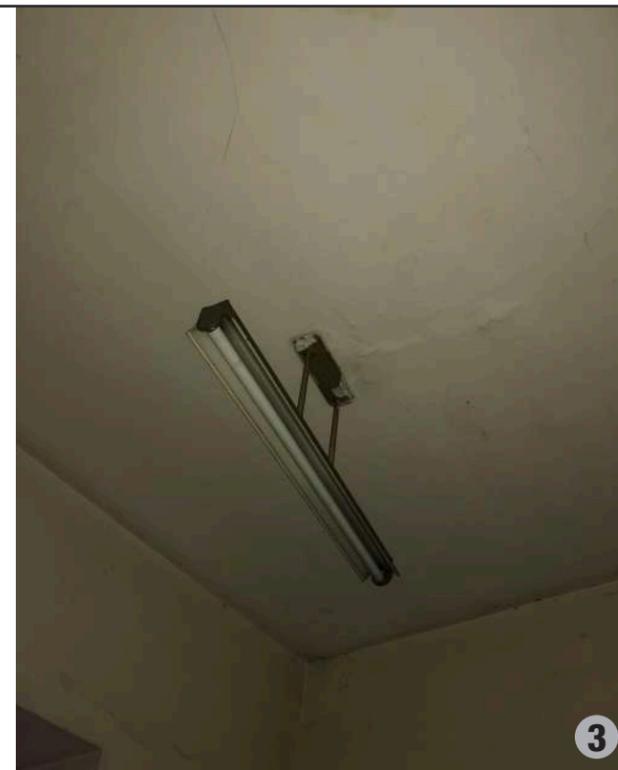
Fotografía #1 y #2, zócalo en cemento con capa de pintura color azul; fotografía #4, piso y guarda escobas en vinilo; fotografía #6, espacio de conexión entre el vestíbulo y el espacio 102.

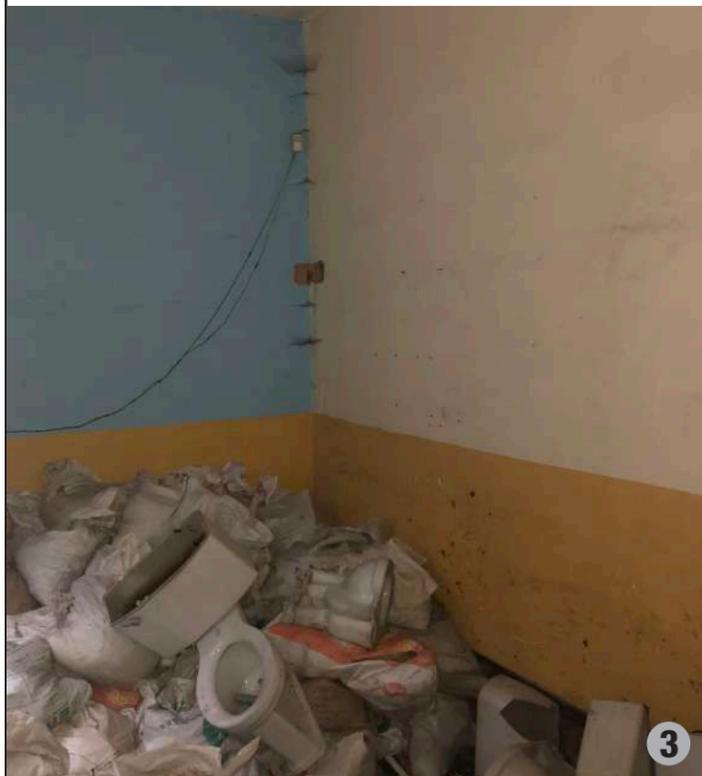
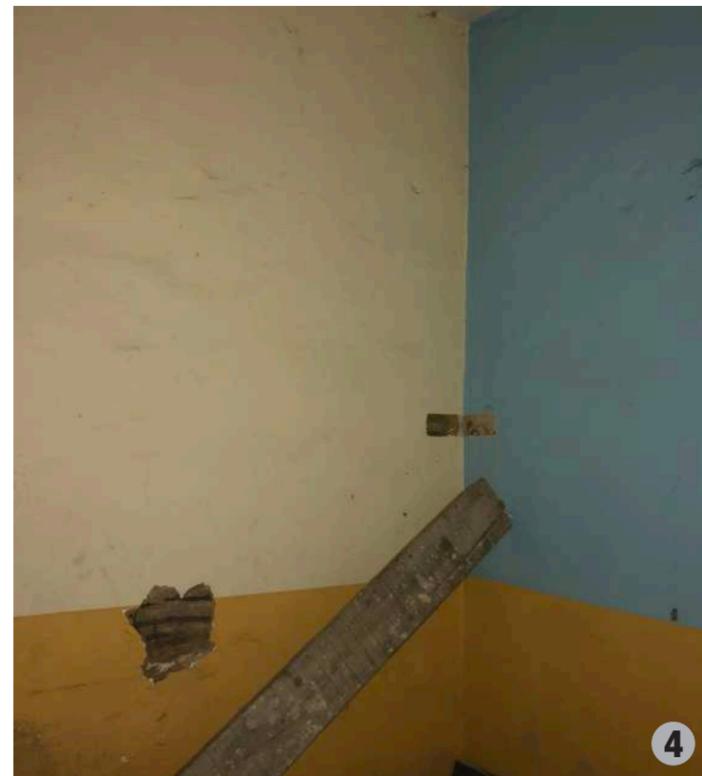
Fotografía #1, #2, ausencia acabado de piso en el espacio; Fotografía #6, puerta en madera con abertura al patio principal.

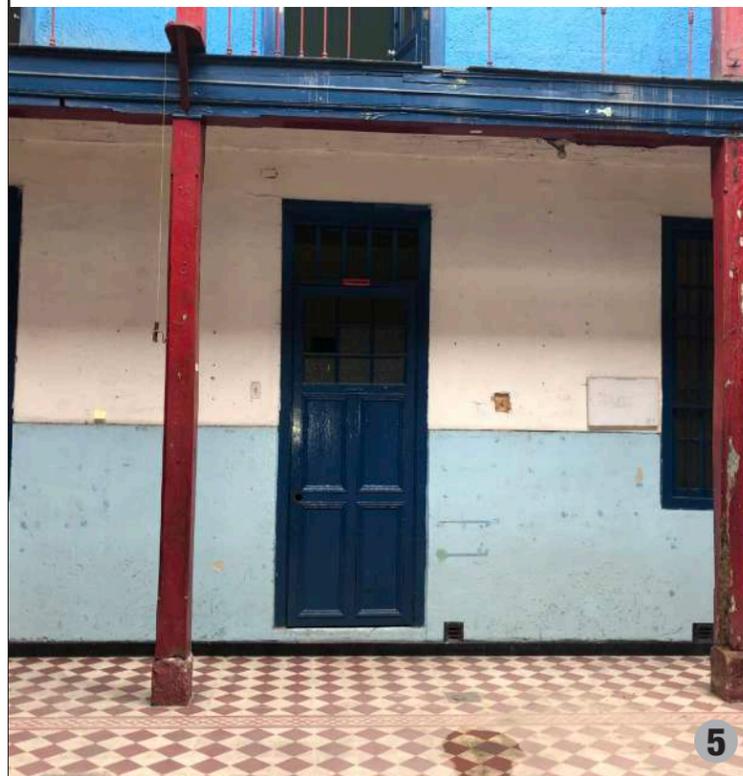
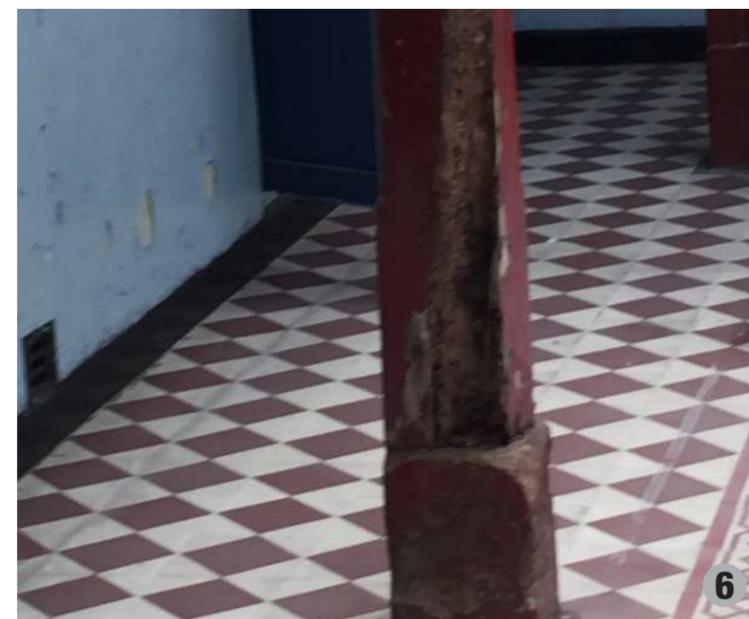
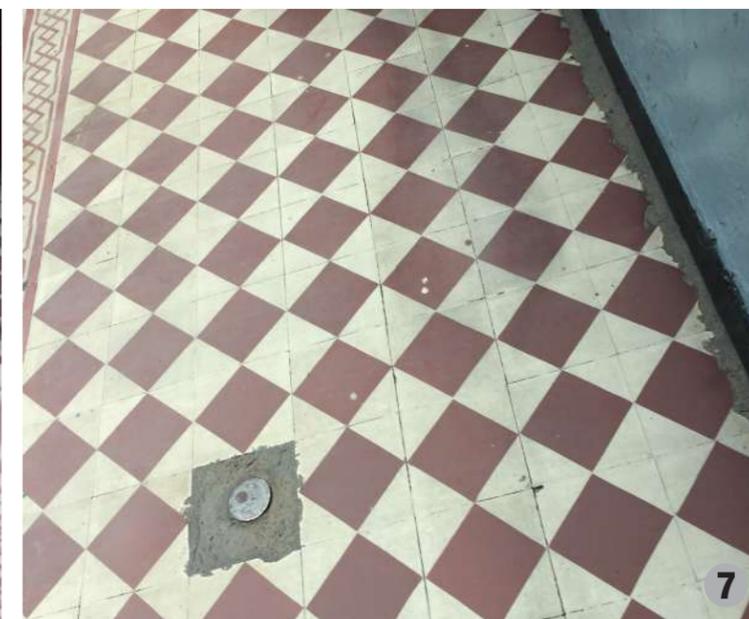
Fotografía #1, piso en baldosa de cemento decorada; fotografía #2, cielo raso en madera con presencia de humedad; fotografía #5 y #6, pie derecho de pasillos del segundo nivel.

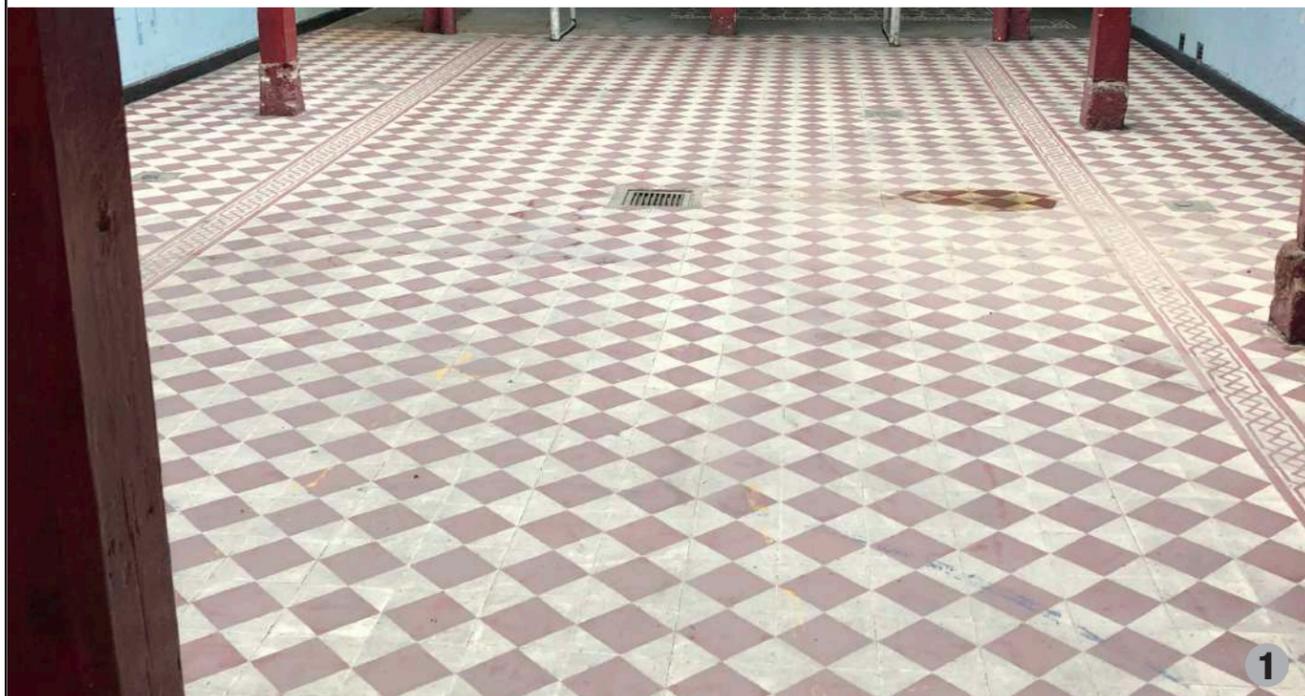
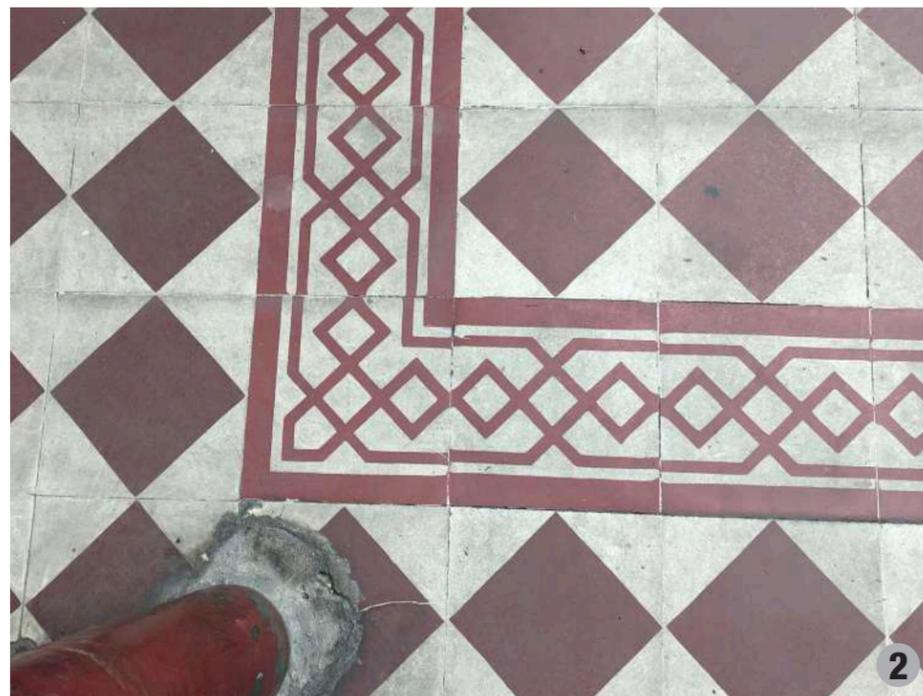
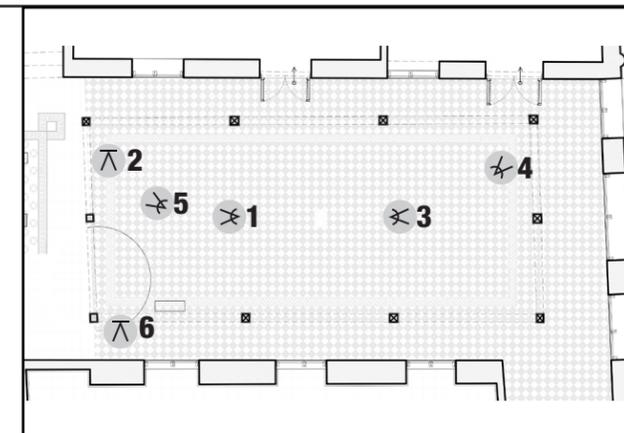
Fotografía #2, piso en baldosa de cemento con dos tipos de decorado, color blanco y rojo; fotografía #3, #4 y #5, vista del patio principal, canchas de fútbol y baloncesto.

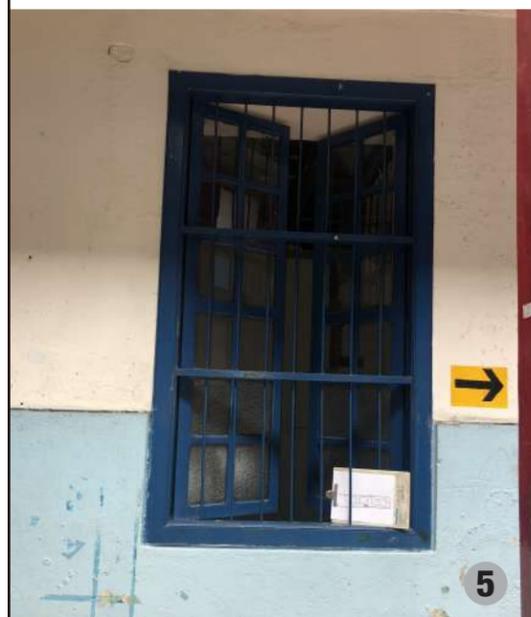
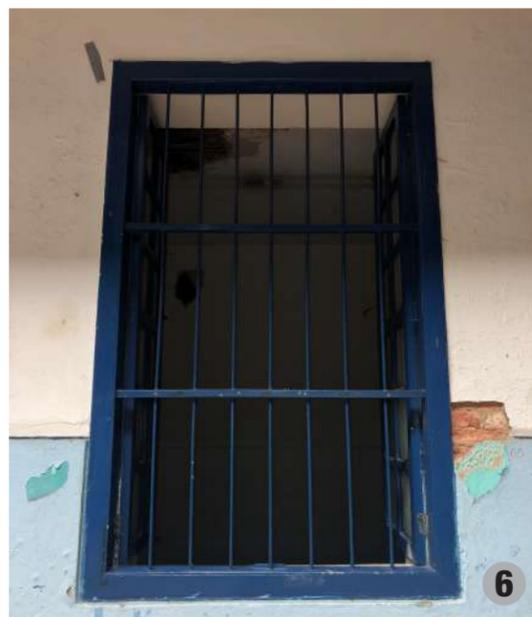
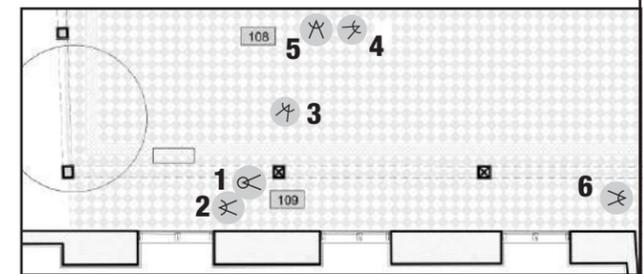
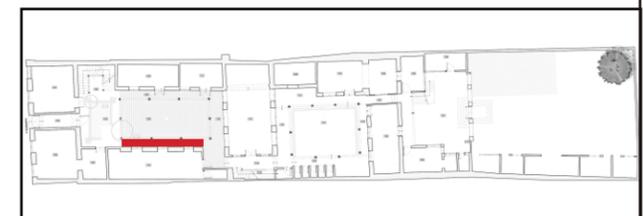
Fotografía #1 y #2, pasillo lateral del patio principal con vista hacia la capilla; fotografía #3 y #4, zócalo en cemento con capa de pintura azul, guarda escobas en baldosa de cemento color negro; fotografía #5, piso en baldosa de cemento decorado con rombos color rojo y fondo blanco; fotografía #6, ventanas con marco en madera y cerramiento en forja

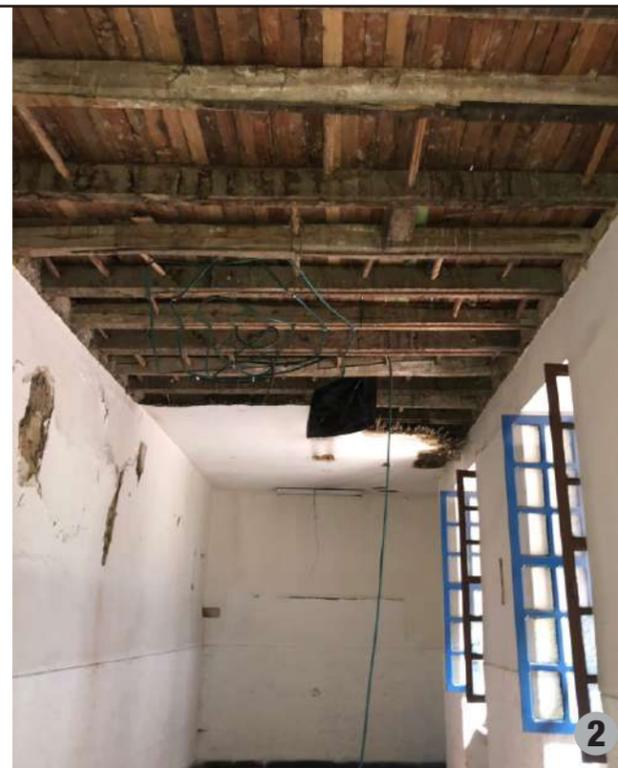
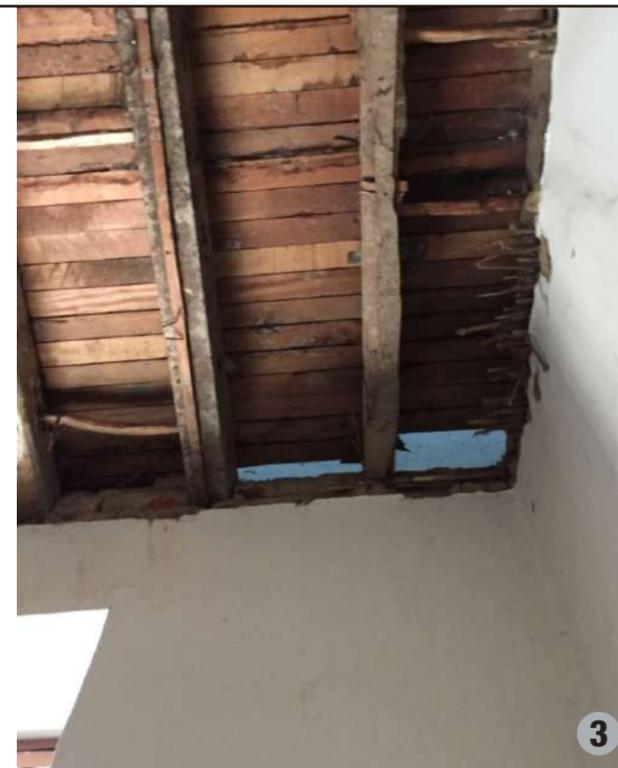
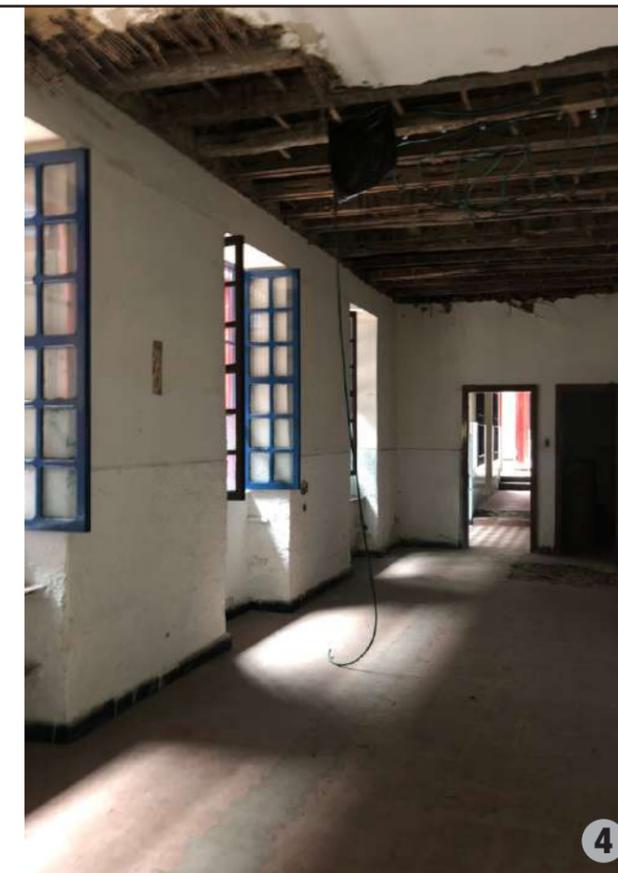
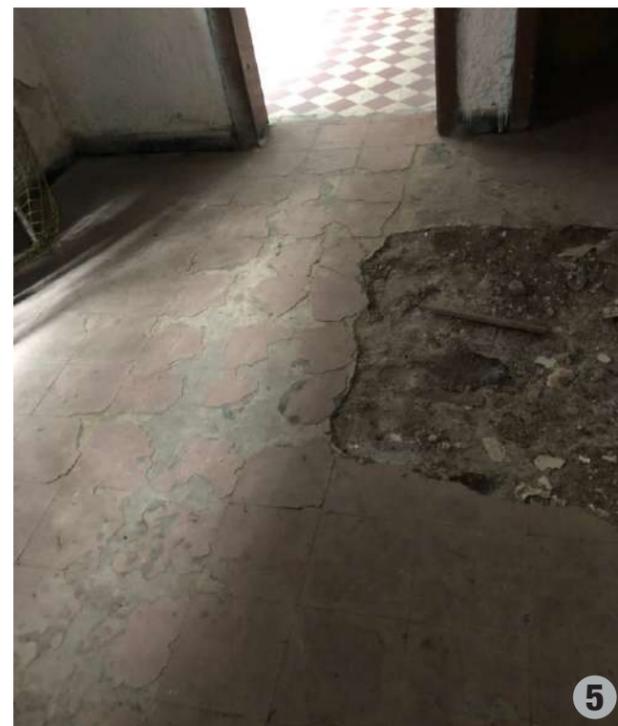
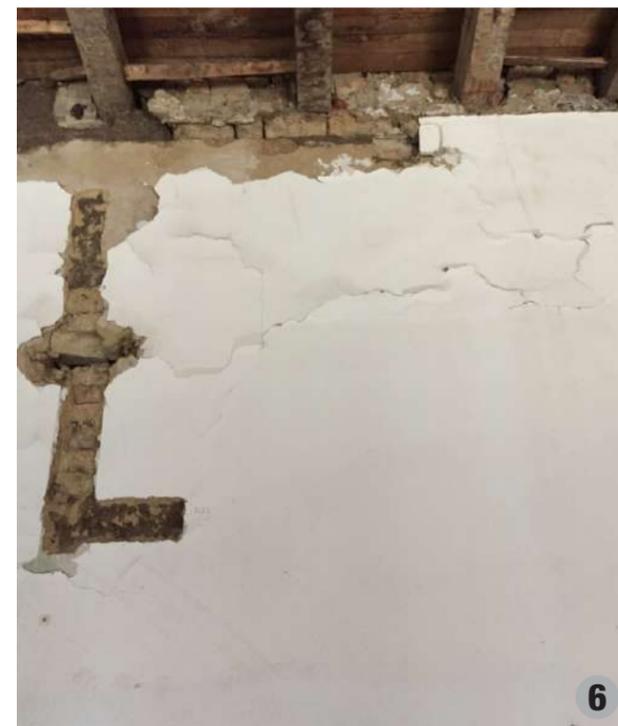
Fotografía #1, vista general de la habitación, piso en vinilo, zócalo en cemento con capa de pintura color blanco; fotografía #2, #3 y #4, vista del entresuelo del segundo nivel en estructura de madera; fotografía #5, pérdida de piso.

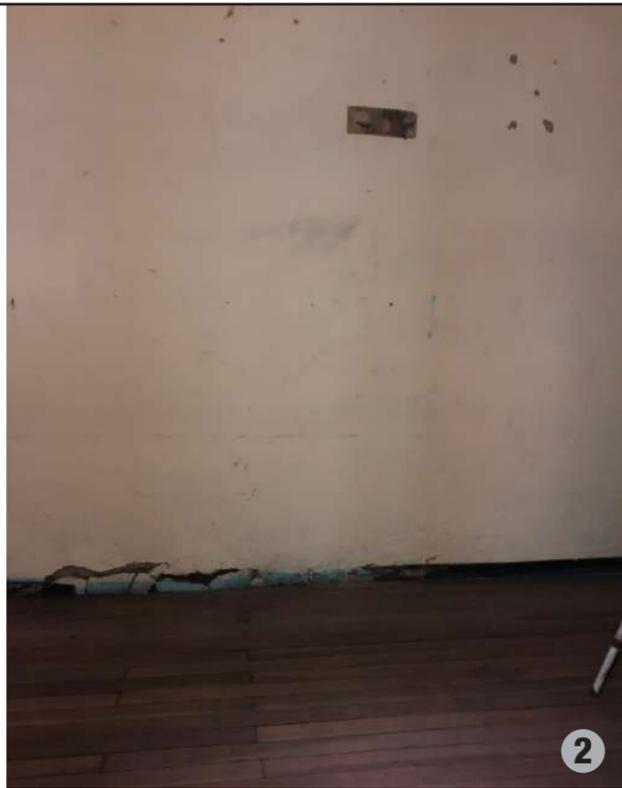
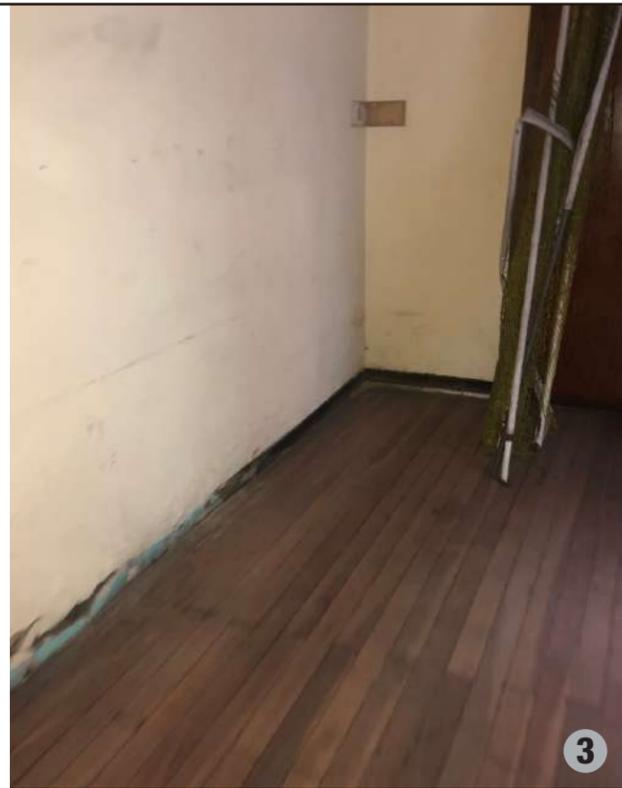
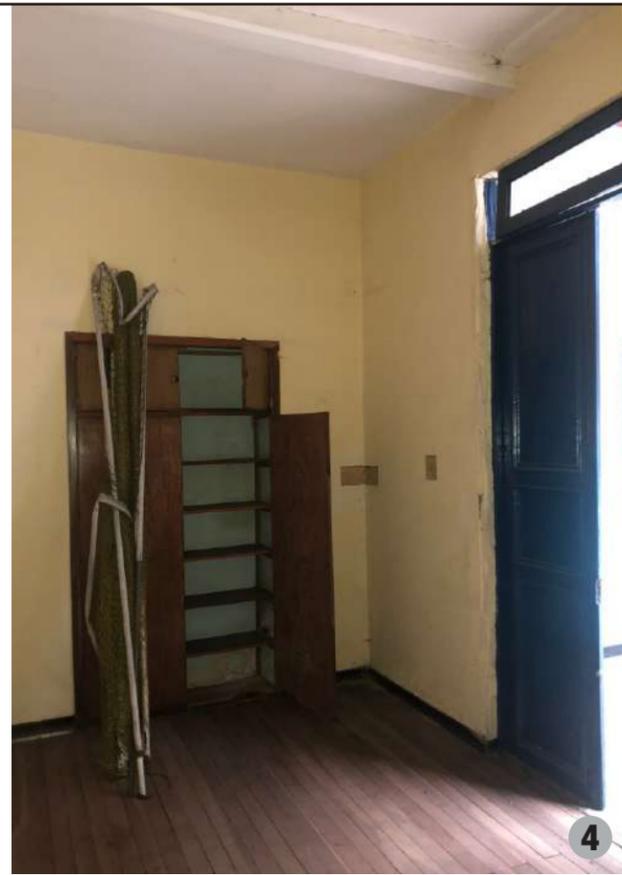
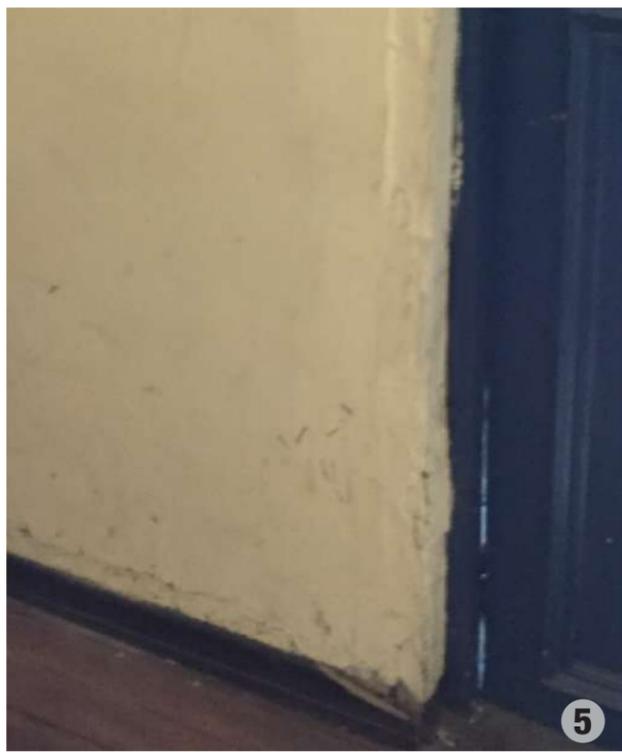
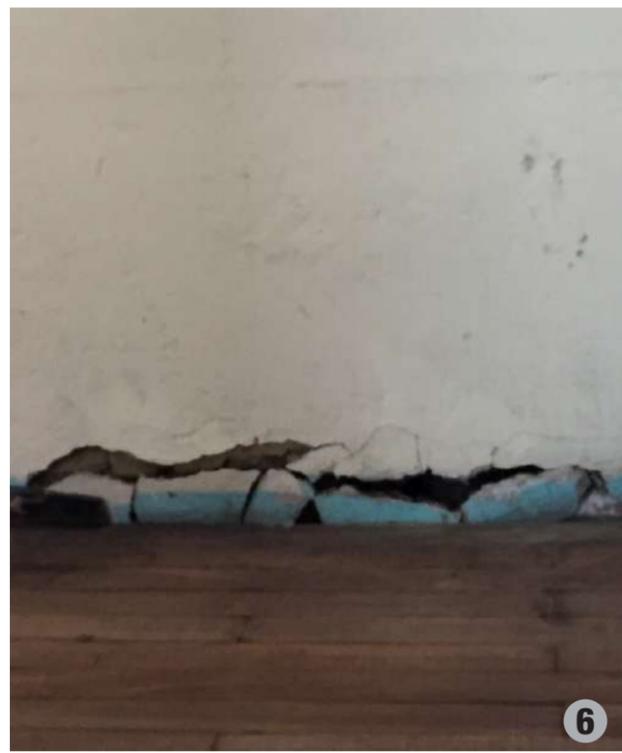
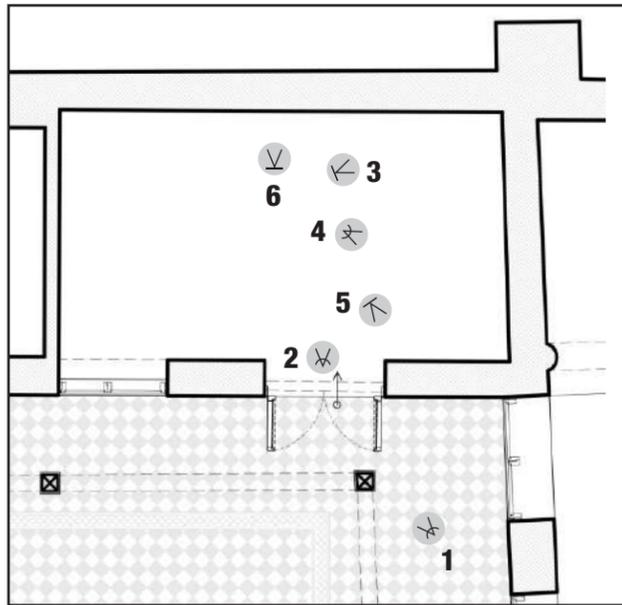
Fotografía #2, Habitación continua al patio con piso en listón de madera; fotografía #3 y #6, pérdida de guarda escobas en madera pintada color negro y pañete.

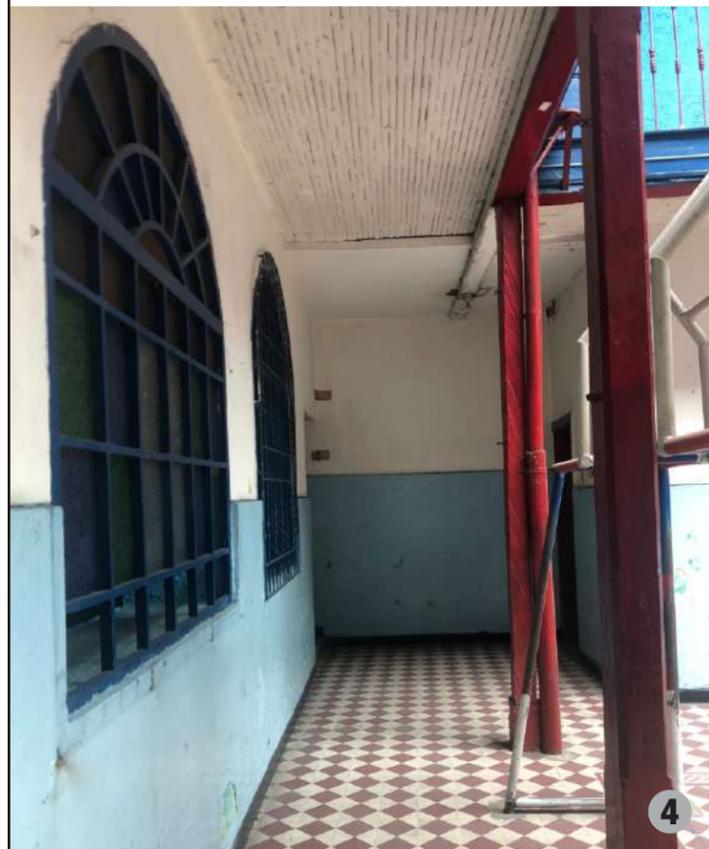
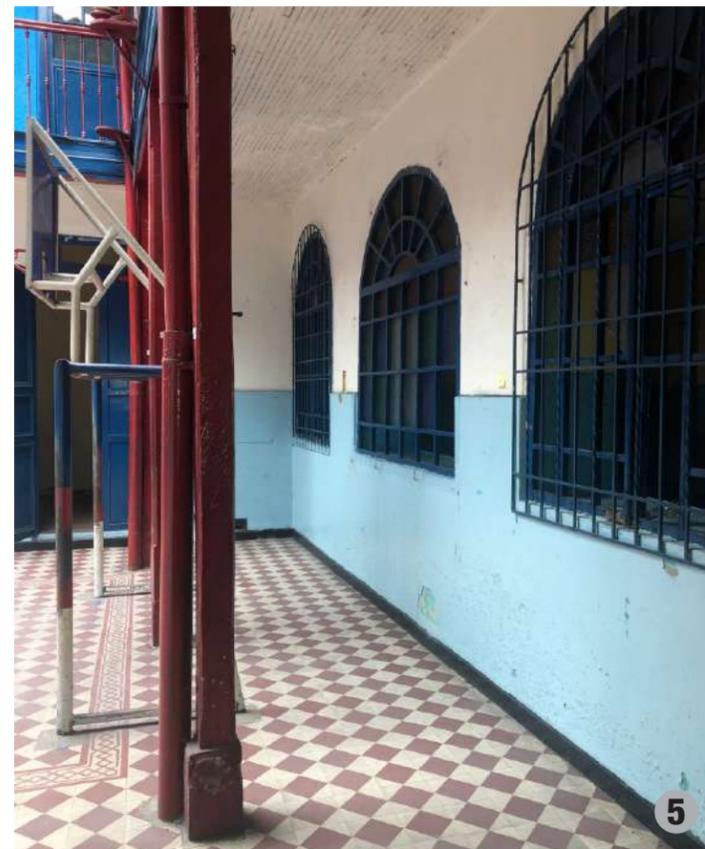
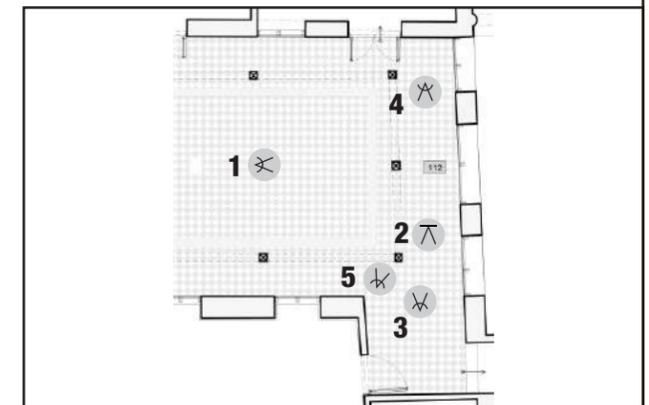
Fotografía #1, pasillo transversal del patio principal; fotografía #2 y #3, piso en baldosa de cemento decorado; fotografía #4, cielo raso en listón de madera con capa de pintura color blanco.

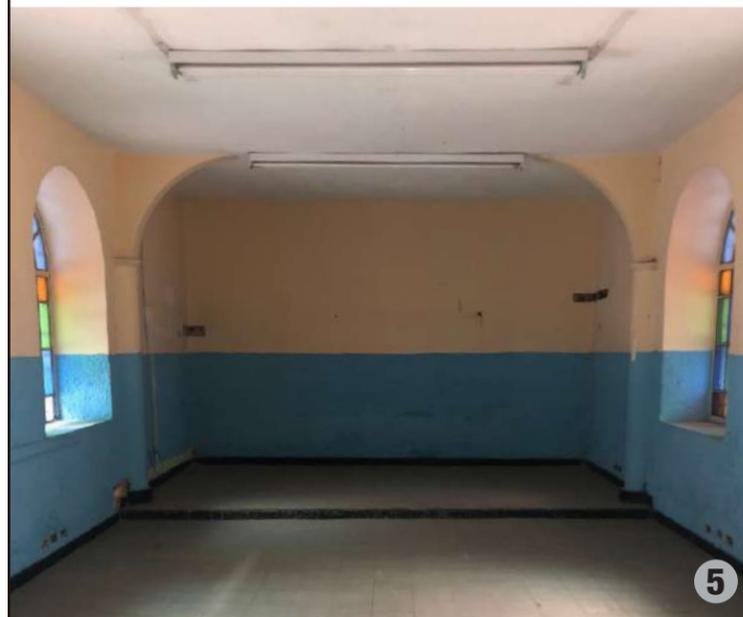
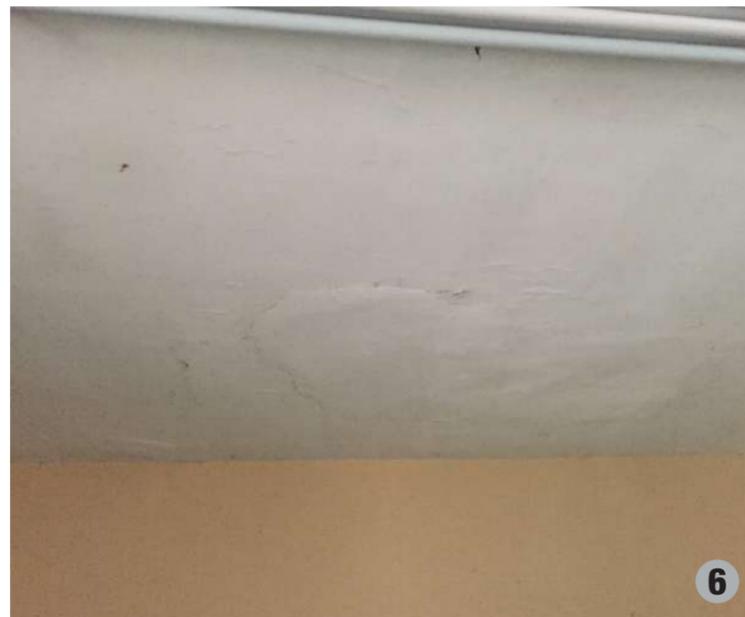
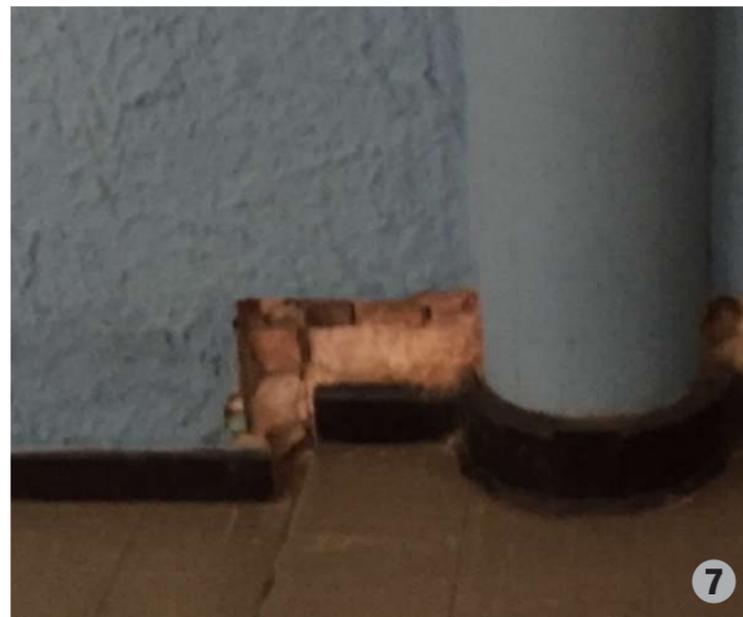
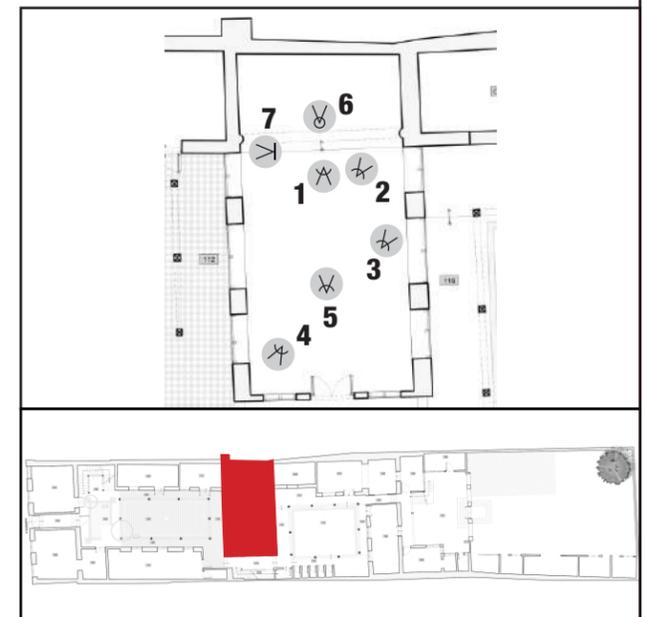
Fotografía #1, habitación con piso en vinilo color gris, ventanas con vidrios de diferentes colores; fotografía #3, zócalo en cemento con capa de pintura azul; fotografía #7, guarda escobas en baldosa de cemento color negro.

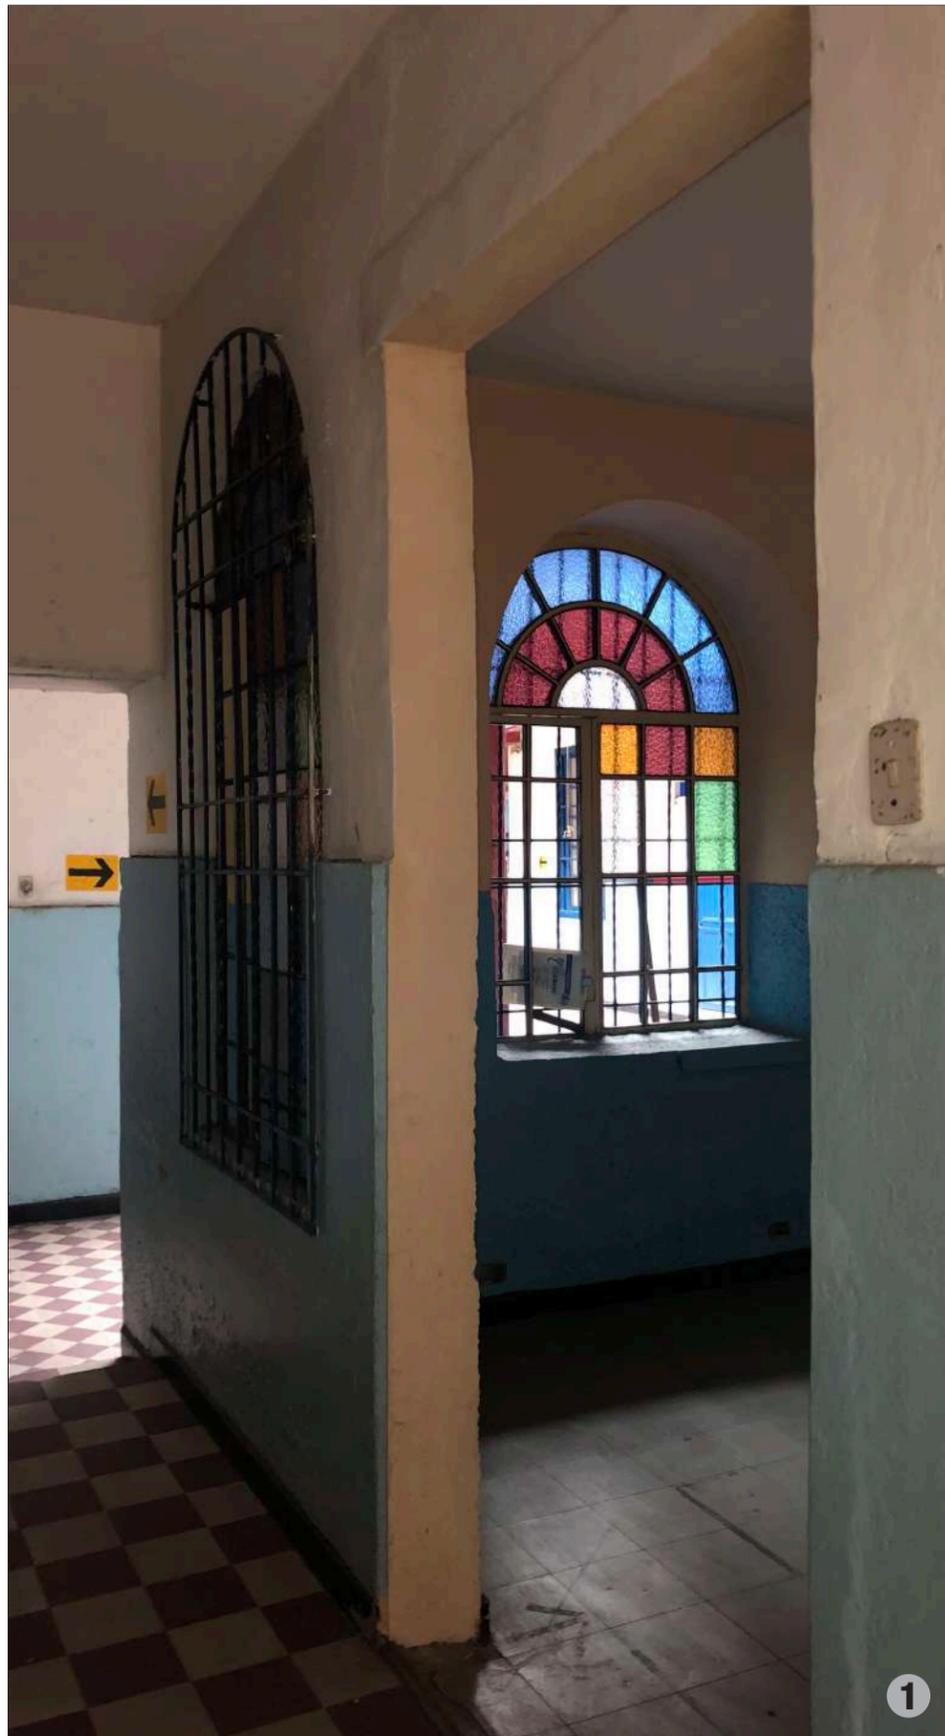
1

Fotografía #1 y #3, pasillo de empalme entre el patio principal y el traspatio; fotografía #4, llegada de la segunda escalera al patio principal; fotografía #5, piso en baldosa de cemento color blanco y rojo.
