REGISTRO FOTOGRÁFICO

TRABAJO FINAL DE MAESTRIA

Proyecto de restauración de una casa del siglo XIX en
el Centro Histórico de Bogotá, declarada como Bien
de Interés Cultural

UNIVERSIDAD
NACIONAL
DE COLOMBIA

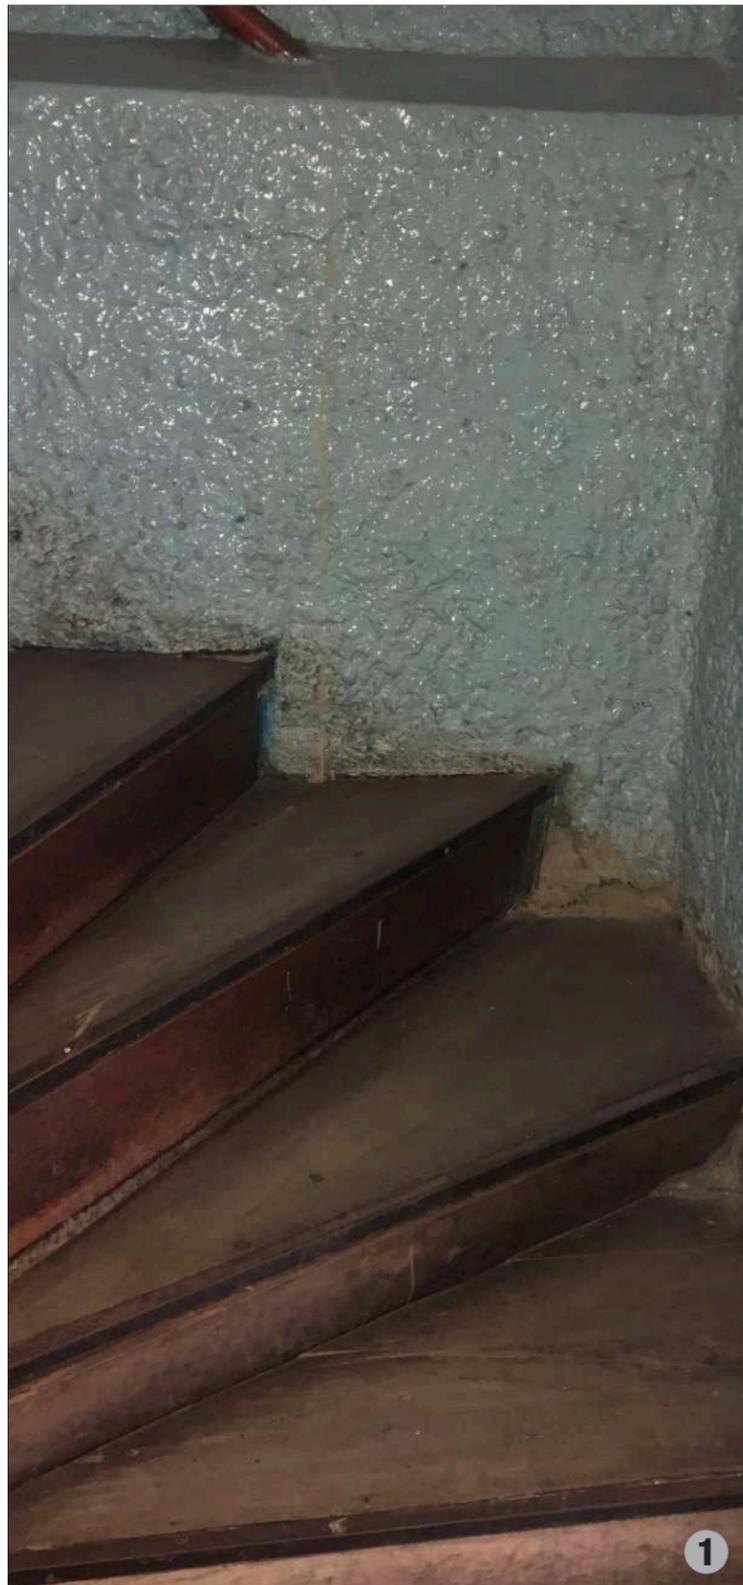
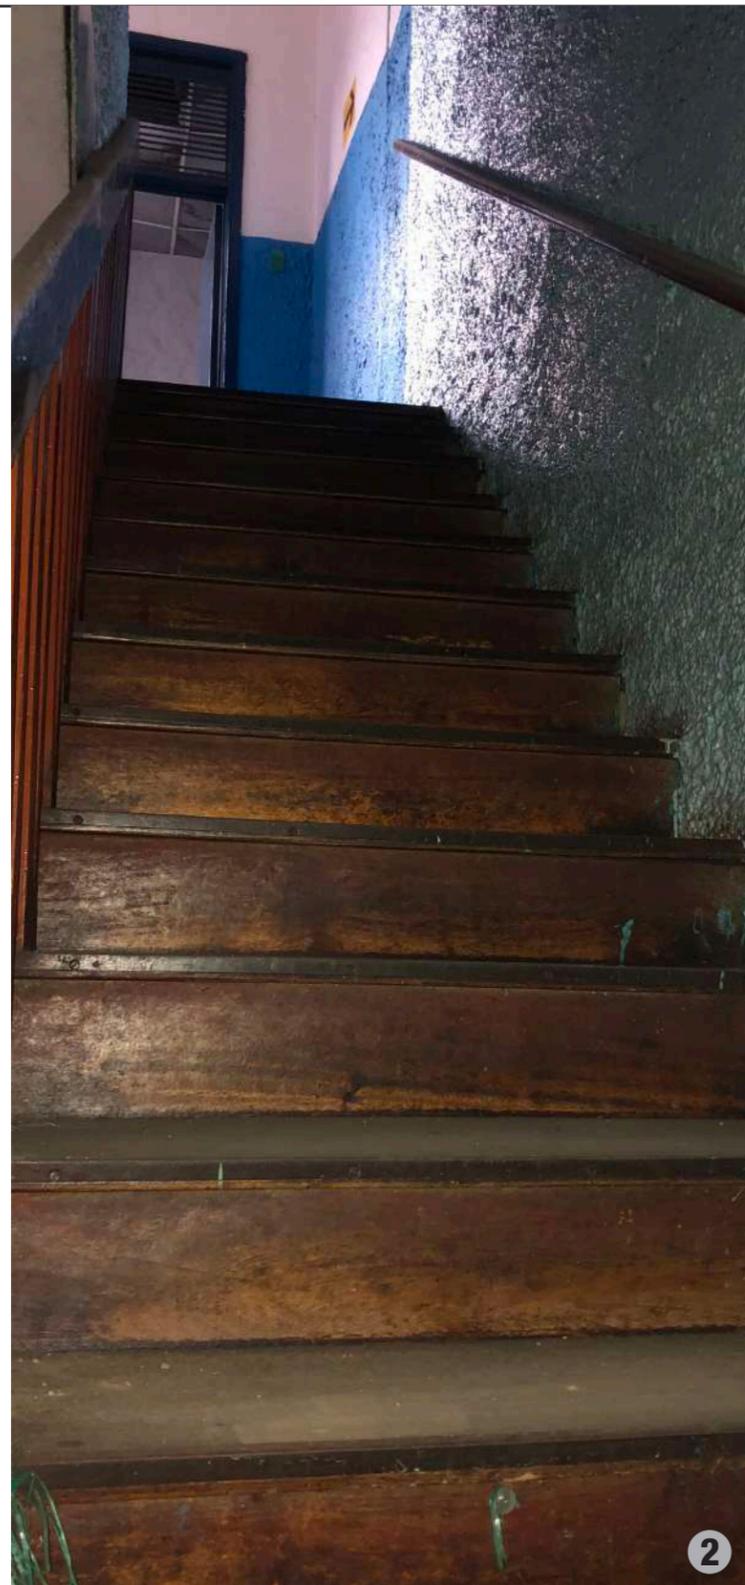
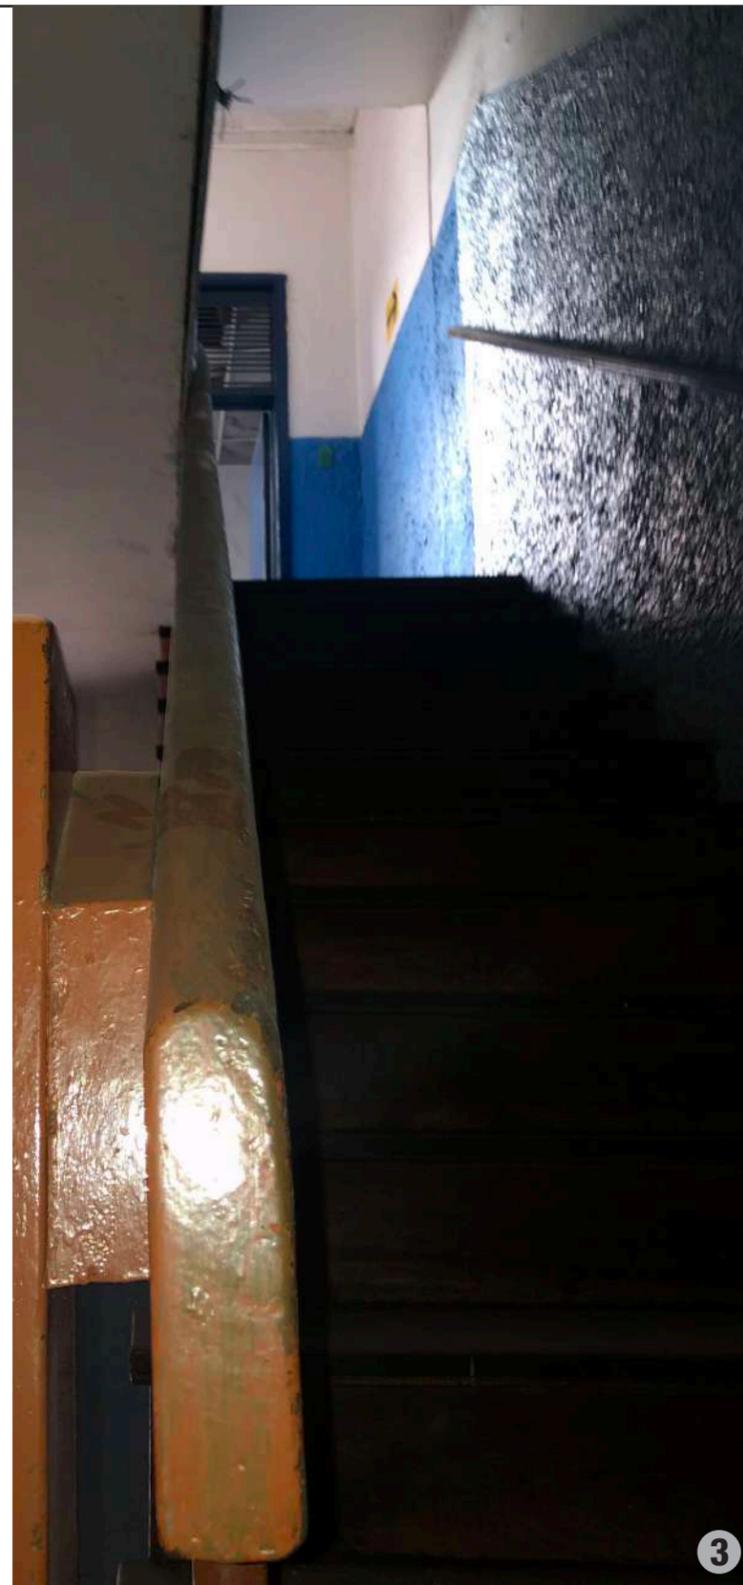
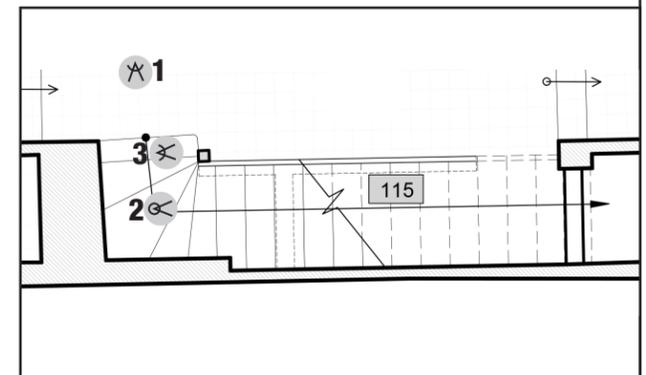
Fotografía #1 y #2, escalera secundaria con estructura en madera, zócalo en cemento con capa de pintura color azul; fotografía #2 y #3, huella, contrahuella y baranda en madera con capa de pintura color marrón.

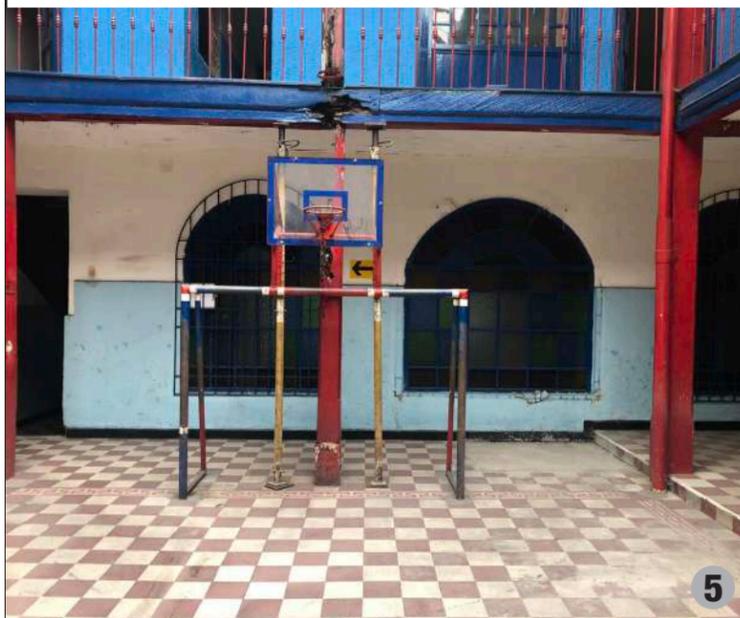
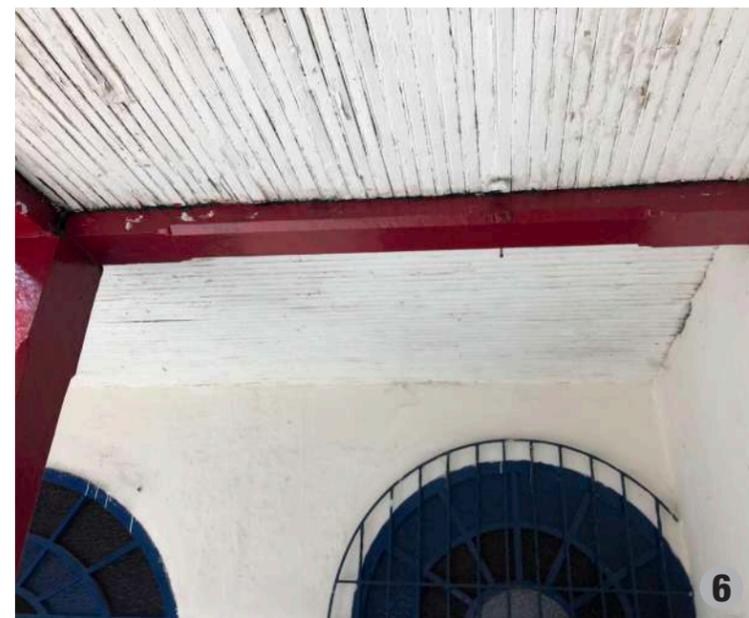
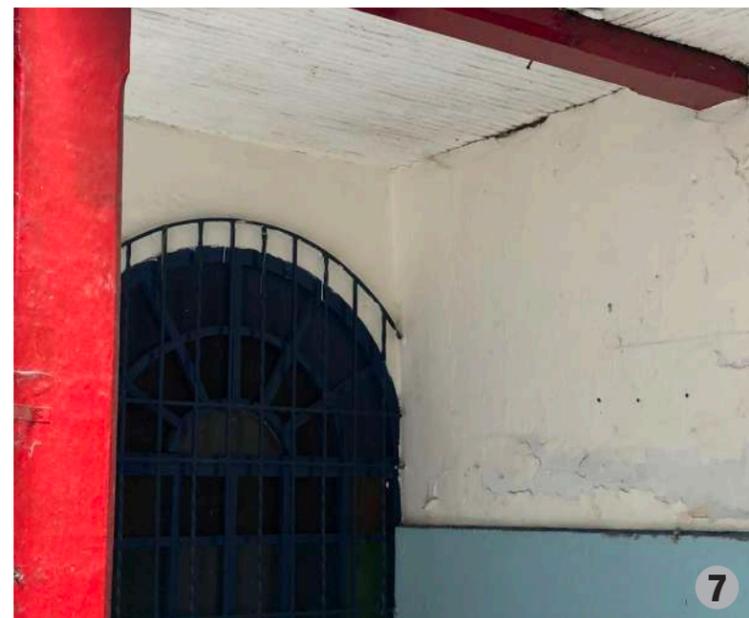
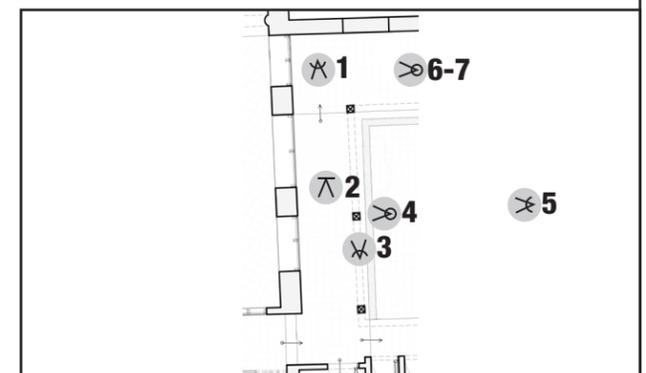
Fotografía #1, pasillo transversal del traspatio, piso en baldosa de cemento color blanco y rojo; fotografía # 2, pérdida de piso sustituido por una capa de concreto; fotografía #3 y #4, pérdida en la parte superior del pie derecho central; fotografía #5, presencia de canchas de fútbol y baloncesto.

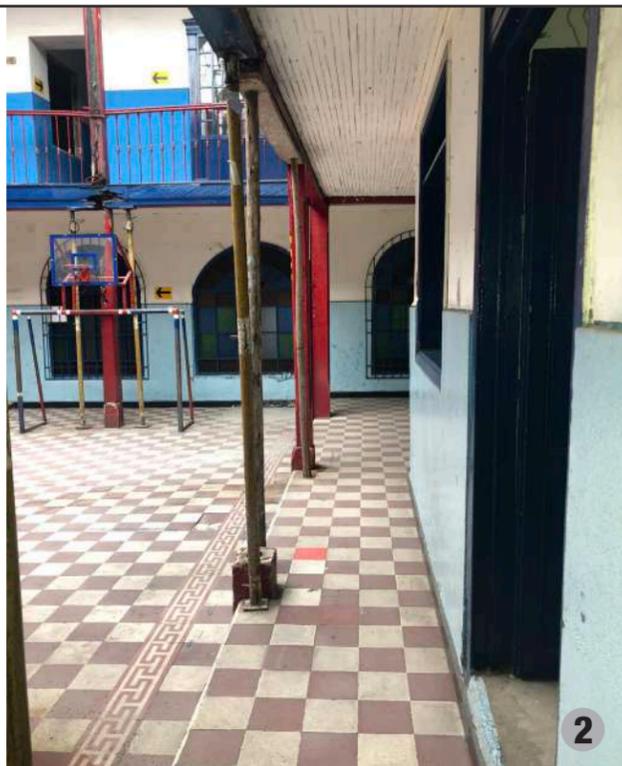
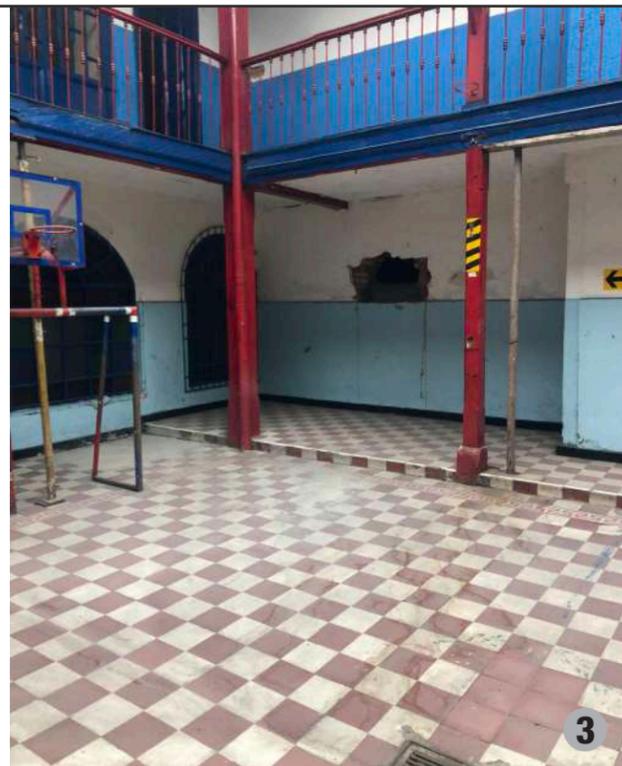
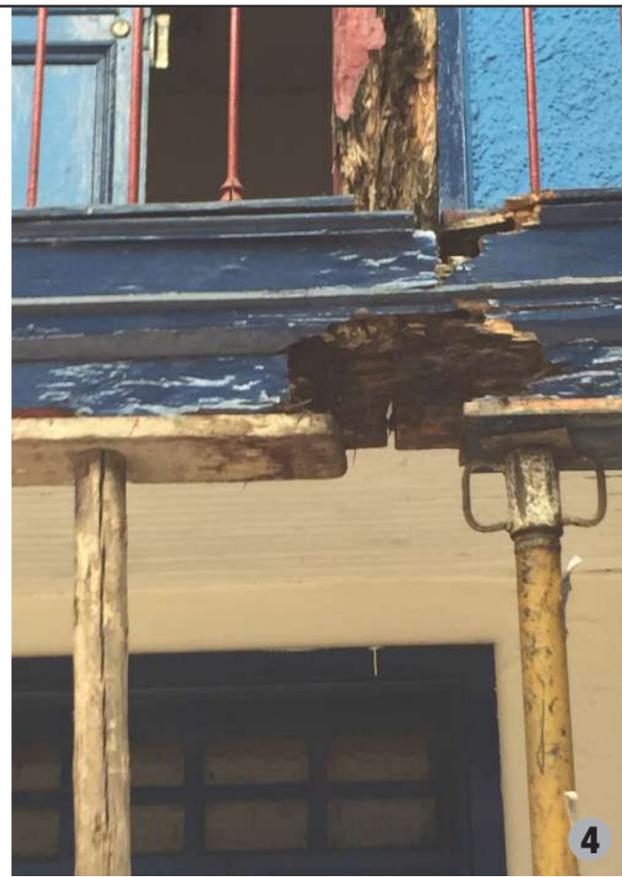
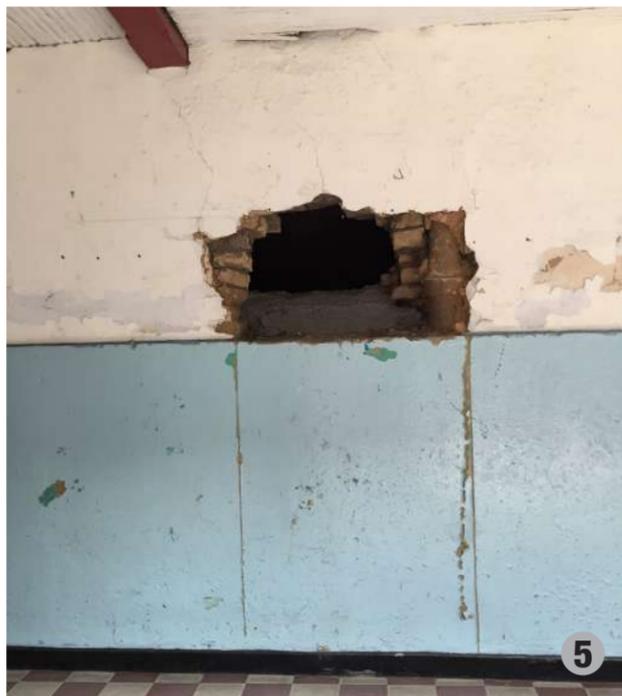
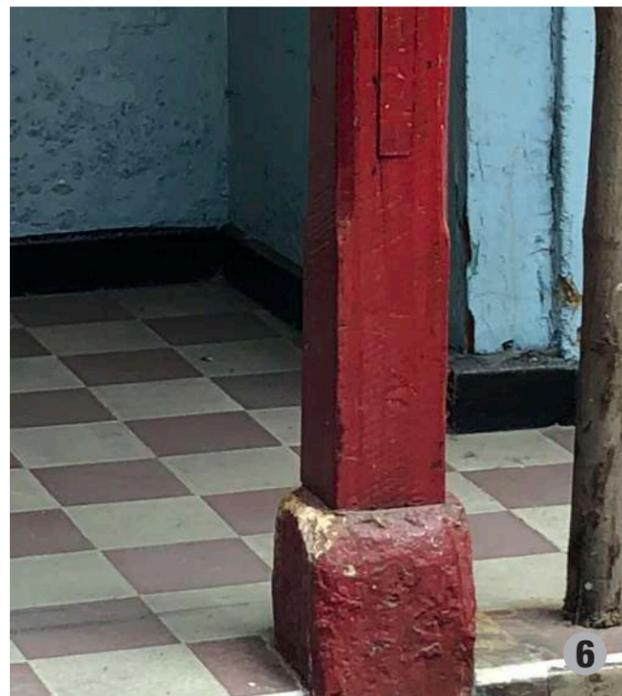
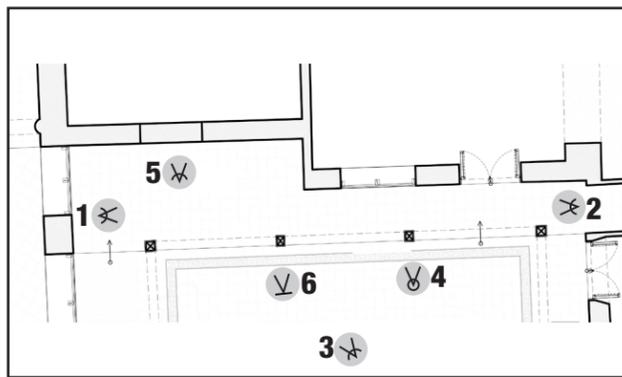
Fotografía #1 y #2, pasillo longitudinal del traspatio, zócalo en cemento con capa de pintura color azul; fotografía #2 y #4, pérdida total de uno de los pie derecho centrales, fotografía #6 , piso en baldosa de cemento color blanco y rojo; fotogrfsía #6, bsamento en cemento.

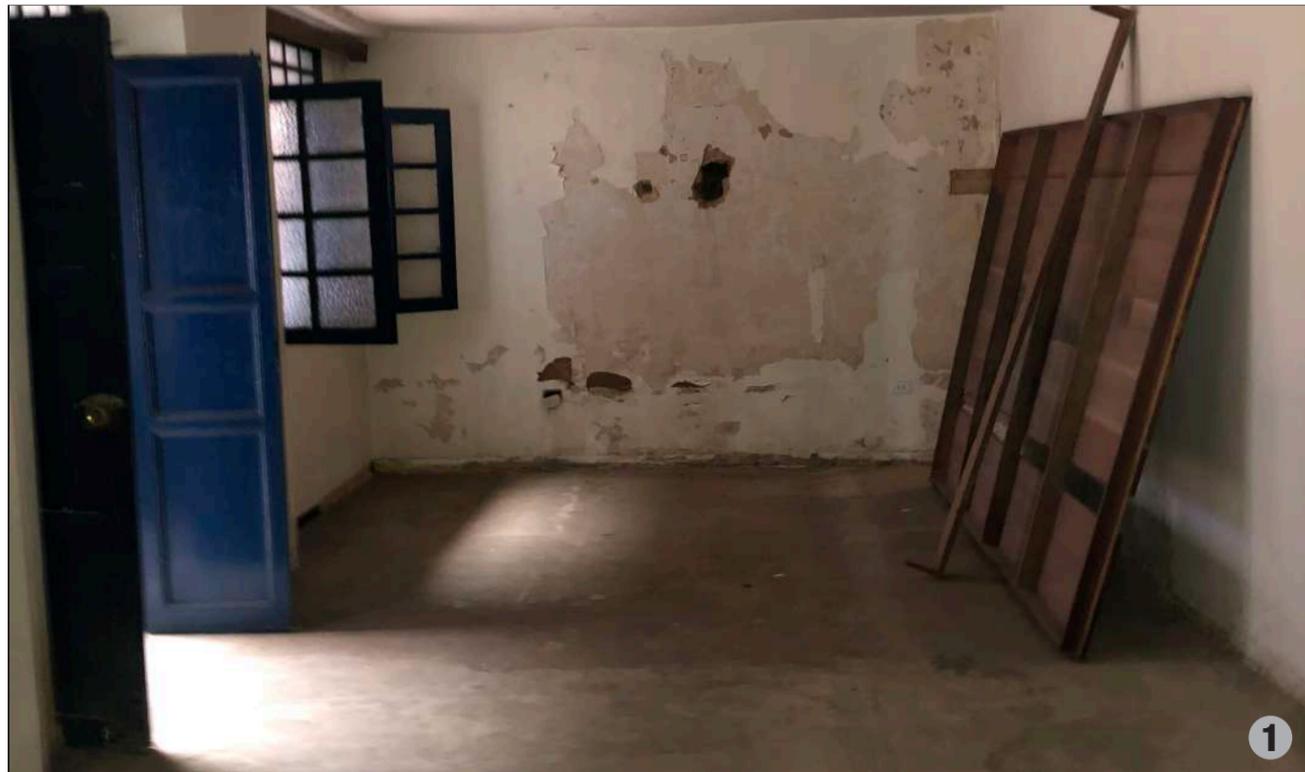
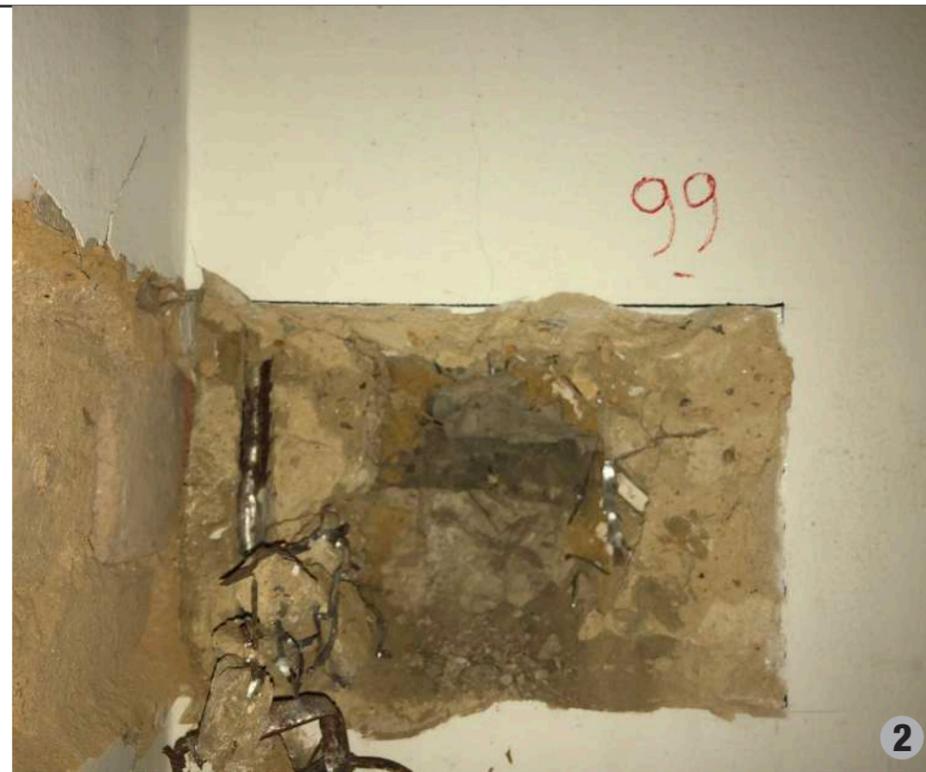
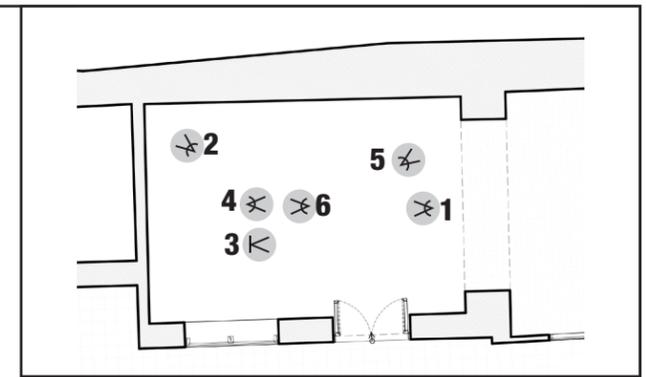
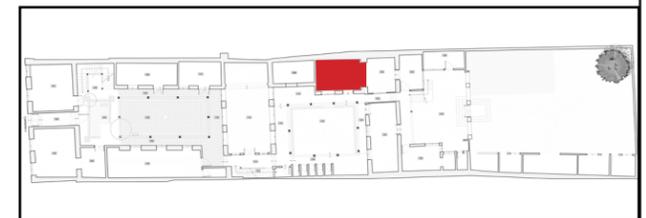
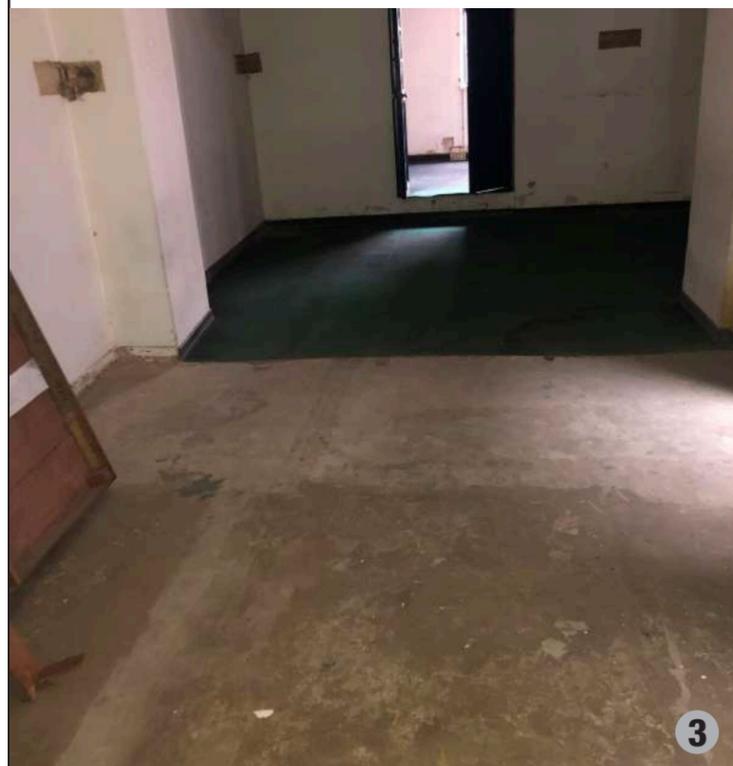
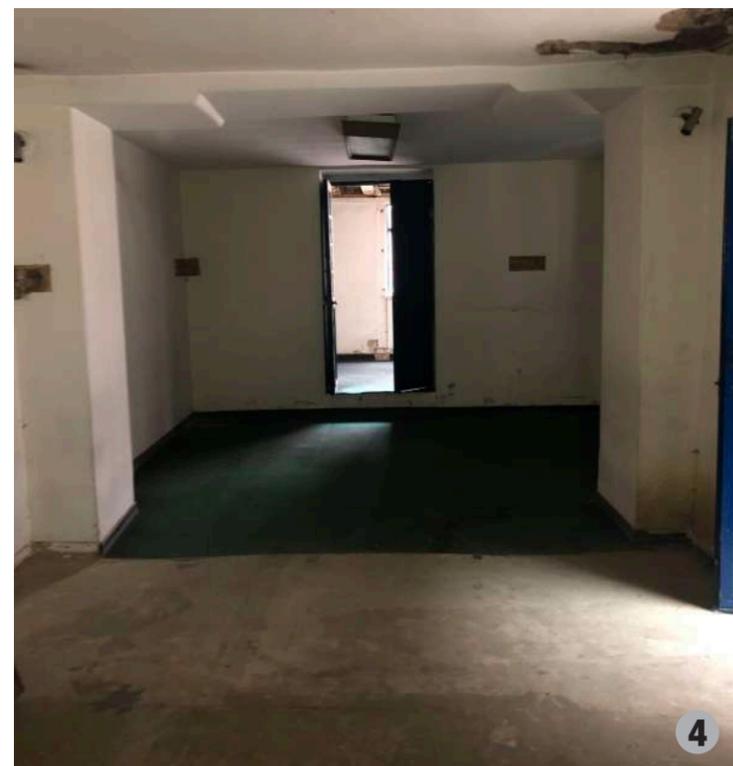
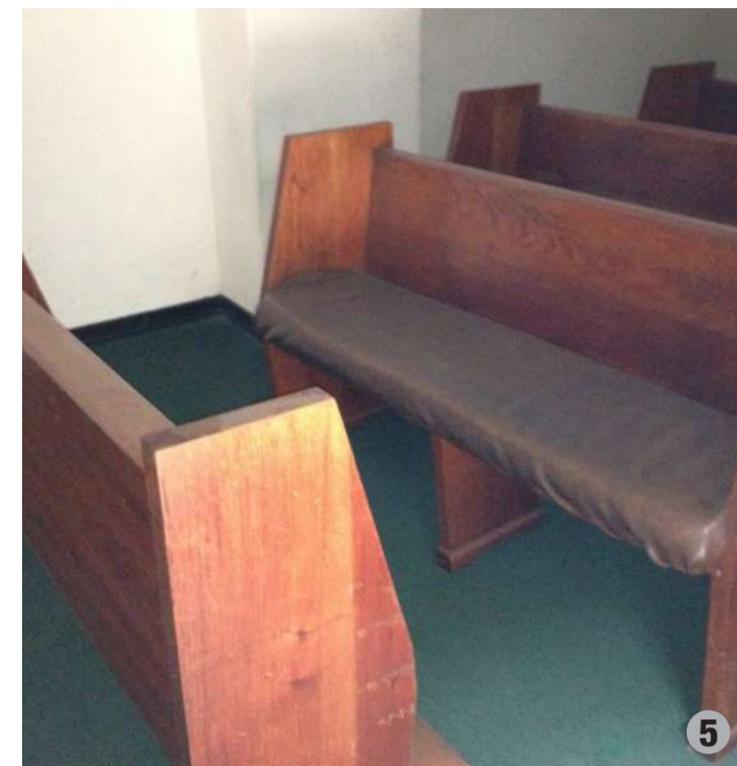
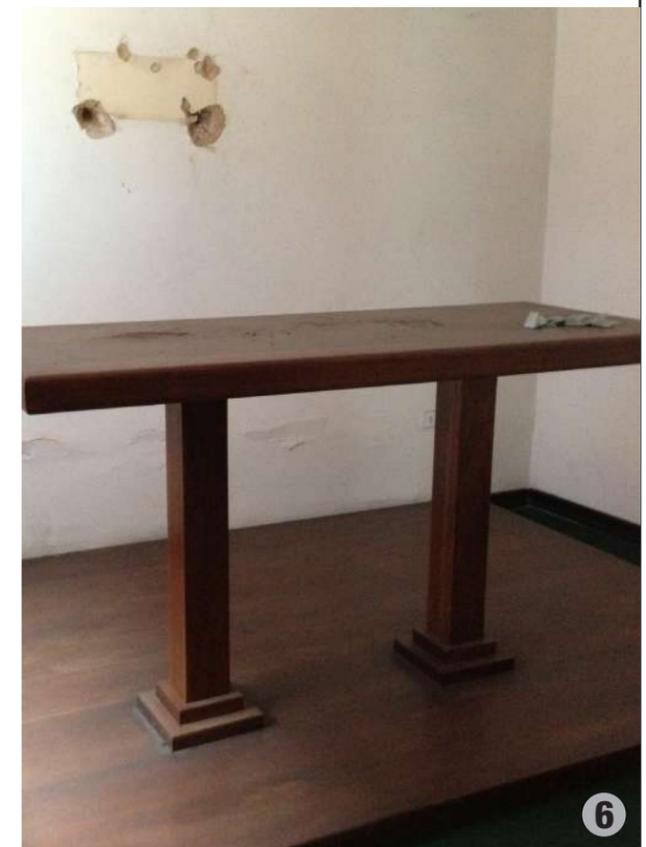
Fotografía #1, puerta en madera, ventana en marco de madera; fotografía #4, y #6, piso en cemento hacia el lado de la puerta de acceso al espacio y la ventana.

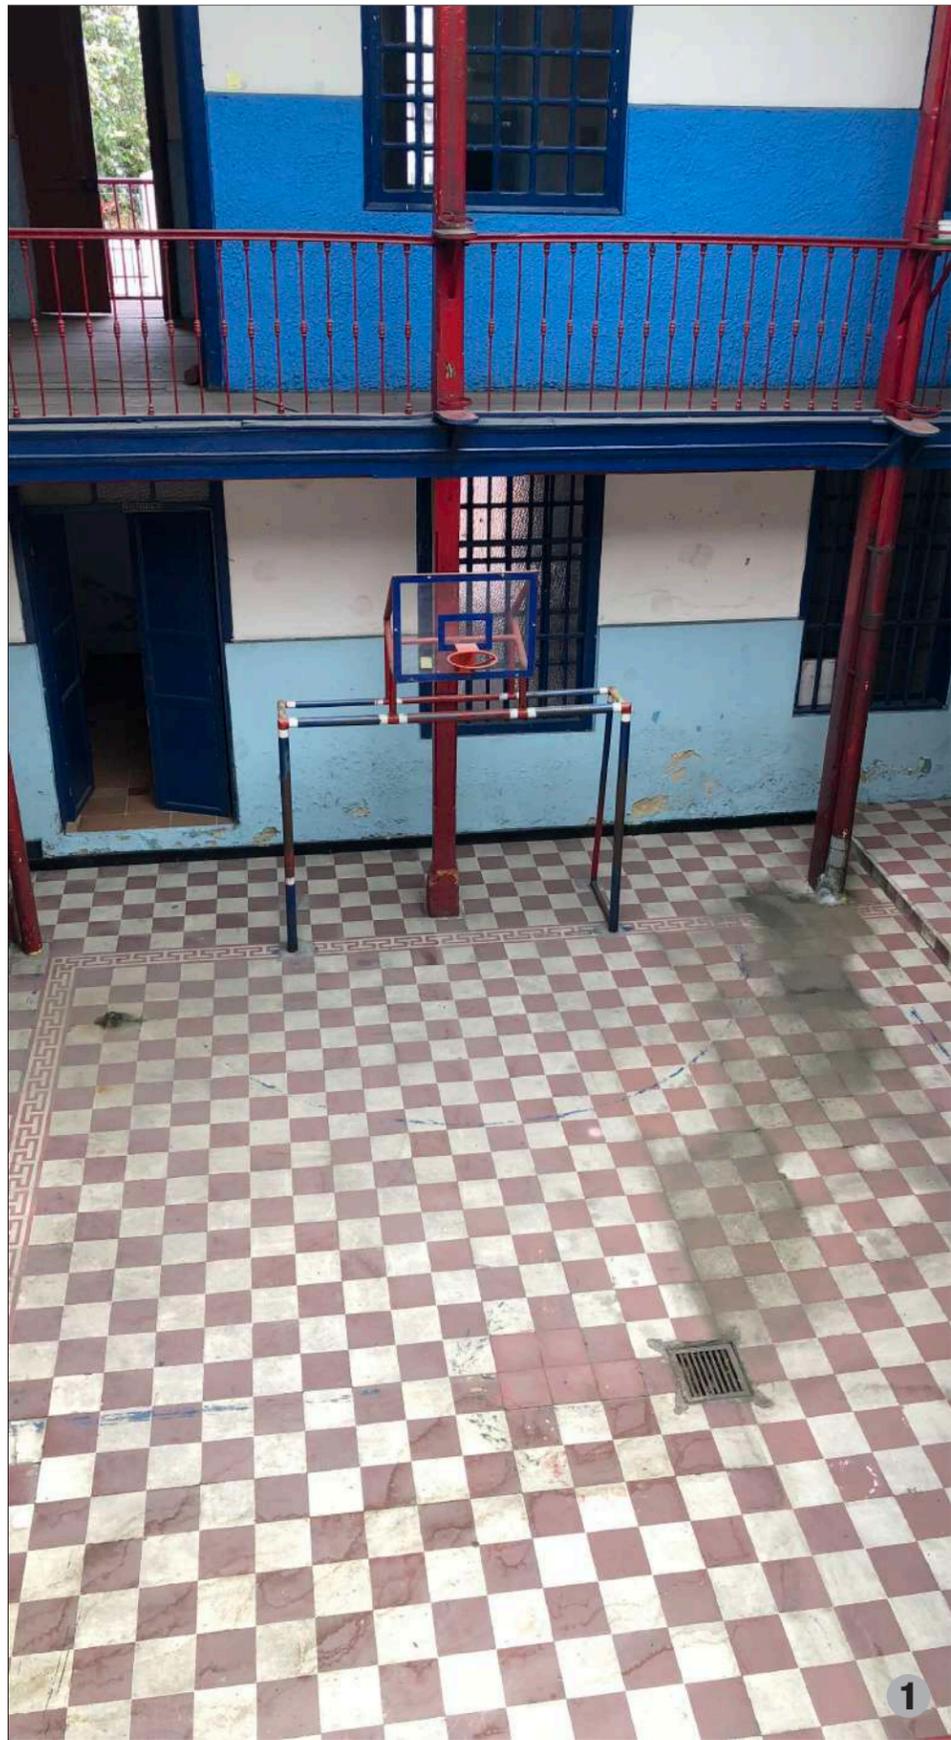
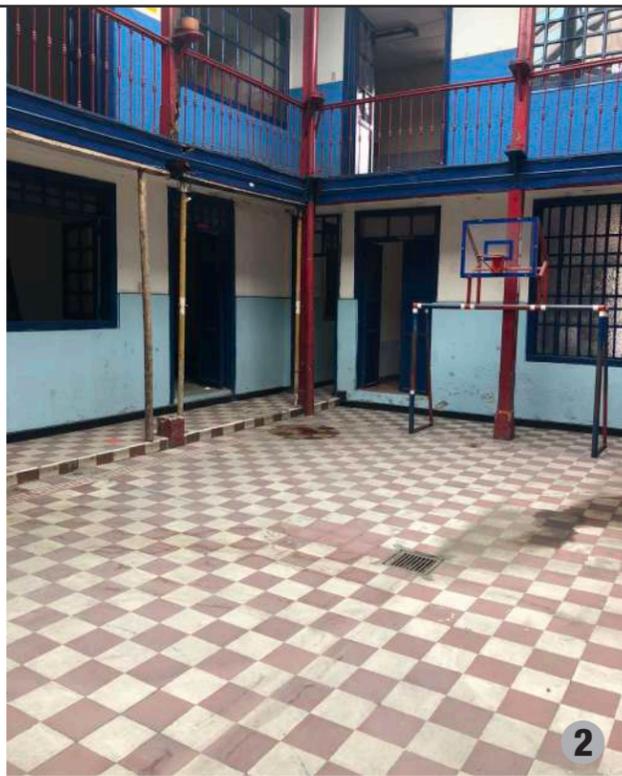
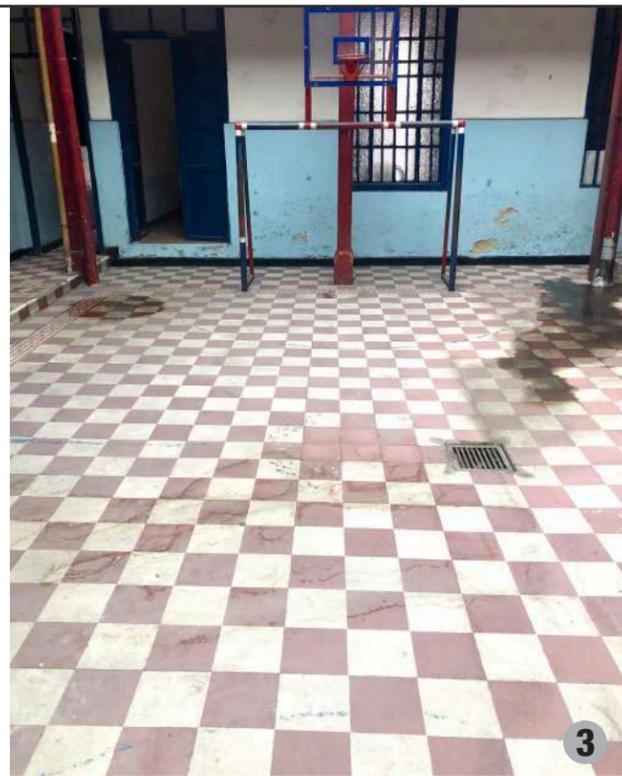
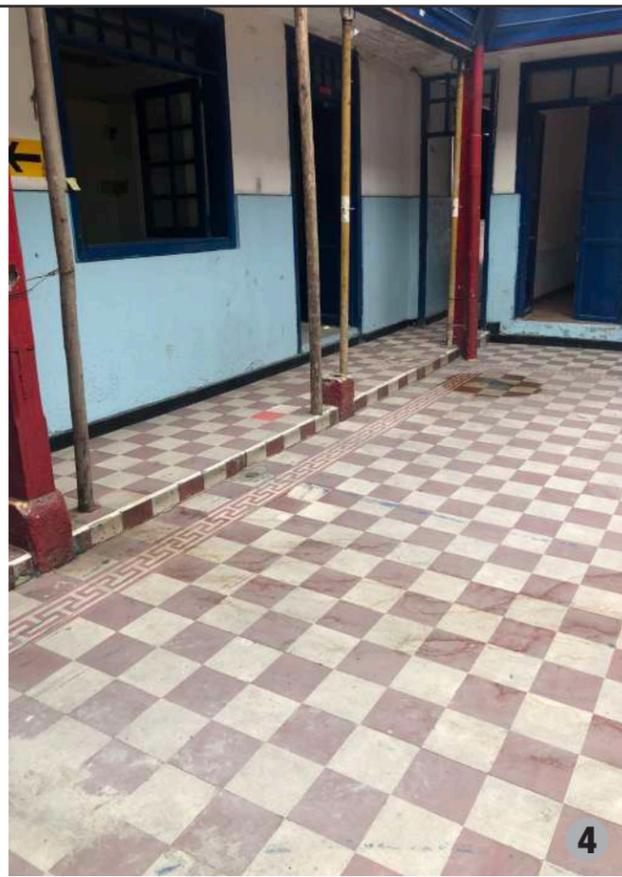
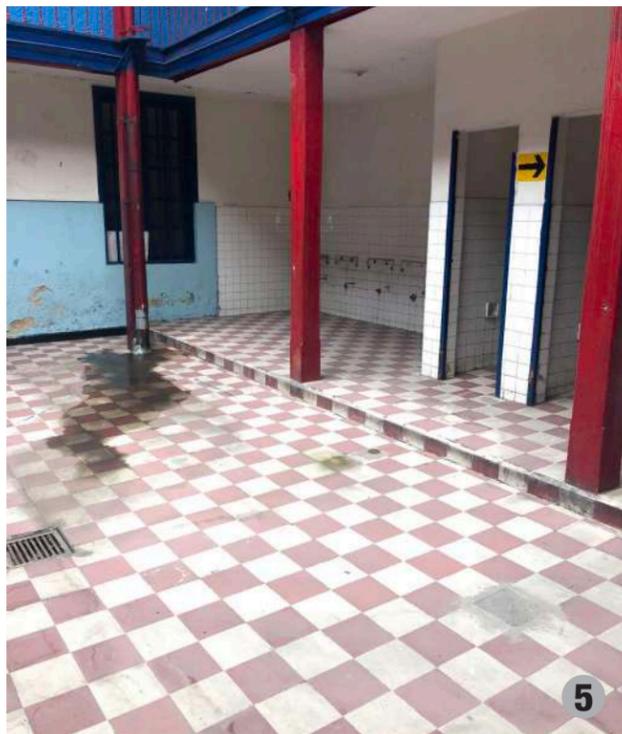
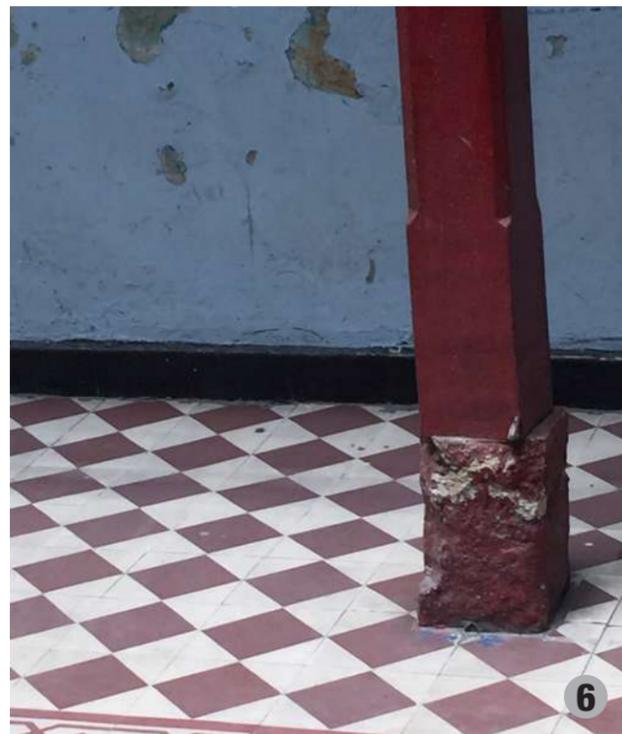
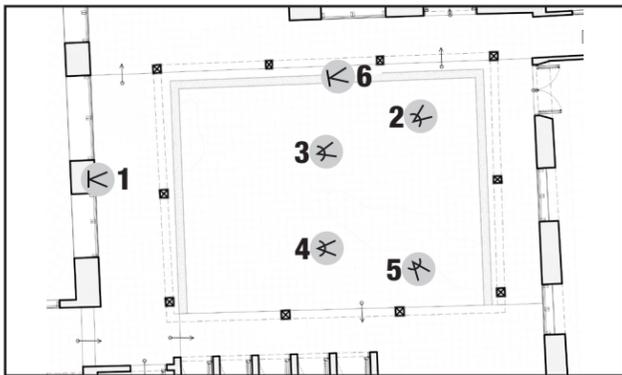
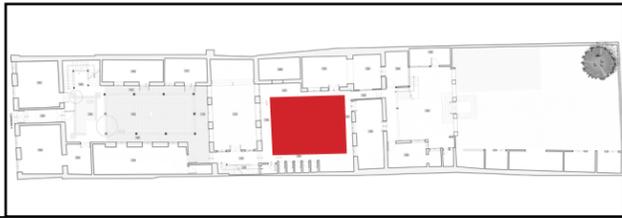
Fotografía #1, vista general del traspatio; fotografía #2 y #3 piso en baldosa de cemento de color blanco y rojo, borde interno en baldosa de cemento decorado, rejilla en el centro del patio, canchas de fútbol y baloncesto.

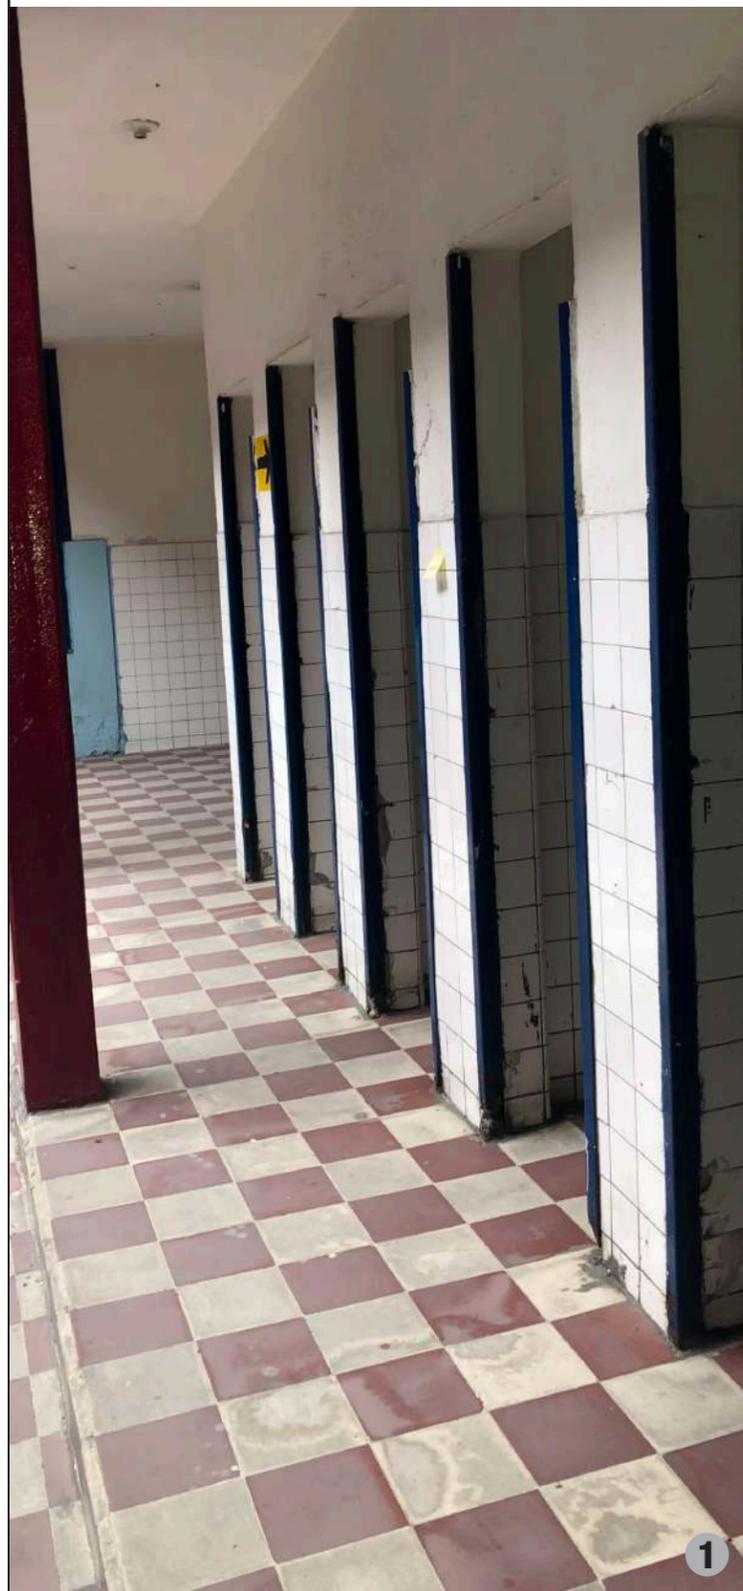
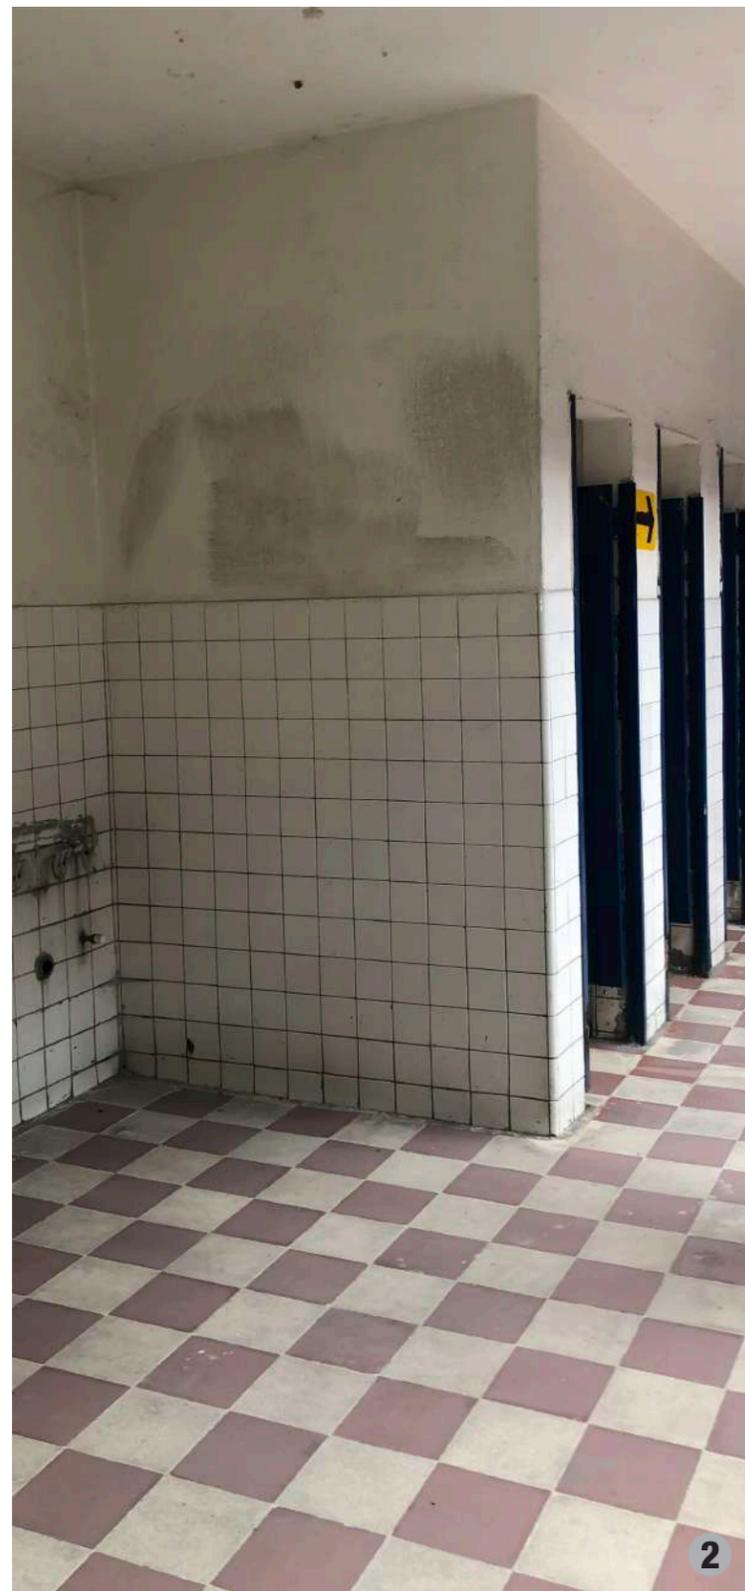
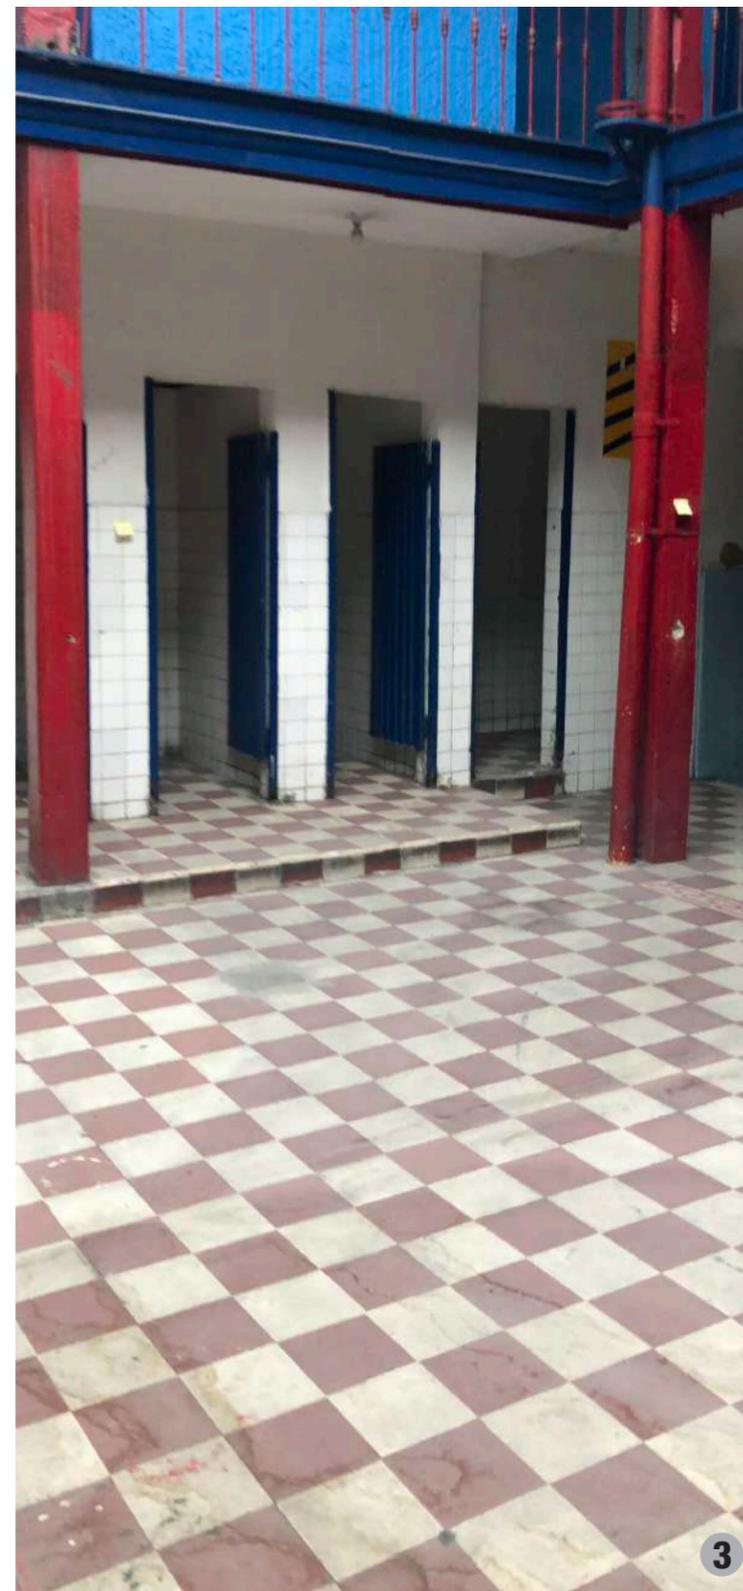
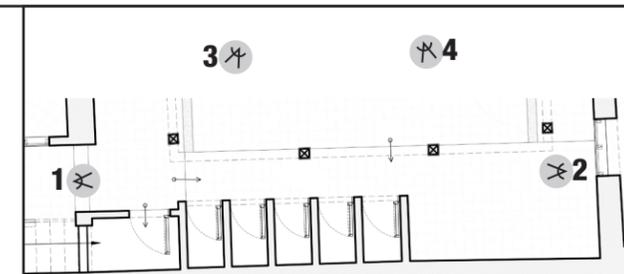
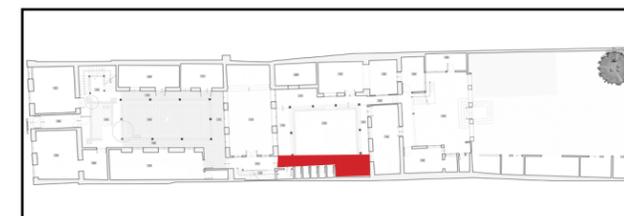
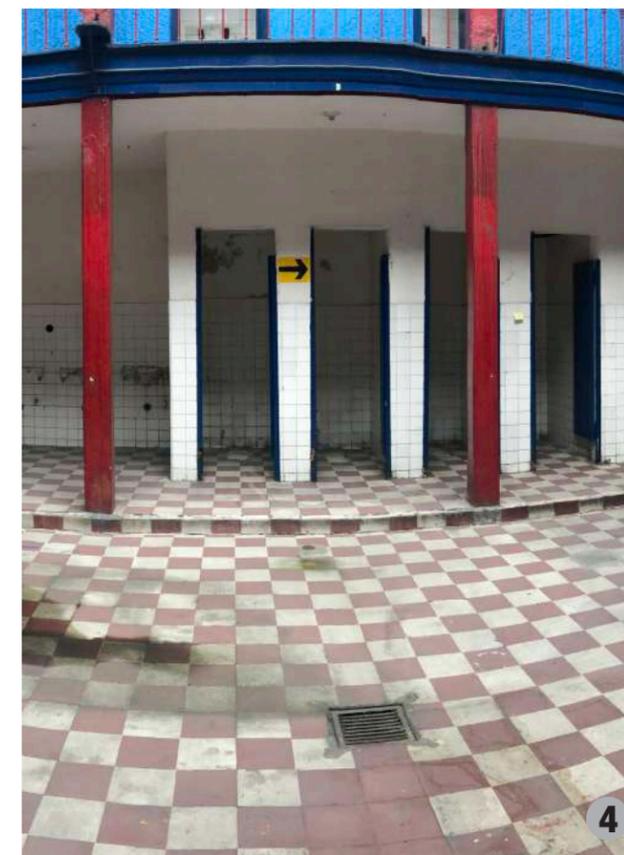
Fotografía #1 y #2, vista de la batería de baños de los niños de primaria, zócalo en baldosa cerámica color blanco, puertas en madera con capa de pintura color azul: fotografía #3, piso en baldosa de cemento color rojo y blanco.
