REGISTRO FOTOGRÁFICO

TRABAJO FINAL DE MAESTRIA

Proyecto de restauración de una casa del siglo XIX en
el Centro Histórico de Bogotá, declarada como Bien
de Interés Cultural

UNIVERSIDAD
NACIONAL
DE COLOMBIA

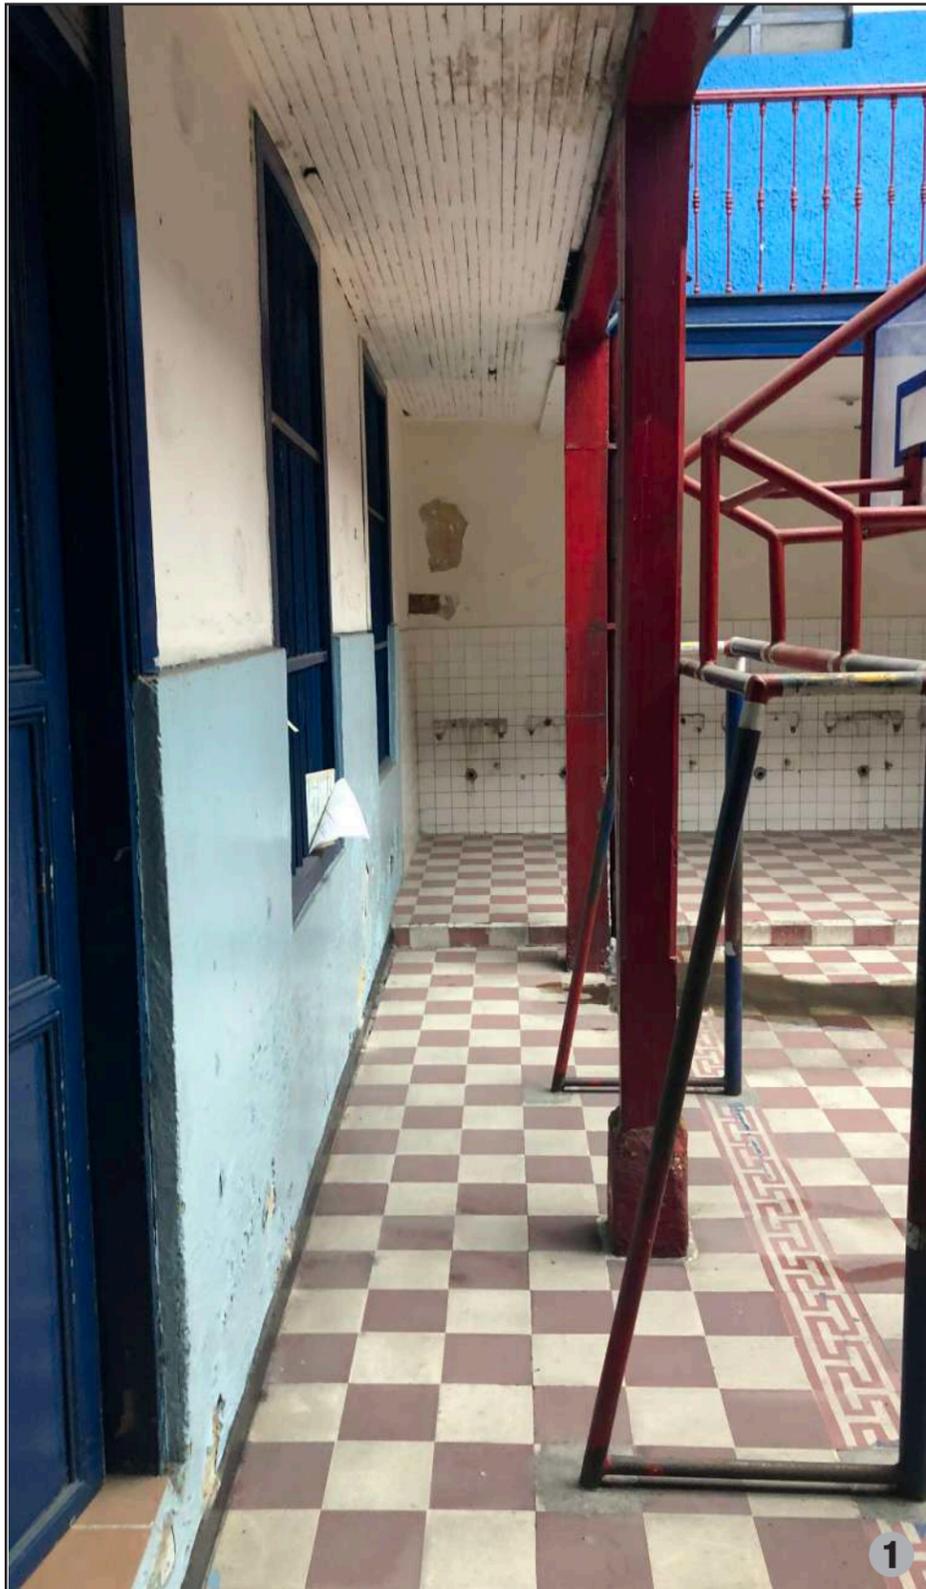
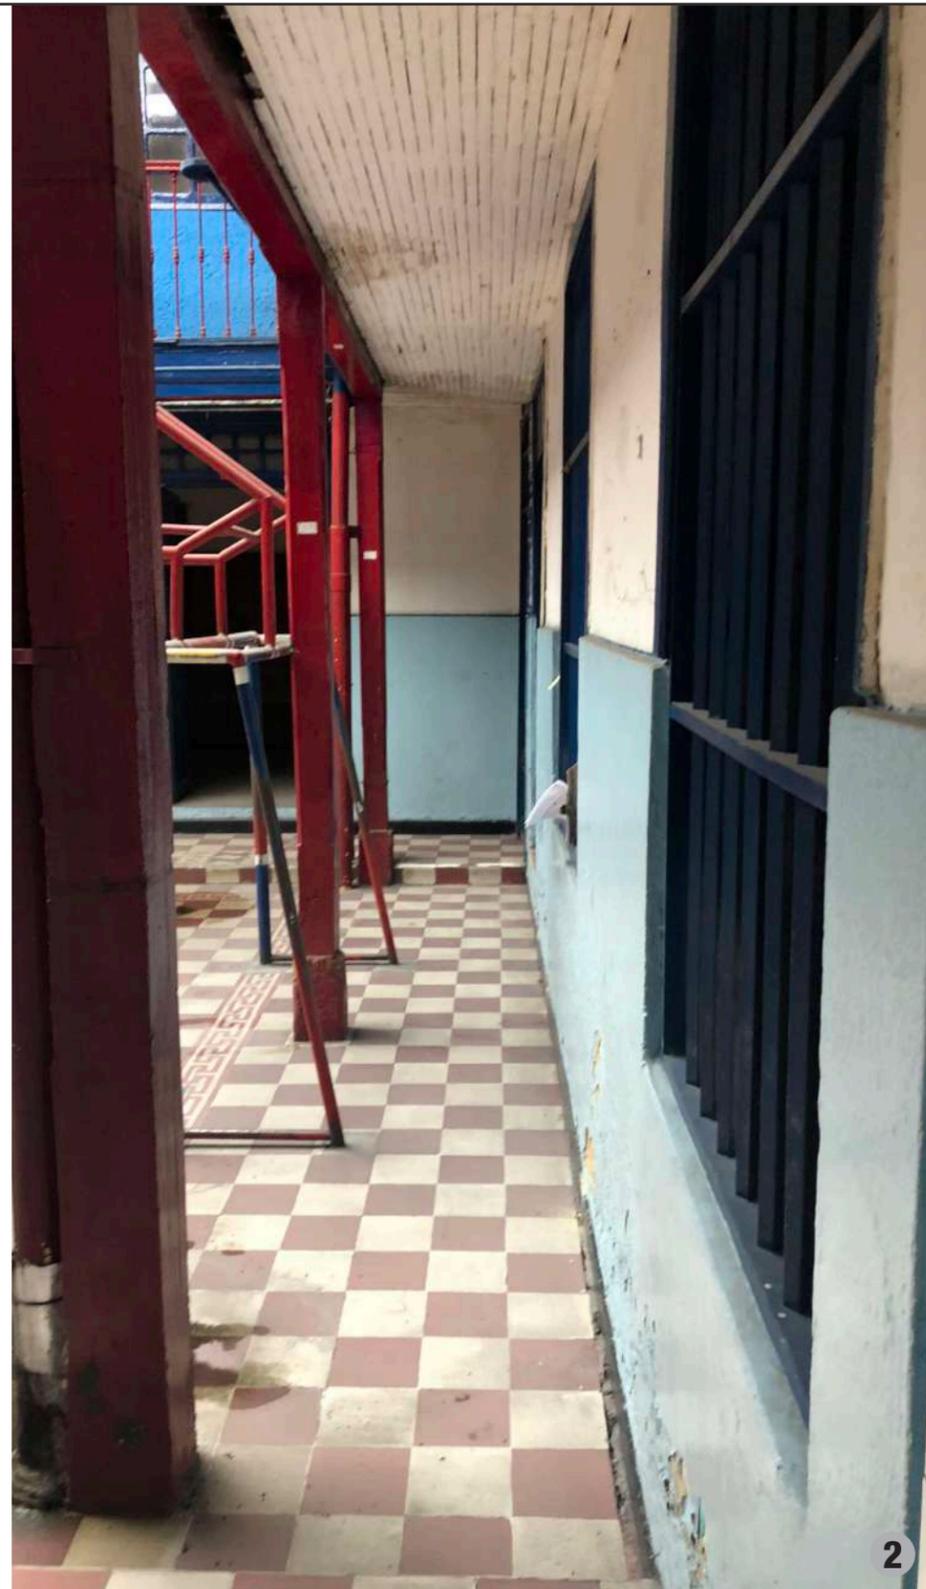
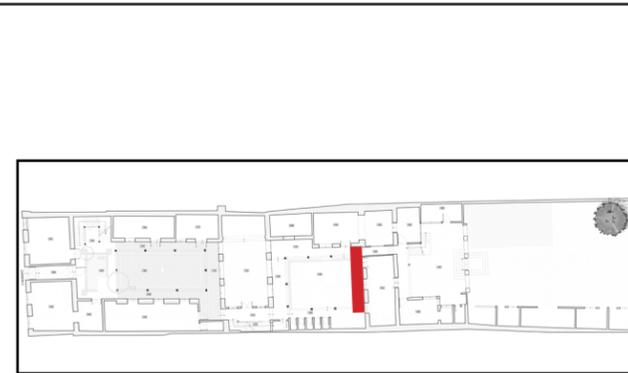
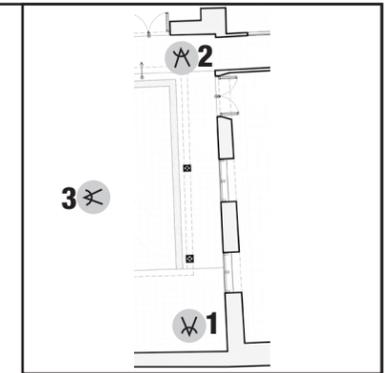
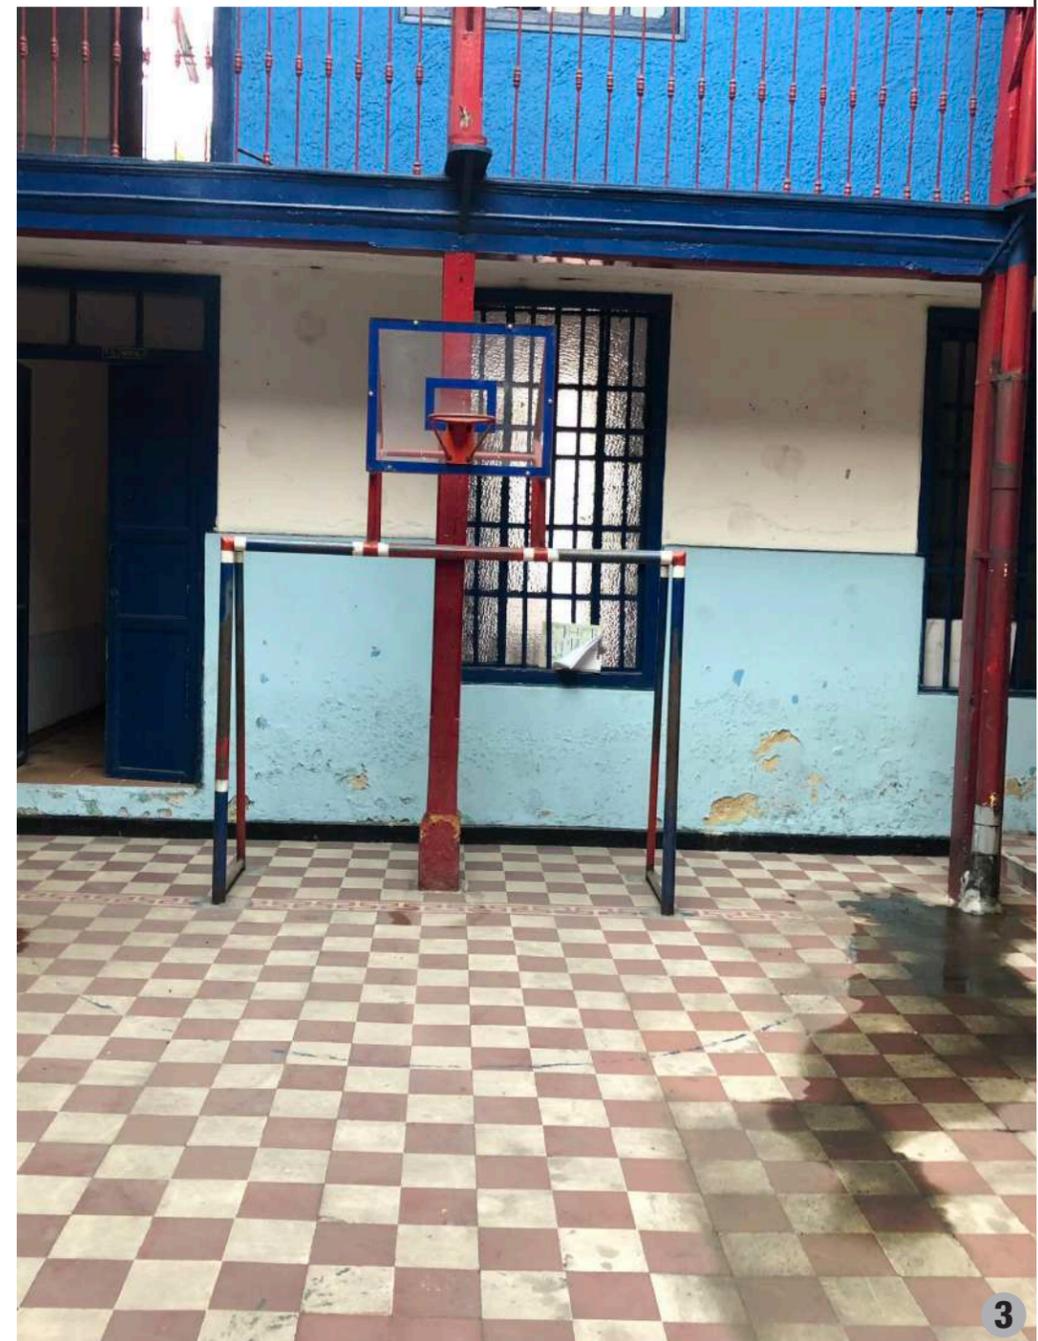
Fotografía #1, vista pasillo lateral del traspatio, zócalo en cemento con capa de pintura azul; fotografía #2 y #3 piso en baldosa de cemento de color blanco y rojo, borde externo en baldosa de cemento decorado y canchas de juegos.

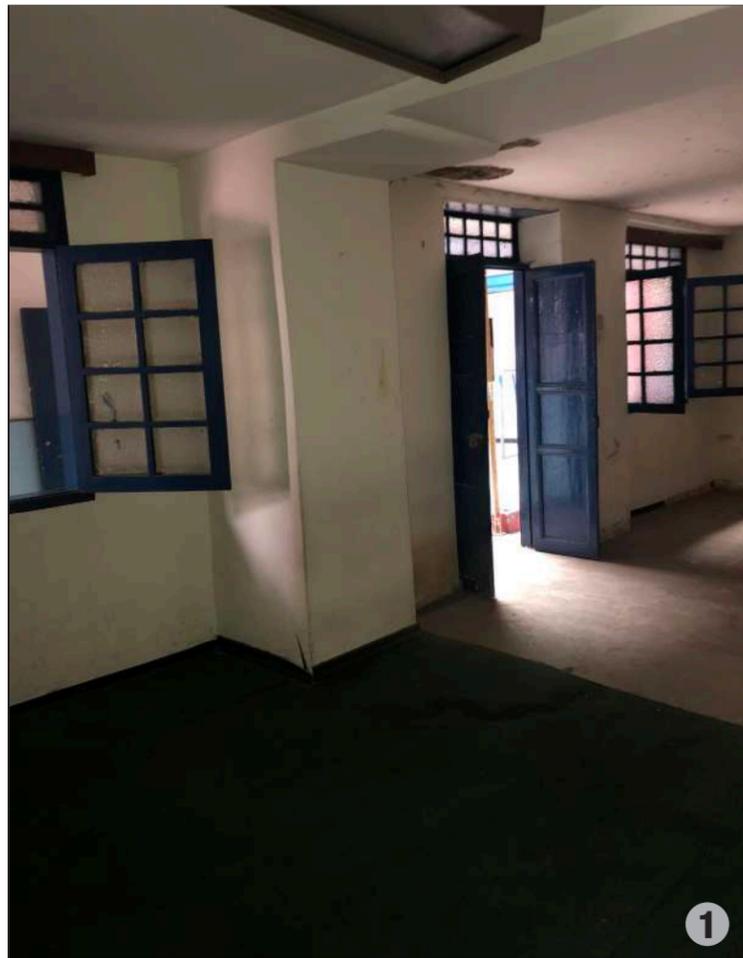
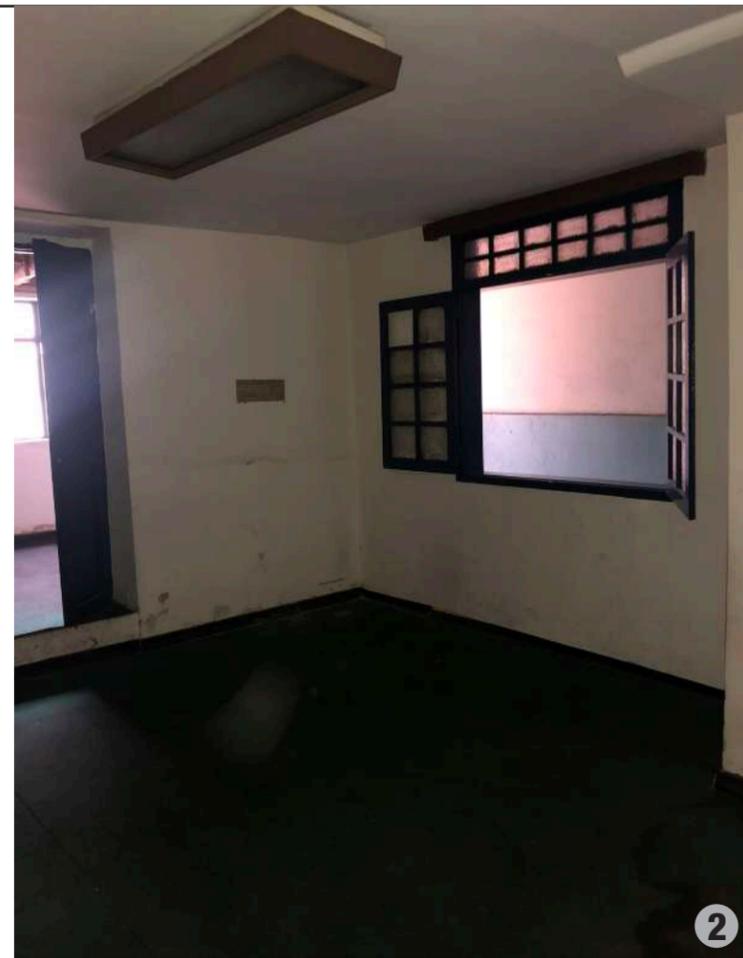
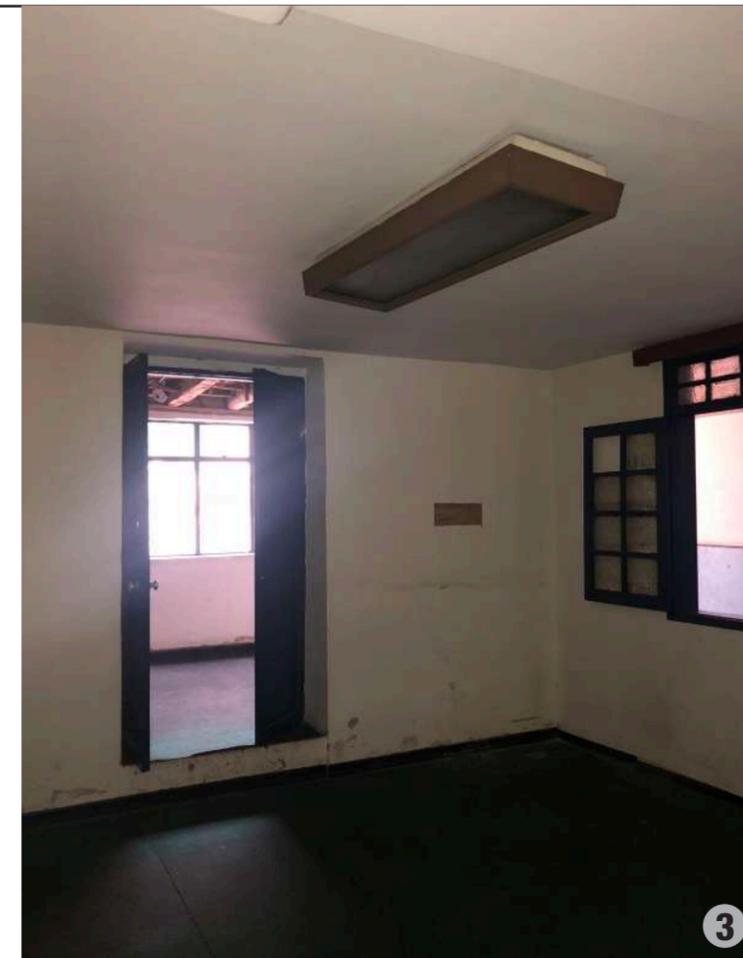
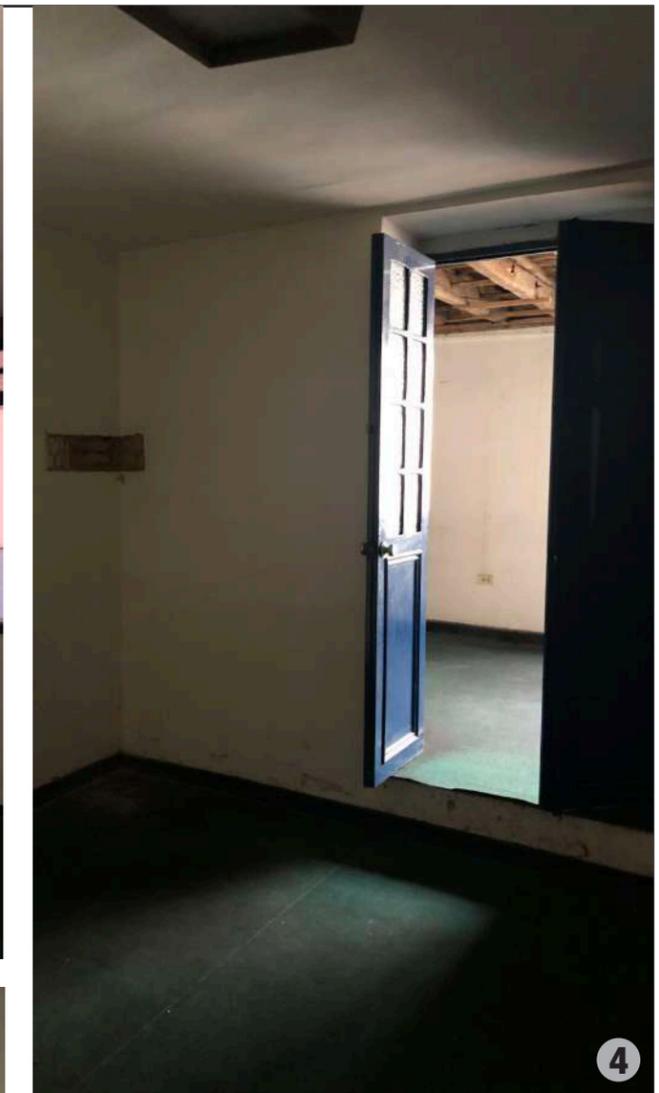
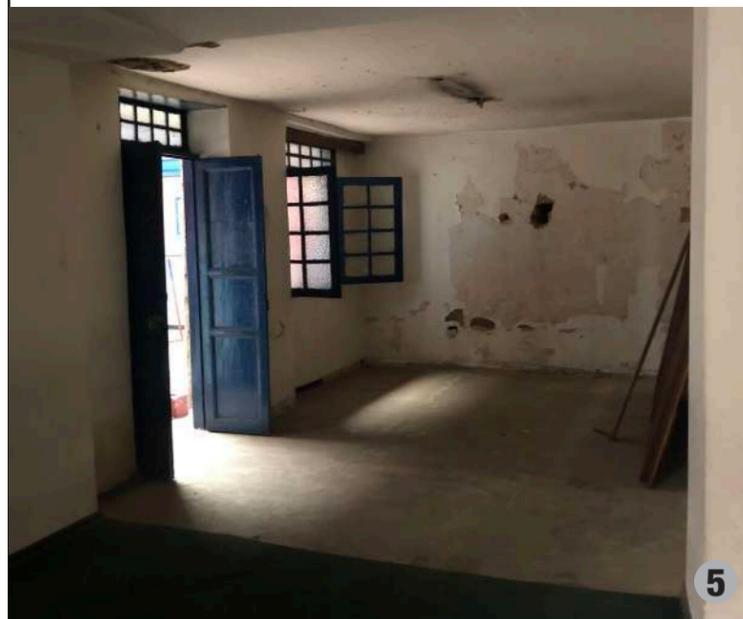
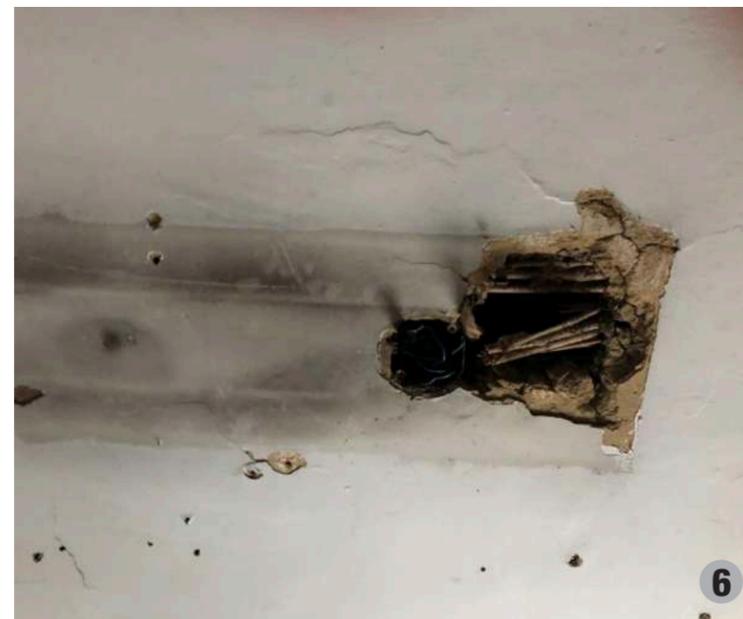
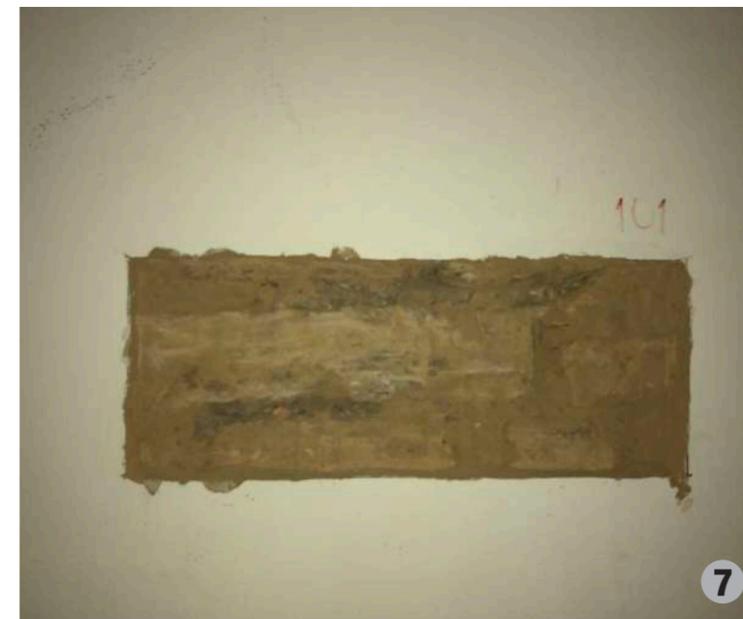
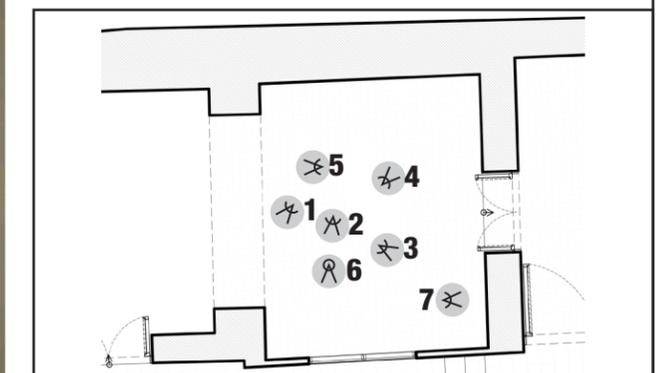
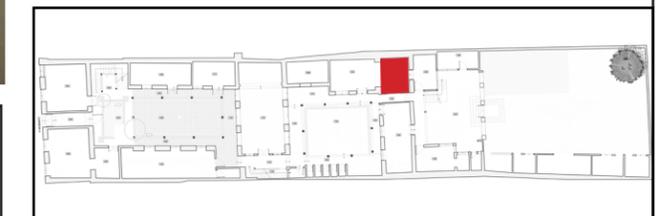
Fotografía #1, habitación con piso en tapete color verde, guarda escobas en madera con capa de pintura negra; fotografía #2 y #3, ventana en marco de madera con capa de pintura color azul.

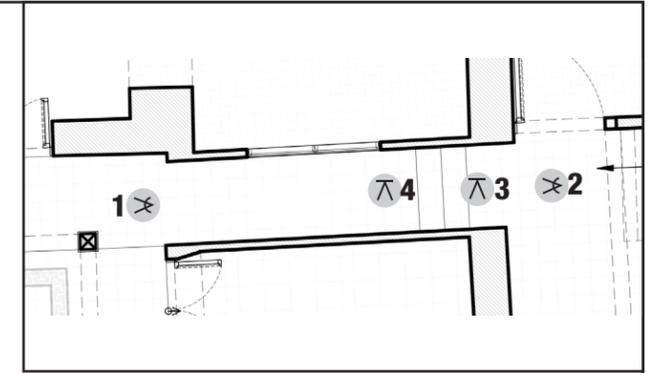
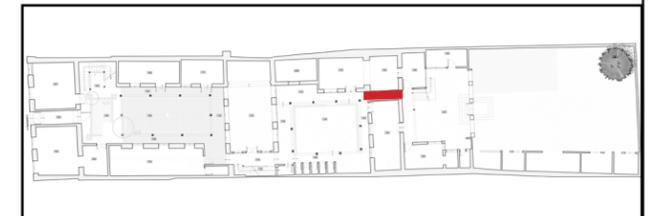
Fotografía #1 y #2, pasillo de empalme entre el traspatio y el solar, zócalo en cemento con capa de pintura color azul; fotografía #3 y #4, piso en baldosa de cemento color balnco y rojo, guarda escobas en baldosa de cemento color negro.

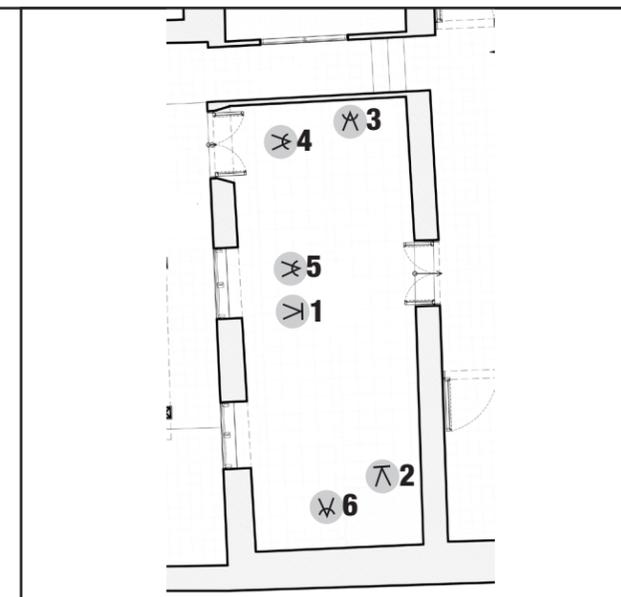
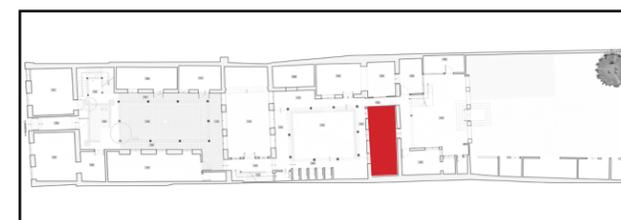
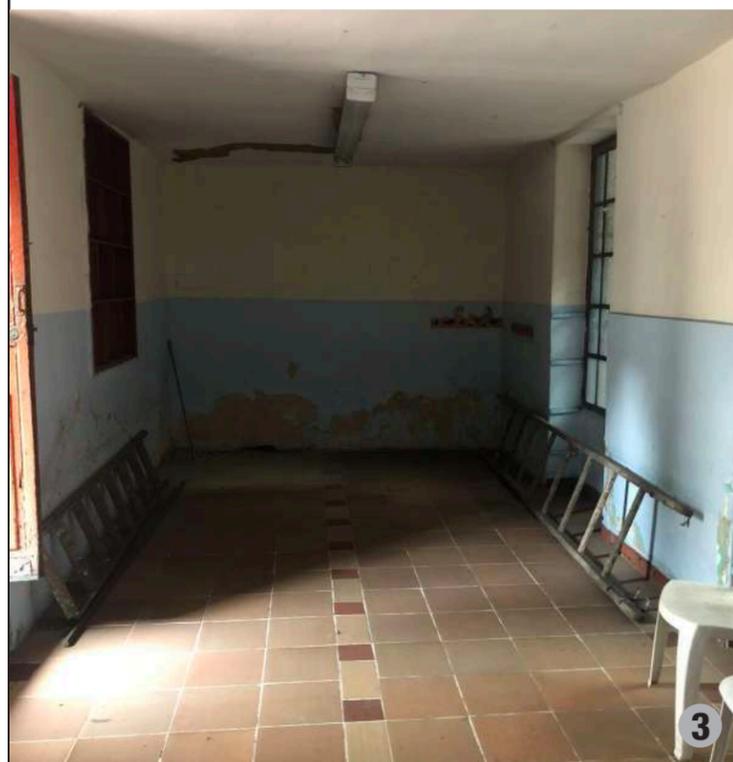
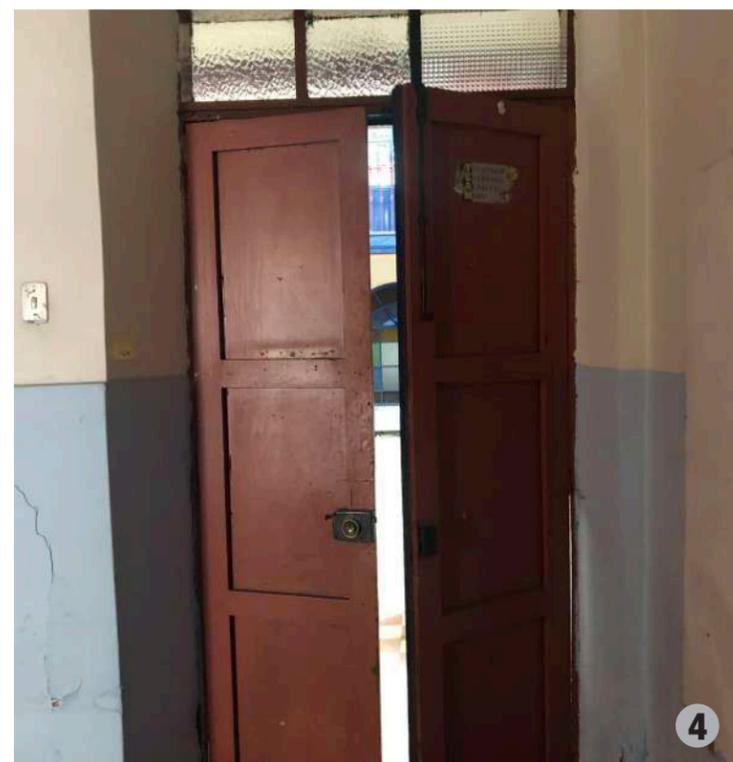
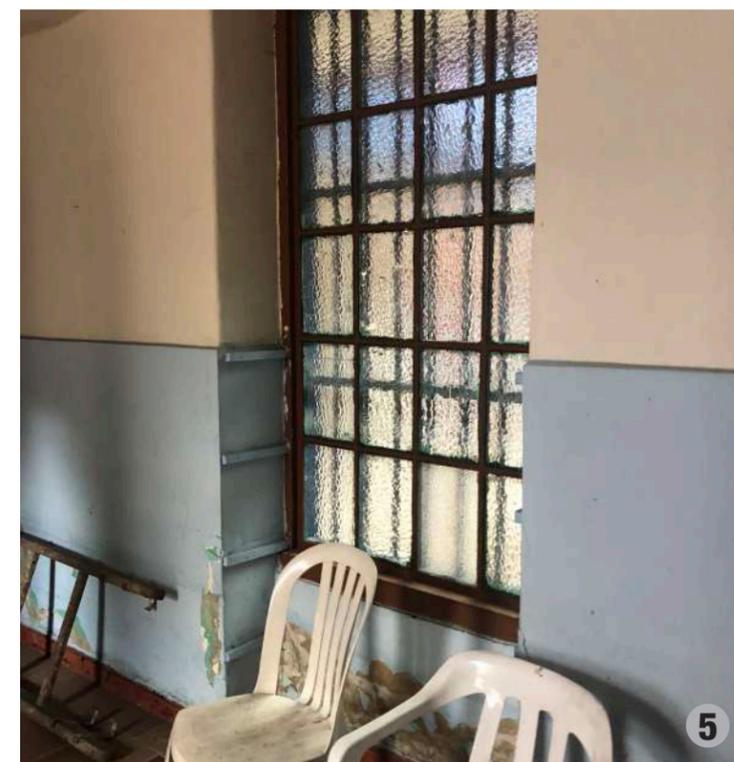
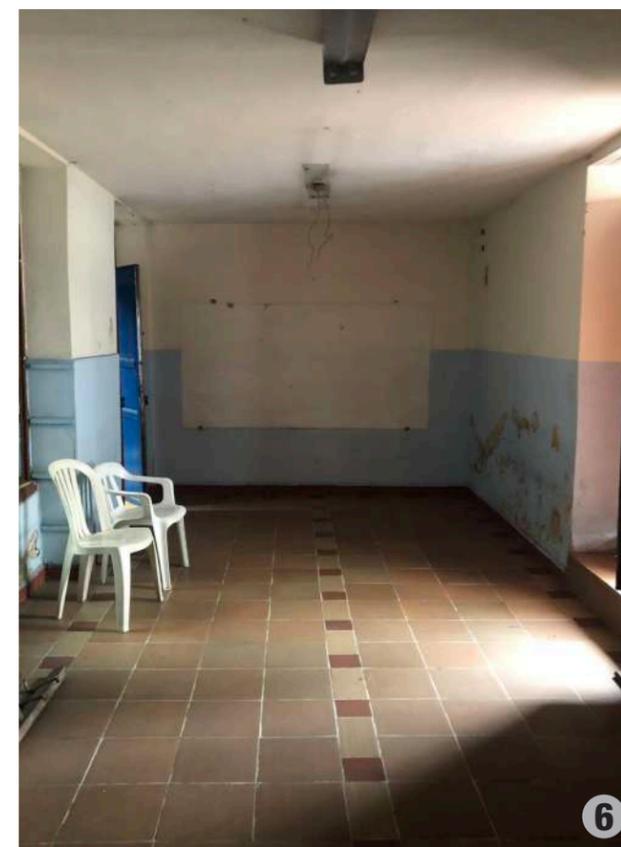
Fotografía #1, habitación con zócalo en cemento y capa de pintura color azul, guarda escobas en baldosa de gres color rojo; fotografía #2, pérdida de piso y capa de pintura en el zócalo; fotografía #3 y #6, vista general del espacio, piso en baldosa de gres.

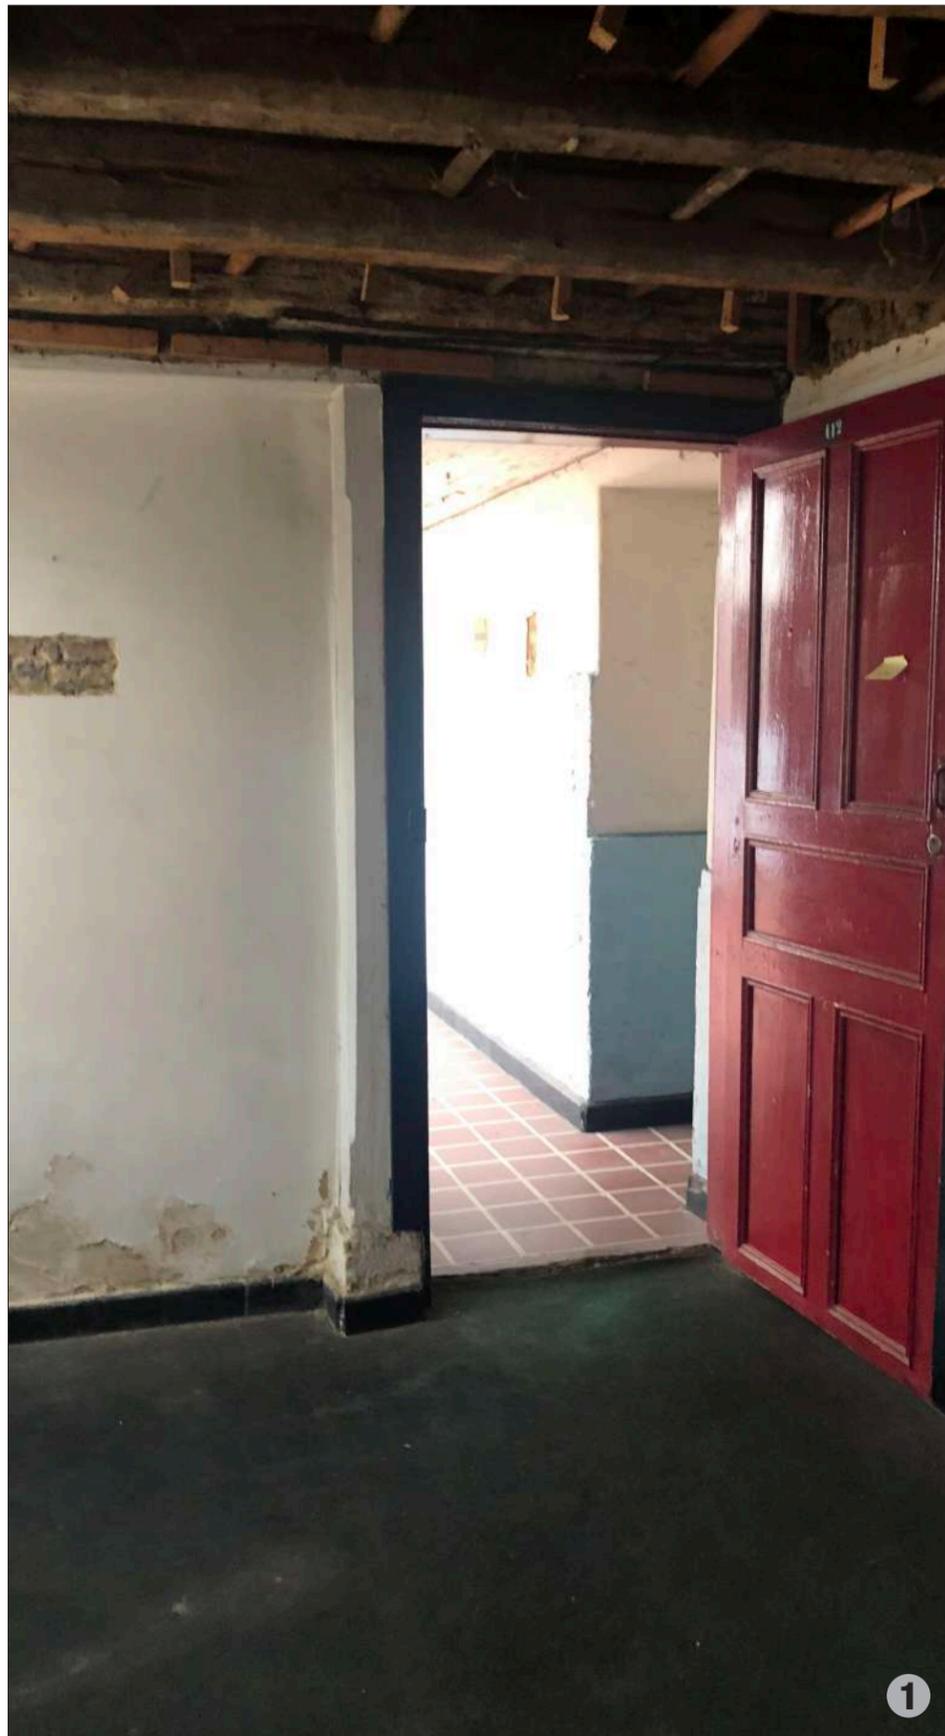
1

Fotografía #1 y #2, acceso al espacio por el solar, puerta en madera con capa de pintura color rojo; fotografía #3, vista del entresuelo del segundo nivel en estructura de madera, fotografía #5, piso en tapete color verde.

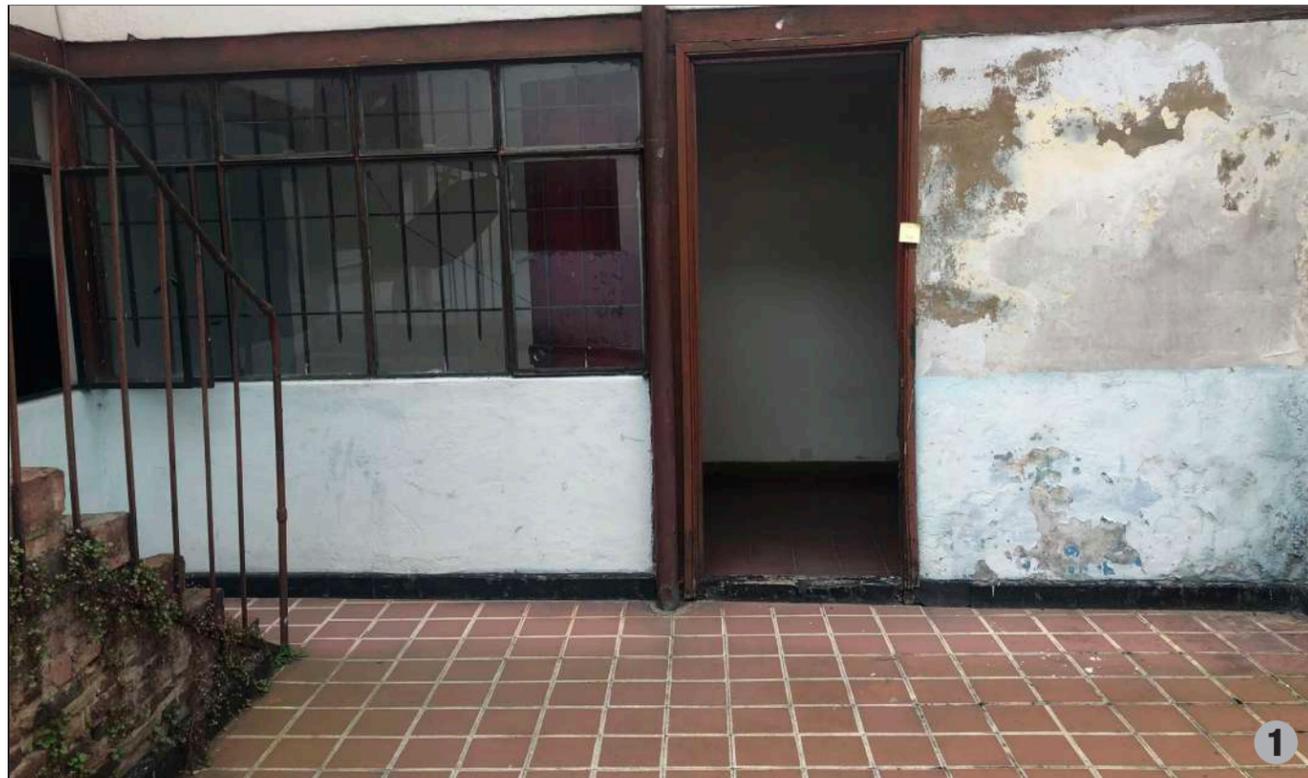
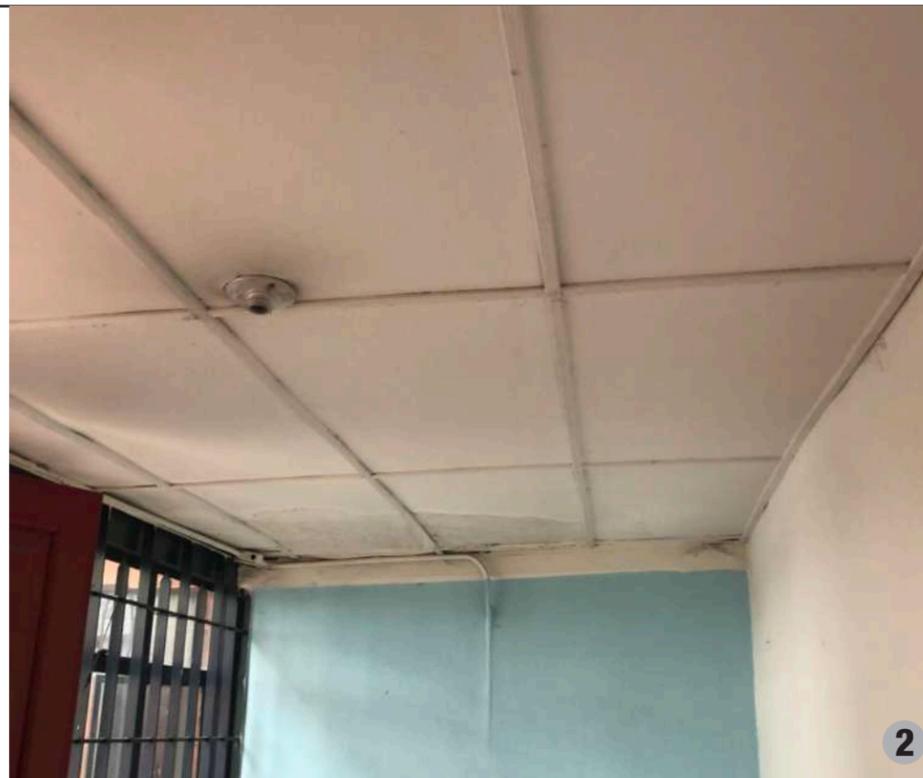
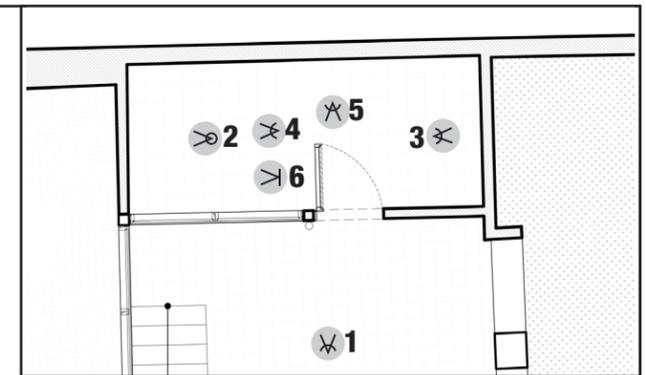
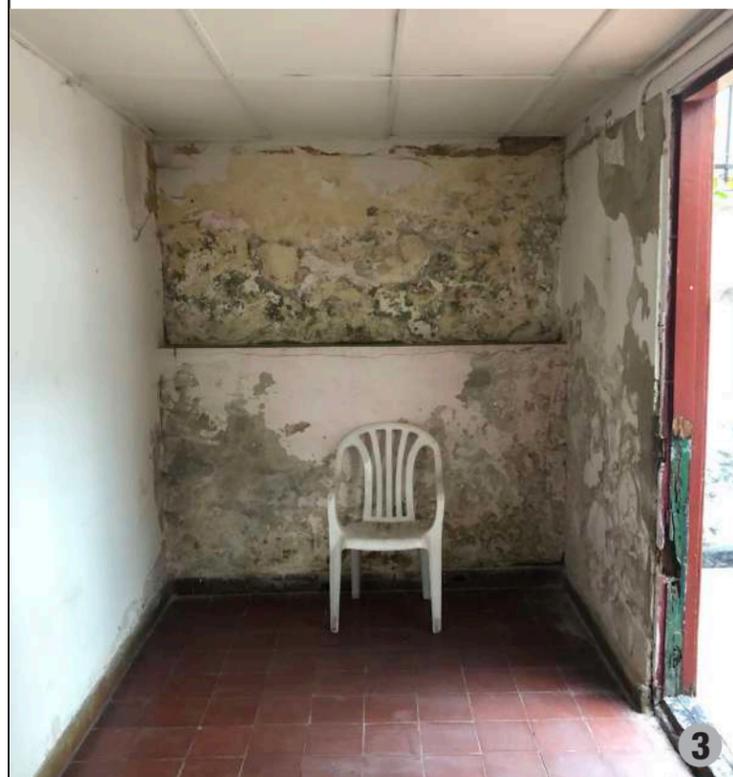
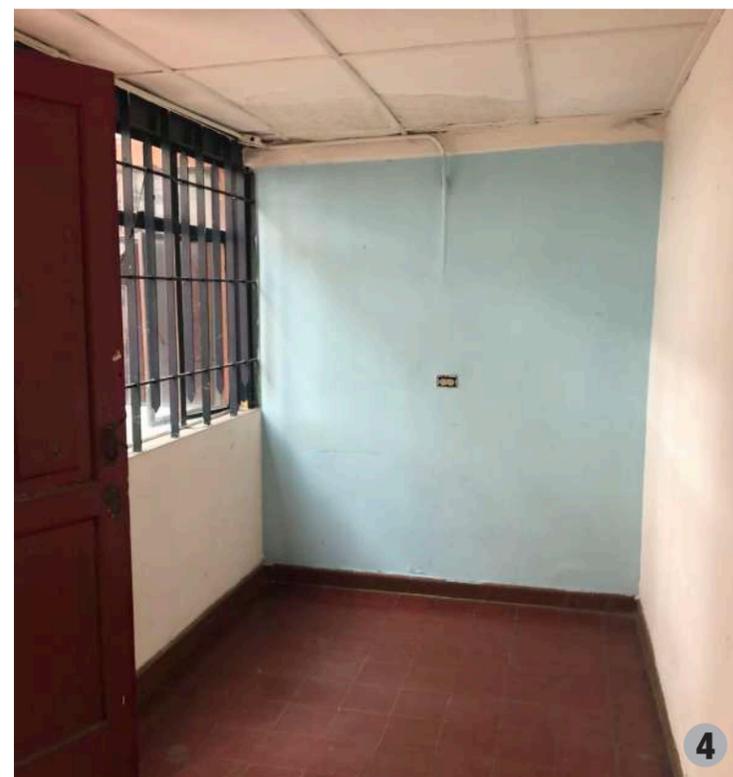
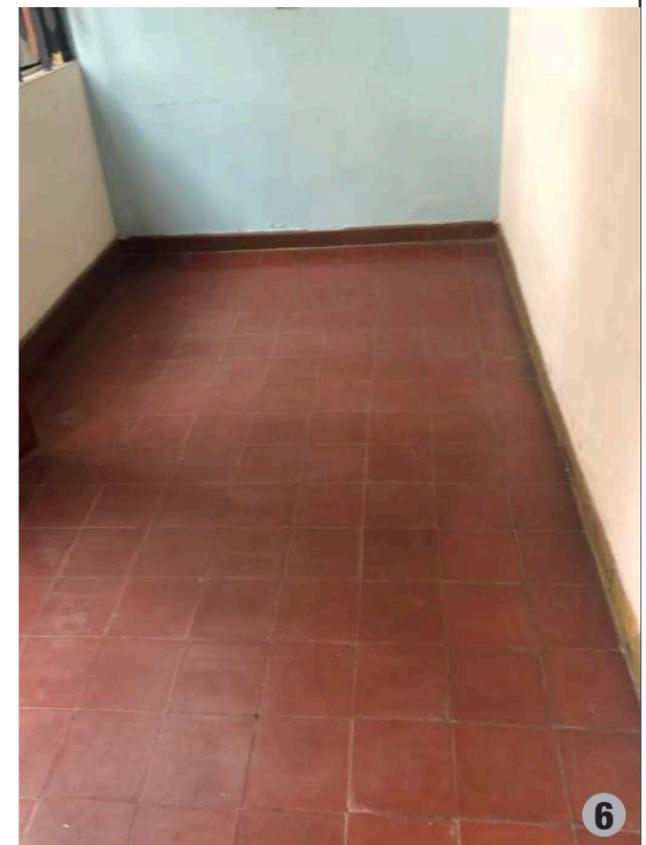
Fotografía #1, habitación, vista del espacio desde el solar; fotografía #2, vista del cielo raso modular en aglomerado; fotografía #4, marco de ventana metálico con reja metálica; fotografía #6, piso en baldosa de gres color rojo, guarda escobas en baldosa de cemento color negro.

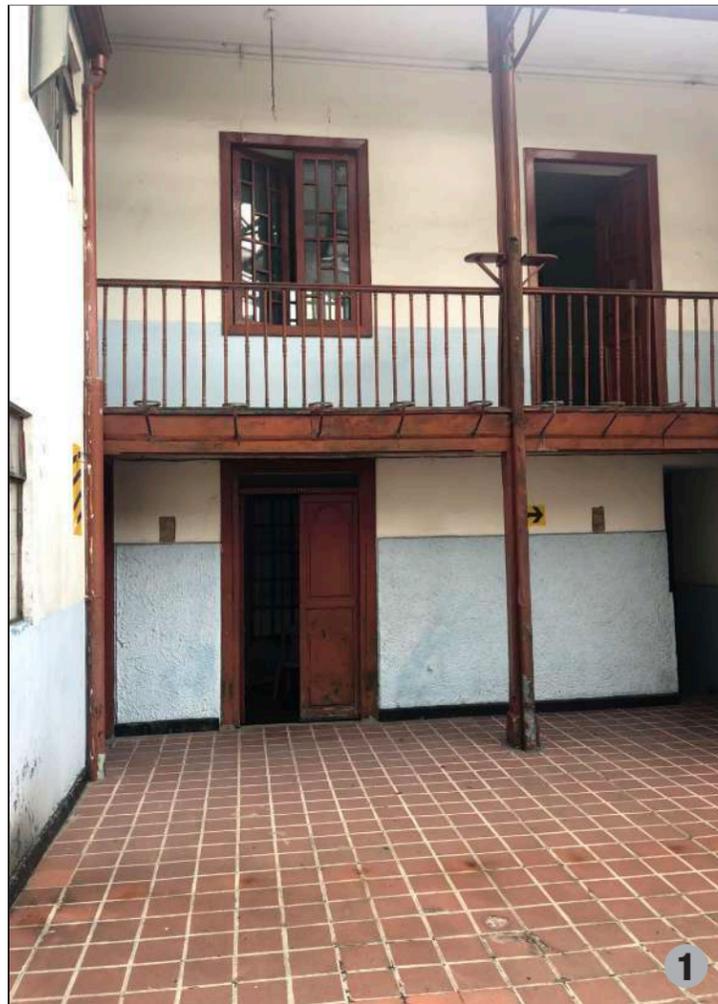
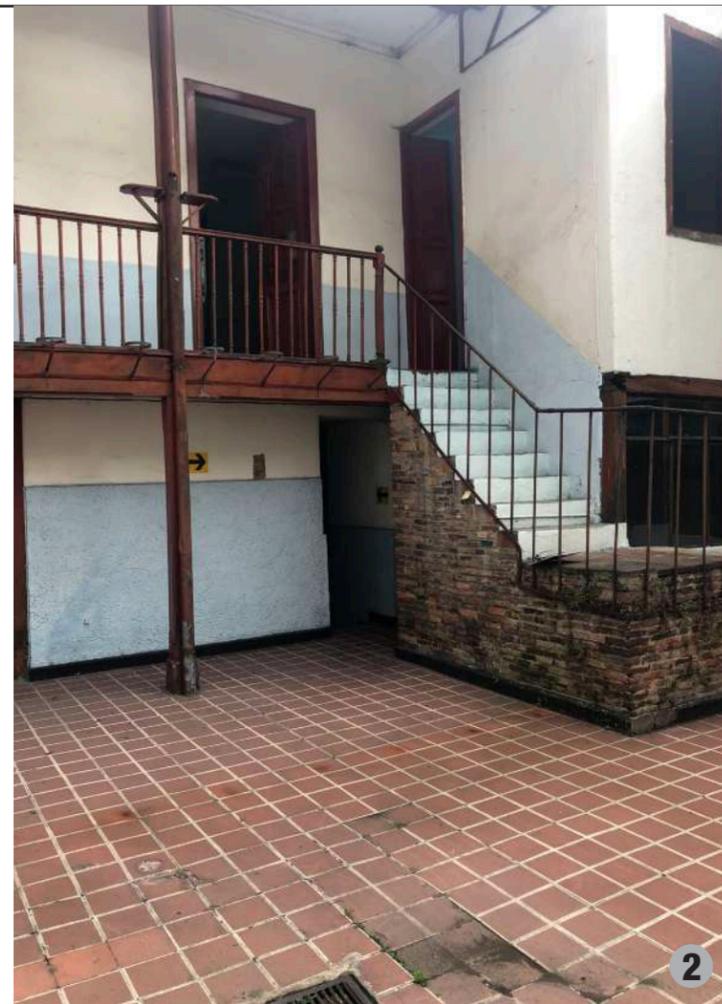
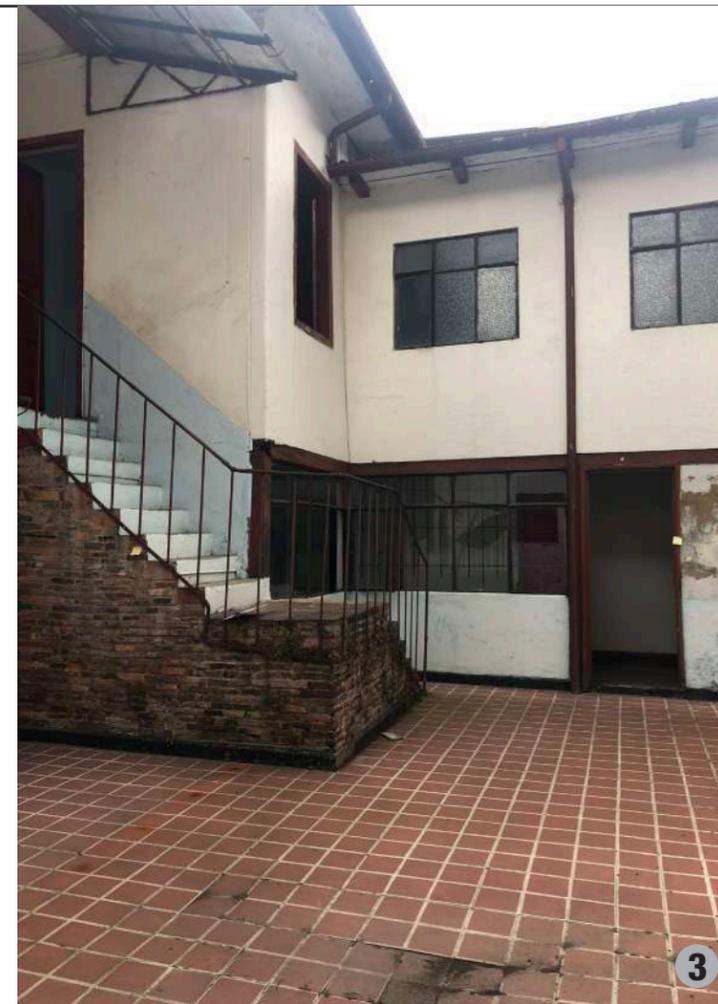
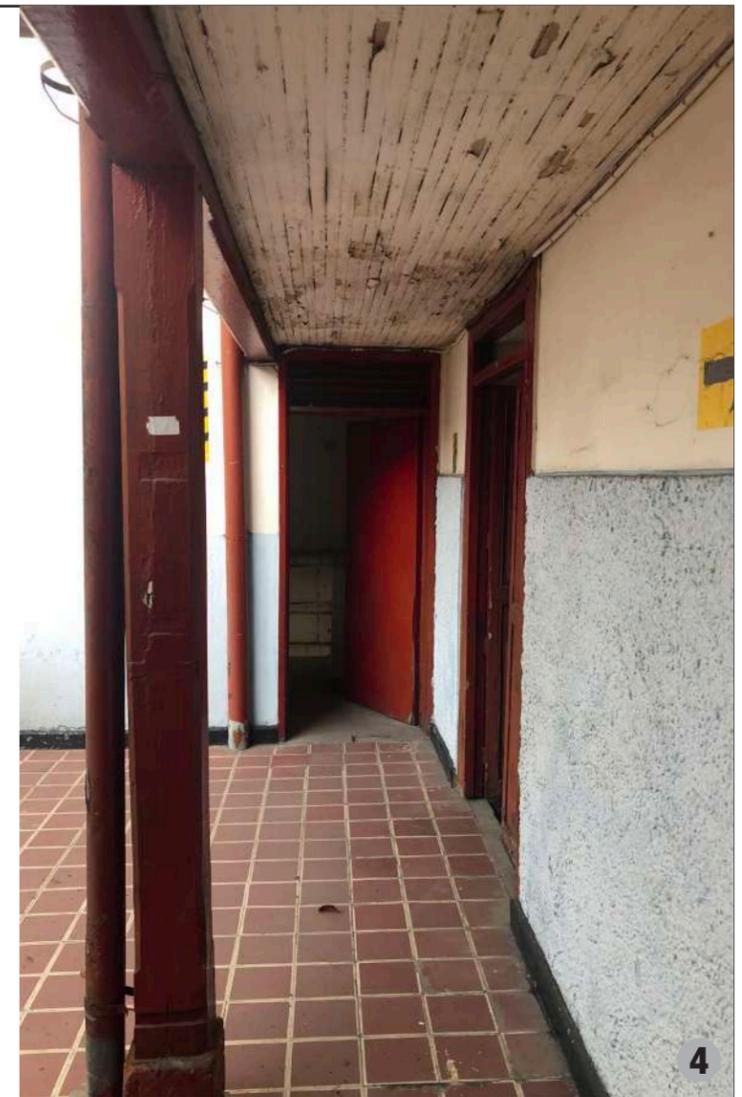
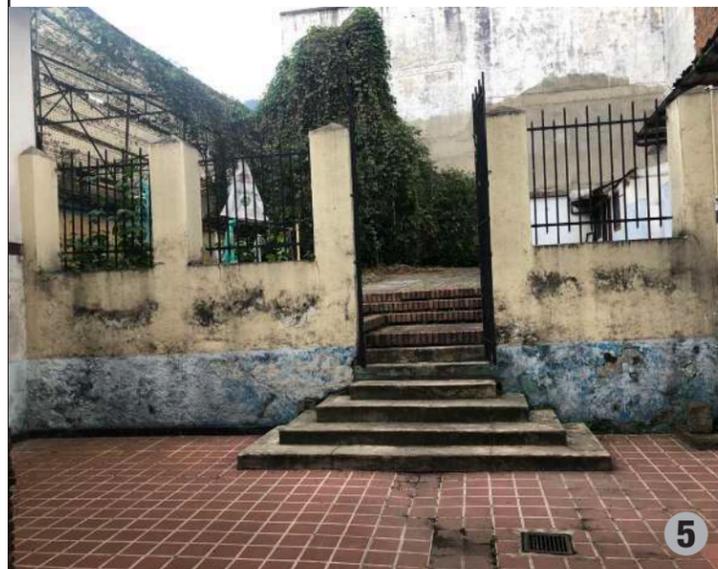
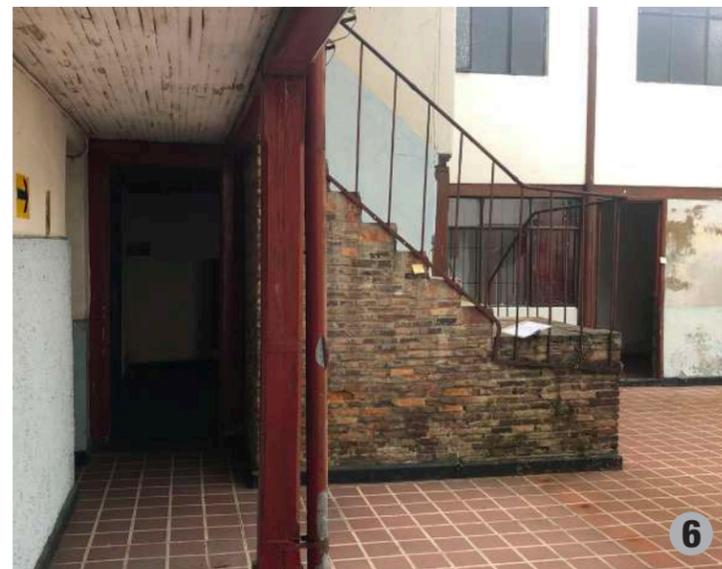
Fotografía #1, vista general del solar, piso en baldosa de gres color rojo; fotografía #2 y #3, escaleras en ladrillo, huellas y contrahuellas en baldosa; fotografía #5, escaleras de acceso hacia el solar.
