REGISTRO FOTOGRÁFICO

TRABAJO FINAL DE MAESTRIA

Proyecto de restauración de una casa del siglo XIX en
el Centro Histórico de Bogotá, declarada como Bien
de Interés Cultural

UNIVERSIDAD
NACIONAL
DE COLOMBIA

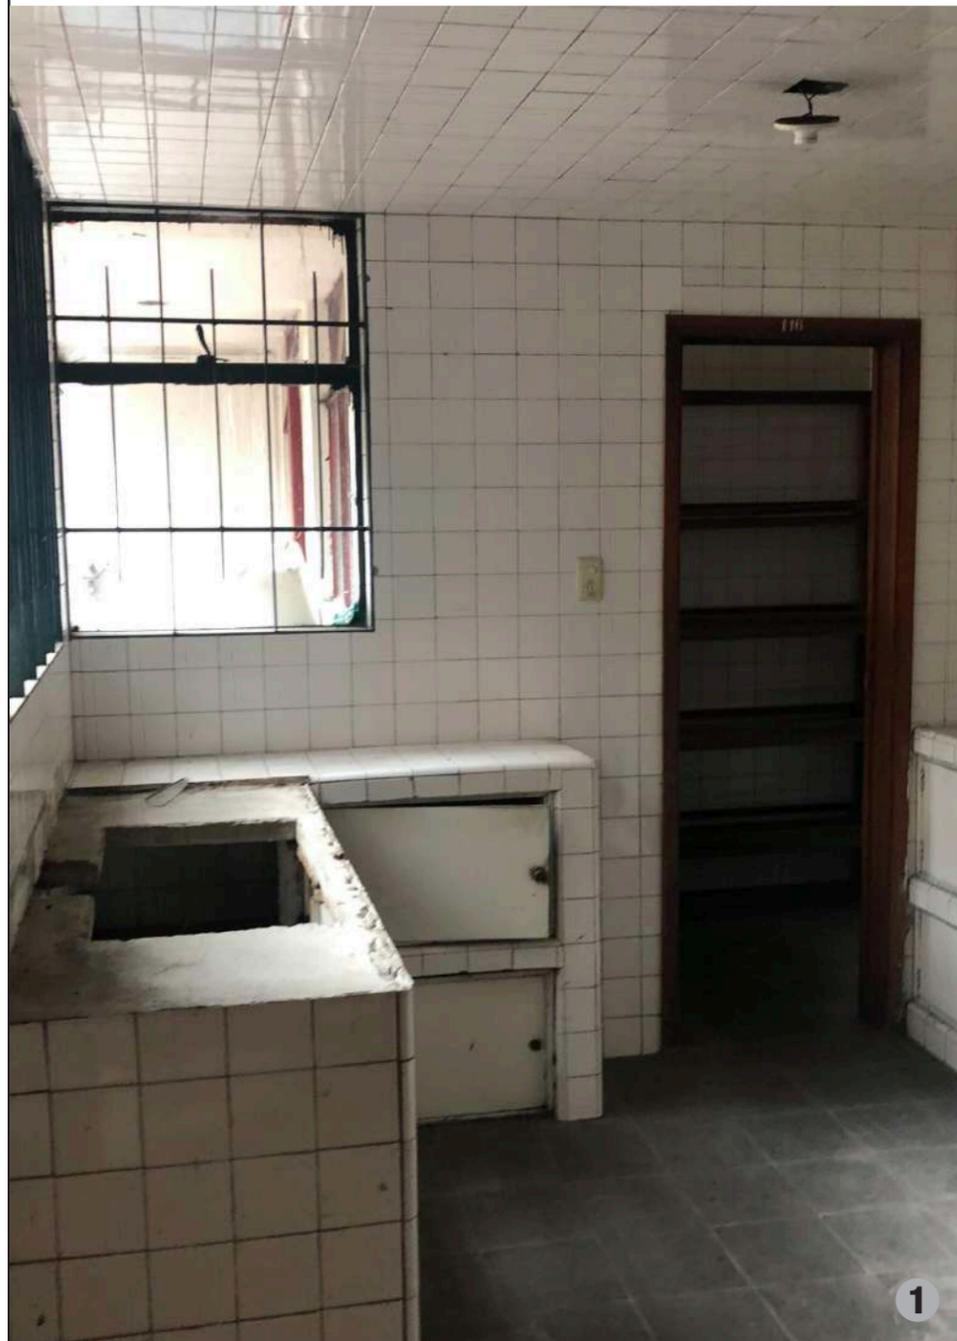
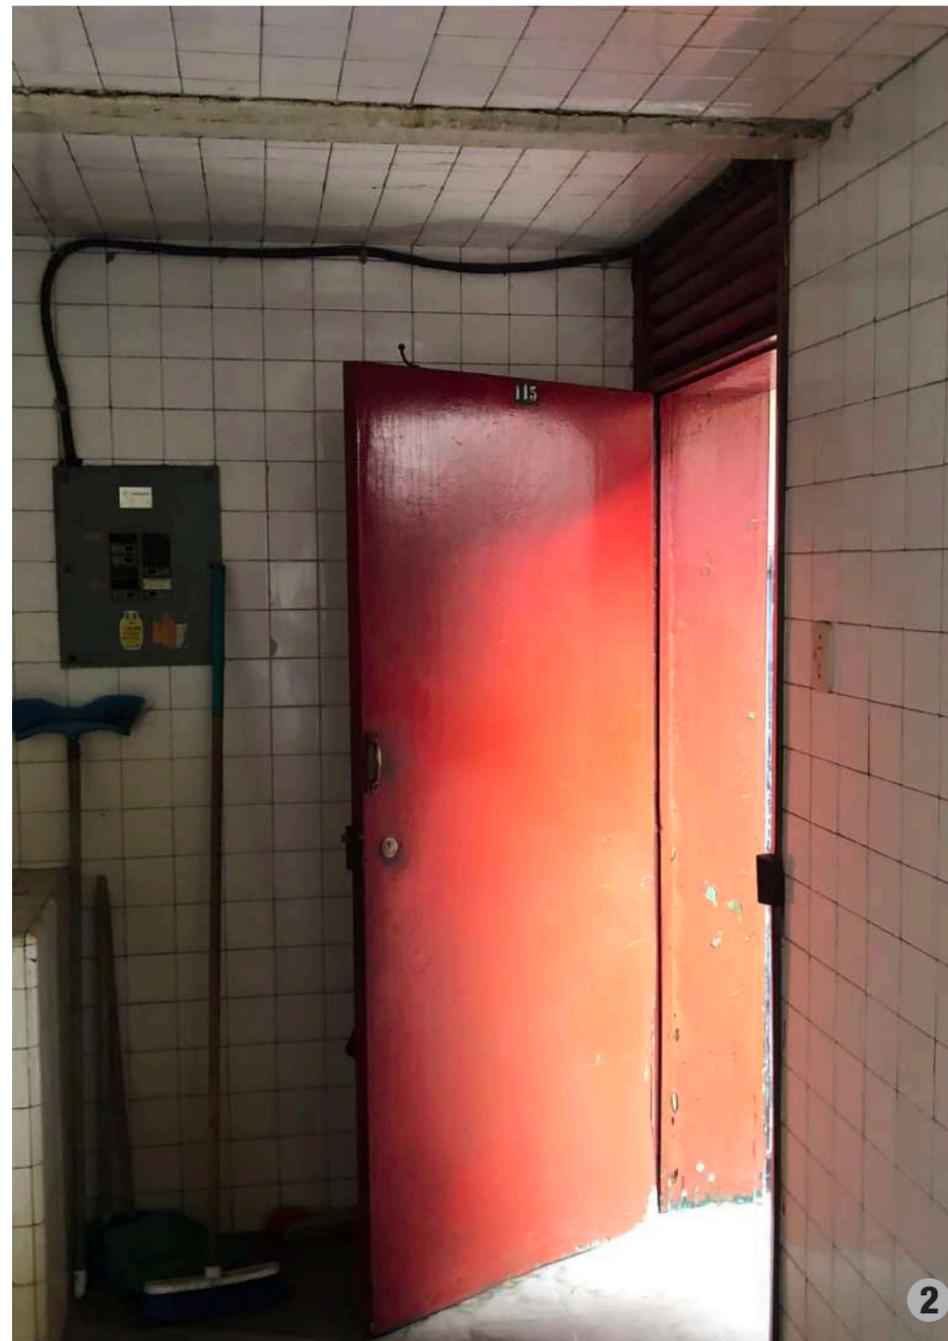
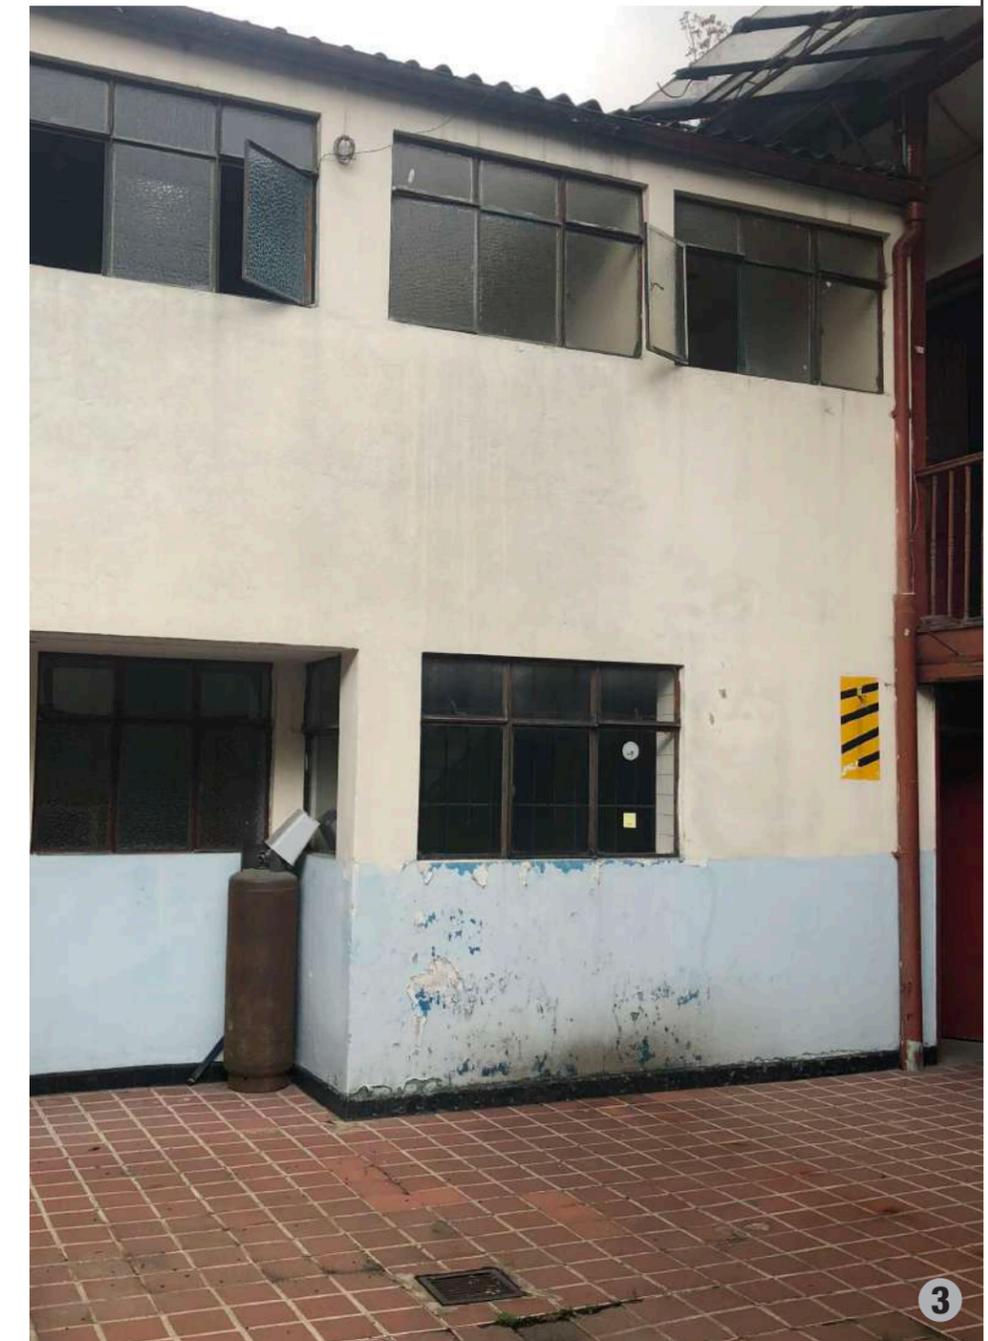
Fotografía #1, cocina con piso en baldosa de cemento color gris; fotografía #2, paredes enchapadas en baldosa cerámica color blanco, puerta en madera con capa de pintura color rojo.

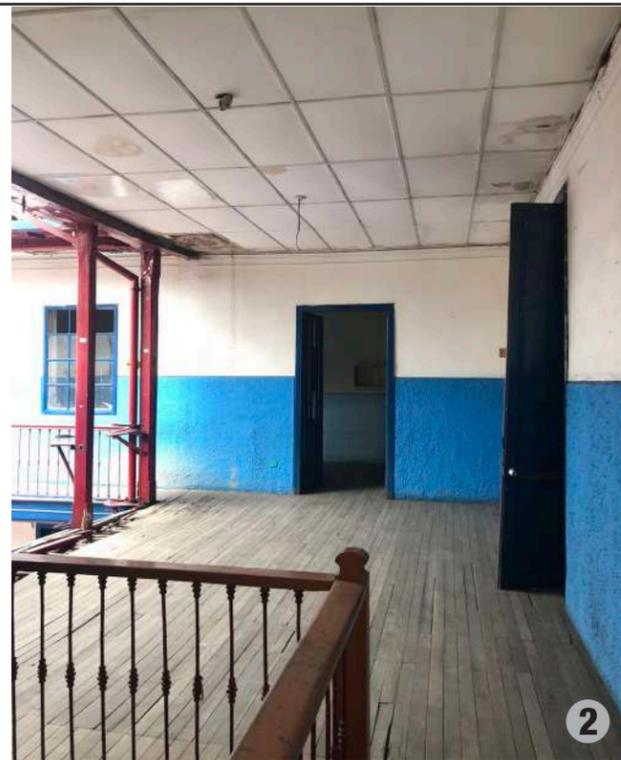
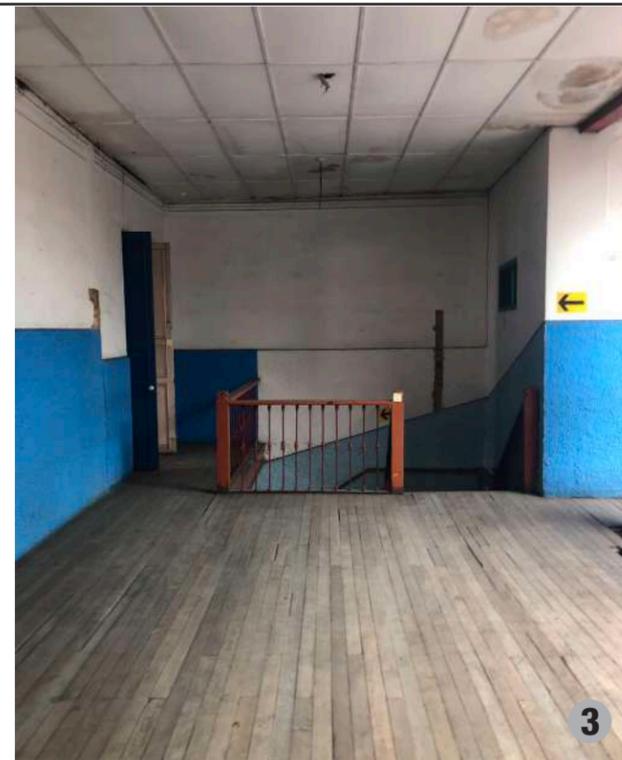
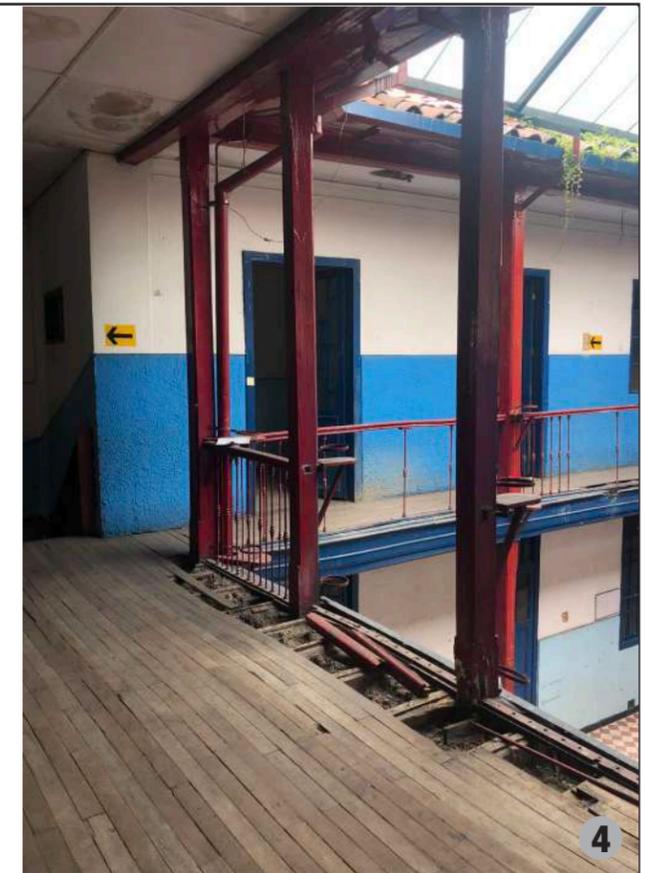
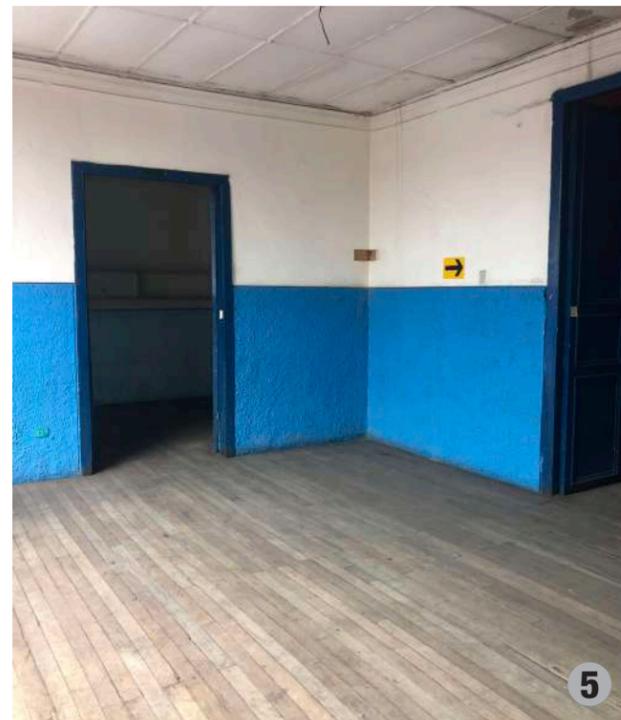
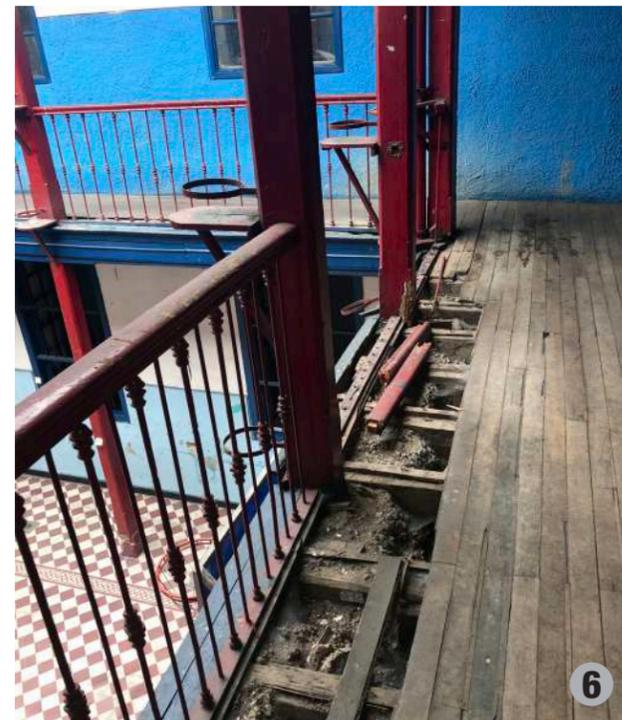
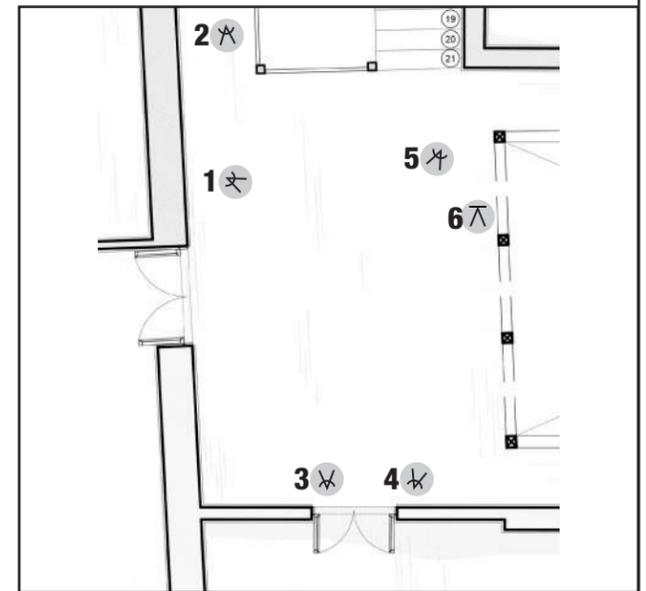
Fotografía #1, #2 y #3, vista general del hall de acceso principal al segundo nivel, zócalo en cemento con capa de pintura azul; fotografía #4 y #6, piso en listón de madera, pérdida de piso dejando a la vista la estructura en vigas de madera, barandas en madera con elementos en forja y pie derechos en madera.
