Maestría en Conservación del Patrimonio Cultural Inmueble

PROYECTO CASA CARRERA 4
BOGOTÁ D.C
CARRERA 4 # 10-32

FICHAS FOTOGRÁFICAS

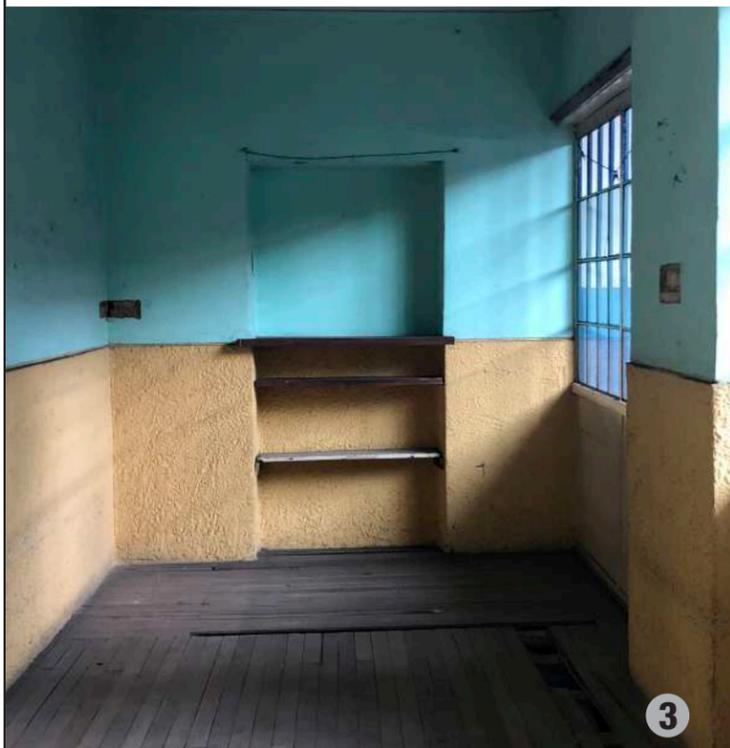
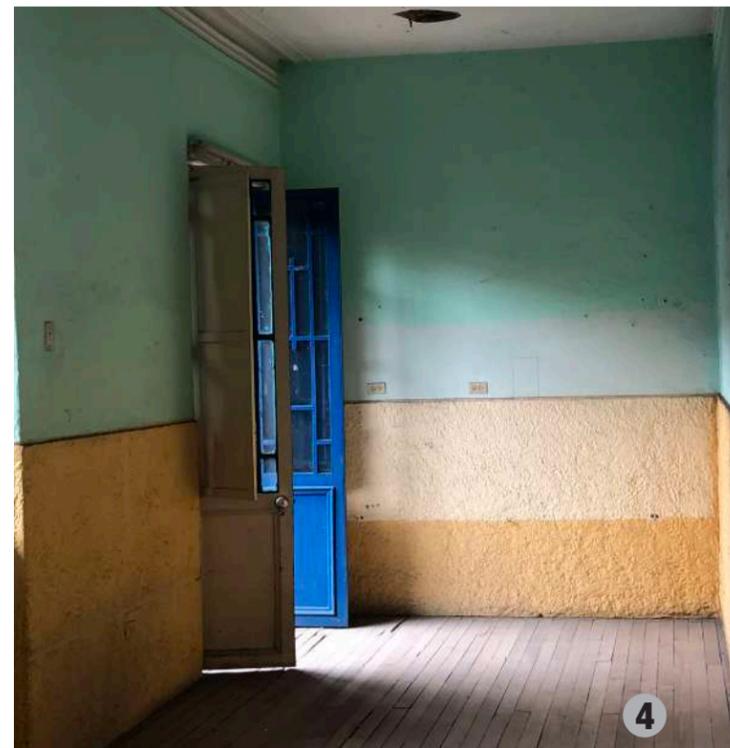
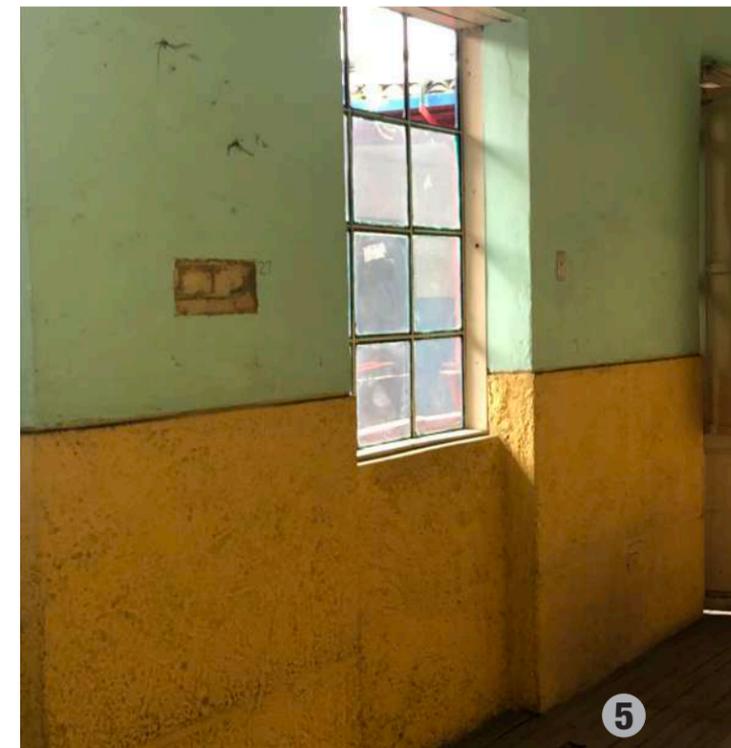
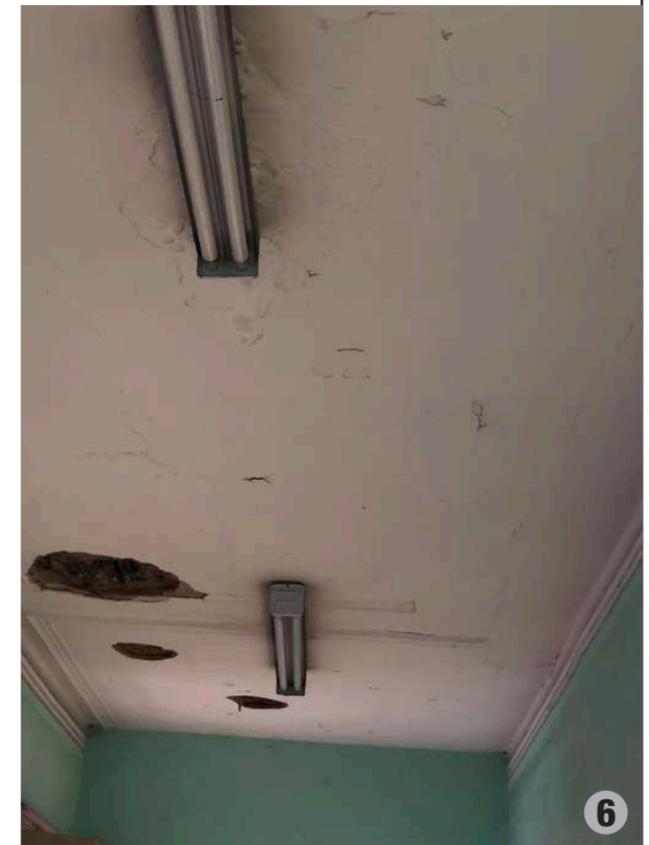
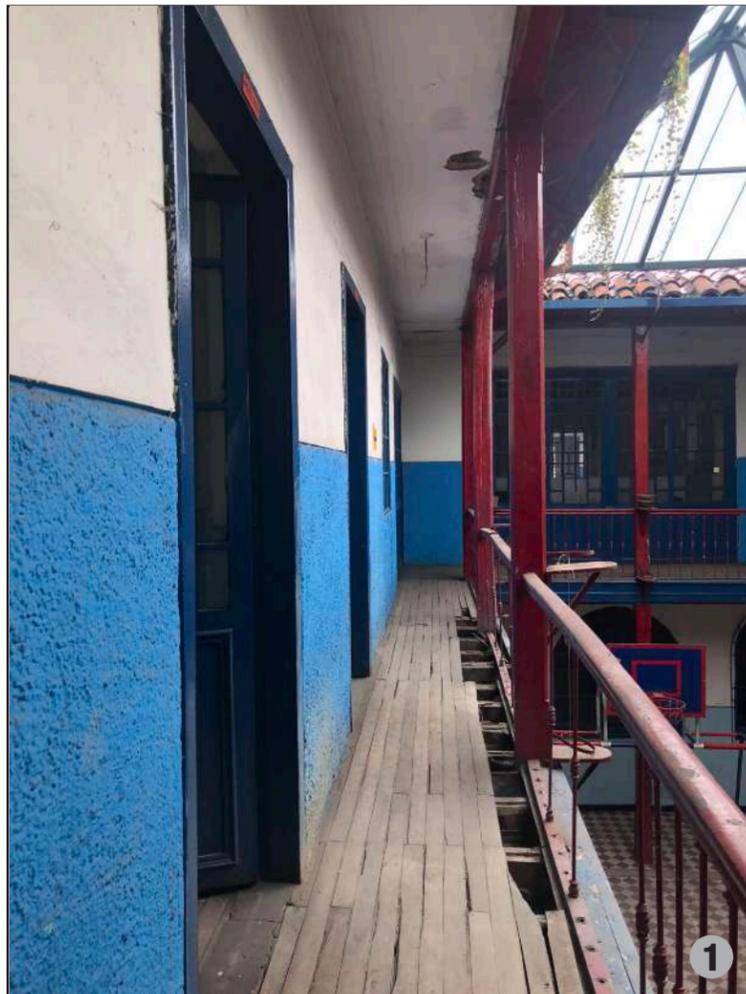
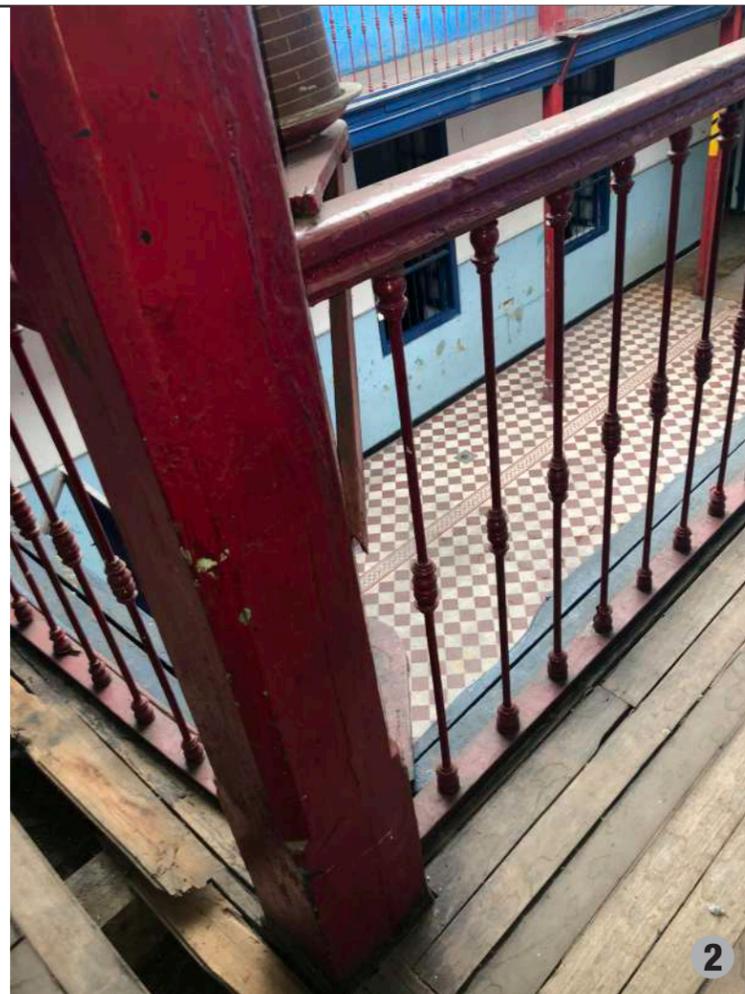
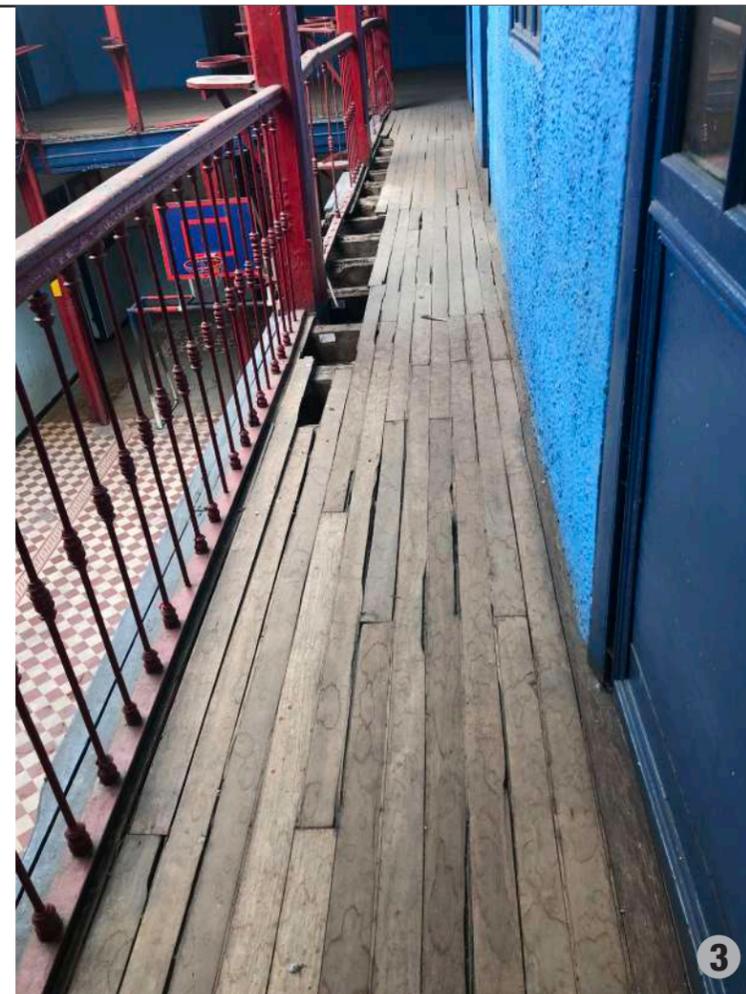
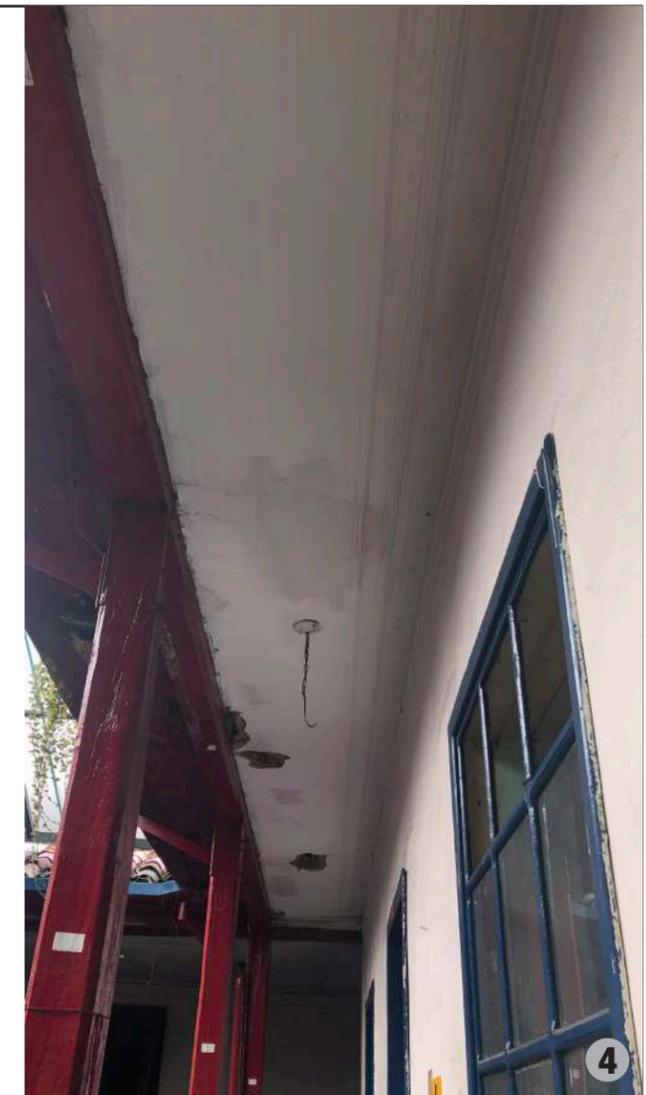
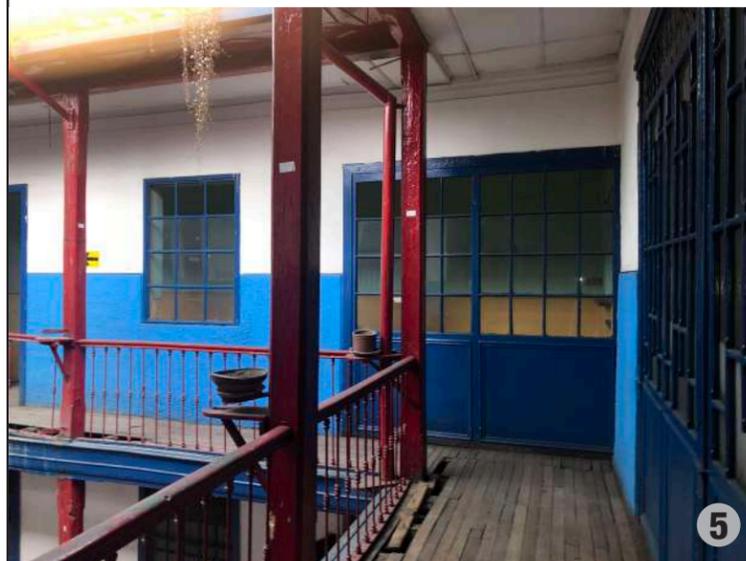
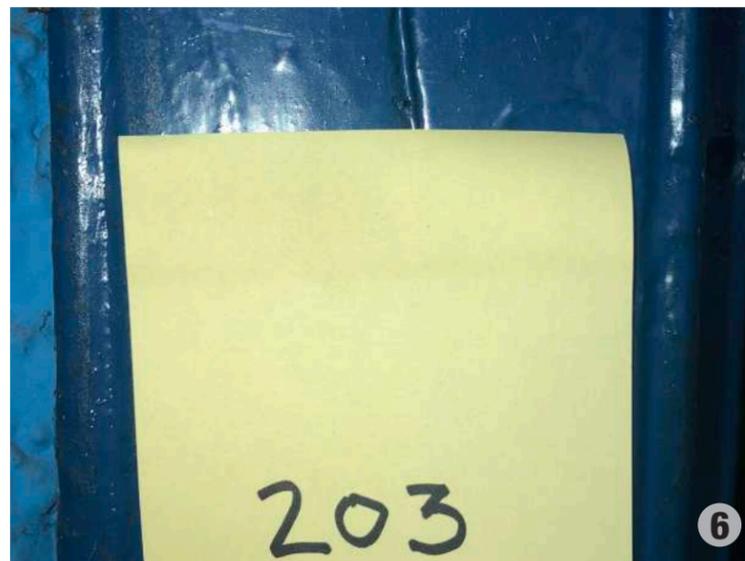
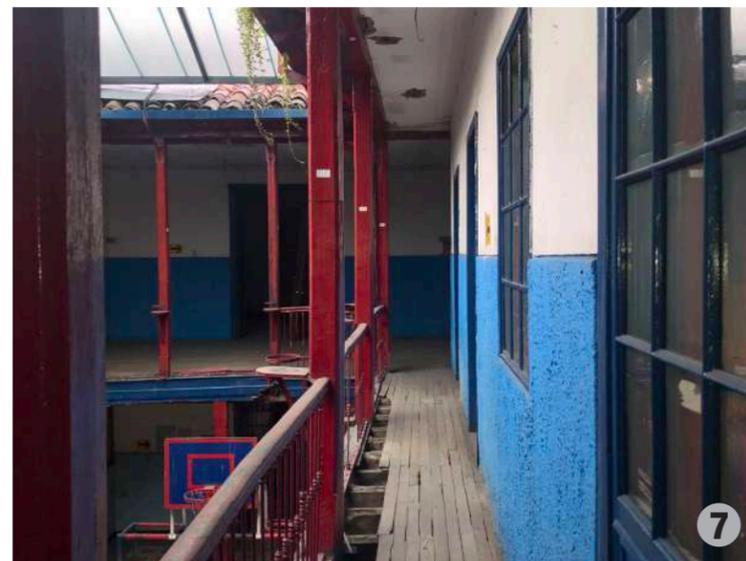
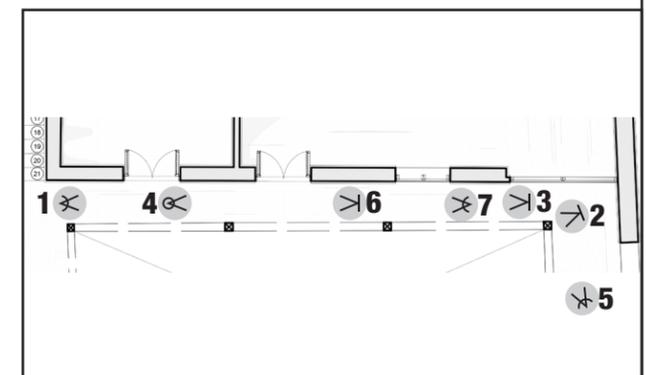
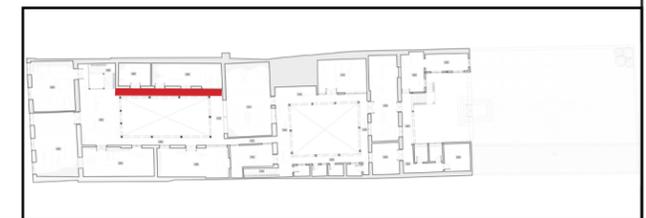
Fotografía #1, vista general pasillo, piso en listón de madera con piezas faltantes dejando al descubierto la estructura en vigas de madera del entrepiso; fotografía #2, baranda en madera con lementos en forja; fotografía #4, cielo raso en chusque y cabado en yeso.

Fotografía #1, pasillo longitudinal del patio principal en el segundo nivel, zócalo en cemento con capa de pintura color azul; fotografía #2, piso en listón de madera con piezas faltantes; fotografía #3, cielo raso en chusque con perdida en algunos puntos.

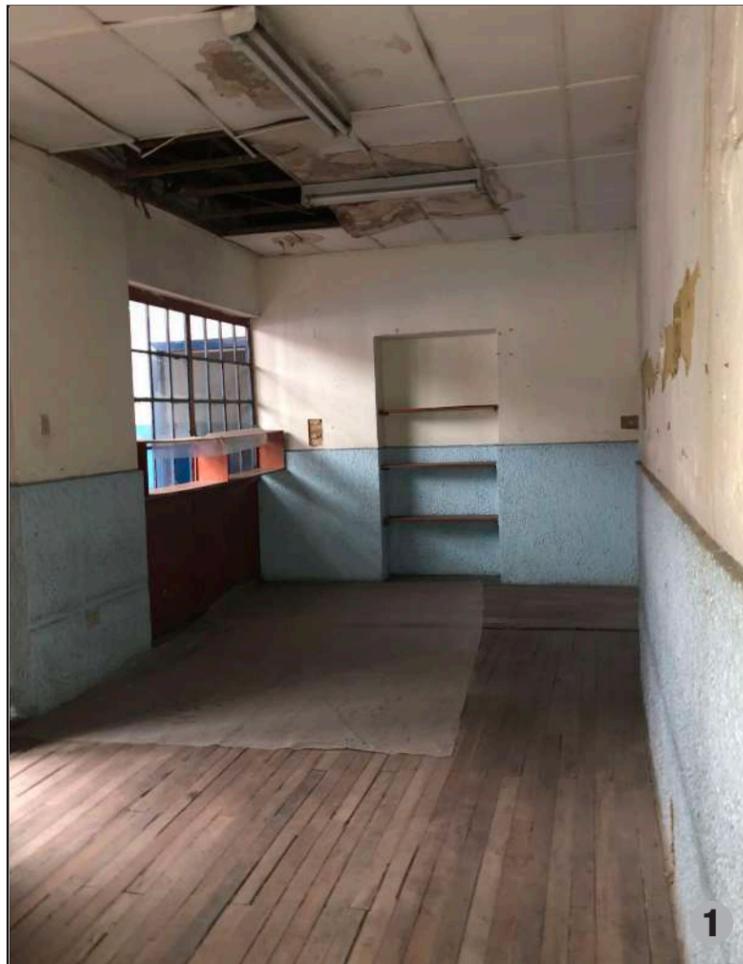
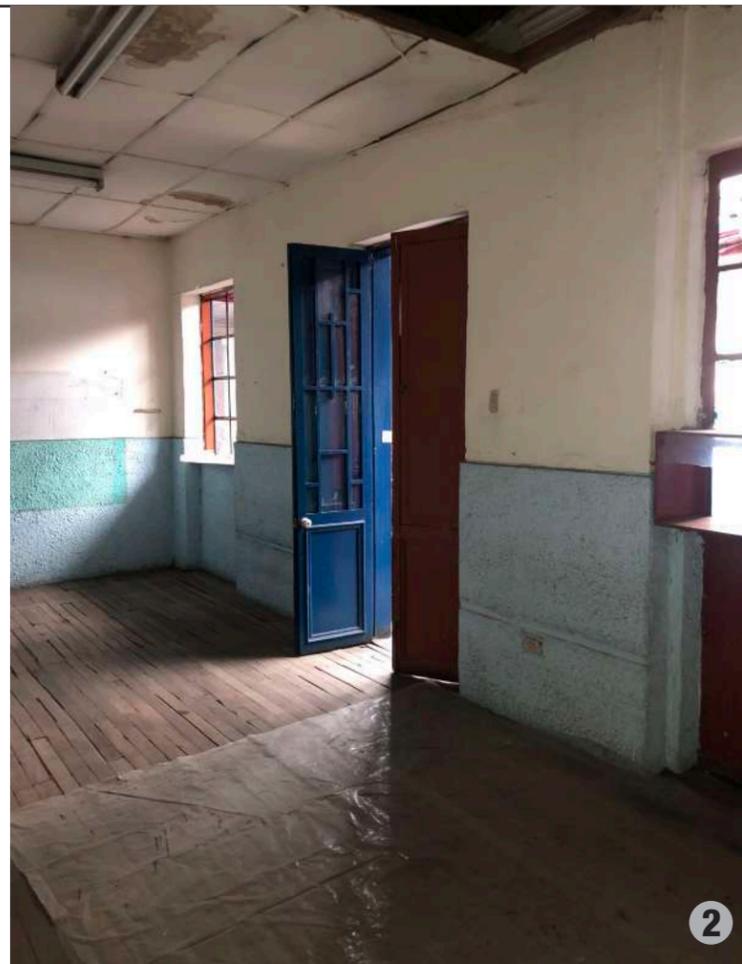
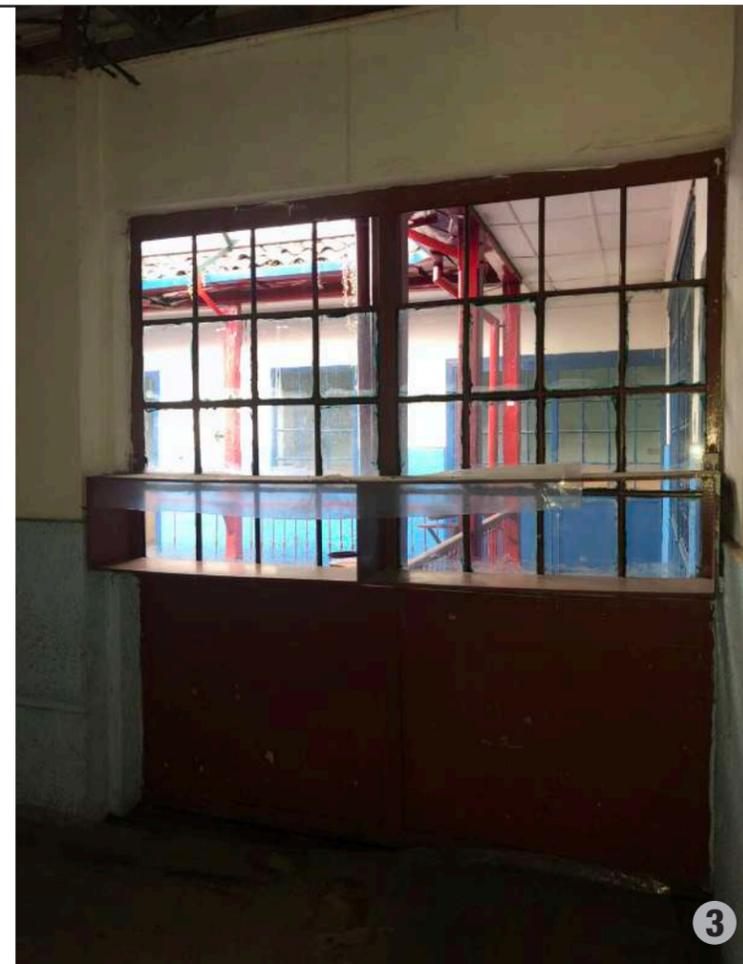
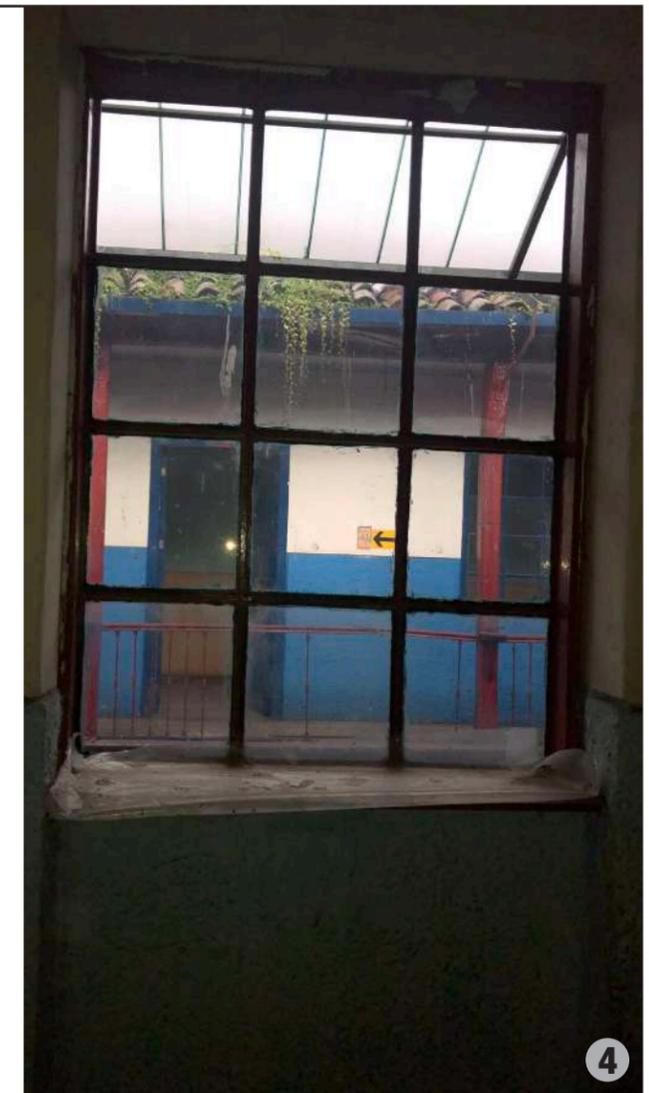
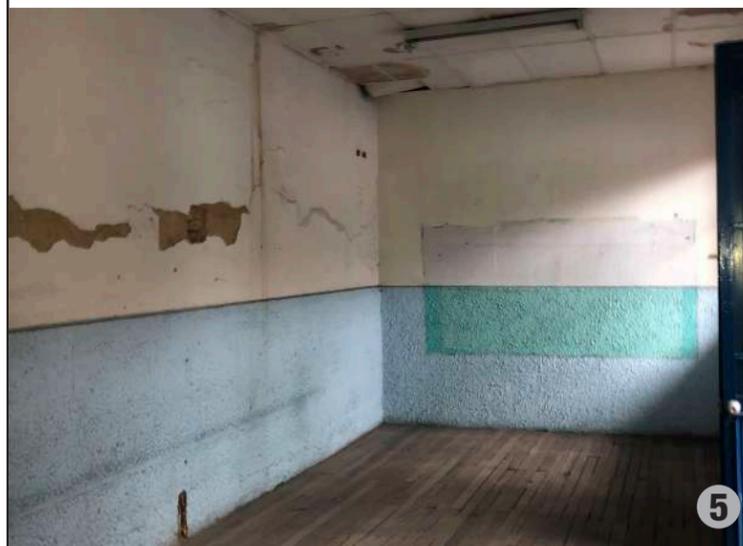
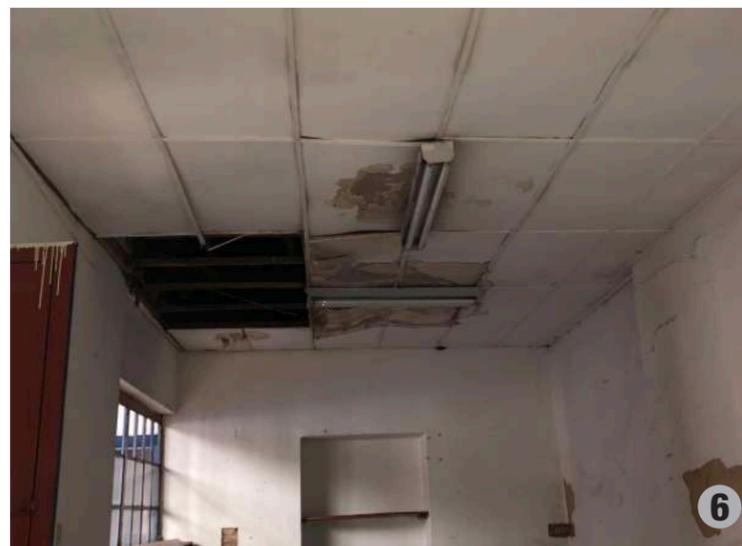
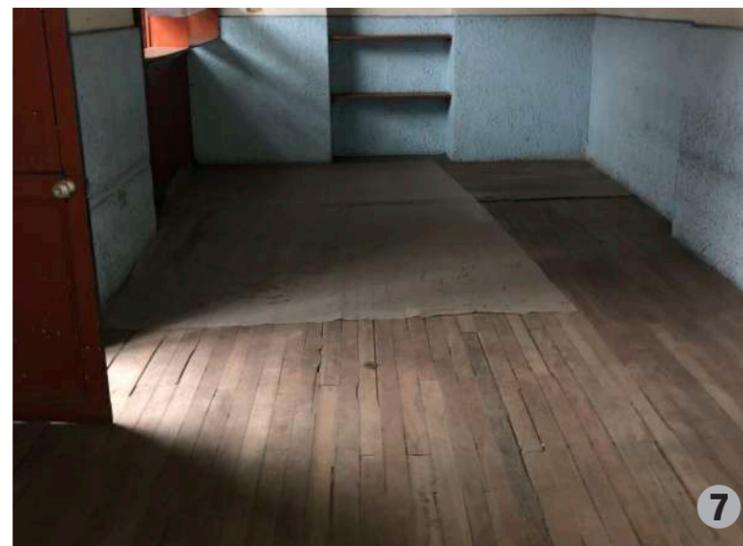
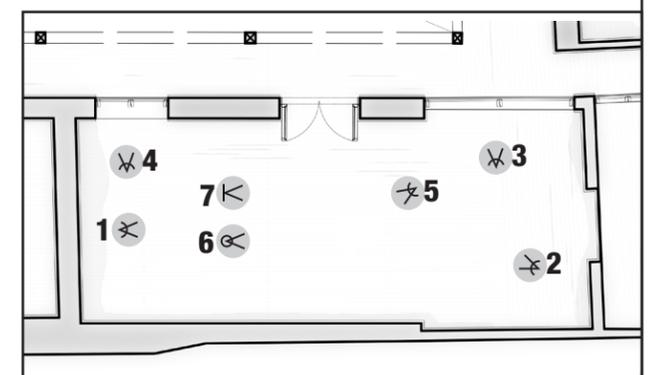
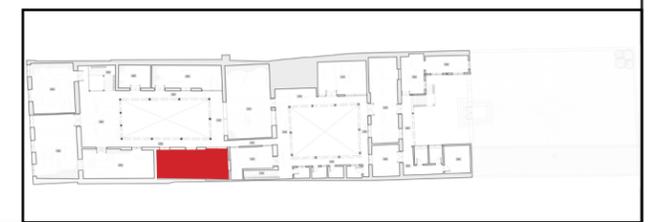
Fotografía #1, vista general de la habitación; fotografía #2, puerta de madera con capa de pintura azul; fotografía #3, puerta ventana en marco de madera con capa de pintura azul; fotografía #6, cielo raso modular en aglomerado con piezas faltantes; fotografía #7, piso en listón de madera y zócalo en cemento con capa de pintura azul.

Fotografía #1 y #2, vista general pasillo transversal del patio principal en el segundo nivel, piso en listón de madera con piezas faltantes, se evidencia la estructura en vigas de madera, baranda en madera con elementos en forja; fotografía #3, cielo raso modular en aglomerado.

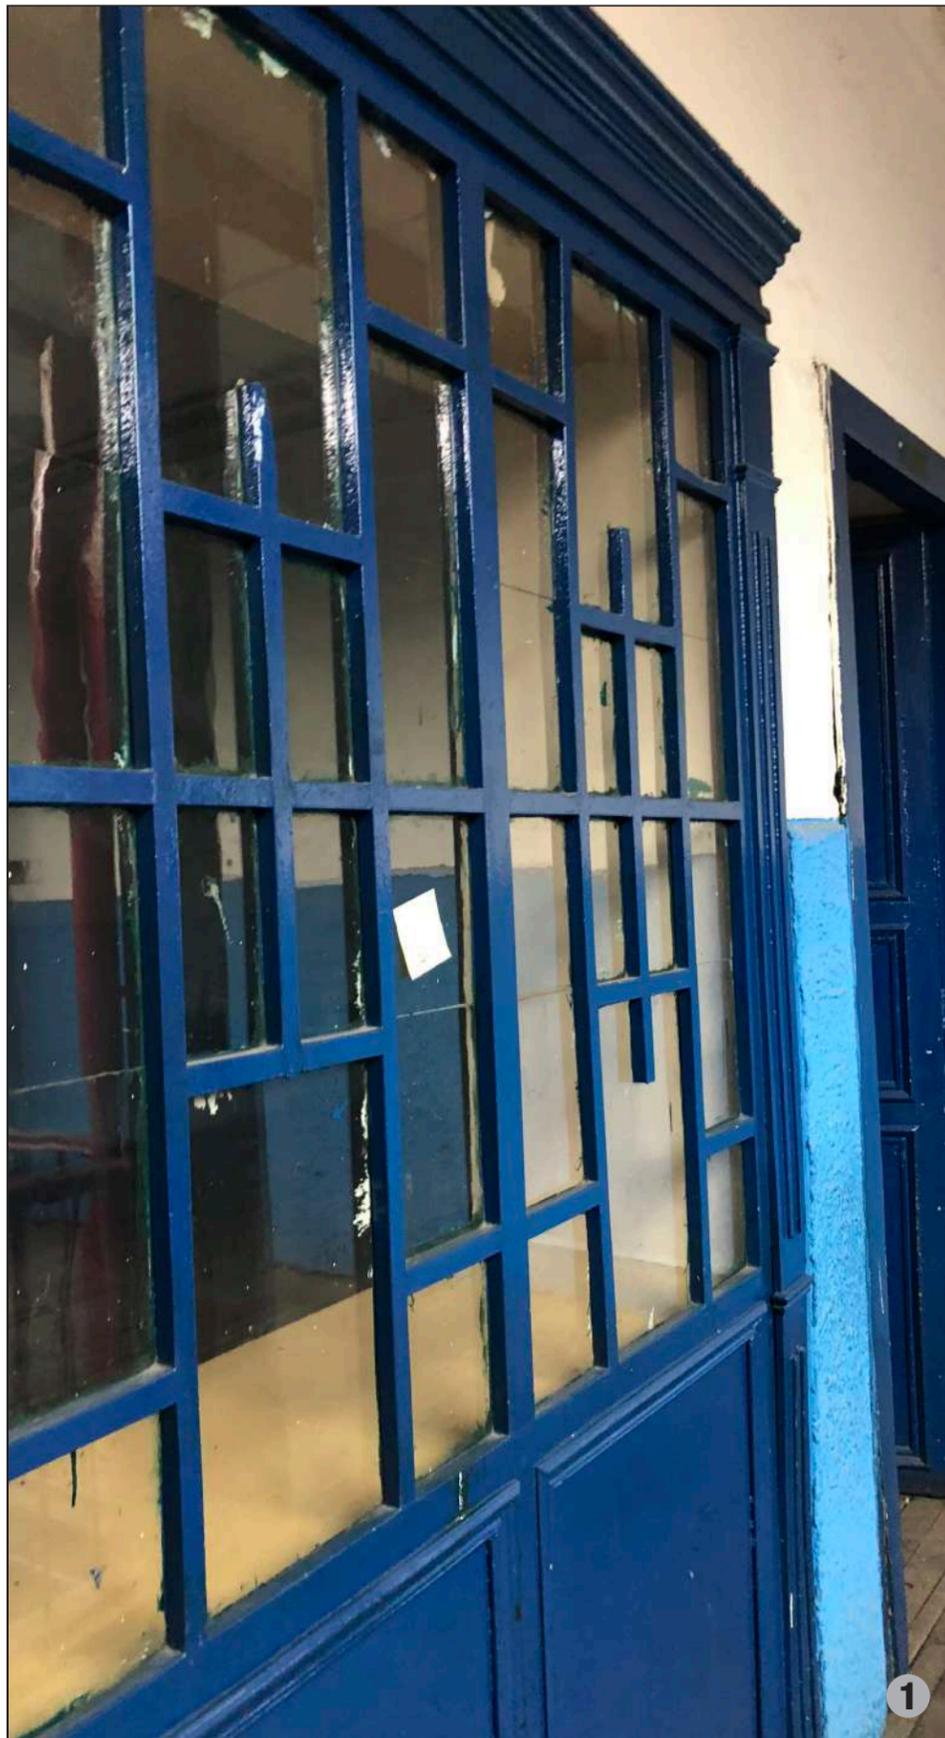
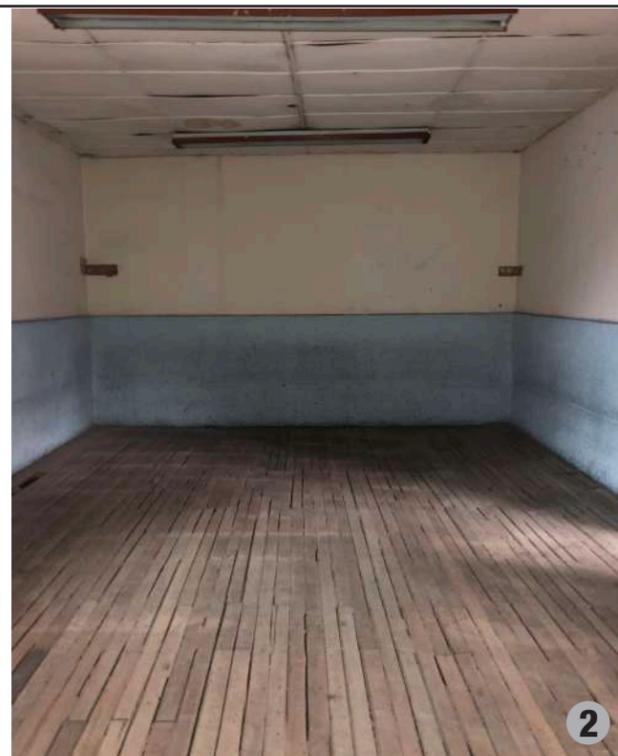
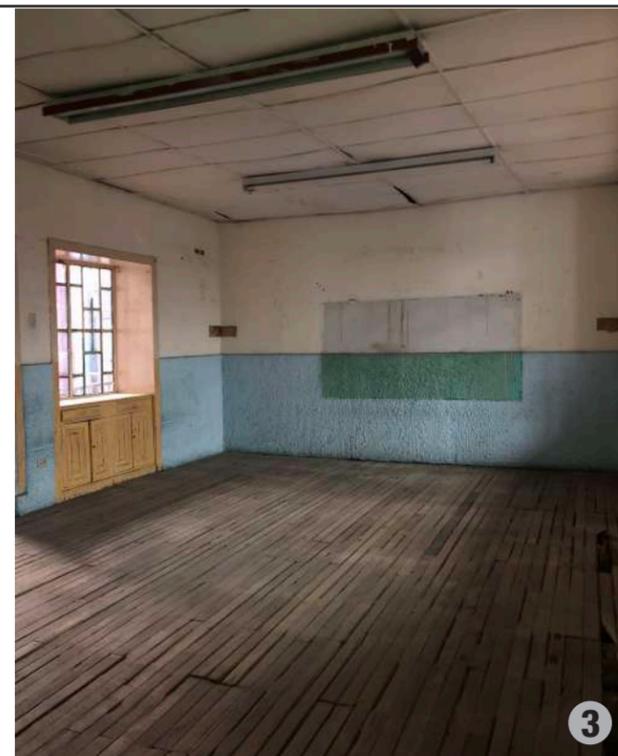
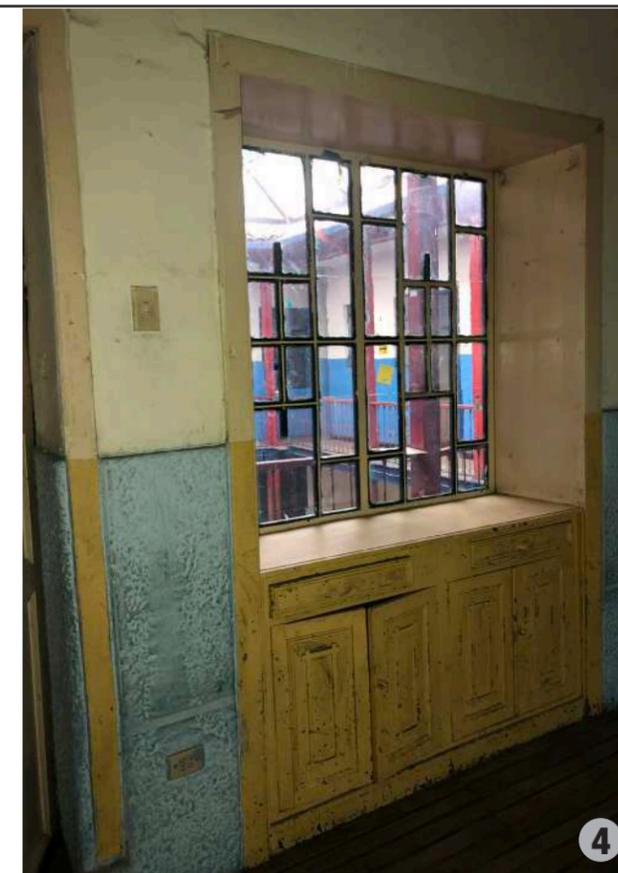
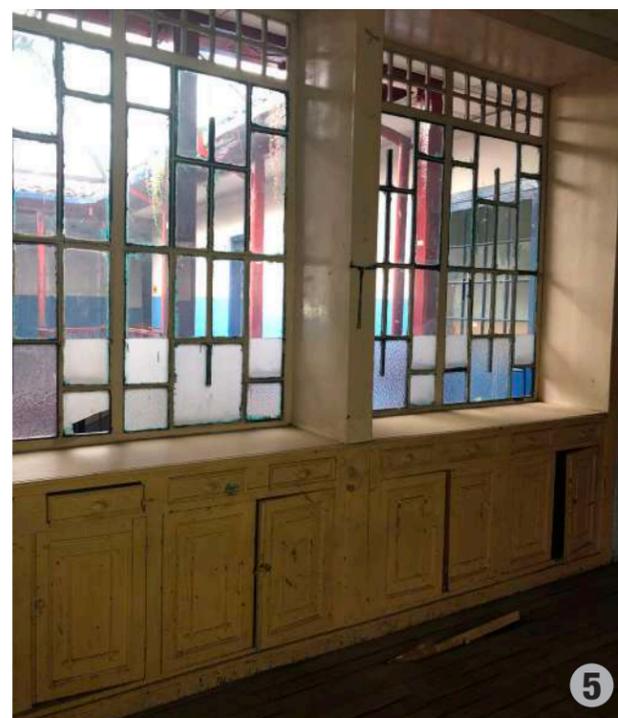
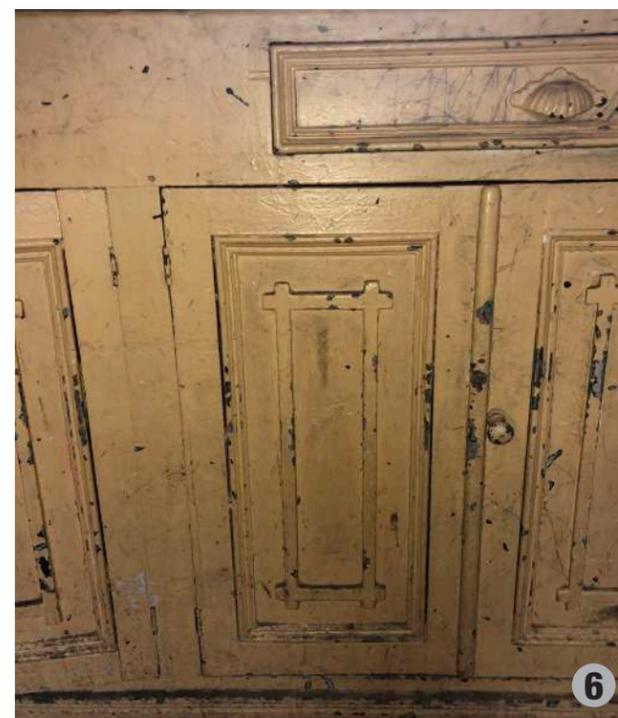
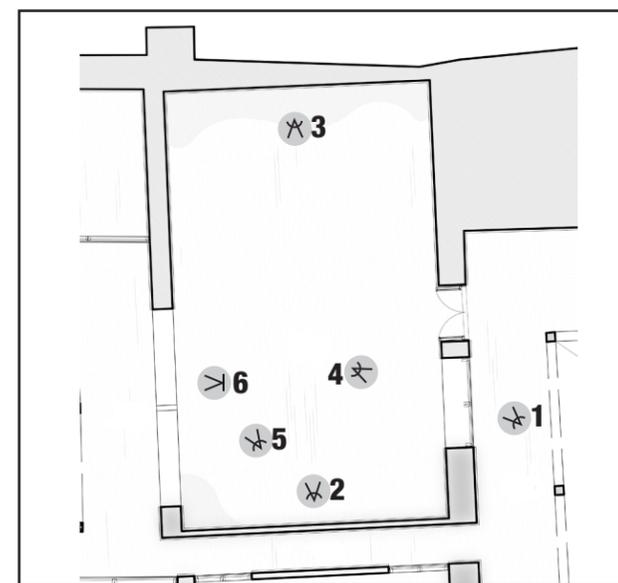
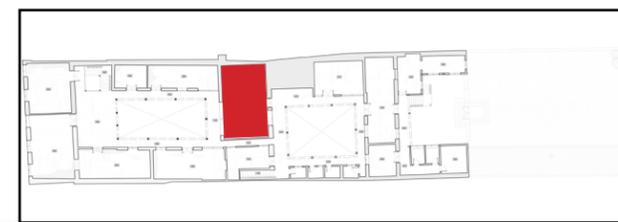
Fotografía #1, habitación con vista exterior del mueble bajo ventana en carpintería con capa de pintura azul al igual que la puerta de acceso al espacio; fotografía #2 y #3, piso en listón de madera, zócalo en cemento con capa de pintura color azul, fotografía #5 y #6, vista interior del mueble bajo ventana con capa de pintura color amarillo.

Fotografía #1 y #2, pasillo de empalme entre el patio principal y el traspatio, zócalo en cemento con capa de pintura color azul; fotografía #3, piso en listón de madera con pérdida de algunas piezas.

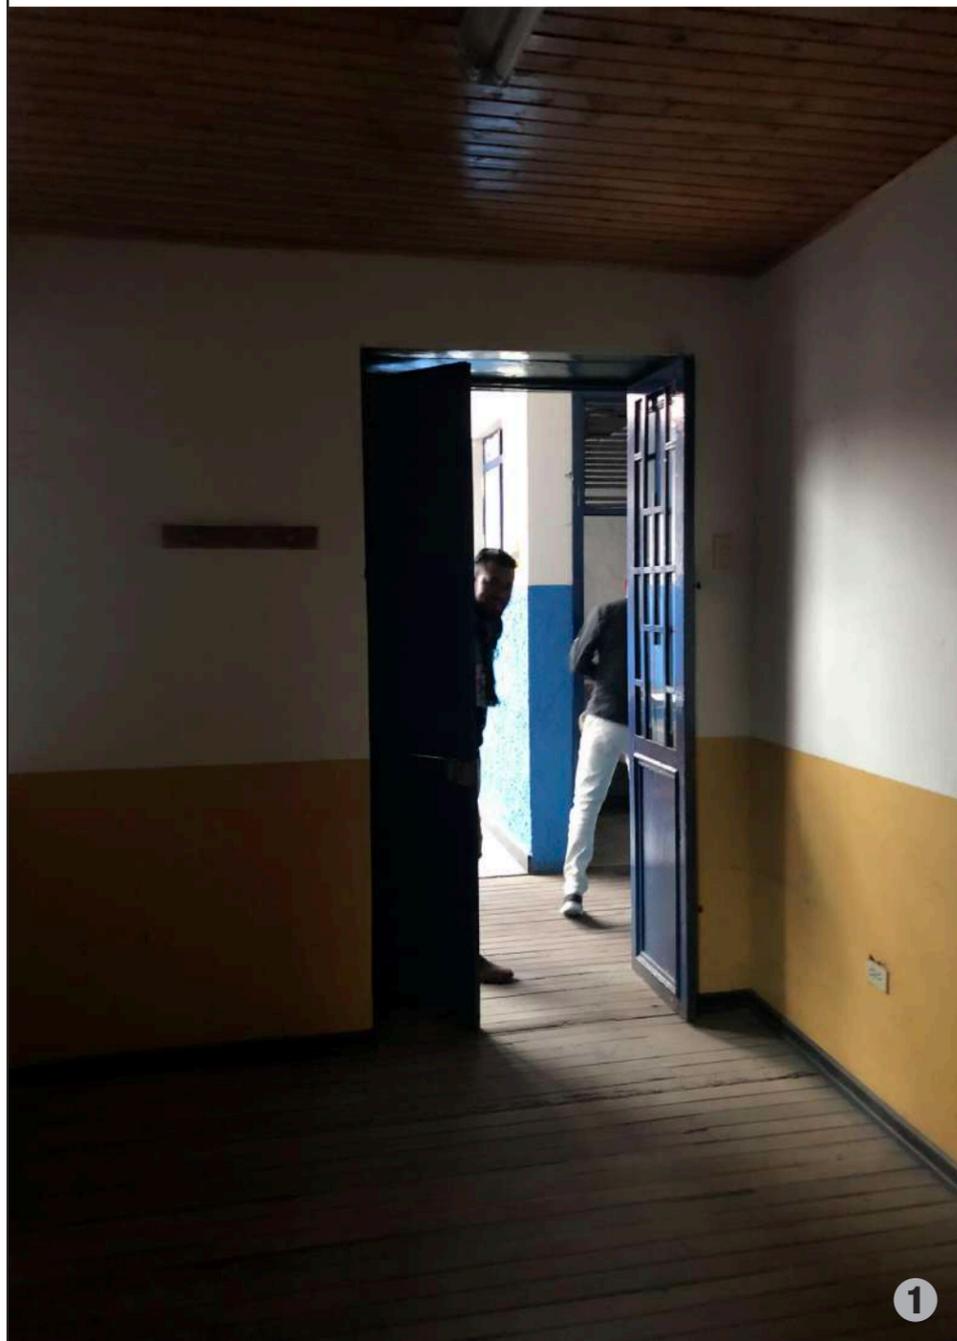
1

Fotografía #1, acceso a la habitación por medio de puerta en madera con capa de pintura color azul; fotografía #2 piso en listón de madera y guarda escobas en madera con capa de pintura color negro; fotografía #3 cielo raso en madera con lamparas fluorescentes.

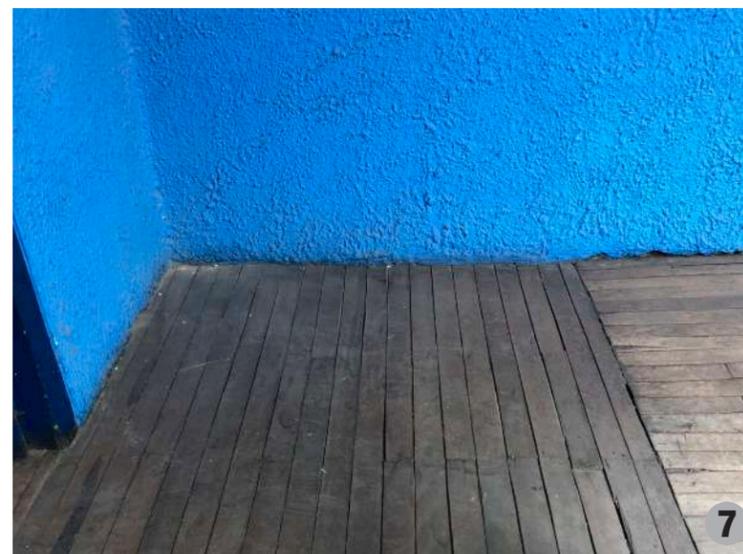
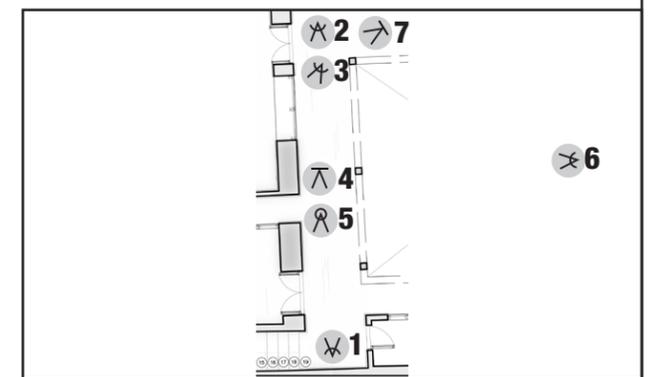
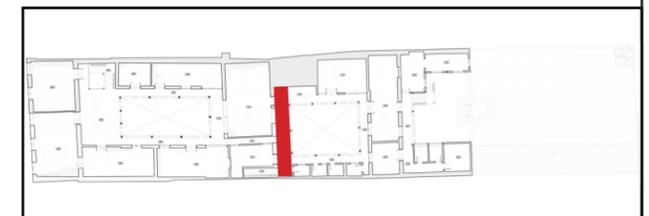
Fotografía #1 y #2, vista general pasillo transversal del traspatio; fotografía #3, puerta ventana en marco de madera con capa de pintura azul, zócalo en cemento; fotografía #4, piso en listón de madera con piezas faltantes, se evidencia parte de la estructura en vigas de madera del entrepiso; fotografía #5, cielo raso modular en aglomerado.

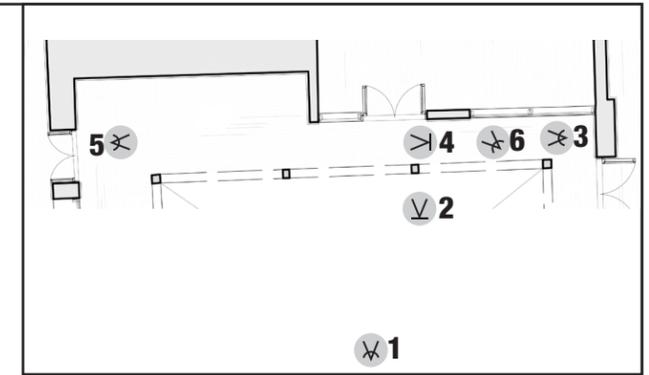
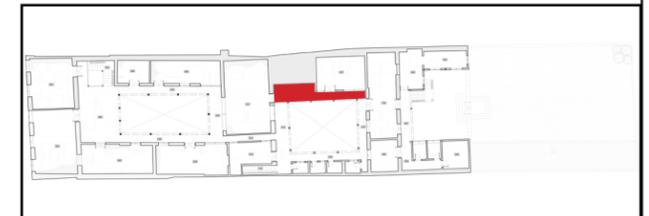
Fotografía #1 y #2, se evidencia daño en pie derecho central, baranda en madera con elementos en forja , fotografía #3 y #5, vista general del espacio, piso en listón de madera con piezas faltantes, zócalo en cemento con capa de pintura azul.

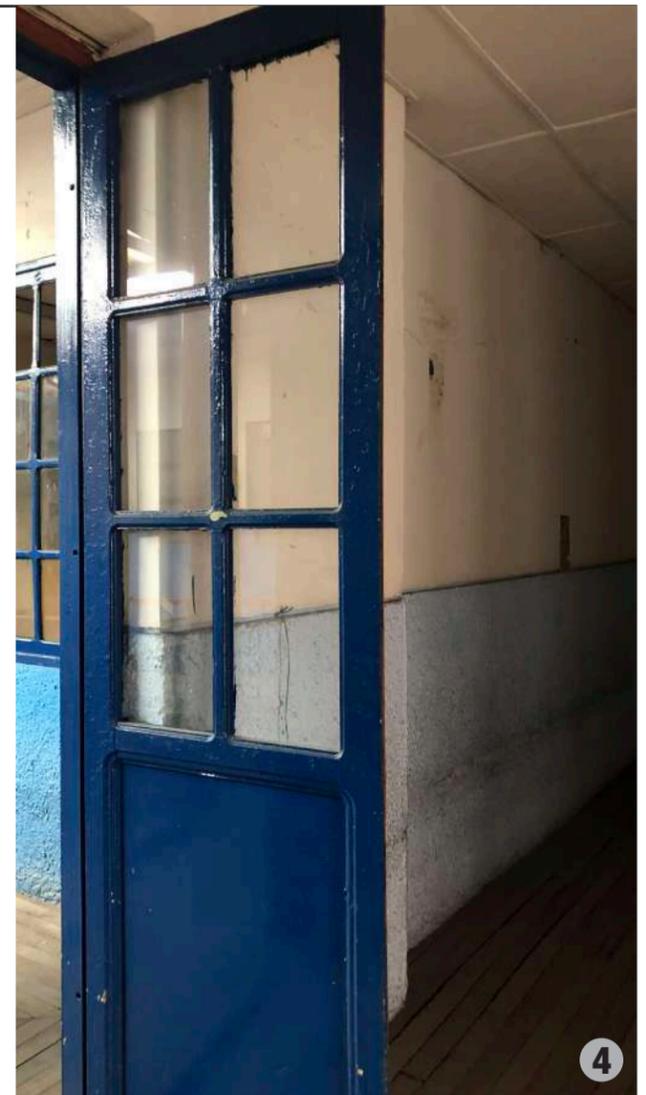
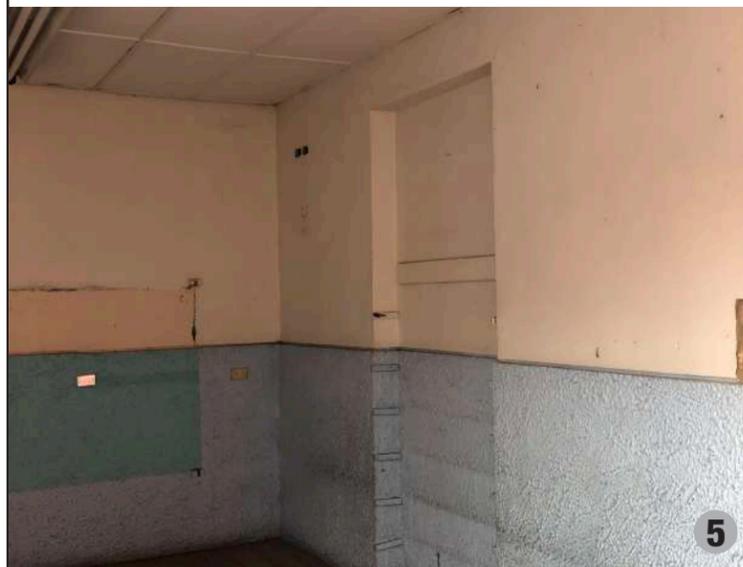
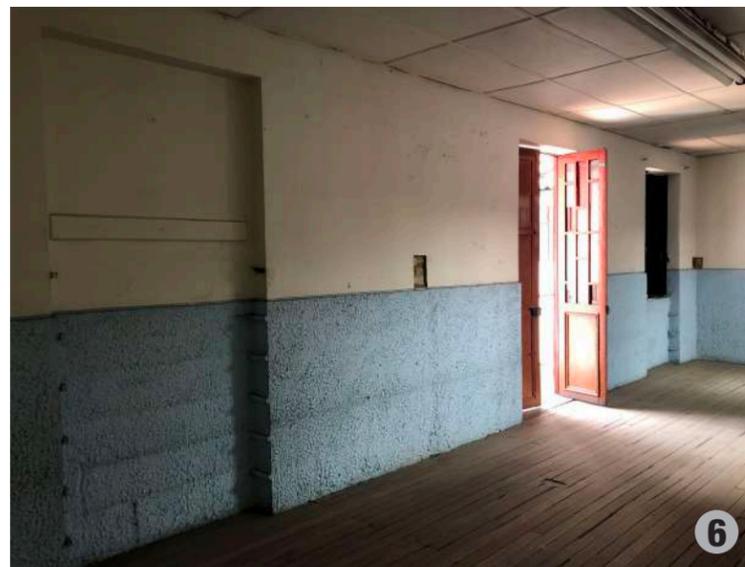
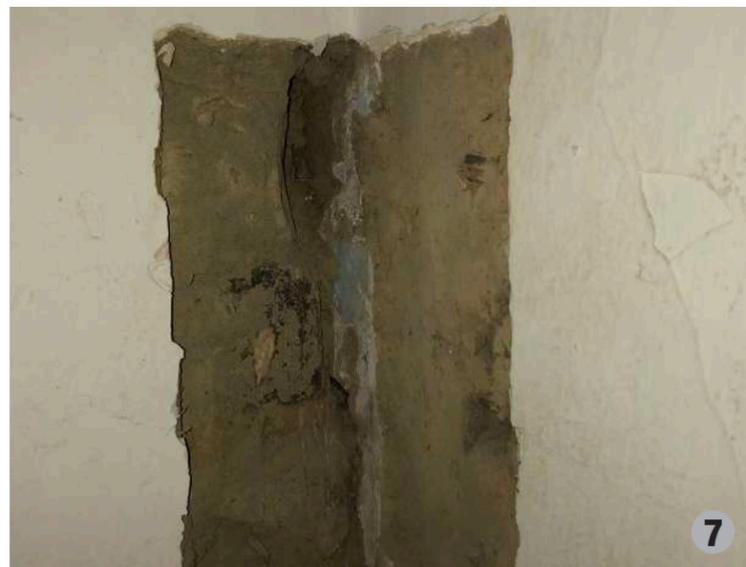
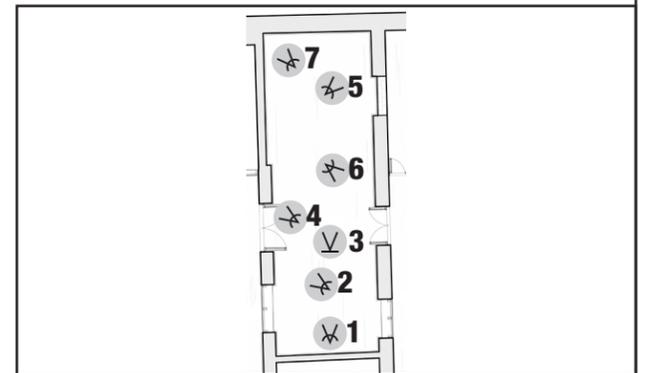
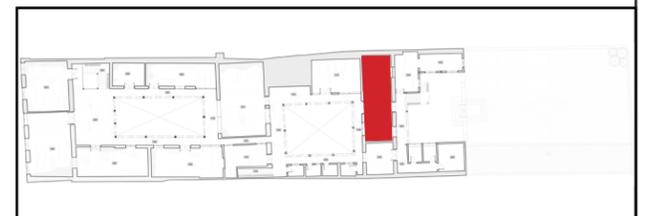
Fotografía #1, vista general de la habitación; fotografía #2, puerta ventana doble hoja con marco en madera; fotografía #3, piso en listón de madera desgastado en algunas piezas; fotografía #5, cielo raso modular en aglomerado, zócalo en cemento con capa de pintura azul.
