Maestría en Conservación del Patrimonio Cultural Inmueble

PROYECTO CASA CARRERA 4
BOGOTÁ D.C
CARRERA 4 # 10-32

FICHAS FOTOGRÁFICAS

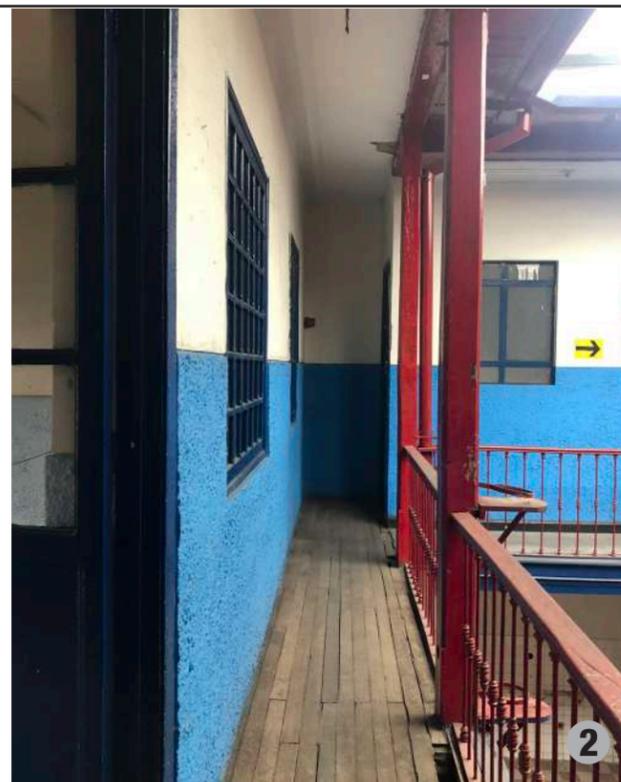
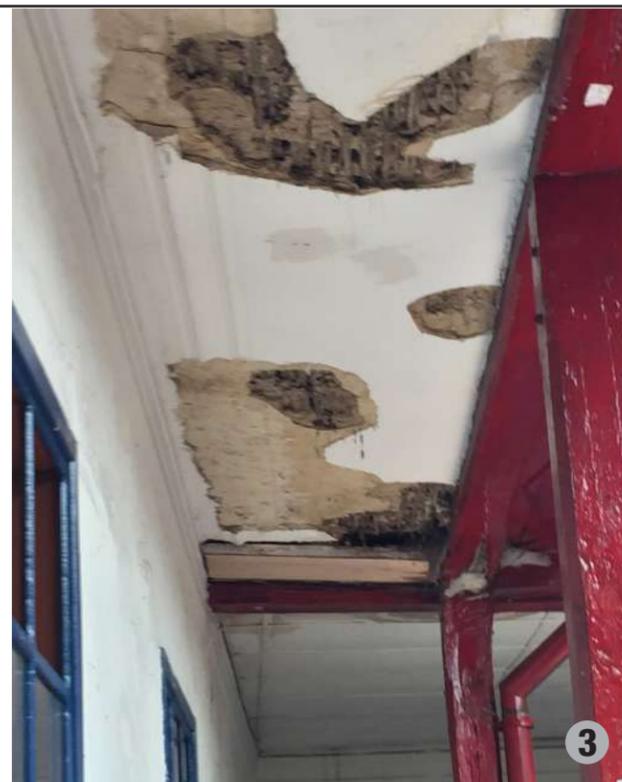
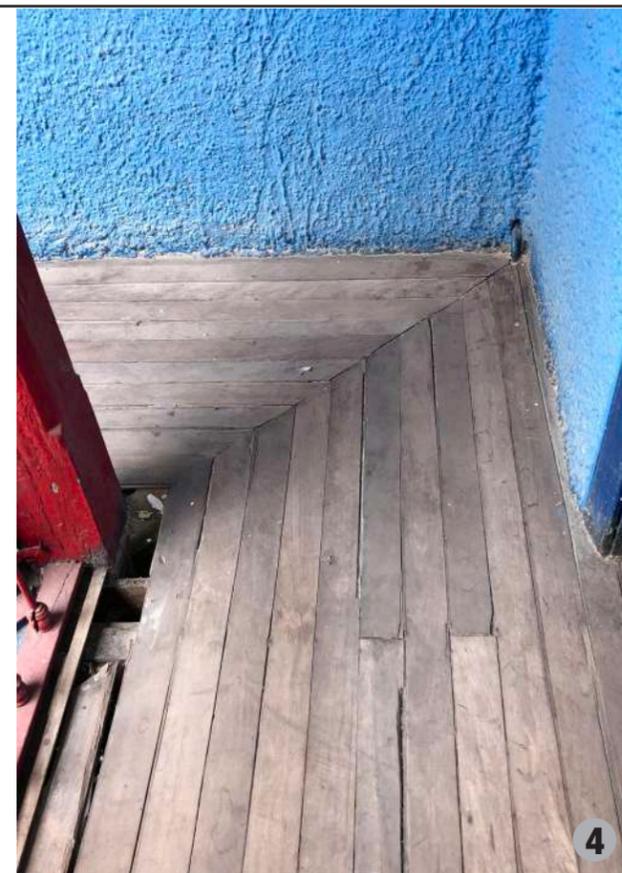
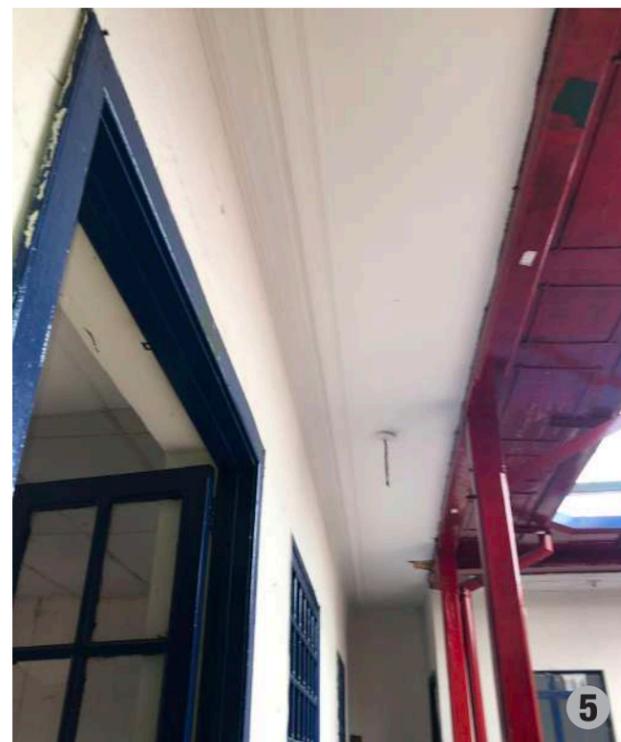
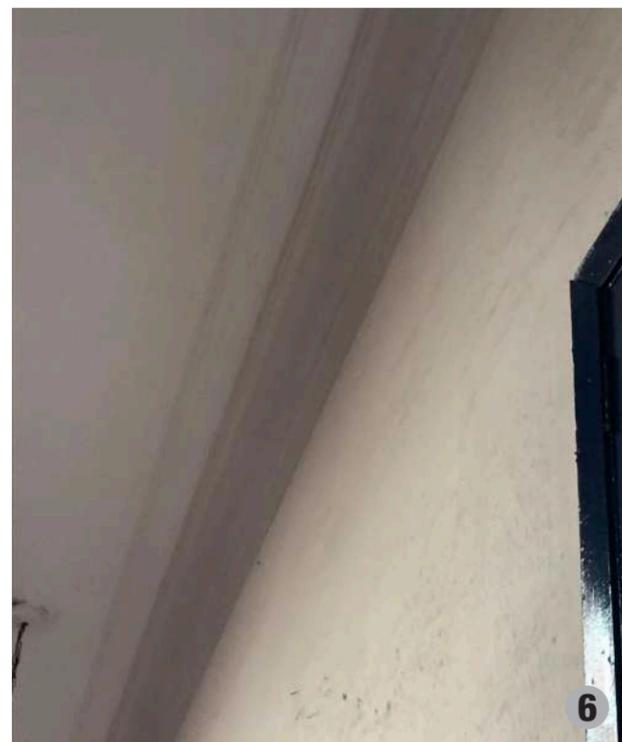
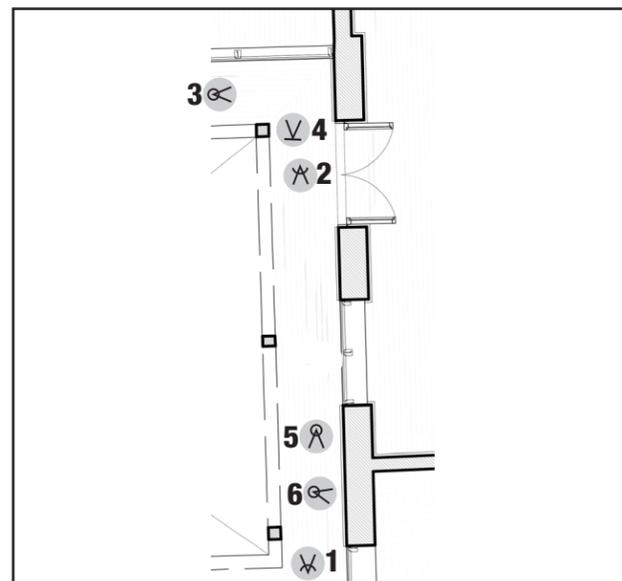
Fotografía #1, vista general del pasillo longitudinal del traspatio; fotografía #3, cielo raso en chusque con acabado en yeso, pérdida de secciones del acabado en yeso; fotografía #4, cambio de sentido en piso de listón de madera.
