**Acercamiento a la conservación preventiva para la obra
del arquitecto Víctor Schmid a partir de tres de sus
obras en Bogotá**

Verdney Fonseca Lamprea

Universidad Nacional de Colombia
Facultad de Artes, Instituto de Investigaciones Estéticas
Bogotá, Colombia
2019

Magister en Conservación del Patrimonio Cultural Inmueble

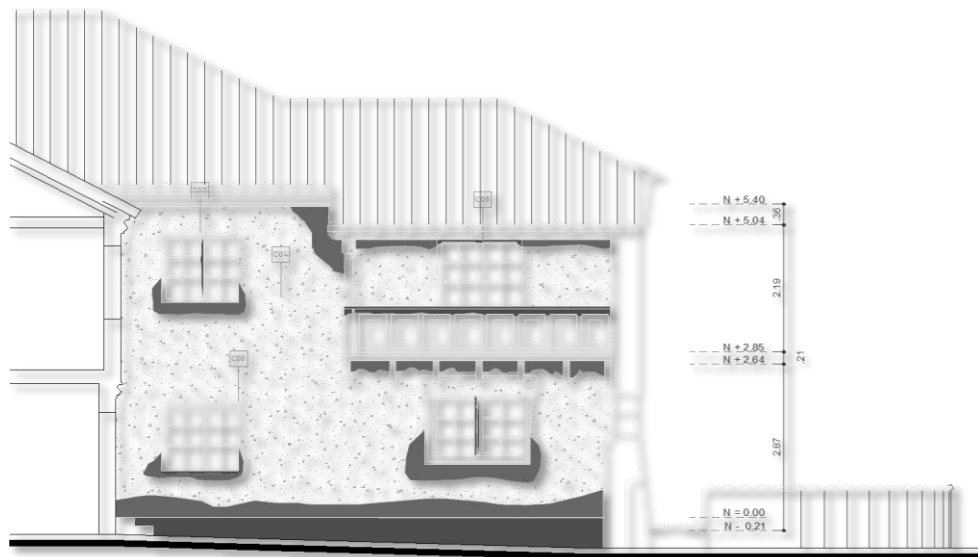
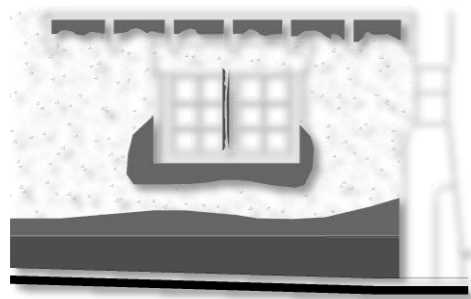
Esquema muro occidental, humedad suciedad y fisuras

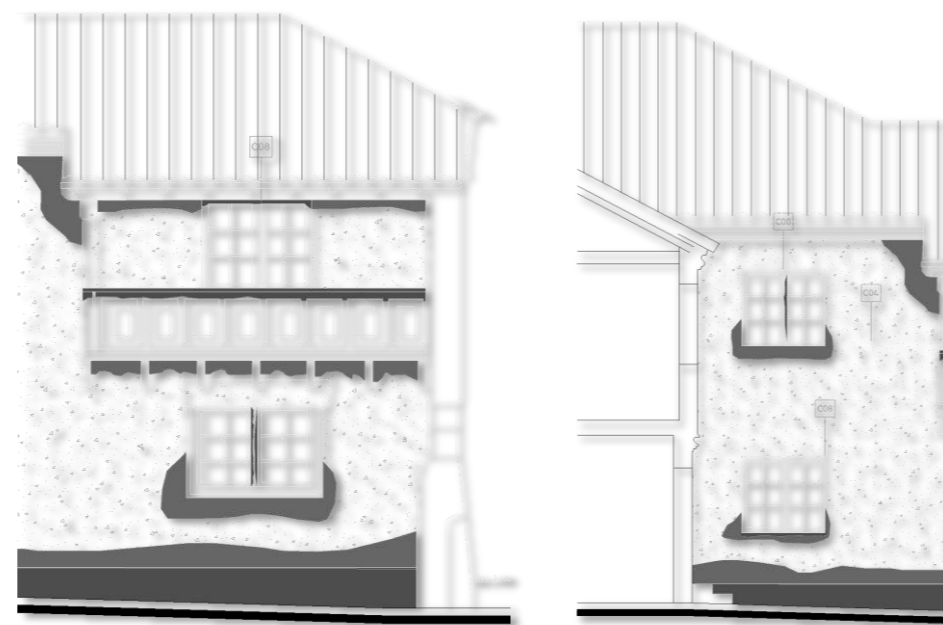
Esquema ventana muro oriental

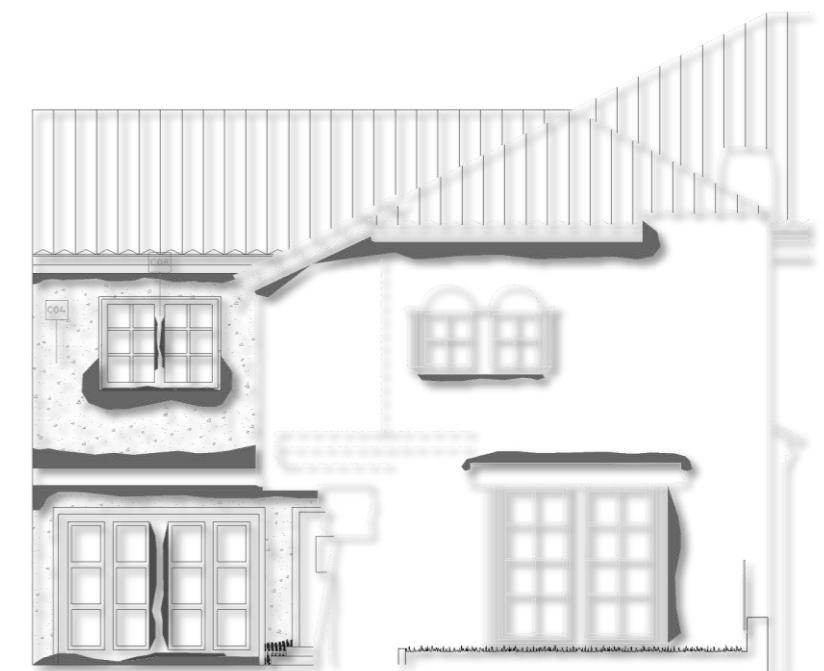
Ventana muro norte

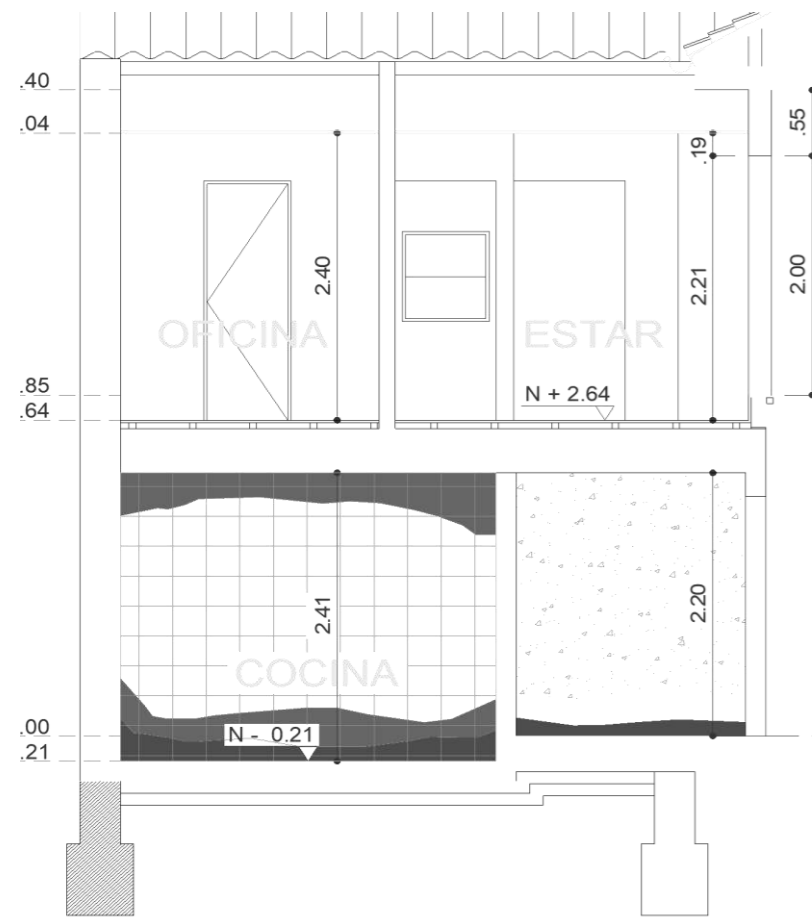
Esquema muro sur, humedad suciedad fisuras

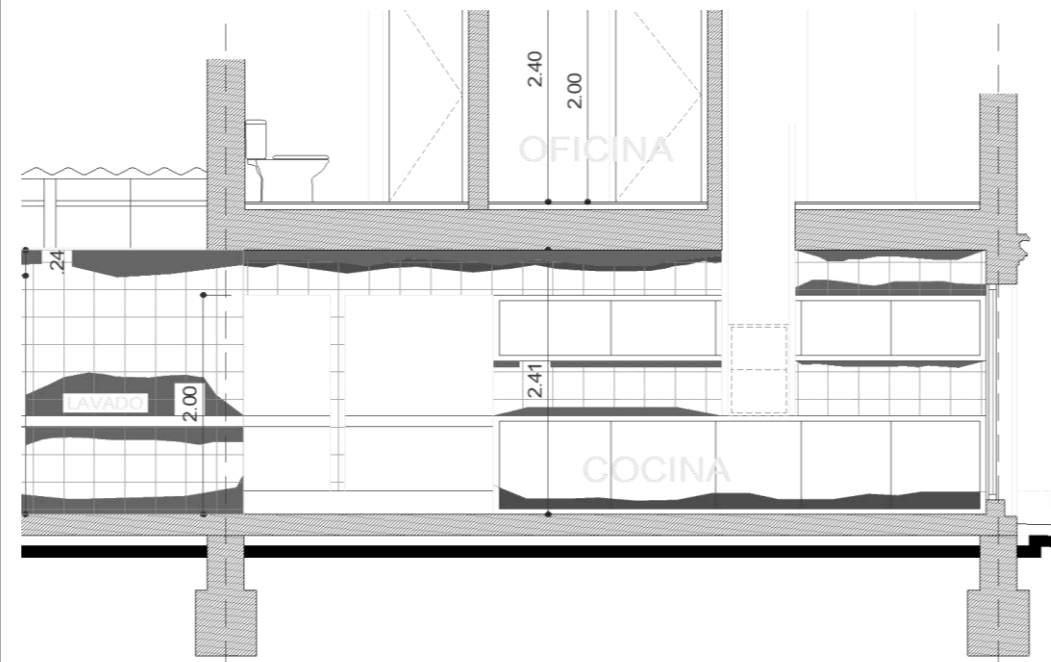
Esquema muro occidental suciedad desgaste

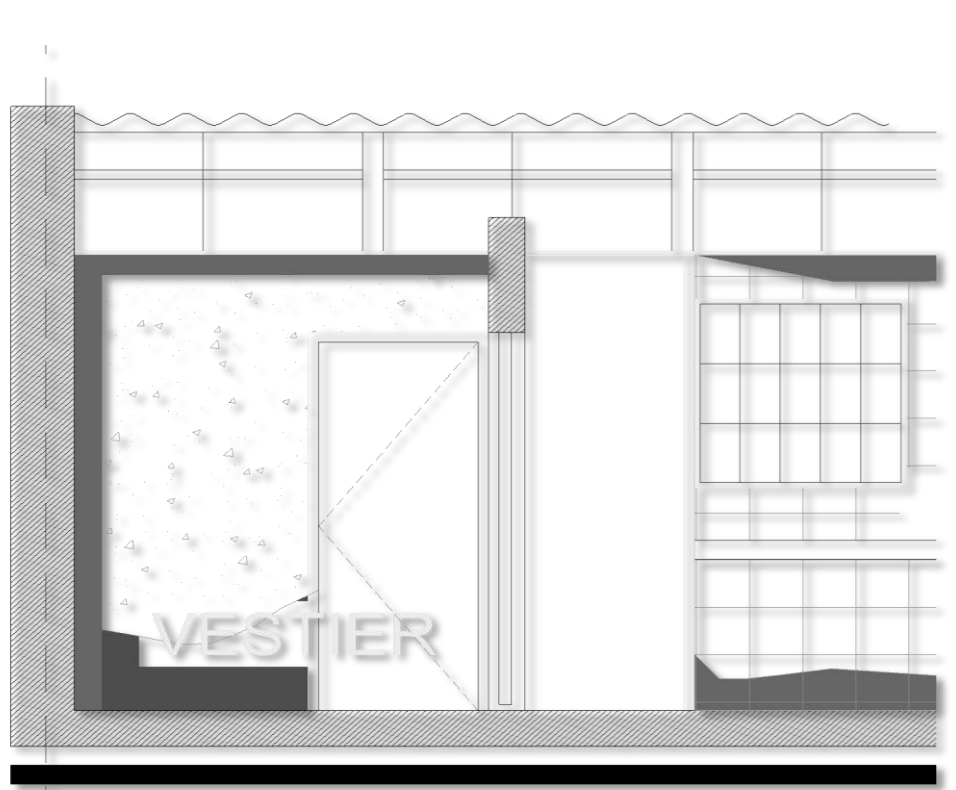
Esquema muro occidental, suciedad desgaste

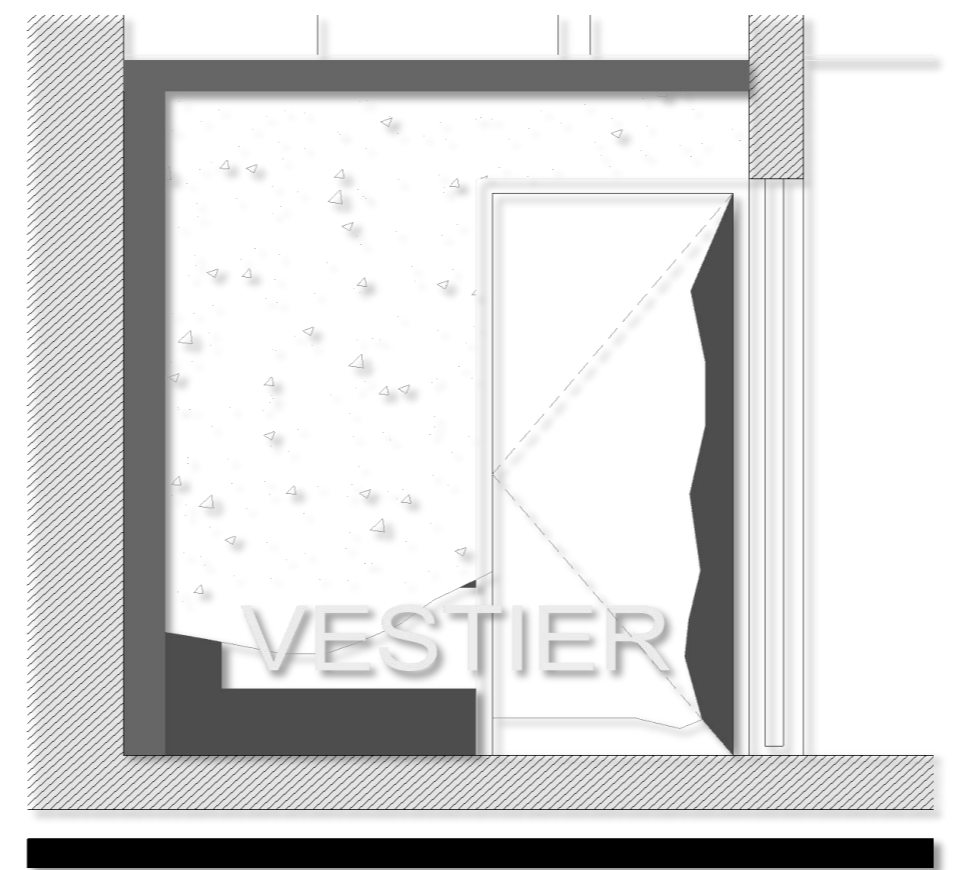
Esquema puerta muro occidental desgaste suciedad

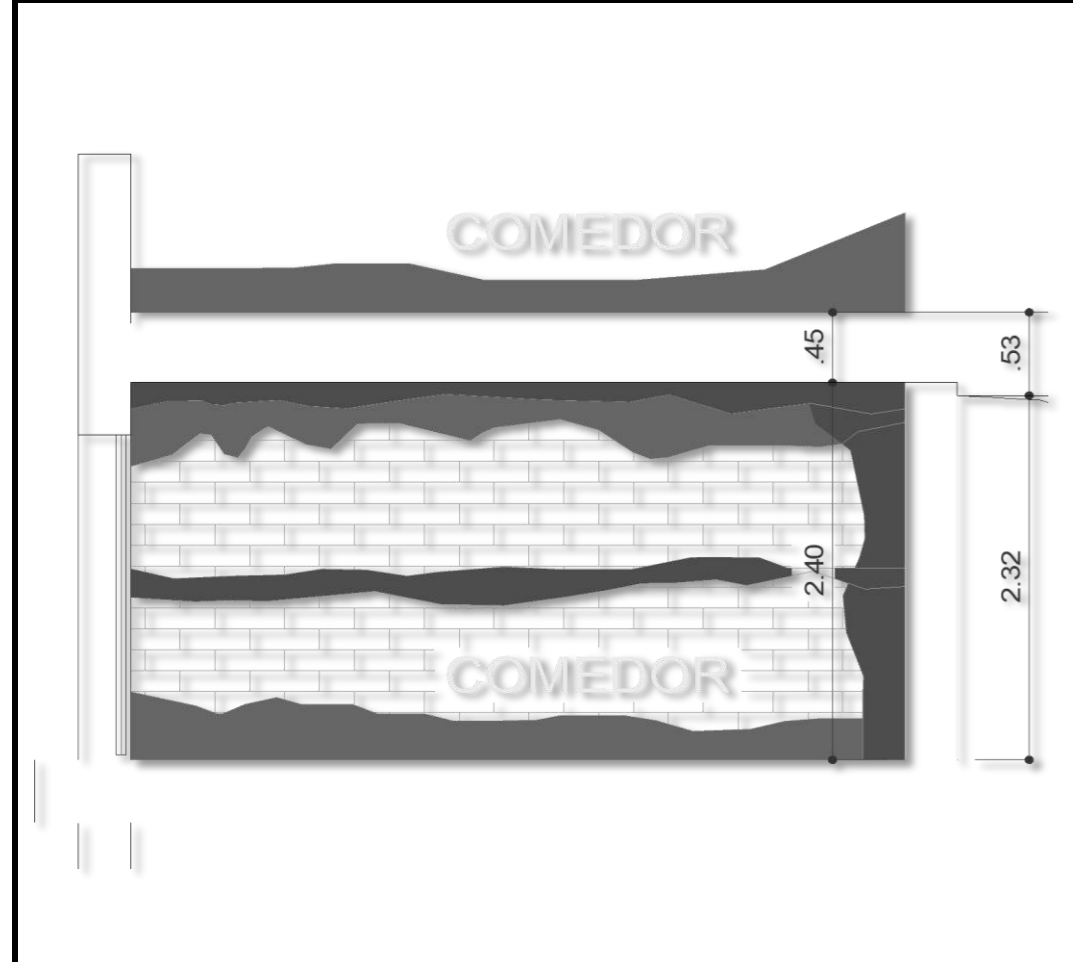
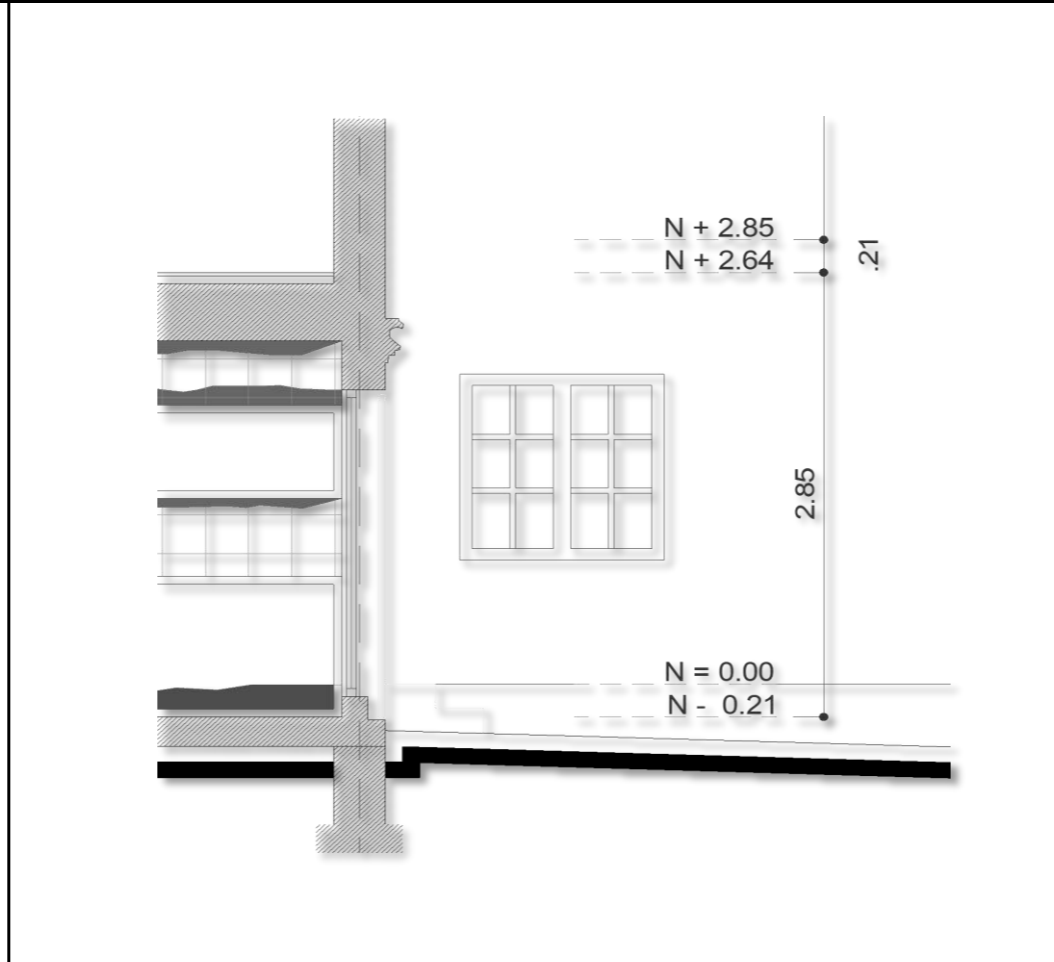
ESTRUCTURA MURARIA	MATERIAL	ESTADO DE CONSERVACIÓN			CAUSAS DIRECTAS DETERIORO				CAUSAS INDIRECTAS DETERIORO					
		B	R	M	DETERIORO	MECANICA	FISICA	QUIMICA	ANTECESORAS	PROYECTO	EJECUCIÓN	MATERIAL	MANTENIMIENTO	
Muro norte	Pañete		X		Suciedad desgaste	Suciedad	Desgaste				Dosificación	Cemento arena	Limpieza pintura	
Muro sur	Pañete	X			Suciedad		Suciedad				Dosificación	Cemento arena	Limpieza pintura	
Muro oriente	Ladrillo		X		Suciedad desgaste humedad		Humedad - suciedad						Limpieza impermeabilización	
Muro occidente	Pañete		X		Suciedad desgaste		Humedad-suciedad		Desmonte de pañetes	Dosificación	Cemento arena		Limpieza	
PISOS														
Madera														
Piedra														
Baldosa	Cemento		X		Suciedad-desgaste	Desgaste	Suciedad Desgaste			Reemplazo de piso			Restitucion	
Porcelanato														
ENTREPISOS														
Estructura cielorraso	Madera	X			Desgaste - fisuras	Pandeo				Desmontes	Reparaciones	Madera	Limpieza resanes

Cielorraso	Madera -pañete		X		Suciedad	Pandeo				Desmontes		Pañete	Consolidacion	
LOCALIZACIÓN														
CARPINTERIA MADERA														
PUERTAS														
MN	MS	MO	MOC		Madera	X			Suciedad-desgaste	Desplome	Desgaste . Suciedad			Limpieza-aplome
VENTANAS														
MN	MS	MO	MOC		Madera	X			Desgaste - suciedad	Suciedad	Desgaste			Limpieza
CARPINTERIA METALICA														
REJAS														
MN	MS	MO	MOC		Metal		X		Suciedad		Humedad	Corrosión		Limpieza anticorrosivo
ORNAMENTO														
MN	MS	MO	MOC		Chimenea	X			Suciedad	Suciedad			Reconstruida	Limpieza

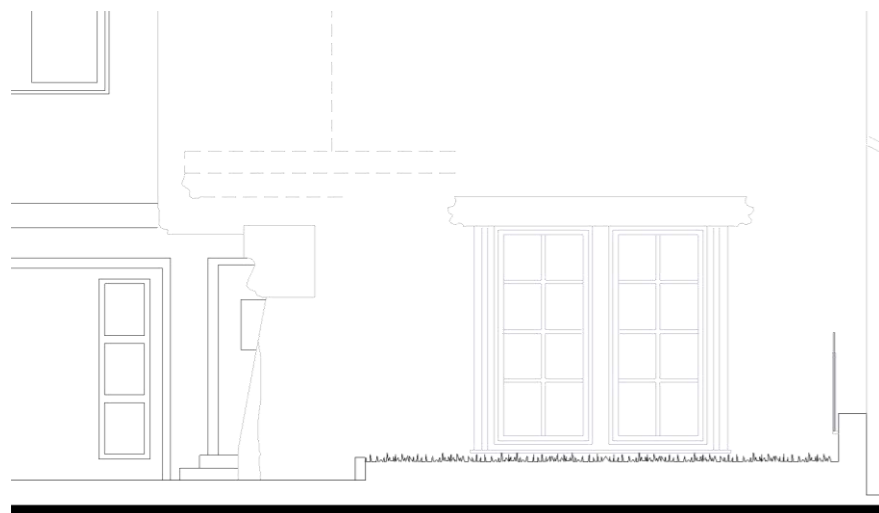
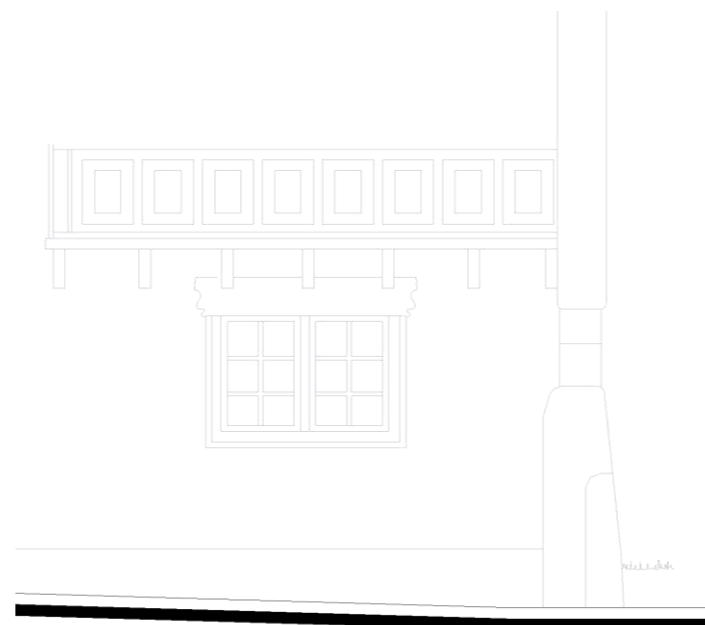
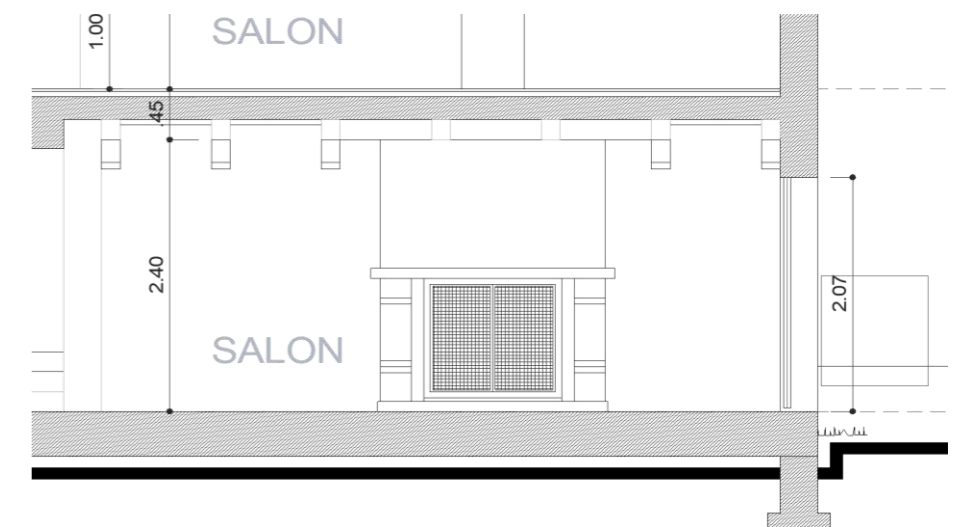
ESTRUCTURA MURARIA	MATERIAL	ESTADO DE CONSERVACIÓN			CAUSAS DIRECTAS DETERIORO				CAUSAS INDIRECTAS DETERIORO				
		B	R	M	DETERIORO	MECANICA	FISICA	QUIMICA	ANTECESORAS	PROYECTO	EJECUCIÓN	MATERIAL	MANTENIMIENTO
Muro norte	Pañete		X		Suciedad desgaste	Suciedad	Desgaste				Dosificación	Consolidación	Limpieza pintura
Muro sur	Pañete		X		Suciedad desgaste	Suciedad	Desgaste Humedad				Dosificación	Consolidación	Limpieza pintura
Muro oriente	Ladrillo		X		Suciedad desgaste humedad		Humedad - suciedad						Limpieza impermeabilización
Muro occidente	Pañete		X		Suciedad desgaste		Humedad-suciedad						Limpieza impermeabilización
PISOS													
Madera													
Piedra	Canto rodado		X		Humedad		Humedad			Reemplazo cesped		Limpieza	Restitucion
Baldosa													
Porcelanato													
ENTREPISOS													
Estructura cielorraso													
Cielorraso													
LOCALIZACIÓN													
CARPINTERIA MADERA

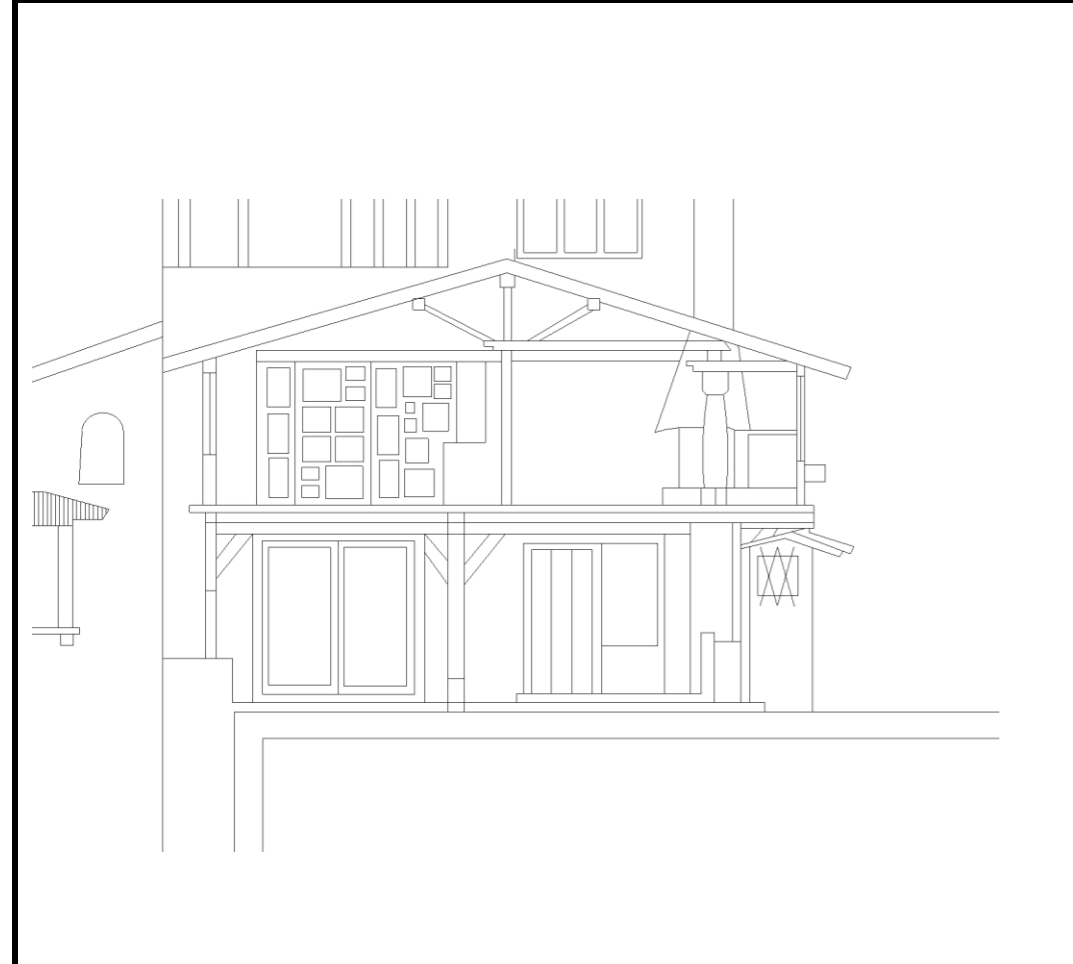
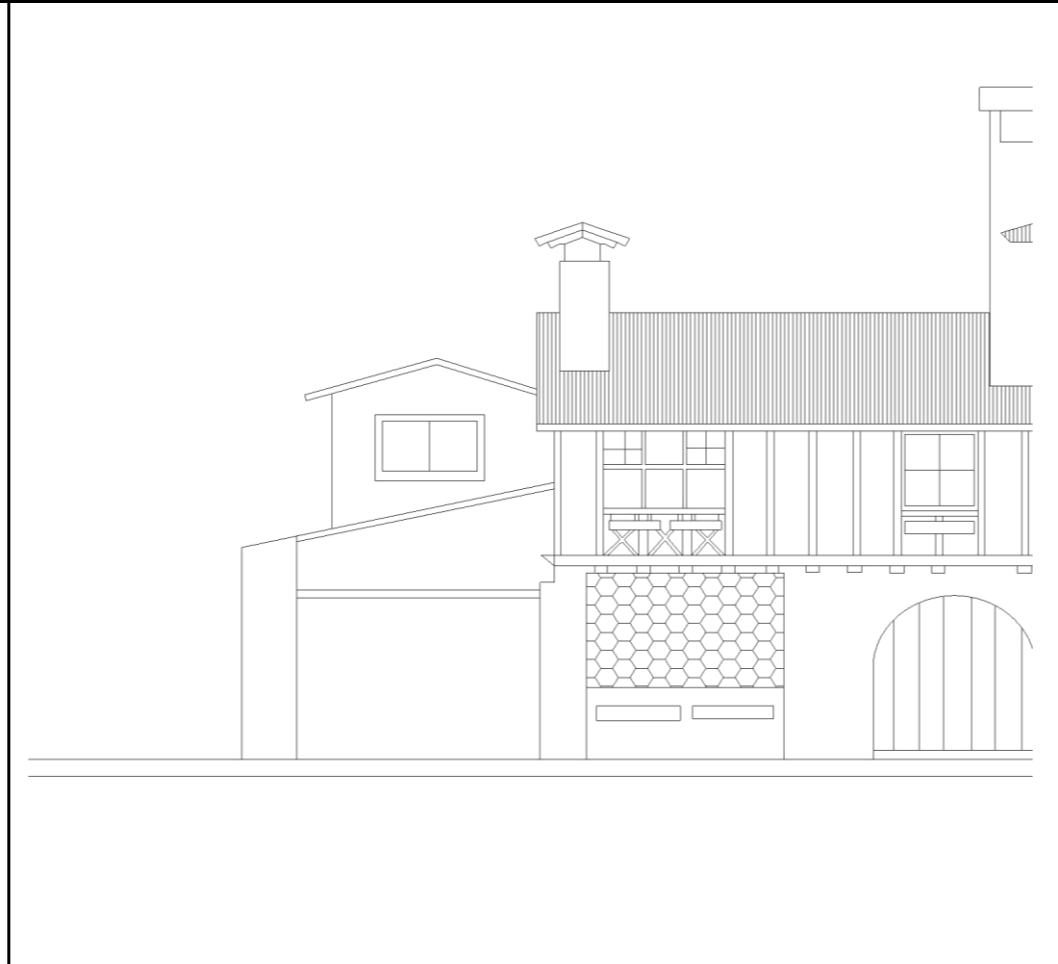
ESTRUCTURA MURARIA	MATERIAL	ESTADO DE CONSERVACIÓN			DETERIORO	CAUSAS DIRECTAS DETERIORO				CAUSAS INDIRECTAS DETERIORO			
		B	R	M		MECANICA	FISICA	QUIMICA	ANTECESORAS	PROYECTO	EJECUCIÓN	MATERIAL	MANTENIMIENTO
Muro norte	Pañete	X			Suciedad								Limpieza
Muro sur	Pañete	X			Suciedad		Desgaste						Limpieza
Muro oriente	Pañete	X			Suciedad		Desgaste			Instalación	Dosificación		Consolidar
Muro occidente													
PISOS													
Madera													
Piedra													
Baldosa	Cemento	X			Suciedad-desgaste-fisuras		Desgaste						
Porcelanato													
ENTREPISOS													
Estructura cielorraso													
Cielorraso	Madera		X										
LOCALIZACIÓN													
CARPINTERIA MADERA													
PUERTAS													
			X		Desgaste-suciedad	Fisuras	Desgaste						Ausencia mantenimiento
VENTANAS													
			X		Desgaste -suciedad	Fisuras	Desgaste						Ausencia mantenimiento
CARPINTERIA METALICA

REJAS													
			X		Desgaste							Hierro forjado	
ORNAMENTO

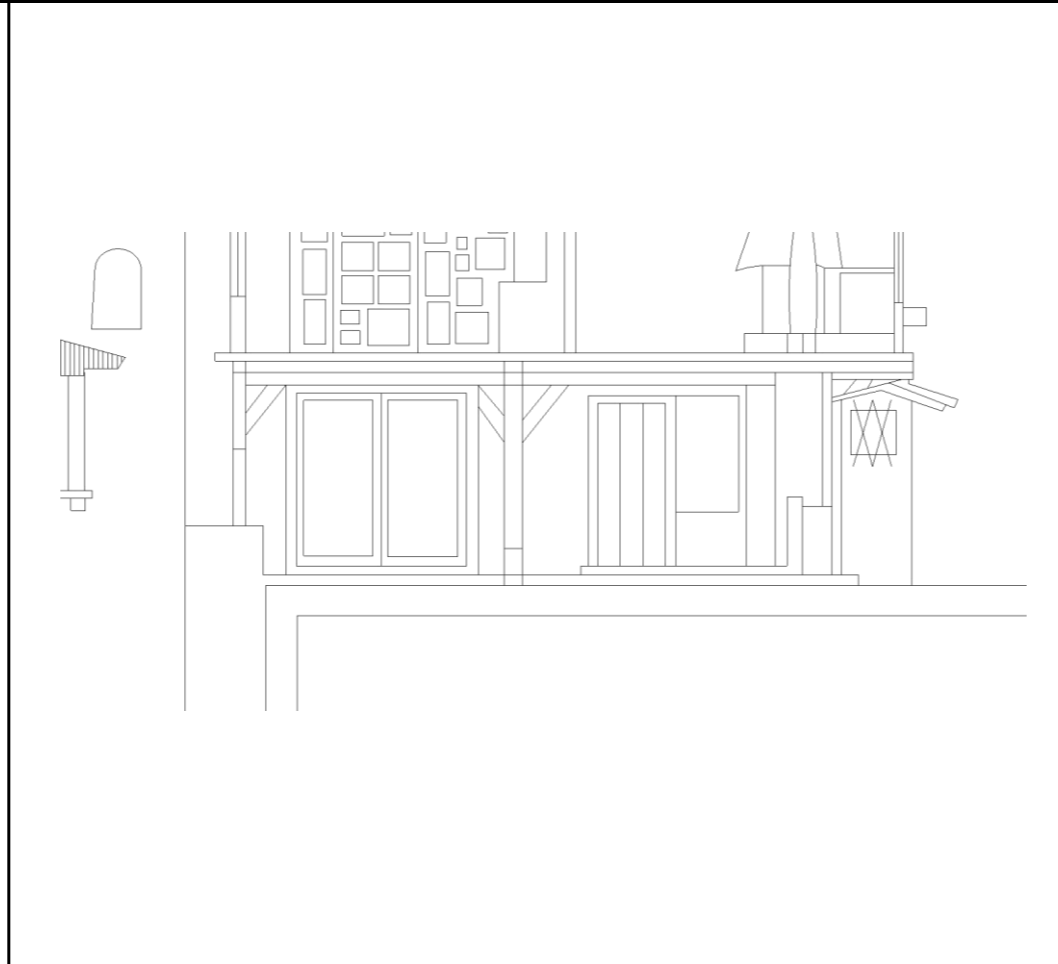
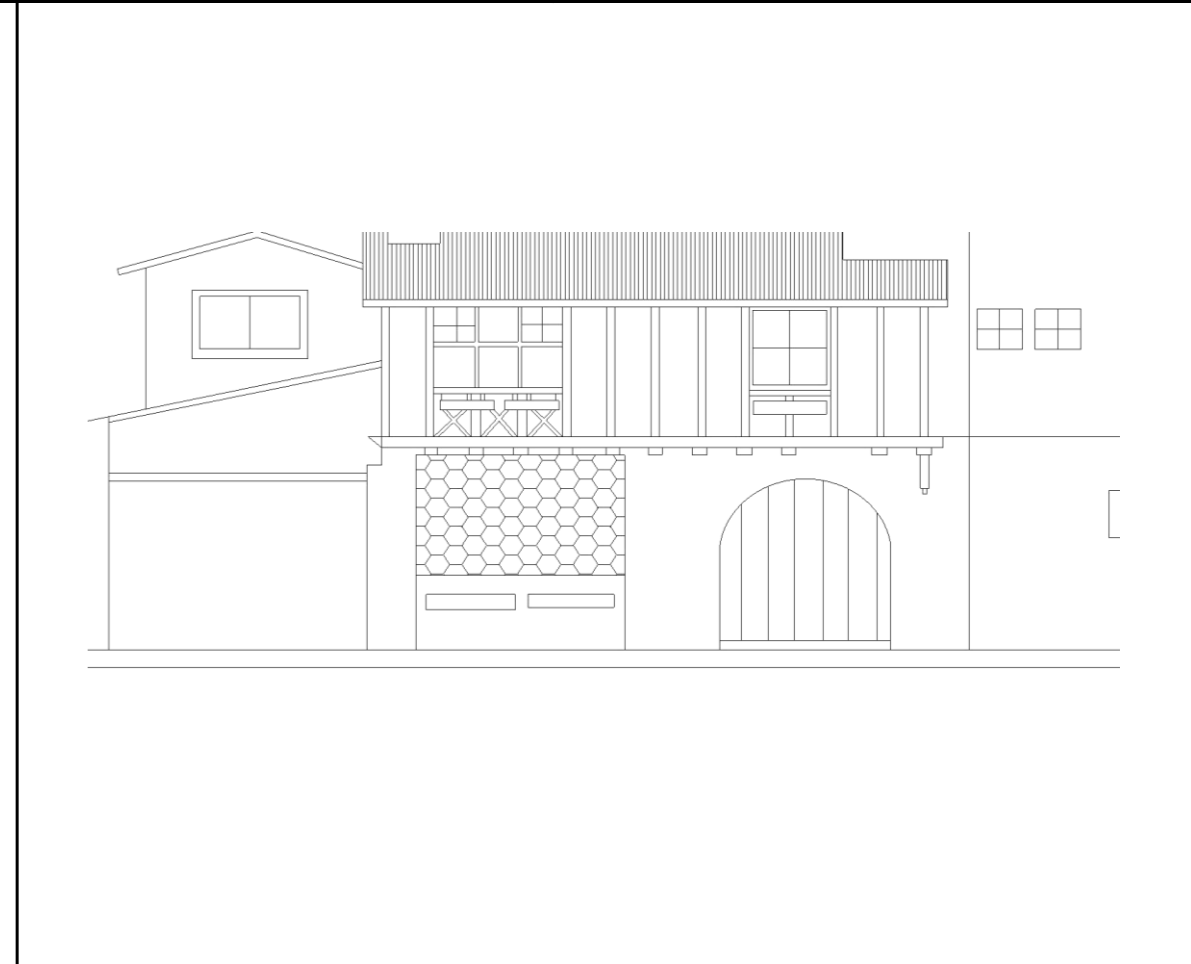
ESTRUCTURA MURARIA	MATERIAL	ESTADO DE CONSERVACIÓN			CAUSAS DIRECTAS DETERIORO				CAUSAS INDIRECTAS DETERIORO				
		B	R	M	DETERIORO	MECANICA	FISICA	QUIMICA	ANTECESORAS	PROYECTO	EJECUCIÓN	MATERIAL	MANTENIMIENTO
Muro norte	Pañete		X		Suciedad desgaste		Desgaste				Dosificación		Resitucion faltantes
Muro sur	Pañete		X		Suciedad-humedad-humedad	Faltantes	Humedad-desgaste				Dosificación		Resitucion faltantes
Muro oriente	Pañete		X		Suciedad desgaste	Suciedad	Desgaste						Resitucion faltantes
Muro occidente	Pañete		X		Suciedad	Suciedad	Desgaste						Resanes
PISOS													
Madera													
Piedra													
Baldosa	Cemento		X		Suciedad-desgaste-fisuras	Desgaste	Desgaste						Restitucion
Porcelanato													
ENTREPISOS													
Estructura cielorraso													
Cielorraso	Pañete		X		Suciedad								Limpieza
LOCALIZACIÓN													
CARPINTERIA MADERA													
PUERTAS													
	MN	MS	MO	MOC

X		Desgaste-suciedad-faltantes	Fisuras	Desgaste						Ausencia mantenimiento
VENTANAS													
	MN	MS	MO	MOC									
CARPINTERIA METALICA													
REJAS													
	MN	MS	MO	MOC									
ORNAMENTO													
	MN	MS	MO	MOC

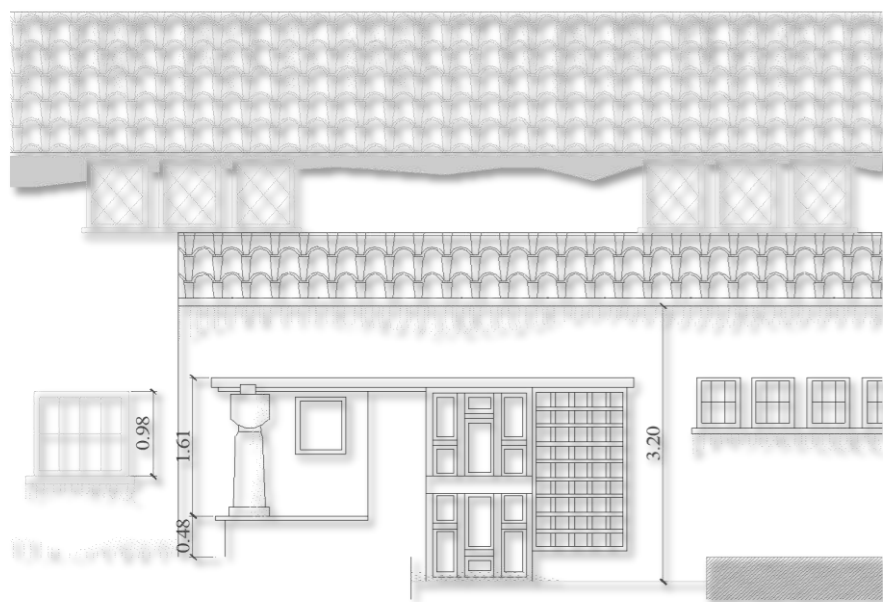
Esquema muro occidental, humedad y suciedad

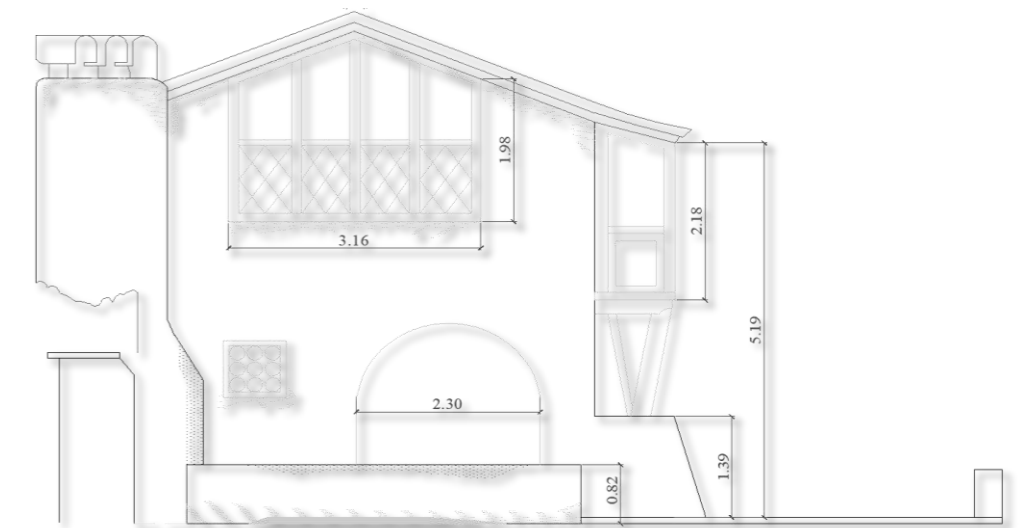
Ventana muro sur humedad inferior suciedad superficial

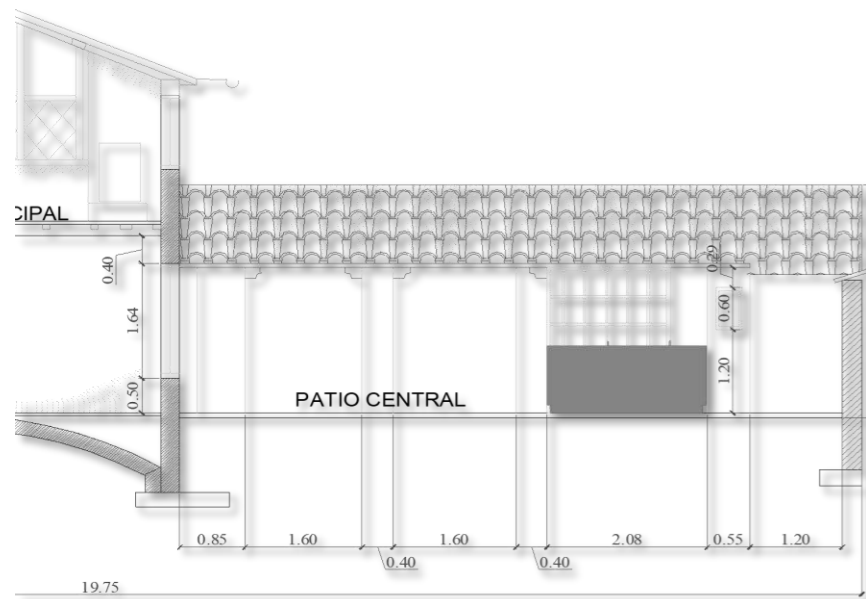
Esquema muro norte, suciedad

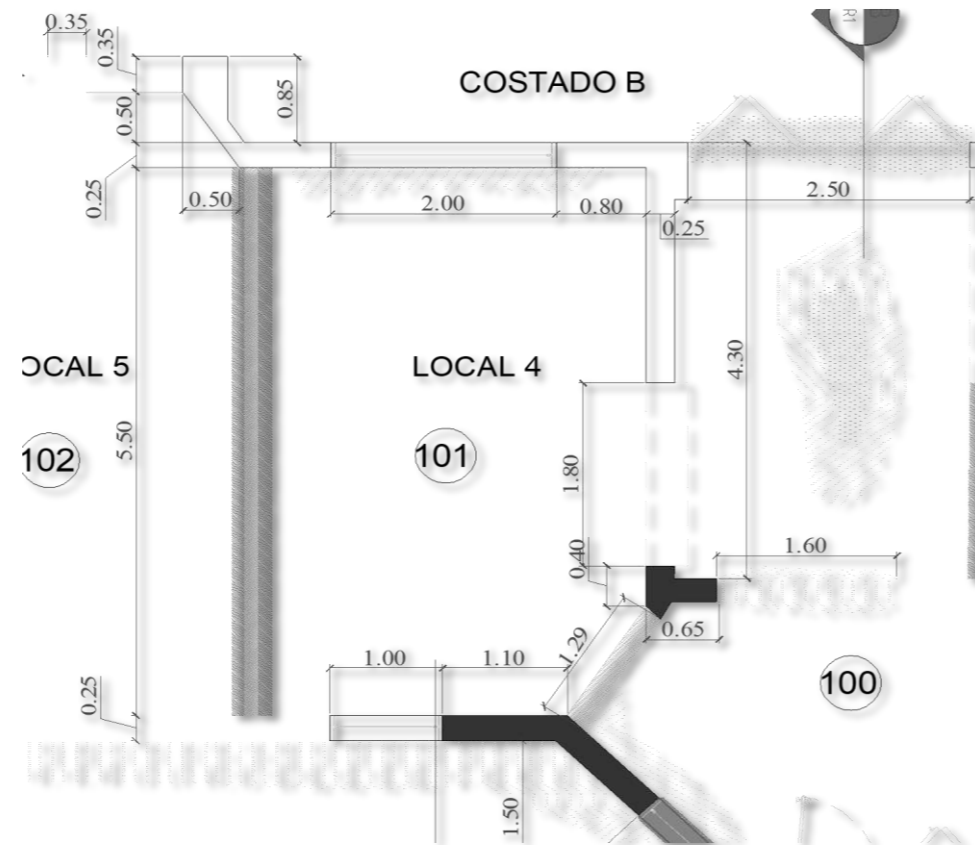
Esquema planta suciedad - demosnte de muros

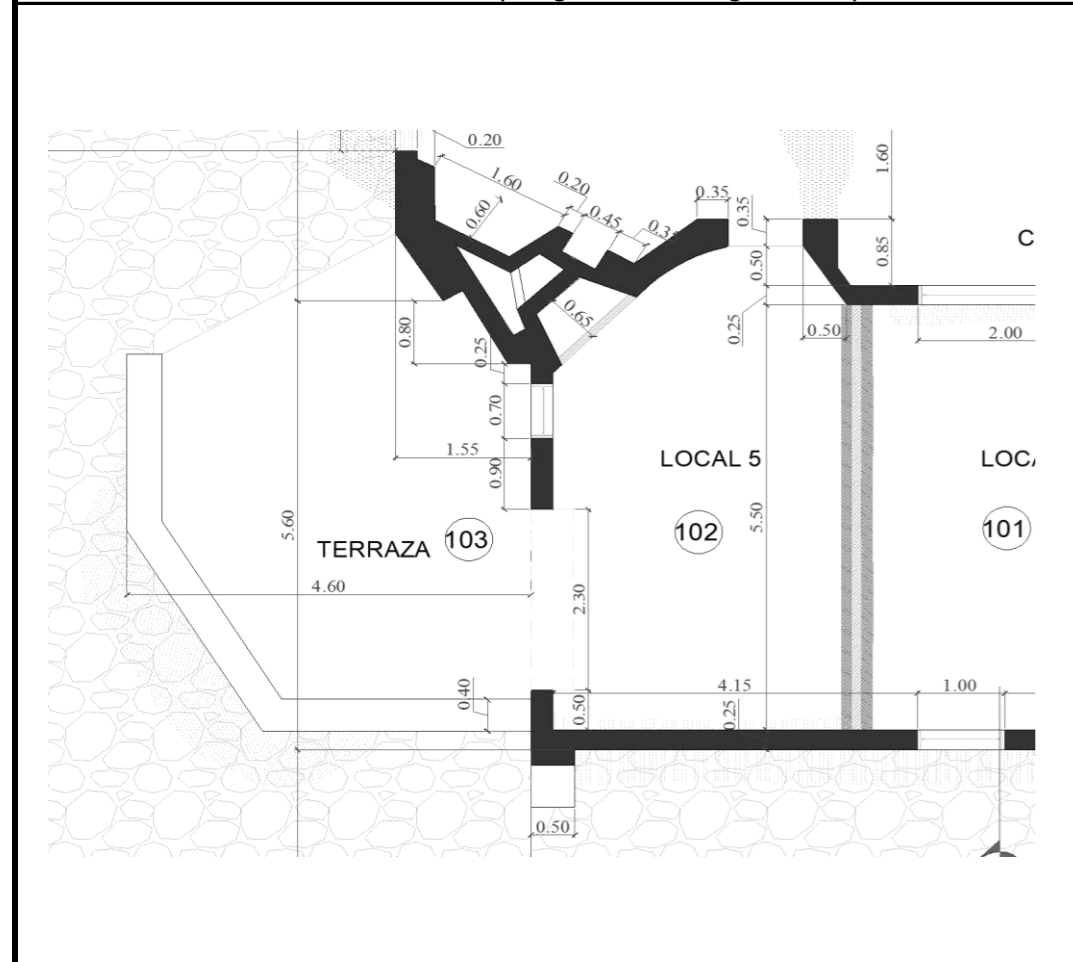
Esquema planta, muro demolido costado sur

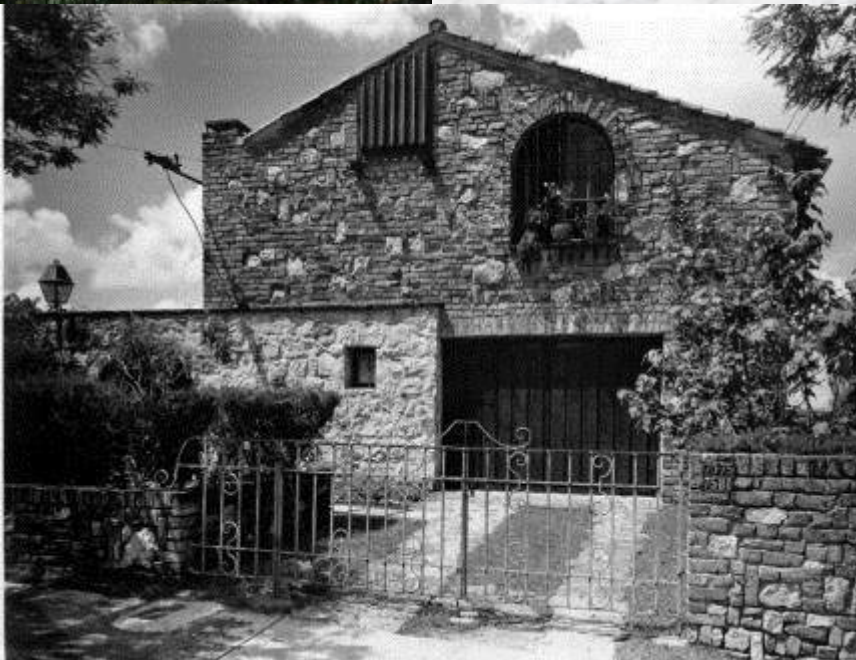
FACHADA CASA
MEIRHAUSEN QUINTA
CAMACHO

- El lavado diferencial, este agente se presenta por el efecto de la lluvia, ya que se puede encontrar con otros agentes, como el viento el cual puede ayudar a erosionar la superficie de los muros expuestos, por otro lado también se pueden presentar manchas, las cuales por lo general se combina con los agentes del medio ambiente (smog).

- Inspección periódica visual con el fin de determinar fuentes de humedad.
- Realizar mantenimiento de bajantes y canales de las cubiertas.
- Seguimiento de niveles de la humedad relativa con los respectivos medidores.
- Construcción de cámaras de aire o filtros perimetrales en el inmueble.
- Abrir puertas y ventanas de los espacios menos utilizados durante época de sol.

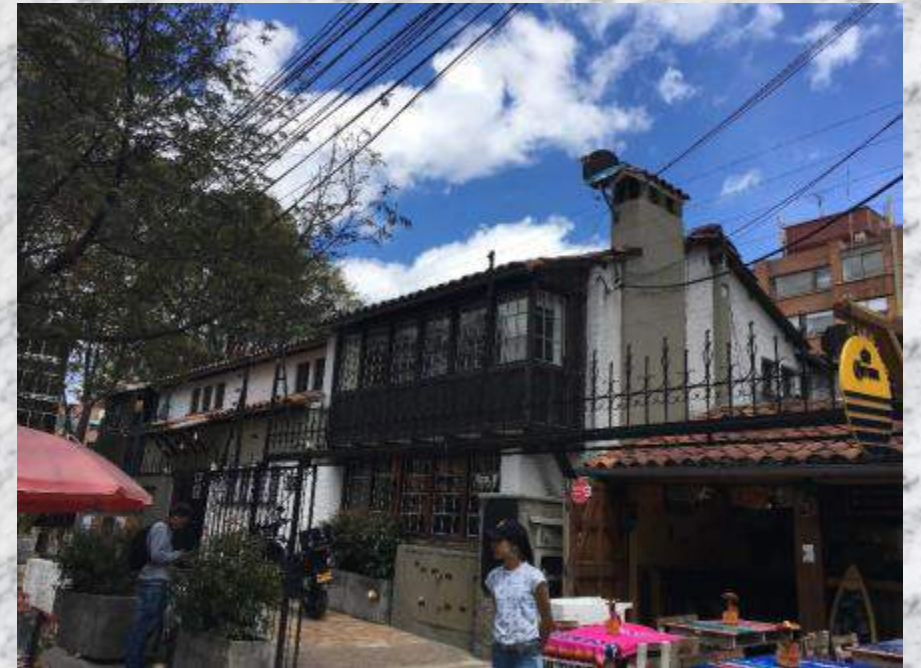
DETALLE EXTERIOR CASA KLAUS BELLAVISTA

- El pandeo que se puede presentar por la variación extrema de fuerzas no equilibradas.
- Los alabeos se presentan por la modificación de la superficie de los muros en sentido horizontal y puede ser causada por variación de fuerzas horizontales no equilibradas.
- Los desplomes se pueden presentar por la pérdida de la verticalidad de los muros, estos por lo general se asocian a problemas generados por la cimentación de la edificación.

Para los pandeos, alabeos, desplomes y grietas, es importante resaltar que, como medidas preventivas, al no ser muros de gran altura ni estructuras de grandes luces, se puede optar por apuntalamientos preventivos, y determinar la causa de estos daños.

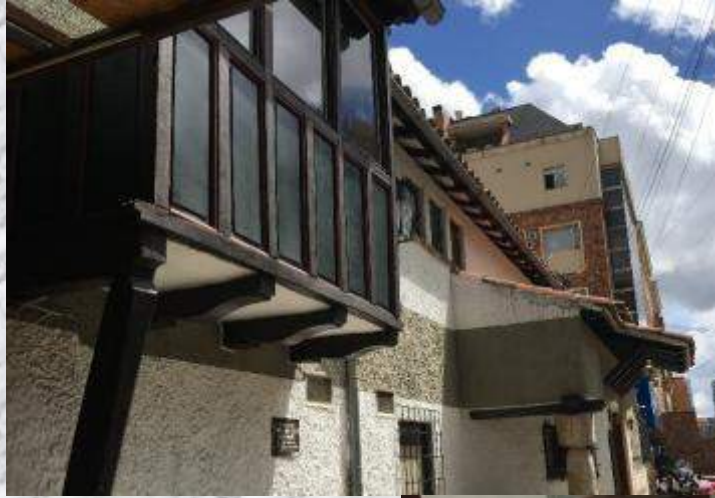
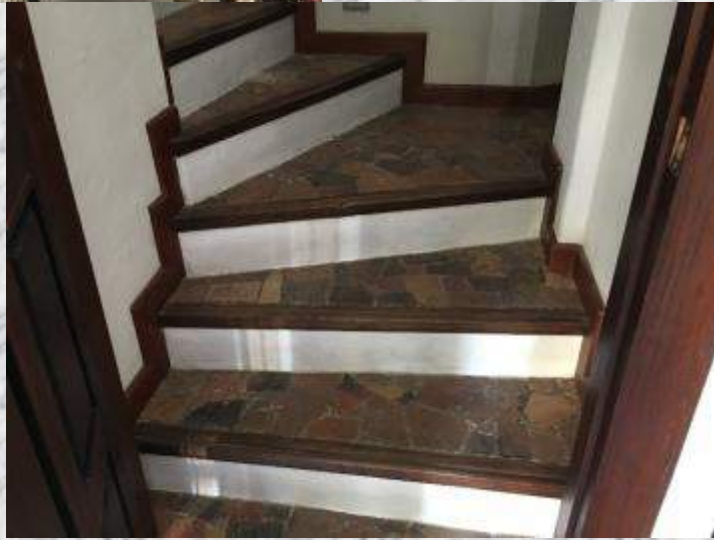
DETALLES INTERIORES CASA CORREAL CHICO

- Las grietas se refiere a la ruptura de los materiales que constituyen el inmueble, pueden presentarse por caras irregulares o por la pérdida de la capacidad portante de los elementos constitutivos.
- Las fisuras a diferencia de las grietas, se presentan por la diferencia de la afinidad de los materiales que constituyen el inmueble, (pañetes, mamposterías, adiciones a los materiales pétreos), se pueden presentar por soporte (comportamiento diferente del material), y por acabado (mala instalación y ejecución de los acabados).

- El desprendimiento se puede presentar por la pérdida de la adherencia entre la estructura de soporte y la superficie portante, así mismo se puede presentar por humedades y mala dosificación en los materiales al momento de la ejecución.

- Realizar seguimientos de la separación de los elementos y verificar la compatibilidad de los materiales constitutivos del inmueble.
- Verificación de la adherencia de pañetes y enchapes, con el fin de establecer la consolidación o el cambio del material de acabado, así mismo verificar y realizar el seguimiento de las humedades si se llegaran a presentar, con el fin de impermeabilizar.
- Colocación de testigos en yeso o fisurometros en muros exteriores para evidenciar la evolución de las separaciones.

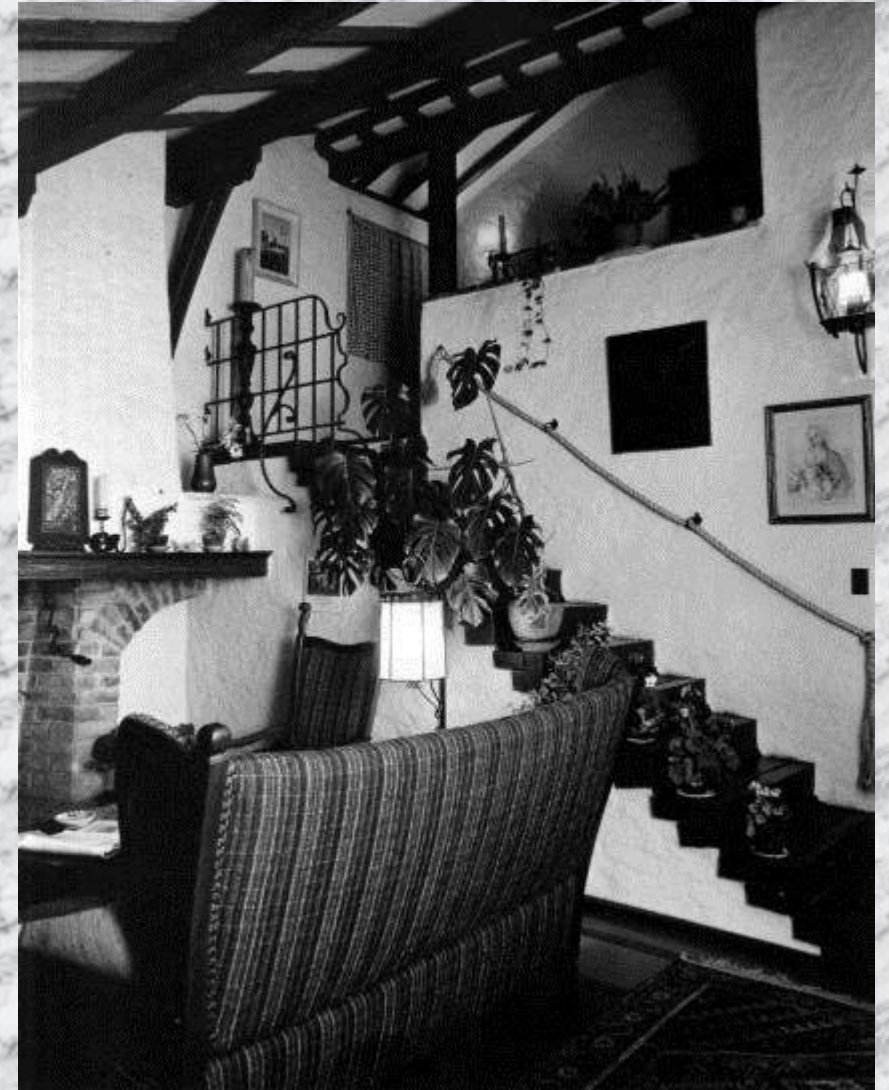
DETALLE INTERIOR CASA KLAUS BELLAVISTA

- Las eflorescencias se presentan principalmente por la evaporación de humedades, las cuales se manifiestan por medio de la cristalización en la superficie de los muros, cielorrasos o pisos, pero es un indicador de las humedades de larga duración, las eflorescencias pueden aparecer en todo tipo de material (piedra, granito, madera, ladrillos adobes y tapias).

- Realizar el seguimiento de humedades en muros, cielorrasos, material pétreo y de mampostería con el fin de determinar su afectación y poder impermeabilizar los elementos. Ejercer control permanente.
- Realizar mantenimiento periódico de aplicación de anticorrosivo y pintura adecuada para el mantenimiento de las rejas y material de forja. Ejercer dos veces al año.

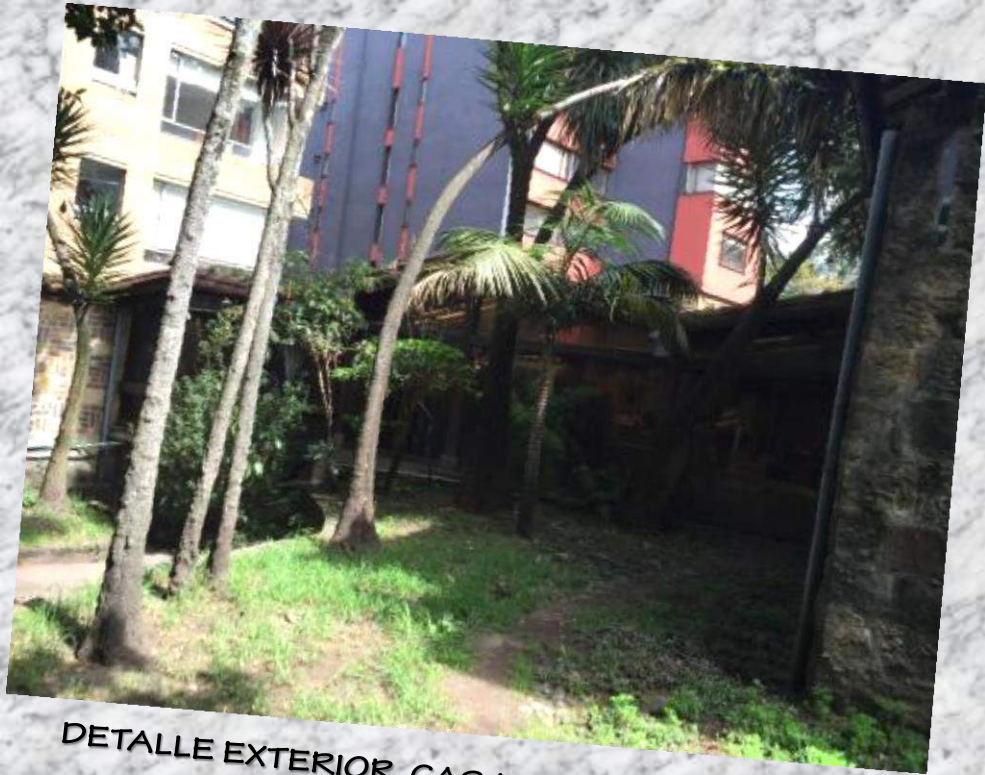
DETALLE EXTERIOR CASA KLAUS BELLAVISTA

- La oxidación ocurre principalmente en los objetos de metal (rejas, puertas, forjas), por acción de la humedad, afectando la condición directa del material y sus componentes.
- La oxidación puede presentarse principalmente en los elementos de forja de las obras de Schmid, es atacado principalmente por acción del agua directa, logrando así la degradación y como resultado la corrosión.

- Revisar periódicamente los anclajes y soportes asociados a las rejas y elementos en forja que se encuentran en el exterior (antejardines).
- Utilización de hidrolavadoras, (baja presión y jabón neutro) se recomienda no utilizar químicos, ya que el lavado es una medida de mitigación y no de corrección.
