**Acercamiento a la conservación preventiva para la obra
del arquitecto Víctor Schmid a partir de tres de sus
obras en Bogotá**

Verdney Fonseca Lamprea

Universidad Nacional de Colombia
Facultad de Artes, Instituto de Investigaciones Estéticas
Bogotá, Colombia
2019

Magister en Conservación del Patrimonio Cultural Inmueble

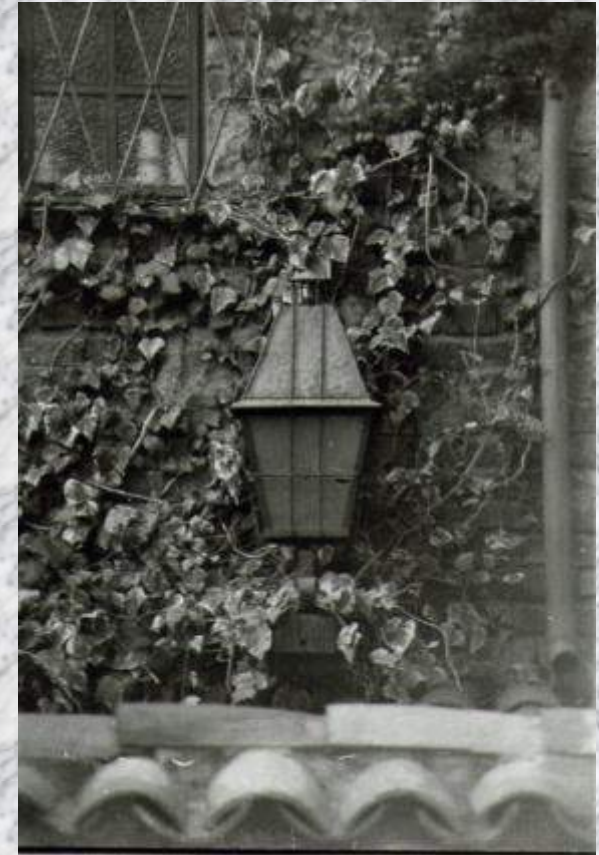
DETALLE EXTERIOR CASA KLAUS BELLAVISTA

- La oxidación ocurre principalmente en los objetos de metal (rejas, puertas, forjas), por acción de la humedad, afectando la condición directa del material y sus componentes.
- La oxidación puede presentarse principalmente en los elementos de forja de las obras de Schmid, es atacado principalmente por acción del agua directa, logrando así la degradación y como resultado la corrosión.

- Realizar el seguimiento de humedades en muros, cielorrasos, material pétreo y de mampostería con el fin de determinar su afectación y poder impermeabilizar los elementos. Ejercer control permanente.
- Realizar mantenimiento periódico de aplicación de anticorrosivo y pintura adecuada para el mantenimiento de las rejas y material de forja. Ejercer dos veces al año.

- Revisar periódicamente los anclajes y soportes asociados a las rejas y elementos en forja que se encuentran en el exterior (antejardines).
- Utilización de hidrolavadoras, (baja presión y jabón neutro) se recomienda no utilizar químicos, ya que el lavado es una medida de mitigación y no de corrección.

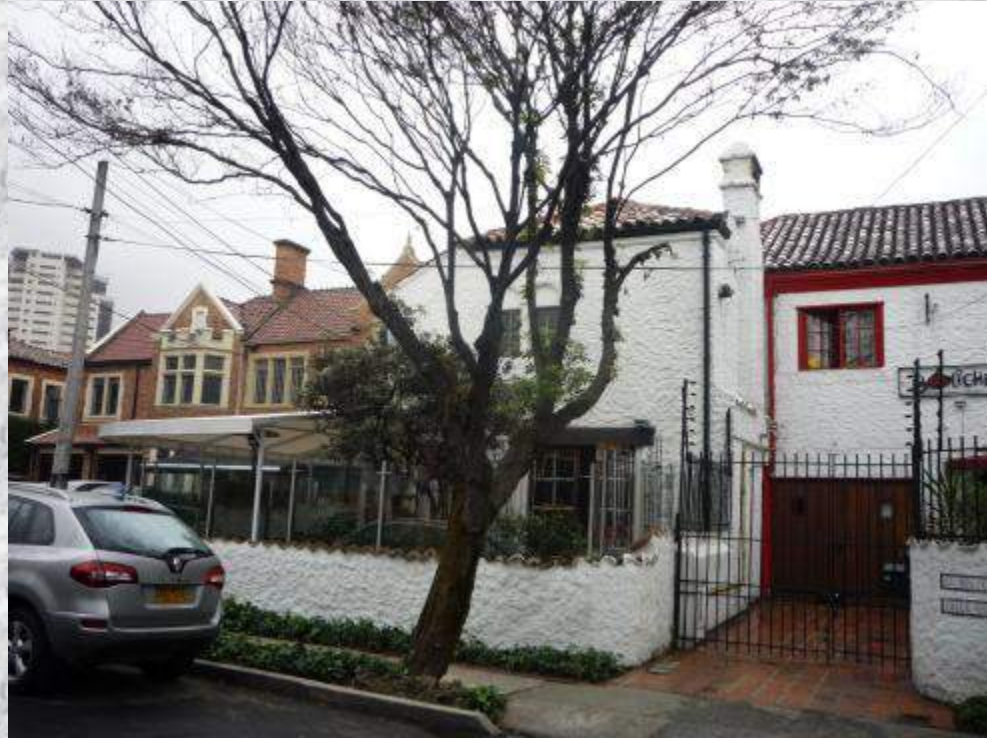
DETALLE EXTERIOR CASA MEIERHAUSEN QUINTA CAMACHO

- La erosión en el metal, se presenta similar a la oxidación pero relacionado a la continuidad de corrientes de agua y aire que disuelven de una manera abrasiva.
- La contaminación, se hace presente sobre todo en los inmuebles donde se identifica gran afluencia de vehículos principalmente, las partículas se adhieren al material pétreo, por su porosidad, generando manchas negras.

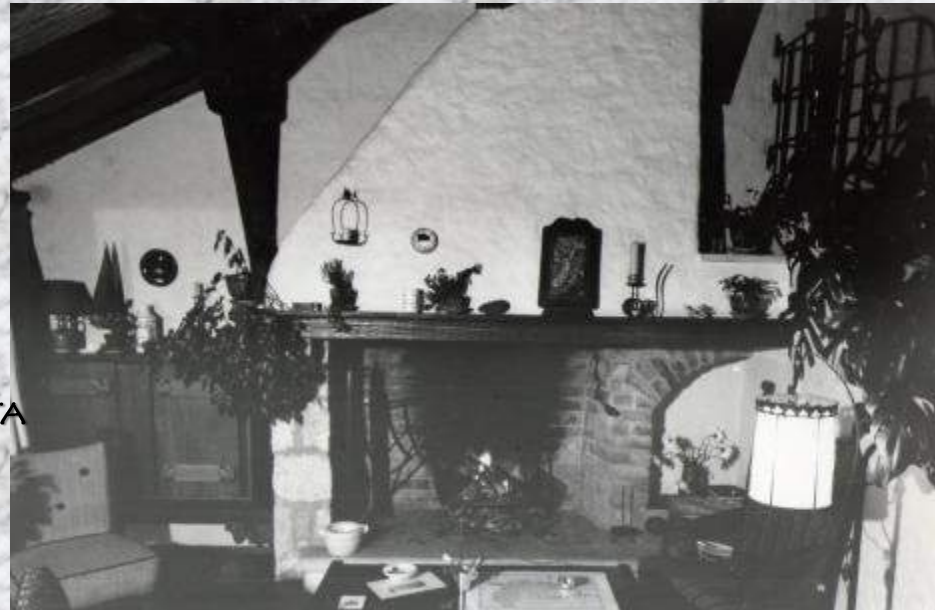
DETALLE INTERIOR CASA KLAUS BELLAVISTA

- Los insectos se convierten en los agentes de deterioro más destructivos, ya que en su estado adulto o larva se alimentan de los elementos en madera, causando perforaciones, cortes, comunicados con túneles, que conllevan a la pérdida de la capacidad portante del objeto en madera.
- Las aves son el segundo agente de deterioro, ya que en variados casos construyen sus nidos en las estructuras de cubierta o entrepisos, así mismo son afectados por residuos de plumas y excrementos que se acumulan en la superficie de los elementos.

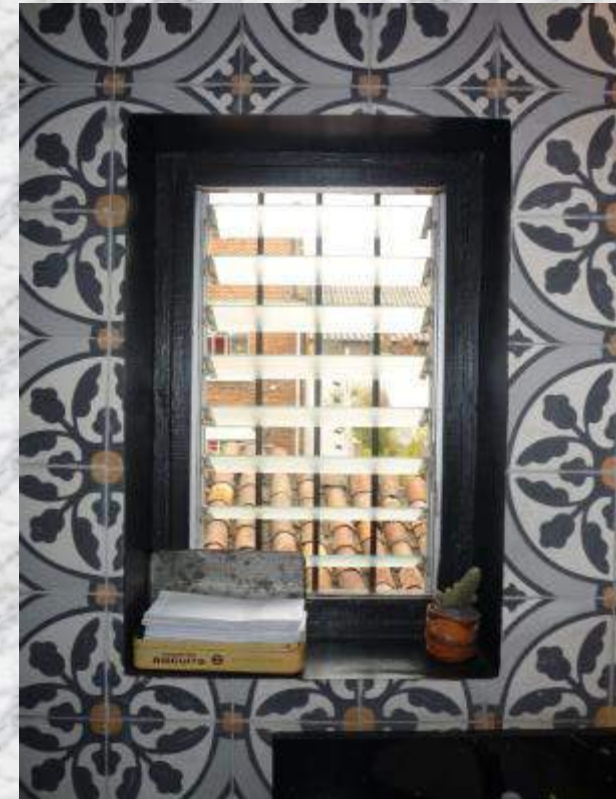
DETALLE INTERIOR CASA MEIERHAUSEN QUINTA CAMACHO

- Dentro de estos agentes se encuentran en casos especiales, los murciélagos, que el excremento por su acidez, permite la degradación de los elementos en madera sobre el que caen.

- Los roedores, ocasionan perforaciones y abrasiones, y los excrementos además pueden producir manchas sobre la superficie de los materiales.

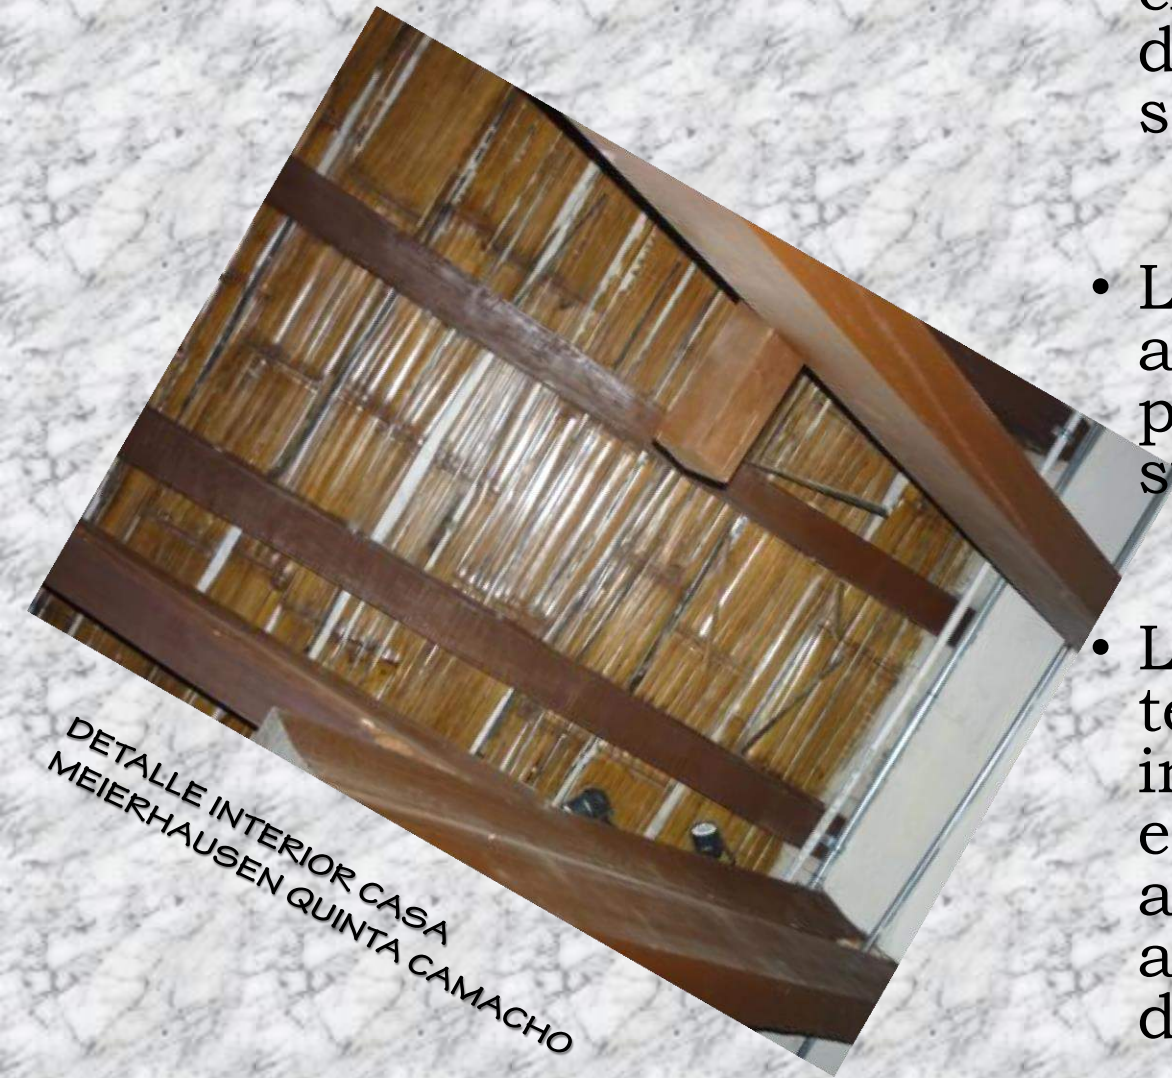
DETALLE INTERIOR CASA
MEIERHAUSEN QUINTA CAMACHO

- Las plantas y sus raíces, en el caso de tener jardines, pueden afectar los inmuebles en la medida que algunas de ellas pueden internarse entre los muros, afectar las bases de las columnas, aparecer entre las juntas y en las cubiertas de teja de barro, a manera de parasitas.
