C. Anexo: Fichas del estado de conservación de la sillería.

CORO DE SAN AGUSTÍN DE BOGOTÁ
EVALUACIÓN DEL ESTADO DE CONSERVACIÓN

ID	ASIENTO No:	ESTALO PRIORAL	TEMA PINTURA DORSAL:	Anunciación: Arcángel Gabriel custodio - Virgen María	Pág. 1
----	-------------	----------------	----------------------	---	--------

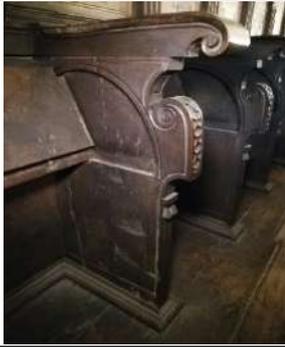
LATERAL Y BRAZO IZQUIERDO

TIPO DE ELEMENTO	ELEMENTO	TIPO DE LESIÓN SEGUN SU CAUSA											
		FÍSICA	MECÁNICA	CAUSAS BIOTICA		CAUSAS ABIOTICA		CAUSA INDIRECTA		ANTROPOGÉNICAS	AGENTES PATÓGENOS	AGRAVANTES	
				INSECTO	HONGO	HUMEDAD	FUEGO	DISEÑO (MATERIAL, GEOMETRÍA)	EJECUCION (SISTEMA, TÉCNICA)				
Sistema estructural	Estructura												
Elemento no estructural	Crestería	Variación cromática											
	Cornisamento												
	Orden, pilastras												
	Tablero pintura									Perforación			
	Espaldar												
	Brazo izquierdo									Mancha			
	Brazo derecho									Rotura faltante, Buido, Mancha			
	Lateral izquierdo	Variación cromática							Deformación				
	Lateral derecho	Variación cromática											
	Asiento								Deformación	Mancha			
	Bisagras										Oxidación estable		
	Pavimento												
Acabado	Variación cromática

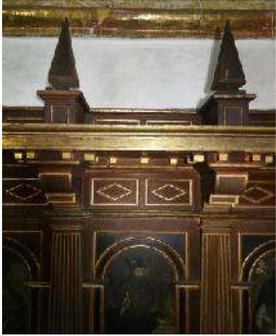
ELEMENTO	FOTOGRAFIA	ELEMENTO	FOTOGRAFIA
CRESTERIA Y CORNISAMENTO

TIPO DE ELEMENTO	ELEMENTO	TIPO DE LESIÓN SEGUN SU CAUSA								AGENTES PATÓGENOS	AGRAVANTES	
		FÍSICA	MECÁNICA	CAUSAS BIOTICA		CAUSAS ABIOTICA		CAUSA INDIRECTA				ANTROPOGÉNICAS
				INSECTO	HONGO	HUMEDAD	FUEGO	DISEÑO (MATERIAL, GEOMETRÍA)	EJECUCIÓN (SISTEMA, TÉCNICA)			
Sistema estructural	Estructura				Galeria (?)						Coloptero	Estructura oculta
Elemento no estructural	Crestería	Variación cromática, Pérdida de dorado										
	Cornisamento									Rotura, perforación		
	Orden, pilastras											
	Tablero pintura									Buido		
	Espaldar		Agrietamiento									
	Brazo izquierdo	Variación cromática								Buido, Mancha		
	Brazo derecho	Variación cromática								Buido, Mancha		
	Lateral izquierdo	Variación cromática										
	Lateral derecho	Variación cromática										
	Asiento		Erosión							Mancha		
	Bisagras										Oxidación estable	
Pavimento		Rajado							Erosión, Mancha			
Acabado	Variación cromática

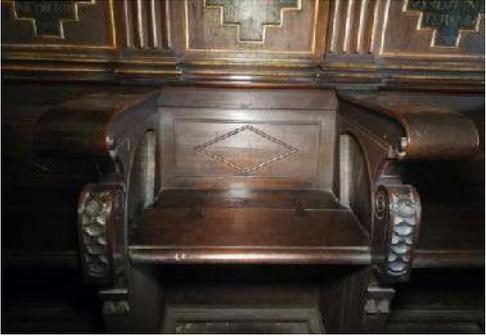
ASIENTO, ESPALDAR Y BRAZOS

TIPO DE ELEMENTO	ELEMENTO	TIPO DE LESIÓN SEGUN SU CAUSA								ANTROPOGÉNICAS	AGENTES PATÓGENOS	AGRAVANTES
		CAUSAS				CAUSA INDIRECTA						
		FÍSICA	MECÁNICA	BIOTICA		ABIOTICA		DISEÑO (MATERIAL, GEOMETRÍA)	EJECUCIÓN (SISTEMA, TÉCNICA)			
		INSECTO	HONGO	HUMEDAD	FUEGO							
Sistema estructural	Estructura											
Elemento no estructural	Crestería	Variación cromática										
	Cornisamento											
	Orden, pilastras											
	Tablero pintura									Rotura		
	Espaldar											
	Brazo izquierdo									Mancha		
	Brazo derecho									Mancha		
	Lateral izquierdo	Variación cromática										
	Lateral derecho	Variación cromática										
	Asiento		Erosión						Deformación			
	Bisagras										Oxidación estable	
Pavimento												
Acabado	Variación cromática

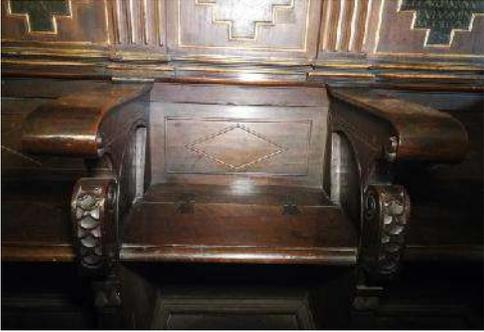
ASIENTO, ESPALDAR Y BRAZOS

TIPO DE ELEMENTO	ELEMENTO	TIPO DE LESIÓN SEGUN SU CAUSA								AGENTES PATÓGENOS	AGRAVANTES	
		FÍSICA	MECÁNICA	CAUSAS BIOTICA		CAUSAS ABIOTICA		CAUSA INDIRECTA				
				INSECTO	HONGO	HUMEDAD	FUEGO	DISEÑO (MATERIAL, GEOMETRÍA)	EJECUCIÓN (SISTEMA, TÉCNICA)			ANTROPOGÉNICAS
Sistema estructural	Estructura										Coloptero	
Elemento no estructural	Crestería	Variación cromática, Pérdida de dorado										
	Cornisamento										Rotura, perforación	
	Orden, pilastras											
	Tablero pintura										Buido leve	
	Espaldar		Agrietamiento									
	Brazo izquierdo	Variación cromática										
	Brazo derecho	Variación cromática										
	Lateral izquierdo	Variación cromática										
	Lateral derecho	Variación cromática										
	Asiento		Rajado								Erosión, Mancha	
	Bisagras											Oxidación estable
	Pavimento										Erosión, Rajado	
Acabado	Variación cromática

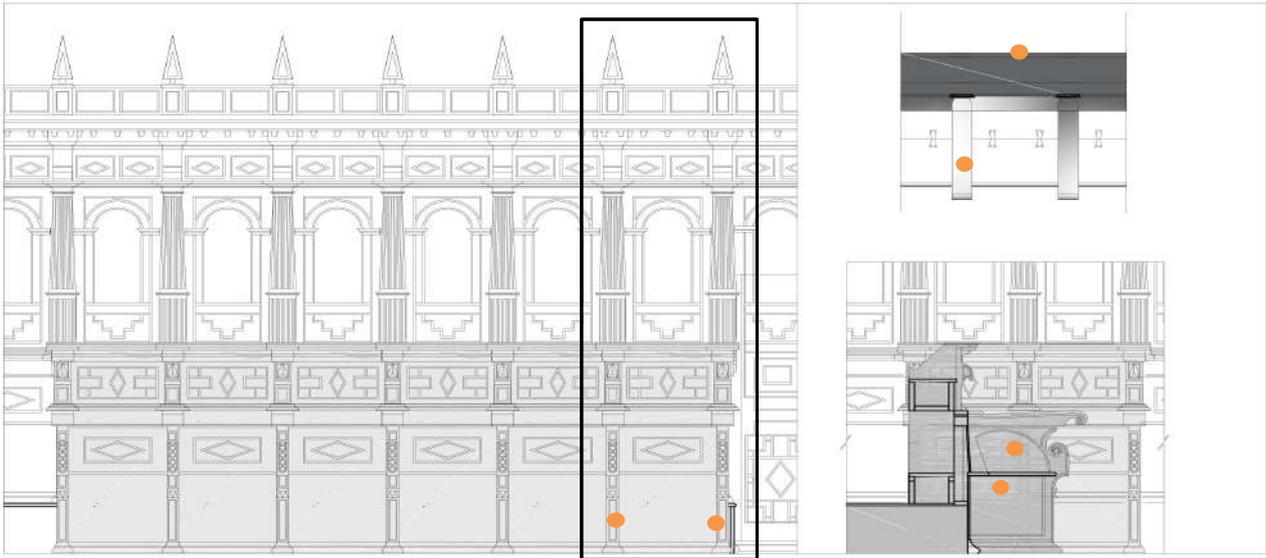
PLANOS:

TIPO DE ELEMENTO	ELEMENTO	TIPO DE LESIÓN SEGUN SU CAUSA								AGENTES PATÓGENOS	AGRAVANTES	
		FÍSICA	MECÁNICA	CAUSAS BIOTICA		CAUSAS ABIOTICA		CAUSA INDIRECTA				
				INSECTO	HONGO	HUMEDAD	FUEGO	DISEÑO (MATERIAL, GEOMETRÍA)	EJECUCION (SISTEMA, TÉCNICA)			ANTROPOGÉNICAS
Sistema estructural	Estructura											
Elemento no estructural	Pavimento	Rajado									Mancha, Deformación	
	Brazo derecho										Buido	
	Brazo izquierdo										Buido	
	Atril corrido	Variación cromática									Desprendimiento	
	Cornisamento espaldar											
	Lateral derecho	Variación cromática										
	Lateral izquierdo	Variación cromática									Buido, Erosión	
	Asiento											
	Espaldar asiento											
	Bisagras metálicas											Oxidación estable
	Acabado	Disgregación

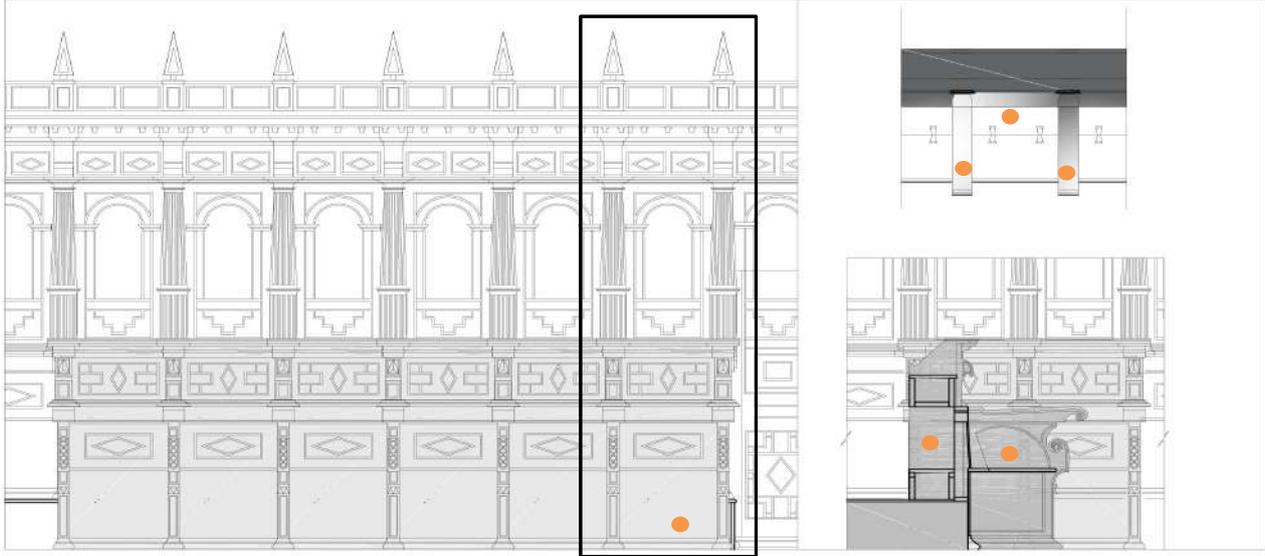
PLANOS:

TIPO DE ELEMENTO	ELEMENTO	TIPO DE LESIÓN SEGUN SU CAUSA										AGENTES PATÓGENOS	AGRAVANTES
		FÍSICA	MECÁNICA	CAUSAS BIOTICAS				CAUSA INDIRECTA		ANTROPOGÉNICAS			
				INSECTO	HONGO	HUMEDAD	FUEGO	DISEÑO (MATERIAL, GEOMETRÍA)	EJECUCION (SISTEMA, TÉCNICA)				
Sistema estructural	Estructura												
Elemento no estructural	Pavimento	Rajado										Deformación, Mancha	
	Brazo derecho											Buido	
	Brazo izquierdo											Buido	
	Atril corrido	Variación cromática										Buido	
	Cornisamento espaldar												
	Lateral derecho	Variación cromática											
	Lateral izquierdo	Variación cromática											
	Asiento											Erosión	
	Espaldar asiento												
	Bisagras metálicas												Oxidación estable
	Acabado	Disgregación

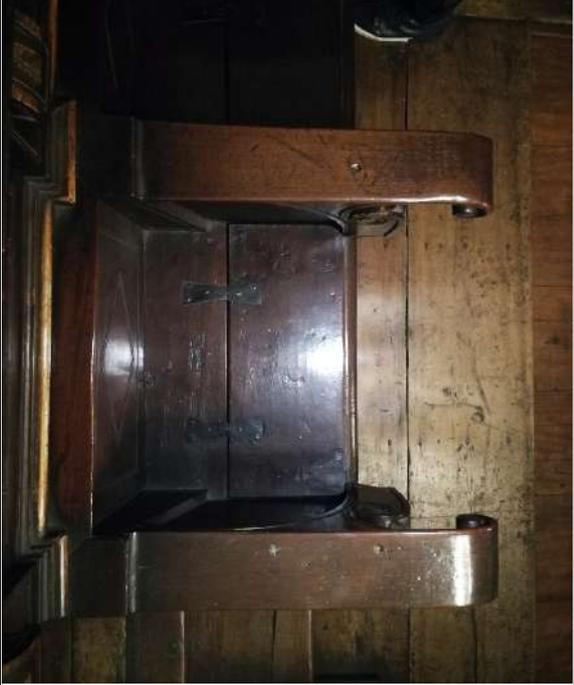
ASIENTO Y PAVIMENTO

TIPO DE ELEMENTO	ELEMENTO	TIPO DE LESIÓN SEGÚN SU CAUSA									AGENTES PATÓGENOS	AGRAVANTES
		FÍSICA	MECÁNICA	CAUSAS BIOTICA		CAUSAS ABIOTICA		CAUSA INDIRECTA		ANTROPOGÉNICAS		
				INSECTO	HONGO	HUMEDAD	FUEGO	DISEÑO (MATERIAL, GEOMETRÍA)	EJECUCIÓN (SISTEMA, TÉCNICA)			
Sistema estructural	Estructura											
Elemento no estructural	Pavimento	Rajado									Deformación	
	Brazo derecho										Buido	
	Brazo izquierdo										Buido	
	Atril corrido	Variación cromática									Rotura faltante	
	Cornisamento espaldar											
	Lateral derecho	Variación cromática										
	Lateral izquierdo								Deformación			
	Asiento										Buido	
	Espaldar asiento											
	Bisagras metálicas											
Acabado	Disgregación

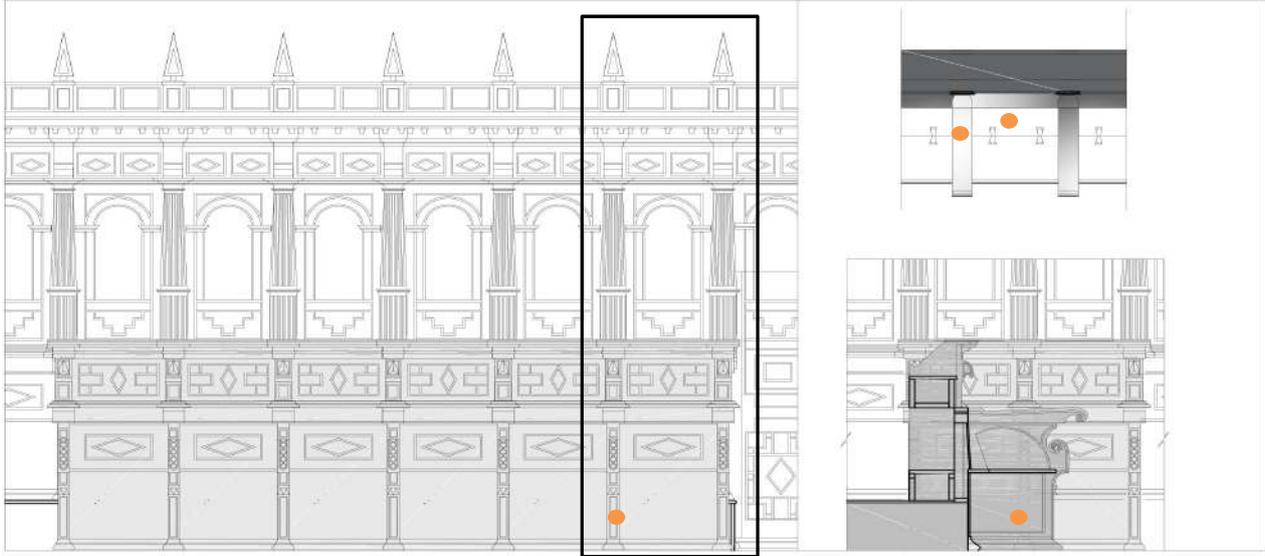
PLANOS:

TIPO DE ELEMENTO	ELEMENTO	TIPO DE LESIÓN SEGUN SU CAUSA									AGENTES PATÓGENOS	AGRAVANTES
		FÍSICA	MECÁNICA	CAUSAS BIOTICAS				CAUSA INDIRECTA		ANTROPOGÉNICAS		
				INSECTO	HONGO	HUMEDAD	FUEGO	DISEÑO (MATERIAL, GEOMETRÍA)	EJECUCIÓN (SISTEMA, TÉCNICA)			
Sistema estructural	Estructura											
Elemento no estructural	Pavimento	Rajado									Deformación	
	Brazo derecho										Buido, Rotura faltante	
	Brazo izquierdo										Buido	
	Atril corrido	Variación cromática										
	Cornisamento espaldar											
	Lateral derecho	Variación cromática									Rajado, Erosión	
	Lateral izquierdo											
	Asiento										Erosión	
	Espaldar asiento											
	Bisagras metálicas											
Acabado	Disgregación

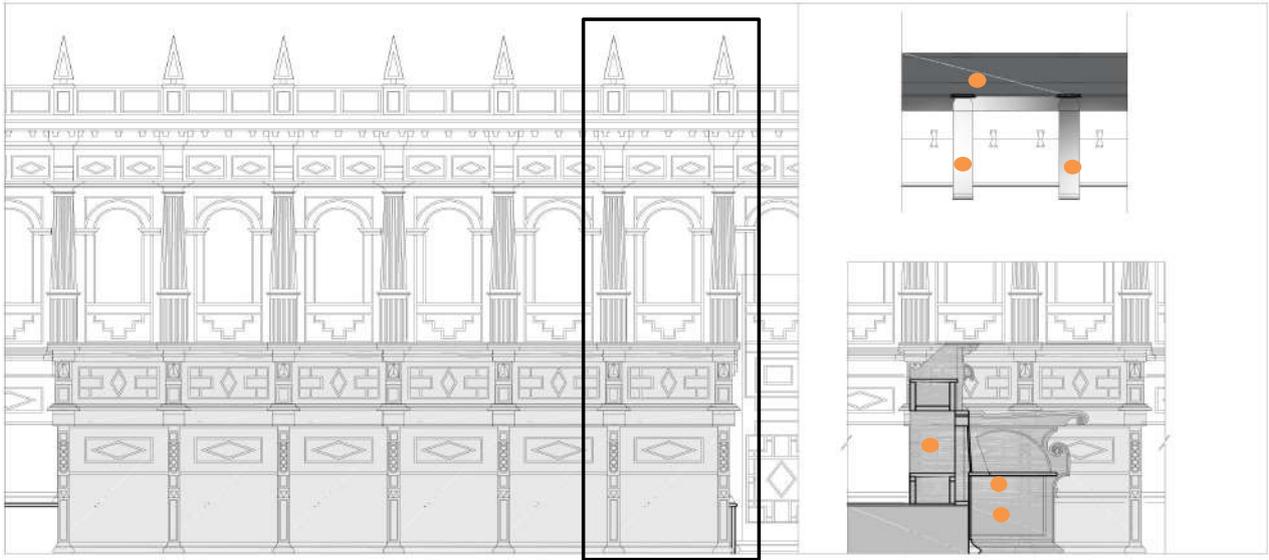
PLANOS:

TIPO DE ELEMENTO	ELEMENTO	TIPO DE LESIÓN SEGUN SU CAUSA								AGENTES PATÓGENOS	AGRAVANTES
		FÍSICA	MECÁNICA	CAUSAS BIOTICA		CAUSAS ABIOTICA		CAUSA INDIRECTA			
				INSECTO	HONGO	HUMEDAD	FUEGO	DISEÑO (MATERIAL, GEOMETRÍA)	EJECUCION (SISTEMA, TÉCNICA)		
Sistema estructural	Estructura										
Elemento no estructural	Pavimento	Rajado									
	Brazo derecho									Buido	
	Brazo izquierdo									Buido	
	Atril corrido	Variación cromática									
	Cornisamento espaldar										
	Lateral derecho	Variación cromática									
	Lateral izquierdo									Rajado	
	Asiento										
	Espaldar asiento										
	Bisagras metálicas										
Acabado	Disgregación

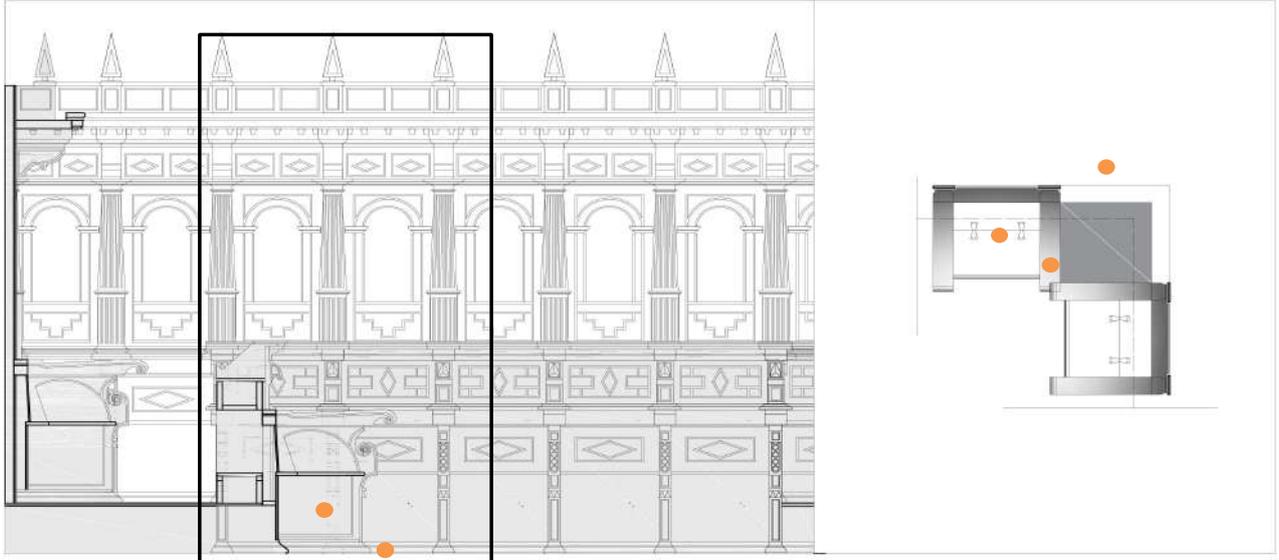
PLANOS:

TIPO DE ELEMENTO	ELEMENTO	CAUSAS								CAUSA INDIRECTA	ANTROPOGÉNICAS	AGENTES PATÓGENOS	AGRAVANTES
		FÍSICA	MECÁNICA	BIOTICA		ABIÓTICA		DISEÑO (MATERIAL, GEOMETRÍA)	EJECUCIÓN (SISTEMA, TÉCNICA)				
				INSECTO	HONGO	HUMEDAD	FUEGO						
Sistema estructural	Estructura												
Elemento no estructural	Pavimento										Deformación		
	Brazo derecho												
	Brazo izquierdo												
	Atril corrido										Mancha		
	Cornisamento espaldar												
	Lateral derecho	Variación cromática							Deformación				
	Lateral izquierdo	Variación cromática									Buido escritura		
	Asiento										Buido		
	Espaldar asiento												
	Bisagras metálicas												
Acabado	Disgregación

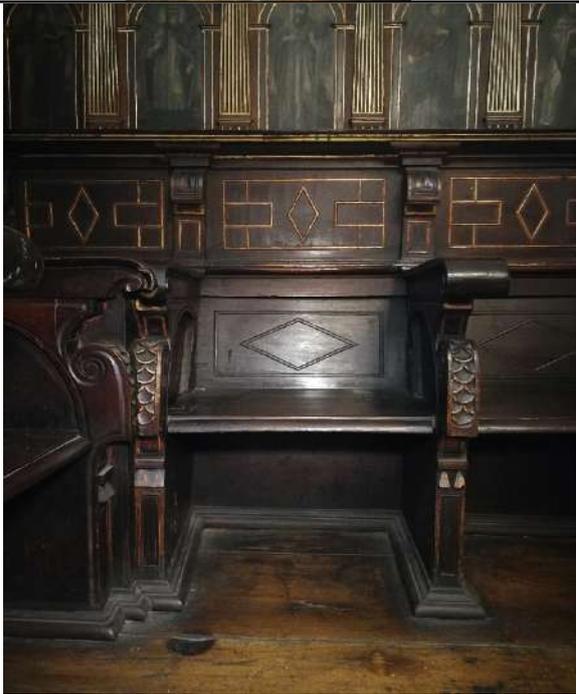
FRENTE

TIPO DE ELEMENTO	ELEMENTO	TIPO DE LESIÓN SEGUN SU CAUSA												
		CAUSAS				CAUSA INDIRECTA		ANTROPOGÉNICAS	AGENTES PATÓGENOS	AGRAVANTES				
		FÍSICA	MECÁNICA	BIOTICA		ABIOTICA					DISEÑO (MATERIAL, GEOMETRÍA)	EJECUCIÓN (SISTEMA, TÉCNICA)		
		INSECTO	HONGO	HUMEDAD	FUEGO									
Sistema estructural	Estructura													
Elemento no estructural	Pavimento						Mancha							
	Brazo derecho										Buido			
	Brazo izquierdo										Buido			
	Atril corrido	Variación cromática									Agrietamiento (Reparado)			
	Cornisamento espaldar													
	Lateral derecho										Erosión			
	Lateral izquierdo								Deformación					
	Asiento										Agrietamiento (Reparado)			
	Espaldar asiento													
	Bisagras metálicas													
Acabado	Disgregación

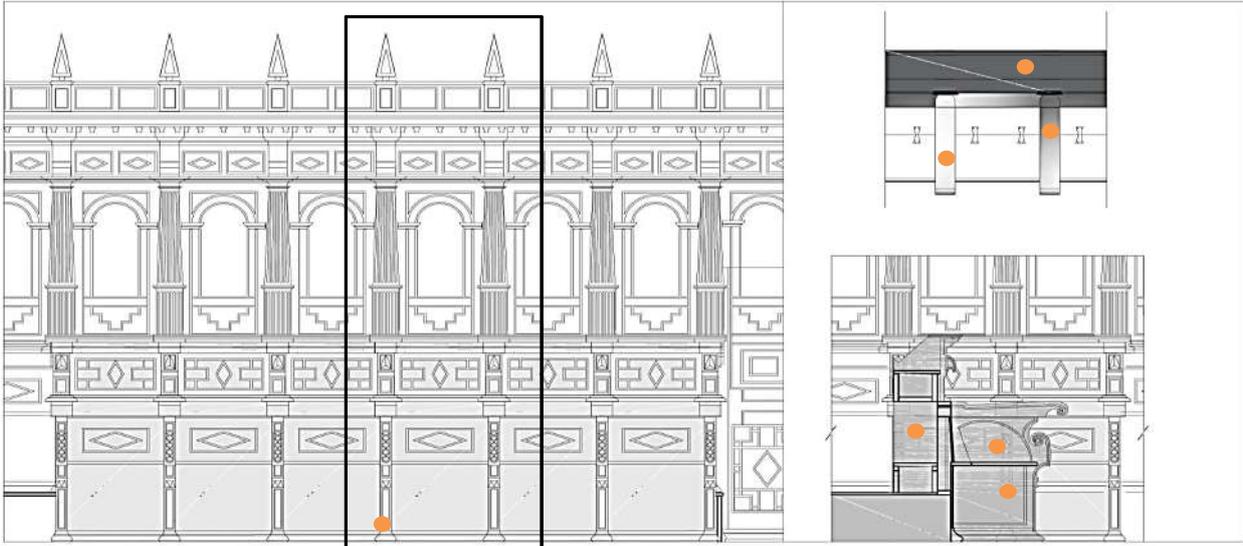
PLANOS:

TIPO DE ELEMENTO	ELEMENTO	TIPO DE LESIÓN SEGUN SU CAUSA									AGENTES PATÓGENOS	AGRAVANTES
		FÍSICA	MECÁNICA	CAUSAS BIOTICAS				CAUSA INDIRECTA		ANTROPOGÉNICAS		
				INSECTO	HONGO	HUMEDAD	FUEGO	DISEÑO (MATERIAL, GEOMETRÍA)	EJECUCION (SISTEMA, TÉCNICA)			
Sistema estructural	Estructura											
Elemento no estructural	Pavimento											
	Brazo derecho										Buido	
	Brazo izquierdo								Deformación		Buido	
	Atril corrido	Variación cromática										
	Cornisamento espaldar											
	Lateral derecho	Variación cromática										
	Lateral izquierdo	Variación cromática										
	Asiento											
	Espaldar asiento											
	Bisagras metálicas											
	Acabado	Disgregación

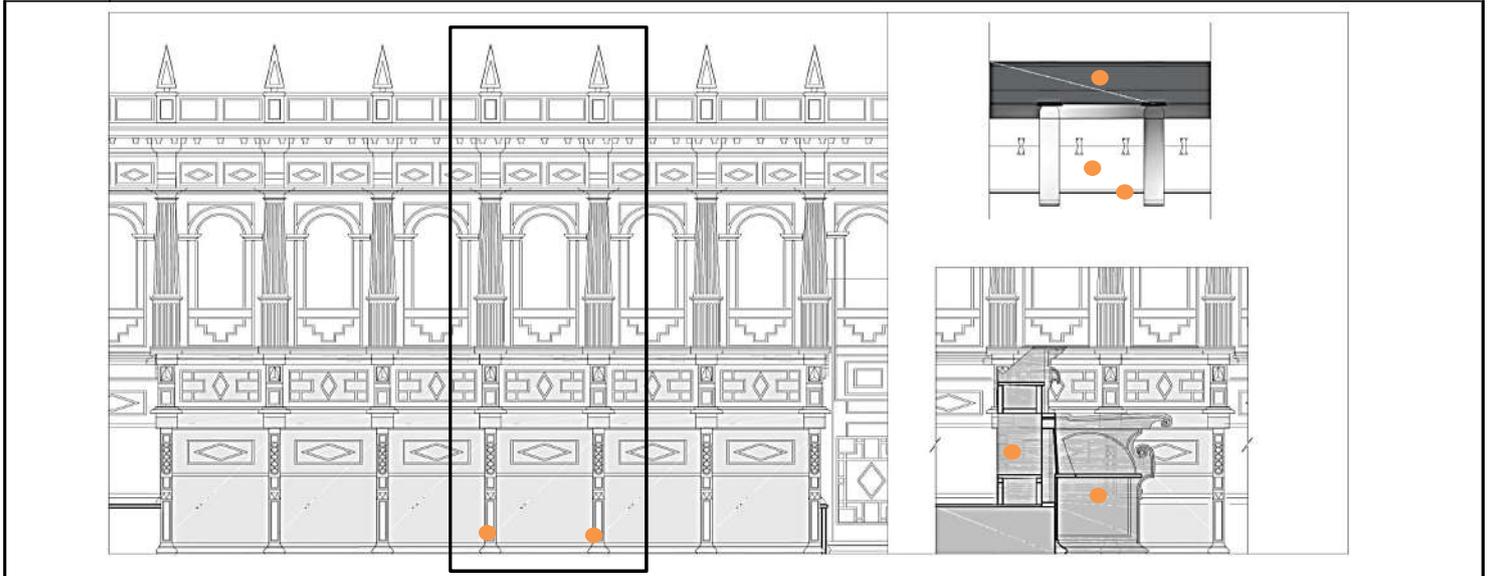
TIPO DE ELEMENTO	ELEMENTO	TIPO DE LESIÓN SEGUN SU CAUSA									AGENTES PATÓGENOS	AGRAVANTES
		FÍSICA	MECÁNICA	CAUSAS BIOTICA		CAUSAS ABIOTICA		CAUSA INDIRECTA		ANTROPOGÉNICAS		
				INSECTO	HONGO	HUMEDAD	FUEGO	DISEÑO (MATERIAL, GEOMETRÍA)	EJECUCION (SISTEMA, TÉCNICA)			
Sistema estructural	Estructura											
Elemento no estructural	Pavimento		Rajado								Deformación	
	Brazo derecho											
	Brazo izquierdo										Buido	
	Atril corrido										Desprendimiento, Mancha	
	Cornisamento espaldar		Rajado									
	Lateral derecho	Variación cromática										
	Lateral izquierdo	Variación cromática										
	Asiento											
	Espaldar asiento											
	Bisagras metálicas											
Acabado	Disgregación

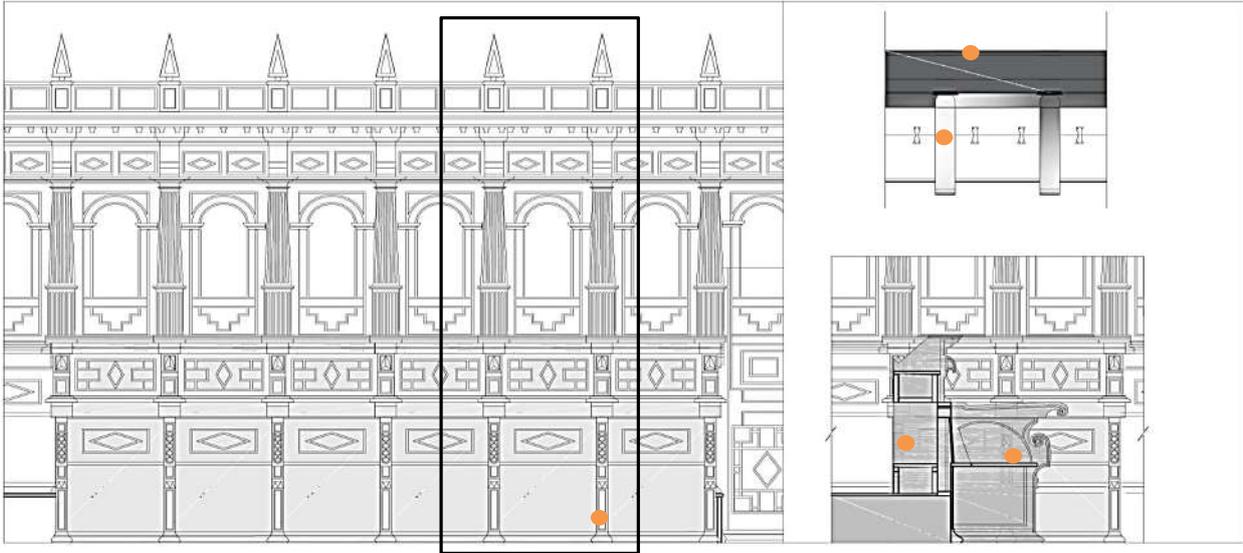
PLANOS:

TIPO DE ELEMENTO	ELEMENTO	TIPO DE LESIÓN SEGÚN SU CAUSA										AGENTES PATÓGENOS	AGRAVANTES
		CAUSAS				CAUSA INDIRECTA		ANTROPOGÉNICAS					
		FÍSICA	MECÁNICA	BIOTICA		ABIÓTICA					DISEÑO (MATERIAL, GEOMETRÍA)		
		INSECTO	HONGO	HUMEDAD	FUEGO								
Sistema estructural	Estructura												
Elemento no estructural	Pavimento		Rajado										
	Brazo derecho							Deformación					
	Brazo izquierdo												
	Atril corrido	Variación cromática											
	Cornisamento espaldar												
	Lateral derecho	Variación cromática											
	Lateral izquierdo	Variación cromática									Buido		
	Asiento		Erosión										
	Espaldar asiento												
	Bisagras metálicas												
Acabado	Disgregación

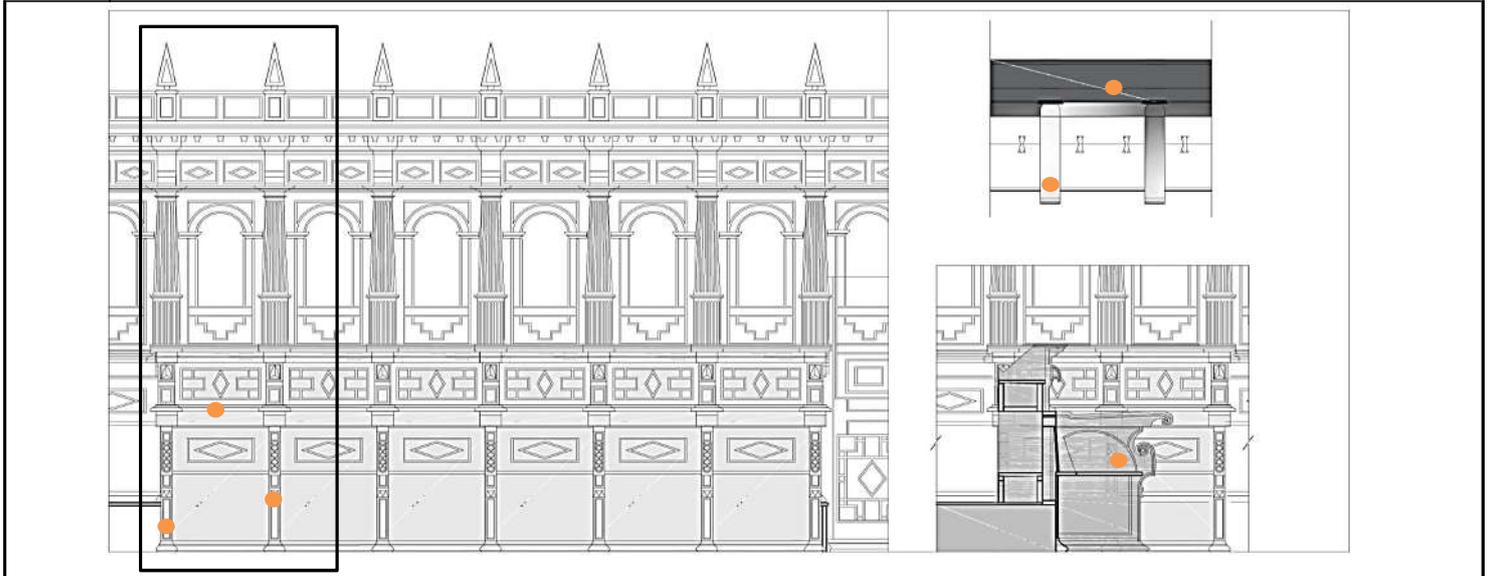
TIPO DE ELEMENTO	ELEMENTO	TIPO DE LESIÓN SEGUN SU CAUSA									AGENTES PATÓGENOS	AGRAVANTES
		FÍSICA	MECÁNICA	CAUSAS BIOTICA		CAUSAS ABIOTICA		CAUSA INDIRECTA		ANTROPOGÉNICAS		
				INSECTO	HONGO	HUMEDAD	FUEGO	DISEÑO (MATERIAL, GEOMETRÍA)	EJECUCION (SISTEMA, TÉCNICA)			
Sistema estructural	Estructura											
Elemento no estructural	Pavimento										Deformación	
	Brazo derecho										Buido	
	Brazo izquierdo											
	Atril corrido										Mancha	
	Cornisamento espaldar											
	Lateral derecho	Variación cromática									Erosión	
	Lateral izquierdo	Variación cromática									Rajado, Erosión	
	Asiento										Erosión	
	Espaldar asiento											
	Bisagras metálicas											
Acabado

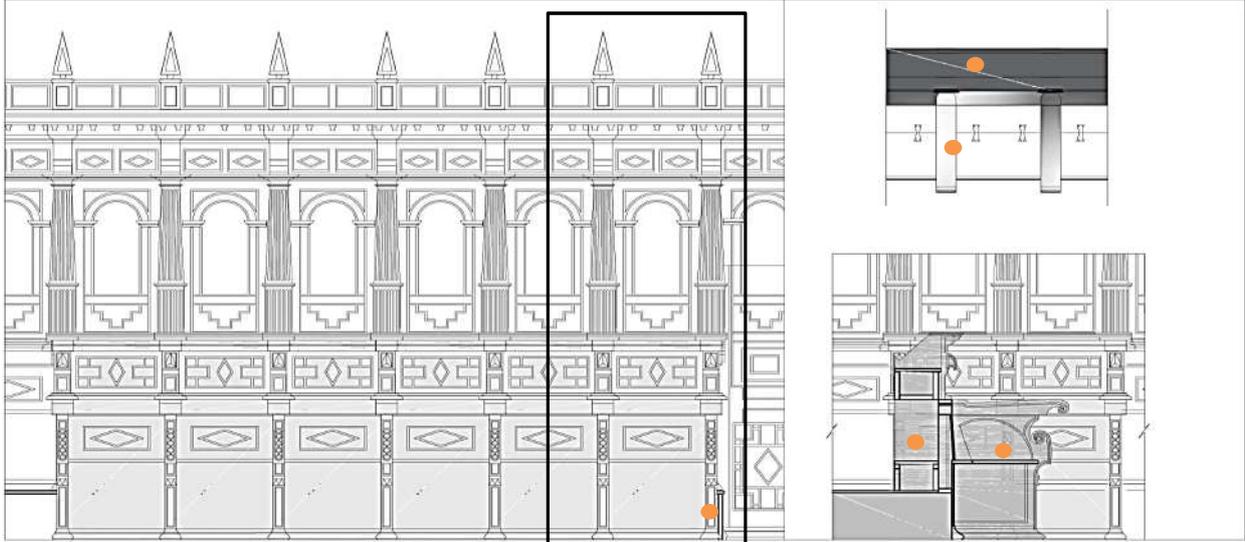
PLANOS:

TIPO DE ELEMENTO	ELEMENTO	TIPO DE LESIÓN SEGUN SU CAUSA										AGENTES PATÓGENOS	AGRAVANTES
		FÍSICA	MECÁNICA	CAUSAS BIOTICAS				CAUSA INDIRECTA		ANTROPOGÉNICAS			
				INSECTO	HONGO	HUMEDAD	FUEGO	DISEÑO (MATERIAL, GEOMETRÍA)	EJECUCIÓN (SISTEMA, TÉCNICA)				
Sistema estructural	Estructura												
Elemento no estructural	Pavimento											Deformación	
	Brazo derecho		Erosión									Buido	
	Brazo izquierdo											Buido	
	Atril corrido	Variación cromática										Buido	
	Cornisamento espaldar												
	Lateral derecho											Buido	
	Lateral izquierdo												
	Asiento												
	Espaldar asiento												
	Bisagras metálicas												
Acabado	Disgregación

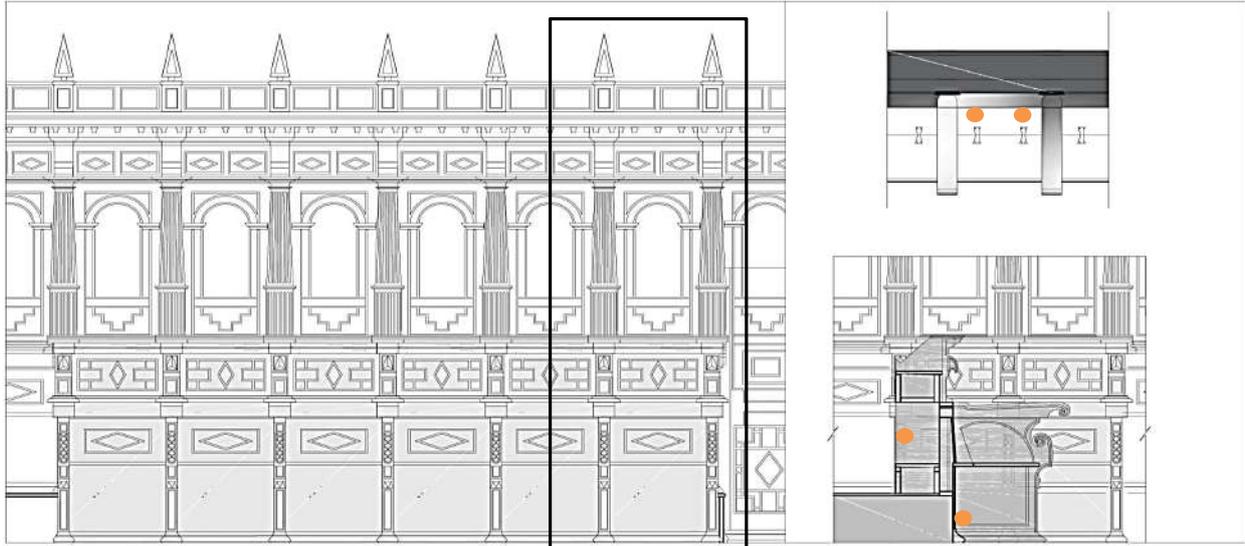
PLANOS:

TIPO DE ELEMENTO	ELEMENTO	TIPO DE LESIÓN SEGÚN SU CAUSA											
		FÍSICA	MECÁNICA	CAUSAS BIOTICAS				CAUSA INDIRECTA		ANTROPOGÉNICAS	AGENTES PATÓGENOS	AGRAVANTES	
				INSECTO	HONGO	HUMEDAD	FUEGO	DISEÑO (MATERIAL, GEOMETRÍA)	EJECUCIÓN (SISTEMA, TÉCNICA)				
Sistema estructural	Estructura												
Elemento no estructural	Pavimento		Rajado										
	Brazo derecho												
	Brazo izquierdo												
	Atril corrido										Mancha		
	Cornisamento espaldar												
	Lateral derecho	Variación cromática											
	Lateral izquierdo	Variación cromática									Mancha		
	Asiento		Rotura (reparado)										
	Espaldar asiento												
	Bisagras metálicas												
Acabado	Disgregación

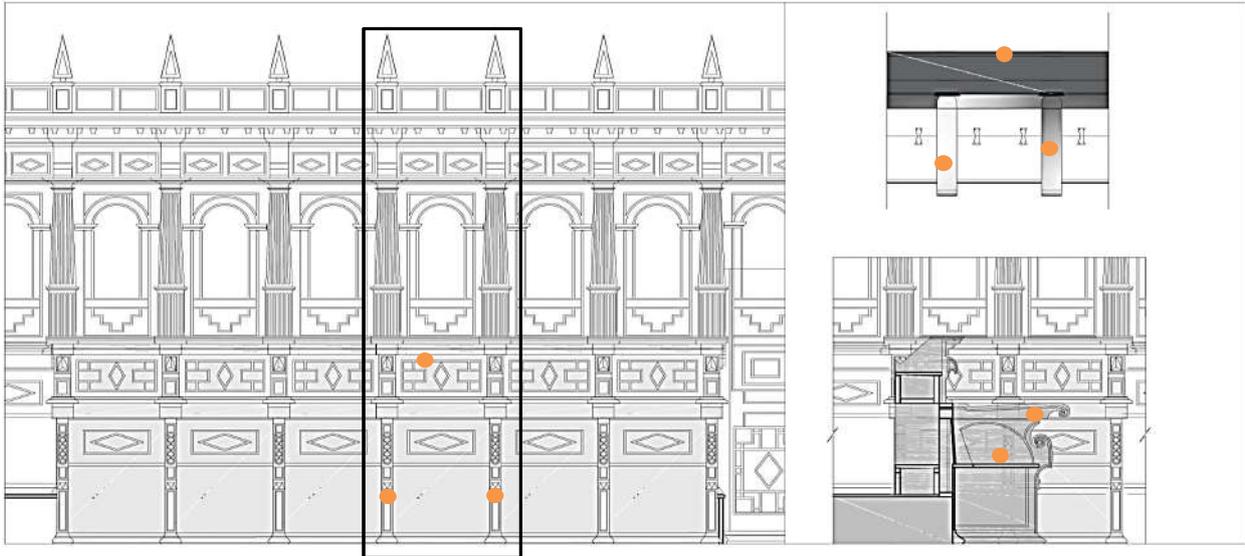
PLANOS:

TIPO DE ELEMENTO	ELEMENTO	TIPO DE LESIÓN SEGUN SU CAUSA									AGENTES PATÓGENOS	AGRAVANTES
		FÍSICA	MECÁNICA	CAUSAS BIOTICA		CAUSAS ABIOTICA		CAUSA INDIRECTA		ANTROPOGÉNICAS		
				INSECTO	HONGO	HUMEDAD	FUEGO	DISEÑO (MATERIAL, GEOMETRÍA)	EJECUCION (SISTEMA, TÉCNICA)			
Sistema estructural	Estructura											
Elemento no estructural	Pavimento		Deformación									
	Brazo derecho									Buido		
	Brazo izquierdo									Buido		
	Atril corrido									Rotura, Mancha		
	Cornisamento espaldar											
	Lateral derecho	Variación cromática								Buido		
	Lateral izquierdo	Variación cromática										
	Asiento											
	Espaldar asiento											
	Bisagras metálicas											
	Acabado	Disgregación

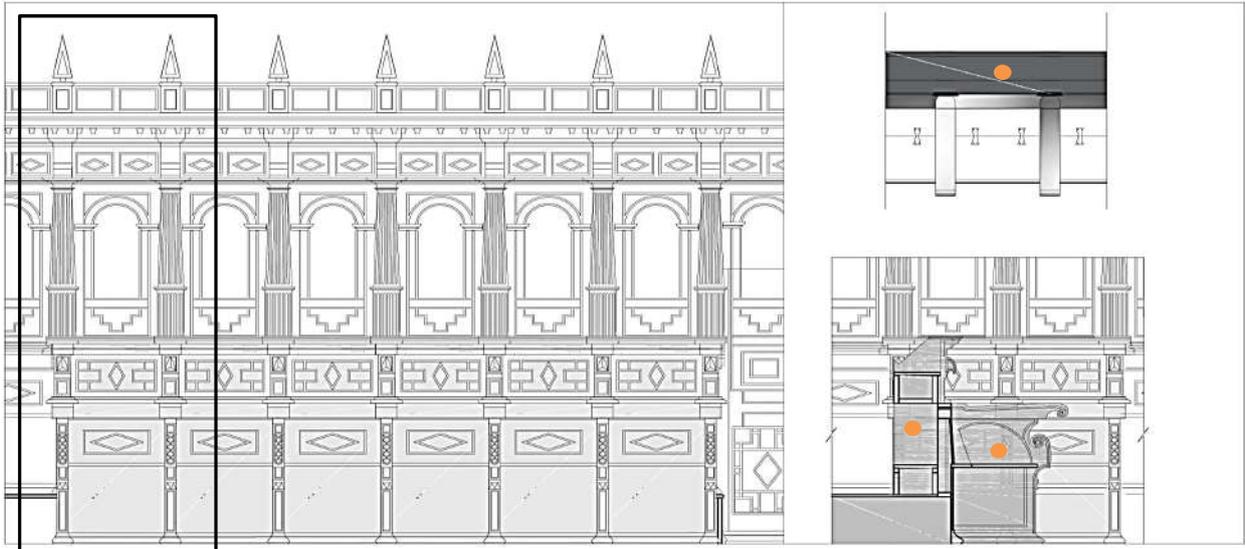
PLANOS:

TIPO DE ELEMENTO	ELEMENTO	TIPO DE LESIÓN SEGUN SU CAUSA									AGENTES PATÓGENOS	AGRAVANTES
		FÍSICA	MECÁNICA	CAUSAS				CAUSA INDIRECTA		ANTROPOGÉNICAS		
				BIOTICA		ABIOTICA		DISEÑO (MATERIAL, GEOMETRÍA)	EJECUCION (SISTEMA, TÉCNICA)			
				INSECTO	HONGO	HUMEDAD	FUEGO					
Sistema estructural	Estructura											
Elemento no estructural	Pavimento		Rajado									
	Brazo derecho											
	Brazo izquierdo									Buido		
	Atril corrido											
	Cornisamento espaldar											
	Lateral derecho	Variación cromática										
	Lateral izquierdo											
	Asiento											
	Espaldar asiento											
	Bisagras metálicas										Reparada, oxidación estable	
	Acabado	Variación cromática, Disgregación

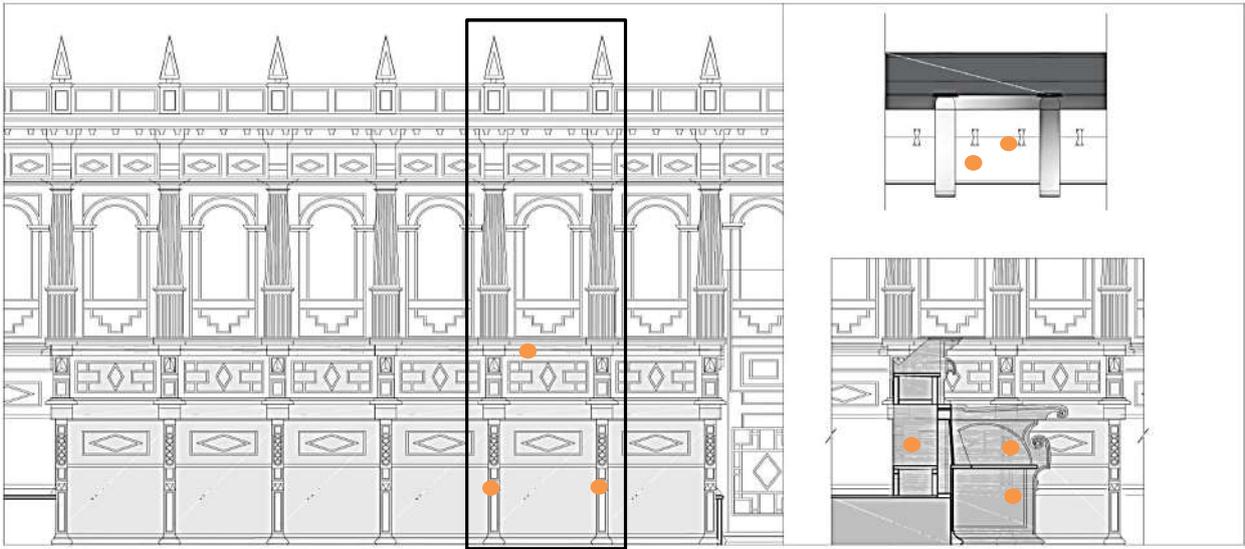
PLANOS:

TIPO DE ELEMENTO	ELEMENTO	TIPO DE LESIÓN SEGUN SU CAUSA									AGENTES PATÓGENOS	AGRAVANTES
		FÍSICA	MECÁNICA	CAUSAS BIOTICAS		CAUSAS ABIOTICAS		CAUSA INDIRECTA		ANTROPOGÉNICAS		
				INSECTO	HONGO	HUMEDAD	FUEGO	DISEÑO (MATERIAL, GEOMETRÍA)	EJECUCION (SISTEMA, TÉCNICA)			
Sistema estructural	Estructura											
Elemento no estructural	Pavimento		Rajado									
	Brazo derecho									Buido		
	Brazo izquierdo									Buido		
	Atril corrido											
	Cornisamento espaldar											
	Lateral derecho	Variación cromática									Erosión	
	Lateral izquierdo	Variación cromática									Erosión	
	Asiento		Erosión					Deformación			Erosión	
	Espaldar asiento											
	Bisagras metálicas		Rotura									
Acabado

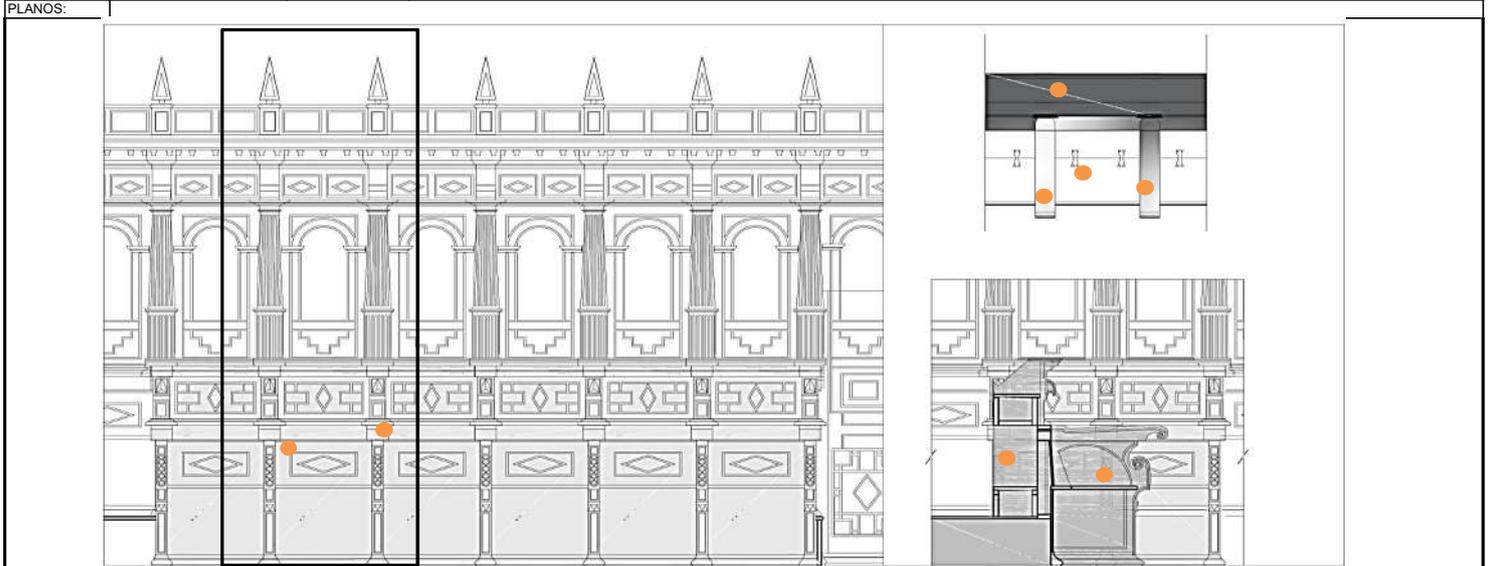
ID ASIENTO Lit: T LADO DEL EVANGELIO Pág. 1

TIPO DE ELEMENTO	ELEMENTO	TIPO DE LESIÓN SEGUN SU CAUSA									AGENTES PATÓGENOS	AGRAVANTES
		FÍSICA	MECÁNICA	CAUSAS				CAUSA INDIRECTA		ANTROPOGÉNICAS		
				BIOTICA		ABIÓTICA		DISEÑO (MATERIAL, GEOMETRÍA)	EJECUCION (SISTEMA, TÉCNICA)			
				INSECTO	HONGO	HUMEDAD	FUEGO					
Sistema estructural	Estructura											
Elemento no estructural	Pavimento		Rajado									
	Brazo derecho									Buido		
	Brazo izquierdo	Deformación								Buido		
	Atril corrido	Variación cromática, Buido escritura										
	Cornisamento espaldar											
	Lateral derecho	Variación cromática										
	Lateral izquierdo	Variación cromática										
	Asiento		Rajado									
	Espaldar asiento											
	Bisagras metálicas										Oxidación estable	
Acabado	Disgregación

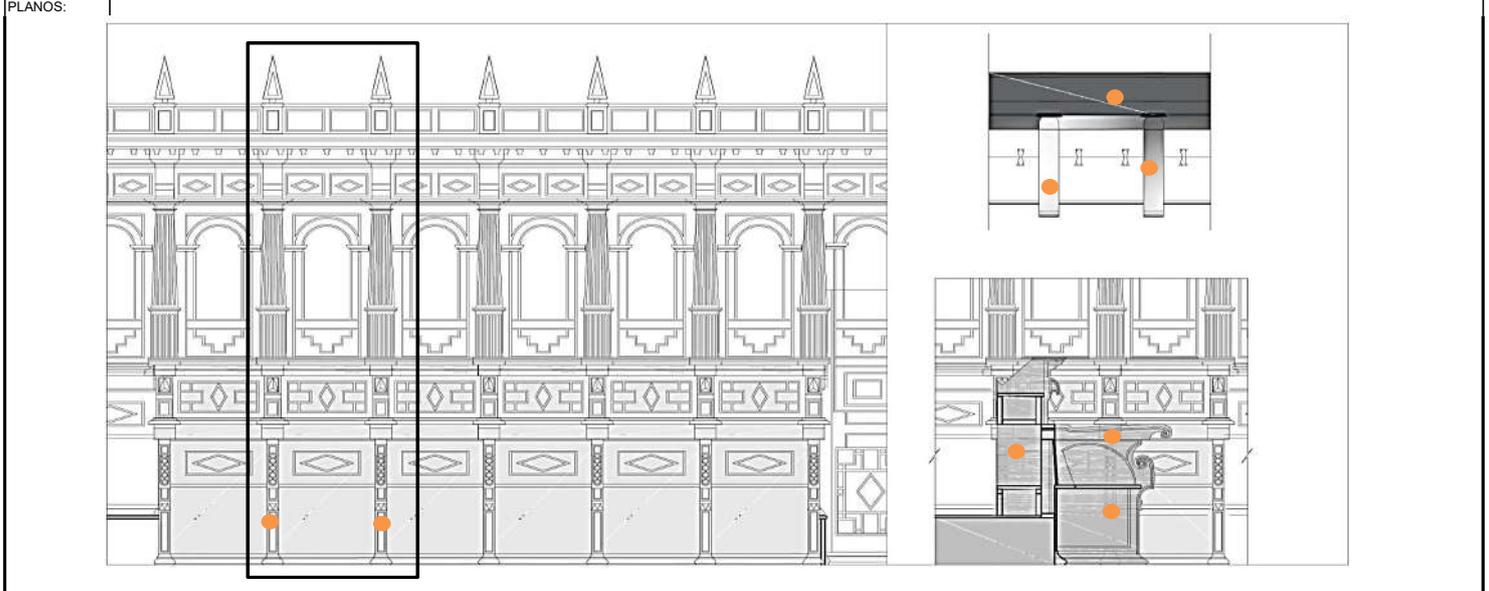
ID ASIENTO Lit: W LADO DE LA EPÍSTOLA Pág. 1

TIPO DE ELEMENTO	ELEMENTO	TIPO DE LESIÓN SEGUN SU CAUSA									AGENTES PATÓGENOS	AGRAVANTES
		FÍSICA	MECÁNICA	CAUSAS BIOTICA		CAUSAS ABIOTICA		CAUSA INDIRECTA		ANTROPOGÉNICAS		
				INSECTO	HONGO	HUMEDAD	FUEGO	DISEÑO (MATERIAL, GEOMETRÍA)	EJECUCION (SISTEMA, TÉCNICA)			
Sistema estructural	Estructura											
Elemento no estructural	Pavimento		Rajado								Deformación	
	Brazo derecho										Buido	
	Brazo izquierdo										Buido	
	Atril corrido										Rotura, Mancha	
	Cornisamento espaldar											
	Lateral derecho	Variación cromática										
	Lateral izquierdo	Variación cromática										
	Asiento											
	Espaldar asiento										Buido	
	Bisagras metálicas											
Acabado	Disgregación

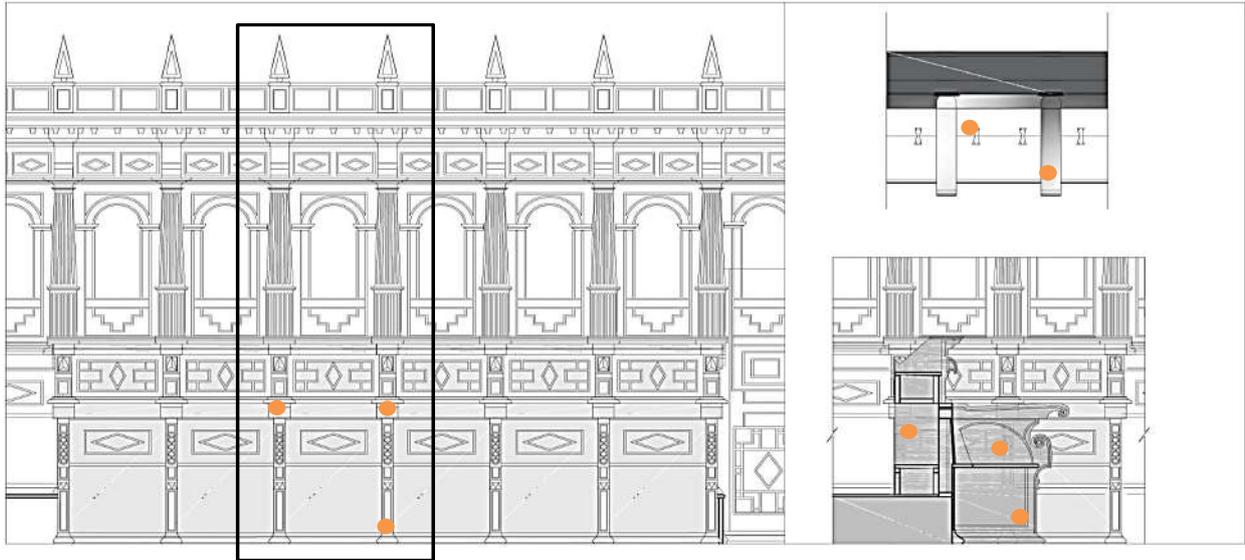
PLANOS:

TIPO DE ELEMENTO	ELEMENTO	TIPO DE LESIÓN SEGÚN SU CAUSA									AGENTES PATÓGENOS	AGRAVANTES
		FÍSICA	MECÁNICA	CAUSAS BIOTICAS		CAUSAS ABIOTICAS		CAUSA INDIRECTA		ANTROPOGÉNICAS		
				INSECTO	HONGO	HUMEDAD	FUEGO	DISEÑO (MATERIAL, GEOMETRÍA)	EJECUCIÓN (SISTEMA, TÉCNICA)			
Sistema estructural	Estructura											
Elemento no estructural	Pavimento		Rajado									
	Brazo derecho	Deformación								Buido		
	Brazo izquierdo					Pérdida de masa				Buido		
	Atril corrido											
	Cornisamento espaldar											
	Lateral derecho	Variación cromática										
	Lateral izquierdo	Variación cromática										
	Asiento							Deformación				
	Espaldar asiento											
	Bisagras metálicas											
Acabado	Disgregación

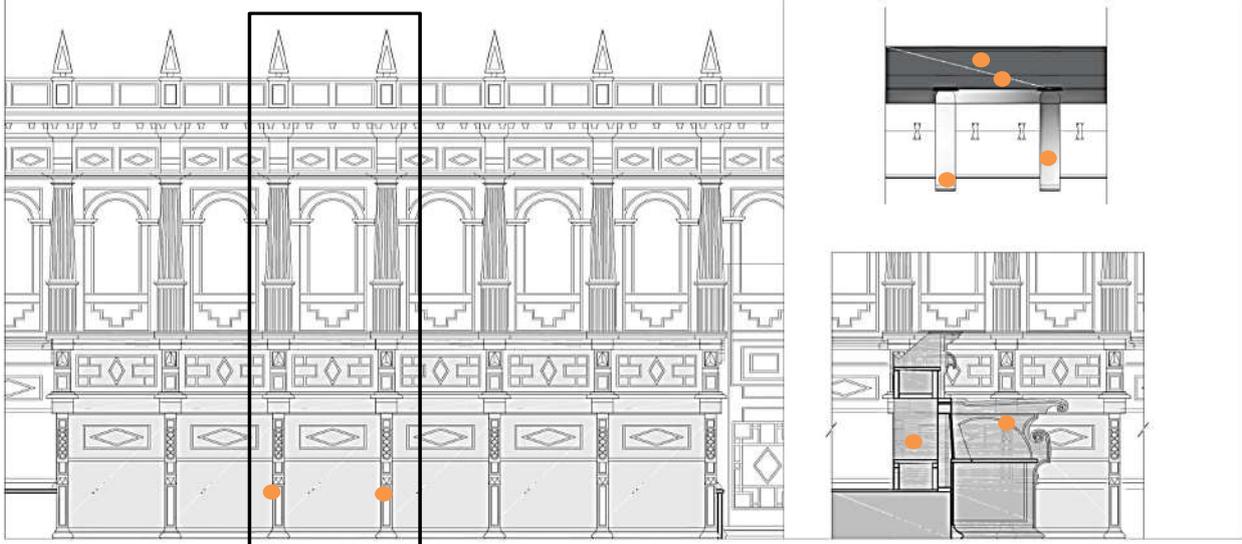
PLANOS:

TIPO DE ELEMENTO	ELEMENTO	TIPO DE LESIÓN SEGUN SU CAUSA											
		FÍSICA	MECÁNICA	CAUSAS BIOTICAS				CAUSA INDIRECTA		ANTROPOGÉNICAS	AGENTES PATÓGENOS	AGRAVANTES	
				INSECTO	HONGO	HUMEDAD	FUEGO	DISEÑO (MATERIAL, GEOMETRÍA)	EJECUCION (SISTEMA, TÉCNICA)				
Sistema estructural	Estructura												
Elemento no estructural	Pavimento		Rajado										
	Brazo derecho										Rotura (Reparado), Buido		
	Brazo izquierdo										Buido		
	Atril corrido	Variación cromática									Mancha		
	Cornisamento espaldar												
	Lateral derecho	Variación cromática											
	Lateral izquierdo	Variación cromática											
	Asiento		Erosión										
	Espaldar asiento												
	Bisagras metálicas												
Acabado	Disgregación

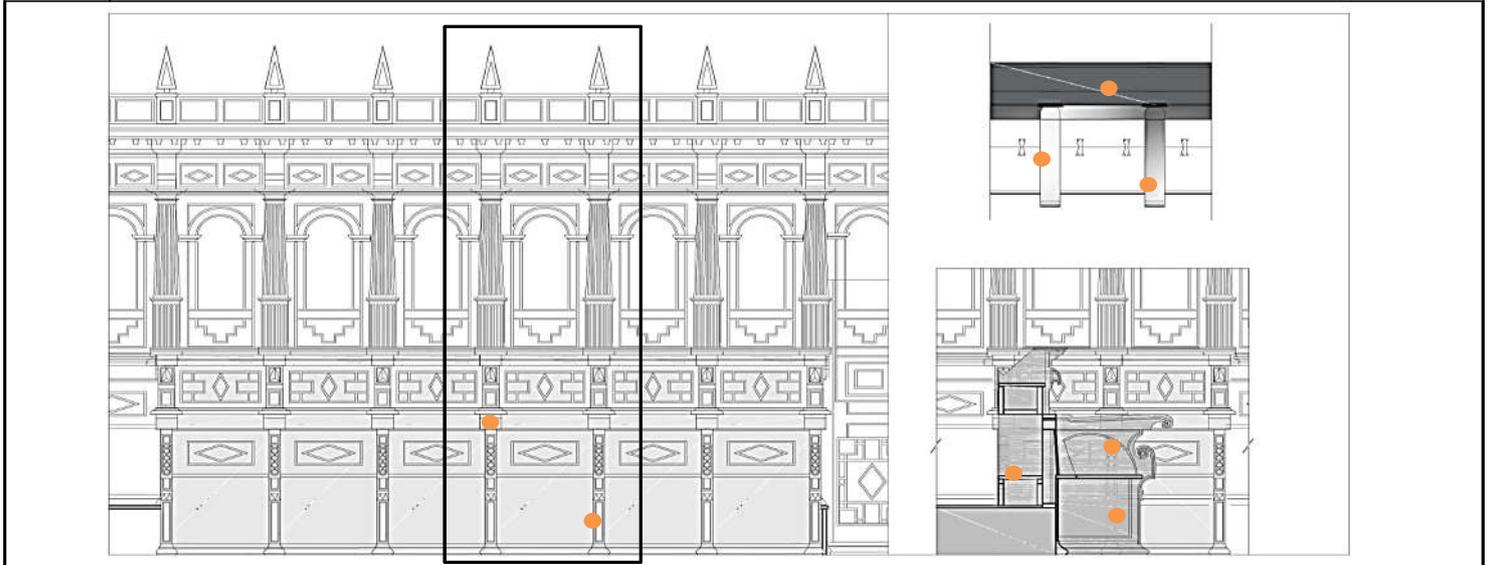
ID	ASIENTO Lit:	X	LADO DEL EVANGELIO	Pág. 1
-----------	--------------	---	--------------------	--------

TIPO DE ELEMENTO	ELEMENTO	TIPO DE LESIÓN SEGUN SU CAUSA									AGENTES PATÓGENOS	AGRAVANTES
		FÍSICA	MECÁNICA	CAUSAS BIOTICA		CAUSAS ABIOTICA		CAUSA INDIRECTA		ANTROPOGÉNICAS		
				INSECTO	HONGO	HUMEDAD	FUEGO	DISEÑO (MATERIAL, GEOMETRÍA)	EJECUCION (SISTEMA, TÉCNICA)			
Sistema estructural	Estructura											
Elemento no estructural	Pavimento											
	Brazo derecho							Perdida de masa			Buido	
	Brazo izquierdo										Buido	
	Atril corrido										Mancha	
	Cornisamento espaldar										Perforación	
	Lateral derecho	Variación cromática										
	Lateral izquierdo	Variación cromática										
	Asiento											
	Espaldar asiento											
	Bisagras metálicas											
Acabado	Disgregación

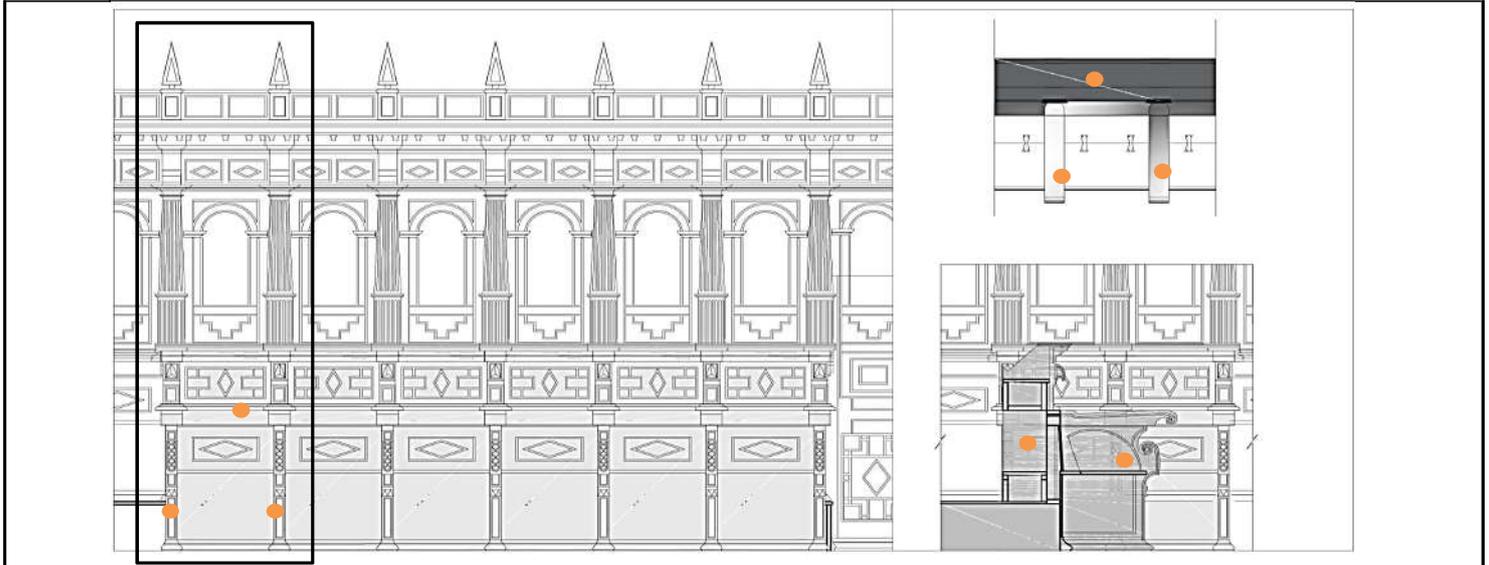
ID	ASIENTO Lit:	A	LADO DE LA EPÍSTOLA	Pág. 1
-----------	--------------	---	---------------------	--------

TIPO DE ELEMENTO	ELEMENTO	TIPO DE LESIÓN SEGUN SU CAUSA									AGENTES PATÓGENOS	AGRAVANTES
		FÍSICA	MECÁNICA	CAUSAS				CAUSA INDIRECTA		ANTROPOGÉNICAS		
				BIOTICA		ABIÓTICA		DISEÑO (MATERIAL, GEOMETRÍA)	EJECUCIÓN (SISTEMA, TÉCNICA)			
				INSECTO	HONGO	HUMEDAD	FUEGO					
Sistema estructural	Estructura											
Elemento no estructural	Pavimento										Deformación, Mancha	
	Brazo derecho										Buido	
	Brazo izquierdo										Buido	
	Atril corrido										Mancha	
	Cornisamento espaldar											
	Lateral derecho	Variación cromática	Erosión									
	Lateral izquierdo	Variación cromática	Erosión									
	Asiento											
	Espaldar asiento							Deformación pérdida de masa			Erosión	
	Bisagras metálicas											
Acabado	Disgregación

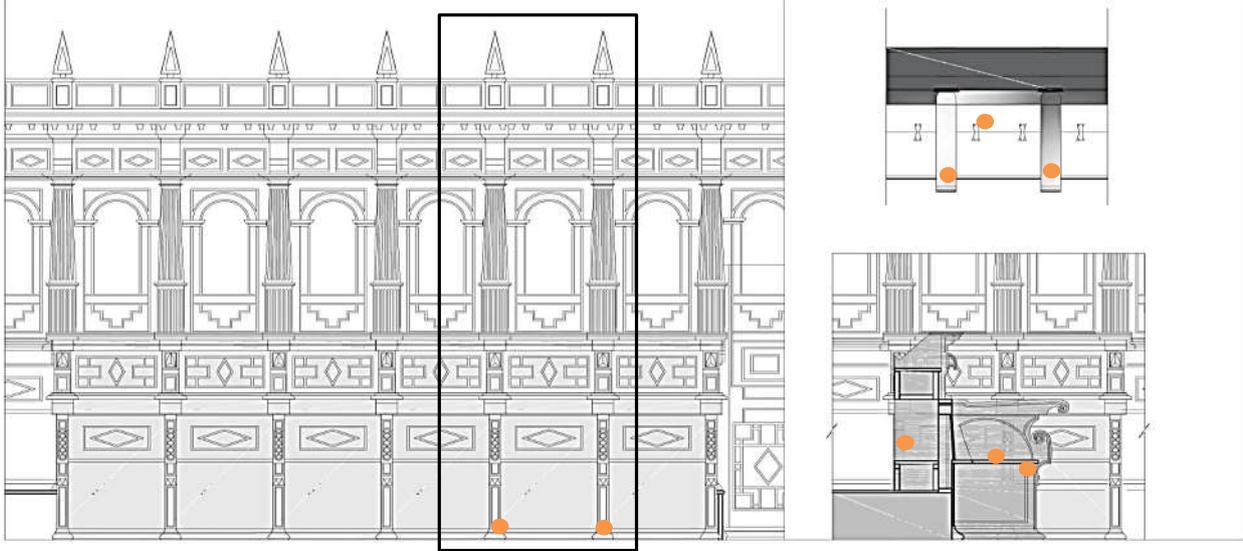
ID	ASIENTO Lit: Z	Z	LADO DEL EVANGELIO
-----------	----------------	---	--------------------

TIPO DE ELEMENTO	ELEMENTO	TIPO DE LESIÓN SEGÚN SU CAUSA									AGENTES PATÓGENOS	AGRAVANTES
		FÍSICA	MECÁNICA	CAUSAS BIOTICAS		CAUSAS ABIÓTICAS		CAUSA INDIRECTA		ANTROPOGÉNICAS		
				INSECTO	HONGO	HUMEDAD	FUEGO	DISEÑO (MATERIAL, GEOMETRÍA)	EJECUCIÓN (SISTEMA, TÉCNICA)			
Sistema estructural	Estructura											
Elemento no estructural	Pavimento	Rajado										
	Brazo derecho										Añadido	
	Brazo izquierdo										Buido	
	Atril corrido	Variación cromática										
	Cornisamento espaldar											
	Lateral derecho	Variación cromática										
	Lateral izquierdo											
	Asiento										Buido	
	Espaldar asiento											
	Bisagras metálicas											Oxidación estable
	Acabado	Disgregación
