C. Anexo: Fichas del estado de conservación de la sillería.

CORO DE SAN AGUSTÍN DE BOGOTÁ
EVALUACIÓN DEL ESTADO DE CONSERVACIÓN

ID	ASIENTO No:	ESTALO PRIORAL	TEMA PINTURA DORSAL:	Anunciación: Arcángel Gabriel custodio - Virgen María	Pág. 1
----	-------------	----------------	----------------------	---	--------

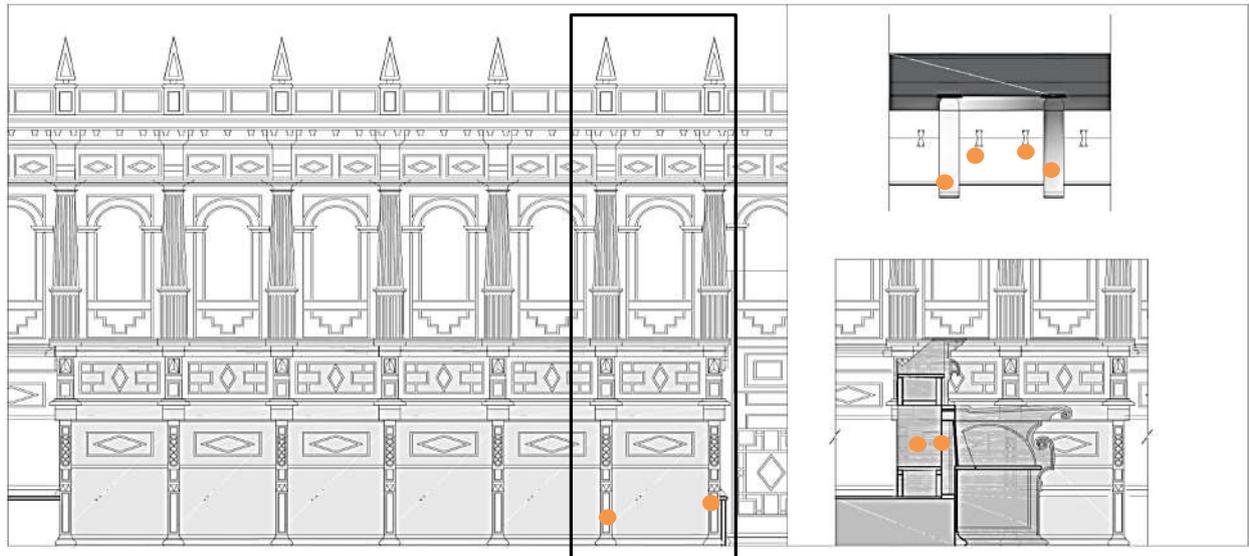
ID	ASIENTO Lit:	B'	LADO DEL EVANGELIO	Pág. 1
-----------	--------------	----	--------------------	--------

TIPO DE ELEMENTO	ELEMENTO	TIPO DE LESIÓN SEGUN SU CAUSA								AGENTES PATÓGENOS	AGRAVANTES
		FÍSICA	MECÁNICA	CAUSAS BIOTICA		CAUSAS ABIOTICA		CAUSA INDIRECTA			
				INSECTO	HONGO	HUMEDAD	FUEGO	DISEÑO (MATERIAL, GEOMETRÍA)	EJECUCION (SISTEMA, TÉCNICA)		
Sistema estructural	Estructura		Rajado								
Elemento no estructural	Pavimento										
	Brazo derecho									Buido	
	Brazo izquierdo									Perdida de masa, Buido	
	Atril corrido		Desprendimiento								
	Cornisamento espaldar										
	Lateral derecho										
	Lateral izquierdo										
	Asiento		Rotura (Restituido)								
	Espaldar asiento										
	Bisagras metálicas		Rotura (Reparado)								Oxidación estable
	Acabado	Disgregación
