TRABAJO FINAL DE MAESTRÍA
PROPUESTA DE INTERVENCIÓN PARA EL
OBSERVATORIO ASTRONÓMICO NACIONAL

REALIZADO POR:
LINA MARÍA REYES GÓMEZ

UNIVERSIDAD NACIONAL DE COLOMBIA
FACULTAD DE ARTES
MAESTRÍA EN CONSERVACIÓN DEL PATRIMONIO CULTURAL INMUEBLE
BOGOTÁ
2020

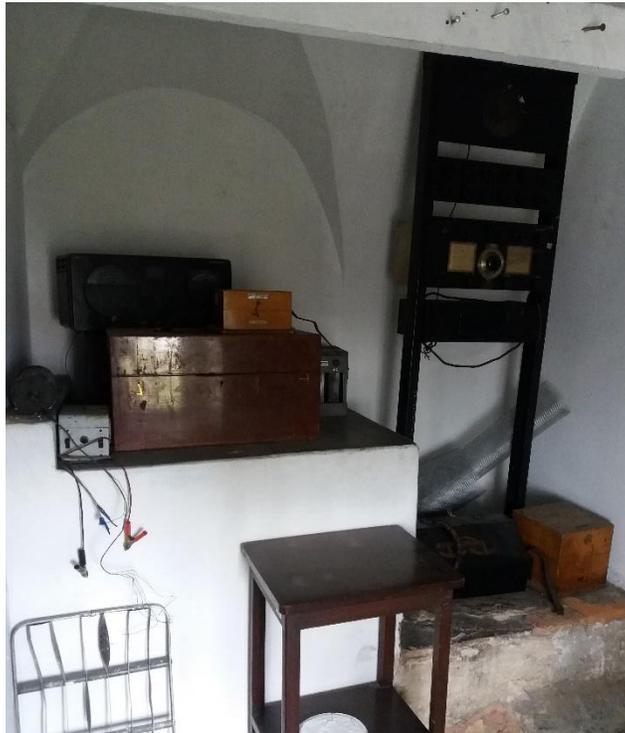
Los primeros tres cuerpos presentan ventanas rectangulares rematadas con arcos de medio punto que varían su tamaño con marco en madera y reja exterior metálica. La fachada occidental no posee ventanas en el segundo cuerpo, debido a que se encuentran tapiadas, sin embargo, desde su interior aún es visible la huella de los vanos tapiados que las contenían. El tercer cuerpo presenta un óculo en el cual se encuentra instalado un reloj. El costado oriental, posee el vestigio de un vano tapiado producto de las obras realizadas para la sobreelevación de la torre y la construcción de un mueble bajo que permitió la acomodación de los instrumentos necesarios para el mecanismo del reloj. (ver Figura 103).

Figura 103. Cuarto del reloj, vano tapiado que contenía una ventana.

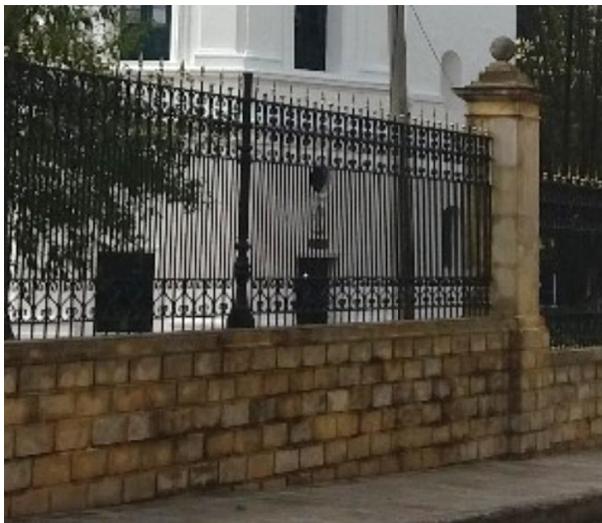
El cerramiento cuenta con suciedad en el acabado del muro bajo por efecto de la salpicadura del agua lluvia, especialmente en las zonas donde este colinda con andenes y caminos (ver Figura 196). Además, el costado norte del cerramiento posee humedad producto de la acumulación de agua lluvia sobre la corona del muro bajo y que por efecto de lavado diferencial genera manchas y suciedad (ver Figura 197). El cerramiento no posee desplomes o afectaciones asociadas a su estabilidad, por lo cual se considera que sus patologías son leves.

Figura 196 Suciedad por salpicadura

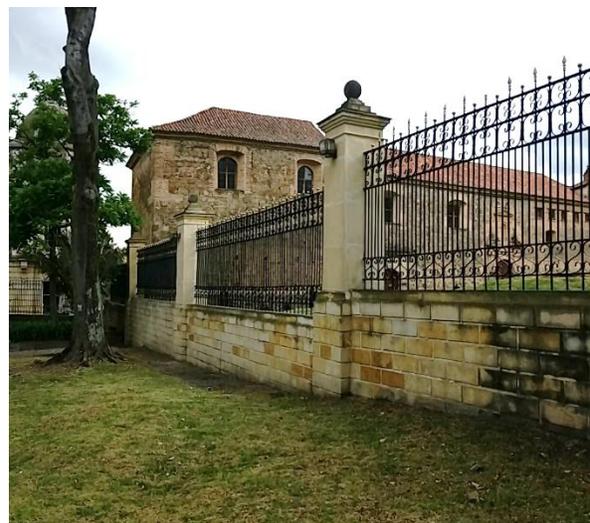
Figura 197 Humedad por acumulación cerramiento

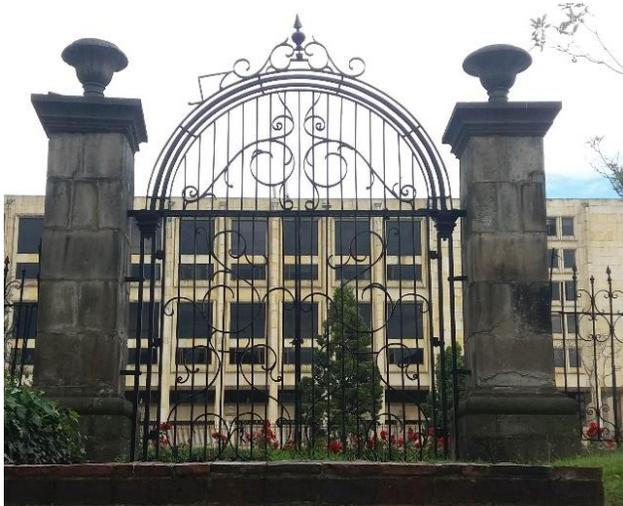
reja que conforma la puerta se encuentra en aparente buen estado de conservación (ver Figura 198). Cabe indicar que debido a que el acceso se encuentra clausurado no fue posible saber si el mecanismo de apertura de la puerta (bisagras, riel y cerraduras) funciona correctamente. Con respecto al acceso sur, al ser una apertura de la reja perimetral para permitir el paso entre la Casa de Nariño y el observatorio astronómico, se considera como un faltante (ver Figura 199).

Figura 198. Manchas sobre el Acceso principal

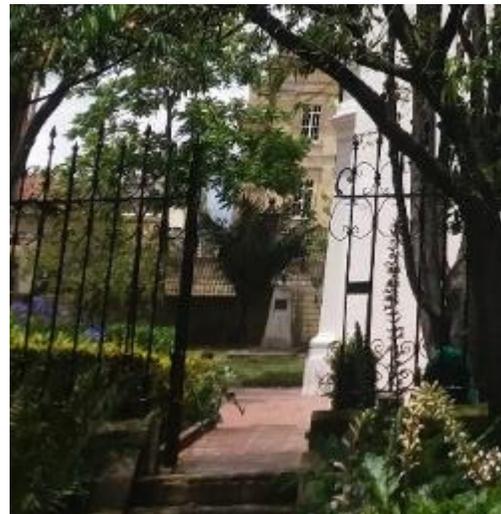
Figura 199. Faltante de reja

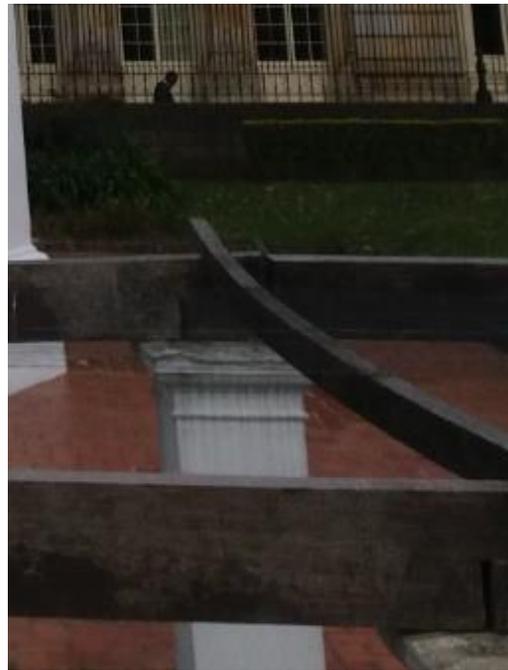
alabeos, producto de la esbeltez del material y el estar sometido a procesos de degradación por la intemperie (ver Figura 201). Con respecto a la malla hexagonal esta se encuentra reducida a un pequeño porcentaje; razón por la cual se considera como un faltante; además la existente se encuentra en un alto grado de deterioro por oxidación al hallarse a la intemperie. Cabe además indicar que este elemento arquitectónico no presenta patologías asociadas a su estabilidad; razón por la cual las lesiones presentes se consideran leves.

Figura 201. Alabeos en viguetas

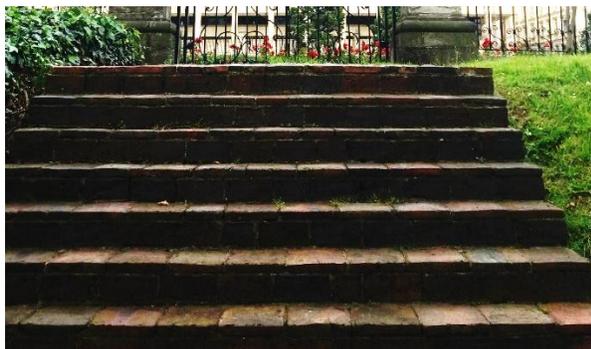
En el acabado de piso de las zonas duras (escaleras y circulaciones) resulta común encontrar suciedad por lavado diferencial y afectaciones de tipo biológico (crecimiento de hierbas en sus intersticios y acumulación de hojas y plantas secas) (ver Figura 200 y 202), si bien esta patología no reviste gravedad, se encuentra extendida en un gran porcentaje.

Figura 202. Presencia de afectaciones biológicas.

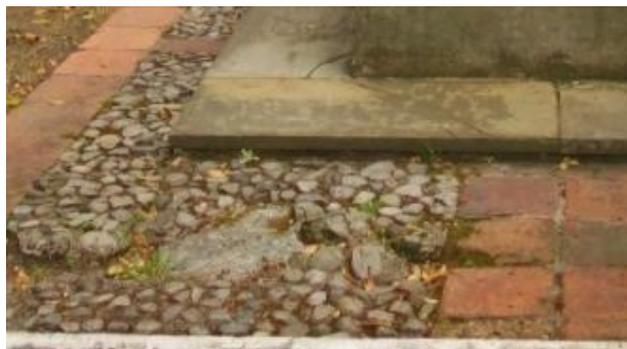
Figura 203. Desnivel y faltante de acabado.

En la zona dura localizada detrás del busto de Julio Garavito se desarrolla un desnivel y falta de material de acabado causado por raíces superficiales de los árboles que se encuentran en su contexto, que ha quebrado el soporte del piso (ver Figura 203), con respecto a la plataforma esta se encuentra en aparente buen estado de conservación.

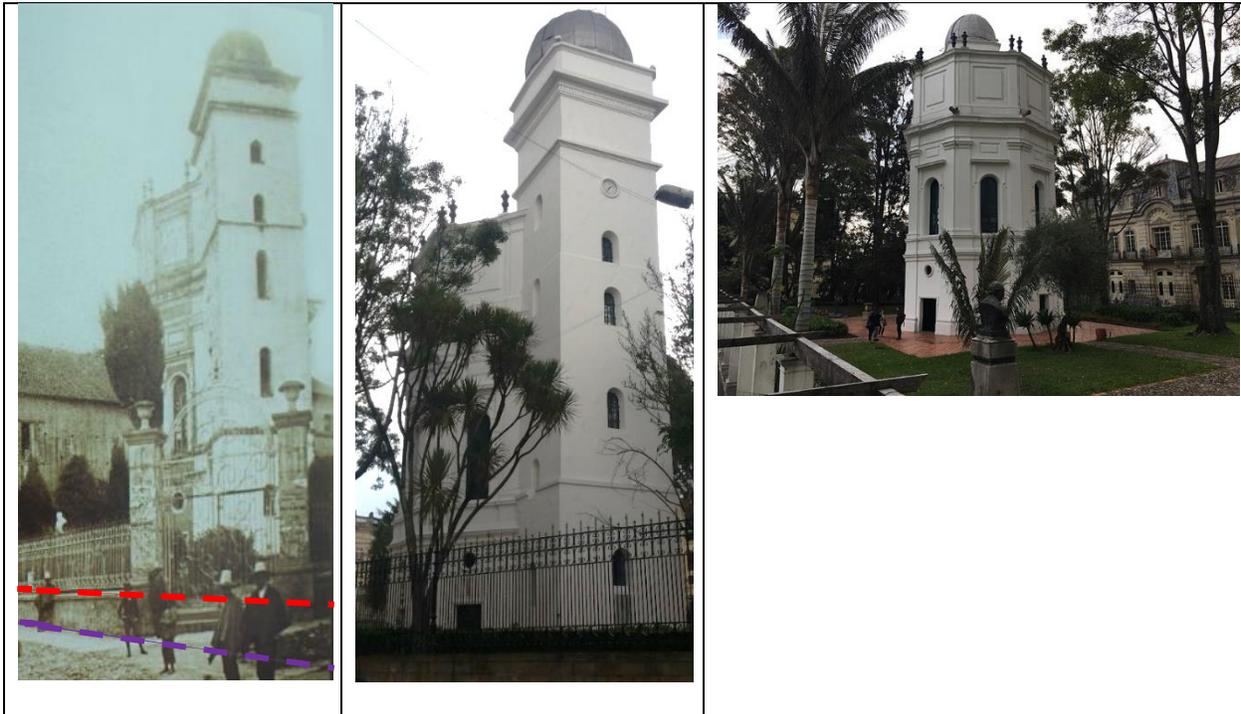
Tal como se describió en el subcapítulo 2.6. el predio presenta una plataforma que rodea la edificación, la cual se desarrolla aproximadamente 0,35 centímetros por encima del nivel de la cámara baja. Ahora bien, realizando un comparativo entre las fotografías antiguas con las recientes se logró identificar que dicha plataforma corresponde a un agregado producto del cambio de nivel de la calle y sus zonas circundantes, que a su vez disminuye la proporción de esbeltez de la edificación y propicia la aparición de humedades por capilaridad en el interior del inmueble (ver Figura 204).

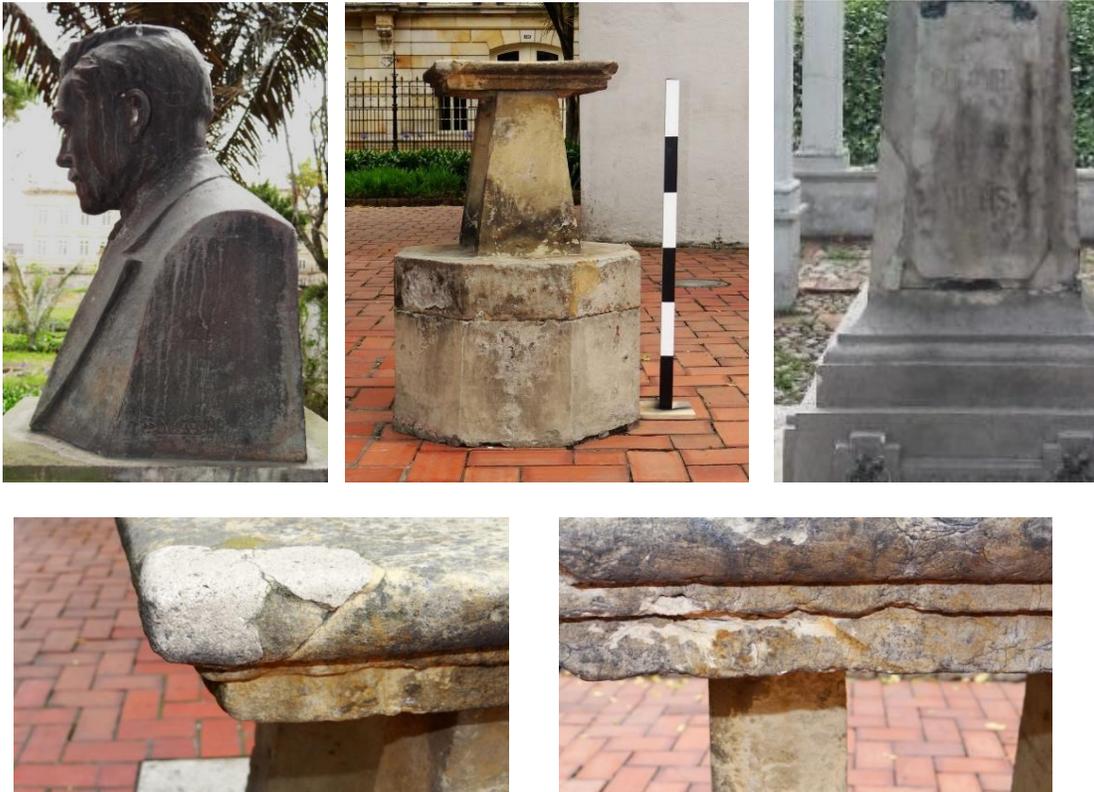
Con respecto a los elementos que se encuentran en los jardines (bustos, la estación y placas conmemorativas) presentan patologías asociadas a la intemperie, tales como lavado diferencial, humedades y suciedad por salpicaduras, exfoliaciones del material pétreo, faltantes de material de acabado, intervenciones con materiales no compatibles, entre otros (ver Figura 205); razón por la cual resulta importante la inspección de un profesional idóneo que permita la toma de medidas correctivas y preventivas requeridas para cada bien en particular.

Figura 205. Patologías presentes en los bienes muebles
Fuente: Inventario de Bienes Culturales Muebles. IDPC

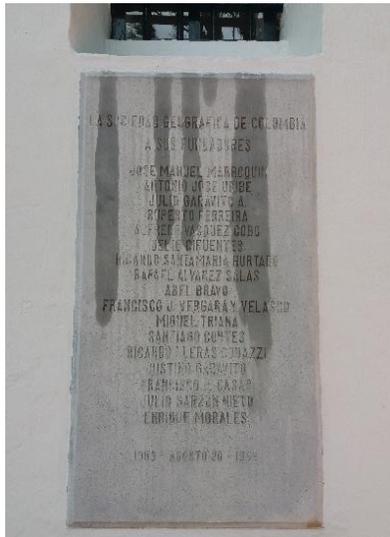
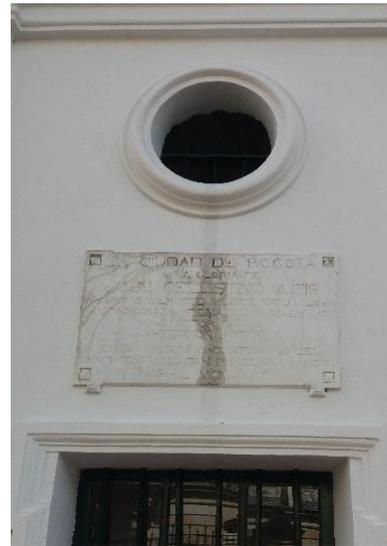
A pesar del constante mantenimiento de la fachada se observa la presencia de lavado diferencial producto de la acumulación de agua lluvia tanto en alfajías de ventanas como en los óculos, que, al escurrir, generan manchas por suciedad (ver Figuras 210 y 211).

Figura 210. Suciedad de fachadas.

Figura 211. Suciedad de fachadas.

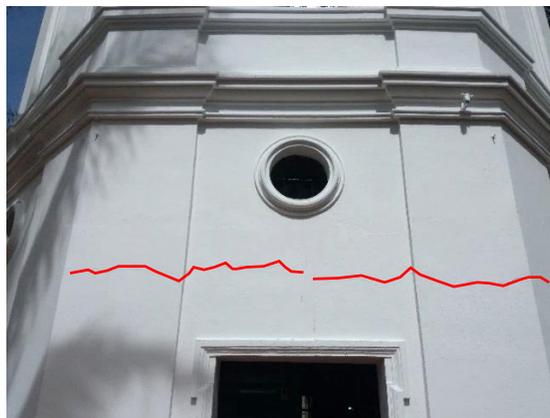
Con respecto a la fachada fue posible identificar una fisura horizontal localizada sobre el costado oriental de la edificación a la altura de la base de la cúpula, lo cual evidencia un empuje de este elemento sobre la estructura muraria (ver Figura 212).

Figura 212. Empuje de la cúpula sobre el muro.

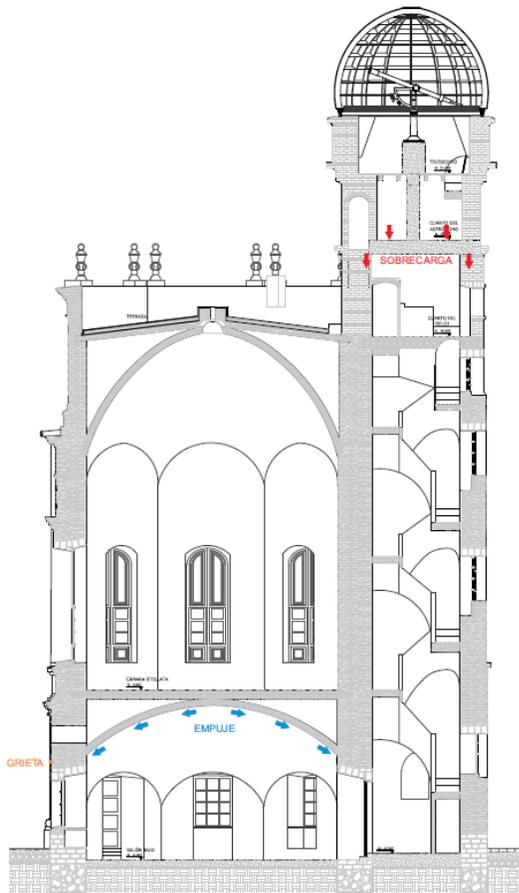
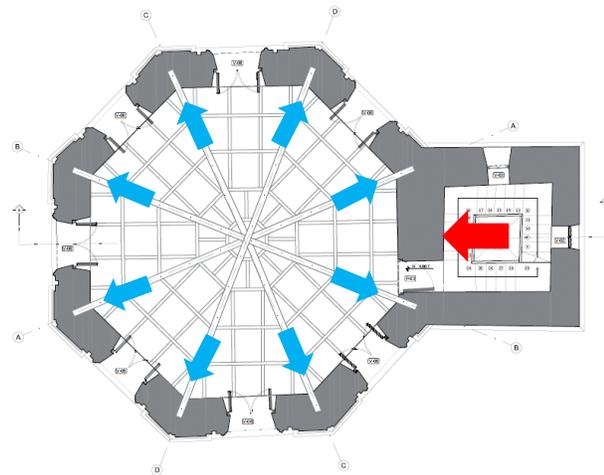
Empuje de la cúpula sobre el muro. Empuje contrarrestado por volumen de la escalera

Figura 213. Empuje de la cúpula sobre el muro.

evaluadas por un profesional idóneo con el fin de identificar su origen, el daño causado y su posible intervención (ver Figura 213).

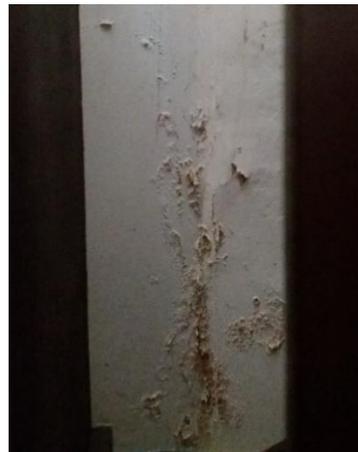
Figura 215. Eflorescencias muros salón bajo.

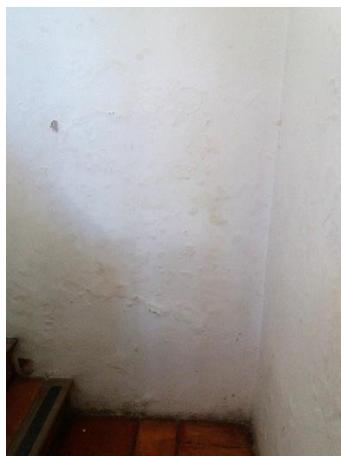
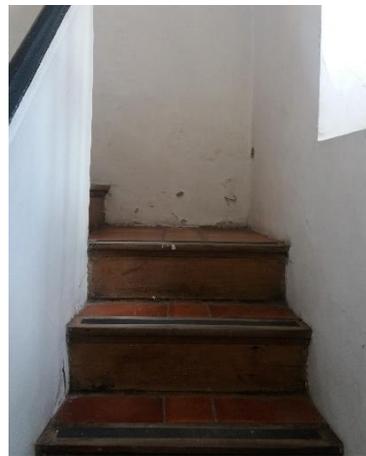
Figura 216. Humedad por capilaridad
primer piso torre escalera.

Figura 217. Humedad por capilaridad
primer piso torre escalera.

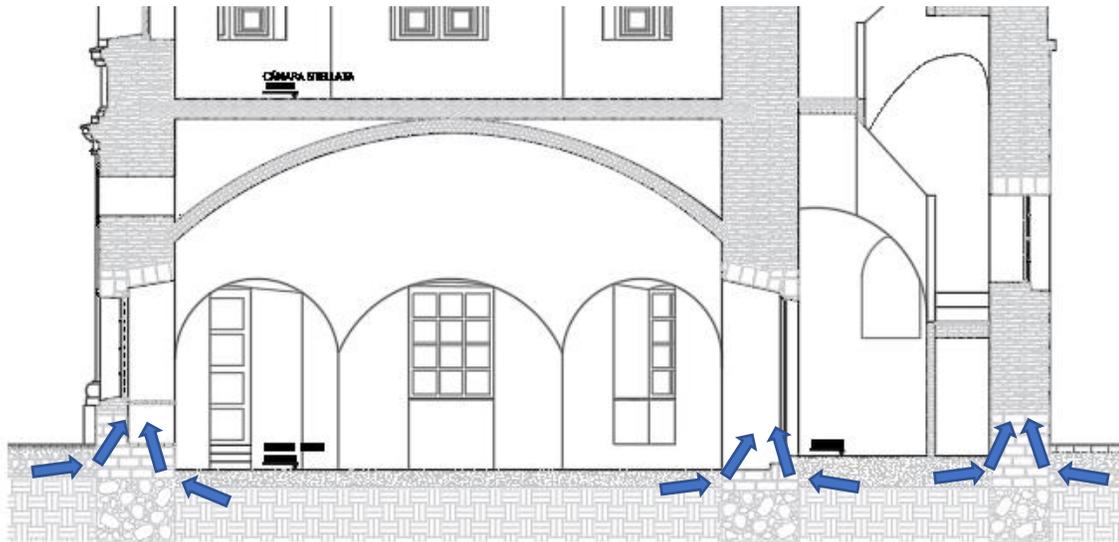
Figura 218. Esquema humedad por capilaridad

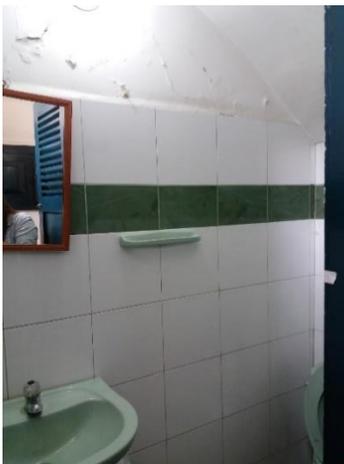
Además de lo anterior, cabe agregar que debajo de la escalera principal se encuentra un baño, el cual posee enchape cerámico hasta una altura aproximada de 1,60 metros, lo que ha provocado que la humedad natural del muro no tenga por donde salir que a su vez ha causado que la humedad por capilaridad en este punto ascienda por encima del nivel del enchape, ocasionado la presencia de embombamientos y pérdida del material de acabado (ver Figura 219).

Figura 219. Humedad por capilaridad.

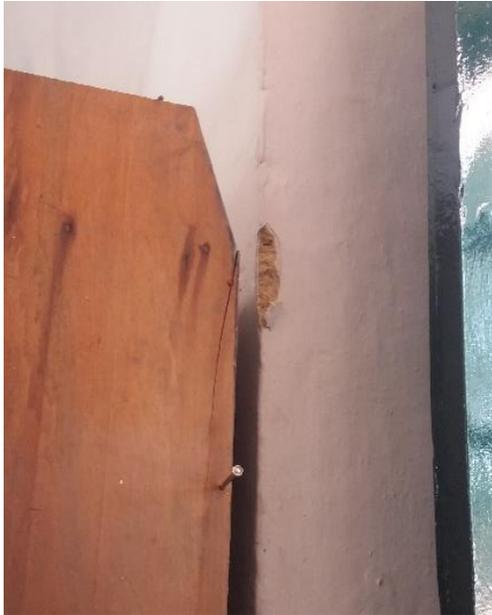
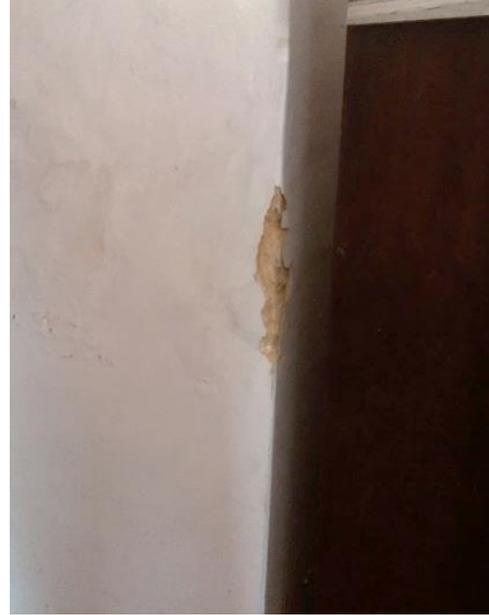
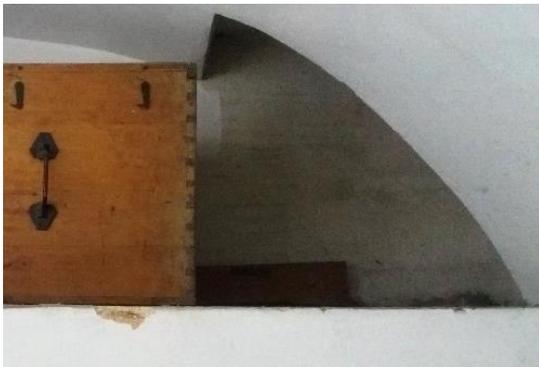
Un daño leve que presentan los muros del salón bajo y el cuarto del reloj es el ocasionado por impactos en varios de los filos (ver figuras 221 a 224) los cuales son asociados al movimiento de mobiliario y el uso inadecuado de puertas y ventanas que ocasionan el desprendimiento del

Figura 221. Impacto en filo de muro salón bajo.

Figura 222. Impacto en filo de muro salón bajo.

Figura 223. Impacto en filo de muro cuarto del reloj.

material de acabado. Si bien esta no es una patología grave, debe repararse para evitar la pérdida del pañete y del material de soporte, con el agravante de la circulación de personas de manera constante.

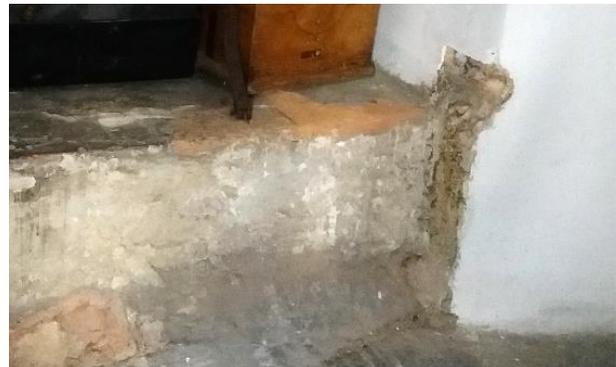
Figura 224. Erosión muro sur cuarto del reloj.

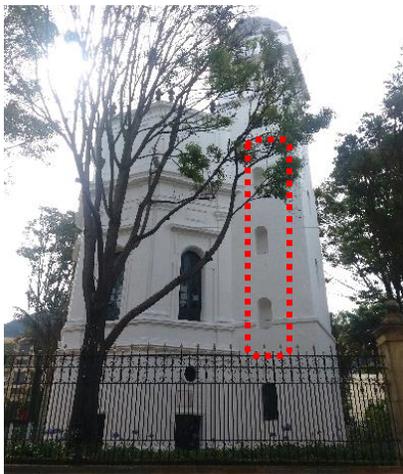
luz natural, por lo que se considera un elemento agregado que no le aporta a la edificación (ver Figura 225). Así mismo, durante las exploraciones fue posible identificar un vano tapiado entre la cámara stellata y la escalera que al igual que los anteriores también se considera un agregado. Además de lo anterior, se indica que algunos vanos presentan una serie de fisuras por la junta natural dada por el cambio de material entre los muros y la carpintería de puertas y ventanas. Esta patología se considera leve teniendo en cuenta que dicha fisura no representa un desprendimiento de la carpintería (ver Figura 226).

Figura 225. Presencia de vanos tapiados
Fuente: Elaboración propia

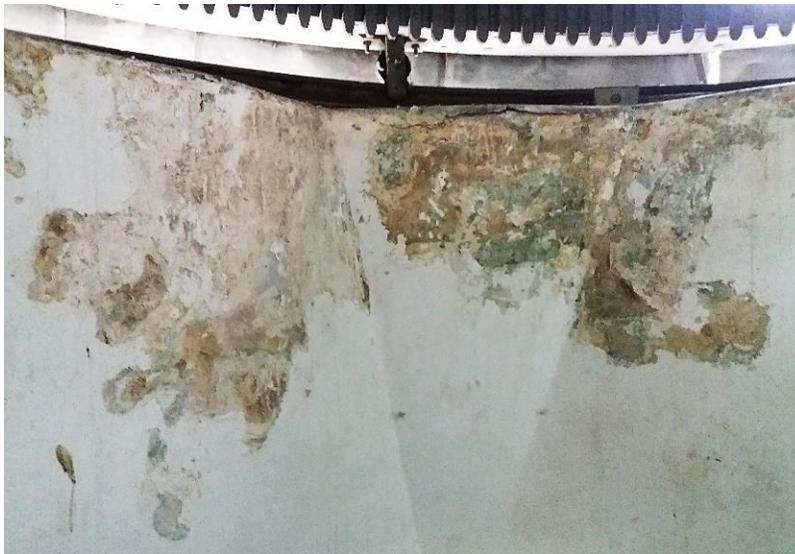
permite tanto el paso de agua como la presencia de palomas en el lugar. Esta situación genera la presencia de humedades por filtración de agua lluvia lo que a su vez produce manchas, desprendimiento del material de acabado (pañete y pintura) y aparición de manchas de tipo biológico (presencia de moho). Debe repararse para evitar la pérdida del material de soporte, con el agravante de las épocas de fuertes lluvias (ver figura 227).

Figura 227. Patología en muros en el cuarto del telescopio.

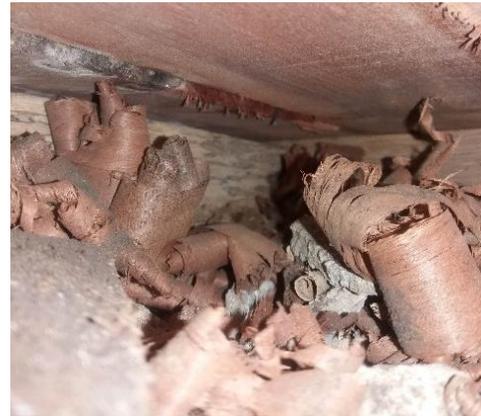
El entrepiso entre la cámara baja y la stellata se encuentra en aparente buen estado de conservación, al no mostrar patologías que indiquen la presencia de algún deterioro específico (ver Figura 228). De esta manera, durante las exploraciones al edificio resulta posible observar que este entrepiso presenta elementos de madera recién instalada, lo que demuestra que durante las obras realizadas en 2017 se intervino esta zona, por lo cual se deduce que se corrigieron las patologías que pudiese presentar (ver Figura 229).

Figura 229. Intervención del entpiso.

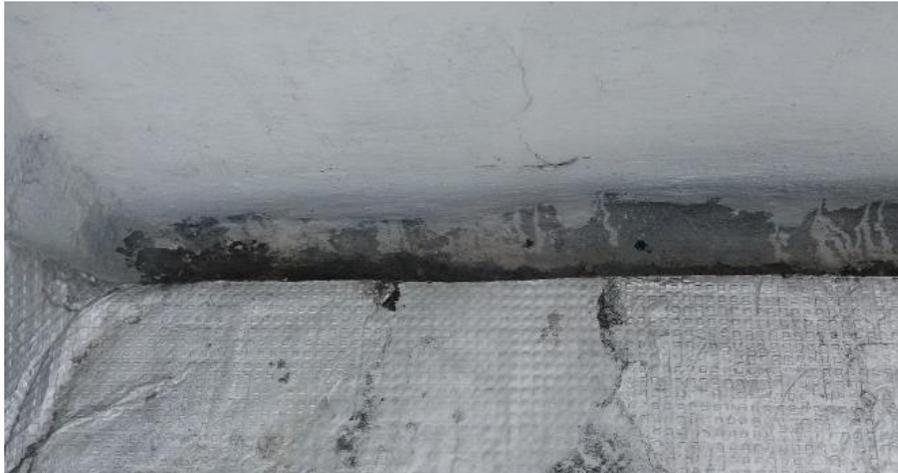
ni se encaja en el muro protegido por un solape (ver figura 231), por lo que el agua que recoge la canal perimetral se filtra hasta la cúpula.

Figura 231. Detalle del foil de aluminio mal instalado.

Se observa el siguiente mecanismo de daño: la inadecuada impermeabilización de la terraza del edificio en cuanto a la construcción del detalle de empalme del manto con el muro y falta de mantenimiento de la canal perimetral, ocasionan que el agua lluvia se filtre por la cúpula de la cámara stellata, produciendo humedad, manchas, embombamiento y desprendimiento de la pintura (ver Figuras 232 y 233). Debe repararse para evitar la pérdida del pañete o del material de soporte, con el agravante de estar a la intemperie y no tener un adecuado mantenimiento, provocando que la canal, las bajantes y las gárgolas se tapen con residuos y hojas secas, lo que se incrementa en época de lluvias fuertes.

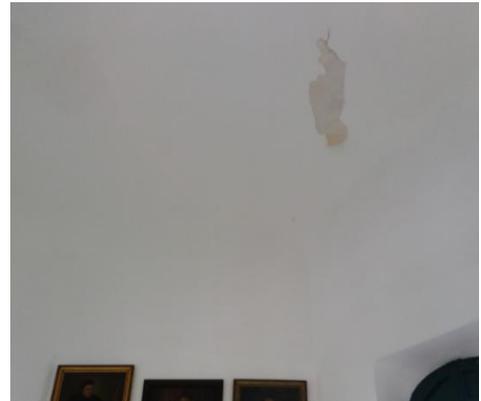
Figura 233. Desprendimiento de pintura por filtración

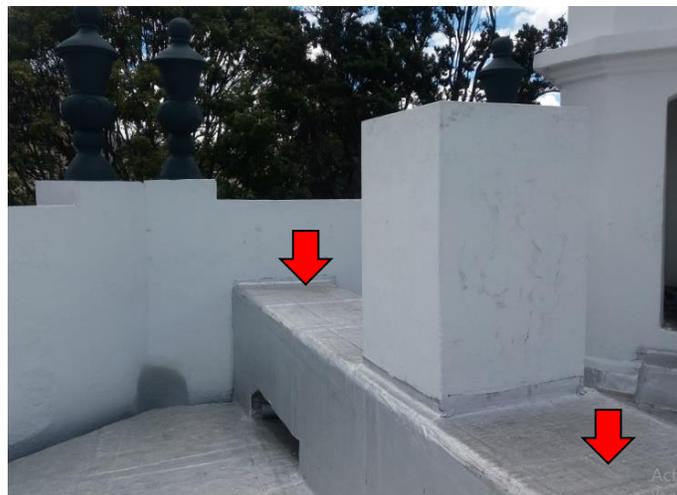
La terraza presenta en su centro una viga dispuesta de norte a sur construida durante la intervención realizada en la década de 1930, la cual fue edificada en concreto, que genera un peso considerable en la edificación. Según Bayona (1944) dicha construcción tiene un peso de doce toneladas; razón por la cual se considera en un agregado, que, si bien no ha causado afectaciones estructurales aparentes, se recomienda un monitoreo con el fin de evaluar sus anclajes tanto con el entrepiso como con los muros perimetrales, sus afectaciones y su posible intervención (ver Figuras 234 y 237).

Figura 234. Desprendimiento de pintura por filtración

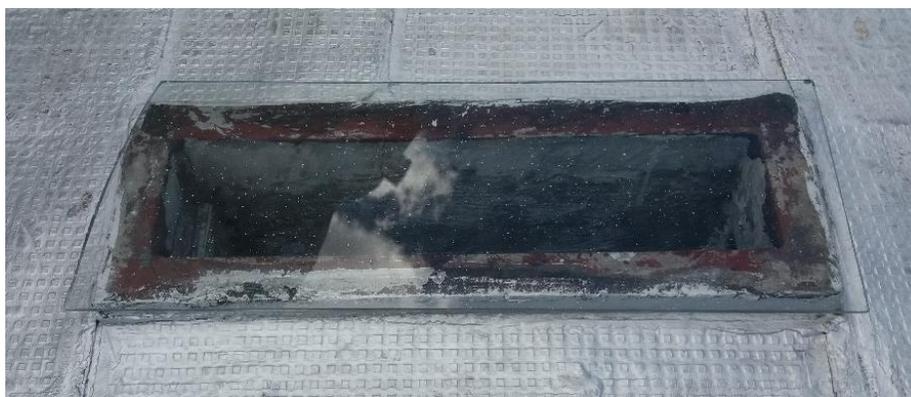
Sobre la viga anteriormente citada se encuentra una abertura que permite el paso de sol a través del óculo de la cúpula de la cámara stellata. Este elemento se conforma por un marco metálico sobre el que se encuentra sobrepuesto un vidrio de protección, lo que favorece la filtración de agua lluvia, sumado al riesgo para las personas que transitan o para las que ocupan la cámara stellata (ver figura 235). Esto indica que la intervención se realizó de manera improvisada sin dar una solución eficaz a la patología. Además, se observa que el marco metálico se encuentra oxidado al estar sometido a la intemperie y no poseer una pintura que lo proteja de dicha condición.

Figura 235. Vidrio suelto tapando la abertura.

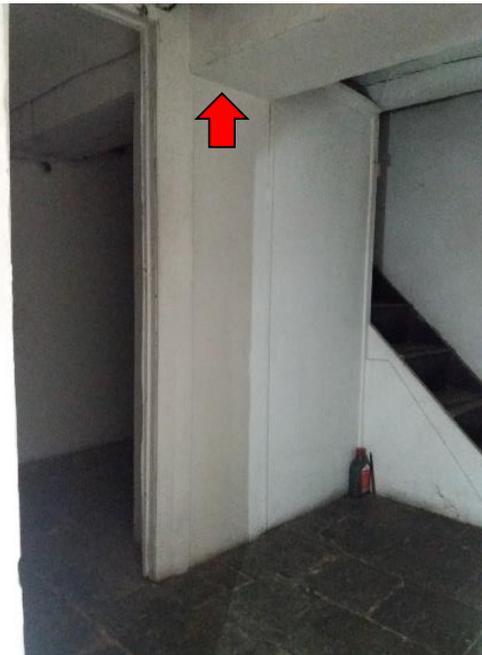
El entrepiso que se genera entre el cuarto del reloj y el del astrónomo posee una viga que se ancla directamente sobre la estructura muraria de la edificación, lo cual corresponde a un agregado (ver Figura 236). Ahora bien, teniendo en cuenta que el presente estudio no tiene un alcance estructural se recomienda que al momento de realizar una intervención del edificio se realice una evaluación en la cual se identifique la forma en la que la viga de concreto se ancla en el muro, el comportamiento estructural de la misma con respecto a los muros y al resto del entrepiso, sus afectaciones y posible intervención, toda vez que es posible que estos elementos estén afectando el comportamiento y estabilidad del sistema de muros y cúpulas (ver Figura 237).

Figura 236. Presencia de viga de concreto en entrepiso.

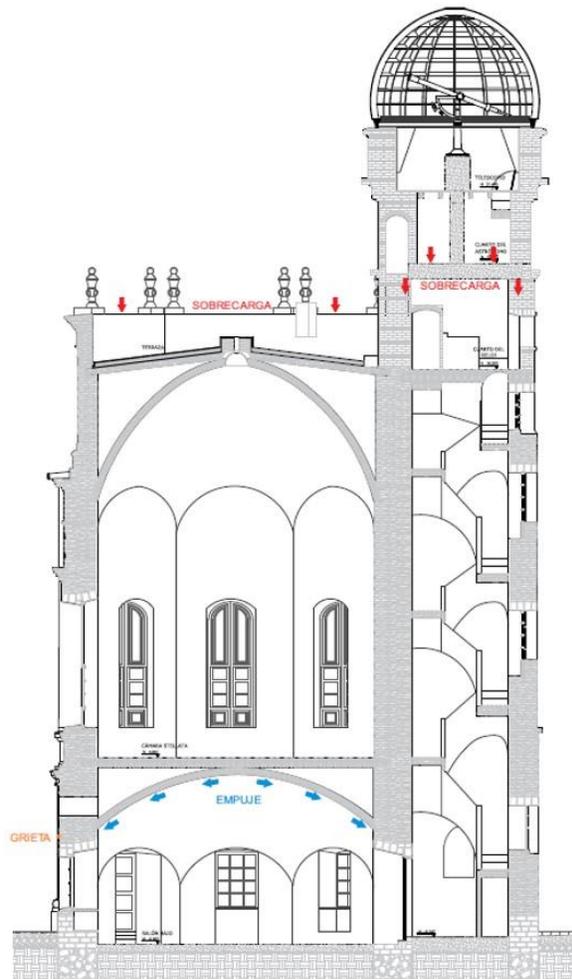
Figura 237. Esquema de afectaciones por sobrecarga y empuje.

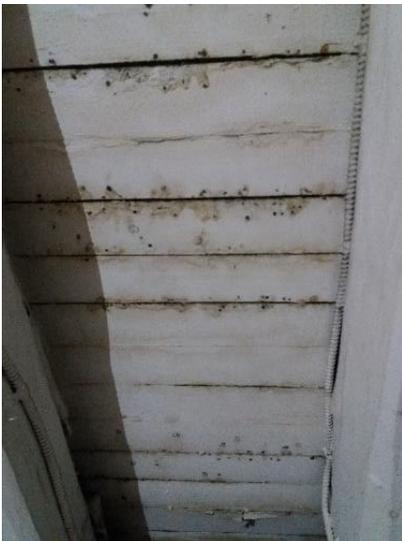
La estructura de madera que conforma el entrepiso y el acabado de piso del mismo material del cuarto del telescopio presentan humedad por filtración y suciedad ocasionada por palomas que ingresan por el intersticio entre la cúpula y el muro citado en el subcapítulo anterior, cuyo daño va de leve a moderado (ver figuras 238 y 239). El excremento que generan dichas aves como causa directa, la falta de mantenimiento y la humedad por filtración, propician la pudrición de la madera tanto en el material de acabado como la estructura del entrepiso. Se presenta el siguiente mecanismo de daño: las lluvias fuertes, acompañadas por la disparidad geométrica entre la cúpula

y el remate del muro permiten la filtración de agua lluvia y el paso de palomas, generando encharcamientos, acumulación de excremento y suciedad que a su vez generan humedad, pudrición del material de acabado, manchas y desprendimiento los elementos de madera. Debe repararse para evitar la pudrición y la pérdida total de los elementos de madera que conforman la estructura del entrepiso y el acabado de piso.

Figura 238. Manchas por filtración
Fuente: Elaboración propia

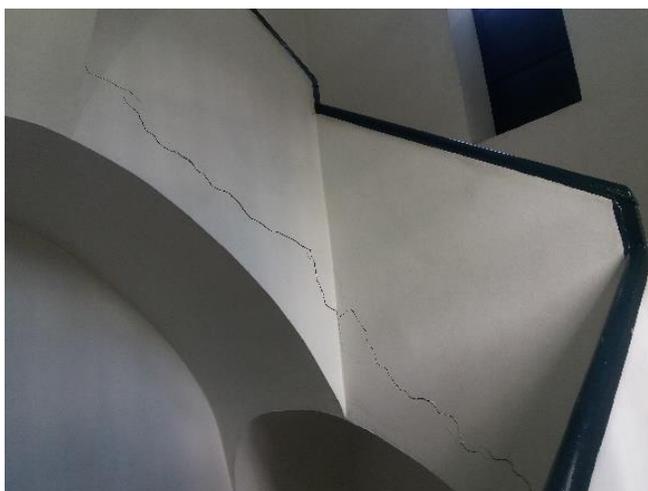
La escalera de ojo central que se desarrolla dentro del volumen cuadrado presenta en toda su extensión una grieta por la junta natural entre la escalera y el pasamanos (ver figura 241). Se observa el siguiente mecanismo de daño: el cambio de dirección y material de los elementos que componen la baranda causa una grieta por junta natural en la toda su extensión. Debe repararse

Figura 241. Junta natural parte baja del pasamanos de la escalera tipo 1.

para evitar la pérdida tanto de acabado como de material de soporte, con el agravante del paso constante de personas. El pasamanos se encuentra en aparente buen estado de conservación; sin embargo, se recomienda un estudio de sanidad de maderas que indique si este elemento sufre alguna patología que requiera ser reparada.

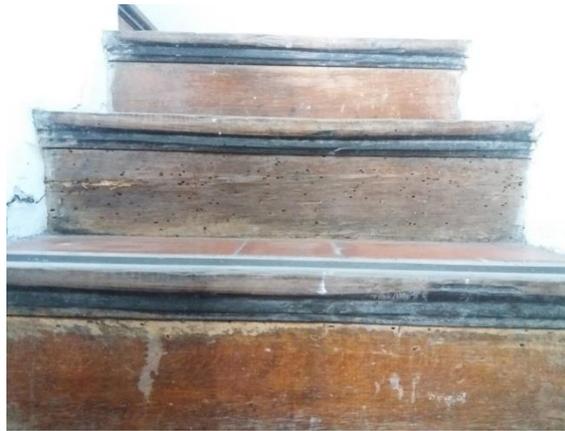
Los elementos de madera que conforman la escalera (nariz y contrahuella), presentan pérdida de material por desgaste por su uso constante. Actualmente dicha patología es leve. Además, se observa que las contrahuellas de madera poseen ataque biológico por xilófagos evidenciado por la aparición de agujeros en el material. Cabe indicar que, si bien aparentemente la patología es leve, se recomienda realizar un estudio fitosanitario con el fin de identificar la gravedad de la lesión, la persistencia del ataque (identificar si aún los xilófagos continúan dentro de la madera), y su posible intervención (ver Figura 242).

Figura 242. Detalle patologías escalera principal.

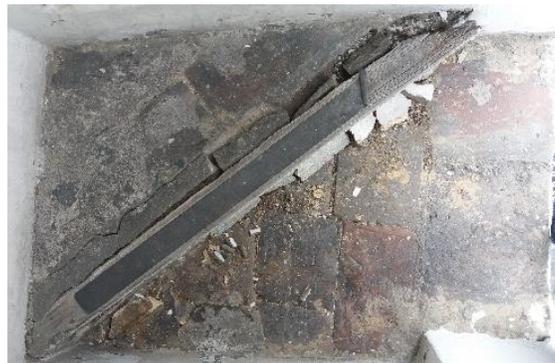
La escalera tipo 2 que conduce desde el cuarto del reloj al del astrónomo, posee desprendimiento y erosión en su segundo escalón (ver figura 243), generados por la falta de mantenimiento como causa indirecta, que deben repararse para evitar la pérdida de material de soporte, con el agravante del paso de personas. Con respecto al resto de los escalones de la escalera se registra desgaste y pérdida de material por uso constante, cuya patología es leve. Además de lo anterior, por la materialidad y el diseño que presenta dicho elemento arquitectónico se considera como un agregado (ver Figura 244). Con respecto a la escalera tipo 3 no presenta patologías de consideración, sin embargo, al igual que la escalera tipo 2 se considera una adición (ver Figura 245).

Figura 243. Segundo escalón de la escalera tipo 2.

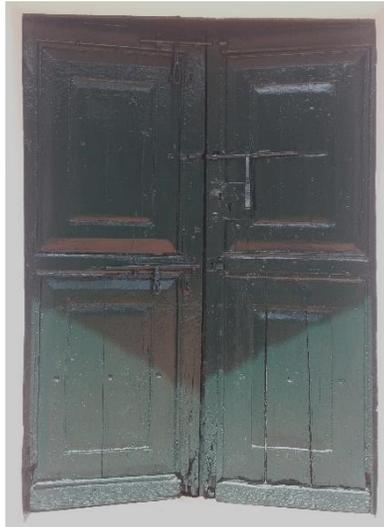
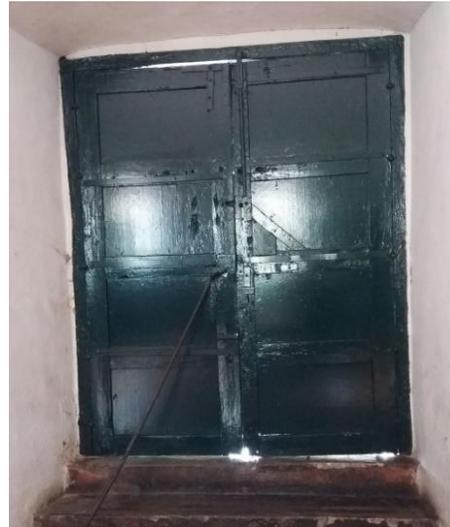
En general la carpintería de madera de la edificación se encuentra en aparente buen estado de conservación, presentando daños leves que no impiden su funcionamiento. La puerta de acceso es el elemento de carpintería que más patologías presenta asociadas a su uso constante y a los factores por intemperie a que se encuentra sometida. Se identifica en su parte inferior humedades por salpicadura en el cual la madera al tener propiedades higroscópicas absorbe humedad, generando suciedades, rajaduras, pudrición, y dilatación de los elementos que la componen (ver Figura 246). Esto a largo plazo, aunado a su uso, ha ocasionado el descuadre del elemento arquitectónico. En su interior se observan una serie de platinas que han sido instaladas de manera posterior

presumiblemente para evitar el descuadre de sus hojas y la separación de los peinazos lo que implica que esta no cierre de manera correcta (ver Figuras 246 y 247).

Figura 246. Parte frontal puerta de acceso al observatorio.

Figura 247. Parte posterior puerta de acceso al observatorio.

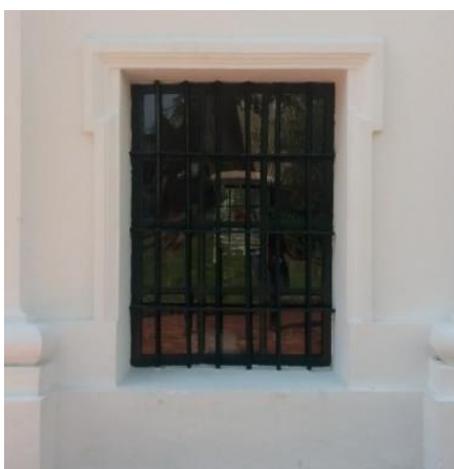
El inmueble presenta carpintería metálica asociada a las rejas de las ventanas del primer piso y las escaleras, compuesta por elementos de hierro dispuestos en sentido horizontal y vertical que se anclan directamente en la mampostería. Según lo observado se encuentran en buen estado de conservación, salvo que presentan irregularidades producto de las continuas capas de pintura (ver Figura 250).

Figura 250. Carpintería de ventanas
Fuente: Elaboración propia.

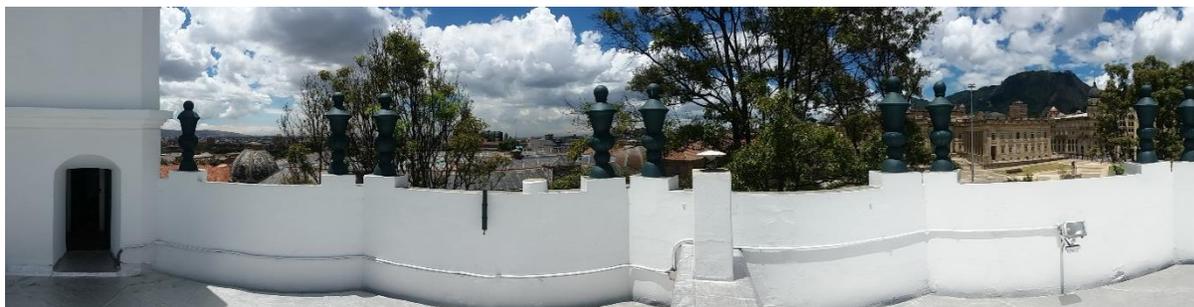
apuntilladas al muro, lo cual se considera un agregado. De esta manera el proyecto deberá contar con un estudio de iluminación que evite la presencia de este tipo de adiciones (ver Figura 252).

Figura 252. Redes a la vista

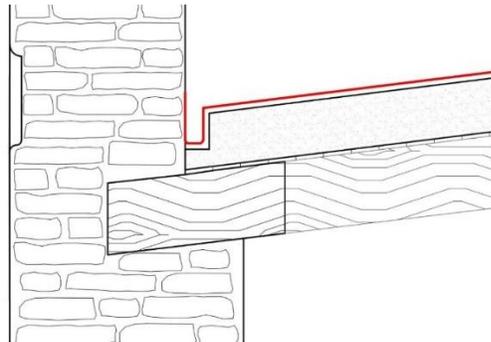
Figura 276. Instalación foil de aluminio.

— Manto impermeabilizante cubriendo la totalidad de la canal.
