FICHAS DE CALIFICACIÓN			Instituto Campesino Masculino - ACPO						N° FICHA 01			
ALCALDÍA DE SUTATENZA / BOYACÁ			ÁREA	PLUVIOSIDAD:	N.A.	TEMPERATURA	N.A.	Realizó:	David Ricardo Cortés Sánchez			
SUTATENZA, BOYACÁ, COLOMBIA			ESPACIO	102 A, B, C, D Y E	USO:	Sin uso	FECHA	ENERO DE 2020	Revisó:			
IDENTIFICACIÓN ESTADO								TIPO DE LESION				
SISTEMA CONSTRUCTIVO	ELEMENTO	MATERIAL	TÉCNICA	IDENTIFICACION ELEMENTO	LESIÓN PRIMARIA	LESIÓN SECUNDARIA	OTRAS LESIONES	FÍSICA	MECÁNICA	ORGANISMOS	QUÍMICA	ANTROPOGÉNICA
1	Estructura Horizontal	Placa contrapiso	Concreto armado	Concreto armado fundido in situ		Grietas longitudinales.	Ligero Desnivel	Asentamiento Diferencial	X	X		
2		Viga / Placa de Entrepiso	Concreto armado	Concreto armado fundido in situ. Viguetas en dos direcciones?		Fisuración lineal	Ligero Pandeo		X	X		
3	Estructura Vertical	Columna	Concreto armado	Concreto armado fundido in situ		Grietas	Desplome	Asentamiento Diferencial	X	X

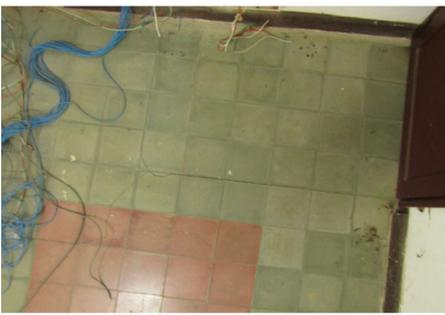
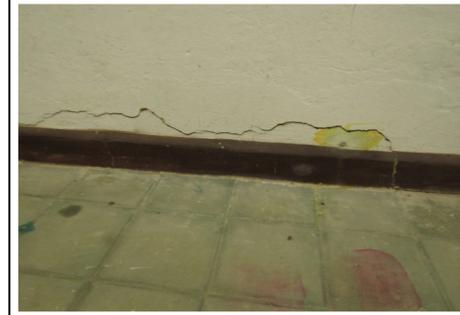
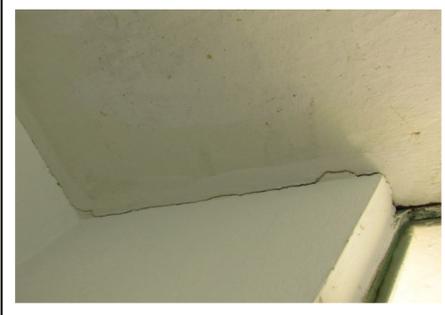
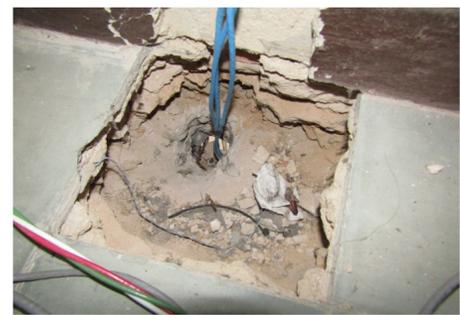
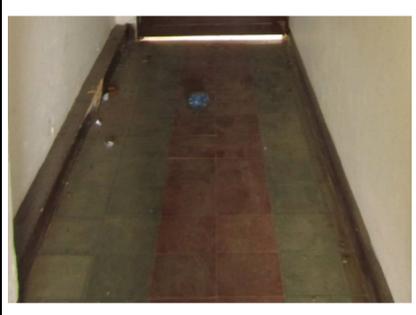
FOTO DAÑO 1	FOTO DAÑO 2.1	FOTO DAÑO 3	FOTO DAÑO 4	FOTO DAÑO 5

5		Muro 2	Ladrillo Tolete?	Aparejo a sogas y tizón?	M2	Grietas Vertical y Horizontal	Deformación de la Escuadría	Asentamiento Diferencial				
6		Muro 3	Ladrillo Tolete?	Aparejo a sogas y tizón?	M3	Grieta por junta natural						X
7		Muro 4	Ladrillo Tolete?	Aparejo a sogas y tizón?		N.A.	N.A.	N.A.				X
8	Acabado	Pisos	Tableta de 20x20	Tableta de gres cocida, con esmaltado de color		Suciedad	Carencia de mantenimiento		X	X		
9		Acabados de Muros	Pañete y Pintura			Instalaciones parásitas	Regatas sobre elementos	Desprendimientos	X			X
10		Cielorraso	Mortero	Morteros de arena y cemento		N.A.	N.A.	N.A.	X	X		
11	Carpintería	Puertas	Madera de Pino	Marcos de madera con lámina de madera.		N.A.	N.A.	N.A.				
12		Ventanas	Hierro	Láminas soldadas y dobladas en ángulo.		N.A.	N.A.	N.A.	X			X

DIAGNÓSTICO								CONCLUSIONES DEL ESTADO DE CONSERVACIÓN DEL ESPACIO	
CAUSA PROBABLE DIRECTA	CAUSA PROBABLE INDIRECTA	AGENTE PATÓGENO	AGRAVANTES	CONDICIONANTES	NIVEL DE DAÑO	TRASCENDENCIA			
1	Falta de capacidad portante	Adecuaciones funcionales / Cambio de usos de los espacios	Sobre carga.		Uso de los espacios del tercer piso	Moderado	Pérdida considerable de la capacidad portante del elemento.	Este espacio tiene un relativo buen estado de conservación, sin embargo, a causa de las lesiones encontradas en algunos de los sistemas constructivos como los estructurales y de cerramiento, se evidenció una falla estructural, que aparentemente está pausada, de la cual se pudo concluir que el terreno presenta una inestabilidad en razón a las características geológicas de la zona y la vulnerabilidad de la edificación. Es importante mencionar que se deben llevar las respectivas acciones de conservación para detener este mecanismo de daño que pone en riesgo la futura conservación de este espacio. Existen lesiones que están asociadas al uso y a la falta de mantenimiento del inmueble que afectan el enlucimiento de acabados; con acciones de reparaciones locativas se puede recuperar un buen estado de conservación.

2	N.A.	N.A.	N.A.	N.A.	N.A.	N.A.	N.A.		
3	N.A.	N.A.	N.A.	N.A.	N.A.	N.A.	N.A.		
4	Adecuaciones funcionales mal ejecutadas		Acción humana			Leve	Afectación en elementos estructurales que haga perder capacidad portante de los mismos.		
5	Fallas en la portancia del Terreno y la Cimentación	Fallos en diseño estructural	Naturaleza del suelo portante/Deslizamiento	Sismos, Humedad del Terreno	Características Geológicas de la Zona	Moderado	Averías serias que no permitan realizar acciones de conservación a futuro.		
6	Junta natural entre 2 elementos					Leve	Daños en materiales afectados		
7	N.A.	N.A.	N.A.	N.A.	N.A.	N.A.	N.A.		
8	Uso de la edificación / Mal manejo de aguas lluvias en el patio.		Inacción humana			Leve	Pérdida de valores estéticos de los pisos originales.		
9	Adecuaciones funcionales mal ejecutadas		Acción humana			Leve	Afectación en elementos estructurales que haga perder capacidad portante de los mismos.

INTERVENCIÓN					OBSERVACIONES INTERVENCIÓN
PRIMEROS AUXILIOS	SEGUIMIENTO LESIÓN/ENSAYOS/PRUEBAS	ELIMINACIÓN AGENTE	REPARACIONES	OBRAS ADECUACIÓN CONDICIONES/AGRAVANTES	
1	Estudio de vulnerabilidad sísmica, diagnóstico de la estructura y su capacidad portante.				Como parte de las acciones de conservación e intervención que se deben realizar de acuerdo con las lesiones identificadas, en primer lugar, se deben instalar testigos en grietas identificadas en los sistemas estructurales y de cerramiento para comprobar si efectivamente las fallas estructurales se encuentran estabilizadas. Posteriormente, se debe plantear obras para estabilizar el terreno, un reforzamiento estructural y luego consolidar los elementos afectados como placas, columnas y muros, finalmente se propone reparaciones locativas en acabados en general para recuperar los valores técnicos y estéticos de estos materiales y del espacio, además del replanteamiento de las instalaciones parásitas ejecutadas y reparaciones por los daños ejecutados a raíz de éstas.

4			Replanteamiento de intervenciones ejecutadas, consolidación de elementos afectados.		
5	Estudio de vulnerabilidad sísmica, diagnóstico de la estructura y su capacidad portante.				
6	Estudio de vulnerabilidad sísmica, diagnóstico de la estructura y su capacidad portante.				
8		Mantenimientos periódicos	Limpieza superficial de elementos con acciones mínimas de intervención.		
9			Replanteamiento de intervenciones ejecutadas, consolidación de elementos afectados.

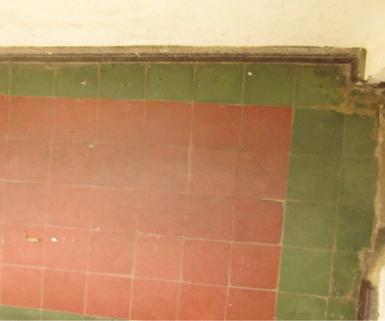
FOTO DAÑO 1.1		FOTO DAÑO 2.1		FOTO DAÑO 3		FOTO DAÑO 4

DIAGNÓSTICO								CONCLUSIONES DEL ESTADO DE CONSERVACIÓN DEL ESPACIO	
	CAUSA PROBABLE DIRECTA	CAUSA PROBABLE INDIRECTA	AGENTE PATÓGENO	AGRAVANTES	CONDICIONANTES	NIVEL DE DAÑO	TRASCENDENCIA		
1	Falta de capacidad portante	Adecuaciones funcionales / Cambio de usos de los espacios	Sobre carga.	Suelo	Uso de los espacios del tercer piso	Moderado	Pérdida considerable de la capacidad portante del elemento.	Este espacio tiene un relativo buen estado de conservación, sin embargo, a causa de las lesiones encontradas en algunos de los sistemas constructivos como los estructurales y de cerramiento, se evidenció una falla estructural, que aparentemente está pausada, de la cual se pudo concluir que el terreno presenta una inestabilidad en razón a las características geológicas de la zona y la vulnerabilidad de la edificación. Es importante mencionar que se deben llevar las respectivas acciones de conservación para detener este mecanismo de daño que pone en riesgo la futura conservación de este espacio. Existen lesiones que están asociadas al uso y a la falta de mantenimiento del inmueble que afectan el enlucimiento de acabados; con acciones de reparaciones locativas se puede recuperar un buen estado de conservación. También, hay lesiones que guardan relación con humedades por filtración, que ya han generado afectaciones en elementos no estructurales.

INTERVENCIÓN					OBSERVACIONES INTERVENCIÓN	
	PRIMEROS AUXILIOS	SEGUIMIENTO LESIÓN/ENSAYOS/PRUEBAS	ELIMINACIÓN AGENTE	REPARACIONES	OBRAS ADECUACIÓN CONDICIONES/AGRAVANTES	
1		Estudio de vulnerabilidad sísmica, diagnóstico de la estructura y su capacidad portante.				Como parte de las acciones de conservación e intervención que se deben realizar de acuerdo con las lesiones identificadas, en primer lugar, se deben instalar testigos en grietas identificadas en los sistemas estructurales y de cerramiento para comprobar si efectivamente las fallas estructurales se encuentran estabilizadas. Posteriormente, se debe plantear obras para estabilizar el terreno, un reforzamiento estructural y luego consolidar los elementos afectados como placas, columnas y muros, finalmente se propone reparaciones locativas en acabados en general para recuperar los valores técnicos y estéticos de estos materiales y del espacio. Como parte de algunas intervenciones complementarias a realizar se propone realizar obras de mitigación para el manejo de aguas lluvia.

6			Mantenimientos periódicos. Obras de mitigación para el manejo de aguas lluvia	Replanteamiento de intervenciones ejecutadas, consolidación de elementos afectados.	Obras de reparaciones locativas para reparación de elementos y componentes de manejo de aguas lluvia	
9			Mantenimientos periódicos	Replanteamiento de intervenciones ejecutadas, consolidación de elementos afectados.		
12			Mantenimientos periódicos	Mantenimiento general de los elementos.

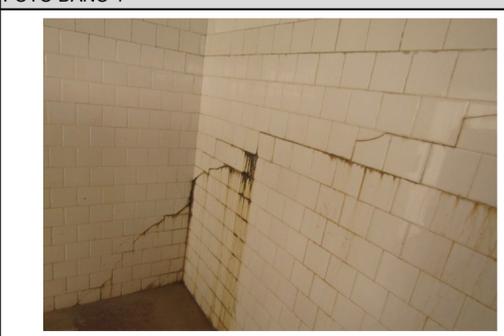
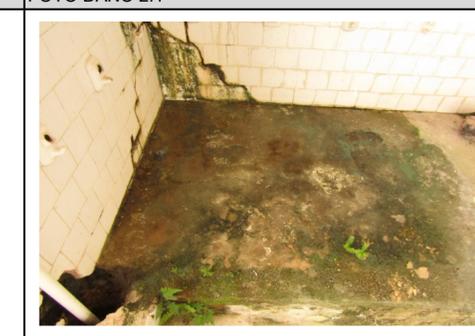
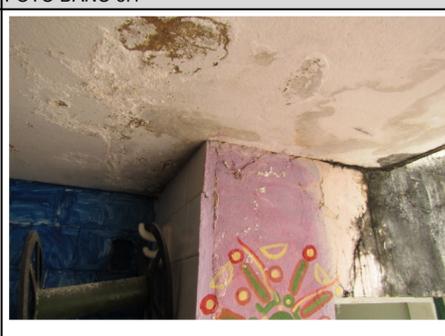
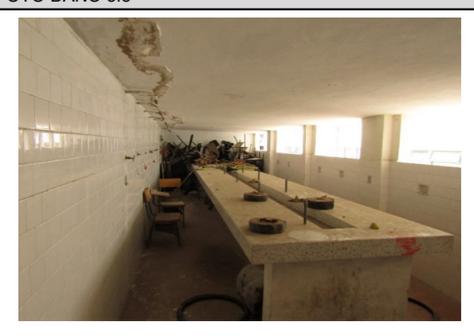
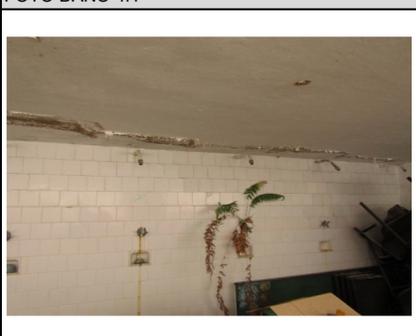
FOTO DAÑO 1	FOTO DAÑO 2.1	FOTO DAÑO 3.1	FOTO DAÑO 3.3	FOTO DAÑO 4.1	FOTO DAÑO 6

4	Muros de Cerramiento	Muro 1	Ladrillo Tolete?	Aparejo a sogá y tizón?	M1	N.A.	N.A.	N.A.					
5		Muro 2	Ladrillo Tolete?	Aparejo a sogá y tizón?	M2	N.A.	N.A.	N.A.					
6		Muro 3	Concreto armado	Concreto armado fundido in situ	M3	Eflorescencias, Ataque Biológico: Musgo, Planta de Bajo Porte	Fisuración en mapa, Desprendimientos, Humedad Por Filtración	Grietas, Deformación de la Escuadría	X	X	X	X	
7		Muro 4	Ladrillo Tolete?	Aparejo a sogá y tizón?	M4	N.A.	N.A.	N.A.					
8	Acabado	Pisos	Mortero simple			Ataque Biológico: Plantas de	Empozamientos	Grietas / Desprendimiento	X	X	X		
9		Acabados de Muros	Baldosín 10X10 cm			Eflorescencias, Ataque Biológico: Musgo	Fisuración en mapa, Desprendimientos	Humedad Por Filtración	X		X	X	
10		Cielorraso	Mortero	Morteros de arena y cemento		Eflorescencias, Ataque Biológico: Musgo	Fisuración en mapa, Desprendimientos	Humedad Por Filtración	X		X	X

OBSERVACIONES: Las lesiones que se presentan en este espacio se deben en su mayoría a la presencia de lesiones asociadas al ensuciamiento e instalaciones parásitas en los elementos de acabados; además de humedades por capilaridad ascendente y por filtración y ataques biológicos que han afectado notablemente este espacio.

INTERVENCIÓN					OBSERVACIONES INTERVENCIÓN	
	PRIMEROS AUXILIOS	SEGUIMIENTO LESIÓN/ENSAYOS/PRUEBAS	ELIMINACIÓN AGENTE	REPARACIONES	OBRAS ADECUACIÓN CONDICIONES/AGRAVANTES	
2						Se recomienda a partir del avanzado estado de deterioro y teniendo en cuenta que este espacio no presenta valores patrimoniales importantes para que ameriten adelantar su reparación, es necesario liberar el volumen en cuestión.
6						
8						
9						
10

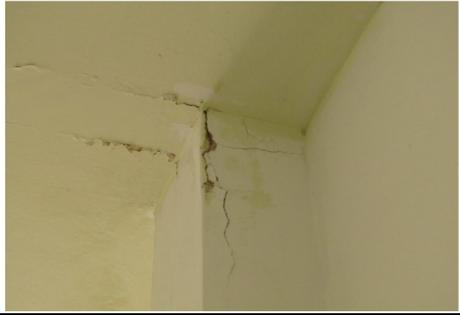
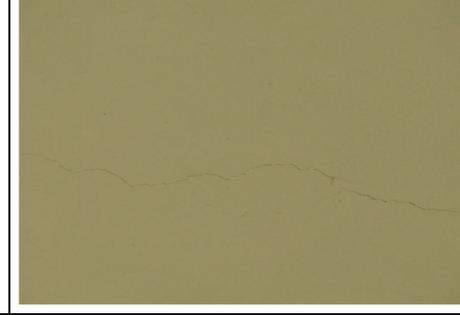
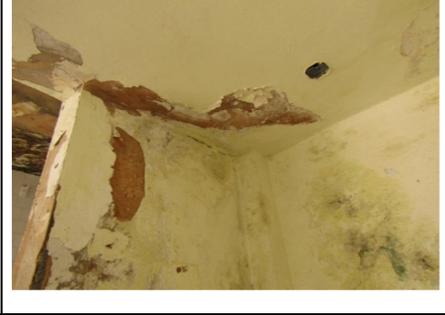
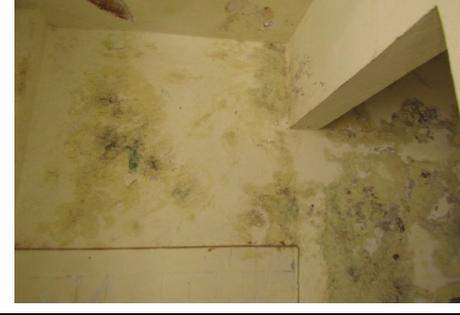
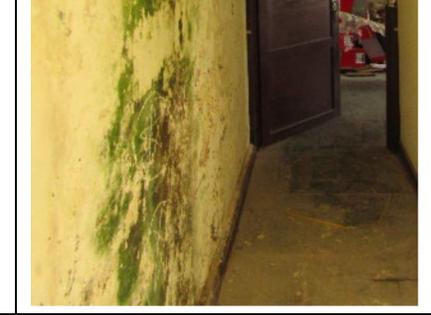
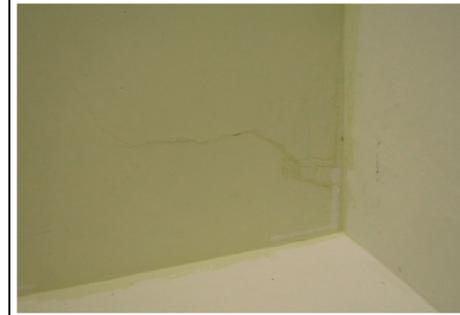
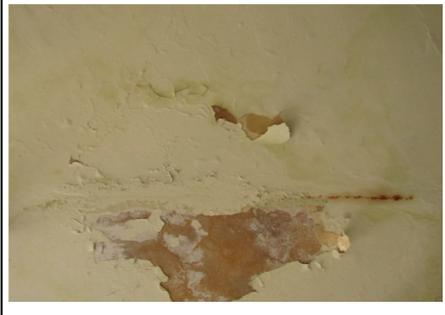
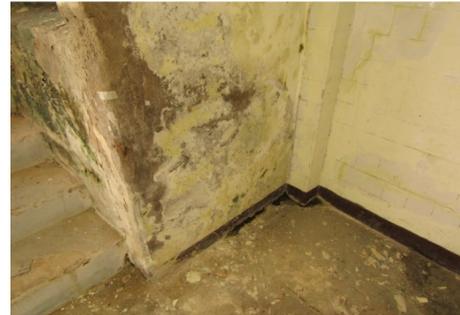
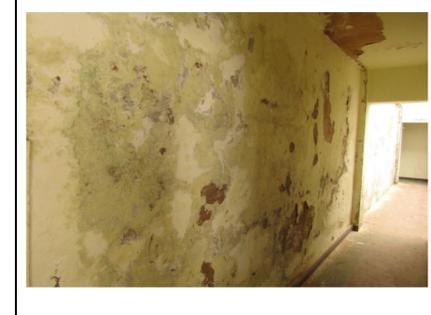
FOTO DAÑO 1	FOTO DAÑO 2.1	FOTO DAÑO 3.1	FOTO DAÑO 4.1	FOTO DAÑO 5.1	FOTO DAÑO 6

5		Muro 2	Ladrillo Tolete?	Aparejo a sogá y tizón?		N.A.	N.A.	N.A.					
6		Muro 3	Ladrillo Tolete?	Aparejo a sogá y tizón?	M3	Eflorescencias, Ataque Biológico: Musgo	Fisuración en mapa, Desprendimientos, Humedad Por Filtración	Grietas Deformación de la Escuadría	X	X	X	X	
7		Muro 4	Ladrillo Tolete?	Aparejo a sogá y tizón?	M4	Eflorescencias, Ataque Biológico: Musgo	Fisuración en mapa, Desprendimientos, Humedad Por Filtración	Grietas Deformación de la Escuadría	X	X	X	X	
8	Acabado	Pisos	Tableta de 20x20	Tableta de gres cocida, con esmaltado de color		N.A.	N.A.	N.A.					
9		Acabados de Muros	Pañete y Pintura			N.A.	N.A.	N.A.					
10		Cielorraso	Mortero	Morteros de arena y cemento		N.A.	N.A.	N.A.					
11	Carpintería	Puertas	Madera de Pino	Marcos de madera con lámina de madera.		N.A.	N.A.	N.A.					
12		Ventanas	Hierro	Láminas soldadas y dobladas en ángulo.		N.A.	N.A.	N.A.

OBSERVACIONES: Las lesiones que se presentan en este espacio se deben en su mayoría a fallas del terreno que se manifiestan en fisuras, agrietamientos y desplomes en general en los sistemas estructurales, de cerramiento y acabados. Existe la presencia de otras lesiones menores asociadas al ensuciamiento.

DIAGNÓSTICO								CONCLUSIONES DEL ESTADO DE CONSERVACIÓN DEL ESPACIO				
CAUSA PROBABLE DIRECTA	CAUSA PROBABLE INDIRECTA	AGENTE PATÓGENO	AGRAVANTES	CONDICIONANTES	NIVEL DE DAÑO	TRASCENDENCIA						
1	Falta de capacidad portante	Adecuaciones funcionales / Cambio de usos de los espacios	Sobre carga.		Uso de los espacios del tercer piso	Moderado	Pérdida considerable de la capacidad portante del elemento.	Este espacio tiene un relativo buen estado de conservación, sin embargo, a causa de las lesiones encontradas en algunos de los sistemas constructivos como los estructurales y de cerramiento, se evidenció una falla estructural, que aparentemente está pausada, de la cual se pudo concluir que el terreno presenta una inestabilidad en razón a las características geológicas de la zona y la vulnerabilidad de la edificación. Es importante mencionar que se deben llevar las respectivas acciones de conservación para detener este mecanismo de daño que pone en riesgo la futura conservación de este espacio. También, hay lesiones que guardan relación con humedades ascendentes, que ya han generado afectaciones en elementos no estructurales. Existen lesiones que están asociadas al uso y a la falta de mantenimiento del inmueble que afectan el enlucimiento de acabados; con acciones de reparaciones locativas se puede recuperar un buen estado de conservación.

INTERVENCIÓN					OBSERVACIONES INTERVENCIÓN	
PRIMEROS AUXILIOS	SEGUIMIENTO LESIÓN/ENSAYOS/PRUEBAS	ELIMINACIÓN AGENTE	REPARACIONES	OBRAS ADECUACIÓN CONDICIONES/AGRAVANTES		
1	Estudio de vulnerabilidad sísmica, diagnóstico de la estructura y su capacidad portante.				Como parte de las acciones de conservación e intervención que se deben realizar de acuerdo con las lesiones identificadas, en primer lugar, se deben instalar testigos en grietas identificadas en los sistemas estructurales y de cerramiento para comprobar si efectivamente las fallas estructurales se encuentran estabilizadas, además de un Estudio de vulnerabilidad sísmica, diagnóstico de la estructura y su capacidad portante. De acuerdo con los estudios planteados antes, se podrá plantear obras para estabilizar el terreno, un reforzamiento estructural y luego consolidar los elementos afectados como placas, columnas y muros. Finalmente se proponen adelantar reparaciones locativas y mantenimientos en acabados y carpinterías en general para recuperar los valores técnicos y estéticos de estos materiales y del espacio. Como parte de algunas intervenciones complementarias a realizar se propone realizar obras de mitigación para el manejo de aguas lluvia y aguas del terreno presentes en el subsuelo y en escorrentías naturales.

2	Estudio de vulnerabilidad sísmica, diagnóstico de la estructura y su capacidad portante.					
3	Estudio de vulnerabilidad sísmica, diagnóstico de la estructura y su capacidad portante.					
6	Estudio de vulnerabilidad sísmica, diagnóstico de la estructura y su capacidad portante.	Obras de mitigación para el manejo de aguas lluvia	Consolidación de elementos, eliminación de afectaciones físicas e individuos biológicos.	Obras para drenajes y manejo de escorrentías del terreno. Obras de reparaciones locativas para reparación de elementos y componentes de manejo de aguas lluvia		
7	Estudio de vulnerabilidad sísmica, diagnóstico de la estructura y su capacidad portante.	Obras de mitigación para el manejo de aguas lluvia	Consolidación de elementos, eliminación de afectaciones físicas e individuos biológicos.	Obras para drenajes y manejo de escorrentías del terreno. Obras de reparaciones locativas para reparación de elementos y componentes de manejo de aguas lluvia

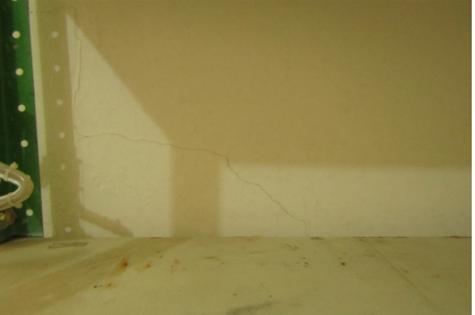
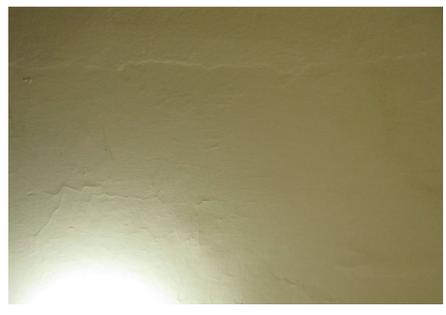
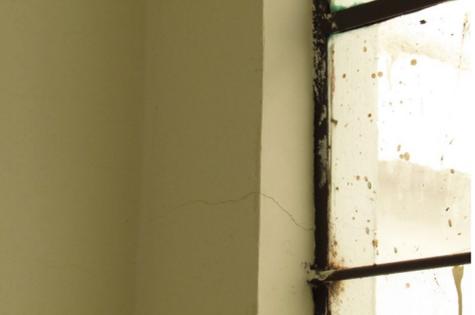
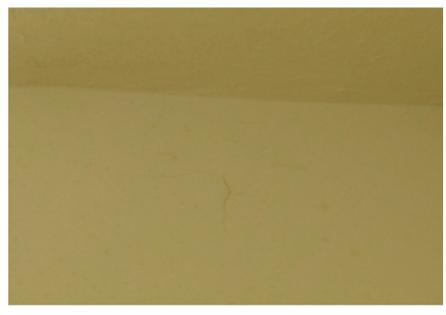
FOTO DAÑO 1.1		FOTO DAÑO 2.1		FOTO DAÑO 3		FOTO DAÑO 4		FOTO DAÑO 5	FOTO DAÑO 6

4	Muros de Cerramiento	Muro 1	Ladrillo Tolete?	Aparejo a sogá y tizón?		N.A.	N.A.	N.A.				
5		Muro 2	Ladrillo Tolete?	Aparejo a sogá y tizón?		N.A.	N.A.	N.A.				
6		Muro 3	Ladrillo Tolete?	Aparejo a sogá y tizón?	M3	Fisuración en mapa	Humedad Por Filtración	X	X			
7		Muro 4	Ladrillo Tolete?	Aparejo a sogá y tizón?		N.A.	N.A.	N.A.				
8	Acabado	Pisos	Tableta de 20x20	Tableta de gres cocida, con esmaltado de color		N.A.	N.A.	N.A.				
9		Acabados de Muros	Pañete y Pintura			N.A.	N.A.	N.A.				
10		Cielorraso	Mortero	Morteros de arena y cemento		N.A.	N.A.	N.A.				
11	Carpintería	Puertas	Madera de Pino	Marcos de madera con lámina de madera.		N.A.	N.A.	N.A.				
12		Ventanas	Hierro	Láminas soldadas y dobladas en ángulo.		N.A.	N.A.	N.A.

OBSERVACIONES: Las lesiones que se presentan en este espacio se deben en su mayoría a fallas del terreno que se manifiestan en fisuras, agrietamientos y desplomes en general en los sistemas estructurales, de cerramiento y acabados. Existe la presencia de otras lesiones menores asociadas al ensuciamiento.

DIAGNÓSTICO								CONCLUSIONES DEL ESTADO DE CONSERVACIÓN DEL ESPACIO	
	CAUSA PROBABLE DIRECTA	CAUSA PROBABLE INDIRECTA	AGENTE PATÓGENO	AGRAVANTES	CONDICIONANTES	NIVEL DE DAÑO	TRASCENDENCIA		
1	N.A.	N.A.	N.A.	N.A.	N.A.	N.A.	N.A.		
2	Filtración de la humedad de los espacios del pasillo		Agua, Ambiente	Falta de mantenimientos preventivos o reparaciones locativas.	Clima	Leve	Desprendimiento de elementos de pañetes y pérdida de capacidad portante de la		
3	Asentamiento		Carga Lateral	Sismos, Humedad del Terreno	Características Geológicas de la Zona	Moderado	Pérdida considerable de la capacidad portante del elemento.		
4	N.A.	N.A.	N.A.	N.A.	N.A.	N.A.	N.A.		
5	N.A.	N.A.	N.A.	N.A.	N.A.	N.A.	N.A.		
6	Filtración de la humedad de los espacios del pasillo		Agua, Ambiente	Falta de mantenimientos preventivos o reparaciones locativas.	Clima	Leve	Desprendimiento de elementos de pañetes y pérdida de capacidad portante de la estructura.

Este espacio tiene un relativo buen estado de conservación, sin embargo, a causa de las lesiones encontradas en algunos de los sistemas constructivos como los estructurales y de cerramiento, se evidenció una falla estructural, que aparentemente está pausada, de la cual se pudo concluir que el terreno presenta una inestabilidad en razón a las características geológicas de la zona y la vulnerabilidad de la edificación. Es importante mencionar que se deben llevar las respectivas acciones de conservación para detener este mecanismo de daño que pone en riesgo la futura conservación de este espacio. También, hay lesiones que guardan relación con humedades ascendentes, que ya han generado afectaciones en elementos no estructurales. Existen lesiones que están asociadas al uso y a la falta de mantenimiento del inmueble que afectan el enlucimiento de acabados; con acciones de reparaciones locativas se puede recuperar un buen estado de conservación.

Como parte de las acciones de conservación e intervención que se deben realizar de acuerdo con las lesiones identificadas, en primer lugar, se deben instalar testigos en grietas identificadas en los sistemas estructurales y de cerramiento para comprobar si efectivamente las fallas estructurales se encuentran estabilizadas, además de un Estudio de vulnerabilidad sísmica, diagnóstico de la estructura y su capacidad portante. De acuerdo con los estudios planteados antes, se podrá plantear obras para estabilizar el terreno, un reforzamiento estructural y luego consolidar los elementos afectados como placas, columnas y muros. Finalmente se proponen adelantar reparaciones locativas y mantenimientos en acabados y carpinterías en general para recuperar los valores técnicos y estéticos de estos materiales y del espacio. Como parte de algunas intervenciones complementarias a realizar se propone realizar obras de mitigación para el manejo de aguas lluvia.

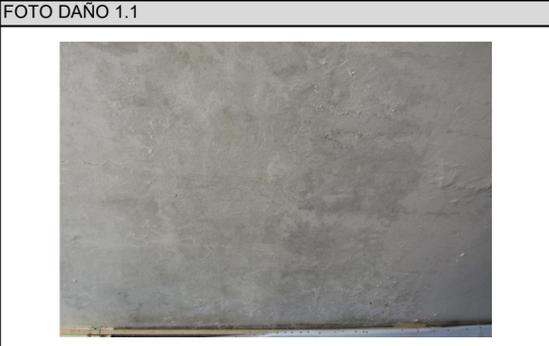
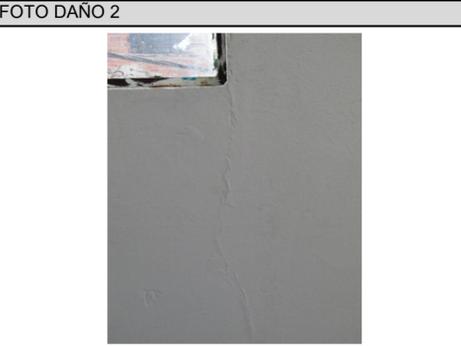
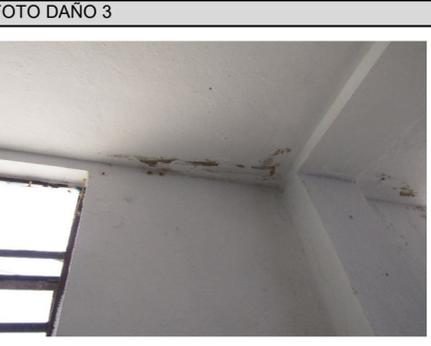
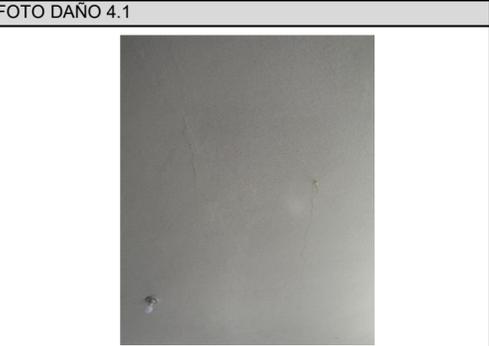
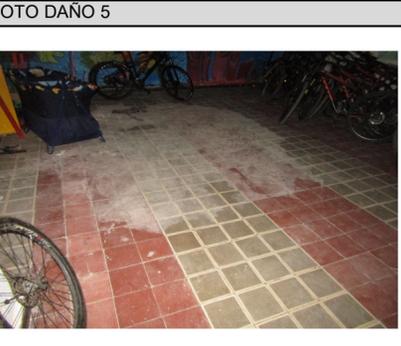
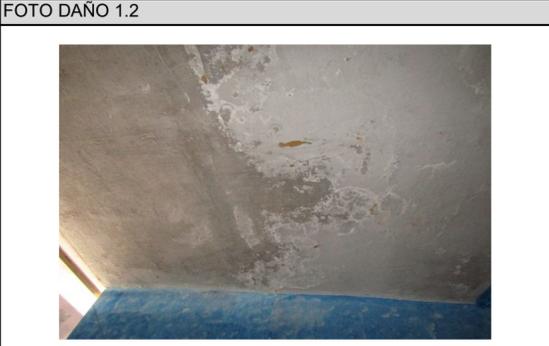
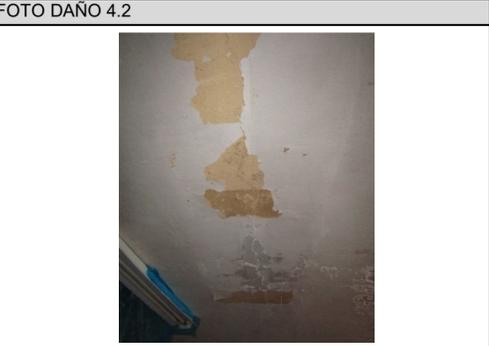
FOTO DAÑO 1.1		FOTO DAÑO 2		FOTO DAÑO 3		FOTO DAÑO 4.1		FOTO DAÑO 5	FOTO DAÑO 6

FICHAS DE CALIFICACIÓN		Instituto Campesino Masculino - ACPO										Nº FICHA 20
ALCALDÍA DE SUTATENZA / BOYACÁ		ÁREA		PLUVIOSIDAD:	N.A.	TEMPERATURA	N.A.	Realizó:	David Ricardo Cortés Sánchez			
SUTATENZA, BOYACÁ, COLOMBIA		ESPACIO	222-223	USO:	Bodega	FECHA	ENERO DE 2020	Revisó:				
IDENTIFICACIÓN ESTADO								TIPO DE LESION				
SISTEMA CONSTRUCTIVO	ELEMENTO	MATERIAL	TÉCNICA	ÁREA AFECTADA	LESIÓN PRIMARIA	LESIÓN SECUNDARIA	OTRAS LESIONES	FÍSICA	MECÁNICA	ORGANISMOS	QUÍMICA	ANTROPOGÉNICA
1	Estructura Horizontal	Placa Entrepiso Inferior	Concreto armado	Concreto armado fundido in situ	N.A.	N.A.	N.A.					
2		Viga / Placa de Entrepiso Superior	Concreto armado	Concreto armado fundido in situ. Viguetas en dos direcciones?		Desprendimiento / Eflorescencias	Fisuración en mapa	Humedad Por Filtración	X	X		
3	Estructura Vertical	Columna	Concreto armado	Concreto armado fundido in situ		N.A.	N.A.	N.A.	X	X		
4	Muros de Cerramiento	Muro 1	Ladrillo Tolete?	Aparejo a sogá y tizón?	M1	Fisuración en mapa, Desprendimientos, Humedad Por Filtración	Grietas, Deformación de la Escudría, Asentamiento Diferencial		X	X

5		Muro 2	Ladrillo Tolete?	Aparejo a sogá y tizón?		N.A.	N.A.	N.A.				
6		Muro 3	Ladrillo Tolete?	Aparejo a sogá y tizón?		N.A.	N.A.	N.A.				X
7		Muro 4	Ladrillo Tolete?	Aparejo a sogá y tizón?	M4	Fisuración en mapa, Desprendimientos, Humedad Por Filtración	Grietas, Deformación de la Escudría, Asentamiento Diferencial					X
8	Acabado	Pisos	Tableta de 20x20	Tableta de gres cocida, con esmaltado de color		Suciedad	Carencia de mantenimiento	X	X			
9		Acabados de Muros	Pañete y Pintura			N.A.	N.A.	N.A.	X			X
10		Cielorraso	Mortero	Morteros de arena y cemento		Fisuración en mapa, Desprendimientos, Humedad Por Filtración			X	X		
11	Carpintería	Puertas	Madera de Pino	Marcos de madera con lámina de madera.		N.A.	N.A.	N.A.				
12		Ventanas	Hierro	Láminas soldadas y dobladas en ángulo.		Oxidación			X		X

OBSERVACIONES: Las lesiones que se presentan en este espacio se deben en su mayoría a fallas del terreno que se manifiestan en fisuras, agrietamientos y desplomes en general en los sistemas estructurales, de cerramiento y acabados. Existe la presencia de otras lesiones menores asociadas al ensuciamiento.

2	Filtraciones de humedad del tercer piso		Agua		Lluvia	Moderado	Desprendimientos completos de partes de pintura y/o pañete, pérdida de la capacidad portante de la estructura.	
3	N.A.	N.A.	N.A.	N.A.	N.A.	N.A.	N.A.	
4	Fallas en la portancia del Terreno y la Cimentación	Fallos en diseño estructural	Naturaleza del suelo portante	Sismos, Humedad del Terreno	Características Geológicas de la Zona	Moderado	Averías serias que no permitan realizar acciones de conservación a futuro.	
5	N.A.	N.A.	N.A.	N.A.	N.A.	N.A.	N.A.	
6	N.A.	N.A.	N.A.	N.A.	N.A.	N.A.	N.A.	
7	Fallas en la portancia del Terreno y la Cimentación	Fallos en diseño estructural	Naturaleza del suelo portante	Sismos, Humedad del Terreno	Características Geológicas de la Zona	Moderado	Averías serias que no permitan realizar acciones de conservación a futuro.	
8	Uso de la edificación.	Manchas por sustancias químicas?	Inacción humana			Alto	Pérdida de valores estéticos de los pisos originales.

9	N.A.	N.A.	N.A.	N.A.	N.A.	N.A.	N.A.	
10	Falta de bajantes en la fachada		Agua, Ambiente	Falta de mantenimientos preventivos o reparaciones locativas.	Clima	Moderado	Desprendimiento de elementos de pañetes y pérdida de capacidad portante de la estructura.	
11	N.A.	N.A.	N.A.	N.A.	N.A.	N.A.	N.A.	
12	Falta de mantenimiento preventivo.	Vida útil del material	Agua + Deterioro Materiales		Clima	Moderado	Pérdida de masa de los marcos al punto de no ser útiles

INTERVENCIÓN					OBSERVACIONES INTERVENCIÓN	
	PRIMEROS AUXILIOS	SEGUIMIENTO LESIÓN/ENSAYOS/PRUEBAS	ELIMINACIÓN AGENTE	REPARACIONES	OBRAS ADECUACIÓN CONDICIONES/AGRAVANTES	
2			Obras de mitigación para el manejo de aguas lluvia	Consolidación de elementos afectados.	Obras de reparaciones locativas para reparación de elementos y componentes de manejo de aguas lluvia	<p>Como parte de las acciones de conservación e intervención que se deben realizar de acuerdo con las lesiones identificadas, en primer lugar, se deben instalar testigos en grietas identificadas en los sistemas estructurales y de cerramiento para comprobar si efectivamente las fallas estructurales se encuentran estabilizadas, además de un Estudio de vulnerabilidad sísmica, diagnóstico de la estructura y su capacidad portante. De acuerdo con los estudios planteados antes, se podrá plantear obras para estabilizar el terreno, un reforzamiento estructural y luego consolidar los elementos afectados como placas, columnas y muros. Finalmente se proponen adelantar reparaciones locativas y mantenimientos en acabados y carpinterías en general para recuperar los valores técnicos y estéticos de estos materiales y del espacio. Como parte de algunas intervenciones complementarias a realizar se propone realizar obras de mitigación para el manejo de aguas lluvia.</p>

4		Estudio de vulnerabilidad sísmica, diagnóstico de la estructura y su capacidad portante.	Obras de mitigación para el manejo de aguas lluvia	Consolidación de elementos afectados.	Obras de reparaciones locativas para reparación de elementos y componentes de manejo de aguas lluvia	
7		Estudio de vulnerabilidad sísmica, diagnóstico de la estructura y su capacidad portante.	Obras de mitigación para el manejo de aguas lluvia	Consolidación de elementos afectados.	Obras de reparaciones locativas para reparación de elementos y componentes de manejo de aguas lluvia	
8			Mantenimientos periódicos.	Mantenimiento general de los elementos.		
10			Obras de mitigación para el manejo de aguas lluvia	Consolidación de elementos afectados.	Obras de reparaciones locativas para reparación de elementos y componentes de manejo de aguas lluvia	
12			Mantenimientos periódicos.	Mantenimiento general de los elementos.

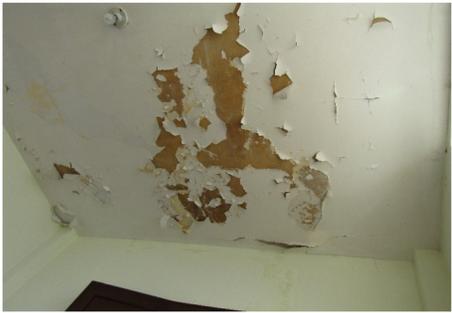
FOTO DAÑO 1.2		FOTO DAÑO 8		FOTO DAÑO 9		FOTO DAÑO 10		FOTO DAÑO 11

FICHAS DE CALIFICACIÓN		Instituto Campesino Masculino - ACPO							N° FICHA 21				
ALCALDÍA DE SUTATENZA / BOYACÁ		ÁREA		PLUVIOSIDAD:	N.A.	TEMPERATURA	N.A.	Realizó:	David Ricardo Cortés Sánchez				
SUTATENZA, BOYACÁ, COLOMBIA		ESPACIO	224	USO:	Bodega	FECHA	ENERO DE 2020	Revisó:					
IDENTIFICACIÓN ESTADO								TIPO DE LESIÓN					
SISTEMA CONSTRUCTIVO	ELEMENTO	MATERIAL	TÉCNICA	ÁREA AFECTADA	LESIÓN PRIMARIA	LESIÓN SECUNDARIA	OTRAS LESIONES	FÍSICA	MECÁNICA	ORGANISMOS	QUÍMICA	ANTROPOGÉNICA	
1	Estructura Horizontal	Placa Entrepiso Inferior	Concreto armado	Concreto armado fundido in situ	N.A.	N.A.	N.A.						
2		Viga / Placa de Entrepiso Superior	Concreto armado	Concreto armado fundido in situ. Viguetas en dos direcciones?		Desprendimiento	Fisuración en mapa	Humedad Por Filtración	X	X			
3	Estructura Vertical	Columna	Concreto armado	Concreto armado fundido in situ		N.A.	N.A.	N.A.					
4	Muros de Cerramiento	Muro 1	Ladrillo Tolete?	Aparejo a sogá y tizón?	M1	Grietas	Deformación de la Escuadría	Asentamiento Diferencial	X	X

5		Muro 2	Ladrillo Tolete?	Aparejo a sogá y tizón?		N.A.	N.A.	N.A.					
6		Muro 3	Ladrillo Tolete?	Aparejo a sogá y tizón?		N.A.	N.A.	N.A.					
7		Muro 4	Ladrillo Tolete?	Aparejo a sogá y tizón?		N.A.	N.A.	N.A.					
8	Acabado	Pisos	Tableta de 20x20	Tableta de gres cocida, con esmaltado de color		N.A.	N.A.	N.A.					
9		Acabados de Muros	Pañete y Pintura			Suciedad	Carencia de mantenimiento		X			X	
10		Cielorraso	Mortero	Morteros de arena y cemento			Desprendimiento	Fisuración en mapa	Humedad Por Filtración	X	X		
11	Carpintería	Puertas	Madera de Pino	Marcos de madera con lámina de madera.		N.A.	N.A.	N.A.					
12		Ventanas	Hierro	Láminas soldadas y dobladas en ángulo.		Oxidación			X			X

2	Falta de bajantes en la fachada		Agua, Ambiente	Falta de mantenimientos preventivos o reparaciones locativas.	Clima	Moderado	Desprendimiento de elementos de pañetes y pérdida de capacidad portante de la estructura.					
3	N.A.	N.A.	N.A.	N.A.	N.A.	N.A.	N.A.					
4	Fallas en la portancia del Terreno y la Cimentación	Fallos en diseño estructural	Naturaleza del suelo portante	Sismos, Humedad del Terreno	Características Geológicas de la Zona	Moderado	Averías serias que no permitan realizar acciones de conservación a futuro.					
5	N.A.	N.A.	N.A.	N.A.	N.A.	N.A.	N.A.					
6	N.A.	N.A.	N.A.	N.A.	N.A.	N.A.	N.A.					
7	N.A.	N.A.	N.A.	N.A.	N.A.	N.A.	N.A.					
8	N.A.	N.A.	N.A.	N.A.	N.A.	N.A.	N.A.					
9	Uso de la edificación		Inacción humana			Leve	Empeoramiento de las condiciones de habitabilidad del inmueble.					
10	Falta de bajantes en la fachada		Agua, Ambiente	Falta de mantenimientos preventivos o reparaciones locativas.	Clima	Moderado	Desprendimiento de elementos de pañetes y pérdida de capacidad portante de la estructura.

11	N.A.	N.A.	N.A.	N.A.	N.A.	N.A.	N.A.					
12	Falta de mantenimiento preventivo.	Vida útil del material	Agua + Deterioro Materiales		Clima	Moderado	Pérdida de masa de los marcos al punto de no ser útiles

INTERVENCIÓN					OBSERVACIONES INTERVENCIÓN	
	PRIMEROS AUXILIOS	SEGUIMIENTO LESIÓN/ENSAYOS/PRUEBAS	ELIMINACIÓN AGENTE	REPARACIONES	OBRAS ADECUACIÓN CONDICIONES/AGRAVANTES	
2			Obras de mitigación para el manejo de aguas lluvia	Consolidación de elementos afectados.	Obras de reparaciones locativas para reparación de elementos y componentes de manejo de aguas lluvia	<p>Como parte de las acciones de conservación e intervención que se deben realizar de acuerdo con las lesiones identificadas, en primer lugar, se deben instalar testigos en grietas identificadas en los sistemas estructurales y de cerramiento para comprobar si efectivamente las fallas estructurales se encuentran estabilizadas, además de un Estudio de vulnerabilidad sísmica, diagnóstico de la estructura y su capacidad portante. De acuerdo con los estudios planteados antes, se podrá plantear obras para estabilizar el terreno, un reforzamiento estructural y luego consolidar los elementos afectados como placas, columnas y muros. Finalmente se proponen adelantar reparaciones locativas y mantenimientos en acabados y carpinterías en general para recuperar los valores técnicos y estéticos de estos materiales y del espacio. Como parte de algunas intervenciones complementarias a realizar se propone realizar obras de mitigación para el manejo de aguas lluvia.</p>

4		Estudio de vulnerabilidad sísmica, diagnóstico de la estructura y su capacidad portante.				
9			Mantenimientos periódicos.	Mantenimiento general de los elementos.		
10			Obras de mitigación para el manejo de aguas lluvia	Consolidación de elementos afectados.	Obras de reparaciones locativas para reparación de elementos y componentes de manejo de aguas lluvia	
12			Mantenimientos periódicos.	Mantenimiento general de los elementos.

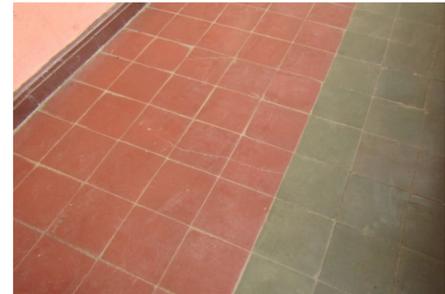
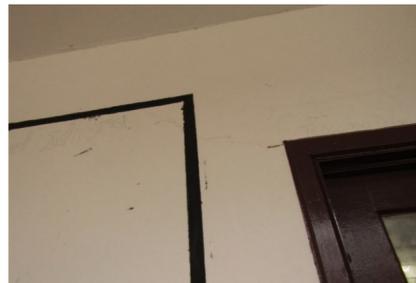
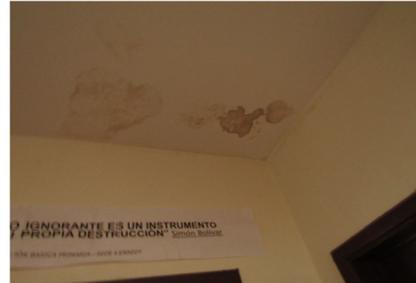
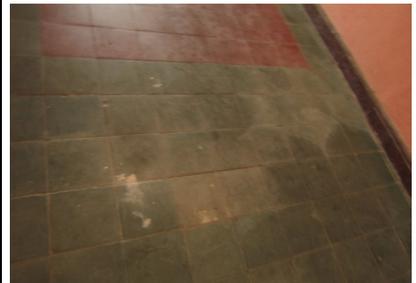
FOTO DAÑO 1.1	FOTO DAÑO 2.1	FOTO DAÑO 2.3	FOTO DAÑO 3.1	FOTO DAÑO 4

OBSERVACIONES: Las lesiones que se presentan en este espacio se deben en su mayoría a fallas del terreno que se manifiestan en fisuras, agrietamientos y desplomes en general en los sistemas estructurales, de cerramiento y acabados. Existe la presencia de otras lesiones menores asociadas al ensuciamiento.

DIAGNÓSTICO								CONCLUSIONES DEL ESTADO DE CONSERVACIÓN DEL ESPACIO
	CAUSA PROBABLE DIRECTA	CAUSA PROBABLE INDIRECTA	AGENTE PATÓGENO	AGRAVANTES	CONDICIONANTES	NIVEL DE DAÑO	TRASCENDENCIA	
1	Fallas en la portancia del Terreno y la Cimentación	Fallos en diseño estructural	Naturaleza del suelo portante	Sismos, Humedad del Terreno	Características Geológicas de la Zona	Moderado	Averías serias que no permitan realizar acciones de conservación a futuro.	Este espacio tiene un relativo buen estado de conservación, sin embargo, a causa de las lesiones encontradas en algunos de los sistemas constructivos como los estructurales y de cerramiento, se evidenció una falla estructural, que aparentemente está pausada, de la cual se pudo concluir que el terreno presenta una inestabilidad en razón a las características geológicas de la zona y la vulnerabilidad de la edificación. Es importante mencionar que se deben llevar las respectivas acciones de conservación para detener este mecanismo de daño que pone en riesgo la futura conservación de este espacio. También, hay lesiones que guardan relación con humedades por filtración desde cubierta, que ya han generado afectaciones en elementos no estructurales. Existen lesiones que están asociadas al uso y a la falta de mantenimiento del inmueble que afectan el enlucimiento de acabados; con acciones de reparaciones locativas se puede recuperar un buen estado de conservación.

2	N.A.	N.A.	N.A.	N.A.	N.A.	N.A.	N.A.	
3	N.A.	N.A.	N.A.	N.A.	N.A.	N.A.	N.A.	
4	Fallas en la portancia del Terreno y la Cimentación	Fallos en diseño estructural	Naturaleza del suelo portante	Sismos	Características Geológicas de la Zona	Moderado	Averías en los elementos que no permitan ser conservados	
5	N.A.	N.A.	N.A.	N.A.	N.A.	N.A.	N.A.	
6	Fallas en la portancia del Terreno y la Cimentación	Fallos en diseño estructural	Naturaleza del suelo portante	Sismos	Características Geológicas de la Zona	Moderado	Averías en los elementos que no permitan ser conservados	
7	N.A.	N.A.	N.A.	N.A.	N.A.	N.A.	N.A.	
8	Falta de mantenimiento preventivo.	Vida útil del material	Agua + Deterioro Materiales		Clima	Grave	Elementos que permiten el paso del agua al interior del inmueble, y desprenden fibra de asbesto.	
9	Uso de la edificación.	Manchas por sustancias químicas?	Inacción humana			Moderado	Pérdida de valores estéticos de los pisos originales.

INTERVENCIÓN					OBSERVACIONES INTERVENCIÓN	
	PRIMEROS AUXILIOS	SEGUIMIENTO LESIÓN/ENSAYOS/PRUEBAS	ELIMINACIÓN AGENTE	REPARACIONES	OBRAS ADECUACIÓN CONDICIONES/AGRAVANTES	
1		Estudio de vulnerabilidad sísmica, diagnóstico de la estructura y su capacidad portante.				Como parte de las acciones de conservación e intervención que se deben realizar de acuerdo con las lesiones identificadas, en primer lugar, se deben instalar testigos en grietas identificadas en los sistemas estructurales y de cerramiento para comprobar si efectivamente las fallas estructurales se encuentran estabilizadas, además de un Estudio de vulnerabilidad sísmica, diagnóstico de la estructura y su capacidad portante, y un estudio de sanidad de maderas para cubierta. De acuerdo con los estudios planteados antes, se podrán ejecutar obras para estabilizar el terreno, un reforzamiento estructural y luego consolidar los elementos afectados como placas, columnas y muros. Finalmente se proponen adelantar reparaciones locativas y mantenimientos en acabados y carpinterías en general para recuperar los valores técnicos y estéticos de estos materiales y del espacio. Algunas intervenciones complementarias a realizar se proponen obras de mitigación para el manejo de aguas lluvia y reemplazo de algunos elementos según corresponda.

4		Estudio de vulnerabilidad sísmica, diagnóstico de la estructura y su capacidad portante.				
6		Estudio de vulnerabilidad sísmica, diagnóstico de la estructura y su capacidad portante.				
8			Mantenimientos periódicos.	Mantenimiento general de los elementos / cambio de los elementos por su alto estado de afectación		
9			Mantenimientos periódicos.	Mantenimiento general de los elementos.		
11			Obras de mitigación para el manejo de aguas lluvia	Consolidación de elementos afectados.	Obras de reparaciones locativas para reparación de elementos y componentes de manejo de aguas lluvia	
13			Mantenimientos periódicos.	Mantenimiento general de los elementos.

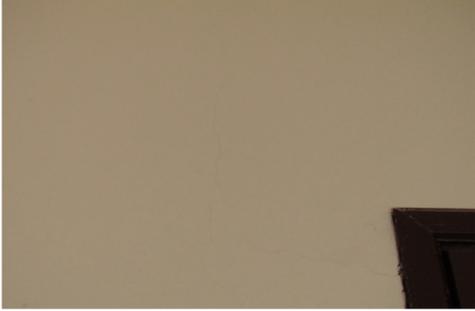
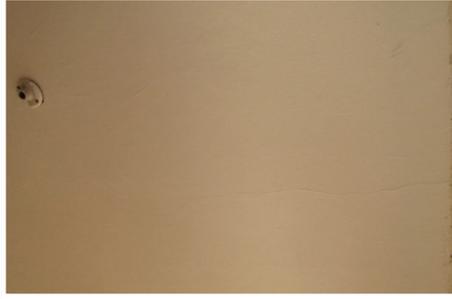
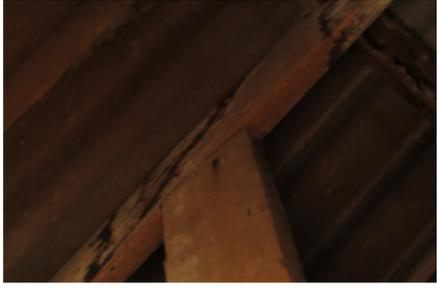
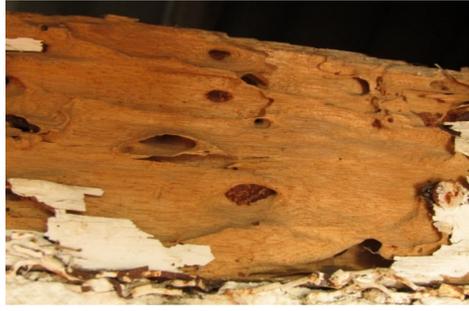
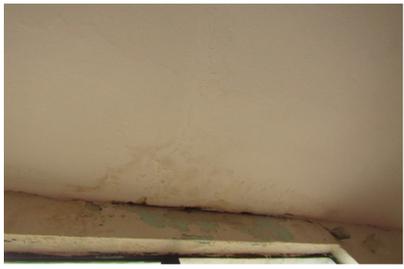
FOTO DAÑO 1.1	FOTO DAÑO 2.1	FOTO DAÑO 3	FOTO DAÑO 4	FOTO DAÑO 5	FOTO DAÑO 6

OBSERVACIONES: Las lesiones que se presentan en este espacio se deben en su mayoría a fallas del terreno que se manifiestan en fisuras, agrietamientos y desplomes en general en los sistemas estructurales, de cerramiento y acabados. Existe la presencia de otras lesiones menores asociadas al ensuciamiento. A pesar que no se pudo realizar una inspección en cada elemento de cubierta, se detectaron lesiones en maderas de la estructura de cubierta.

2	N.A.	N.A.	N.A.	N.A.	N.A.	N.A.	N.A.					
3	Fallas en la portancia del Terreno y la Cimentación	Fallos en diseño estructural	Naturaleza del suelo portante / Deslizamiento	Sismos, Humedad del Terreno	Características Geológicas de la Zona	Moderado	Averías serias que no permitan realizar acciones de conservación a futuro.					
4	N.A.	N.A.	N.A.	N.A.	N.A.	N.A.	N.A.					
5	Fallas en la portancia del Terreno y la Cimentación	Fallos en diseño estructural	Naturaleza del suelo portante / Deslizamiento	Sismos, Humedad del Terreno	Características Geológicas de la Zona	Moderado	Averías serias que no permitan realizar acciones de conservación a futuro.					
6	N.A.	N.A.	N.A.	N.A.	N.A.	N.A.	N.A.					
7	Daños en los materiales del tejado que permitan la filtración del agua lluvia al interior de la cubierta.	Falta de mantenimientos preventivos o reparaciones locativas.	Hongos, Agua.		Clima, lluvia	Moderado	Pérdida de la capacidad portante de los elementos de la cubierta.

Exposición de los elementos al ambiente	Falta de mantenimientos preventivos o reparaciones locativas.	Xilófago		Clima	Grave	Pérdida de la capacidad portante de los elementos de la cubierta.					
8	Falta de mantenimiento preventivo.	Vida útil del material	Agua + Deterioro Materiales		Clima	Grave	Elementos que permiten el paso del agua al interior del inmueble, y desprenden fibra de asbesto.					
9	N.A.	N.A.	N.A.	N.A.	N.A.	N.A.	N.A.					
10	N.A.	N.A.	N.A.	N.A.	N.A.	N.A.	N.A.					
11	Falla de la unión mecánica entre la canal de fachada y la bajante.	Falta de mantenimientos preventivos o reparaciones locativas.	Agua, lluvia	Aparición de plantas de mediano porte en canales de agua lluvia.	Clima	Alto	Desprendimiento de elementos de pañetes y de la estructura de cielorraso.					
12	N.A.	N.A.	N.A.	N.A.	N.A.	N.A.	N.A.					
13	Falta de mantenimiento preventivo.	Vida útil del material	Agua + Deterioro Materiales		Clima	Moderado	Pérdida de masa de los marcos al punto de no ser útiles

INTERVENCIÓN					OBSERVACIONES INTERVENCIÓN	
	PRIMEROS AUXILIOS	SEGUIMIENTO LESIÓN/ENSAYOS/PRUEBAS	ELIMINACIÓN AGENTE	REPARACIONES	OBRAS ADECUACIÓN CONDICIONES/AGRAVANTES	
3		Estudio de vulnerabilidad sísmica, diagnóstico de la estructura y su capacidad portante.				<p>Como parte de las acciones de conservación e intervención que se deben realizar de acuerdo con las lesiones identificadas, en primer lugar, se deben instalar testigos en grietas identificadas en los sistemas estructurales y de cerramiento para comprobar si efectivamente las fallas estructurales se encuentran estabilizadas, además de un Estudio de vulnerabilidad sísmica, diagnóstico de la estructura y su capacidad portante, y un estudio de sanidad de maderas para cubierta. De acuerdo con los estudios planteados antes, se podrán ejecutar obras para estabilizar el terreno, un reforzamiento estructural y luego consolidar los elementos afectados como placas, columnas y muros. Finalmente se proponen adelantar reparaciones locativas y mantenimientos en acabados y carpinterías en general para recuperar los valores técnicos y estéticos de estos materiales y del espacio. Algunas intervenciones complementarias a realizar se proponen obras de mitigación para el manejo de aguas lluvia y reemplazo de algunos elementos según corresponda.</p>

5		Estudio de vulnerabilidad sísmica, diagnóstico de la estructura y su capacidad portante.				
7		Estudio de sanidad de maderas				
8			Mantenimientos periódicos.	Mantenimiento general de los elementos / cambio de los elementos por su alto estado de afectación		
11			Obras de mitigación para el manejo de aguas lluvia	Consolidación de elementos afectados.	Obras de reparaciones locativas para reparación de elementos y componentes de manejo de aguas lluvia	
13			Mantenimientos periódicos.	Mantenimiento general de los elementos.

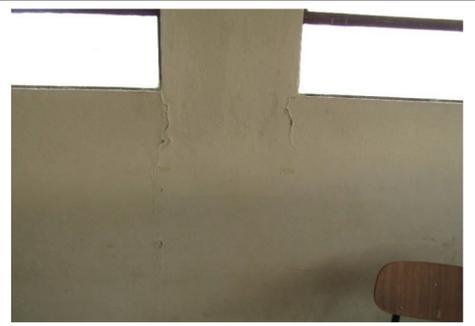
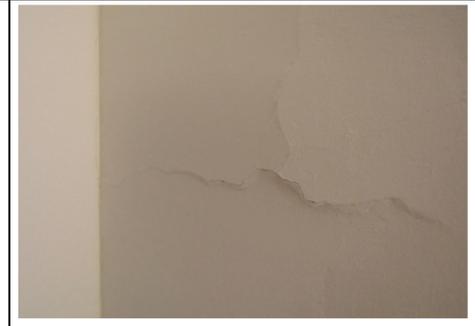
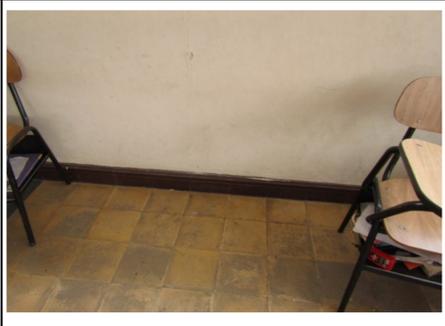
FOTO DAÑO 1.1	FOTO DAÑO 2.1	FOTO DAÑO 3	FOTO DAÑO 4	FOTO DAÑO 5	FOTO DAÑO 6

OBSERVACIONES: Las lesiones que se presentan en este espacio se deben en su mayoría a fallas del terreno que se manifiestan en fisuras, agrietamientos y desplomes en general en los sistemas estructurales, de cerramiento y acabados. Existe la presencia de otras lesiones menores asociadas al ensuciamiento.

2	N.A.	N.A.	N.A.	N.A.	N.A.	N.A.	N.A.					
3	Fallas en la portancia del Terreno y la Cimentación	Fallos en diseño estructural	Naturaleza del suelo portante	Sismos	Características Geológicas de la Zona	Moderado	Averías en los elementos que no permitan ser conservados					
4	Fallas en la portancia del Terreno y la Cimentación	Fallos en diseño estructural	Naturaleza del suelo portante	Sismos	Características Geológicas de la Zona	Moderado	Averías en los elementos que no permitan ser conservados					
5	N.A.	N.A.	N.A.	N.A.	N.A.	N.A.	N.A.					
6	N.A.	N.A.	N.A.	N.A.	N.A.	N.A.	N.A.					
7	N.A.	N.A.	N.A.	N.A.	N.A.	N.A.	N.A.					
8	Falta de mantenimiento preventivo.	Vida útil del material	Agua + Deterioro Materiales		Clima	Grave	Elementos que permiten el paso del agua al interior del inmueble, y desprenden fibra de asbesto.					
9	Uso de la edificación.		Acción humana			Moderado	Pérdida de valores estéticos de los pisos originales.

10	N.A.	N.A.	N.A.	N.A.	N.A.	N.A.	N.A.					
11	Intervenciones no apropiadas ejecutadas en cubierta.	Falta de mantenimientos preventivos o reparaciones locativas.	Agua, lluvia		Clima	Alto	Desprendimiento de elementos de pañetes y de la estructura de cielorraso.					
12	N.A.	N.A.	N.A.	N.A.	N.A.	N.A.	N.A.					
13	Falta de mantenimiento preventivo.	Vida útil del material	Agua + Deterioro Materiales		Clima	Moderado	Pérdida de masa de los marcos al punto de no ser útiles

INTERVENCIÓN					OBSERVACIONES INTERVENCIÓN		
	PRIMEROS AUXILIOS	SEGUIMIENTO LESIÓN/ENSAYOS/PRUEBAS	ELIMINACIÓN AGENTE	REPARACIONES	OBRAS ADECUACIÓN CONDICIONES/AGRAVANTES		
3		Estudio de vulnerabilidad sísmica, diagnóstico de la estructura y su capacidad portante.				<p>Como parte de las acciones de conservación e intervención que se deben realizar de acuerdo con las lesiones identificadas, en primer lugar, se deben instalar testigos en grietas identificadas en los sistemas estructurales y de cerramiento para comprobar si efectivamente las fallas estructurales se encuentran estabilizadas, además de un Estudio de vulnerabilidad sísmica, diagnóstico de la estructura y su capacidad portante, y un estudio de sanidad de maderas para cubierta. De acuerdo con los estudios planteados antes, se podrán ejecutar obras para estabilizar el terreno, un reforzamiento estructural y luego consolidar los elementos afectados como placas, columnas y muros. Finalmente se proponen adelantar reparaciones locativas y mantenimientos en acabados y carpinterías en general para recuperar los valores técnicos y estéticos de estos materiales y del espacio. Algunas intervenciones complementarias a realizar se proponen obras de mitigación para el manejo de aguas lluvia y reemplazo de algunos elementos según corresponda.</p>

4		Estudio de vulnerabilidad sísmica, diagnóstico de la estructura y su capacidad portante.					
8			Mantenimientos periódicos.	Mantenimiento general de los elementos / cambio de los elementos por su alto estado de afectación			
9			Mantenimientos periódicos.	Mantenimiento general de los elementos.			
11			Obras de mitigación para el manejo de aguas lluvia	Consolidación de elementos afectados.	Obras de reparaciones locativas para reparación de elementos y componentes de manejo de aguas lluvia		
13			Mantenimientos periódicos.	Mantenimiento general de los elementos.

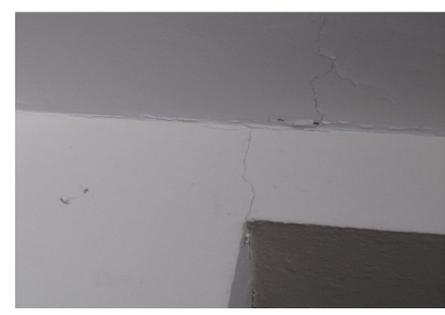
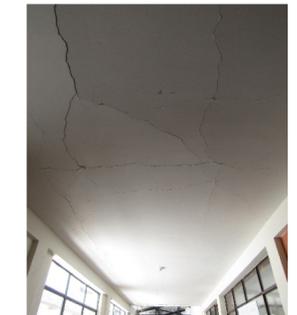
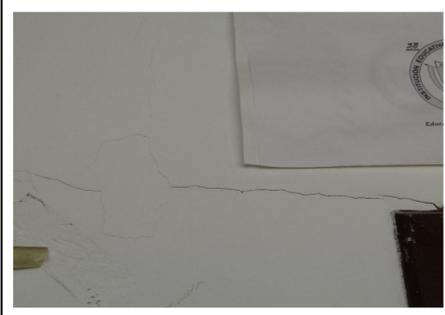
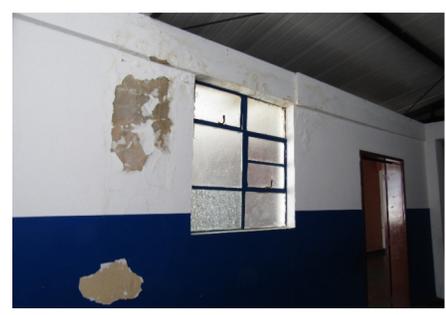
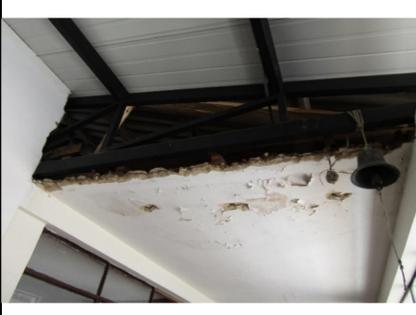
FOTO DAÑO 1.1	FOTO DAÑO 2.1	FOTO DAÑO 3.1	FOTO DAÑO 4.1	FOTO DAÑO 4.3

OBSERVACIONES: Las lesiones que se presentan en este espacio se deben en su mayoría a fallas del terreno que se manifiestan en fisuras, agrietamientos y desplomes en general en los sistemas estructurales, de cerramiento y acabados. Existe la presencia de otras lesiones menores asociadas al ensuciamiento.

2	Fallas en la portancia del Terreno y la Cimentación	Fallos en diseño estructural	Naturaleza del suelo portante	Sismos	Características Geológicas de la Zona	Moderado	Averías en los elementos que no permitan ser conservados					
3	Fallas en la portancia del Terreno y la Cimentación	Fallos en diseño estructural	Naturaleza del suelo portante	Sismos	Características Geológicas de la Zona	Moderado	Averías en los elementos que no permitan ser conservados					
4	N.A.	N.A.	N.A.	N.A.	N.A.	N.A.	N.A.					
5	Fallas en la portancia del Terreno y la Cimentación	Fallos en diseño estructural	Naturaleza del suelo portante / Deslizamiento	Sismos, Humedad del Terreno	Características Geológicas de la Zona	Moderado	Averías serias que no permitan realizar acciones de conservación a futuro.					
6	N.A.	N.A.	N.A.	N.A.	N.A.	N.A.	N.A.					
7	N.A.	N.A.	N.A.	N.A.	N.A.	N.A.	N.A.					
8	Falta de mantenimiento preventivo.	Vida útil del material	Agua + Deterioro Materiales		Clima	Grave	Elementos que permiten el paso del agua al interior del inmueble, y desprenden fibra de asbesto.

3		Estudio de vulnerabilidad sísmica, diagnóstico de la estructura y su capacidad portante.						
5		Estudio de vulnerabilidad sísmica, diagnóstico de la estructura y su capacidad portante.						
8			Mantenimientos periódicos.	Mantenimiento general de los elementos / cambio de los elementos por su alto estado de afectación				
11	Apuntalamiento de cielorraso	Estudio de vulnerabilidad sísmica, diagnóstico de la estructura y su capacidad portante.	Obras de mitigación para el manejo de aguas lluvia	Consolidación de elementos afectados / Demolición controlada y restitución en técnicas existentes, según corresponda.	Obras de reparaciones locativas para reparación de elementos y componentes de manejo de aguas lluvia			
13			Mantenimientos periódicos.	Mantenimiento general de los elementos.

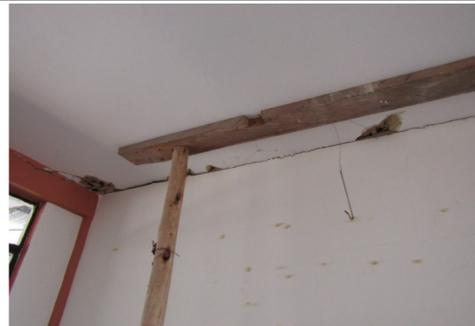
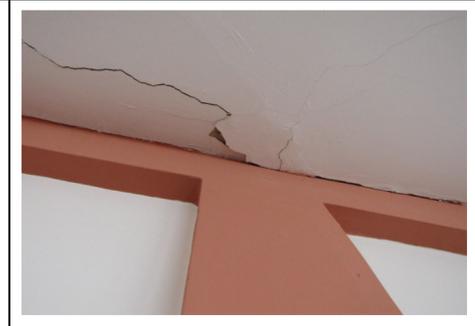
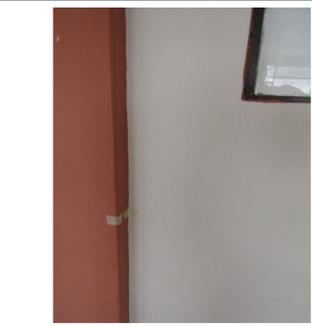
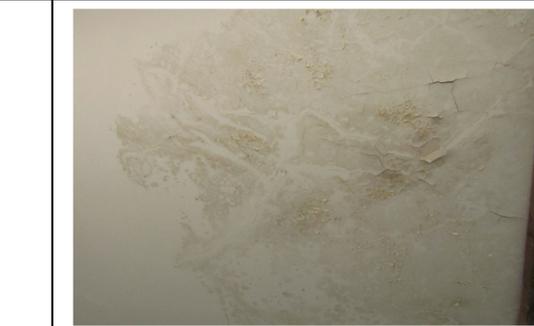
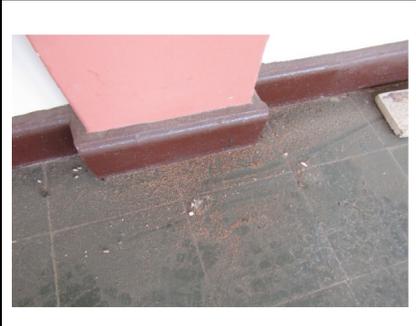
FOTO DAÑO 1.1	FOTO DAÑO 1.3	FOTO DAÑO 2.1	FOTO DAÑO 3.1	FOTO DAÑO 4.1	FOTO DAÑO 5

OBSERVACIONES: Las lesiones que se presentan en este espacio se deben en su mayoría a fallas del terreno que se manifiestan en fisuras, agrietamientos y desplomes en general en los sistemas estructurales, de cerramiento y acabados. Existe la presencia de otras lesiones menores asociadas al ensuciamiento. A pesar que no se pudo realizar una inspección en cada elemento de cubierta, se detectaron lesiones en maderas de la estructura de cubierta.

2	N.A.	N.A.	N.A.	N.A.	N.A.	N.A.	N.A.					
3	Fallas en la portancia del Terreno y la Cimentación	Fallos en diseño estructural	Naturaleza del suelo portante	Sismos	Características Geológicas de la Zona	Moderado	Averías en los elementos que no permitan ser conservados					
4	N.A.	N.A.	N.A.	N.A.	N.A.	N.A.	N.A.					
5	Fallas en la portancia del Terreno y la Cimentación	Fallos en diseño estructural	Naturaleza del suelo portante	Sismos	Características Geológicas de la Zona	Moderado	Averías en los elementos que no permitan ser conservados					
6	N.A.	N.A.	N.A.	N.A.	N.A.	N.A.	N.A.					
7	Exposición de los elementos al ambiente	Falta de mantenimientos preventivos o reparaciones locativas.	Xilófago		Clima	Grave	Pérdida de la capacidad portante de los elementos de la cubierta.					
8	Falta de mantenimiento preventivo.	Vida útil del material	Agua + Deterioro Materiales		Clima	Grave	Elementos que permiten el paso del agua al interior del inmueble, y desprenden fibra de asbesto.

9	N.A.	N.A.	N.A.	N.A.	N.A.	N.A.	N.A.					
10	Fallas en la portancia del Terreno y la Cimentación	Fallos en diseño estructural	Naturaleza del suelo portante	Sismos	Características Geológicas de la Zona	Moderado	Colapso de grandes paños de cielorraso original.					
11	Fallas en la portancia del Terreno y la Cimentación	Fallos en diseño estructural	Naturaleza del suelo portante	Sismos	Características Geológicas de la Zona	Moderado	Colapso de grandes paños de cielorraso original.					
	Intervenciones no apropiadas ejecutadas en cubierta.	Falta de mantenimientos preventivos o reparaciones locativas.	Agua, lluvia		Clima	Alto	Desprendimiento de elementos de pañetes y de la estructura de cielorraso.					
12	N.A.	N.A.	N.A.	N.A.	N.A.	N.A.	N.A.					
13	Falta de mantenimiento preventivo.	Vida útil del material	Agua + Deterioro Materiales		Clima	Moderado	Pérdida de masa de los marcos al punto de no ser útiles

INTERVENCIÓN					OBSERVACIONES INTERVENCIÓN		
	PRIMEROS AUXILIOS	SEGUIMIENTO LESIÓN/ENSAYOS/PRUEBAS	ELIMINACIÓN AGENTE	REPARACIONES	OBRAS ADECUACIÓN CONDICIONES/AGRAVANTES		
3		Estudio de vulnerabilidad sísmica, diagnóstico de la estructura y su capacidad portante.				Como parte de las acciones de conservación e intervención que se deben realizar de acuerdo con las lesiones identificadas, en primer lugar, se deben instalar testigos en grietas identificadas en los sistemas estructurales y de cerramiento para comprobar si efectivamente las fallas estructurales se encuentran estabilizadas, además de un Estudio de vulnerabilidad sísmica, diagnóstico de la estructura y su capacidad portante, y un estudio de sanidad de maderas para cubierta. De acuerdo con los estudios planteados antes, se podrán ejecutar obras para estabilizar el terreno, un reforzamiento estructural y luego consolidar los elementos afectados como placas, columnas y muros. Finalmente se proponen adelantar reparaciones locativas y mantenimientos en acabados y carpinterías en general para recuperar los valores técnicos y estéticos de estos materiales y del espacio. Algunas intervenciones complementarias a realizar se proponen obras de mitigación para el manejo de aguas lluvia y reemplazo de algunos elementos según corresponda.

5		Estudio de vulnerabilidad sísmica, diagnóstico de la estructura y su capacidad portante.					
7		Estudio de sanidad de maderas					
8			Mantenimientos periódicos.	Mantenimiento general de los elementos / cambio de los elementos por su alto estado de afectación			
10		Estudio de vulnerabilidad sísmica, diagnóstico de la estructura y su capacidad portante.					
11	Apuntalamiento de cielorraso	Estudio de vulnerabilidad sísmica, diagnóstico de la estructura y su capacidad portante.	Obras de mitigación para el manejo de aguas lluvia	Consolidación de elementos afectados / Demolición controlada y restitución en técnicas existentes, según corresponda.	Obras de reparaciones locativas para reparación de elementos y componentes de manejo de aguas lluvia		
13			Mantenimientos periódicos.	Mantenimiento general de los elementos.
