FICHAS DE CALIFICACIÓN			Instituto Campesino Masculino - ACPO						N° FICHA 01			
ALCALDÍA DE SUTATENZA / BOYACÁ			ÁREA	PLUVIOSIDAD:	N.A.	TEMPERATURA	N.A.	Realizó:	David Ricardo Cortés Sánchez			
SUTATENZA, BOYACÁ, COLOMBIA			ESPACIO	102 A, B, C, D Y E	USO:	Sin uso	FECHA	ENERO DE 2020	Revisó:			
IDENTIFICACIÓN ESTADO								TIPO DE LESION				
SISTEMA CONSTRUCTIVO	ELEMENTO	MATERIAL	TÉCNICA	IDENTIFICACION ELEMENTO	LESIÓN PRIMARIA	LESIÓN SECUNDARIA	OTRAS LESIONES	FÍSICA	MECÁNICA	ORGANISMOS	QUÍMICA	ANTROPOGÉNICA
1	Estructura Horizontal	Placa contrapiso	Concreto armado	Concreto armado fundido in situ		Grietas longitudinales.	Ligero Desnivel	Asentamiento Diferencial	X	X		
2		Viga / Placa de Entrepiso	Concreto armado	Concreto armado fundido in situ. Viguetas en dos direcciones?		Fisuración lineal	Ligero Pandeo		X	X		
3	Estructura Vertical	Columna	Concreto armado	Concreto armado fundido in situ		Grietas	Desplome	Asentamiento Diferencial	X	X

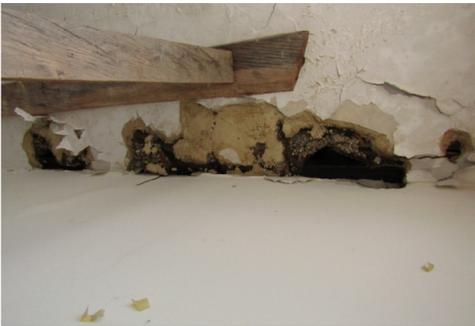
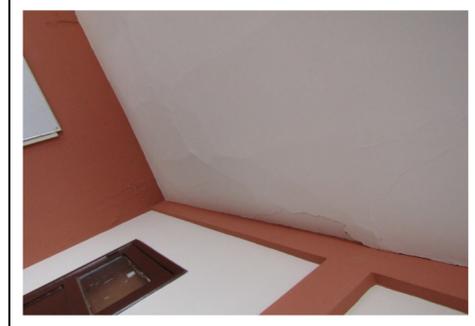
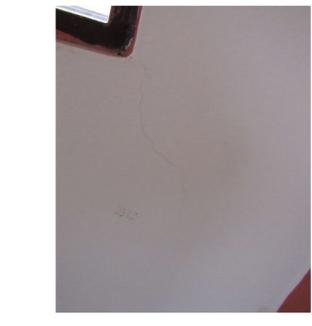
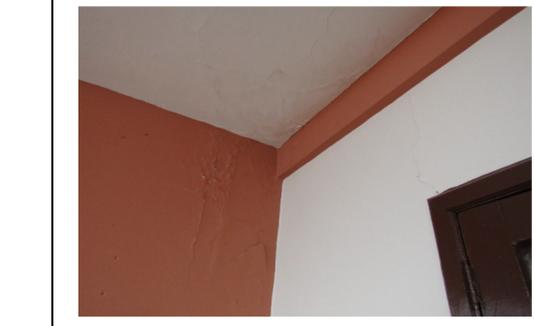
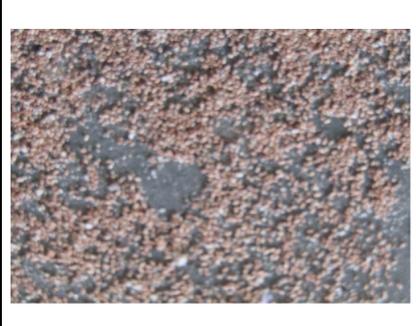
FOTO DAÑO 1.2	FOTO DAÑO 1.4	FOTO DAÑO 2.2	FOTO DAÑO 3.2	FOTO DAÑO 4.2

OBSERVACIONES: Las lesiones que se presentan en este espacio se deben en su mayoría a fallas del terreno que se manifiestan en fisuras, agrietamientos y desplomes en general en los sistemas estructurales, de cerramiento y acabados. Existe la presencia de otras lesiones menores asociadas al ensuciamiento. A pesar que no se pudo realizar una inspección en cada elemento de cubierta, se detectaron lesiones en maderas de la estructura de cubierta.

2	N.A.	N.A.	N.A.	N.A.	N.A.	N.A.	N.A.					
3	Fallas en la portancia del Terreno y la Cimentación	Fallos en diseño estructural	Naturaleza del suelo portante	Sismos	Características Geológicas de la Zona	Moderado	Averías en los elementos que no permitan ser conservados					
4	N.A.	N.A.	N.A.	N.A.	N.A.	N.A.	N.A.					
5	Fallas en la portancia del Terreno y la Cimentación	Fallos en diseño estructural	Naturaleza del suelo portante	Sismos	Características Geológicas de la Zona	Moderado	Averías en los elementos que no permitan ser conservados					
6	N.A.	N.A.	N.A.	N.A.	N.A.	N.A.	N.A.					
7	Exposición de los elementos al ambiente	Falta de mantenimientos preventivos o reparaciones locativas.	Xilófago		Clima	Grave	Pérdida de la capacidad portante de los elementos de la cubierta.					
8	Falta de mantenimiento preventivo.	Vida útil del material	Agua + Deterioro Materiales		Clima	Grave	Elementos que permiten el paso del agua al interior del inmueble, y desprenden fibra de asbesto.

9	N.A.	N.A.	N.A.	N.A.	N.A.	N.A.	N.A.					
10	Fallas en la portancia del Terreno y la Cimentación	Fallos en diseño estructural	Naturaleza del suelo portante	Sismos	Características Geológicas de la Zona	Moderado	Colapso de grandes paños de cielorraso original.					
11	Fallas en la portancia del Terreno y la Cimentación	Fallos en diseño estructural	Naturaleza del suelo portante	Sismos	Características Geológicas de la Zona	Moderado	Colapso de grandes paños de cielorraso original.					
	Intervenciones no apropiadas ejecutadas en cubierta.	Falta de mantenimientos preventivos o reparaciones locativas.	Agua, lluvia		Clima	Alto	Desprendimiento de elementos de pañetes y de la estructura de cielorraso.					
12	N.A.	N.A.	N.A.	N.A.	N.A.	N.A.	N.A.					
13	Falta de mantenimiento preventivo.	Vida útil del material	Agua + Deterioro Materiales		Clima	Moderado	Pérdida de masa de los marcos al punto de no ser útiles

INTERVENCIÓN					OBSERVACIONES INTERVENCIÓN		
	PRIMEROS AUXILIOS	SEGUIMIENTO LESIÓN/ENSAYOS/PRUEBAS	ELIMINACIÓN AGENTE	REPARACIONES	OBRAS ADECUACIÓN CONDICIONES/AGRAVANTES		
3		Estudio de vulnerabilidad sísmica, diagnóstico de la estructura y su capacidad portante.				Como parte de las acciones de conservación e intervención que se deben realizar de acuerdo con las lesiones identificadas, en primer lugar, se deben instalar testigos en grietas identificadas en los sistemas estructurales y de cerramiento para comprobar si efectivamente las fallas estructurales se encuentran estabilizadas, además de un Estudio de vulnerabilidad sísmica, diagnóstico de la estructura y su capacidad portante, y un estudio de sanidad de maderas para cubierta. De acuerdo con los estudios planteados antes, se podrán ejecutar obras para estabilizar el terreno, un reforzamiento estructural y luego consolidar los elementos afectados como placas, columnas y muros. Finalmente se proponen adelantar reparaciones locativas y mantenimientos en acabados y carpinterías en general para recuperar los valores técnicos y estéticos de estos materiales y del espacio. Algunas intervenciones complementarias a realizar se proponen obras de mitigación para el manejo de aguas lluvia y reemplazo de algunos elementos según corresponda.

5		Estudio de vulnerabilidad sísmica, diagnóstico de la estructura y su capacidad portante.					
7		Estudio de sanidad de maderas					
8			Mantenimientos periódicos.	Mantenimiento general de los elementos / cambio de los elementos por su alto estado de afectación			
10		Estudio de vulnerabilidad sísmica, diagnóstico de la estructura y su capacidad portante.					
11	Apuntalamiento de cielorraso	Estudio de vulnerabilidad sísmica, diagnóstico de la estructura y su capacidad portante.	Obras de mitigación para el manejo de aguas lluvia	Consolidación de elementos afectados / Demolición controlada y restitución en técnicas existentes, según corresponda.	Obras de reparaciones locativas para reparación de elementos y componentes de manejo de aguas lluvia		
13			Mantenimientos periódicos.	Mantenimiento general de los elementos.

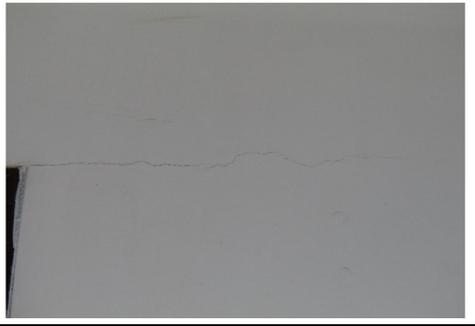
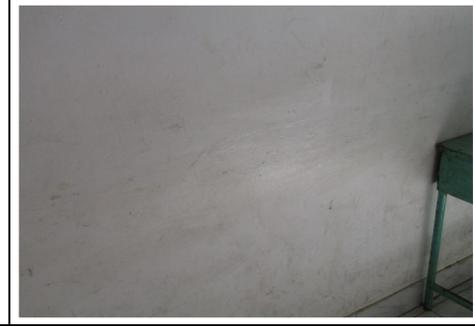
FOTO DAÑO 1.1		FOTO DAÑO 2		FOTO DAÑO 3		FOTO DAÑO 4		FOTO DAÑO 5		FOTO DAÑO 6

OBSERVACIONES: Las lesiones que se presentan en este espacio se deben en su mayoría a fallas del terreno que se manifiestan en fisuras, agrietamientos y desplomes en general en los sistemas estructurales. Existe la presencia de otras lesiones menores asociadas al ensuciamiento y oxidaciones en carpintería metálica.

2	N.A.	N.A.	N.A.	N.A.	N.A.	N.A.	N.A.				
3	Fallas en la portancia del Terreno y la Cimentación	Fallos en diseño estructural	Naturaleza del suelo portante / Deslizamiento	Sismos, Humedad del Terreno	Características Geológicas de la Zona	Leve	Averías serias que no permitan realizar acciones de conservación a futuro.				
4	N.A.	N.A.	N.A.	N.A.	N.A.	N.A.	N.A.				
5	Fallas en la portancia del Terreno y la Cimentación	Fallos en diseño estructural	Naturaleza del suelo portante / Deslizamiento	Sismos, Humedad del Terreno	Características Geológicas de la Zona	Leve	Averías serias que no permitan realizar acciones de conservación a futuro.				
6	N.A.	N.A.	N.A.	N.A.	N.A.	N.A.	N.A.				
7	N.A.	N.A.	N.A.	N.A.	N.A.	N.A.	N.A.				
8	N.A.	N.A.	N.A.	N.A.	N.A.	N.A.	N.A.				
9	N.A.	N.A.	N.A.	N.A.	N.A.	N.A.	N.A.				
10	Uso de la edificación		Inacción humana			Leve	Empeoramiento de las condiciones de habitabilidad del inmueble.

11	N.A.	N.A.	N.A.	N.A.	N.A.	N.A.	N.A.				
12	Falta de mantenimiento preventivo.	Vida útil del material	Agua + Deterioro Materiales		Clima	Moderado	Pérdida de masa de los marcos al punto de no ser útiles

INTERVENCIÓN					OBSERVACIONES INTERVENCIÓN	
	PRIMEROS AUXILIOS	SEGUIMIENTO LESIÓN/ENSAYOS/PRUEBAS	ELIMINACIÓN AGENTE	REPARACIONES	OBRAS ADECUACIÓN CONDICIONES/AGRAVANTES	
3		Estudio de vulnerabilidad sísmica, diagnóstico de la estructura y su capacidad portante.				<p>Como parte de las acciones de conservación e intervención que se deben realizar de acuerdo con las lesiones identificadas, en primer lugar, se deben instalar testigos en grietas identificadas en los sistemas estructurales y de cerramiento para comprobar si efectivamente las fallas estructurales se encuentran estabilizadas. Posteriormente, se debe plantear obras para estabilizar el terreno, un reforzamiento estructural y luego consolidar los elementos afectados como placas, columnas y muros, finalmente se propone reparaciones locativas en acabados en general para recuperar los valores técnicos y estéticos de estos materiales y del espacio. Como parte de algunas intervenciones complementarias a realizar se propone la reintegración de la cubierta original, pues en términos técnicos la mala solución constructiva ejecutada en este componente está causando lesiones por filtración en general.</p>

5		Estudio de vulnerabilidad sísmica, diagnóstico de la estructura y su capacidad portante.				
10			Mantenimientos periódicos.	Mantenimiento general de los elementos.		
12			Mantenimientos periódicos.	Mantenimiento general de los elementos.

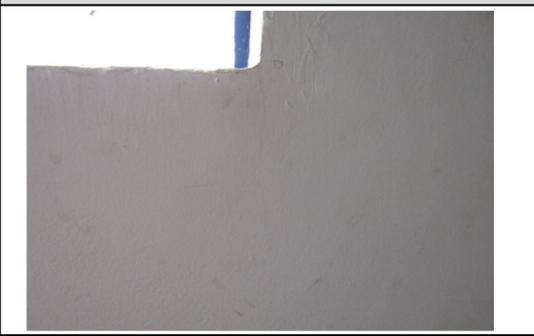
FOTO DAÑO 1.1		FOTO DAÑO 2		FOTO DAÑO 3		FOTO DAÑO 4		FOTO DAÑO 5

OBSERVACIONES: Las lesiones que se presentan en este espacio se deben en su mayoría a fallas del terreno que se manifiestan en fisuras, agrietamientos y desplomes en general en los sistemas estructurales. Existe la presencia de otras lesiones menores asociadas al ensuciamiento y oxidaciones en carpintería metálica.

2	N.A.	N.A.	N.A.	N.A.	N.A.	N.A.	N.A.					
3	Fallas en la portancia del Terreno y la Cimentación	Fallos en diseño estructural	Naturaleza del suelo portante	Sismos	Características Geológicas de la Zona	Leve	Averías en los elementos que no permitan ser conservados					
4	N.A.	N.A.	N.A.	N.A.	N.A.	N.A.	N.A.					
5	Fallas en la portancia del Terreno y la Cimentación	Fallos en diseño estructural	Naturaleza del suelo portante	Sismos	Características Geológicas de la Zona	Leve	Averías en los elementos que no permitan ser conservados					
6	N.A.	N.A.	N.A.	N.A.	N.A.	N.A.	N.A.					
7	N.A.	N.A.	N.A.	N.A.	N.A.	N.A.	N.A.					
8	N.A.	N.A.	N.A.	N.A.	N.A.	N.A.	N.A.					
9	N.A.	N.A.	N.A.	N.A.	N.A.	N.A.	N.A.					
10	N.A.	N.A.	N.A.	N.A.	N.A.	N.A.	N.A.					
11	N.A.	N.A.	N.A.	N.A.	N.A.	N.A.	N.A.					
12	Falta de mantenimiento preventivo.	Vida útil del material	Agua + Deterioro Materiales		Clima	Moderado	Pérdida de masa de los marcos al punto de no ser útiles

INTERVENCIÓN					OBSERVACIONES INTERVENCIÓN	
	PRIMEROS AUXILIOS	SEGUIMIENTO LESIÓN/ENSAYOS/PRUEBAS	ELIMINACIÓN AGENTE	REPARACIONES	OBRAS ADECUACIÓN CONDICIONES/AGRAVANTES	
3		Estudio de vulnerabilidad sísmica, diagnóstico de la estructura y su capacidad portante.				<p>Como parte de las acciones de conservación e intervención que se deben realizar de acuerdo con las lesiones identificadas, en primer lugar, se deben instalar testigos en grietas identificadas en los sistemas estructurales y de cerramiento para comprobar si efectivamente las fallas estructurales se encuentran estabilizadas. Posteriormente, se debe plantear obras para estabilizar el terreno, un reforzamiento estructural y luego consolidar los elementos afectados como placas, columnas y muros, finalmente se propone reparaciones locativas en acabados en general para recuperar los valores técnicos y estéticos de estos materiales y del espacio. Como parte de algunas intervenciones complementarias a realizar se propone la reintegración de la cubierta original, pues en términos técnicos la mala solución constructiva ejecutada en este componente está causando lesiones por filtración en general.</p>

5		Estudio de vulnerabilidad sísmica, diagnóstico de la estructura y su capacidad portante.				
12			Mantenimientos periódicos.	Mantenimiento general de los elementos.

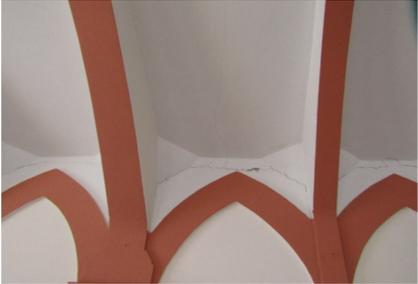
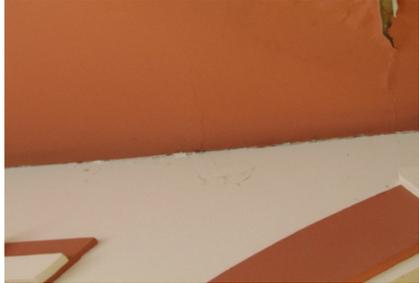
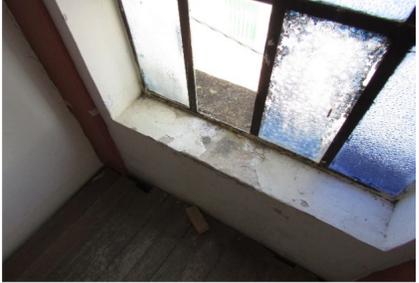
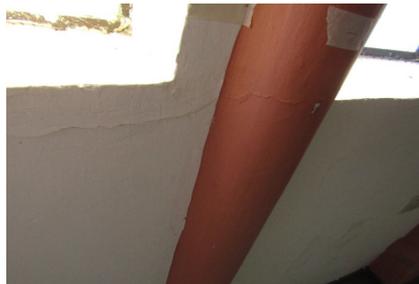
FOTO DAÑO 1	FOTO DAÑO 2.1	FOTO DAÑO 2.3	FOTO DAÑO 3.1	FOTO DAÑO 4	FOTO DAÑO 5

OBSERVACIONES: Las lesiones que se presentan en este espacio se deben en su mayoría a humedades que se están filtrando desde cubierta y que están empezando a afectar los elementos internos del inmueble.

3			Obras de mitigación para el manejo de aguas lluvia	Consolidación de elementos afectados.	Obras de reparaciones locativas para reparación de elementos y componentes de manejo de aguas lluvia	
6			Obras de mitigación para el manejo de aguas lluvia	Consolidación de elementos afectados.	Obras de reparaciones locativas para reparación de elementos y componentes de manejo de aguas lluvia	
8			Mantenimientos periódicos.	Mantenimiento general de los elementos / cambio de los elementos por su alto estado de afectación.		
10			Mantenimientos periódicos.	Mantenimiento general de los elementos.		
11		Estudio de vulnerabilidad sísmica, diagnóstico de la estructura y su capacidad portante.	Obras de mitigación para el manejo de aguas lluvia	Consolidación de elementos afectados.	Obras de reparaciones locativas para reparación de elementos y componentes de manejo de aguas lluvia	
13			Mantenimientos periódicos.	Mantenimiento general de los elementos.

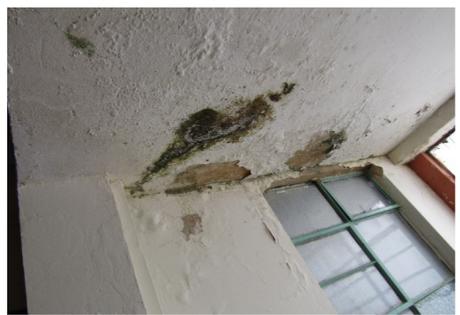
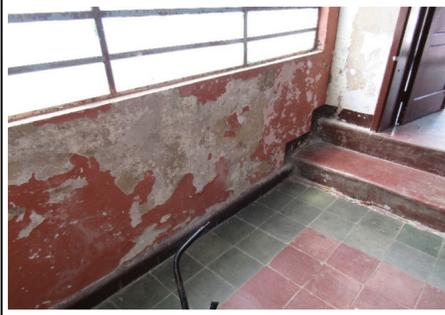
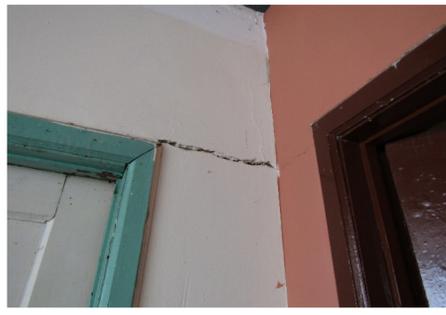
FOTO DAÑO 1.1	FOTO DAÑO 2.1	FOTO DAÑO 2.3	FOTO DAÑO 3	FOTO DAÑO 5	FOTO DAÑO 6

OBSERVACIONES: Las lesiones que se presentan en este espacio se deben en su mayoría a fallas del terreno que se manifiestan en fisuras, agrietamientos y desplomes en general en los sistemas estructurales, de cerramiento y acabados. Existe la presencia de otras lesiones menores asociadas al ensuciamiento en los elementos de acabados. Presencia de humedades que se están filtrando desde cubierta y que están empezando a afectar los elementos internos del inmueble.

DIAGNÓSTICO								CONCLUSIONES DEL ESTADO DE CONSERVACIÓN DEL ESPACIO
	CAUSA PROBABLE DIRECTA	CAUSA PROBABLE INDIRECTA	AGENTE PATÓGENO	AGRAVANTES	CONDICIONANTES	NIVEL DE DAÑO	TRASCENDENCIA	
1	N.A.	N.A.	N.A.	N.A.	N.A.	N.A.	N.A.	Este espacio tiene un relativo buen estado de conservación, sin embargo, a causa de intervenciones mal ejecutadas, hay lesiones que guardan relación con humedades por filtración desde cubierta, que ya han generado afectaciones en elementos no estructurales, pues los detalles constructivos para la conducción de aguas lluvias no es adecuado. Además, existe una falta de mantenimiento y reparaciones locativas en la sección de la cubierta plana que causa humedades al interior del inmueble.
2	N.A.	N.A.	N.A.	N.A.	N.A.	N.A.	N.A.	
3	N.A.	N.A.	N.A.	N.A.	N.A.	N.A.	N.A.	
4	Intervenciones no apropiadas ejecutadas en cubierta.	Falta de mantenimientos preventivos o reparaciones locativas.	Agua		Clima	Moderado	Desprendimiento de elementos de pañetes y de la estructura de cielorraso.

INTERVENCIÓN					OBSERVACIONES INTERVENCIÓN	
	PRIMEROS AUXILIOS	SEGUIMIENTO LESIÓN/ENSAYOS/PRUEBAS	ELIMINACIÓN AGENTE	REPARACIONES	OBRAS ADECUACIÓN CONDICONES/AGRAVANTES	
4			Obras de mitigación para el manejo de aguas lluvia	Consolidación de elementos afectados.	Obras de reparaciones locativas para reparación de elementos y componentes de manejo de aguas lluvia	Para detener los daños causados por las intervenciones mal ejecutadas, se propone la reintegración o reconstrucción de una cubierta con técnicas originales, realizando una distribución y planteamiento forma correcta de faldones de cubierta, canaletas y bajantes.
5			Obras de mitigación para el manejo de aguas lluvia	Consolidación de elementos afectados.	Obras de reparaciones locativas para reparación de elementos y componentes de manejo de aguas lluvia	
6		Estudio de vulnerabilidad sísmica, diagnóstico de la estructura y su capacidad portante.

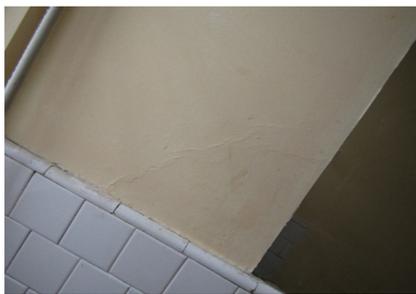
FOTO DAÑO 1	FOTO DAÑO 2.1	FOTO DAÑO 3	FOTO DAÑO 4	FOTO DAÑO 5	FOTO DAÑO 6

OBSERVACIONES: Las lesiones que se presentan en este espacio se deben en su mayoría a fallas del terreno que se manifiestan en fisuras, agrietamientos y desplomes en general en los sistemas estructurales, de cerramiento y acabados. Existe la presencia de otras lesiones menores asociadas daños en instalaciones hidráulicas.

DIAGNÓSTICO								CONCLUSIONES DEL ESTADO DE CONSERVACIÓN DEL ESPACIO
	CAUSA PROBABLE DIRECTA	CAUSA PROBABLE INDIRECTA	AGENTE PATÓGENO	AGRAVANTES	CONDICIONANTES	NIVEL DE DAÑO	TRASCENDENCIA	
1	N.A.	N.A.	N.A.	N.A.	N.A.	N.A.	N.A.	Este espacio tiene un relativo buen estado de conservación, sin embargo, es importante mencionar que se deben llevar las respectivas acciones de conservación para detener este mecanismo de daño que pone en riesgo la futura conservación de este espacio. Existen lesiones que están asociadas al uso y a la falta de mantenimiento del inmueble que afectan el enlucimiento de acabados; con acciones de reparaciones locativas se puede recuperar un buen estado de conservación.
2	N.A.	N.A.	N.A.	N.A.	N.A.	N.A.	N.A.	
3	N.A.	N.A.	N.A.	N.A.	N.A.	N.A.	N.A.	
4	Elementos construidos en etapas posteriores con características físicas diferentes	Falta de diseño de elementos no estructurales en muros de partición.	Malas intervenciones			Bajo	Riesgo de colapso de elementos no estructurales

Como espacios adicionados pueden modificarse para generar una mejor batería de baños con elementos que tengan mejores condiciones de estabilidad y durabilidad.

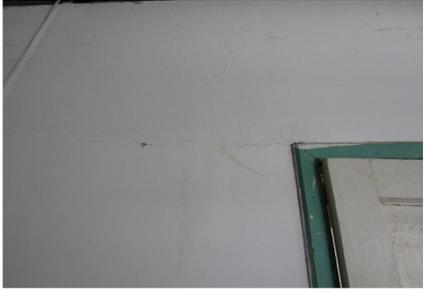
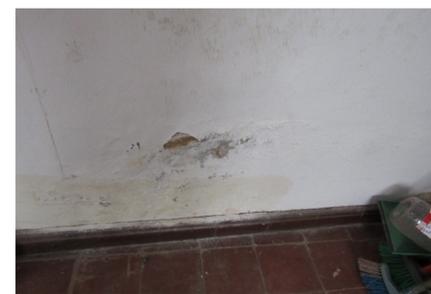
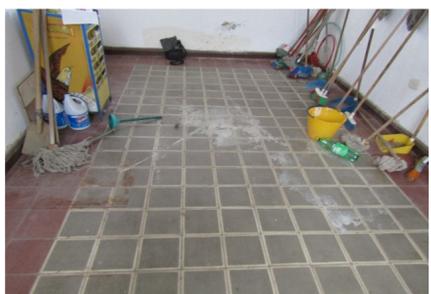
FOTO DAÑO 1.1		FOTO DAÑO 2.1		FOTO DAÑO 3		FOTO DAÑO 4		FOTO DAÑO 5	FOTO DAÑO 6

OBSERVACIONES: Las lesiones que se presentan en este espacio se deben en su mayoría a fallas del terreno que se manifiestan en fisuras, agrietamientos y desplomes en general en los sistemas estructurales, de cerramiento y acabados. Existe la presencia de otras lesiones menores asociadas al ensuciamiento e instalaciones parásitas en los elementos de acabados.

DIAGNÓSTICO								CONCLUSIONES DEL ESTADO DE CONSERVACIÓN DEL ESPACIO				
	CAUSA PROBABLE DIRECTA	CAUSA PROBABLE INDIRECTA	AGENTE PATÓGENO	AGRAVANTES	CONDICIONANTES	NIVEL DE DAÑO	TRASCENDENCIA					
1	N.A.	N.A.	N.A.	N.A.	N.A.	N.A.	N.A.	<p>Este espacio tiene un relativo buen estado de conservación, sin embargo, a causa de las lesiones encontradas en algunos de los sistemas constructivos como los estructurales y de cerramiento, se evidenció una falla estructural, que aparentemente está pausada, de la cual se pudo concluir que el terreno presenta una inestabilidad en razón a las características geológicas de la zona y la vulnerabilidad de la edificación. Es importante mencionar que se deben llevar las respectivas acciones de conservación para detener este mecanismo de daño que pone en riesgo la futura conservación de este espacio. También, hay lesiones que guardan relación con humedades ascendentes, que ya han generado afectaciones en elementos no estructurales. Existen lesiones que están asociadas al uso y a la falta de mantenimiento del inmueble que afectan el enlucimiento de acabados; con acciones de reparaciones locativas se puede recuperar un buen estado de conservación. A causa de intervenciones mal ejecutadas, hay lesiones que guardan relación con humedades por filtración desde cubierta, que ya han generado afectaciones en elementos no estructurales, pues los detalles constructivos para la conducción de aguas lluvias no es adecuado.</p>

2	N.A.	N.A.	N.A.	N.A.	N.A.	N.A.	N.A.					
3	Cambios regulares de bastante humedad y muy poca humedad al interior del muro	Humedad del Terreno	Agua		Cambios Térmicos	Moderado	Desprendimientos futuros de grandes fracciones de pañete y pintura en el área afectada, debilitamiento de la estructura.					
4	Fallas en la portancia del Terreno y la Cimentación	Fallos en diseño estructural	Naturaleza del suelo portante	Sismos	Características Geológicas de la Zona	Leve	Averías en los elementos que no permitan ser conservados					
5	Cambios regulares de bastante humedad y muy poca humedad al interior del muro	Humedad del Terreno	Agua		Cambios Térmicos	Moderado	Desprendimientos futuros de grandes fracciones de pañete y pintura en el área afectada, debilitamiento de la estructura.					
6	Cambios regulares de bastante humedad y muy poca humedad al interior del muro	Humedad del Terreno	Agua		Cambios Térmicos	Moderado	Desprendimientos futuros de grandes fracciones de pañete y pintura en el área afectada, debilitamiento de la estructura.

INTERVENCIÓN					OBSERVACIONES INTERVENCIÓN	
	PRIMEROS AUXILIOS	SEGUIMIENTO LESIÓN/ENSAYOS/PRUEBAS	ELIMINACIÓN AGENTE	REPARACIONES	OBRAS ADECUACIÓN CONDICIONES/AGRAVANTES	
3			Obras de mitigación para el manejo de aguas lluvia	Consolidación de elementos, eliminación de afectaciones físicas.	Obras para drenajes y manejo de escorrentías del terreno	<p>Como parte de las acciones de conservación e intervención que se deben realizar de acuerdo con las lesiones identificadas, en primer lugar, se deben instalar testigos en grietas identificadas en los sistemas estructurales y de cerramiento para comprobar si efectivamente las fallas estructurales se encuentran estabilizadas, además de un Estudio de vulnerabilidad sísmica, diagnóstico de la estructura y su capacidad portante. De acuerdo con los estudios planteados antes, se podrá plantear obras para estabilizar el terreno, un reforzamiento estructural y luego consolidar los elementos afectados como placas, columnas y muros. Finalmente se proponen adelantar reparaciones locativas y mantenimientos en acabados y carpinterías en general para recuperar los valores técnicos y estéticos de estos materiales y del espacio. Como parte de algunas intervenciones complementarias a realizar se propone realizar obras de mitigación para el manejo de aguas lluvia y aguas del terreno presentes en el subsuelo y en escorrentías naturales. Para detener los daños causados por las intervenciones mal ejecutadas, se propone la reintegración o reconstrucción de una cubierta con técnicas originales, realizando una distribución y planteamiento forma correcta de faldones de cubierta, canaletas y bajantes.</p>

4		Estudio de vulnerabilidad sísmica, diagnóstico de la estructura y su capacidad portante.				
5		Estudio de vulnerabilidad sísmica, diagnóstico de la estructura y su capacidad portante.	Obras de mitigación para el manejo de aguas lluvia	Consolidación de elementos, eliminación de afectaciones físicas.	Obras para drenajes y manejo de escorrentías del terreno	
6			Obras de mitigación para el manejo de aguas lluvia	Consolidación de elementos, eliminación de afectaciones físicas.	Obras para drenajes y manejo de escorrentías del terreno	
10			Mantenimientos periódicos.	Mantenimiento general de los elementos.

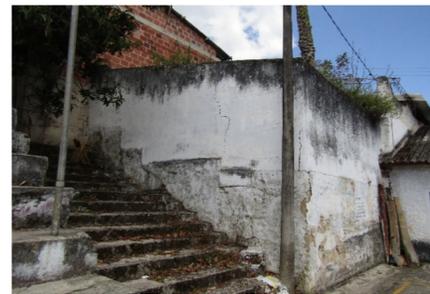
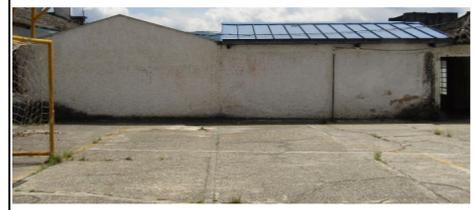
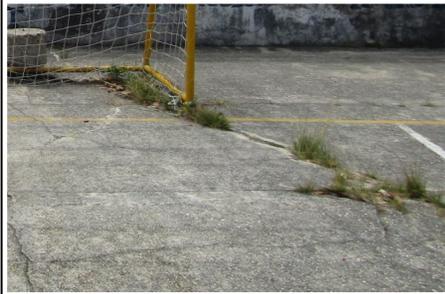
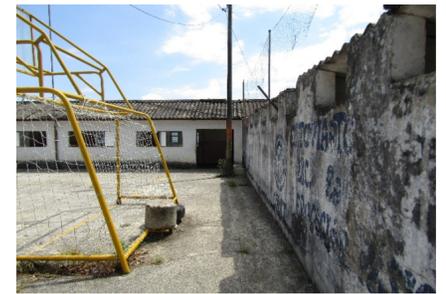
FOTO DAÑO 1	FOTO DAÑO 2.1	FOTO DAÑO 3	FOTO DAÑO 4	FOTO DAÑO 5	FOTO DAÑO 6

OBSERVACIONES: Las lesiones que se presentan en este espacio existe la presencia de otras lesiones asociadas al ensuciamiento, empozamientos, ataques biológicos, costra negra y humedades en los elementos en general.

DIAGNÓSTICO								CONCLUSIONES DEL ESTADO DE CONSERVACIÓN DEL ESPACIO				
CAUSA PROBABLE DIRECTA	CAUSA PROBABLE INDIRECTA	AGENTE PATÓGENO	AGRAVANTES	CONDICIONANTES	NIVEL DE DAÑO	TRASCENDENCIA						
1	Cambios regulares de bastante humedad y muy poca humedad al interior del muro	Humedad del Terreno	Agua		Cambios Térmicos	Alto	Daño considerable en los elementos y pérdida de la capacidad portante de la placa de contrapiso.	Este espacio tiene un regular estado de conservación, por lo tanto, es importante mencionar que se deben llevar las respectivas acciones de conservación para reparar lesiones que están asociadas a la falta de mantenimiento del inmueble que afectan el enlucimiento de acabados; con acciones de reparaciones locativas y/o modificaciones a las superficies se puede recuperar un buen estado de conservación.				
	Acción Ataque de organismos.	Falta de Mantenimientos Preventivos	Pasto + Agua		Humedad del Ambiente y Clima	Alto	Afectación de la integridad material de los elementos, por lesiones mecánicas como la presión de las raíces que causen fracturas totales.

2	Cambios regulares de bastante humedad y muy poca humedad al interior del muro	Humedad del Terreno	Agua		Cambios Térmicos	Alto	Daño considerable en los elementos y pérdida de la capacidad portante de la placa de contrapiso.					
3	Cambios regulares de bastante humedad y muy poca humedad al interior del muro	Humedad del Terreno	Agua		Cambios Térmicos	Alto	Daño considerable en los elementos y pérdida de la capacidad portante de la placa de contrapiso.					
4	Fallas en la portancia del Terreno y la Cimentación	Fallos en diseño estructural	Naturaleza del suelo portante	Sismos	Características Geológicas de la Zona	Grave	Averías en los elementos de la edificación contigua que con su colapso puedan afectar el inmueble patrimonial.					
5	N.A.	N.A.	N.A.	N.A.	N.A.	N.A.	N.A.					
6	Acción Ataque de organismos.	Falta de Mantenimientos Preventivos	Pasto + Agua		Humedad del Ambiente y Clima	Alto	Afectación de la integridad material de los elementos, por lesiones mecánicas como la presión de las raíces que causen fracturas totales.

7	Cambios regulares de bastante humedad y muy poca humedad al interior del muro	Humedad del Terreno	Agua		Cambios Térmicos	Alto	Daño considerable en los elementos y pérdida de la capacidad portante de la placa de contrapiso.

4						
6		Obras de mitigación para el manejo de aguas lluvia	Consolidación de elementos, eliminación de afectaciones físicas.	Obras para drenajes y manejo de escorrentías del terreno		
7		Obras de mitigación para el manejo de aguas lluvia	Consolidación de elementos, eliminación de afectaciones físicas.	Obras para drenajes y manejo de escorrentías del terreno

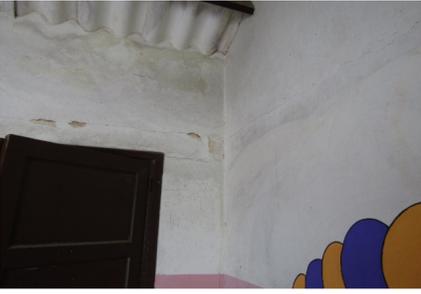
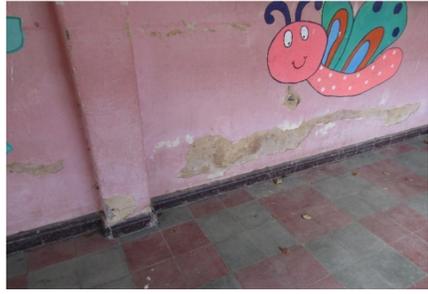
FOTO DAÑO 1.1	FOTO DAÑO 2.1	FOTO DAÑO 3.1	FOTO DAÑO 4	FOTO DAÑO 5	FOTO DAÑO 6

OBSERVACIONES: Las lesiones que se presentan en este espacio existe la presencia de otras lesiones asociadas al ensuciamiento, empozamientos, ataques biológicos, costra negra y humedades en los elementos en general.

DIAGNÓSTICO								CONCLUSIONES DEL ESTADO DE CONSERVACIÓN DEL ESPACIO			
	CAUSA PROBABLE DIRECTA	CAUSA PROBABLE INDIRECTA	AGENTE PATÓGENO	AGRAVANTES	CONDICIONANTES	NIVEL DE DAÑO	TRASCENDENCIA				
1	N.A.	N.A.	N.A.	N.A.	N.A.	N.A.	N.A.	Este espacio tiene un regular estado de conservación, por lo tanto, es importante mencionar que se deben llevar las respectivas acciones de conservación para reparar lesiones que están asociadas a la falta de mantenimiento del inmueble que afectan el enlucimiento de acabados; con acciones de reparaciones locativas y/o modificaciones a las superficies se puede recuperar un buen estado de conservación.			
2	N.A.	N.A.	N.A.	N.A.	N.A.	N.A.	N.A.				
3	Falla de la instalación de los elementos de la cubierta producto de la adecuación funcional	Falta de mantenimientos preventivos o reparaciones locativas.	Agua/Lluvia		Clima	Alto	Desprendimiento de elementos de pañetes y debilitamiento de la estructura.

INTERVENCIÓN					OBSERVACIONES INTERVENCIÓN	
	PRIMEROS AUXILIOS	SEGUIMIENTO LESIÓN/ENSAYOS/PRUEBAS	ELIMINACIÓN AGENTE	REPARACIONES	OBRAS ADECUACIÓN CONDICIONES/AGRAVANTES	
3						Se recomienda a partir de la funcionalidad del espacio y teniendo en cuenta que este espacio no presenta valores patrimoniales importantes para que ameriten adelantar su reparación, es necesario liberar el volumen en cuestión.
4						
6						
7						
9
