Análisis de falla del agrietamiento repetitivo experimentado por los “Housing” de los camiones EH5000 de la casa fabricante Hitachi utilizados en la mina de carbón a cielo abierto de El Cerrejón (La Guajira - Colombia)

Germán Eduardo Sanabria Vega

Tesis presentada como requisito parcial para optar al título de:
Magister en ingeniería mecánica

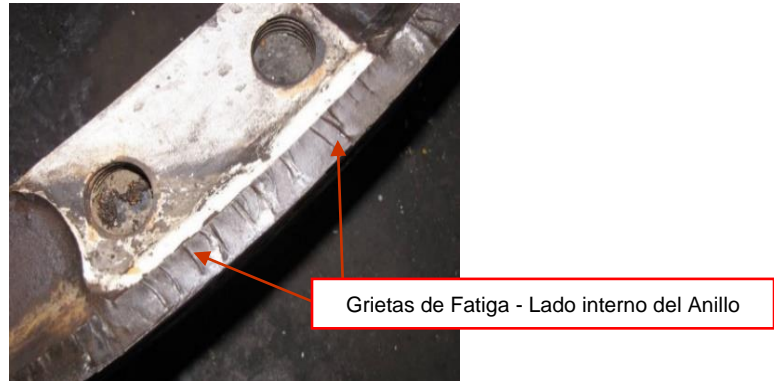
Figura 2-23: Grietas de fatiga desde la parte interna - Junta anillo-metal base.

Hallazgos relevantes: Las marcas radiales avanzan desde el interior del metal base hacia el exterior del “Housing”, ubicado en la junta soldada “Housing”/Anillo (**Figura 2-23**). Los registros muestran que entre la I.E. del 21-Sep-09 hasta la fecha de falla 15-Oct-09, transcurrieron 490 hr. Sin embargo, las rutinas de inspección estructural no incluyen las juntas soldadas Metal base/”Nose Cone”, y Metal base/Anillo.

Conclusión y concepto de falla: El “Housing” del camión 22-759 se fractura debido a las grietas formadas en la parte interna de la soldadura que une al “Housing” con el anillo de fijación del mando final. La superficie de fractura muestra una serie de marcas radiales que indican el avance de grietas por el mecanismo de fatiga, las grietas se localizaron en la zona de acción de barras tensoras (zona baja del “Housing”) y avanzaron hasta fracturar el metal base generando el desprendimiento del mando final.

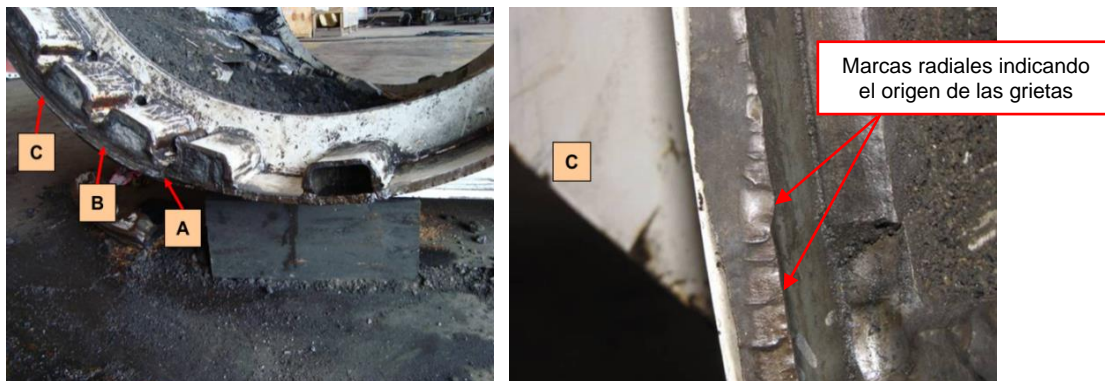
Figura 2-25: Grietas de fatiga en parte interna - Junta anillo-metal base.

Hallazgos relevantes: La inspección por ultrasonido (UT), muestra que el camión operó 2732 hr. con indicación de 1 o 2 barras tensoras defectuosas y una grieta de 380 mm en la ubicación 06H03; además, las marcas radiales en las secciones fracturadas del “Housing”, indican que la fractura se propagó desde el interior hacia el exterior de la junta soldada anillo-metal base (**Figura 2-25**).

Conclusión y concepto de falla: El “Housing” del camión 22-777 se fracturó debido a las grietas formadas en la junta soldada anillo-metal base del “Housing”. Las grietas se originaron al perder rigidez la junta apernada, donde las barras de tensión actúan por diseño como un fusible mecánico al dar aviso (con su fractura) que una falla potencial está por ocurrir en la junta soldada del “Housing”. El concepto técnico de HTM relacionado con la filosofía de la junta apernada, indica que el camión debe operar con las seis barras en condición de pretensado y es inaceptable la operación del camión con una sola de las barras tensoras con indicación de defecto o fractura; es demostrable que el camión 22-777

operó por espacio de 2732 horas con 2 barras fracturadas constituyéndose esto como la principal causa de falla.

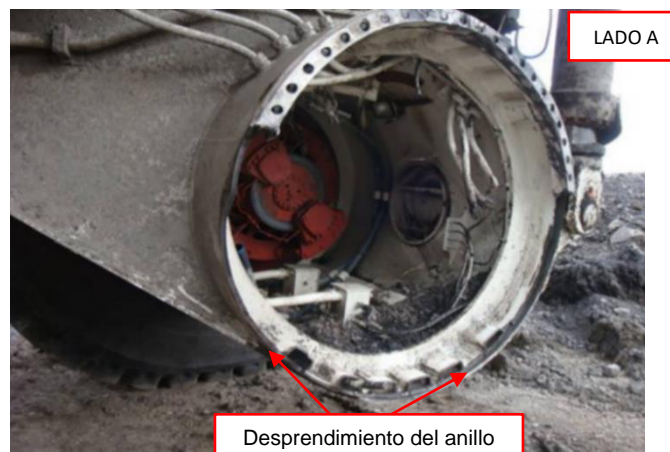
Figura 2-26: Fractura & desprendimiento de anillo y mando final (Lado A).

Descripción: El “Housing” del camión 22-778 presentó desprendimiento súbito del mando final del “Housing” - Lado A (**Figura 2-26**) y (Espejo, 2010d). Los registros muestran que su instalación fue el 27-Dic-2007 y el suceso de fractura el 06-Sept-2010, para una vida total de 18795 hr.

- Fractura de una (1) barra tensora.
- Fractura de (2) barras tensoras y 1 perno).
- Agrietamiento en metal base, zonas 06H04 y 06H05 (250mm lado A y 160mm lado B) respectivamente (Anexo B).

Conclusión y concepto de falla: El “Housing” del camión 22-778 se fracturó debido a las grietas de fatiga formadas en la junta soldada anillo-metal base. Las grietas se explican por la pérdida de rigidez del conjunto “Housing”-Mando Final, y tienen su origen porque el equipo operó con barras de tensión defectuosas por espacio de 2560 hr.

El 11-Ago-2010 se reparan las grietas de los lados A y B del cuerpo piramidal (Grietas de 160 y 250 mm respectivamente). Condición reportada desde la I.E. del 14-Abr-2010.

La soldadura externa aplicada al cuerpo piramidal del “Housing” el 11-Ago-2010, sirvió para frenar la grieta externa detectada en esa sección, pero no eliminó las grietas internas.

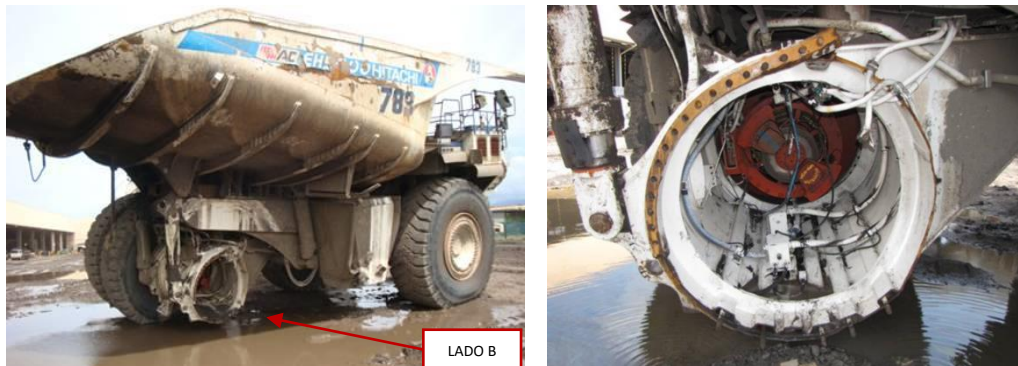
Descripción: El “Housing” del camión 22-783 presentó fractura de la lámina del metal base causando el desprendimiento del mando final del “Housing” - Lado B (**Figura 2-28**) y (Espejo, 2010e). Los registros muestran que su instalación fue el 15-Nov-2006 y el suceso de fractura el 29-Sept-2010, para una vida total del componente de 18336 hr.

Figura 2-28: Fractura y desprendimiento de mando final de “Housing” (Lado B).

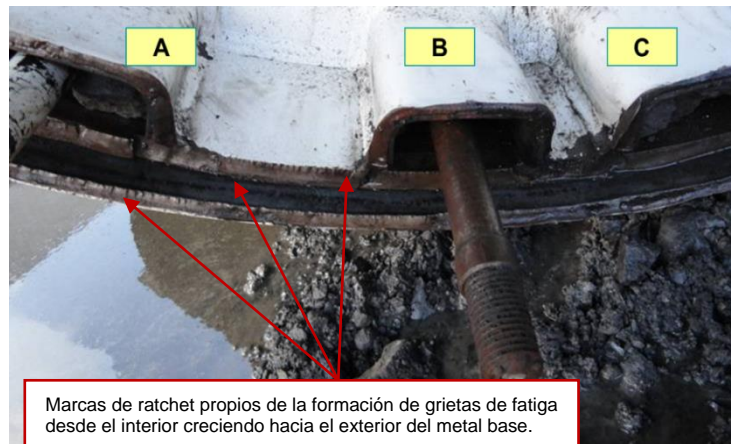
Las marcas de playa y “ratchet” localizados en el metal base del “Housing” indican que las grietas tuvieron su origen desde el interior del metal base (**Figura 2-29**). El desgarramiento de material indica que la fractura avanzó desde la junta soldada entre el metal base y el anillo de montaje de llantas.

Figura 2-29: Grietas de fatiga en parte interna - Junta Anillo-Metal base-Nose cone.

Conclusión y concepto de falla: El "Housing" del camión 22-783 se fracturó debido a las grietas de fatiga formadas en la junta soldada anillo-metal base, grietas que avanzaron y crecieron desde el interior hacia el exterior de la estructura. La formación de las grietas debe estar relacionada con operar el equipo con barras tensoras con indicación de grietas, esto ocurrió por un periodo de 5300 hr (Nov-2008 hasta Ago-2009), comprobado por inspecciones U.T.

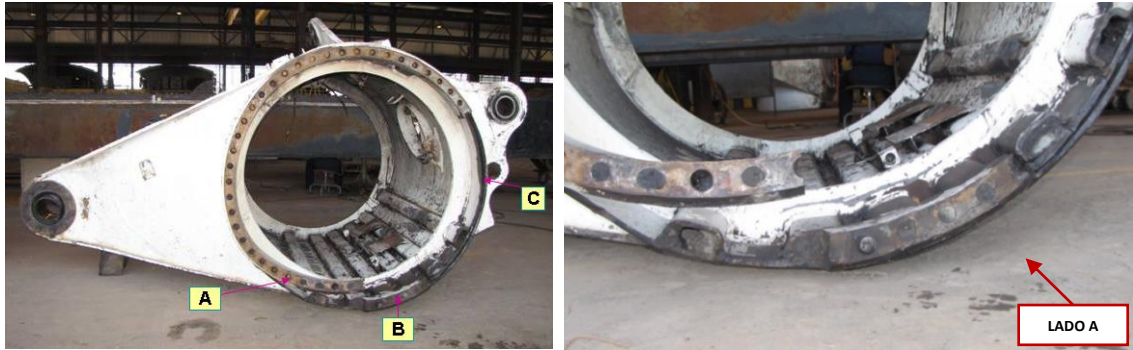
Descripción: El “Housing” del camión 22-713 presentó fractura a través de la soldadura entre este y el metal base - lado A del “Housing” (**Figura 2-32**) y (Espejo, 2010a). Los registros muestran que la fecha de instalación fue el 03-Jun-2005 y la fecha del suceso de fractura el 12-Nov-2010, para una vida total del componente de 35667 hr.

- Las Inspecciones estructurales (I.E.) del periodo 2010, evidencian agrietamientos en la zona 06H05 (670mm y 270mm) (Ver **Figura 2-32**).

Figura 2-32: Fractura del anillo (Lado A) – Camión 713.

Nota. Una sección del anillo permaneció en su sitio debido a que estuvo trabajando sin tornillos ni barras tensoras Recuperado de “Análisis de falla - Fractura Túnel camión 713”; Universidad Nacional de Colombia - Grupo AFIS; 2010, Presentación.

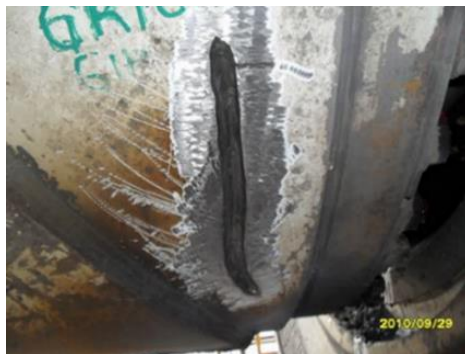
Figura 2-33: Reparación sin desmontar el mando final (lado A).

Nota. Reparación de grieta externa (270mm). Recuperado de “Análisis de falla - Fractura Túnel camión 713”; Universidad Nacional de Colombia - Grupo AFIS; 2010, Presentación.

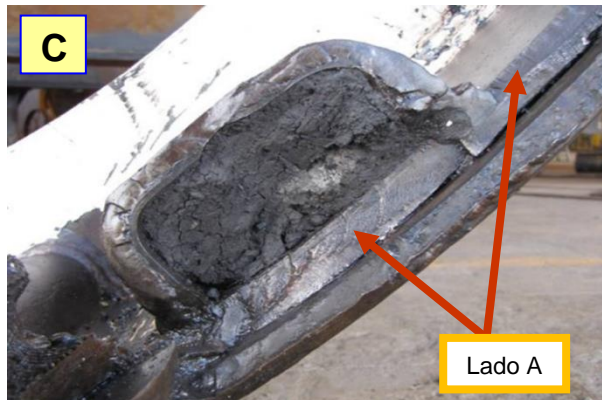
Las marcas de playa y ratchet localizados en la junta soldada metal base/el anillo, indican la existencia de grietas que tuvieron su origen desde el interior del metal base (**Figura**

Figura 2-34: Evidencias de marcas ratchet y grietas de fatiga – Camión 713.

Nota. Evidencia de que existía una fractura en la junta soldada anillo-metal base. Recuperado de “Análisis de falla - Fractura Túnel camión 713”; Universidad Nacional de Colombia - Grupo AFIS; 2010, Presentación.

- **Grietas de fatiga** formadas en la parte interna de la junta de soldadura entre el anillo y el metal base. Las grietas fueron creciendo y avanzaron desde el interior hacia el exterior de la estructura.
- **Grietas externas** sobre el metal base, las cuales no están sobre la junta de soldadura, su origen es debido al desplazamiento (soltura) del anillo al perderse la rigidez de la junta por la falla de las barras tensoras.
- **Reparaciones** con soldadura para corregir las grietas externas sobre metal base, como tal, las reparaciones se llevaron a cabo **sin desmontar** el mando final lo que no permitió corregir de manera adecuada las grietas originadas desde el interior del “Housing”.

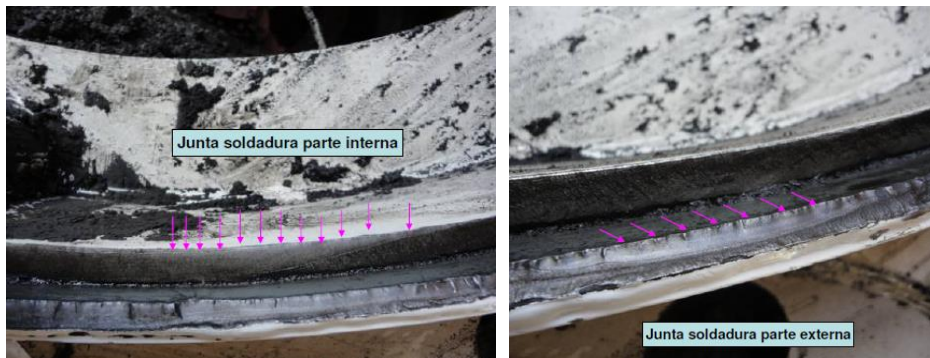
Hallazgos relevantes: Entre el 22-Ene-2011 al 11-Jun-2011, el camión 807 operó 2720hr con indicación de una barra tensora y un perno fracturados. El equipo salió a operar luego de la última U.T, 280 horas después presentó el desprendimiento del mando final - Lado A (**Figura 2-36**). En la superficie de fractura del metal base del “Housing” y en la junta de soldadura, posición cercana a las 5 horas, se detectan marcas de playa con avance de grietas avanzando desde el interior hacia el exterior “Housing” (**Figura 2-37**).

Figura 2-37: Evidencias de marcas de playa y ratchet en zona de fractura.

Conclusión y concepto de falla: El “Housing” del camión 22-807 se fracturó debido a las grietas de fatiga formadas en la junta soldada interna anillo-metal base. La superficie de fractura muestra grietas de fatiga que avanzaron desde el interior hacia el exterior del “Housing”. Éstas son explicadas por la pérdida de rigidez del conjunto “Housing”-Mando Final, y tienen su origen porque el equipo operó con barras tensoras y pernos fracturados por aprox. 3000 hr después de encontrar evidencia de daño.

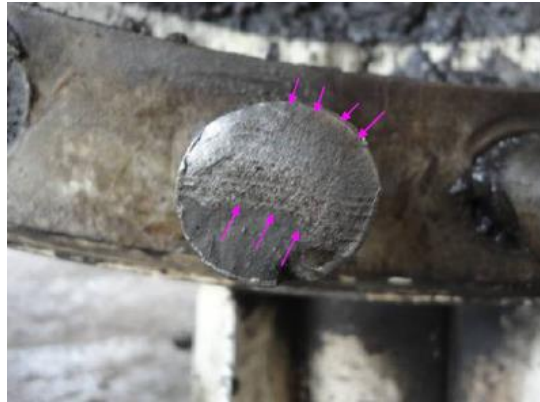
Las marcas de playa encontradas en la sección de los tornillos fracturados, indica que el avance de grieta se produjo durante muchos ciclos de carga (**Figura 2-38**).

Figura 2-38: Marcas de playa en perno ubicado en zona baja de “Housing”.

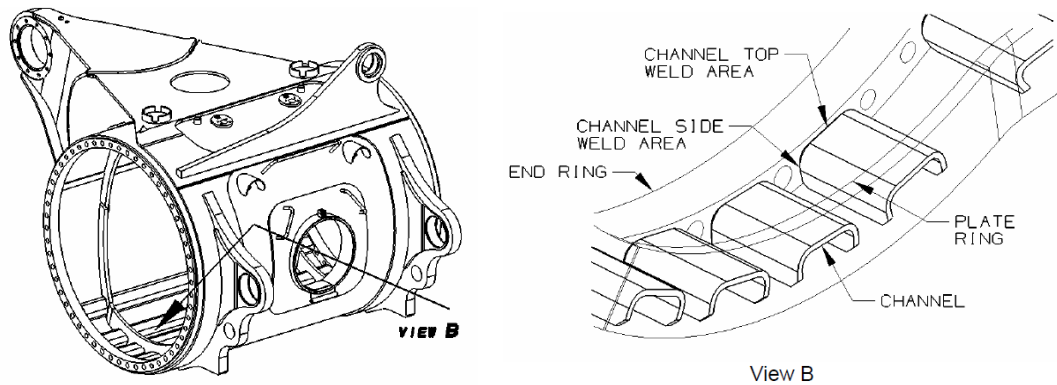
Figura 2-42: Agrietamiento frecuente al interior del "Housing".

Nota. Las uniones soldadas entre Anillo y "channels" de refuerzo al interior del "Housing" (*TOP weld* y *SIDE weld*) son de difícil acceso, dificultando la detección temprana de grietas mediante técnicas END convencionales. Recuperado de "Rear Axle "channel" Gusset Inspection and Repair Procedure"; HITACHI SERVICE BULLETIN, Hitachi Construction Truck Manufacturing Ltd, P. 6.

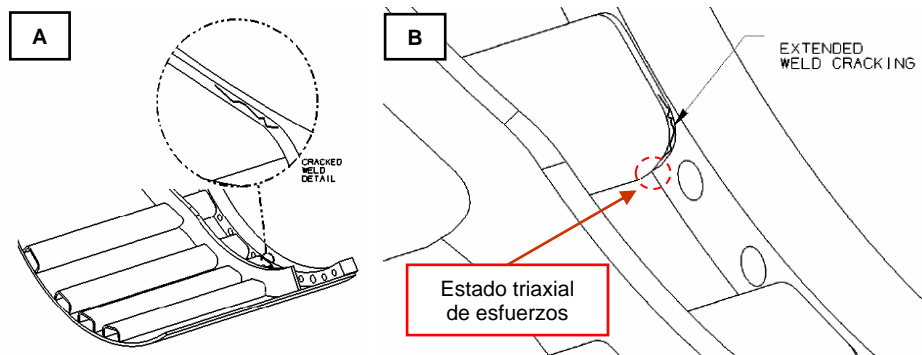
Figura 2-43: Agrietamiento frecuente en unión Anillo - "channels" de refuerzo.

Nota. Detalle de agrietamiento frecuente en soldadura horizontal (A) y soldadura vertical (B). Recuperado y modificado de "Rear Axle "channel" Gusset Inspection and Repair Procedure"; HITACHI SERVICE BULLETIN, Hitachi Construction Truck Manufacturing Ltd, P. 5. y 9.

5. La comparación entre estimaciones de vida a fatiga y registros reales de falla, determinaron que el agrietamiento que da lugar a fallas catastróficas inicia al interior del “Housing”, aproximadamente a las 3,000 horas de operación continua (4 meses) con barras tensoras en óptimas condiciones, específicamente en las juntas Brida-”channel”-Cilindro interno (“channels” 2, 3, 4 y 5), con ubicación preferencial en raíz de cordón horizontal, pie de cordón vertical o en campo triaxial de esfuerzos (**Figura 2-43**).

- La configuración de la unión soldada *Brida-“channel”-Cilindro interno ubicada al interior del “*Housing*”*, genera un estado triaxial de esfuerzos en su intersección (**Figura 2-43**); como resultado, esta zona tiende a comportarse de manera frágil, siendo propensa a la nucleación de grietas. Este comportamiento concuerda con

La reparación de estas uniones soldadas requiere de dos métodos diferentes según la ubicación de grieta. El agrietamiento en soldadura horizontal sigue la metodología de **Reparación en sitio (Caso 1)** y el agrietamiento en soldadura vertical sigue la metodología de **Remoción y Reemplazo requerido (Caso 2)**, como se explica a continuación:

- Evaluar alternativas de **modificación al diseño de junta**, en la unión *Brida-“channel”-Cilindro interno*; ya que, el **estado triaxial de esfuerzos** en su intersección es uno de los factores que facilitan la nucleación de grietas (**Figura 2-43**).

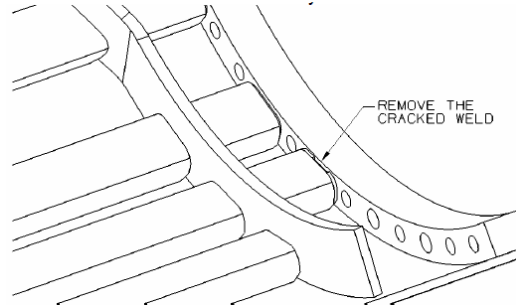
Figura 2-44: Ubicación de la grieta en cordón horizontal.

- Remover completamente la soldadura del área agrietada (**Figura 2-44**).

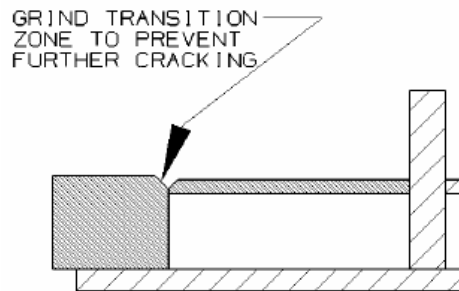
Figura 2-45: Zona de transición en cara interna del anillo.

- Crear un área de transición de mezcla para evitar que un agrietamiento mayor se produzca (**Figura 2-45**).

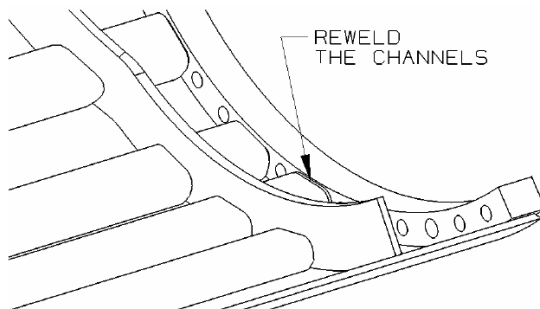
Figura 2-46: “channels” resoldados únicamente en el área superior.

- Re-soldar la parte superior del “channel” utilizando filetes de 10mm. Precalear el área a soldar con 160°C (320°F) y controlar la rata de enfriamiento por medio de mantas de soldadura (**Figura 2-46**).

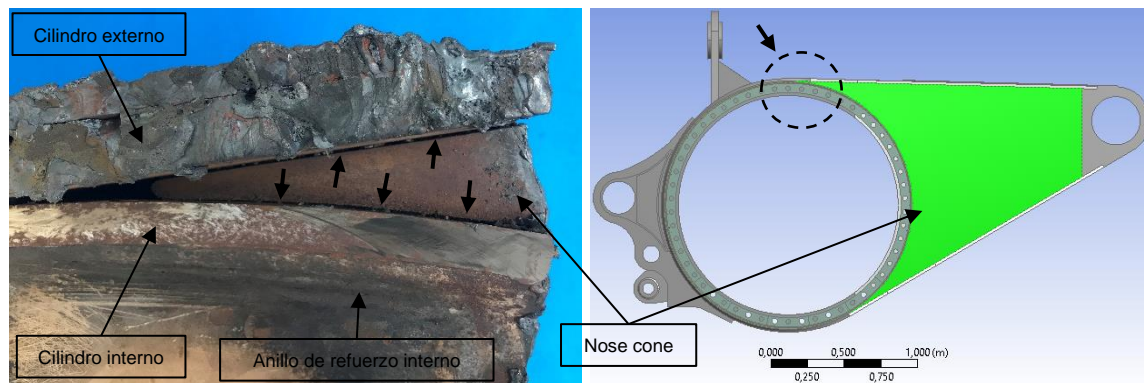
Mediante el análisis de dos secciones de “Housing” falladas, se logró evaluar su configuración geométrica y algunos detalles de construcción. Se observó que la unión soldada **Nose cone - Cilindro interno - Cilindro externo** (Figura 3.1) y la unión “**Channel**” – **Anillo refuerzo interno** (Figura 3.2) corresponden a juntas tipo *té simple* entre láminas rectas y láminas dobladas sin el uso de “*backing strip*”, impidiendo realizar cordones de soldadura en ambos lados de la unión, debido a posibles limitaciones de acceso o configuraciones geométricas que generan espacios cerrados.

Figura 3.1: Sección fracturada uno, unión “Nose cone”-Cilindro interno/externo.

Nota. La unión soldada es del tipo “te simple”, con aplicación de soldadura únicamente en la parte externa del “Housing”, seccionamientos de “Housing” realizados con oxiacetileno.

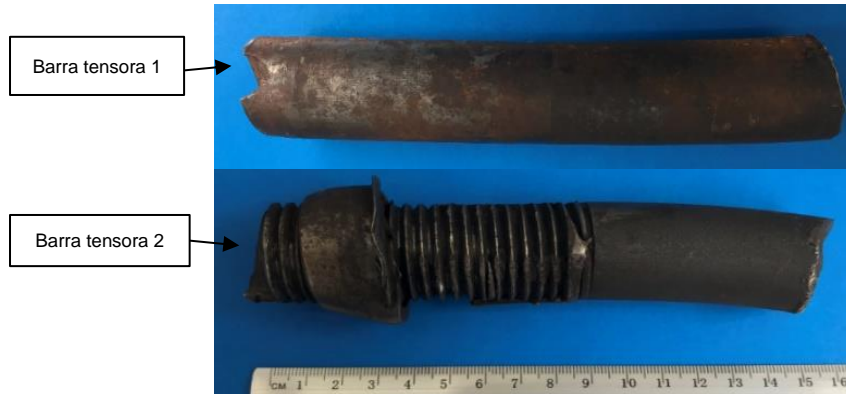
El análisis de dos segmentos de barras tensoras fracturadas correspondientes a extremo roscado y zona intermedia con ubicación desconocida en el “Housing” (**Figura 3.11**), presentan morfología de propagación de grietas por fatiga con apariencia dúctil/frágil, evidenciando *marcas de origen de grieta*, *marcas de playa* y *desgarre final*, donde la propagación estable de grieta fue más corta en el extremo roscado. El paralelismo entre planos de grieta y sección transversal, indica que la barra tensora experimentó cargas predominantes de tracción (**Figura 3.12**).

Figura 3.11: Secciones fracturadas de barra tensora.

Nota. Morfología de falla por fatiga en el lado indicado, ubicación en el "Housing" desconocida.

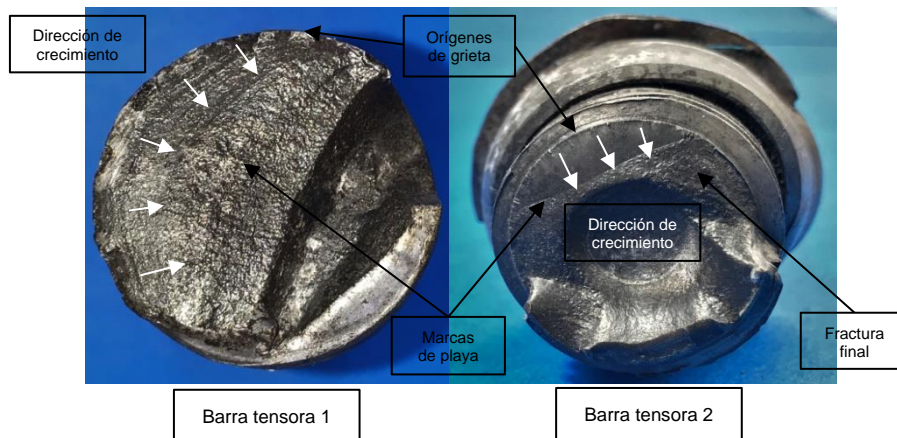
Figura 3.12: Fractografía en dos secciones de barra tensora.

Nota. Las dos superficies muestran morfología típica de fractura por fatiga.

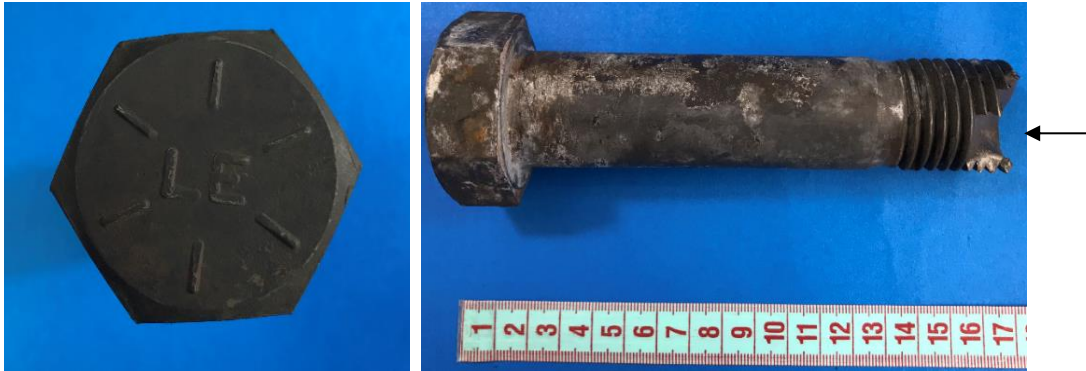
Uno de los tornillos con ubicación desconocida en la unión bridada *Mando final-"Housing"*, presenta fractura en su zona roscada (**Figura 3.13**), el análisis fractográfico presentó morfología de *fractura por fatiga*, debido a la presencia de *marcas de origen de grieta* en valle de rosca, seguido por *marcas de playa* avanzando por su núcleo en un ángulo aproximado de 45° respecto a su eje longitudinal, hasta alcanzar la fractura final por desgarramiento (**Figura 3.14**). La inclinación en trayectoria de grieta evidencia que el tornillo experimentó cargas combinadas de tracción y flexión durante su vida útil.

Figura 3.13: Sección de tornillo fracturado.

Nota. Marcación en cabeza de tornillo, con evidencia de fractura en su zona roscada.

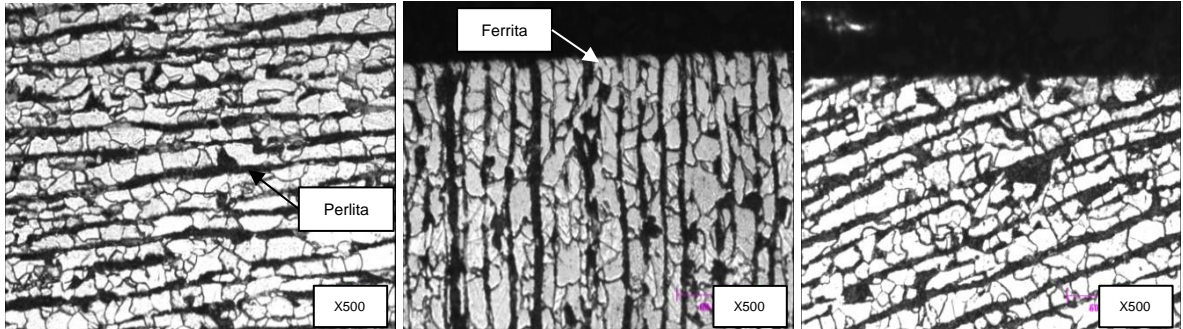
Figura 3.17: Microestructura – Metal base “Housing”.

El examen metalográfico permitió revelar que el acero empleado en la fabricación de "channels" y cilindro interno del "Housing", están compuestos de granos alargados de ferrita y bandas de perlita con presencia de algunas inclusiones, característico de aceros de bajo carbono con aplicaciones estructurales como el ASTM A572 Grado 65 (Figura 3.17); así mismo, permitió identificar en la ZAC la transformación de austenita en

Nota. Microestructuras en “channel” (transversal/longitudinal) y *cilindro interno* (longitudinal). x500. Nital 2%.

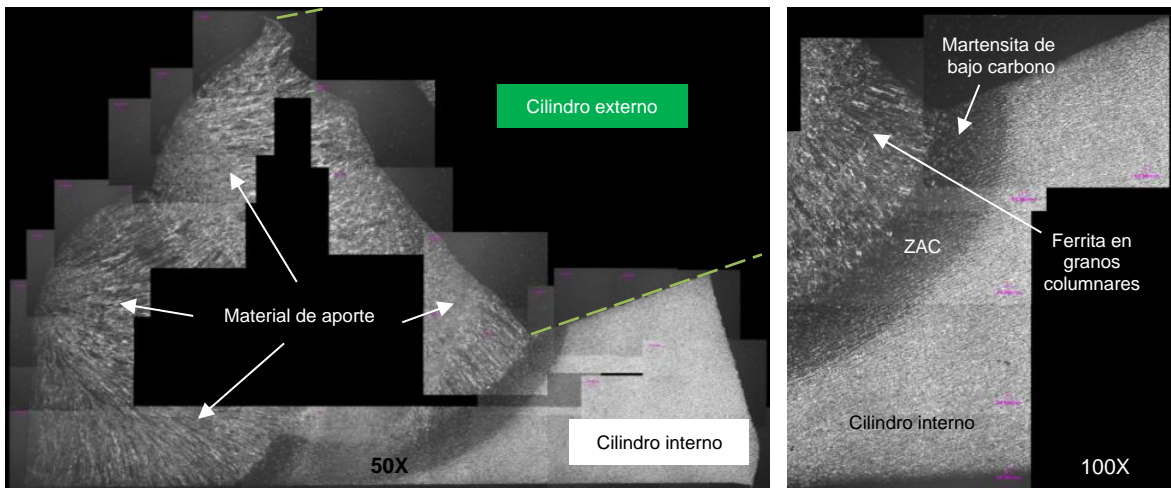
Figura 3.18: Microestructura – Soldadura cilindro interno/cilindro externo.

martensita de bajo carbono y la formación de granos columnares de ferrita en el metal de aporte (**Figura 3.18**).

Nota. Detalle de unión soldada *cilindro interno/cilindro externo*, corte transversal al cordón de soldadura. La lámina del cilindro externo no está presente. 50X y 100X. Nital 2%.

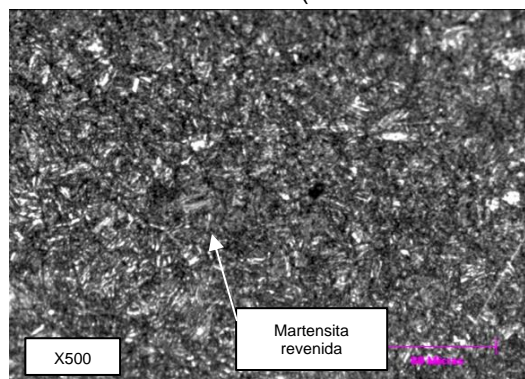
Figura 3.21: Microestructura – Barra tensora (Sección transversal).

El examen metalográfico fue realizado en dos secciones -longitudinal y transversal, revelando una microestructura de *martensita revenida* (**Figura 3.21**).

Nota. Microestructura hacia superficie de barra tensora - Sección transversal. x500. Nital 2%.

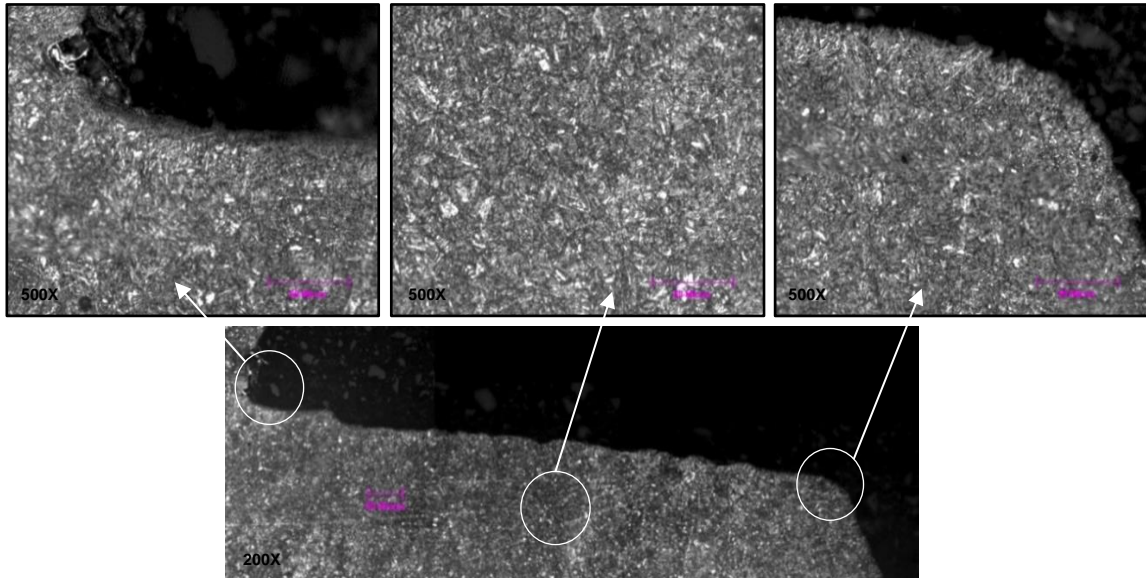
Figura 3.22: Microestructura – Barra tensora (sección longitudinal).

Se observó que no existen variaciones de tamaño significativas entre superficie y núcleo de rosca; indicando la ausencia de capa endurecida (**Figura 3.22** y **Figura 3.23**).

Nota. Detalle en sección longitudinal de barra tensora en extremo roscado. Detalle de raíz, zona intermedia y cresta. 200X y 500X. Nital 2%.

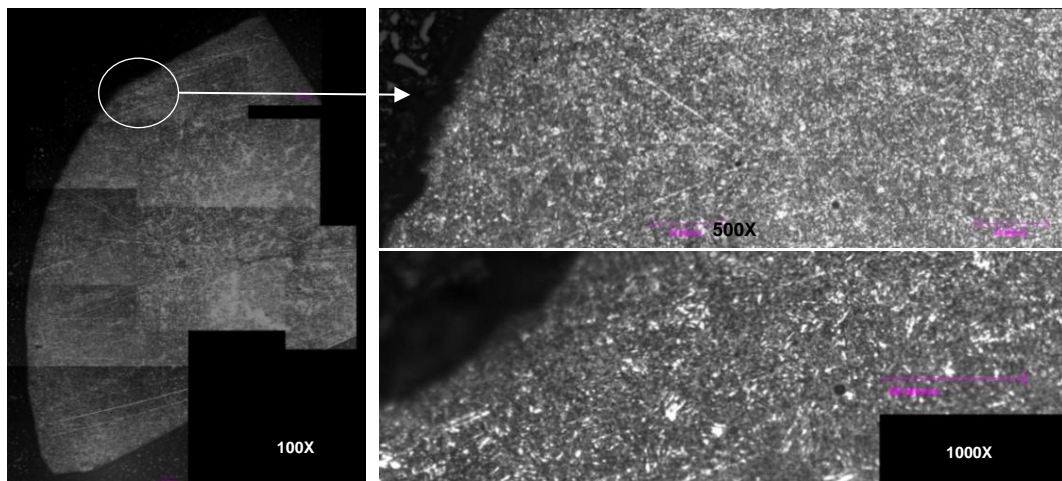
Figura 3.23: Microestructura – Barra tensora (sección transversal).

Nota. Detalle en sección transversal de barra tensora en extremo roscado. 100X, 500X y 1000X. Nital 2%.

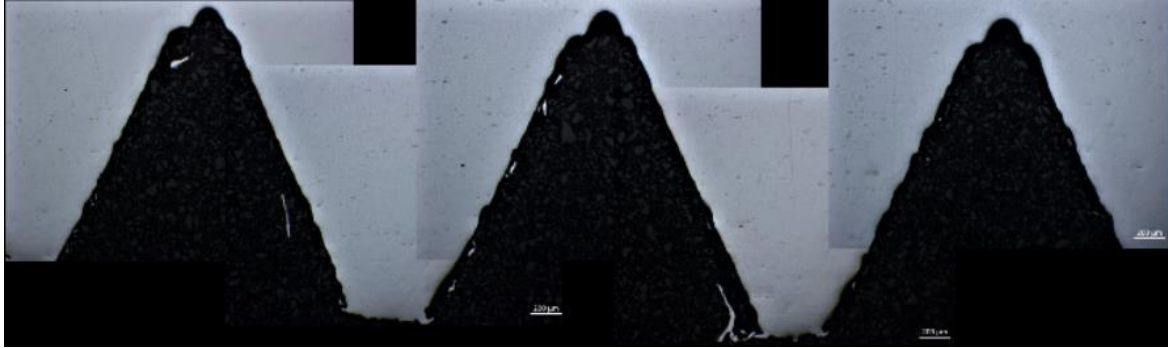
Figura 3.24: Perfil de rosca – Barra tensora.

Una inspección detallada permitió identificar que el perfil de rosca no presenta agrietamiento; sin embargo, el valle presenta geometrías agudas, donde se esperaba una geometría plana para roscas estándar de uso general unificada o métrica (**Figura 3.24**).

Nota. Perfil geométrico distinto entre valle (Agudo) y cresta (Plano). 50X. Sin atacar.

Finalmente, los resultados indican que el acero empleado en la fabricación de barras tensoras proviene de dos tipos diferentes, acero de medio carbono y acero de baja aleación, como el **AISI/SAE 4140** y **AISI/SAE 5140**, debido a su similitud de propiedades mecánicas, composición química y apariencia metalográfica. Adicionalmente, su perfil de rosca corresponde a fabricación mediante mecanizado.

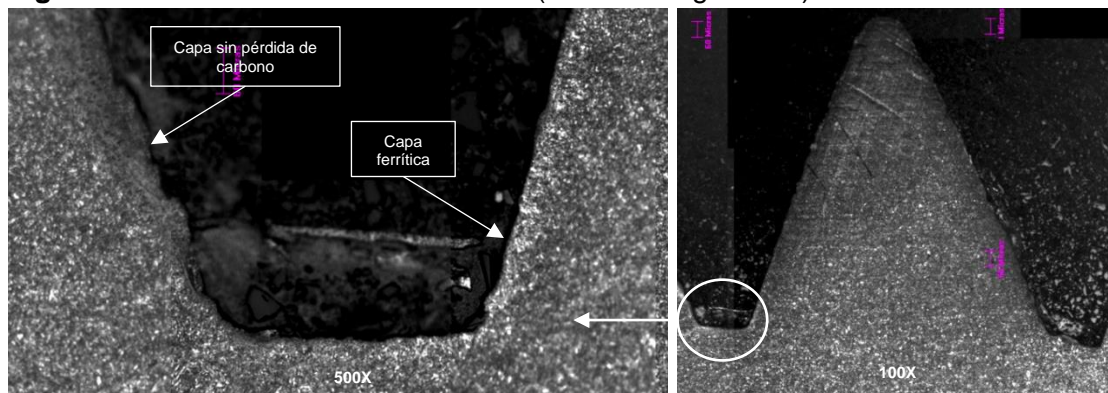
Figura 3.25: Microestructura – Tornillo (sección longitudinal)

La metalografía reveló que el núcleo de los tornillos está compuesto principalmente por agujas de martensita revenida, composición típica generada en procesos de temple y revenido, debido a la transformación rápida de austenita en martensita para aceros de medio carbono. Adicionalmente, se evidencian capas intermitentes de ferrita, como resultado de un proceso de decarburación parcial (**Figura 3.25, Figura 3.26, Figura 3.27**).

Nota. Detalle raíz de rosca, evidenciando pérdida de carbono alternante en cara de rosca. 100X y 500X. Nital 2%.

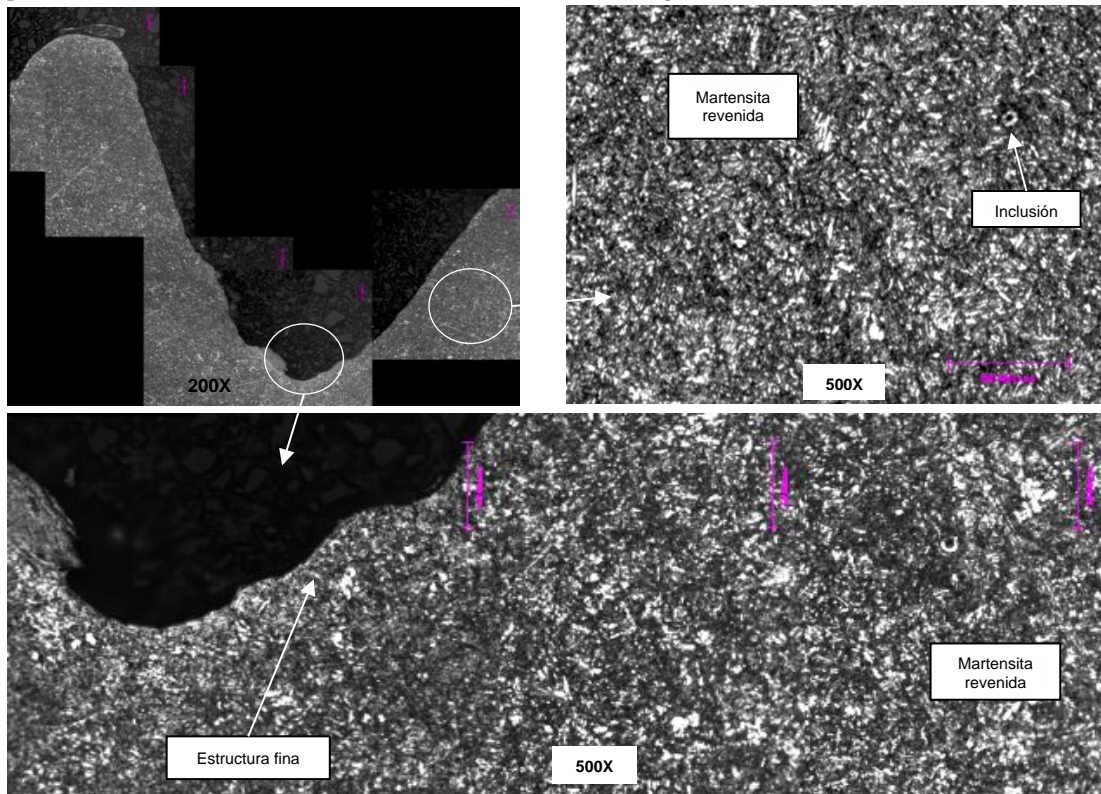
Figura 3.26: Microestructura – Tornillo (sección longitudinal).

Nota. Microestructura sección longitudinal tornillo, detalle raíz de rosca. 200X, 500X. Nital 2%.

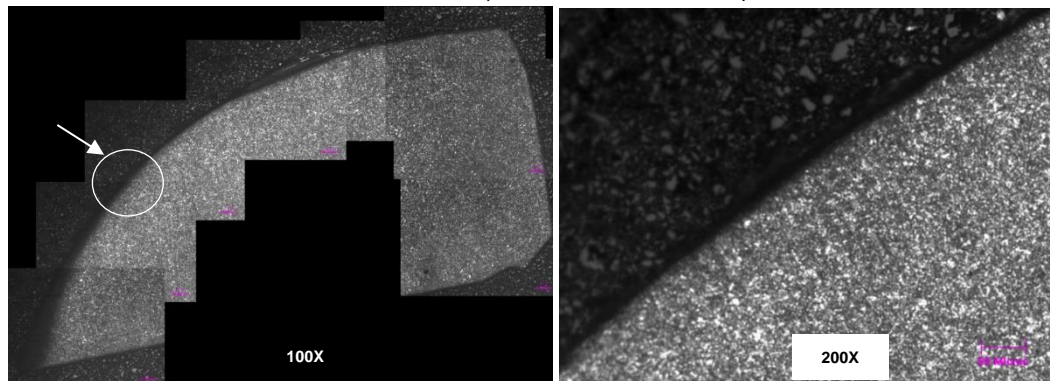
Figura 3.27: Microestructura – Tornillo (sección transversal).

Nota. Microestructura sección transversal tornillo, detalle capa superficial. 100X y 200X. Nital 2%.

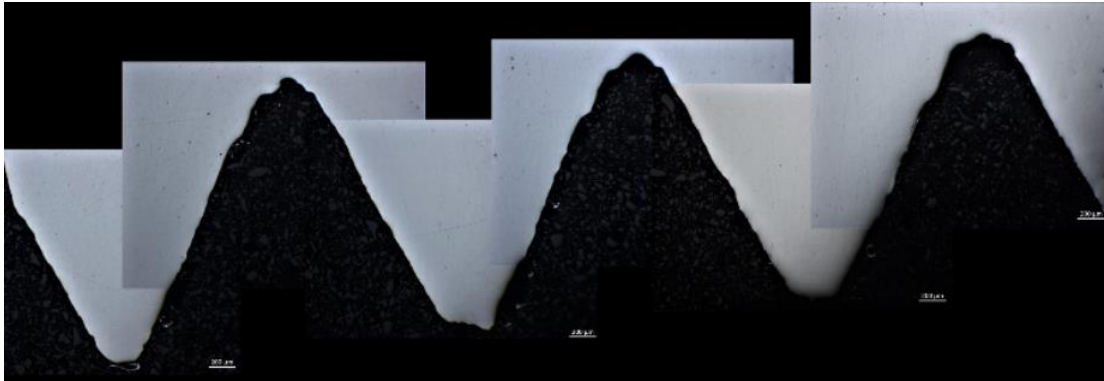
Figura 3.28: Perfil de rosca – Tornillo.

Una inspección detallada permitió identificar que el perfil de rosca no presenta agrietamiento; sin embargo, el valle y cresta de las roscas presentan geometrías agudas, donde se esperaba una geometría plana para roscas estándar de uso general unificada o métrica (**Figura 3.28**).

Nota. Perfil geométrico distinto entre valle (Agudo) y cresta (Plano). 50X. Sin atacar.

Finalmente, fue posible comprobar que el acero empleado en la fabricación de tornillos corresponde a un acero de medio carbono **ASTM A354 Grado 8**, debido a su uso como sujetador roscado y conjunto de propiedades mecánicas, composición química y apariencia metalográfica. Adicionalmente, su perfil de rosca corresponde a fabricación mediante mecanizado.

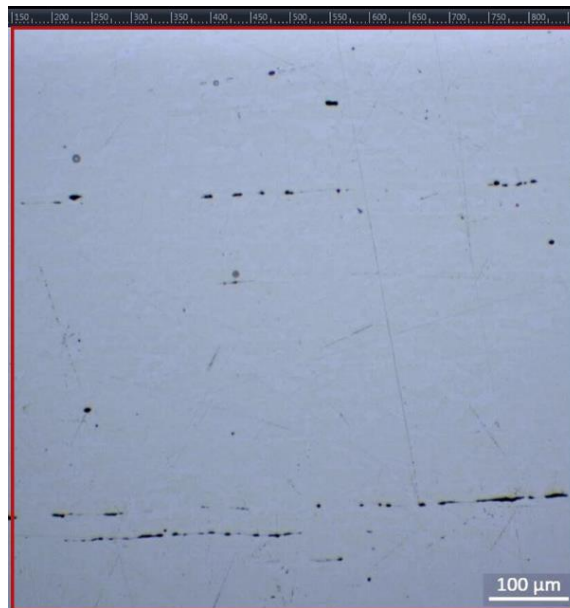
Tabla 3-11: Inclusiones – "Housing" (sección longitudinal).

Nota. Inclusiones alargadas en "micrómetros" y óxidos globulares en "cantidad". 100x. Sin ataque.

Mediante el método D del estándar ASTM E-45 se determinó que los aceros de "Housing", barras tensoras y tornillos cuentan con un grado bajo de saturación de *inclusiones alargadas* donde predominan silicatos y sulfuros, con un nivel de severidad máximo de 0,5 entre serie gruesa y delgada. Respecto a los *óxidos globulares*, se pudo concluir que el nivel de severidad en tornillos se encuentra en el rango de aceptabilidad (inferiores a 2,5); caso contrario, ocurre con en "Housing" y barras tensoras, donde el grado de saturación de inclusiones lo sobrepasan con niveles de 3 y 3,5 respectivamente.

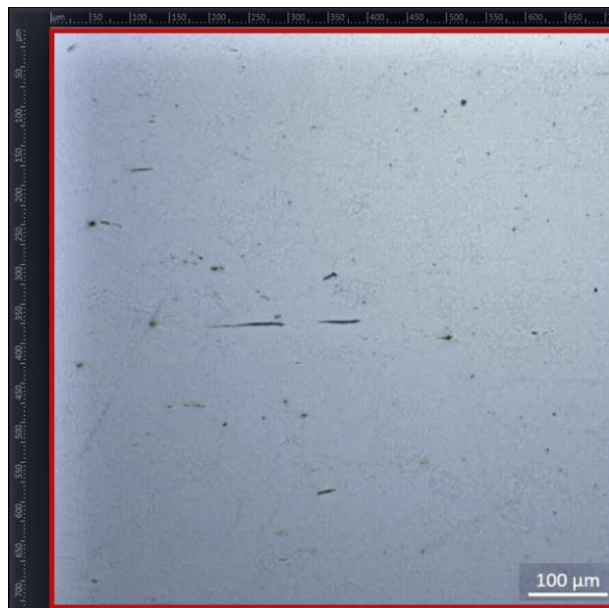
Tabla 3-12: Inclusiones – Barra tensora (sección longitudinal).

Nota. Inclusiones alargadas en “micrómetros” y óxidos globulares en “cantidad”. 100x. Sin ataque.

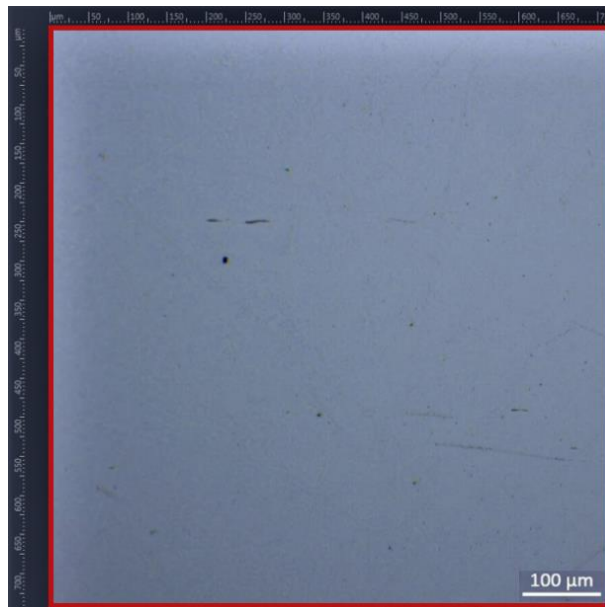
Tabla 3-13: Inclusiones – Tornillos (sección longitudinal).

Nota. Inclusiones alargadas en "micrómetros" y óxidos globulares en "cantidad". 100x. Sin ataque.

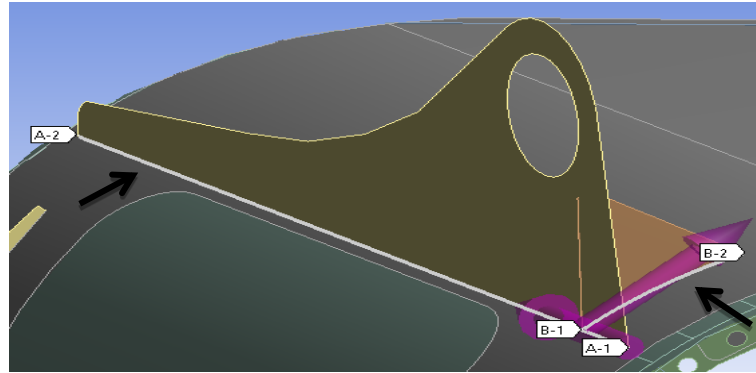
Figura 4-27: Zona 4 (06H01, 06H02, 06H03) – Soporte Barra antivuelco.

1. **Soporte de barra antivuelco** es la zona más sensible al agrietamiento con una vida total a falla de 2-3 meses (1,752hr); sin embargo, los registros de mantenimiento muestran que las fallas catastróficas no han sido causadas por el desprendimiento de dicho elemento.
2. Las uniones "**channel**"-**Brida** en la zona baja del "Housing", son propensas al agrietamiento preferencialmente en soldaduras horizontales de "channel" 3 & 4 y

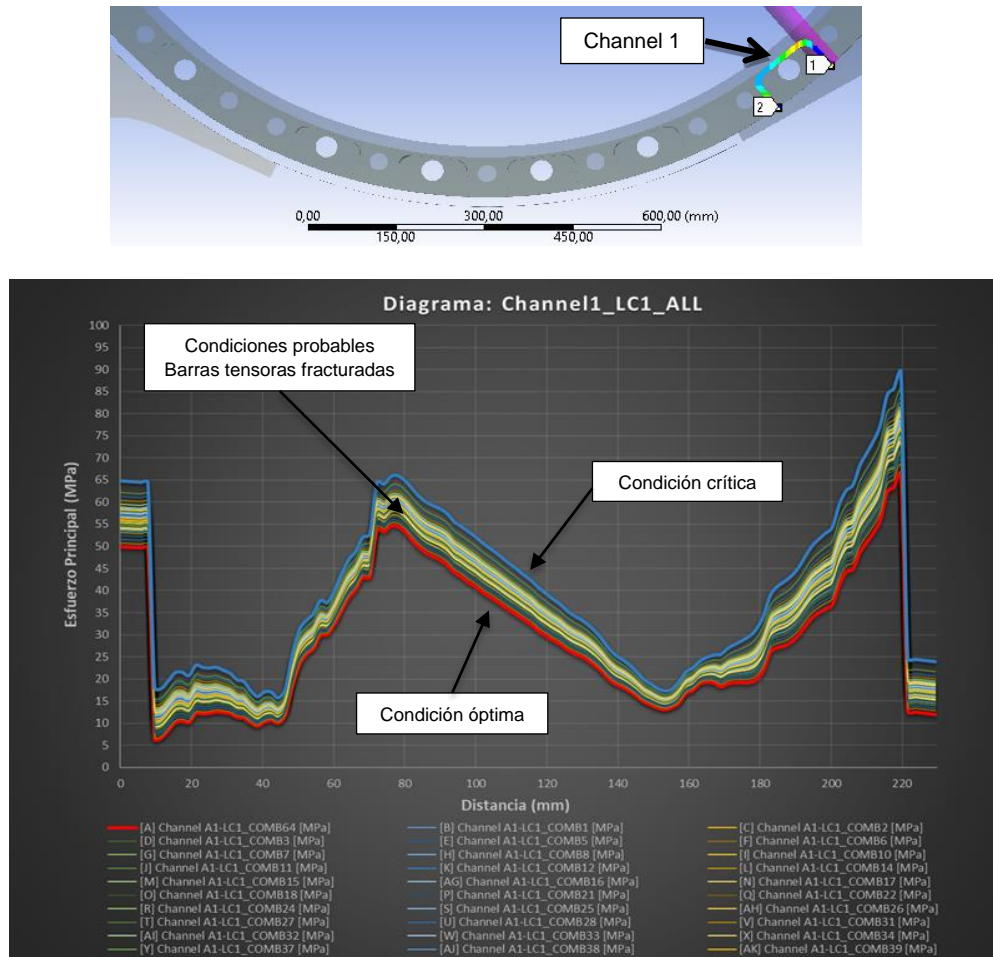
Figura 4-29: Variación de esfuerzos en “Channel 1”.

Para efectos de ejemplo, se presentan los perfiles de esfuerzos en "channel" 1", para todas las combinaciones de barras tensoras fracturadas en condición de carga uno (LC1) (**Figura 4-29**); de esta manera, la totalidad de los perfiles de esfuerzo en las zonas de interés, experimentando 38 combinaciones de barras tensoras fracturadas junto a 6 condiciones de carga (LC1, LC2, LC3, LC4, LC5 y LC6) son graficados. Para facilitar su interpretación, únicamente se graficó su estado óptimo (todas las barras tensoras sin fracturar) y su estado crítico (todas las barras tensoras fracturadas), ver Anexo R.

Nota. Variación del perfil de esfuerzos en “Channel 1” para 38 combinaciones posibles de barras tensores fracturadas (BTF) en condición de carga uno (LC1). La *Distancia*, representa la longitud del cordón de soldadura en la unión *Brida - “Channel”*, iniciando en el punto 1 y finalizando en el punto 2 (imagen superior).

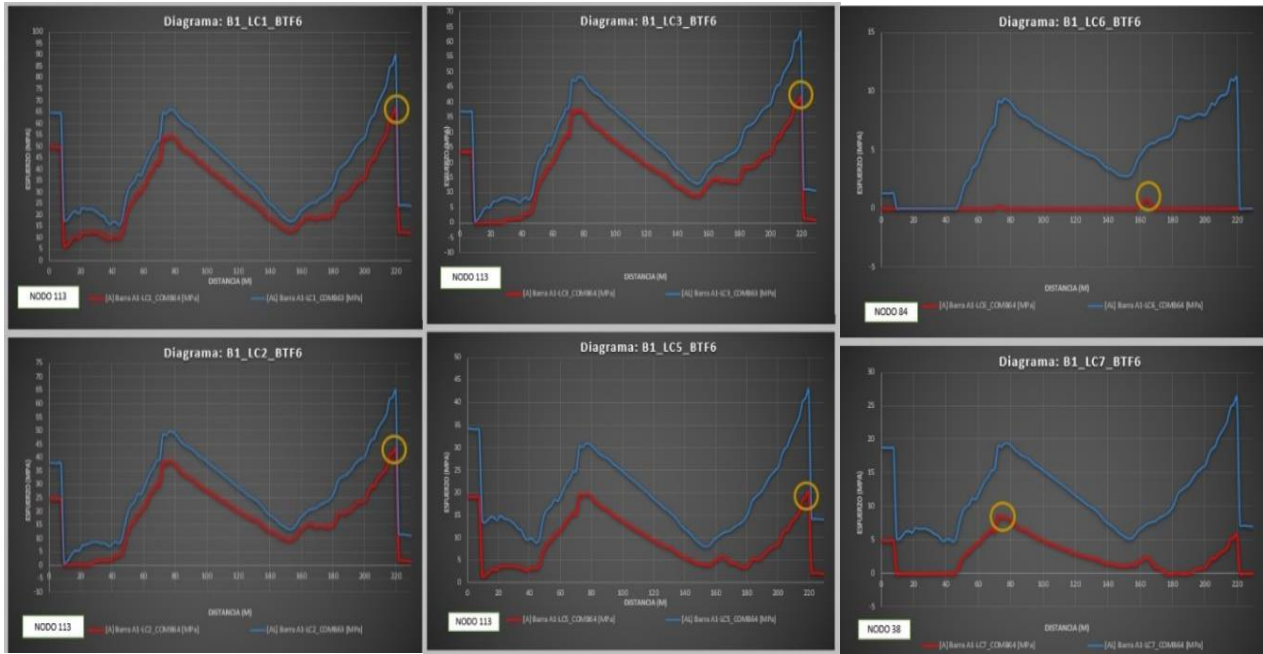
Figura 4-30: Diversos picos de esfuerzo en “channel” 1”.

Debido a que el estado de esfuerzos varía con respecto a las condiciones de carga (LC1-LC7), se espera que cada una genere diversos picos de esfuerzo. Por ejemplo, en la zona “channel” 1 se determinaron tres nodos de interés (Nodos 38, 84 y 113); a partir de allí, el Nodo 113 fue seleccionado de acuerdo al criterio de máximo esfuerzo principal y mayor número de repeticiones (Figura 4-30 y Tabla 4-11).

Nota. Distintas condiciones de carga (LC1 – LC7) generan distintos perfiles de esfuerzos, nótese que los picos de esfuerzo pueden o no cambiar de ubicación.

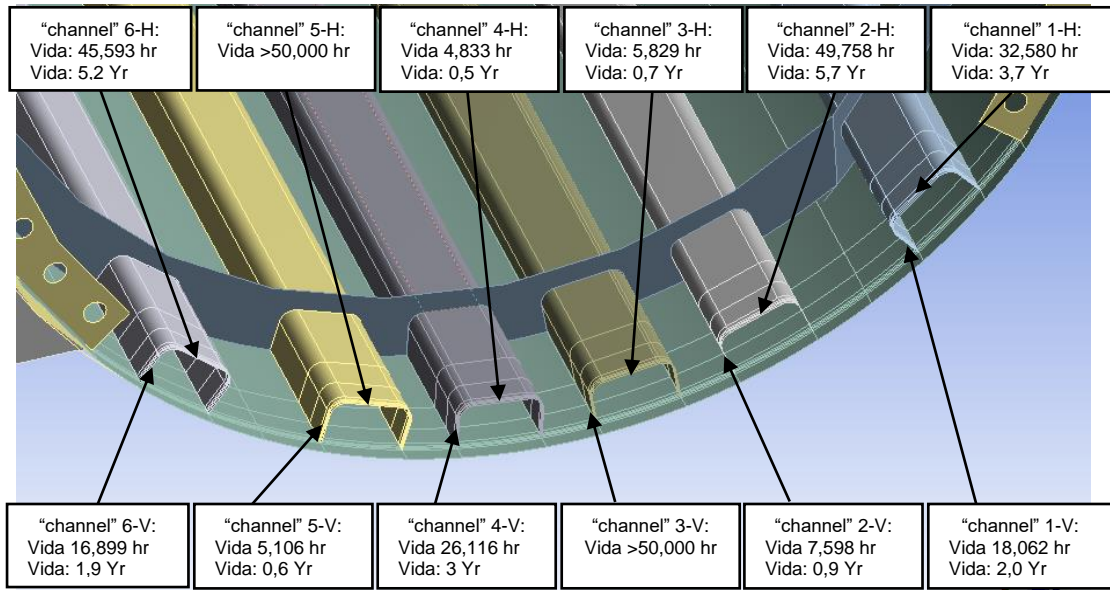
Figura 4-38: Ubicación de juntas – “channels” horizontales & “channels” verticales”.

Zona evaluada	Tipo	Clase	Tipo Junta	Ciclos (LC1-LC7) (hr)	Ciclos (Monitoreado) (hr)	Esfuerzo evaluado
"channel"1 Horizontal	5.3	G2	Butt Weld - V	32,580	32,342	HS
"channel"2 Horizontal	5.3	G2	Butt Weld - V	49,758	47,691	HS
"channel"3 Horizontal	5.3	G2	Butt Weld - V	5,829	43,477	HS
"channel"4 Horizontal	5.3	G2	Butt Weld - V	4,833	25,054	HS
"channel"5 Horizontal	5.3	G2	Butt Weld - V	158,568	141,555	HS
"channel"6 Horizontal	5.3	G2	Butt Weld - V	45,593	52,634	HS
"channel"1 Vertical	7.9	G2	Butt Weld	18,062	3,319	NS
"channel"2 Vertical	7.9	G2	Butt Weld	7,598	743	NS
"channel"3 Vertical	7.9	G2	Butt Weld	407,765	47,991	NS
"channel"4 Vertical	7.9	G2	Butt Weld	26,116	1,991	NS
"channel"5 Vertical	7.9	G2	Butt Weld	5,106	3,908	NS
"channel"6 Vertical	7.9	G2	Butt Weld	16,899	797	NS

en soldaduras verticales de "channel" 2 & 5, una vida total a falla de aproximadamente cuatro meses (2,880hr).

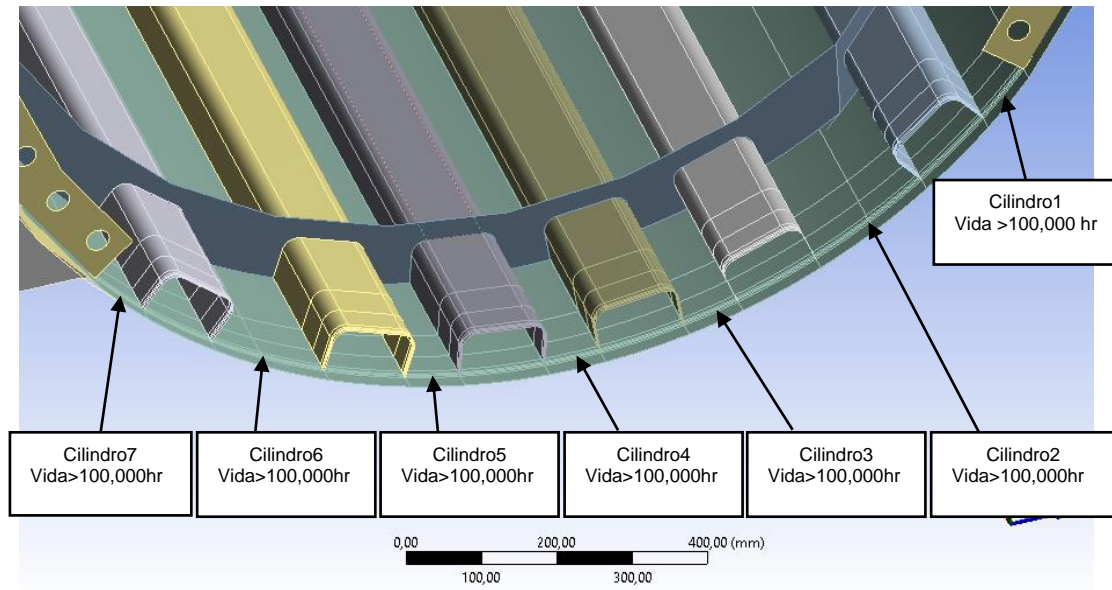
Figura 4-39: Ubicación de juntas analizadas – "Cilindro interno".

Zona evaluada	Tipo	Clase	Tipo Junta	Ciclos (LC1-LC7) (hr)	Ciclos (Monitoreado) (hr)	Esfuerzo evaluado
Cilindro1	-	G2	Lap joint	454,610	159,746	NS
Cilindro2	-	G2	Lap joint	6,920,205	85,760	NS
Cilindro3	-	G2	Lap joint	29,895,967,769	35,133,220,829	NS
Cilindro4	-	G2	Lap joint	2,826,035,984	20,647,130,599	NS
Cilindro5	-	G2	Lap joint	2,127,411	441,571	NS
Cilindro6	-	G2	Lap joint	1,158,679	239,437	NS
Cilindro7	-	G2	Lap joint	229,209	26,312	NS

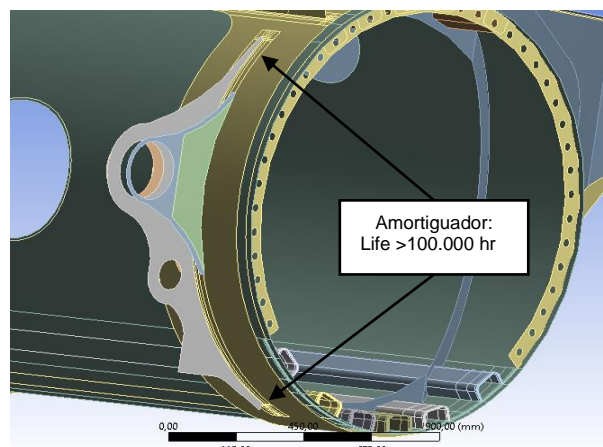
Figura 4-40: Ubicación de juntas analizadas – "Amortiguador".

Zona evaluada	Tipo	Clase	Tipo Junta	Ciclos (LC1-LC7) (hr)	Ciclos (Monitoreado) (hr)	Esfuerzo evaluado
Amortiguador	5.3	D	Butt Weld - V	442,277	110,874	HS

3. **Cilindro externo** son juntas de sensibilidad media, presentan una vida a falla estimada de 2.2 años (19,645hr).
4. **Cilindro interno y Soporte Amortiguador** son las menos sensibles al agrietamiento, cuentan con una vida a falla estimada mayor a 10 años (10,5120hr).

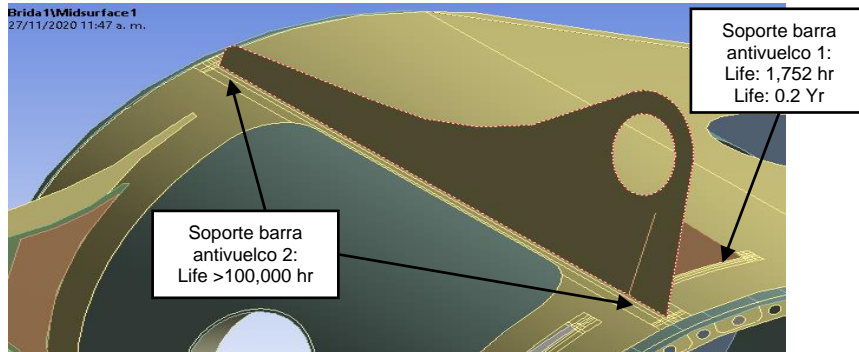
Figura 4-41: Ubicación de juntas analizadas – “Soporte barra antivuelco 1 & 2”.

Zona evaluada	Tipo	Clase	Tipo Junta	Ciclos (LC1-LC7) (hr)	Ciclos (Monitoreado) (hr)	Esfuerzo evaluado
Soporte barra Antivuelco 1	5.3	G	Butt Weld - V	672,163	326,470	HS
Soporte barra Antivuelco 2	5.3	G	Butt Weld - V	1,752	4,003	HS
