Análisis de falla del agrietamiento repetitivo experimentado por los “Housing” de los camiones EH5000 de la casa fabricante Hitachi utilizados en la mina de carbón a cielo abierto de El Cerrejón (La Guajira - Colombia)

Germán Eduardo Sanabria Vega

Tesis presentada como requisito parcial para optar al título de:
Magister en ingeniería mecánica

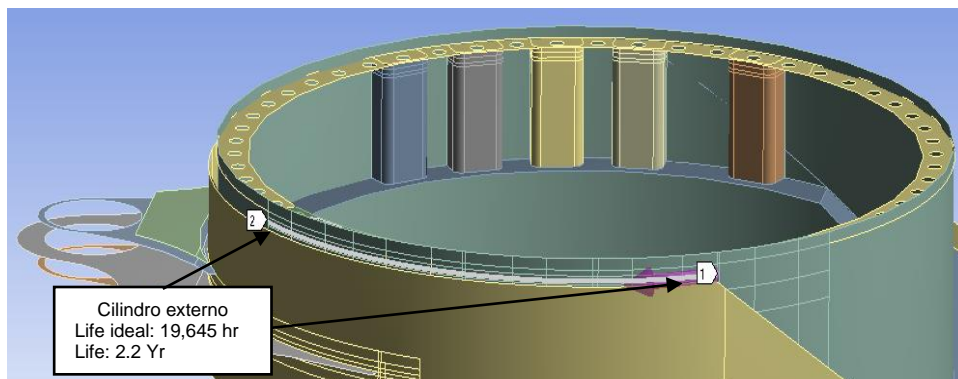
Figura 4-42: Ubicación de juntas analizadas – “Zona Cilindro externo.”.

Zona evaluada	Tipo	Clase	Tipo Junta	Ciclos (LC1-LC7) (hr)	Ciclos (Monitoreado) (hr)	Esfuerzo evaluado
Cilindro externo	-	G2	Lap joint	19,645	10,851	HS

3. **Cilindro externo** son juntas de sensibilidad media, presentan una vida a falla estimada de 2.2 años (19,645hr).
4. **Cilindro interno y Soporte Amortiguador** son las menos sensibles al agrietamiento, cuentan con una vida a falla estimada mayor a 10 años (10,5120hr).

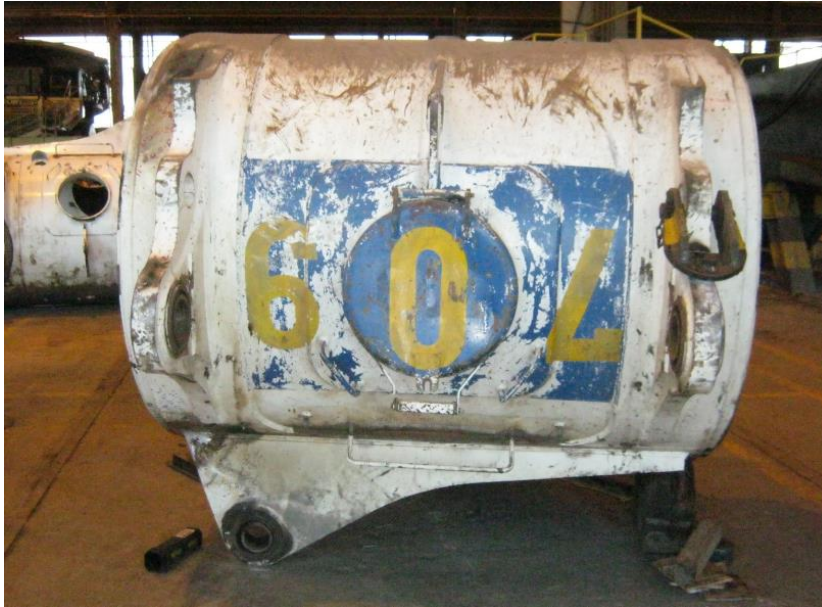
Fotografía C-1: “Housing” camión C709 en reparación.

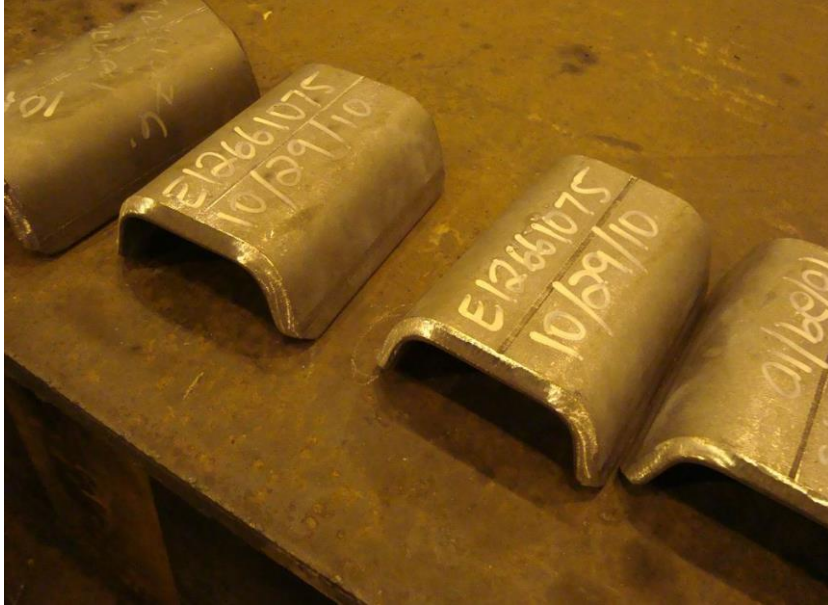
Fotografía C-3: Cambio de "channels".

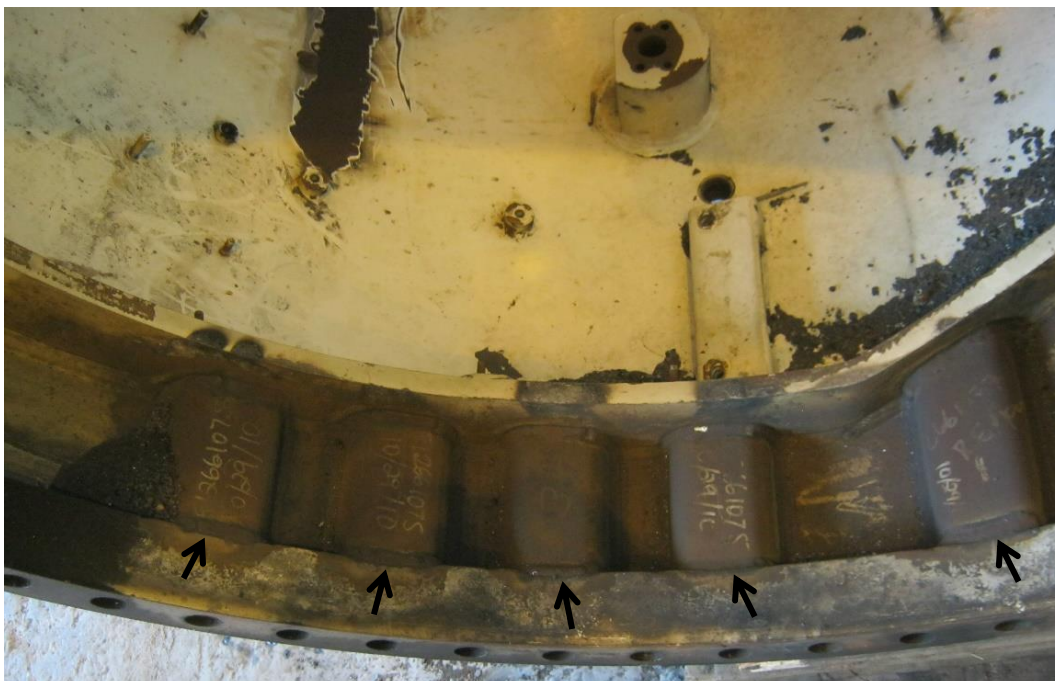
Fotografía C-6: “channels” de refuerzo en parte alta instalados.

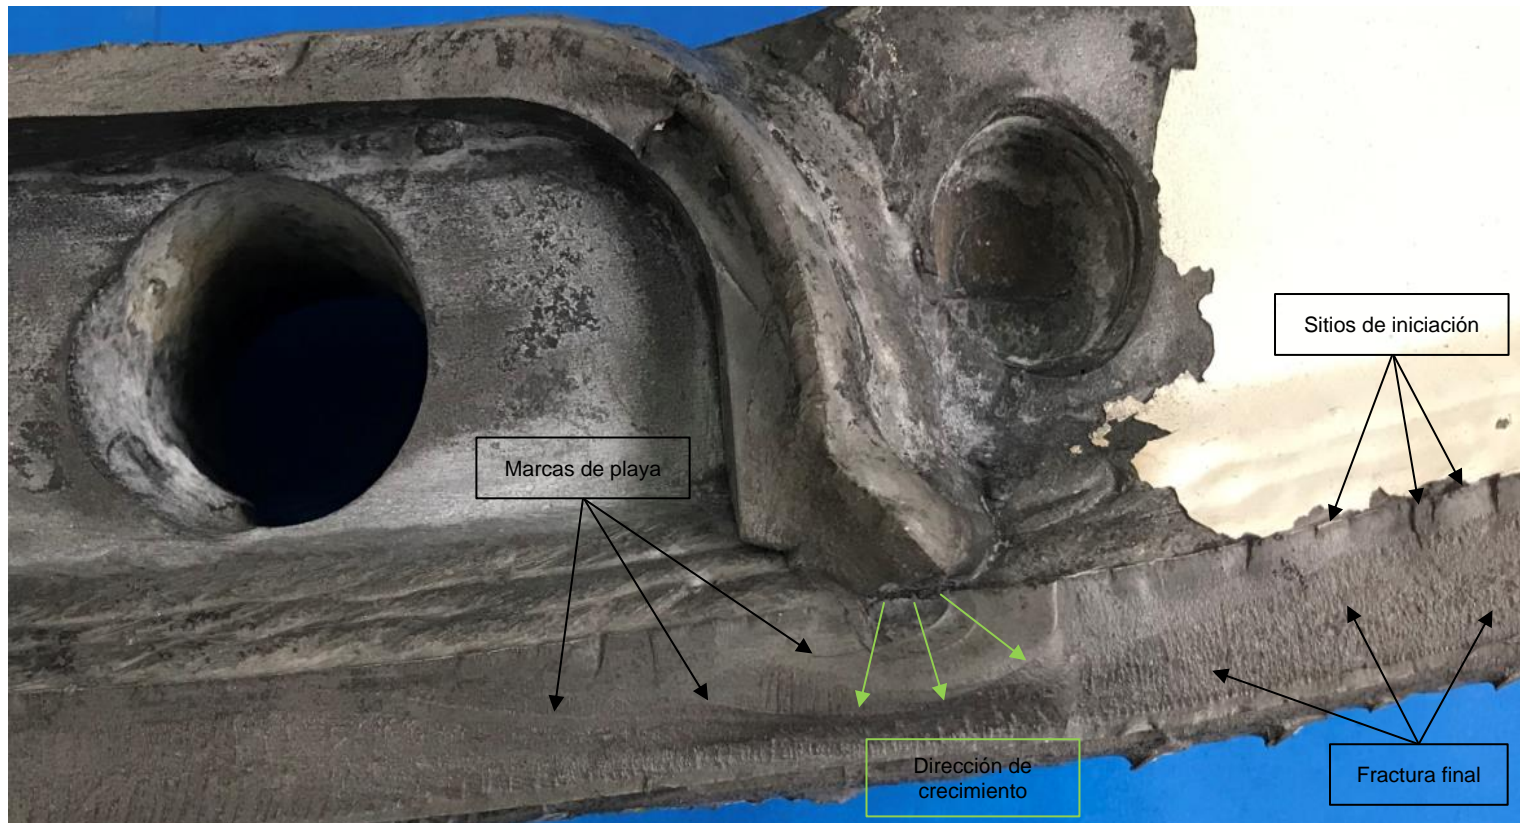
- Detalles de fabricación como la penetración incompleta en cordones verticales y horizontales de la *junta Brida-“channel”*, actúan como discontinuidades que facilitan la formación de grietas; dicho comportamiento, fue evidenciado en el examen fractográfico (**Numeral 3.1**, Anexo D y Anexo F).

Fotografía D-1: Fractografía de unión “channel”-Brida-Cilindro externo, zona cercana a “channel 2”.

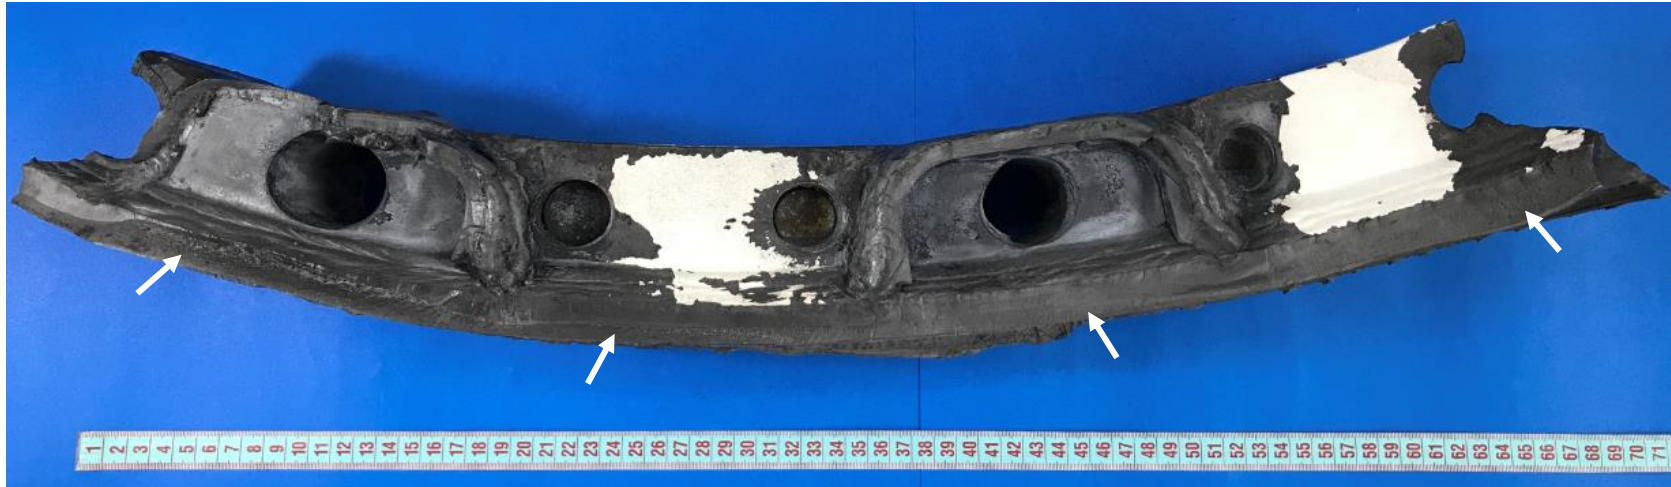
Fotografía D-2: Vista general – Cilindro interno.

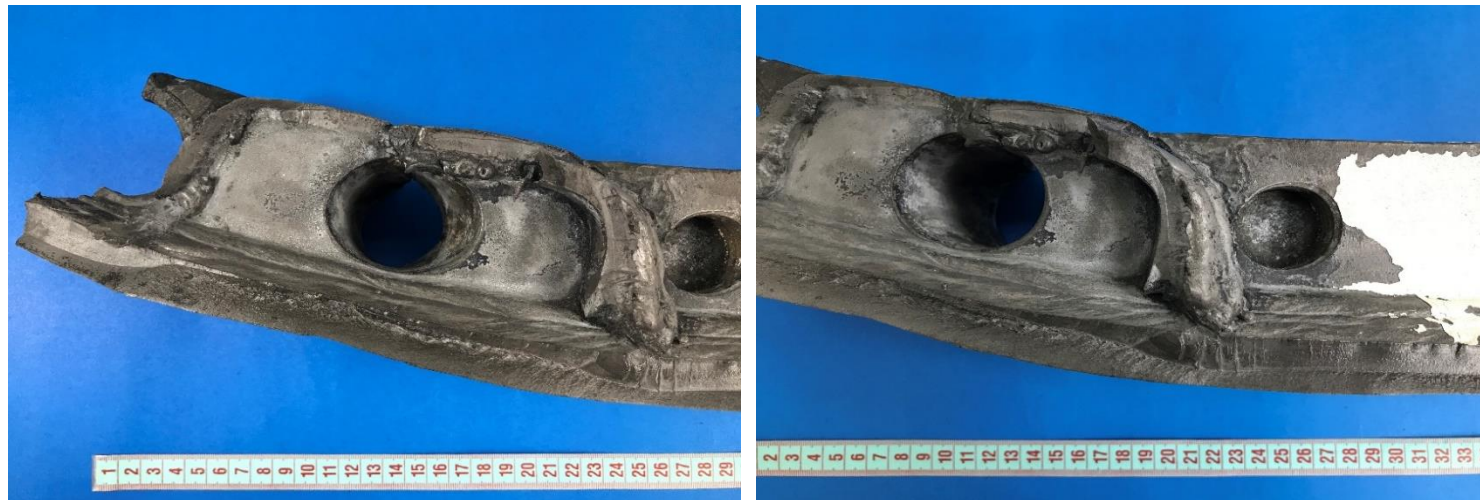
Fotografía D-3: Detalles superficie de fractura – Cilindro interno.

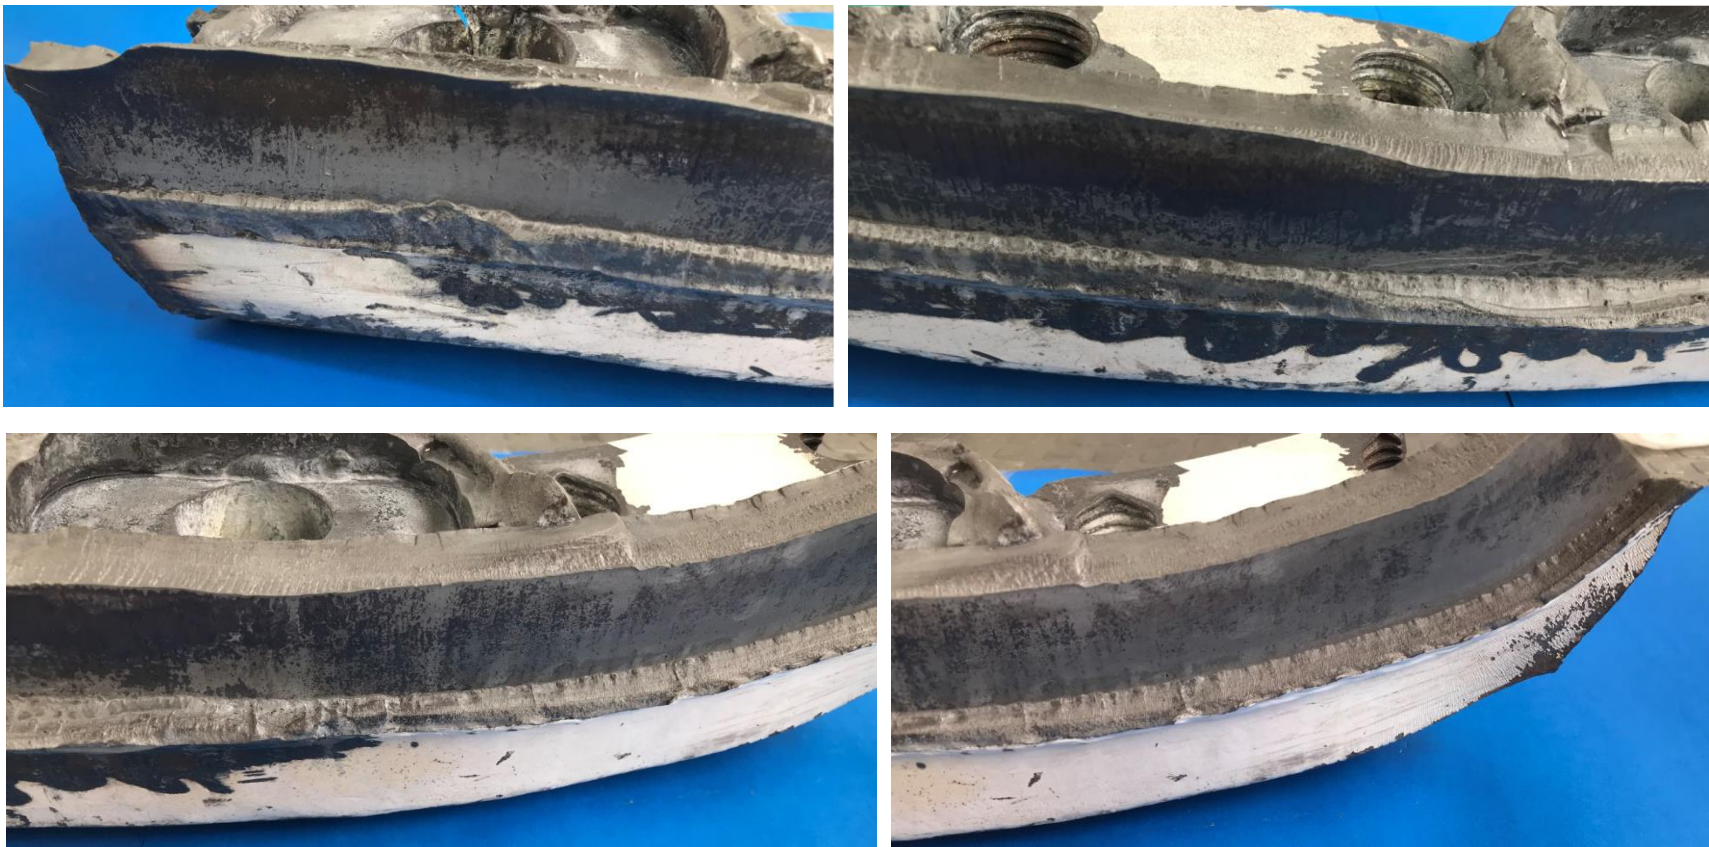
Fotografía E-1: Detalles cordón de soldadura fracturado.

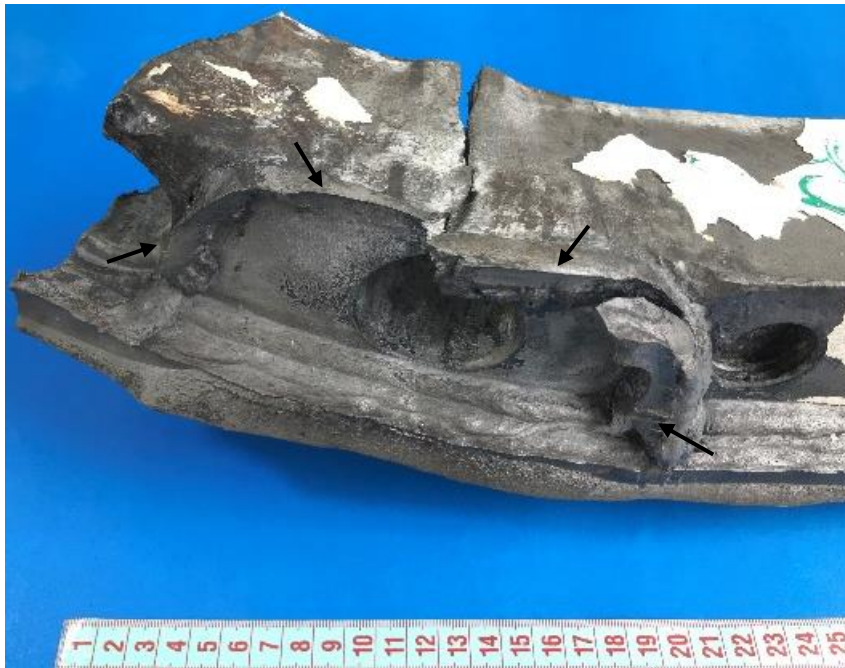
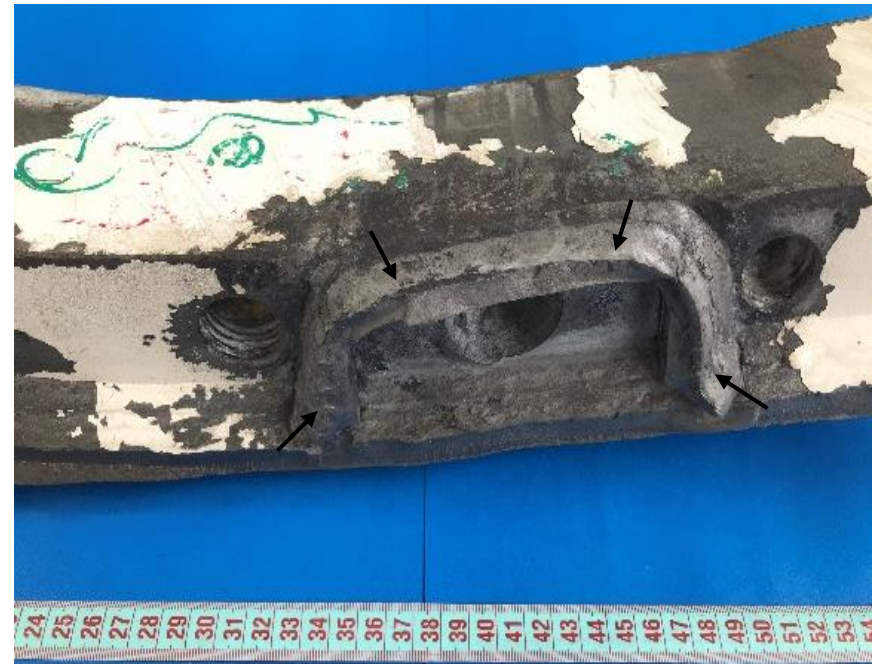
Fotografía F-1: Detalles cordones de soldadura fracturados – unión “Channel” - Brida.

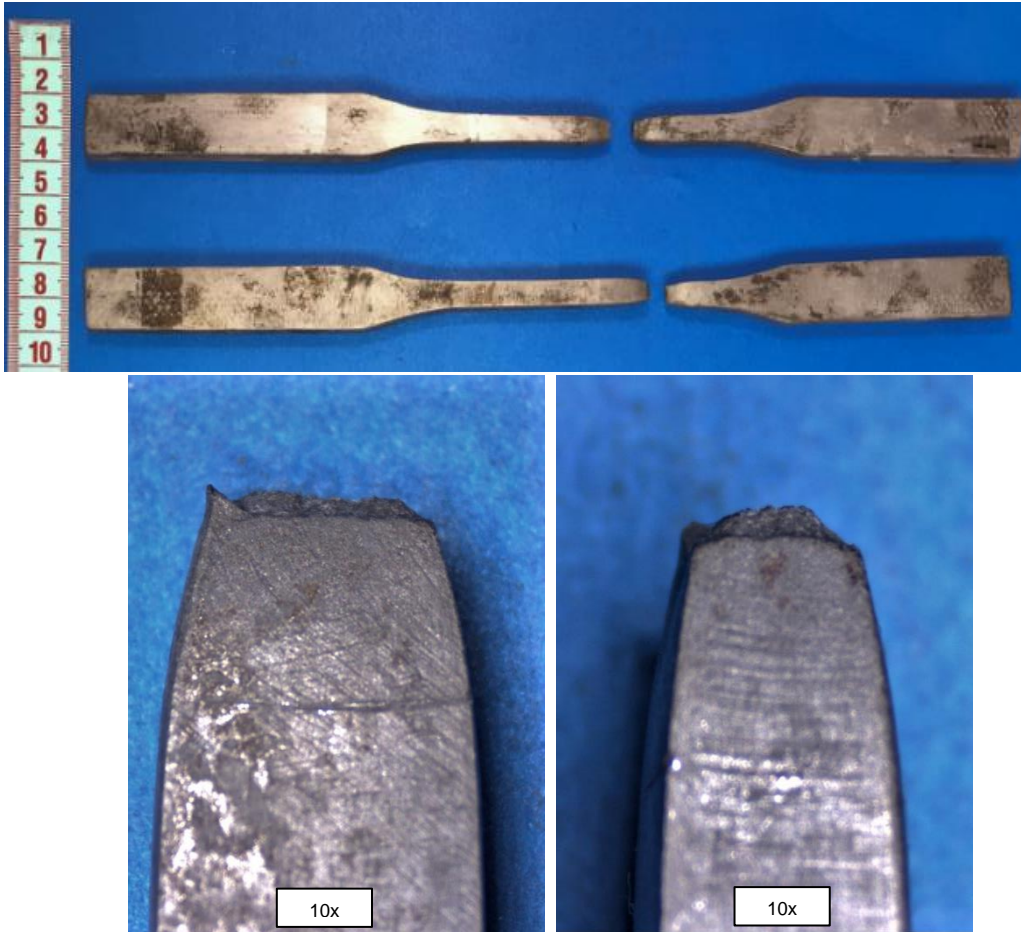
Fotografía G-1: Apariencia de fractura - "Housing" (H1, H2).

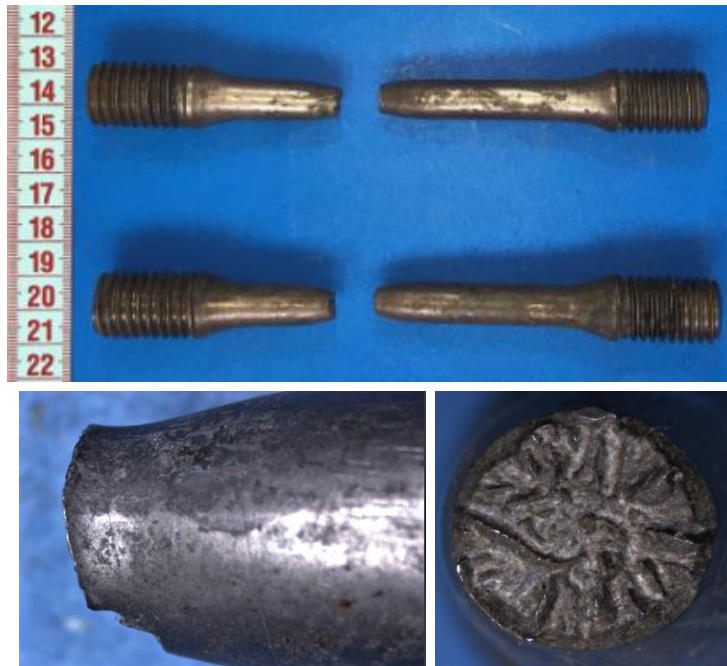
Fotografía G-2: Apariencia de fractura en ensayo de tracción - Tornillos (T1, T2).

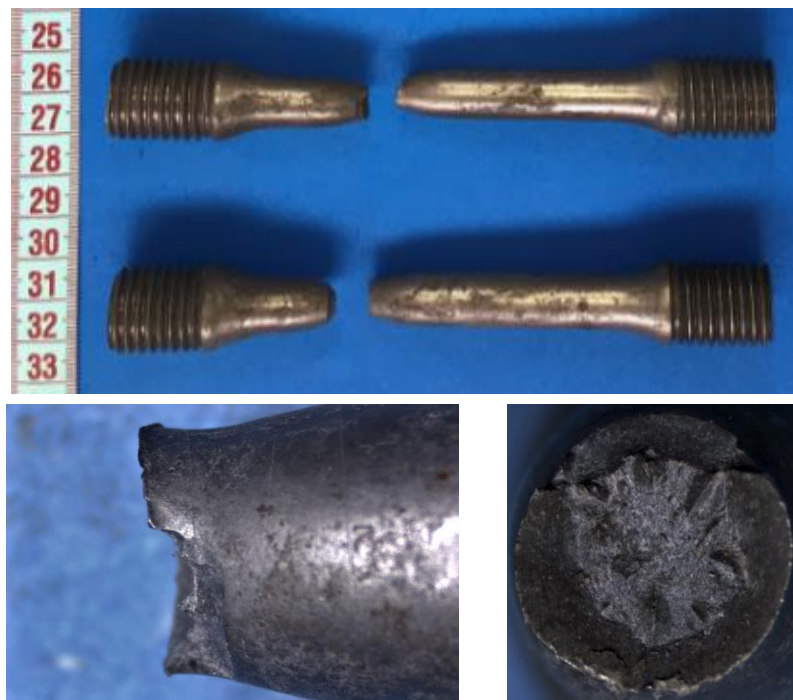
Fotografía G-3: Apariencia de fractura en ensayo de tracción - Barras tensoras (B1, B2).

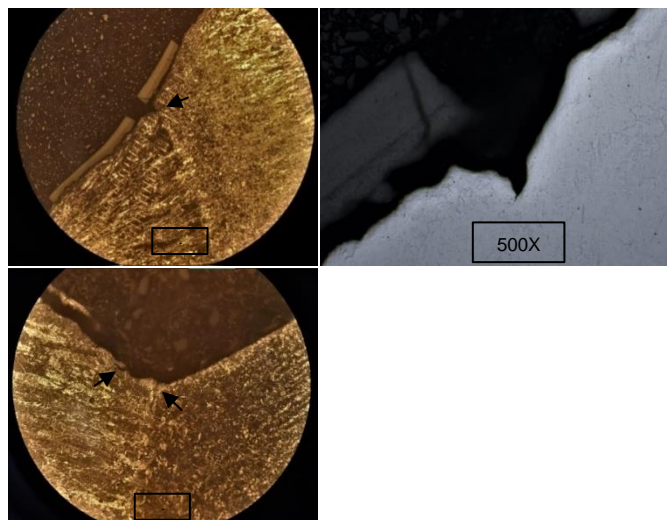
Fotografía K-2: Discontinuidades en unión soldada - Sección 2.

Nota. Discontinuidad entre pliegues de soldadura (arriba) y agrietamiento múltiple en zona cercana a concentrador de esfuerzos en ZAC (derecha). 100X y 500X. Con y sin ataque. Nital 2%.

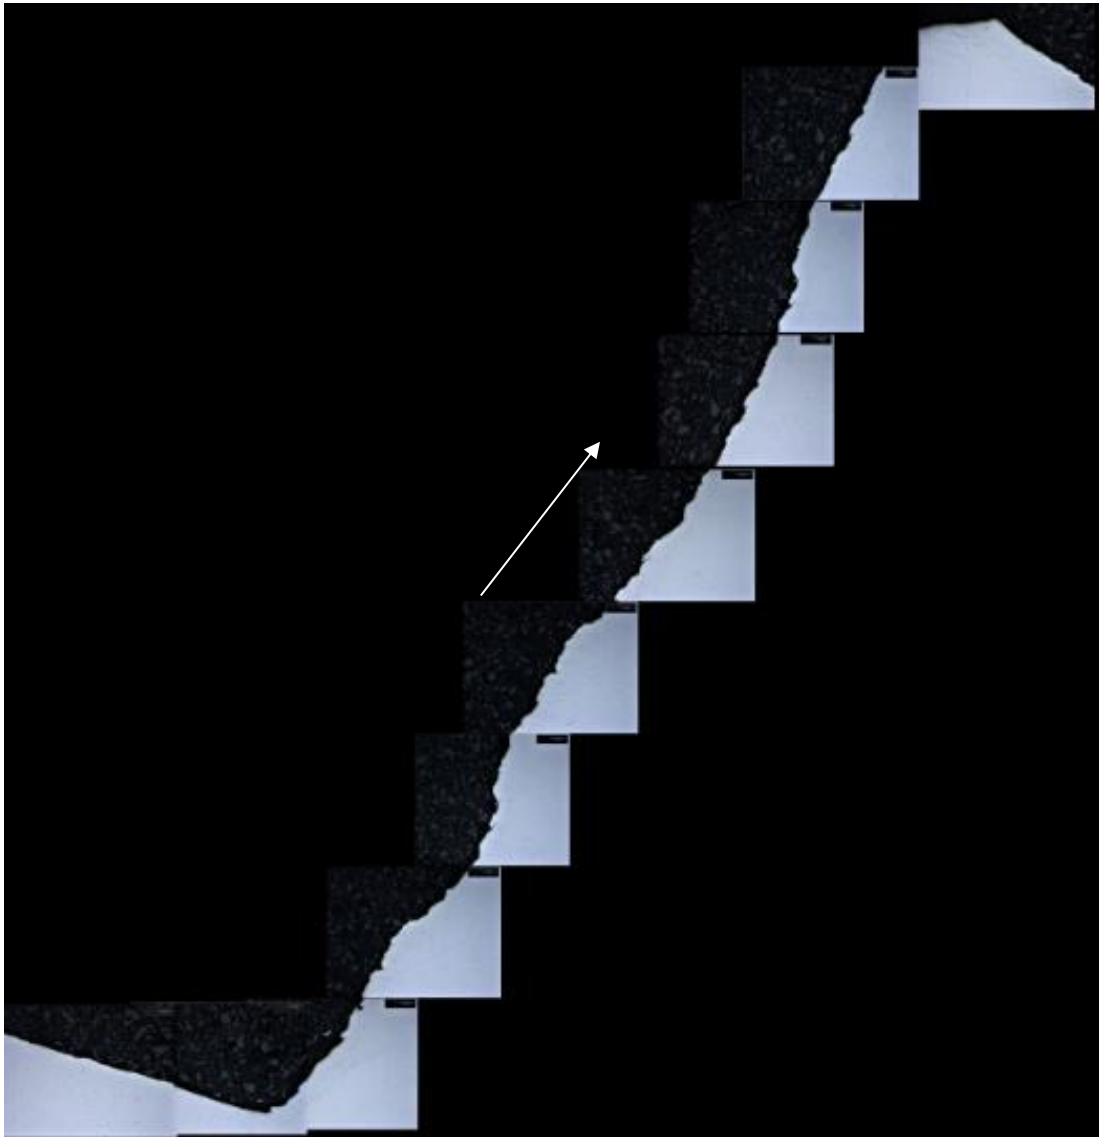
Fotografía K-3: Dirección de propagación de grieta - Sección 1.

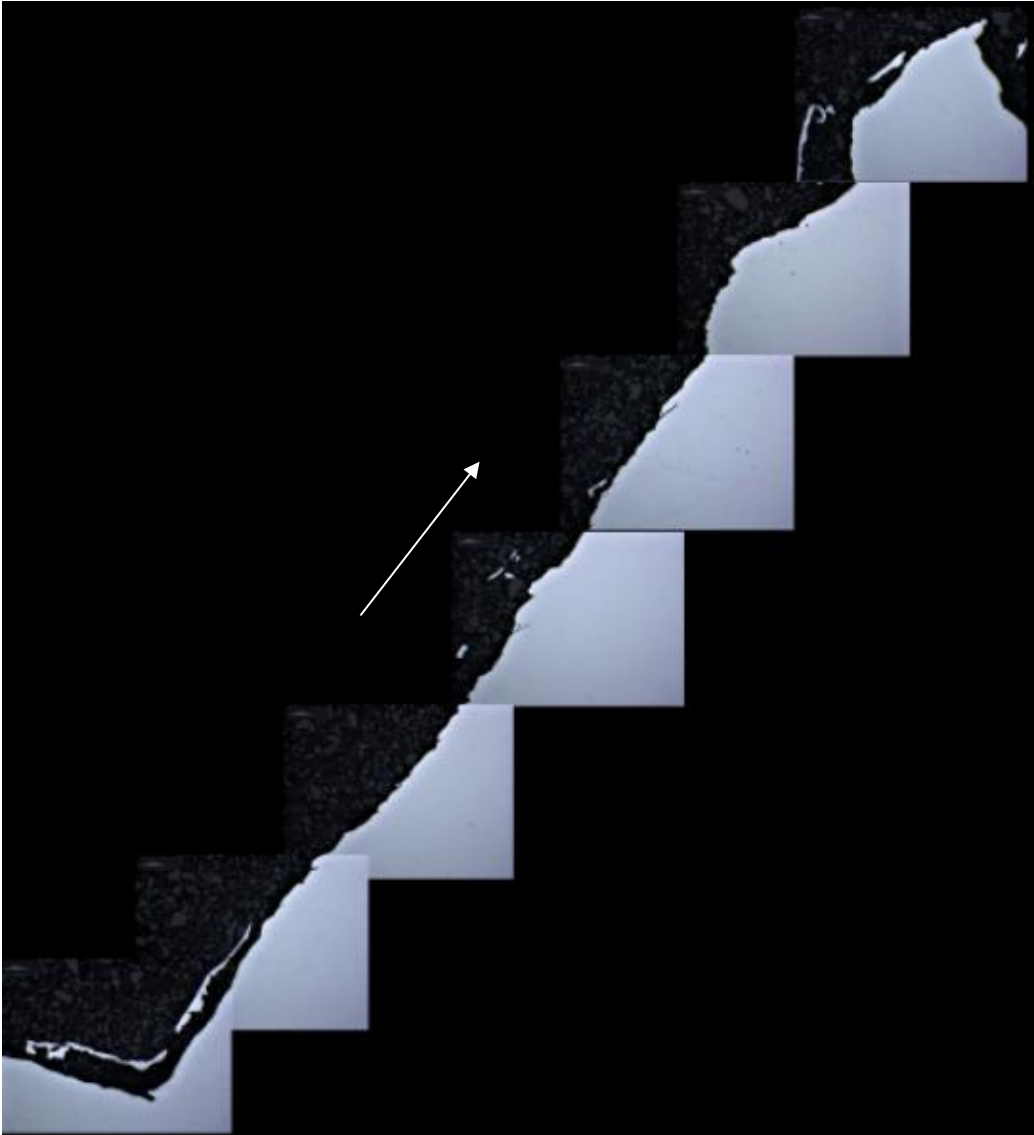
Fotografía K-4: Dirección de propagación de grieta - Sección 2.

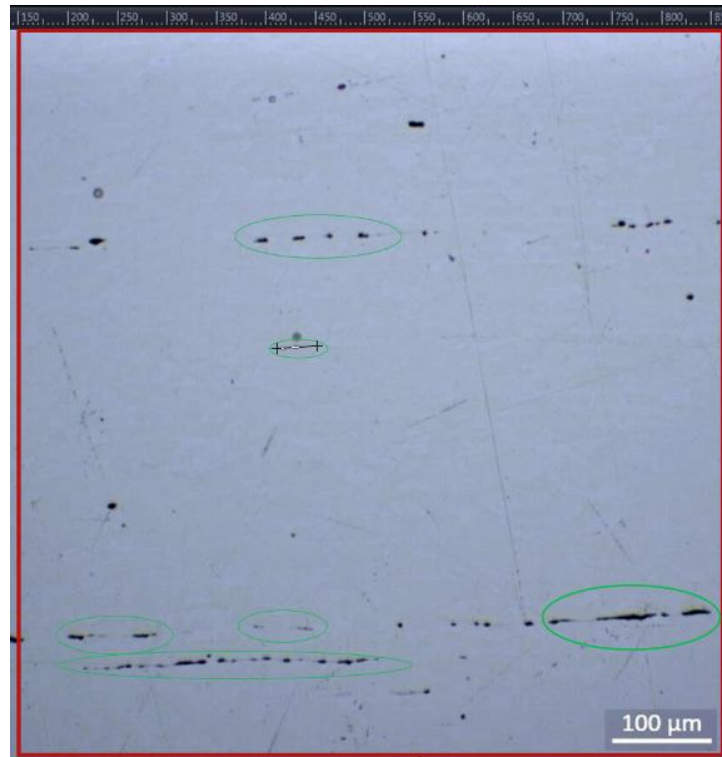
Fotografía L-1: Detalle conteo de inclusiones "Housing".

Conteo de inclusiones ASTM E45, método D, magnificación 100x							
Inclusiones	Serie	Nivel de severidad					
		0,5	1	1,5	2	2,5	3
Alargadas Tipos A, B, C	Delgada	730	-	-	-	-	-
	Gruesa	-	-	-	-	-	-
Óxidos globulares	Delgada	-	-	-	-	-	30
	Gruesa	-	-	-	-	-	-

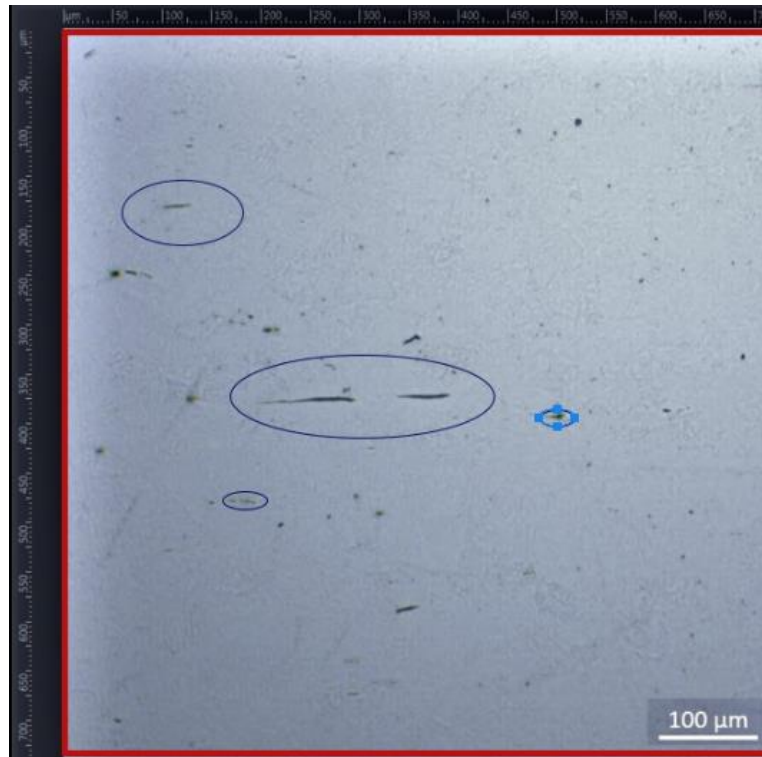
Fotografía L-2: Detalle conteo de inclusiones Barra tensora.

Conteo de inclusiones ASTM E45, método D, magnificación 100x							
Inclusiones	Serie	Nivel de severidad					
		0,5	1	1,5	2	2,5	3,5
Alargadas Tipos A, B, C	Delgada	0,325	-	-	-	-	-
	Gruesa	-	-	-	-	-	-
Óxidos globulares	Delgada	-	-	-	-	-	48
	Gruesa	-	-	-	-	-	-

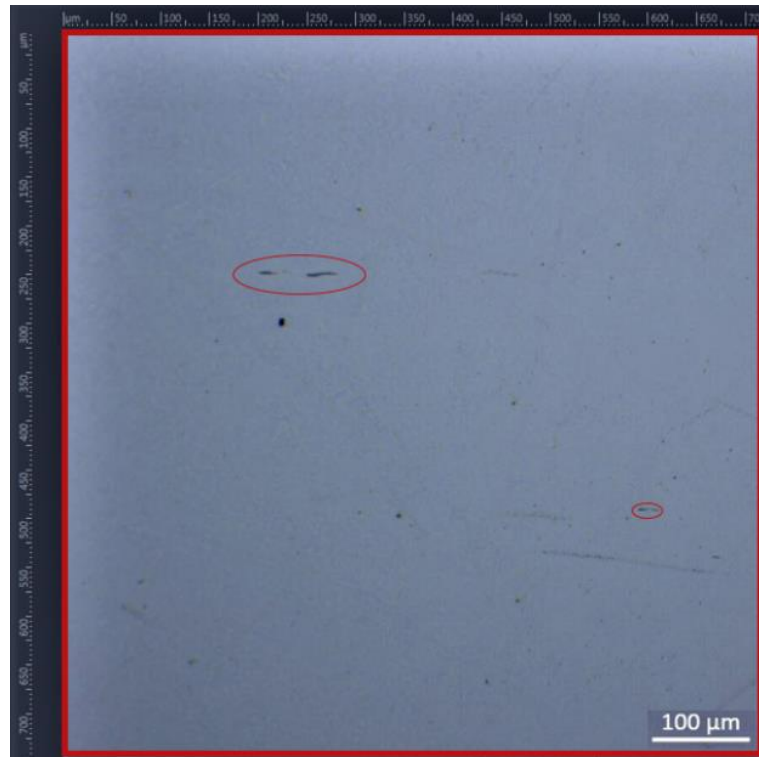
Fotografía L-3: Detalle conteo de inclusiones Tornillo.

Conteo de inclusiones ASTM E45, método D, magnificación 100x							
Inclusiones	Serie	Nivel de severidad					
		0,5	1	1,5	2	2,5	3
Alargadas Tipos A, B, C	Delgada	-	-	-	-	-	-
	Gruesa	124	-	-	-	-	-
Óxidos globulares	Delgada	-	-	-	-	20	-
	Gruesa	-	-	-	-	-	-

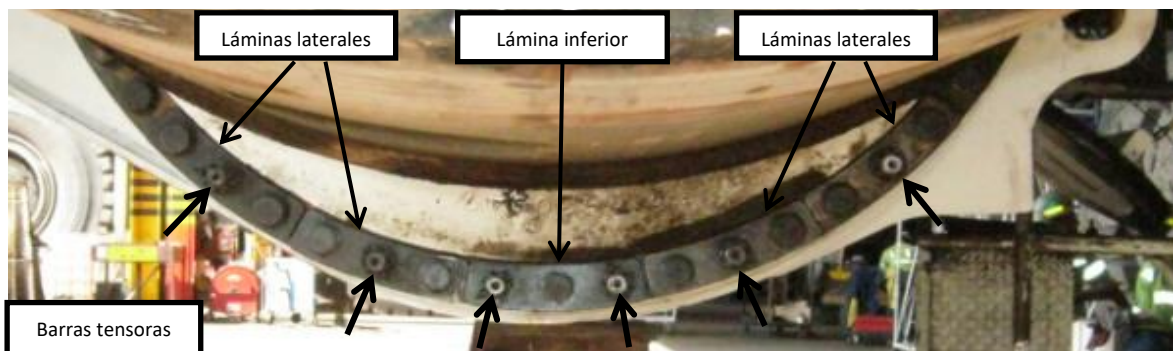
Fotografía N-2: Detalle zona baja unión: "Housing" - Motor de tracción.

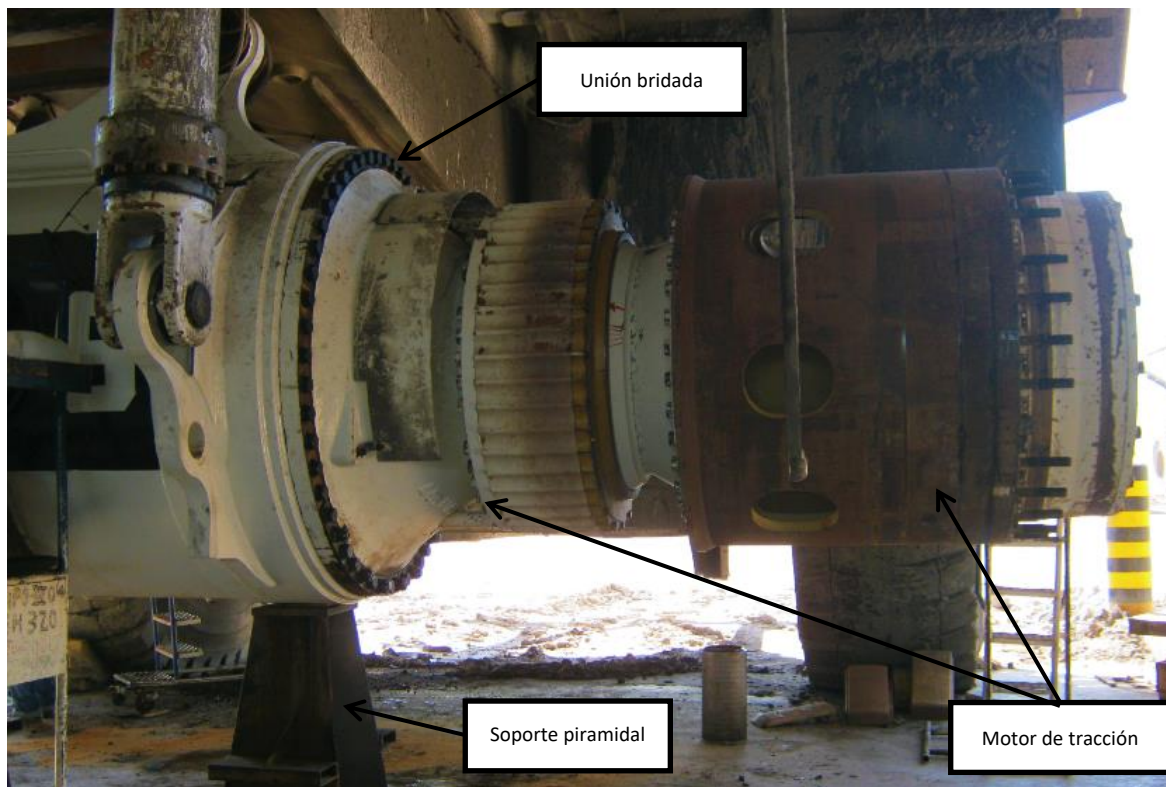
Fotografía N-3: Unión "Housing" - Motor de tracción.

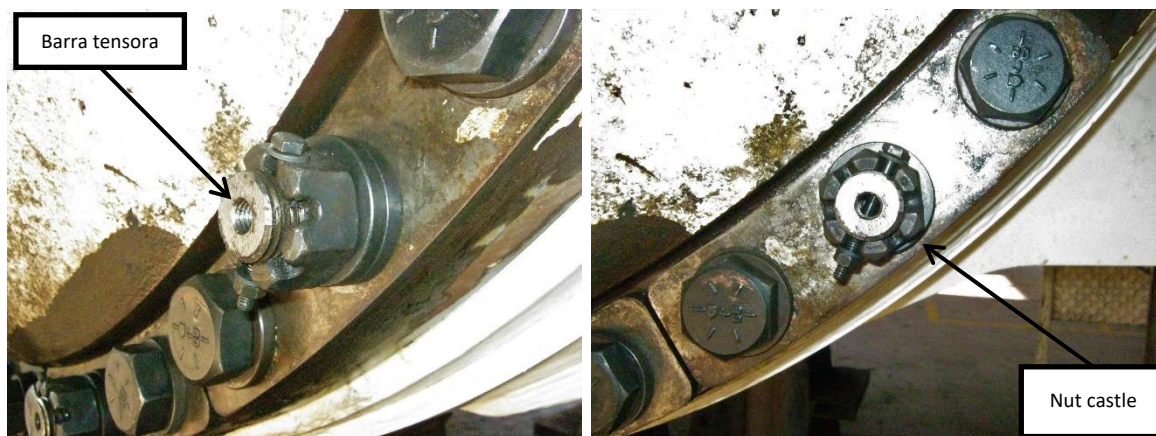
Fotografía N-4: La implementación de Nut castle en barras tensoras como método de fijación al "Housing", permite la pretensión en los mismos.

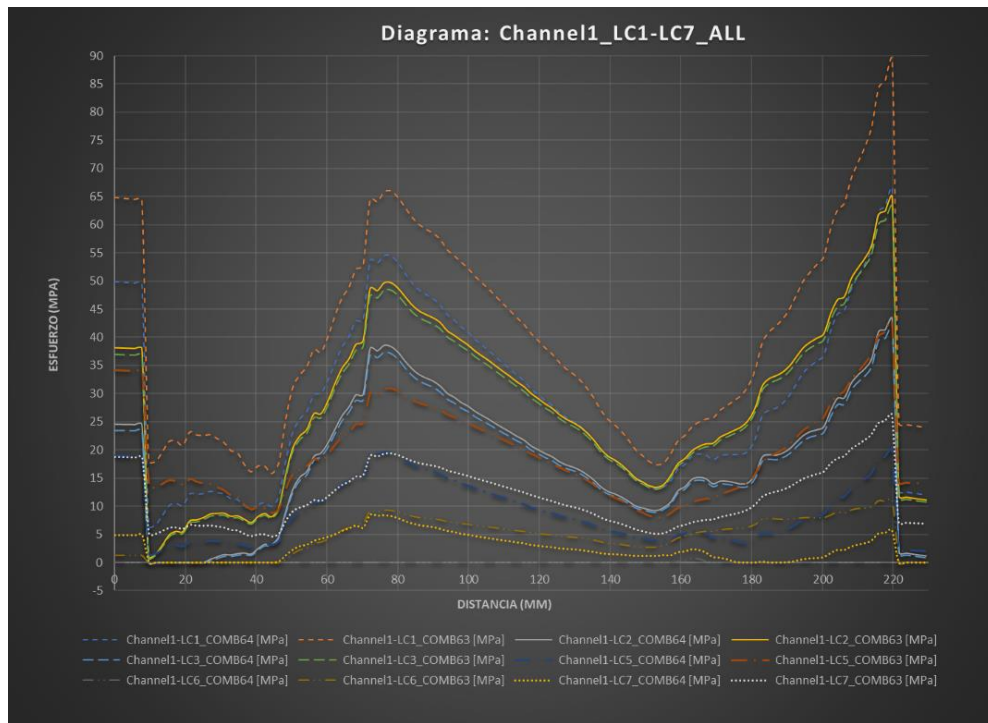
Gráfico R-1.1: “**CHANNEL 1**”. Variación de esfuerzos según condición de barras tensoras -óptima (COMB64) & fracturada (COMB63), para cada condición de carga (LC1-LC7).

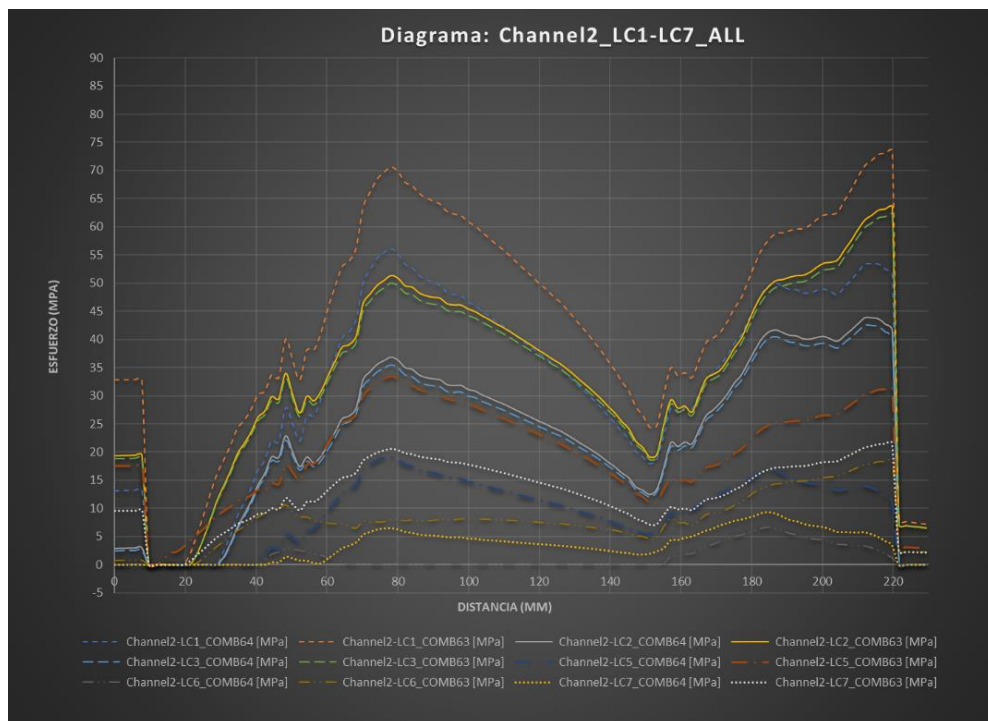
Gráfico R-1.2: “**CHANNEL 2**”. Variación de esfuerzos según condición de barras tensoras -óptima (COMB64) & fracturada (COMB63), para cada condición de carga (LC1-LC7).

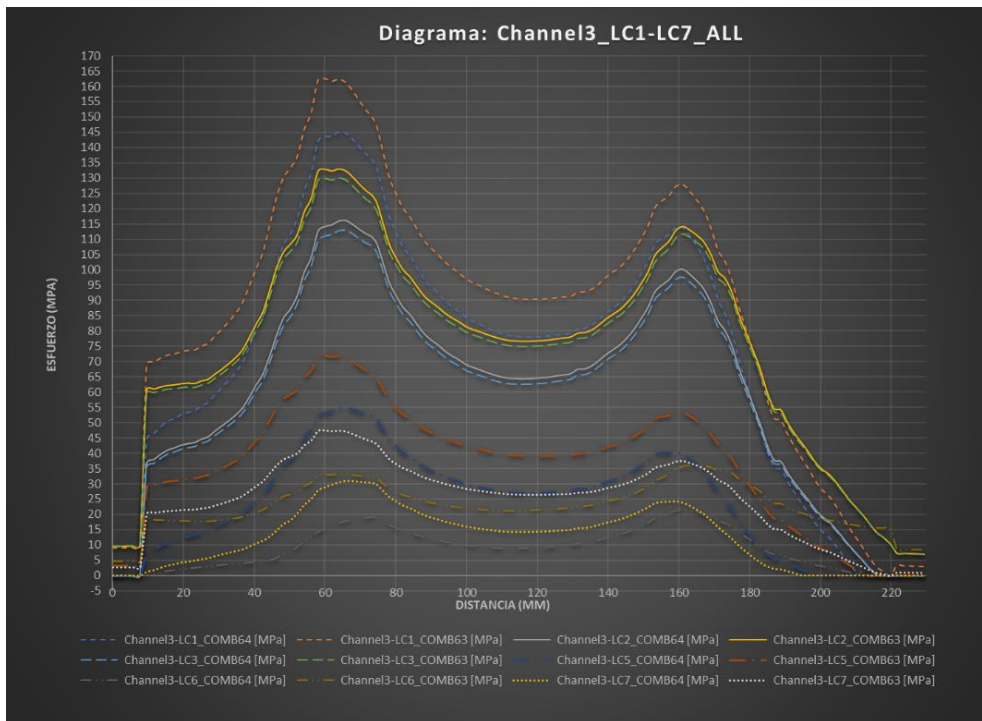
Gráfico R-1.3: “**CHANNEL 3**”. Variación de esfuerzos según condición de barras tensoras -óptima (COMB64) & fracturada (COMB63), para cada condición de carga (LC1-LC7).

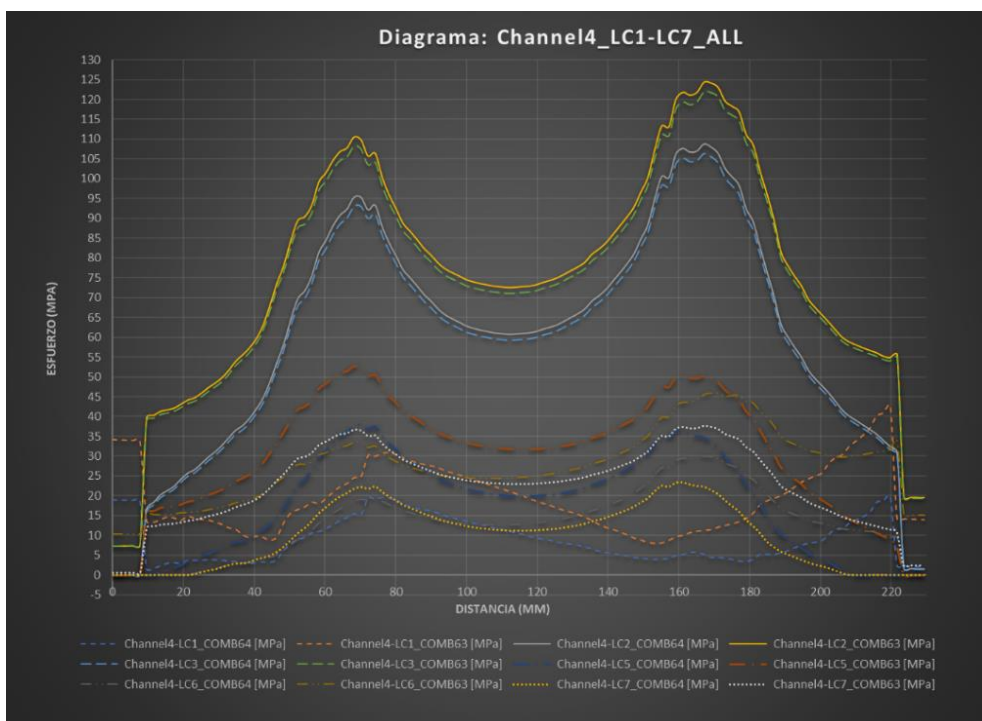
Gráfico R-1.4: “**CHANNEL 4**”. Variación de esfuerzos según condición de barras tensoras -óptima (COMB64) & fracturada (COMB63), para cada condición de carga (LC1-LC7).

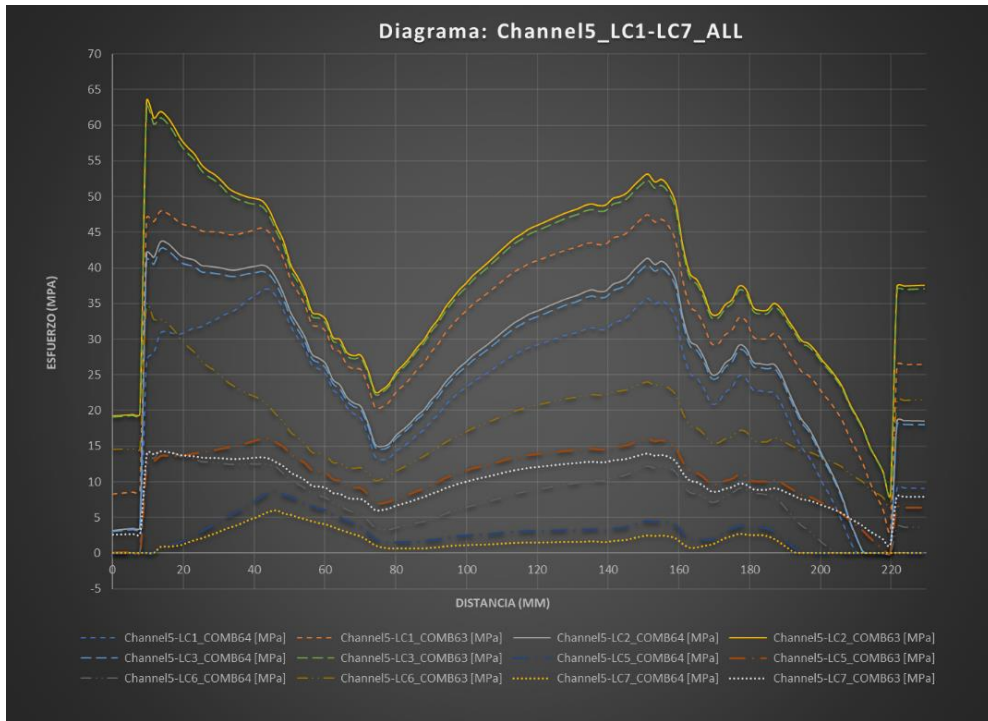
Gráfico R-1.5: “**CHANNEL 5**”. Variación de esfuerzos según condición de barras tensoras -óptima (COMB64) & fracturada (COMB63), para cada condición de carga (LC1-LC7).

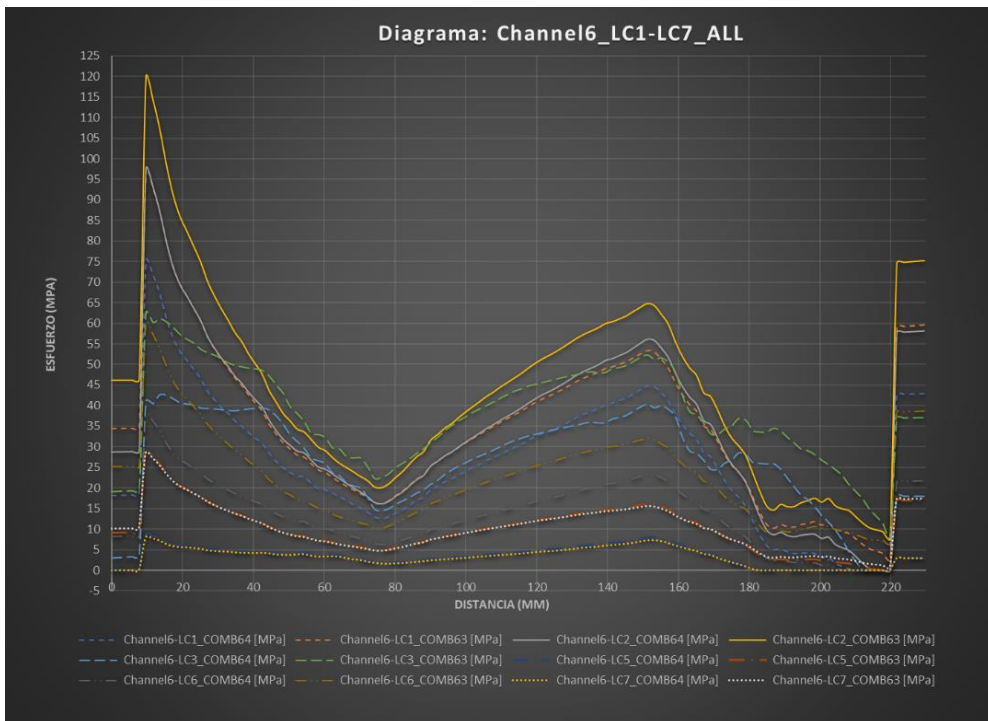
Gráfico R-1.6: “**CHANNEL 6**”. Variación de esfuerzos según condición de barras tensoras -óptima (COMB64) & fracturada (COMB63), para cada condición de carga (LC1-LC7).

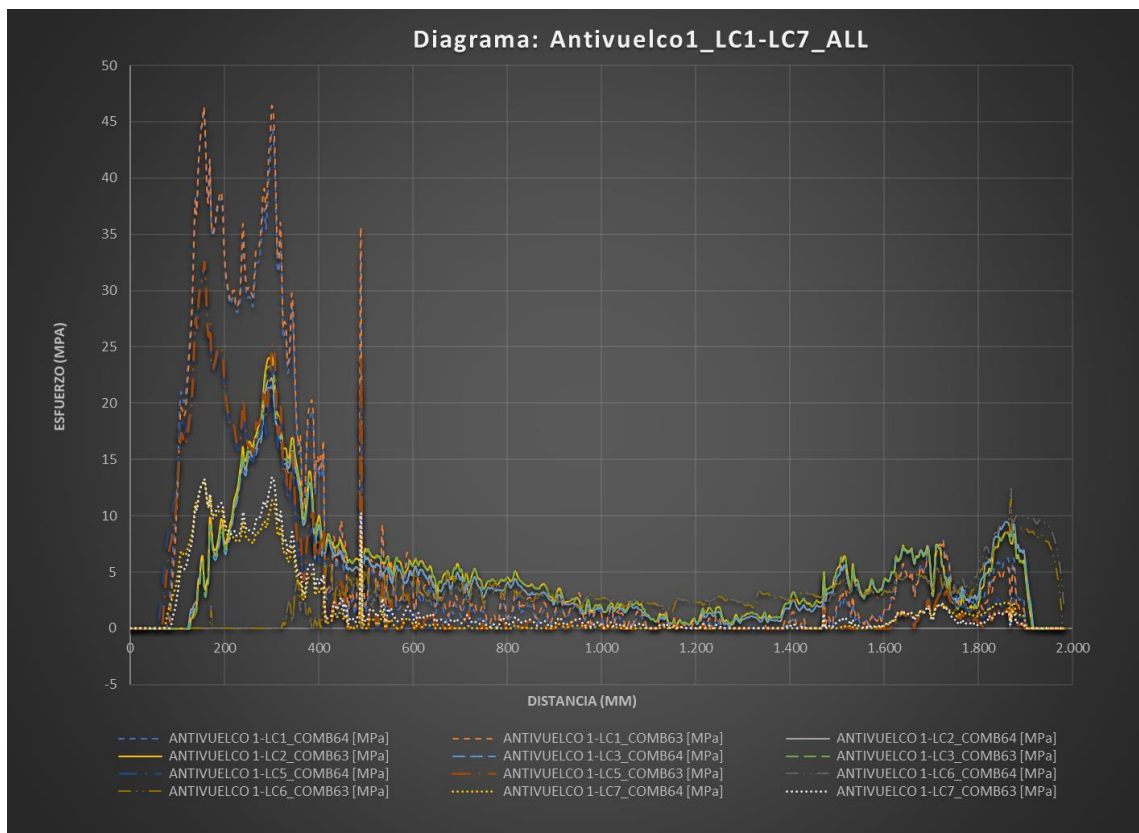
Gráfico R-2.1: **SOPORTE BARRA ANTIVUELCO 1**. Variación de esfuerzos según condición de barras tensoras -óptima (COMB64) & fracturada (COMB63), para cada condición de carga (LC1-LC7).

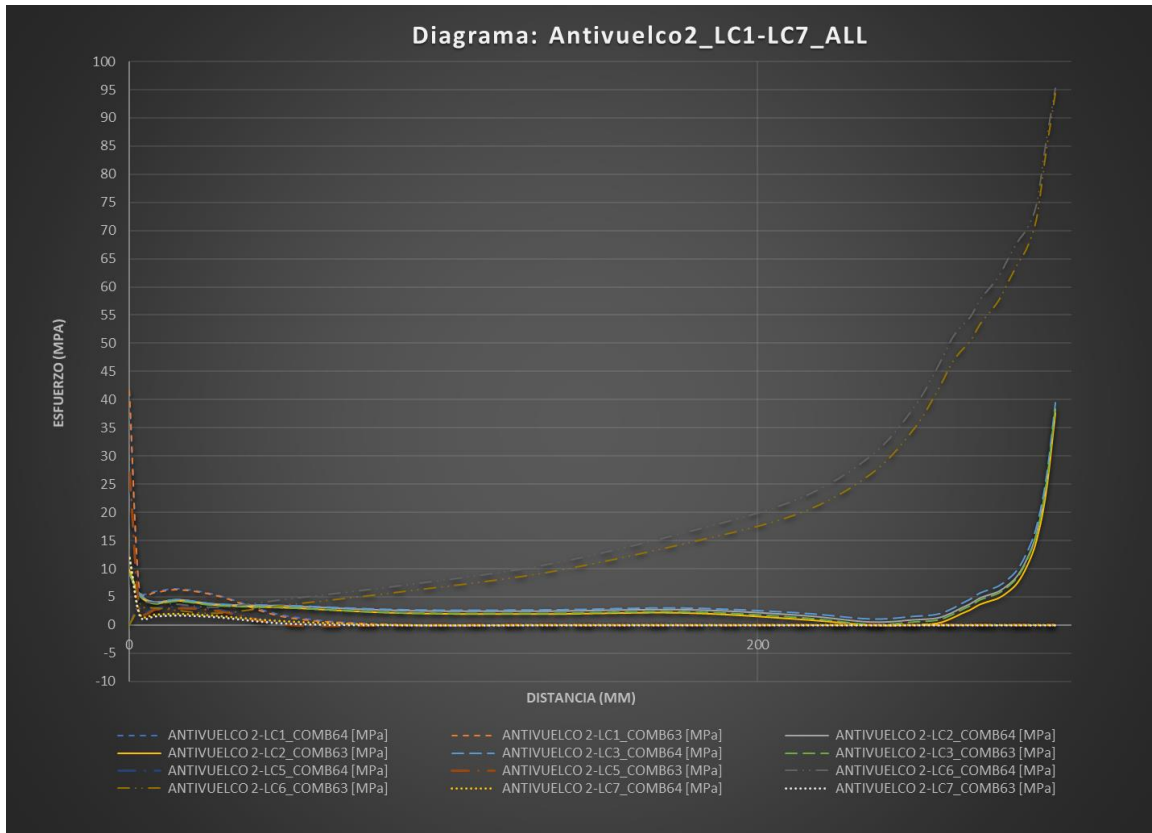
Gráfico R-3.1: **SOPORTE BARRA ANTIVUELCO 2.** Variación de esfuerzos según condición de barras tensoras -óptima (COMB64) & fracturada (COMB63), para cada condición de carga (LC1-LC7).
