Análisis de falla del agrietamiento repetitivo experimentado por los “Housing” de los camiones EH5000 de la casa fabricante Hitachi utilizados en la mina de carbón a cielo abierto de El Cerrejón (La Guajira - Colombia)

Germán Eduardo Sanabria Vega

Tesis presentada como requisito parcial para optar al título de:
Magister en ingeniería mecánica

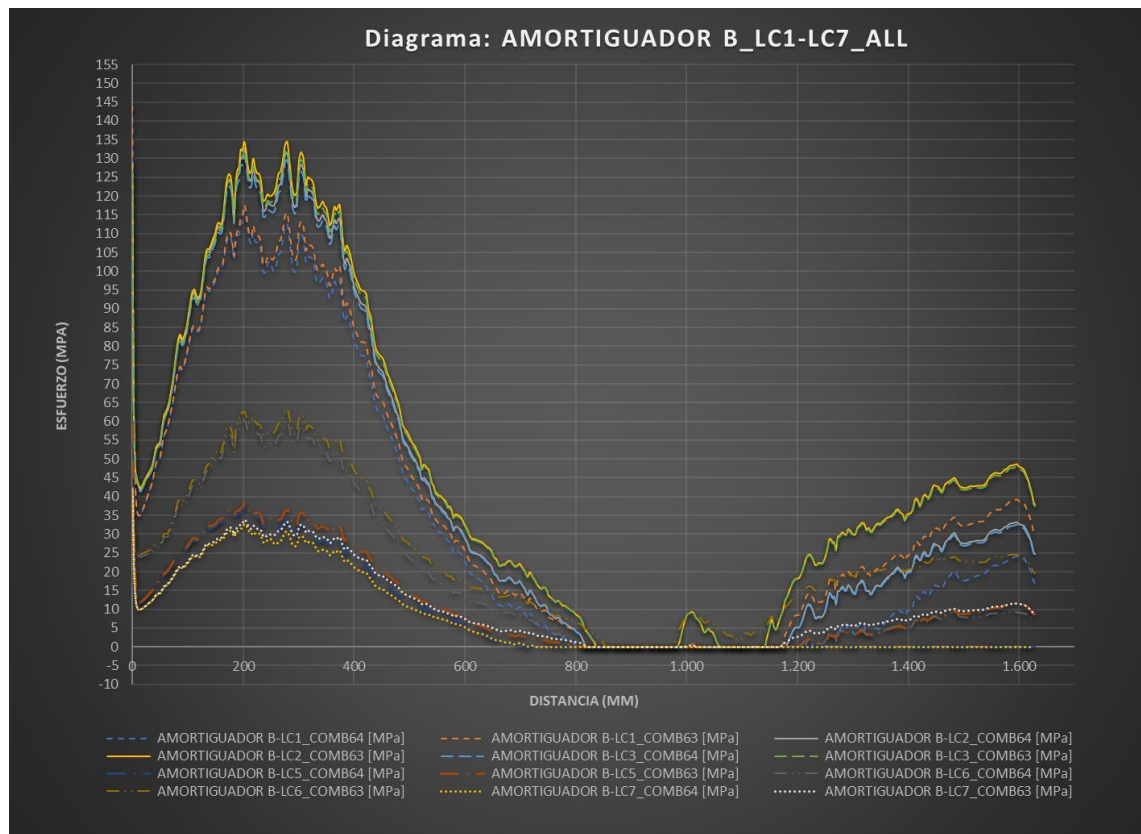
Gráfico R-4.1: **SOPORTE AMORTIGUADOR**. Variación de esfuerzos según condición de barras tensoras -óptima (COMB64) & fracturada (COMB63), para cada condición de carga (LC1-LC7).

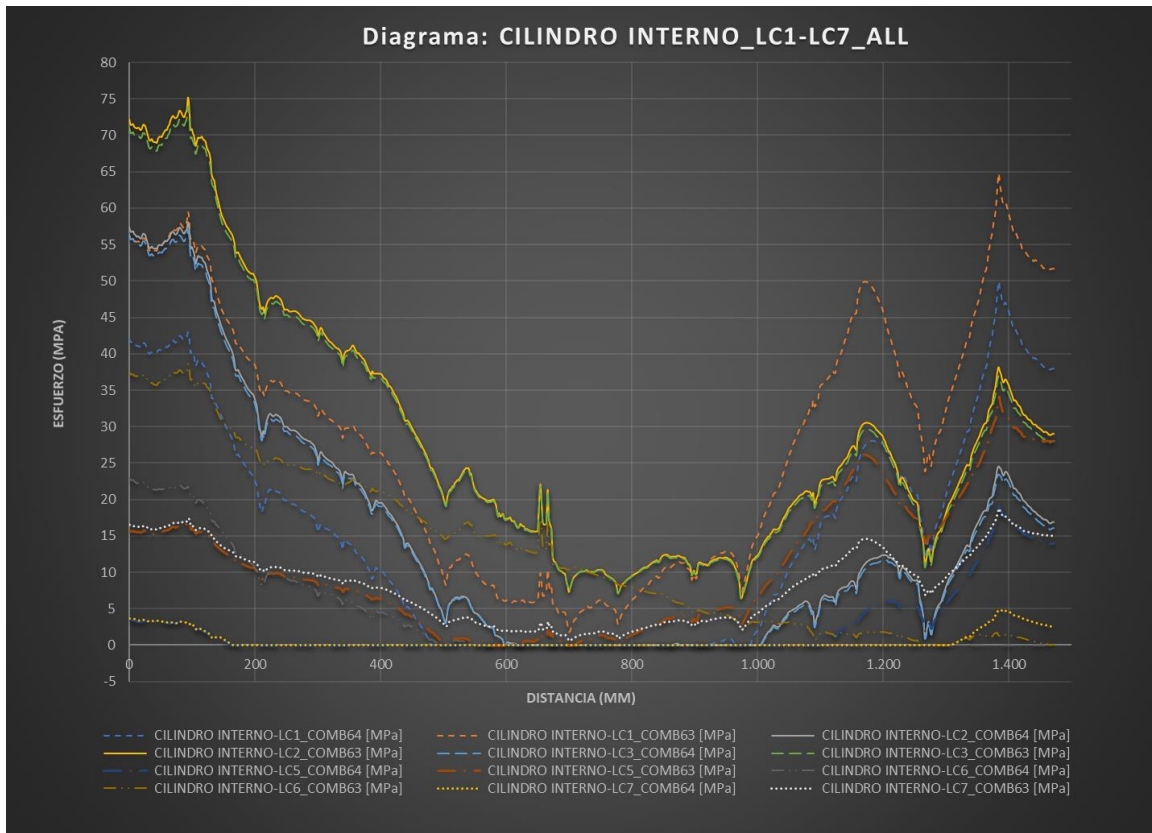
Gráfico R-5.1: **CILINDRO INTERNO**. Variación de esfuerzos según condición de barras tensoras -óptima (COMB64) & fracturada (COMB63), para cada condición de carga (LC1-LC7).

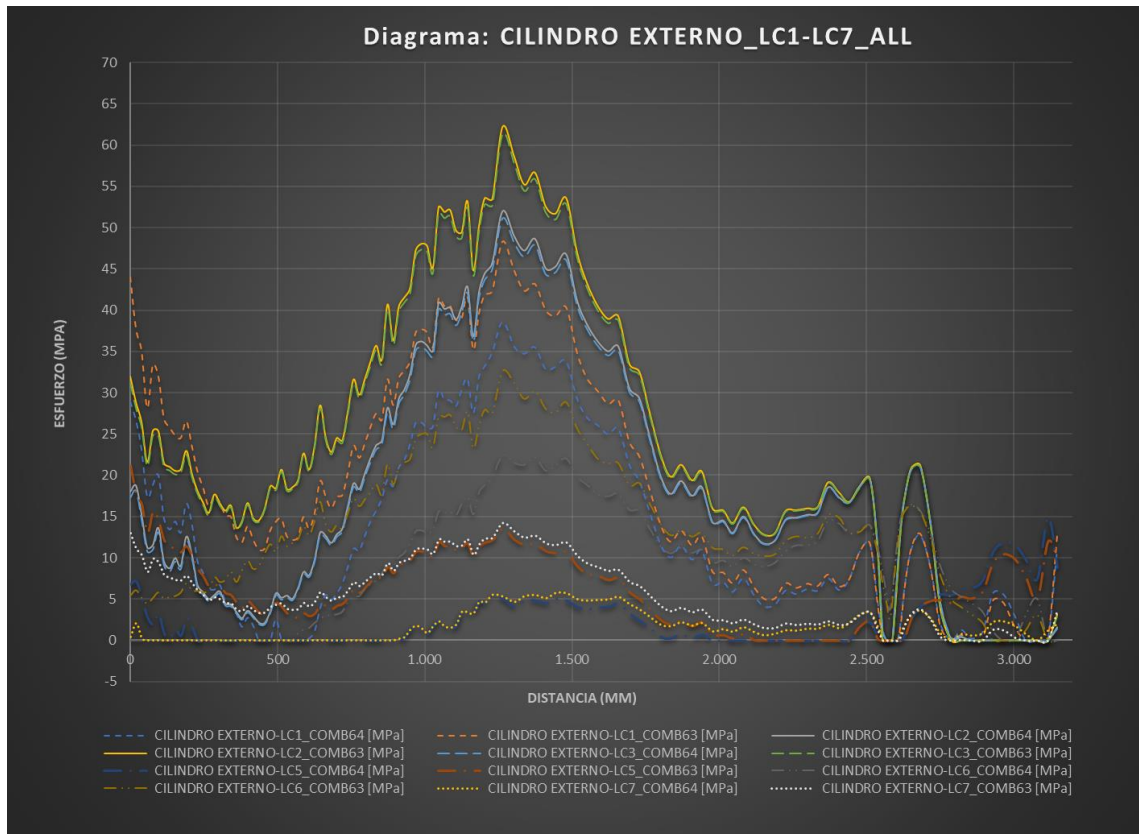
Gráfico R-6.1: **CILINDRO EXTERNO**. Variación de esfuerzos según condición de barras tensoras -óptima (COMB64) & fracturada (COMB63), para cada condición de carga (LC1-LC7).

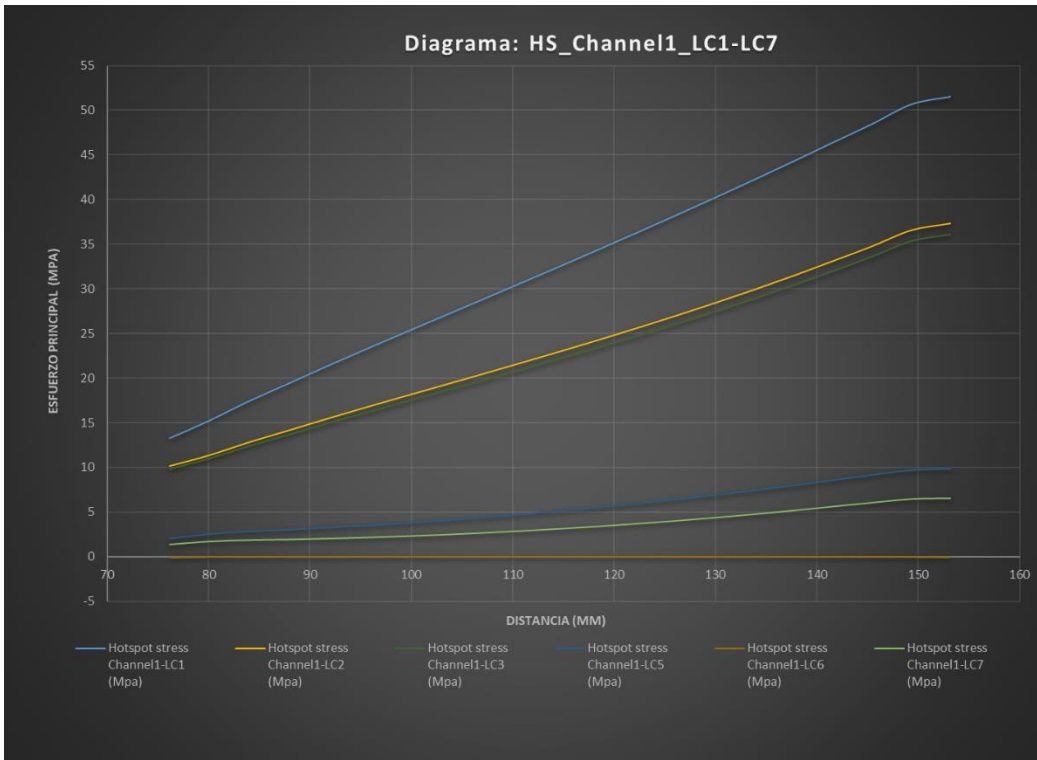
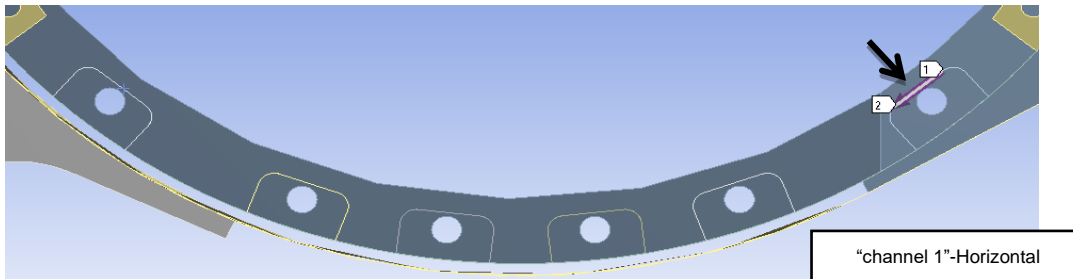
Gráfico T-1.1: Unión horizontal “channel 1” – Brida. Variación de esfuerzos según condición de carga (LC1-LC7).

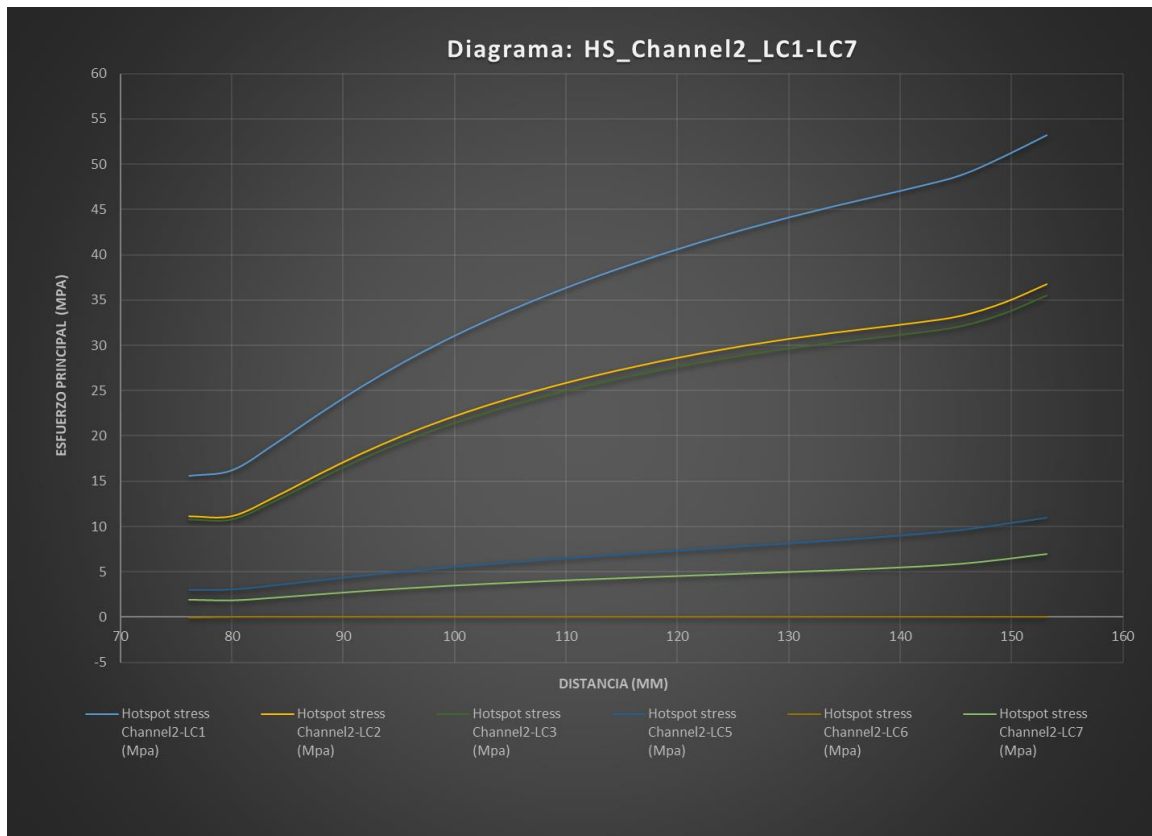
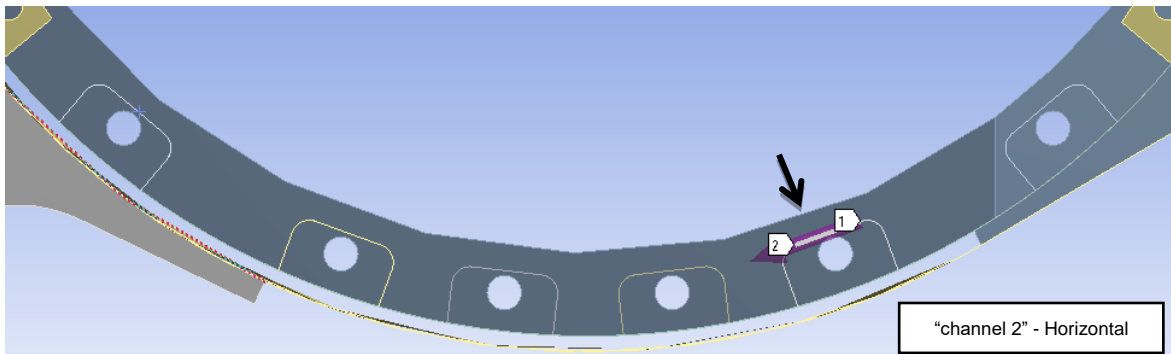
Gráfico T-1.2: Unión horizontal “channel 2” – Brida. Variación de esfuerzos según condición de carga (LC1-LC7).

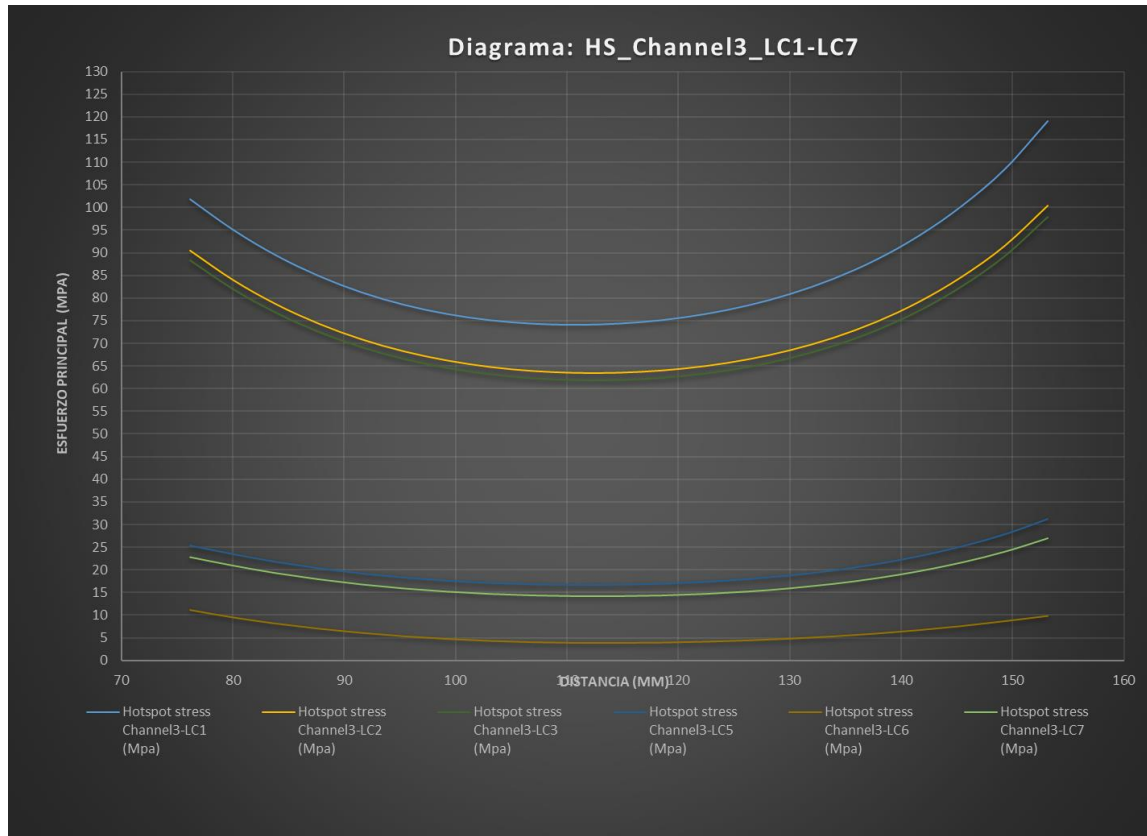
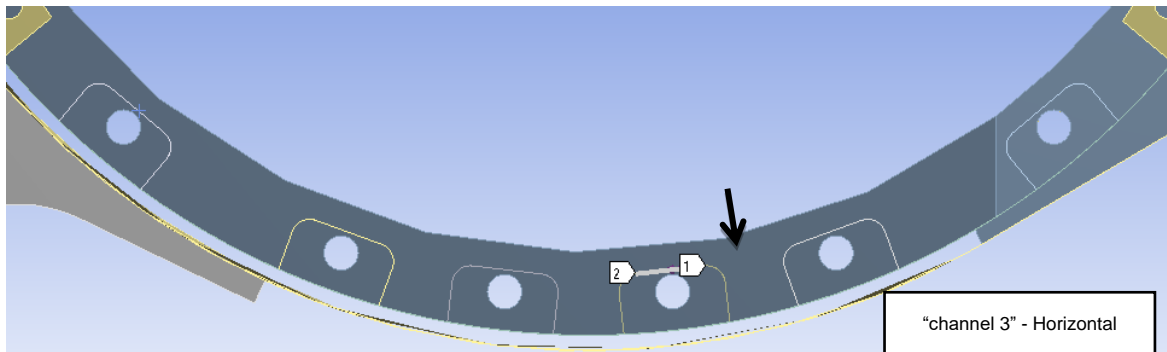
Gráfico T-1.3: Unión horizontal “channel 3” – Brida. Variación de esfuerzos según condición de carga (LC1-LC7).

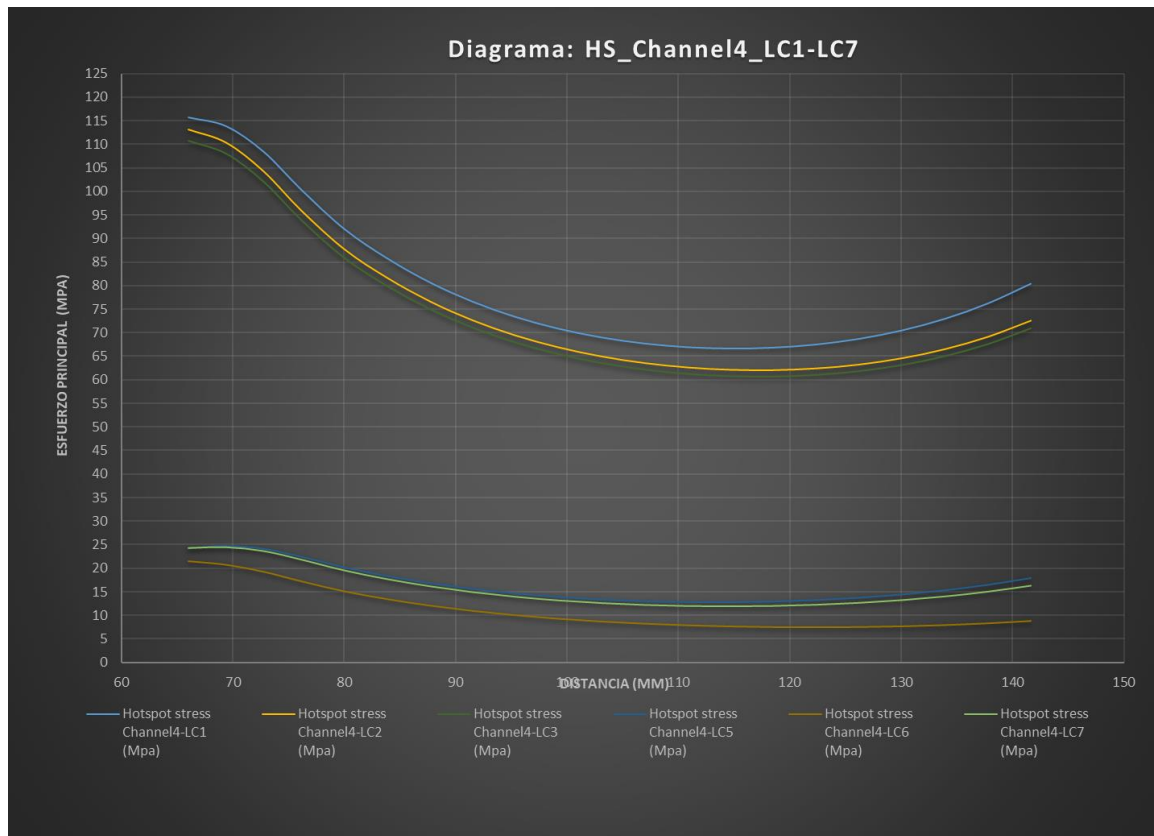
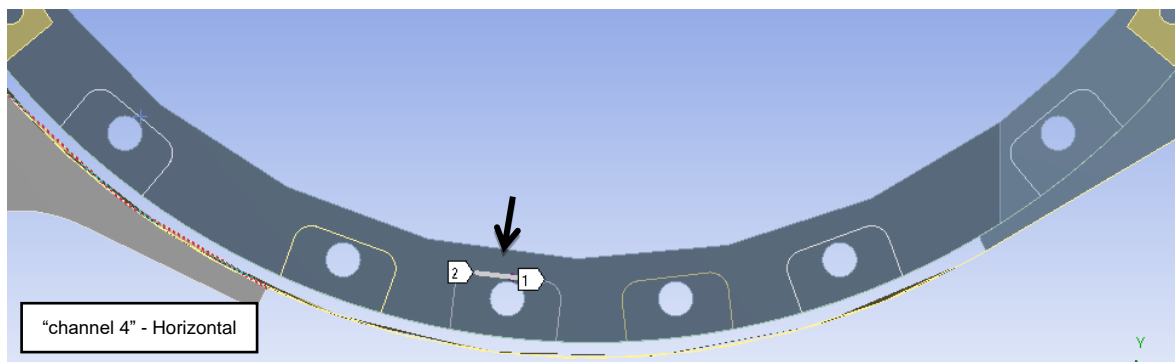
Gráfico T-1.4: Unión horizontal “channel 4” – Brida. Variación de esfuerzos según condición de carga (LC1-LC7).

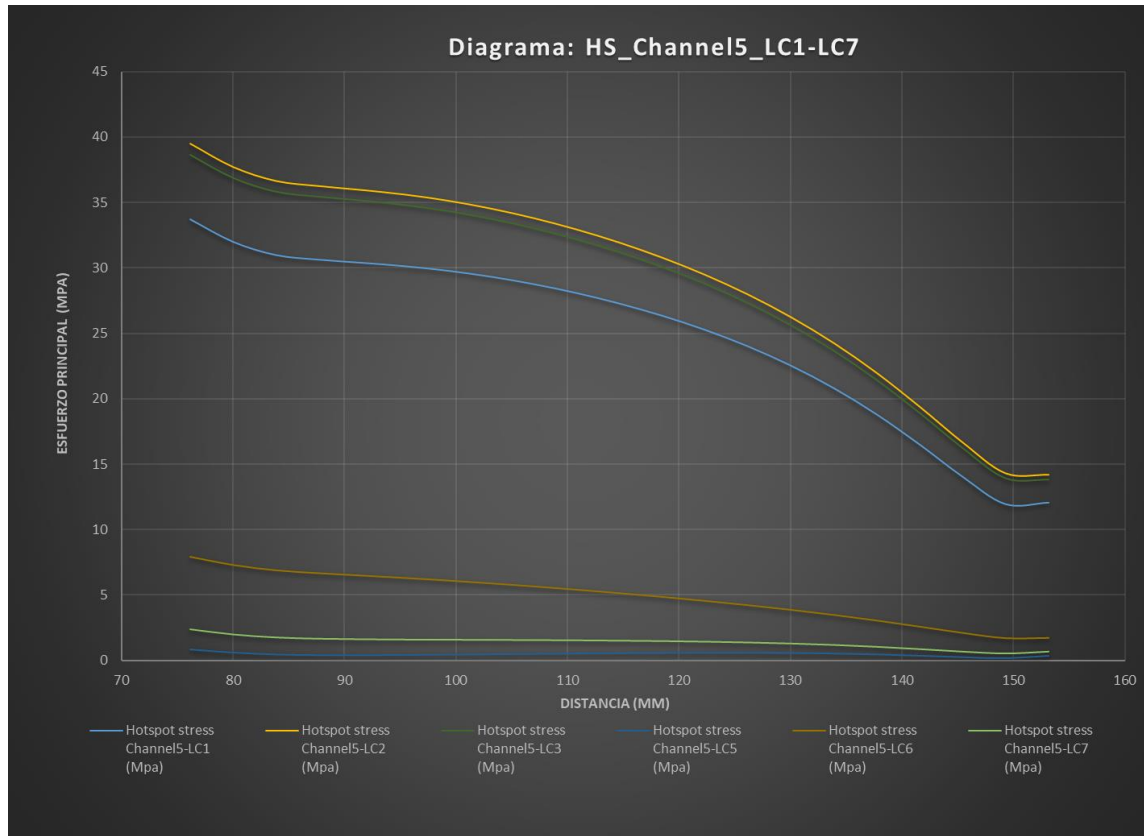
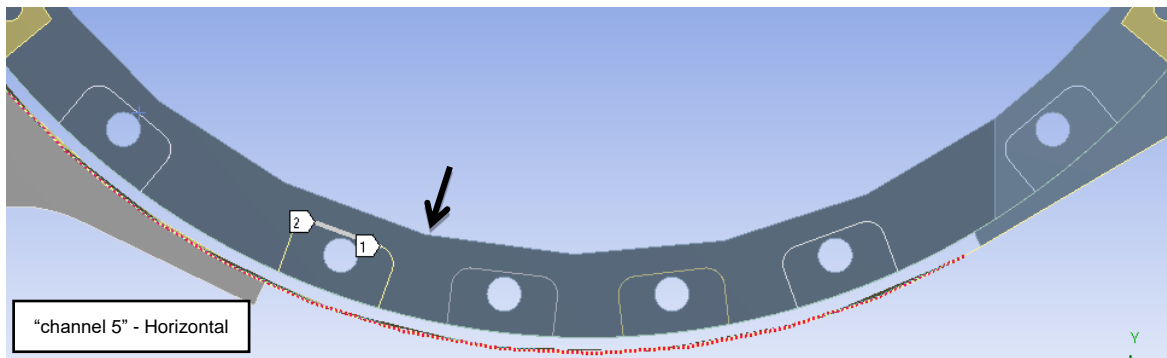
Gráfico T-1.5: Unión horizontal “channel 5” – Brida. Variación de esfuerzos según condición de carga (LC1-LC7).

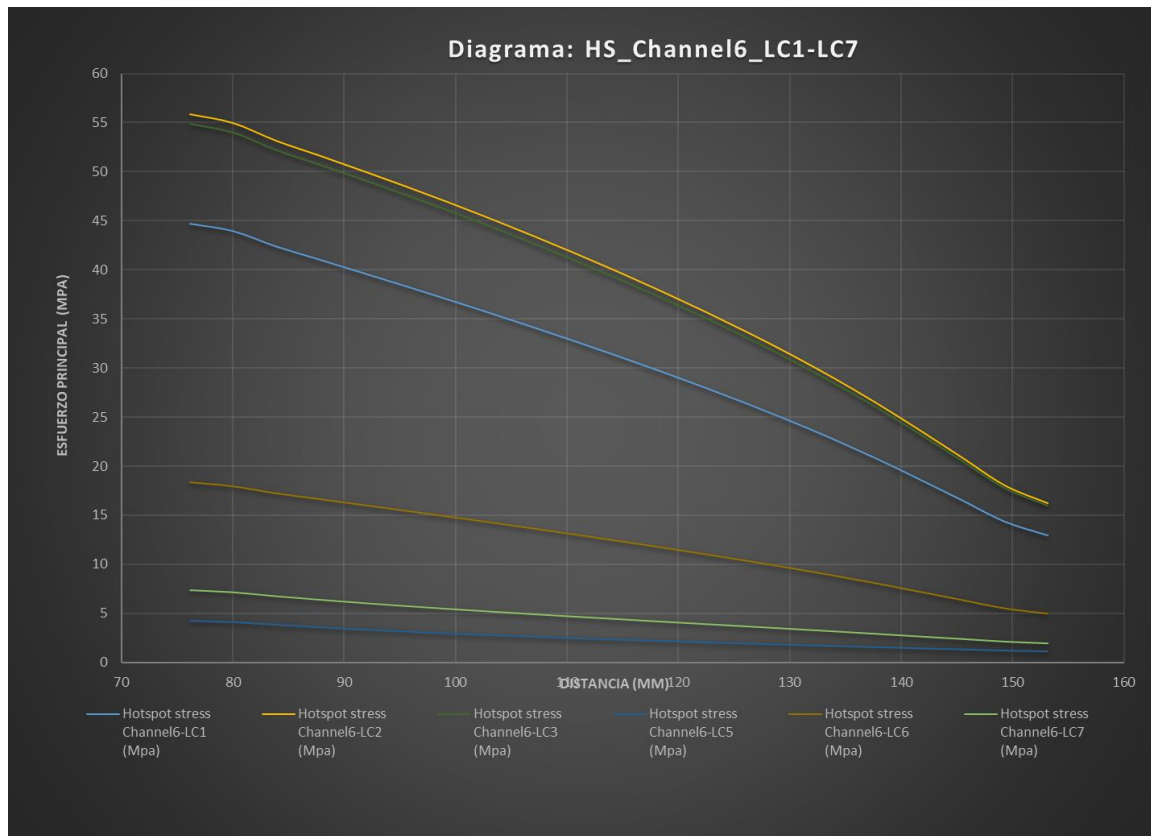
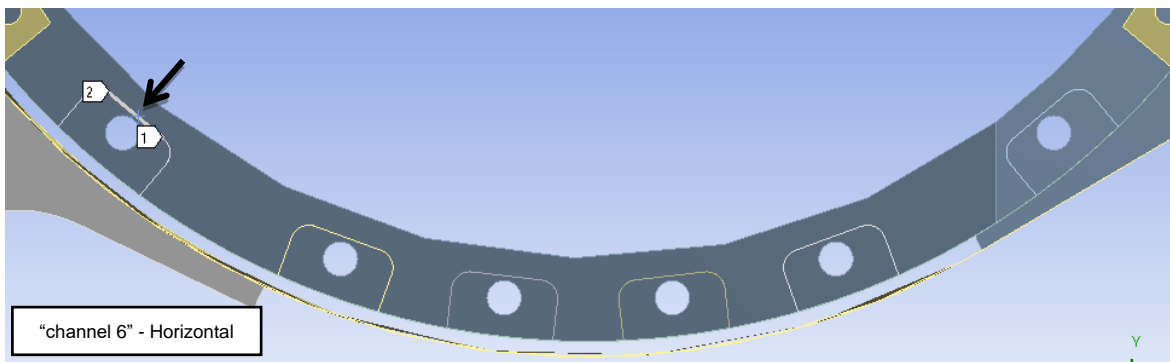
Gráfico T-1.6: Unión horizontal “channel 6” – Brida. Variación de esfuerzos según condición de carga (LC1-LC7).

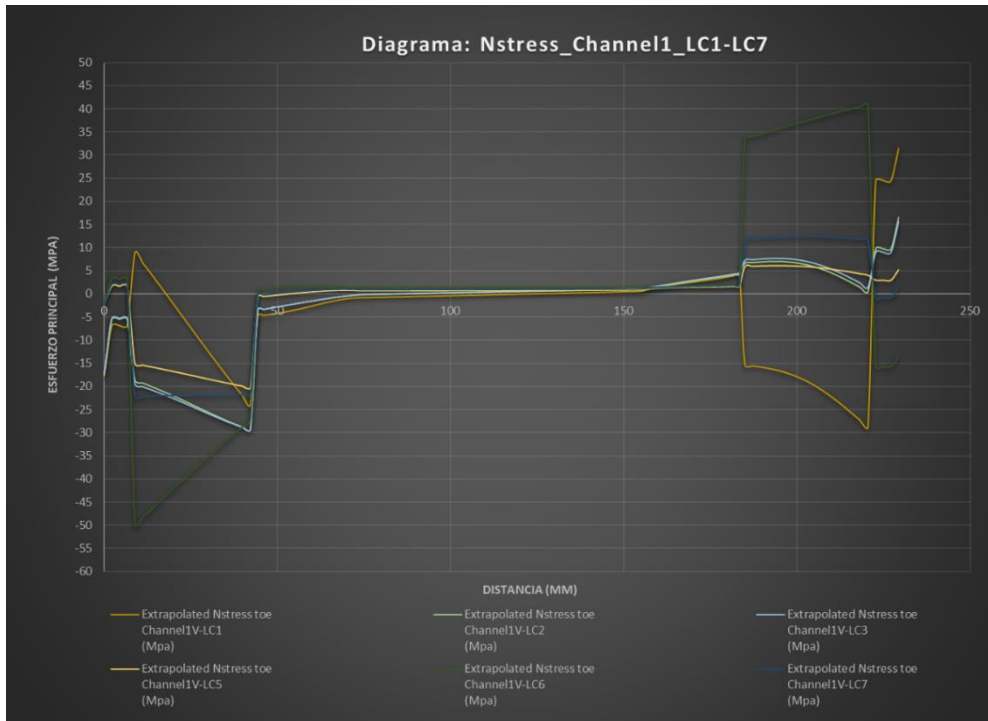
Gráfico U-1.1: Unión vertical “channel 1” – Brida. Variación de esfuerzos, condición de carga (LC1-LC7).

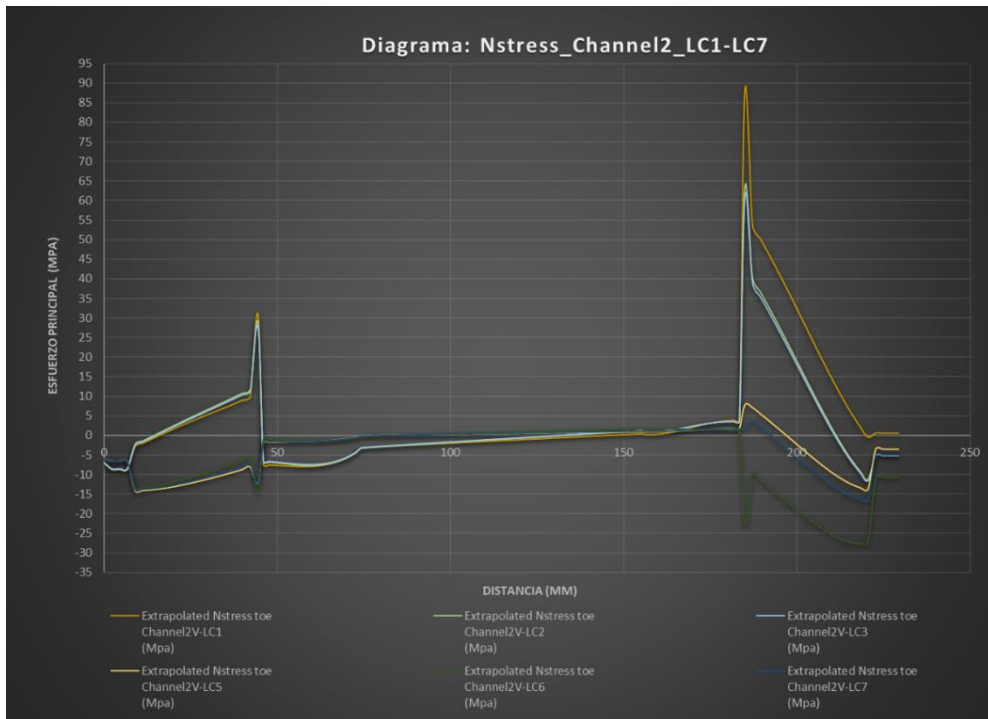
Gráfico U-1.2: Unión vertical “channel 2” – Brida. Variación de esfuerzos, condición de carga (LC1-LC7).

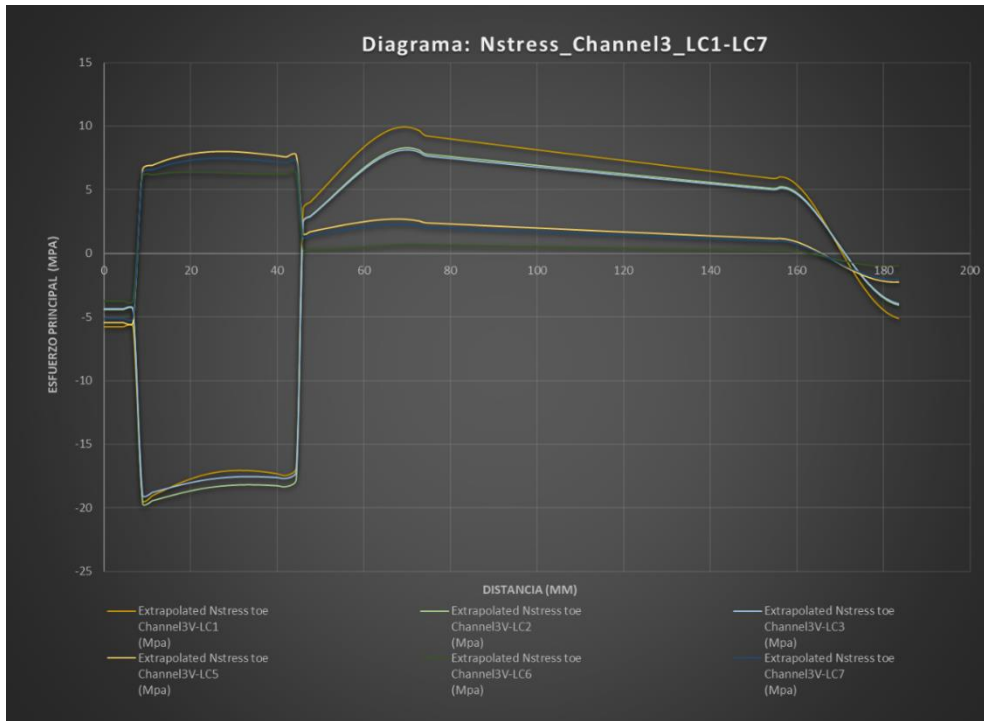
Gráfico U-1.3: Unión vertical “channel 3” – Brida. Variación de esfuerzos, condición de carga (LC1-LC7).
