**Restauración de la casa
“Patio del Moro”.
Centro de Enseñanza de las Artes y
Tradiciones Culturales de Guaduas**

**Arquitectura doméstica de mitad de Siglo XIX (1859) en
el municipio de Guaduas- Cundinamarca**

Trabajo final presentado como requisito para optar al título de:
Magister en Conservación del Patrimonio Cultural Inmueble

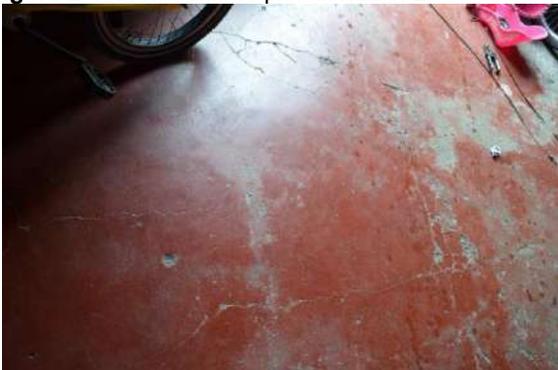
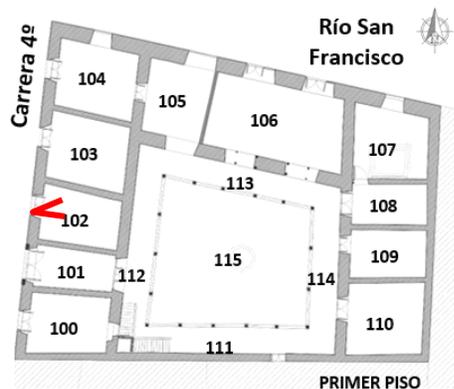
Figura 2-53: Acabado de piso tienda 102.

Las intervenciones efectuadas en los pisos son más evidentes en las tiendas⁶⁸ de la fachada principal, hoy locales comerciales, a causa de los cambios de uso y la renovación de imagen que implicó que se remplazara el piso original por placas de concreto con mineral de color rojo como acabado o baldosa de cemento (ver figura 2-53/54); En el zaguán se fundió una placa de concreto afinado, el patio y la caballeriza fueron recubiertas por una capa de gravilla y la fuente central fue desmontada.

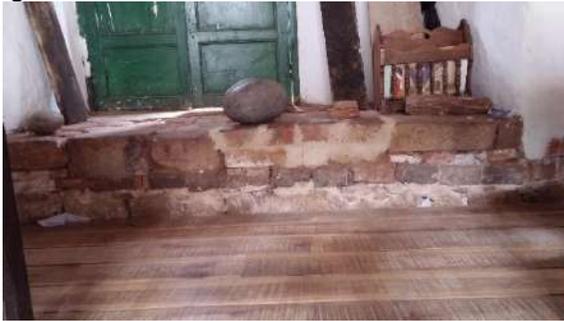
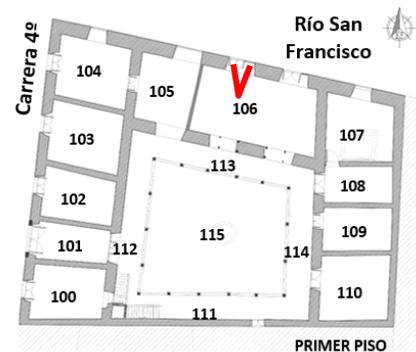
Figura 2-55: Piso en listón de madera restaurante.

En el año de 1992 se realizó el retiro de la gravilla instalada en el patio central lo que permitiría la recuperación de la piedra de canto rodado y la reposición de las piezas de la fuente a su lugar original a partir de la anastilosis⁶⁹. Se construyó una plataforma de madera para la presentación de eventos culturales y se intervino la antigua caballeriza para permitir su utilización como restaurante mediante la instalación de un piso de madera en listón machihembrado apoyado sobre durmientes de madera (ver figura 2-55/56).

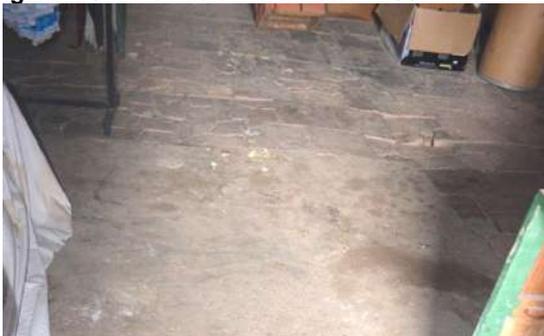
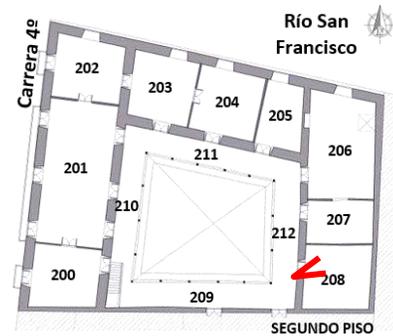
Figura 2-57: Piso de concreto salón 208.

En segundo piso se reemplazó el encamado de tierra y el tablón de arcilla por placas de concreto de 5 cm de espesor sin acabado en los depósitos del costado oriental (ver figura 2-57), mientras que en los del costado norte se reemplazó por listón de madera machihembrada, en otros casos como en el costado noroccidental se desmontó el piso y se dejó el encamado de tierra a la vista.

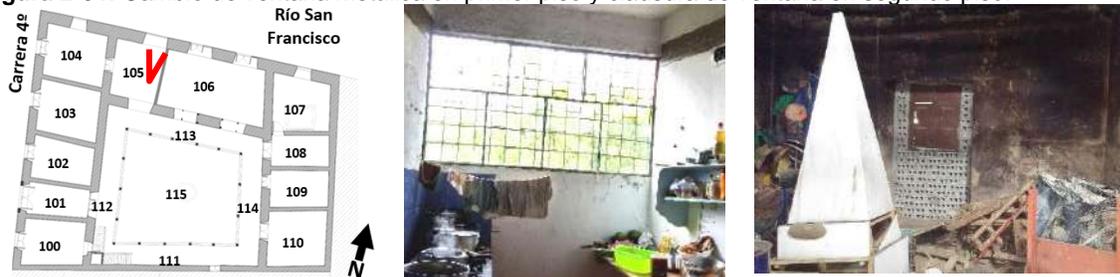
Figura 2-64: Cambio de ventana metálica en primer piso y clausura de ventana en segundo piso.

En la fachada norte en primer piso en el espacio 104 y 105, desmontaron las ventanas originales e instalaron ventanas metálicas, mientras que en segundo piso se clausuró la ventana norte del espacio 206 (ver figura 2-64). En cuanto a las puertas que comunicaban

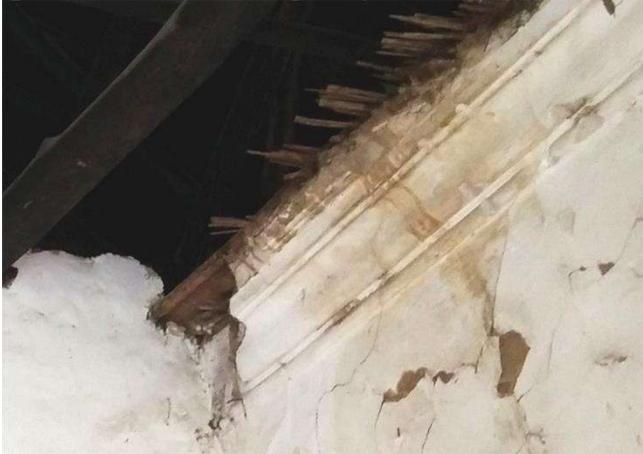
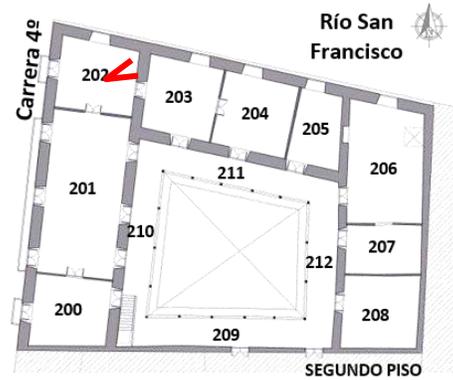
Figura 2-70: Cornisas de segundo piso.

Sobre los salones principales se vislumbran los vestigios de cornisas y rosetones que adornaban el salón de recibo del segundo piso y sus respectivas cámaras laterales (ver figura 2-70).

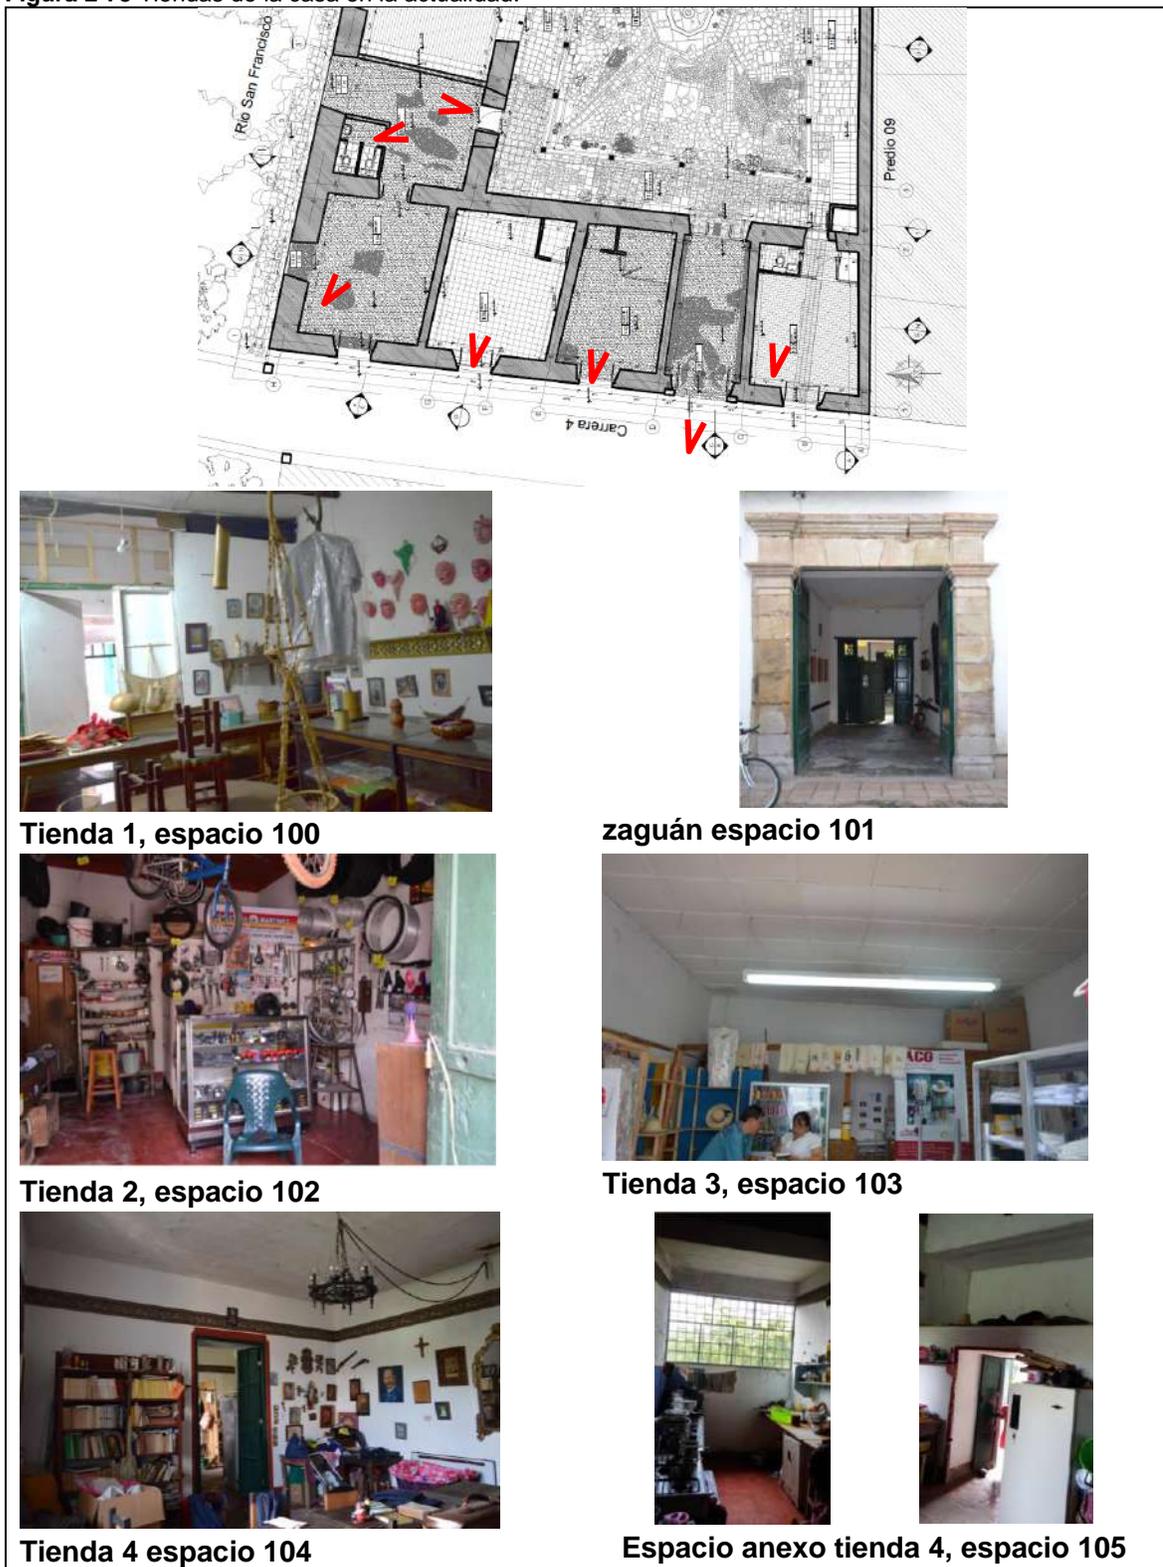
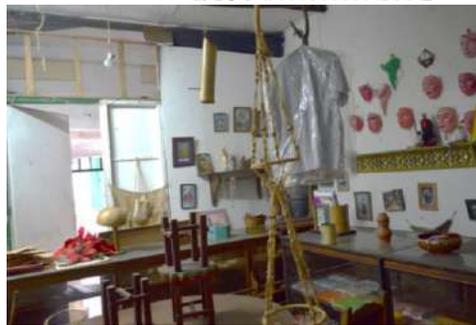
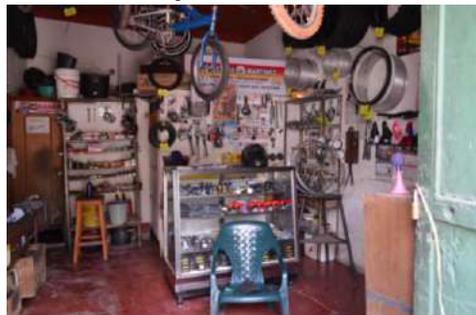
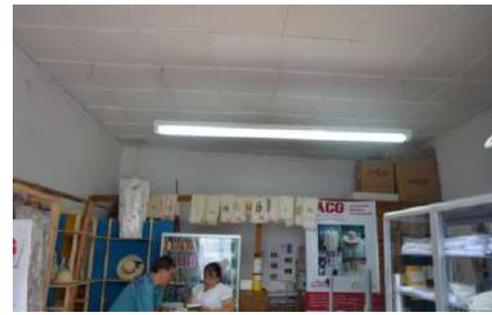
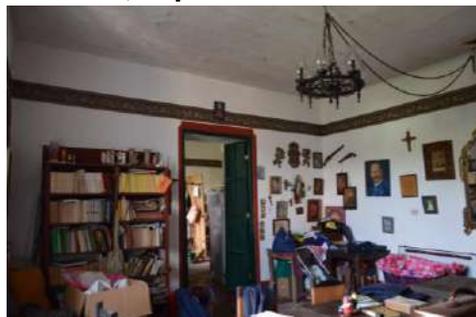
Figura 2-73 Tiendas de la casa en la actualidad.

Por su parte el espacio anexo de la tienda 4 (espacio 105), es en la actualidad la cocina de la casa, a la que se le realizó en algún momento una reducción del vano de conexión con la circulación perimetral del patio central. Esta intervención se realizó para poder alquilar la tienda y controlar los accesos al interior del inmueble. A continuación, se identifican los espacios de las tiendas con la numeración resultante del levantamiento arquitectónico (ver figura 2-73).

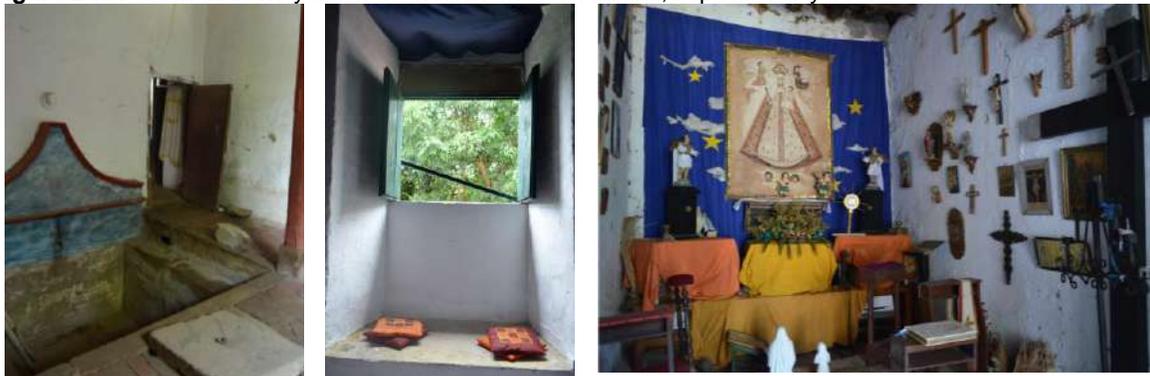
Figura 2-78: Salón de baño y salón de oración en la actualidad, espacio 107 y 108.

En la actualidad, el espacio 108 se acondicionó con mobiliario propio de un salón de oración, con notables reparaciones de sus pisos. Por su parte, el espacio 107 tan solo presenta modificaciones del vano de fachada, el cual se redujo para implantar allí una ventana de menores dimensiones, tal vez, por motivos de seguridad. (ver figuras 2-78/79).

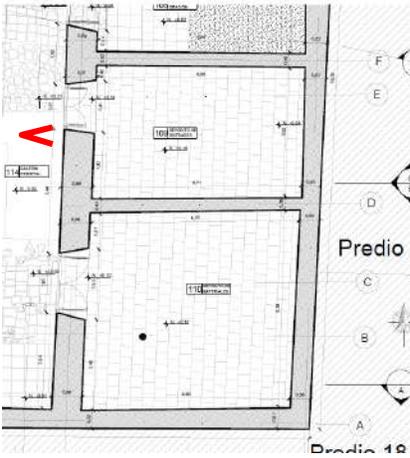
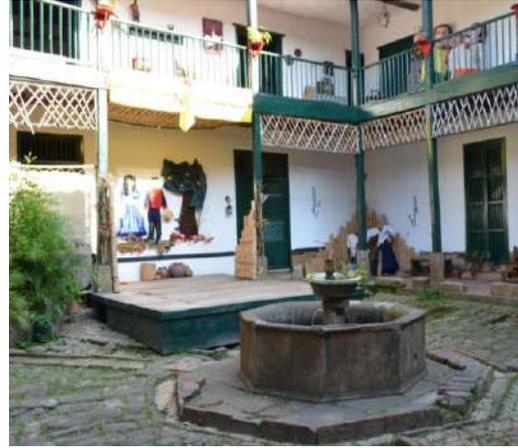
Figura 2-80: Depósitos crujía oriental, espacios 109 y 110.

Los espacios 109 y 110 de la crujía oriental, ofician como depósitos que desde su concepción hasta la actualidad han manteniendo su vocación, no obstante, son áreas de la casa con condiciones de iluminación y ventilación reducidas, motivo por el cual las puertas de acceso sobre las galerías de estos dos cuartos tienen rejillas de ventilación en la parte superior (ver figura 2-80).

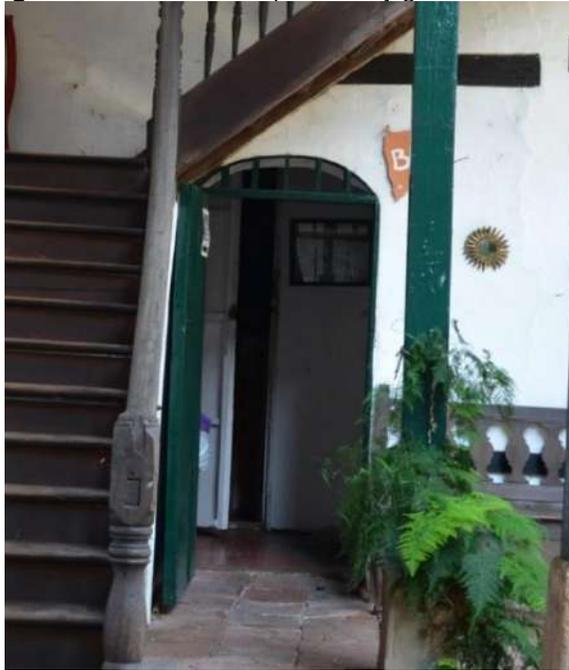
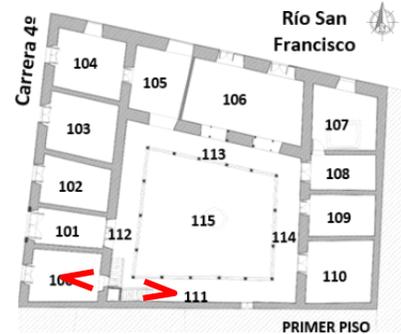
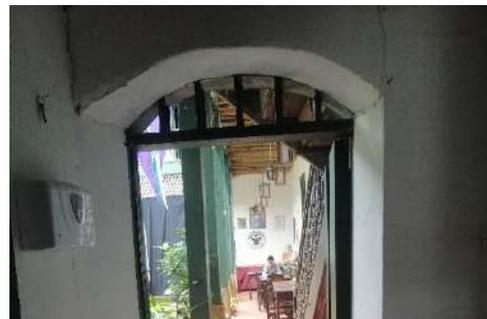
Figura 2-84 Vano entre espacio 100 y galería 112.

En primera instancia la implantación del tramo de la escalera sobre el costado de la galería sur del corredor perimetral motivó la reducción del vano de la tienda No. 1 (espacio 100), que en la actualidad presenta un vano que dista de las características de los demás vanos de la casa, al presentar un arco que tan solo ocupa la mitad de espesor del resto del muro. Esta hipótesis se enfatiza con las fisuras evidenciadas en el dintel de madera que se encuentra a la vista, y los relieves y cambio de textura en el pañete sobre el muro que remarcan un posible vano de mayor amplitud en sus inicios (ver figura 2-84). El segundo aspecto que refuerza esta teoría es el segundo tramo de la escalera cuya implantación

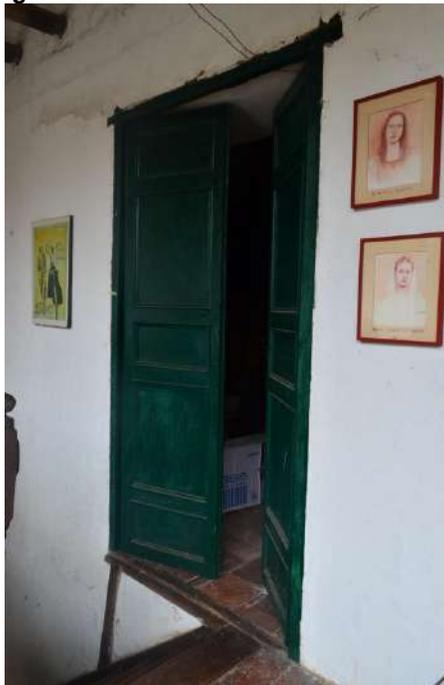
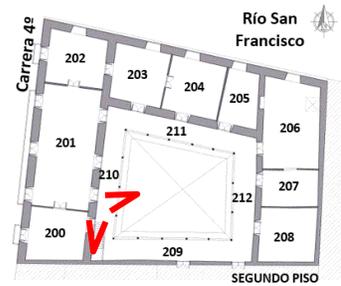
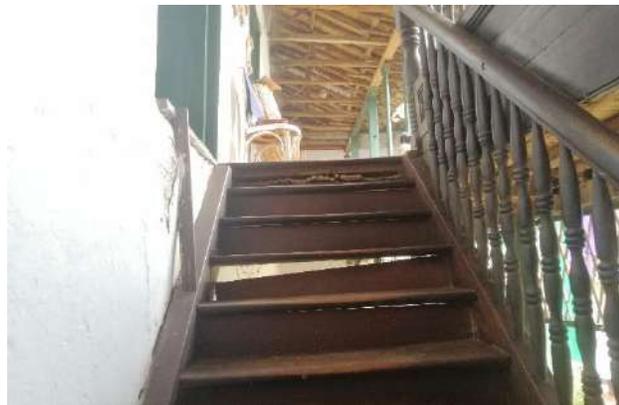
Figura 2-85: Acceso desde la escalera al espacio 200.

bloquea el acceso del salón de segundo piso No. 200, dificultando el tránsito seguro desde la escalera a este espacio (ver figura 2-85).

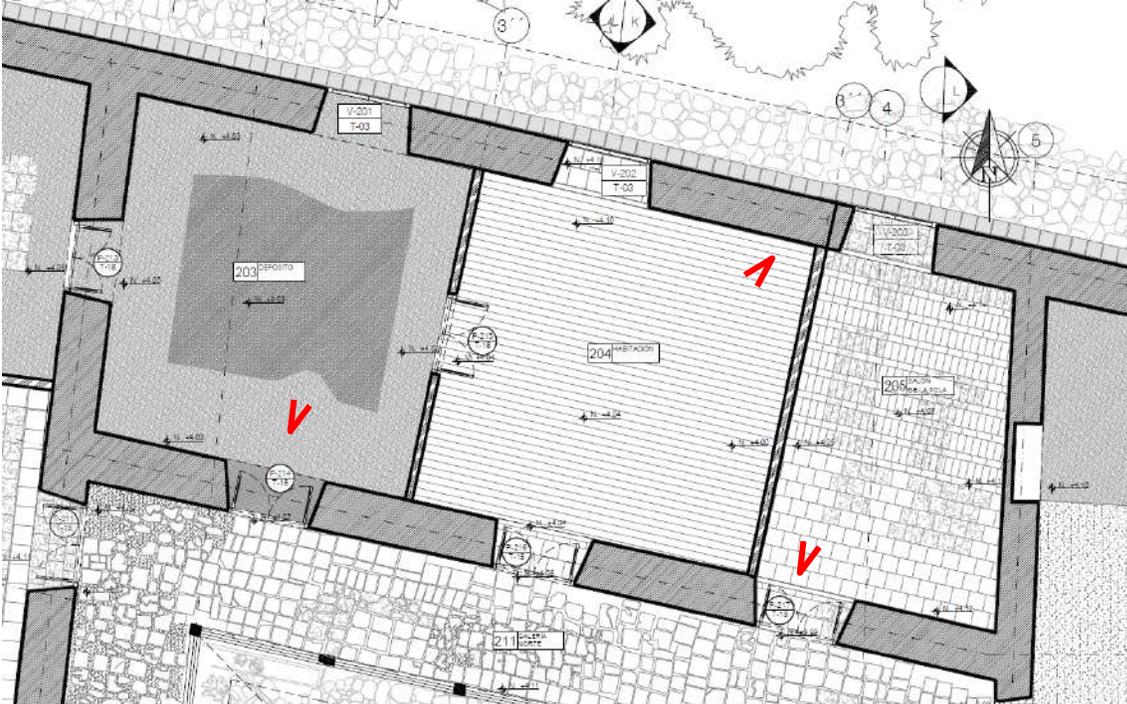
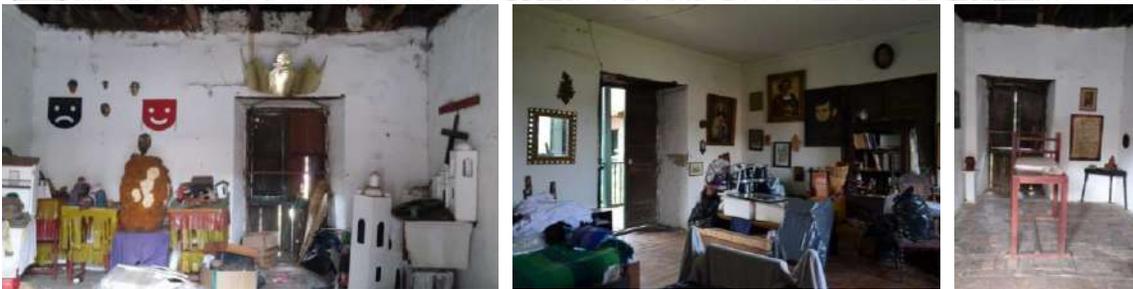
Figura 2-88 Habitaciones de segundo piso, espacios 203, 204 y 205.

En la actualidad el espacio 203 es utilizado como depósito, el 204 era la habitación del señor Jorge David Rubio y el 205 es un salón donde reposan cuadros y elementos alusivos a Policarpa Salavarrieta, los cuales han perdido sus cielorosas, dejando los vestigios de las cornisas (ver figura 2-88).

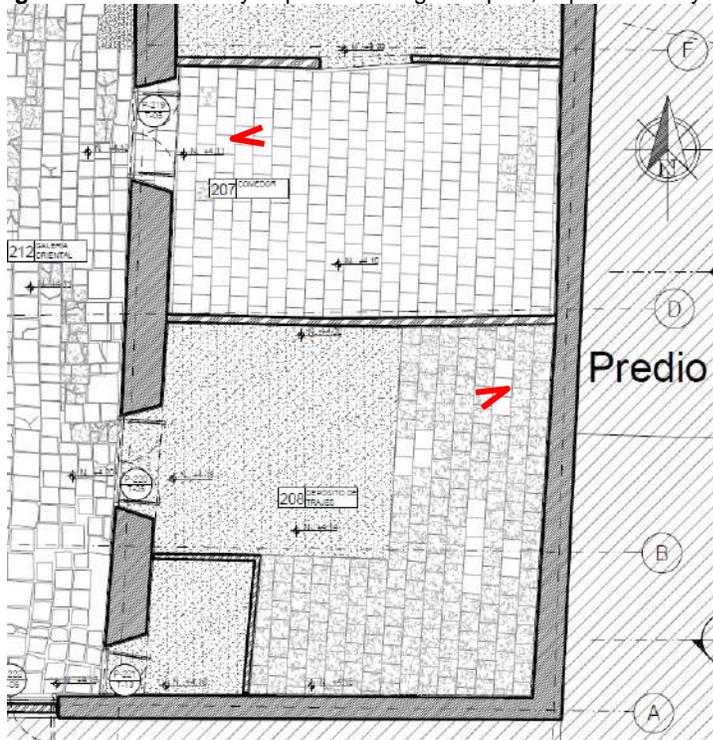
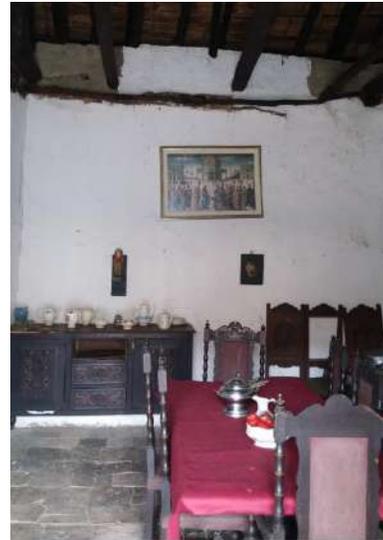
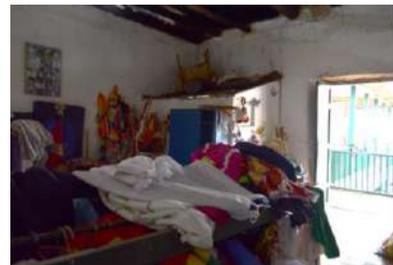
Figura 2-90: Comedor y depósito de segundo piso, espacios 207 y 208.

iluminación reducidas (ver figura 2-90) y con carencia de cielorasos y acabado de pintura que recubra el pañete.

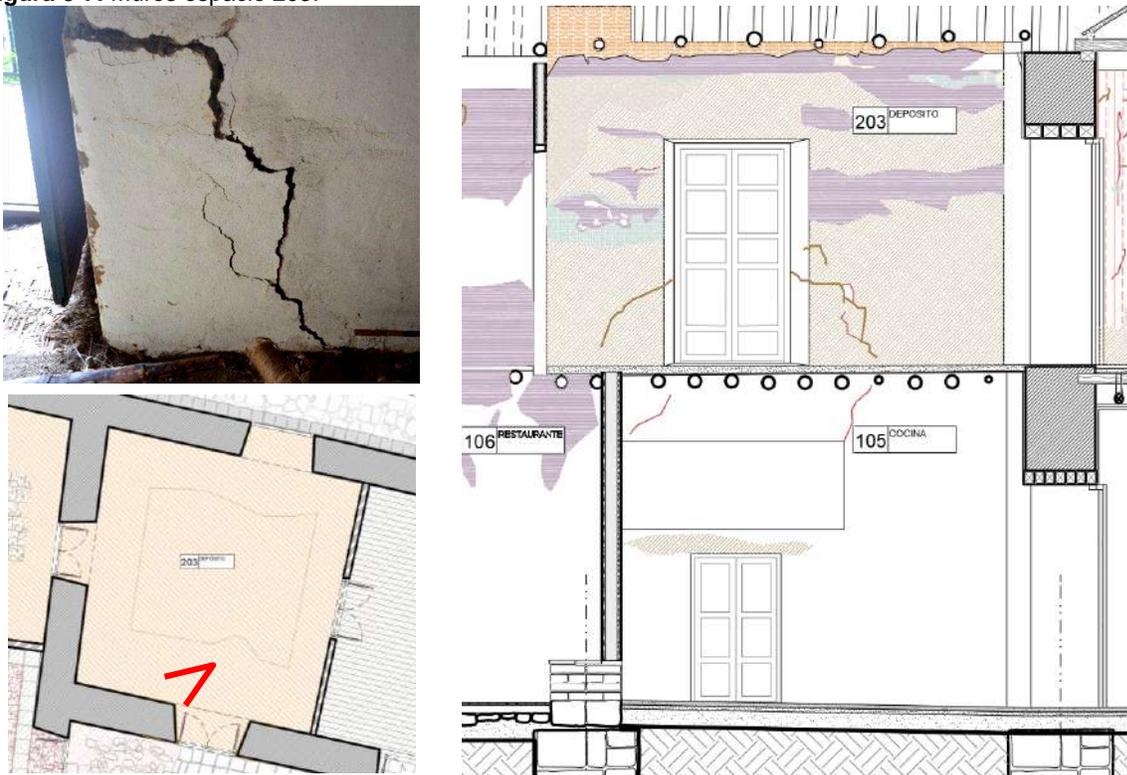
Figura 3-7: Muros espacio 203.

Esta lesión ha repercutido en el sistema murario críticamente sobre el muro del espacio 203 igualmente sobre el eje G, determinado por la adición de carga del vano de la cocina del cual surge la hipótesis que en el cemento se ha generado una deformación estructural manifestada en un asentamiento continuo en primer piso, que desencadeno en segundo piso el desprendimiento de una sección del muro con arco de descarga en ambos costados de las jambas de acceso (ver figura 3-7).

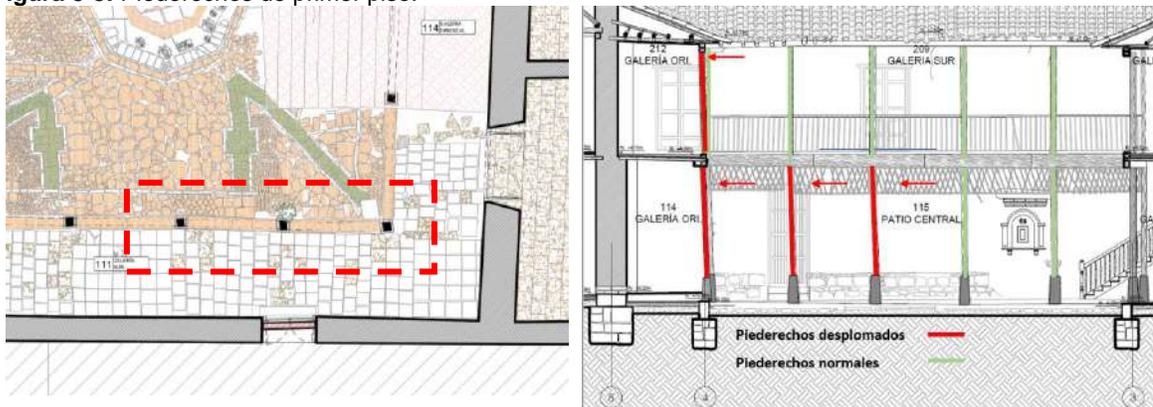
Figura 3-8: Piederechos de primer piso.

Proceso evolutivo: Los piederechos en madera aserrada presentan un buen estado sin afectaciones de xilófagos, no obstante, el proceso patológico evidenciado implica deformaciones estructurales y esfuerzos mecánicos por la esbeltez de los elementos como causa indirecta, lo cual ha permitido la deformación de los piederechos ubicados en los ejes B y F, por cargas dinámicas aplicadas en la cabeza del elemento, que ha contribuido a la pérdida de verticalidad de los mismos, desplomándose hasta 10 cm en sentido occidente oriente con mayor notoriedad en el eje 4 entre ejes B y F (ver figura 3-8).

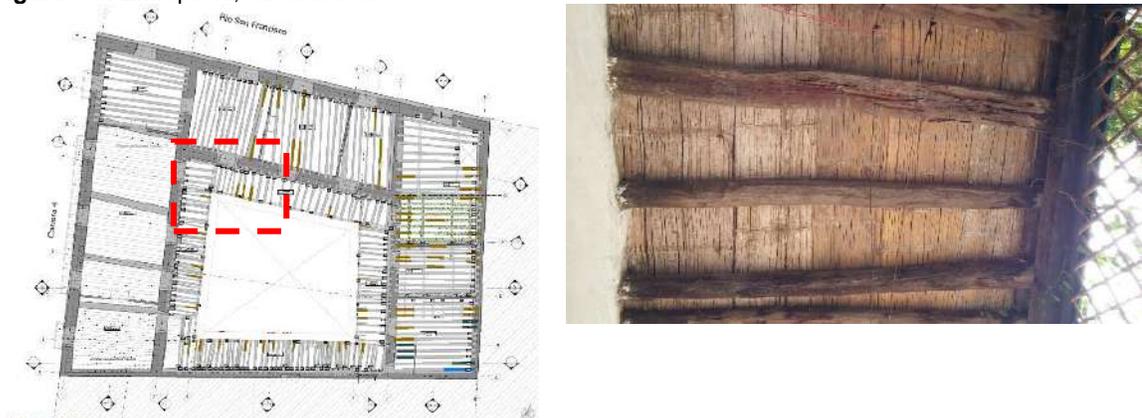
Figura 3-9: Entrepisos, humedades.

Proceso evolutivo: la lluvia y los cambios de temperatura han incidido en la pudrición de las cabezas de las vigas de entrepiso y el encamado en guadua. Esta condición ha propiciado la ejecución de mantenimientos incorrecto, el remplazo parcial del encamado y la deformación del nivel de segundo piso (ver figura 3-9).

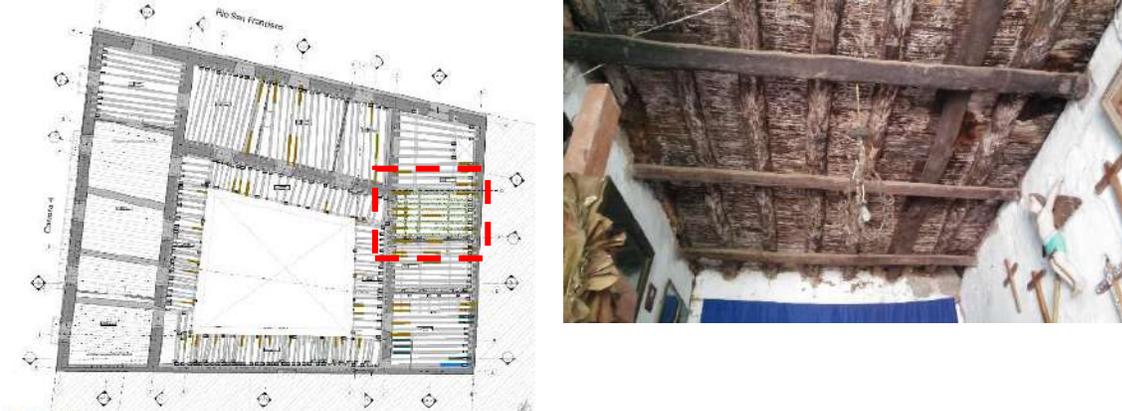
Figura 3-10: Entrepisos, Hongos.

Proceso evolutivo: Producto de una lesión previa de humedad que ocasionó aparición de hongos en la totalidad de las vigas de madera del espacio 207 que se alimentan de la madera, evidenciándose en una lesión de pudrición parda palpable en la disgregación de las vigas de madera (ver figura 3-10).

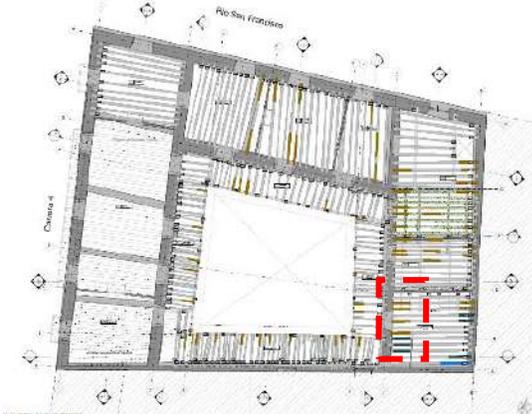
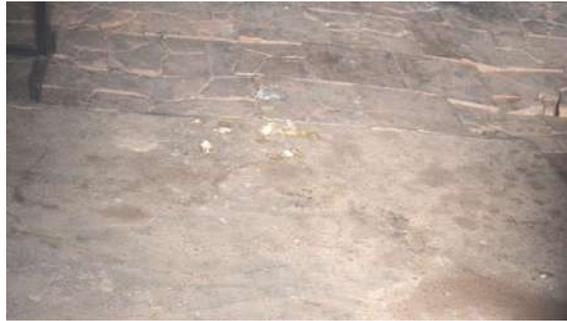
Figura 3-13: Entrepisos, placas de concreto.

Proceso evolutivo: La sumatoria de las lesiones previamente descritas (humedades, hongos y xilófagos) aunado a los esfuerzos por sobrecargas han contribuido en un proceso cíclico que conlleva la deformación del sistema de entrepiso, la posterior aparición de desprendimientos y faltantes de elementos (ver figura 3-12), el deterioro del entrepiso en general y finalmente la intervención sin criterio técnico mediante intervenciones antrópicas ejemplificadas en placas de concreto en el salón 206 y 208 (ver figura 3-13).

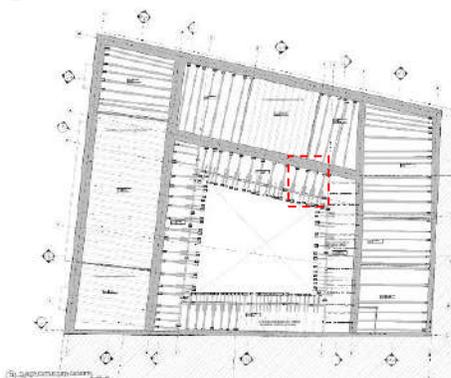
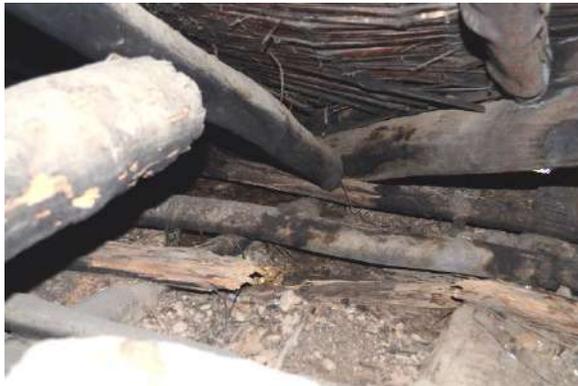
Figura 3-14: Estructura de cubierta, humedades.

Causa indirecta: Uso – falta de mantenimiento. Lesiones previas – (humedades, deformaciones y fisuras)

Lesión secundaria: Mecánica –Grietas, fisuras y deformación. Química - pudrición

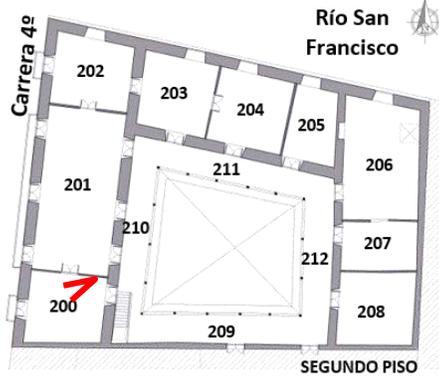
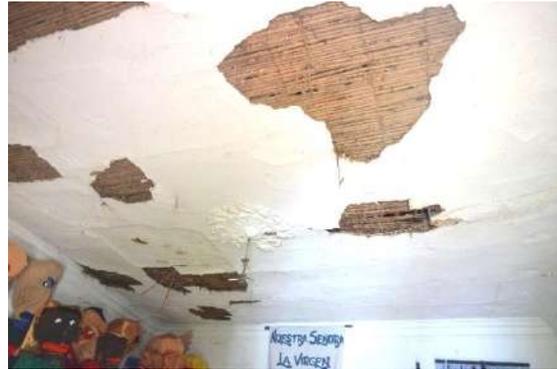
Figura 3-18 Cieloraso, desprendimientos.

Proceso evolutivo: La humedad por filtración (sin ubicación puntual hasta evaluar a fondo la cubierta) genera deterioro en la capacidad de adherencia del pañete con el soporte, ocasiona reblandecimiento, destrucción de los tejidos vegetales, aparición de hongos, pudrición, lesiones imposibles de detectar hasta que su afectación alcanza la superficie del elemento. Cuanto más se pierde la adherencia del cielorraso al soporte, el sistema entero tiende a deformarse (ver figura 3-17/18).

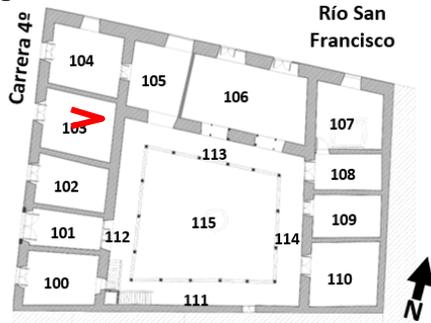
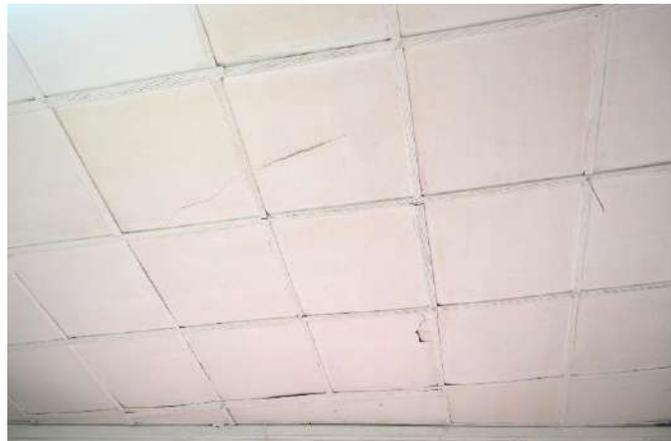
Figura 3-19: Cieloraso, cambio de material.

Posterior a los desprendimientos se evidencian las intervenciones sin criterio técnico que implica la actualización a sistemas constructivos contemporáneos (cieloraso de drywall), que ocasiona pérdida de valores patrimoniales del inmueble por la afectación de su autenticidad y la incompatibilidad de las técnicas constructivas originales con estos sistemas industrializados (ver figura 3-19).

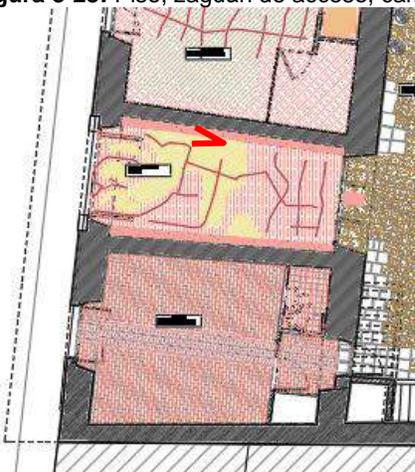
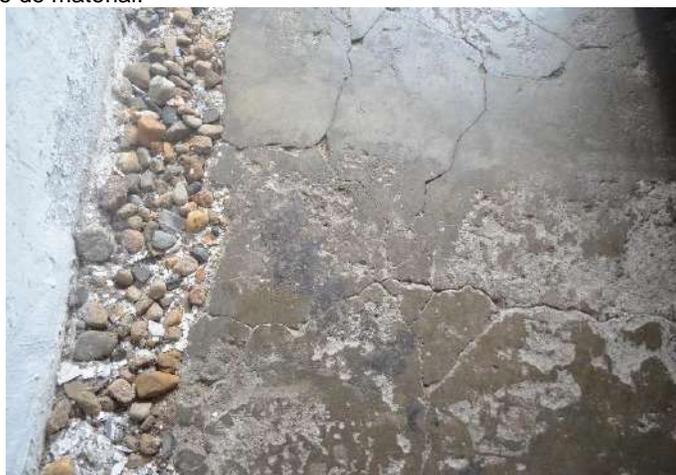
Figura 3-23: Piso, zaguán de acceso, cambio de material.

Proceso evolutivo: las intervenciones antrópicas evidenciadas en actuaciones sin criterio técnico principalmente en las tiendas de fachada y cuartos del segundo piso, debido a la actualización de los usos del inmueble implicó una adecuación a sistemas constructivos contemporáneos, lo que ocasionó la pérdida de la autenticidad de los acabados de piso del inmueble, la aparición de fisuras, desprendimientos y el incremento de la humedad capilar transmitida hacia los muros ante la imposibilidad de transpiración del terreno lo que se resume en la incompatibilidad de los sistemas constructivos originales y los sistemas industrializados (ver figura 3-23/24).

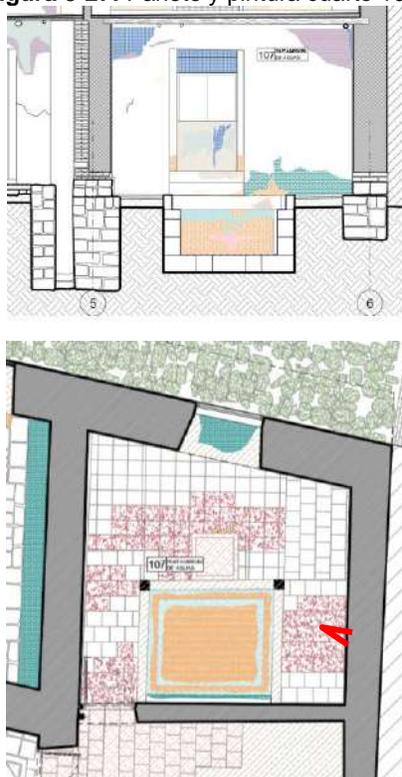
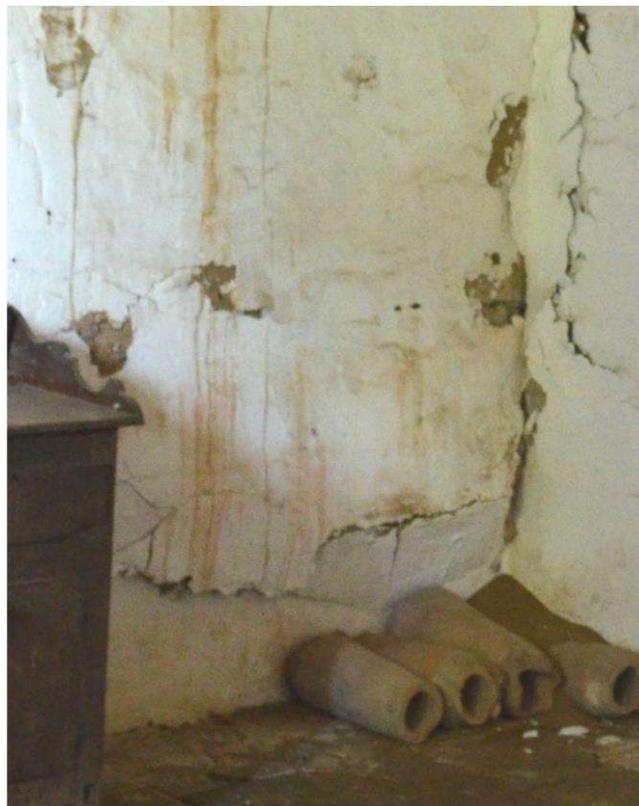
Figura 3-27: Pañete y pintura cuarto 107.

Lesión secundaria: Mecánica – fisuras, grietas y desprendimientos. Químico – erosiones, eflorescencias. Física - Suciedad.

Proceso evolutivo: En el cuarto de baño, (espacio 107), las humedades transmitidas desde la cimentación, han posibilitado que se manifieste la erosión por desgaste superficial, disgregación del pañete afectando su adherencia con el soporte lo que desencadena, eflorescencias, manchas de suciedad, abombamientos y finalmente desprendimientos. A su vez también se presenta humedad por filtración desde el piso superior que produce manchas por lavado diferencial en la parte superior del muro (ver figura 3-27).

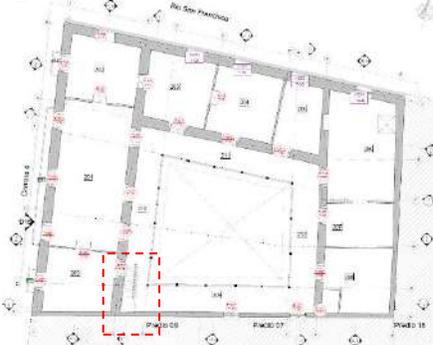
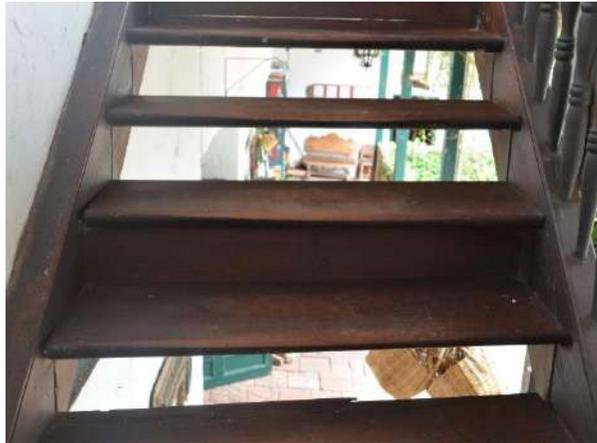
Figura 3-30: Escalera de madera.

Proceso evolutivo: La escalera de madera ha sufrido impactos por el uso que conlleva ser el único punto de acceso al segundo piso, que aunado a la falta de mantenimiento posibilita la rotura y desprendimientos de elementos, especialmente en sus contrahuellas y balaustradas (ver figura 3-30).

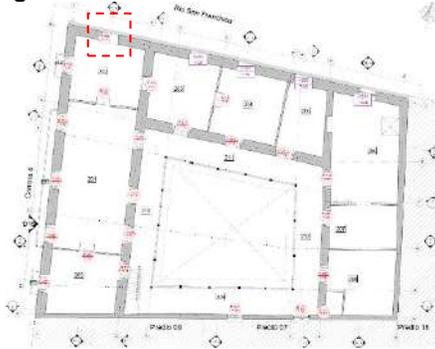
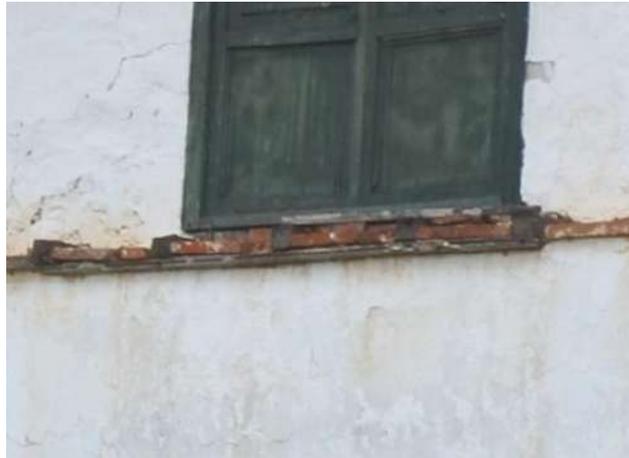
Figura 3-31: Balcón de fachada norte.

Lesión principal: Lesión previa – Desmonte de elementos deteriorado, remplazo de elementos.

Proceso evolutivo: El único balcón que presentaba la casa sobre la fachada norte debido a un posible deterioro previo condujo al desmonte total del balcón por intervención antrópica, siendo evidente la mutilación de las cabezas de las vigas de madera que sostenían el balcón. (ver figura 3-31).

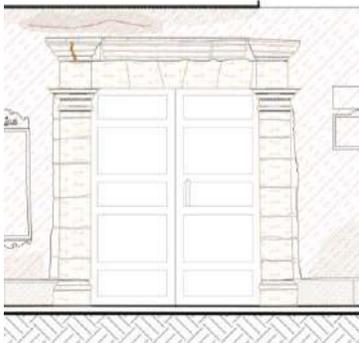
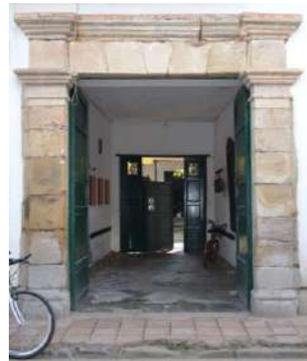
Figura 3-32: Portada de fachada.

Proceso evolutivo: Las afectaciones de la portada están asociadas con factores atmosféricos de intemperie por cambios de temperatura (sol y lluvia). Estas condiciones se ven acrecentadas por el material a la vista y la porosidad de las piedras de la portada posibilitando que la humedad traslade las sales solubles contenidas al interior de las piedras, desencadenando lesiones manifestadas en la aparición de halos blanquecinos (eflorescencias), erosión por desgaste superficial del material, afectación de la estructura pétreo disgregación de los elementos de pega, fisuras y desprendimientos. (ver figura 3-32).

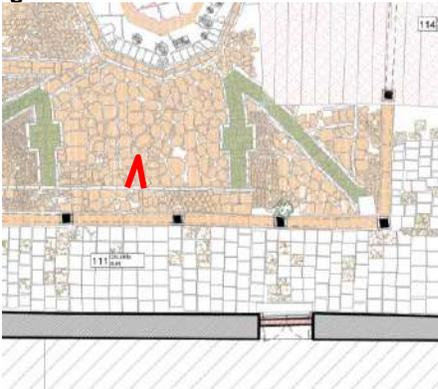
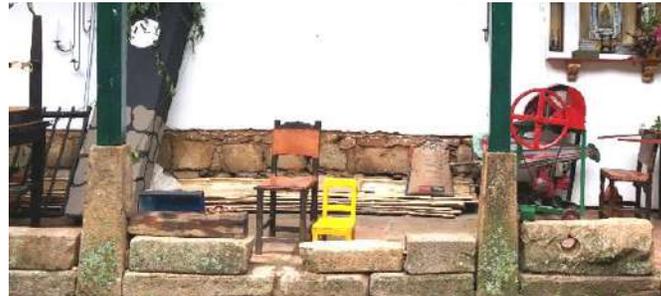
Figura 3-33: Pedestales.

En el caso de los pedestales, las lesiones anteriormente descritas aunado el deterioro cíclico, posibilito la aparición de organismos vegetales, en este caso hongos con la posterior transformación molecular de la superficie de la piedra a partir de la aparición de costras negras. (ver figura 3-33). La fuente, presenta los mismos deterioros, solo que esta previamente fue desmontada como parte del acondicionamiento del patio a parqueadero. Su restitución se llevó a cabo en el año 1992, no obstante, el traslado de las piezas ocasiono desprendimientos por impacto con posteriores resanes en cemento como intervención antrópica (ver figura 3-34).

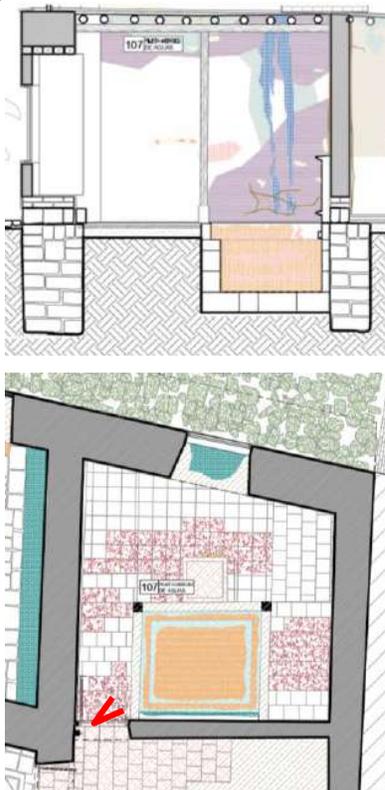
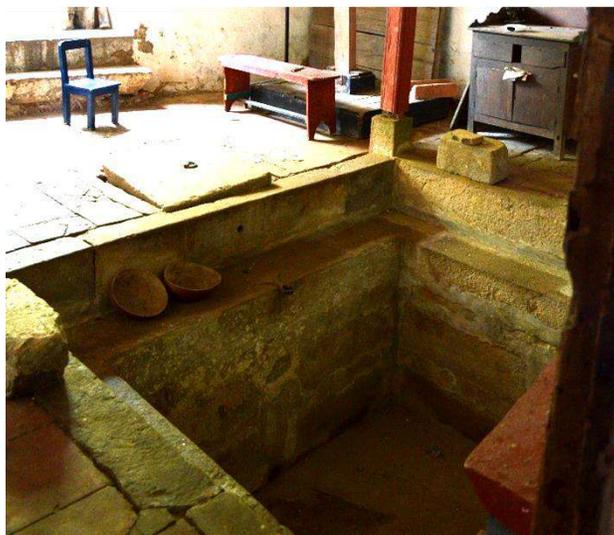
Figura 3-35: Pileta de cuarto de baño

Proceso evolutivo: La Pileta ha conservado su uso original lo que ha posibilitado que la humedad por filtración tanto del terreno, como por el uso sea la causa directa del deterioro, aunado a la falta de mantenimiento posibilitan la aparición de humedades que trasladan las sales solubles contenidas al interior de las piedras a la superficie, desencadenando lesiones manifestadas en la aparición de halos blanquecinos (eflorescencias), erosión por desgaste superficial del material, afectación de la estructura pétreo disgregación de los elementos de pega, fisuras y desprendimientos. Estos factores ocasionan intervenciones antrópicas evidenciadas en los resanes de la superficie con morteros de cemento. (ver figura 3-35).

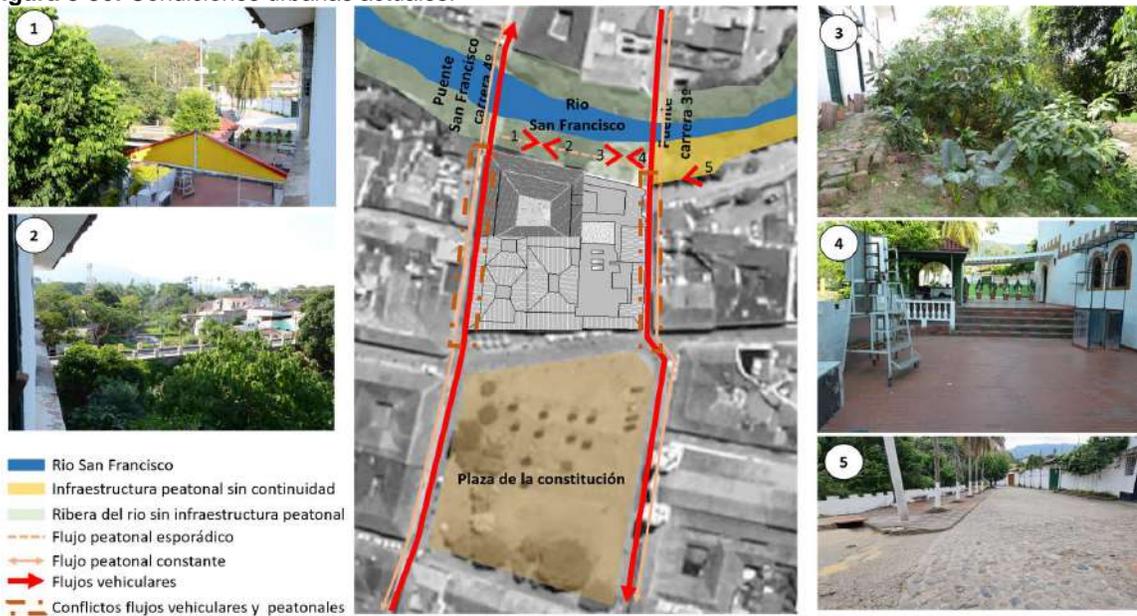
Figura 3-36: Condiciones urbanas actuales.

Esta situación se ve reforzada por una condición que no solo compete a la casa del Patio del Moro, sino a la totalidad de los inmuebles localizados en la ronda del río San Francisco, y es la concepción que se ha tenido de este afluente como una barrera natural, que tan solo delimita el municipio y por ende su comunicación es nula con el río. (ver figura 3-36).

-
7. La casa presenta una desconexión con la ronda ambiental del río San Francisco y el desaprovechamiento del potencial que este representa dentro de las políticas ambientales del municipio (ver imagen 3-36).
 8. El inmueble ha recuperado un lugar como hito del municipio al integrarse a las políticas culturales, no obstante, su infraestructura es precaria para el desarrollo adecuado de dichas actividades.
 9. El uso de museo religioso sin una adecuada integración técnica ha conllevado a la sobrecarga estructural del segundo piso lo que se traduce en el pandeo de las vigas de entrepiso de la crujía oriental, al igual que los depósitos de insumos en la crujía occidental. Lo que trae consigo el detrimento de los acabados de piso del segundo nivel de la casa.

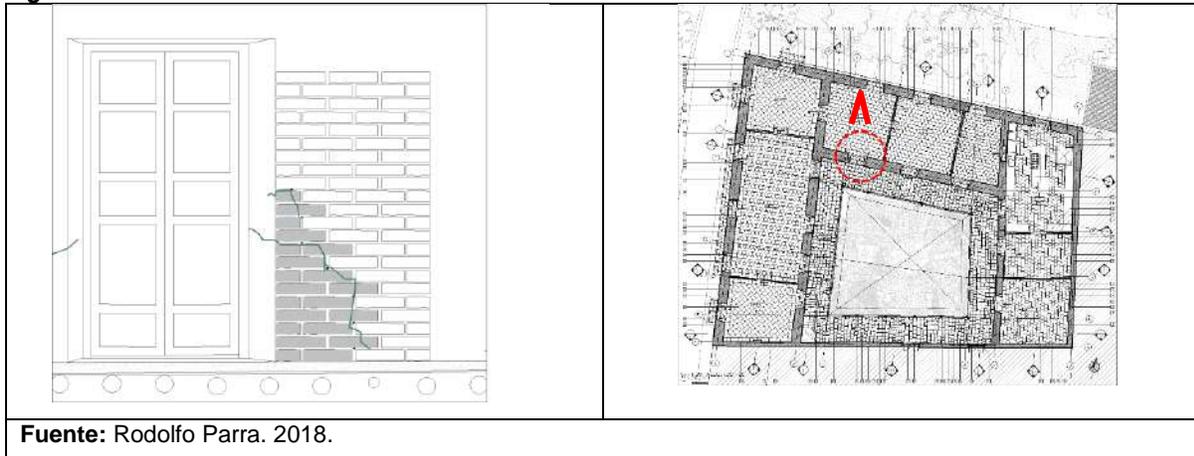
Figura 4-4: Cuarto 203.

REQUERIMIENTO: Recomposición de estructura muraria

INTERVENCIÓN: RE- Instalación de grapas en madera en grietas de muros. Los morteros de pega serán de cal y arena que garantizan una mayor resistencia a los efectos mecánicos.

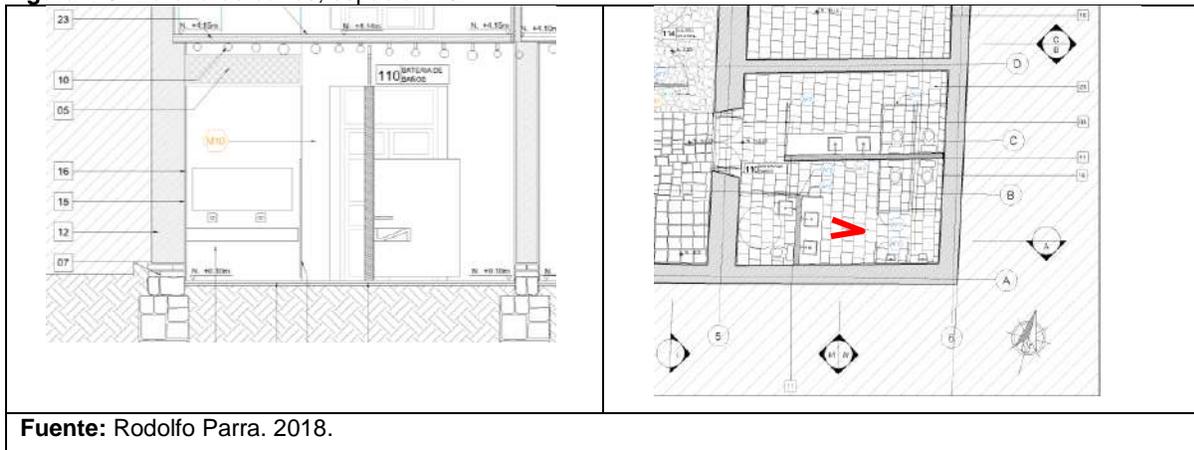
Figura 4-5: Batería de baños, espacio 110.

REQUERIMIENTO: Liberación de elementos no originales

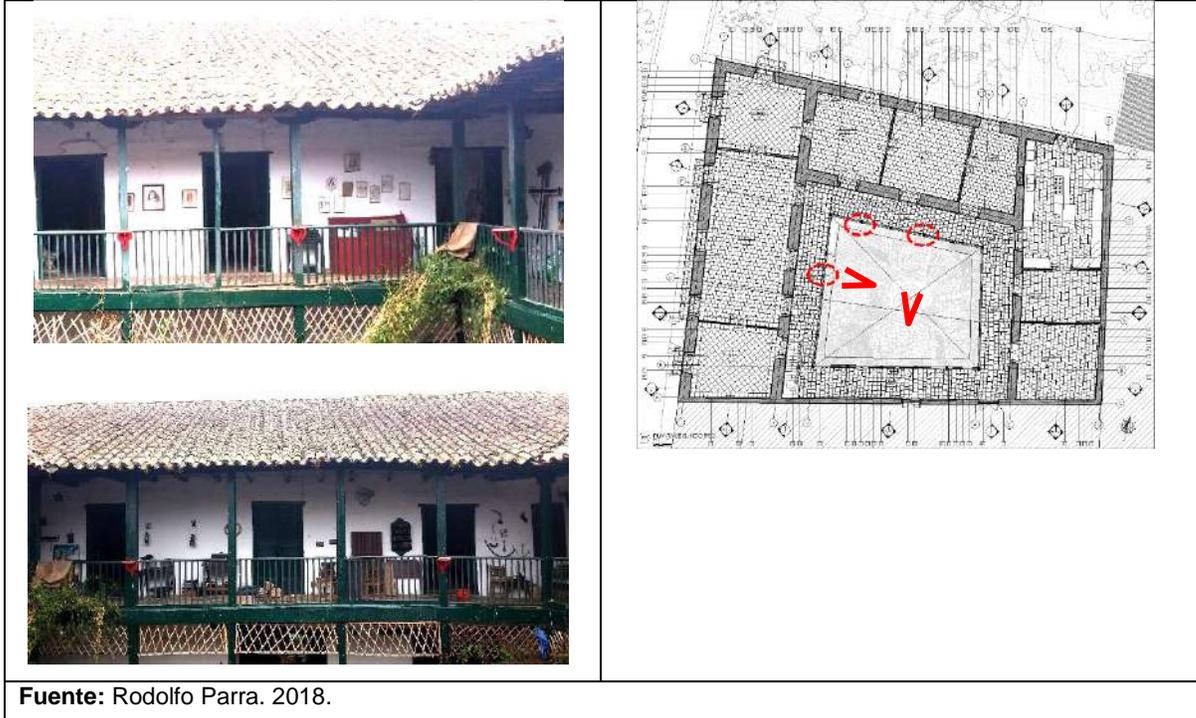
Figura 4-6: Galería occidental y norte de segundo piso

REQUERIMIENTO: Liberación de elementos no originales.
