**Restauración de la casa
“Patio del Moro”.
Centro de Enseñanza de las Artes y
Tradiciones Culturales de Guaduas**

**Arquitectura doméstica de mitad de Siglo XIX (1859) en
el municipio de Guaduas- Cundinamarca**

Trabajo final presentado como requisito para optar al título de:
Magister en Conservación del Patrimonio Cultural Inmueble

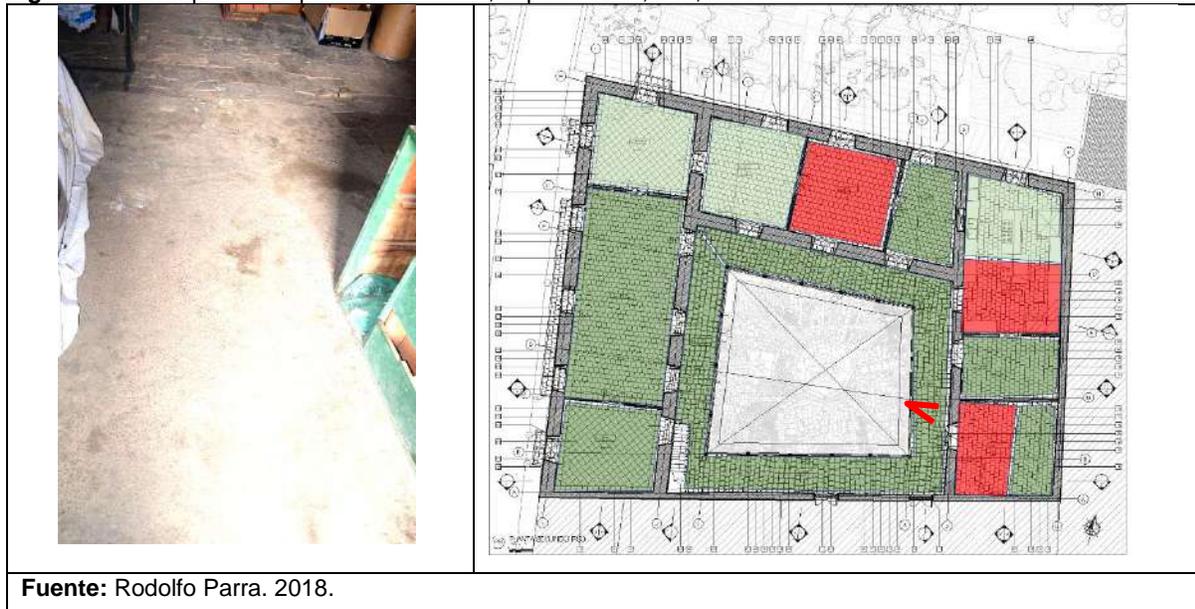
Figura 4-7: Entrepisos con placa de concreto, espacios 204, 206, 208.

REQUERIMIENTO: Restauración de madera.

R- Restauración total del piso en tablón de arcilla de acuerdo con las especificaciones originales del sistema constructivo.

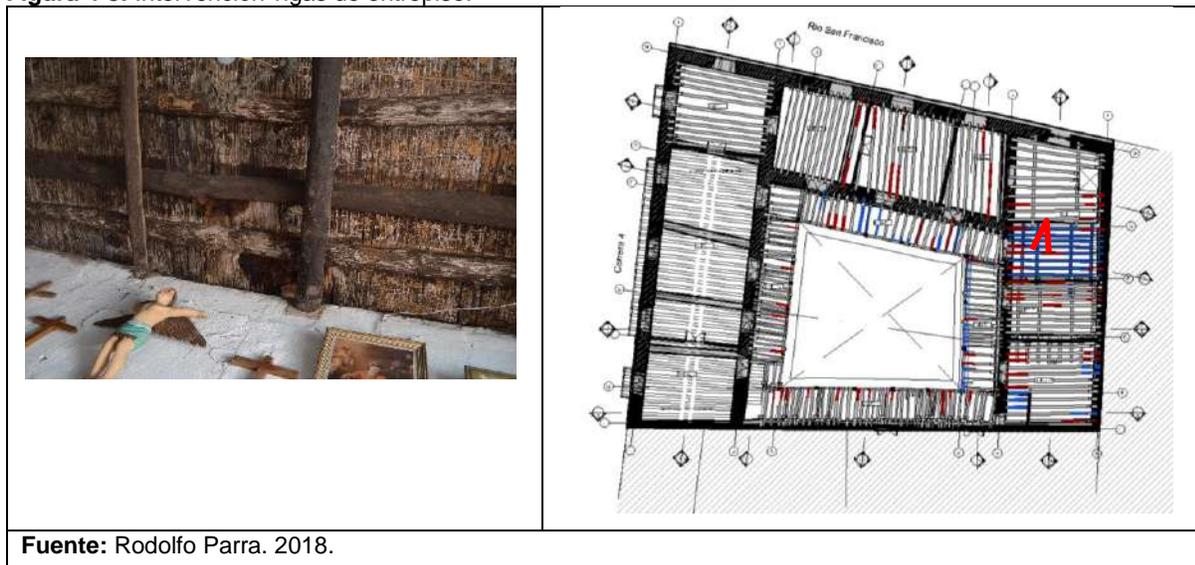
Figura 4-8: Intervención vigas de entrepiso.

REQUERIMIENTO: Restauración de madera.

INTERVENCIÓN: R- Reintegración y restitución de elementos deteriorados atacados por pudrición mediante prótesis de madera de similares condiciones a las existentes, debidamente inmunizada.

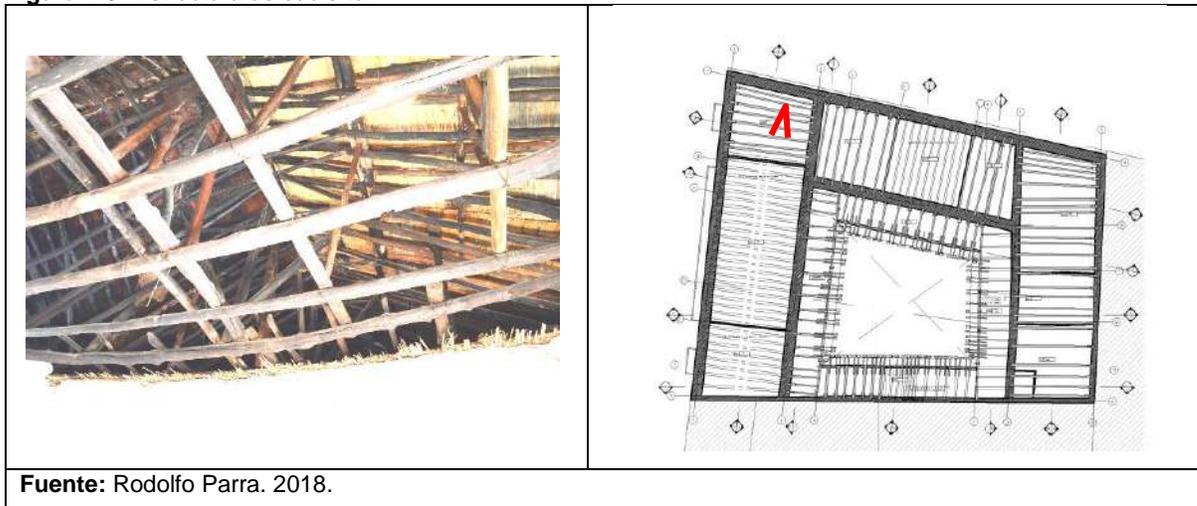
Figura 4-9: Estructura de cubierta.

A la estructura de cubierta no fue posible acceder en su totalidad, en efecto será necesario realizar un estudio fitosanitario a fondo para establecer el grado de afectación de los elementos, no obstante, se dejan planteadas las intervenciones posibles a realizar en este sistema constructivo.

REQUERIMIENTO: Restauración de estructura de cubierta y teja de barro.

R- Reintegración y restitución de elementos faltantes y restitución de elementos deteriorados mediante prótesis y reforzamientos estructurales.

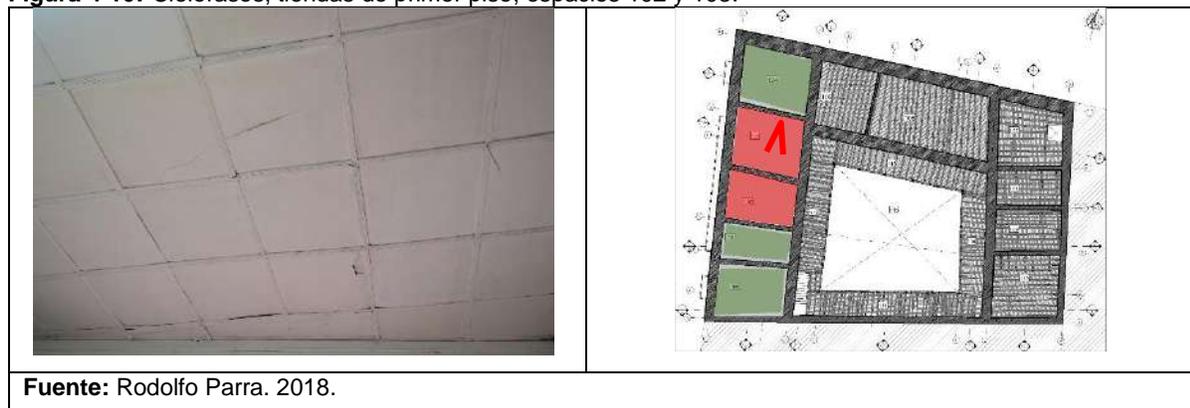
Figura 4-10: Cielorrasos, tiendas de primer piso, espacios 102 y 103.

REQUERIMIENTO: Liberación de cielorrasos

INTERVENCIÓN: L- Liberación de agregados (láminas en madera y teja metálica) que afectan las características de autenticidad y originalidad del cielorraso. Esp. 102-103

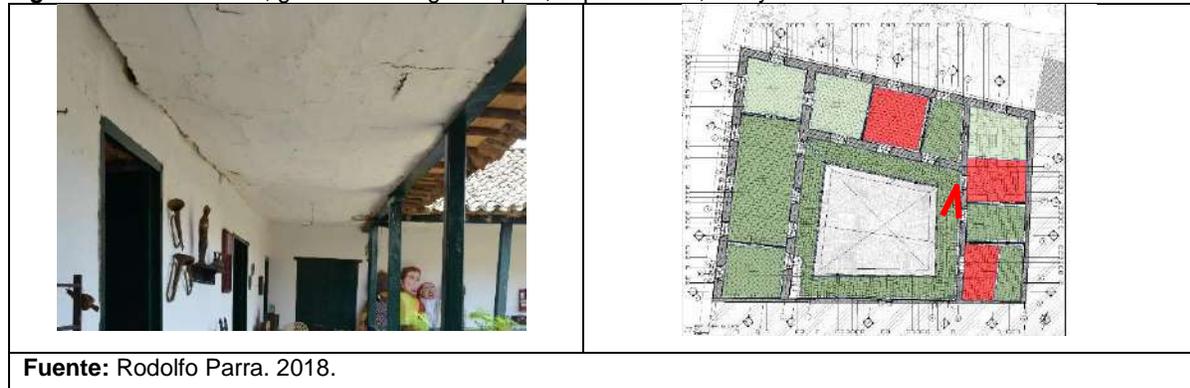
Figura 4-11: Cielorrasos, galerías de segundo piso, espacios 204, 206 y 208.

REQUERIMIENTO: Restitución de cielorosas

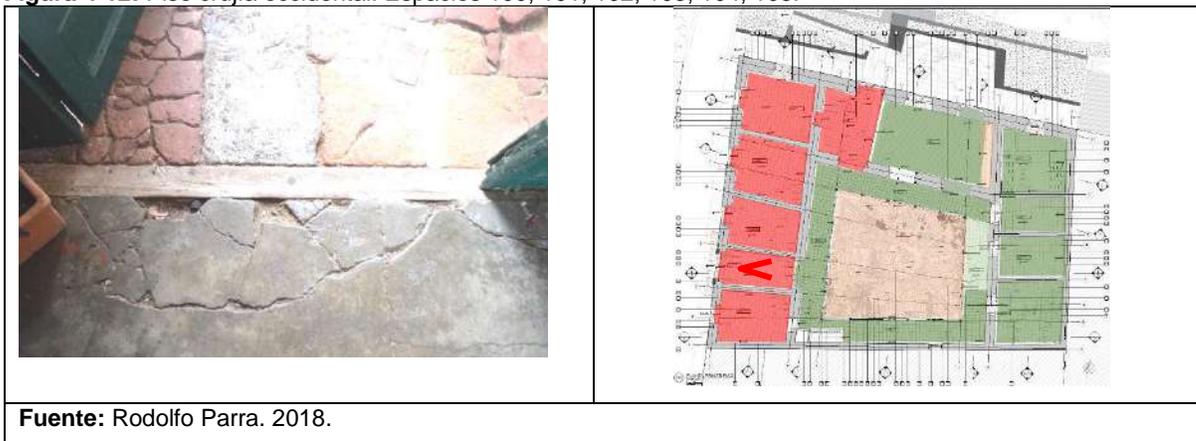
Figura 4-12: Piso cruja occidental. Espacios 100, 101, 102, 103, 104, 105.

REQUERIMIENTO: Liberación de elementos no originales

INTERVENCIÓN: L- Remoción de pisos y agregados que afecten las características de autenticidad y originalidad de los pisos del inmueble.

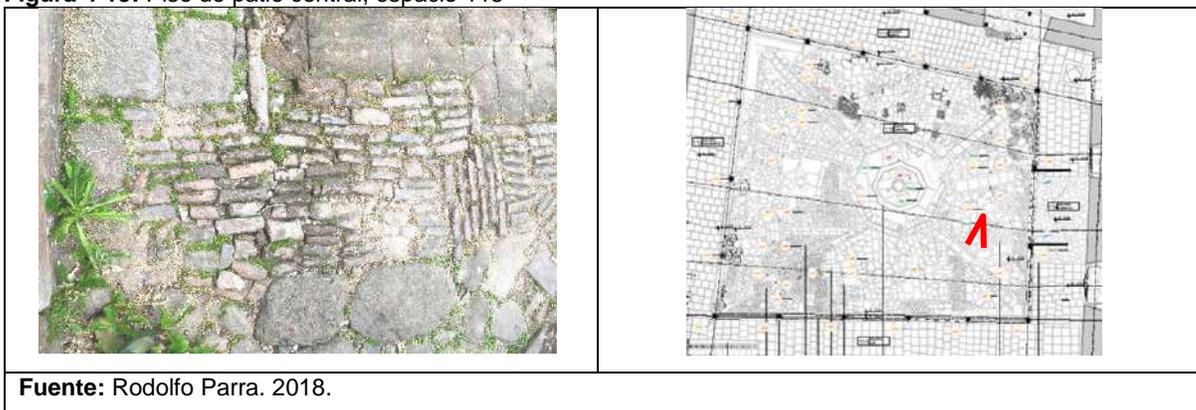
Figura 4-13: Piso de patio central, espacio 115

REQUERIMIENTO: Reintegración de pisos

INTERVENCIÓN: R- Reintegración y restitución de tablonces de arcilla y piedras de canto rodado faltantes o deteriorados y reacomodación de los elementos en su sitio,

RE- Aplicación de inyecciones de material en estado líquido con el fin de nivelar la superficie afectada, posteriormente se debe realizar el reacomodo de las piezas en su lugar, reponer los elementos deteriorados y faltantes.

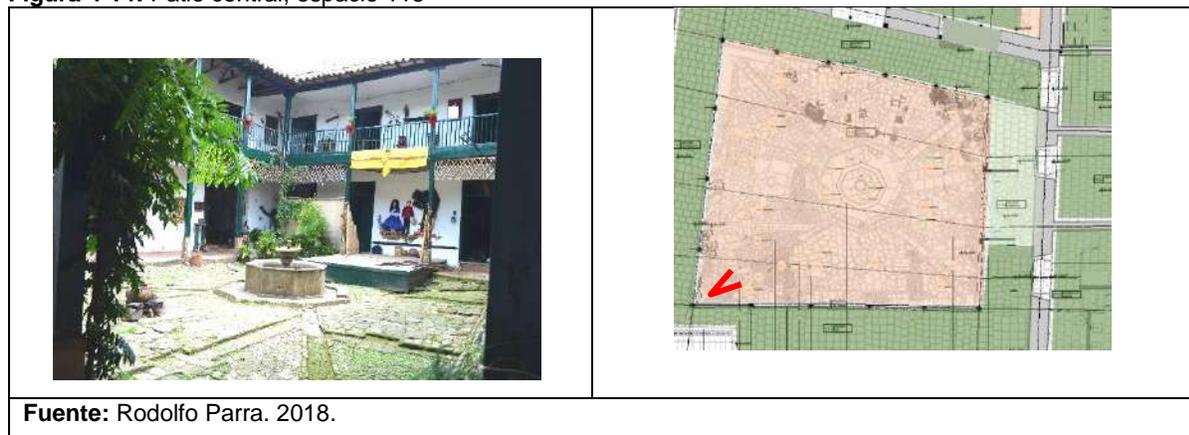
Figura 4-14: Patio central, espacio 115

REQUERIMIENTO: Mantenimiento de pisos

R- Reintegración y restitución de tablonces de arcilla y piedras de canto rodado faltantes o deteriorados y reacomodación de los elementos en su sitio, aplicación de mortero de cal y arena para colmatar las juntas.

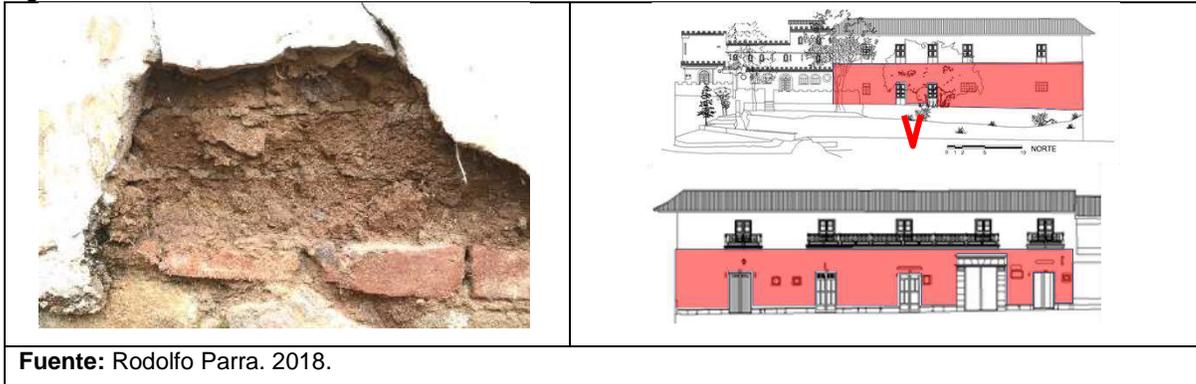
Figura 4-15: Pañete de fachada norte.

REQUERIMIENTO: Liberación de pañetes

R- Reintegración del pañete afectado mediante pañetes de barro y cagajón con fibras naturales y/o pañete de cal y arena, dependiendo del material de soporte original encontrado en campo para lo cual es necesario identificar el mortero original subyacente para la preparación de los morteros a emplear en la sustitución. El mortero de cemento debe ser retirado en forma cuidadosa y con herramienta manual para no afectar la mampostería de soporte. Antes de la reposición del mortero de fachada en primer piso, deben estar saneadas las humedades ascendentes.

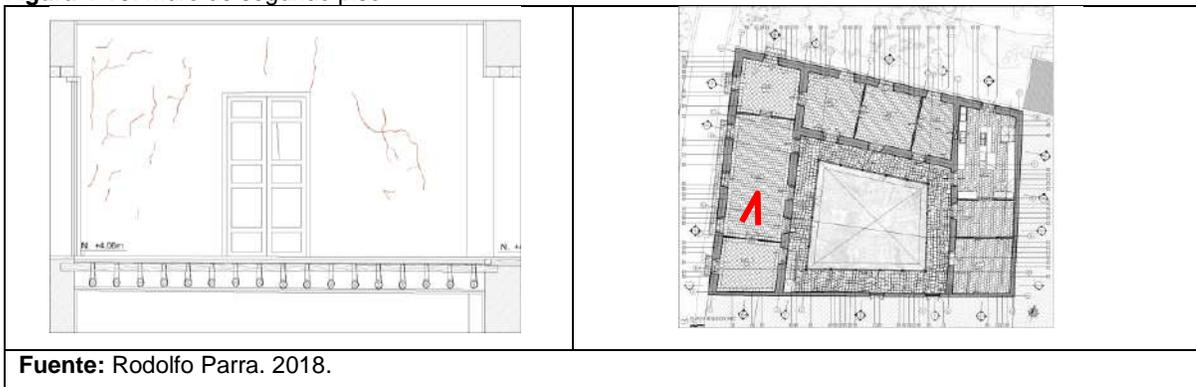
Figura 4-16: Muro de segundo piso

REQUERIMIENTO: Restauración de pañetes

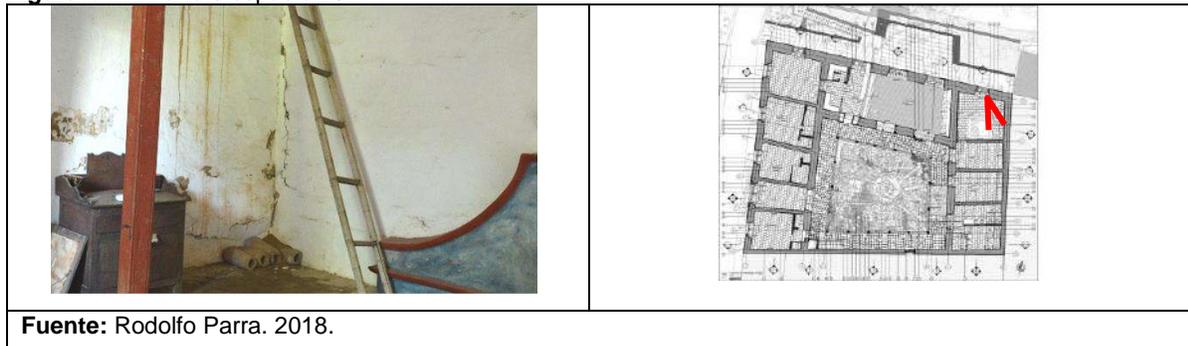
Figura 4-17: Pañete espacio 207

REQUERIMIENTO: Mantenimiento de pintura total

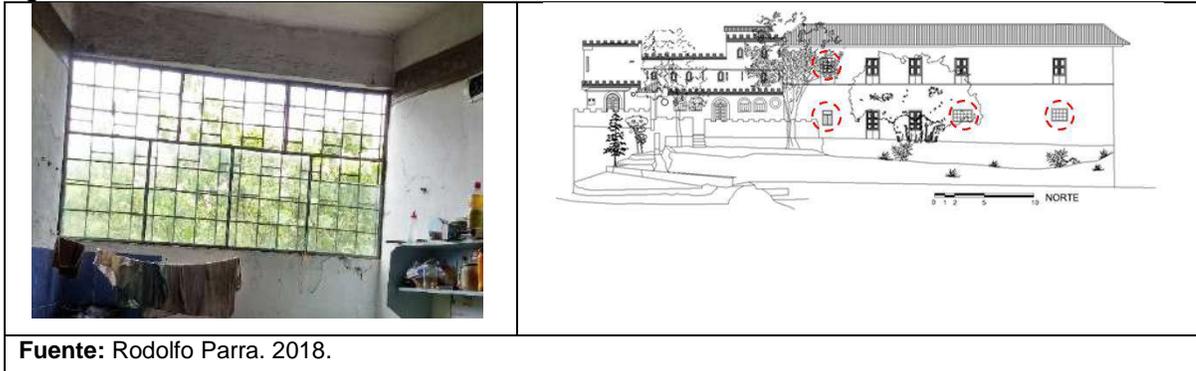
Figura 4-18: Ventanas metálicas de fachada norte.

REQUERIMIENTO: Liberación de elementos no originales.

INTERVENCIÓN: L- Remoción de ventanas metálicas y agregados que afecten las características de autenticidad y originalidad de la carpintería del inmueble. Este proceso se realizará de manera cuidadosa prestando especial atención en los soportes de anclaje a la estructura muraria, para mitigar su afectación.

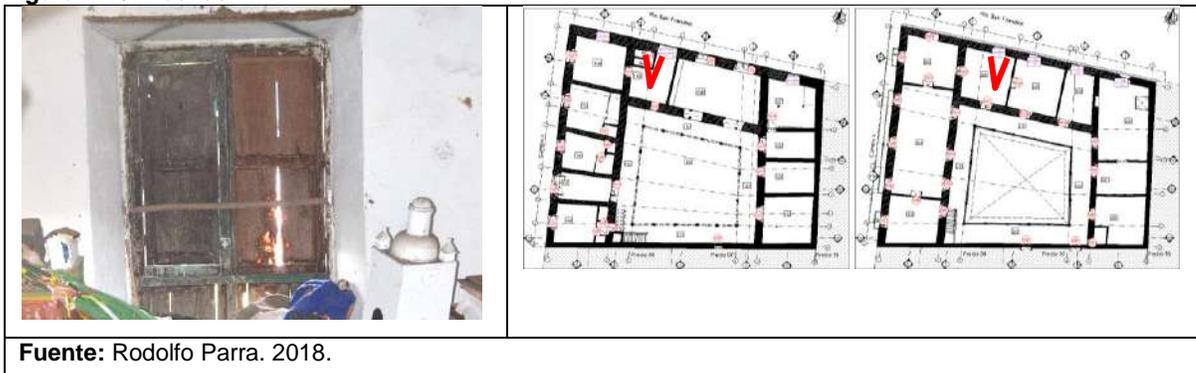
Figura 4-19: Puertas.

REQUERIMIENTO: Restauración de carpintería

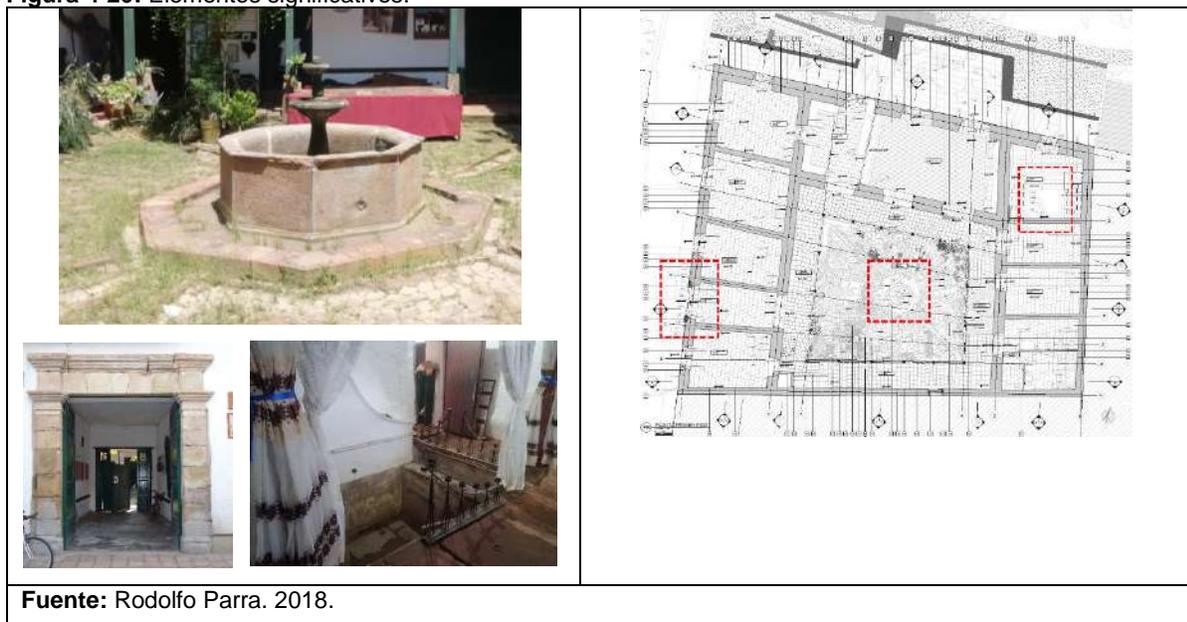
Figura 4-20: Elementos significativos.

Los elementos significativos de la casa Patio del Moro están constituidos principalmente por piezas de piedra labrada los cuales presentan deterioro superficial que si no es contrarrestada posibilita la afectación estructural interna de los mismos.

REQUERIMIENTO: Restauración de elementos

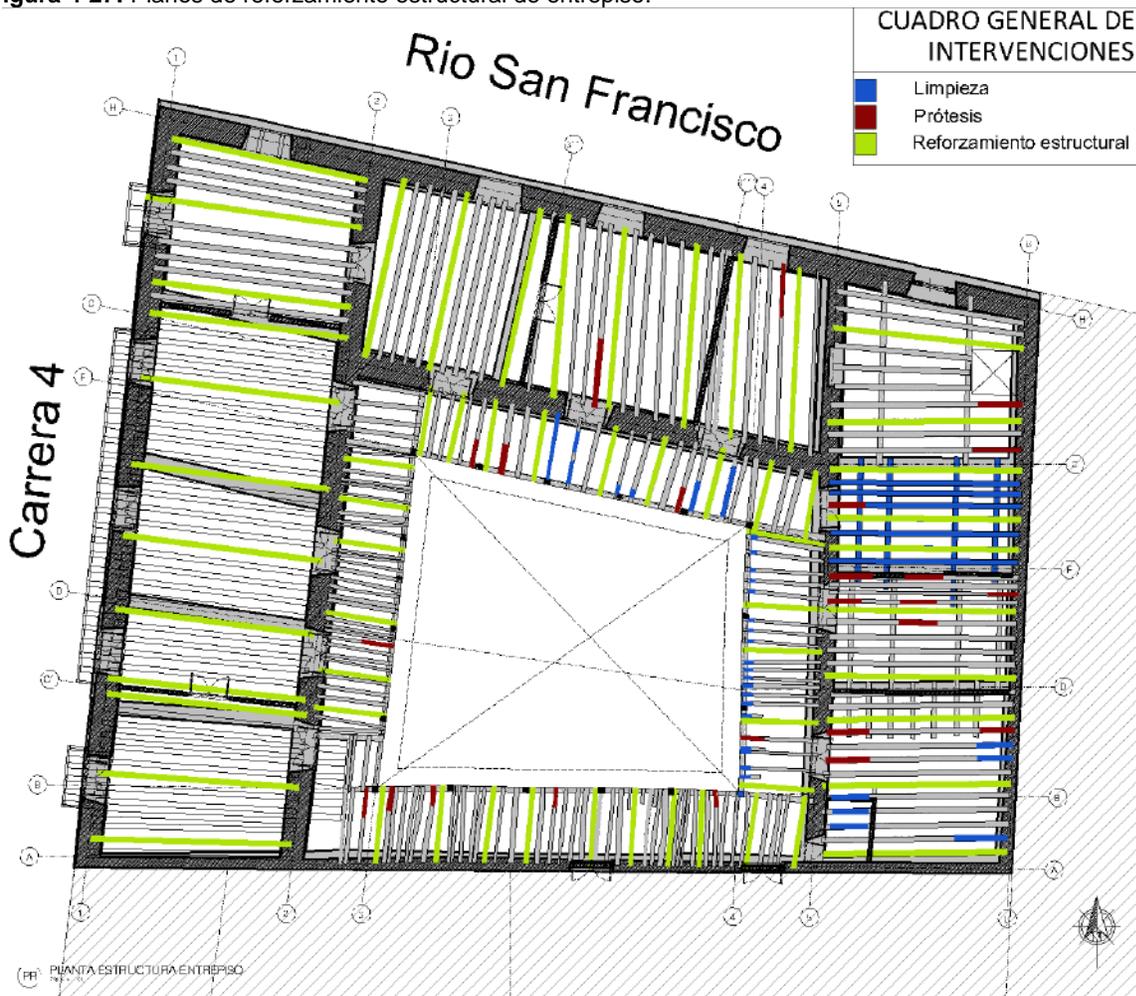
Figura 4-27: Planos de reforzamiento estructural de entrepiso.

Ya sea que se realice un reforzamiento de entrepiso, se hace prioritaria la intervención del encamado de entrepiso por el alto grado de deterioro, lo que conlleva el desmonte controlado de los pisos y por consiguiente la reposición con tablón de arcilla de las mismas características.

En el segundo piso debido a la alta concentración de carga en los espacios de enseñanza se plantea un reforzamiento estructural mediante la implementación de vigas aserradas tensadas aprovechando que en primer piso no existe en la actualidad cieloraso en la mayoría de espacios (102,103,105,106,107,108 y corredores), que los únicos tres espacios con cieloraso (100,101 y 104) presentan un avanzado estado de deterioro del mismo, igualmente los espacios del segundo piso que en la actualidad presentan un cambio de piso original por listón de madera machihembrado (202, 203, 204) o por placa de concreto (206, 208), mientras que el estado de fisuración de las tabletas de los espacios (200, 201, 205 y 207) hace imperativamente necesario su desmonte. Cabe aclarar que este reforzamiento debe ser evaluado por parte de un ingeniero civil que valide la necesidad de ejecutar dicha intervención (ver figura 4-27).
