16 MECANISMO DE FALLA DEL TERRENO

16.2.1 Efecto de levantamiento de la banca deslizamiento El Cune

18 MECANISMO DE FALLA PROGRESIVA EN EL DESLIZAMIENTO EL CUNE

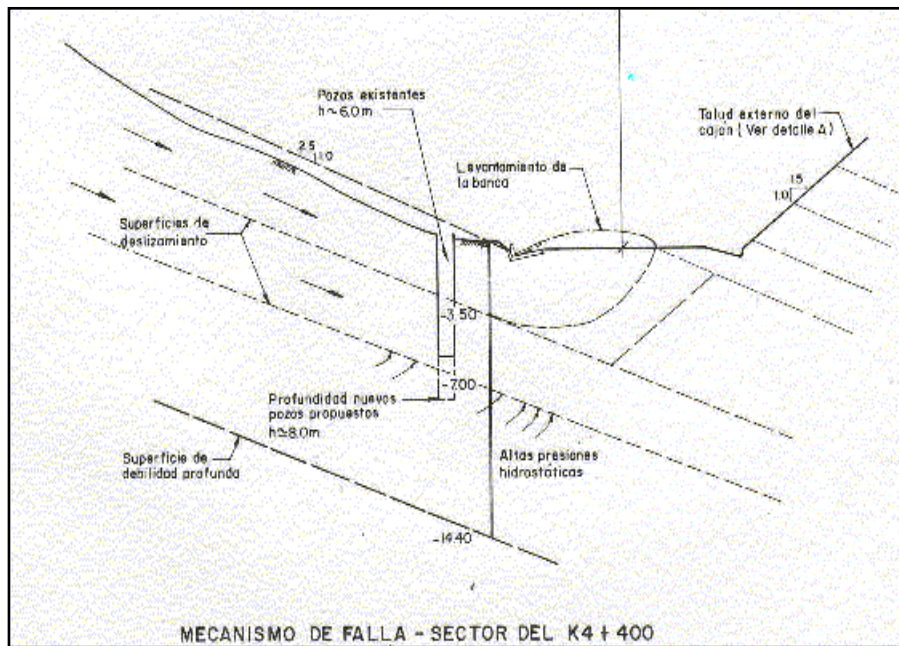
Igualmente llama la atención que este mismo efecto de levantamiento se presente en cortes en cajón conformados en otras carreteras. Se menciona un comportamiento muy similar de levantamiento en la vía Bogotá-Villavicencio en el K4+400 excavado en rocas lodosas de la Formación Chipaque, después de realizado el corte se presentó un fuerte levantamiento de la banca de 1,5 m a 2,0 m, comportamiento similar al presentado en el sitio de El Cune. Fotografía 34 y Figura 39.

Figura 40. Esquema del mecanismo de falla K4+400, carretera Bogotá-Villavicencio. Fuente: Coviandes S.A.-IGL, 2004.

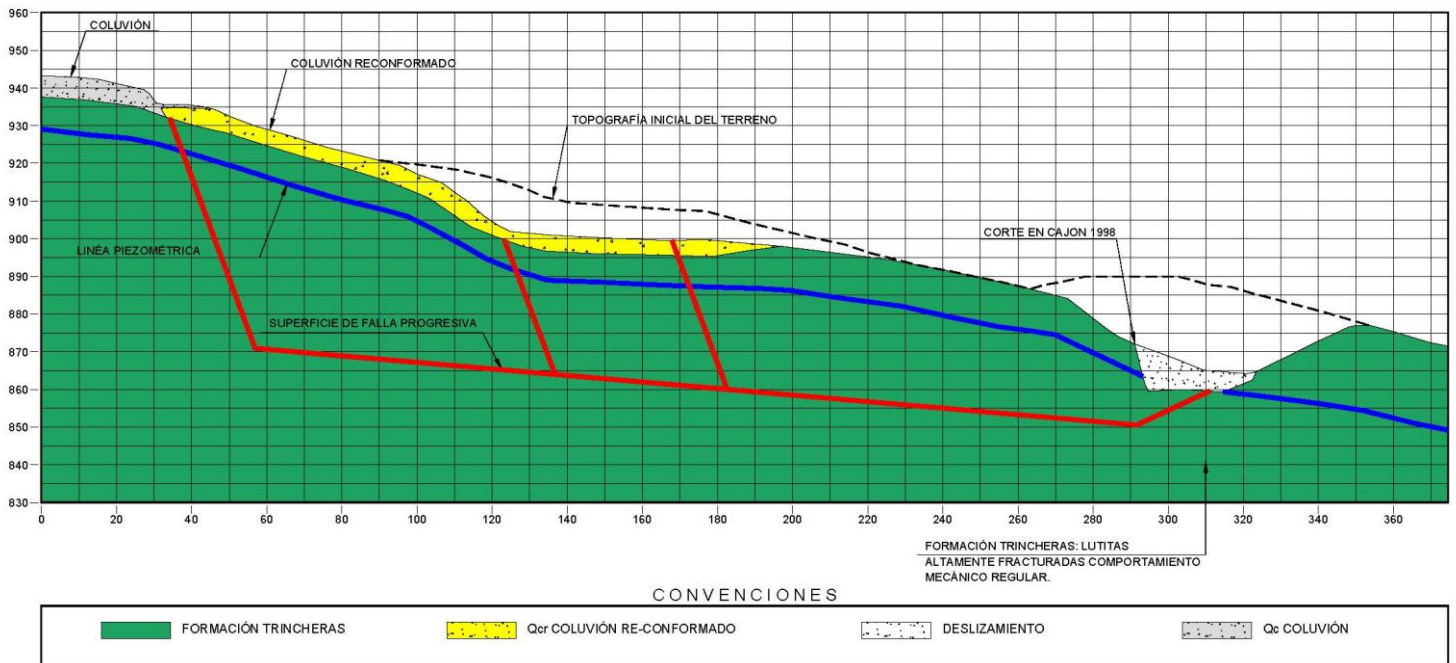
Figura 41. Mecanismo de falla propuesto por U. Nacional (Castro-Montero año 2004).

El mecanismo de falla del terreno planteado en 2004 menciona la incidencia de los planos de discontinuidad del macizo rocoso en el comportamiento del deslizamiento y la presencia de flujo de agua en dichos planos. Se plantearon dos movimientos, uno hacia el sector norte donde predominaron (en el año 2004) flujos de tierras-lodos precedidos de deslizamientos y otro movimiento del terreno hacia la parte central que produjo levantamiento de la banca clasificado como un mecanismo de falla progresiva.

La superficie de falla en este trabajo de grado (Castro-Montero 2004), se delimita en dos sistemas de discontinuidades, una con buzamiento fuerte en la parte posterior (68 grados), otra con un buzamiento de las capas (25 grados) con sentido contrario al plano anterior. Se estimó que el ángulo con la horizontal de la superficie de falla era del orden de 10 grados.

A la luz de lo observado en la actualidad (año 2010) el mecanismo de falla del terreno propuesto en 2004 fue acertado (para la fecha, 2004 y con la información disponible) y planteó la base para modelos geotécnicos posteriores.

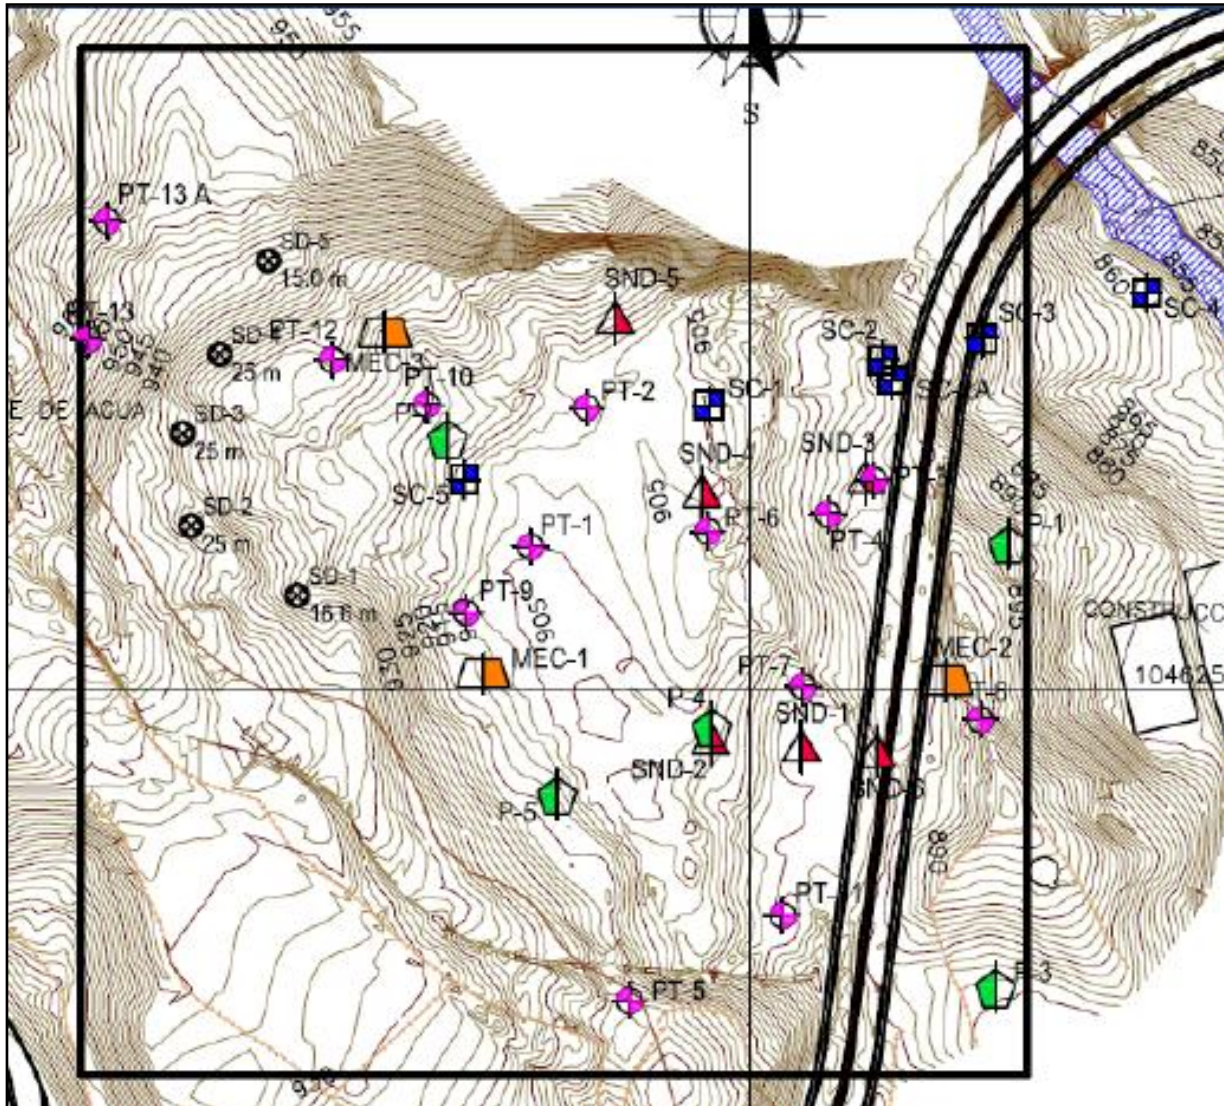
Figura 42. Localización de exploración del subsuelo periodo 2001-2008

En total se ejecutaron 19 perforaciones y 690 m. En la siguiente figura se presenta una recopilación de las perforaciones realizadas en estudios geotécnicos anteriores periodo 2001-2008.

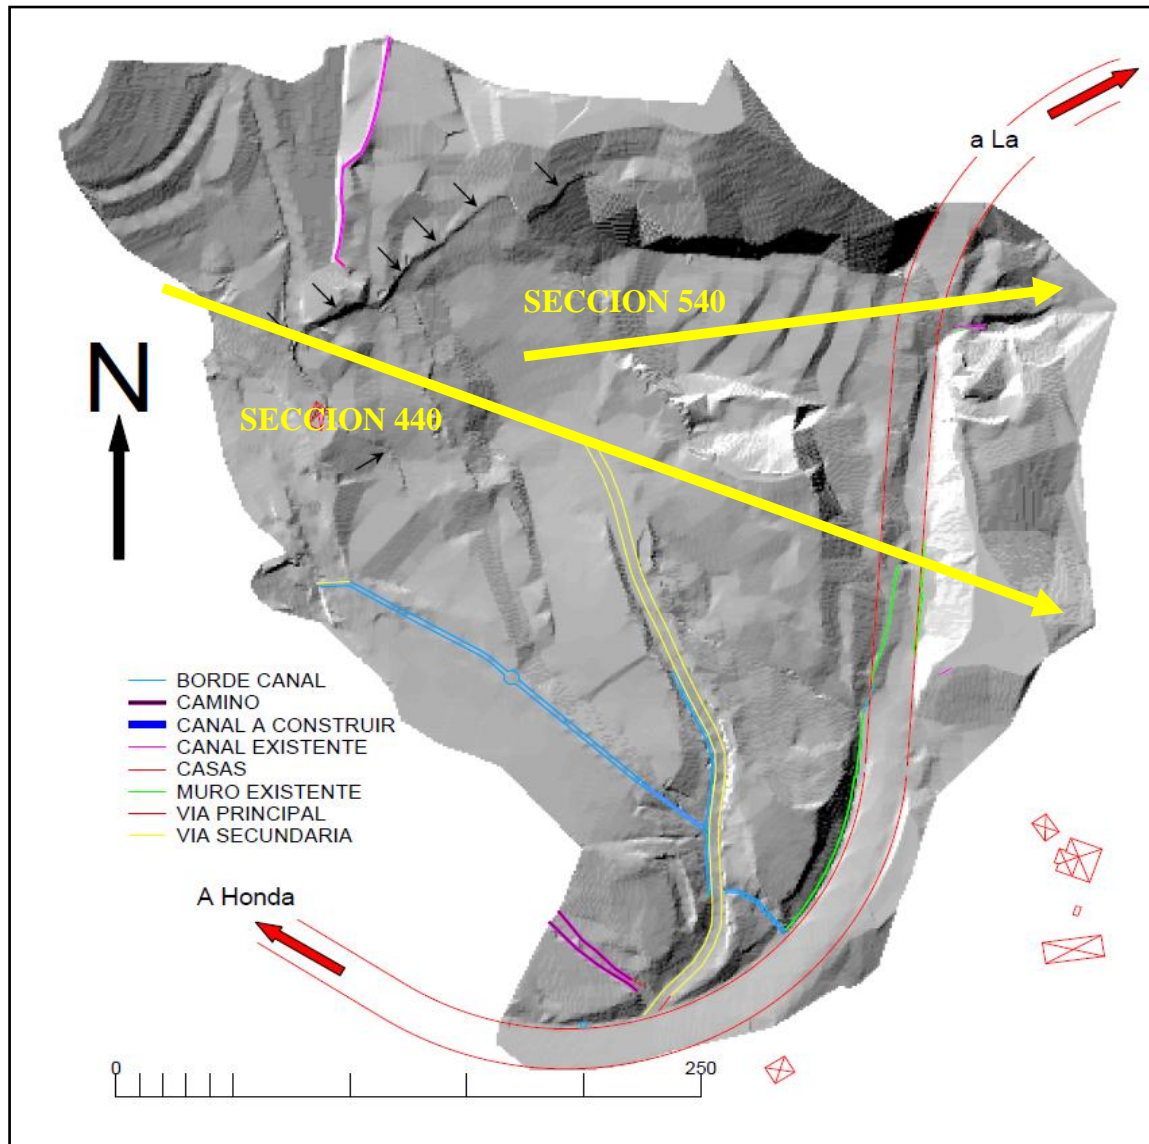
Figura 43. Secciones de Análisis Movimiento 1 (sección 440) Movimiento 2 (Sección 540). Figura tomada de Acuaterra 2001 y modificada C. Palomino S, 2010.

Los movimientos se determinaron con base en las mediciones tomadas en los inclinómetros instalados en el cuerpo del deslizamiento. Estos instrumentos permitieron

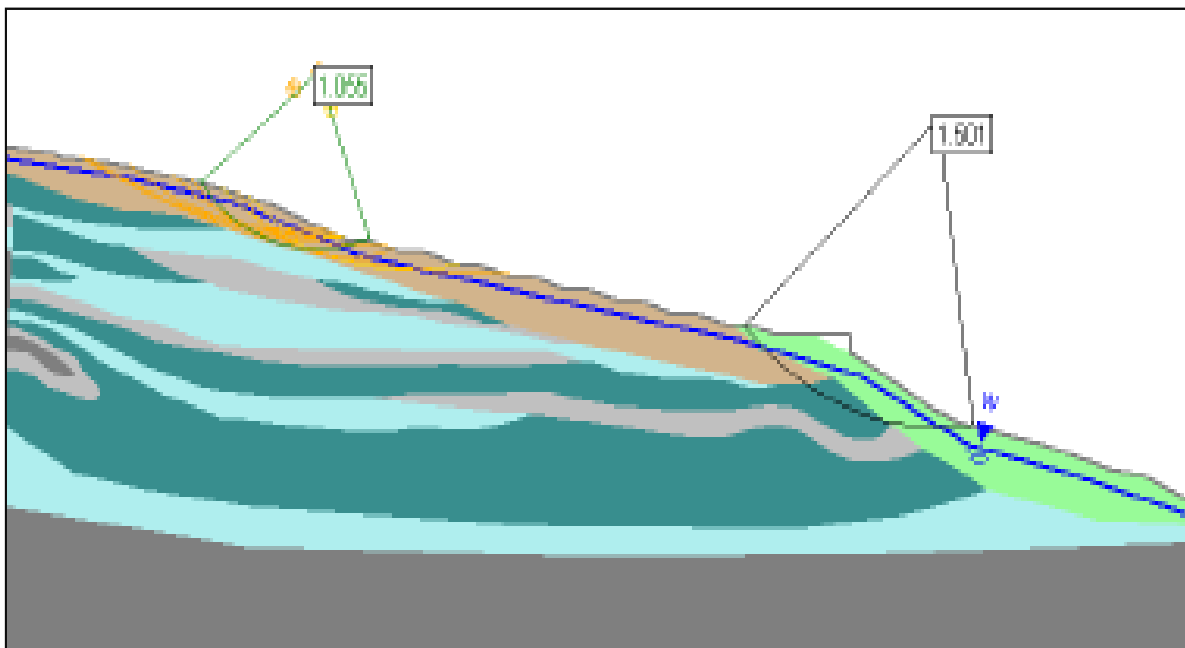
Figura 45. Mecanismo de falla Movimiento 2 - Sección 540. Fuente: G y C 2008/09

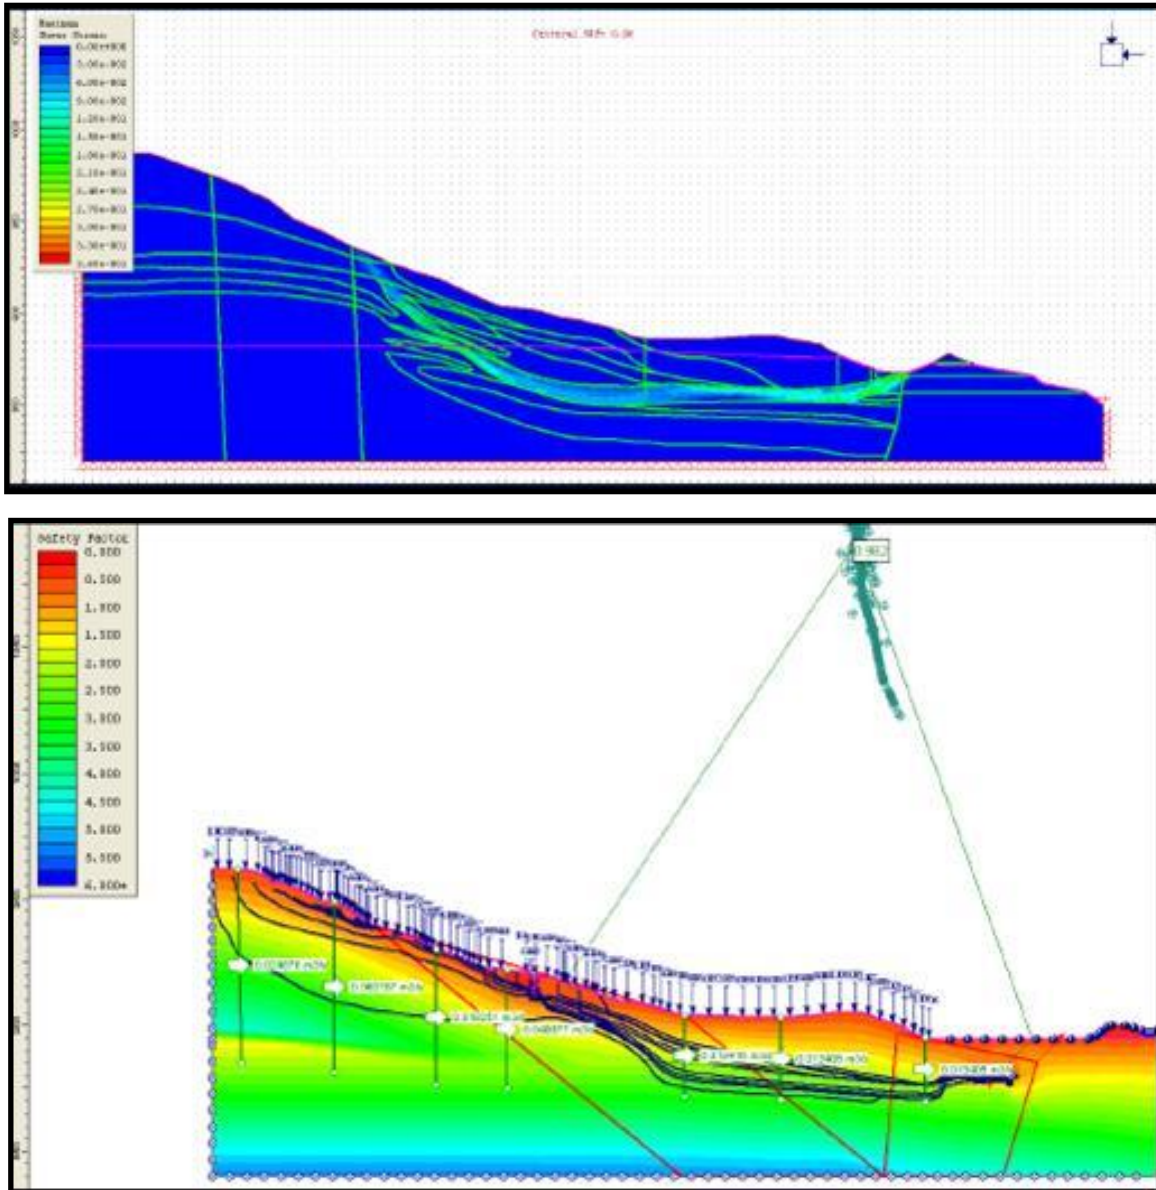
Con el modelo geotécnico establecido, se realizaron análisis de Estabilidad determinando el factor de seguridad para la fecha del estudio (2009). Figuras 46 y 47.

Figuras 46 y 47. Análisis inicial - Modelo geotécnico definido G & C 2008/09
