### 3.6. Caso de estudio 4 Escuela Nacional de Comercio – ESNALCO

### 3.6.1. El edificio

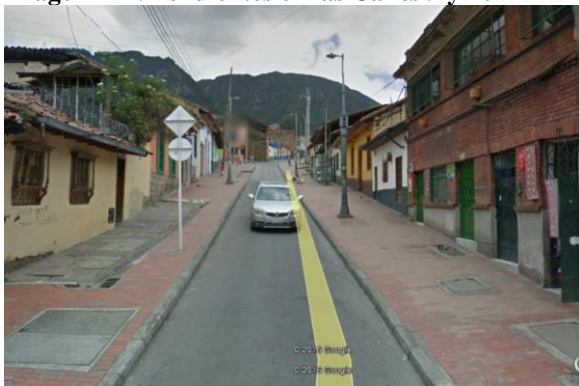
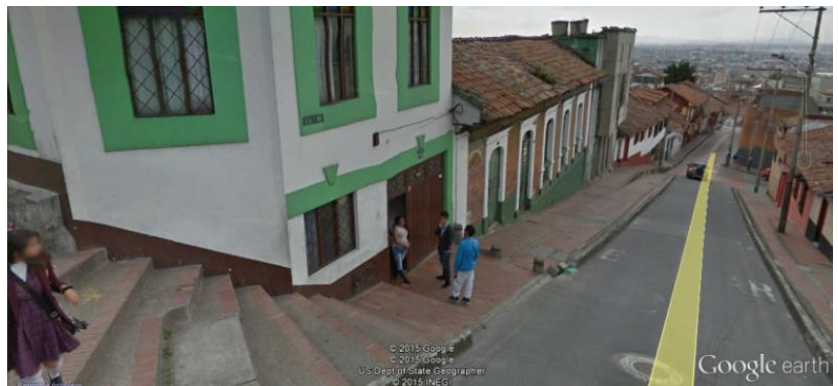
**Imagen 227. Pendientes en las Calles 9 y 10**

Calle 9

Calle 10

Los accesos al predio se ubican por la avenida circunvalar una vía principal en la ciudad que posibilita la ágil movilidad vehicular en sentido norte y sur, y por la carrera 1 A por donde comúnmente ingresan los estudiantes, la movilidad en la zona es facilitada por el sistema integrado de transporte público – SITP. No obstante la localidad de la Candelaria se caracteriza en su trazado urbano histórico por presentar vías angostas, algunas pavimentadas en asfalto y otras en piedra, las cuales responden con altas pendientes a la topografía del pie de monte de los cerros orientales, condición que genera una pendiente de 20º a 30º grados aproximadamente en la manzana, condición evidente desde las calles 9 y 10 (Ver la Imagen 227. Pendientes en las Calles 9 y 10).

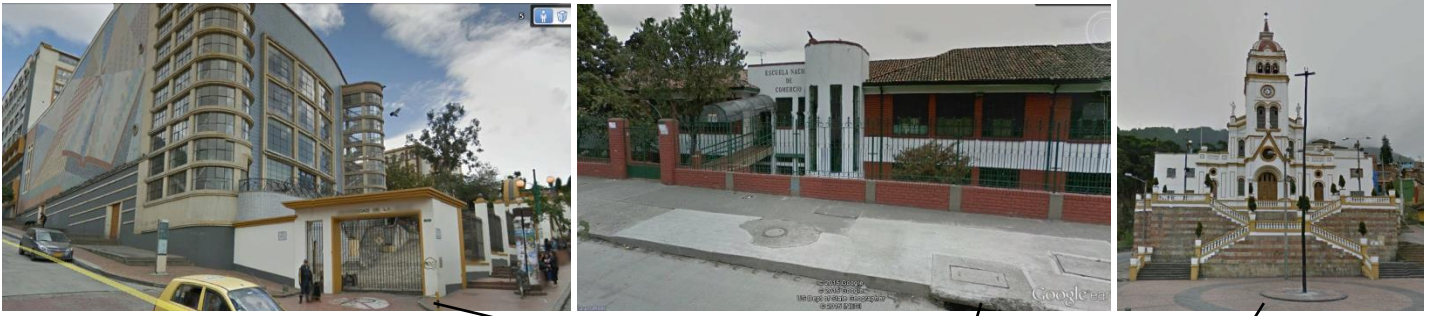
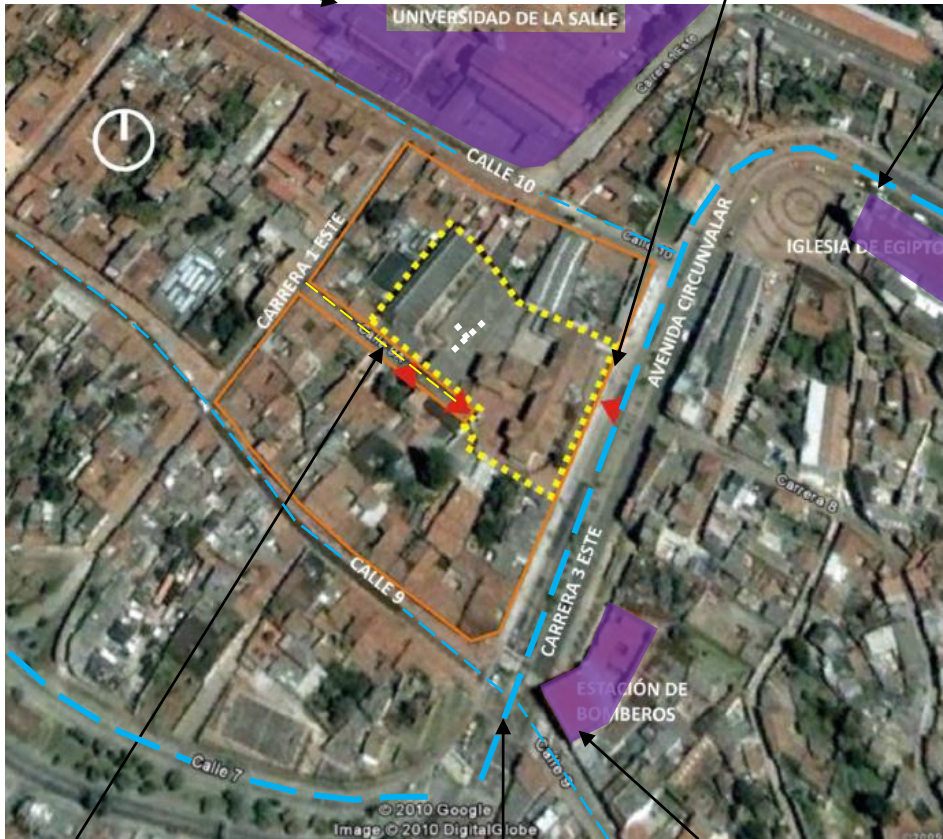
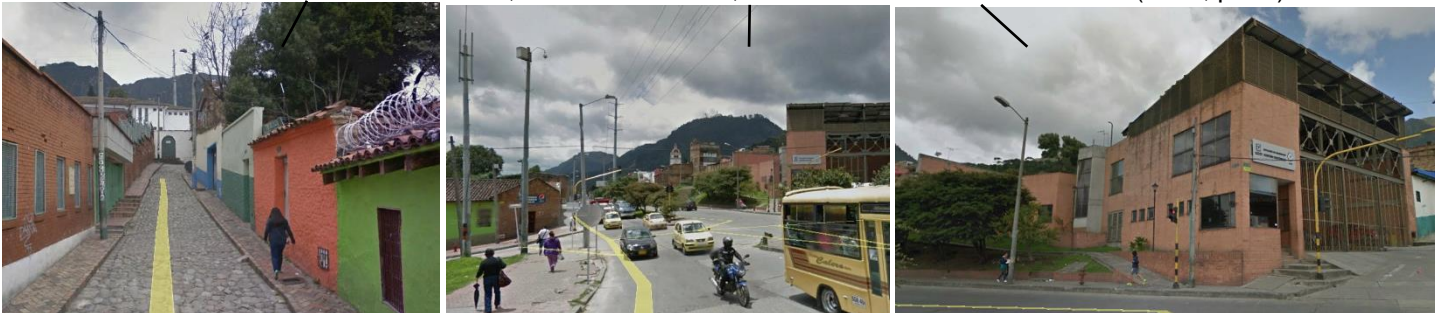
**Imagen 228. Determinantes del predio del colegio ESNALCO sede Quinta Díaz**

Universidad de la Salle

Acceso carrera 3 Este

Iglesia de Egipto

Accesos carrera 1 A

Avenida circunvalar

Estación de bomberos

El grafico muestra los elementos urbanos que contextualizan las condiciones del predio en términos de movilidad y edificaciones determinantes.

La estructura de usos al rededor del predio corresponden en general a zonas residenciales y equipamientos, entre los más cercanos son: La estación de bomberos, la iglesia del barrio Egipto y la Universidad de la Salle, mientras que algunos más lejanos pero de relevancia para el sector se encuentran: La Plaza de Bolívar y los equipamientos nacionales y distritales ubicados a su alrededor (Ver la

Imagen 5228. Determinantes del predio del colegio ESNALCO sede Quinta Díaz).

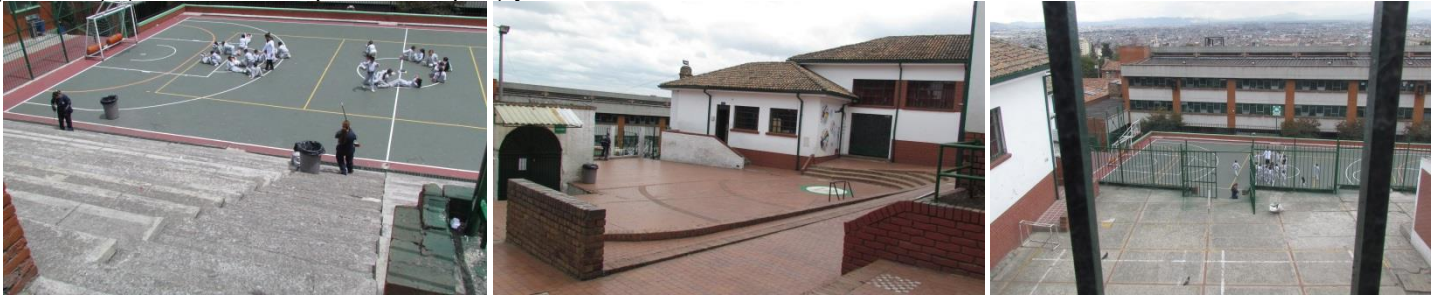
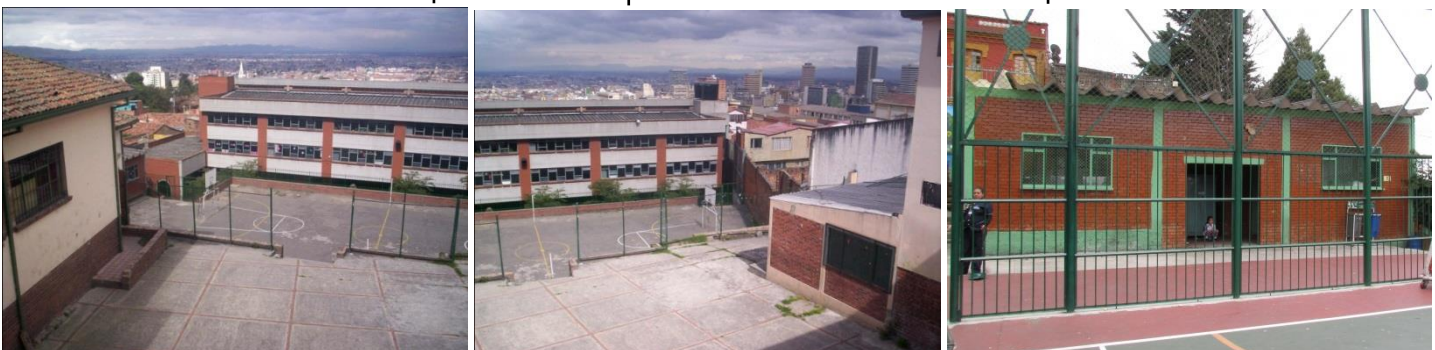
**Imagen 229. Construcciones en el predio del colegio ESNALCO sede Quinta Díaz – Edf. Occidental y patios internos**

**Patios internos**

El predio presenta una forma irregular con un área de 4.124m<sup>2</sup> contando con una diferencia de nivel de hasta -14 mts asumiendo como N 0.0 la avenida circunvalar, esta situación ha generado la conexión por escaleras entre los diferentes bloques y espacios ubicados en el lote. En el costado oriental se ubica el Bien de Interés Cultural que responde a un volumen de dos pisos paralelo a la avenida circunvalar acompañado por otros volúmenes transversales que conforman en la parte interior del predio dos patios abiertos. En el costado occidental del predio se incluye desde 1985 para apoyar las funciones de la institución, un edificio de tres pisos y un pequeño bloque de un piso de altura, los cuales configuran los linderos occidental y sur del predio ubicando entre ellas una zona deportiva y unas escalinatas como espacios de esparcimiento (Ver la Imagen 6229. Construcciones en el predio del colegio ESNALCO sede Quinta Díaz – Edf. Occidental y patios internos y la

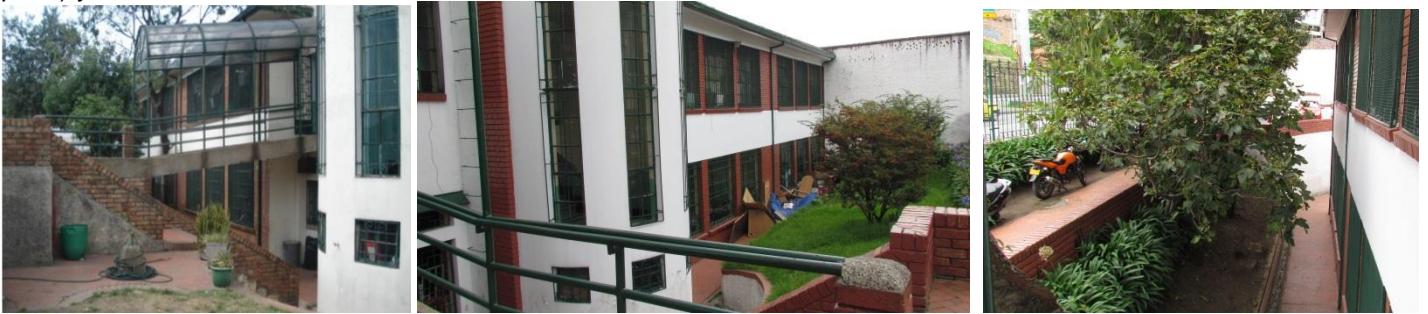
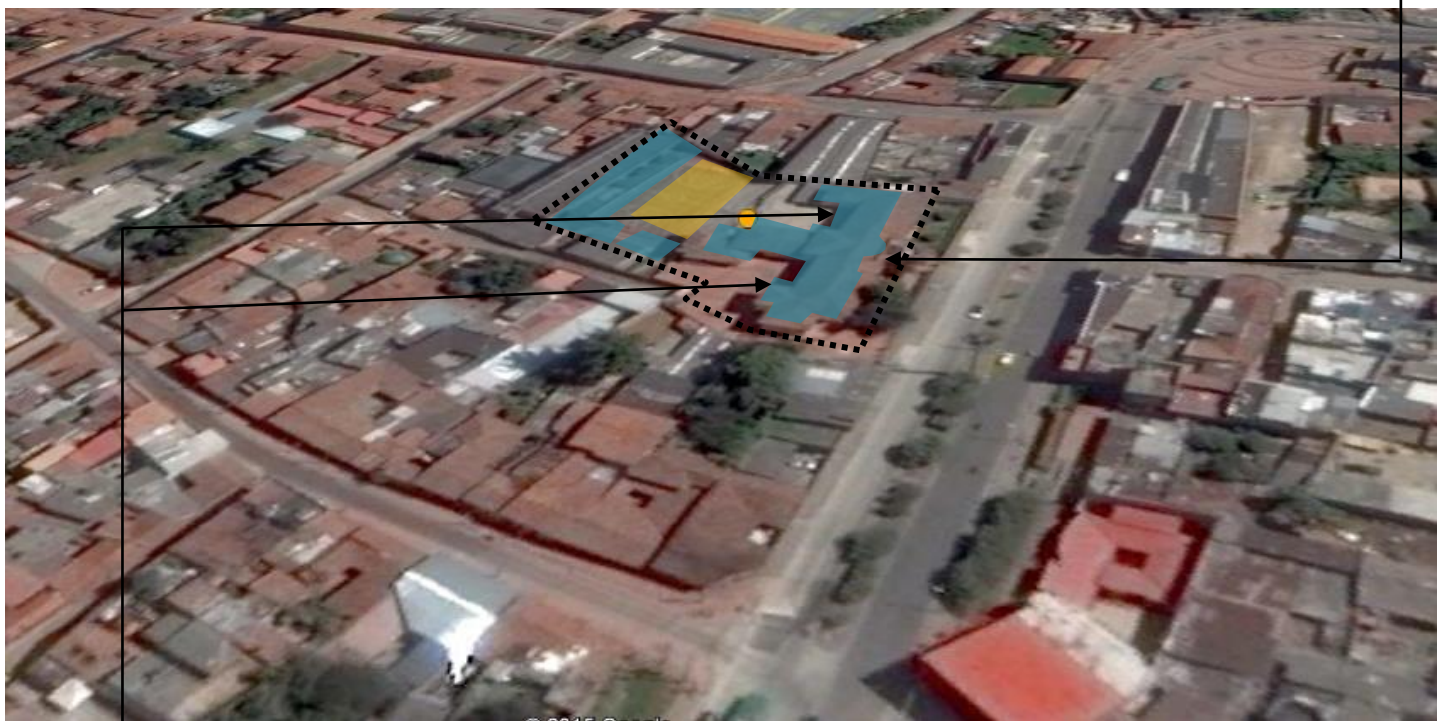
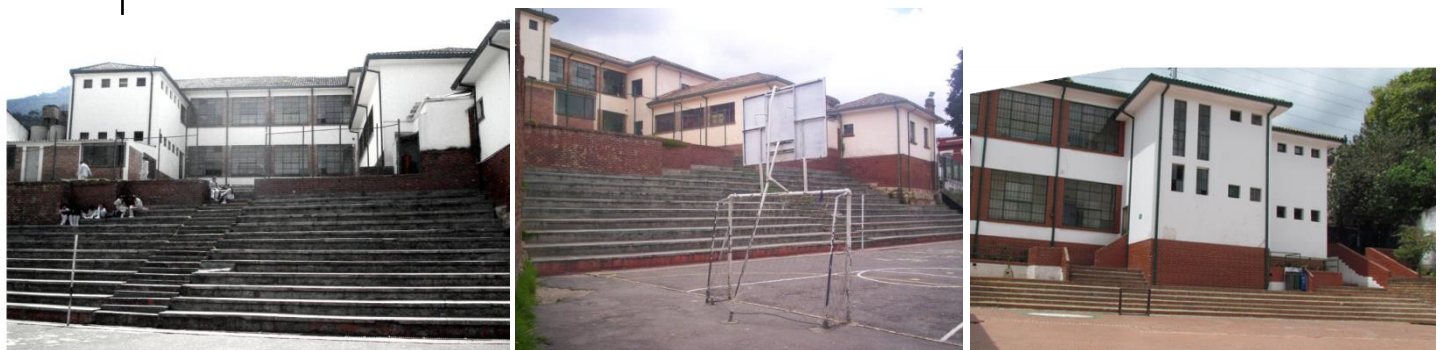
**Imagen 230. Construcciones en el predio del colegio ESNALCO sede Quinta Díaz – Edf. BIC**

Edificio BIC costado oriental acceso y jardines

Edf. BIC costado occidental.

Imagen 7230. Construcciones en el predio del colegio ESNALCO sede Quinta Díaz – Edf. BIC).

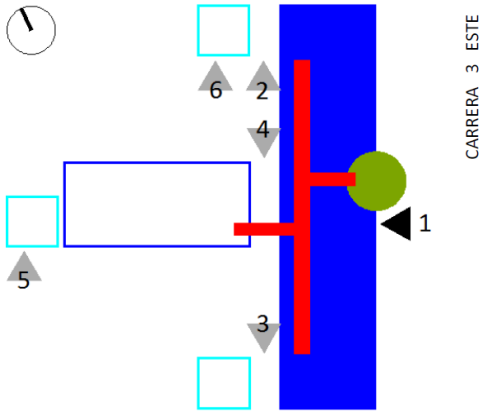
**Imagen 232. Esquema de volumetría edificio antiguo colegio Escuela Nacional de Comercio sede Quinta Díaz**

Se observan los volúmenes en azul, los accesos numerados, la circulación horizontal en rojo y vertical en verde.

paralelo a la avenida circunvalar en la cual se ubica un hall de acceso y una circulación vertical en el centro del espacio, dejando los salones de clase sobre el costado oriental protegidos por el espacio de transición logrado a través de los jardines, mientras que la circulación se ubica en el costado occidental iluminada por las ventanas que llevan hacia los patios internos. A este bloque se adosan otros más, uno en los costados norte y sur, mientras que otro se ubica en la parte central el cual cuenta con una doble altura (Ver la

Imagen 9232. Esquema de volumetría edificio antiguo).

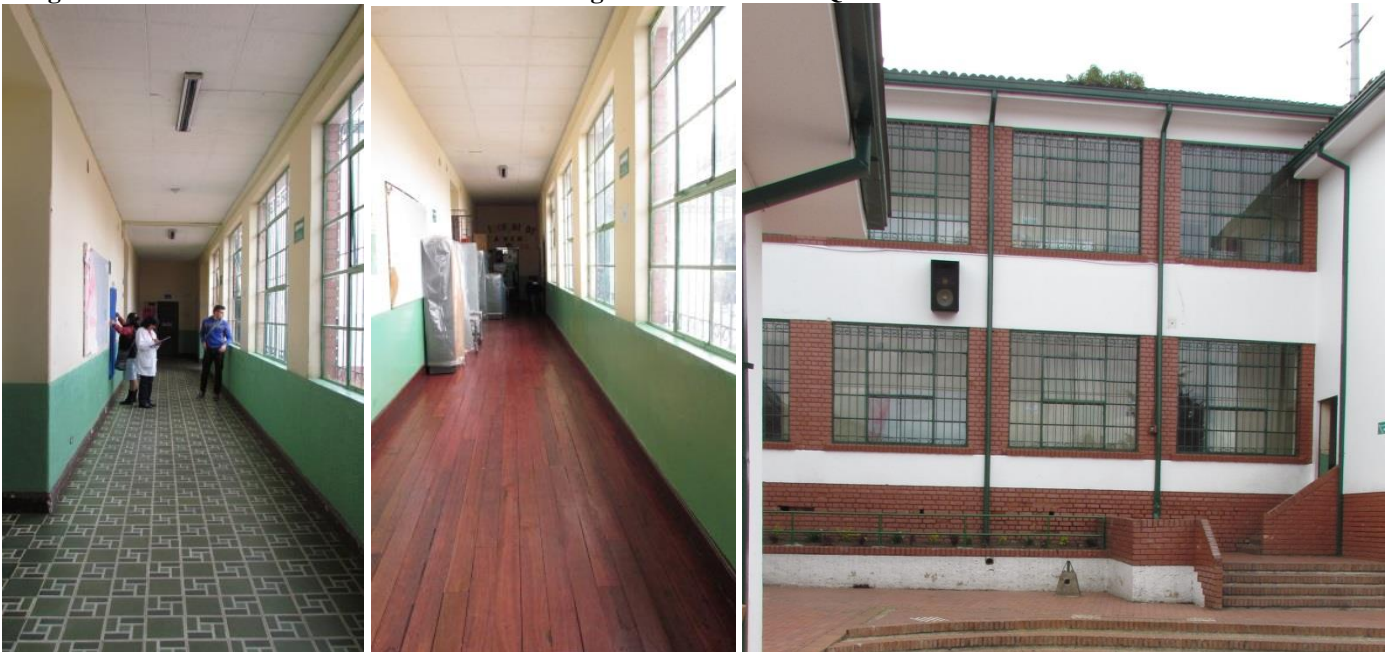
Imagen 234. Detalles de circulación interna del colegio ESNALCO sede Quinta Díaz

Circulaciones horizontales internas

Sección de fachada de circulaciones internas

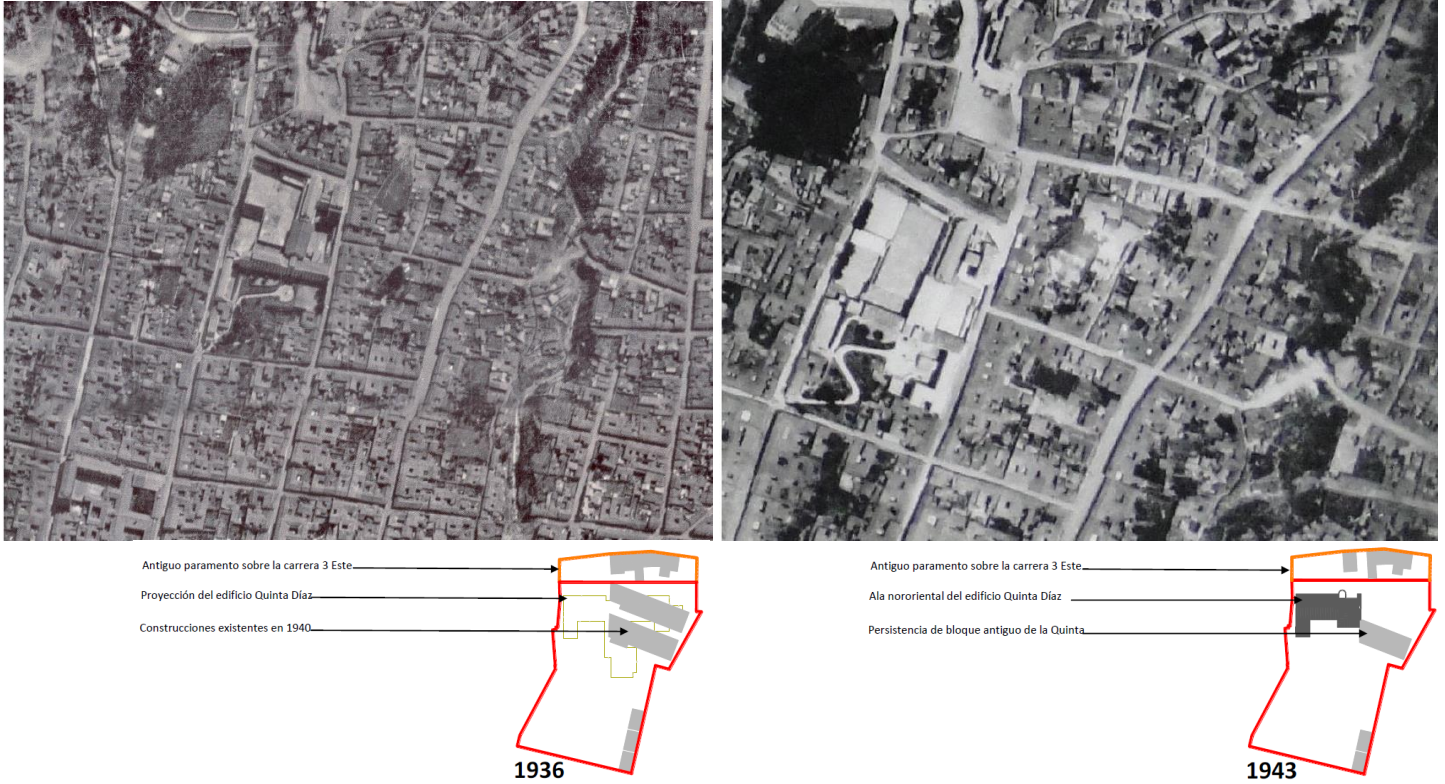
**Imagen 236. Aerofotografía y esquema de ocupación del predio Quinta Díaz en 1936 y 1943**

Aerofotografía de 1936 del IGAC  
 Fuente. Universidad Nacional de Colombia, Facultad de Artes, Centro de Extensión Académica (Reseña histórica 2010, p. 32, 33,38)

Aerofotografía de Octubre 1943 C-355, sobre 1374, foto 734 del: IGAC

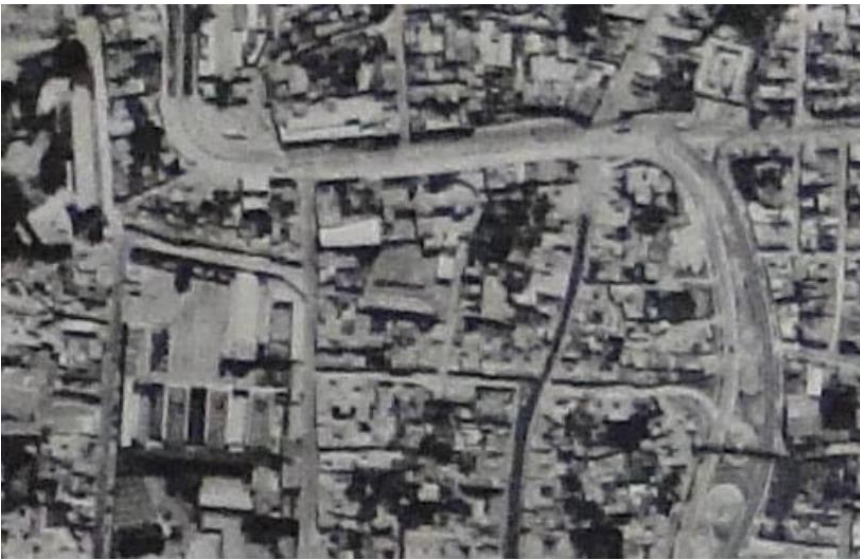
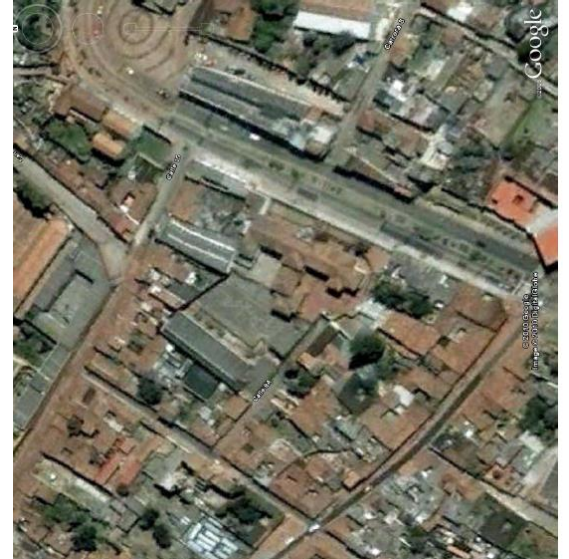
**Imagen 239. Aerofotografía del predio Quinta Díaz en 1992 y 2010**

Aerofotografía de 1992 Vuelo R-1183, sobre 8600 A, foto 222 del IGAC

Aerofotografía de 1992 de Google earth

Imagen 14337. Aerofotografía y esquema de ocupación del predio Quinta Díaz en 1948 y 1956), posteriormente se construye el espacio público y vía vehicular en la parte oriental del colegio afectando los predios adyacentes al edificio (Ver la Imagen 15238. Aerofotografía y esquema de ocupación del predio Quinta Díaz en 1985), en 1985 se aprueba la construcción del edificio ubicado en la zona occidental del predio y posteriormente se insertan los laboratorios en el ala norte (Ver la Imagen 16239. Aerofotografía del predio Quinta Díaz en 1992 y 2010).

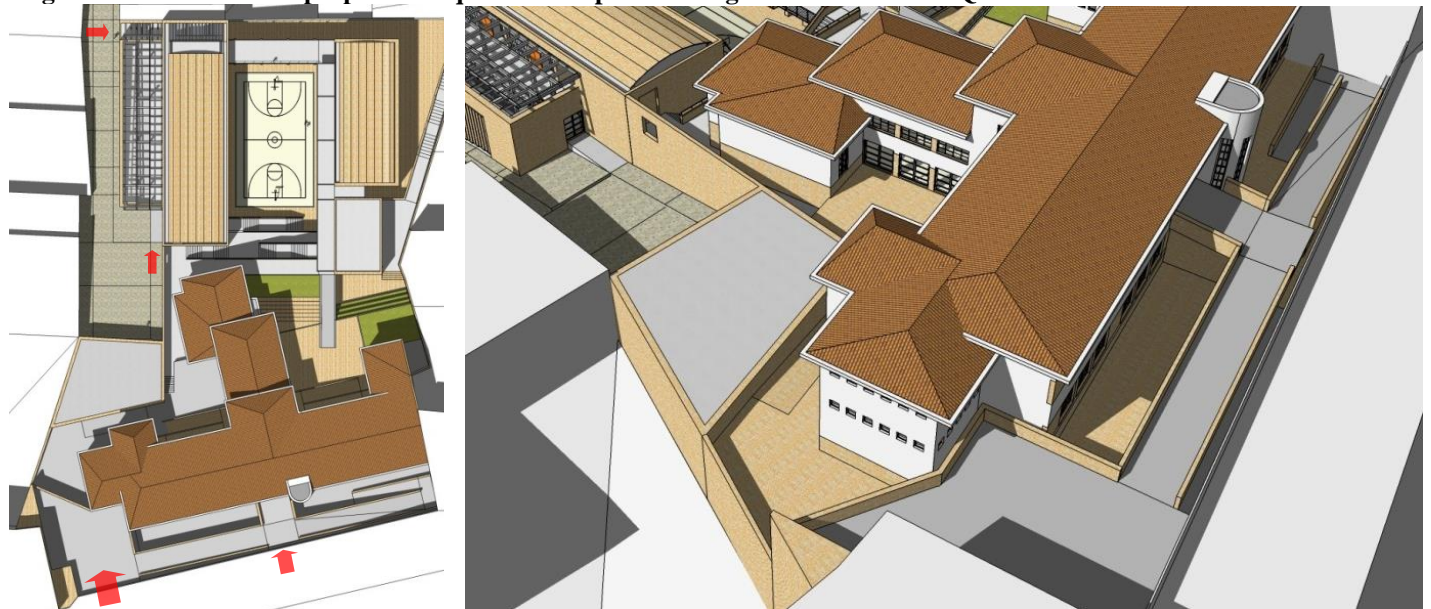
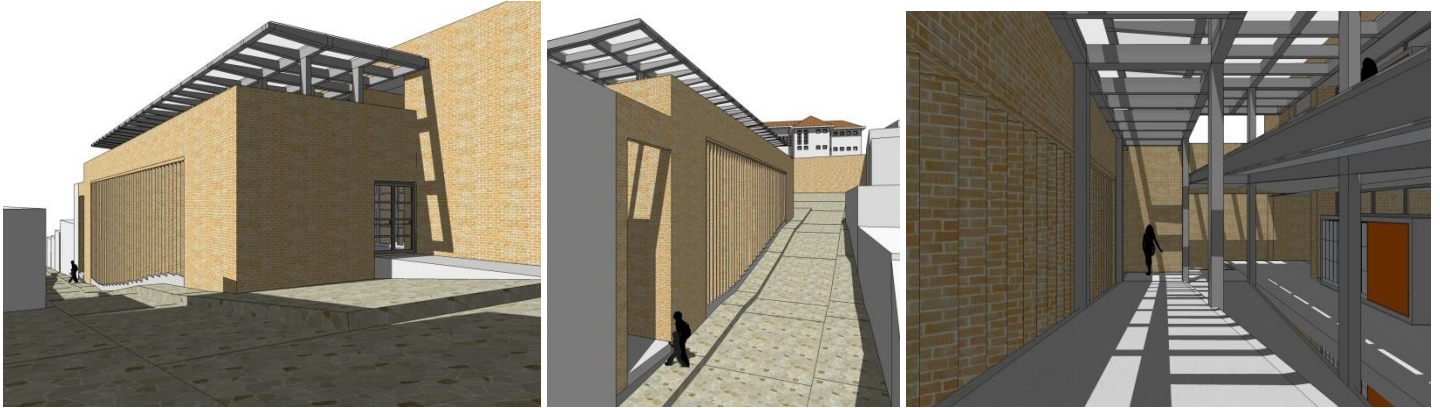
**Imagen 248. Accesos de la propuesta arquitectónica para el colegio ESNALCO sede Quinta Díaz**

Esquema de accesos

Accesos sobre la Av. Circunvalar

Accesos sobre la Carrera 1A

El proyecto mantiene sus cuatro accesos, dos de ellos sobre la avenida circunvalar que corresponden al acceso principal que pasa de un puente- rampa a una plataforma - rampa de mayores dimensiones que conecta el nivel del andén con el hall del edificio [12%], y el acceso vehicular en el costado sur, en esta zona es necesario delimitar al menos un espacio de parqueo para la atención de personas en situación de discapacidad. Los otros dos accesos se desarrollan sobre la calle cerrada de la carrera 1A donde se recupera el área pública de la calle empedrada, condición rememora los antiguos espacios urbanos de la ciudad y permite la descarga de materiales y equipos dando ingreso al segundo piso, mientras que el acceso del costado occidental facilita el ingreso y salida de los niños al primer piso del inmueble con agilidad y seguridad debido al poco tránsito vehicular (Ver la Imagen 334. Accesos de la propuesta arquitectónica para el colegio ESNALCO sede Quinta Díaz).

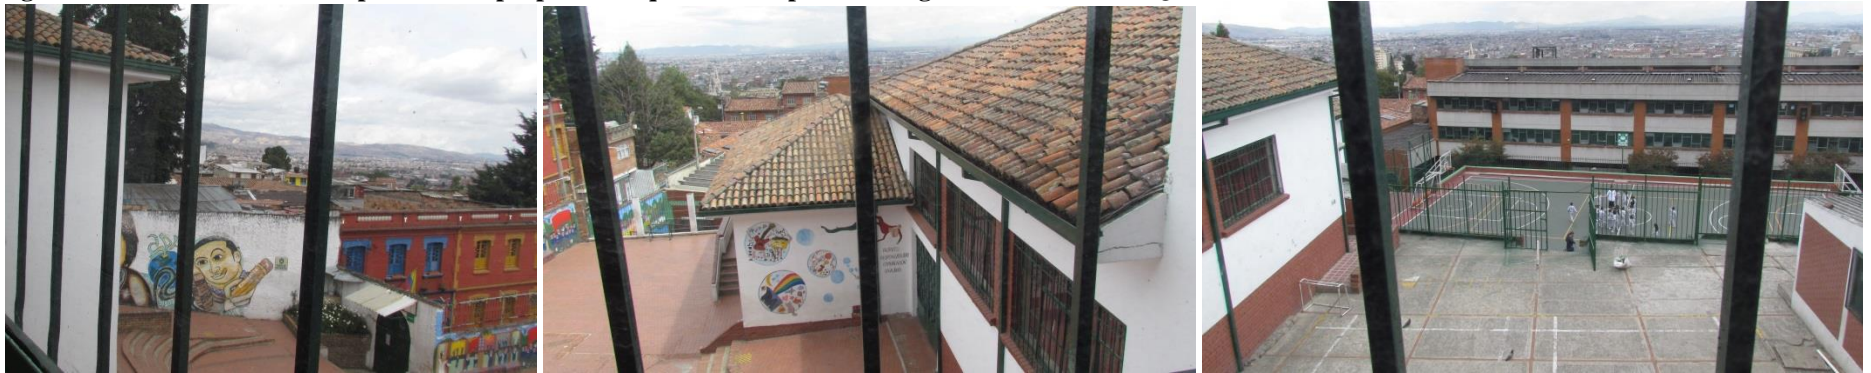
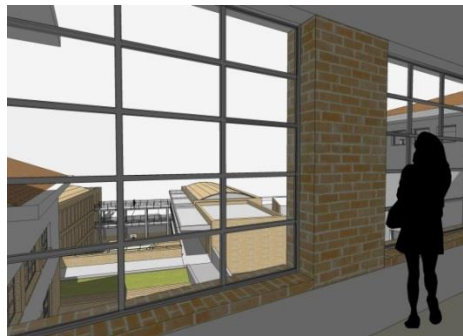
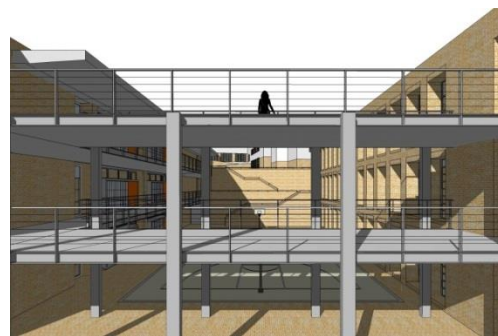
Imagen 250. Visuales desde los espacios de la propuesta arquitectónica para el colegio ESNALCO sede Quinta Díaz

Vista de la ciudad desde el 2º piso del inmueble BIC

Visual de los cerros orientales desde la circulación entre los bloques nuevos

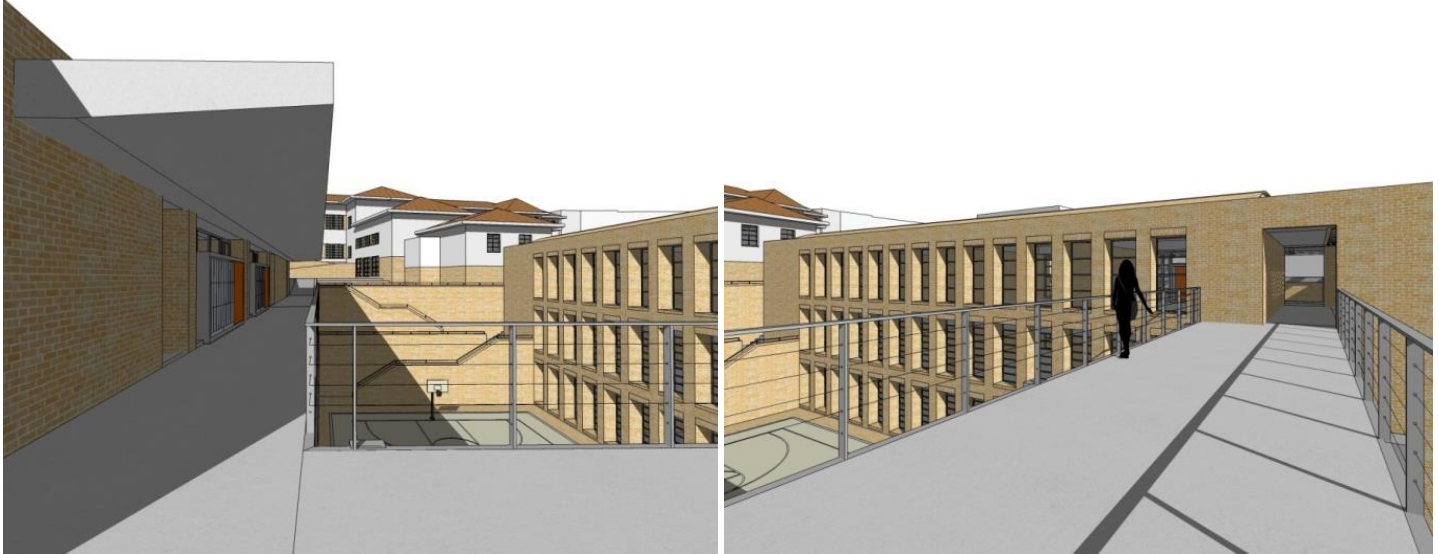
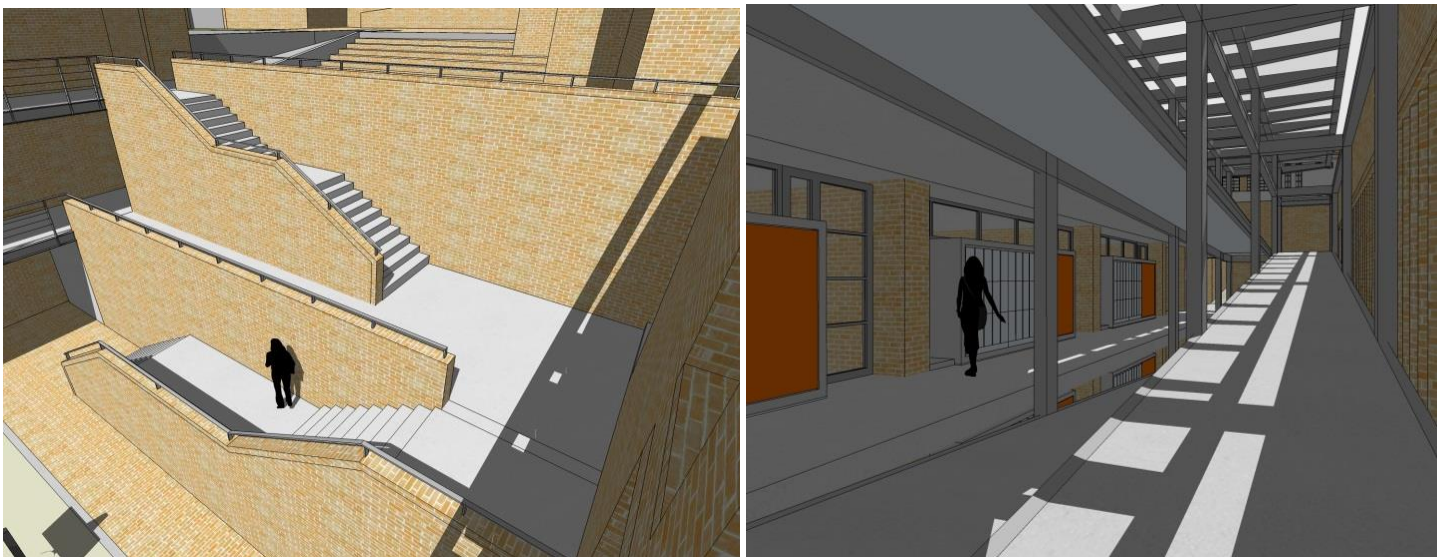
Imagen 251. Circulaciones del edificio nuevo del Proyecto arquitectónico del colegio ESNALCO sede Quinta Díaz

Circulaciones horizontales

Circulaciones verticales

Las circulaciones dentro de las edificaciones apoyadas por las externas permiten que el proyecto sea accesibilidad en sus diversos espacios, en los bloques propuestos se plantea una rampa que recorre desde el primer al tercer piso, escaleras en el espacio de zona deportiva y una rampa escalonada que permite la conexión con los espacios abiertos del costado noroccidental del predio; entre tanto en el exterior del edificio BIC se disponen cuatros rampas, dos en la parte posterior que comunican los patios internos con la circulación del bloque de aulas, una sobre la fachada principal que dan continuidad al espacio de aislamiento entre el edificio y la calle, y una que comunica el patio sur con una plataforma de acceso al hall del tercer piso, las cuales apoyan la función de la escalera del BIC.

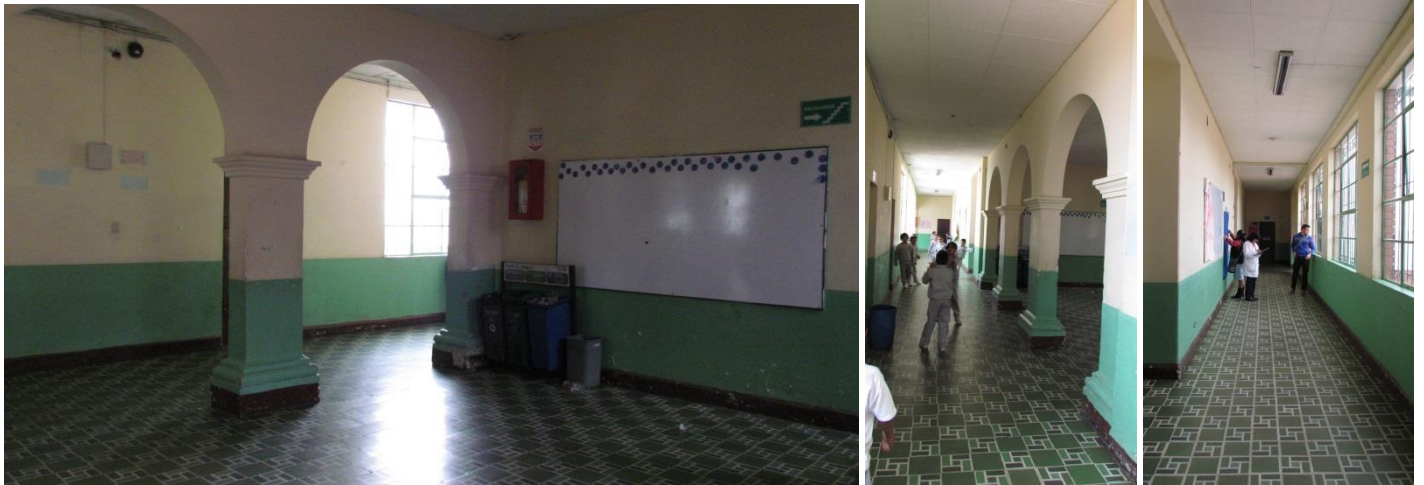
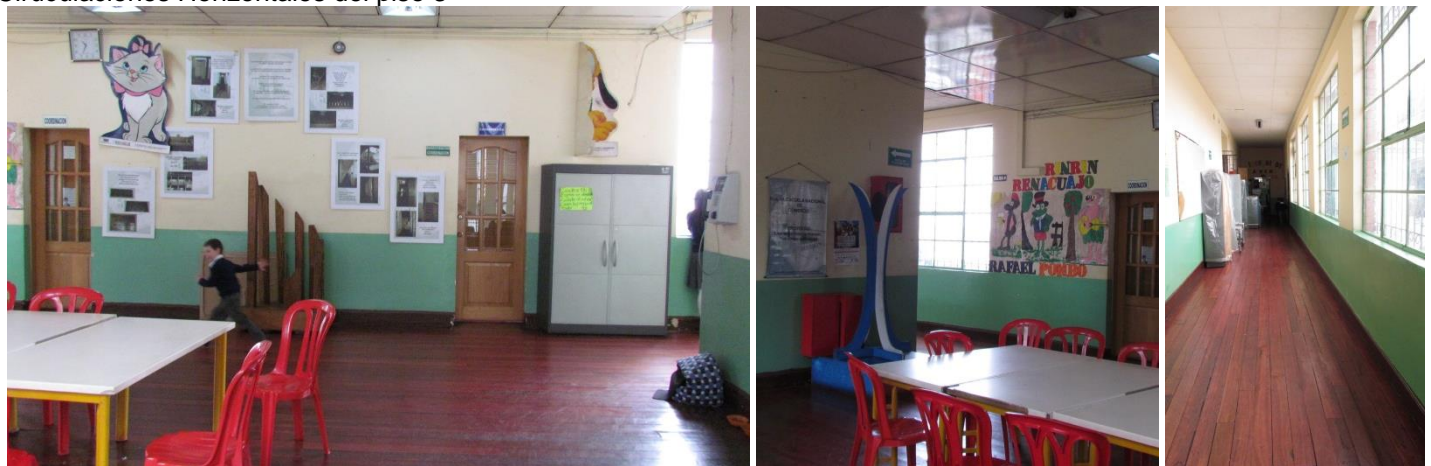
Imagen 252. Circulaciones verticales y horizontales para el edificio BIC del Proyecto arquitectónico del colegio ESNALCO sede Quinta Díaz

Circulaciones verticales

Circulaciones Horizontales del piso 3

Circulaciones Horizontales del piso 4

Los dos bloques del sector occidental alcanzan tres pisos de altura, mientras que se mantienen los dos pisos de altura del edificio BIC, en este último se adecuan sus condiciones de seguridad principalmente de reforzamiento estructural, se actualizan los espacios a las condiciones educativas de hoy, se adecuan las condiciones de acceso al inmueble desde la carrera 3 a través de una plataforma inclinada y se mantienen los jardines acompañados de zonas duras y rampas que comunican los dos pisos de la edificación.

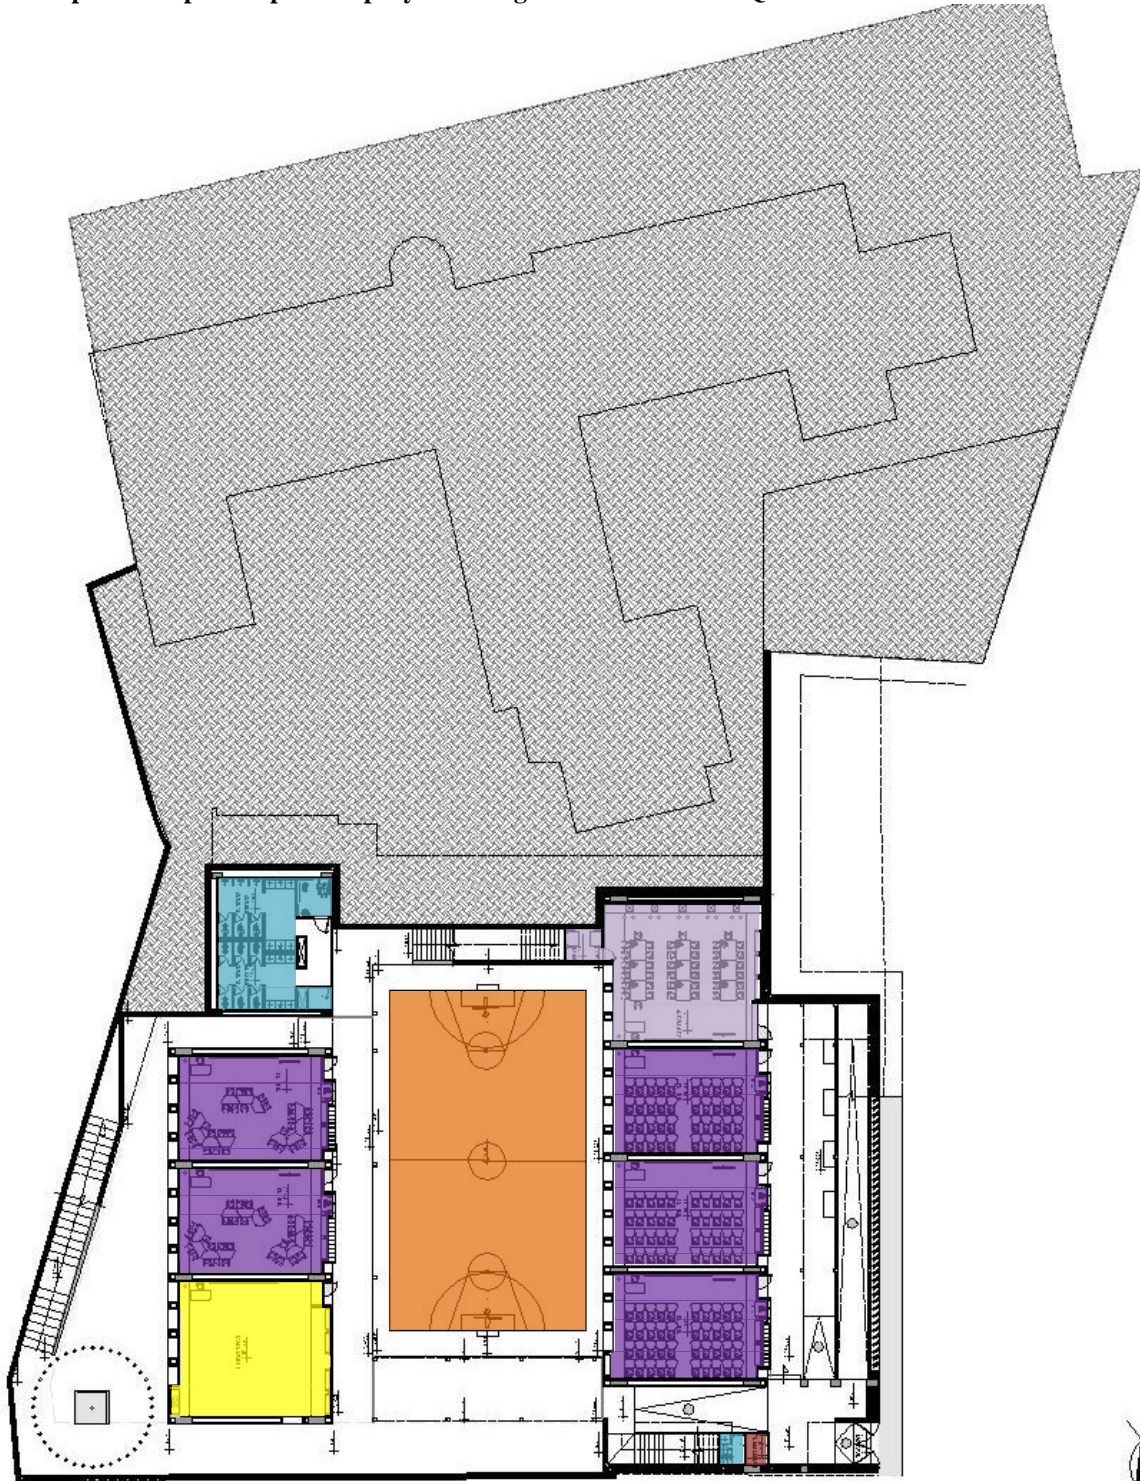
Imagen 261. Usos planta de primer piso del proyecto colegio ESNALCO sede Quinta Díaz

Parte del análisis del acceso equitativo a los espacios se realiza en este estudio a través de la información planimétrica del proyecto, al identificar en ella [por colores] los ambientes pedagógicos básicos y complementarios de cada espacio en correlación con los ambientes de conexión, según las definiciones de la SED para cada uno de ellos (Ver las imágenes 325-332 Análisis de usos). De esta información se deduce que en términos de acceso equitativo a los espacios físicos en el proyecto, los nuevos volúmenes propuestos descargan en parte al inmueble BIC de los requerimientos entorno a los ambientes educativos exigidos, y al insertar elementos de conexión entre ellos a través de circulaciones horizontales y verticales permiten una mejor aproximación a los espacios del BIC. Las principales conexiones logradas se desarrollan en términos de circulaciones en los espacios abiertos dado que el proyecto disminuyen las barreras físicas entre los edificios generando la garantía de derechos y disfrute de los espacios de manera autónoma dándole la opción libre al niño de escoger el espacio o ambiente donde desea estar. Aun así, la pendiente del lote presenta un desafío para la movilidad, por lo que en el proyecto se encontraron algunos puntos que debido principalmente a diferencias de nivel no son accesibles.

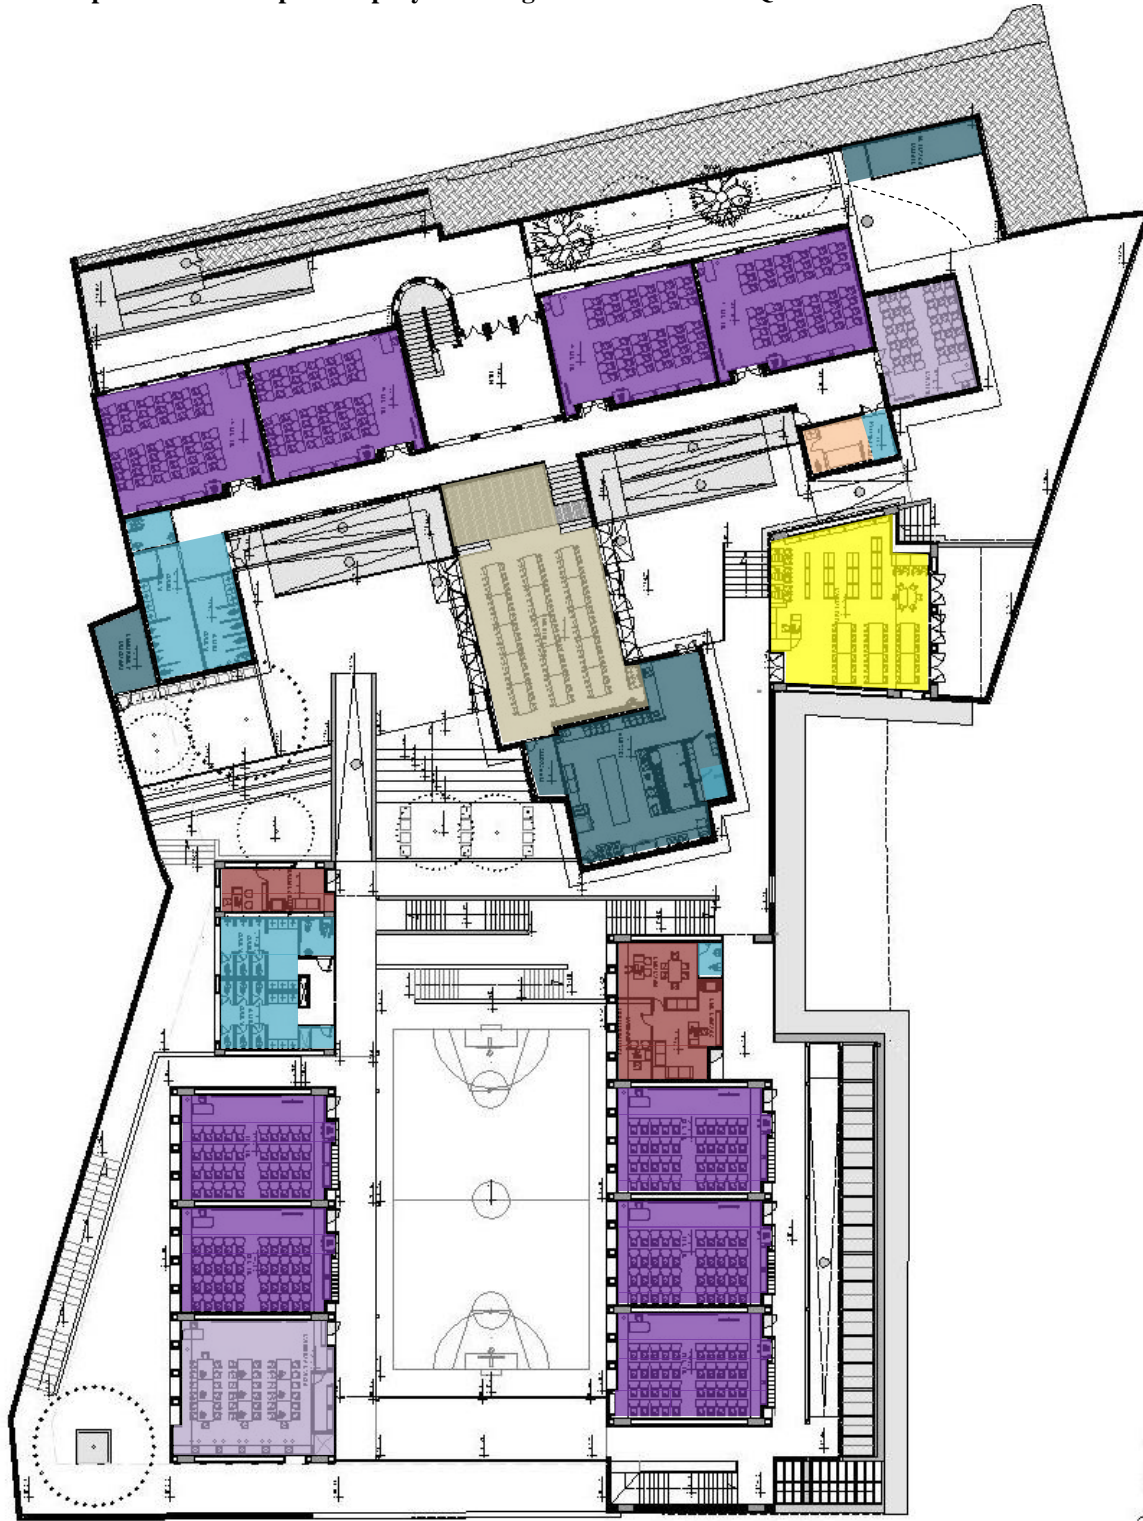
Imagen 263. Usos planta de tercer piso del proyecto colegio ESNALCO sede Quinta Díaz

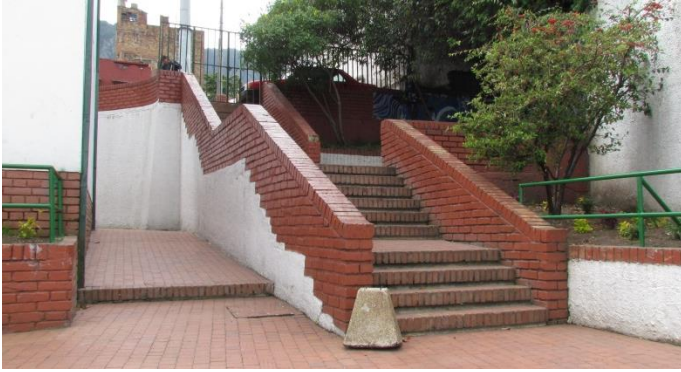
Imagen 269. Espacios no accesibles en la propuesta del colegio ESNALCO sede Quinta Díaz

Terraza de acceso a parqueaderos

Terrazas y jardines del costado norte

Cubierta transitable de la biblioteca

Terrazas y jardines de la zona central del predio

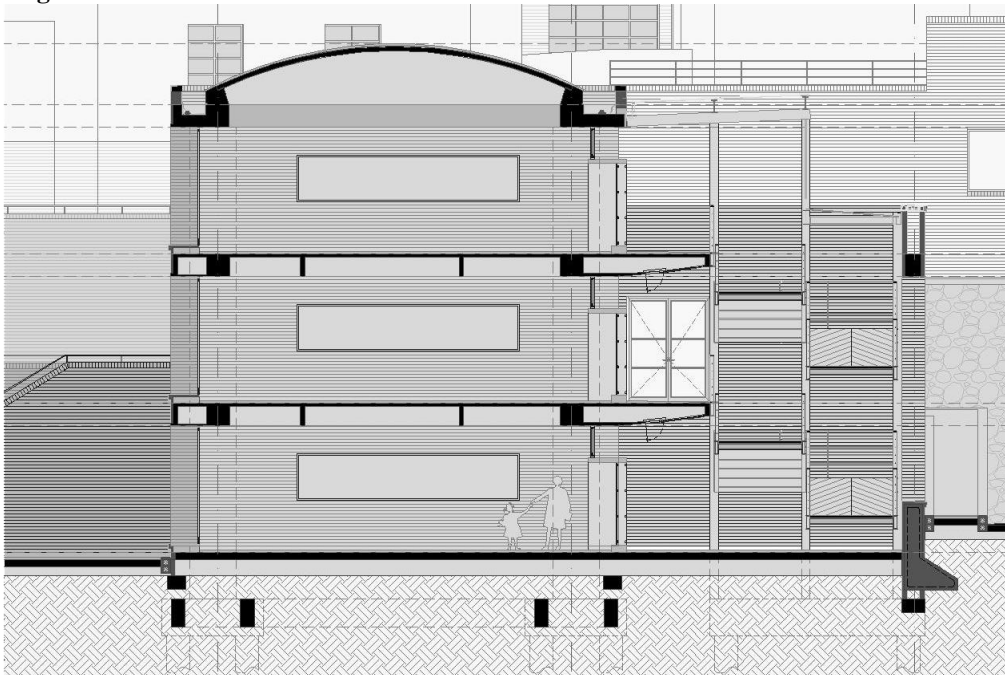
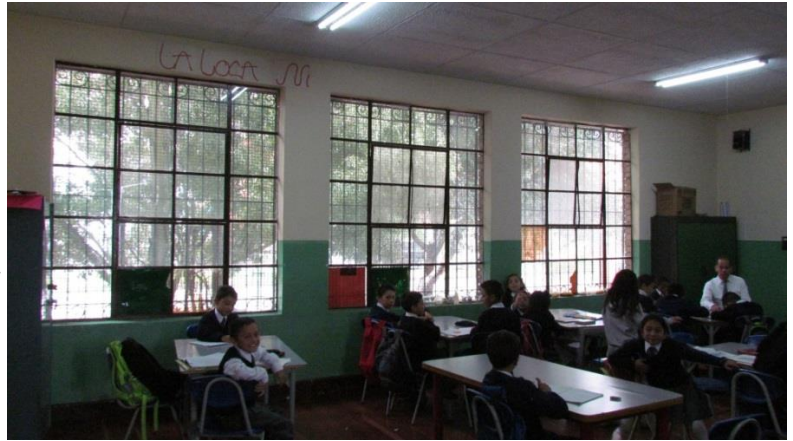
**Imagen 271. Iluminación en salones**

Aulas del edificio nuevo

Aula del edificio BIC

El análisis de las condiciones de seguridad en las instalaciones planteado en este estudio, se realiza frente al estado actual del inmueble en correlación con la propuesta de intervención. En ese sentido la tipología del edificio antiguo, así como de los volúmenes nuevos permiten unas condiciones de ventilación e iluminación en cada espacio otorgando el confort requerido a los diferentes ambientes educativos a través de amplios ventanales ligados a las fachadas, en el caso del BIC la ventana presenta antepecho, mientras que en el edificio propuesto el ventanal va de piso a techo (Ver Imagen 271. Iluminación en salones).

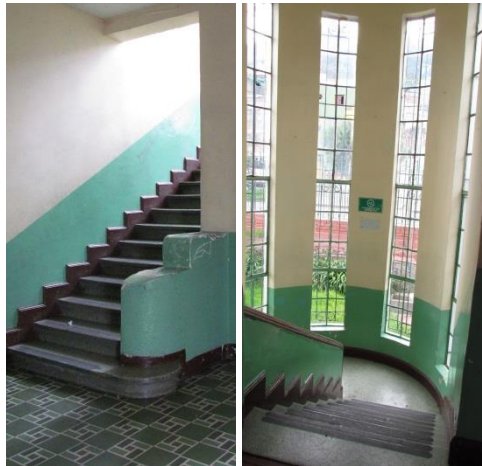
Imagen 272. Circulaciones con condiciones a mejorar

Puente

Escaleras BIC

Rampa de acceso uno

Las circulaciones de los espacios abiertos presentan muros de contención y antepechos para la seguridad, no obstante se deben mejorar las condiciones proyectadas con pasamanos y suficiente iluminación eléctrica que permita el uso de estos espacios en actividades culturales con la comunidad. Las circulaciones verticales [rampas, escaleras y rampa caballera] y horizontales [corredores y puentes] en los edificios son confortables, en la medida en que cuentan con iluminación natural y ventilación por ventanales o por encontrarse al aire libre, adicionalmente cuentan con antepechos o barandas que dan soporte de agarre (Ver Imagen 272. Circulaciones con condiciones a mejorar).

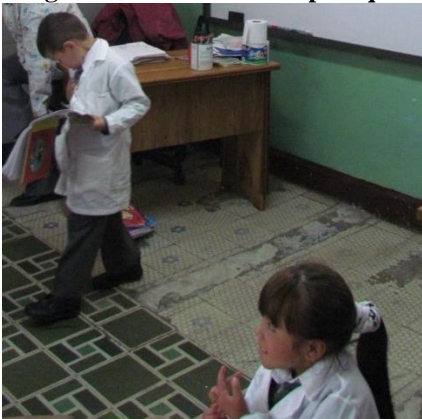
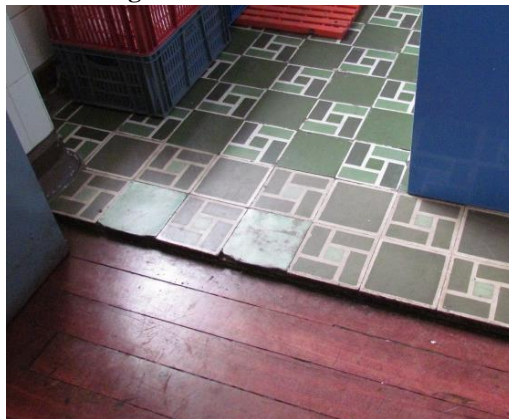
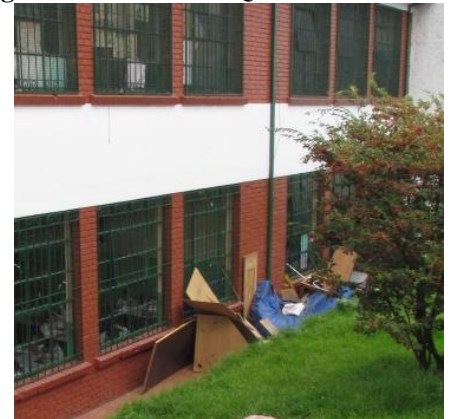
Imagen 273. Elementos de piso que deterioran la seguridad en las circulaciones del colegio ESNALCO sede Quinta Díaz

En el edificio se encontraron en las zonas de hall y circulación horizontal elementos de conexión eléctrica y cableado sobre los muros algunos de los cuales se encuentran al alcance de los niños, así como la acumulación de mobiliario. En relación a los pisos se ubicaron cambios de nivel no señalizado y desprendimiento del afinado en los salones. Y sobre la fachada principal se encontró la acumulación de muebles para dar de baja cuya acumulación en el tiempo podría generar humedades, malos olores e infestación de insectos u otros animales (Ver Imagen 273 y 274).
