### 3.6. Caso de estudio 4 Escuela Nacional de Comercio – ESNALCO

### 3.6.1. El edificio

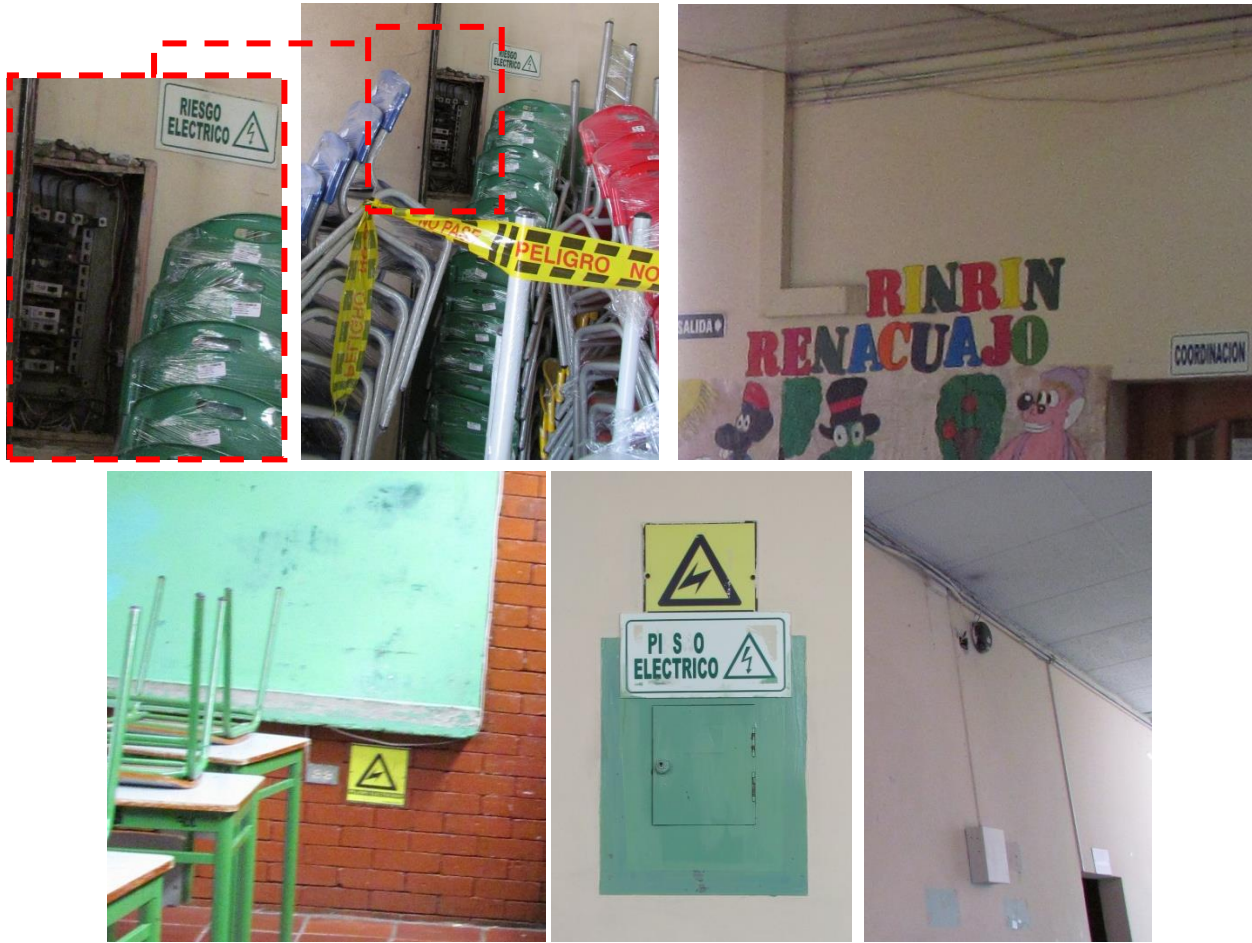
Imagen 274. Elementos de cableado y demás que deterioran la seguridad en las instalaciones del colegio ESNALCO sede Quinta Díaz

En el edificio se encontraron en las zonas de hall y circulación horizontal elementos de conexión eléctrica y cableado sobre los muros algunos de los cuales se encuentran al alcance de los niños, así como la acumulación de mobiliario. En relación a los pisos se ubicaron cambios de nivel no señalizado y desprendimiento del afinado en los salones. Y sobre la fachada principal se encontró la acumulación de muebles para dar de baja cuya acumulación en el tiempo podría generar humedades, malos olores e infestación de insectos u otros animales (Ver Imagen 273 y 274).

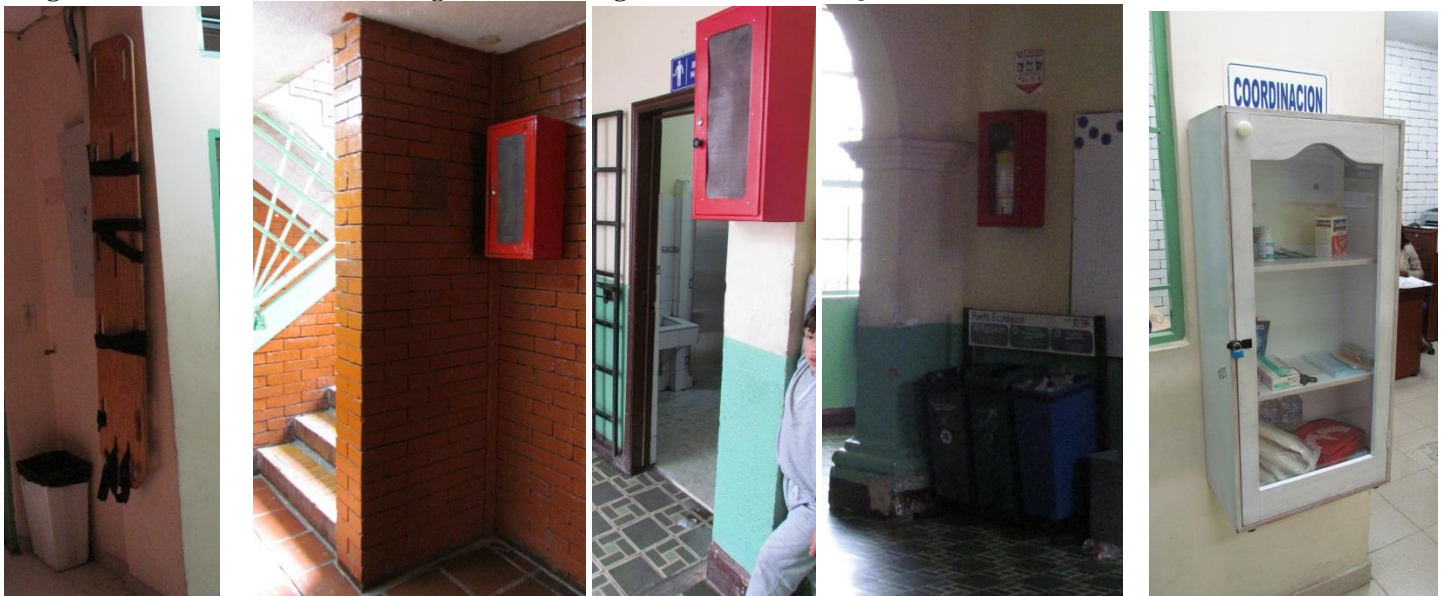
Imagen 275. Elementos actuales de seguridad del colegio ESNALCO sede Quinta Díaz

Actualmente los elementos contra incendios y de apoyo a desastre se identifican con facilidad por el contraste de color que presentan sobre el muro, no obstante debido a que los elementos se encuentran colgados en las circulaciones a distintas alturas pueden provocar accidentes al encontrarse fuera del rango visual de niños de baja estatura, de a personas con baja visión o ciegos debido a que el elemento no es identificable por bastón (Ver Imagen 275. Elementos actuales de seguridad del colegio ESNALCO sede Quinta Díaz).

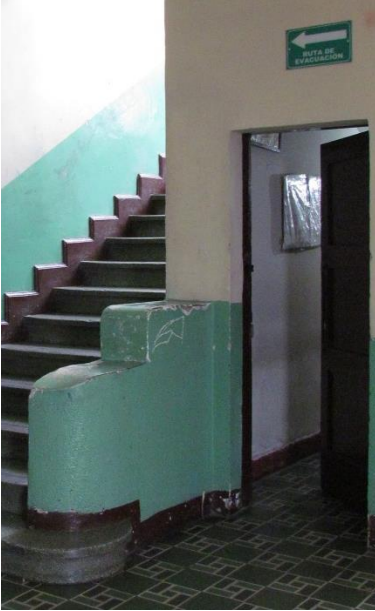
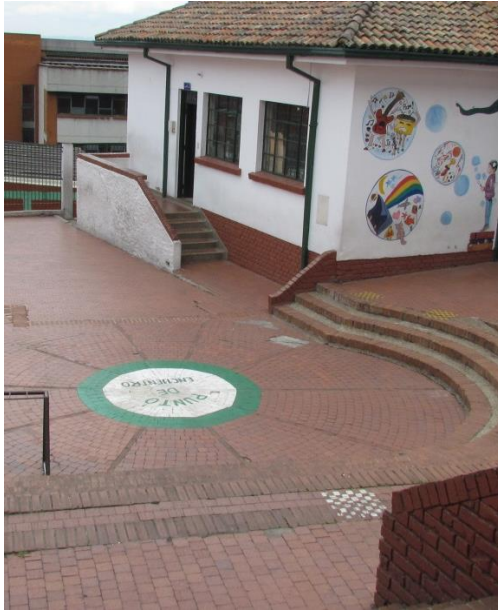
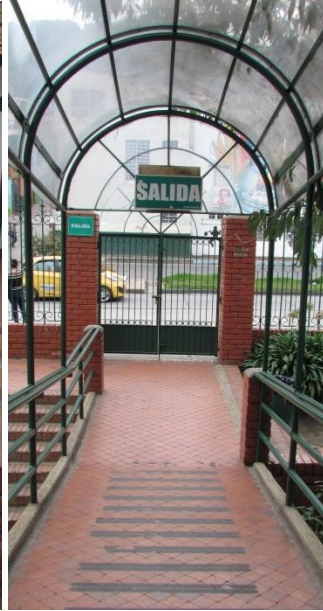
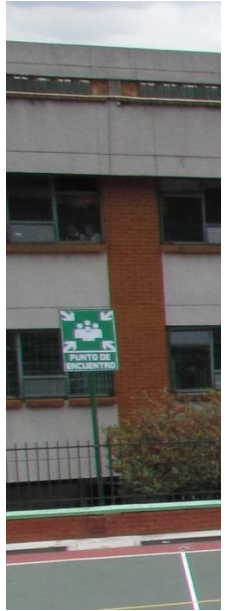
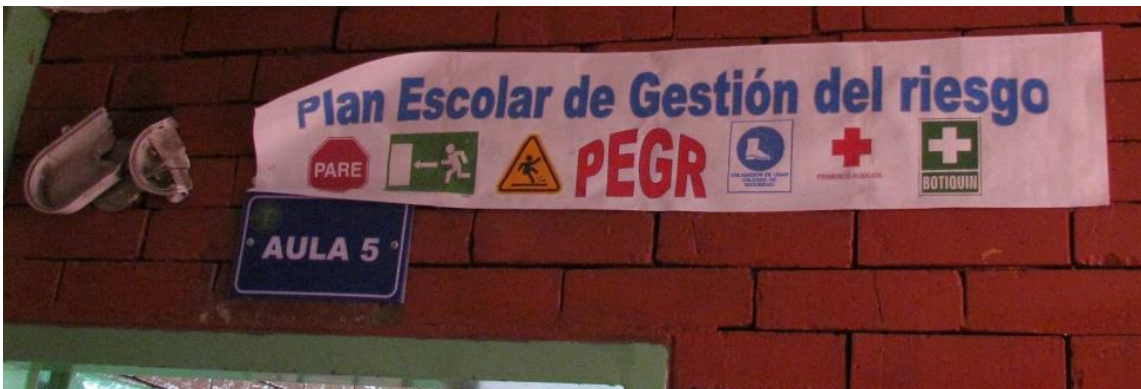
Imagen 277. Elementos actuales de señalización de rutas de evacuación del colegio ESNALCO sede Quinta Díaz

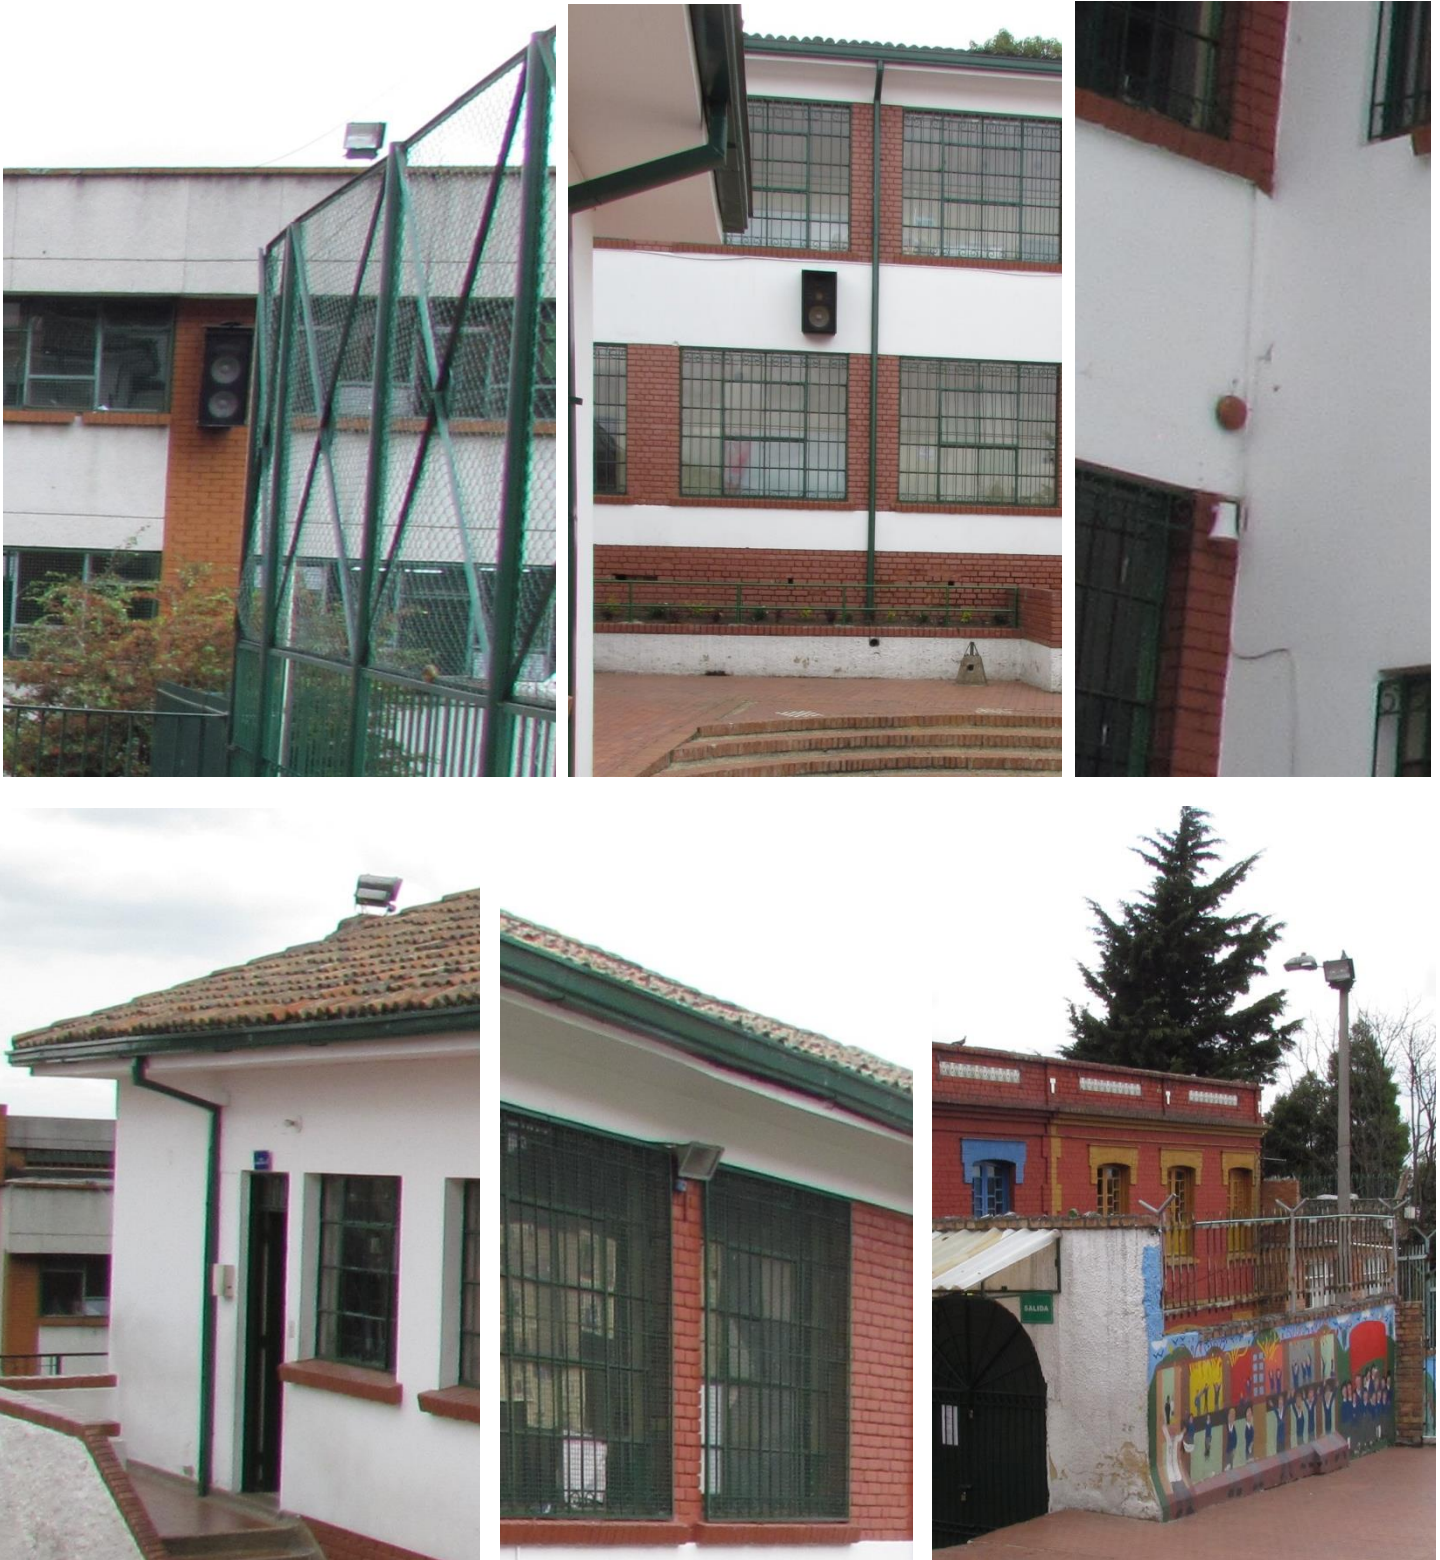
Imagen 278. Elementos actuales de iluminación y sonido del colegio ESNALCO sede Quinta Díaz
