# Sistemas constructivos y patologías básicas en la historia arquitectónica de Manizales, para la gestión del riesgo por sismos

**Sistemas constructivos y patologías básicas en la historia arquitectónica de Manizales, para la gestión del riesgo por sismos**

Aunar esfuerzos para mejorar la gestión del riesgo en la planificación y la toma de conciencia en el municipio de Manizales. Fase1: Insumos técnicos para el ajuste del Plan de Ordenamiento Territorial de Manizales. CORPOCALDAS - Universidad Nacional de Colombia, sede Manizales. 2014 - 2015

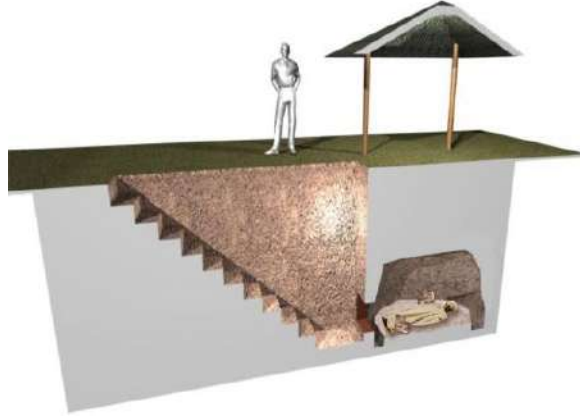
Imagen 2: sistema constructivo estructura funeraria indígena

Las crónicas y ejemplos directos de orden regional y local, muestran las estructuras funerarias o tumbas, como excavaciones bajo tierra en forma de pozo profundo con cámara lateral de varios tamaños; a las cuales se desciende por escaleras excavadas e inclinadas hasta alcanzar el orificio de entrada a la bóveda interior; algunas de ellas revestidas con lajas de piedra denominadas tumbas de cancel.

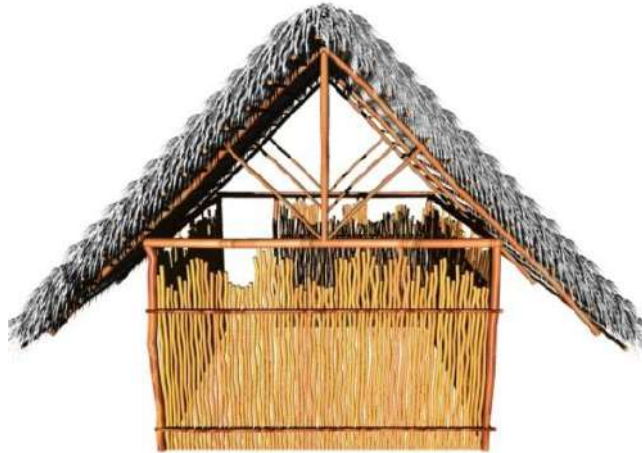
Imagen 3: sistema constructivo vara en tierra pre fundacional

El historiador Albeiro Valencia LL, anota en su libro: *Manizales en la dinámica colonizadora 1846 – 1930*, la descripción del año 1843 de este rudimentario sistema constructivo pre fundacional por parte del señor Joaquín Arango R. quien *“levantó un espacioso rancho de vara en tierra, lo envigó con maquenques y le puso por techumbre astillas y coca de palma de chonta”*.

Es decir, muros de cerramiento en maderas, macanas y cañas referidas a la guadua, simplemente semi enterrados en el suelo natural, con techos en cubiertas naturales; cuya descripción particular se refiere, con similitud, a las técnicas constructivas de las viviendas prehispánicas indígenas.

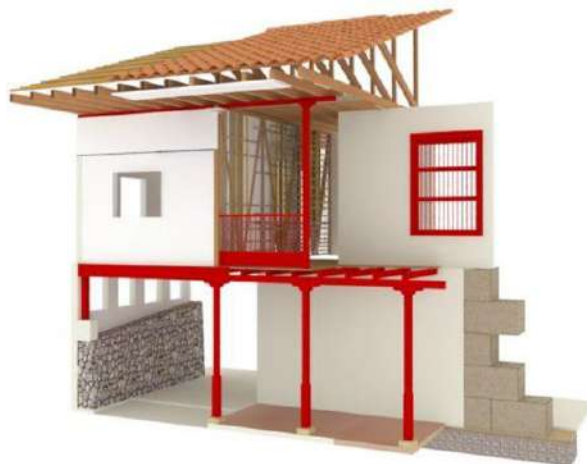
Imagen 4: sistema constructivo estilo temblorero rural. Casa Finca La Fonda - La Mansión

Así, las construcciones de dos niveles, con sus primeros pisos pesados y rígidos por el uso de las técnicas constructivas de herencia española, para este caso de la casa de la Finca La Fonda - La Mansión, con muros en tapias de tierra pisada; se complementan en sus segundos pisos con una construcción liviana y flexible, originalmente en bahareque de tierra, herencia de técnicas constructivas indígenas prehispánicas.

Este tipo de construcciones fueron más tarde denominadas Estilo temblorero, referidas a la existencia de una cultura local temprana de sismo resistencia, lo cual significa que para el caso de Manizales, el estilo temblorero tuvo su origen en las primeras arquitecturas rurales, más tarde masificado en la reconstrucción de la ciudad después de los terremotos de finales del siglo XIX.

Para el sistema constructivo denominado estilo temblorero rural que compete, la casa de la Finca La Fonda - La Mansión, se expone como una construcción a media ladera con muros de contención en mampostería simple de piedra, con un pasaje de aislamiento de la estructura de la casa con la ladera.

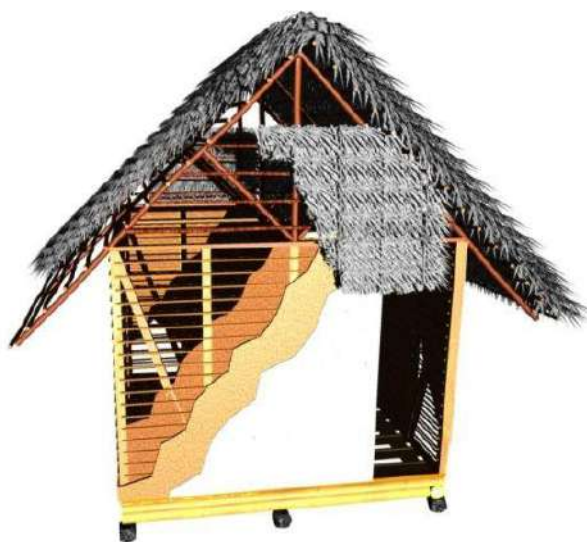
Imagen 5: sistema constructivo bahareque fundacional

Sobre el bahareque fundacional, del cual nada queda como memoria física de este sistema constructivo; basta con referirnos a la crónica del propio Sr. Manuel Grisales cofundador de la aldea de Manizales, acotada por el historiador Albeiro Valencia LL., también en su libro: *Manizales en la dinámica colonizadora (1846 – 1930)*, quien según Grisales, las casas de la aldea fundacional “*eran de bahareque y con techo de cáscaras de cedro u hojas de yarumo...*”

Ello denota cómo, técnicas tradicionales de construcción prehispánica indígena, de otros territorios, en bahareque, correspondientes a muros en estructuras de marcos de madera y cañas (guadua) revestidos con tierra y cagajón, con estructuras de techos también en maderas y cañas y cubiertas naturales; son la técnica referente y predominante de las primeras construcciones de la naciente aldea de Manizales en su gesta fundacional, de las cuales solo queda la memoria de ellas.

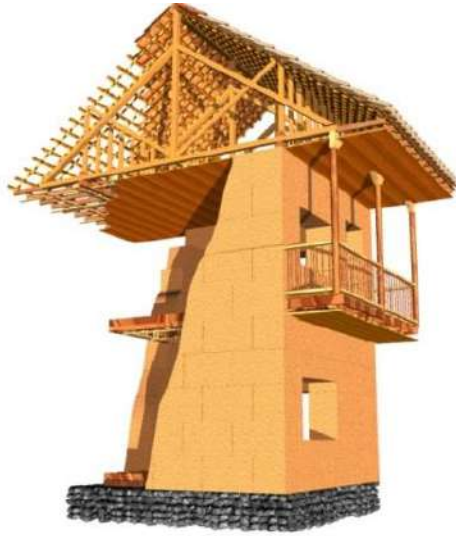
Imagen 6: sistema constructivo tapias de tierra pisada

La primera iglesia en mampostería, edificada en remplazo de la primera capilla fundacional de vara en tierra, cuya construcción se inicia en 1854 en tapias de tierra pisada con cimientos de cal y canto y, el primer desarrollo arquitectónico, de casas de dos pisos en tapias de tierra pisada con cimientos en zarpas ciclópeas ciclópeas, entresijos en madera, balcones corridos y techos de grandes aleros con cubiertas en teja de barro, hoy desaparecidas casi totalmente; permite interpretar para este momento histórico de Manizales, un paisaje urbano de referencia colonial tardío, el cual se complementa con un equipamiento hospitalario, además de uno religioso rural como es el caso de la Iglesia de la Enea de 1876, BICN- Bien de Interés Cultural Nacional recientemente devastada por un incendio.

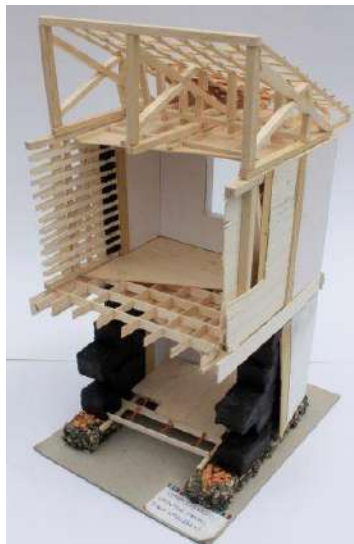
Imagen 7: sistema constructivo estilo temblorero urbano con tapias y bahareque de tierra - T1

Para finales de esta época, se inicia la aplicación del antecesor estilo temblorero rural en el territorio urbano de la naciente ciudad de Manizales; generándose así el denominado estilo temblorero urbano, como sistema constructivo sismo resistente, el cual se adopta e identifica colectivamente, como primera y muy temprana cultura sismo resistente local.

Este se desarrolla en casas de dos pisos o, a medio balcón de un piso con semisótano; con cimientos ciclópeos de cal y canto e, inicialmente, los muros de los primeros pisos rígidos y pesados, absorbentes de energía sísmica, en mampostería de tapias de tierra pisada - Tipo 1.

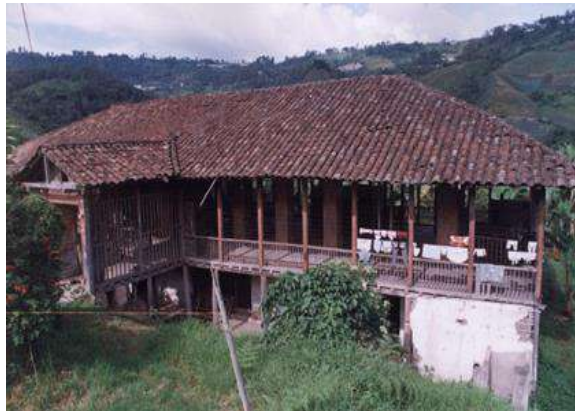
Imagen 8: sistema constructivo estilo temblorero con bahareque de tabla. Trilladora El Arenillo

De esta época y en estilo temblorero de tapias y bahareque de tabla, subsiste, en el área rural, una parte muy intervenida y cambiada de su estilo y forma original, la primera edificación industrial correspondiente a la antigua Trilladora El Arenillo, la cual data de 1894.

Originalmente construida con algunos muros del primer piso en tapias de tierra pisada, hoy demolidos y sustituidos por muros de mampostería simple de ladrillo macizo tipo Tablazo pega sogá y otros, originales, en mampostería de ladrillo en tizón y sogá pegados con tierra y cal.

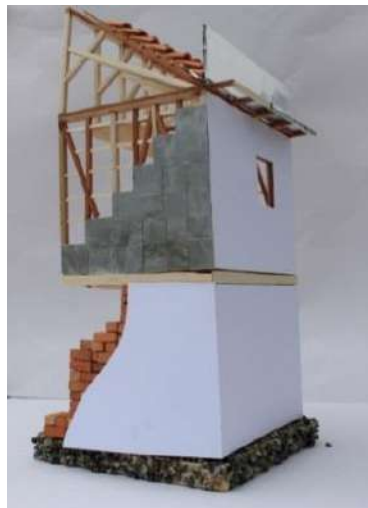
Imagen 9: sistema constructivo estilo temblorero con bahareque metálico

Este se desarrolla especialmente en arquitecturas emblemáticas de mediana altura de dos y tres pisos.

Se construye sobre cimientos ciclópeos inicialmente de cal y canto y posteriormente de concreto ciclópeo, con muros de basamento de los primeros pisos en mampostería simple de ladrillo macizo tipo Tablazo con pegas dobles en tizón y sogá.

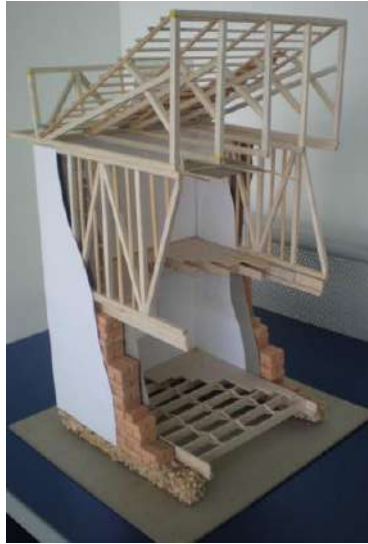
Imagen 10: sistema constructivo estilo temblorero con bahareque encementado

Este también se desarrolla especialmente en arquitecturas emblemáticas de mediana altura de dos y tres pisos, similar en sus cimientos y muros de mampostería de ladrillo de sus primeros pisos, al estilo temblorero con bahareque metálico anteriormente descrito.

Las segundas y terceras plantas en cambio, se construyen en bahareque encementado; es decir, muros cargueros en marcos estructurales con columnas, diagonales o riostras y entramados en madera y guadua, revestidos con esterilla de guadua y revocados con morteros de arena y cemento sobre mallas metálicas de revoque - kirring.

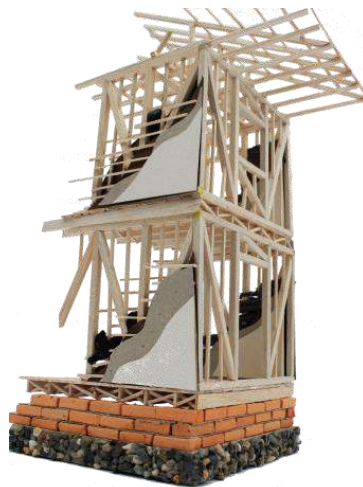
Imagen 11: sistema constructivo bahareque de tierra

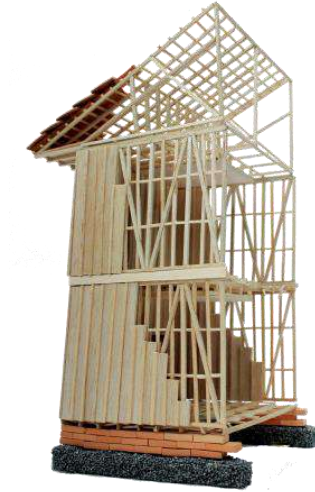
Imagen 12: sistema constructivo bahareque de tabla

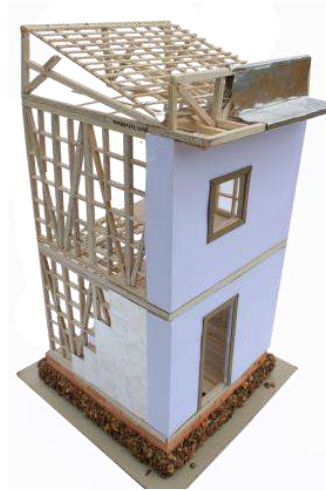
Imagen 13: sistema constructivo bahareque metálico

*Bahareque Metálico.*

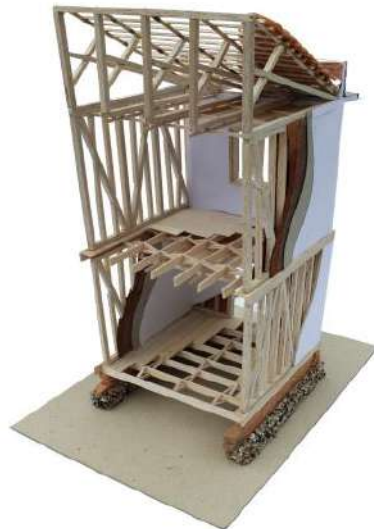
Imagen 14: sistema constructivo bahareque encementado

*Bahareque Encementado.*

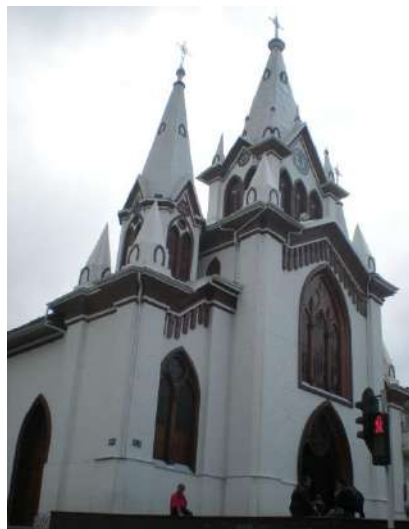
Imagen 15: sistema constructivo bahareque metálico. Iglesia de la Inmaculada

Para el caso de los Bienes de Interés Cultural se ponderan, entre otros, la Iglesia de la Inmaculada en el actual Parque Caldas, antiguo Parque Sucre; construcción iniciada en 1903. La nave se construye sobre un zócalo de mampostería de ladrillo con muros en bahareque de tierra al exterior y, tabla al interior y se protegen con techos de alero; el frontis republicano neo gótico, se construye en bahareque metálico.

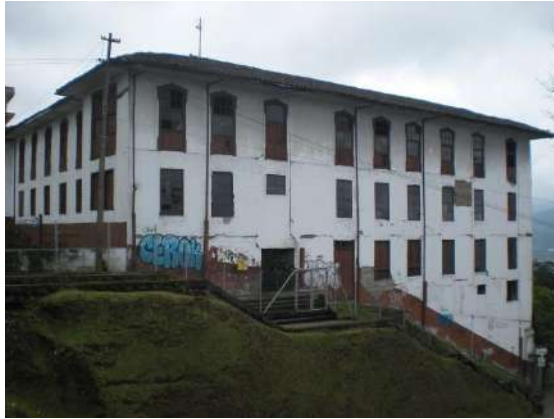
Imagen 16: sistema constructivo bahareque (metálico) - encementado. Colegio Mayor de Caldas

En 1914, se termina la construcción del Colegio Mayor de Caldas, más tarde renombrado Instituto Universitario de Caldas, reciente Concentración Escolar Juan XXIII, hoy Bien de Interés Cultural Nacional paradójicamente abandonado. Edificación paradigmática originalmente construida en bahareque metálico con las fachadas originales revestidas en láminas metálicas estampadas con altos y bajos relieves, conservando los techos con aleros y significando su entrada principal con un frontón neoclásico más tarde demolido en su proceso de modernización en los años 60's; momento en el cual también se remplazan su fachadas metálicas por morteros de arena y cemento. Es decir, muta de bahareque metálico a bahareque encementado.

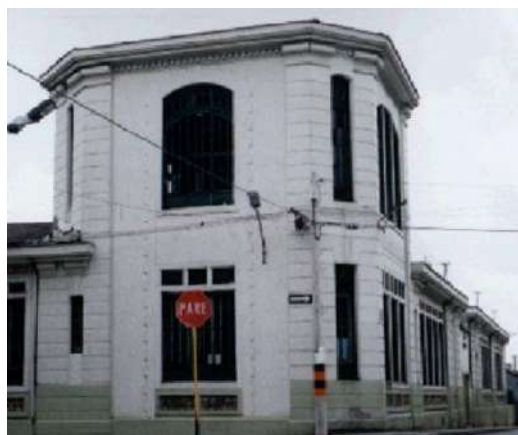
Imagen 17: sistema constructivo bahareque encementado. Escuela Modelo

Al final de esta época, en 1924, también se inaugura la actual Escuela Modelo construida en bahareque encementado y localizada en el barrio San José; paradigma de las arquitecturas educativas republicanas del municipio de Manizales; actualmente en franco abandono.

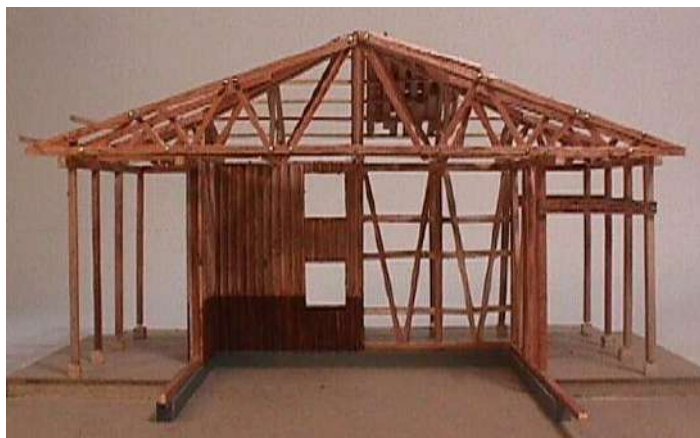
Imagen 20: sistema constructivo madera con uniones empernadas. Estación El Cable

Como la Torre de Herveo antecesora que hoy la acompaña, el reconocimiento superficial en el tiempo de la Estación del Cable, por ser de madera con muros de cerramiento en tabla parada con guarda luces, de similitud estética al bahareque de tabla patrimonial; siempre se ha mal clasificado y valorado como el edificio paradigma de bahareque de madera, siendo en realidad un sistema constructivo de madera con uniones empernadas, tecnológicamente diferente a los bahareques patrimoniales.

Desde el análisis tecno cultural histórico, arquitectónico y constructivo detallado y desarrollado durante más de quince años de su proceso de restauración y rehabilitación arquitectónica reciente, la Estación del Cable no es ni mucho menos un bahareque como estructura continua de muros cargueros de madera, de tradición constructiva local. Su concepción arquitectónica, estructural, constructiva y bioclimática original, dista de los bahareques patrimoniales.

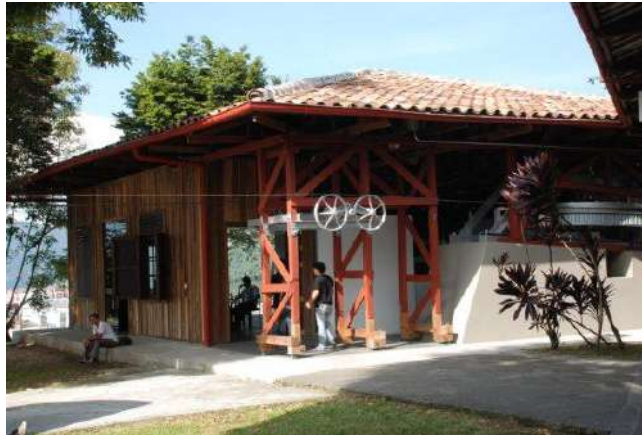
Imagen 21: sistema constructivo madera con uniones emperradas. Sala de Máquinas El Cable

Los muros en estructuras continuas de grandes luces, pero, a diferencia de los muros cargueros de los bahareques patrimoniales de medianas y pequeñas luces, se desarrollan además en alturas superiores; además con base en entramados de madera en forma de diamantes, tipo Inglés, carentes de zócalos o sobre cimientos en mampostería de ladrillo para la protección por humedad del suelo, lo cual los hace diferentes a los marcos estructurales de los bahareques.

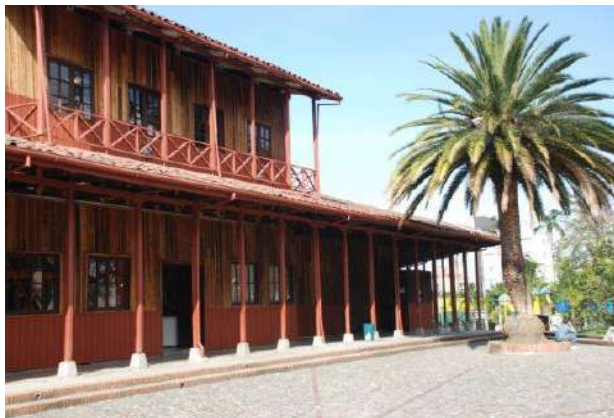
Es el sistema constructivo de la mega estructura de las antiguas bodegas, el cual denota claramente la diferencia tecnológica del sistema constructivo patrimonial y local de bahareque de tabla, con las arquitecturas de madera tipo Cable; la cual se desarrolla en estructura puntual o porticada con uniones empernadas, muros de cerramiento no estructurales y de gran altura en entramados de madera forrados con tabla parada y guarda luces y cerchas planas de grandes luces, también con uniones empernadas.

Imagen 22: sistema constructivo madera con uniones empernadas. Bodegas El Cable

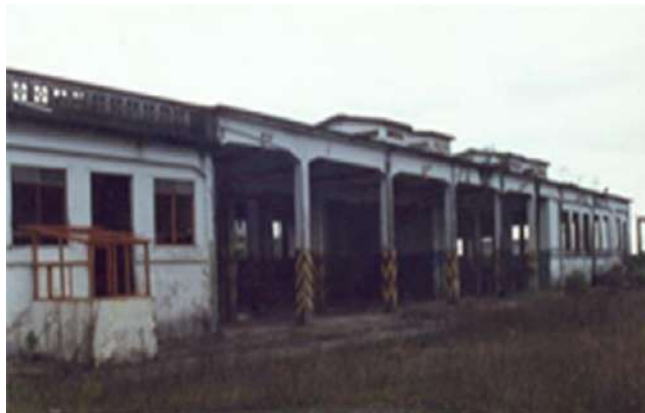
Este se desarrolla como sistema constructivo mixto de pórticos, muros vaciados y losas de techos, en cemento armado.

Imagen 23: sistema constructivo cemento armado. Matadero Municipal

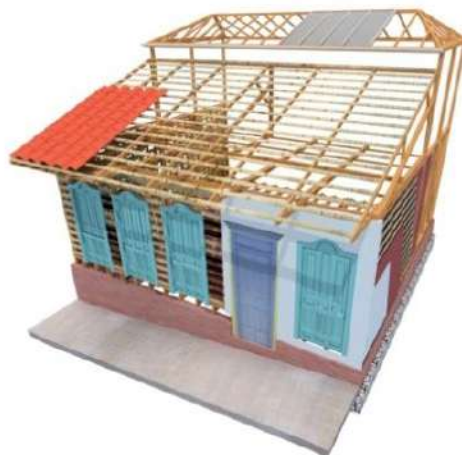
2-Bahareque de tierra:

Imagen 25: sistema constructivo bahareque de tierra

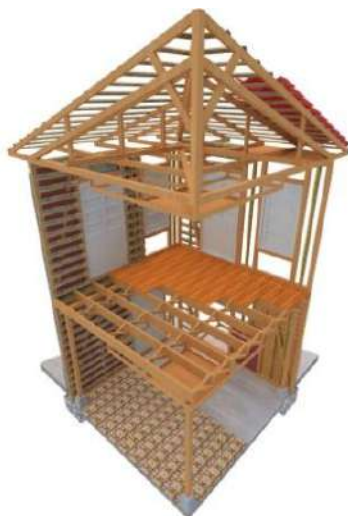
3-Bahareque de tierra sobre columnas de madera:

Imagen 26: sistema constructivo bahareque de tierra sobre columnas de madera

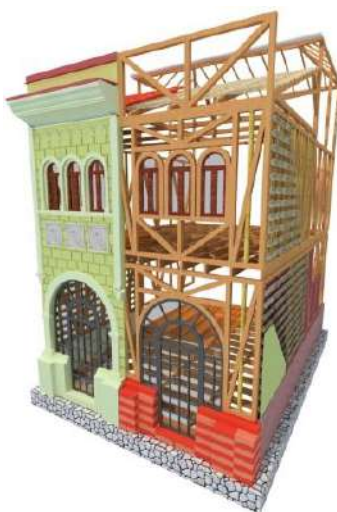
4-Bahareque de tierra encementado:

Imagen 27: sistema constructivo bahareque de tierra encementado

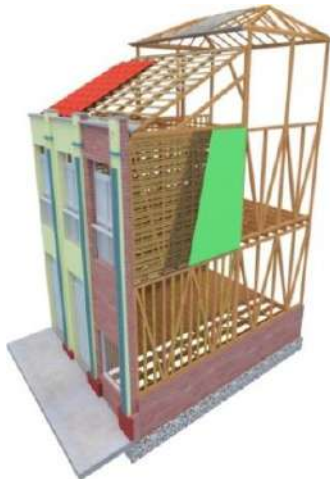
5-Bahareque encementado con fachada en mampostería:

Imagen 28: subsistema constructivo bahareque encementado con fachada en mampostería

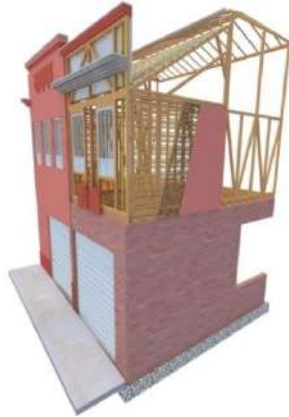
6-Bahareque encementado y mampostería:

Imagen 29: subsistema constructivo bahareque encementado y mampostería

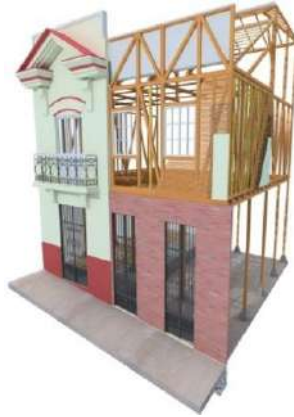
7-Bahareque encementado y mampostería sobre columnas de madera:

Imagen 30: subsistema constructivo bahareque encementado y mampostería sobre columnas de madera

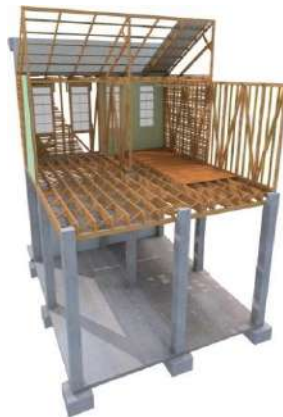
8-Bahareque encementado sobre columnas de cemento armado:

Imagen 31: subsistema constructivo bahareque encementado sobre columnas de cemento armado

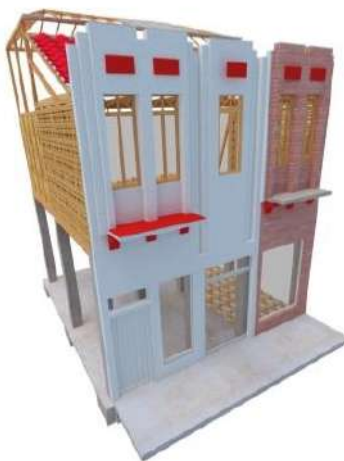
9-Bahareque encementado sobre columnas de cemento armado con fachada en mampostería:

Imagen 32: subsistema constructivo bahareque encementado sobre columnas de cemento armado con fachada en mampostería

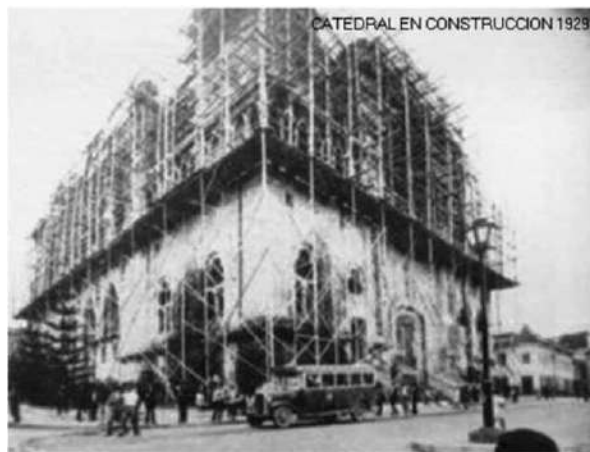
10-Cemento armado:

Imagen 33: sistema constructivo cemento armado Centro Histórico. Catedral Basílica

De manera particular y tal como se manifiesta en las patologías constructivas de cemento armado de la época anterior, correspondiente al antiguo Matadero o Central de Sacrificios; el reforzamiento estructural reciente de la Catedral es principalmente consecuencia de la pérdida de los aceros de refuerzo al interior de los delgados muros vaciados de cemento armado, por acción de la oxidación en el tiempo, dadas las condiciones ambientales naturales del trópico andino lluvioso y por lo tanto húmedo, lo cual afecta este tipo de sistema constructivo en especial.

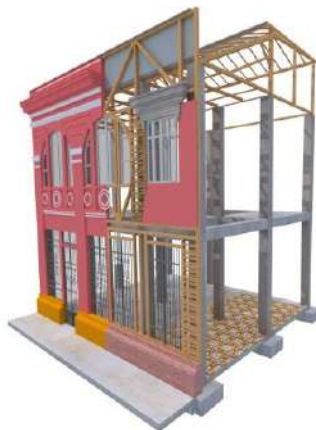
11-Pórticos de cemento armado y bahareque encementado:

Imagen 34: subsistema constructivo pórticos de cemento armado y bahareque encementado

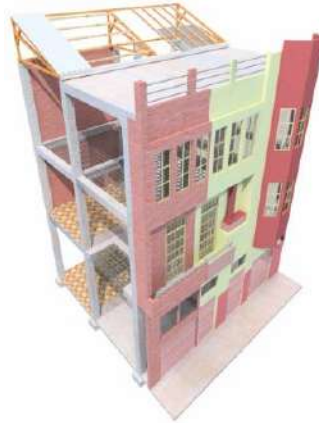
12-Pórticos de cemento armado y mampostería:

Imagen 35: subsistema constructivo pórticos de cemento armado y mampostería

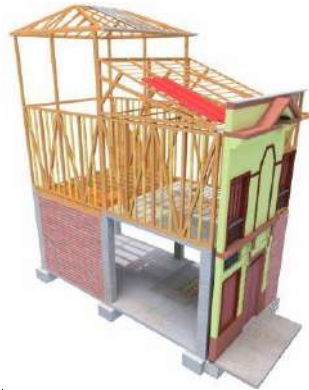
13-Pórticos de cemento armado, bahareque encementado y mampostería:

Imagen 36: subsistema constructivo pórticos de cemento armado, bahareque encementado y mampostería

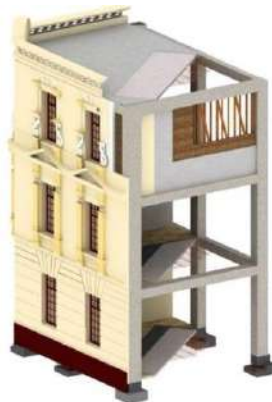
14-Pórticos de cemento armado, mampostería y bahareque encementado:

Imagen 37: subsistema constructivo pórticos de cemento armado, mampostería y bahareque encementado

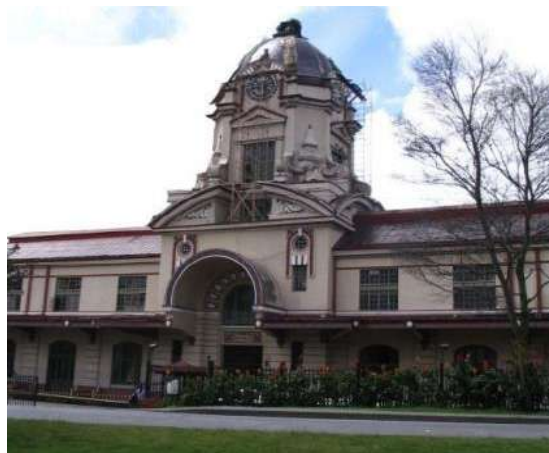
Imagen 38: sistema constructivo de cemento armado. Estación del Ferrocarril

El edificio se cimenta sobre una gran placa flotante de cemento armado y la estructura se desarrolla en muros cargueros de cemento armado, con la presencia de muros en mampostería simple de bloques de cemento macizo en la torre, como primera referencia del uso de este material y, algunos divisorios en mampostería simple de ladrillo macizo tipo Tablazo.

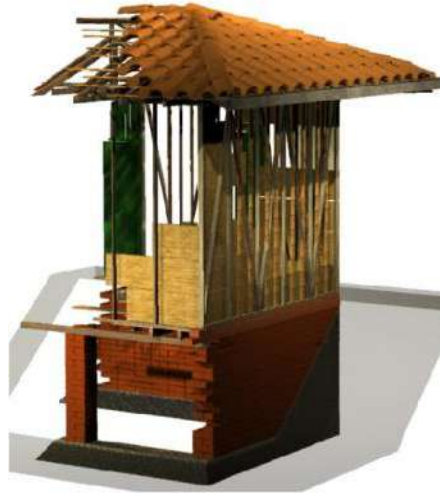
Imagen 40: sistema constructivo bahareque de transición. Barrio Chipre Viejo

Como ejemplo característico de esta época de transición, el barrio Chipre Viejo se construye inicialmente en bahareque de tierra con casas de un piso de altura y, posteriormente, dentro del concepto de modernización, la mayoría de las fachadas principales son transformadas a bahareque encementado; es decir, los revestimientos originales de tierra y cagajón de caballo, son remplazados por revoques de morteros encementados con mallas de revoque instaladas sobre las esterillas de guadua de forro de los marcos estructurales de madera y guadua.

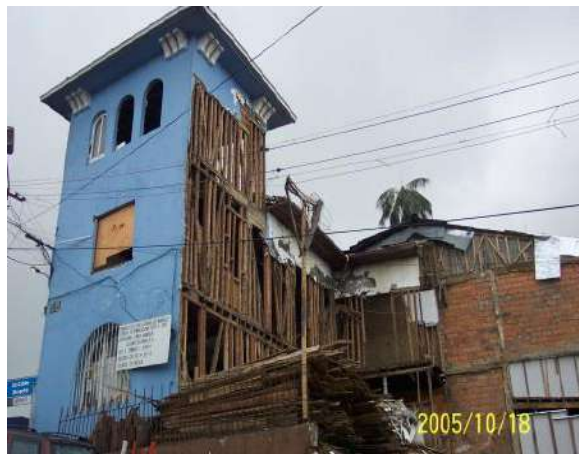
El bahareque de transición también se manifiesta en edificaciones paradigmáticas ya desaparecidas tales como la antigua Clínica Manizales inaugurada en 1946 y demolida en el 2009, a pesar de su apreciable buen estado constructivo y aun estando considerada en el POT del momento como Bien de Interés Cultural Municipal; obra arquitectónica de transición la cual manifiesta una sofisticación muy particular del sistema constructivo tradicional de bahareque por el avanzado desarrollo carpinteril y el grado máximo de evolución constructiva.

Imagen 41: sistema constructivo bahareque de transición. Clínica Manizales

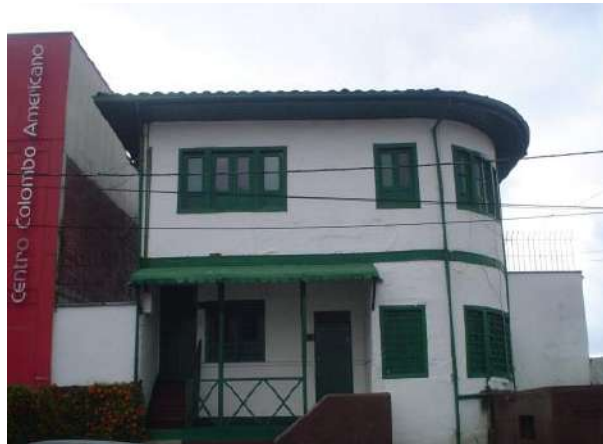
De los últimos remanentes, se acota la Casa Vásquez del final de los años 1930, localizada cerca al parque central del Barrio Estrella; construida originalmente en bahareque de tierra de transición, tal como se conserva.

Imagen 42: sistema constructivo bahareque de tierra de transición. Casa Vásquez

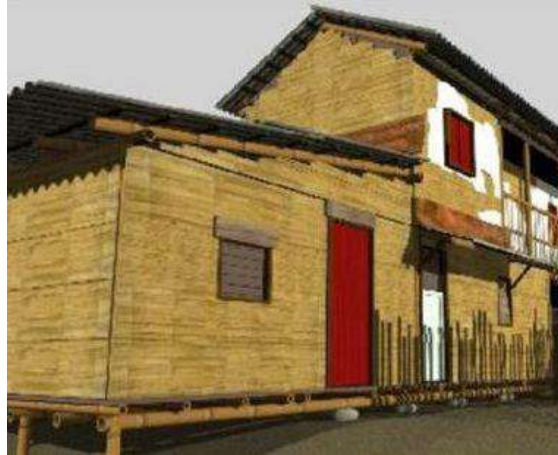
Imagen 43: sistema constructivo bahareque de invasión.

Recurriendo a fundaciones mínimas como los cimientos en piedras aisladas; sobre ellas se montan los pié derechos y pié de amigos de madera y/o guadua a manera de sobre cimientos, para vencer las altas inclinaciones de las laderas donde se ubican de manera palafítica, los cuales reciben los entre pisos de madera y/o guadua con tablas y/o esterillas de guadua de pisos.

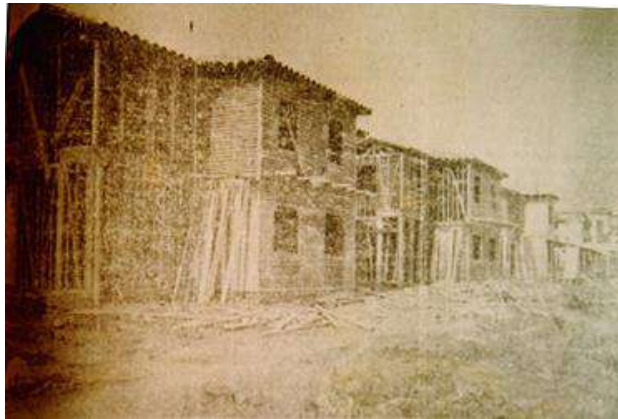
Imagen 44: sistema constructivo material de transición. Barrio Lleras

Puede definirse, para el caso particular del Barrio Lleras, como sistema constructivo de material mixto o bahareque mixto; cualquiera de ambas denominaciones se ajusta a las características técnicas del antecesor Bahareque Intervenido del Centro Histórico, así mismo a las patologías constructivas básicas donde se mezclan dos sistemas estructuralmente antagónicos, partes de las edificaciones en material constituido por ferro concreto y mampostería simple, pesado, rígido y vulnerable sísmicamente; con otras partes en bahareque, liviano, flexible y con condiciones sismo resistentes intrínsecas.

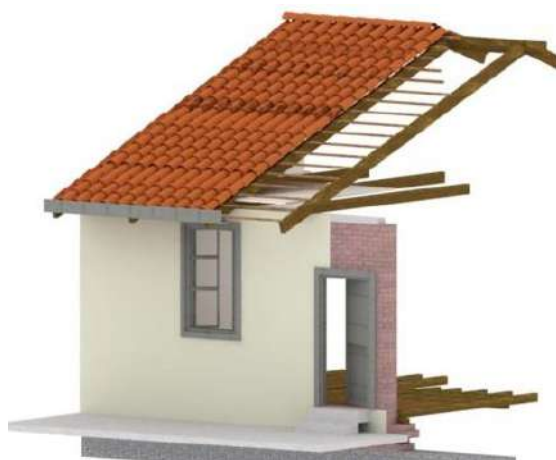
Imagen 45: sistema constructivo casa de material de transición. Barrio Chipre Nuevo

Las fundaciones construidas en zarpas de concreto ciclópeo con sobre cimientos bajos en mampostería simple de ladrillo macizo tipo Tablazo pega sogá, sobre el cual descansan, sin anclajes, las vigas y viguetas del sobre piso en madera con tablilla de piso; se prevé un sótano bajo de sobre piso para la ventilación y conservación de las maderas.

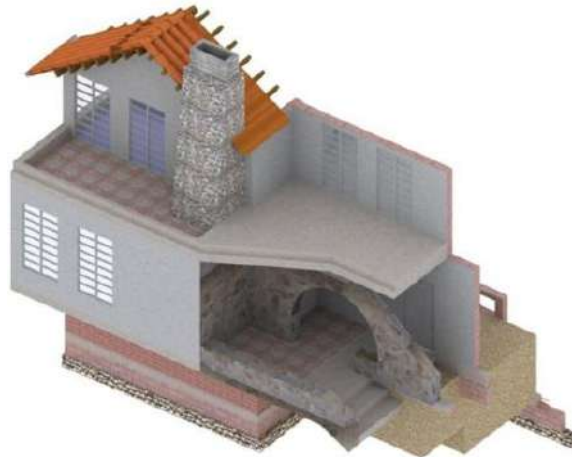
Imagen 46: sistema constructivo casa de materia de transición. Barrio La Francia

Caso específico de las fundaciones, constituidas por cimientos semi profundos en zarpas de concreto ciclópeo y sobre cimientos en mampostería simple de ladrillo macizo tipo Tablazo pega sogá, con viga de coronación de la cimentación en ferro concreto.

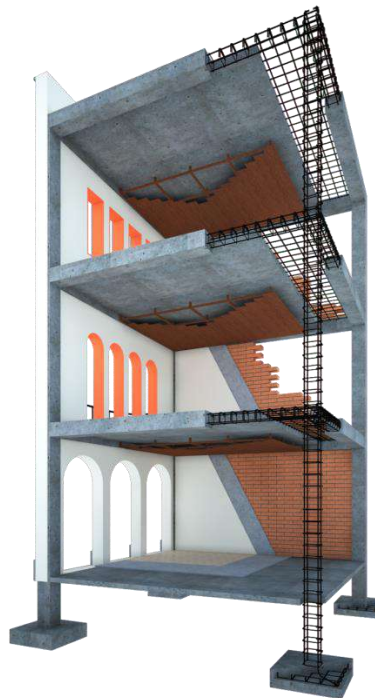
Imagen 47: sistema constructivo ferro concreto de transición. Primer Club Manizales

Las fundaciones generalmente con cimientos aislados en zapatas semi profundas o, en algunos casos, placas flotantes de ferro concreto y, sobre pisos en losas de concreto simple.

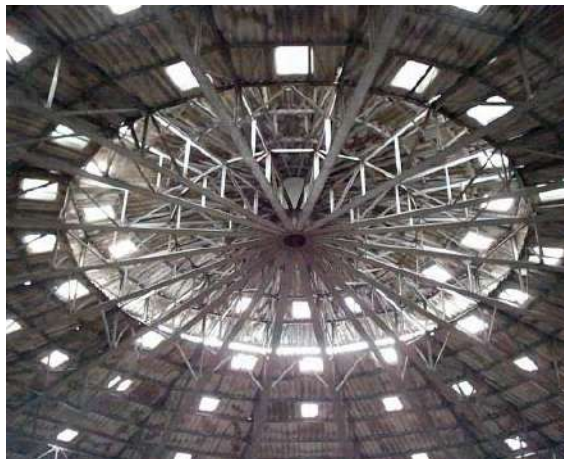
Los tres edificios complementarios al Pabellón Central de Mercado construidos a partir de pórticos de ferro concreto con muros de cerramientos en mampostería simple de ladrillo macizo tipo Tablazo pega zoga, adheridos a la estructura porticada y, cerramientos metálicos con grandes vidrieras. Los techos en estructuras de cerchas metálicas de grandes luces y cubiertas en láminas onduladas de asbesto cemento; liberan los espacios, a manera de planta libre, para el uso de mercado.

Imagen 48: Sistema constructivo ferro concreto y metálica de transición.  
Pabellón Central Plaza de Mercado

La Cubierta del Pabellón Central de la Plaza de Mercado, importada e inaugurada en 1951, configura una edificación desarrollada a partir de un tipo espacial circular.

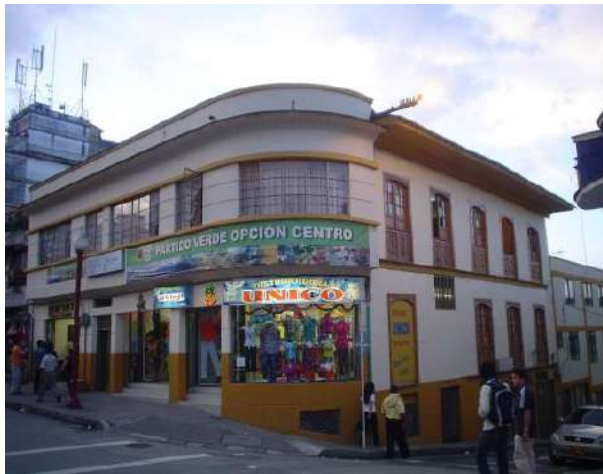
Para el caso general de las casas intervenidas por el ensanche del centro tradicional, el resultante de estas arquitecturas se inscribe dentro del sub sistema constructivo bahareque encementado y material moderno, correspondiente a edificaciones cuya estructura genérica de bahareque encementado patrimonial, flexible y sismo resistente, es recortada para el ensanche e intervenida con una nueva fachada moderna en material, rígida y no sismo resistente.

Imagen 49: sistema constructivo bahareque encementado y material moderno.

Casas ensanche centro tradicional

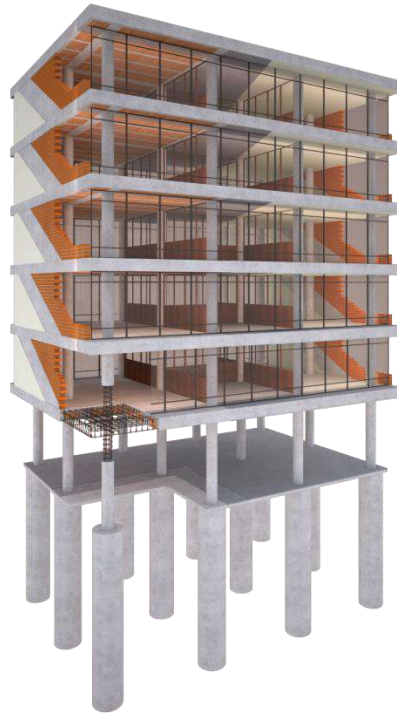
Imagen 50: sistema constructivo ferro concreto moderno, estructura DOM-INO.  
Antigua Alcaldía.

La estructura DOM-INO LeCorbusiana, consta de pórticos de ferro concreto cuya mínima área estructural se conserva en altura; para este caso columnas circulares, con cimientos profundos en caissons o pilotes aislados.

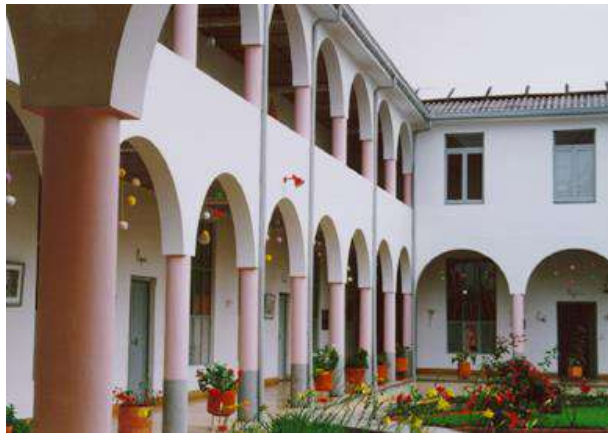
Imagen 51: sistema constructivo ferro concreto moderno, estructuras DOM-INO, edificios de baja altura. Monasterio de la Visitación

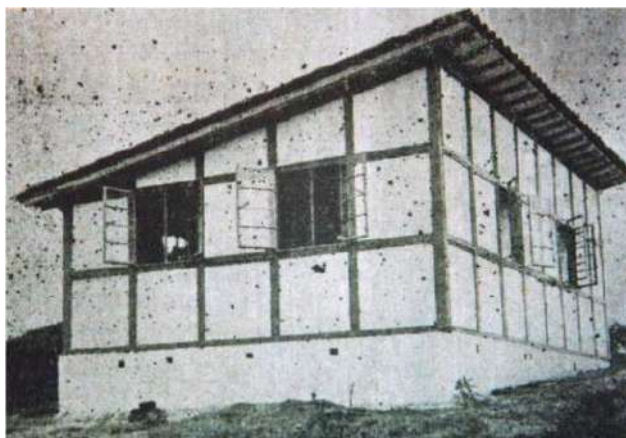
Imagen 53: sistema constructivo prefabricado moderno. Casa Vélez

Este sistema constructivo prefabricado moderno, se desarrolla a partir de una fundación con sobre cimientos en mampostería simple de ladrillo tipo Tablazo pega sogá y losa flotante delgada con dados de anclaje, todo ello en concreto simple; la cual funciona a su vez como sobre piso.

Algunos deterioros se evidencian en el sistema de cimentación por ser placas flotantes con dados en concreto simple, las cuales ocasionalmente manifiestan fracturas y desniveles, que a su vez afectan los sobre pisos.

Los muros cargueros modulados y prefabricados mampuestos, presentan en algunos casos fracturas en las plaquetas de concreto; así mismo se evidencia un alto grado de deterioro por pudrición de los perfiles de madera iniciales, lo mismo que oxidación de los metálicos, los cuales tienden a ser remplazados.

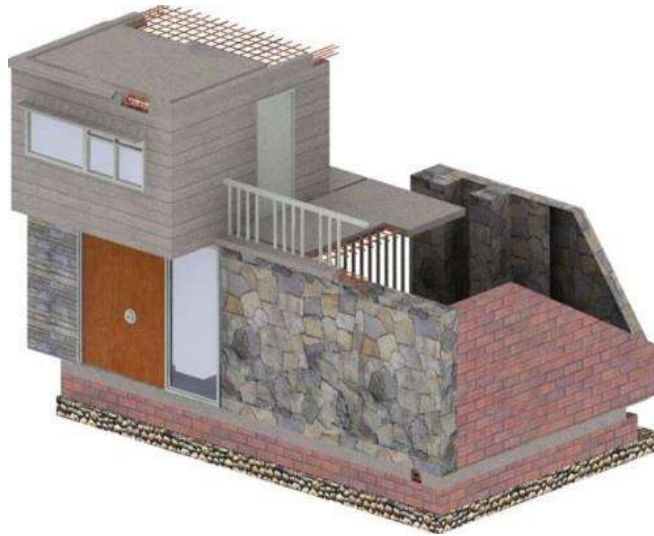
Imagen 54: sistema constructivo material moderno casa completa exenta. Casa Gómez Arrubla

Las fundaciones semi profundas con cimientos en zarpas de concreto ciclópeo, sobre cimientos en mampostería simple de ladrillo macizo tipo Tablazo pega soga, para las edificaciones de inicios y mediados de esta época o, mampostería simple de bloque de cemento relleno, para las edificaciones del final de la época y, viga de coronamiento de la cimentación en ferro concreto.

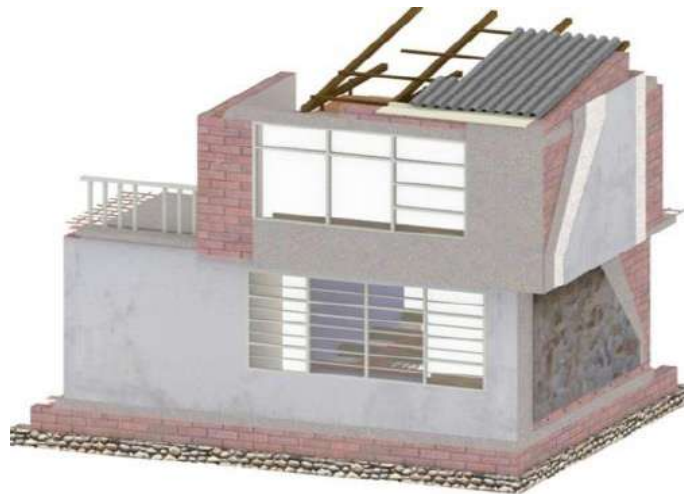
Imagen 55: sistema constructivo material moderno casa completa continua. Casa Barrio Estrella

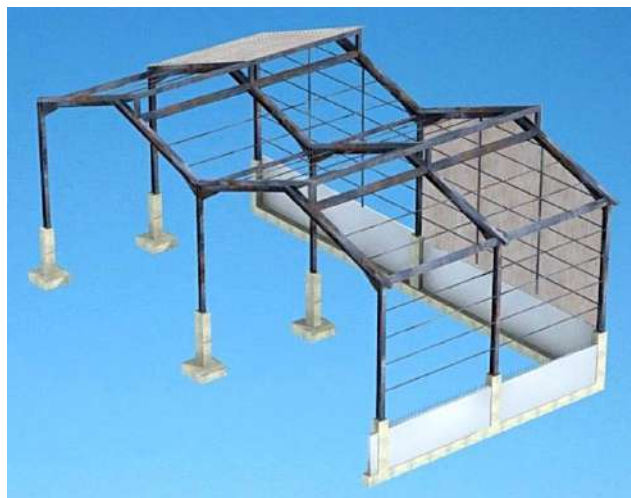
En el año de 1951 se inaugura, luego de un proceso de importación y ensamblaje, el edificio de la Trilladora de Café Imperial, cercano a la Clínica La Presentación, hoy sede administrativa y talleres gráficos del Diario La Patria, para lo cual fue reforzada estructuralmente y rehabilitada arquitectónicamente en el 2006.

Imagen 57: Sistema constructivo pórticos metálicos alma llena moderno.

Trilladora Imperial

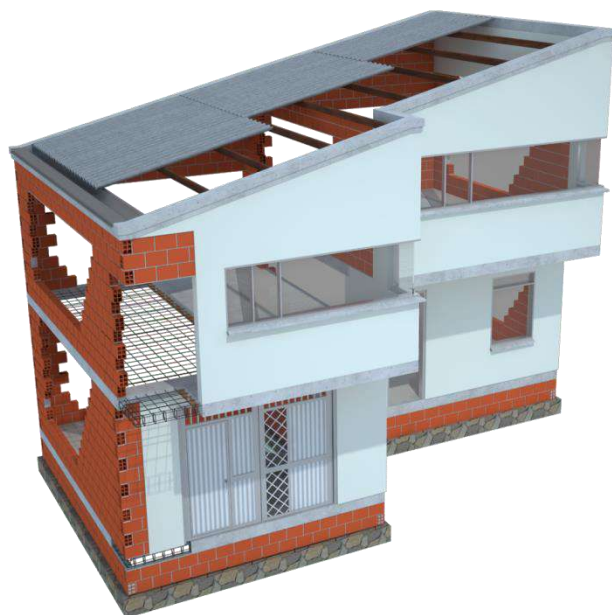
En las nuevas urbanizaciones de casas completas de material moderno tardío, desafortunadamente se comienza a abandonar el porticado y el confinamiento de las estructuras construidas generalmente en mampostería simple de ladrillo tipo farol, con la creación de la Fábrica Minerales de Caldas en 1975 o, bloque de cemento también industrializado; con entrepisos en losas nervadas y aligeradas, en ferro concreto y, techos en estructura de madera, cerchas y correas y, placas onduladas de asbesto cemento.

Imagen 58: sistema constructivo material moderno tardío. Casa completa a medios pisos

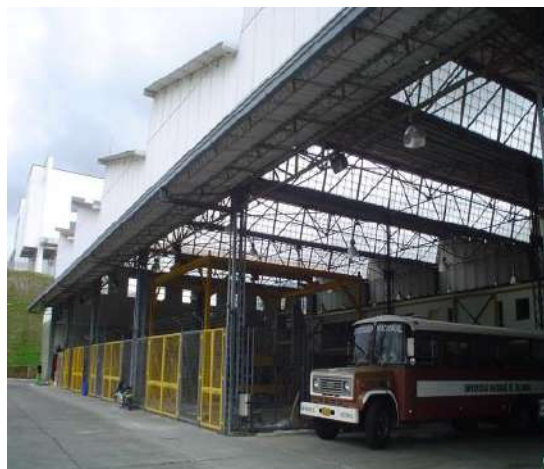
Imagen 62: sistema constructivo pórticos metálicos en celosía, moderno tardío. Talleres – Bloque V

Mega estructura originalmente utilizada como talleres vehiculares, hoy laboratorios universitarios; construida a partir de pórticos metálicos en celosía los cuales se reducen a media altura, a manera de vectores activos con base en ángulos de hierro anclados con placas de base en hierro, empernadas a los cimientos aislados en zapatas de ferro concreto, a ras de piso; con vigas de amarre, a mediana altura, también en celosías, algunas de ellas cortadas y retiradas.

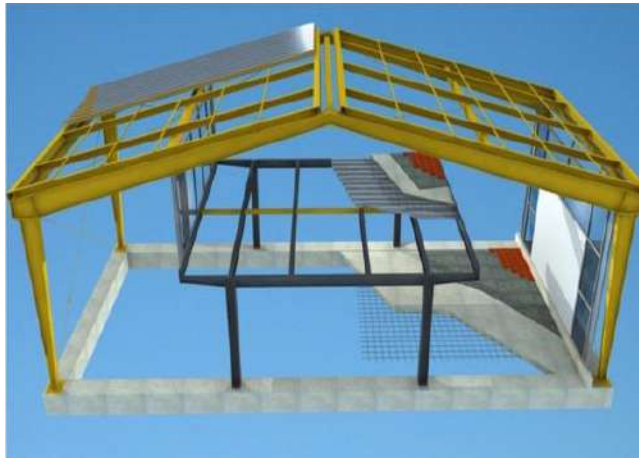
Imagen 63: sistema constructivo pórticos metálicos de alma llena, moderno tardío  
Depósito – Bloque X

La estructura inicial está cimentada sobre zapatas aisladas de concreto con placas de base en hierro como anclaje; pernadas a ras de piso, soportando las columnas trapezoidales metálicas de alma llena en forma de H, las cuales están arriostradas verticalmente con tensores de cable metálico en los pórticos de los inter columnios esquineros.

En ambas estructuras los cimientos de los pórticos metálicos son en zapatas aisladas de ferro concreto, carentes de vigas de fundación que las confine, pero sobre todo, con las placas de base de anclaje de los pórticos, pernadas a los cimientos e instaladas a ras de piso; lo cual, implícitamente genera patologías de deterioro por oxidación de las placas y columnas en la base. Las fundaciones, por lo tanto, requieren de reforzamiento estructural y de dados de sobre cimiento protectores y aislantes de la humedad del piso.

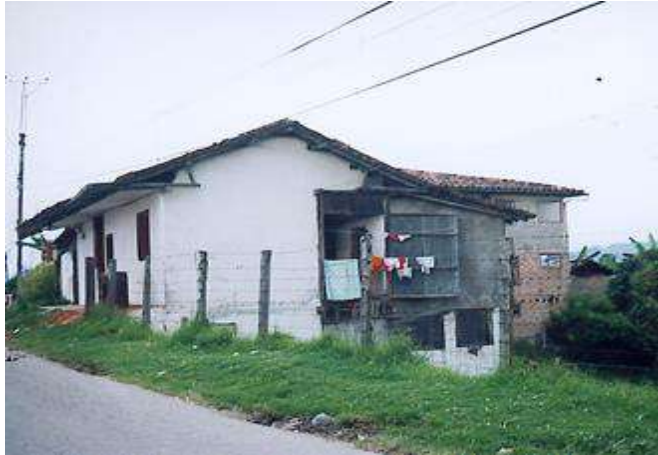
Imagen 64: Sistema constructivo bahareque intervenido rural, moderno tardío

Mejoramientos, ampliaciones, complementaciones, etc. de estas arquitecturas rurales originalmente tembloreras y de bahareques, no solo realizadas por aspiraciones personales sino peor aún, por políticas institucionales erróneamente concebidas; han generado una expansión del denominado bahareque intervenido urbano al territorio rural; presente en la ciudad desde la época de reconstrucción del Centro Histórico, donde se estudia este sub sistema constructivo además de las patologías constructivas básicas entendido como un proceso de involución técnica, el cual se debe adoptar como referente negativo, para el caso rural.

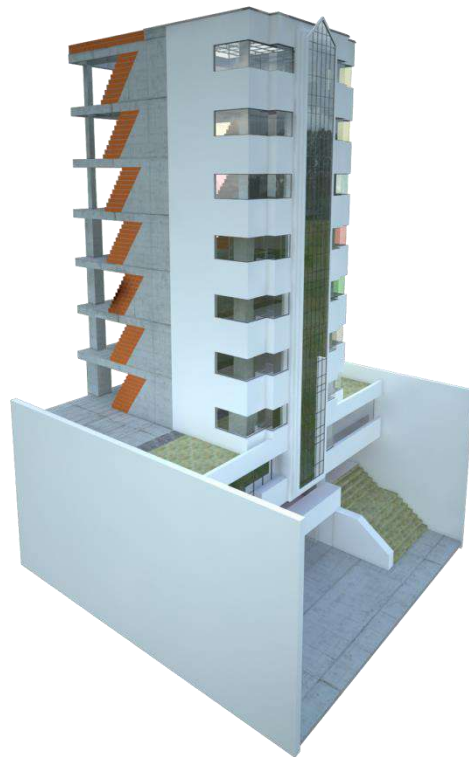
NSR/84 – Edificio Cumanday

Imagen 65: sistema constructivo pórticos de concreto reforzado posmoderno, edificios en altura.

Las fundaciones profundas recurren a caissons o pilotes, complementados con vigas de cimentación de confinamiento, con lo cual se abandona definitivamente muchas de las cimentaciones aisladas antecesoras.

Bajo la nueva normativa sismo resistente NSR/84 de comienzo de esta época, la dimensión de los pórticos, columnas y vigas, lo mismo que los aceros de refuerzo, experimentan un aumento por las nuevas especificaciones técnicas de diseño y cálculo estructural, con la densificación de flejes en los primeros tercios; además que se empieza a recurrir al uso de concretos pre mezclados en planta con diseño y control de las mezclas; sin embargo, las áreas estructurales de los pórticos decrecen en altura, es decir, el tamaño de las columnas se reduce a medida que el edificio asciende y, los entrepisos en losas nervadas aligeradas.

Los edificios en altura de pórticos de concreto reforzado construidos bajo la NSR/84, se caracterizan por la tendencia creciente a rigidizar las estructuras, para disminuir los movimientos de las derivas verticales y por lo tanto reducir la flexibilidad de estas construcciones porticadas.

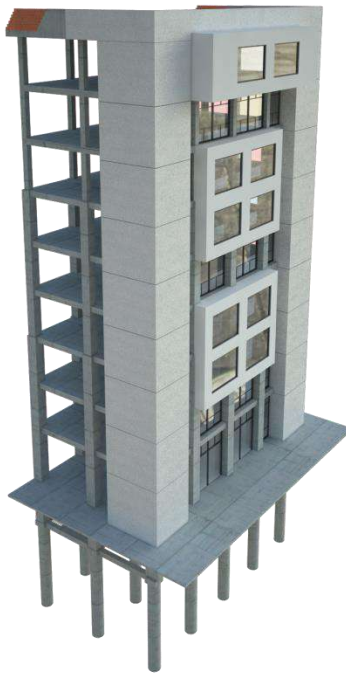
Imagen 66: sistema constructivo pórticos de concreto reforzado posmoderno, edificios en altura.  
NSR/98 – Edificio Lúker

En contraste con la NSR/84, por la NSR/98 de fin de la época, los pórticos se extreman en su rigidez y por lo tanto la dimensión de las áreas estructurales de las columnas se incrementa significativamente, lo cual conlleva a la coexistencia, en el diseño de columnas de gran dimensión, con algunas pantallas estructurales.

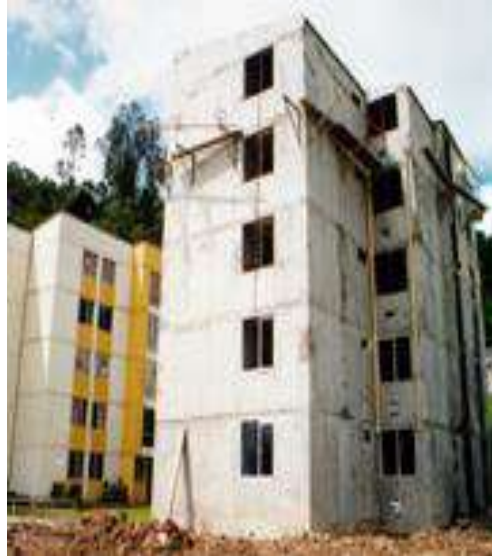
Imagen 67: sistema constructivo muros vaciados en concreto reforzado posmoderno, Edificios en altura. Conjunto Residencial Estambul.

Como sistema constructivo en altura, para estas primeras experiencias de edificaciones posmodernas, los edificios nacen y se erigen, desde sus primeros pisos de vivienda, directamente sobre el sistema de fundaciones semi profundas de caissons o pilotes con vigas de cimentación.

Se vuelve a utilizar, al final de la época, en conjuntos de vivienda multifamiliar en altura de cinco pisos de clase media – baja, particularmente en el sector de Estambul; este sistema constructivo de muros vaciados en concreto reforzado, es utilizado posteriormente, de manera masiva, en conjuntos de vivienda unifamiliar.

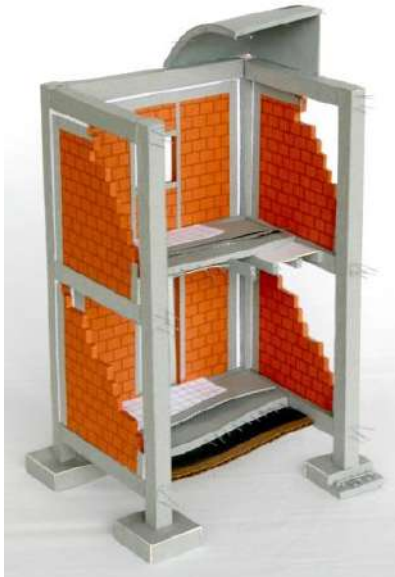
Imagen 68: sistema constructivo pórticos de concreto reforzado posmoderno, de baja altura

Las fundaciones confinadas en zapatas semi profundas con vigas de cimentación, las cuales soportan la estructura en pórticos de concreto reforzado, donde las áreas estructurales de las columnas, vigas y entresijos de las casas de inicio de la época, aumentan en dimensión significativa por las directrices de la NSR/98 del fin de la época.

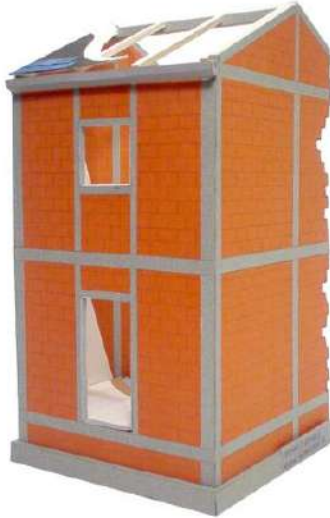
Imagen 69: sistema constructivo mampostería confinada posmoderno, de baja altura

Las fundaciones semi profundas o superficiales con vigas de cimentación en concreto reforzado; muros mampuestos en ladrillo farol o bloque de cemento, algunas veces auto fabricado, confinados con columnas, vigas y cintas, en concreto reforzado.

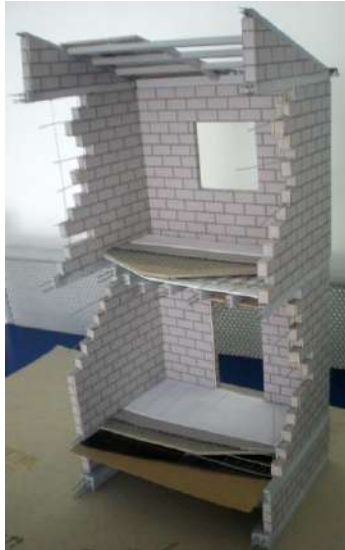
Imagen 70: sistema constructivo mampostería estructural posmoderno, de baja altura

Las fundaciones semi profundas o superficiales y, sobre pisos, entre pisos, techos, puertas y ventanas de cerramiento, similares a la mampostería confinada anterior pero, con muros en mampostería estructural de ladrillo estructural tipo cara vista Minerales de Caldas o de bloque de cemento, con dovelas y flejes de acero de refuerzo al interior de los muros y vigas de coronación en concreto reforzado con antepechos y cuchillas de techo, los cuales se construyen en diferentes alternativas, similares a los indicados para mampostería confinada posmoderna.

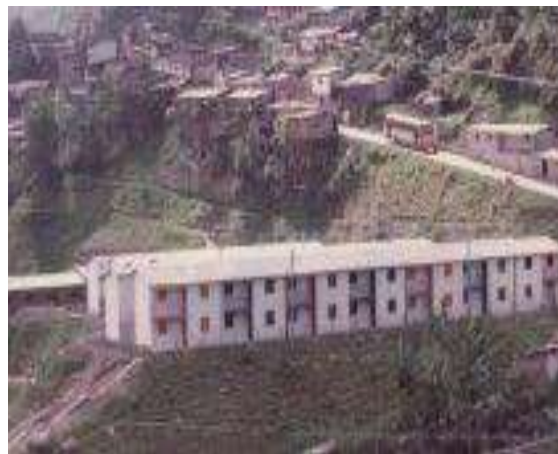
Imagen 72: conservación del bahareque encementado posmoderno. Barrio Holanda

Para el desarrollo de las viviendas completas de dos pisos en guadua o, bahareque encementado, la comunidad siempre estuvo presente en los procesos de socialización del desarrollo del proyecto, bajo las premisas de ser una re interpretación posmoderna de las arquitecturas tradicionales de bahareque; motivo que generó un alto sentido de apropiación y razón que le ha permitido al barrio su conservación en el tiempo; sin variaciones del sistema constructivo original de guadua o, bahareque encementado posmoderno.
