# Sistemas constructivos y patologías básicas en la historia arquitectónica de Manizales, para la gestión del riesgo por sismos

**Sistemas constructivos y patologías básicas en la historia arquitectónica de Manizales, para la gestión del riesgo por sismos**

Aunar esfuerzos para mejorar la gestión del riesgo en la planificación y la toma de conciencia en el municipio de Manizales. Fase1: Insumos técnicos para el ajuste del Plan de Ordenamiento Territorial de Manizales. CORPOCALDAS - Universidad Nacional de Colombia, sede Manizales. 2014 - 2015

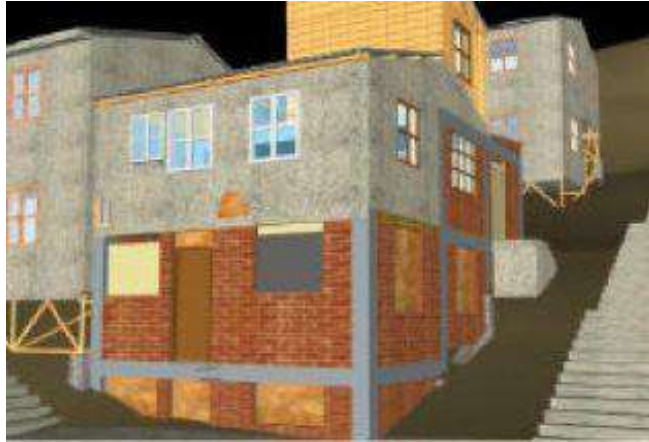
Barrio El Encuentro

Imagen 73: transformación del bahareque encementado posmoderno a material.

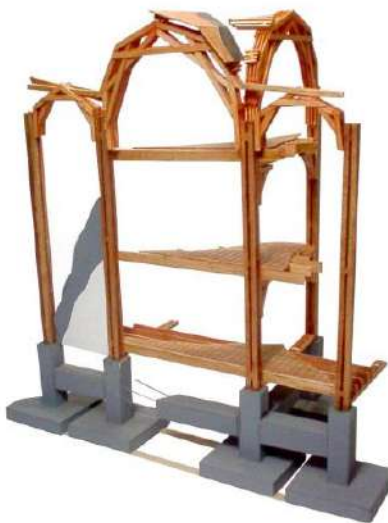
De 1995: Casa Villegas, la cual se desarrolla en madera procesada con uniones empernadas tipo Cable, con un sub sistema constructivo particular de madera laminar a partir del uso de varios elementos menores de madera procesada con traslapos tipo laminar y, unidos con pernos; los muros de cerramientos exteriores, al interior en bahareque encementado y forrados exteriormente en láminas metálicas ondulada de zinc a manera de bahareque metálico posmoderno.

Imagen 76: sistema constructivo madera laminar con uniones empernadas posmoderno Casa Villegas

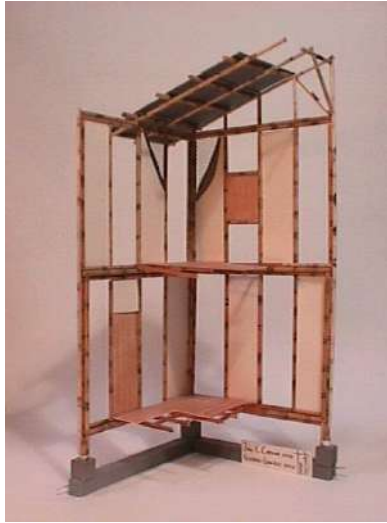
Imagen 77: sistema constructivo guadua con uniones empernadas posmoderno  
Barrio La Divina Providencia

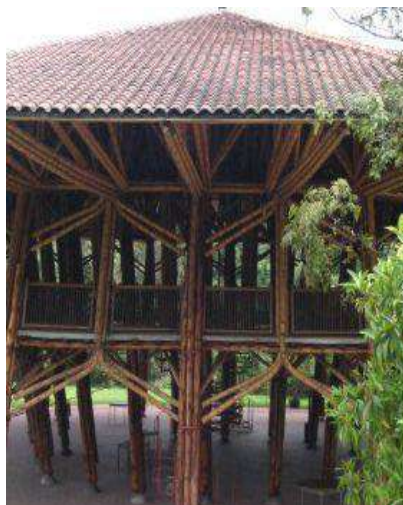
Imagen 78: sistema constructivo madera y guadua con uniones empernadas posmoderno  
Pabellón ZERI

Las fundaciones a partir de una viga de cimentación en T invertida, con sobre cimientos en dados semicirculares, todo ello en concreto reforzado; los cuales se complementan con las platinas metálicas de anclaje de la estructura de madera.

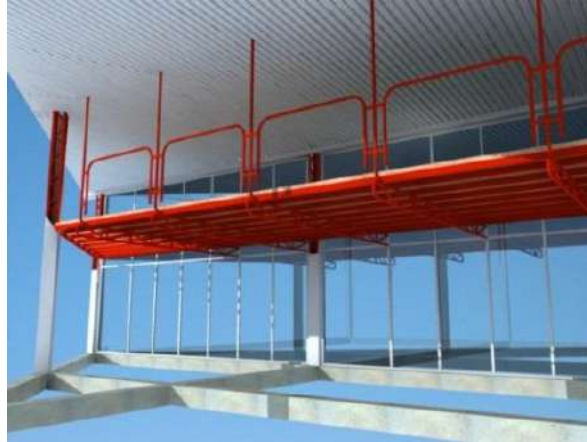
Imagen 79: sistema constructivo pórticos metálicos en celosías posmoderno. MERCALDAS

Edificación hoy sede del supermercado MERCALDAS Parque Caldas, cuya estructura metálica porticada en columnas de celosías revestidas en lámina metálica, soporta el techo construido en cerchas planas con doble celosía, con pendiente invertida a dos aguas, con correas y cubierta en lámina metálica.

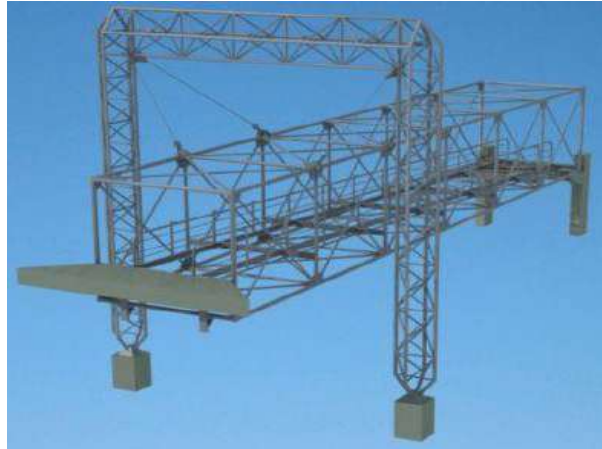
Imagen 80: sistema constructivo pórticos metálicos tubulares tridimensionales posmoderno. Puente peatonal Centro Comercial Parque Caldas

Estructura porticada metálica soportada sobre pedestales en concreto reforzado, coronados con placas piramidales de base las cuales reciben las columnas tubulares tridimensionales con tensores también metálicos, de los cuales se cuelga el módulo del puente; conformado por una caja tridimensional, a manera de cercha metálica tubular, con nudos de amarre en platinas semicirculares soldadas y pernadas.

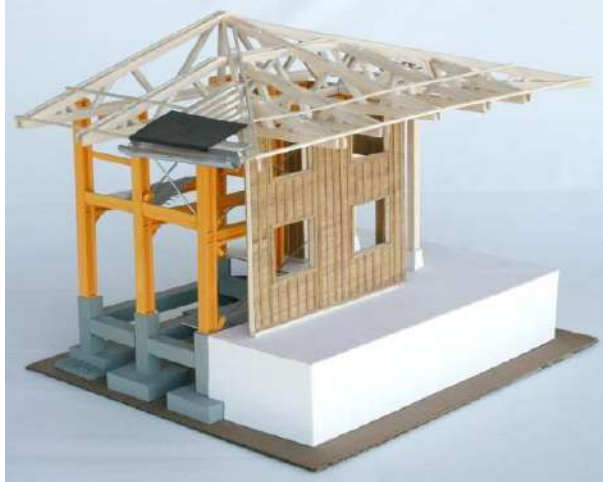
Imagen 81: sistema constructivo pórticos metálicos de alma llena posmoderno  
Edificio El Cable – BICN

Las fundaciones en zapatas semi profundas con vigas de cimentación y pedestales en concreto reforzado los cuales están coronados con las placas metálicas de base; el sobre piso en losa de concreto.

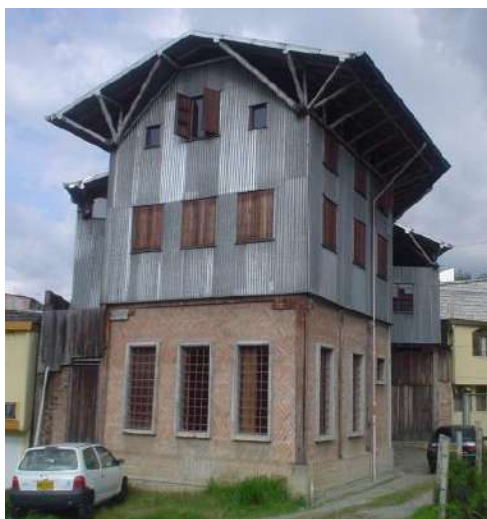
Imagen 82: sistema constructivo temblorero posmoderno. Taller Villegas

Cimentado sobre zapatas y vigas de fundación y dados en concreto reforzado; el primer piso se desarrolla en ladrillo macizo, a manera de mampostería confinada con columnas y vigas de madera con uniones empernadas y anclajes metálicos esquineros, rígido y pesado; con entepiso en madera.

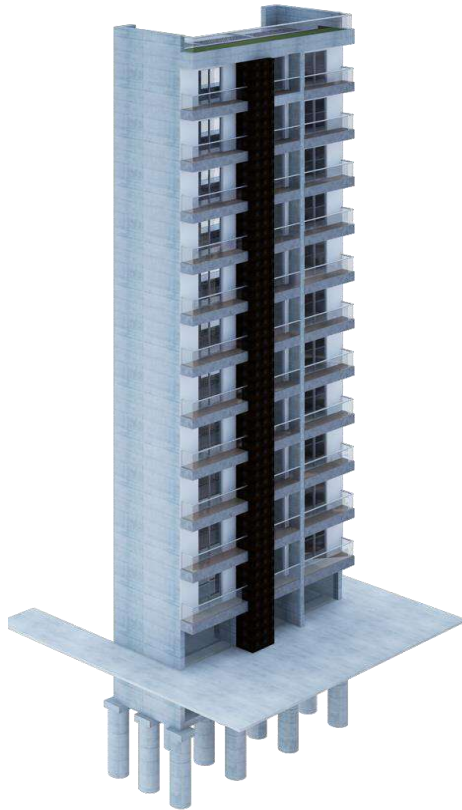
Imagen 83: sistema constructivo pórticos de concreto reforzado contemporáneo, Edificios en altura. NSR-10

Las fundaciones continúan construyéndose profundas con base en caissons o pilotes, con dados y vigas de cimentación; inclusive, este sistema de fundación se utiliza para la construcción de inmensos muros de contención en la adaptación de laderas, antes consideradas áreas de protección por el POT; replicando las experiencias antecesoras utilizadas en los muros de contención de los Viaductos de Vizcaya y La Autónoma o, Centro Comercial Fundadores (parqueaderos).

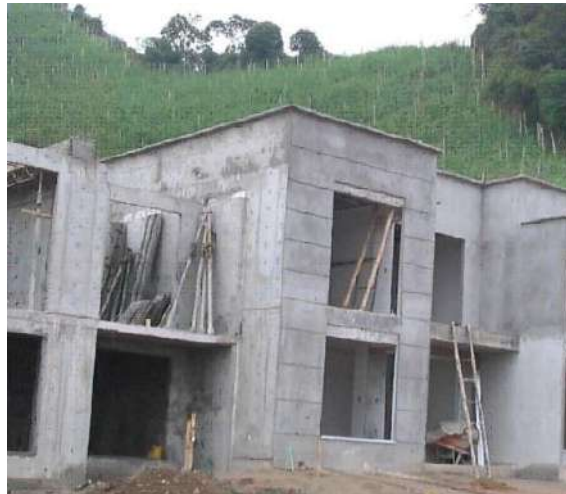
Imagen 84: sistema constructivo muros vaciados en concreto reforzado contemporáneo, casas

Las casas, típicamente se construyen con fundaciones semi profundas en vigas de cimentación y muros vaciados en concreto reforzado de sobre cimientos.

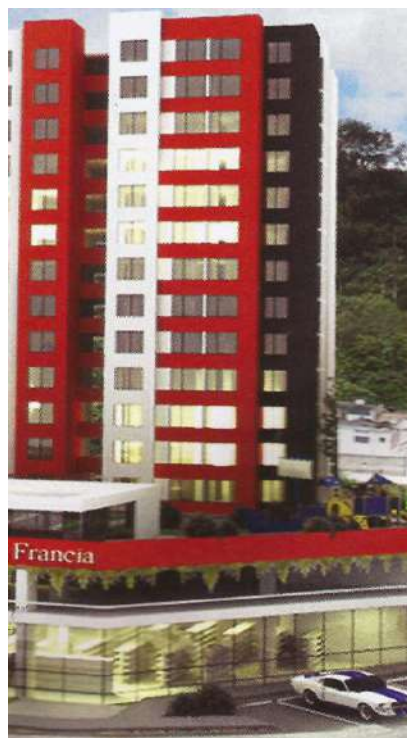
Los edificios, en cambio, la mayoría de ellos no nacen del nivel del suelo como es debido para este sistema estructural, sino que optan por la utilización de las plataformas y losas de transición de uno, hasta inclusive cuatro pisos, construidas en estructuras porticadas de concreto reforzado con cimentaciones profundas en caissons o pilotes y vigas de cimentación de confinamiento; utilizadas para sótanos de garajes y locales comerciales a nivel de la calle, coronadas con losas de transición sobre las cuales se montan las estructuras de muros vaciados de los edificios; en concreto reforzado.

Imagen 85: sistema constructivo muros vaciados en concreto reforzado contemporáneo, edificios en altura con plataforma de transición

Los muros de fachada e interiores, los cuales componen la estructura de soporte y la estructura espacial de las edificaciones, sea en las casas de baja altura o en los edificios en altura (típicamente construidos sobre plataformas porticadas y losas de transición), están construidos en estructura continua de muros vaciados en concreto reforzado y se desarrollan en continuidad estructural desde los primeros hasta los últimos pisos, en concordancia con la altura final de la edificación; además, están regidos por la regularidad de los espacios, rematando en cuchillas para el soporte de los techos.

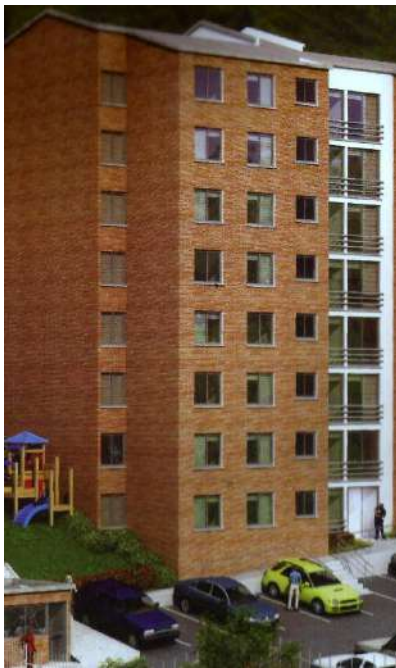
Imagen 86: sistema constructivo mampostería estructural en ladrillo contemporáneo, Edificios en altura. Mirador de la Frontera

Los edificios nacen del nivel del suelo, como es debido para este sistema estructural; con cimentaciones profundas en caissons o pilotes y vigas de

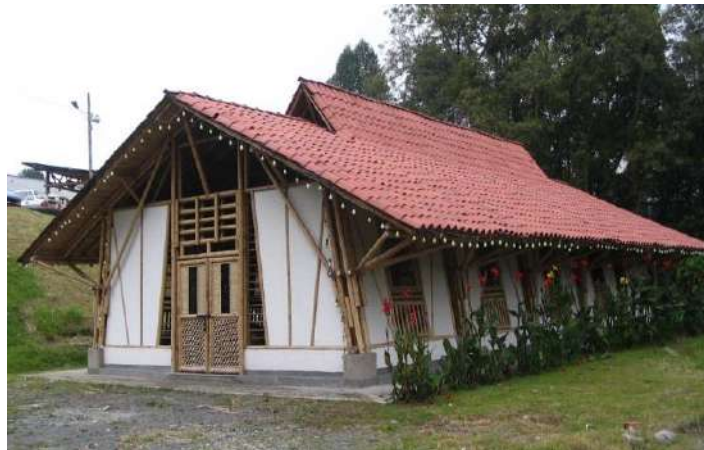
Imagen 87: sistema constructivo guadua con uniones empernadas contemporáneo  
Sala Conferencias Hospital Santa Sofía

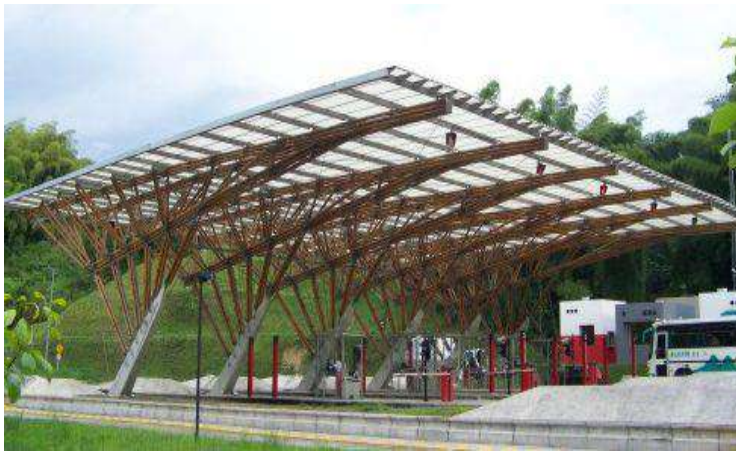
Imagen 89: sistema constructivo guadua High - Tech contemporáneo. Peaje Pavas

Las fundaciones con cimientos en zapatas semi profundas, vigas de cimentación y pedestales o pilares inclinados en concreto reforzado, los cuales soportan la mega estructura de guadua desarrollada a partir de cerchas tridimensionales con correas dobles y triples y tirantes soportados por pié de amigos pareados; todas ellas con uniones empernadas y ancladas a los pilares con articuladores estructurales de acero lo mismo que los tensores en cables.

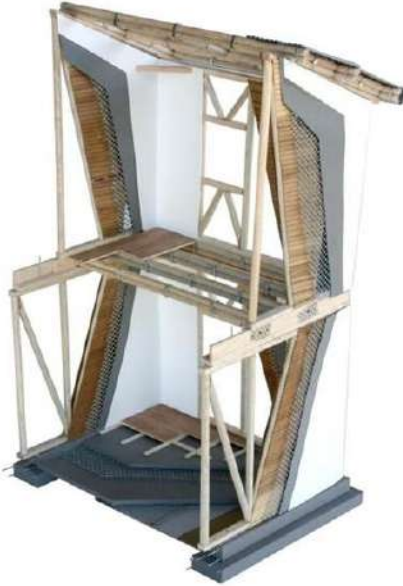
Imagen 90: sistema constructivo bahareque encementado contemporáneo. Decreto 052/2002.  
Modelo tecnológico

Orienta sobre los aspectos tecnológicos que se deben considerar en las nuevas arquitecturas de bahareque contemporáneo posteriores a la norma, atendiendo y solucionando las patologías constructivas básicas de los bahareques patrimoniales, en los aspectos de diseño arquitectónico – constructivo, diseño y cálculo estructural y soluciones constructivas para cada uno de los componentes del sistema constructivo: fundaciones: cimientos y sobre cimientos; estructura: marcos estructurales en madera y guadua; diafragmas: sobre pisos y entrepisos; techos: estructura y cubiertas; cerramientos: puertas y ventanas; instalaciones: eléctricas e hidro sanitarias; así:

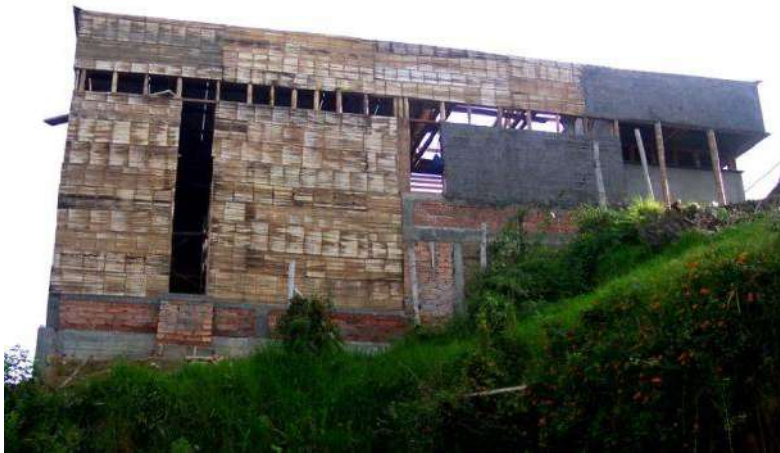
De 2005: Casa Santander, localizada en el Bajo Tablazo y construida en bahareque encementado contemporáneo, bajo las directrices del Decreto 052 de 2002, donde la regularidad formal del diseño arquitectónico y la sistematización constructiva implican sostenibilidad y sismo resistencia y, se orienta hacia una arquitectura contemporánea Vs la estética de la arquitectura neo vernácula que identifica los bahareques posmodernos antecesores.

Imagen 91: sistema constructivo bahareque encementado contemporáneo. Decreto 052/2002.

Casa Santander

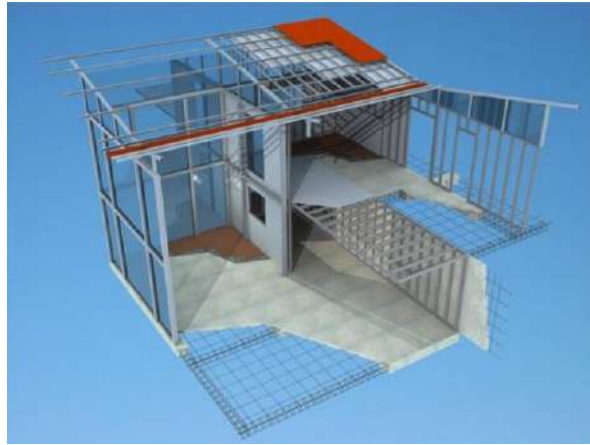
Imagen 92: sistema constructivo metal – seco auto portante contemporáneo. Casa Lindaraja

La cimentación en losa flotante de concreto reforzado con nervaduras, la cual además se pliega como muro de contención y, sobre la cual, se desarrollan los muros auto portantes y livianos en perfiles metálicos y láminas planas de fibrocemento, de los muros secos del área habitacional.

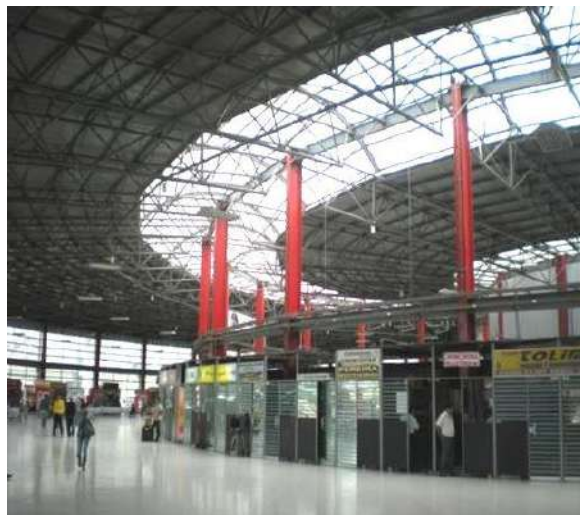
Imagen 95: sistema constructivo pórticos metálicos alma llena y pórticos de concreto reforzado contemporáneo. Terminal de Transporte de Manizales

El edificio fachada construido en pórticos de concreto reforzado con muros de cerramiento en mampostería de bloques de cemento; en su núcleo central se articula, dilatada estructuralmente, la mega estructura metálica de pórticos tubulares y de alma.
