Evaluación preliminar de la vulnerabilidad sísmica para el casco urbano del municipio Francisco Pizarro: Salahonda

Proyecto de Grado para optar al título de:
Ingeniera Civil

Universidad Nacional de Colombia
Facultad de Ingeniería, Departamento de Ingeniería Civil y Agrícola
Bogotá, Colombia
2020

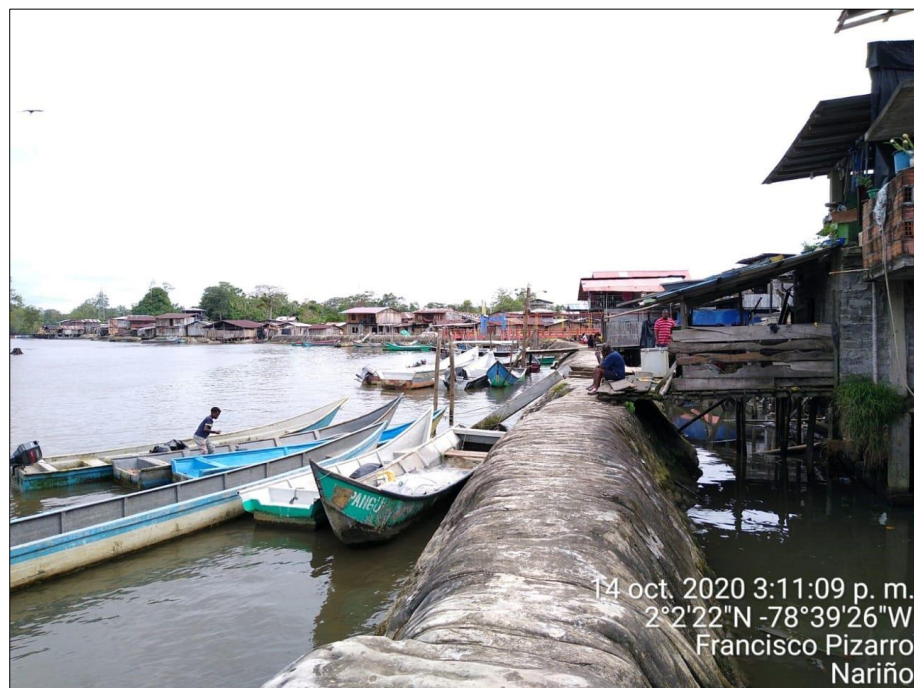
Figura 2-4: Fotografía de construcciones palafíticas en Salahonda

Dada su cercanía al manglar, la principal materia prima de las edificaciones en Salahonda es la madera. Estas pueden clasificarse en palafitos (ver Figura 2-4), los cuales están elevadas con respecto al nivel del terreno y en zonas de marea variable y los paneles (ver Figura 2-5) que se encuentran a nivel del terreno, las viviendas en su mayoría son construidas bajo métodos tradicionales y sin mayores parámetros ingenieriles. Hay algunas edificaciones en mampostería y concreto pero su proporción es menor con respecto a las de madera.

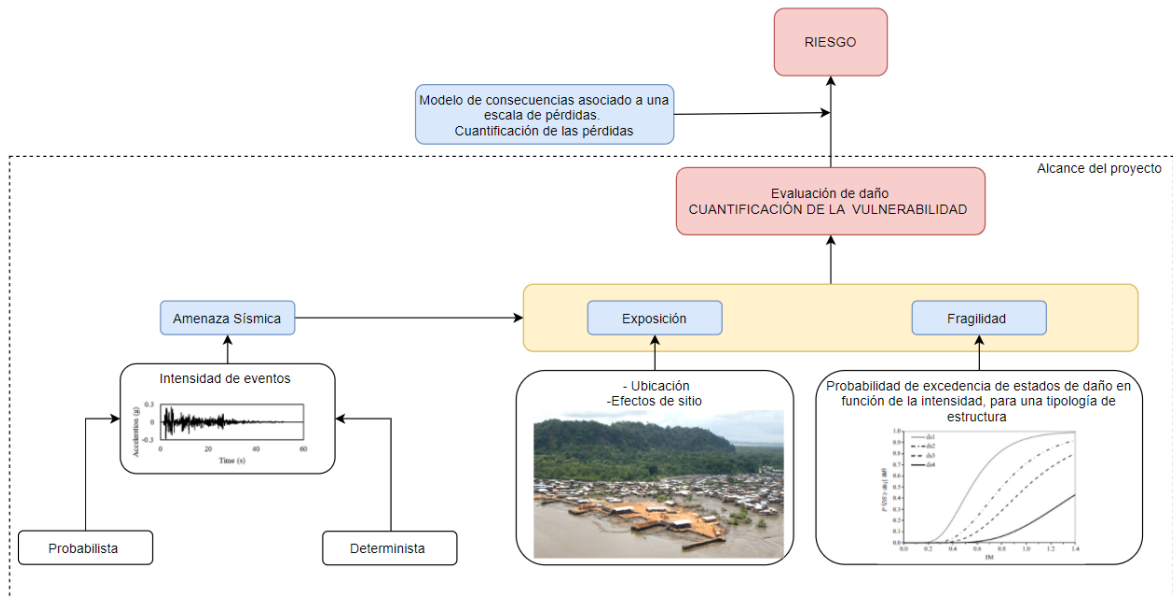
Figura 3-1: Metodología para la evaluación de la vulnerabilidad en el proyecto

El análisis conjunto de amenaza, exposición y fragilidad permite reconocer la sensibilidad o vulnerabilidad de la zona ante el fenómeno dado. Siguiendo el planteamiento de Faizian (2006), el impacto, en este caso enfocado hacia los daños, es considerando como una forma de cuantificar la vulnerabilidad y resulta en un primer acercamiento a la evaluación del riesgo. Para realizar esta última, se requiere también un modelo de consecuencias que asocie el daño a una escala de pérdidas. Con base en esto, se presenta en la Figura 3-1 la metodología del presente proyecto.

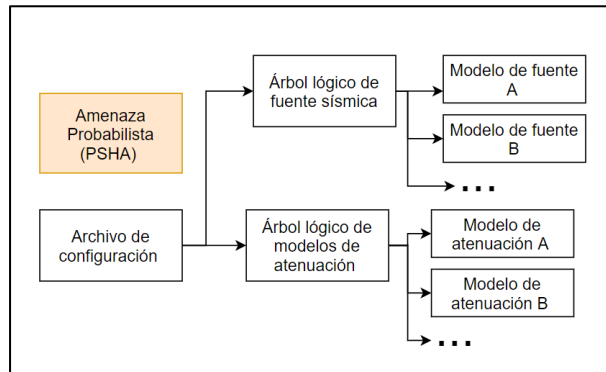
Figura 3-3: Esquema general del proceso de cálculo de la amenaza probabilista (PSHA)
 Fuente: Adaptado de (GEM, 2020)

Los archivos requeridos para realizar la evaluación de amenaza sísmica probabilista en el software Openquake (GEM, 2020) se presentan en la Figura 3-3.

- **Árbol lógico de fuente sísmica:** Incluye las fuentes que generarán los eventos para la zona de estudio.
- **Árbol lógico de modelos de atenuación:** Contiene los modelos de atenuación (GMPE) y el peso ponderado de cada uno
- **Archivo de configuración:** Dentro del archivo de configuración se indica el área en la cual se realizará el análisis, el método empleado (PSHA para este caso), los parámetros de condiciones de sitio que son:

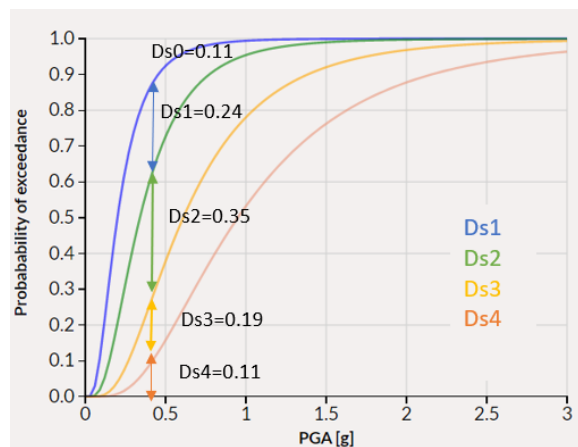
Figura 3-5: Curva de fragilidad W1-Low Code

Para el ejemplo se tomarán las curvas de tipología paneles de madera (Ver Figura 3-5) y un valor de intensidad $PGA=0.43$ g. Con este valor de intensidad se evalúan las probabilidades de exceder los estados de daño (ver en la Tabla 3-9 -Probabilidad de excedencia). En este caso, para un estado de daño leve, la probabilidad de excedencia es del 88.7%, para un estado de daño moderado, la probabilidad de excedencia se reduce a 64.9% , para el estado de daño extensivo se tiene una probabilidad de 29.7 % y finalmente para el colapso la probabilidad se reduce a 11.0 %. Como se mencionó anteriormente, estas probabilidades son acumuladas porque las estructuras que se encuentren, en un estado de daño superior al leve, ya han pasado por los estados de daños menores.

Los valores propios de probabilidad se pueden asociar también al porcentaje de estructuras que se encuentran en ese estado de daño. Por ello, luego de aplicar la ecuación (3-1) se obtuvo que, el 11 % de las edificaciones se encuentran en colapso y este valor es igual a la probabilidad de excedencia leída de la curva de fragilidad pues no hay un estado de daño superior. Para el caso de extensivo la probabilidad fue del 18.7 %, para daño moderado de 35.1 %, para daño leve 23.8 % y para no daño 11.3 %, estos porcentajes deben sumar el 100 % y son los valores se encuentran en la última fila de la Tabla 3-3 y pueden entenderse gráficamente a partir de la Figura 3-5.

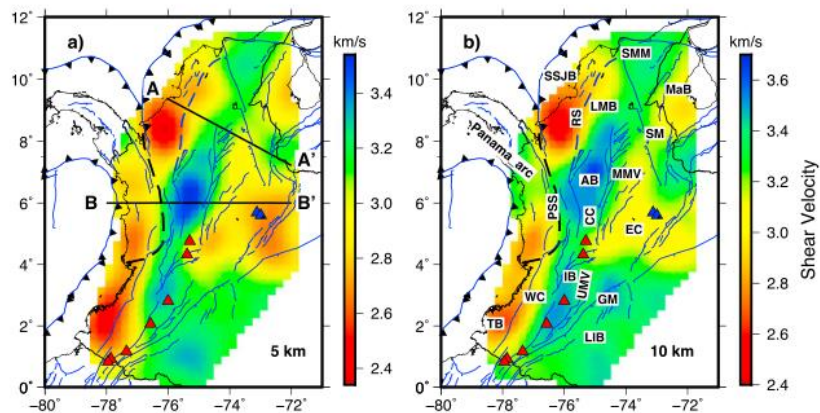
Figura 4-1: Vs para diferentes profundidades.

El valor de Vs para roca se indicó igual a 1000 m/s como un valor intermedio para lo reportado en el Título A de la NSR-10 (Ministerio de Ambiente, 2010) para perfiles de roca de rigidez media. En cuanto a la profundidad a la cual se alcanza esta velocidad, el valor estimado por el PATTS (UNAL, 2020) fue de aproximadamente 180 metros (z1.0). El valor z2.5 se obtuvo de los mapas presentados en la Figura 4-1, de la publicación de Poveda et al (2018), la cual propone una estructura de la velocidad cortical superior y media de los Andes colombianos a partir de una tomografía de ruido ambiental.

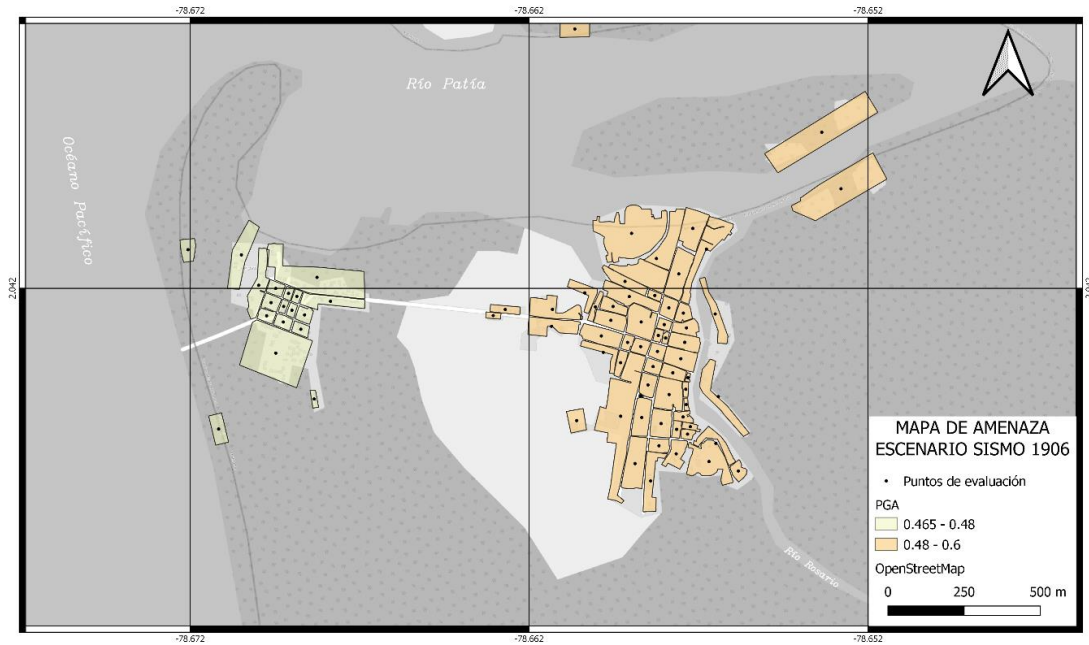
Figura 4-2: Mapa de amenaza, escenario 1906 en términos de aceleraciones PGA

En la Figura 4-2 se presenta el mapa de amenaza para el escenario de 1906, del cual se obtuvieron valores de PGA entre 0.465-0.48 g en la zona de La Playa y 0.48 a 0.60 g en la zona de Salahonda.

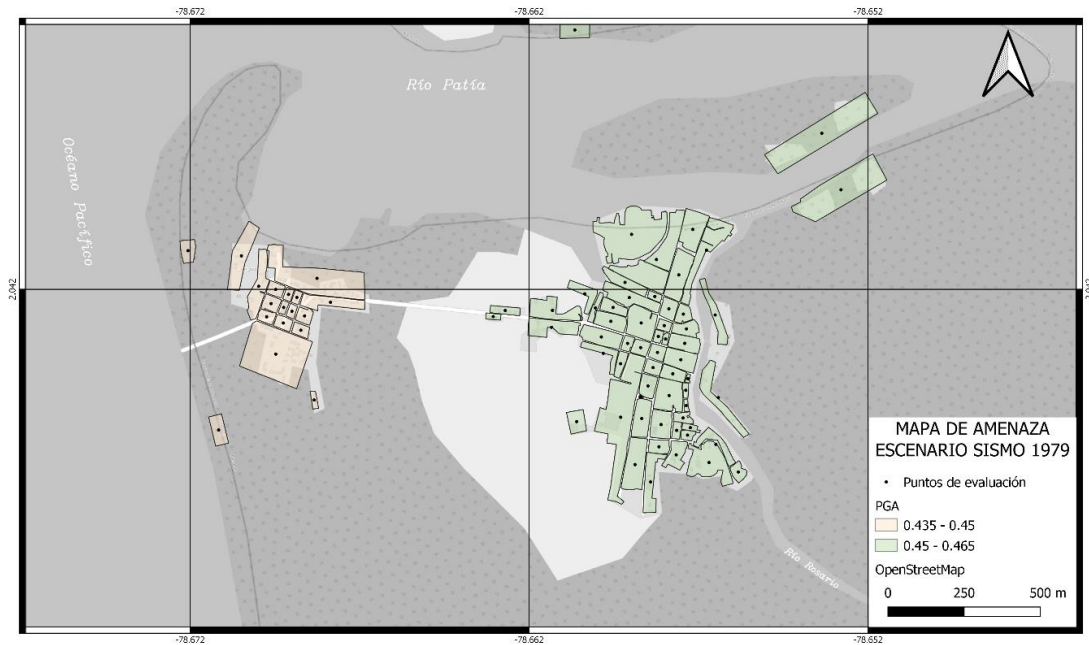
Figura 4-3: Mapa de amenaza, escenario 1979 en términos de aceleraciones PGA

La Figura 4-3 presenta el mapa de amenaza para el escenario de 1979. Se evidencia una zonificación del valor de intensidad, tal como se presenta también para el escenario de 1906. Resultando los mayores valores para la zona de Salahonda (0.45 g-0.465 g) y menores para la zona de La Playa (0.435g-0.45 g).

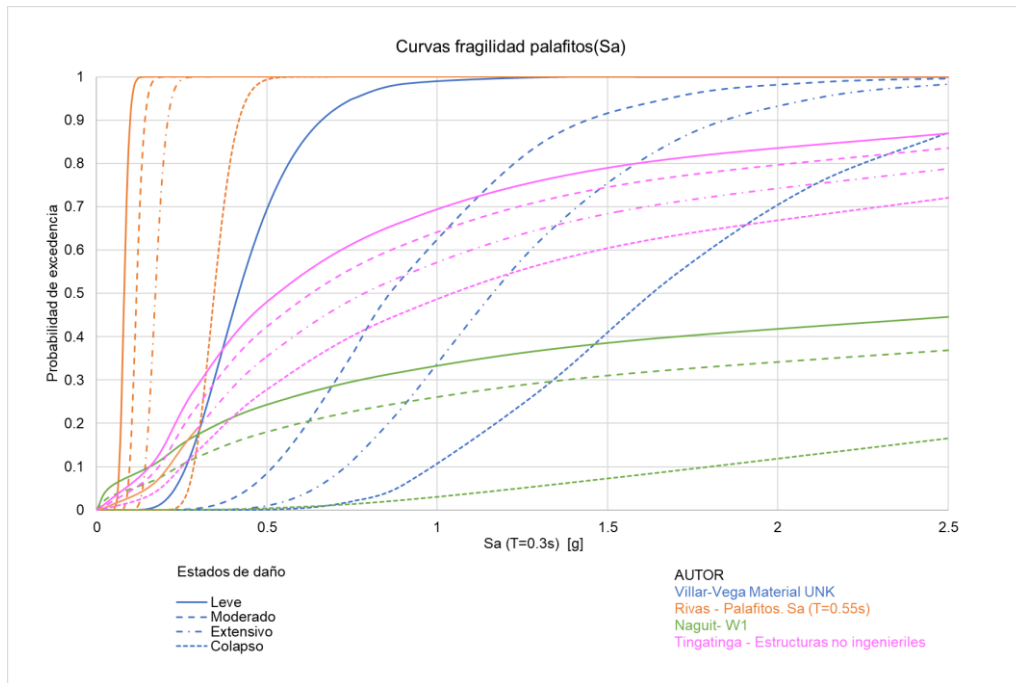
Figura 6-1: Curvas de fragilidad palafitos

También, se realizó una gráfica para compilar las curvas encontradas cuyas unidades de intensidad pudieran unificarse. Se adicionaron las curvas obtenidas por Rivas (2020) desarrolladas para los palafitos de Tumaco como referencia para el estudio comparativo (Figura 6-1).

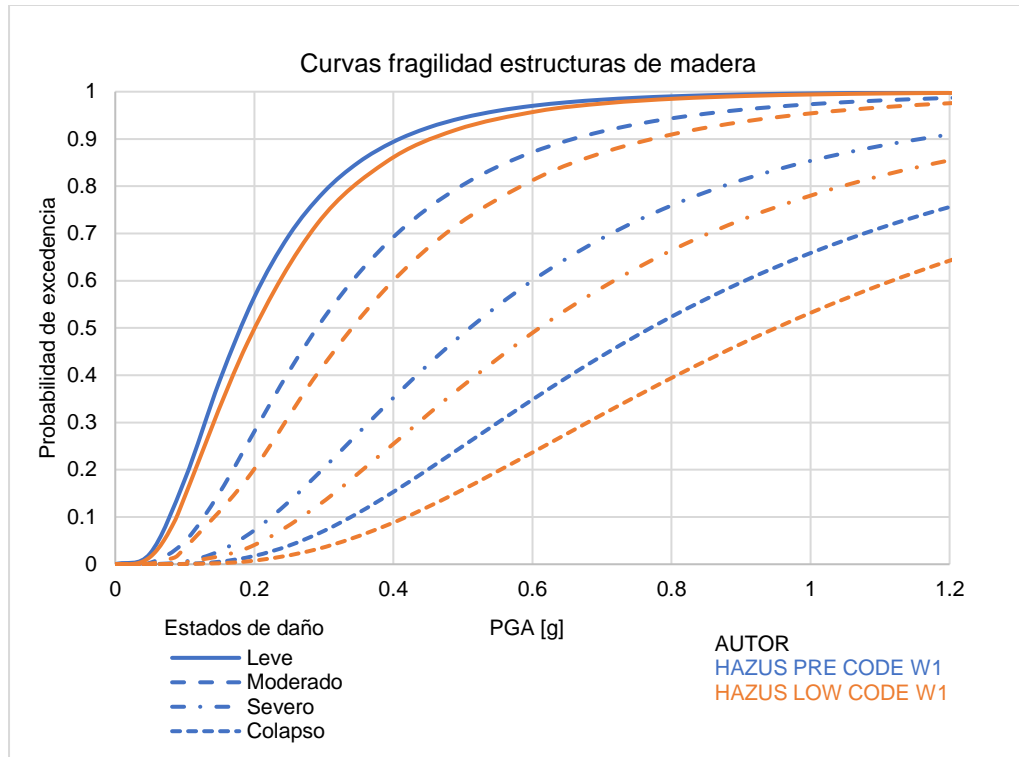
Figura 6-2: Curvas de fragilidad para estructuras de madera.

Algunas otras curvas como las de HAZUS (Fema & Hazus, 2012) cuya unidad de intensidad se presentan en la Figura 6-2. Si bien estas curvas no están desarrolladas para el contexto colombiano, la clasificación por método constructivo: Antes del código, permite tener un acercamiento a lo que podría ser la construcción de los Palafitos, ya que estos no siguen ningún código constructivo.

Los paneles de madera difieren de los palafitos en su cimentación, la cual ya no es elevada y no se encuentran en zonas inundables de marea. Al igual que en el caso de los palafitos, se desarrolló la evaluación de las curvas en el Anexo A: Curvas de fragilidad consultadas. En la Figura 6-2 se realizó la comparación de las curvas seleccionadas para palafitos y para paneles de madera, obteniendo que las curvas de fragilidad para paneles de madera presentan menores probabilidades de excedencia. Aunque ni los palafitos ni los paneles siguen un código constructivo, las curvas seleccionadas para esta tipología son las de HAZUS LOW CODE, para diferenciarlas de las curvas para palafitos, suponiendo que estos últimos por su estructura de cimentación son más frágiles que los paneles.

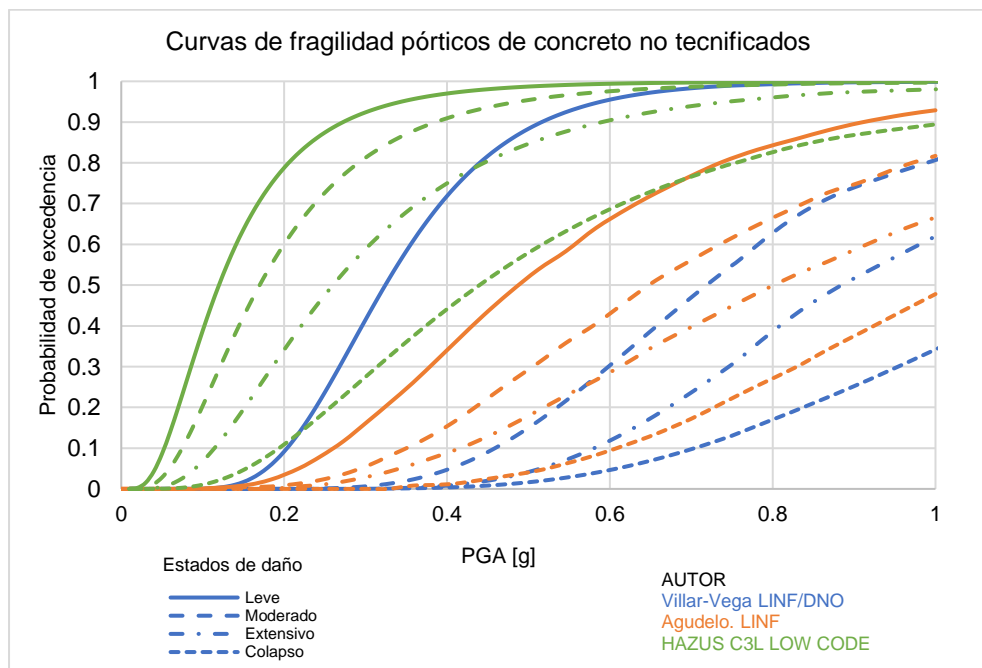
Figura 6-4: Curvas de Fragilidad construcciones de concreto, no tecnificados

Con respecto a las edificaciones en concreto, se encuentran aquellas que son construidas con pocos parámetros ingenieriles y consisten en pórticos de concreto reforzado con relleno de mampostería.

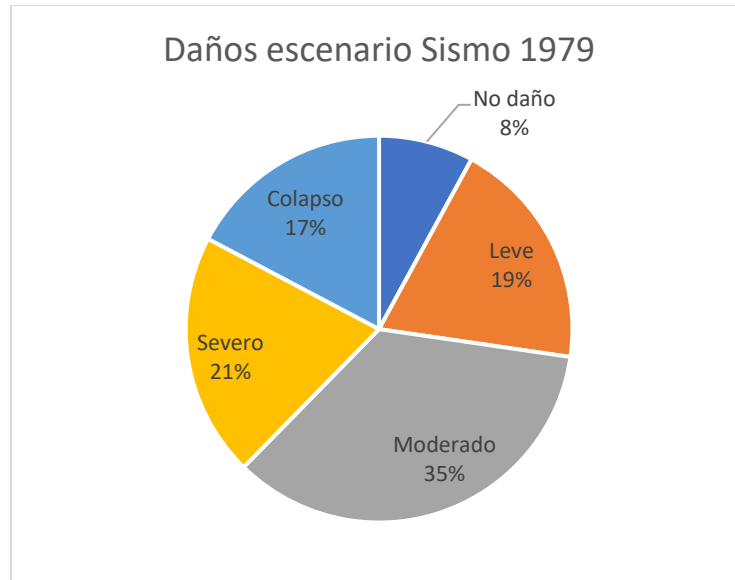
Figura 7-5: Daños por escenario de 1979.

La mayoría de los puntos evaluados en este análisis reportaron valores de aceleración media de alrededor de $PGA = 0.45g$. Se obtuvo que la mayoría de las estructuras se encuentran en estado de daño moderado (35%) y la distribución de los daños leve (19%), severo (21%) y colapso (17%) es relativamente similar, como se muestra en la Figura 7-5.

El estado de daño por manzana que más se presenta en este escenario es el moderado (67 manzanas, 87 % del total), lo cual concuerda también con la distribución de daños presentada en la Figura 7-5 y adicionalmente es el mismo valor que se reportó para el escenario de 1906. Sin embargo, a diferencia del otro escenario se tienen 3 manzanas con daño predominante leve, pues en el de 1906 no hubo ninguna manzana que tuviera este estado de daño predominante.

Para el escenario de 1979 por el método analítico se obtuvo que el 17% de las edificaciones colapsaron, el 21 % se encontraba en daño severo, había un 35 % de edificaciones en daño moderado, 14 % en daño leve y el 8% sin daños. Con base en la recopilación histórica la mayoría de las viviendas se pueden clasificar en un estado de daño entre moderado y severo.

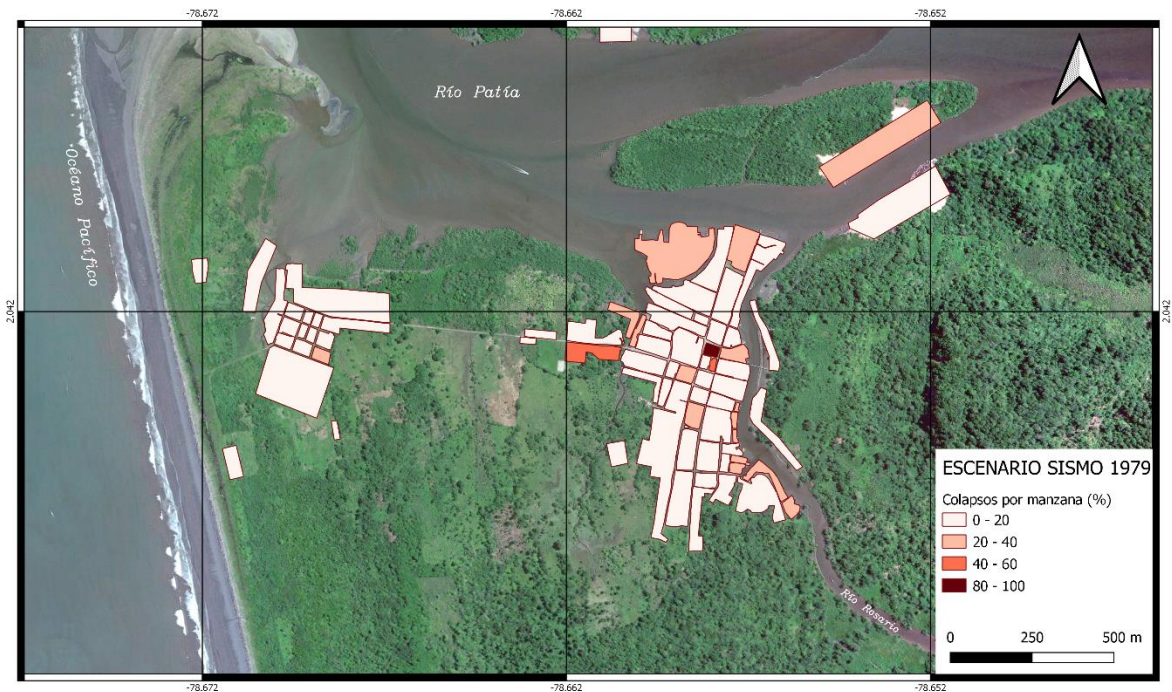
Figura 7-6: Colapsos por manzana, escenario de 1979.

El escenario de colapsos para el sismo de 1979 muestra un panorama homogéneo en el que la mayoría de las manzanas se encuentran en el intervalo de 0-20% de colapsos. De nuevo, la plaza del pueblo es la manzana que está en el porcentaje más alto de colapsos (80-100%). En cuanto al intervalo de 20-40 % no hay un patrón claro, pero la mayoría de las manzanas son las que están en las orillas de los ríos y tienen construcciones de tipo palafítico.
