DATOS DE LA INTERSECCION REMODELADA

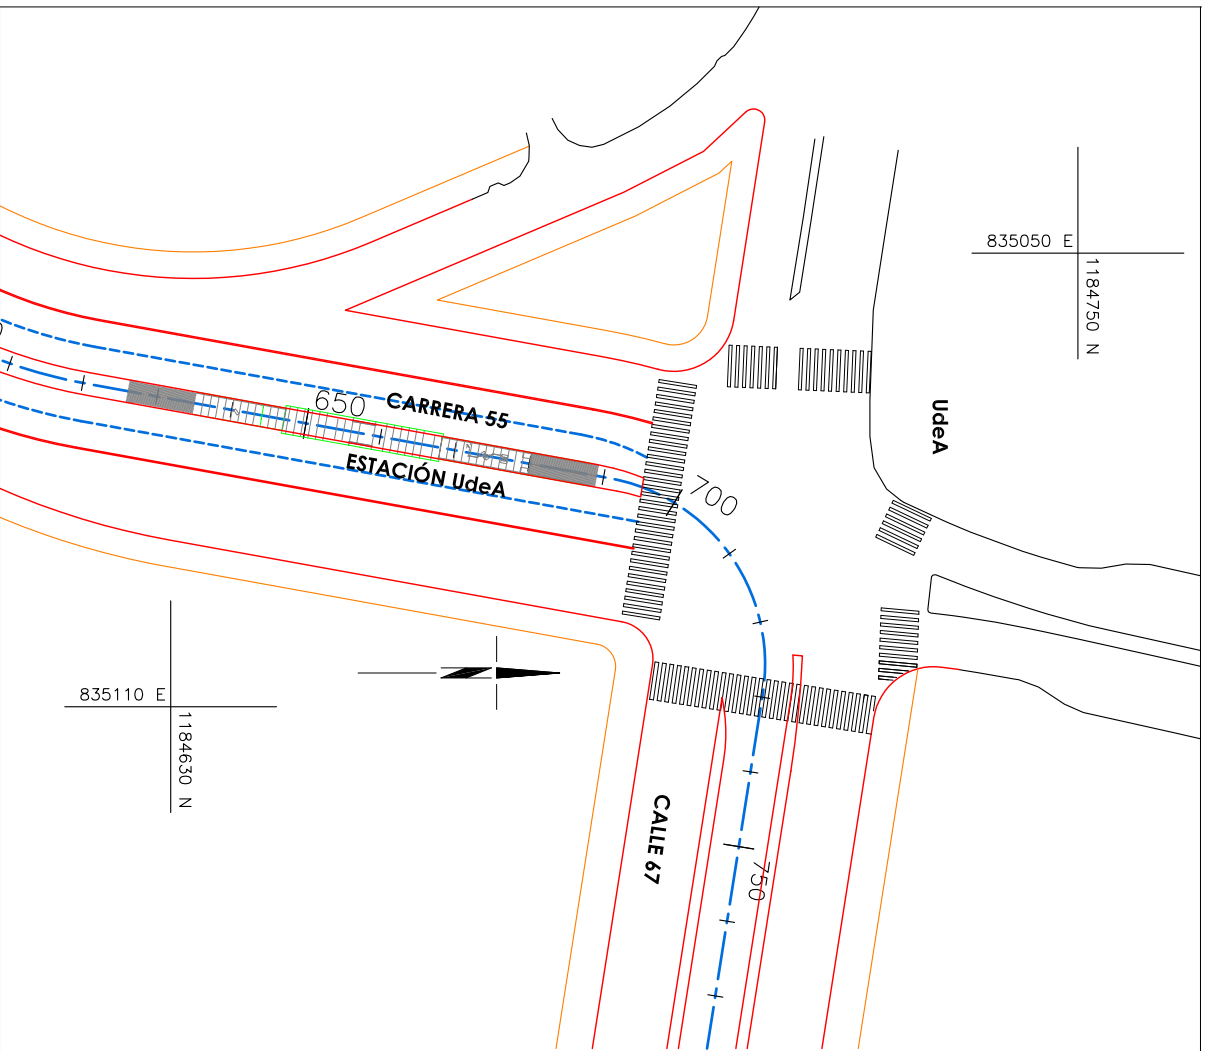
Tipo: En cruz - 4 ramificaciones.
Angulo de la Intersección: 69° 23'
Apertura de vias intermedias: 47m

Directo Sur-Norte por la Cra 55 - Directo Norte-Sur por la Cra 55.
 Directo Este-Oeste por la Clll 67 - Directo Oeste-Este por la Clll 67.
 Giros derechos no canalizados existen de este a norte, de sur a este y de norte a oeste. De oeste a sur existe un carril exclusivo que canaliza el flujo.
 Se elimina el giro izquierdo no canalizado de sur a oeste.
 Para los buses de Metroplus, se presenta giros exclusivos. Giro derecho de sur a este y giro izquierdo de este a sur.

La Carrera 55 al sur es de 7m en el carril mixto izquierdo, 7m en cada carril exclusivo de Metroplus y 10m en el carril mixto derecho, que incluye 7m de carril vehicular y 3m para bahía de vehículos. Se presenta un separador central para la estación Udeá de 3m para un ancho total de 34m.
 La Carrera 55 al norte es de 7m las dos calzadas, con un separador de 5m, para un ancho total de 19m.
 La Calle 67 al oeste es de 7m, en la calzada de oeste a este, y de 10m en la calzada de este a oeste, con un separador central de 1m, para un ancho total de 18m.
 La Calle 67 al este es de 10m en cada carril mixto y de 7m en la calzada del Metroplus y dos separadores de 1.5m cada uno, para un ancho total de 30m.

Entre Cra 55 sur y Clll 67 este es de 5m con un ángulo de 91°.
 Entre Clll 67 este y Cra 55 norte es de 8m con un ángulo de 91°.
 Entre Clll 67 oeste y Cra 55 sur es de 8m con un ángulo de 96°.
 Entre Cra 55 norte y Clll 67 oeste es de 5m con un ángulo de 115°.

En el giro derecho de oeste a sur, se presenta un carril exclusivo canalizador del tránsito de 7m de ancho. Con el ángulo de giro de 153°, andando en dirección oeste-sur y con un radio de 50m. En la salida, el ángulo es de 146°, con un radio de 60m. La longitud es de 65m aproximadamente.
